Facultad de Arquitectura e Ingeniería Civil  
Carrera de Ingeniería Civil

Caracterización de las patologías estructurales y no estructurales ocasionadas por descenso del nivel freático en las viviendas del barrio Solanda sector n°1 y sector n°4, de la ciudad de Quito, provincia de Pichincha.

Autor: Geovanny Santiago Murillo Landeta

Quito, septiembre 2021.

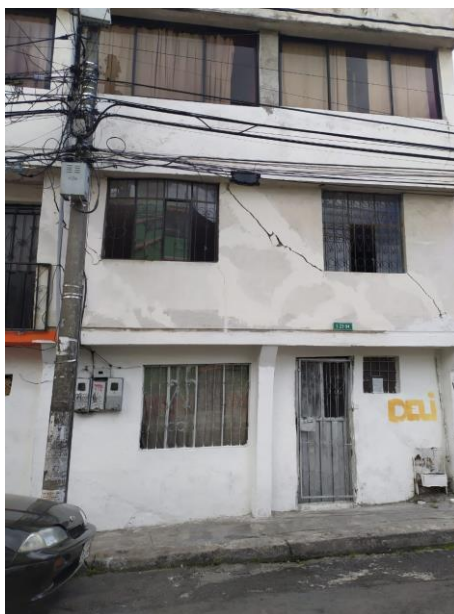
**Figura 11.** Grieta Longitudinal en la Mampostería. **Fuente:** Elaboración Propia.

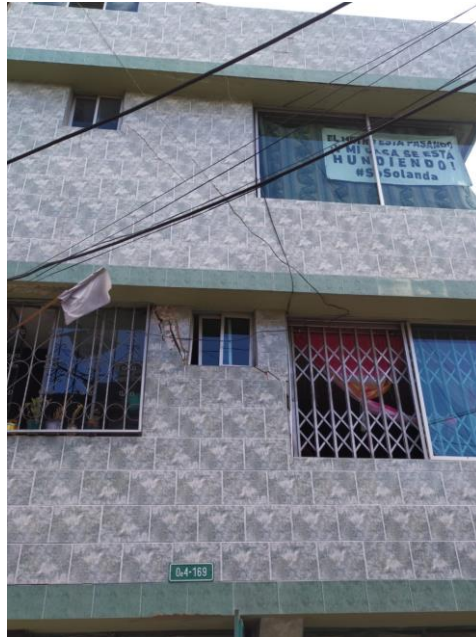
**Figura 12.** Fisuras en la Mampostería. Fuente: Elaboración Propia.

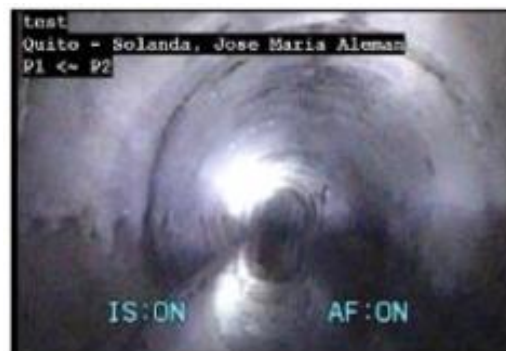
Foto: 1\_4A  
0m, Fractura longitudinal, en 09 en punto, within 200mm of joint: NO, Arrancar / Se recomienda la reparación total del tramo.

**Figura 42.** Colector Av. José Alemán, tramo J7-J18 fractura longitudinal. **Fuente:** DMQ (2017).

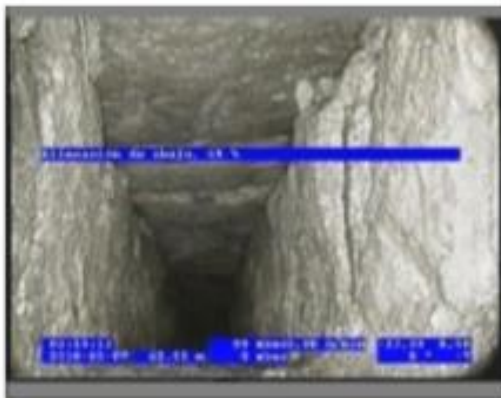
Foto: 6\_12A  
42,62m, Alineación de abajo, 4.5 % / Ninguna, dentro de los parámetros admisibles

**Figura 43.** En Pasaje M cambia a colector cuadrado, tiene pendiente. **Fuente:** DMQ (2017).

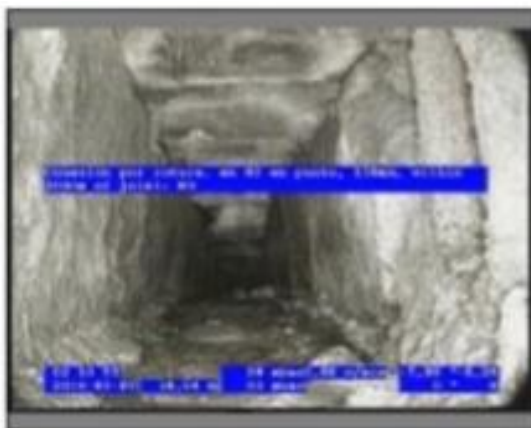
Foto: 6\_10A  
39,02m, Conexión por rotura, en O2 en punto, 150mm, within 200mm of joint: NO / Ninguna, dentro de los parámetros admisibles

**Figura 44.** Pasaje M, al colector cuadrado ingresa tubería no hay daño. **Fuente:** DMQ (2017).

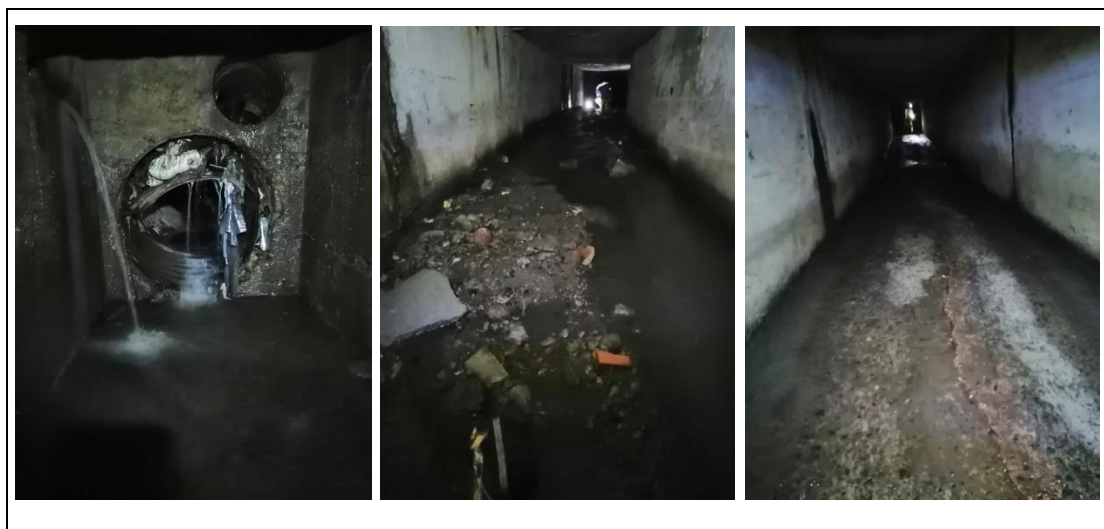
**Figura 45.** Colector cuadrado ingresa tubería existe taponamiento y filtraciones de agua. **Fuente:** Elaboración propia.

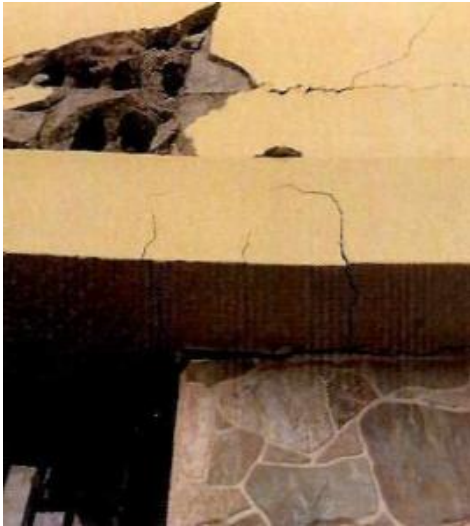
FOTO No.1 Fallo por asentamiento en la losa con la aparición de grietas.

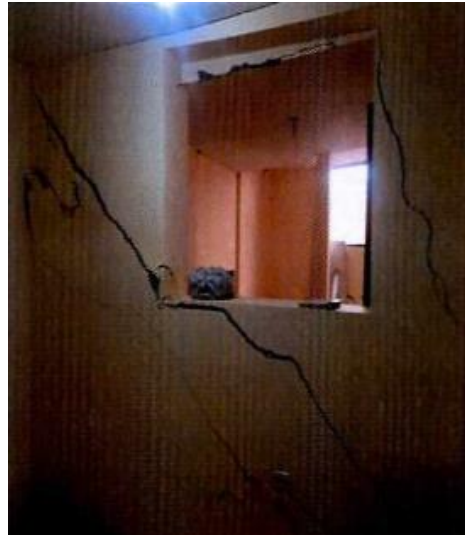
FOTO No.2 Agrietamientos de consideración en paredes interiores.

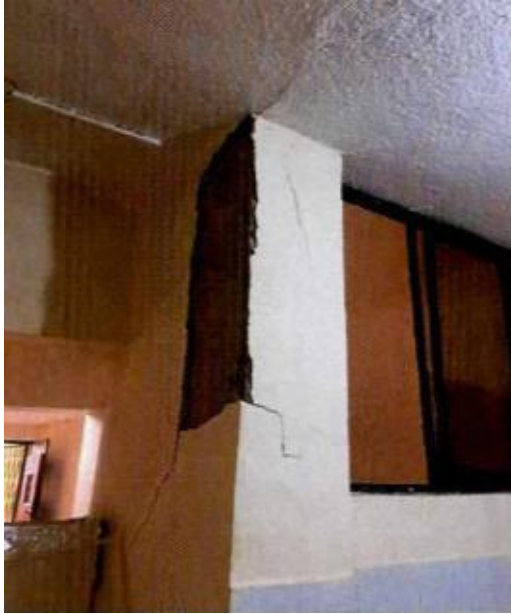
FOTO No.3 Falla por cortante en cabeza de columna.

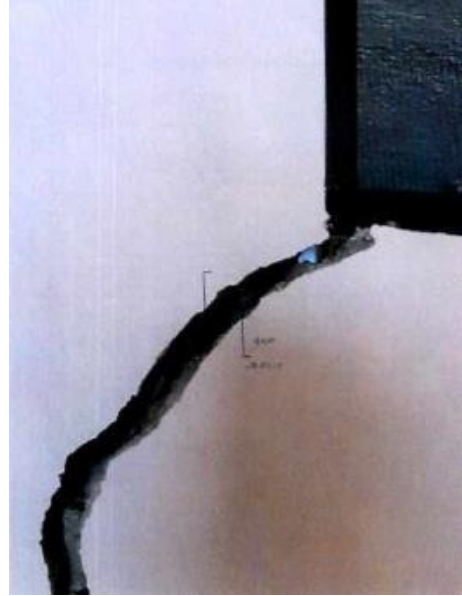
FOTO No.4 Agrietamientos de consideración en paredes interiores.

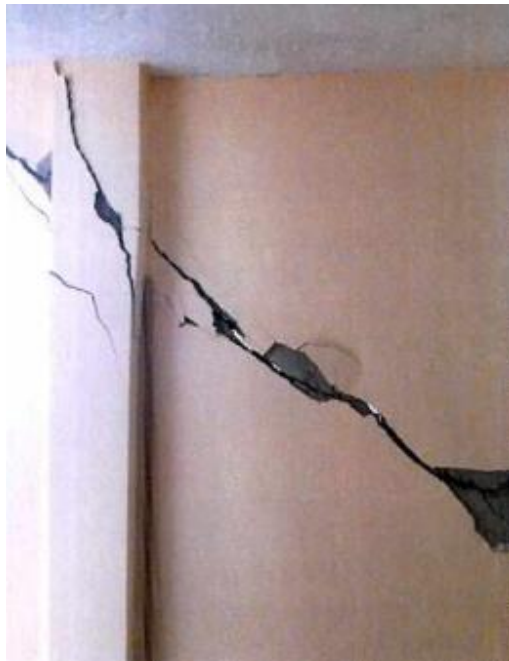
FOTO No.5 Falla por cortante en cabeza de columna y agrietamientos de consideración en paredes interiores.

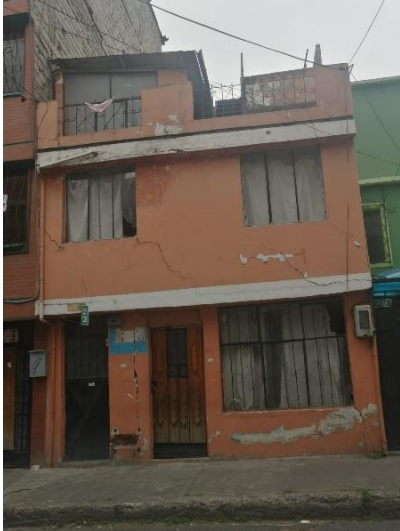
FOTO No.1 Agrietamientos de consideración en paredes exteriores foto tomada 2021.

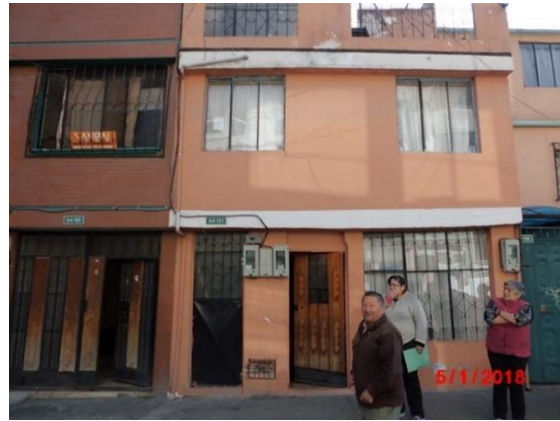
FOTO No.2 Agrietamientos menores en paredes exteriores foto tomada 2018.

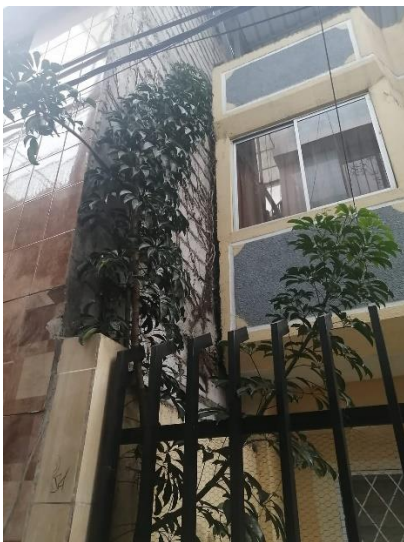
FOTO No.3 Asentamiento e inclinación de las viviendas

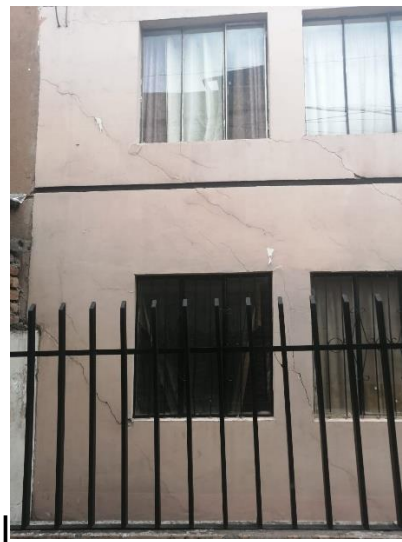
FOTO No.4 Agrietamientos de consideración en paredes exteriores de varias viviendas

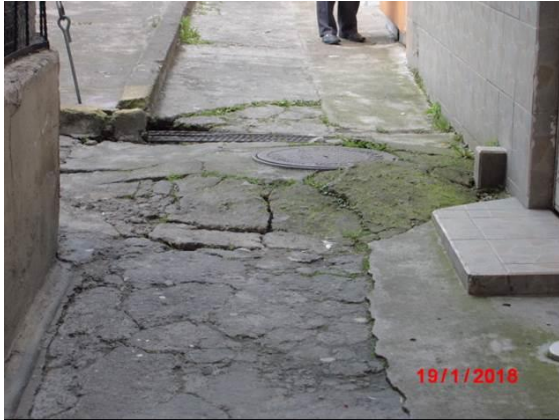
FOTO No.5 Daños en sistema de alcantarillado

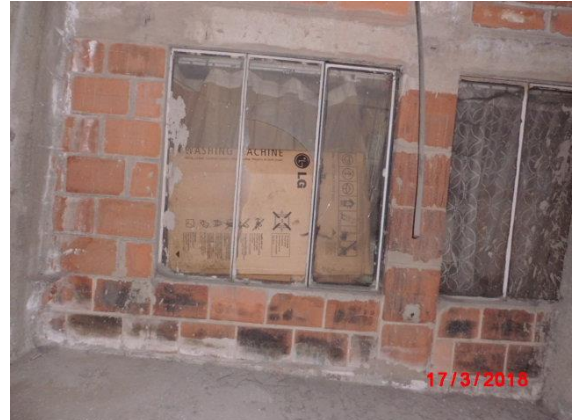
FOTO No.6 Subsistencia de casas en pasaje S23E

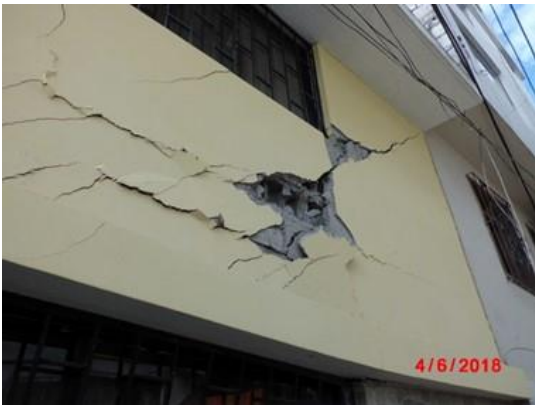
FOTO No.7 Agrietamiento e inclinación de vivienda

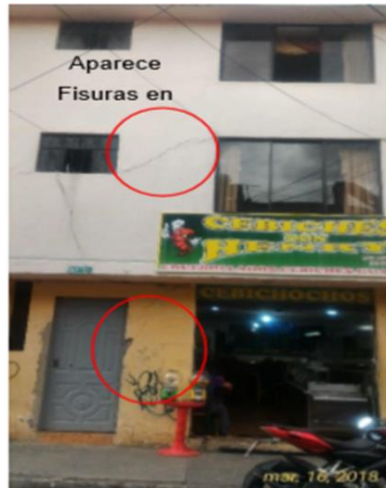
FOTO No.8 Agrietamiento e inclinación de vivienda en calle José Belda

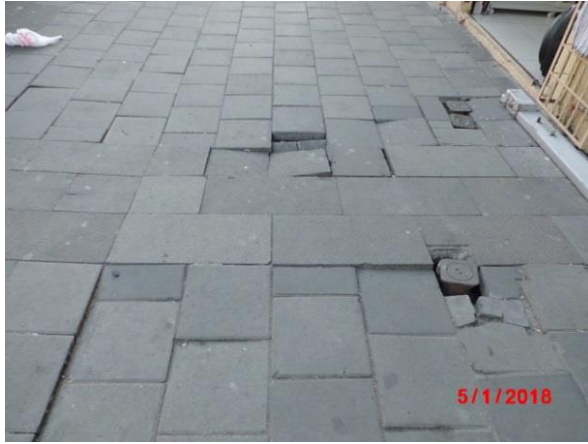
FOTO No.9 Daños en bulevar de la calle Julio Alemán

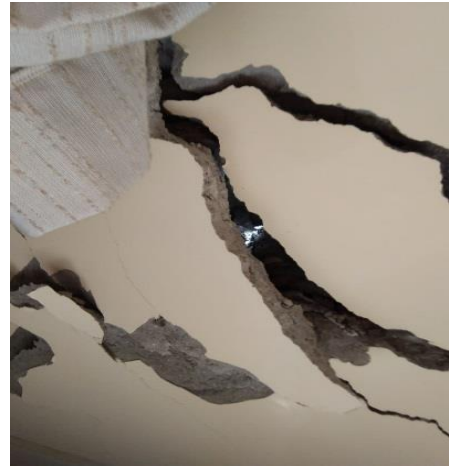
FOTO No.10 Agrietamientos de consideración en paredes interiores de varias viviendas

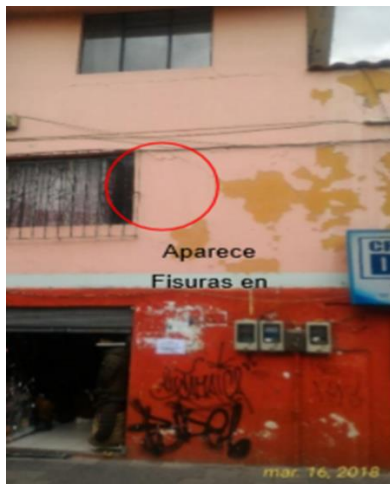
FOTO No.11 Agrietamiento e inclinación de vivienda foto tomada 2018

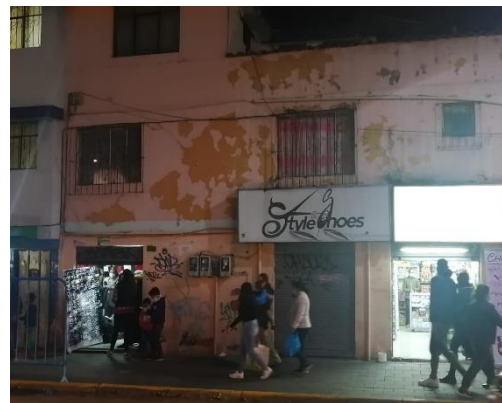
FOTO No.12 Subsistencia de casas en pasaje S23E

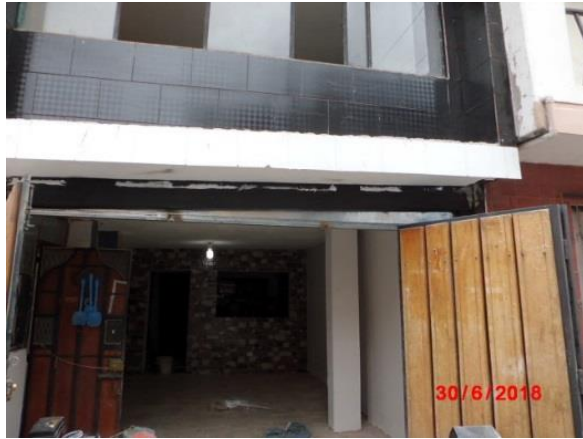
FOTO No.13 Vivienda con cierta inclinación  
en calle Lalama

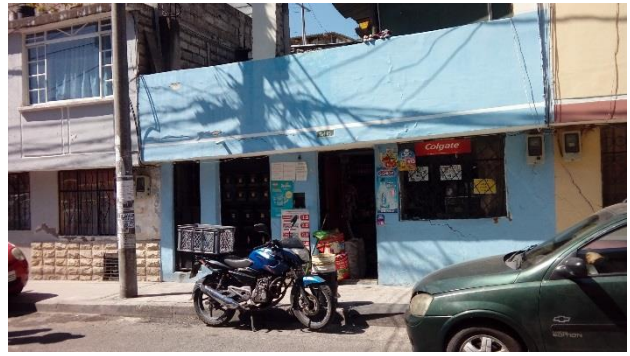
FOTO No.14 Viviendas con cierta inclinación  
en calle Lalama
