**EVALUACIÓN DE LA VULNERABILIDAD SÍSMICA DE LAS ESTRUCTURAS CONSTRUIDAS
EN EL BARRIO PARAÍSO DE BELLAVISTA CALDERÓN - QUITO.**

Autor: Lema Cabascango Edison Javier

Quito, 30 de agosto 2021

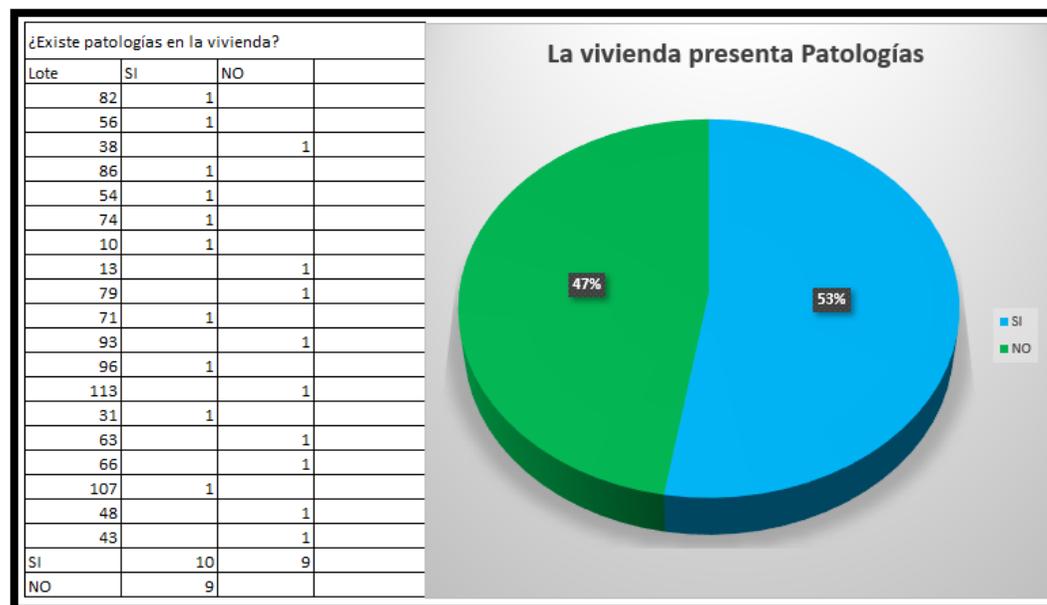
Figura 3.17. Porcentaje de viviendas con patologías.

En las viviendas del barrio en estudio no se ha realizado ningún reforzamiento estructural. Al ser un barrio nuevo y ningún sismo fuerte ha ocurrido, no presenta daños en elementos estructurales por lo que un reforzamiento no es necesario.

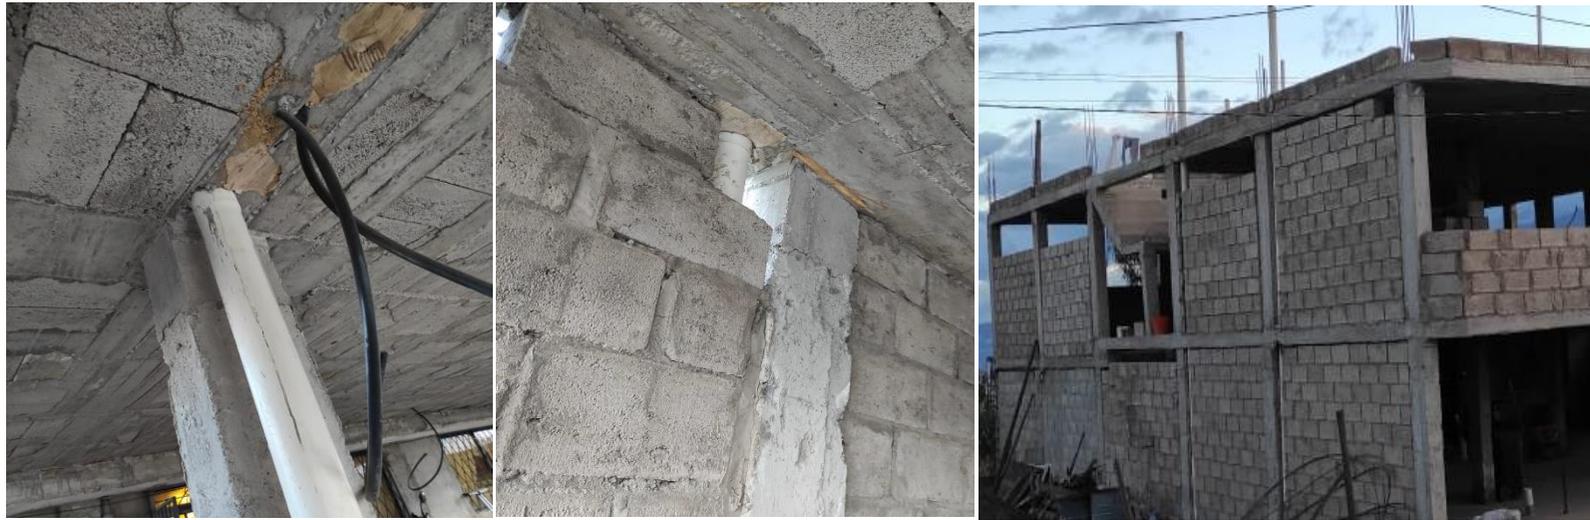
Figura 5.5. Errores en la construcción.

5.1.11 ERRORES EN LA CONSTRUCCIÓN

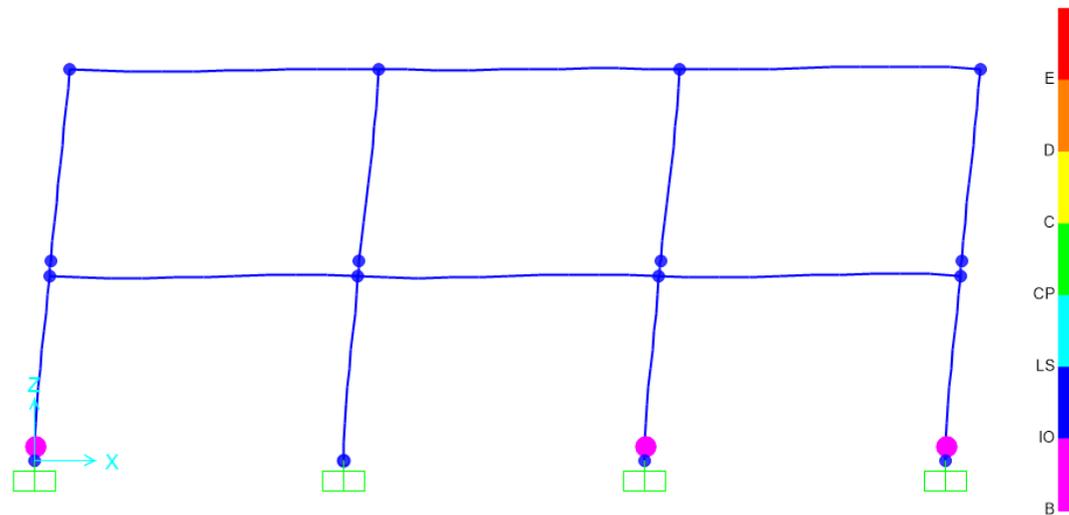
Figura 7.8. Formación de rótulas plásticas, paso 3.

Las deformaciones provocadas por método pushover en el paso 3 debido a la aplicación del caso de carga no lineal en dirección (x) muestran la aparición de rótulas plásticas en la base de las columnas.

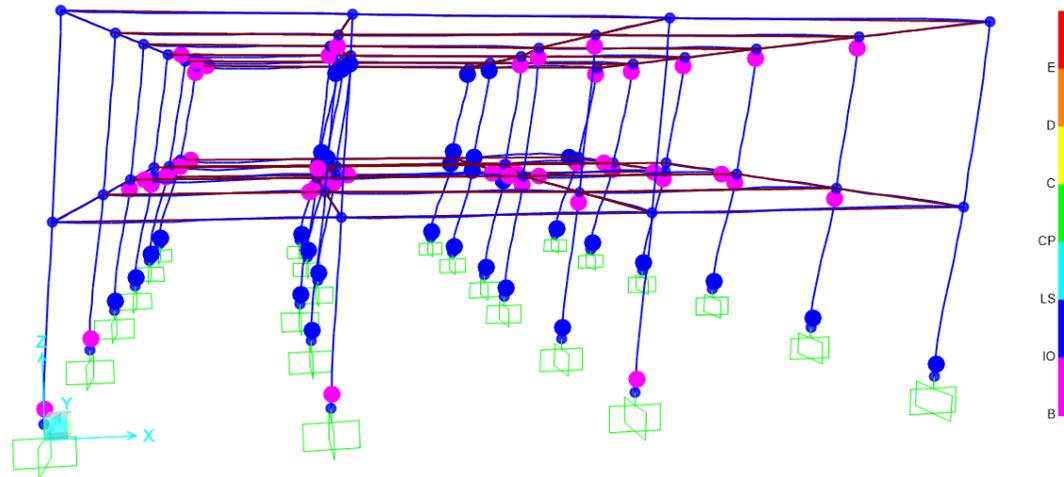
Figura 7.10. Formación de rótulas plásticas en vigas y columnas, paso 11.

De la figura 7.10 podemos afirmar que la estructura no tiene la capacidad de soportar la fuerza cortante provocada por un sismo y falla antes de formar rótulas plásticas en las vigas.

Se puede apreciar que las columnas han sido afectadas antes que las vigas, este tipo de daño se debe a que no se respetó el criterio de columna fuerte – viga débil.

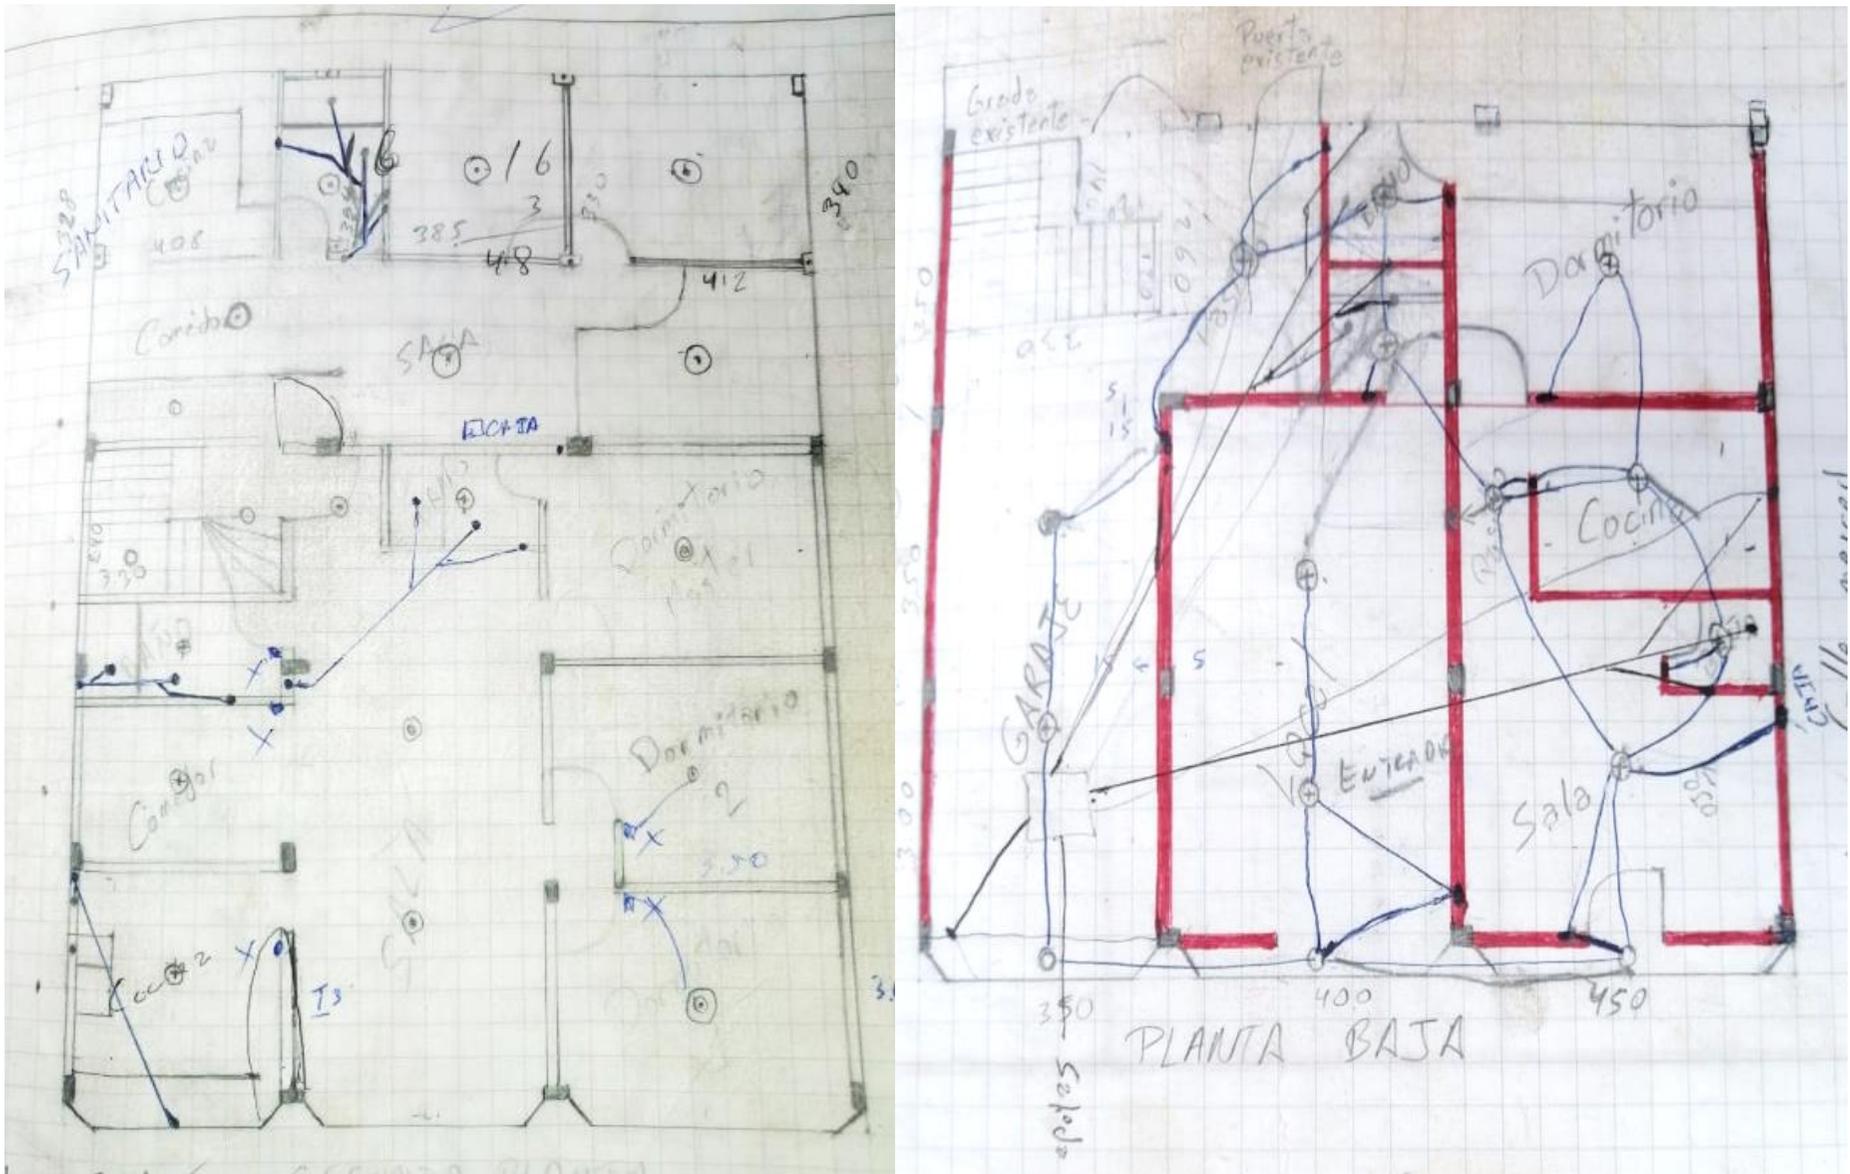
Planos proporcionados por el maestro al dueño de la vivienda.
