EN EL ÁREA DE TRABAJO EXISTEN UN TOTAL DE NUEVE EDIFICACIONES INVENTARIADAS, QUE SE CONCENTRAN EN LOS ALREDEDORES DE LA IGLESIA; ESTO PERMITE TENER UNA IDEA DE LA EXPANSIÓN DEL BARRIO DE GUÁPULO EN TIEMPO Y ESPACIO. DE ESTAS EDIFICACIONES LAS QUE SE ENCIENTRAN EN ESTADOS DE MAYOR DETERIORO SON LAS MARCADAS DENTRO DEL RECUADRO.

11 Edificación inventariada # 1

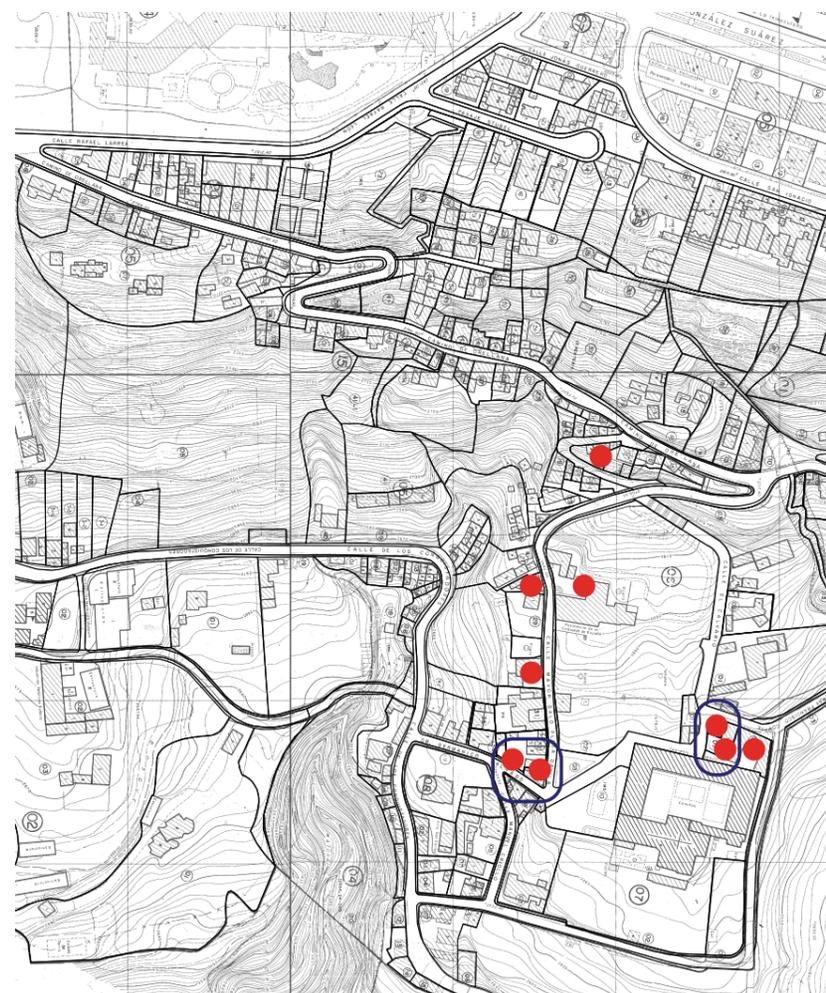
3. BIEN CONSERVADA + 70%				
2. CONSERVACION MEDIA > 30% < 70%				
1. RUINOSA < 30%				
0. RUINA TOTAL

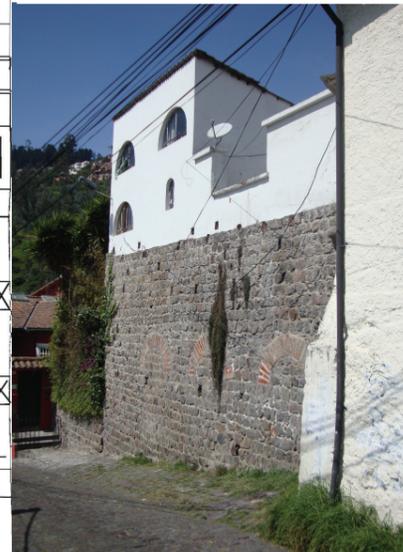
En el área de trabajo existe un total de nueve edificaciones inventariadas, que se concentran en los alrededores de la iglesia; esto permite tener una idea de la expansión del barrio en el tiempo y en el espacio. De estas edificaciones, las que se encierran en el cuadro son las que tienen mayor grado de deterioro.
