**MAESTRÍA EN CONSERVACIÓN Y ADMINISTRACIÓN DE
BIENES CULTURALES**

**CONSERVACIÓN DE LOS BIENES PATRIMONIALES
DE LA IGLESIA
CATEDRAL PRIMADA DE QUITO**

QUITO, ABRIL DE 2012

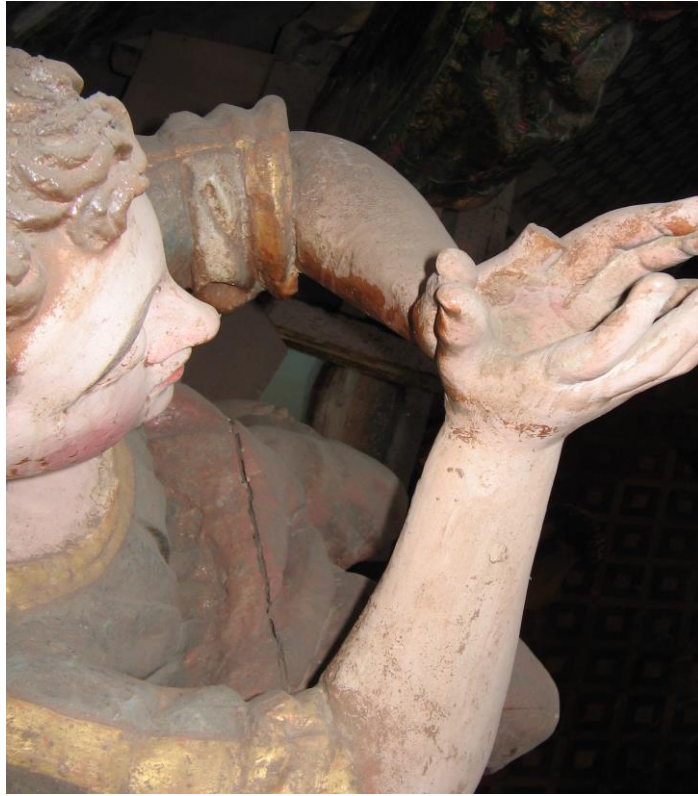
Como esta obra es realizada íntegramente en madera, el mayor deterioro que presenta es el ataque de xilófagos; esto ha ocasionado perdida del soporte en algunas áreas, así también debilitamiento a nivel de uniones y ensambles, ocasionando con esto un debilitamiento en la estructura del retablo.

En la parte estética existe pérdida de tallas doradas, molduras, desgaste en la superficie dorada, rajaduras y agrietamiento en paneles y columnas; pero lo más notorio quizá es la gran acumulación de polvo y mugre que cubre toda la superficie sumado a esto la pérdida de tono en la policromía.

Acumulación de polvo, grietas y faltante de soporte

- 3.- Consolidación de la madera.
- 4.- Reforzamiento estructural.
- 5.- Fijación de estratos.
- 6.- Limpieza química.
- 7.- Aplicación de una capa de protección

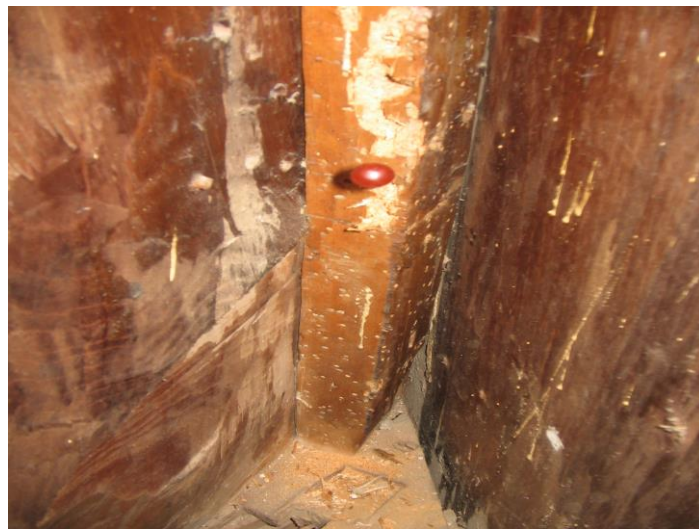
Ataque de microorganismos / espacio posterior/ retablo mayor

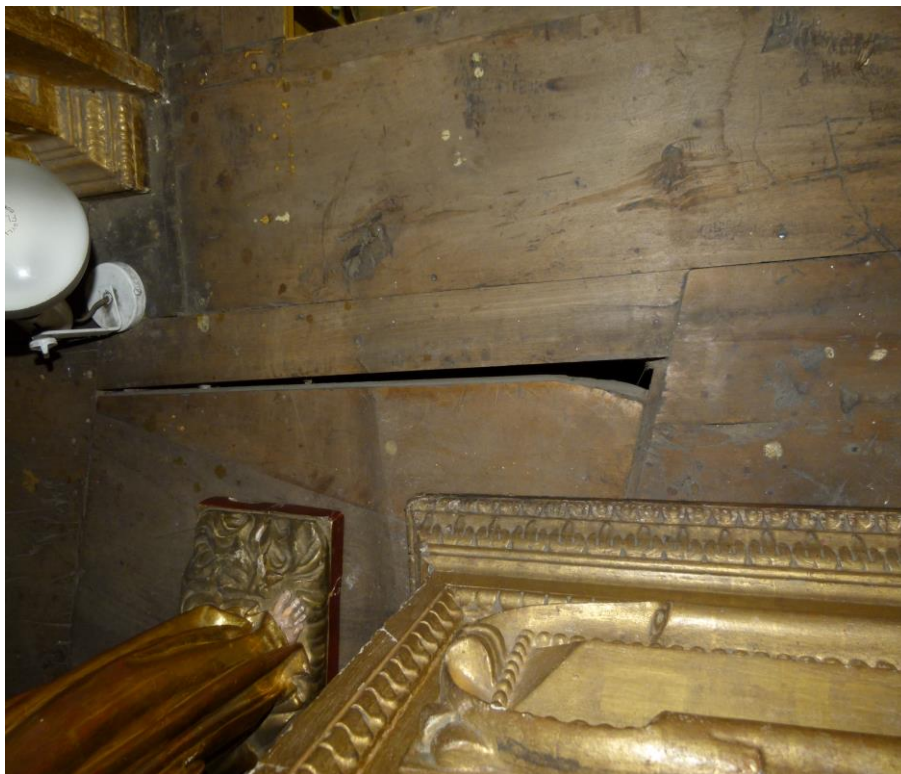
Presenta ligera pérdida de función en las uniones y ensambles de la estructura del retablo, esto va degenerando en una inestabilidad progresiva de la estructura de la obra. Por otro lado se evidencia un desgaste de la lámina de oro del retablo.

Abertura de uniones / retablo del Santísimo.

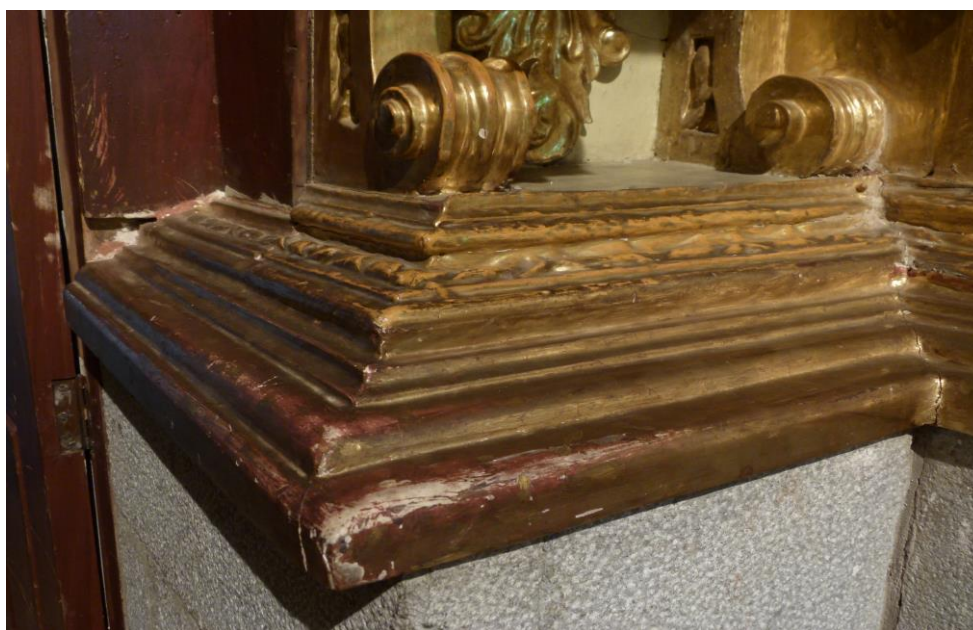
Su estado de conservación es regular, estructuralmente se encuentra estable, con ligeras muestras de que esta siendo atacado por los xilófagos, existe faltante de soporte a nivel de tallas, fisuras, desgaste de la lámina de metal, como también tallas que van perdiendo su poder de sujeción al retablo; quizá lo más evidente es la gran acumulación de polvo y mugre que cubre a toda la superficie del retablo; lo que afecta estéticamente.

Desgaste de la lámina de oro / banco /retablo de Santa Ana

- 1.- Limpieza superficial.
- 2.- Fumigación de la madera.
- 3.- Bloqueo de grietas.
- 4.- Limpieza química.
- 5.- Aplicación de la capa de protección.

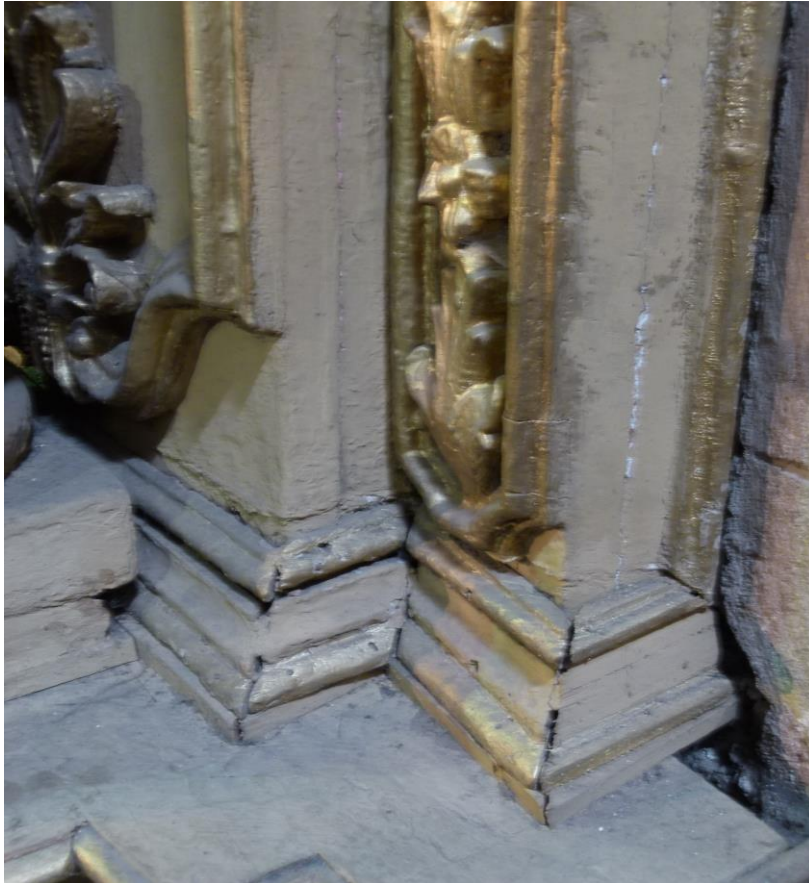
Este conjunto se encuentra en mal estado de conservación; a simple vista tenemos que los ensambles han perdido su función, razón por lo cual existe desfases en la unión de los paneles de cada uno de estos altares. Hay ataque de xilófagos, repintes en diferentes áreas, faltate de tallas molduras y gran acumulación de polvo en toda la superficie de las obras. Estos factores adversos interrumpen la lectura y afectan estéticamente.

Acumulación de polvo, desfase en paneles / daño similar en estos retablos

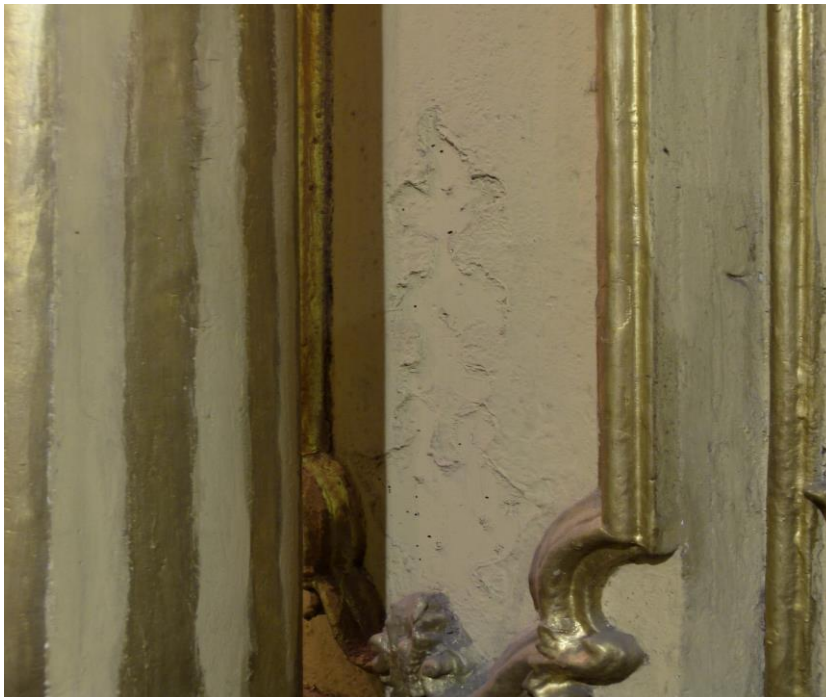
Repintes y faltante de tallas/ deterioro similar en este tipo de retablos

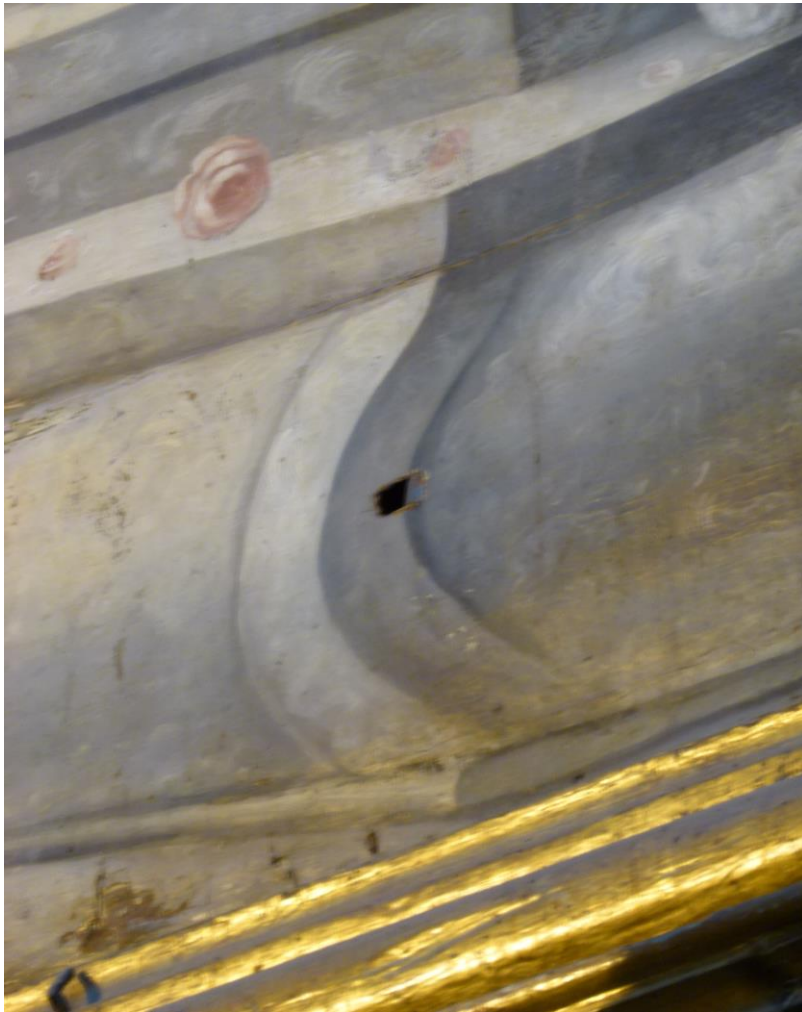
El mal estado de conservación de la obra es muy evidente, ya que la pérdida de tonalidades en la obra se debe al ingreso de luz solar por una de las ventanas de la cúpula; esto también ha ocasionado el re secamiento de la fibra, presenta faltante de soporte, acumulación de polvo y mugre lo que a afectado estéticamente a la obra.

Detalle faltante de soporte / obra Santísima Trinidad

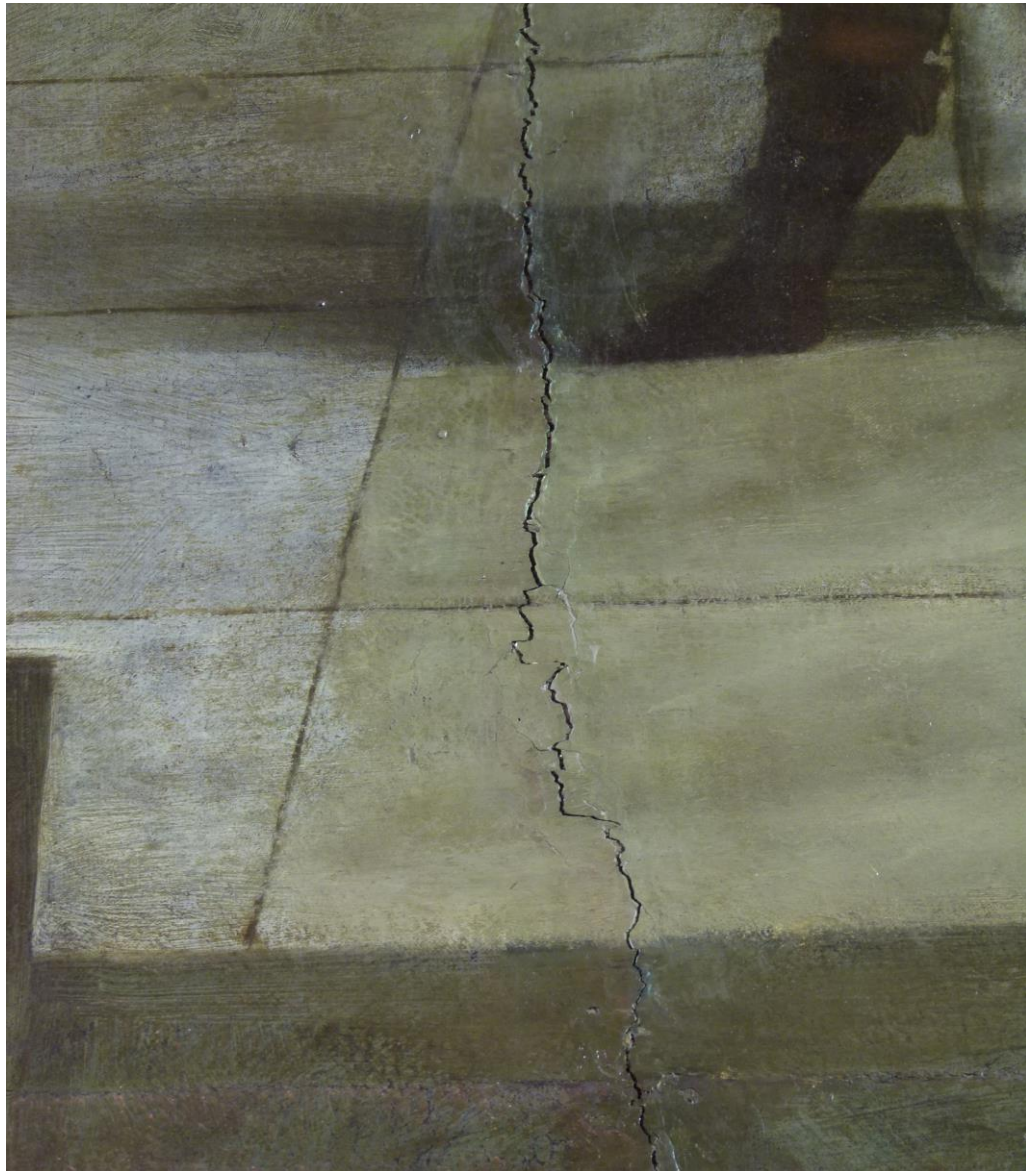
La obra se encuentra en mal estado de conservación; puesto que el soporte está destensado produciendo ondulaciones en la tela que afectan estéticamente a la obra, la fibra del soporte se encuentra debilitada, la base de preparación en algunas zonas ha desprendido. En la parte media de la obra se aprecia el debilitamiento de la costura que une uno de los fragmentos de la tela. En diferentes puntos de la obra se observa desprendimientos de base de preparación, como en resto de las obras, existe gran acumulación de polvo y mugre en toda la superficie de la obra. La iluminación de la obra es muy deficiente.

Detalle / abertura de la costura en la unión del soporte / obra anterior.

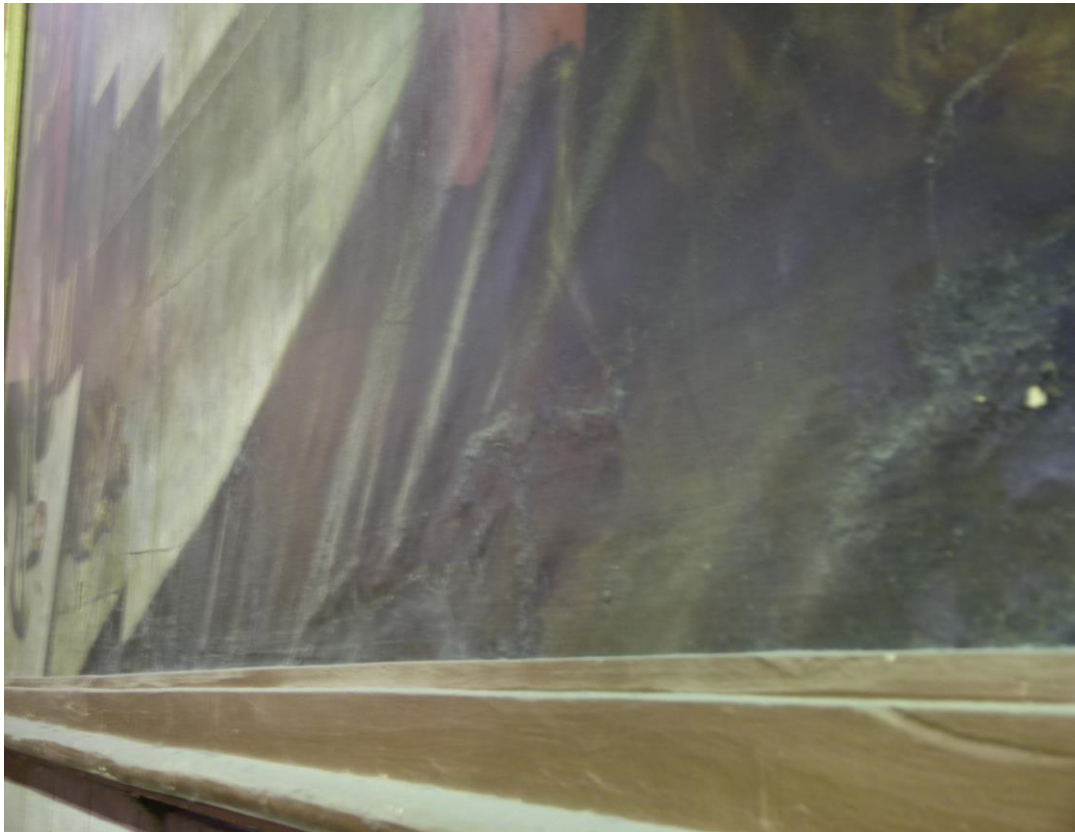
La obra, se encuentra con el soporte destensado lo que provoca desprendimiento de la base de preparación y de la capa pictórica; existe acumulación de polvo y mugre. La iluminación que recibe la obra es muy mala.

Deformación en el soporte (destensado)

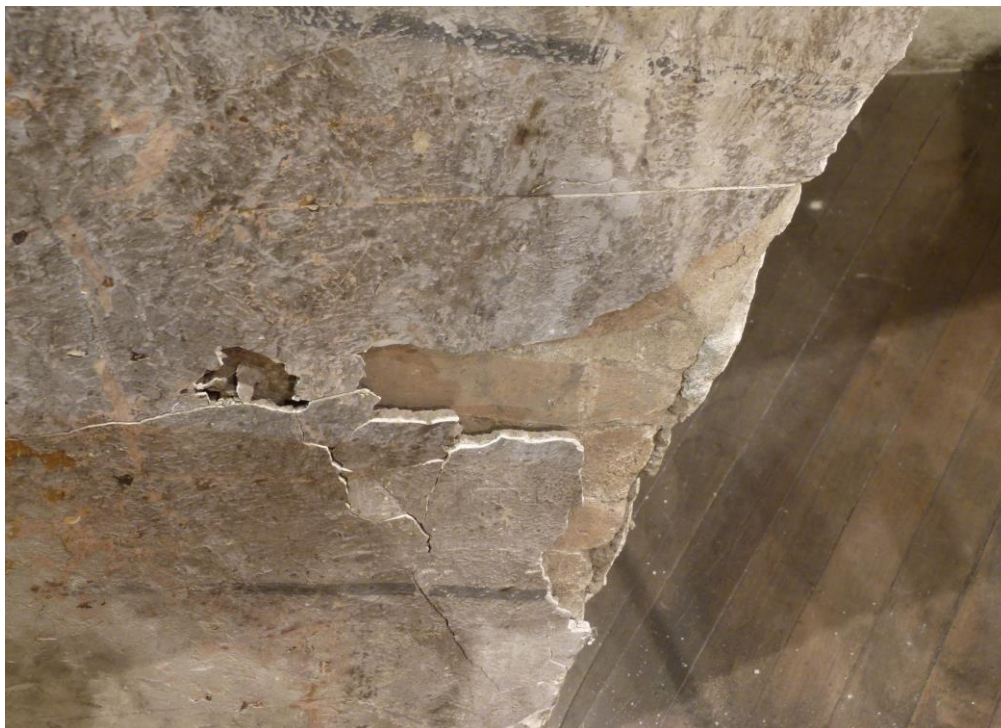
El estado de conservación de esta serie de escenas pintadas sobre el muro es muy malo por cuanto presenta grandes zonas de abolsamientos. Esto significa que la capa pictórica ha perdido su adherencia al muro y paulatinamente se desprende interrumpiendo su lectura y afectando estéticamente. Existen áreas en las que la capa pictórica se ha desprendido, al igual que el enlucido. Se suma a esto la gran acumulación de hollín y polvo en toda la superficie de la obra impidiendo ver claramente los tonos. La mala iluminación impide una correcta apreciación de la obra.

Desprendimiento del enlucido / pintura mural coro alto de la iglesia.

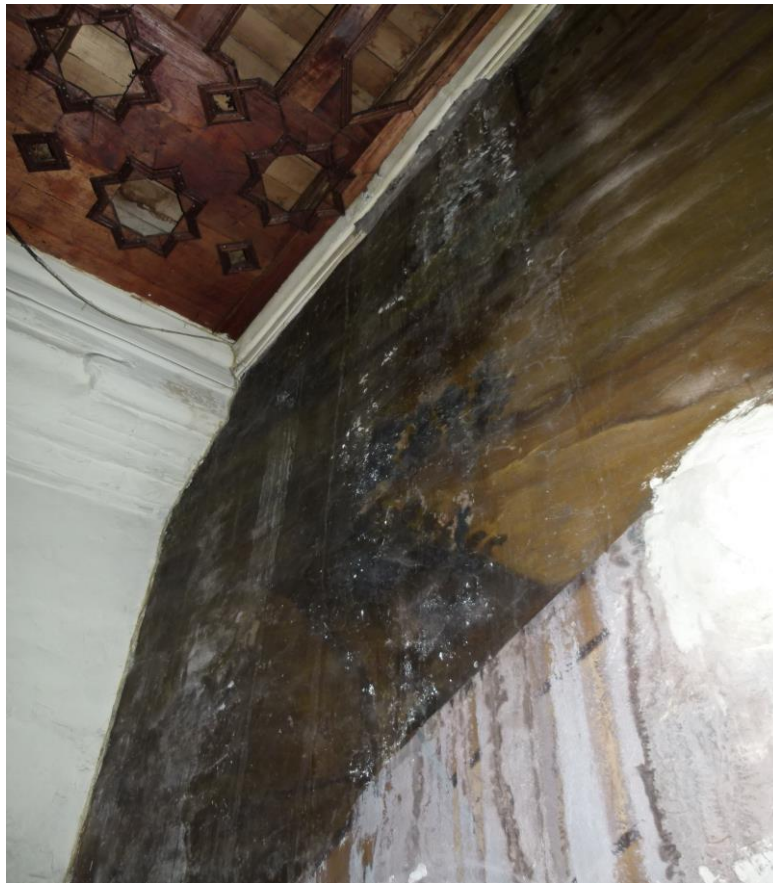
Presenta los mismos problemas de las obras ubicadas en la nave izquierda, a esto hay que sumar las filtraciones de humedad que son muy visibles.

Filtración de humedad/ pintura mural coro alto de la iglesia

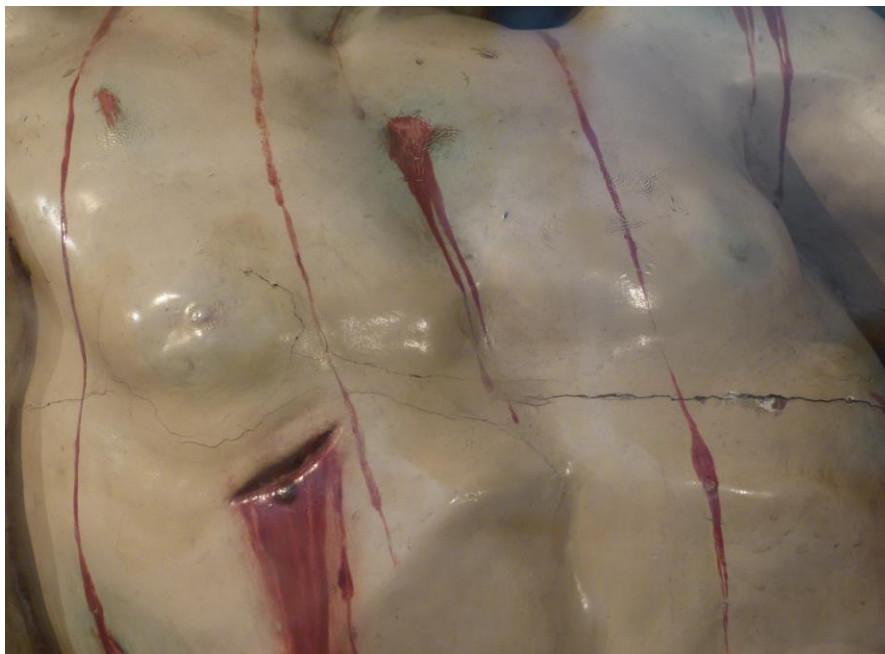
La escultura está en muy mal estado de conservación; se observa a simple vista profundas grietas que atraviesan los estratos, fisuras; existe desprendimientos de estratos por falta de adherencia del soporte; los embones que conforman la estructura de la escultura al momento se están separando debido a los movimientos internos de la madera, el polvo y la mugre han cubierto en su totalidad a la escultura oscureciendo los tonos originales de la obra.

Detalle / fisura a nivel de los estratos / sabana santa

- 1.-Desmontaje de la obra.
- 2.-Fijación de los estratos
- 3.-Tratamiento de grietas.
- 4.-Reforsamiento en la unión de los embones.
- 5.-Limpieza química.

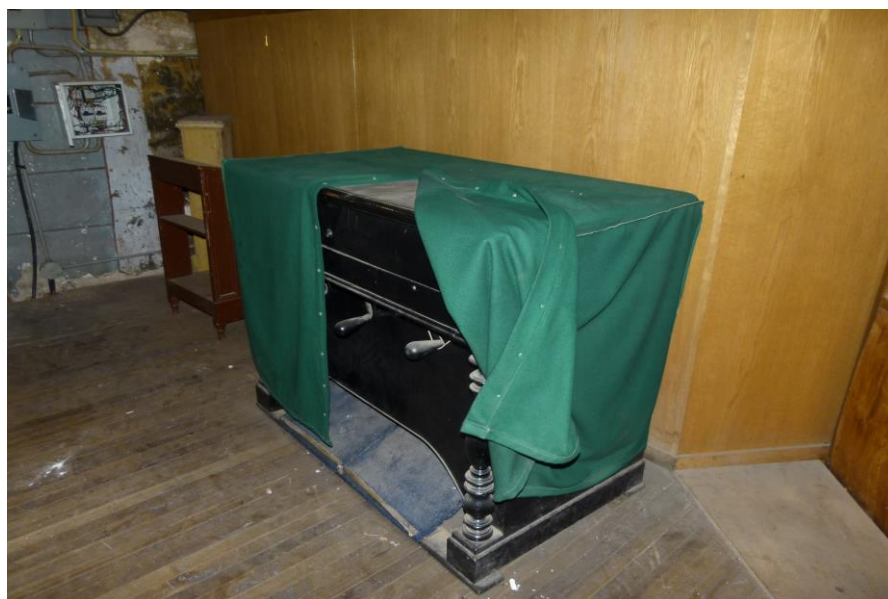
Estado de conservación actual

El deterioro de estos instrumentos, es evidente debido a la falta de mantenimiento; en la actualidad estos se encuentran abandonados en un rincón de la capilla de las Almas y en la Capilla del Santísimo.

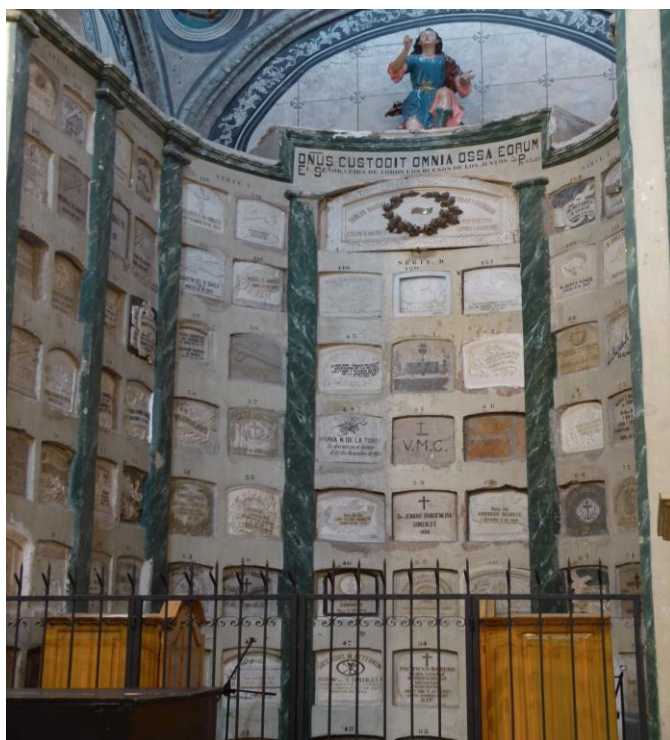
Cripta Capilla de las almas

Esta cripta es una de las más descuidadas, se encuentra en grave proceso de deterioro, en algunas de las lapidas prácticamente los nombres se han borrado por falta de mantenimiento. Este espacio, en la actualidad, es utilizado como una bodega.

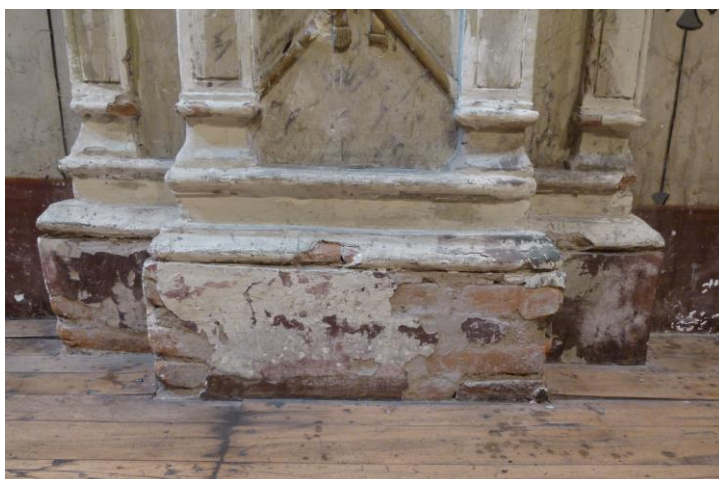
Estas obras presentan faltante de soporte (ladrillo modelado) grietas y fisuras, acumulación de polvo y mugre, texto ilegible, pintura decorativa desgastada. Esto está afectando estéticamente al interior de las capillas.

Faltante de soporte / memorial / capilla de las almas.

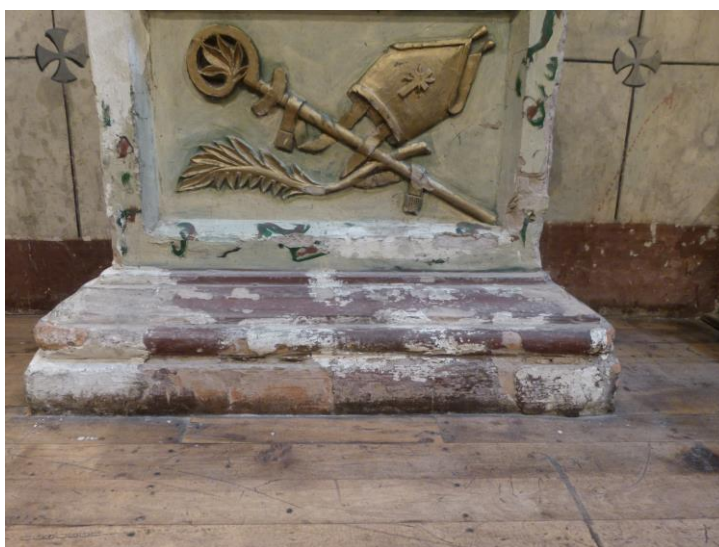
Desprendimiento del enlucido / memorial / capilla de las almas
