Facultad de Arquitectura e Ingenierías
Maestría de Arquitectura con mención en Proyectos Integrales

**Patologías, diagnóstico y propuesta de rehabilitación integral del área de
obraje de la ex fábrica San Pedro de Otavalo**

Autor: Juan Carlos Pillajo Chiliguano

Quito, marzo 2020

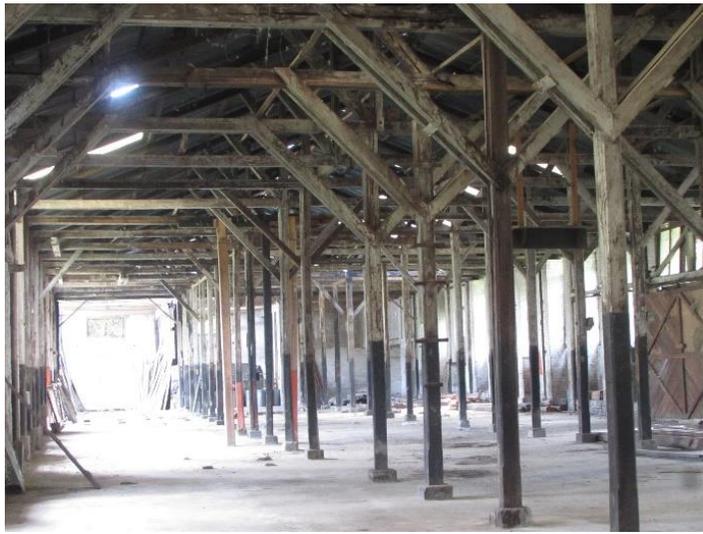
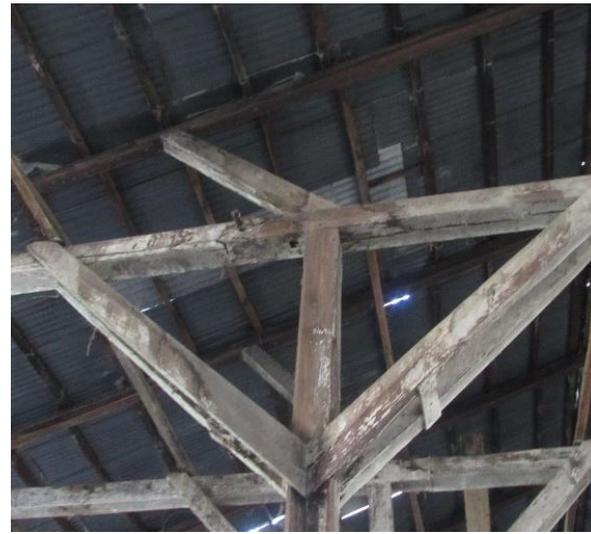
Imagen 50 Sistema estructural
Fuente: Juan Carlos Pillajo, 2020

El principal deterioro está dado en las bases que presentan degradación de sus materiales causando la pérdida de la sección transversal del mismo.

El sistema estructural está conformado por pórticos de madera de eucalipto con columnas de 15x15x650 asentadas sobre las bases de hormigón con luces de hasta 5 mts en el sentido transversal y de 2.5 mts en el sentido longitudinal; vigas horizontales e inclinadas del mismo material de 15x15 cm, riostras inclinadas en diferentes dimensiones, las uniones viga-columnas están construidas mediante empalmes a la madera sujetos por clavos y pernos. Las columnas al igual que las vigas presentan fisuramientos, en algunos casos ausencia e improvisación de materiales, así como deterioro por efecto de la lluvia que pasa a través de la cubierta que se encuentra en mal estado.

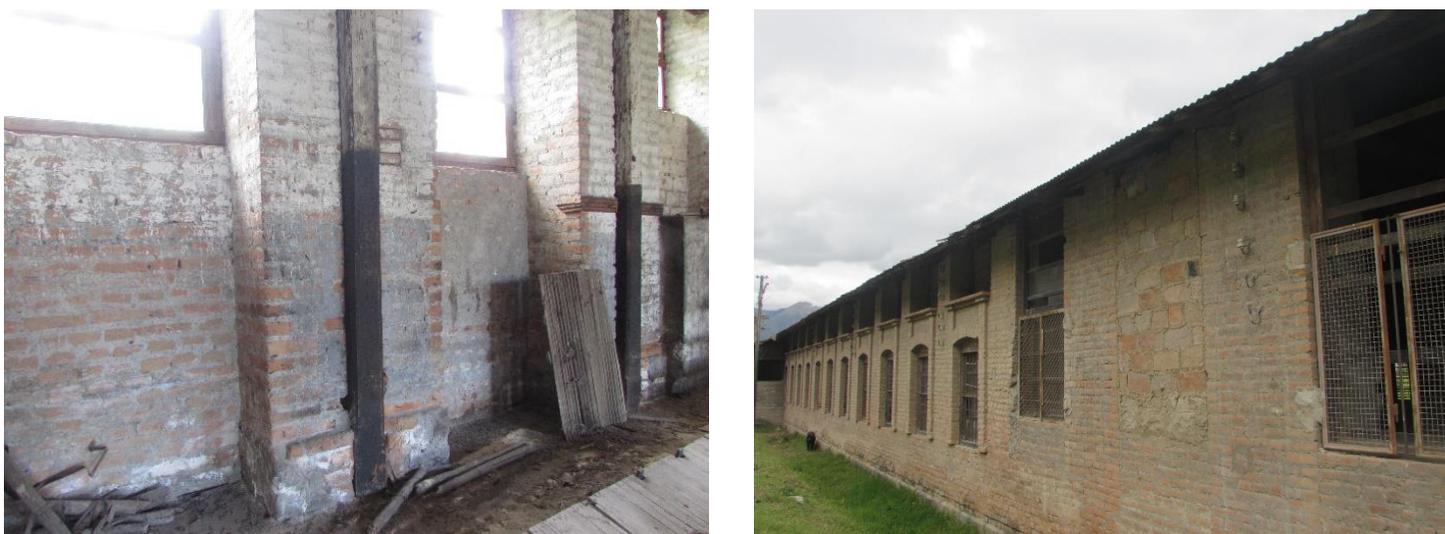
*Imagen 54: Mampostería perimetral
Fuente: Juan Carlos Pillajo, 2020*

Los muros perimetrales son de ladrillo acostado de 20 cm de espesor, asentados sobre un cimiento de piedra que en algunos casos forma un zócalo de hasta 40 cm de altura, las columnas de madera están envueltas en una columna de ladrillo de 1 mt de ancho; las paredes de ladrillo a pesar de ser un material de tipo arquitectónico aportan al sistema estructural del edificio dándole mayor rigidez. La mampostería presenta en su exterior en sus partes bajas degradación del material ocasionada por efecto de la lluvia y las condiciones de humedad del terreno colindante.

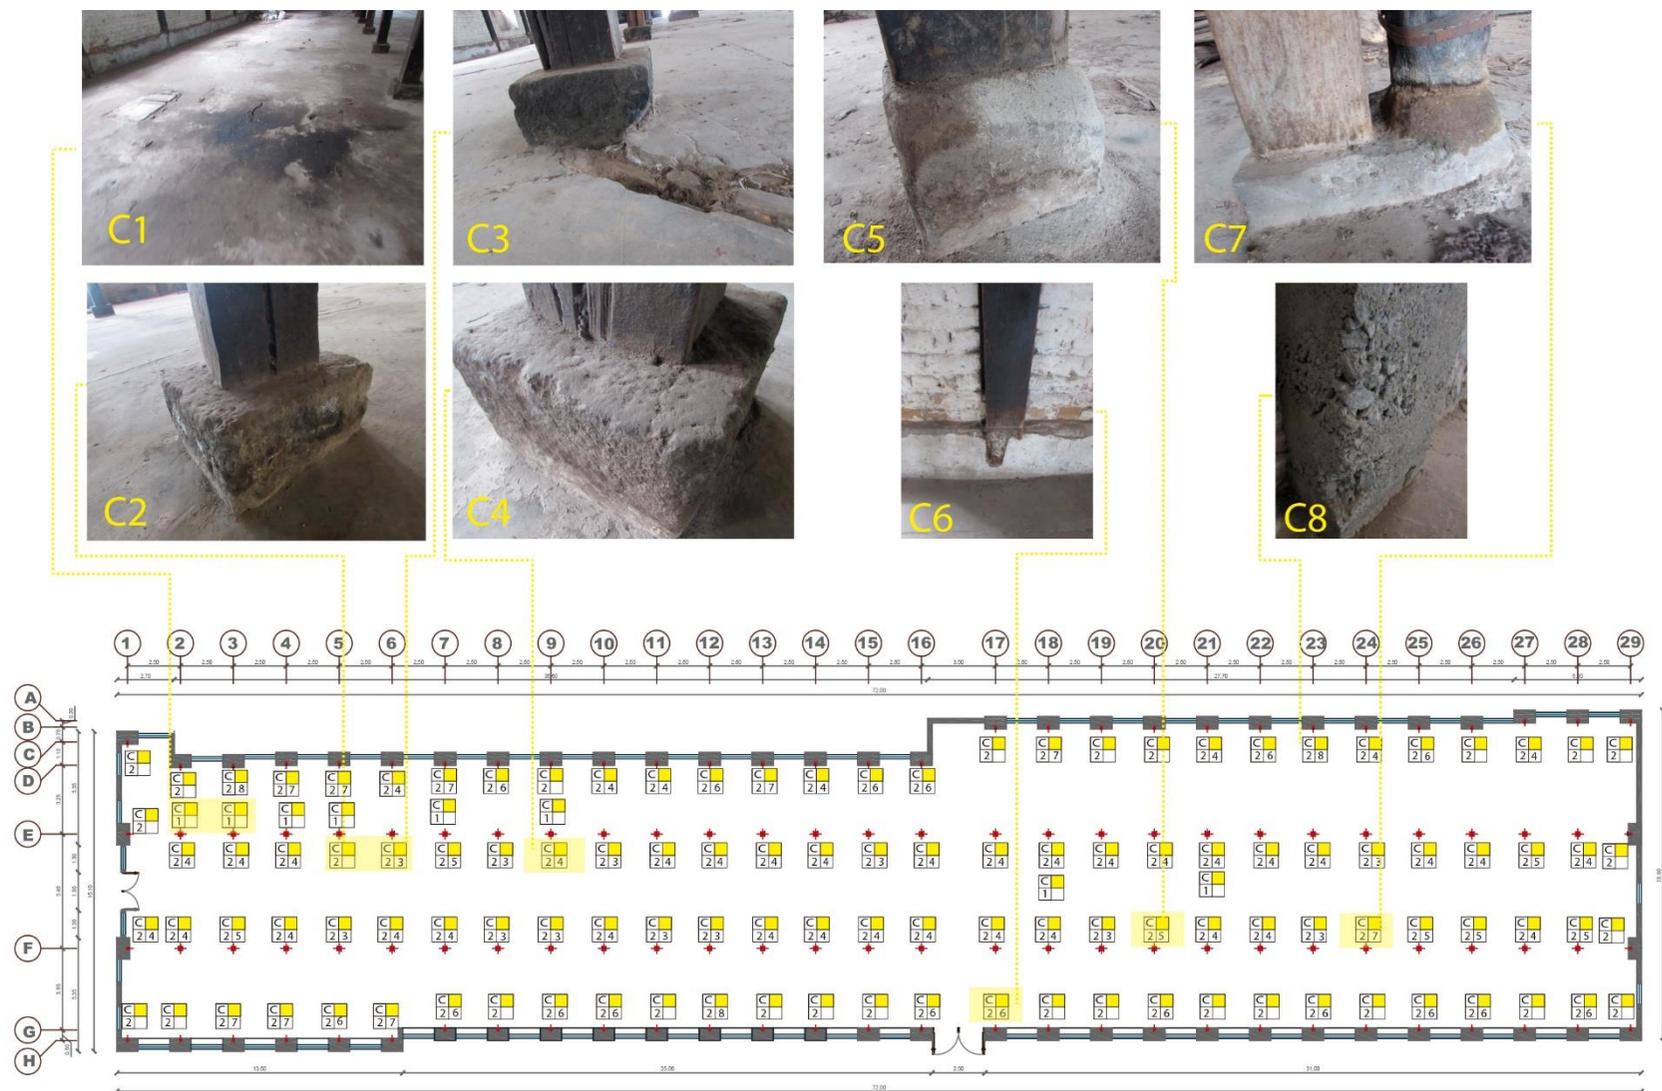
La evaluación se encuentra realizada en base de la ficha de daños mostrando los resultados por cada eje (29) en donde a través de la inspección visual y el registro fotográfico se ha podido establecer que la principal patología encontrada en un 100% son las manchas blancas en las paredes de los cabezales de hormigón, seguidas en un 89.70% por la degradación del hormigón, es lógico ya que las dos principales patologías encontradas se dan por influencia de la humedad.

Abiótico	Rotura de cabezal	La influencia del agua produce la carbonatación del hormigón que en contacto con el CO2 del exterior y el paso del tiempo ocasiona un debilitamiento desde el exterior al interior rompiendo la pieza	37.90%
C4

La ilustración 17 muestra los sitios en donde se ubican cada una de las patologías más representativas descritas en el cuadro anterior

Patología	1	2	3	4	5	6	7	8	9	10	11	12	13	14	15	16	17	18	19	20	21	22	23	24	25	26	27	28	29
C 1	Hundimiento																													
C 2	Eflorescencia																													
C 3	Rotura																													
C 4	Degradación																													
C 5	Pérdida de sección																													
C 6	Ausencia de elementos																													
C 7	Mezcla de materiales																													
C 8	Porosidad del hormigón

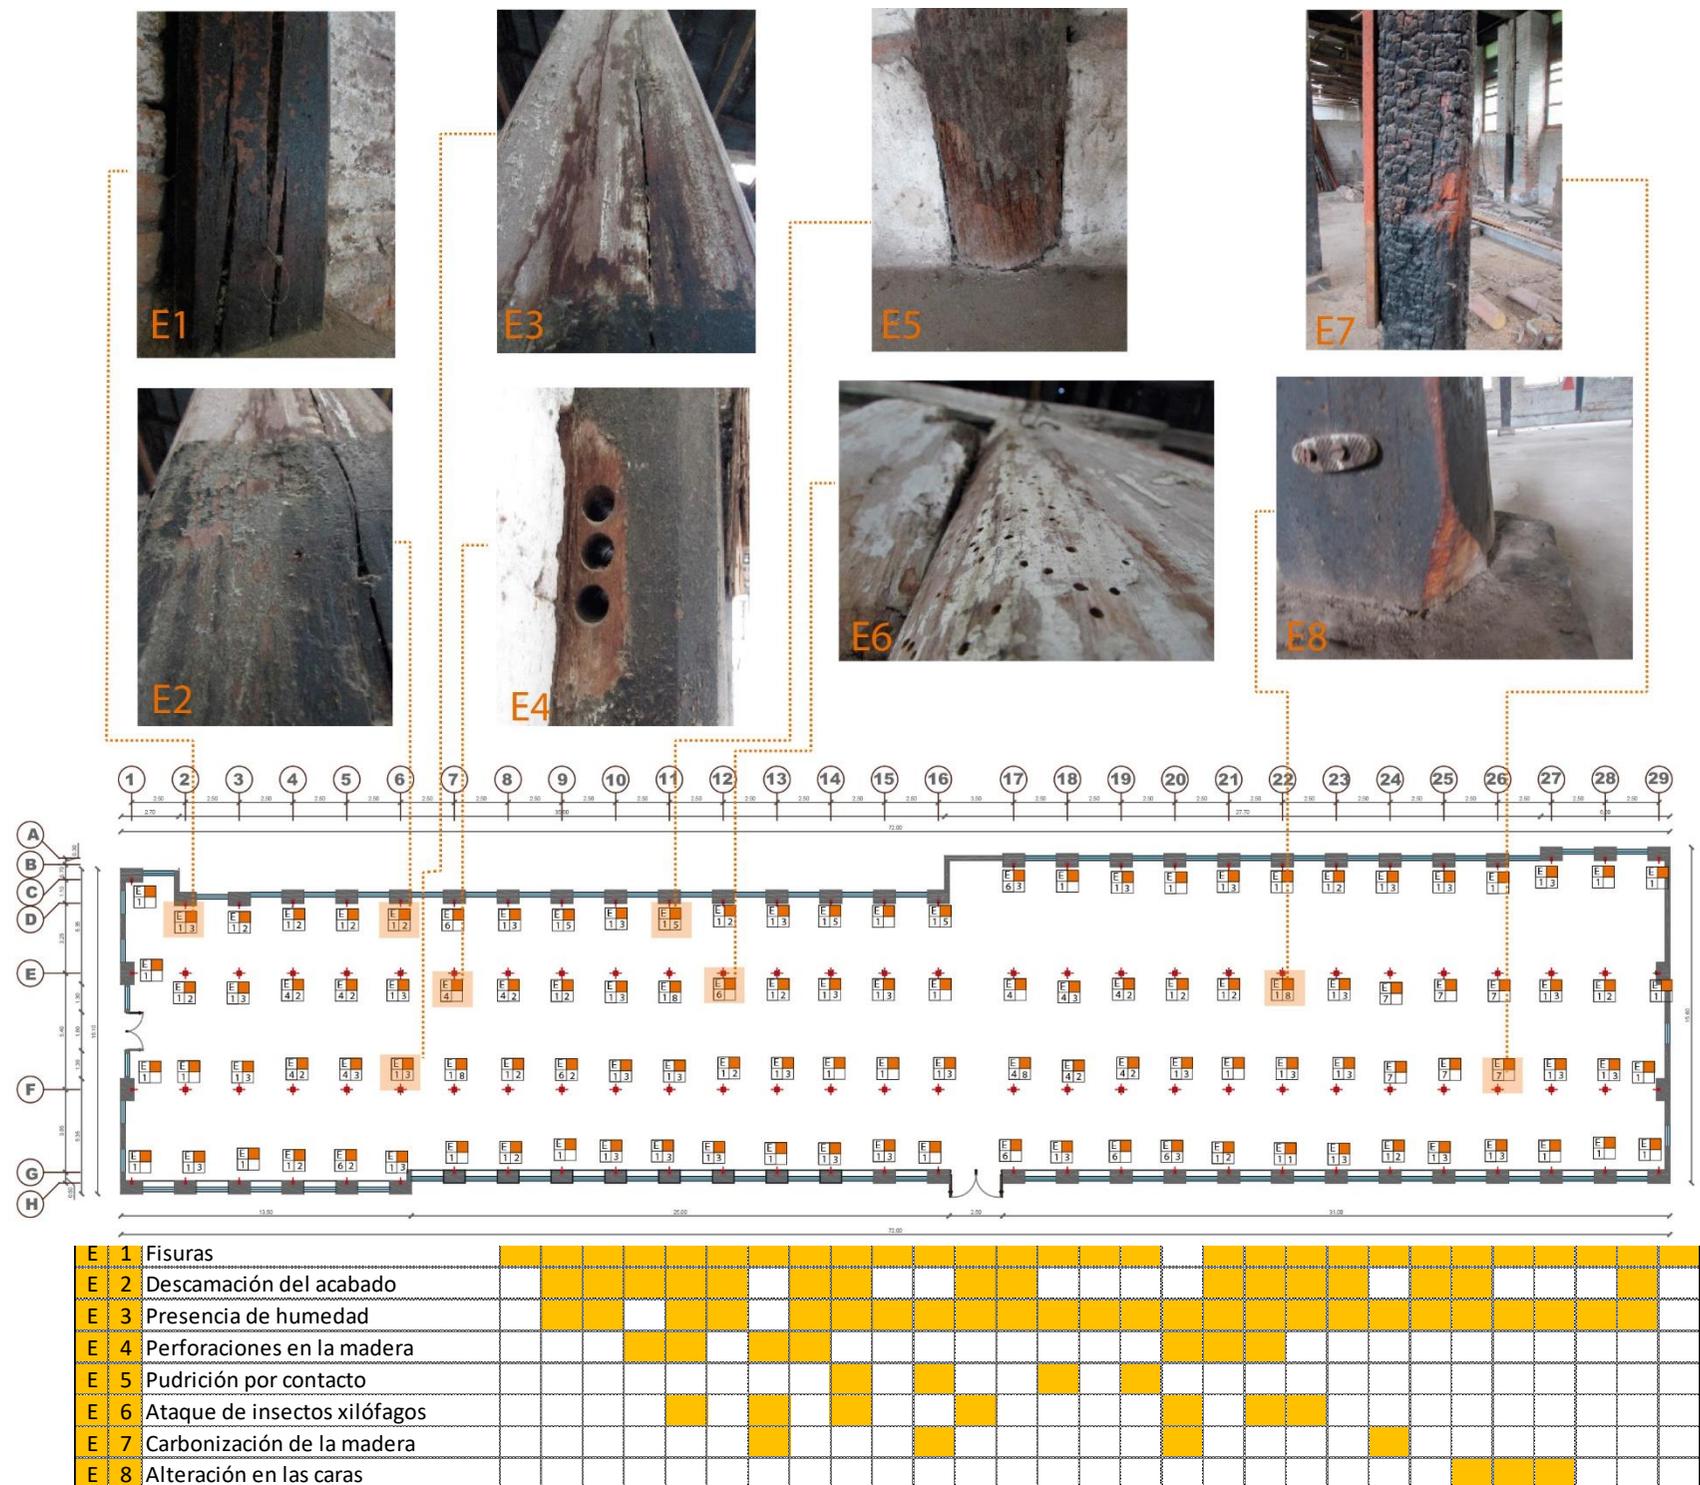
Ilustración 18: Descripción y Ubicación de Patologías en estructura
Elaboración: Juan Carlos Pillajo, 2020

La ilustración 18 muestra los sitios en donde se ubican cada una de las patologías más representativas descritas en el cuadro anterior.

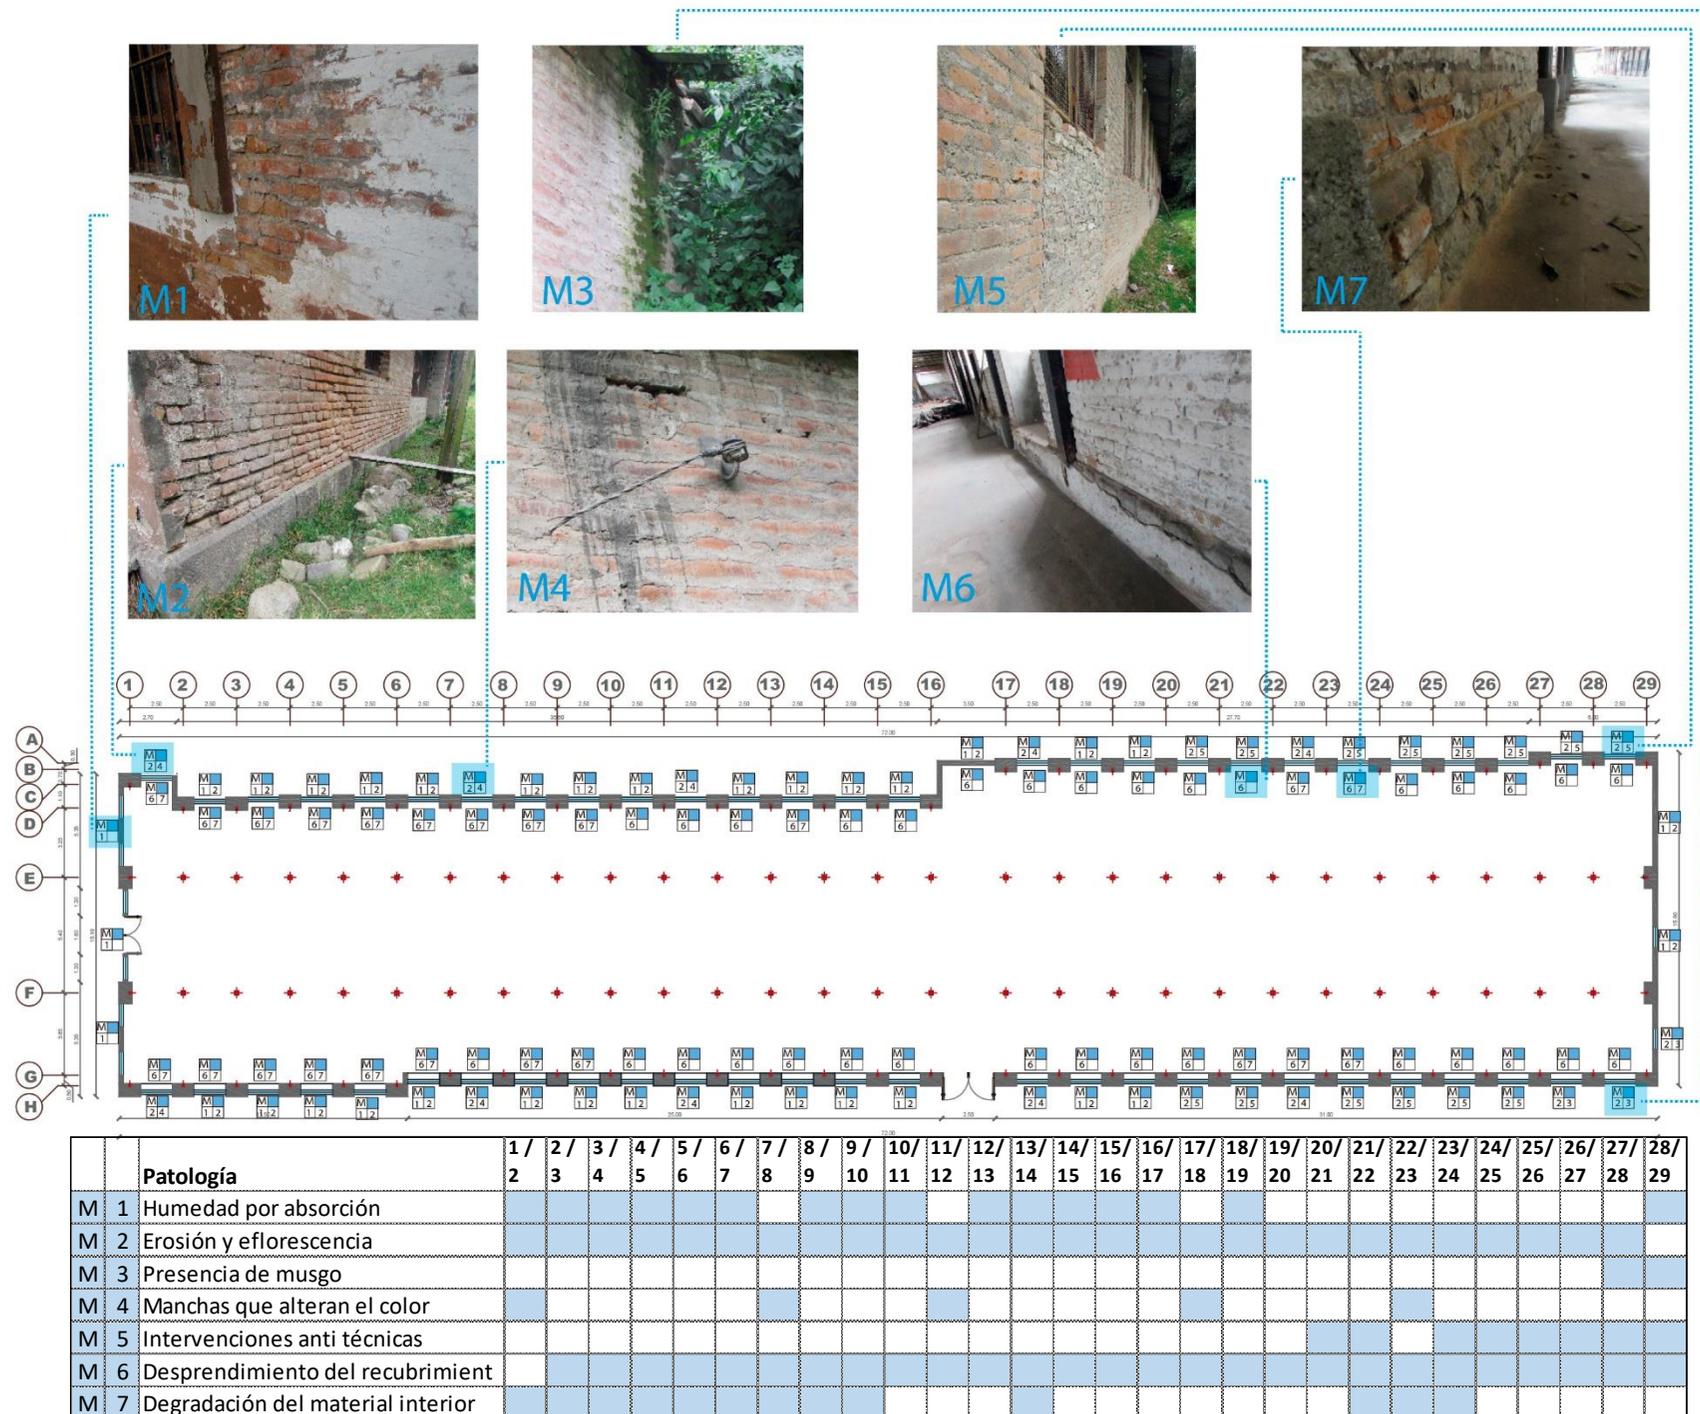
Ilustración 19: Descripción y Ubicación de Patologías en muros
Elaboración: Juan Carlos Pillajo, 2020

La ilustración 19 muestra los sitios en donde se ubican cada una de las patologías más representativas descritas en el cuadro anterior.

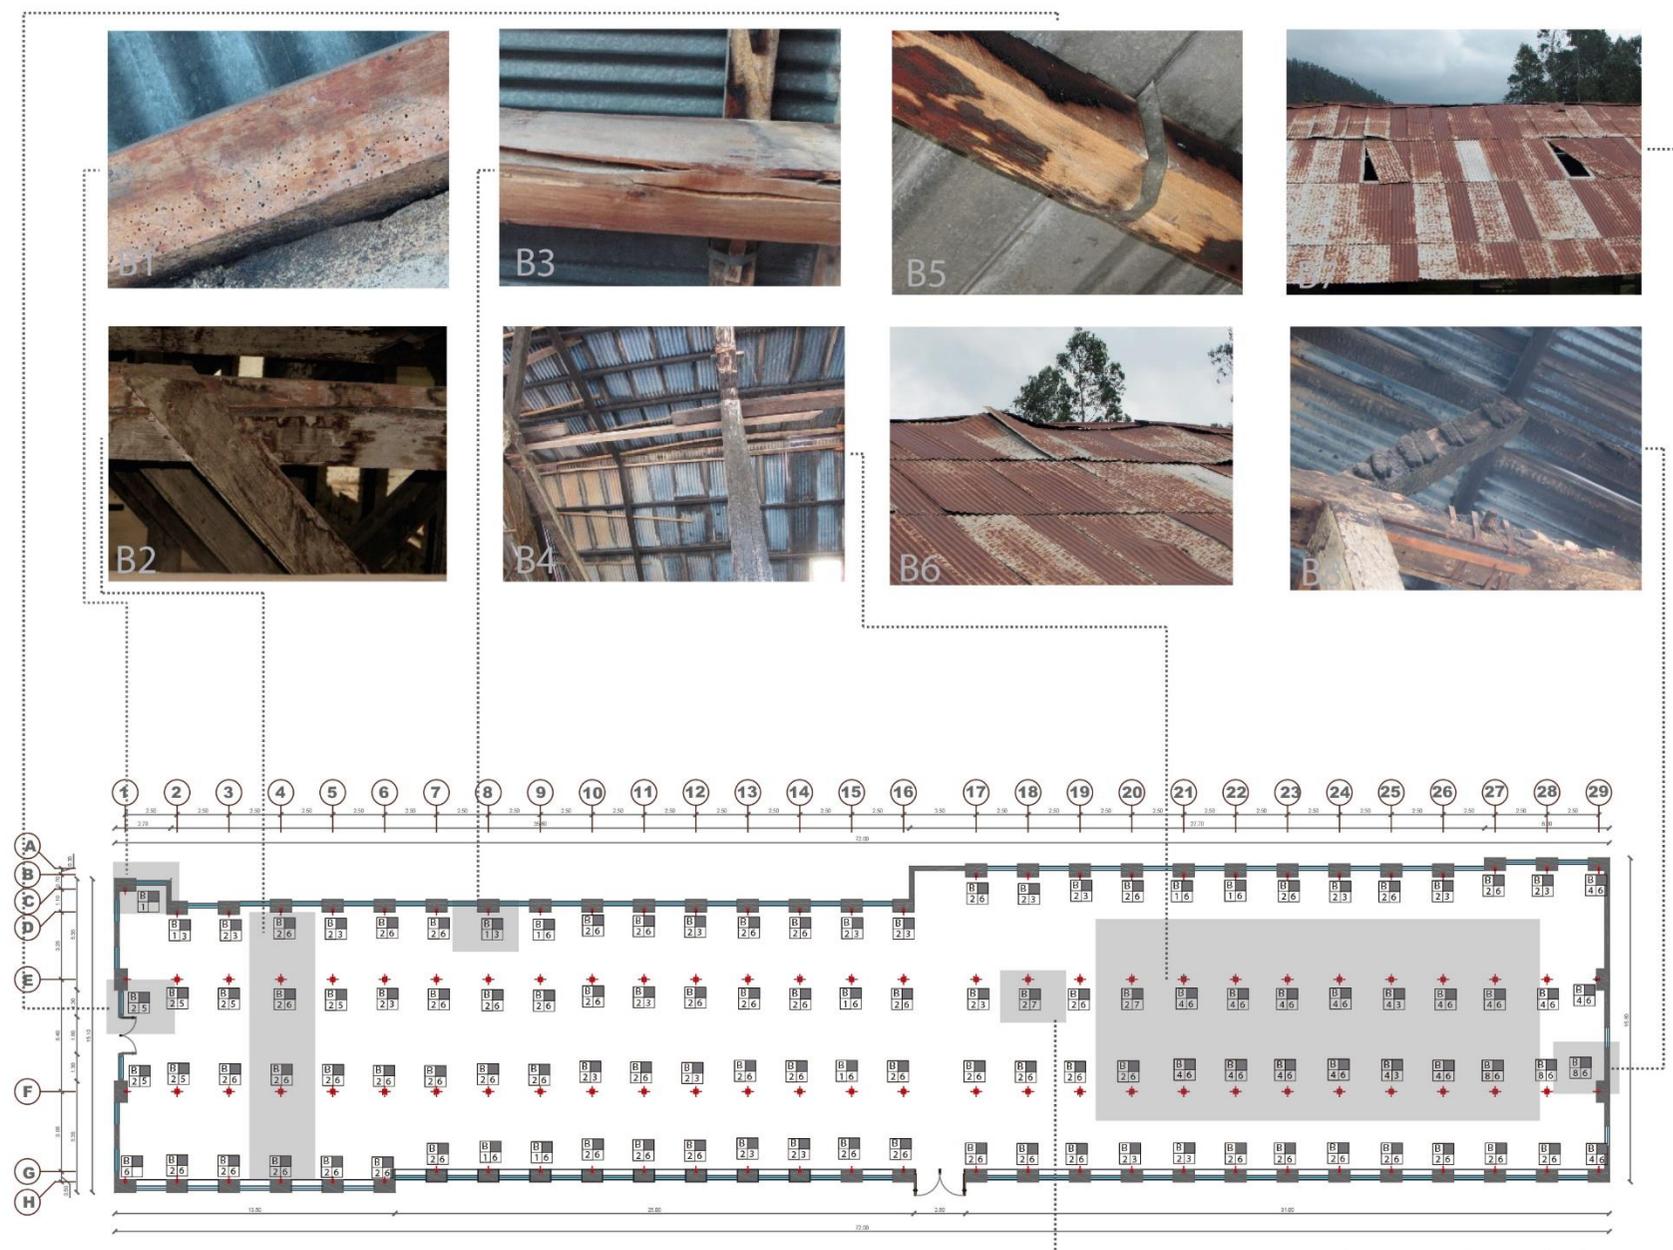
La ilustración 20 muestra los sitios en donde se ubican cada una de las patologías más representativas descritas en el cuadro anterior.

Patología	1	2	3	4	5	6	7	8	9	10	11	12	13	14	15	16	17	18	19	20	21	22	23	24	25	26	27	28	29
B 1	Perforaciones en la madera																													
B 2	Manchas en las superficies																													
B 3	Presencia de fisuras																													
B 4	Uso de diferentes materiales																													
B 5	Pérdida de la sección																													
B 6	Deterioro planchas cubierta																													
B 7	Ausencia elementos en cubierta																													
B 8	Carbonización de la madera

Por todas estas consideraciones se recomienda el cambio total de la cercha de cubierta, el respectivo reforzamiento de los pórticos, la integración de todos los elementos faltantes en la estructura, y la intervención de aquellos elementos estructurales que presentan patologías de cualquier origen.

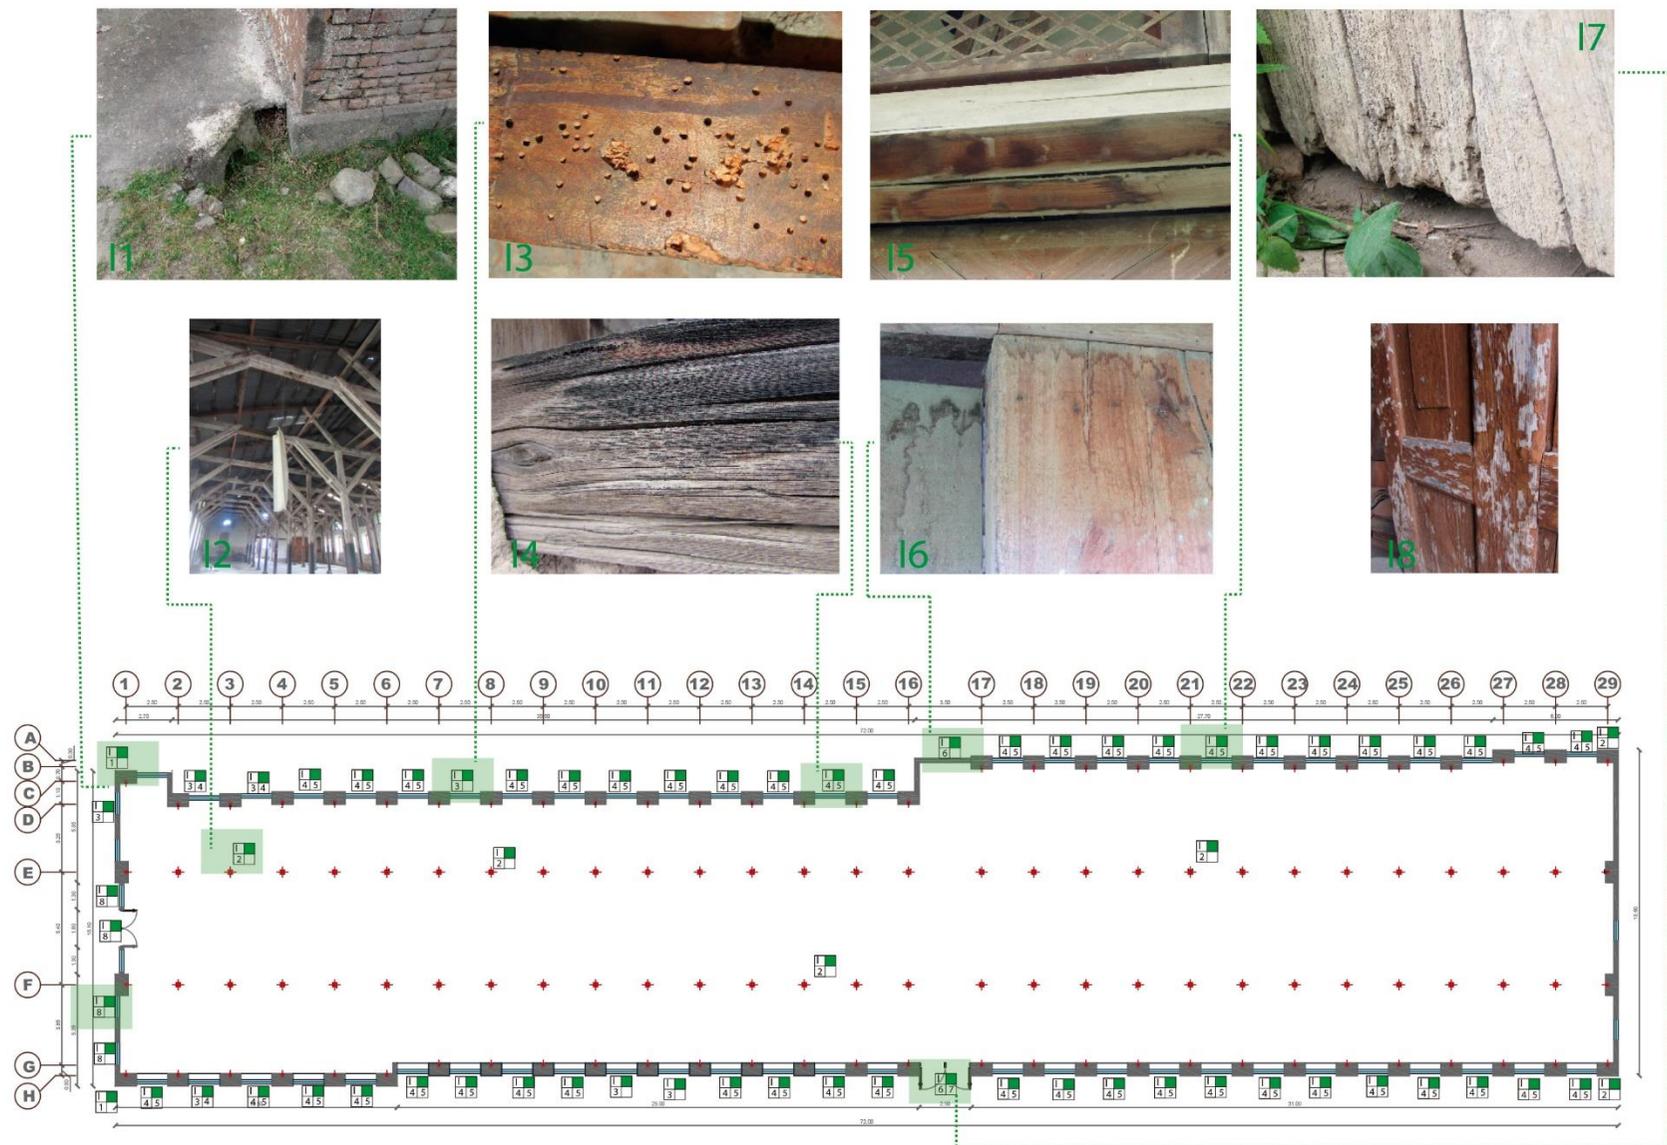
La ilustración 21 muestra los sitios en donde se ubican cada una de las patologías más representativas descritas en el cuadro anterior.

1 / 2	2 / 3	3 / 4	4 / 5	5 / 6	6 / 7	7 / 8	8 / 9	9 / 10	10 / 11	11 / 12	12 / 13	13 / 14	14 / 15	15 / 16	16 / 17	17 / 18	18 / 19	19 / 20	20 / 21	21 / 22	22 / 23	23 / 24	24 / 25	25 / 26	26 / 27	27 / 28	28 / 29
I 1	Taponamiento red desague	■																											
I 2	Instalaciones suspendidas			■				■														■							
I 3	Perforaciones en la madera			■				■																■					
I 4	Color grisáceo y envejecimiento				■																								
I 5	Fisuras en las caras				■																								
I 6	Manchas humedad en las caras																												
I 7	Pudrición en la base																												
I 8	Agrietamiento y descamación	■
