Maestría de Arquitectura con mención en Proyectos Integrales

**Sistemas Constructivos Tradicionales Andinos:
Caso De La Parroquia Tanicuchí - Provincia De Cotopaxi**

Autor: Germánico Javier Gallardo Gallardo.

Quito, septiembre 2020

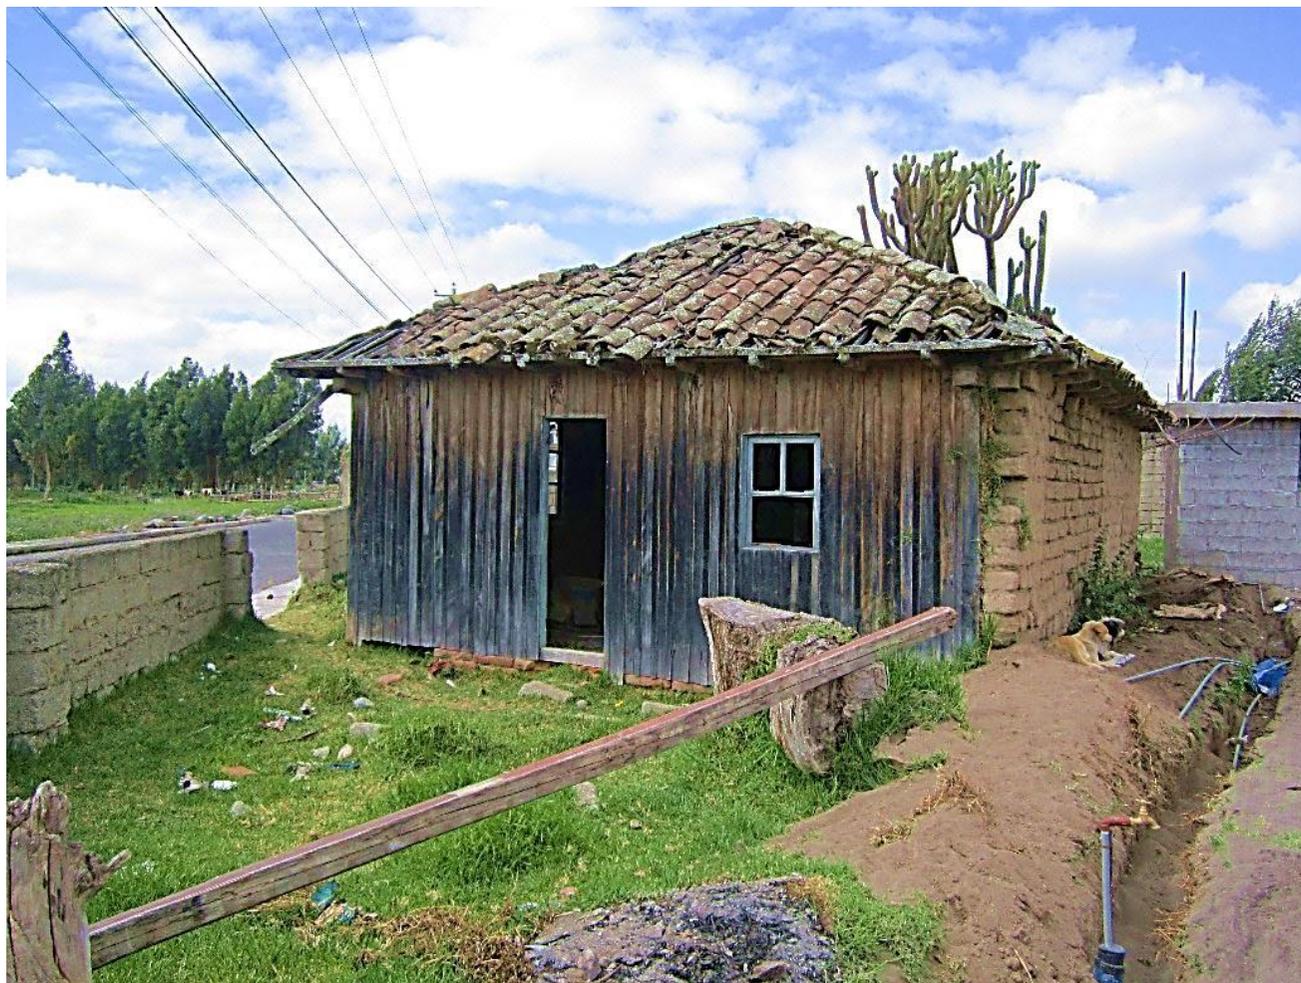
MAPI – 005

Foto 9 Inventario de bienes inmuebles MAPI 005, Fuente: Propia

ANÁLISIS CONSTRUCTIVO						
SISTEMA ESTRUCTURAL	ELEMENTO	ESTADO ACTUAL	PARÁMETRO	DIAGNÓSTICO	LÍNEA BASE	ESTRATEGIA
	CIMENTACIÓN	Piedras basas en pilar-viga	Cimiento corrido de piedra con reforzamiento de varillas de acero	0% deficiente sistema estructural	80%	Calzado de cimentación a lo largo de soleras inferiores
	ESTRUCTURA PORTANTE	Sistema poste viga-pilar de madera mixta, lateral de adobe	Sistema poste-viga reforzado PAD-REFORT-T	60% ejecutado	90%	Reforzamiento con tijeras angulares-contravientos
	CUBIERTA	entramado de madera vigas-tijeras-tiras y remate con tejas de barro cocido	Porcentaje de humedad	18%	15%-18%	Cambio de piezas deterioradas, inclusión de fajas anti-deslizantes cada 5 hiladas de tejas adaptación de perforación, re-ingeniería de teja Impregnación de aditivos impermeabilizantes y sistema integral de impermeabilización
			Protección por diseño	50%	90%	
	OTROS ELEMENTOS DE MADERA	Madera básicamente eucalipto para todos los elementos. Puertas capulí	Madera estructural	TIPO B – eucalipto 85%	A-B-C 90%	Utilización de madera o productos maderables estructurales para cambio y reposición de piezas afectadas o de geometría deformada

AGUAS SERVIDAS	n/e				
	AGUAS LLUVIAS	cubierta bota directamente hacia patios				
SISTEMA ELÉCTRICO	ILUMINACIÓN	incorporadas en la década de los años 70				
	FUERZA					
CONFORT TÉRMICO	MECÁNICO	n/e	Temperatura interior	12 C	18-20 C	Colocar aislante térmico en paredes y cubierta
	NATURAL	Recubrimiento interior de papel, esteras en cielo raso	Humedad relativa		50 – 60 %	Sellar las aperturas de carpintería – teja ; carpintería entre sí , juntas de perdidas calóricas
PATOLOGÍA	vivienda abandonada, el desplazamiento, rotura y destrucción de tejas en la cubierta donde ha empezado un crecimiento de cactus es la patología más visible.

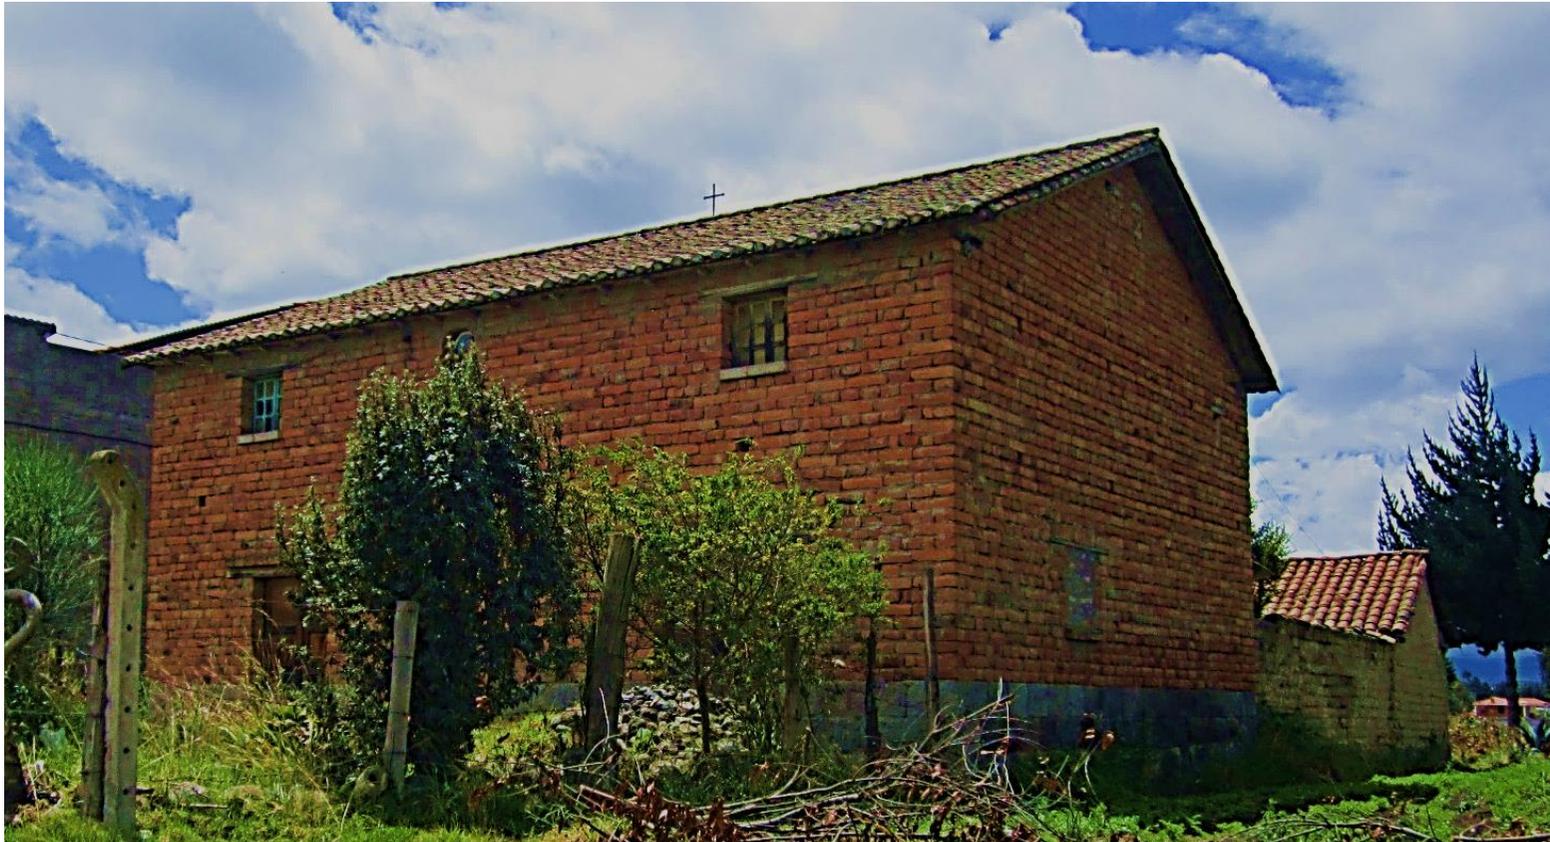
MAPI – 008

Foto 12 Inventario de bienes inmuebles MAPI 008, Fuente: Propia

AGUAS SERVIDAS	n/e				
	AGUAS LLUVIAS	cubierta bota directamente hacia patios				
SISTEMA ELÉCTRICO	ILUMINACIÓN	incorporadas en la década de los años 70	<p style="text-align: right; font-size: small;">7 Imagen Google Earth MAPI008</p>			
	FUERZA					
CONFORT TÉRMICO	MECÁNICO	n/e	Temperatura interior	12-15 C	18-20 C	Incluir sistema de aislación térmica basado en técnicas pasivas que aprovechen las energías limpias.
	NATURAL	n/e	Humedad relativa	--	50-60%	
PATOLOGÍA	vivienda regularmente conservada, el desplazamiento y rotura de tejas en la cubierta es la patología más visible, humedad en contrapiso de tierra y escasa ventilación natural

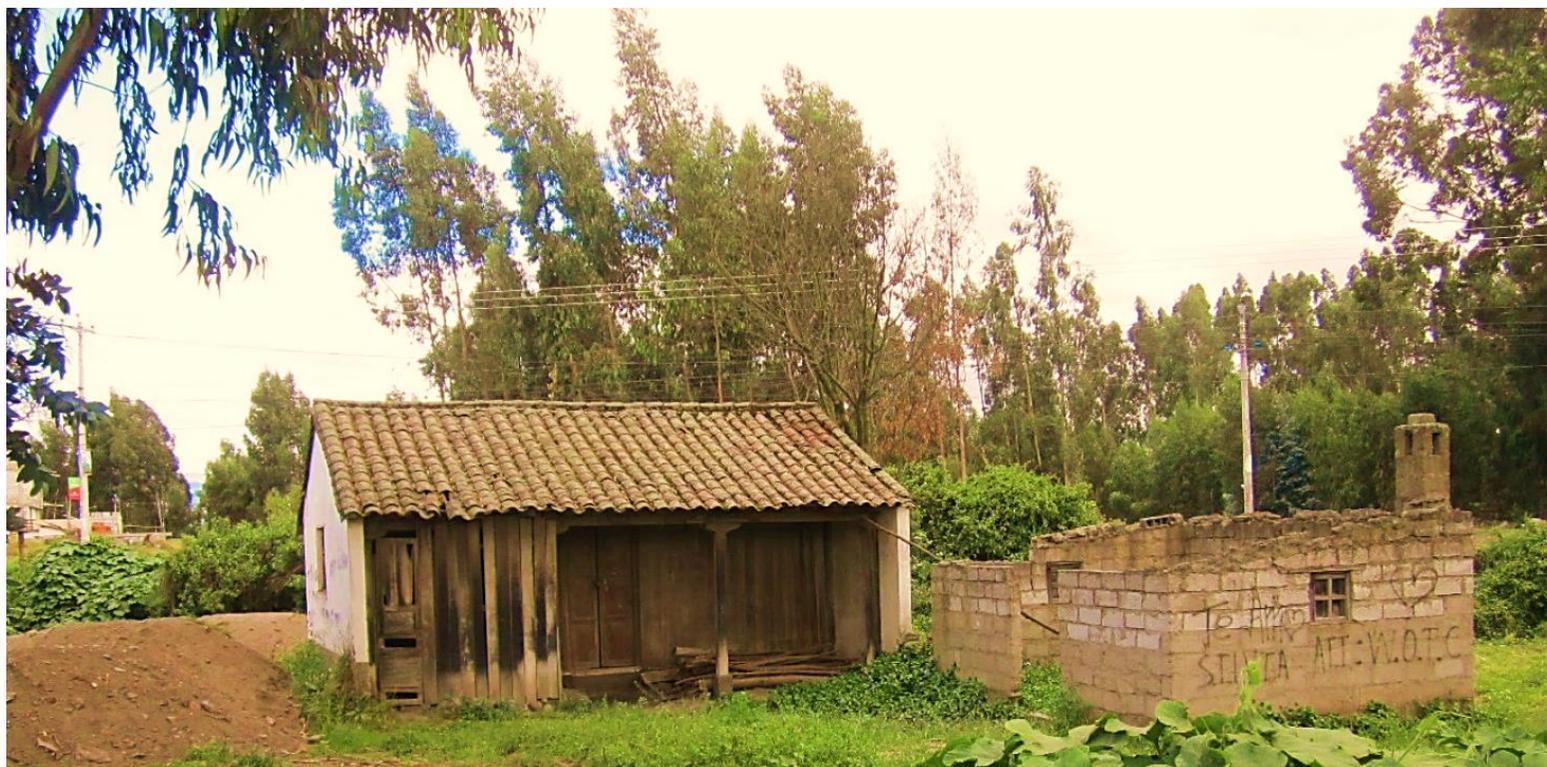
MAPI – 009

Foto 13 Inventario de bienes inmuebles MAPI 009, Fuente: Propia

OTROS ELEMENTOS DE MADERA	Sistema poste-viga, entramado de madera de eucalipto, revestimiento vertical de duela planta baja	Madera estructural	TIPO B	A-B-C	Cambio de piezas deterioradas

SISTEMA HIDROSANITARIO	AGUA POTABLE	n/e				
	AGUAS SERVIDAS	n/e				
	AGUAS LLUVIAS	cubierta bota directamente hacia patios				
SISTEMA ELÉCTRICO	ILUMINACIÓN	Incorporadas, sobrepuestas en la década de los años 70				
	FUERZA					
CONFORT TÉRMICO	MECÁNICO	n/e	Temperatura interior	12 C	20-26 C	Adaptar sistema de aislamiento térmico con técnicas pasivas
	NATURAL	n/e	Humedad relativa	-	50-60%	
PATOLOGÍA	vivienda mal conservada, el desplazamiento y rotura de tejas en la cubierta es la patología más visible, humedad en contrapiso de tierra y escasa ventilación natural

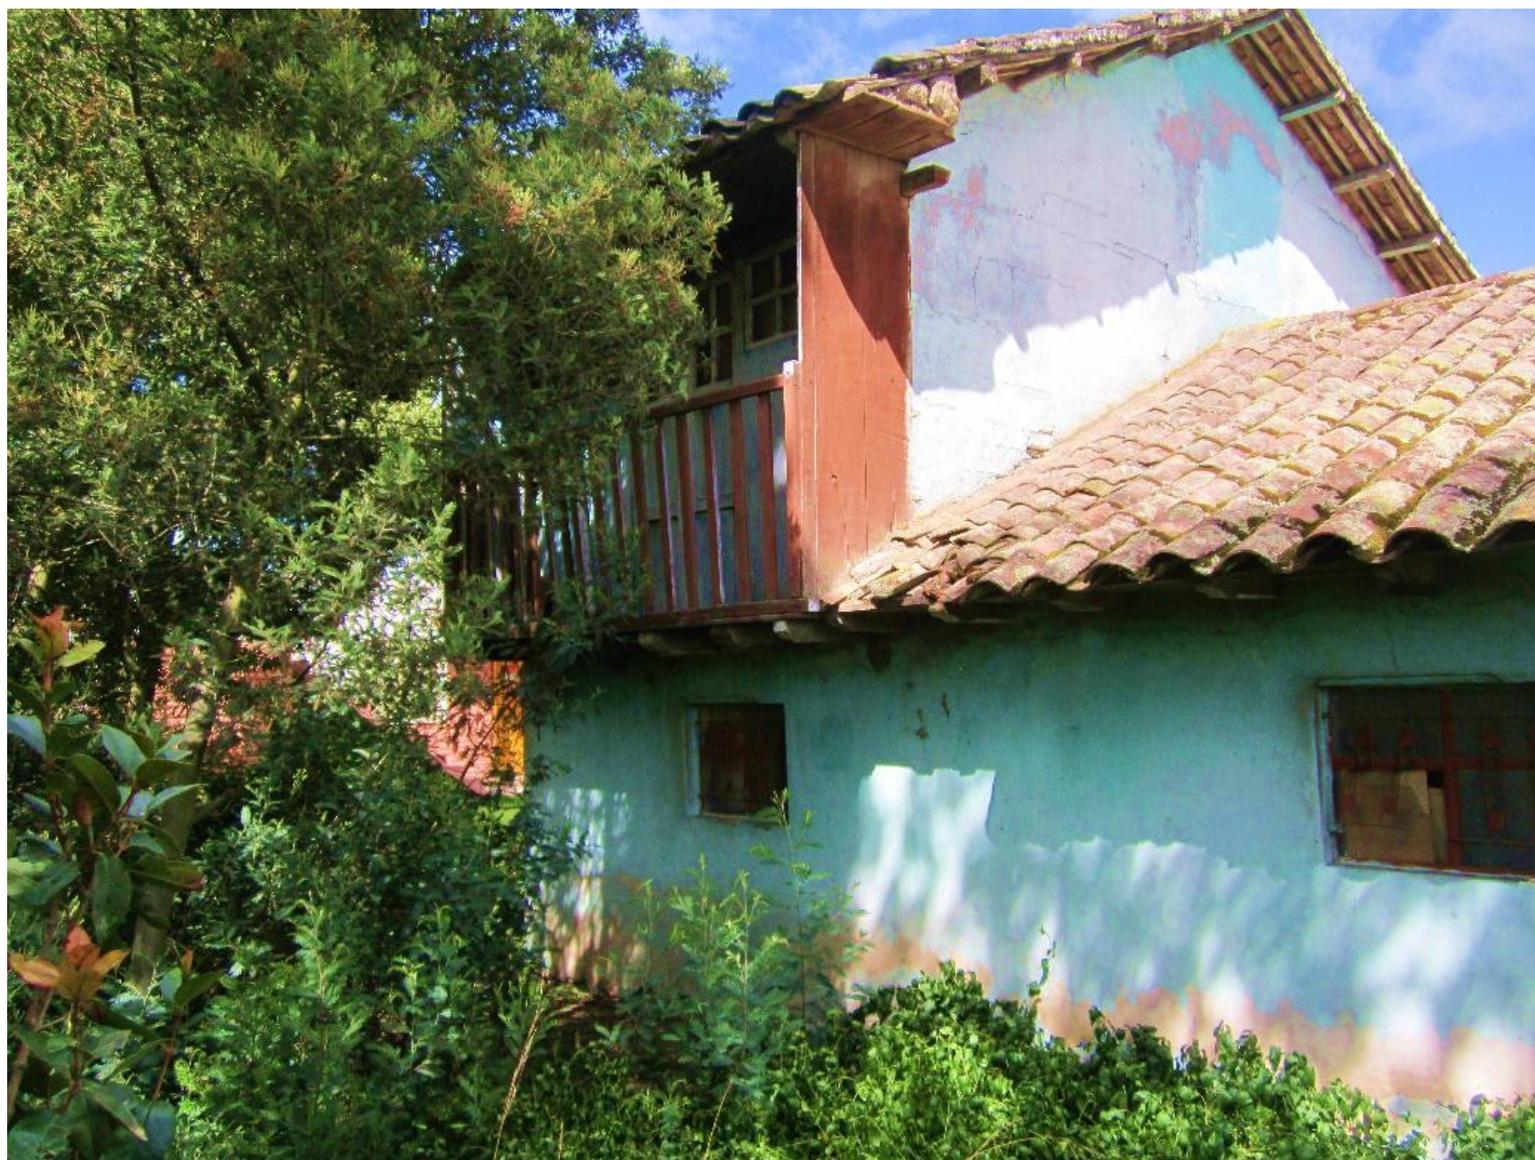
MAPI – 010

Foto 14 Inventario de bienes inmuebles MAPI010, Fuente: Propia

ELEMENTOS DE MADERA	Sistema poste-viga-entramado de madera de eucalipto, revestimiento d vertical de duela de eucalipto en planta alta	Madera estructural	TIPO B	A-B-C	Cambio de piezas deterioradas

<p style="text-align: right;"><i>12 Imagen Google Earth MAPI010</i></p>			
	AGUAS SERVIDAS	n/e				
	AGUAS LLUVIAS	cubierta bota directamente hacia patios				
SISTEMA ELECTRICO	ILUMINACION	incorporadas en la década de los años 70				
	FUERZA					
CONFORT TERMICO	MECÁNICO	n/e	Temperatura interior	12 C	20-26 C	Adaptar sistema de aislamiento térmico con técnicas pasivas
	NATURAL	n/e	Humedad relativa	-	50-60%	
PATOLOGÍA	vivienda regularmente conservada, el desplazamiento y rotura de tejas en la cubierta es la patología más visible, humedad en contrapiso de tierra , escasa ventilación natural, deformación de la verticalidad de los OTROS ELEMENTOS DE MADERA de las fachadas

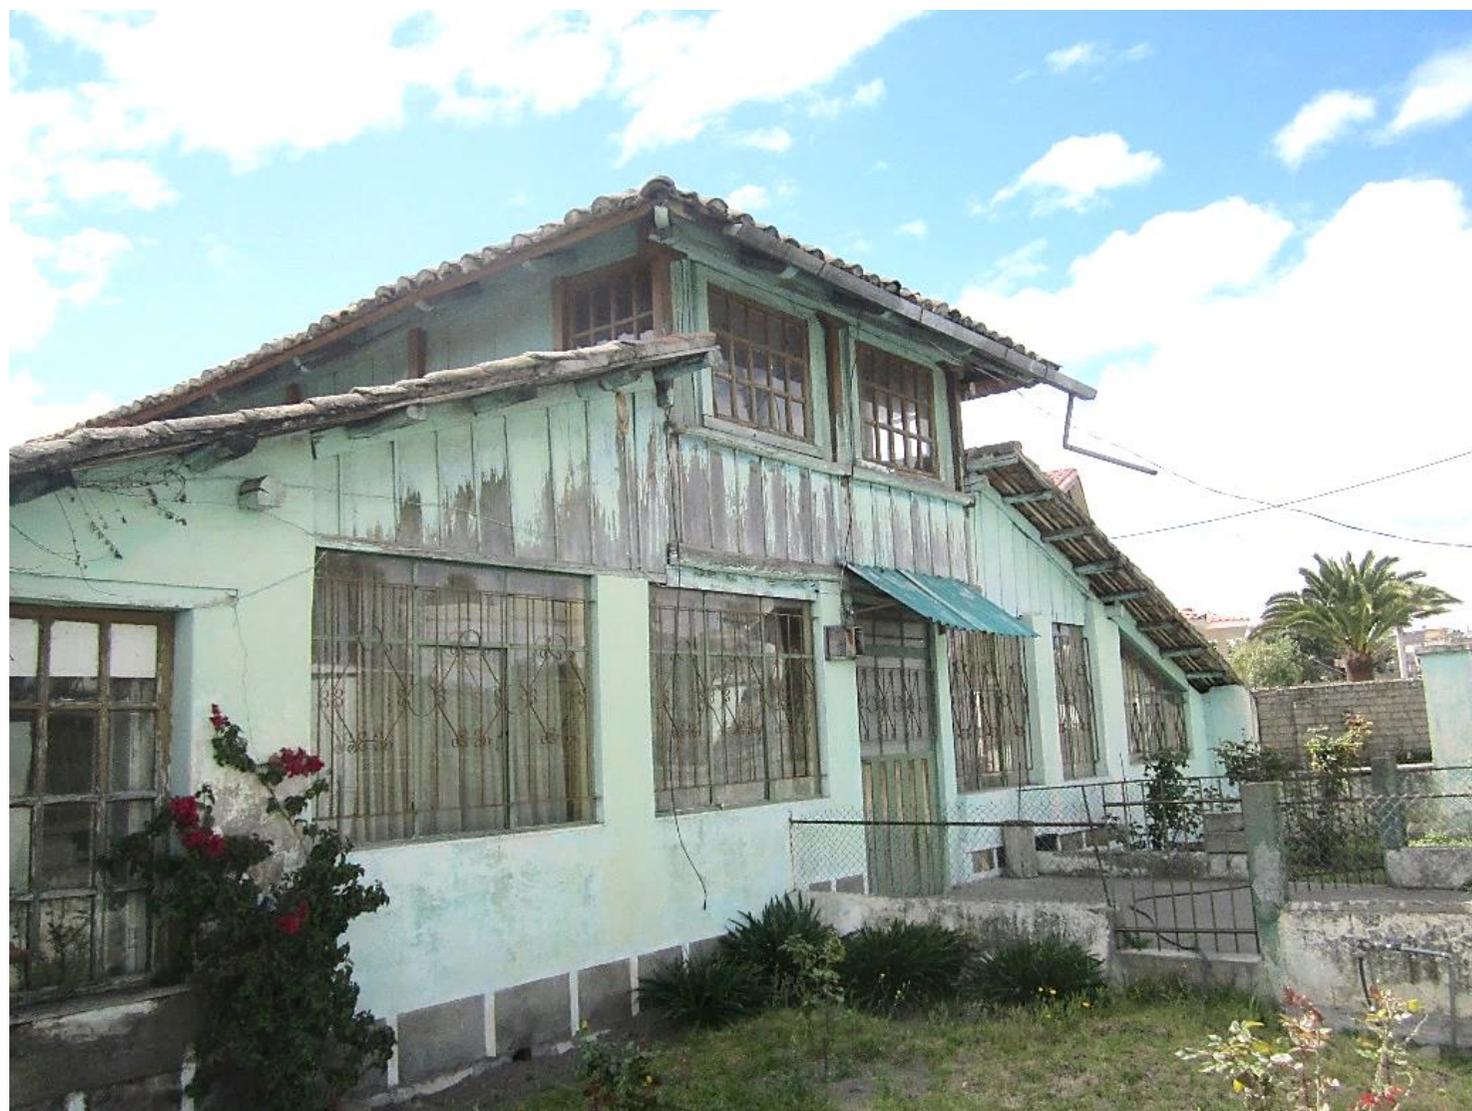
MAPI – 011

Foto 15 Inventario de bienes inmuebles MAPI 011, Fuente: Propia

OTROS ELEMENTOS DE MADERA	Sistema poste-viga-entramado de madera de eucalipto, revestimiento d vertical de duela de eucalipto en planta alta	Madera estructural	TIPO B	A-B-C	Cambio de piezas deterioradas

AGUAS SERVIDAS	incorporadas en la década de los años 70				
	AGUAS LLUVIAS	cubierta bota directamente hacia patios				
SISTEMA ELÉCTRICO	ILUMINACIÓN	incorporadas en la década de los años 70				
	FUERZA					
CONFORT TÉRMICO	MECÁNICO	n/e	Temperatura interior	12 C	20-26 C	Adaptar sistema de aislamiento térmico con técnicas pasivas
	NATURAL	n/e	Humedad relativa	-	50-60%	
PATOLOGÍA	Vivienda regularmente conservada, el desplazamiento yrotura de tejas en la cubierta es la patología más visible, humedad en contrapiso de tierra , deformación notable de la verticalidad de los OTROS ELEMENTOS DE MADERA

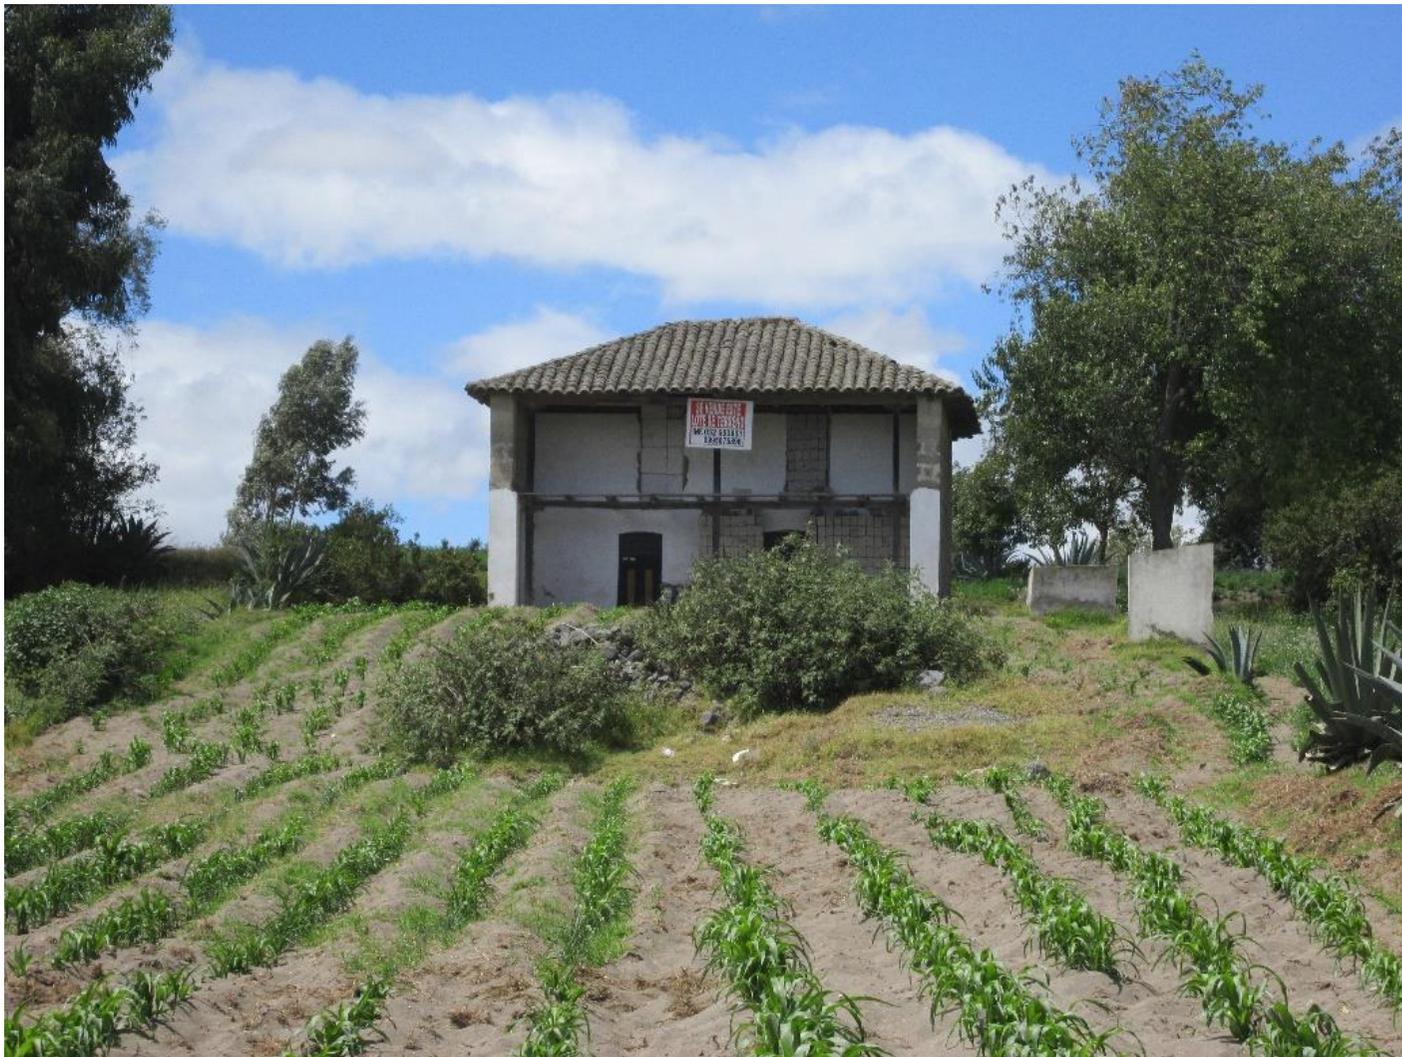
MAPI – 012

Foto 16 Inventario de bienes inmuebles MAPI 012, Fuente: Propia

SISTEMA HIDROSANITARIO	AGUA POTABLE	incorporadas en la década de los años 70				
	AGUAS SERVIDAS	incorporadas en la década de los años 70				
	AGUAS LLUVIAS	cubierta bota directamente hacia patios				
SISTEMA ELÉCTRICO	ILUMINACIÓN FUERZA	incorporadas en la década de los años 70				
CONFORT TÉRMICO	MECÁNICO	n/e	Temperatura interior	12 C	20-26 C	Adaptar sistema de aislamiento térmico con técnicas pasivas
	NATURAL	n/e	Humedad relativa	-	50-60%	
PATOLOGÍA	vivienda regularmente conservada, el desplazamiento y rotura de tejas en la cubierta es la patología más visible, OTROS ELEMENTOS DE MADERA de planta baja y alta en zona de balcón y patio recibidor en mal estado, destruidos o retirados

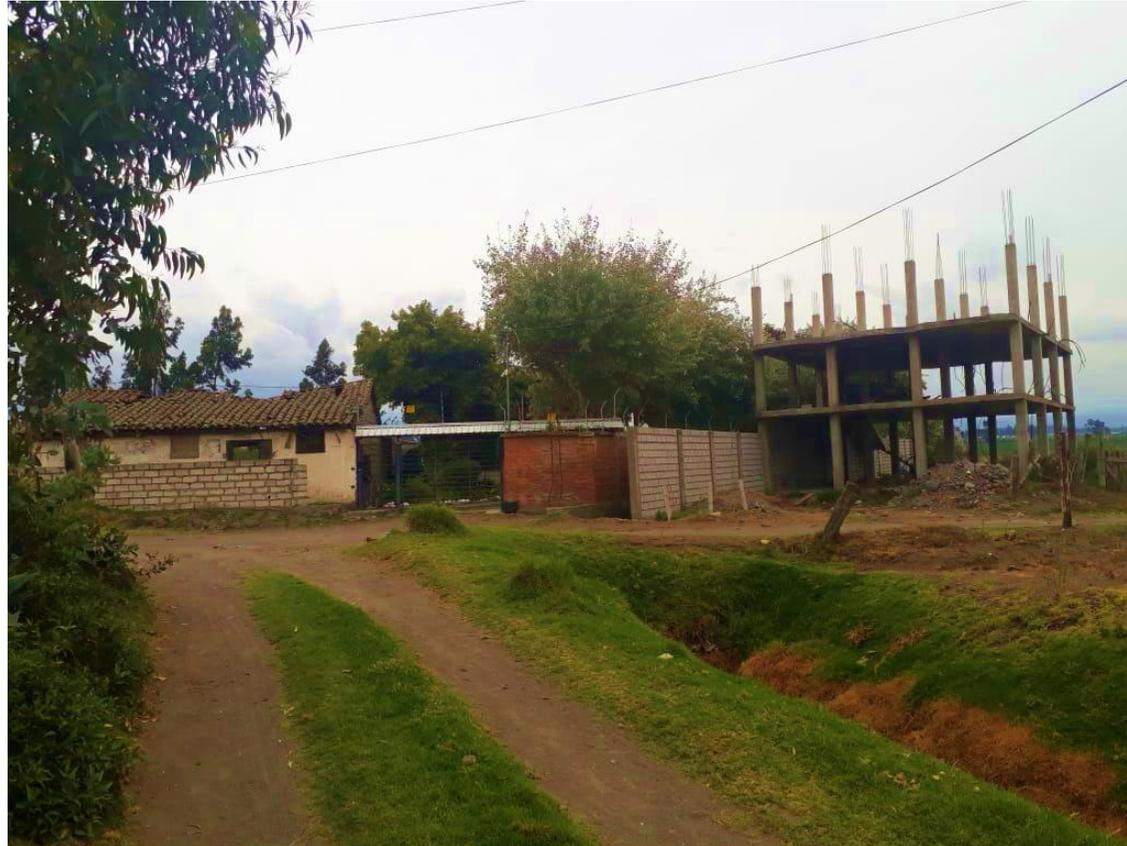
Foto 21 Edificación de hormigón armado con inserción y contaminación del ambiente visual del paisaje rural. Fuente: Propia

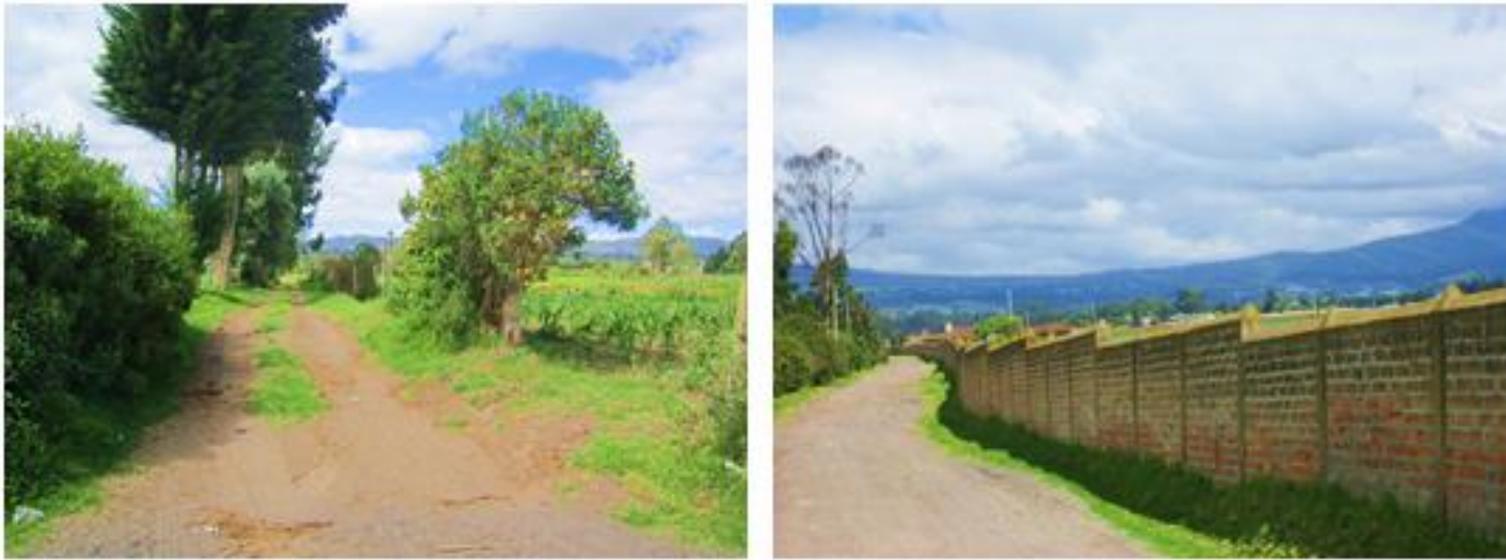
Foto 22 Transformación del espacio público y cerramientos de origen vegetal por elementos fijos de ladrillo y cemento que sin embargo por la reproducción natural del pasto sufren deformaciones y desplomes en su verticalidad Fuente: Propia
