**“ANÁLISIS DE VULNERABILIDAD SÍSMICA DEL HOSPITAL BÁSICO EL PUYO (HBEP), DEL INSTITUTO ECUATORIANO DE SEGURIDAD SOCIAL EN PASTAZA (IESS)”.**

Autor: Jonathan Alexis Chicaiza Naranjo

Quito, Enero 2022.

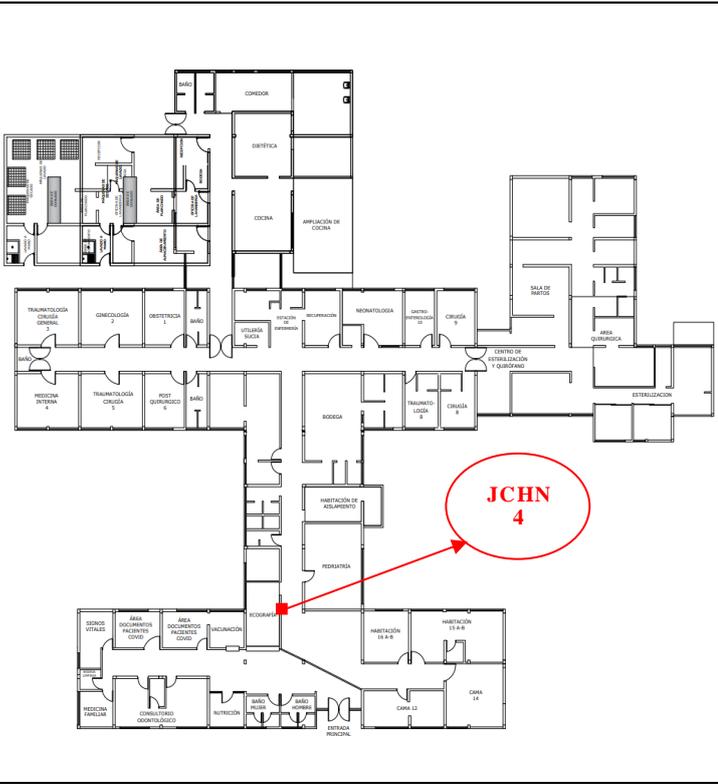
<b>Descripción de la Patología:</b>	* Desprendimiento de cerámica en las paredes mediante humedad por capilaridad.
<b>Posibles Causas:</b>	* Se presenta humedad por Capilaridad, es decir, la humedad del suelo asciende por filtros capilares hasta el pavimento, ingresando por pequeños poros del hormigón, los cuales luego afectan a la cerámica de paredes y muros, logrando el desprendimiento de varias piezas.
<b>Tratamiento:</b>	<ol style="list-style-type: none"> <li>1. Principalmente no se debe cubrir con cerámica solo para esconder el problema, hay que eliminar la humedad en su totalidad</li> <li>2. Retirar las baldosas afectadas a un rango de 0.50m alrededor de la falla.</li> <li>3. Limpiar correctamente la zona en la que estamos trabajando.</li> <li>4. Aplicar productos impermeabilizantes creando barreras que impidan el ingreso de humedad.</li> <li>5. Reemplazar las baldosas antiguas por unas nuevas.</li> </ol>

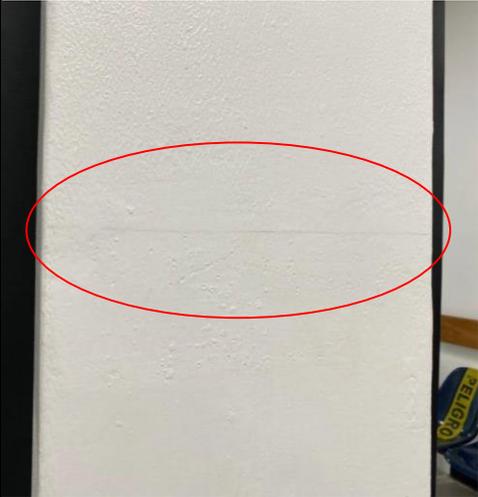
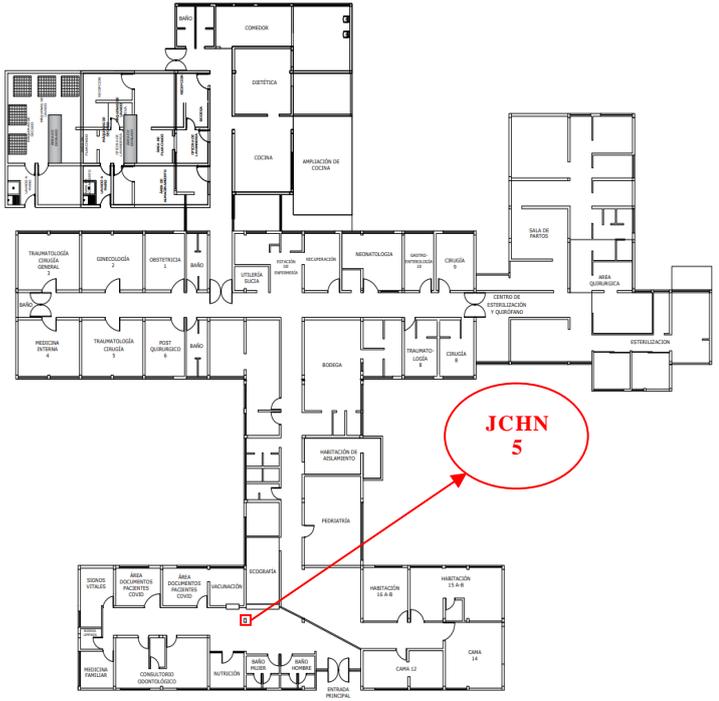
<b>Descripción de la Patología:</b>	* Fisura horizontal a lo largo de la columna por Flexión
<b>Posibles Causas:</b>	<ul style="list-style-type: none"> <li>* Asentamiento de la estructura.</li> <li>* Exceso de peso en la losa.</li> <li>* Dilatación y expansión del hormigón</li> </ul>
<b>Tratamiento:</b>	<ol style="list-style-type: none"> <li>1. Al ser una falla que no genera mayor problema estructural, sino que solamente estético se recomienda cubrir con un empaste la zona afectada para posteriormente realizar un proceso de pintura.</li> <li>2. Se recomienda revisar la falla periódicamente y dar los correctivos necesarios de ser el caso, si la fisura llega a convertirse en una grieta, se deberán tomar medidas más drásticas.</li> </ol>

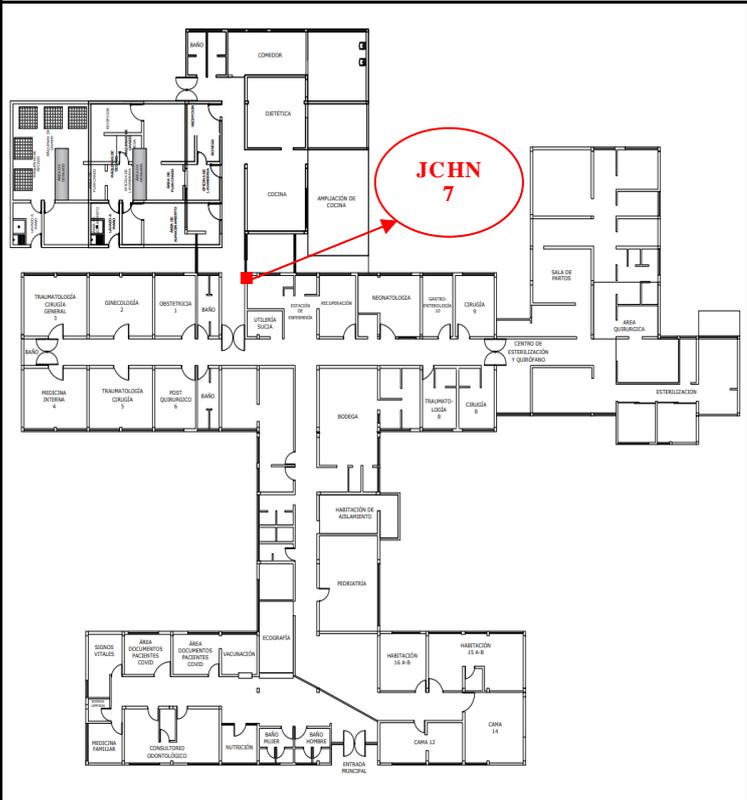
<b>Descripción de la Patología:</b>	* Desprendimiento de Pintura, Humedad por condensación
<b>Posibles Causas:</b>	<p>* Se produce por la condensación del vapor que se encuentra en el ambiente húmedo de la ciudad, al contacto con una superficie fría, en este caso esta pared que se muestra en la gráfica.</p> <p>* Otros de los factores son los cambios bruscos de temperatura lo que hace que este tipo de patologías aparezcan con más frecuencia.</p>
<b>Tratamiento:</b>	<ol style="list-style-type: none"> <li>1. Tener una adecuada ventilación</li> <li>2. Limpiar y lijar muy bien la zona afectada</li> <li>3. Colocar un producto impermeabilizante que proteja a la pared de futuras humedades, en este caso se podría colocar un sellador acrílico que está diseñado para evitar la adherencia de vapor.</li> </ol>

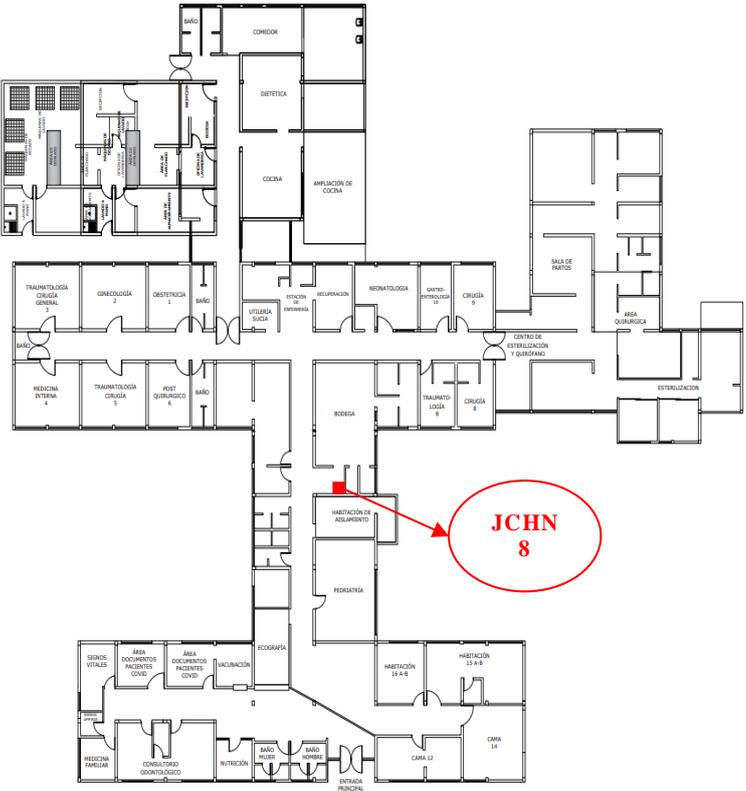
<b>Descripción de la Patología:</b>	* Fisura inactiva o también llamada pasiva se encuentra afectando el recubrimiento de la pared, lo que provoca filtración de humedad.
<b>Posibles Causas:</b>	* Se presenta por el asentamiento propio de la estructura, lo cual provocan fisuras que se presentan en la parte del recubrimiento pero que no generan problemas en la parte estructural
<b>Tratamiento:</b>	<ol style="list-style-type: none"> <li>1. Abrir la fisura en forma de V.</li> <li>2. Limpiar, humedecer y rellenar con mortero la zona afectada.</li> <li>3. Alisar para quitar el exceso de relleno.</li> <li>4. Aplicar un mortero de revestimiento después del transcurso de 24 horas.</li> </ol>

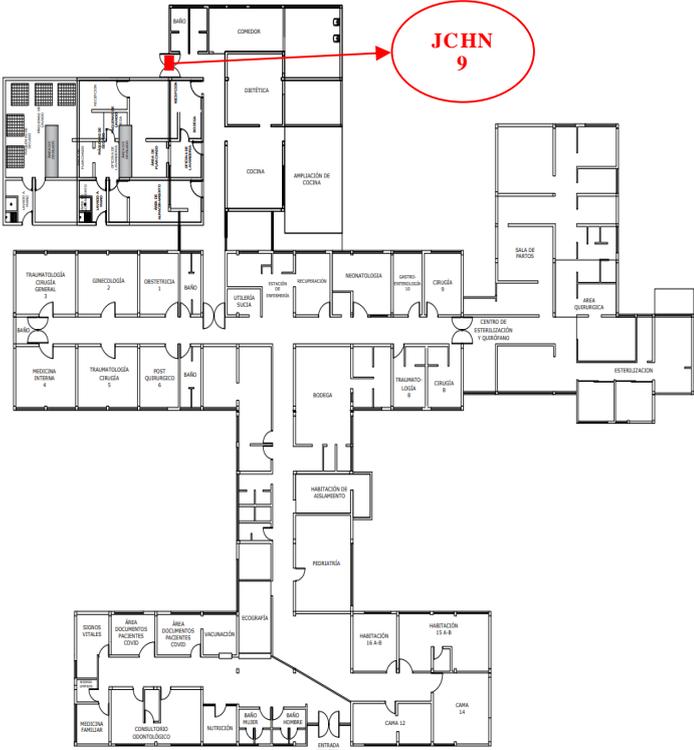
<b>Descripción de la Patología:</b>	* Manchas de Humedad y desprendimiento de la cerámica de piso debido a humedad por capilaridad
<b>Posibles Causas:</b>	* Se presenta humedad por Capilaridad, es decir, la humedad del suelo asciende por filtros capilares hasta el pavimento, ingresando por pequeños poros del hormigón, los cuales luego afectan a la cerámica de piso evidenciándose en desprendimientos de los mismos.
<b>Tratamiento:</b>	<ol style="list-style-type: none"> <li>1. Principalmente no se debe cubrir con cerámica solo para esconder el problema, hay que tratarlo de raíz.</li> <li>2. Retirar las baldosas afectadas a un rango de 0.50m alrededor de la falla.</li> <li>3. Limpiar correctamente la zona en la que estamos trabajando.</li> <li>4. Aplicar productos impermeabilizantes creando barreras que filtren el ingreso de humedad.</li> <li>5. Reemplazar las baldosas antiguas por unas nuevas.</li> </ol>

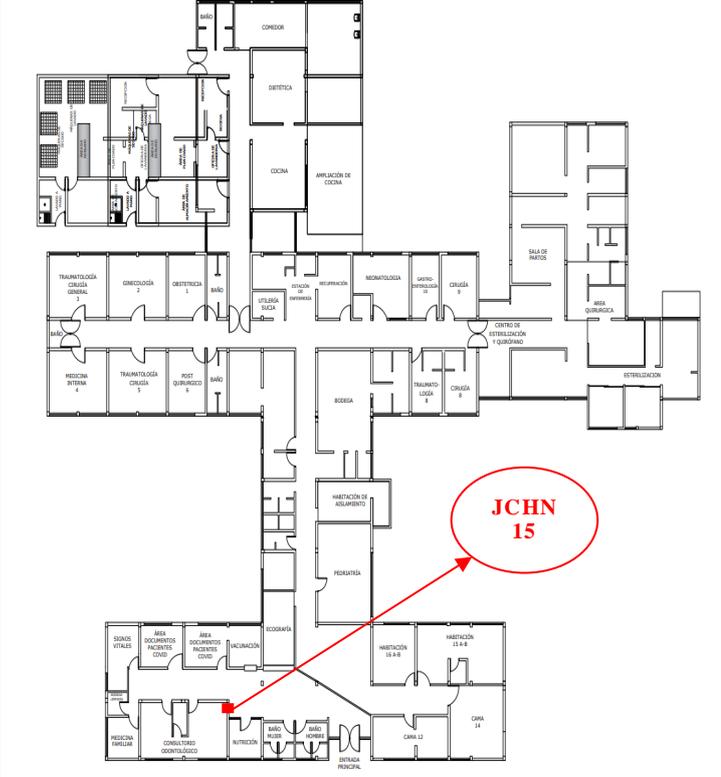
<b>Descripción de la Patología:</b>	* Desprendimiento de Pintura, Humedad por condensación
<b>Posibles Causas:</b>	* Se produce por la condensación del vapor que se encuentra en el ambiente húmedo de la ciudad, al contacto con una superficie fría, en este caso esta pared que se muestra en la gráfica. * Otros de los factores son los cambios bruscos de temperatura lo que hace que este tipo de patologías aparezcan con más frecuencia.
<b>Tratamiento:</b>	1. Tener una adecuada ventilación 2. Limpiar y lijar muy bien la zona afectada 3. Colocar un producto impermeabilizante que proteja a la pared de futuras humedades, en este caso se podría colocar un sellador acrílico que esta diseñado para evitar la adherencia de vapor.

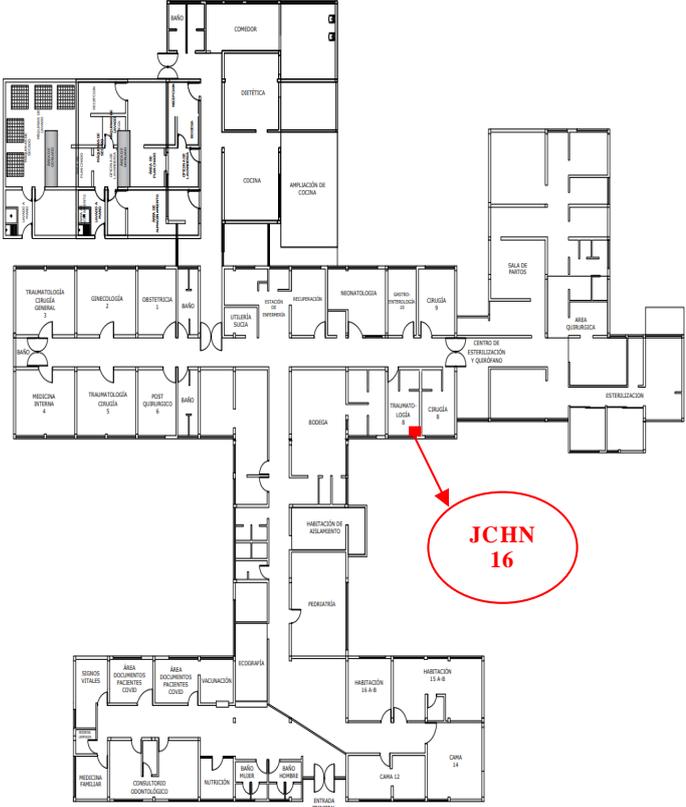
<b>Descripción de la Patología:</b>	* Humedad por acumulación de algas
<b>Posibles Causas:</b>	* Se presenta humedad por acumulación de algas ya que este fenómeno se presenta cuando existe agua estancada, dando paso al crecimiento de algas y musgos los cuales provocan filtraciones.
<b>Tratamiento:</b>	<ol style="list-style-type: none"> <li>1. Limpiar la zona de todas las algas e impurezas que se encuentren visibles.</li> <li>2. Secar la zona en donde vamos a trabajar, verificando si existen filtraciones para su posterior reparación.</li> <li>3. Impermeabilizar la zona y dejar secar por 24 horas.</li> </ol>

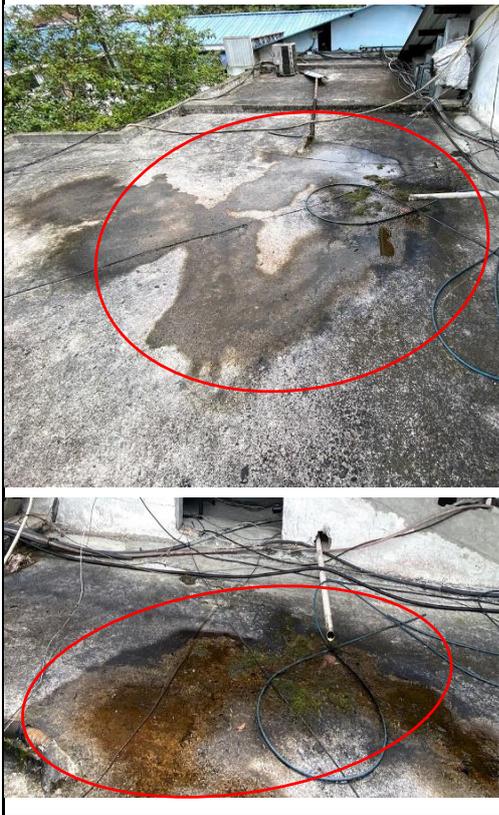
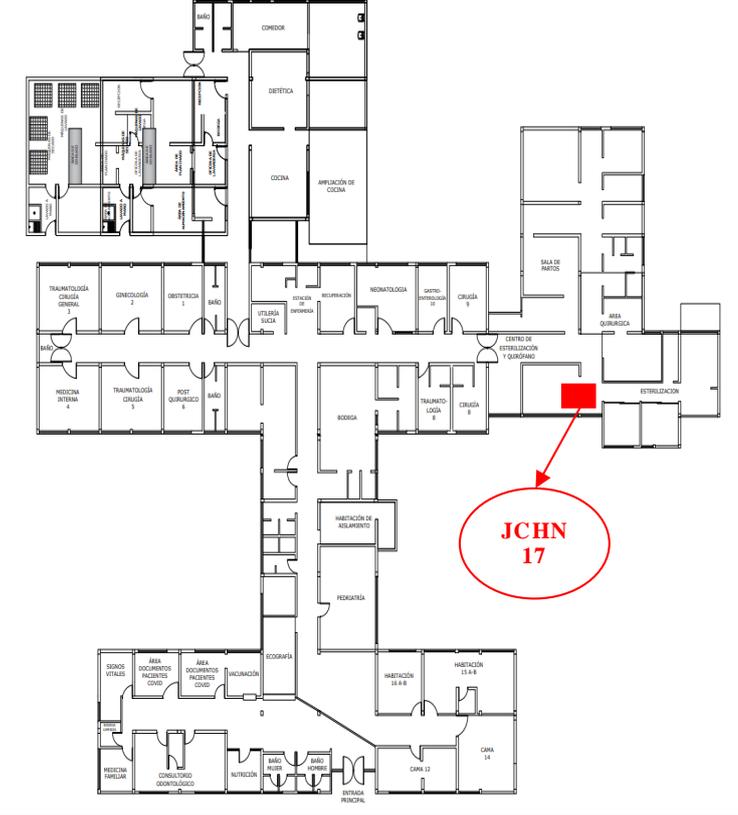
<b>Descripción de la Patología:</b>	* Humedad por acumulación y filtración de agua
<b>Posibles Causas:</b>	* Se presenta humedad por la acumulación de agua especialmente en el invierno cuando existe mayor afluencia de lluvias, también se da cuando no existe buena o nula impermeabilización o por el paso del tiempo y el propio deterioro de los materiales.
<b>Tratamiento:</b>	<ol style="list-style-type: none"> <li>1. Secar y limpiar la zona afectada.</li> <li>2. Curar todas las secuelas de la humedad y las filtraciones.</li> <li>3 Impermeabilizar la zona afectada y de no existir impermeabilizar toda la terraza, previniendo así futuros problemas.</li> <li>4. Dejar secar por al menos 24 horas.</li> </ol>

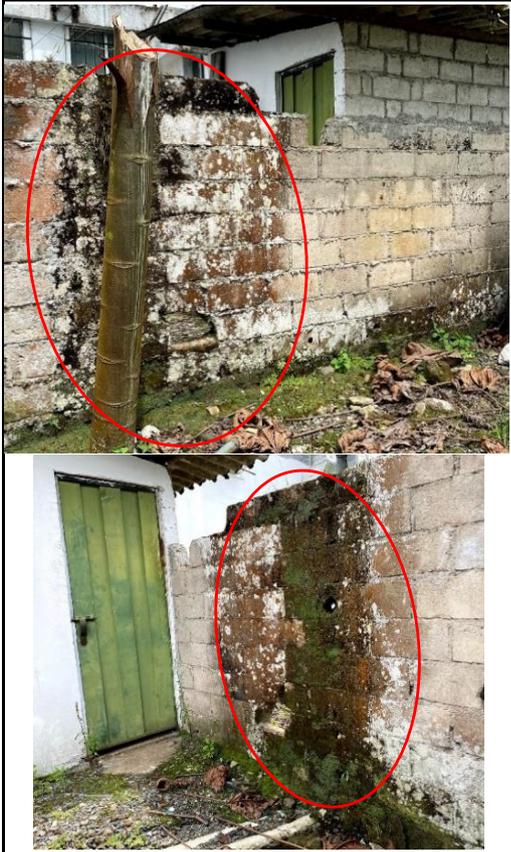
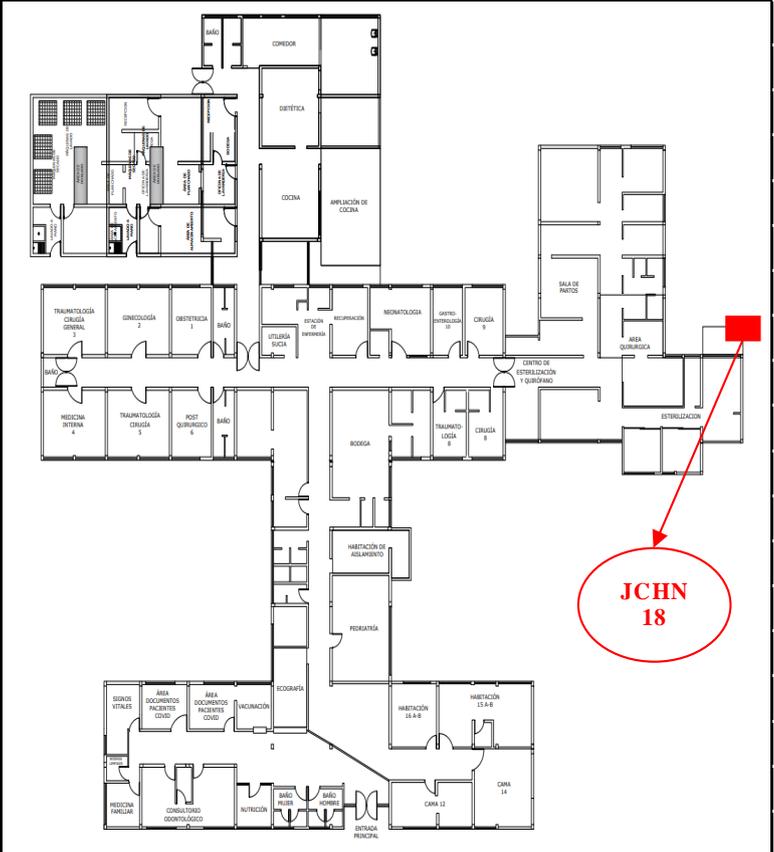
<b>Descripción de la Patología:</b>	<ul style="list-style-type: none"> <li>* Manchas por Humedad</li> <li>* Exposición del bloque al medio ambiente sin su debido recubrimiento</li> </ul>
<b>Posibles Causas:</b>	<ul style="list-style-type: none"> <li>* Se presenta por efecto de los agentes químicos como los sulfatos, cloruros y la humedad al estar expuesto al ambiente</li> </ul>
<b>Tratamiento:</b>	Realizar el enlucido o recubrimiento de la pared, adicionalmente colocar impermeabilizante o colocar cerámica

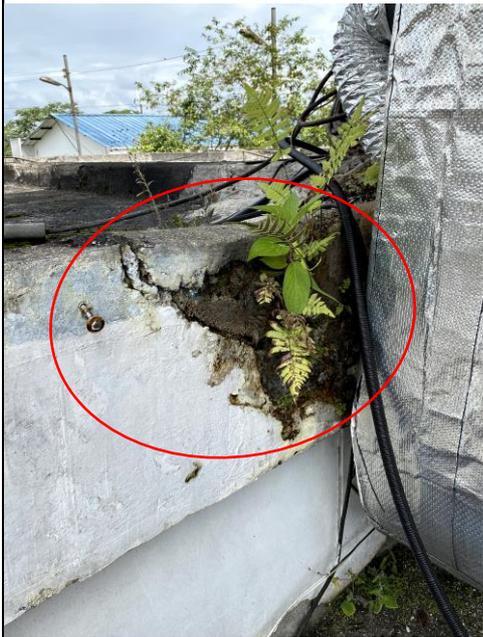
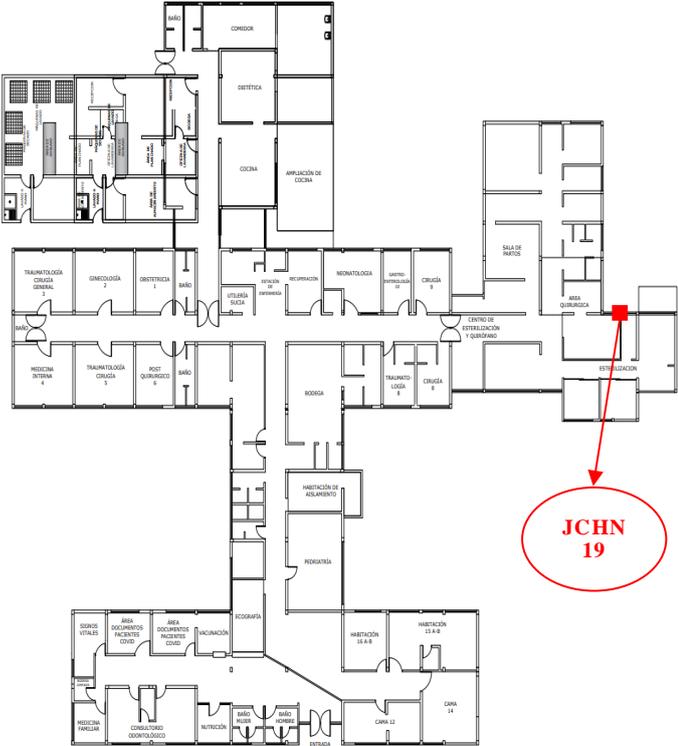
<b>Descripción de la Patología:</b>	* Grietas y desprendimiento de material por filtraciones provocadas por crecimiento de vegetación
<b>Posibles Causas:</b>	* Se presenta humedad por filtración que proviene del crecimiento de plantas en la terraza lo que ha provocado que se creen grietas y desprendimiento de material.
<b>Tratamiento:</b>	<ol style="list-style-type: none"> <li>1. Limpiar y retirar todas las plantas o vegetación en general que se encuentra en la zona afectada.</li> <li>2. Revisamos la profundidad de las grietas para dar un diagnóstico, en este caso las grietas no comprometen la parte estructural, para lo cual se procederá a rellenar con mortero.</li> <li>3. Retirar el exceso de mortero y cubrir con impermeabilizante para evitar problemas a futuro.</li> </ol>

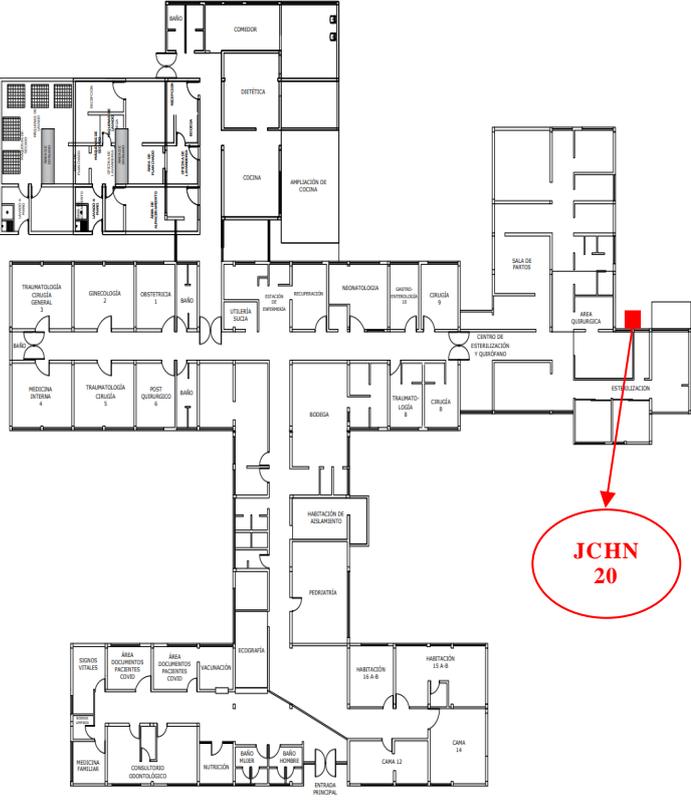
<b>Descripción de la Patología:</b>	* Desprendimiento de la ampliación por juntas frías, ampliación construida sin planificación, se evidencia la oficina ampliada sobre la ventana de la construcción antigua.
<b>Posibles Causas:</b>	* Mala planificación de las ampliaciones.
<b>Tratamiento:</b>	Es muy limitado lo que se puede hacer en este caso, pero se puede dar recomendaciones para futuras edificaciones: <b>1.</b> Planificar con un profesional sobre donde realizar las ampliaciones, utilizando planos arquitectónicos y estructurales. <b>2.</b> Utilizar materiales de construcción adecuados y en la dosificación correcta. <b>3.</b> Contratar mano de obra calificada.

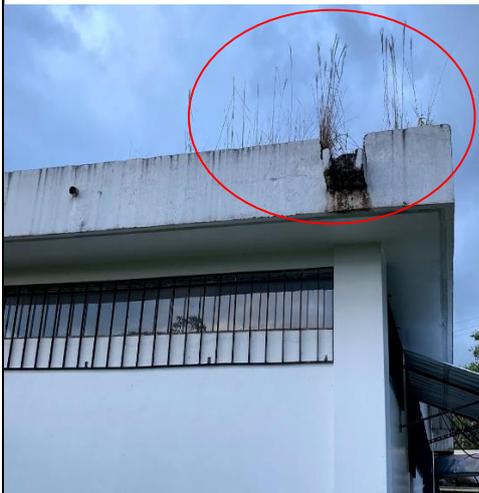
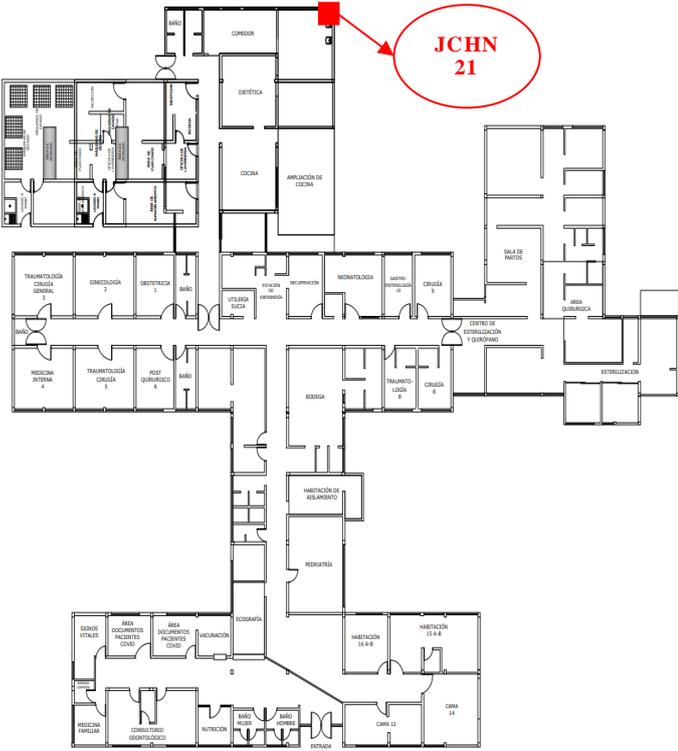
<b>Descripción de la Patología:</b>	* Grietas y desprendimiento de material por filtraciones provocadas por crecimiento de vegetación
<b>Posibles Causas:</b>	* Se presenta humedad por filtración que proviene del crecimiento de plantas en la terraza lo que ha provocado que se creen grietas y desprendimiento de material.
<b>Tratamiento:</b>	<ol style="list-style-type: none"> <li>1. Limpiar y retirar todas las plantas o vegetación en general que se encuentra en la zona afectada.</li> <li>2. Revisamos la profundidad de las grietas para dar un diagnóstico, en este caso las grietas no comprometen la parte estructural, para lo cual se procederá a rellenar con mortero.</li> <li>3. Retirar el exceso de mortero y cubrir con impermeabilizante para evitar problemas a futuro.</li> </ol>

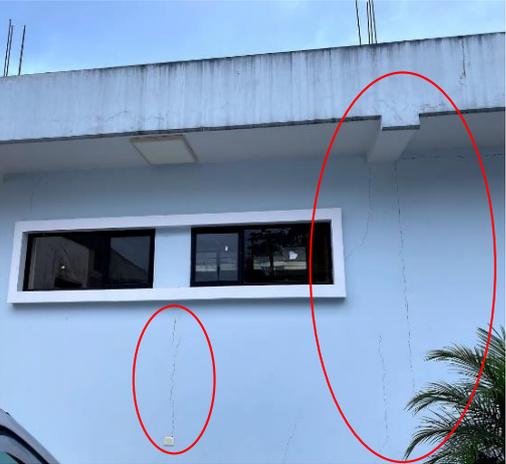
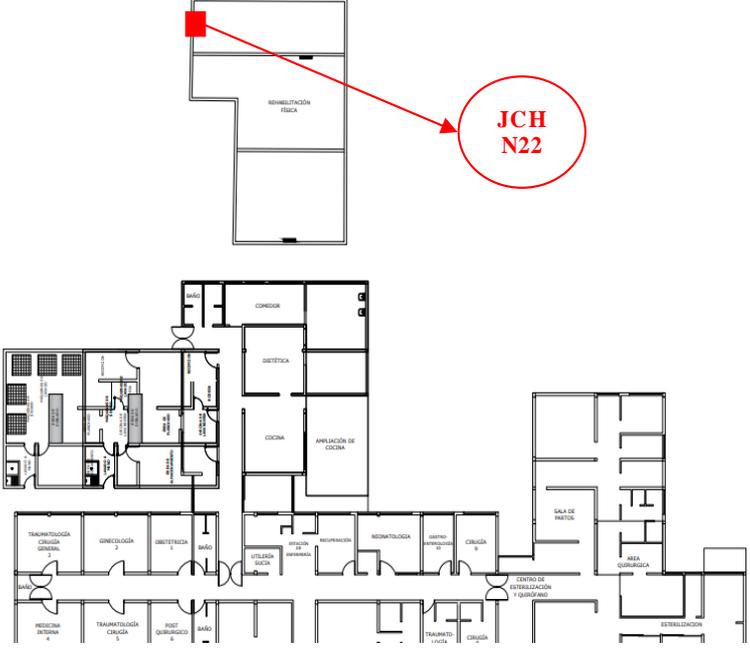
<b>Descripción de la Patología:</b>	* Fisura vertical
<b>Posibles Causas:</b>	<ul style="list-style-type: none"> <li>* Colocación inadecuada de la mampostería</li> <li>* Asentamiento de la estructura</li> <li>* Separación parcial de la mampostería</li> </ul>
<b>Tratamiento:</b>	Al no ser una patología que comprometa a nivel estructural la edificación, se recomienda curar la grieta o fisura con mortero y luego empastar el sector afectado a fin de tapar el mismo

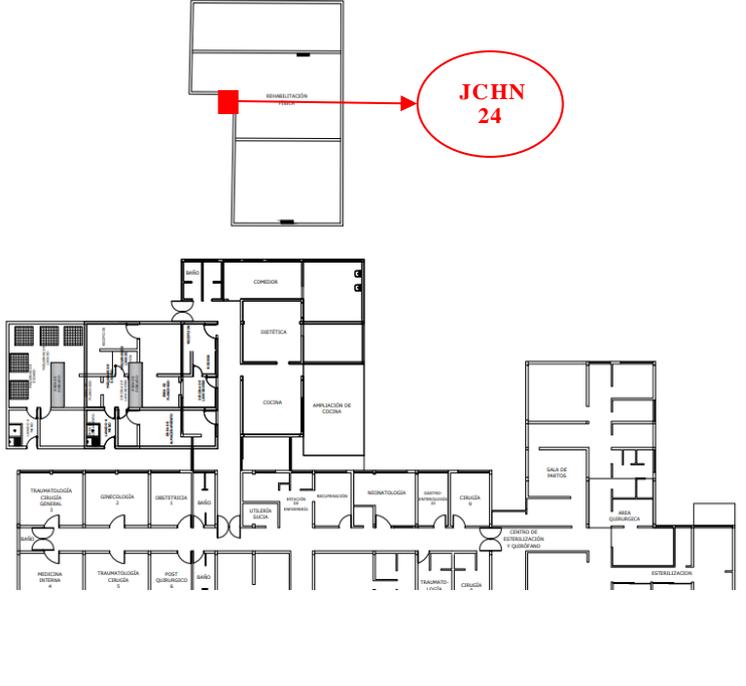
<b>Descripción de la Patología:</b>	* Fisura inactiva o también llamada pasiva se encuentra afectando el recubrimiento de la pared, lo que provoca filtración de humedad.
<b>Posibles Causas:</b>	* Se presenta por el asentamiento propio de la estructura, lo cual provocan fisuras que se presentan en la parte del recubrimiento pero que no generan problemas en la parte estructural
<b>Tratamiento:</b>	<ol style="list-style-type: none"> <li>1. Abrir la fisura en forma de V.</li> <li>2. Limpiar, humedecer y rellenar con mortero la zona afectada.</li> <li>3. Alisar para quitar el exceso de relleno.</li> <li>4. Aplicar un mortero de revestimiento después del transcurso de 24 horas.</li> </ol>

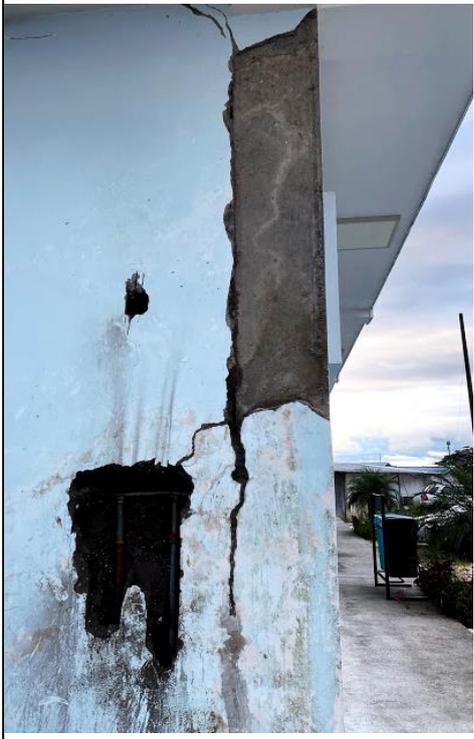
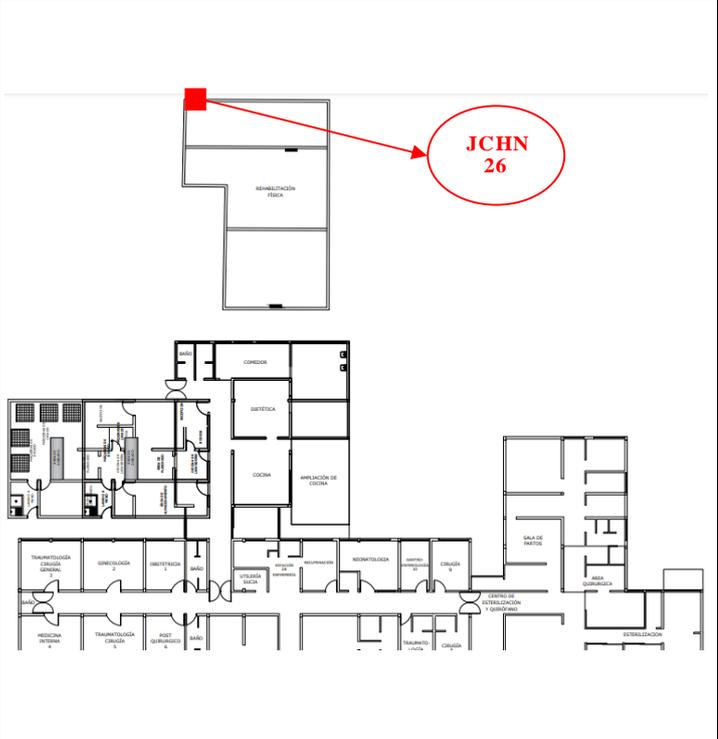
<b>Descripción de la Patología:</b>	* Grietas profundas que han provocado desprendimiento del revestimiento dejando evidenciar la columna, además se observan tuberías averiadas con fisuras		
<b>Posibles Causas:</b>	* Las grietas que observamos se producen por la variación de la temperatura, es decir, existe un movimiento diferencial en las columnas que hacen que estas se expandan o se contraigan dependiendo si el ambiente es caluroso o frío. También se presenta humedad por filtración que proviene de una tubería averiada que pasa por la pared.

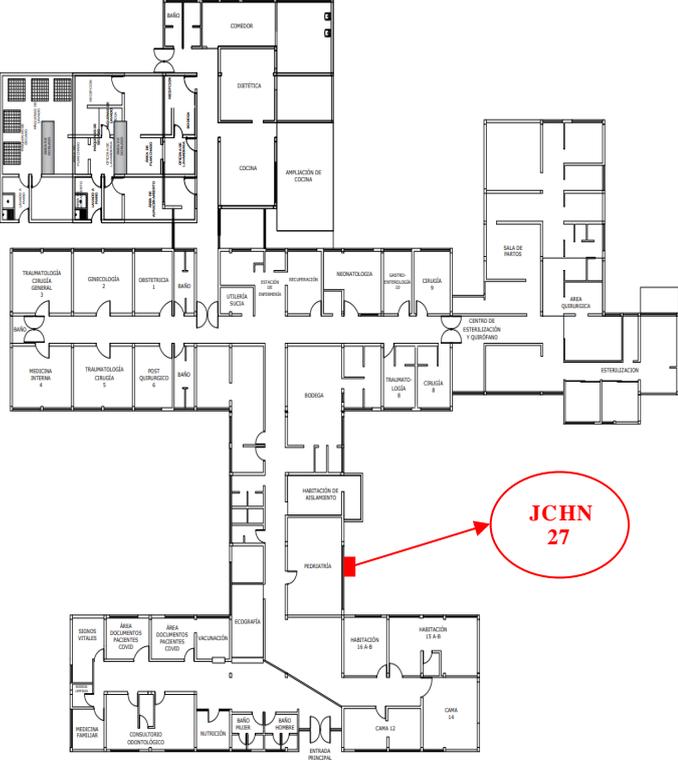
<b>Descripción de la Patología:</b>	* Desprendimiento de Pintura, Humedad por condensación
<b>Posibles Causas:</b>	<p>* Se produce por la condensación del vapor que se encuentra en el ambiente húmedo de la ciudad, al contacto con una superficie fría, en este caso esta pared que se muestra en la gráfica.</p> <p>* Otros de los factores son los cambios bruscos de temperatura lo que hace que este tipo de patologías aparezcan con más frecuencia.</p>

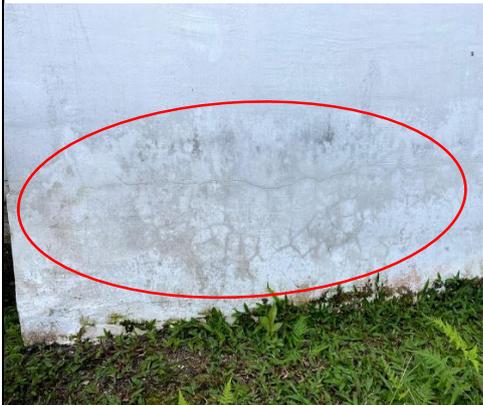
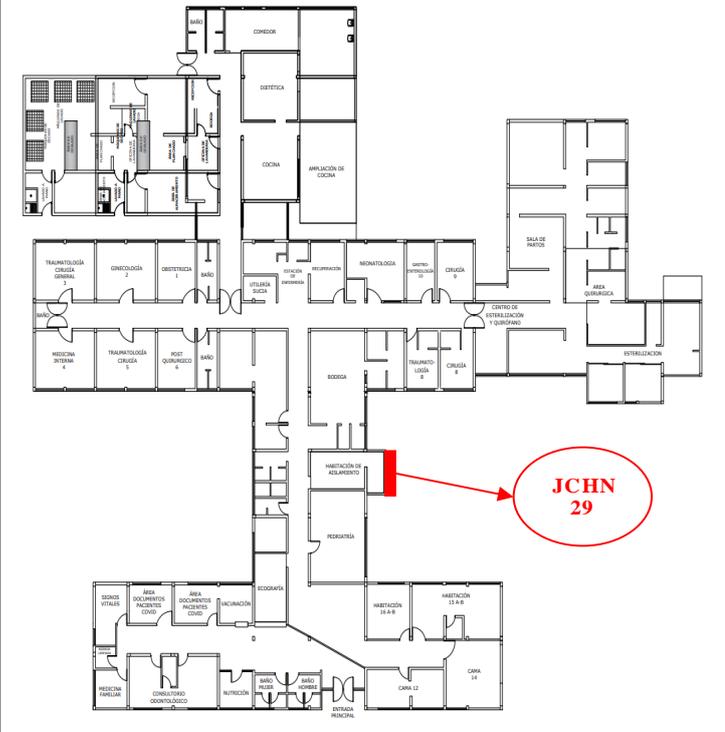
<b>Descripción de la Patología:</b>	* Fisuras en forma de ramificaciones por humedad
<b>Posibles Causas:</b>	* Se presenta por humedad antigua en las paredes y estas no han sido atendidas adecuadamente, usualmente estas fisuras van dañando la mezcla usada para la adherencia y a su vez también van afectando a los materiales de construcción.
<b>Tratamiento:</b>	<ol style="list-style-type: none"> <li>1. Limpiar bien la superficie donde se va a trabajar.</li> <li>2. Al ser fallas que no afectan el funcionamiento estructural, únicamente cubriremos con un sellador o rellenarlo de masilla ayudados de una espátula.</li> <li>3. Una vez seco, procedemos a lijar con una liga de grano fino.</li> <li>4. Pintamos la superficie trabajada del mismo color que el resto de la pared.</li> </ol>
