**Análisis Estructural para Rehabilitación de Edificaciones Patrimoniales,
aplicada al Antiguo Colegio Simón Bolívar-Bloque H.**

Katherine Fernanda Guamba Yumbay

Quito, noviembre 2024

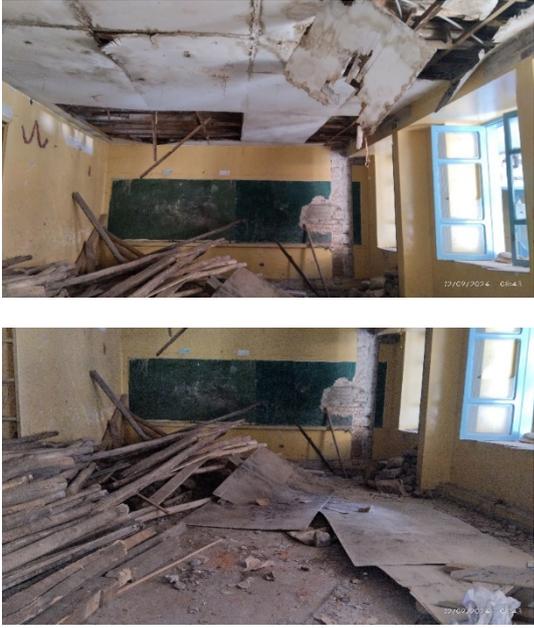
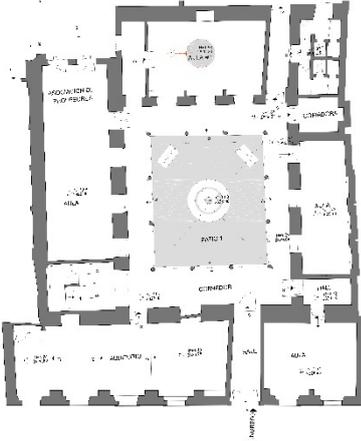
| FICHA TECNICA #1 | |
|---|--|
| Descripción de la patología: | <p>Desprendimiento de cielo raso. - se puede observar que se encuentra desprendida del techo.</p> <p>Desprendimiento de pintura en paredes y muros. - se puede observar que existe desprendimiento de pintura, enlucidos, de las mamposterías de adobe.</p> <p>Deterioro de material. - se puede observar que los pisos se encuentran deteriorados completamente.</p> |
| Posibles causas: | <p>Filtraciones: El deterioro de las cubiertas, juntas, y elementos de protección contra el agua puede llevar a filtraciones, que dañan tanto la estructura como los elementos decorativos (pinturas murales, yeserías).</p> <p>La falta de ventilación o cambios en el uso del edificio pueden provocar condensación, especialmente en interiores, dañando techos y paredes.</p> <p>Desgaste por uso: En edificios patrimoniales con tránsito constante, como iglesias o palacios, el desgaste de suelos y escaleras puede ser significativo.</p> |

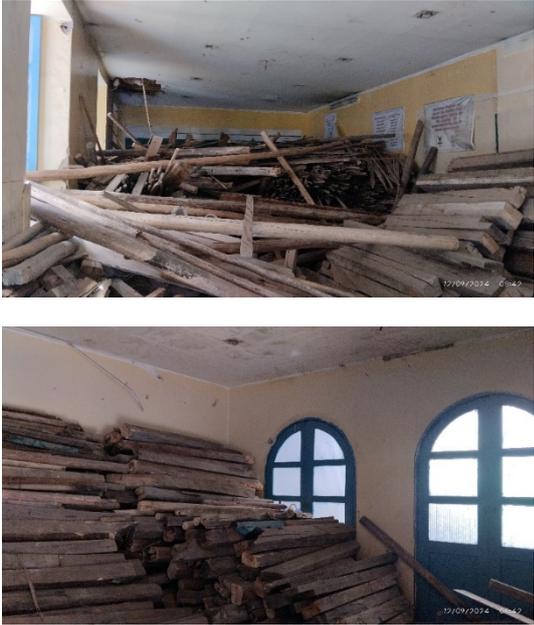
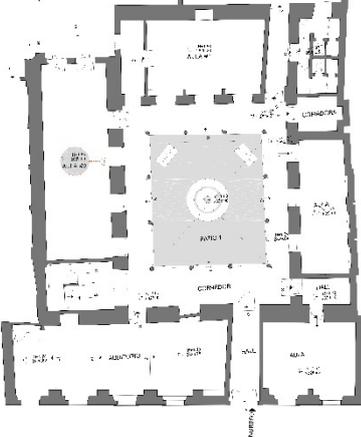
| FICHA TECNICA #2 | |
|---|---|
| Descripción de la patología: | <p>Desprendimiento de cielo raso. - se puede observar que se encuentra desprendida del techo.</p> <p>Desprendimiento de pintura en paredes y muros. - se puede observar que existe desprendimiento de pintura, enlucidos, de las mamposterías de adobe.</p> |
| Posibles causas: | <p>Condiciones climáticas y ambientales: Factores como la humedad, la salinidad (en zonas costeras), la contaminación atmosférica, y las variaciones extremas de temperatura pueden acelerar el deterioro de los materiales.</p> <p>Edad de la construcción: El paso del tiempo lleva inevitablemente al desgaste y deterioro de los materiales originales, especialmente en construcciones que han pasado siglos expuestas a la intemperie y al uso.</p> |

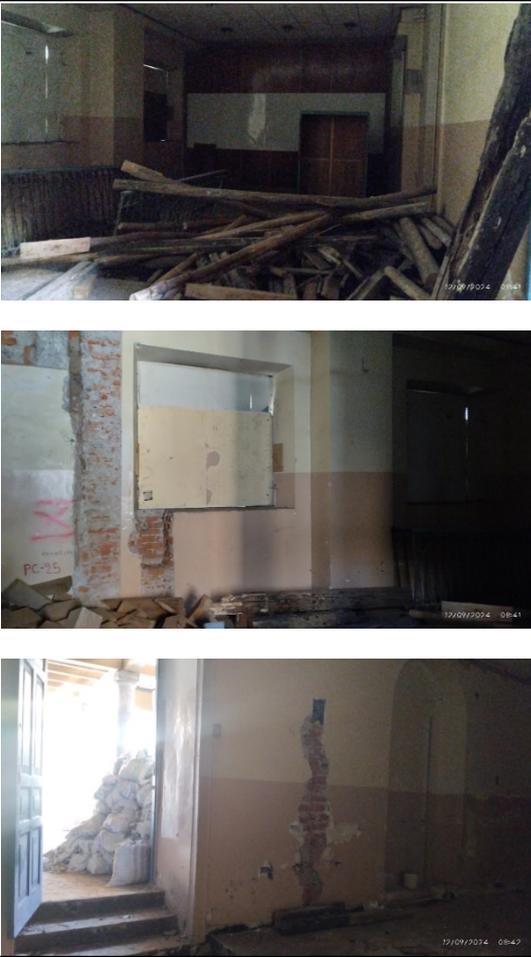
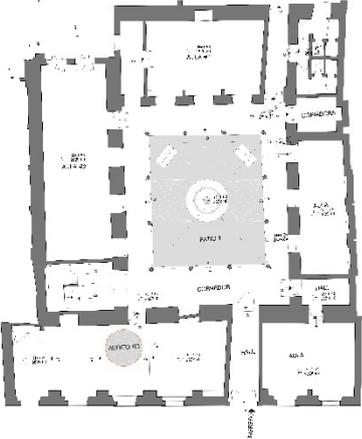
| FICHA TECNICA #4 | |
|---|--|
| Descripción de la patología: | <p>Humedad por capilaridad. - Las construcciones antiguas a menudo carecen de barreras impermeables adecuadas, lo que permite la absorción de humedad desde el suelo, afectando muros y pisos.</p> <p>Condensación. - La falta de ventilación o cambios en el uso del edificio pueden provocar condensación, especialmente en interiores, dañando techos y paredes.</p> <p>El deterioro de los revoques y enlucidos. - especialmente en muros exteriores, puede llevar a la pérdida de capas protectoras, dejando expuestos los materiales subyacentes.</p> |
| Posibles causas: | <p>Edad de la construcción: El paso del tiempo lleva inevitablemente al desgaste y deterioro de los materiales originales, especialmente en construcciones que han pasado siglos expuestas a la intemperie y al uso.</p> |

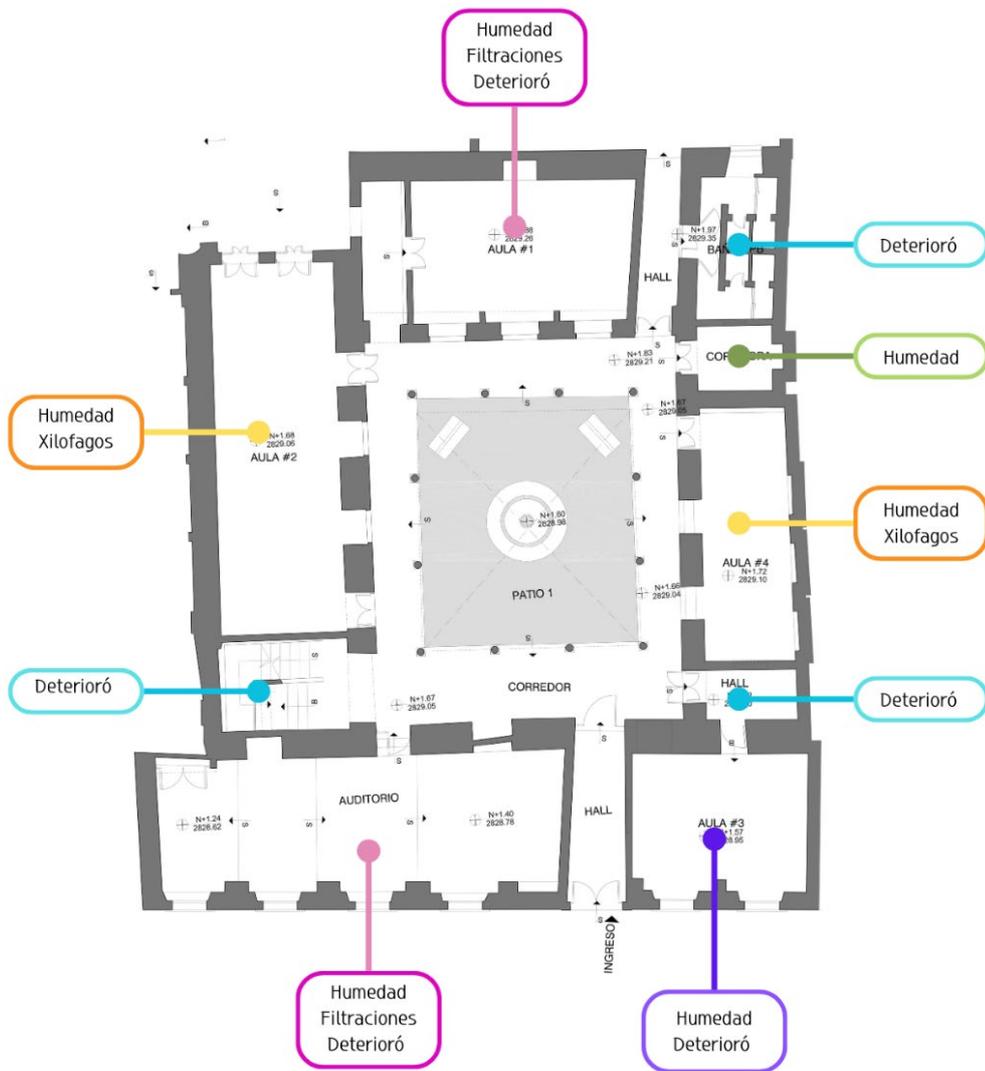
Figura 28.- Resumen de patologías planta baja.

Plano general con el resumen de las patologías encontradas en la edificación de estudio, planta baja.

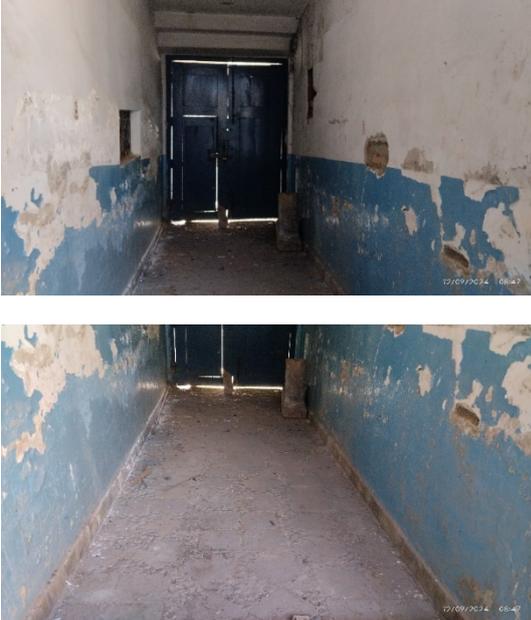
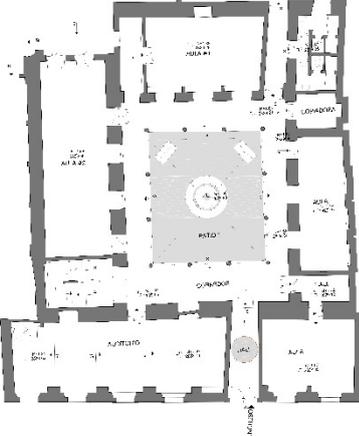
| FICHA TECNICA #5 | |
|---|--|
| Descripción de la patología: | <p>Desprendimiento de pintura en paredes y muros. - se puede observar que existe desprendimiento de pintura, enlucidos, de las mamposterías de adobe.</p> <p>Deterioro de material. - se puede observar que los pisos se encuentran deteriorados completamente.</p> <p>El deterioro de los revoques y enlucidos. - especialmente en muros exteriores, puede llevar a la pérdida de capas protectoras, dejando expuestos los materiales subyacentes.</p> |

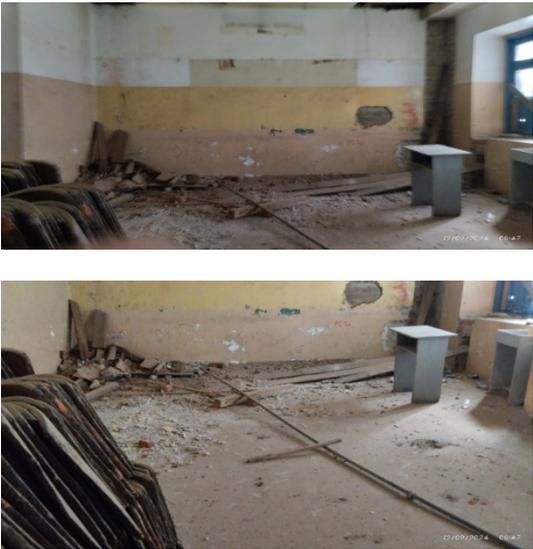
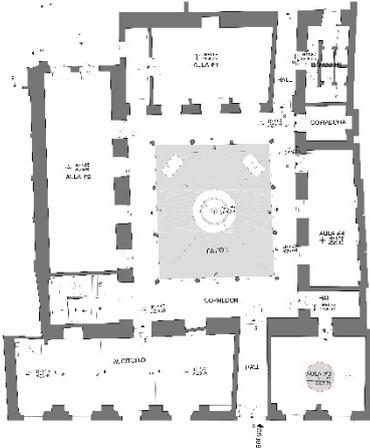
| FICHA TECNICA #6 | |
|---|---|
| Descripción de la patología: | <p>Desprendimiento de cielo raso. - se puede observar que se encuentra desprendida del techo.</p> <p>Desprendimiento de pintura en paredes y muros. - se puede observar que existe desprendimiento de pintura, enlucidos, de las mamposterías de adobe.</p> <p>Deterioro de material. - se puede observar que los pisos se encuentran deteriorados completamente.</p> <p>El deterioro de los revoques y enlucidos. - especialmente en muros exteriores, puede llevar a la pérdida de capas protectoras, dejando expuestos los materiales subyacentes.</p> |

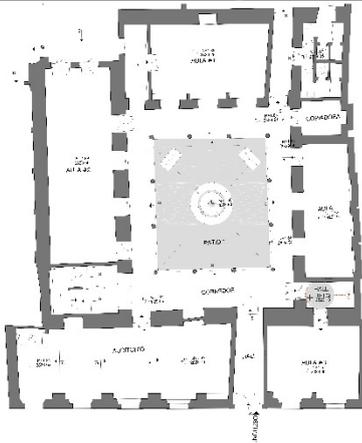
| FICHA TECNICA #7 | |
|---|--|
| Descripción de la patología: | Desprendimiento de pintura en paredes y muros. - se puede observar que existe desprendimiento de pintura, enlucidos, de las mamposterías de adobe. Deterioro de material. - se puede observar que el cielo raso se encuentran deteriorados y con signos de humedad. |

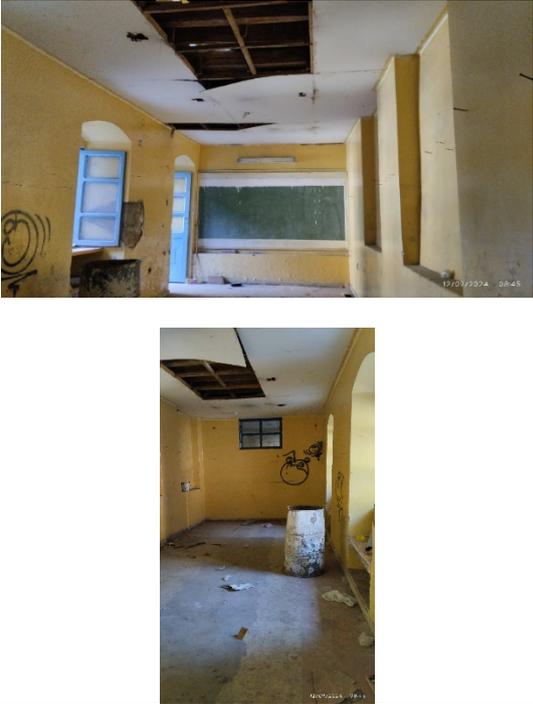
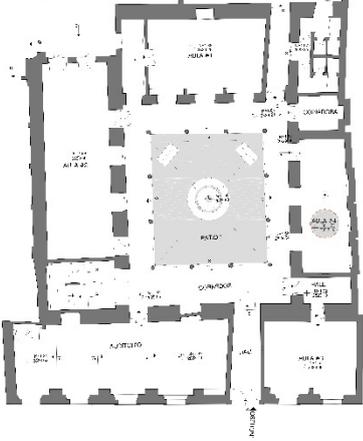
| <p>Descripción de la patología:</p> | <p>Desprendimiento de cielo raso. - se puede observar que se encuentra desprendida del techo.</p> <p>Desprendimiento de pintura en paredes y muros. - se puede observar que existe desprendimiento de pintura, enlucidos, de las mamposterías de adobe.</p> <p>Deterioro de material. - se puede observar que los pisos se encuentran deteriorados y desgastados completamente.</p> |

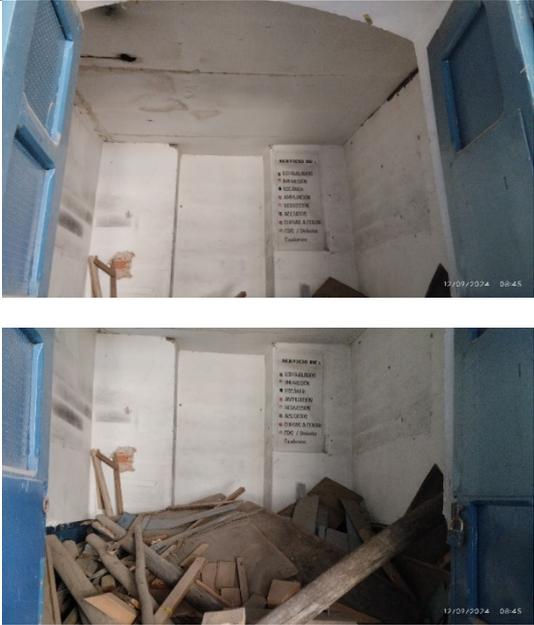
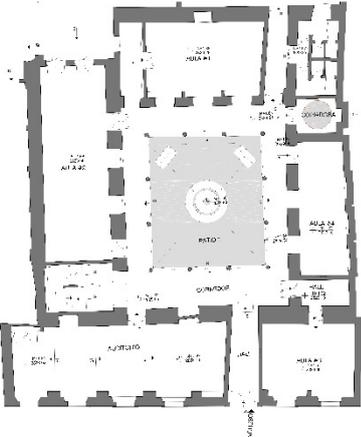
| Descripción de la patología: | Deterioro de material. – se puede observar que en el cielo raso existe manchas por húmedas, en las paredes se evidencia deterioro de pintura y en el piso desgaste del material. |

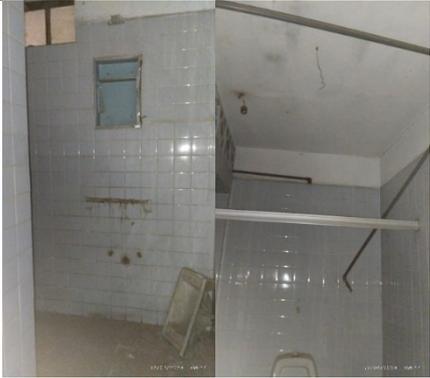
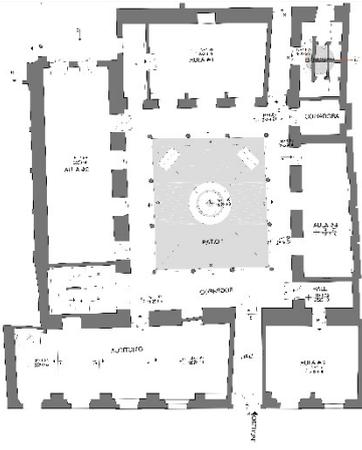
| Descripción de la patología: | Deterioro de material. – se puede observar que en el cielo raso existe manchas por humedad, las paredes de cubiertas de cerámica se pueden observar que tienen manchas, sarro. |

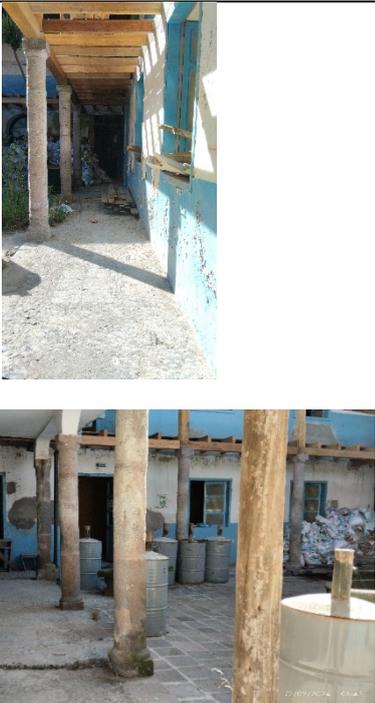
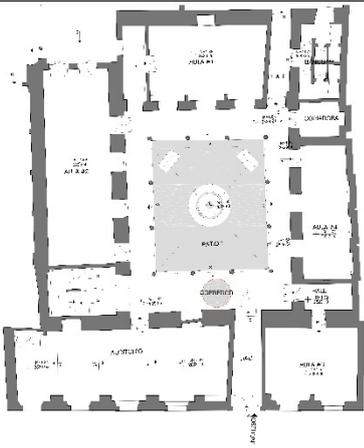
| <p>Descripción de la patología:</p> | <p>Desprendimiento de pintura en paredes y muros. - se puede observar que existe desprendimiento de pintura, enlucidos, de las mamposterías de adobe.</p> <p>Deterioro de material. - se puede observar que los pisos se encuentran deteriorados completamente.</p> <p>El deterioro de los revoques y enlucidos. - especialmente en muros exteriores, puede llevar a la pérdida de capas protectoras, dejando expuestos los materiales subyacentes</p> |

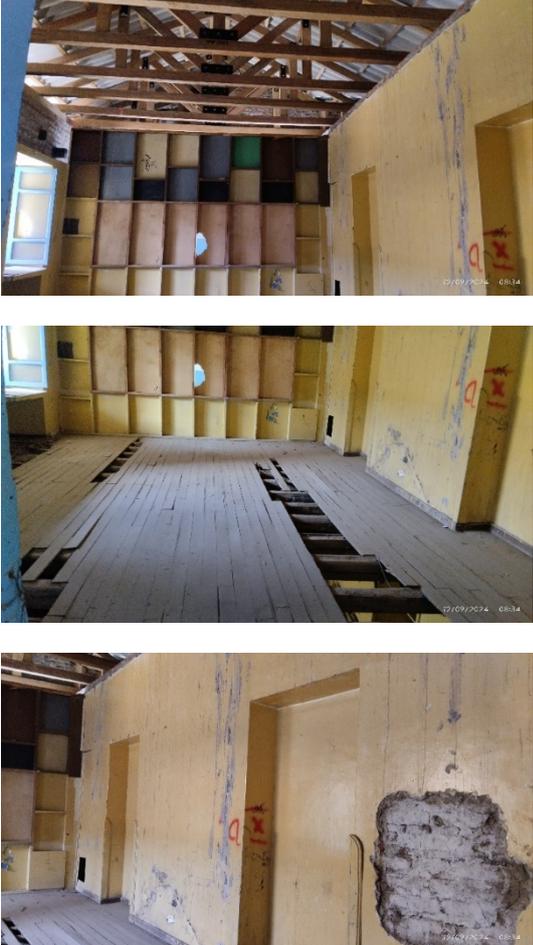
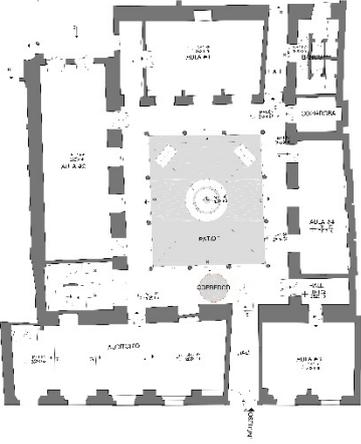
| <p>Descripción de la patología:</p> | <p>El deterioro de los revocos y enlucidos. - especialmente en muros exteriores, puede llevar a la pérdida de capas protectoras, dejando expuestos los materiales subyacentes. Deterioro de material. - se puede observar que los pisos se encuentran deteriorados completamente, adicional a eso se puede entre ver las vigas que soportan a este y se observa que estas se encuentran con xilófagos lo que provoca que estas empiecen a sufrir pudrición.</p> |

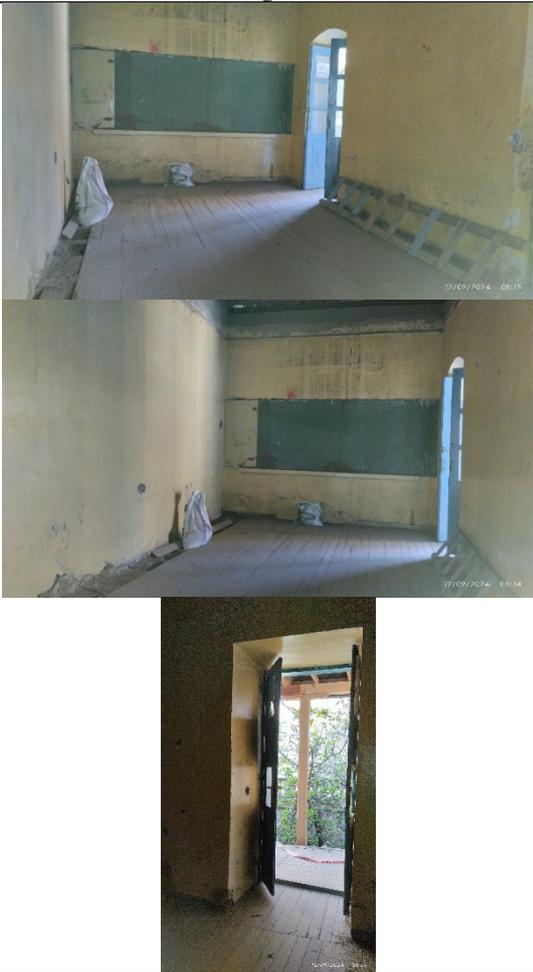
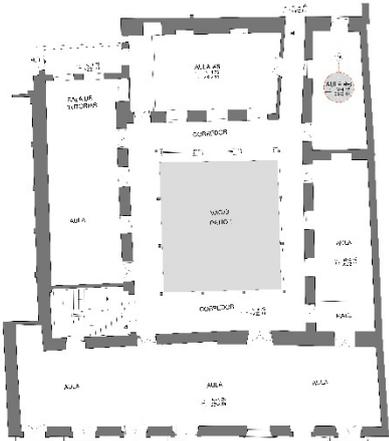
| FICHA TECNICA #14 | |
|---|---|
| Descripción de la patología: | Manchas en pintura y desprendimiento de enlucidos. - se puede observar que la mayor problemática de este espacio es la mampostería, que se encuentra con manchas de pintura y en ciertas partes con desprendimiento de enlucidos. |

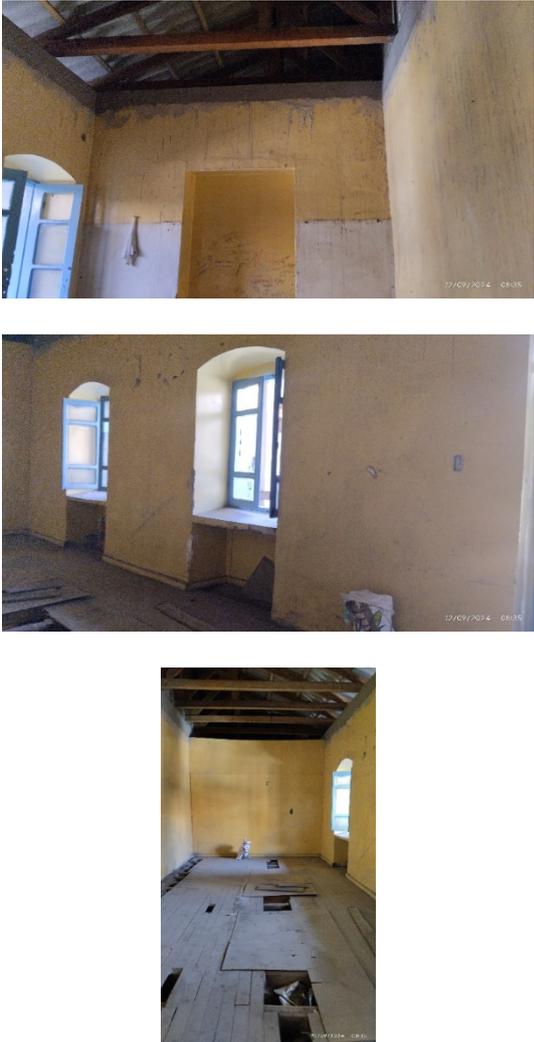
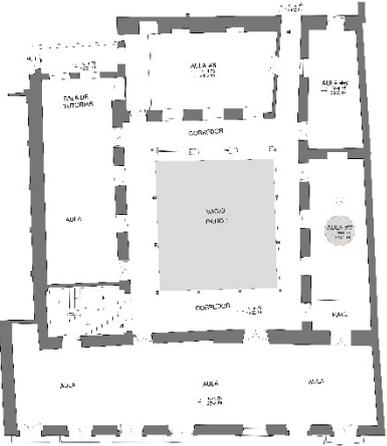
| FICHA TECNICA #15 | |
|---|--|
| Descripción de la patología: | <p>Manchas en pintura y desprendimiento de enlucidos. - se puede observar que la mayor problemática de este espacio es la mampostería, que se encuentra con manchas de pintura y en ciertas partes con desprendimiento de enlucidos.</p> <p>Deterioro de material. - se puede observar que los pisos se encuentran deteriorados y con faltantes, adicional a eso se puede entre ver las vigas que soportan a la duela y se observa que estas se encuentran con xilófagos lo que provoca que estas empiecen a sufrir pudrición.</p> |

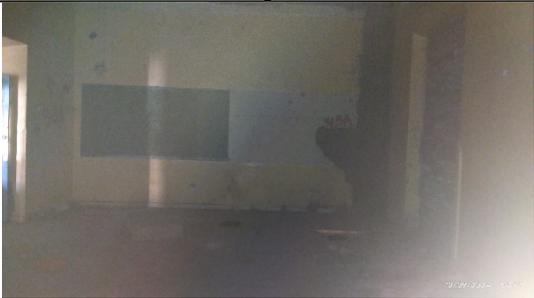
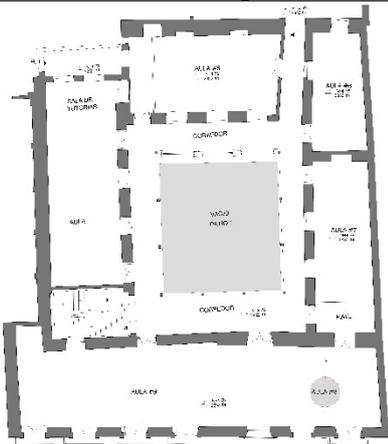
| FICHA TECNICA #17 | |
|---|---|
| Descripción de la patología: | <p>Manchas en pintura y desprendimiento de enlucidos. - se puede observar que la mayor problemática de este espacio es la mampostería, que se encuentra con manchas de pintura y en ciertas partes con desprendimiento de enlucidos.</p> <p>Deterioro del material. - se puede observar que los pisos se encuentran deteriorados y con faltantes, adicional a eso se puede entre ver las vigas que soportan a la duela y se observa que estas se encuentran con xilófagos lo que provoca que estas empiecen a sufrir pudrición.</p> |

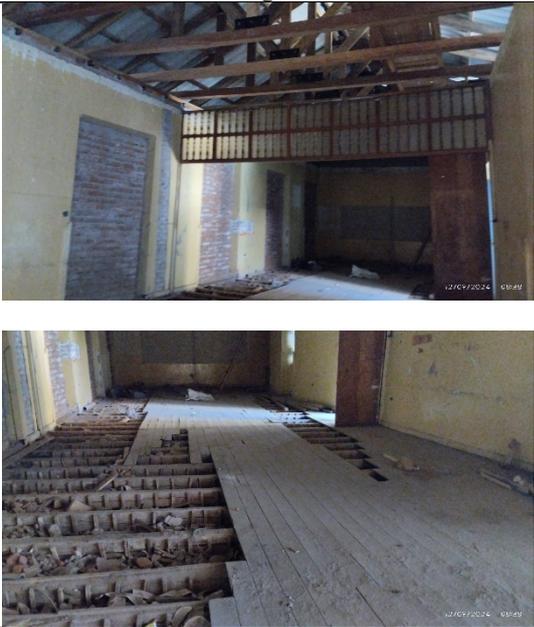
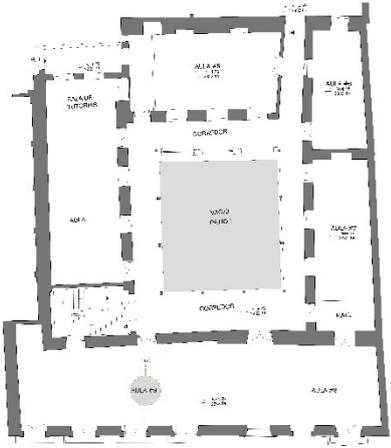
| FICHA TECNICA #18 | |
|---|---|
| Descripción de la patología: | <p>Manchas en pintura y desprendimiento de enlucidos. - se puede observar que la mayor problemática de este espacio es la mampostería, que se encuentra con manchas de pintura y en ciertas partes con desprendimiento de enlucidos.</p> <p>Deterioro del material. - se puede observar que los pisos se encuentran deteriorados y con faltantes en su gran mayoría, las vigas que se encuentran soportando la duela tienen problemas graves de xilófagos lo que provoca la pudrición de estos elementos estructurales.</p> |

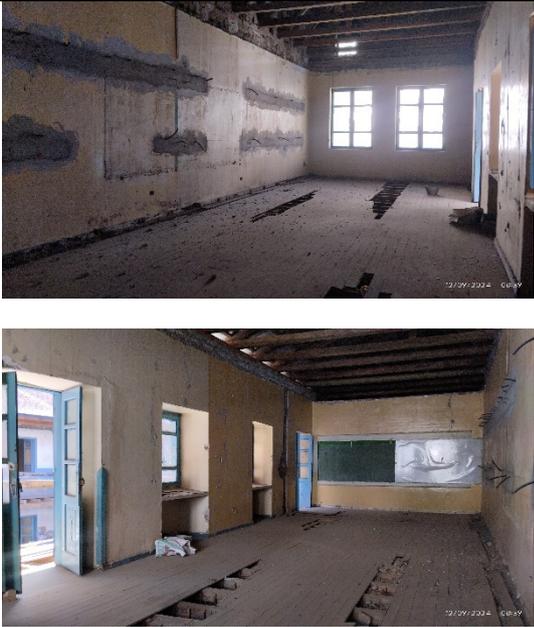
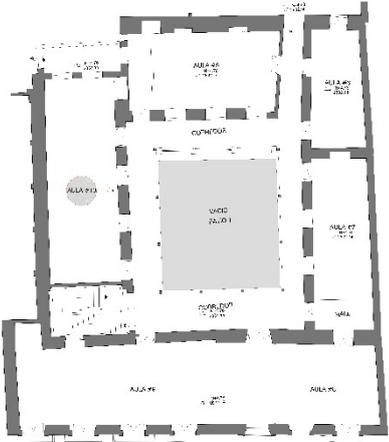
| FICHA TECNICA #19 | |
|---|--|
| Descripción de la patología: | <p>Manchas en pintura y desprendimiento de enlucidos. - se puede observar que la mayor problemática de este espacio es la mampostería, que se encuentra con manchas de pintura y en ciertas partes con desprendimiento de enlucidos. Adicional se observa que en la mampostería de adobe se realizó un reforzamiento estructural es por ello que el enlucido se ve claramente.</p> <p>Deterioro del material. - se puede observar que los pisos se encuentran deteriorados y con faltantes, las vigas que se encuentran soportando la duela tienen problemas graves de xilófagos lo que provoca la pudrición de estos elementos estructurales.</p> |

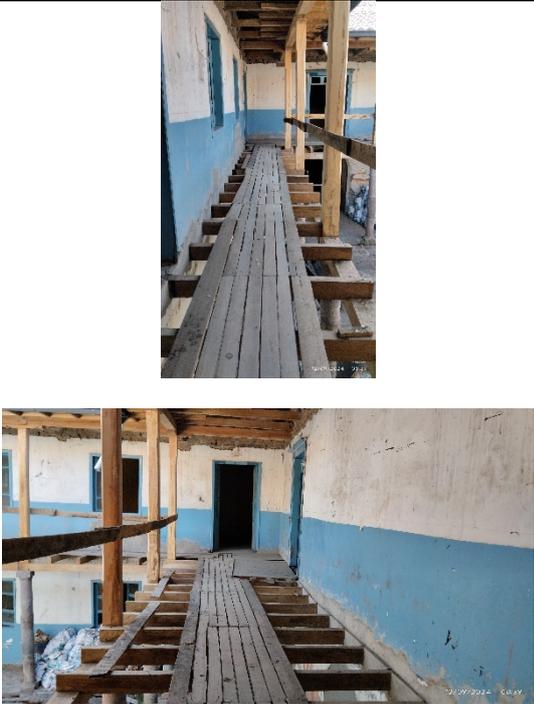
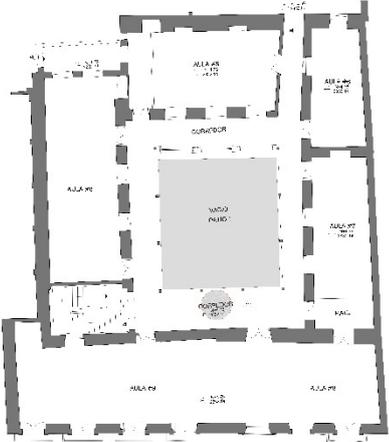
| FICHA TECNICA #20 | |
|---|---|
| Descripción de la patología: | <p>Manchas y desprendimiento de pintura. – debido a que esta se encuentra expuesta directamente a la luz del sol y a la humedad provoca que esta sufra el desprendimiento de pintura.</p> <p>Deterioro de material. – la duela del corredor fue retirada en su gran mayoría y solo se cuenta con una angosta caminería por donde se puede circular, esto debido a que el material se encontraba podrido casi en su totalidad.</p> |
