UNIVERSIDAD INTERNACIONAL SEK

**Trabajo de Titulación Previo a la Obtención del Título de
Ingeniera Civil**

Evaluación del estado del pavimento de la vía “Mira-El Hato”, tramo San Luis - Santa Isabel en el Cantón Mira, mediante el método PCI, para el desarrollo de una propuesta de intervención vial

Quito, septiembre de 2023

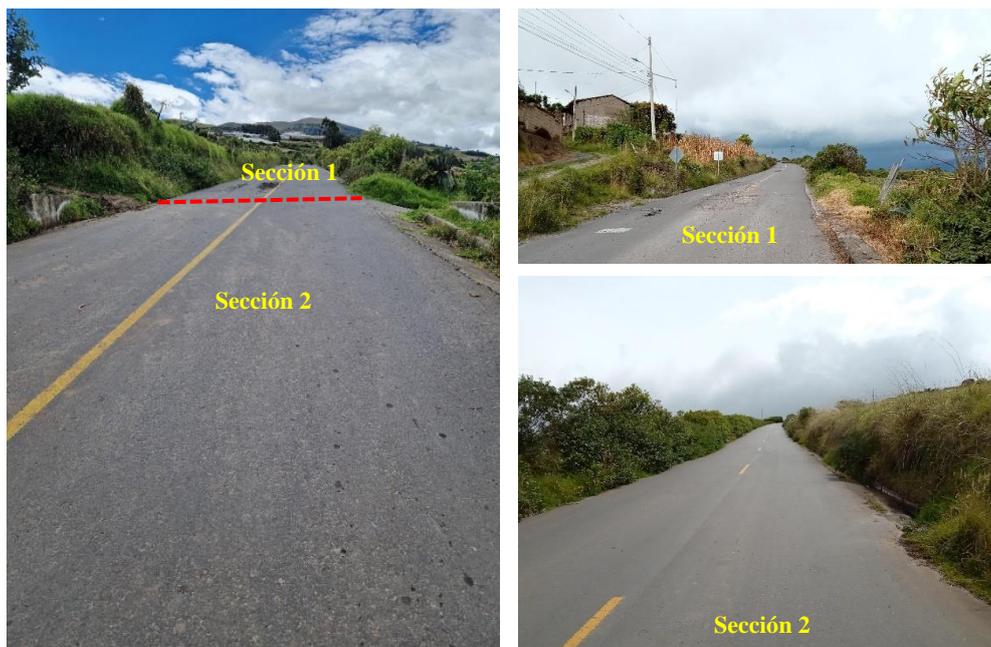
Ilustración 26. Delimitación de secciones del tramo de estudio

Debido a la notable diferencia entre el estado del pavimento anterior y posterior a la línea de color rojo que se marca en la *Ilustración 26*, se fracciona el tramo de análisis en dos secciones a partir de la abscisa 3+225.60.

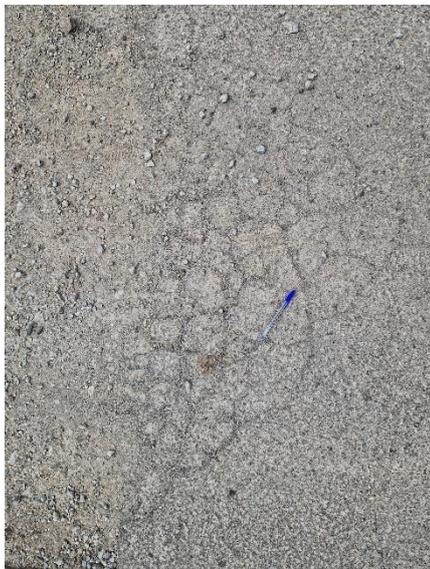
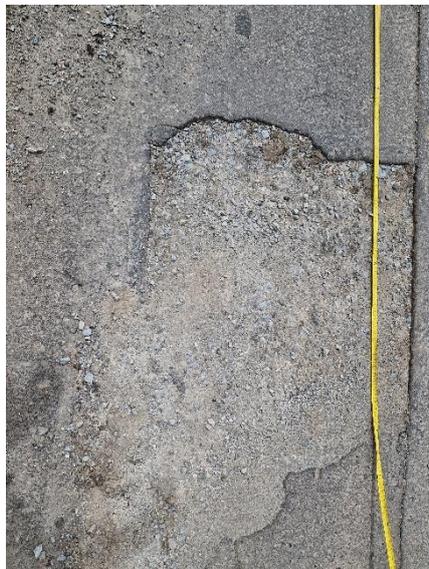
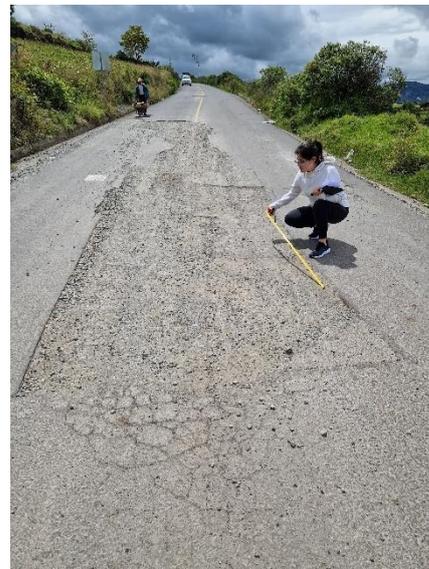
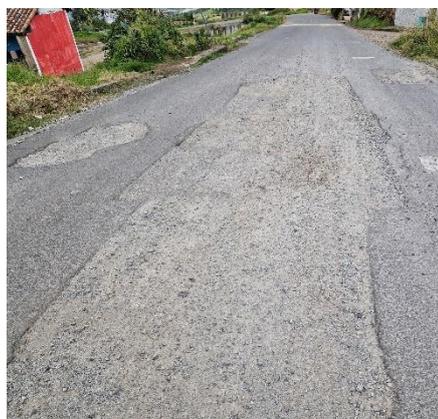
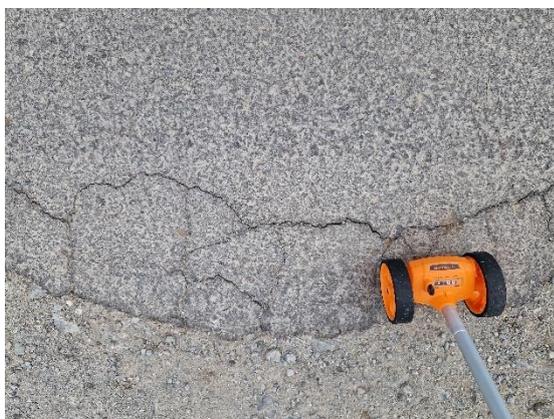
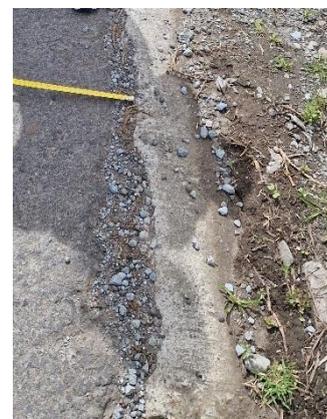
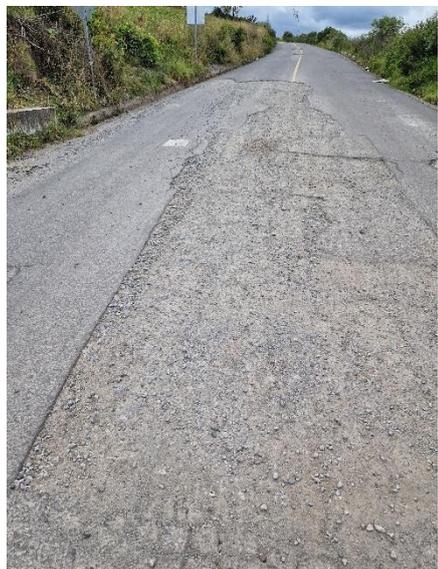
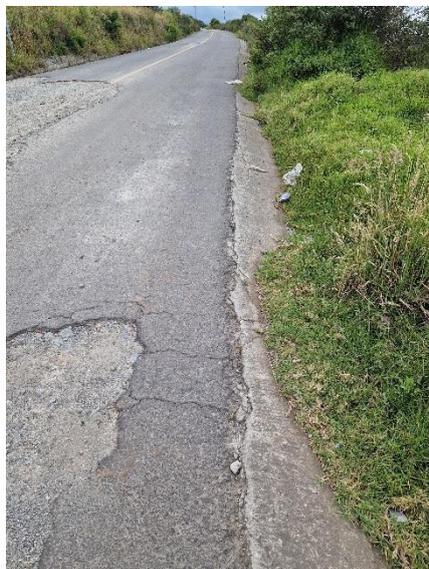
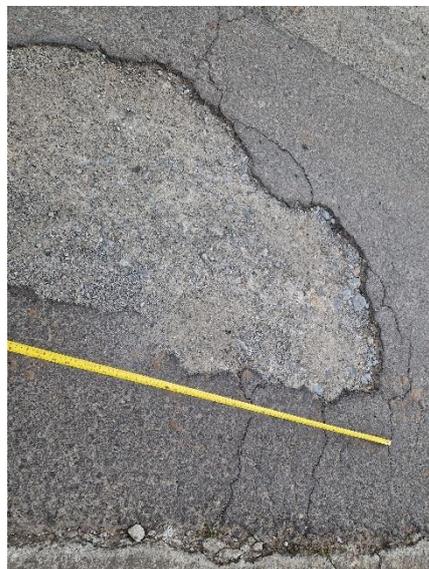
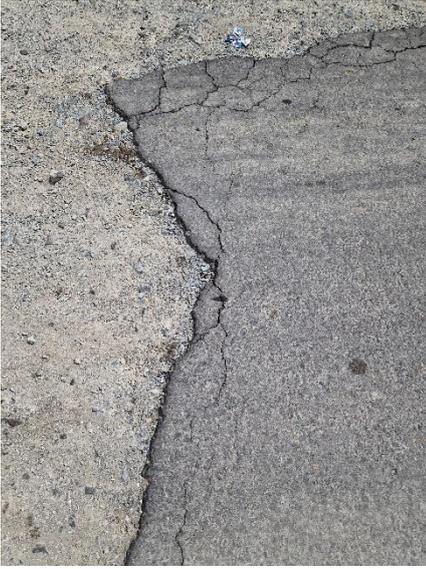
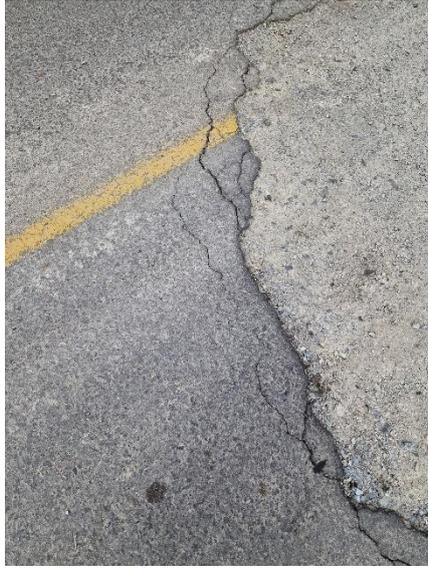
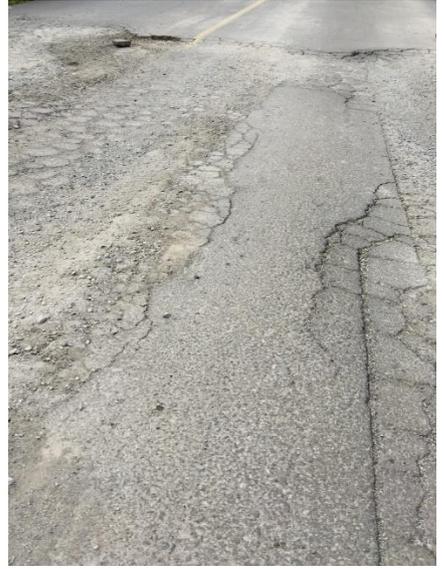
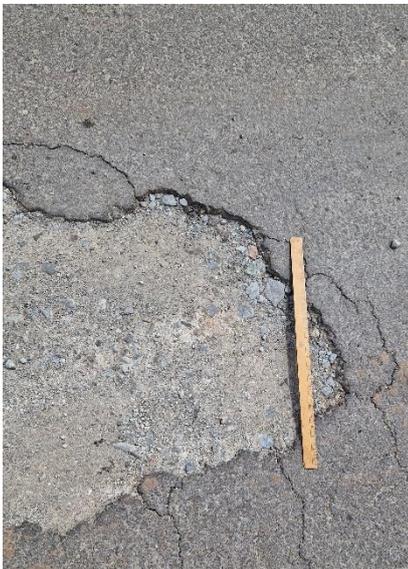
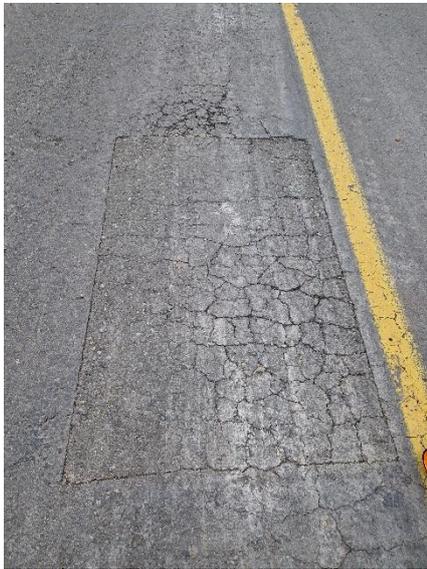
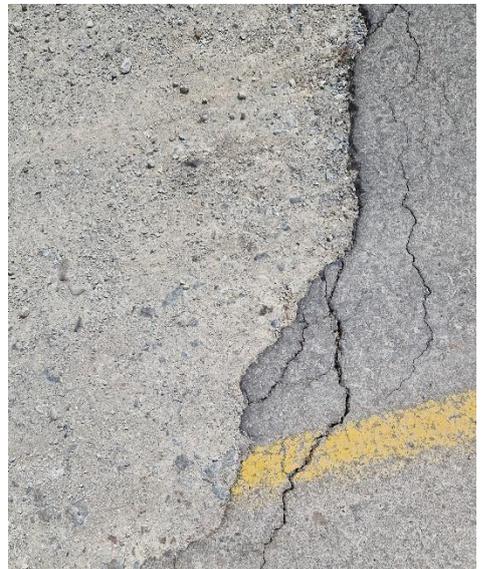
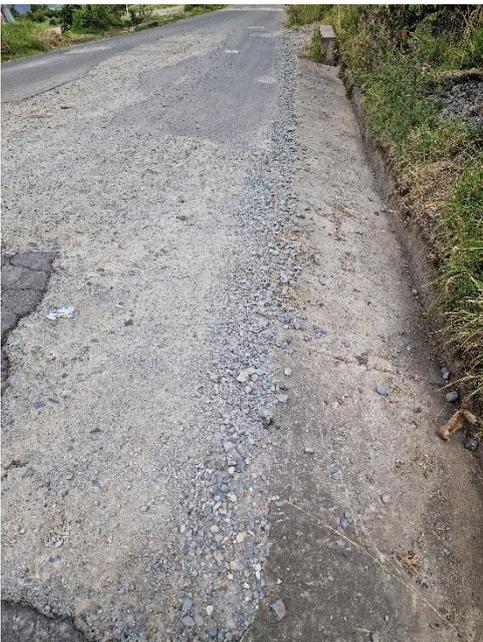
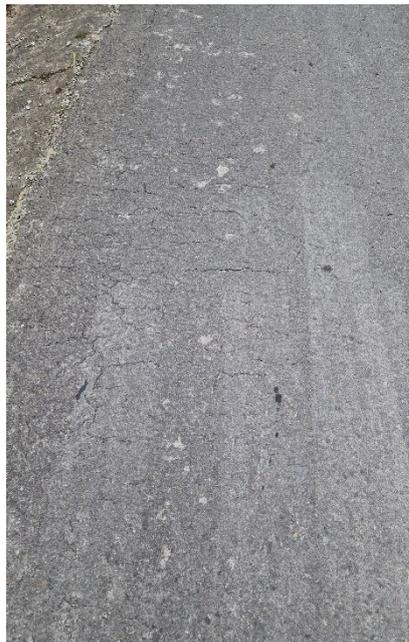
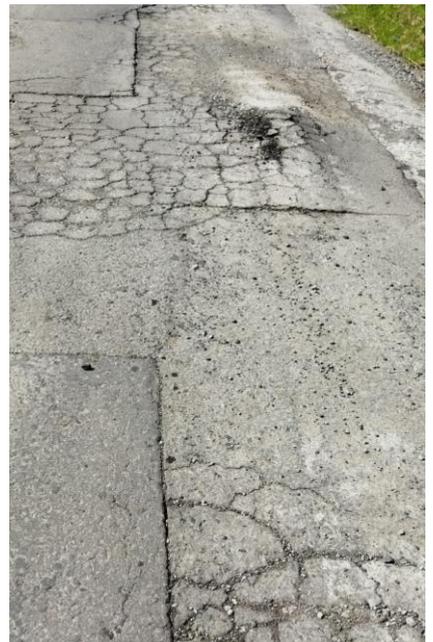
Anexo G: Registro Fotográfico

Las imágenes muestran las fallas identificadas y registradas durante la evaluación del tramo de vía seleccionado para el análisis.
