UNIVERSIDAD INTERNACIONAL SEK

Trabajo de Titulación Previo a la Obtención del Título de Ingeniero Civil

Identificación y evaluación de patologías estructurales en edificaciones residenciales de hormigón, ubicadas en el barrio Unidos por el Cambio, sector San Rafael, de la ciudad de Esmeraldas.

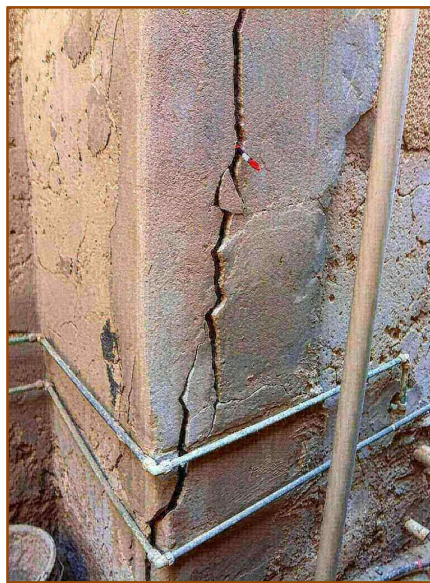
Ilustración 2. Grieta vertical en elemento de hormigón

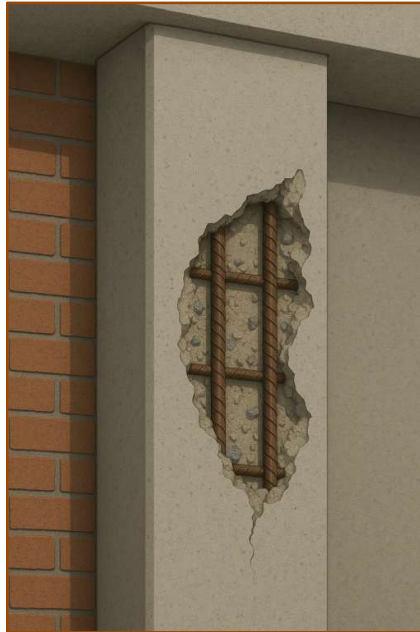
Ilustración 3 Desprendimiento de recubrimiento en columna de hormigón armado.

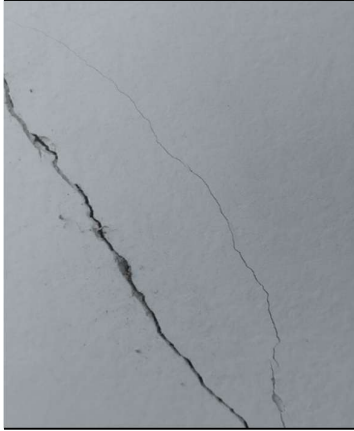
[Grieta - Muro]

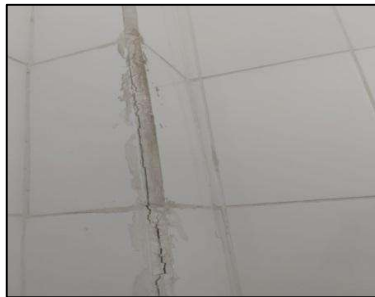
[Grieta - Viga]

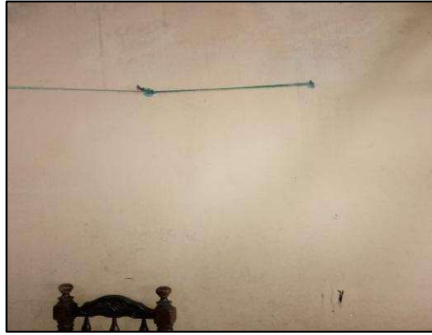
[Grieta - Muro]

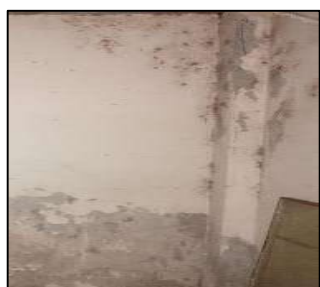
[Eflorescencia - Columna]

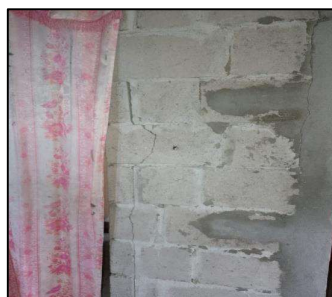
[Grieta - Muro]

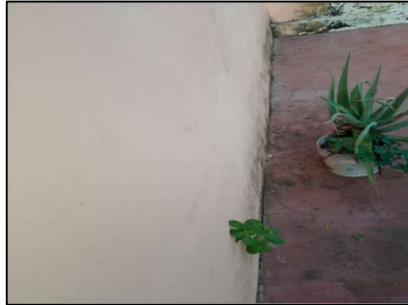
[Humedad - Muro]

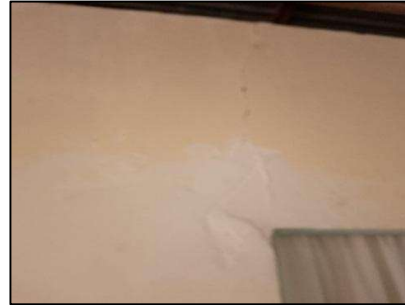
[Grieta -Muro]

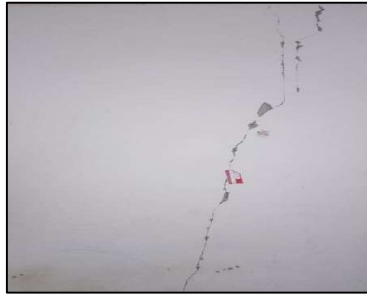
[Fisura - Losa]

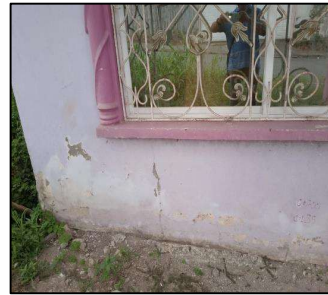
[Grieta – Fisura - Muro]

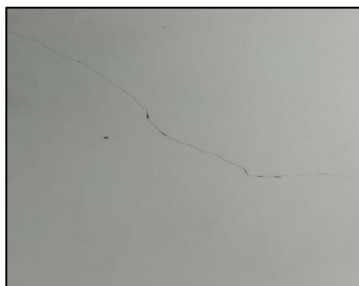
[Grieta – Losa]

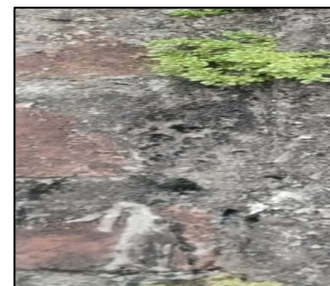
[Eflorescencia – Losa]

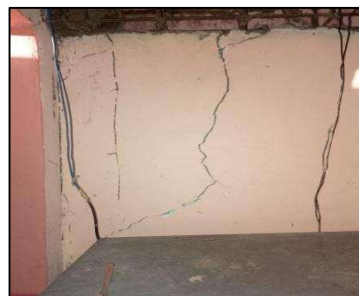
[Grieta - Muro]

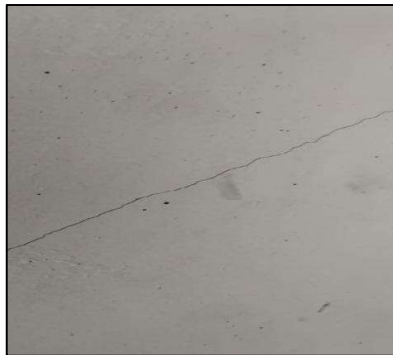
[Grieta - Muro]

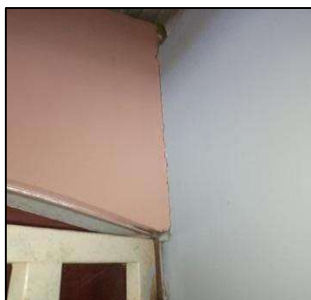
[Grieta - Muro]

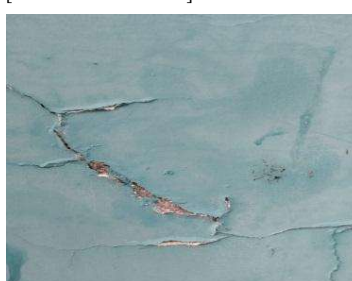
[Eflorescencia - Muro]

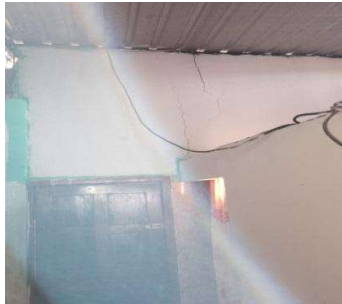
[Grieta – Fisura - Muro]

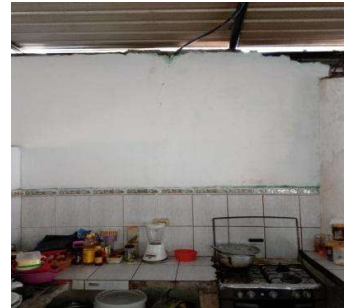
[Fisura - Muro]

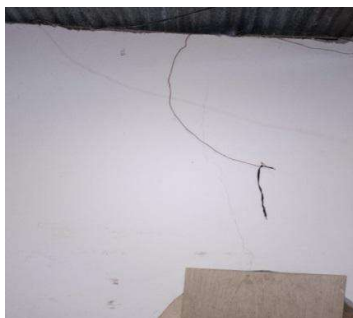
[Grieta - Columna]

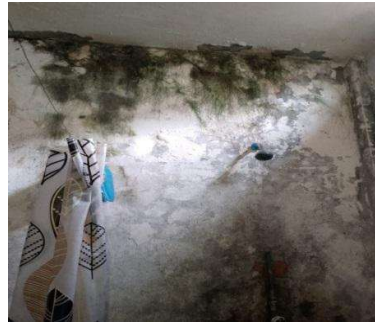
[Eflorescencia – Humedad - Muro]

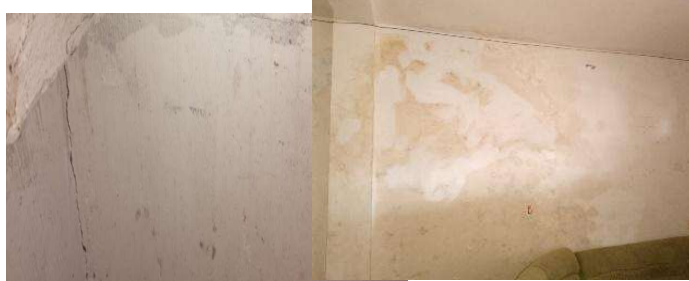
[Grieta - Muro]

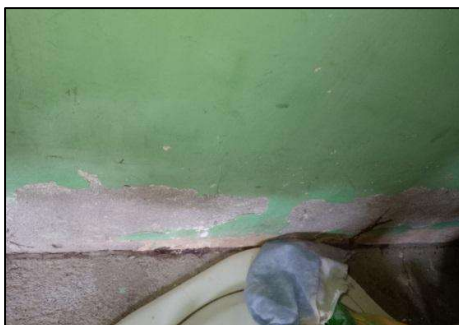
[Eflorescencia - Muro]

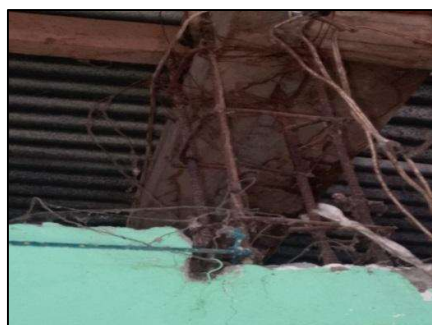
[Corrosión - Columna]

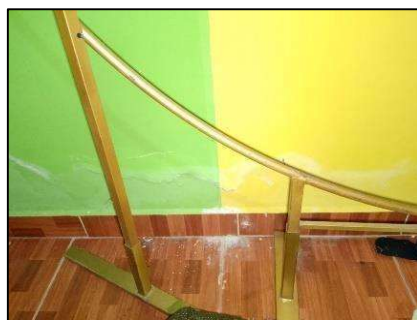
[Grieta - Muro]

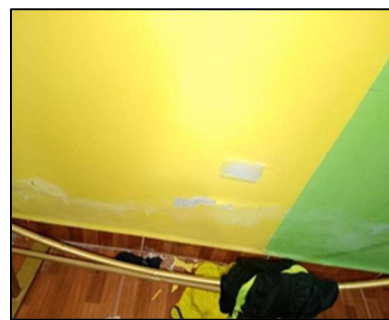
[Grieta - Muro]

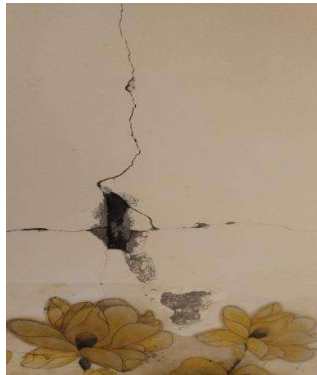
[Grieta – Fisura - Muro]

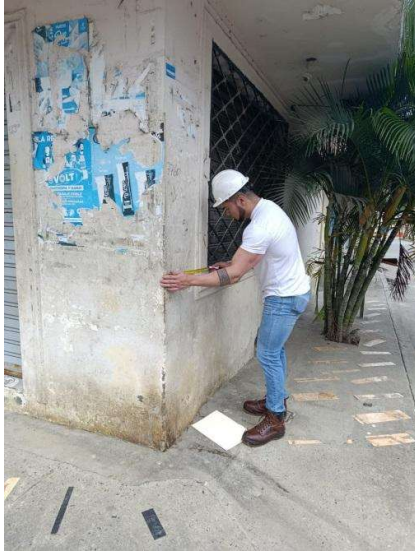
5.1. Medición de fisuras fachada lateral en la Vivienda 29 - código 7760, calle H y calle 4.

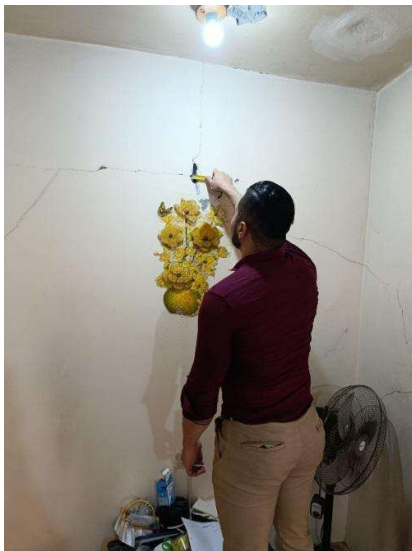
5.5. Medición de grieta en muro de la Vivienda 29 - código 7760, calle H y calle 4.

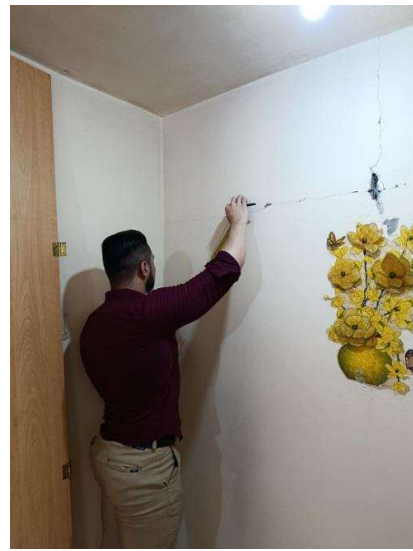
5.6. Medición de fisuras en muro de la Vivienda 29 - código 7760, calle H y calle 4.

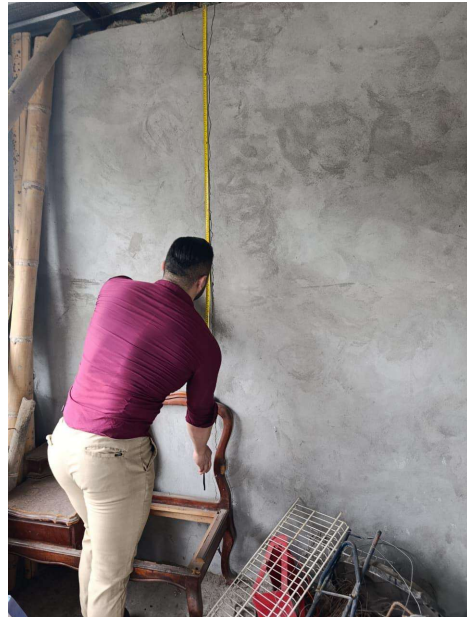
5.8. Medición de grieta en muro de la vivienda 28, código; 7761, calle H entre calle 3 y calle 4.

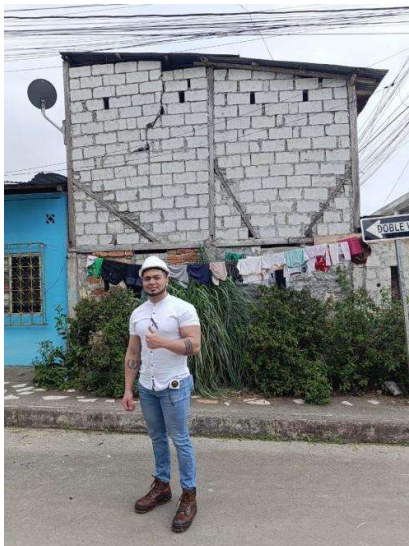
5.15. Vivienda que presenta grieta crítica en la Calle 5 transversal del Barrio Unidos por el Cambio entre la calle H y calle 5 (longitudinal).
