UNIVERSIDAD INTERNACIONAL SEK

Trabajo de Titulación Previo a la Obtención del Título de
MAGISTER EN GERENCIA DE PROYECTOS BIM

**PROYECTO DE REHABILITACIÓN HOTEL PLAZA SANTO DOMINGO
RHPSD, LÍDER DE ARQUITECTURA Y ESTRUCTURA**

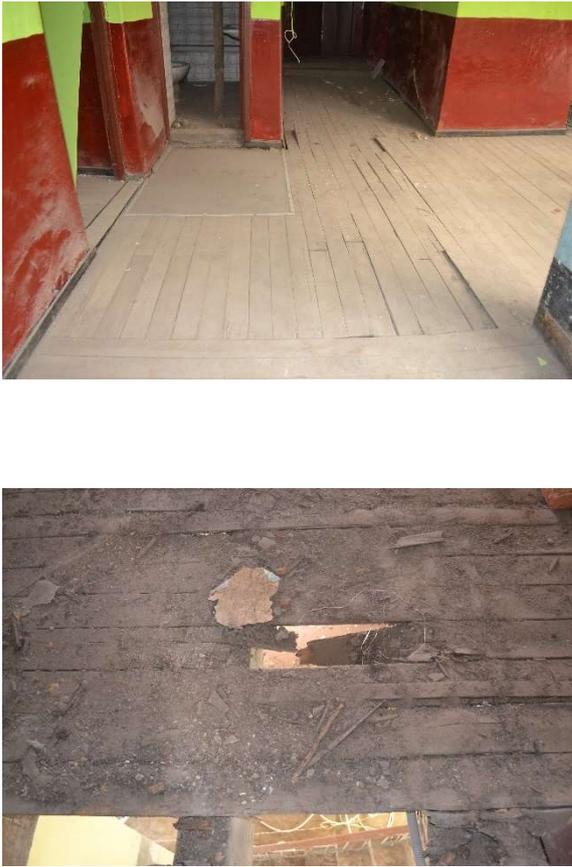
<p style="text-align: center;">PISOS Y ENTREPISOS DE MADERA</p> <p>Tanto los pisos como los entrepisos son de madera, actualmente estos elementos se encuentran en su mayoría en buen estado en lo que respecta a la planta baja y primer piso alto; sin embargo en lo que respecta al segundo piso alto los referidos elementos se encuentran en mal estado, esto debido a que la cubierta dejó el libre paso de agua lo que ocasionó que la madera se humedezca y acumule agua.</p>

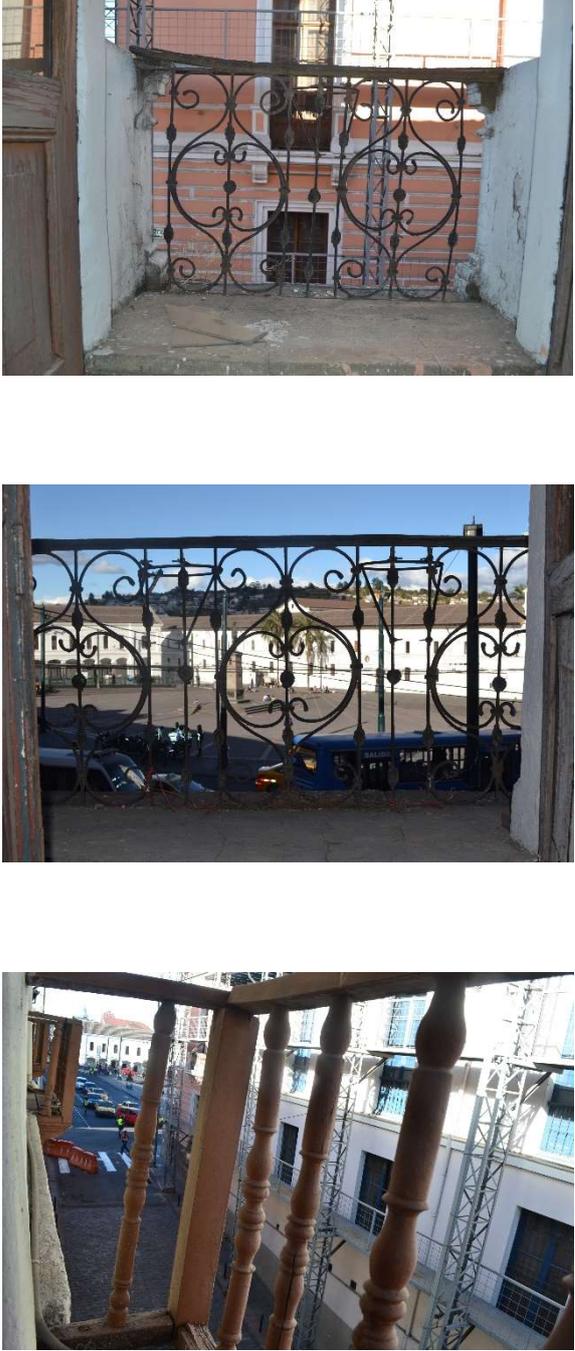
<p data-bbox="869 488 1326 595">REJAS DE SEGURIDAD PARA BALCONES</p> <p data-bbox="839 636 1353 815">Estos elementos son mixtificados es decir se verifico que estaban elaborados de madera y metal.</p> <p data-bbox="839 927 1353 1182">Lo que corresponde a los elementos metálicos presentan óxido (estado regular); sin embargo los travesaños de madera se encuentran en mal estado.</p> <p data-bbox="999 1368 1193 1402">PROPUESTA</p> <p data-bbox="839 1442 1353 1771">Se propone que estas rejas solo sean metálicas lo cual no afecta a la imagen del bien; por lo que se deberá lijar y colocar una base previa colocación de la pintura antióxido.</p>

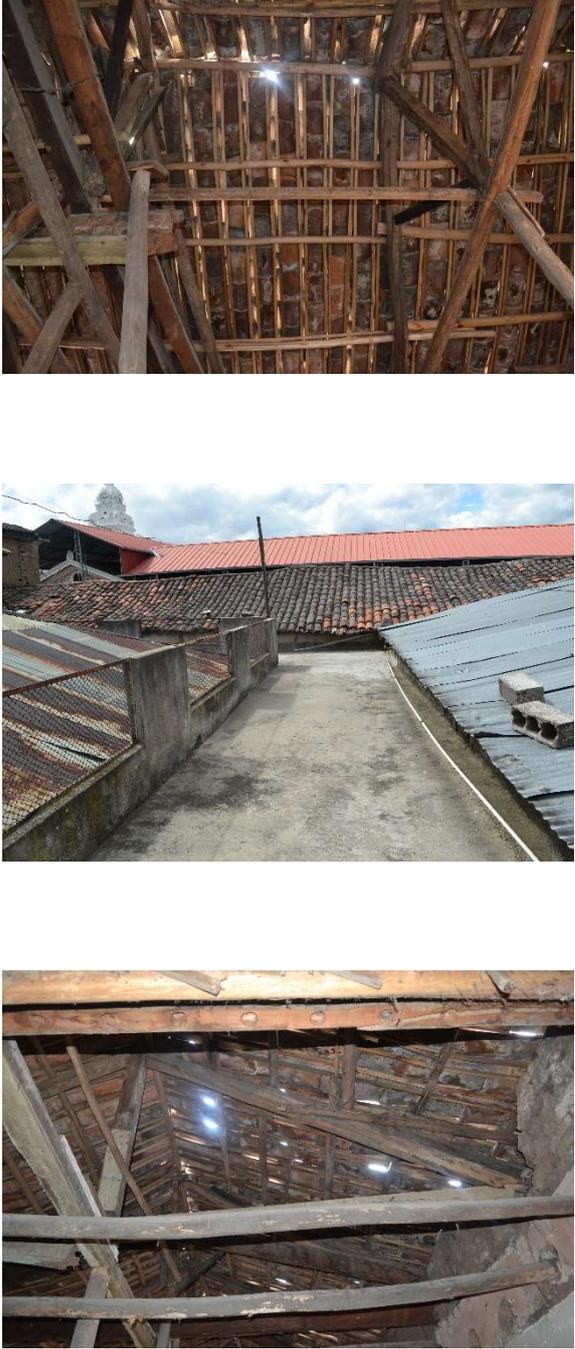
<p style="text-align: center;">CUBIERTA DE TEJA</p> <p>Su estructura es de madera, ciertos elementos que componen esta estructura se encuentran en mal estado, sin embargo la mayoría solo requiere un mantenimiento.</p> <p>La mayoría de cubiertas ya no cuentan con tejas de barro cocido en su reemplazo se ha instalado planchas de zinc de manera improvisada y anti técnica.</p> <p>Esta área es accesible por lo que se puede aprovechar este espacio y circulación para la intervención que se requiere.</p> <p style="text-align: center;">PROPUESTA</p> <p>Se propone el cambio de cubierta ocupando el mismo material original que es la teja.</p> <p>Se deberá retirar los elementos de manera individual para verificar las unidades que se puedan recuperar.</p>

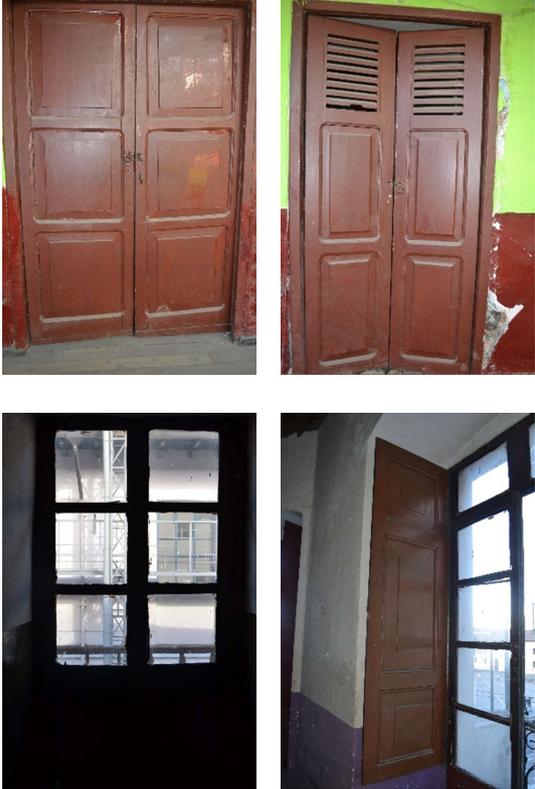
<p>PUERTAS Y VENTANAS DE MADERA</p> <p>Estos elementos en su mayoría se encuentran en buen estado.</p> <p>Existen pocas unidades que deben ser reemplazadas.</p> <p>PROPUESTA</p> <p>Se propone dar mantenimiento (lijar, pintar y barnizar).</p> <p>Unificar tonos.</p> <p>Colocar nuevos picaportes y cerraduras.</p>

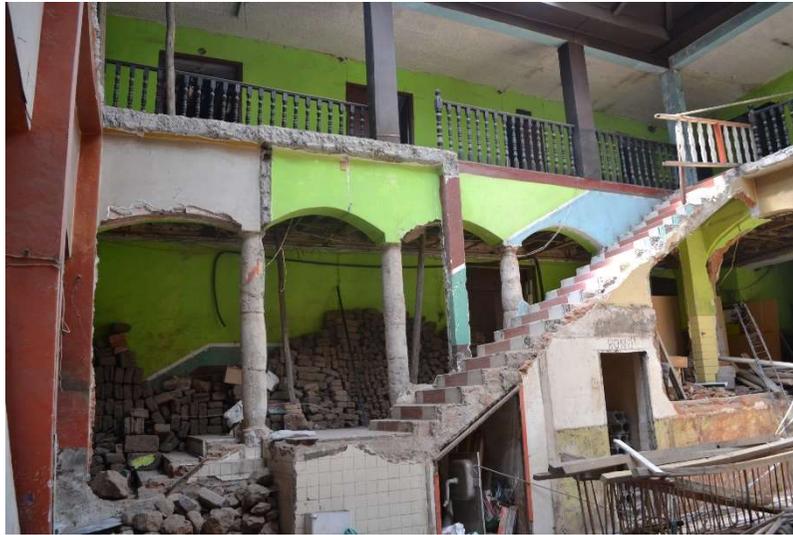
En esta imagen se puede apreciar elementos añadidos sin valor patrimonial y así también escaleras que carecen de seguridades, sin medidas adecuadas de descansos, huellas y contrahuellas.

La propuesta muestra la aplicación de normativa y ordenanza patrimonial en cada uno de sus elementos, mismos que han sido intervenidos con materiales propios de bienes históricos, medidas adecuadas y aplicación de cubierta translúcida.

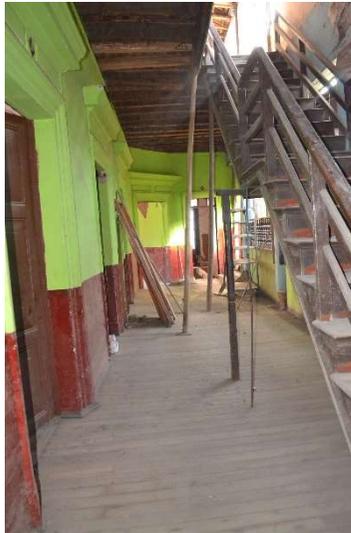
Se evidencia daño en escalones, falta de mantenimiento en pisos, falta de estabilidad en escaleras y utilización de pasamanos improvisados.

Se conserva los pisos, puertas y entrepisos de madera, se otorga los mantenimientos respectivos, se brinda las seguridades necesarias a escaleras y de igual manera se visualiza la aplicación de cubierta transparente sobre el patio central.

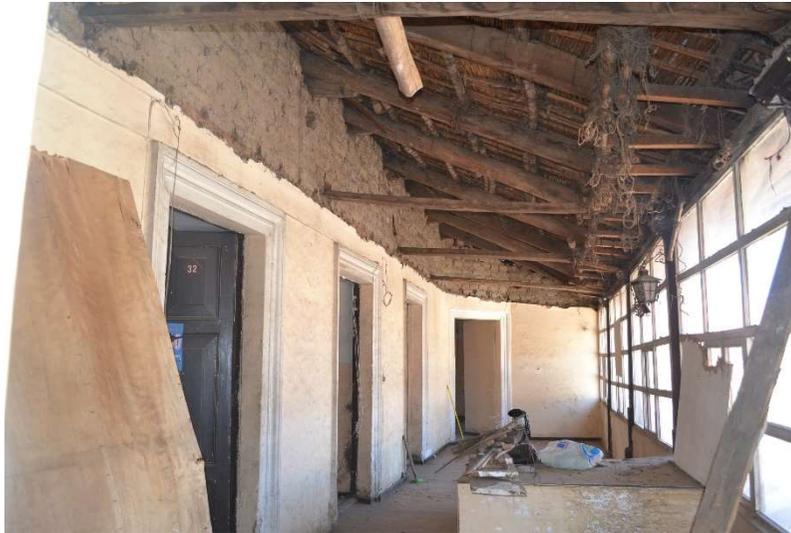
Se observa el deterioro en paredes y así también en elementos estructurales de cubierta, elementos añadidos sin funcionalidad como pasamanos de bloque.

En la propuesta de intervención se retira elementos añadidos sin valor patrimonial como ventanas y antepechos de gradas; esto con la finalidad de dar una vinculación directa con los demás ambientes y patio central.

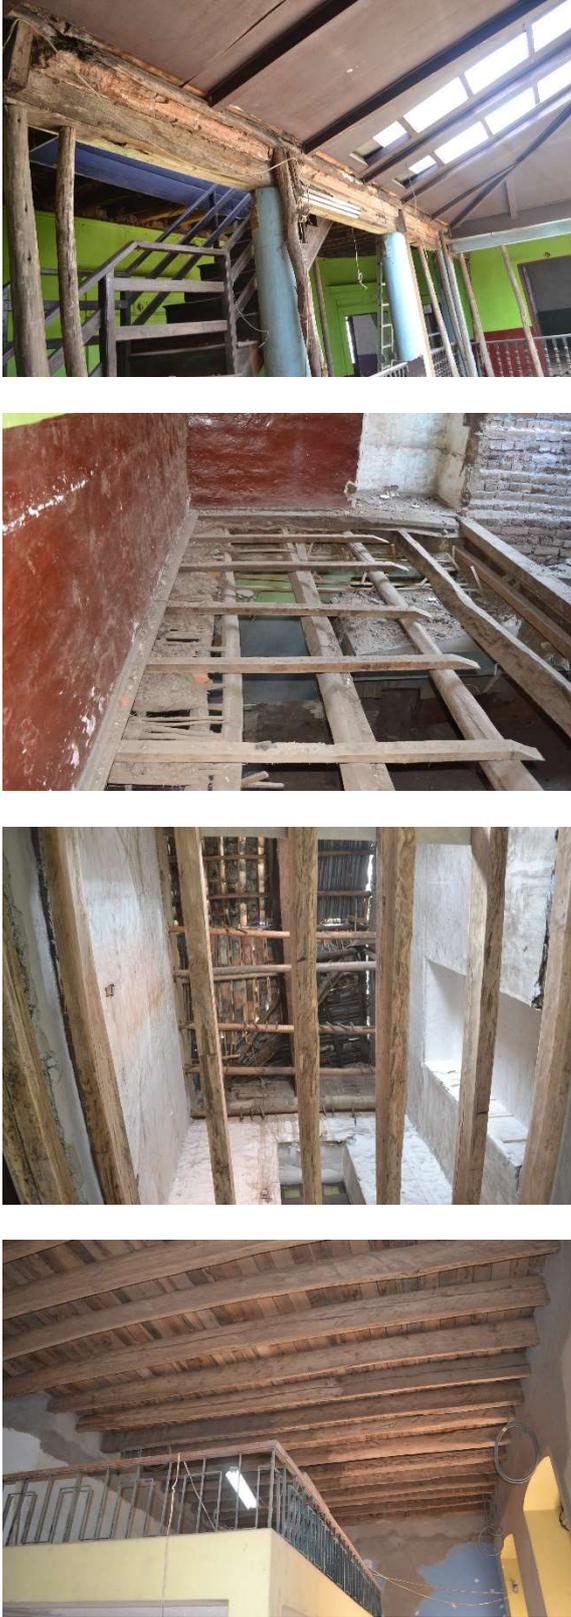
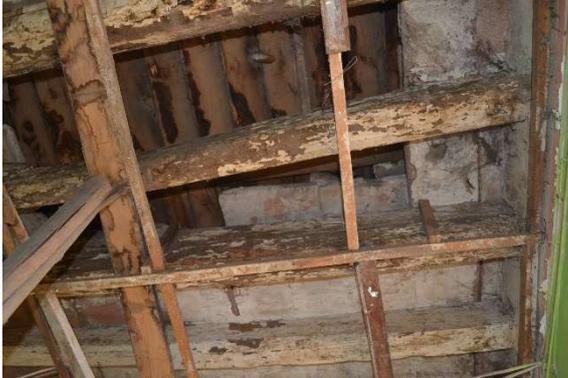
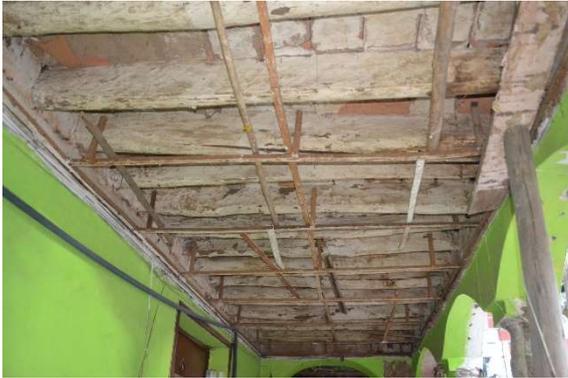
<p>The first photo shows a wooden beam with significant rot and insect damage. The second photo shows a wooden joist system with missing sections and decay. The third photo shows a wooden post and beam structure with peeling paint and decay. The fourth photo shows a close-up of wooden joists with visible insect damage and rot.</p>	<p>VIGAS Y VIGUETAS DE MADERA</p> <p>Estos elementos estructurales son de madera, sin embargo al momento de la inspección se evidencia que la mayoría de los elementos presenta daños ya que no se ha otorgado el mantenimiento preventivo y/o correctivo necesario y así también varios de ellos no fueron sellados inicialmente de manera adecuada, por lo que se observe carcomas.</p> <p>Debido a que varios de estos elementos se encontraban descubiertos produjeron que las vigas absorbieran un alto nivel de humedad.</p> <p>En lo que respecta a la estructura de cubierta se evidencia un daño de elementos de por encima del 70%.</p> <p>PROPUESTA</p> <p>Los elementos que presenten hasta un 30% de daños ya sea por</p>

humedad, carcoma, fisuras o pandeo serán reemplazadas en su totalidad.

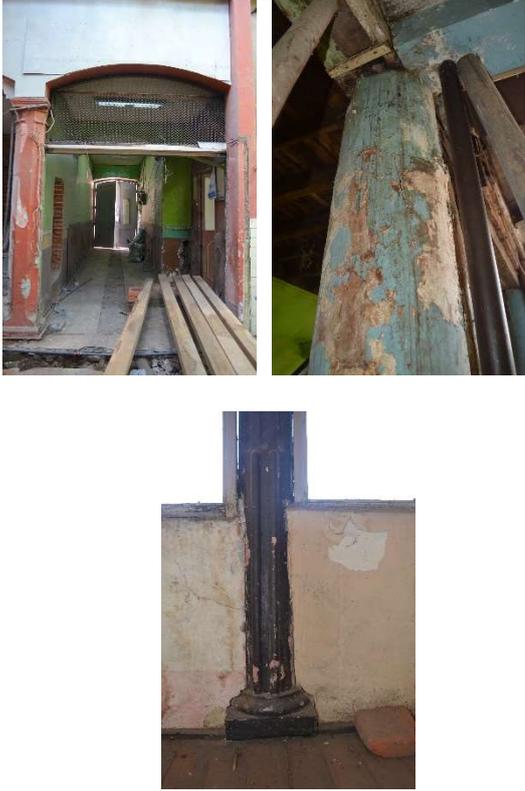
<p>Los pilares de madera presentan esbeltez debido al desgaste por agentes climatológicas, humedad y polillas.</p> <p style="text-align: center;">PROPUESTA</p> <p>En su mayoría debe realizarse el refuerzo metálico con acero.</p> <p>Las columnas que se encuentran en buen estado deberán sellarse y otorgarse el mantenimiento preventivo pertinente.</p>
ELEMENTO	DESCRIPCIÓN / PROPUESTA

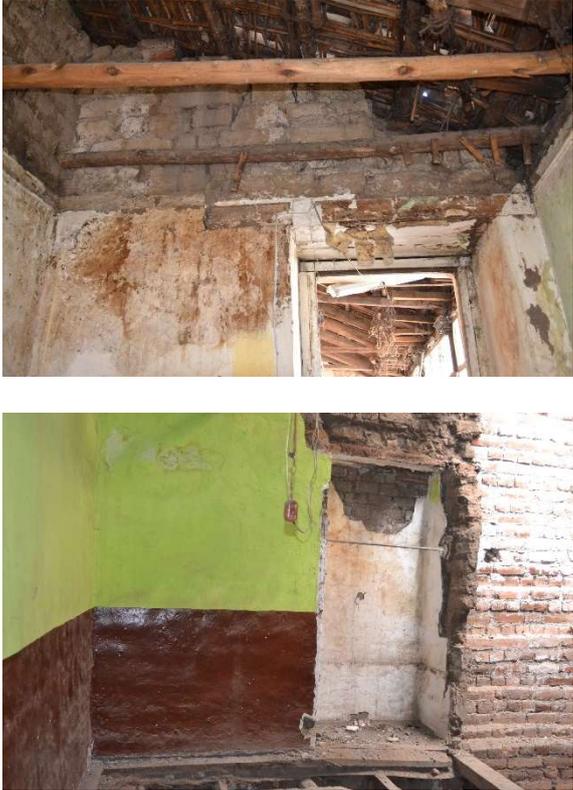
<p style="text-align: center;">MAMPOSTERÍA PORTANTE</p> <p>La mampostería forma parte de la estructura del bien inmueble ya que es portante; sin embargo debido a la falta de manteniendo estos elementos se encuentran en mal estado, siendo prioritario realizar una intervención de conservación.</p> <p>Las secciones de estos elementos sobrepasan los 80 centímetros.</p>
