Facultad de Arquitectura e Ingeniería Civil
Carrera de Ingeniería Civil

Estudio de vulnerabilidad sísmica, análisis lineal estático y modal espectral en base a las tipologías estructurales más comunes, zona de estudio localizada en el sector de la California-Bonanza en el Distrito Metropolitano de Quito (DMQ)

Autor: Gabriela Alexandra Proaño Pazmiño

Quito, septiembre 2021.

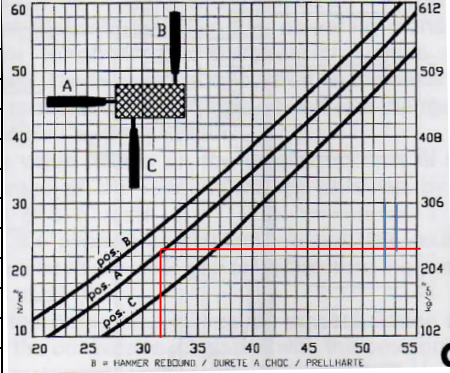
Fecha de la prueba:	8/6/2021
		Hora:	13:25
		Temperatura:	10°
		Material:	Hormigón armado
		Edad:	Mayor a 3000 días
		Ubicación:	Casa N54-183 Primer piso
		Elemento:	Columna central
		Mediciones tomadas:	10
		Curva:	A
		Lecturas descartadas:	No se descartó lecturas
Características de la superficie:		Lisa, limpia y seca; se removió pintura y recubrimiento.	
Orientación del martillo:		Aproximadamente perpendicular a la superficie (90°)	
Lecturas del área de prueba	Elemento	Diferencia

1	34	-2.4	
2	32	-0.4	
3	32	-0.4	
4	30	1.6	
5	28	3.6	
6	28	3.6	
7	30	1.6	
8	36	-4.4	
9	32	-0.4	
10	34	-2.4	
Número promedio de rebote:		31.6	
Condiciones inusuales:		Corrección por antigüedad *0.63	
F'c [kg/cm2] =	230.53	Corrección :	145.23 [kg/cm2]

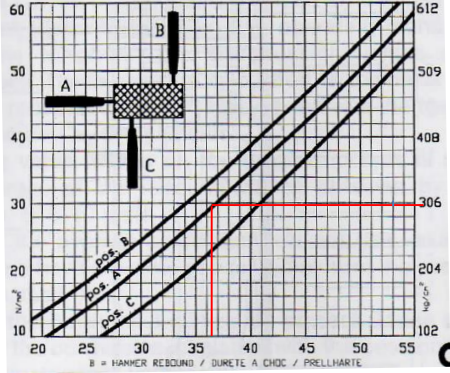
Fecha de la prueba:	8/6/2021
		Hora:	13:00
		Temperatura:	10°
		Material:	Hormigón armado
		Edad:	Mayor a 3000 días
		Ubicación:	Casa N54-183 Primer piso
		Elemento:	Columna gradas
		Mediciones tomadas:	10
		Curva:	A
		Lecturas descartadas:	No se descartó lecturas
Características de la superficie:		Casi lisa, limpia y seca; se removió pintura y recubrimiento.	
Orientación del martillo:		Aproximadamente perpendicular a la superficie (90°)	
Lecturas del área de prueba	Elemento	Diferencia

1	32	4.2	
2	30	6.2	
3	30	6.2	
4	38	-1.8	
5	40	-3.8	
6	36	0.2	
7	38	-1.8	
8	40	-3.8	
9	40	-3.8	
10	38	-1.8	
Número promedio de rebote:		36.2	
Condiciones inusuales:		Corrección por antigüedad *0.63	
F'c [kg/cm2] =	300	Corrección :	189.00 [kg/cm2]

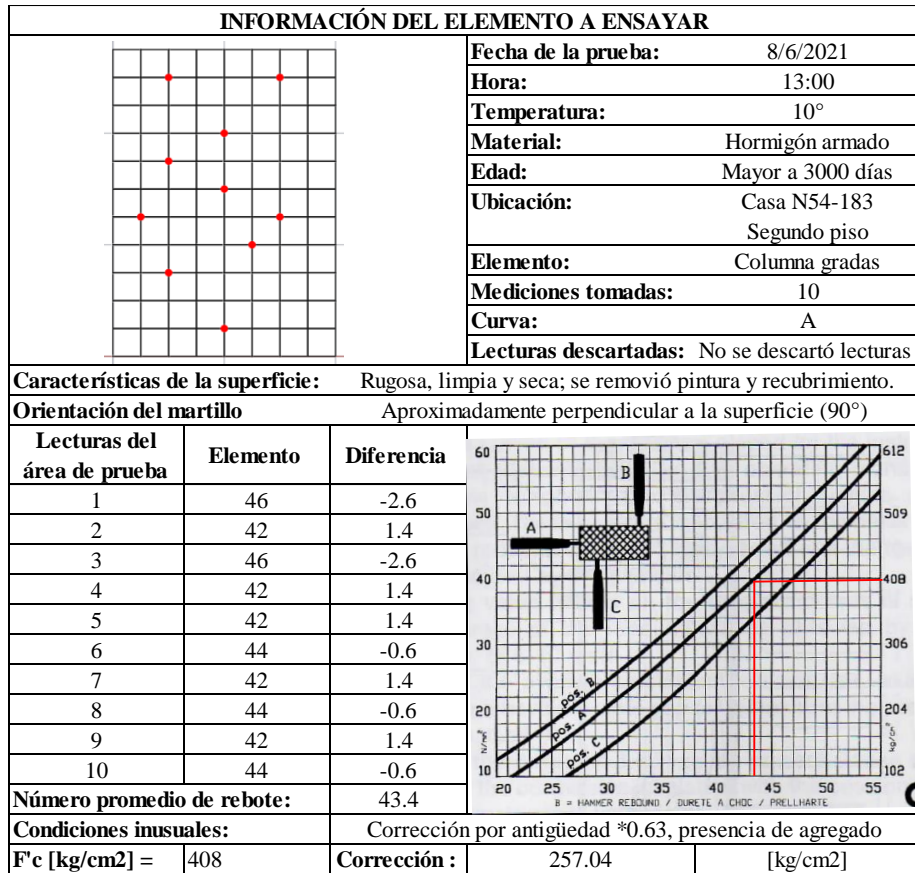
4.3.2.5 QUINTO ENSAYO: PISO 2, COLUMNA GRADERÍO

Figura 25. Resumen de resultados quinto ensayo (Proaño G., 2021.).

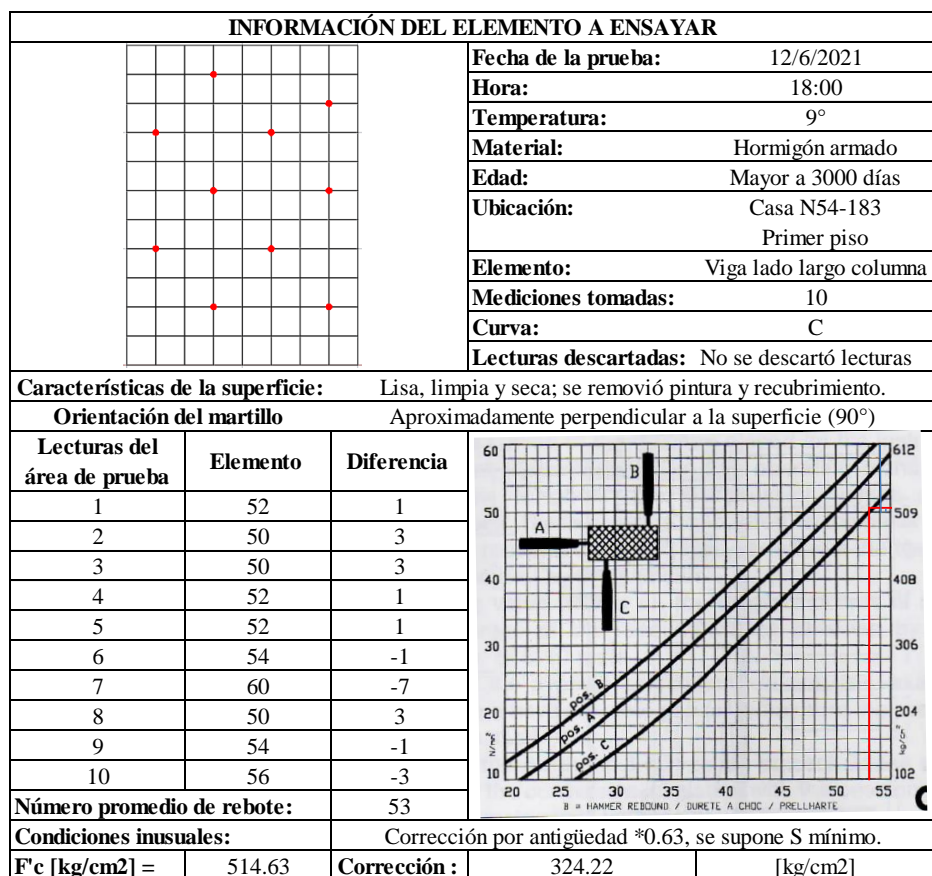
4.3.2.7 SÉPTIMO ENSAYO: VIGA LADO LARGO DE LA COLUMNA

Figura 27. Resumen de resultados séptimo ensayo (Proaño G., 2021).

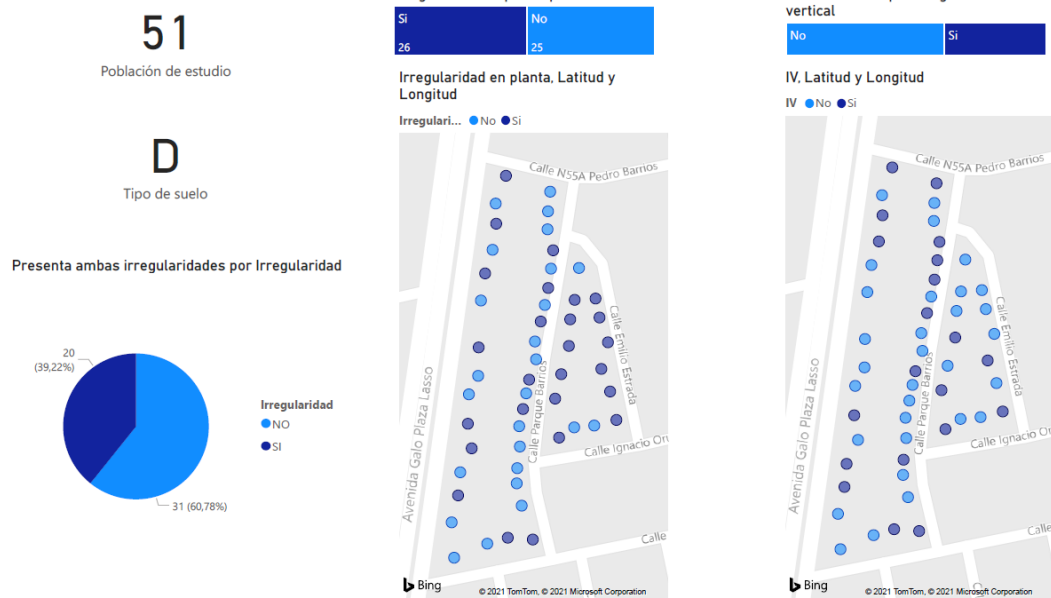
En algunos casos el determinar si cumplía con estas características fue criterio del evaluador, al no poder tomar las mediciones necesarias, por lo que también se apoyó en la implantación grafica del lote proporcionada en la carta catastral.

Figura 32. Lámina de irregularidad estructural (Proaño G., 2021).

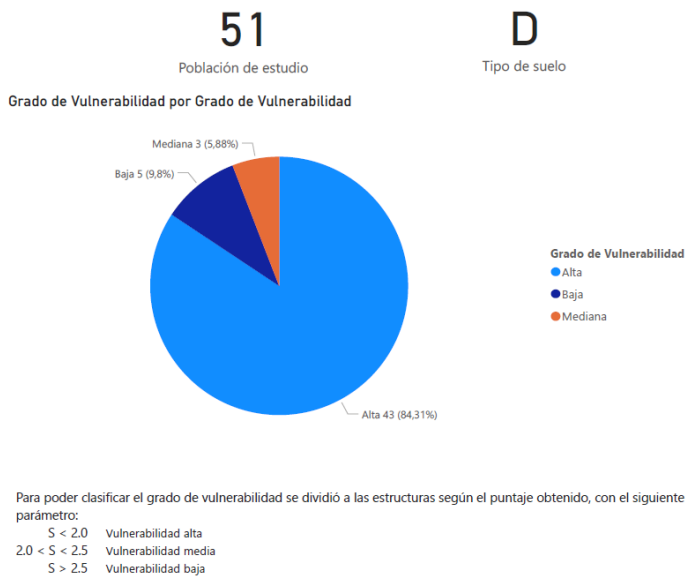
De esta forma se cataloga la zona de estudio como altamente vulnerable ante un evento sísmico de gran escala, pudiendo estas estructuras dañar a las de menor vulnerabilidad por efectos de vibración ante las ondas de corte.

Figura 34. Lámina grado de vulnerabilidad (Proaño G., 2021).

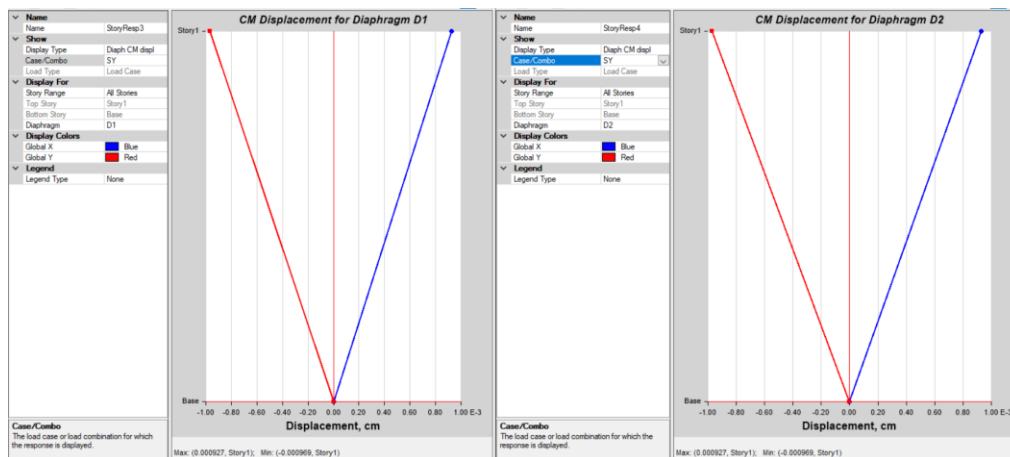
Se pudo verificar que con SX no existe desplazamiento del centro de masa en ambos diafragmas; mientras que con SY existe un desplazamiento para el diafragma 1 y 2 en los sentidos X y Y con valores de -0.000969 y 0.000927 [cm] respectivamente

Figura 51. Desplazamiento del centro de masa en los diafragmas con SY (Proaño G., 2021).

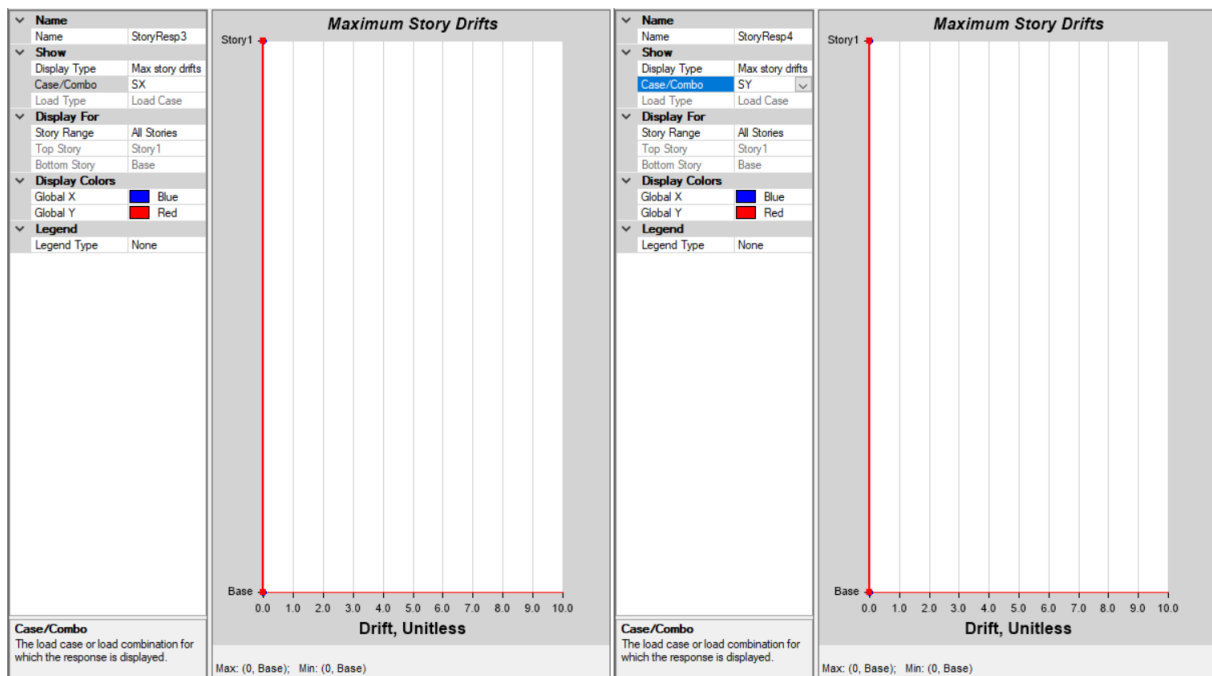
Para el control de la deriva inelástica máxima se utilizó los valores de desplazamiento dados ante el sismo de diseño, utilizando secciones agrietadas: 0.8 en columnas, 0.5 en vigas y 0.6 en muros (NEC, 2015). En el caso del programa utilizado se deberá calcular en base a la diferencia de desplazamientos de las juntas de cada nivel, se identificó cada nodo como [nivel-ejes].

Figura 59. Derivas de piso SX y SY, primera tipología (Proaño G., 2021).

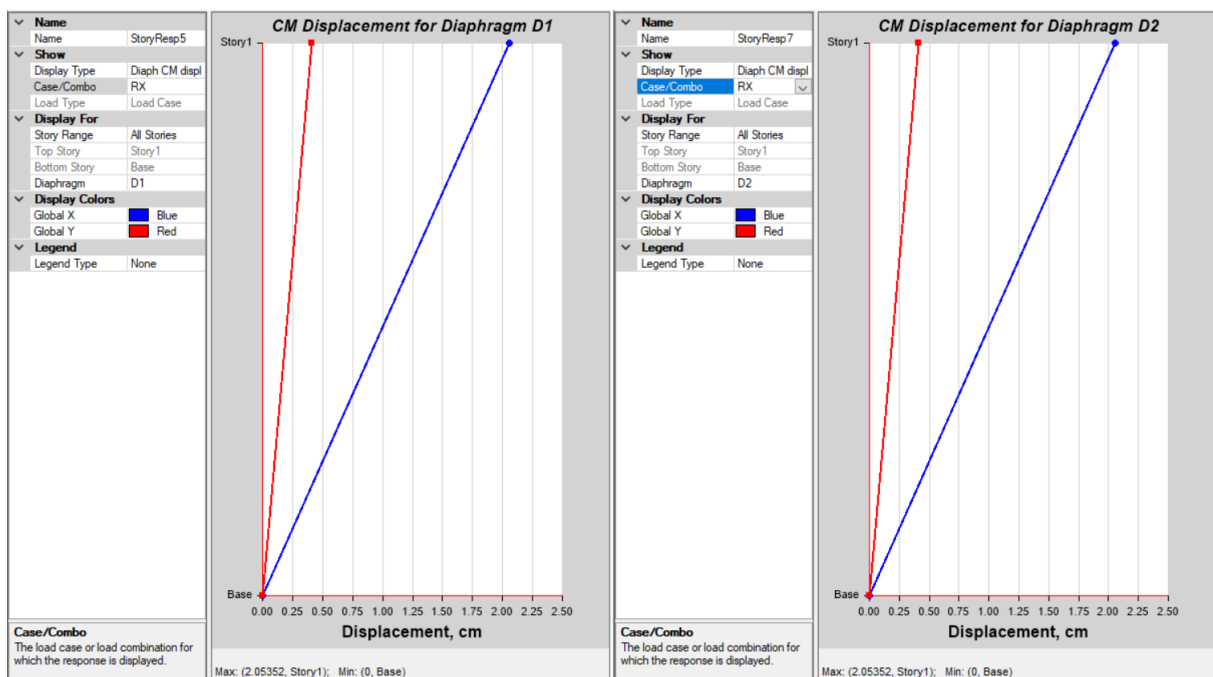
Fue apreciable la existencia de torsión al conocer los desplazamientos del centro de masa de los diafragmas definidos con anterioridad; siendo el desplazamiento en RX de 2.05 [cm], pudiendo considerar que esta no afecta en gran medida a la estructura.

Figura 70. Desplazamiento del centro de masa de los diafragmas con RX (Proaño G., 2021).

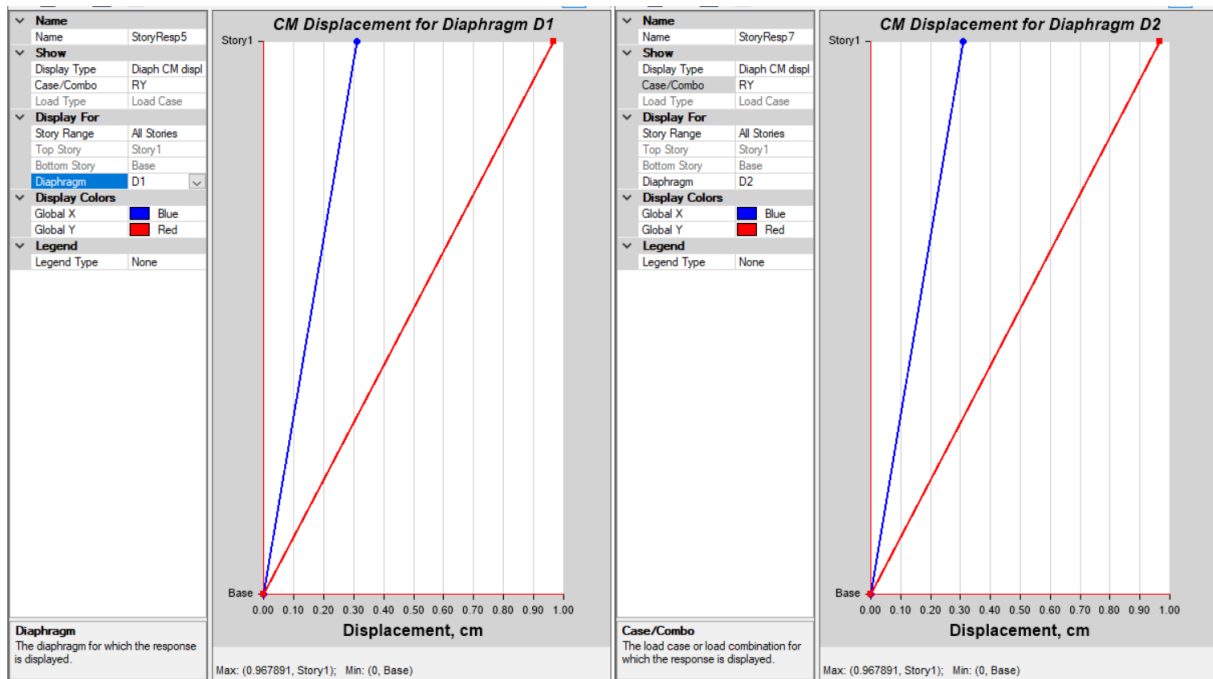
Figura 71. Desplazamiento del centro de masa de los diafragmas con RY (Proaño G., 2021).
