FACULTAD DE ARQUITECTURA E INGENIERIA CIVIL

**“EVALUACIÓN DE LA VULNERABILIDAD SÍSMICA DE LAS EDIFICACIONES EN EL
BARRIO DE CHUROLOMA, SECTOR TUMBACO – QUITO”**

Autor: Edison Geovanny Cabascango Espinoza

Quito, septiembre 2021

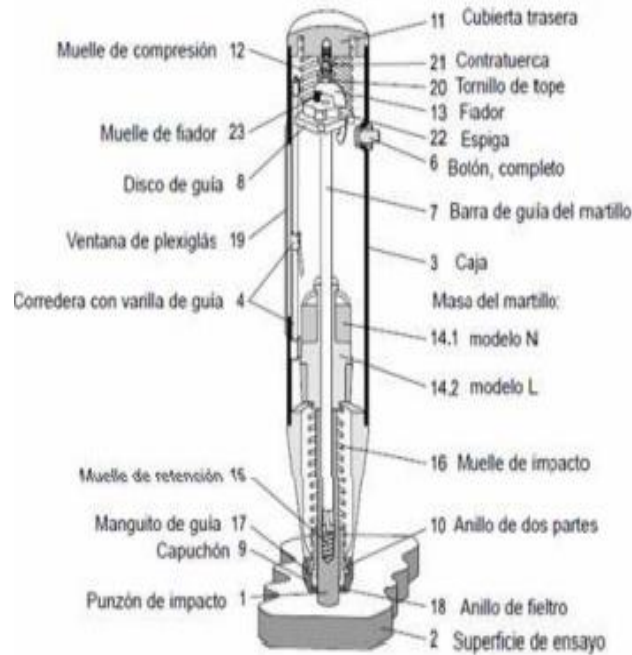
Ilustración 36: Martillo Schmidt.

Consiste en una masa con carga de resorte que posee una cantidad fija de energía que se consigue mediante la extensión del resorte a una posición fija, lo que se logra al presar el émbolo contra la superficie del concreto, cuando se lo suelta, la masa rebota del émbolo aún en contacto con la superficie del concreto, la distancia recorrida por la masa, expresada como un porcentaje de la extensión inicial del resorte es el número de rebote, mantiene una precisión del martillo del 25% siendo utilizado por un operador con experiencia (Bedoya, 2010).

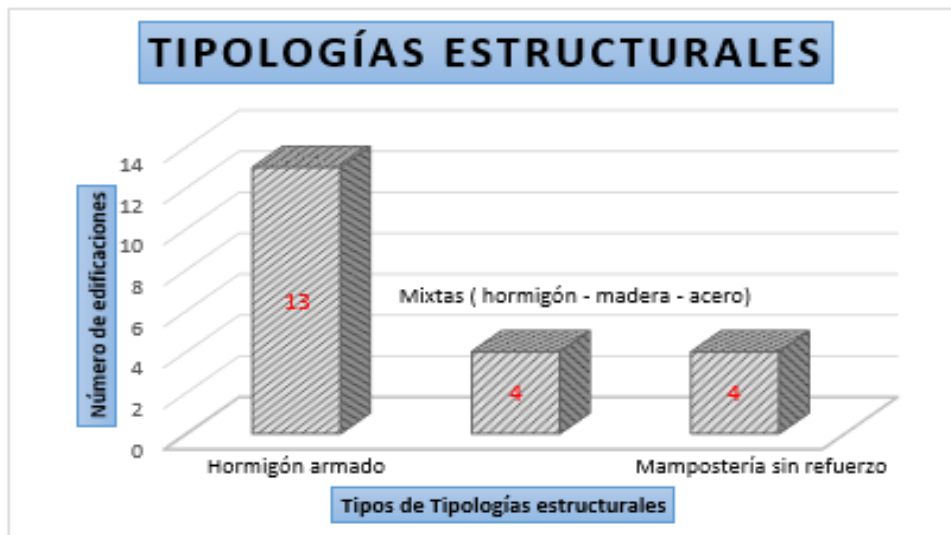
Ilustración 49: Tipologías estructurales en la zona de estudio.

Al momento de tener el 100 % de las edificaciones localizadas en la zona de estudio, se abarca las tipologías estructurales como nos indica en la guía práctica de la NEC-2015, que se indica en la ilustración 49.

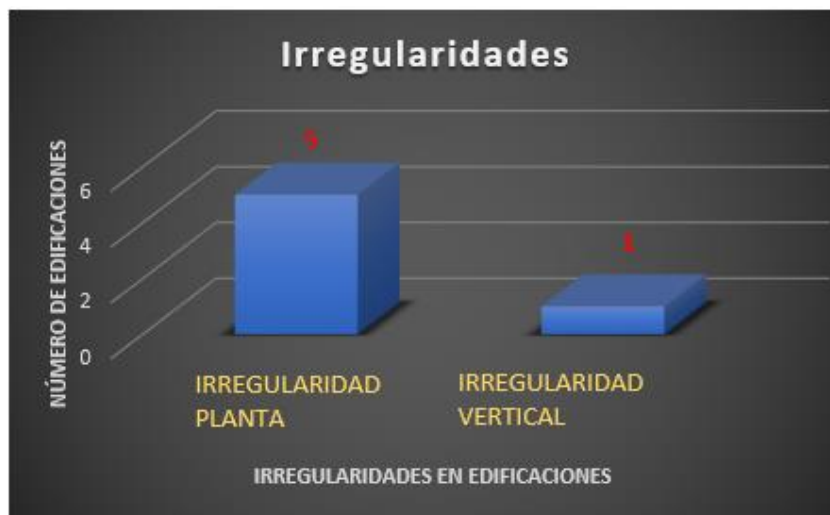
Ilustración 52: Irregularidades Planta/Vertical.

Se evidenció de igual manera las irregularidades en planta en tipo L e irregularidad vertical, en la zona de estudio de Tumbaco como se indica en la ilustración 52.

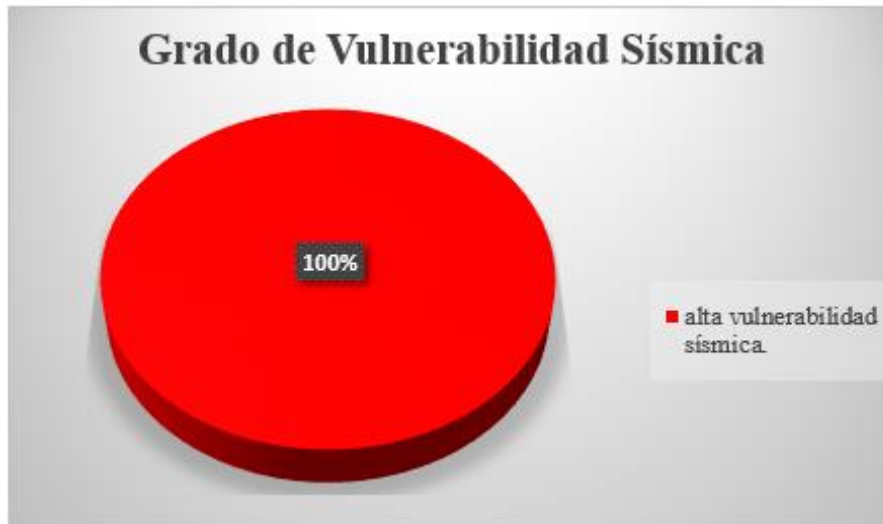
Ilustración 53: Grado de Vulnerabilidad Sísmica.

A través de la tabulación de datos para verificar el grado de vulnerabilidad sísmica, se evidenció que el 100% de las edificaciones de la zona de estudio es altamente vulnerable, se recomienda una evaluación más detallada.

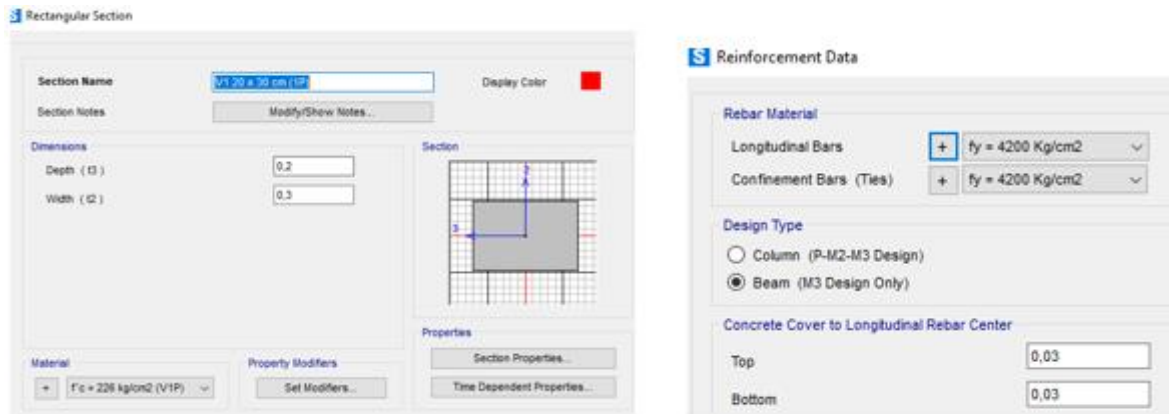
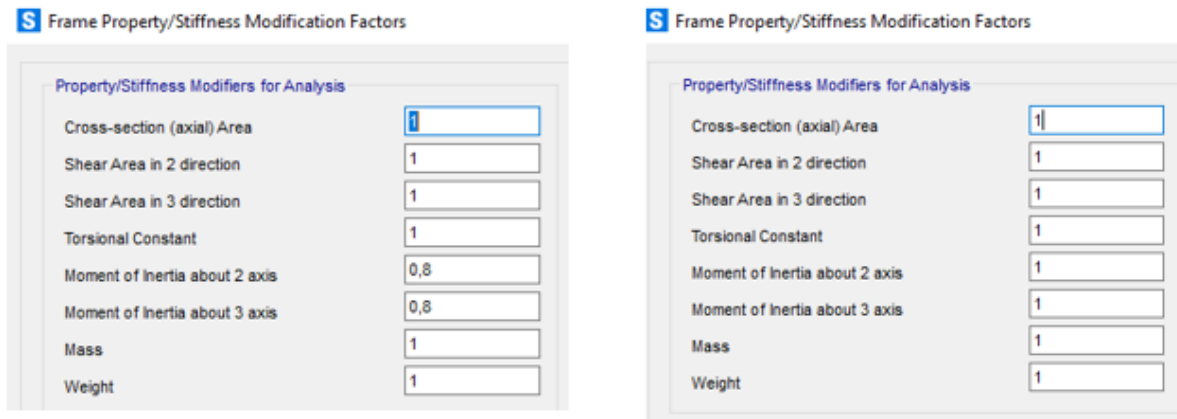
Según el diseño de la viga de 20 x 30 cm, en toda la edificación, las propiedades de diseño, su agrietamiento de los momentos de inercia son el 1 en dirección 2 y 3 por ser vigas bandas y losa alivianada, como se indica en la ilustración 80 y 81, se considera su respectivo $f'c$ para cada piso.

Ilustración 80: Diseño de viga.

Ilustración 81: Agrietamientos de momentos de inercia (columna – viga).

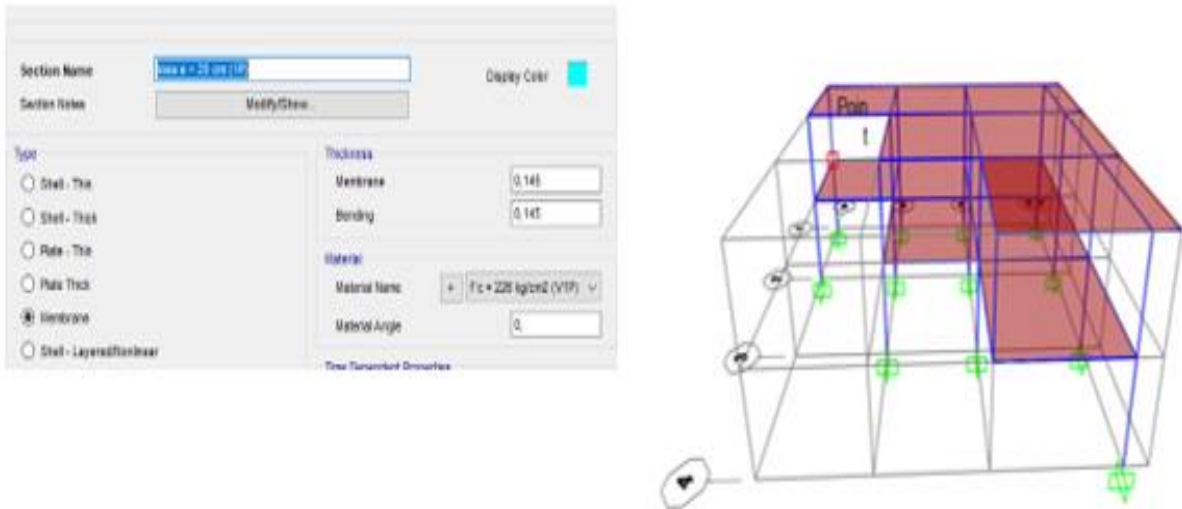
Ilustración 84: Modelamiento de la losa.

Ya calculado la altura equivalente, se procede a la modelación de la losa de la edificación, se debe tener en cuenta los f'c respectivos para cada piso, como se muestra en la ilustración 84.

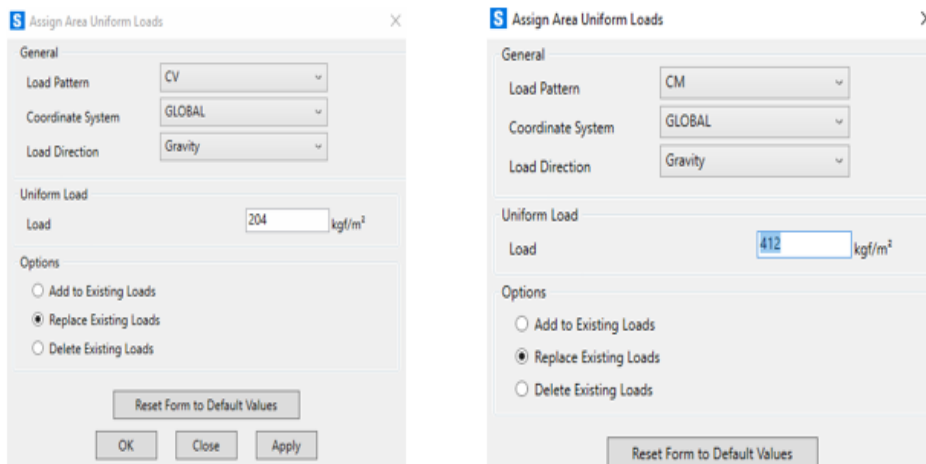
Ilustración 88: Asignación de carga muerta y carga viva.

En la tabla 25 y 26 se establece los valores de las cargas permanentes, donde se considera el peso de los aliviamientos, con un valor de 412 kg/m², terraza de 154 kg/m² y carga viva que está establecido en el Capítulo 2, de igual manera un valor de 204 kg/m², se procede a colocar las cargas en el Software Sap2000, como se observa en la ilustración 88.

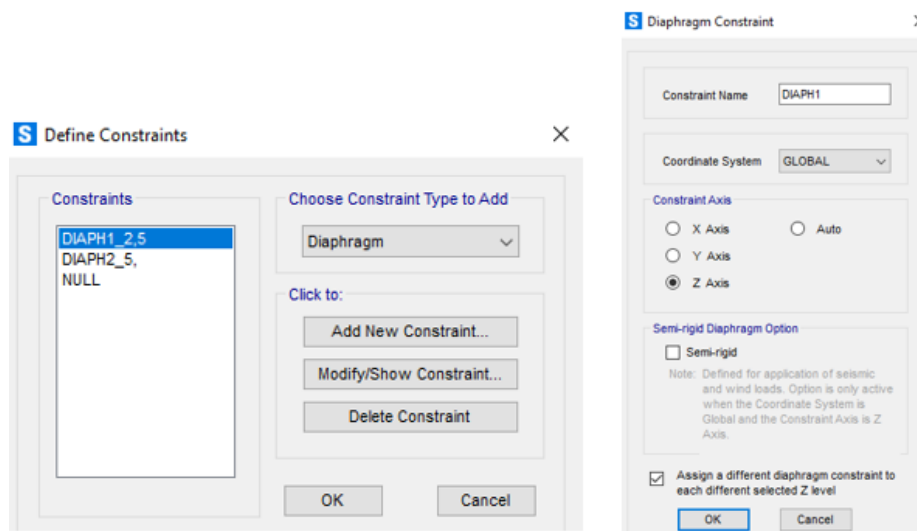
Ilustración 89. Determinación de diafragmas rígidos.

Permite que todos los puntos de cada piso, tengan el mismo desplazamiento y un diafragma rígido por cada piso, como se observa en la ilustración 89.

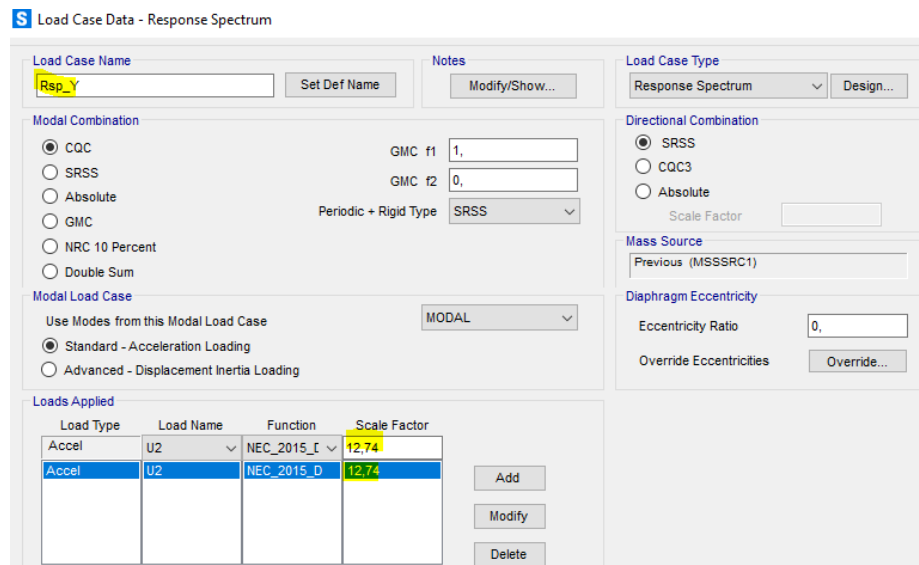
Ilustración 95: Corrección del factor de escala en RESP_Y.

$$\frac{67.3038}{52.262} = 1.299 \quad \text{Valor corregido para el Factor Escala: } 9.81 \times 1.299 = 12.74$$
