**TRABAJO DE TITULACIÓN, PREVIO A LA OBTENCIÓN DEL TÍTULO DE
INGENIERO CIVIL**

**Evaluación de la vulnerabilidad sísmica de las viviendas de
hormigón armado en el barrio Monjas las Orquídeas Sector
4, Provincia de Pichincha.**

Autor: Francisco Gilberto Calles Quinaluiza

Quito, septiembre 2021.

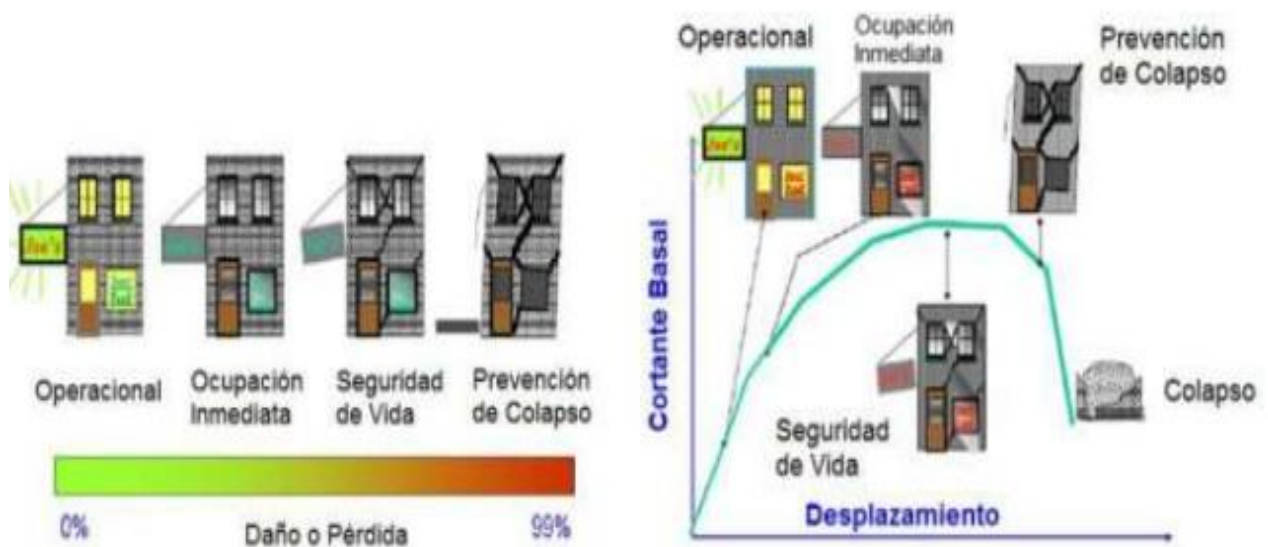
Figura 2.9 Niveles de ocupación estructural

La estructura recibe un daño considerable. Si la estructura se desplaza lateralmente más de este punto la estructura será inestable y colapsará. (MIDUVI, 2016)

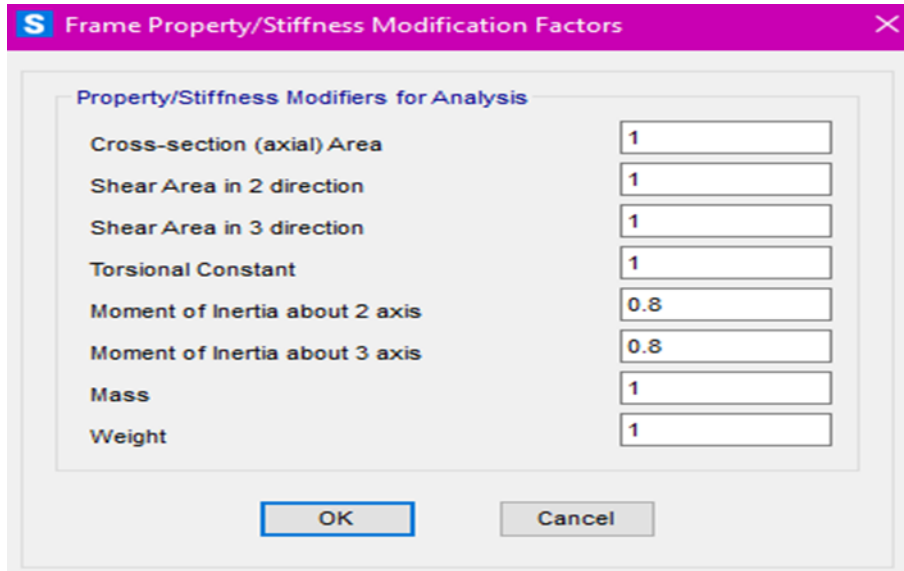
Figura 5.6 Agrietamientos en columnas

Para el agrietamiento en columnas utilizamos un valor de 0.8 de acuerdo con la NEC-SE-DS (Cargas sísmicas)

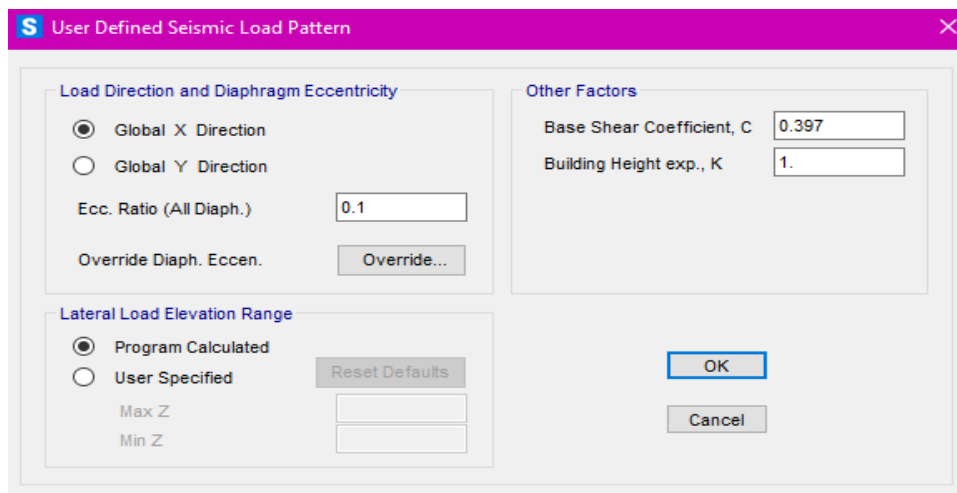
Figura 5.9 Coeficiente del cortante basal para sismo en X

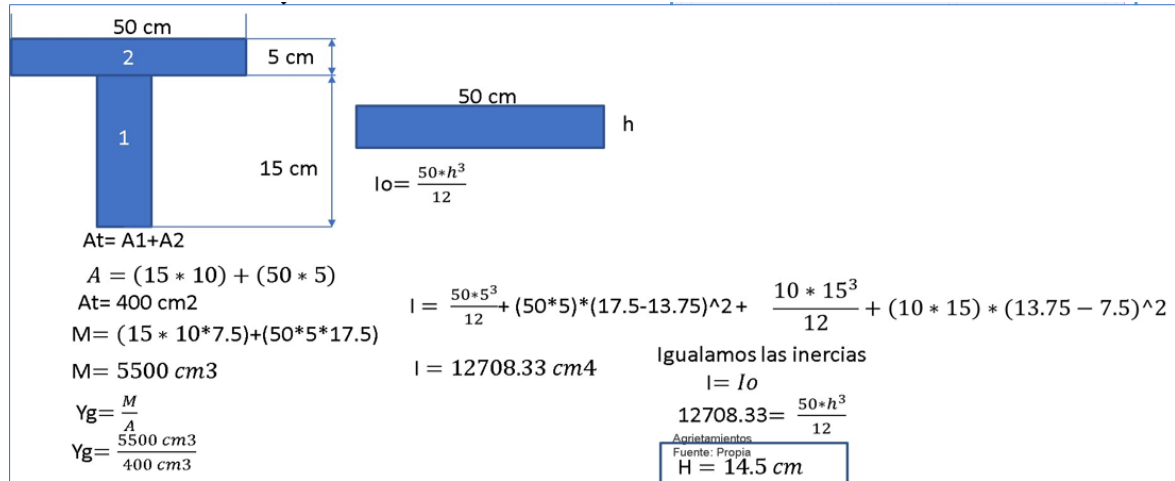
Figura 5.12 Calculo del peralte de una losa alivianada a su equivalente en losa maciza

Trabajamos con una losa tipo membrana, transformando el peralte de la losa alivianada de 20 cm en su equivalente a una losa maciza que es igual a 14.5 cm

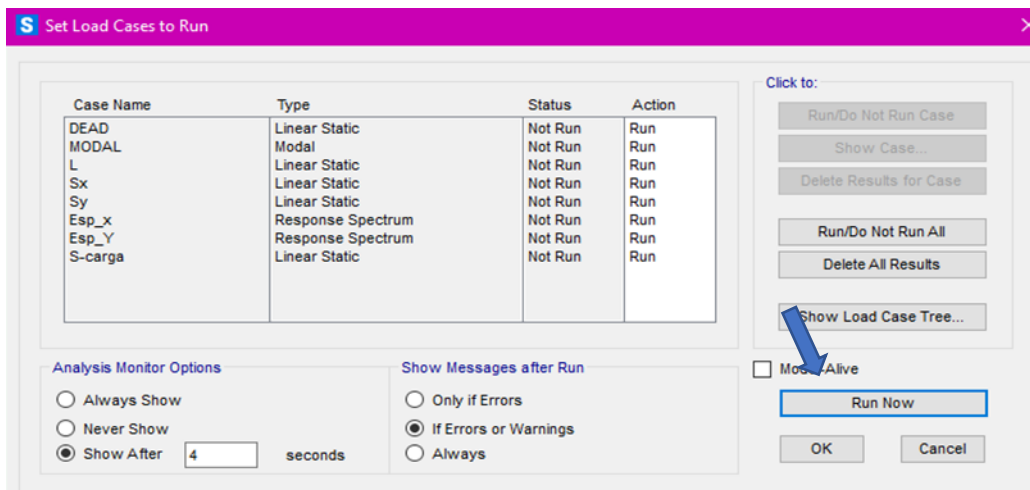
Figura 5.19 Casos de carga

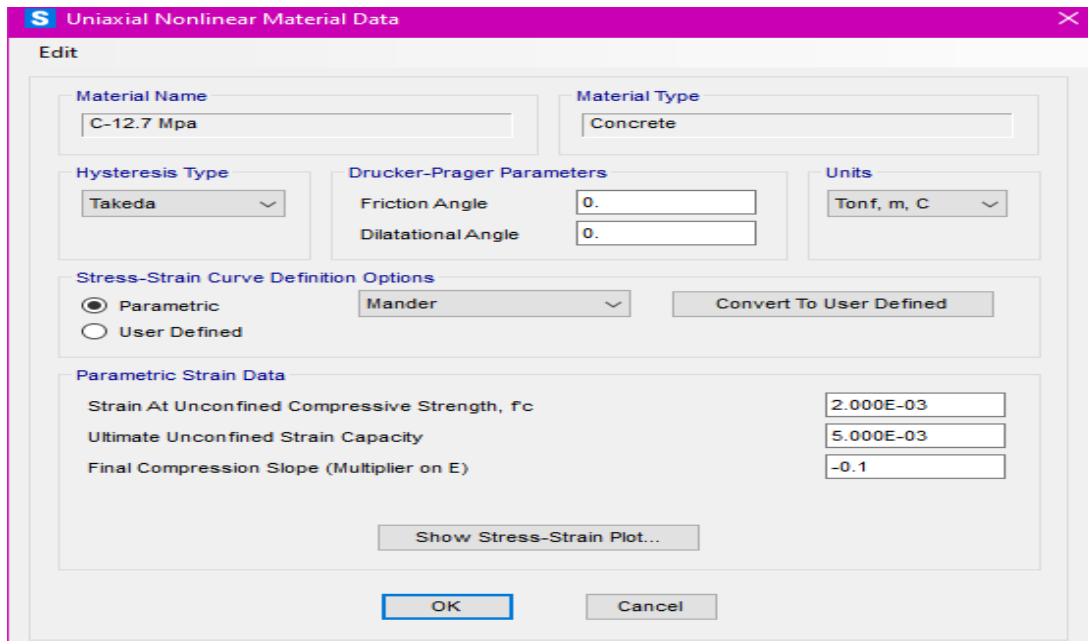
Figura 6.1 Tipo de histéresis para el análisis estático no lineal

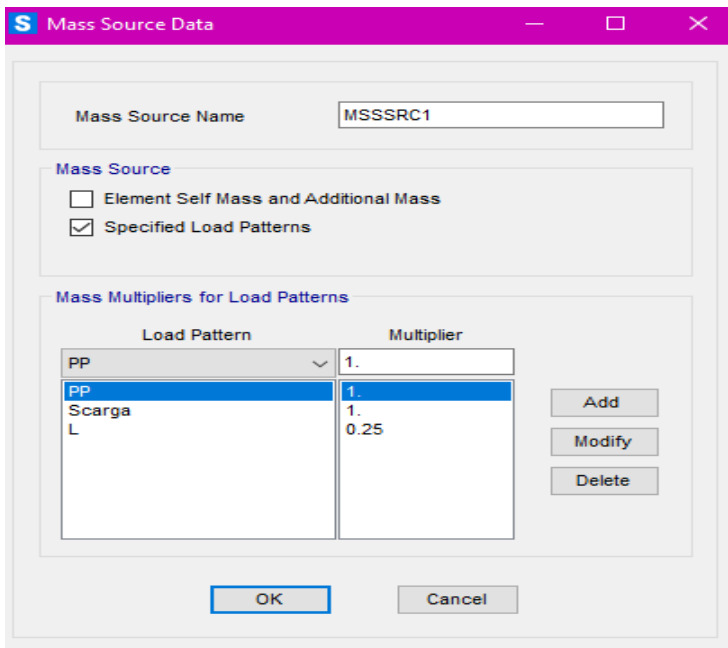
Figura 6.9 Asignación de la masa

Participación del 100% del peso propio de la estructura, el 25% de la carga viva y el 100% de la sobrecarga

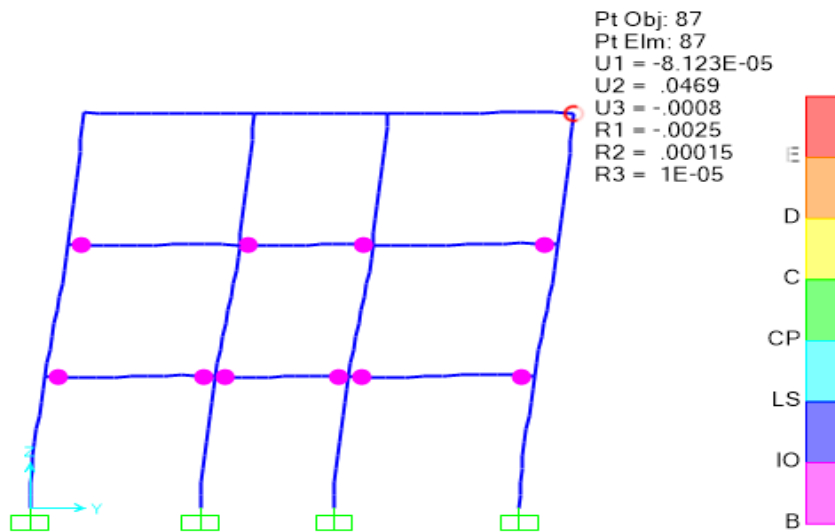
Figura 6.17 Paso 3 formación rótulas plásticas

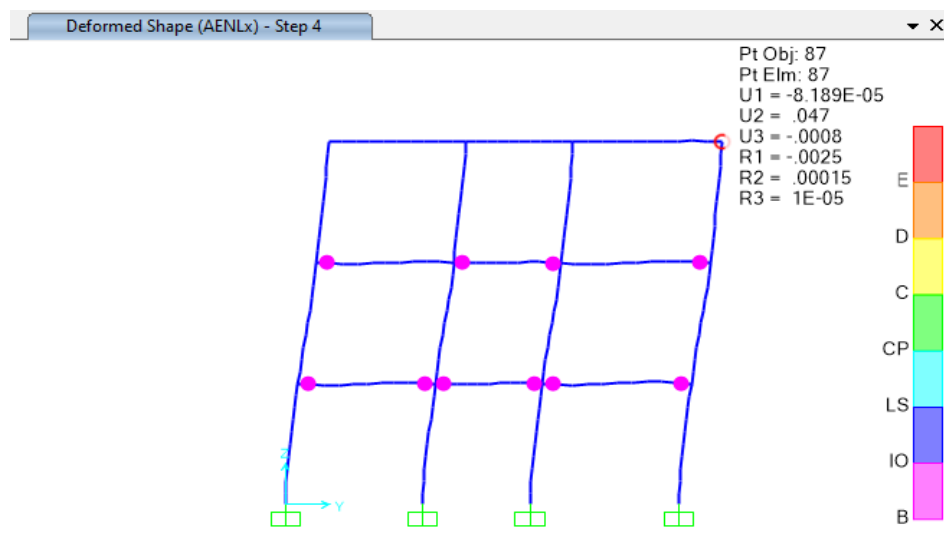
Figura 6.18 Paso 4 formación de rótulas plásticas.

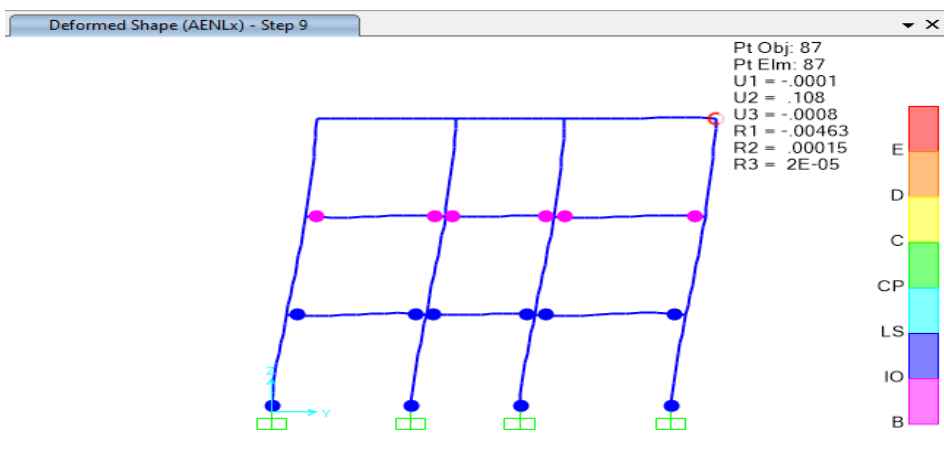
Figura 6.20 Paso 9 formacion rotulas plasticas

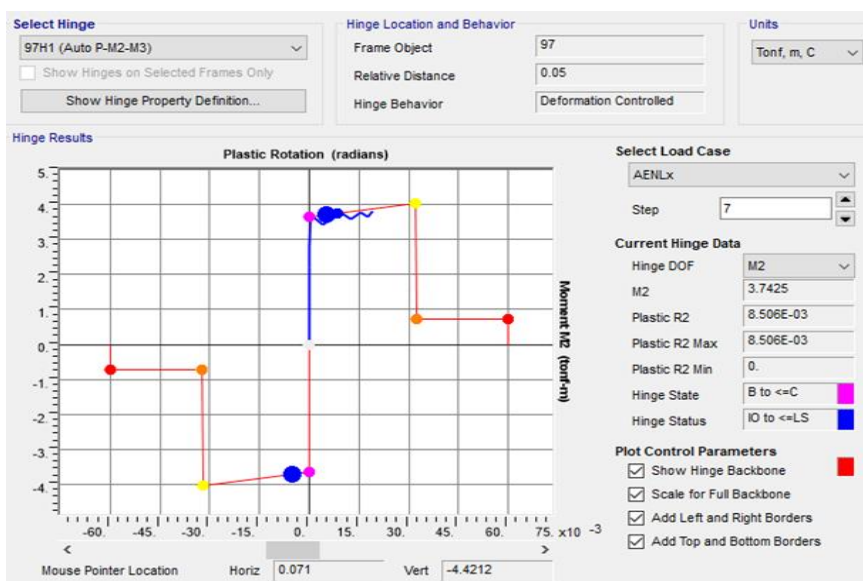
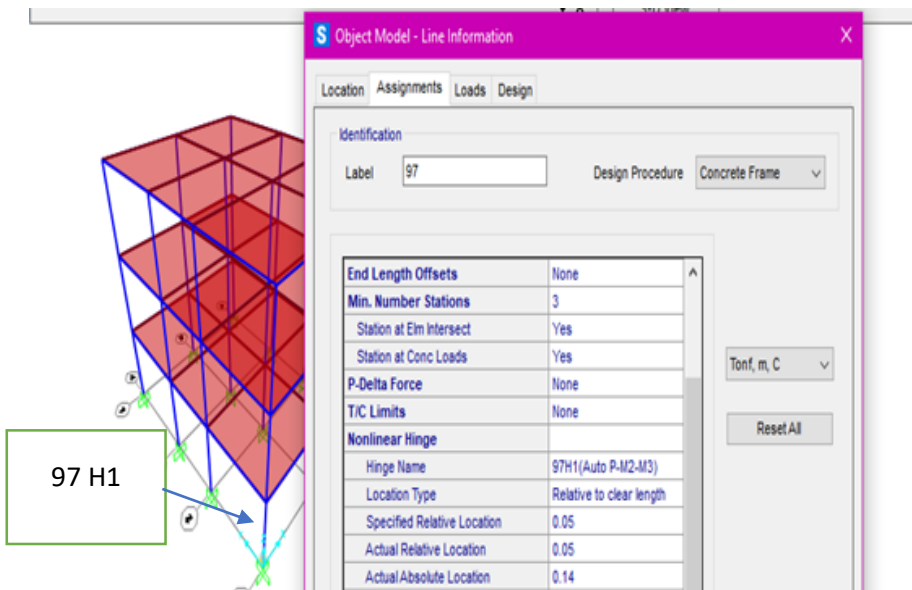
Figura 6.22 Análisis de la Rotula

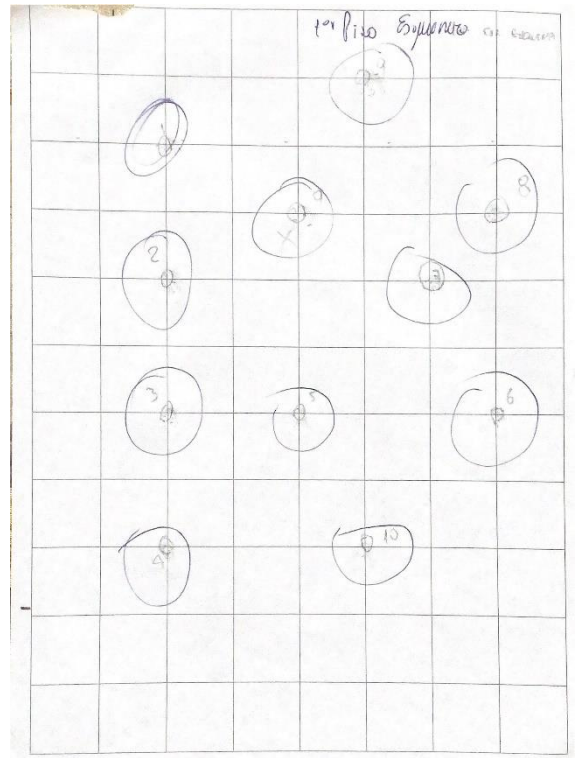
Cuadrícula de ensayo no destructivo en la columna esquinera del primer piso

- Finalmente se calcula el valor promedio (este valor es el número de rebote) de las mediciones realizadas, se eliminan las mediciones que tengan una diferencia de 6 unidades con respecto al valor promedio.
- Si se desviaron más del 20% de las mediciones del valor promedio se reinget ensayo.

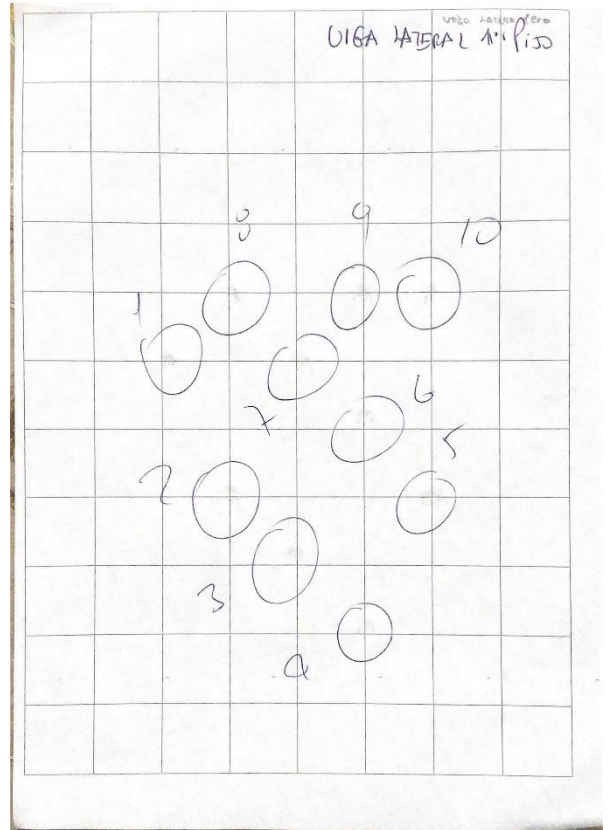
Cuadrícula de ensayo no destructivo en la viga lateral del primer piso

- Finalmente se calcula el valor promedio (este valor es el número de rebote) de las mediciones realizadas, se eliminan las mediciones que tengan una diferencia de 6 unidades con respecto al valor promedio.
- Si se desviaron más del 20% de las mediciones del valor promedio se repite el ensayo.

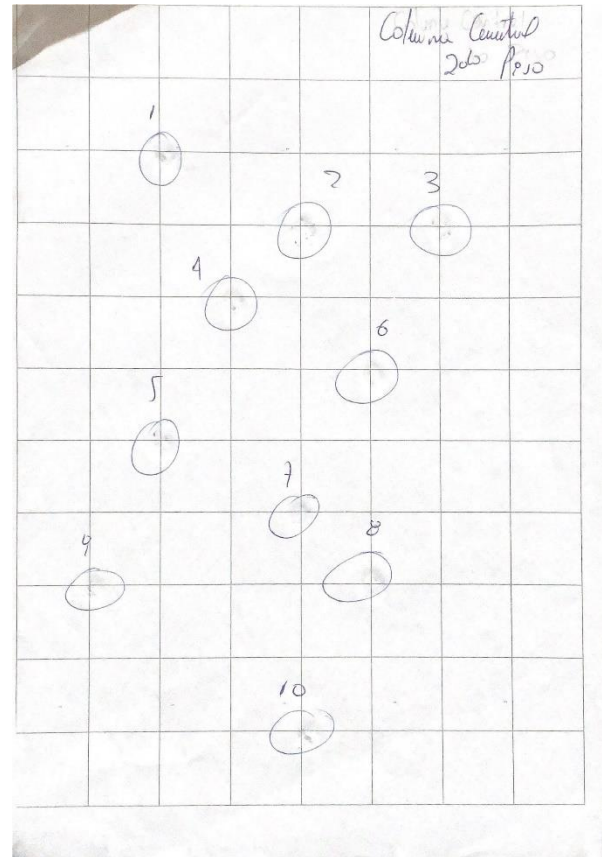
Cuadrícula de ensayo no destructivo en la columna central del segundo piso

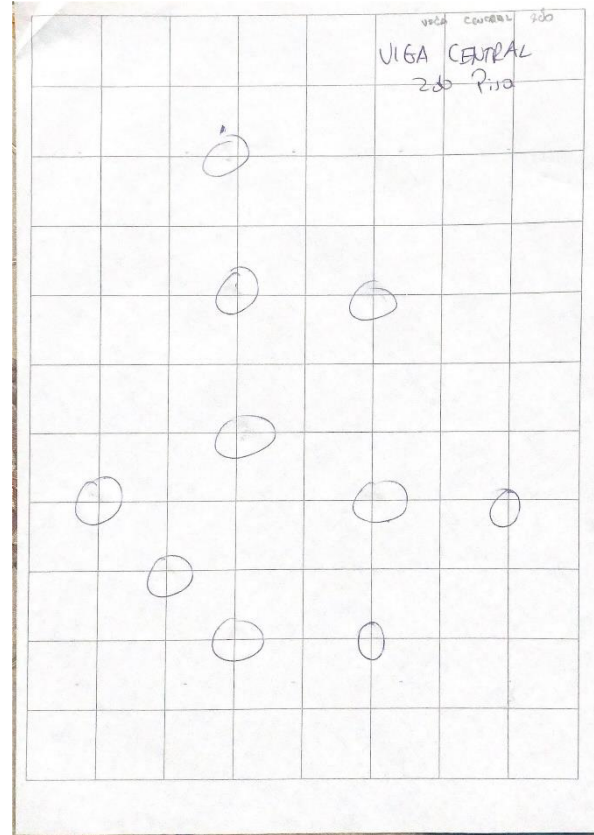
Cuadrícula de ensayo no destructivo en la viga central del segundo piso

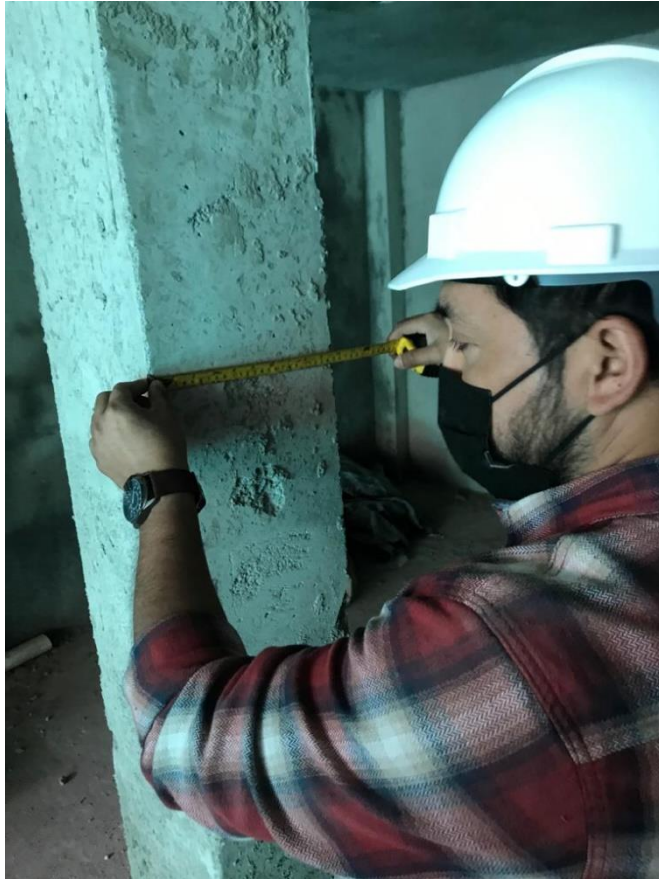
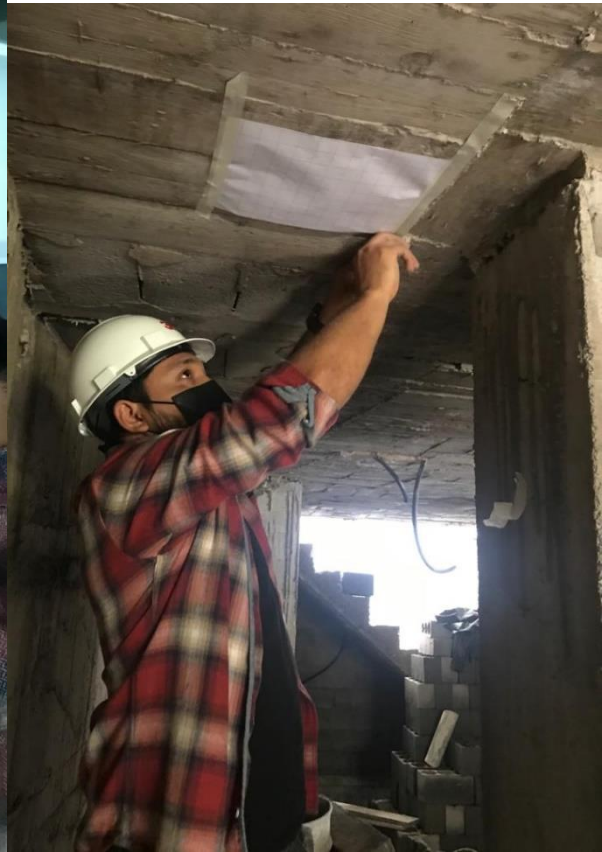
Preparación de la zona a ensayar en la losa y Ensayo en vigas

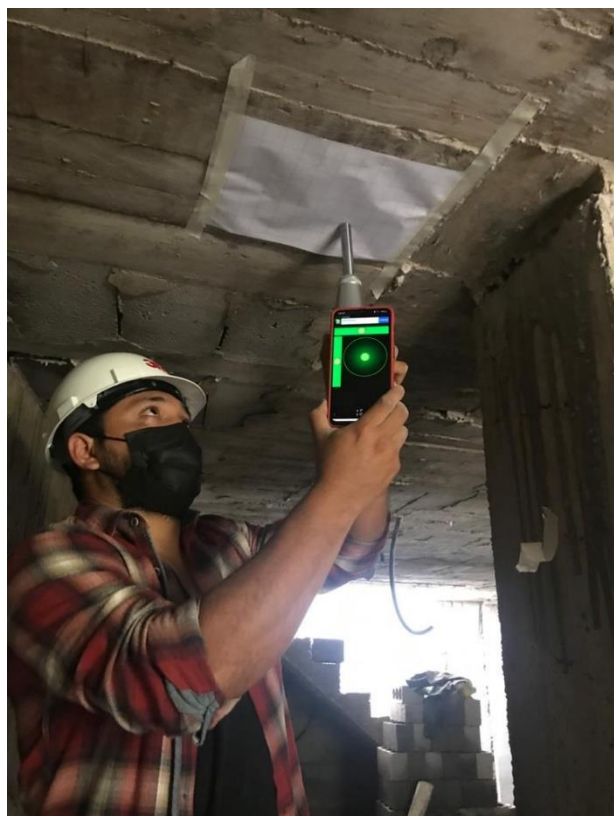
Toma de muestra
