**“DETERMINACIÓN DEL NIVEL DE VULNERABILIDAD SÍSMICA EN LA CIUDADELA LA POLITÉCNICA DE LA CIUDAD DE RIOBAMBA, APLICANDO EL MÉTODO DE ANÁLISIS LINEAL Y NO LINEAL PUSHOVER”**

Autor: Marco Javier Murillo Ruiz  
Tutor: Ing. Luis Alberto Soria Núñez, Mag.

Quito, febrero 2022.

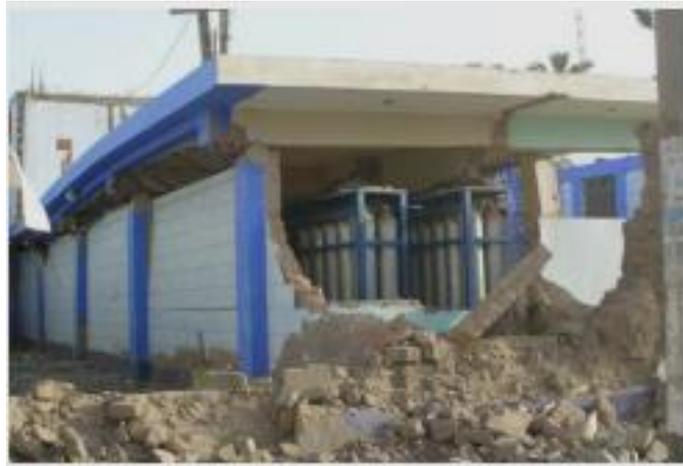
Un principio escanciar en cuanto a diseño estructural es que las vigas se comporten de manera plástica y no afecte a las columnas ante eventos sísmicos. Columnas fuertes – Vigas débiles. Cuando una viga comienza su fallo pasa del estado elástico a un estado inelástico absorbiendo parte de las energías producidas por los sismos, lo que conlleva a una aparición de rotulas plásticas. Pero si el efecto no cumple, y las columnas llegan a fallar primero, se corre riesgo de colapso de las estructuras. Este fenómeno provoca graves daños que es importante estudiarlo para evitar efectos de columna corta en diseños estructurales.

Figura 5. Efecto de columna corta.  
Fuente. (Aguilar, 2011).

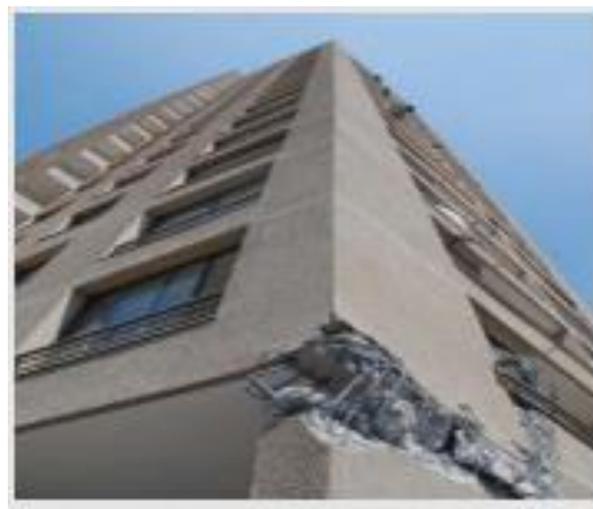
Cuando ocurren terremotos, o incluso sismos moderados, se produce un desplazamiento en el lado lateral de la estructura a esto se le conoce como Piso Blando. Esto se convierte en la excentricidad de su carga vertical que provienen de pisos superiores. Esto produce momentos los cuales se deberían equilibrar por medio de momentos flectores originados por las columnas.

Figura 6. Efecto piso blando.  
Fuente. (Aguilar, 2011).

Este tipo de fallas comúnmente ocurren cuando las paredes que se instalan en los pisos superiores no tienen secuencia con los pisos inferiores. Estos diseños suelen realizarse en edificaciones donde las primeras plantas son destinadas para centros comerciales o parqueaderos.

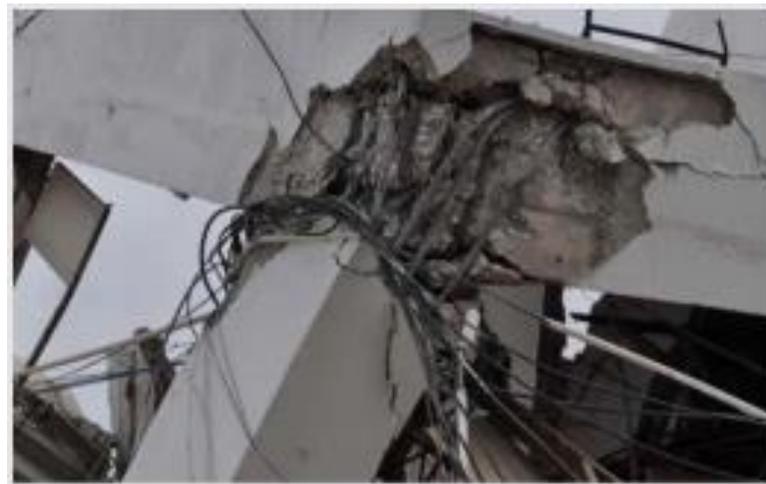
Se hace énfasis en la falta de resistencia en los elementos estructural. Tales fallas son asociadas a derivas excesivas. En obra, las fallas pueden presentarse cuando los elementos estructurales no son conectados correctamente, esto puede ser aberturas o agrietamientos. Otra consecuencia puede deberse a la remoción por propósitos de estética arquitectónica de elementos estructurales fundamentales.

Figura 7. Efectos Torsionales.

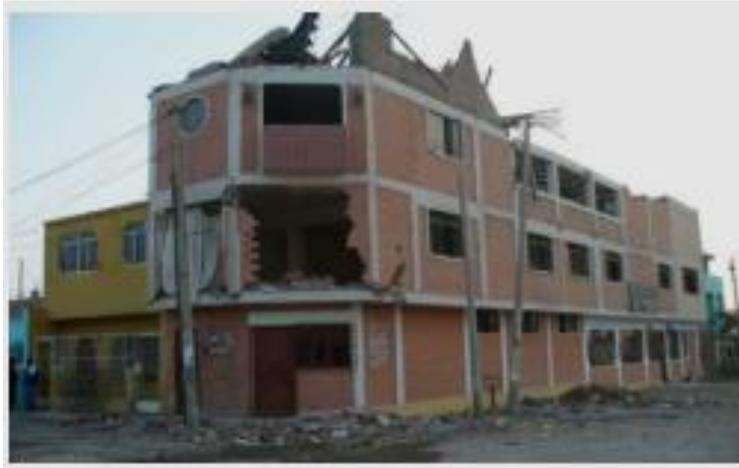
Figura 8. Ampliaciones de construcción con falta de supervisión técnica.  
Fuente. (Aguilar, 2011).

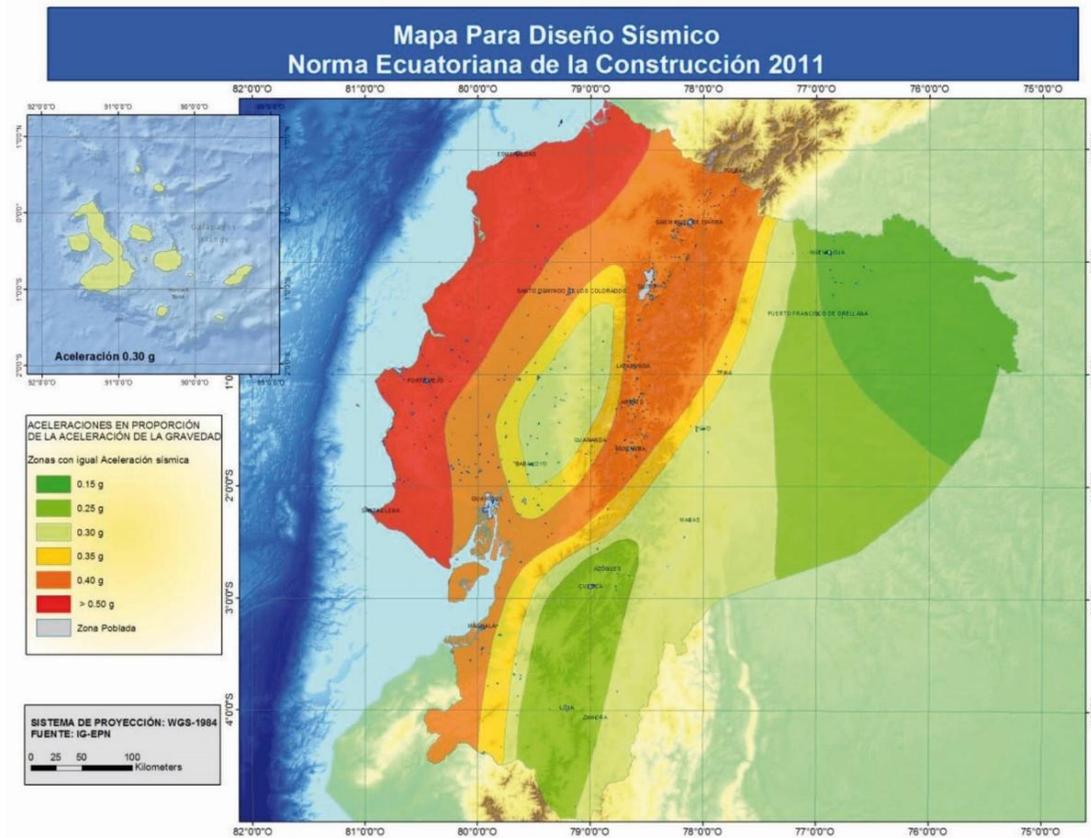
Un mapa sísmico del Ecuador determinado por la normativa vigente (NEC-15) demuestra en qué lugar se localiza la ciudad de Riobamba ante la peligrosidad sísmica de la zona.

Figura 23. Zonas sísmicas nec-15.

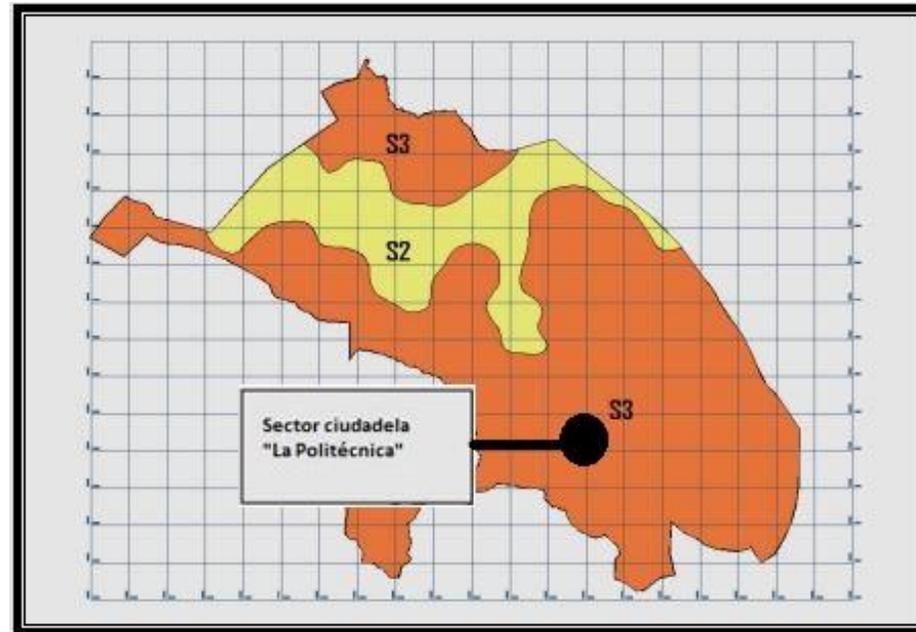
los suelos de acuerdo al Código de Prácticas del Ecuador INEN CPE 5:2001, pero la investigación da con los tipos de suelos sugeridos por la normativa NEC-2011, lo cual conlleva hacer una actualización con los suelos dictaminado por la normativa vigente NEC-15.

Figura 25. Mapa de microzonificación sísmica en suelos de la ciudad de Riobamba.

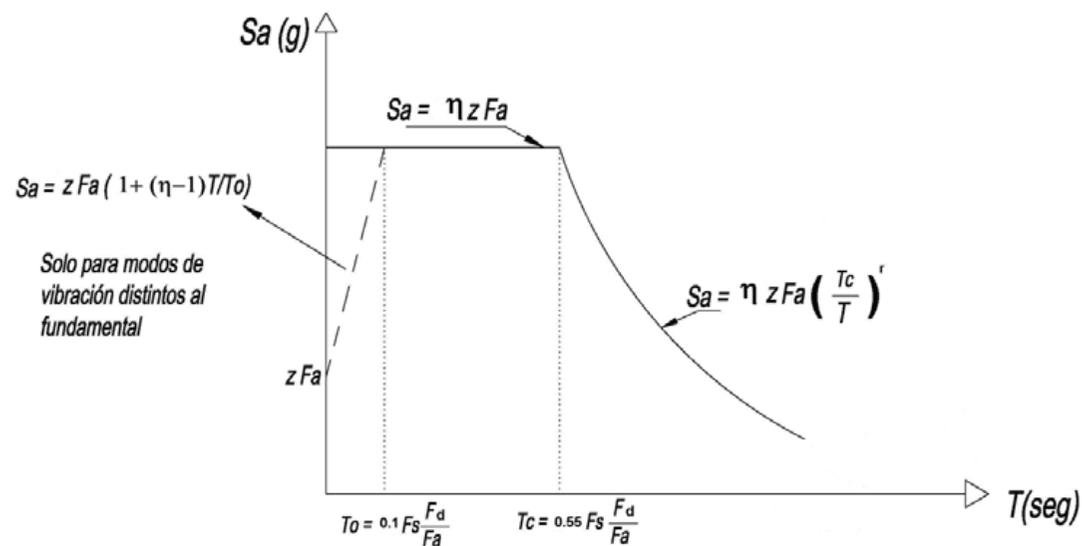
El análisis para el espectro elástico en todas sus aceleraciones es un método que ayuda a determinar periodos de tiempo en la aceleración del sitio.

Figura 29. Espectro sísmico elástico de sismos de diseños.

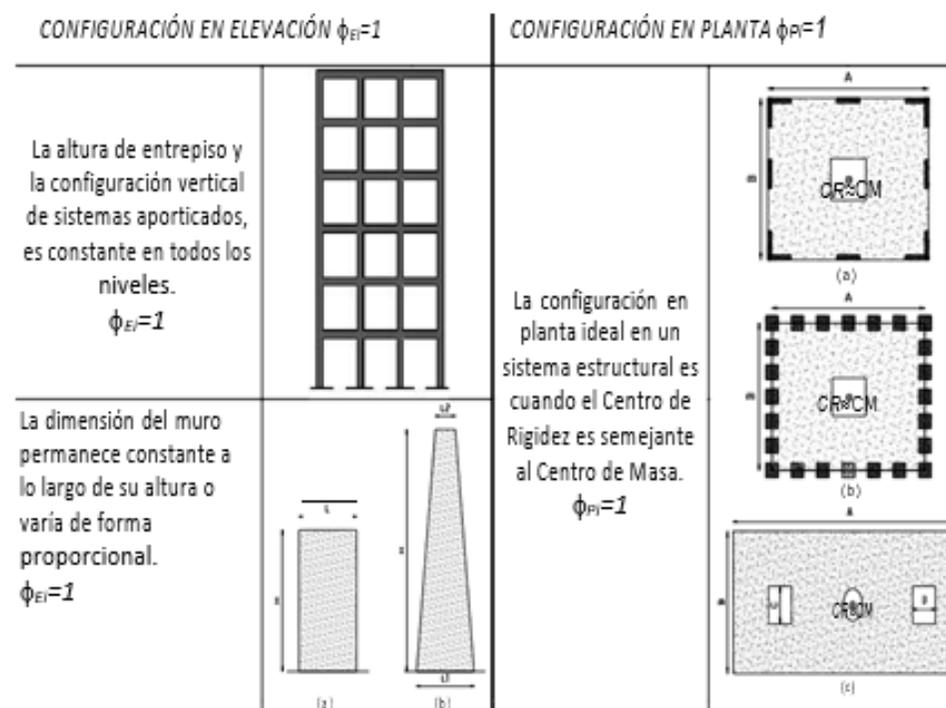
En esta sección de trabajo se analiza la distribución arquitectónica de las edificaciones las cuales la normativa ecuatoriana da factores de seguridad ante observaciones determinadas por el diseñador.

Figura 33. Configuraciones estructurales recomendadas.

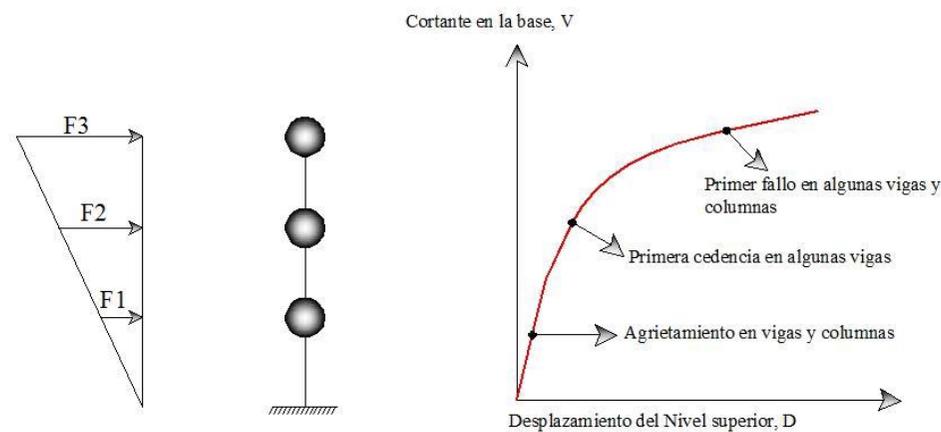
En cuanto al análisis PUSHOVER tradicionalmente cuenta un aporte primordial del primer modo de vibración, esto se da por ser dominante y encontrar el mayor número de participación modal (Figura 40). El aspecto fundamental es las aplicaciones de las metodologías del armado de la curva de capacidad de las edificaciones. La curva es obtenida cuando se empuja una edificación de forma horizontal por intermedio de la repartición de las cargas, en la que los valores aumentan poco a poco llegando al valor máximo de desplazamiento de los últimos pisos, o incluso hasta el colapso.

Figura 40. Análisis método PUSHOVER.

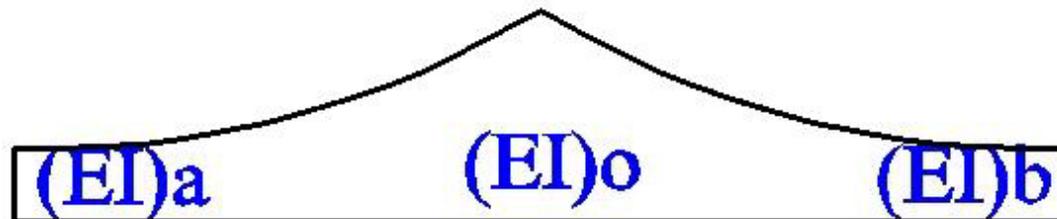
Figura 43. Variaciones de rigidez de forma de curva.

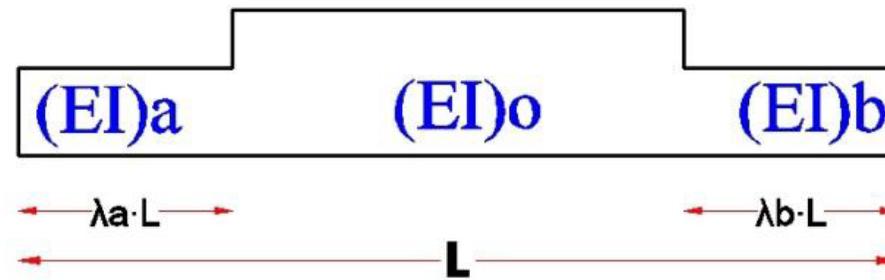
Figura 44. Longitudes de daño.

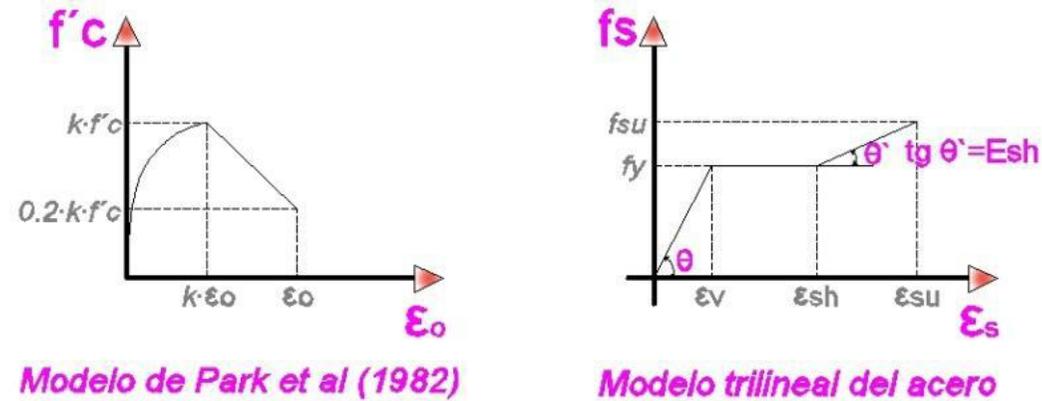
El diagrama va de la mano con el modelo constitutivo, que se determina la relación entre esfuerzo – deformación que sufren tanto el acero como el hormigón. Se escoge los modelos que reflejan valores más cercanos a los reales, por lo que la recomendación es utilizar modelos de hormigones confinados los cuales sugiere Park et al (1982) y un modelo trilineal utilizado para los aceros tal como se presenta.

Figura 46. Modelo hormigón y acero para diagramas momento curvatura.  
Fuente. (Peralta et al., 2012).

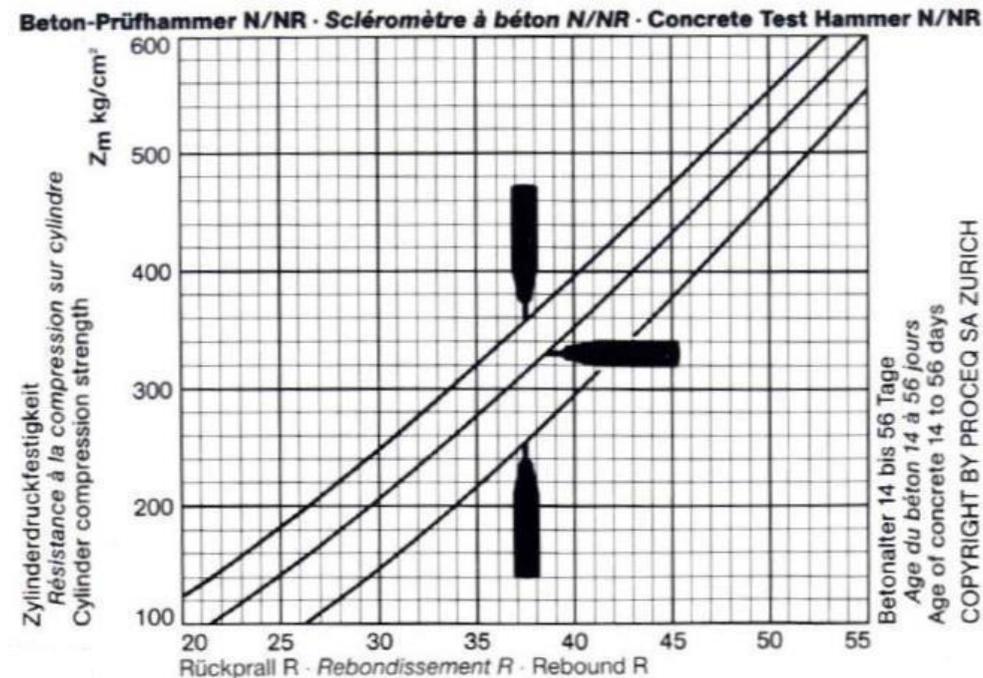
hormigón. La utilización consiste en una pesa anclada a un muelle, en la cual se lanza contra una superficie plana de hormigón y mide su fuerza de rebote.

Figura 49. Gráfica de resistencia hormigón -ensayo esclerómetro.

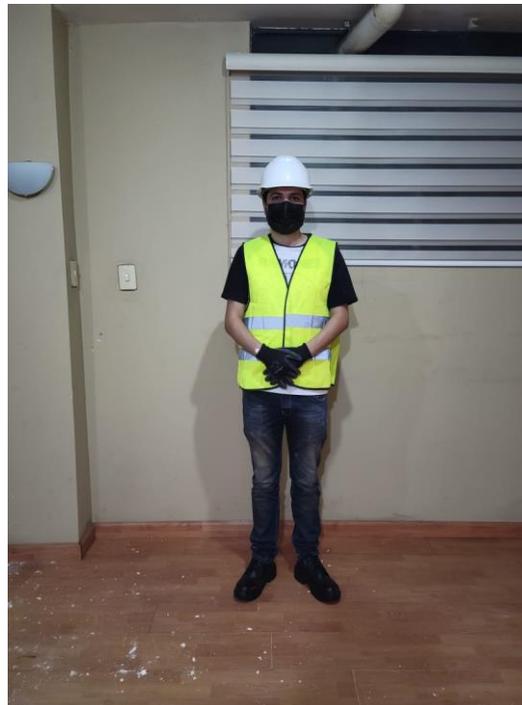
Figura 51. Inspección del lugar.

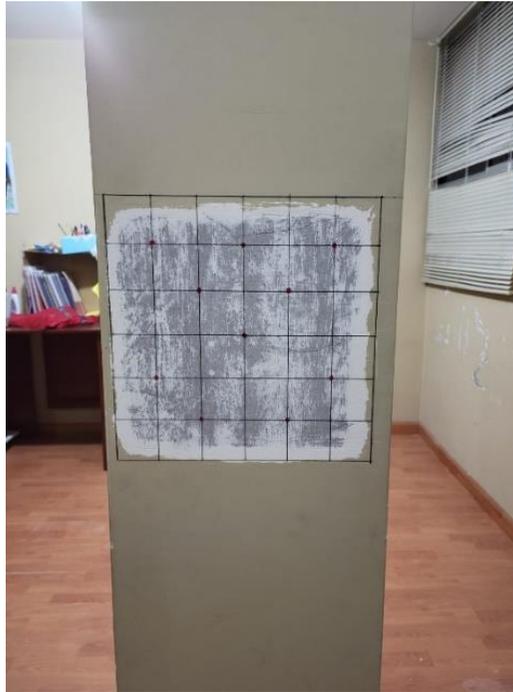
Figura 52. Columna seleccionada.  
Fuente. AUTOR.

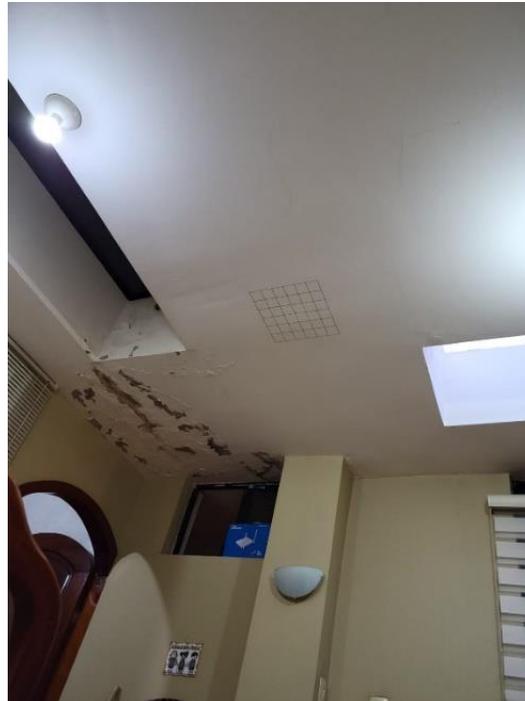
Figura 53. Losa seleccionada.  
Fuente. AUTOR.

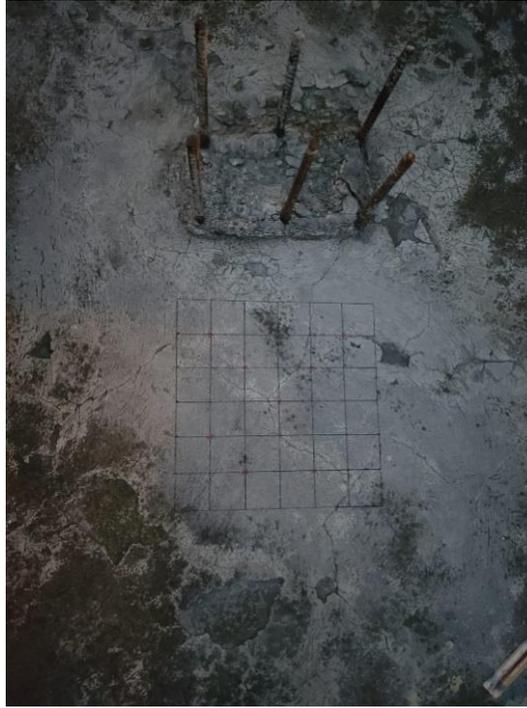
Figura 54. Viga seleccionada.

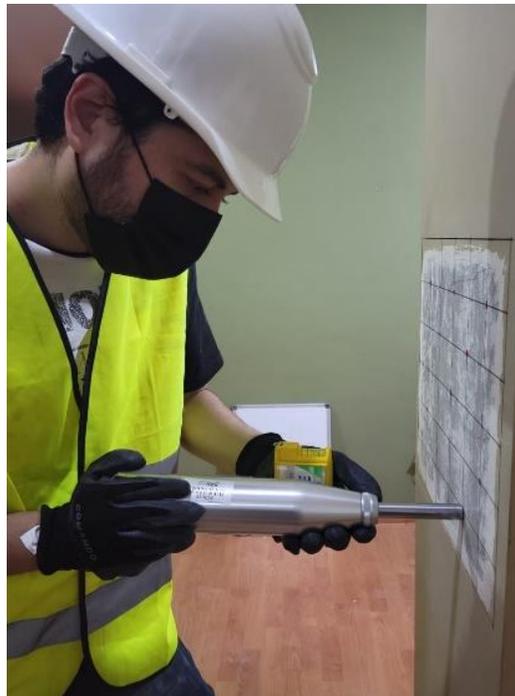
- Dependiendo el elemento estructural elegido escogemos la perspectiva de ensayo ( $0^\circ$  :  $-90^\circ$ :  $+90^\circ$  :  $+45^\circ$  :  $-45^\circ$ ),  $0^\circ$  en Columnas,  $-90^\circ$  en losas y  $90^\circ$  vigas.

Figura 55.  $0^\circ$  Columnas.

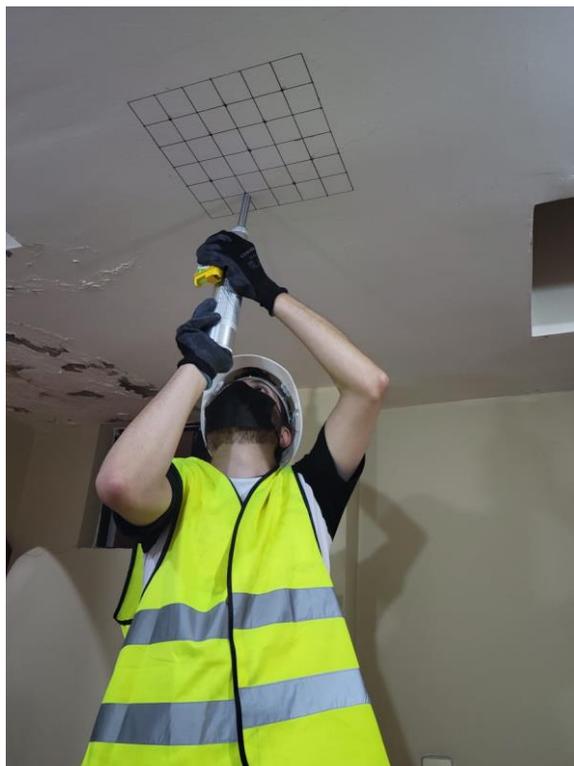
Figura 56.  $-90^{\circ}$  losas.  
Fuente. AUTOR.

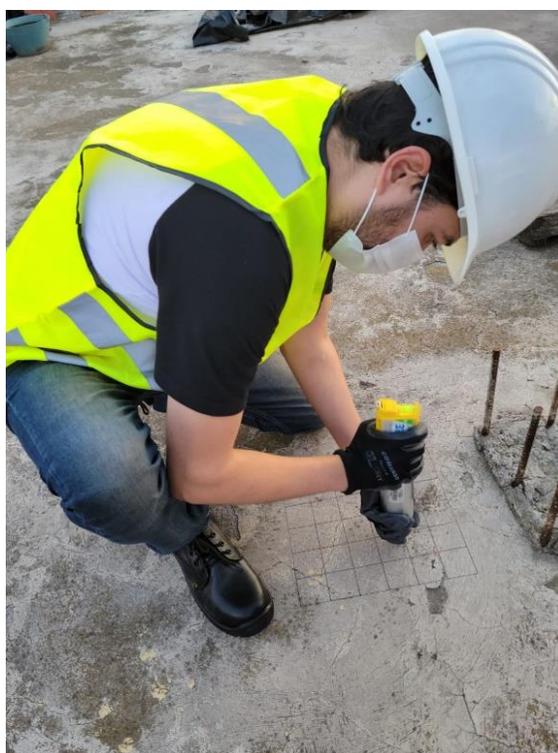
Figura 57.  $90^{\circ}$  vigas.  
Fuente. AUTOR.

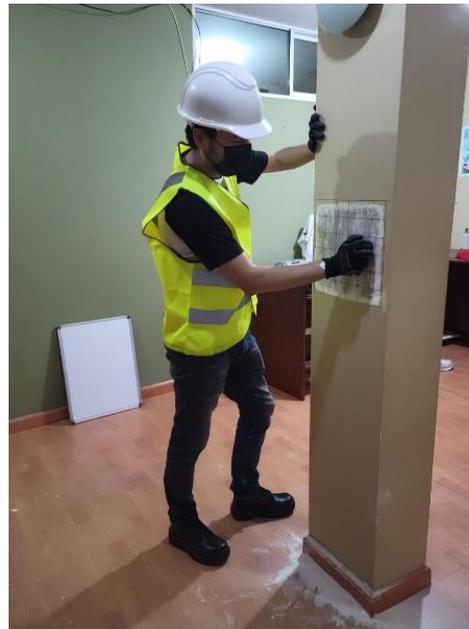
- Limpiamos la superficie del elemento con la piedra abrasiva de carburo de silicio para quitar impurezas.

Figura 59. limpieza de superficie de ensayo.

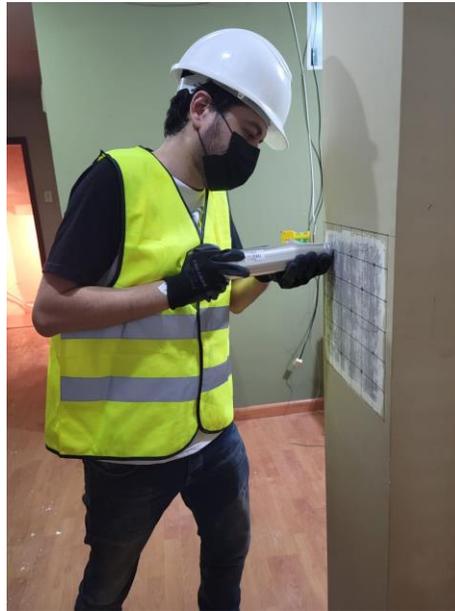
- Se presiona la cabeza del émbolo persistentemente en perspectiva perpendicular a la superficie de ensayo, hasta lograr que el martillo del interior sea expulsado y golpee la superficie.

Figura 60. Ensayo de Esclerometría.

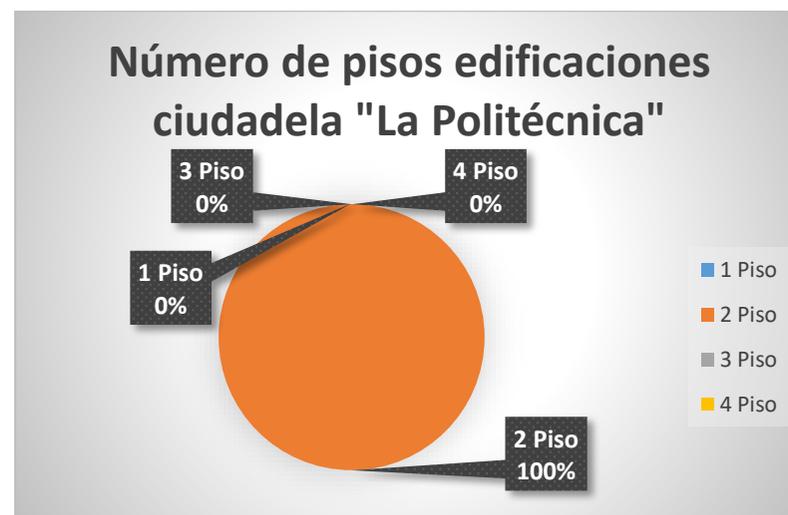
Los resultados indicados en los formularios, El análisis fue realizado en 54 edificaciones, donde la evaluación presenta las siguientes características de las viviendas ubicadas en la ciudadela “La Politécnica” y su cuantificación fue la siguiente.

Figura 61. Resultados encuestas 54 Viviendas.

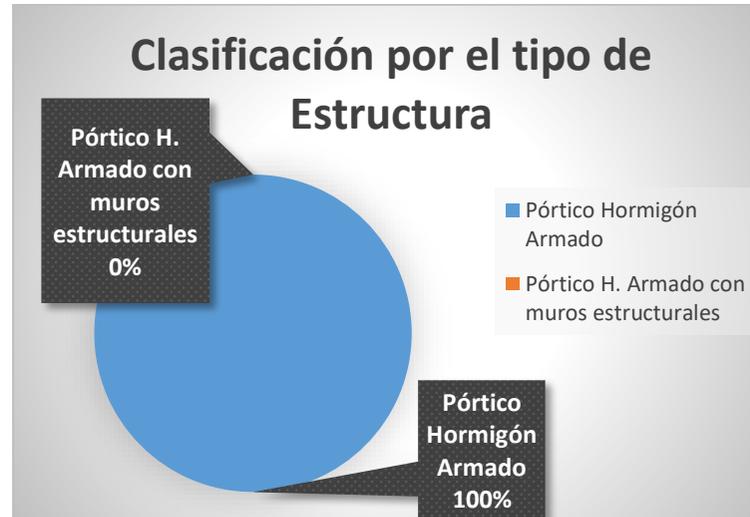
Los materiales principalmente encontrados en el sector son de construcción de hormigón armado, sin muros estructurales. Por la topografía de la ciudad donde es bastante plana.

Figura 62. Resultado tipo de Estructuración.  
Fuente. AUTOR.

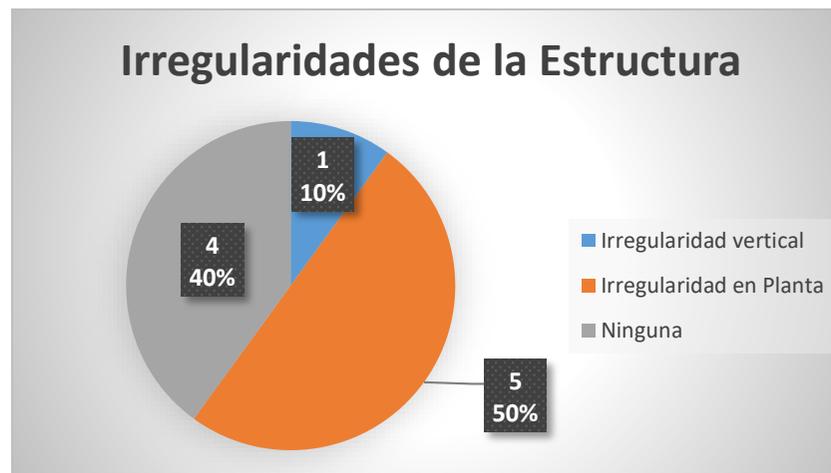
Existen factores que clasifican a las estructuras mediante la seguridad y en la encuesta busca patologías que hagan vulnerable a una estructura, por lo que se pide la irregularidad de planta e irregularidad vertical.

Figura 63. Resultado Irregularidades de la estructura.  
Fuente. AUTOR.

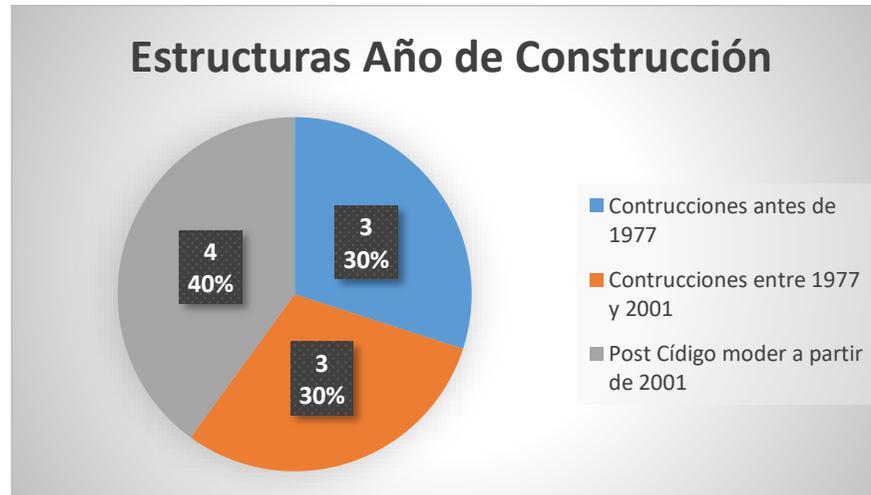
Los formularios utilizados recolectan el año de fabricación de las viviendas, y los clasifica por fechas de construcción para su respectiva calificación.

Figura 64. Resultado año de construcción.

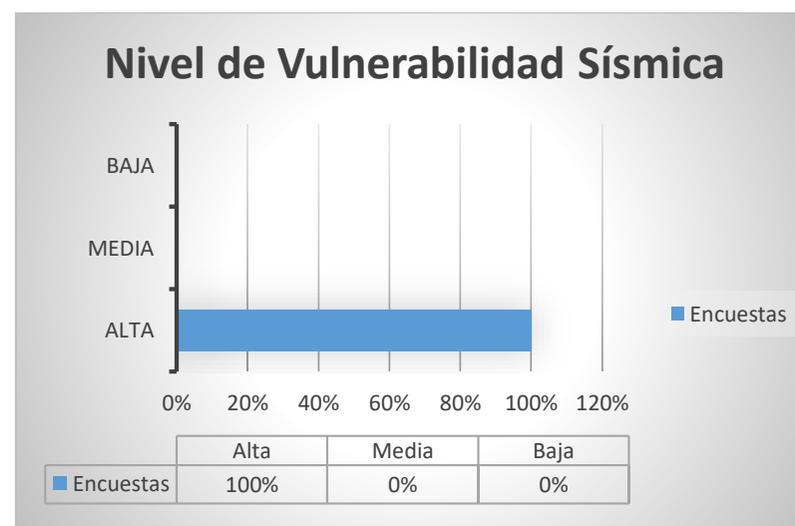
Por último, tenemos el nivel de vulnerabilidad sísmica de las viviendas de la ciudadela “La Politécnica”, de la ciudad de Riobamba provincia de Chimborazo.

Figura 65. Resultado Vulnerabilidad sísmica.

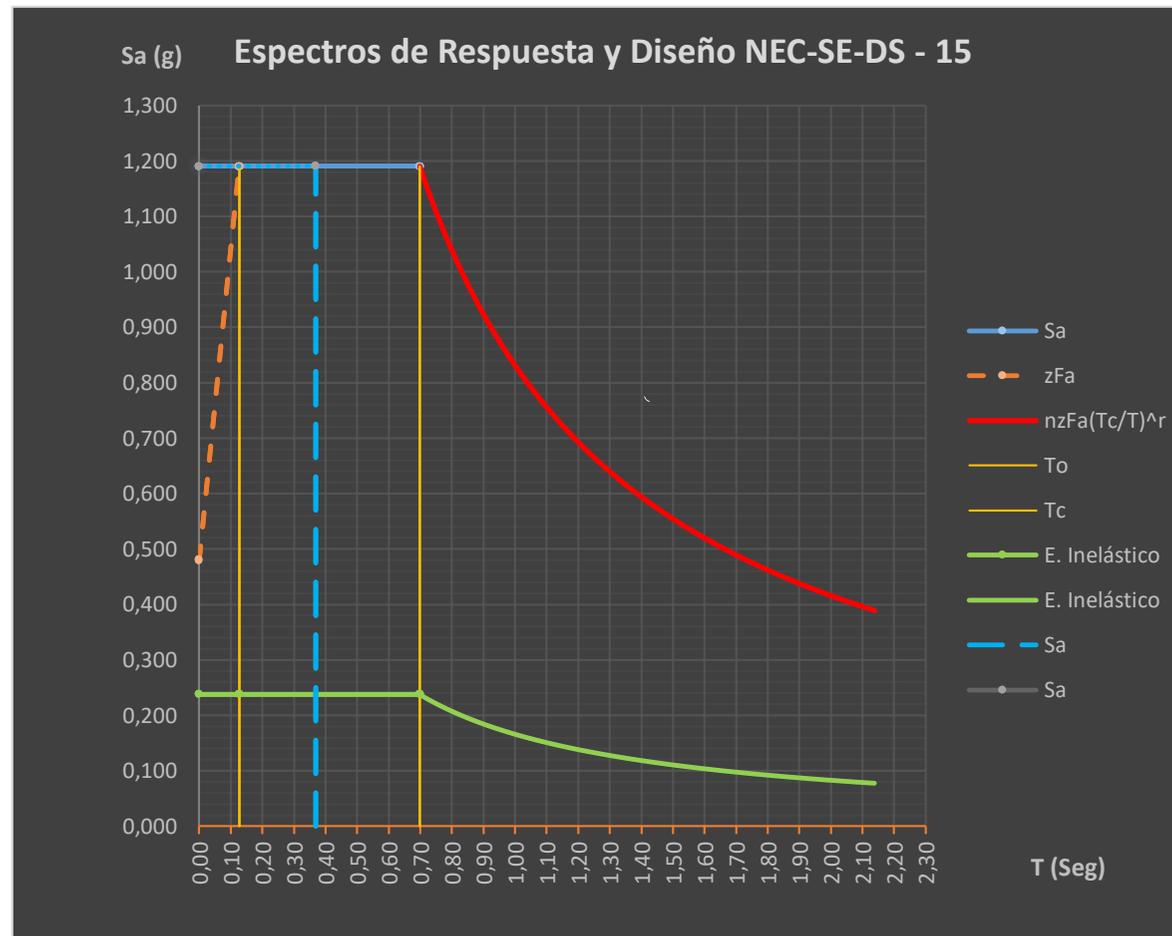
ACELERACIÓN ESPECTRAL ELÁSTICA (g) Sa	1,1904	T8		T16		$Sa = Z*Fa*(1 + (n - 1)(T/To))$	
ACELERACIÓN ESPECTRAL INELÁSTICA (g) Adi	0,2381	Zona Sísmica			V

Tabla 15. Espectros de respuesta y diseño NEC-SE-DS – 15.

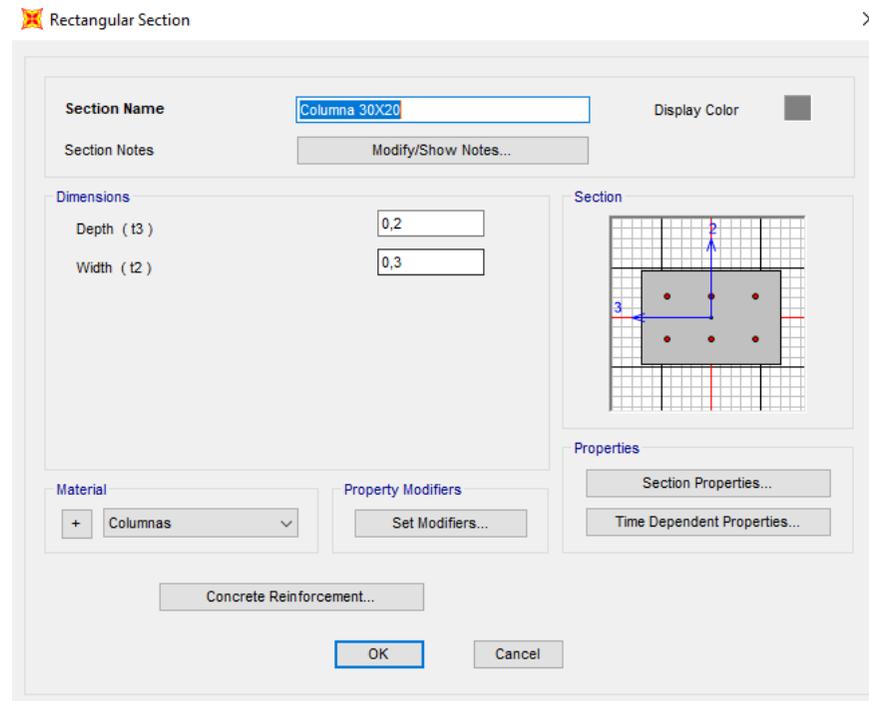
En la siguiente figura 71 se muestra las dimensiones colocadas de los elementos y la asignación del acero de refuerzo de los elementos estructurales.

Figura 71. Diseño de Columnas.  
Fuente. AUTOR.

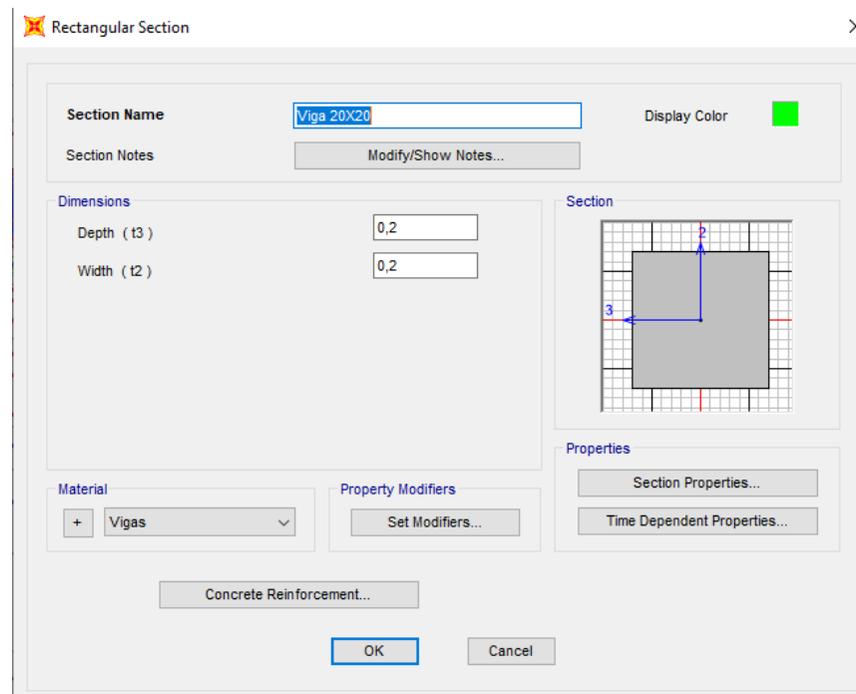
Figura 72. Diseño de vigas.  
Fuente. AUTOR.

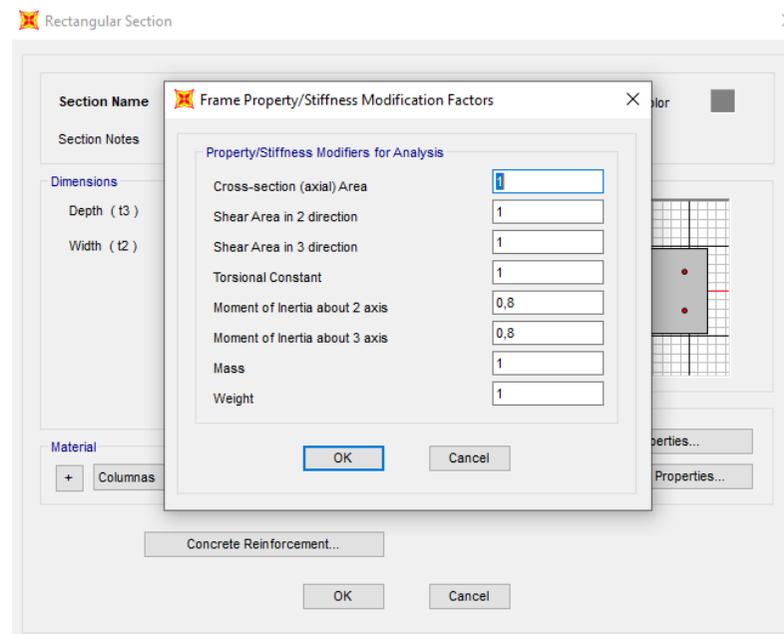
Los momentos de inercia o inercias agrietadas en elementos estructurales, son factores definidos bajo normativa en donde columnas son 0,8, y en Vigas es de 1.

Figura 74. Inercia en columnas.

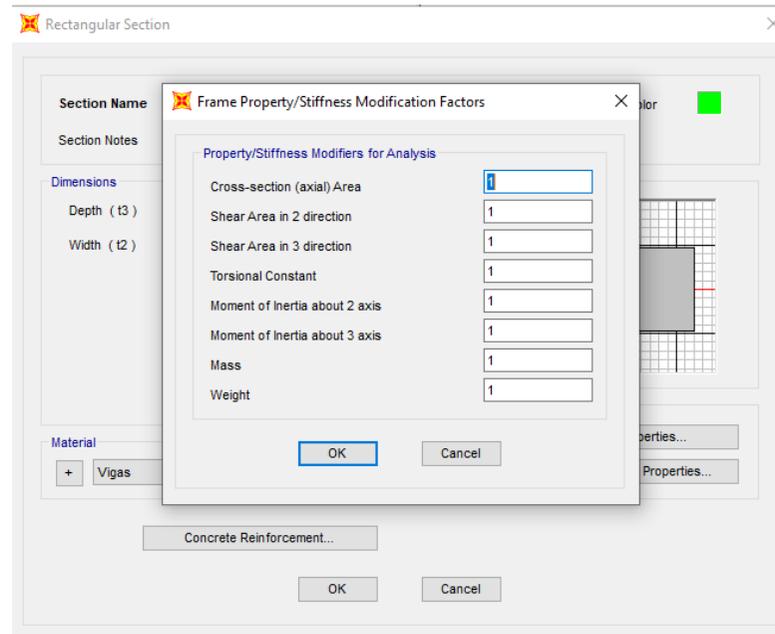
Figura 75. Inercia vigas.

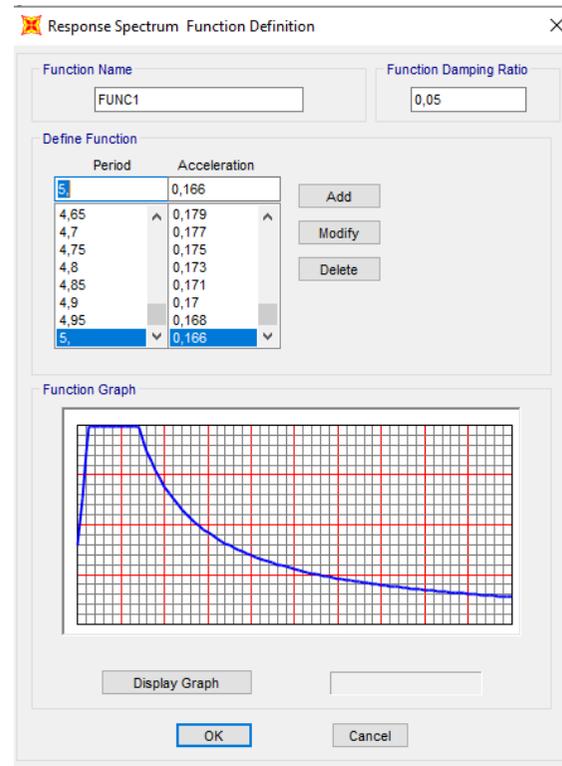
Es definido por su zona de ubicación y con un sistema de amortiguamiento de sistemas del 5%.

Figura 76. Espectro de diseño.

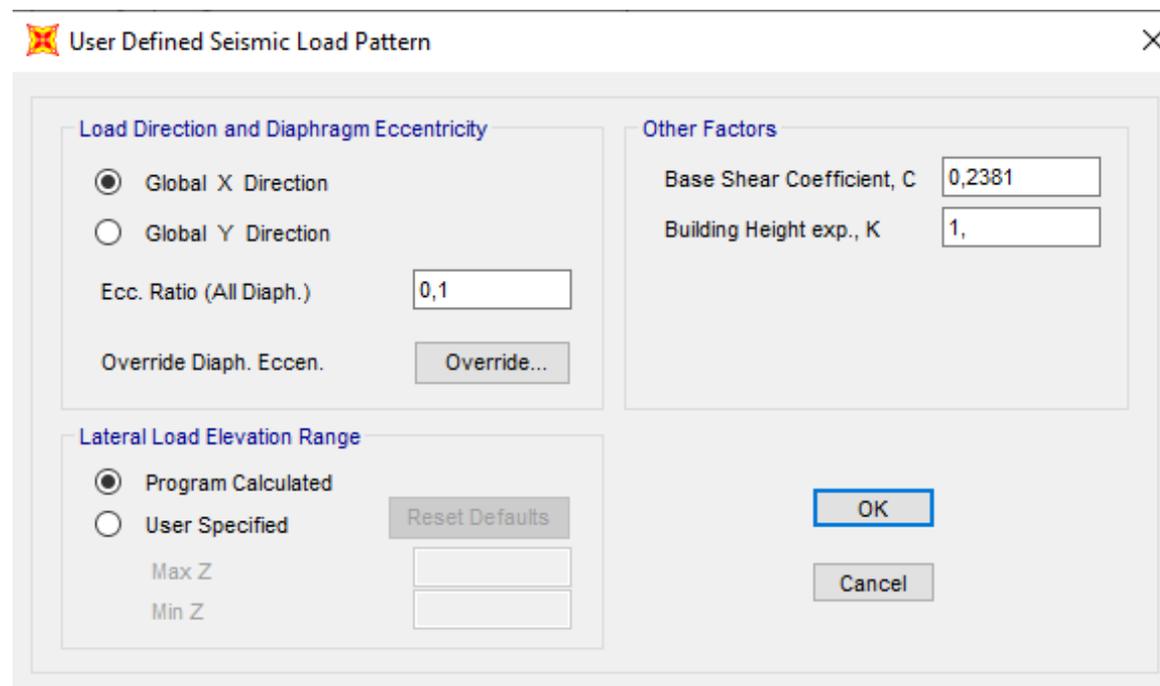
Cuando calculamos  $T_{cal}$ , tenemos como resultado 0,3694, dándonos como resultado un valor de K igual a 1 en ambas direcciones. Y el factor de cortante basal da como resultado 0,2381.

Figura 78. Definición factores sismicos X.

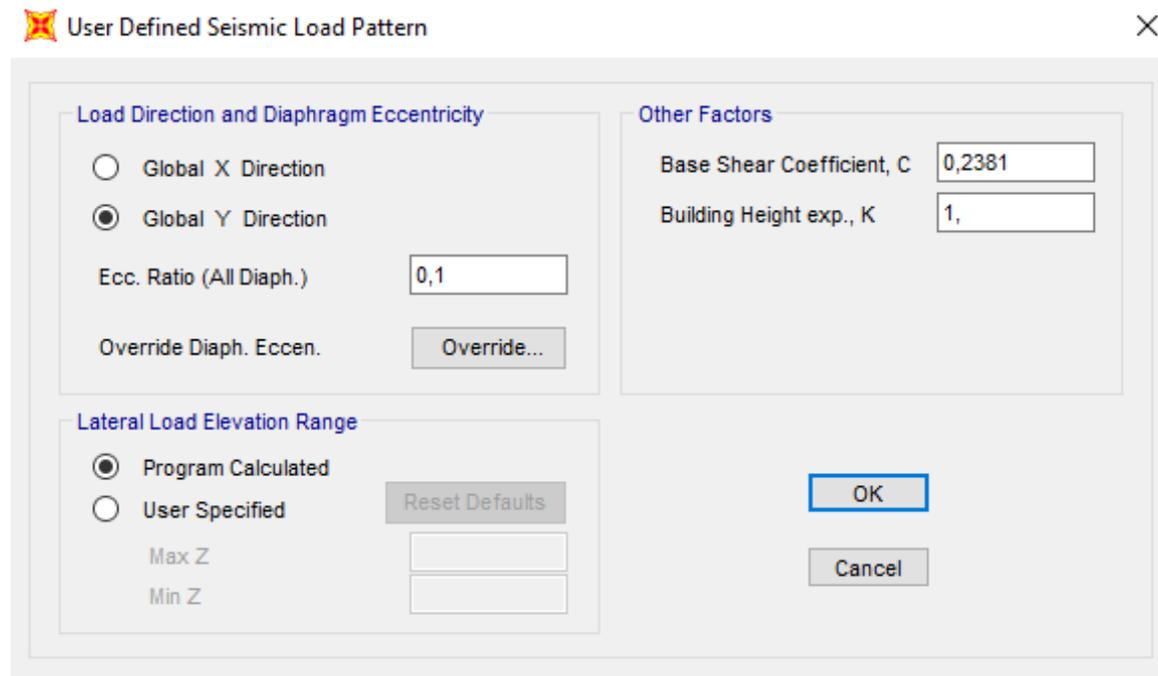
Figura 79. Definición factores sísmicos Y.

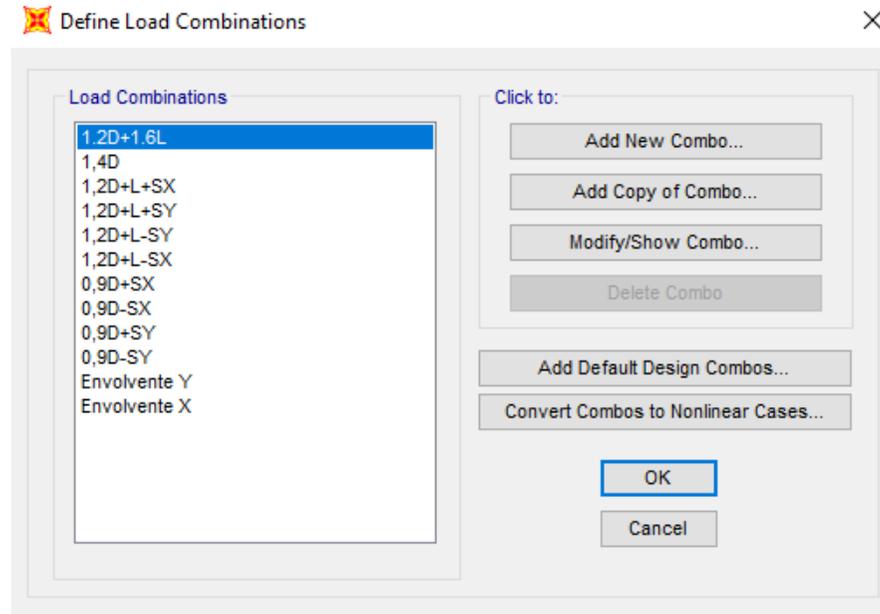
Las combinaciones de cargas son exigidas por la normativa ecuatoriana vigente, por lo que se hace necesario el ingreso de estas cargas de manera manual como se muestra en la figura 81:

Figura 81. Combinación de cargas.

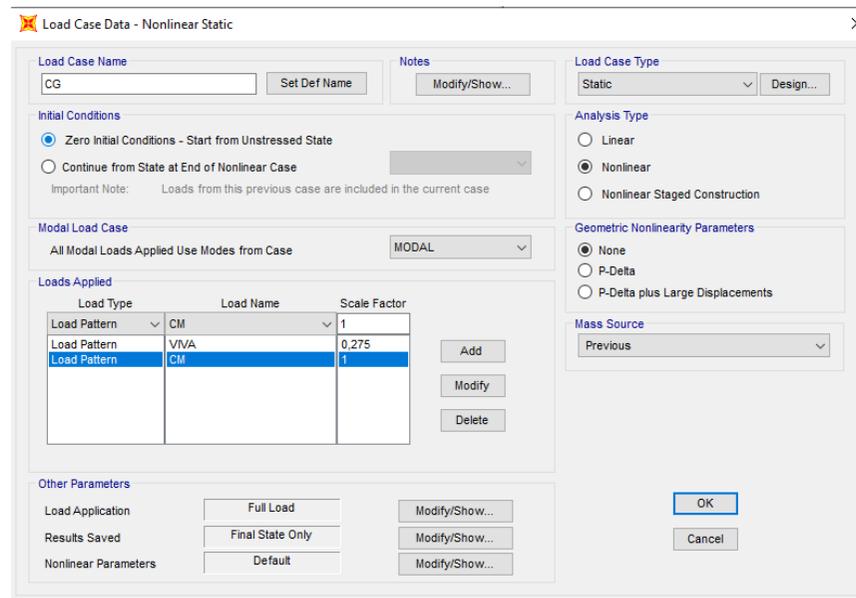
Creamos una carga CG donde hacemos una combinación no lineal de la estructura con el 1,1 de la carga muerta y 1,1\*0,25 de la carga Viva como se muestra:

Figura 89. Carga CG.

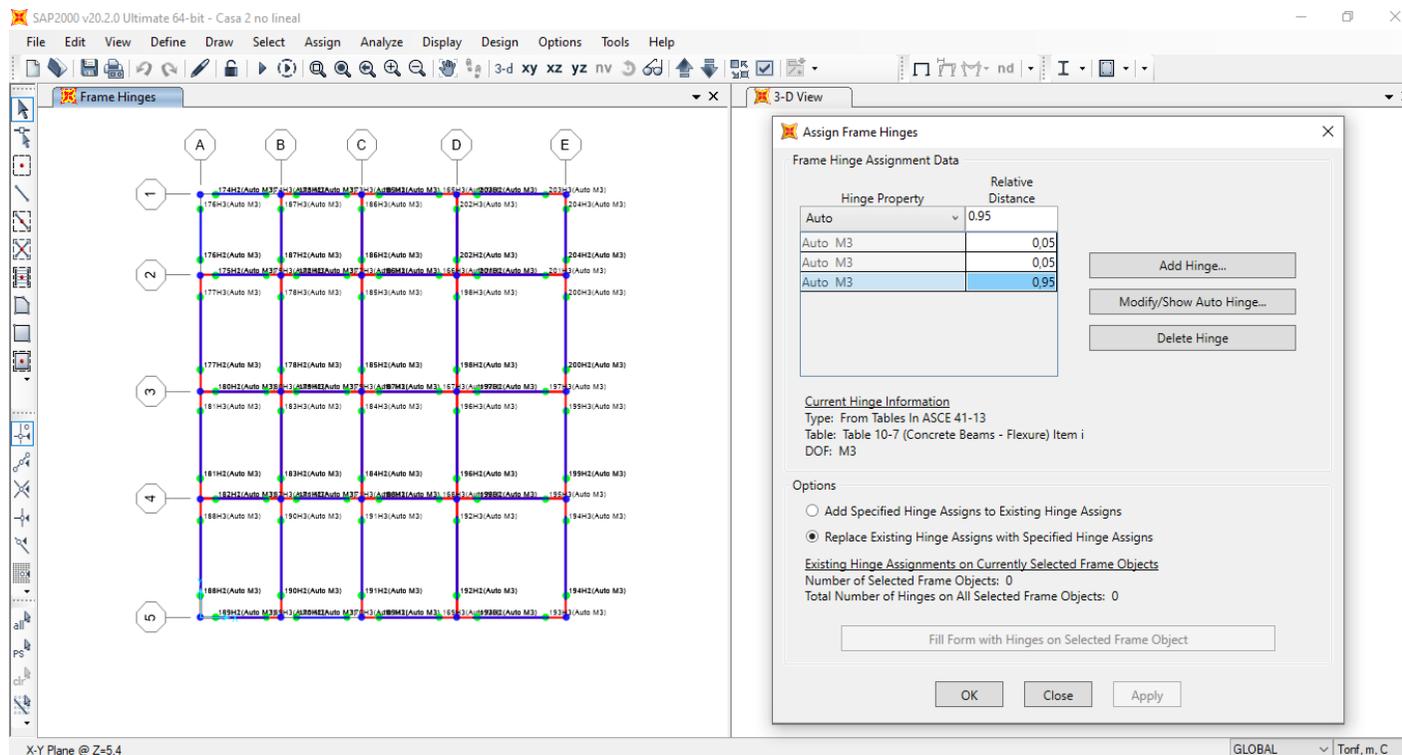
Para definir las rotulas plásticas en vigas y en columnas, es necesario poner factores de ubicación de rotulas las cuales son el 5% y el 95%, en donde se origina el daño en los respectivos elementos estructurales

Figura 94. Rotulas plasticas vigas.  
Fuente. AUTOR.

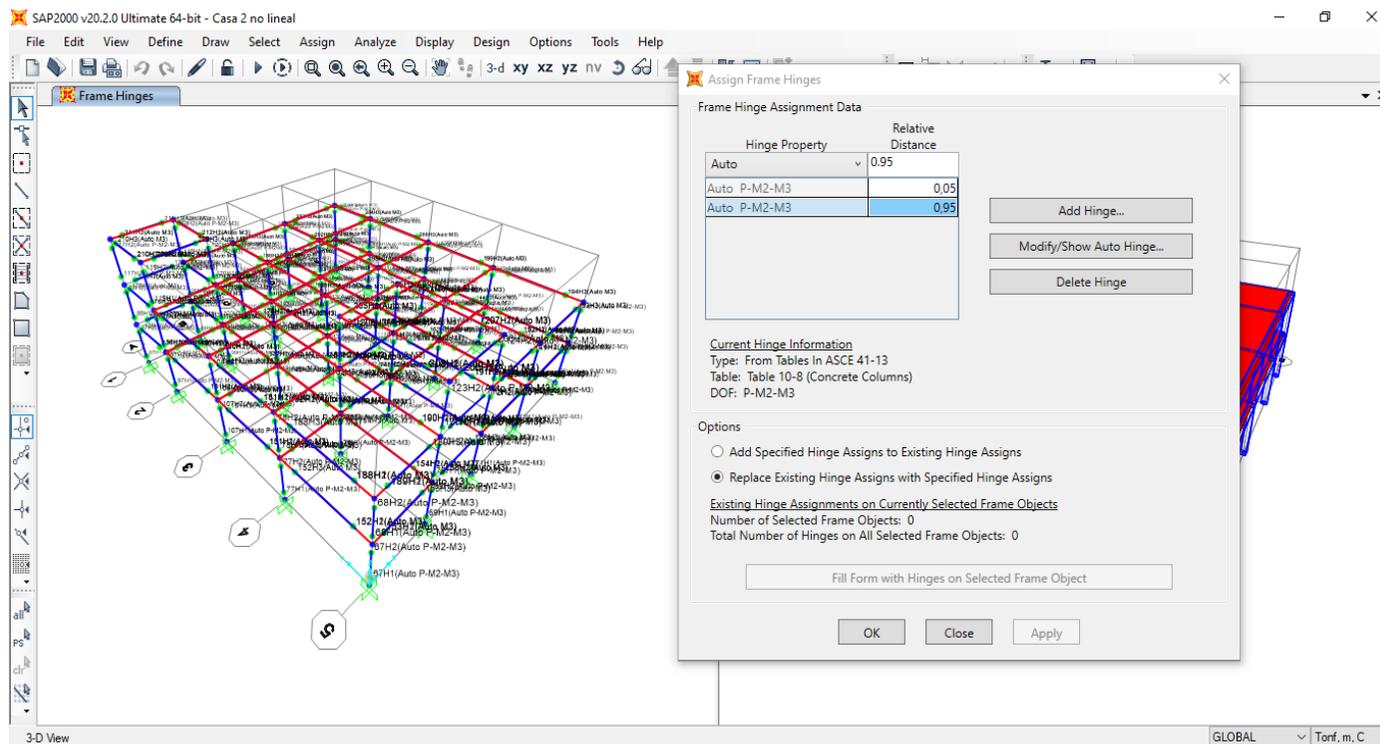
Figura 95. Rotulas plasticas columnas.

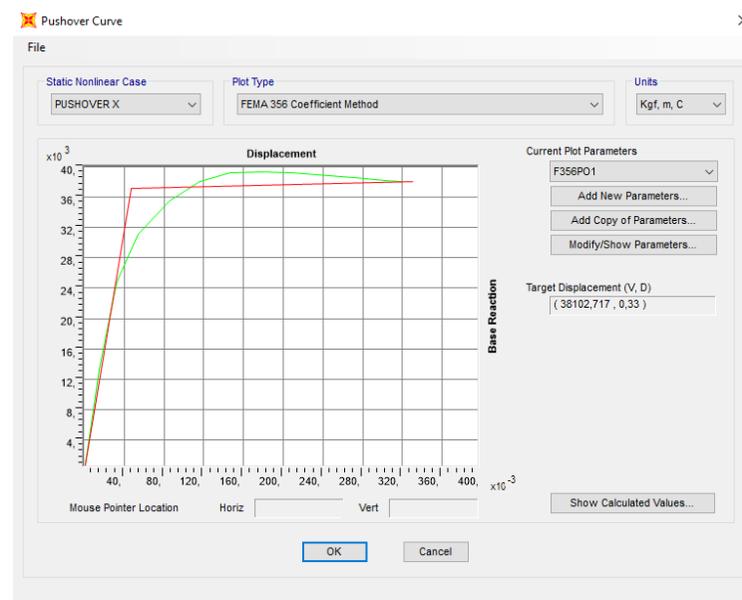
Las siguientes curvas encontradas a través del análisis PUSHOVER, permite encontrar los puntos de desempeño de las estructuras, considerando la aceleración espectral, donde el modelado se da por dos direcciones X y Y.

Figura 96. Curva deformación PUSHOVER X.

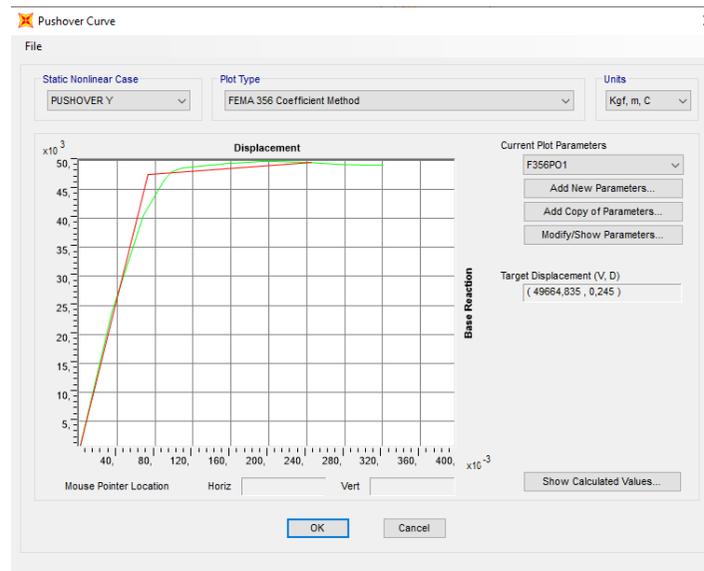
Figura 97. Curva deformación PUSHOVER Y.
