**“DETERMINACIÓN DEL NIVEL DE VULNERABILIDAD SÍSMICA EN LA CIUDADELA LA POLITÉCNICA DE LA CIUDAD DE RIOBAMBA, APLICANDO EL MÉTODO DE ANÁLISIS LINEAL Y NO LINEAL PUSHOVER”**

Autor: Marco Javier Murillo Ruiz  
Tutor: Ing. Luis Alberto Soria Núñez, Mag.

Quito, febrero 2022.

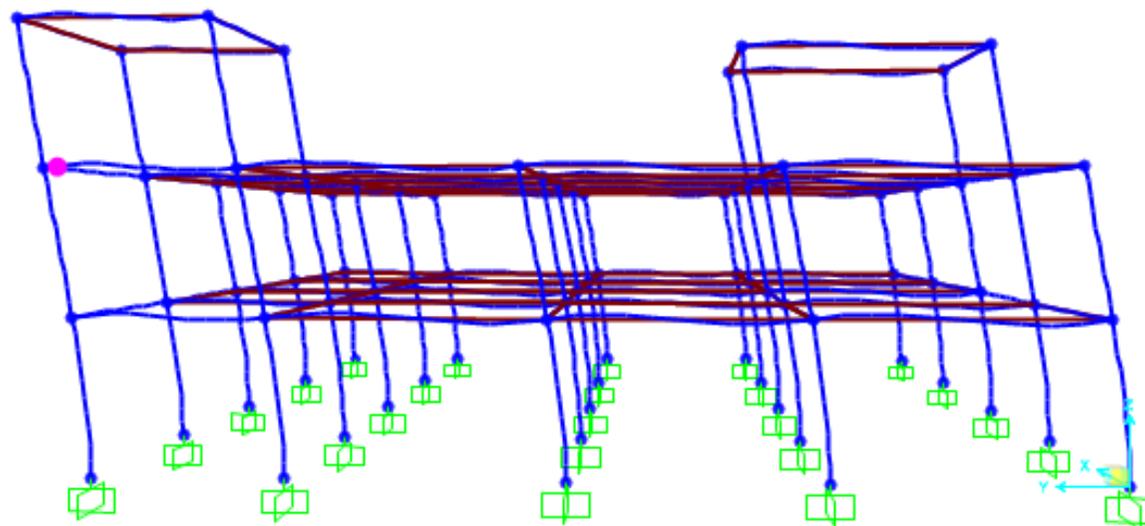
A través del análisis estático no lineal es considerado los aparecimientos de las rotulas plásticas tanto en PUSHOVER X como en la dirección Y, donde la aparición de las primeras rotulas plásticas se observan en la imagen siguiente y posteriormente hasta el punto de colapso de la estructura analizada.

Figura 98. Primeras rotulas plásticas PUSHOVER X.

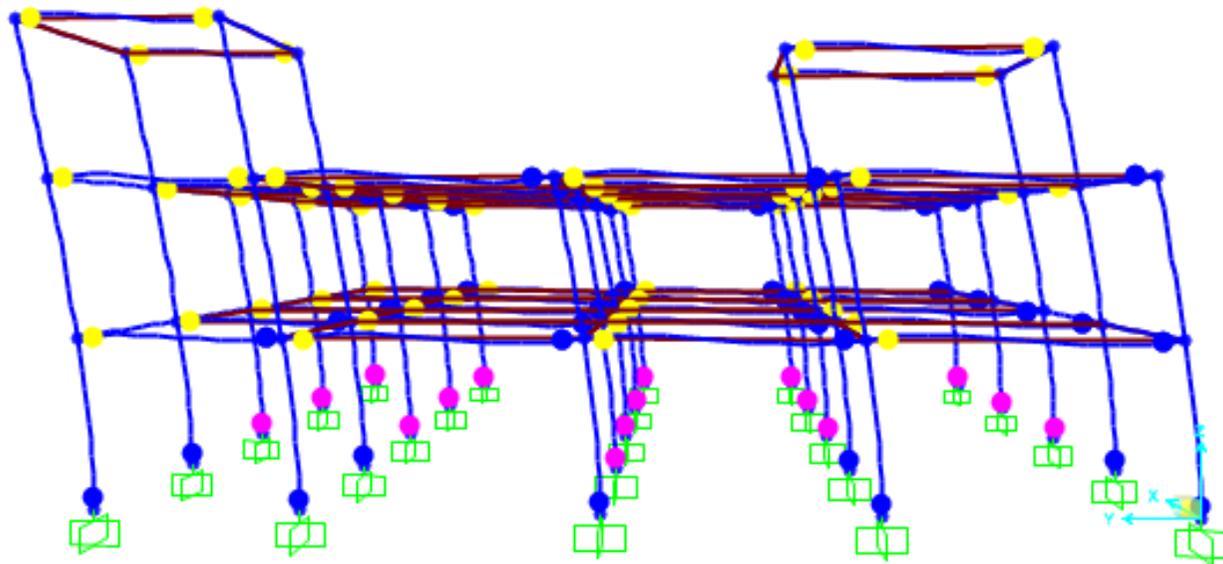
Figura 99. Últimas rotulas plásticas PUSHOVER X.  
Fuente. AUTOR.

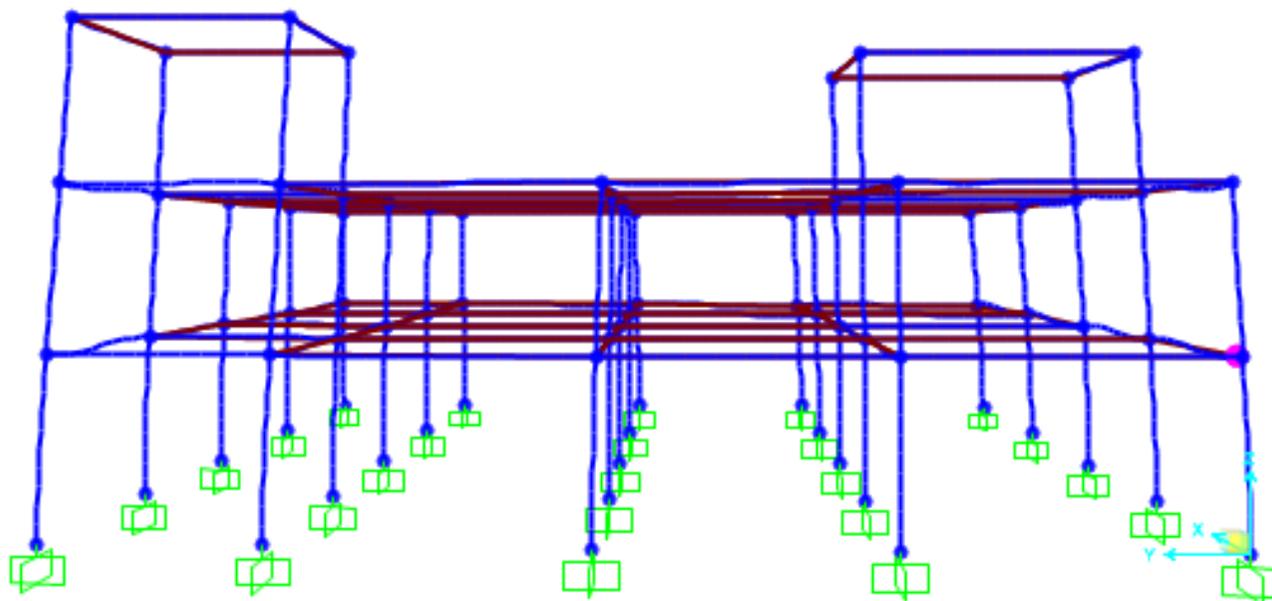
Figura 100. Primeras rotulas plásticas PUSHOVER Y.  
Fuente. AUTOR.

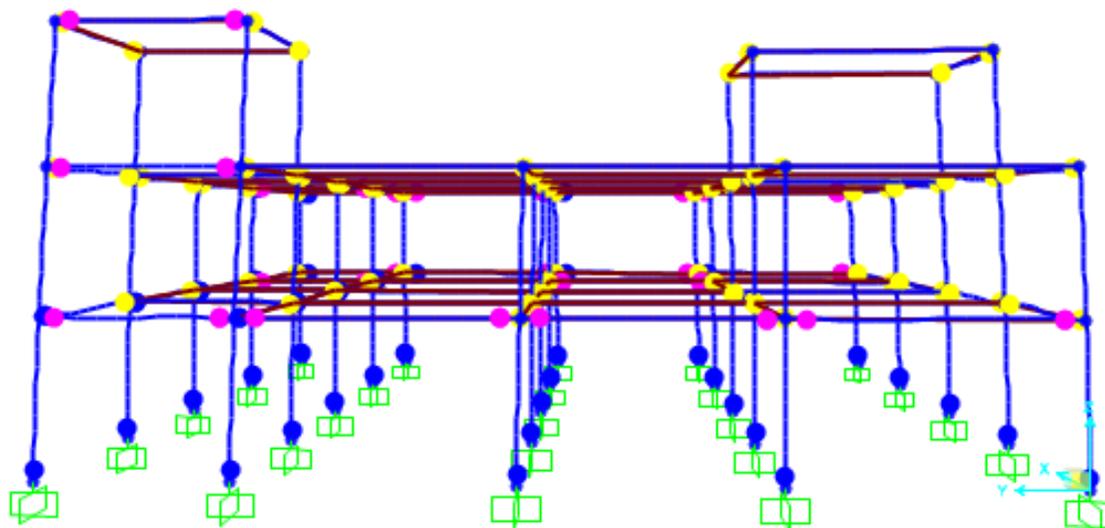
Figura 101. ULTIMAS rotulas plásticas PUSHOVER Y.

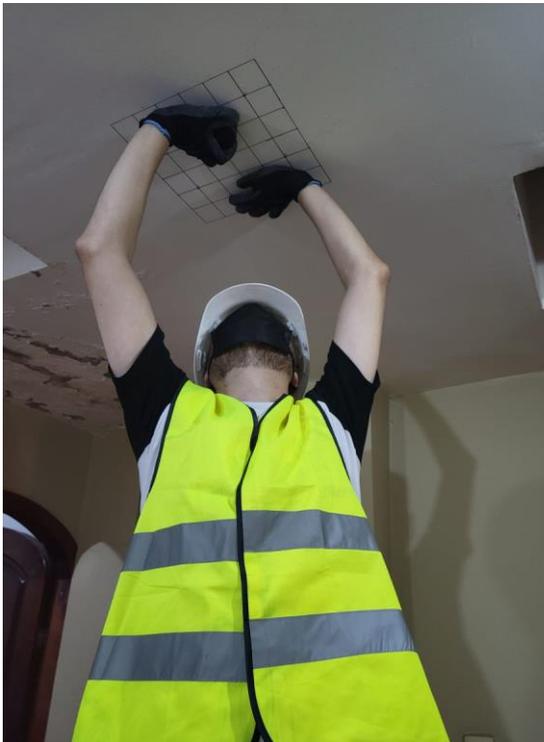
Figura 109. Limpieza de superficie.  
Fuente. AUTOR.

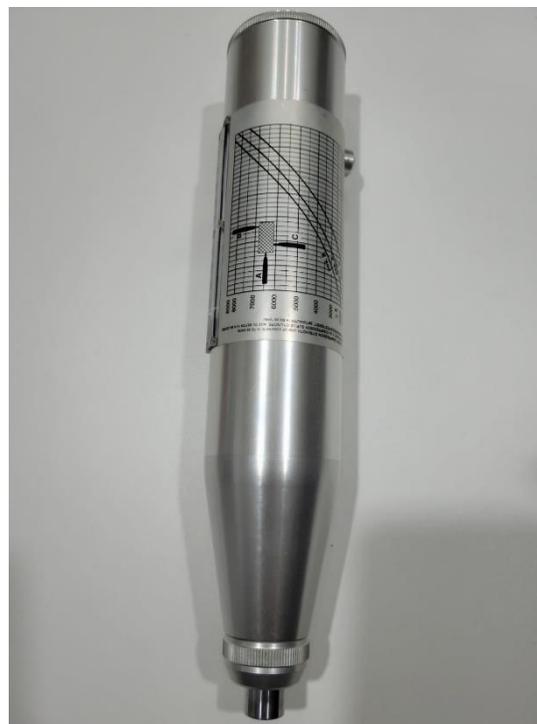
Figura 111. Esclerómetro.  
Fuente. AUTOR.

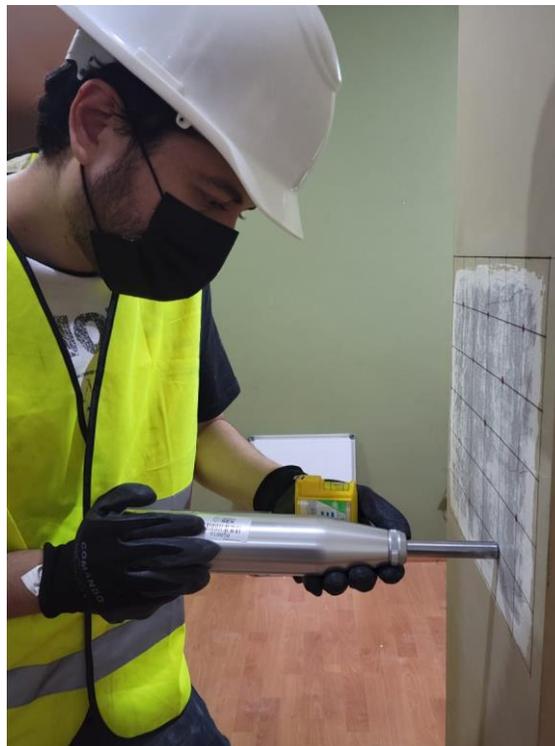
Figura 113. Nivelación del esclerómetro.  
Fuente. AUTOR.

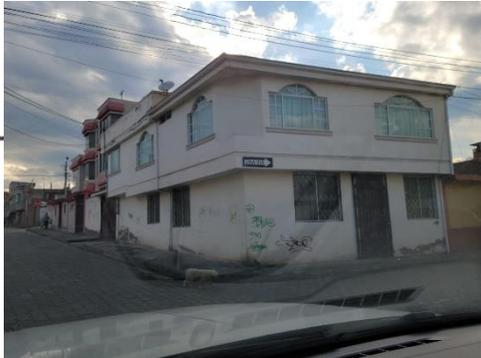
EVALUACION VISUAL RAPIDA DE VULNERABILIDAD SISMICA DE EDIFICACIONES													
DATOS DE LA EDIFICACIÓN:													
Dirección: <i>Quito y Varsovia</i>													
Nombre de la edificación: <i>Casa Comercial y Residencial</i>													
Sitio de referencia: <i>Agua Potable</i>													
Tipo de uso: <i>Comercial y Vivienda</i>										Fecha de evaluación: <i>11-01-2022</i>			
Año de construcción: <i>1998</i>										Año de Remodelación: <i>-</i>			
Área Construida (m2): <i>432 m<sup>2</sup></i>										Número pisos: <i>2</i>			
DATOS DEL PROFESIONAL:													
Nombre del evaluador: <i>Mercio Javier Novillo Ruiz</i>													
C.I. <i>0603954918</i>													
Registro SENESCYT													
IRREGULARIDAD EN PLANTA

IRREGULARIDAD EN VERTICAL													
TIPOLOGIA DEL SISTEMA ESTRUCTURAL													
Madera	W1	Pórtico Hormigón Armado			C1	Pórtico Acero Laminado			S1

Mampostería sin refuerzo	URM	Pórtico H.Armado con muros estructurales			<input checked="" type="checkbox"/>	Pórtico Acero Laminado con diagonales			S2				
Mampostería reforzada	RM	Pórtico H. Armado con mampostería confinada sin refuerzo			C3	Pórtico Acero Doblado en frío			S3				
Mixta acero-hormigón o mixta madera hormigón.	MX					Pórtico Acero Laminado con muros estructurales de hormigón armado.			S4

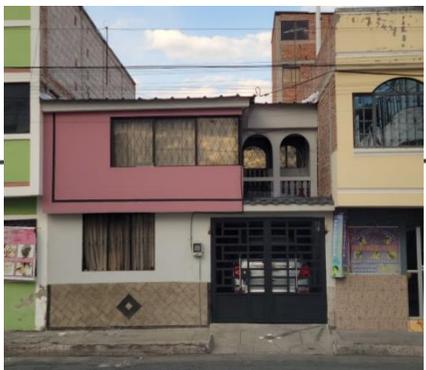
DATOS DE LA EDIFICACIÓN:											
		Dirección: <i>Pariy y Verónica</i>											
		Nombre de la edificación: <i>Lara Residencial 2 Pisos</i>											
		Sitio de referencia: <i>Agua Potable</i>											
		Tipo de uso: <i>Vivienda</i>						Fecha de evaluación: <i>11-01-2022</i>					
		Año de construcción: <i>2012</i>						Año de Remodelación: <i>-</i>					
		Área Construida (m2): <i>330m2</i>						Número pisos: <i>2</i>					
DATOS DEL PROFESIONAL:													
Nombre del evaluador: <i>Marco Javier Morillo Ruiz</i>													
C.I. <i>060395491-8</i>													
Registro SENESCYT													
IRREGULARIDAD EN PLANTA

IRREGULARIDAD EN VERTICAL													
TIPOLOGIA DEL SISTEMA ESTRUCTURAL													
Madera	W1	Pórtico Hormigón Armado	<input checked="" type="checkbox"/>	Pórtico Acero Laminado	S1

Mampostería sin refuerzo	URM	Pórtico H. Armado con muros estructurales	C2	Pórtico Acero Laminado con diagonales	S2								
Mampostería reforzada	RM	Pórtico H. Armado con mampostería confinada sin refuerzo	C3	Pórtico Acero Doblado en frío	S3								
Mixta acero-hormigón o mixta madera hormigón.	MX			Pórtico Acero Laminado con muros estructurales de hormigón armado.	S4

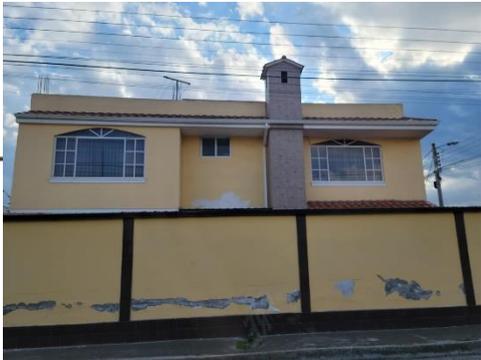
DATOS DE LA EDIFICACIÓN:												
		Dirección: <i>Purty Padua</i>												
		Nombre de la edificación: <i>Casa Residencial 2 Pisos</i>												
		Sitio de referencia: <i>Agua Potable</i>												
		Tipo de uso: <i>Vivienda</i>						Fecha de evaluación: <i>11-01-2022</i>						
		Año de construcción: <i>2011</i>						Año de Remodelación: <i>-</i>						
		Área Construida (m2): <i>348m²</i>						Número pisos: <i>2</i>						
DATOS DEL PROFESIONAL:														
Nombre del evaluador: <i>Mario Javier Morillo Ruiz</i>														
C.I. <i>0603954918</i>														
IRREGULARIDAD EN PLANTA		Registro SENESCYT												
IRREGULARIDAD EN VERTICAL

TIPOLOGIA DEL SISTEMA ESTRUCTURAL												
Madera	W1	Pórtico Hormigón Armado	<input checked="" type="checkbox"/>	Pórtico Acero Laminado	S1

Mampostería sin refuerzo	URM	Pórtico H.Armado con muros estructurales	C2	Pórtico Acero Laminado con diagonales	S2									
Mampostería reforzada	RM	Pórtico H. Armado con mampostería confinada sin refuerzo	C3	Pórtico Acero Doblado en frío	S3									
Mixta acero-hormigón o mixta madera hormigón.	MX			Pórtico Acero Laminado con muros estructurales de hormigón armado.	S4

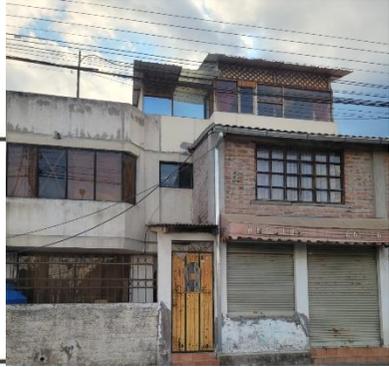
DATOS DE LA EDIFICACIÓN:											
		Dirección: <i>París y Londres.</i>											
		Nombre de la edificación: <i>Casa Comercial y Residencial</i>											
		Sitio de referencia: <i>Parque Ciudad de la "La Politécnica"</i>											
		Tipo de uso: <i>Comercial, Vivienda</i>						Fecha de evaluación: <i>11-01-2022</i>					
		Año de construcción: <i>2009</i>						Año de Remodelación: <i>-</i>					
		Área Construida (m2): <i>412 m<sup>2</sup></i>						Número pisos: <i>2</i>					
DATOS DEL PROFESIONAL:													
Nombre del evaluador: <i>Mario Javier Murillo Ruiz</i>													
IRREGULARIDAD EN PLANTA		C.I. <i>0603954918</i>											
IRREGULARIDAD EN VERTICAL		Registro SENESCYT

TIPOLOGIA DEL SISTEMA ESTRUCTURAL													
Madera	W1	Pórtico Hormigón Armado	<input checked="" type="checkbox"/>	Pórtico Acero Laminado	S1

Mampostería sin refuerzo	URM	Pórtico H.Armado con muros estructurales	C2	Pórtico Acero Laminado con diagonales	S2								
Mampostería reforzada	RM	Pórtico H. Armado con mampostería confinada sin refuerzo	C3	Pórtico Acero Doblado en frío	S3								
Mixta acero-hormigón o mixta madera hormigón.	MX			Pórtico Acero Laminado con muros estructurales de hormigón armado.	S4

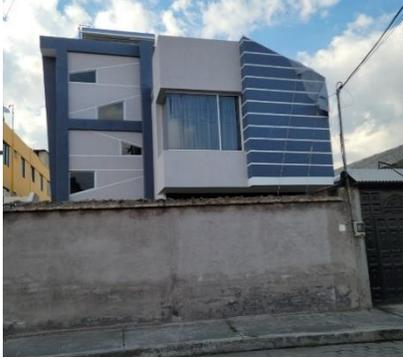
DATOS DE LA EDIFICACIÓN:												
	Dirección: <i>Olmedo y Padua</i>												
	Nombre de la edificación: <i>Casa Residencial 2 Pisos</i>												
	Sitio de referencia: <i>Porque Ciudadela "La Politécnica"</i>												
	Tipo de uso: <i>Vivienda</i>						Fecha de evaluación: <i>10-01-2022</i>						
	Año de construcción: <i>2002</i>						Año de Remodelación: <i>-</i>						
	Área Construida (m2): <i>198 m<sup>2</sup></i>						Número pisos: <i>2</i>						
DATOS DEL PROFESIONAL:													
Nombre del evaluador: <i>Mario Javier Murillo Ruiz</i>													
C.I. <i>0603954918</i>													
Registro SENESCYT

IRREGULARIDAD EN PLANTA													
IRREGULARIDAD EN VERTICAL													
TIPOLOGIA DEL SISTEMA ESTRUCTURAL													
Madera	W1	Pórtico Hormigón Armado	<input checked="" type="checkbox"/>	Pórtico Acero Laminado	S1

Mampostería sin refuerzo	URM	Pórtico H.Armado con muros estructurales	C2	Pórtico Acero Laminado con diagonales	S2								
Mampostería reforzada	RM	Pórtico H. Armado con mampostería confinada sin refuerzo	C3	Pórtico Acero Doblado en frío	S3								
Mixta acero-hormigón o mixta madera hormigón.	MX			Pórtico Acero Laminado con muros estructurales de hormigón armado.	S4

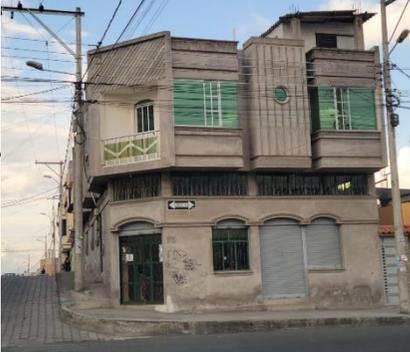
EVALUACION VISUAL RAPIDA DE VULNERABILIDAD SISMICA DE EDIFICACIONES													
DATOS DE LA EDIFICACIÓN:													
Dirección: <i>London y Amsterdam</i>													
Nombre de la edificación: <i>Casa Residencial 2 Pisos.</i>													
Sitio de referencia: <i>Agua Potable</i>													
Tipo de uso: <i>Vivienda</i>										Fecha de evaluación: <i>10-01-2022</i>			
Año de construcción: <i>2008</i>										Año de Remodelación: <i>-</i>			
Área Construida (m2): <i>348m<sup>2</sup></i>										Número pisos: <i>2</i>			
DATOS DEL PROFESIONAL:													
Nombre del evaluador: <i>Marco Javier Huillón Ruiz</i>													
C.I. <i>0603954918</i>													
Registro SENESCYT													
IRREGULARIDAD EN PLANTA

IRREGULARIDAD EN VERTICAL													
TIPOLOGIA DEL SISTEMA ESTRUCTURAL													
Madera	W1	Pórtico Hormigón Armado	<input checked="" type="checkbox"/>	Pórtico Acero Laminado	S1

Mampostería sin refuerzo	URM	Pórtico H.Armado con muros estructurales	C2	Pórtico Acero Laminado con diagonales	S2								
Mampostería reforzada	RM	Pórtico H. Armado con mampostería confinada sin refuerzo	C3	Pórtico Acero Doblado en frío	S3								
Mixta acero-hormigón o mixta madera hormigón.	MX			Pórtico Acero Laminado con muros estructurales de hormigón armado.	S4

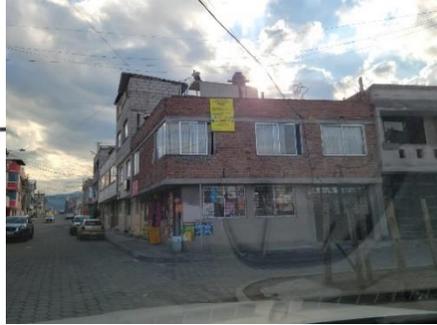
DATOS DE LA EDIFICACIÓN:												
	Dirección: <i>Roma y Sarajevo</i>												
	Nombre de la edificación: <i>Casa Residencial 2 Pisos.</i>												
	Sitio de referencia: <i>Agua Potable</i>												
	Tipo de uso: <i>Vivienda</i>						Fecha de evaluación: <i>10-01-2022</i>						
	Año de construcción: <i>1998</i>						Año de Remodelación: <i>-</i>						
	Área Construida (m2): <i>340 m<sup>2</sup></i>						Número pisos: <i>2</i>						
	DATOS DEL PROFESIONAL:												
Nombre del evaluador: <i>Mario Javier Murillo Ruiz</i>													
C.I. <i>0603954918</i>													
Registro SENESCYT

IRREGULARIDAD EN PLANTA													
IRREGULARIDAD EN VERTICAL													
TIPOLOGIA DEL SISTEMA ESTRUCTURAL													
Madera	W1	Pórtico Hormigón Armado	<input checked="" type="checkbox"/>	Pórtico Acero Laminado	S1

Mampostería sin refuerzo	URM	Pórtico H. Armado con muros estructurales	C2	Pórtico Acero Laminado con diagonales	S2								
Mampostería reforzada	RM	Pórtico H. Armado con mampostería confinada sin refuerzo	C3	Pórtico Acero Doblado en frío	S3								
Mixta acero-hormigón o mixta madera hormigón.	MX			Pórtico Acero Laminado con muros estructurales de hormigón armado.	S4

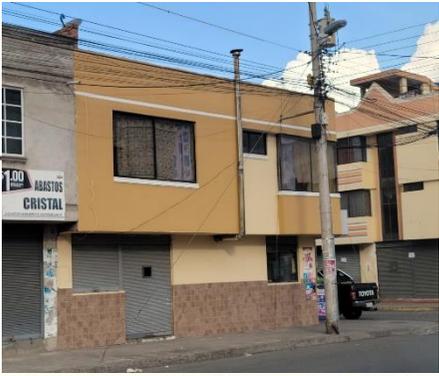
DATOS DE LA EDIFICACIÓN:												
	Dirección: <i>Av. Juan Félix Proaño y Londres.</i>												
	Nombre de la edificación: <i>Casa Comercial 2 pisos.</i>												
	Sitio de referencia: <i>Agua Potable</i>												
	Tipo de uso: <i>Comercial, vivienda</i>											Fecha de evaluación: <i>10-01-2022</i>	
	Año de construcción: <i>2007</i>						Año de Remodelación: <i>-</i>						
	Área Construida (m2): <i>370 m<sup>2</sup></i>						Número pisos: <i>2</i>						
DATOS DEL PROFESIONAL:													
Nombre del evaluador: <i>Mario Javier Turillo Ruiz</i>													
C.I. <i>0603954918</i>													
Registro SENESCYT

IRREGULARIDAD EN PLANTA													
IRREGULARIDAD EN VERTICAL													
TIPOLOGIA DEL SISTEMA ESTRUCTURAL													
Madera	W1	Pórtico Hormigón Armado			<input checked="" type="checkbox"/>	Pórtico Acero Laminado			S1

Mampostería sin refuerzo	URM	Pórtico H.Armado con muros estructurales			C2	Pórtico Acero Laminado con diagonales			S2				
Mampostería reforzada	RM	Pórtico H. Armado con mampostería confinada sin refuerzo			C3	Pórtico Acero Doblado en frío			S3				
Mixta acero-hormigón o mixta madera hormigón.	MX					Pórtico Acero Laminado con muros estructurales de hormigón armado.			S4

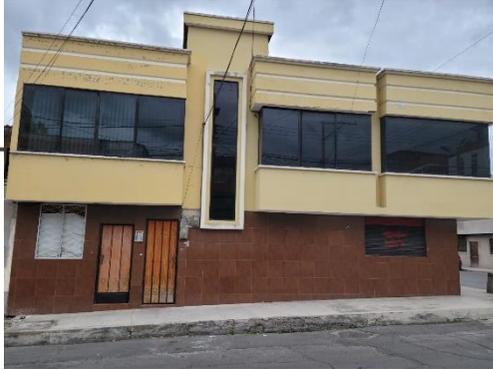
EVALUACION VISUAL RAPIDA DE VULNERABILIDAD SISMICA DE EDIFICACIONES													
DATOS DE LA EDIFICACIÓN:													
Dirección: <i>Romay Quito</i>													
Nombre de la edificación: <i>Casa Residencial 2 Pisos</i>													
Sitio de referencia:													
Tipo de uso: <i>Vivienda</i>							Fecha de evaluación: <i>10-01-2022</i>						
Año de construcción: <i>1999</i>							Año de Remodelación: <i>-</i>						
Área Construida (m2): <i>395 m<sup>2</sup></i>							Número pisos: <i>2</i>						
DATOS DEL PROFESIONAL:													
Nombre del evaluador: <i>Marco Javier Aguillo Ruiz</i>													
C.I. <i>0603954918</i>													
Registro SENESCYT													
IRREGULARIDAD EN PLANTA

IRREGULARIDAD EN VERTICAL													
TIPOLOGIA DEL SISTEMA ESTRUCTURAL													
Madera	W1	Pórtico Hormigón Armado	<input checked="" type="checkbox"/>	Pórtico Acero Laminado	S1								
Mampostería sin refuerzo	URM	Pórtico H.Armado con muros estructurales	C2	Pórtico Acero Laminado con diagonales	S2

Mampostería reforzada	RM	Pórtico H. Armado con mampostería confinada sin refuerzo	C3	Pórtico Acero Doblado en frío	S3								
Mixta acero-hormigón o mixta madera hormigón.	MX			Pórtico Acero Laminado con muros estructurales de hormigón armado.	S4
