Facultad de Arquitectura e Ingeniería Civil
Carrera de Ingeniería Civil

Análisis de la Vulnerabilidad sísmica de las edificaciones del barrio Buenos Aires del Cantón Quito, Provincia de Pichincha.

Autor: Mónica Alexandra Betancourt Patiño

Quito, julio 2022.

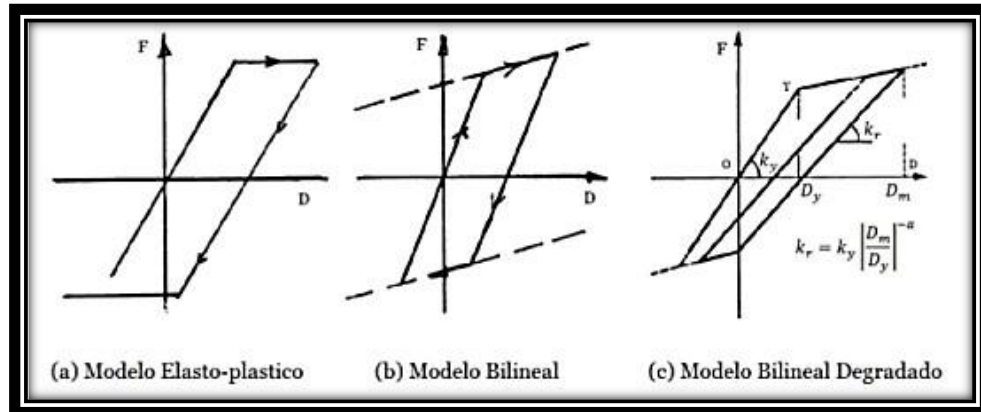
Figura 14. Modelo Bilineal

La característica más simple de este modelo es la elasticidad, por tanto, la pérdida de rigidez del proceso y el endurecimiento del material, si no se incluye el límite máximo, puede que la deformación máxima limite que sufra algún daño el material.

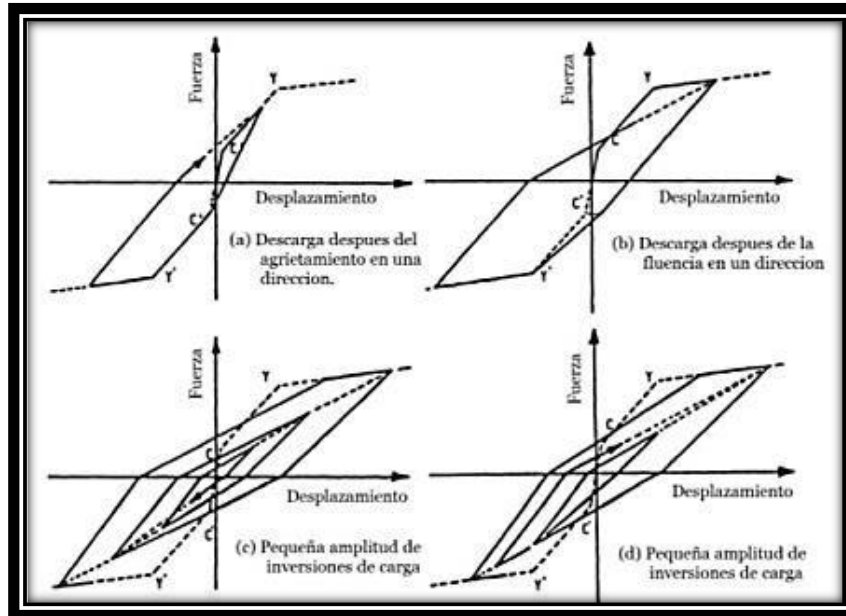
Figura 16. Modelo Takeda.

- Cambios en la rigidez a la flexión debido al agrietamiento.
- Reglas para bucles de histéresis internos.
- Reduce la rigidez, debido a la deformación durante la descarga.

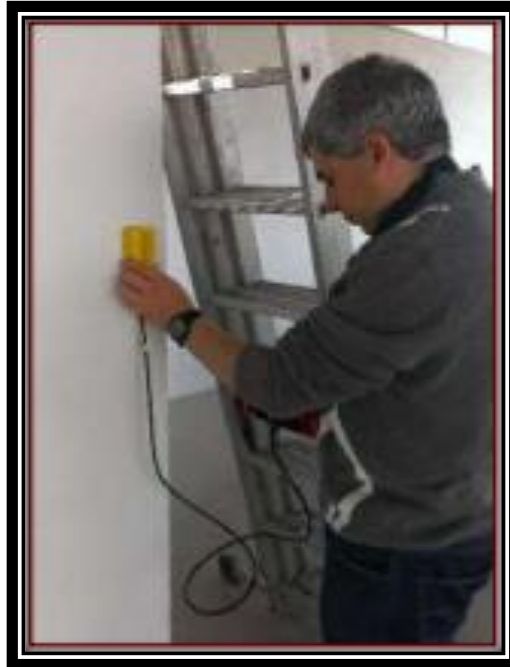
Figura 22. Escaneo con el Pachómetro

- Es sensible solo a elementos ferromagnéticos.
- Se necesita realizar una serie de cateos para de esa forma saber los diámetros de las varillas.

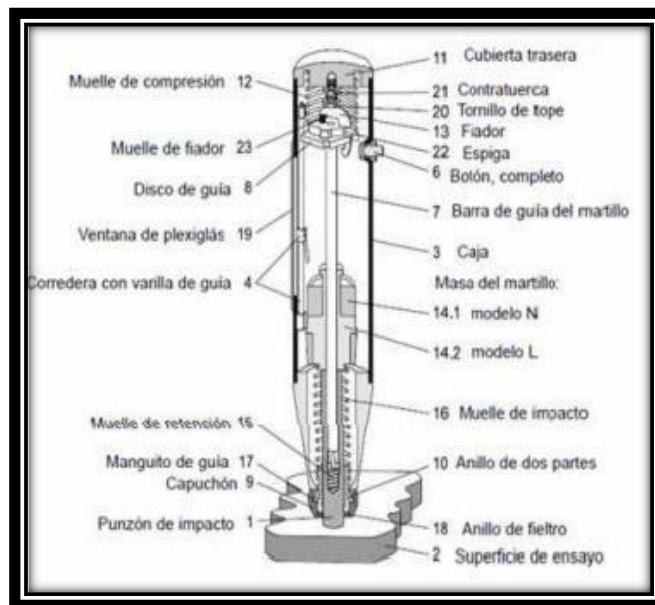
Figura 23. Martillo Schmidt

de impacto, para lograr eso debemos de presionar el mismo émbolo sobre la superficie de hormigón que vamos a realizar el ensayo, en ese momento cuando el embolo llega a un determinado punto una especie de resorte lo libera y produce un golpe en el hormigón, de ahí presionamos el botón de bloqueo para que de esa forma poder permitir la lectura en la escala que tiene el esclerómetro, dicha escala va de 10 a 100 y es adimensional.

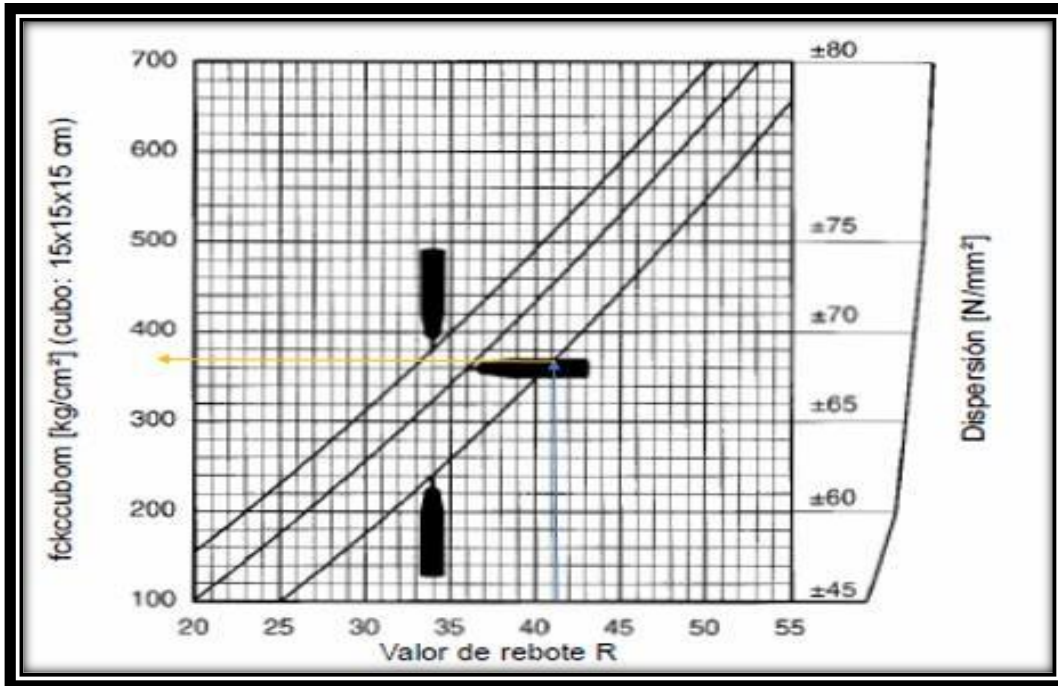
Figura 26.:Curva de calibración entre el valor de rebote y la resistencia a compresión del hormigón (Kg/cm2).

Para la corrección por desviación estándar debemos de ir a cuantificar los datos de rebotes del esclerómetro a través de la curva de calibración para las distintas orientaciones del esclerómetro.

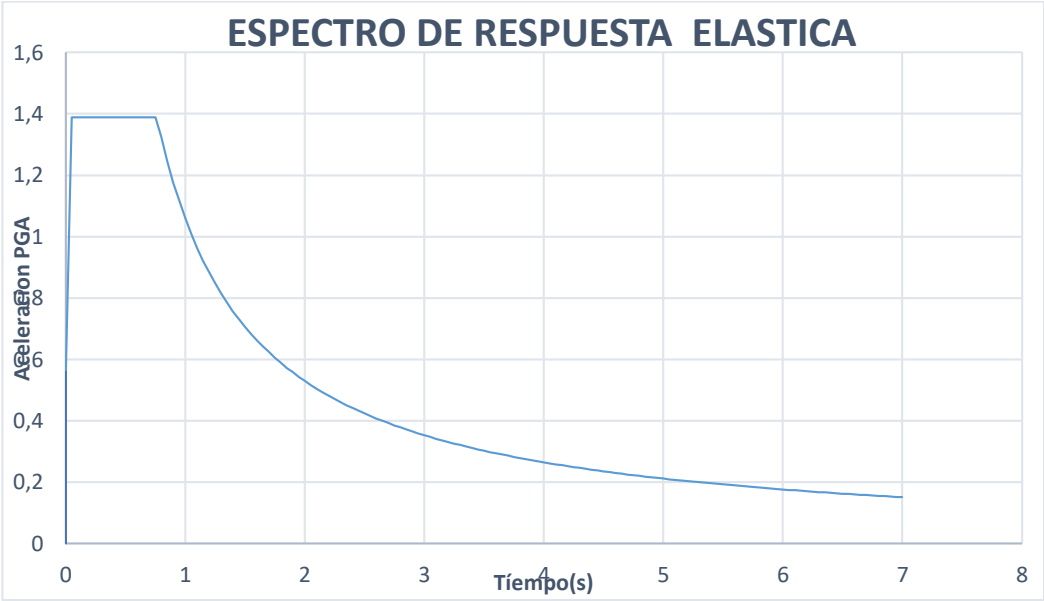
Figura 40. Espectro de respuesta elástica

Para finalizar, debemos establecer el valor del espectro que se calculó de forma analítica, como se muestra en la figura.

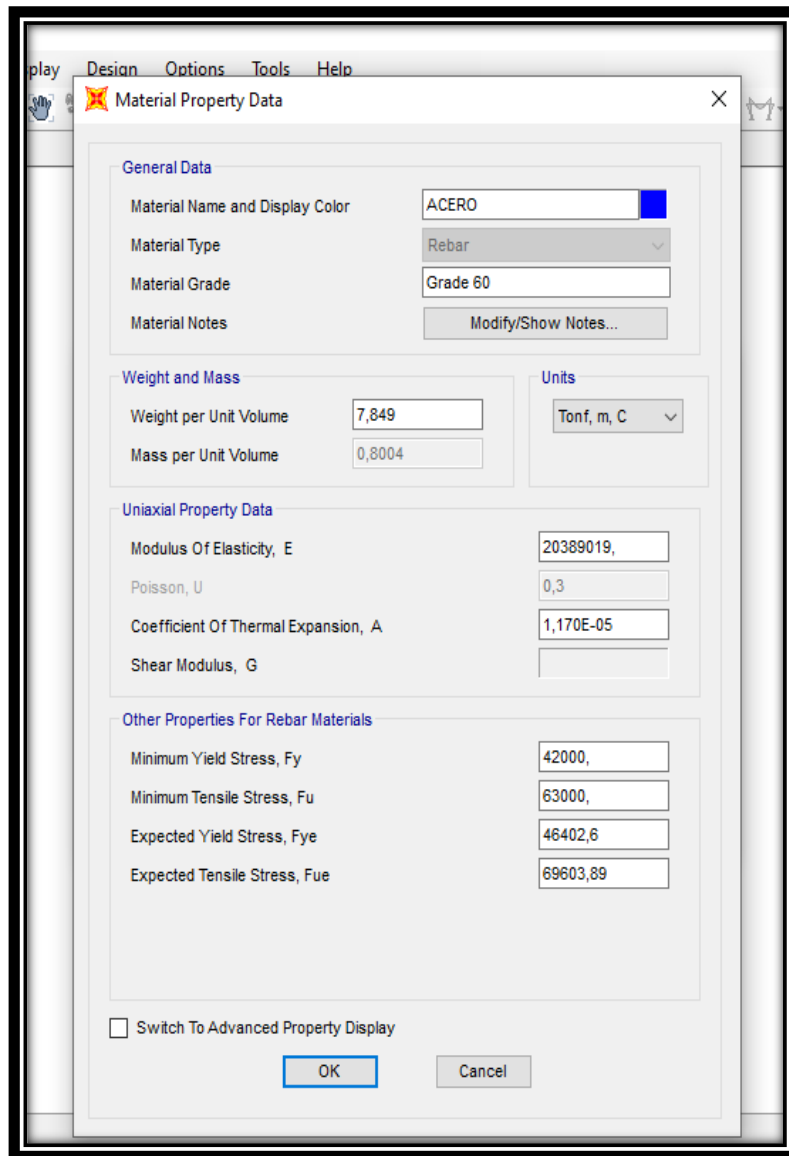
Figura 44. Creación del material

Conjuntamente a la colocación de f'_c y del módulo del hormigón tomamos en cuenta el acero para lo cual nos dirigimos en la opción REBAR EN EL CASO DEL ACERO ASTM A615 en el grado 60.

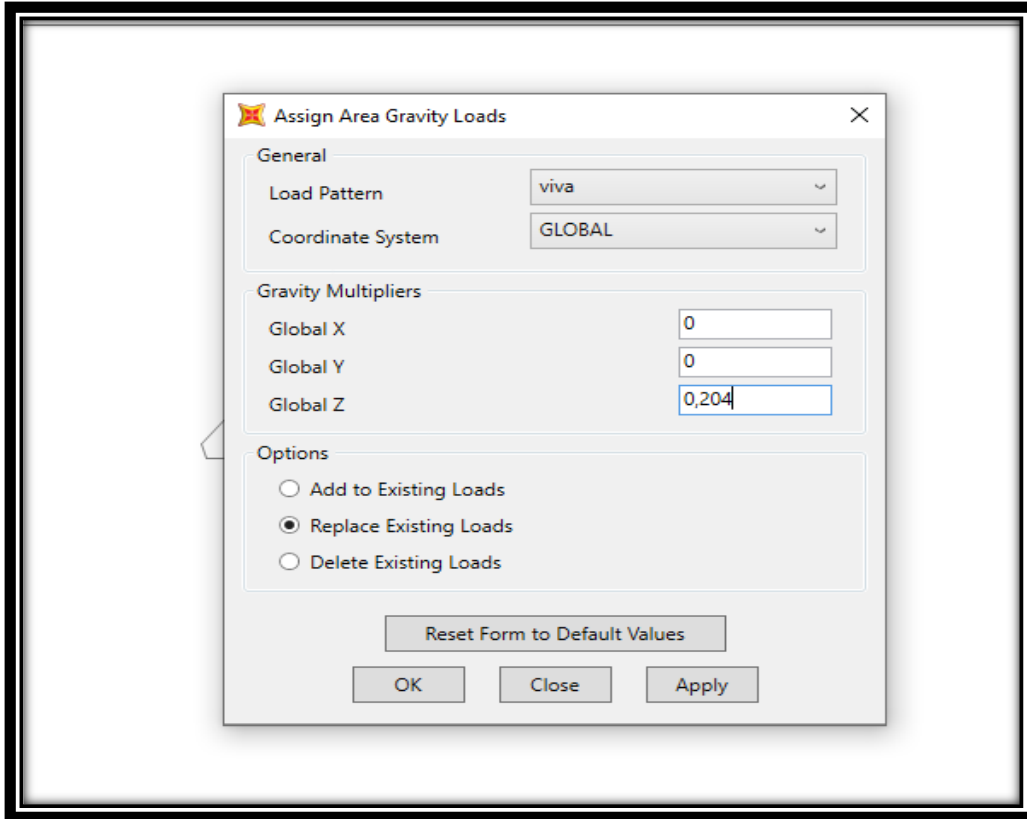
Figura 57: Carga viva

Este valor es de 0.204 que fue sacado de la norma, valor de 0.204 Tonf/m², valor denominado para viviendas.

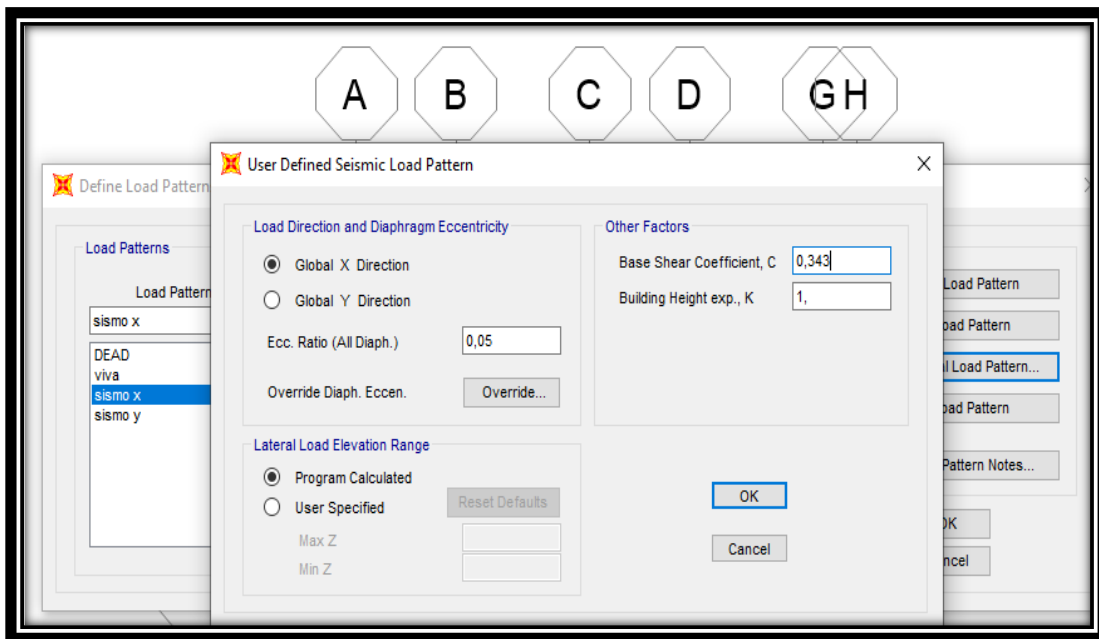
Figura 62. Coeficiente estático x-y

determinamos la excentricidad que es del 10 por ciento este valor lo consideramos por el centro de masas y el centro de rigideces esto se puede determinar en un rango de 5 a 10 por ciento basado en la norma.
