UNIVERSIDAD INTERNACIONAL SEK

**“HERRAMIENTA DE PREVENCIÓN INTEGRADA – IMPLANTADA
PARA CAMBIAR PAULATINAMENTE LA CULTURA DE LO
URGENTE EN CUATRO TALADROS DE PERFORACIÓN DE POZOS
PETROLEROS OPERANDO EN EL ORIENTE ECUATORIANO”**

**MAGÍSTER EN SEGURIDAD Y SALUD
OCUPACIONAL**

QUITO, SEPTIEMBRE DEL 2013

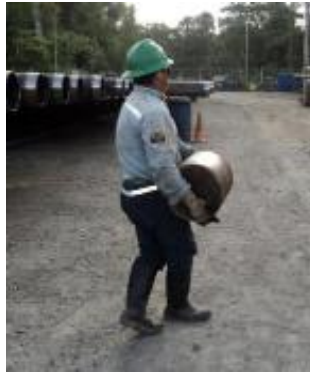
Fotografía 1- Acto Inseguro para el reporte de Observación STOP

Acto Inseguro Observado. Empleado transportando manualmente una carga, realizando sobreesfuerzo y corriendo el riesgo de que la carga le caiga en los pies.

Acción para prevenir la repetición. Se le explica el riesgo de ser golpeado o sufrir daños muscular esqueléticos por sobreesfuerzo; y se busca una carretilla para minimizar riesgos.

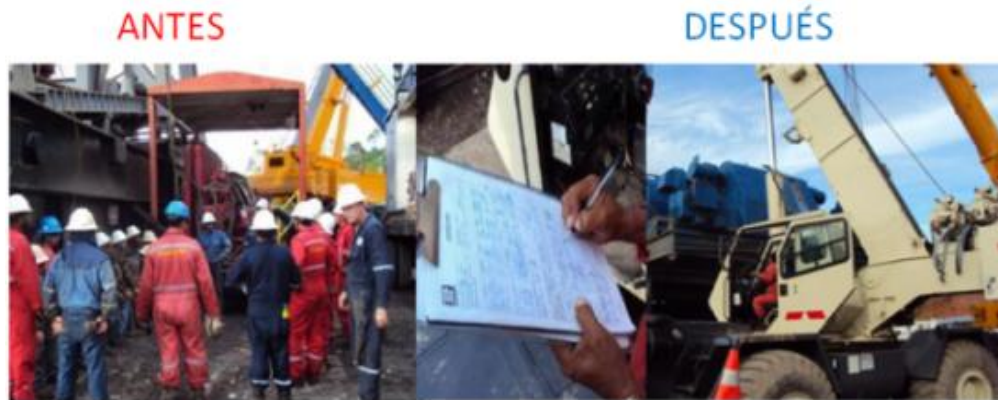
Fotografía 4 - Ejemplo 1 Step back 5x5 Aplicado-Análisis

2.- Observaron que la grúa estaba en proceso de ubicarse para levantar y ubicar una carga (El Magco) desde el piso hacia la mesa cerca al malacate. El radio final más cercano que pudo ubicarse la grúa era de 50 ft lo que significaba que la grúa esté en un 104% de su capacidad. Pararon el trabajo. Se revaluó el plan de izaje por 5 min. Esto significó que decidiéramos sacar un extremo del flow line para ubicar la grúa más cerca y obtener menor radio final, realizamos una reunión de seguridad y revisamos el ATS # 28-783-1. Al obtener menor radio el nuevo plan de izaje fue del 89%, lo cual significa que era más seguro y dentro de los Estándares y Guías 28.6 y 28.8.

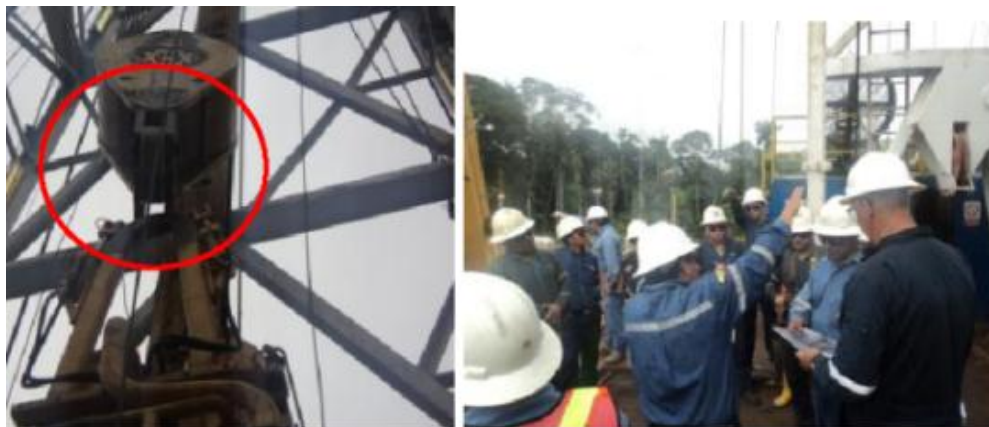
Fotografía 6 - Ejemplo 3 Step back 5x5 Aplicado - Análisis

4.- Un empleado, luego de revisar el ATS # 12-854-1, al inspeccionar el equipo encontró una faja para ser usada en mal estado, el paró el trabajo y comunicó al supervisor, la faja fue cambiada por una nueva dentro de los Estándares y Guías 3.11.

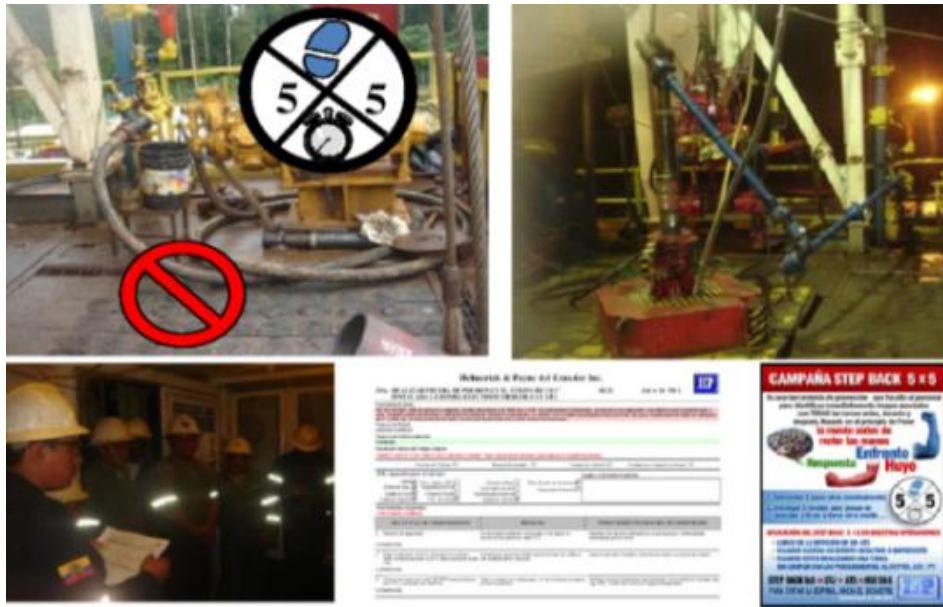
Fotografía 11 - Ejemplo 3 Step back 5x5 Aplicado - Cambio

4.- El personal de la mesa del taladro observa que existe una fuga de aceite en el Top Drive, por lo cual se da aviso al mecánico y se determina que el bloque de electro válvulas estaba roto. Se procede a parar el trabajo. Se realiza una reunión de seguridad donde se decide cambiar el bloque de electroválvulas para lo cual se elabora el ATS # 21-265-7, dentro de los Estándares y Guías 59.5.

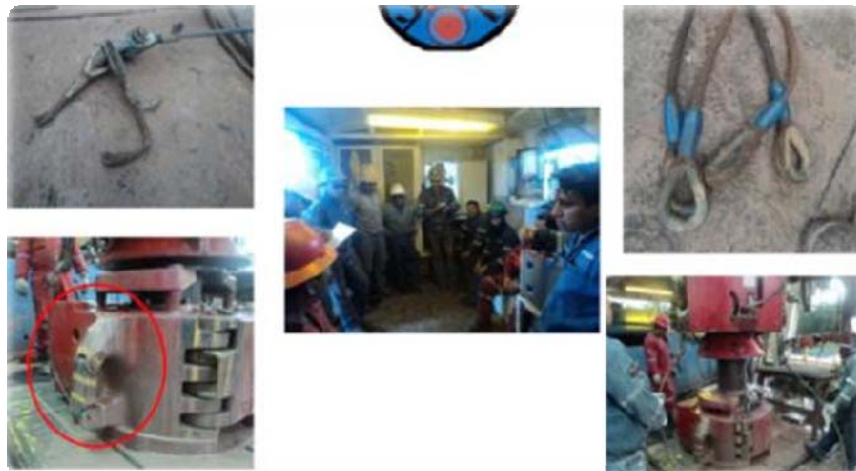
Fotografía 16 - Ejemplo 3 Step back 5x5 Aplicado - Evento

4.- Mientras se estaba realizando un viaje de tubería dentro del hueco aprox. 1026 ft, el encuellador perdió el control de una parada de tubería de perforación y esta se arrimó a la torre. Se aplicó un STEP BACK 5X5, el encuellador bajó a la mesa, se reunió a todo el personal y se realizó la reunión de seguridad y se leyó el ATS # 6-601-10. Luego, la parada fue recuperada y se reanudó el viaje de tubería dentro del hueco. Dentro de los Estándares y Guías 48.2.

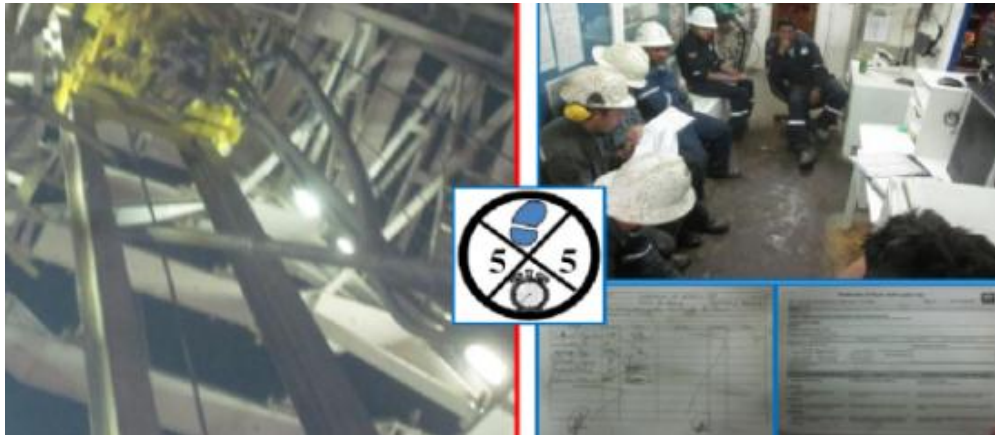
Fotografía 17 - Ejemplo 4 Step back 5x5 Aplicado - Evento

5.- Mientras se bajaba tubería @ 1368', se observa la caída de una tapa lateral protectora del pin del gancho en el bloque viajero debido la rotura de los dos pernos que la sujetaban. Se para el trabajo y se aplica el Step back 5 x5, para retirar los pernos rotos, colocar la tapa y colocar pernos nuevos con su respectivo alambre de seguridad, se discute y elabora el ATS # 8-115-1 dentro de los Estándares y Guías 2.8.

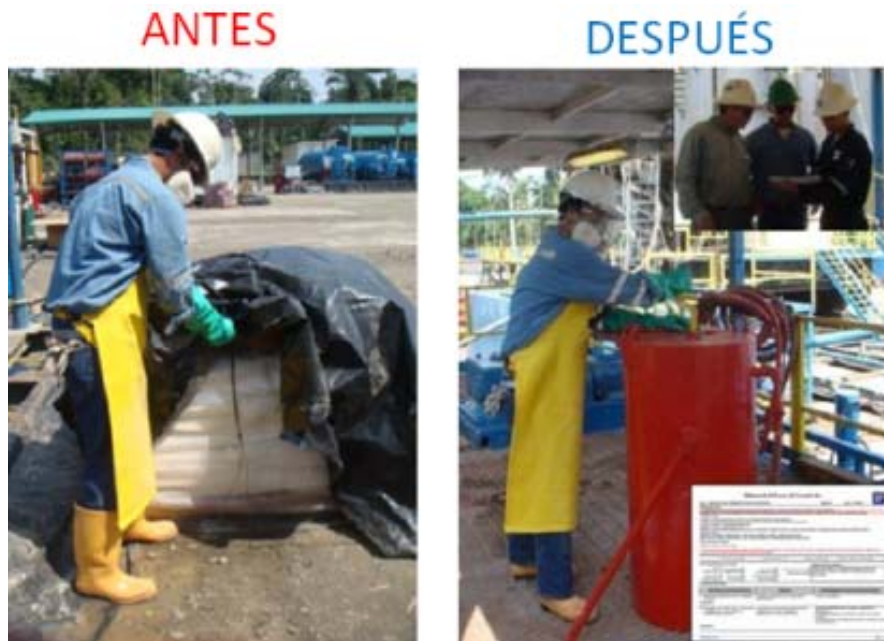
Fotografía 19 - Ejemplo 1 Step back 5x5 Aplicado - Procedimiento

2.- Mientras la cuadrilla estaba quebrando tubería, la llave ST-80 se dañó. El personal procedió a revisar la llave, pero ellos no aplicaron LO-TO-TO (Bloque, etiquetado y probado), un empleado paró el trabajo y recordó al personal cumplir con el procedimiento LO-TO-TO, se revisó nuevamente el ATS # 1-310-2. Dentro de los Estándares y Guías 41.8.

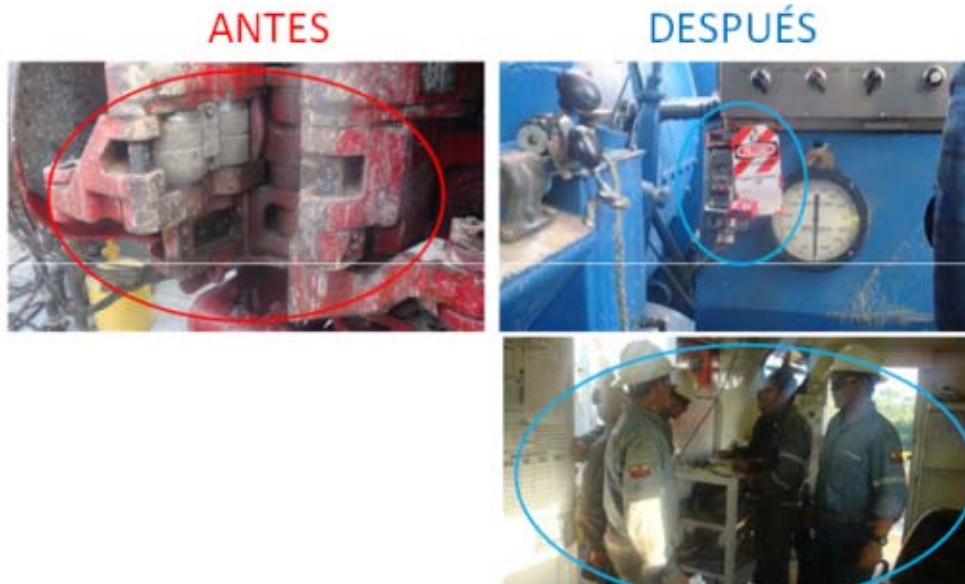
Fotografía 20 - Ejemplo 2 Step back 5x5 Aplicado - Procedimiento

3.- Durante las operaciones de armado del equipo, un empleado observó a un personal que estaba utilizando el manlift sin haber leído un ATS antes de la tarea. Diego paró el trabajo y conversó con la persona de la importancia de cumplir con el procedimiento correcto se revisó el ATS # 25-547-2 para continuar con el trabajo en condiciones seguras dentro de los Estándares y Guías. Sección 22,1.

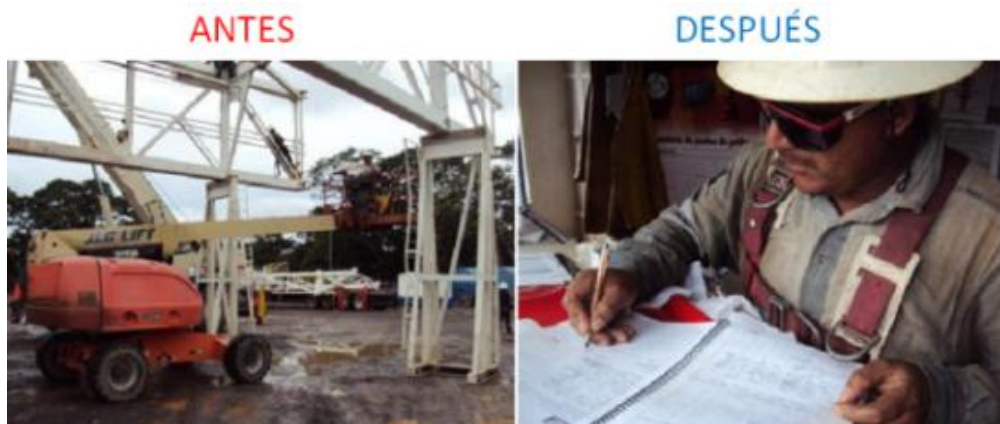
Fotografía 21 - Ejemplo 3 Step back 5x5 Aplicado - Procedimiento

4.- Durante operaciones de mantenimiento del equipo, un empleado observó a una persona que estaba utilizando la ñagara, pero no utilizaba la pantalla facial. Inmediatamente paró el trabajo y explicó el riesgo de esta práctica, se leyó el ATS # 21-976-1 para continuar la tarea de una manera segura dentro de los Estándares y Guías 61.2.

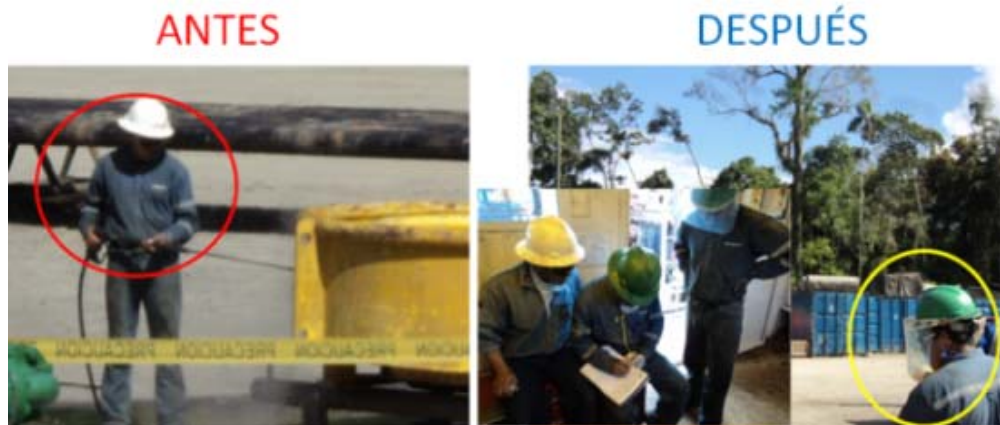
Fotografía 22 - Ejemplo 4 Step back 5x5 Aplicado - Procedimiento

5.- Durante las operaciones de Armado del equipo, empleado observaron una grúa que tenía instalado la bola en la línea rápida pero sin estar instalado el dispositivo crítico de seguridad (fin de carrera). Inmediatamente se paró el trabajo, se aplicó un STEP BACK 5x5 y revisó el ATS # 28-783-1 con los miembros de la cuadrilla, y los Operadores de la Grúa dentro de los Estándares y Guías 28.1.
