**UNIVERSIDAD INTERNACIONAL SEK**

**“DETERMINACIÓN DE LA INFILTRACIÓN EN EL SUELO, ESTUDIO  
DE LA CALIDAD DEL AGUA PARA REGADÍO Y MANEJO  
AMBIENTAL DEL SISTEMA DE RIEGO EL PISQUE – PICHINCHA”**

**MAGÍSTER EN GESTIÓN AMBIENTAL EN LA INDUSTRIA**

**Quito, 11 de Agosto de 2015**

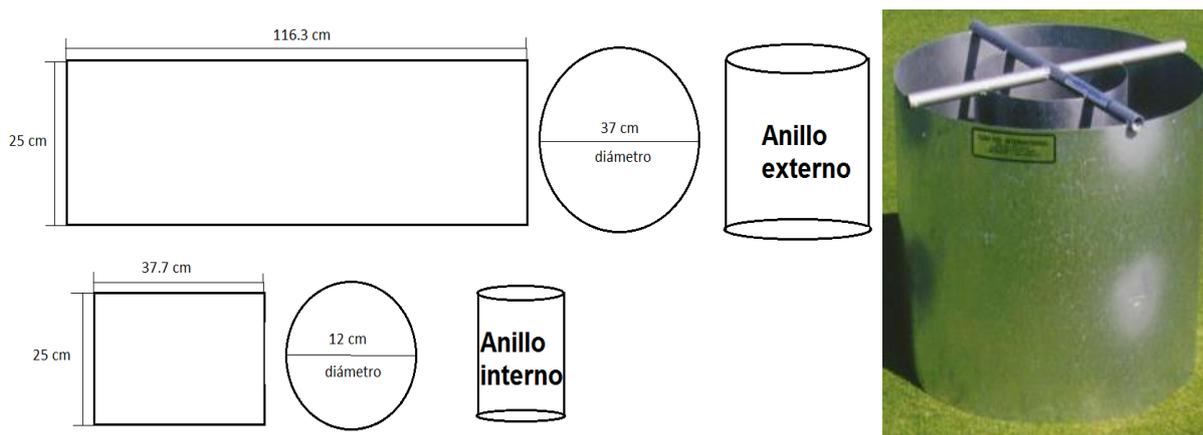
**Figura 1. Dimensiones y diseño del infiltrómetro de doble anillo.**

- **Medidor multi-parámetro HACH HQ 40D:** calibrado y testeado para lecturas de pH, conductividad eléctrica, oxígeno disuelto y temperatura.
- **GPS Magellan:** calibrado y testeado por la casa comercial, para tomar coordenadas geográficas de ubicación de los sitios de muestreo.
- **Cámara fotográfica Sony.**
- **Infiltrómetro de doble anillo:** consiste en dos cilindros concéntricos, elaborados en lámina galvanizada (cilindro externo de 27 cm de diámetro, cilindro interno de 12 cm de diámetro, ambos anillos de 25 cm de alto, como se observa en la Figura 1 y Anexo A.

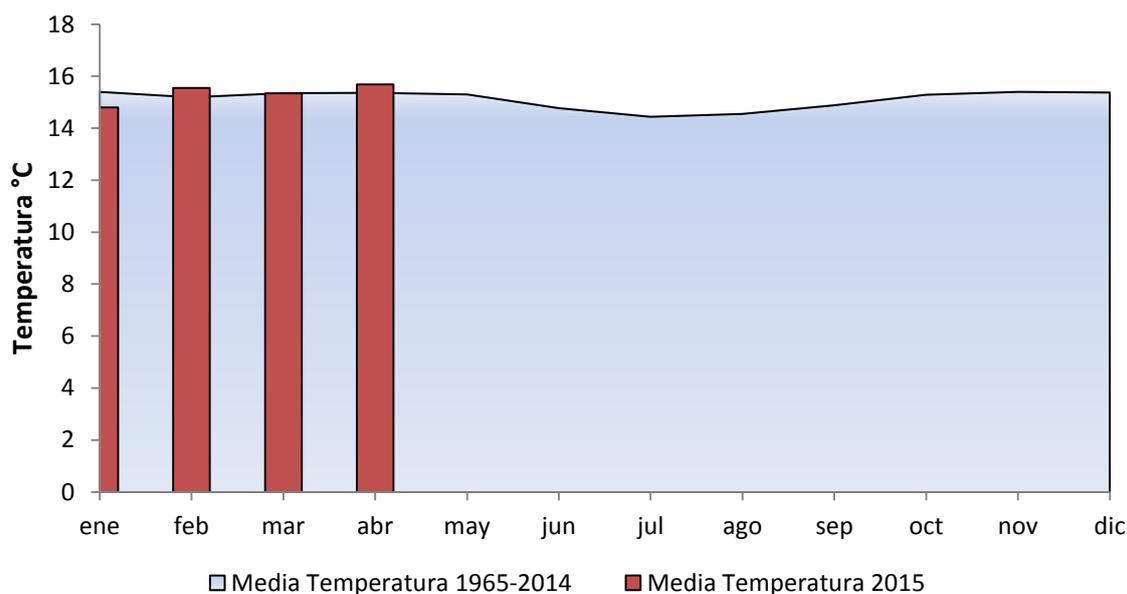
**Figura 3. Temperatura promedio mensual del año 2015 y promedio de los años 1965 - 2014 en la provincia de Pichincha.**

La temperatura máxima registrada en las tres estaciones fue de 24.6 °C y la temperatura mínima promedio mensual es de 12.7 °C. En la Figura 3 se observa el comportamiento de la temperatura promedio de las tres estaciones durante los últimos 40 años.

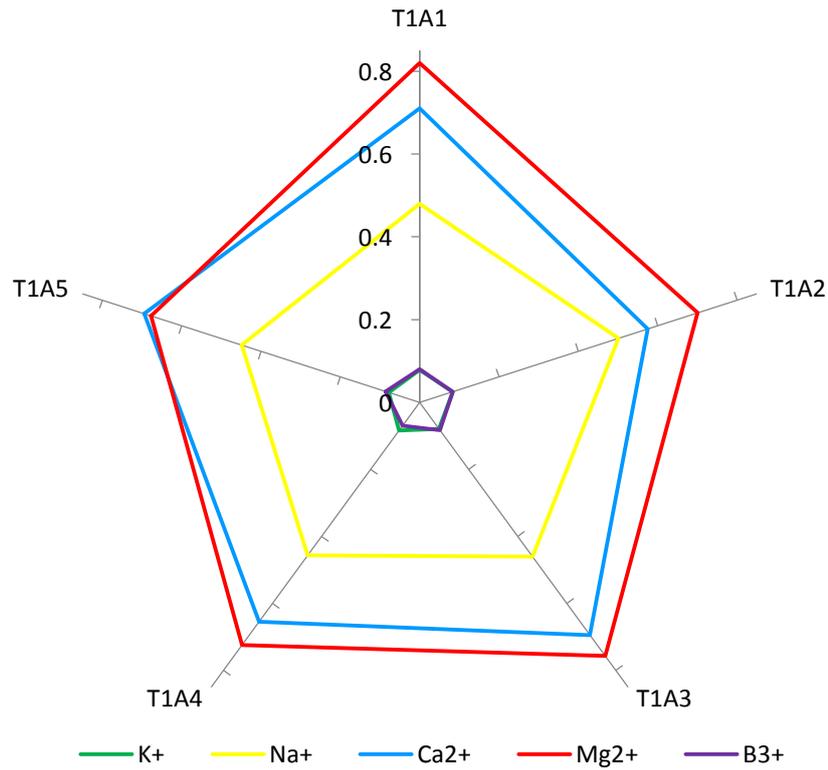
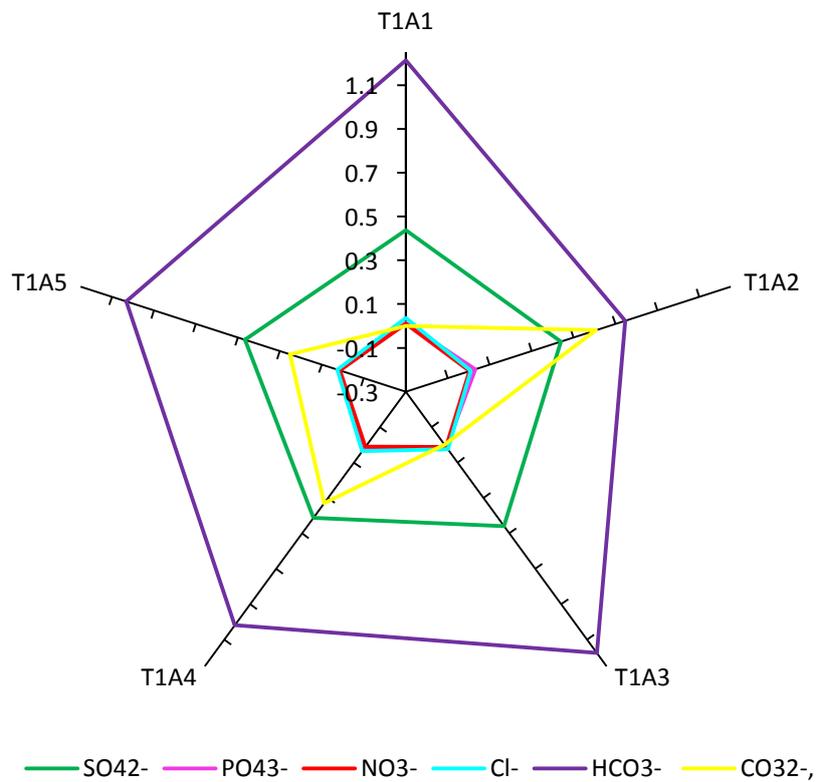
**Figura 10. Composición iónica del agua para el primer muestreo en el Sistema de Riego El Pisque.**

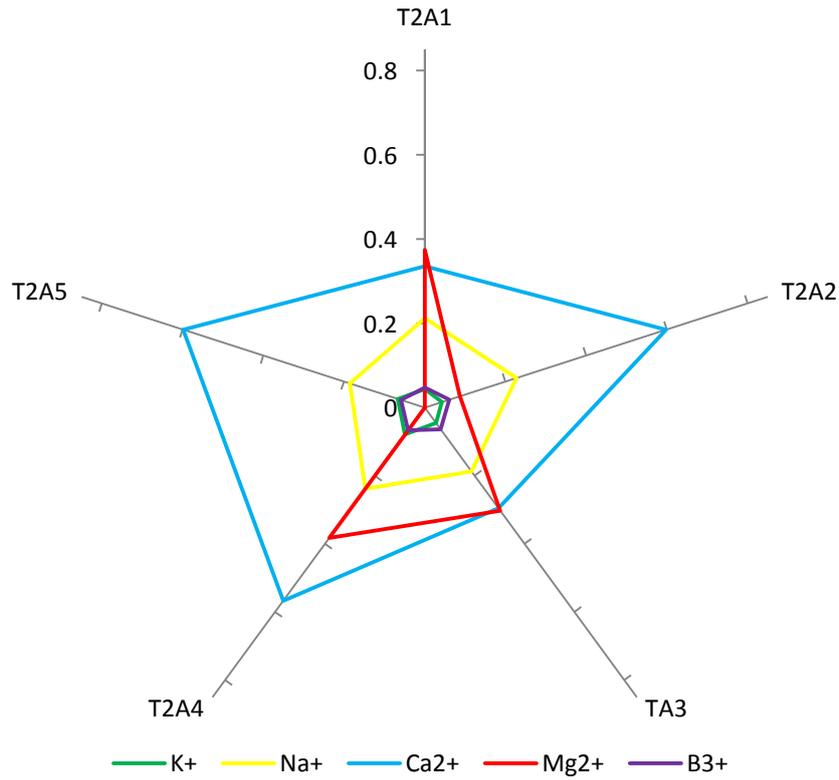
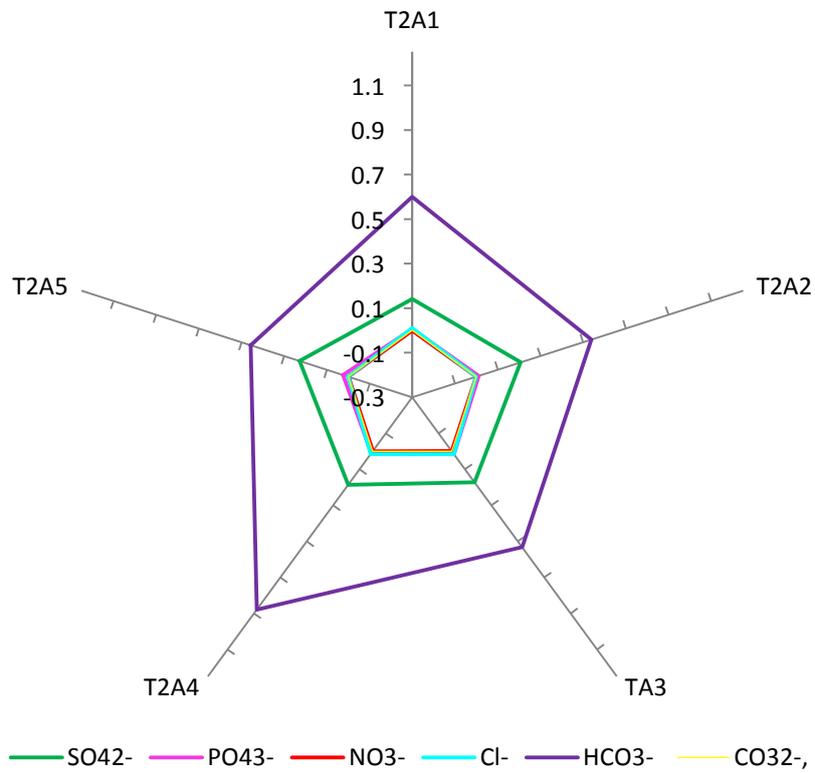
**Figura 11. Composición iónica del agua para el segundo muestreo en el Sistema de Riego El Pisque.**

En el segundo muestreo se detectó que predomina la concentración de calcio sobre los demás cationes, y que la concentración de bicarbonatos es mayor en relación a los demás aniones (Figura 11). Al comparar los sitios de muestreo se observó que el punto T2A4 contiene una mayor concentración iónica y el sitio T1A5 la menor concentración respecto de los demás sitios.

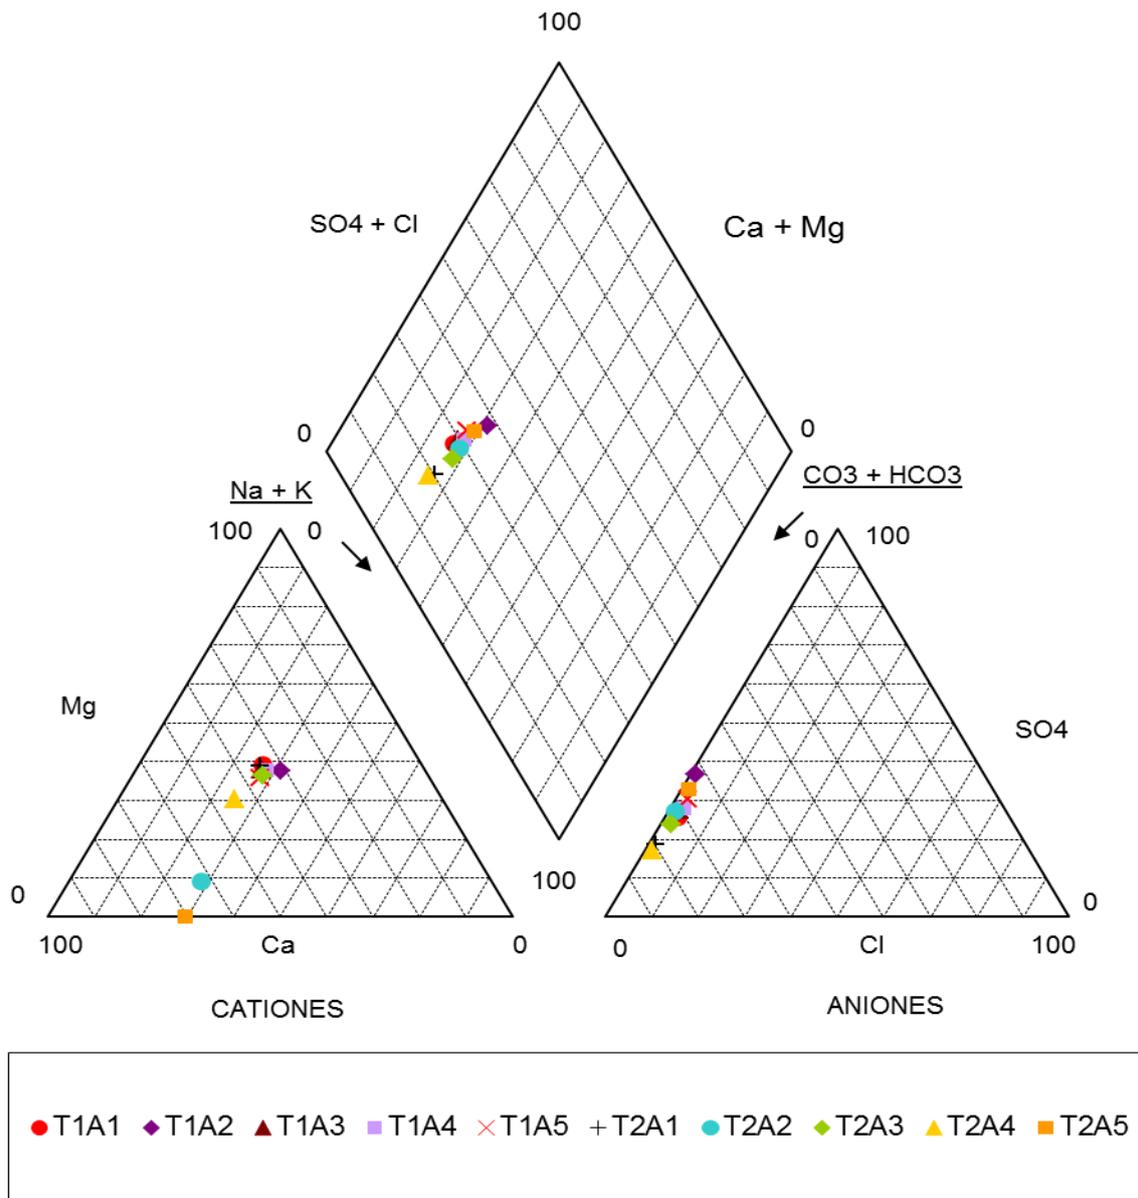
**Figura 12. Composición iónica del agua para los dos muestreos utilizando el diagrama de Piper – Hill - Langelier en Sistema de Riego El Pisque.**

Utilizando el diagrama de Piper – Hill - Langelier (Figura 12) se tuvo que en los dos muestreos realizados las aguas del Sistema de Riego El Pisque son de tipo bicarbonatadas cálcicas y/o magnésicas, sin embargo sus concentraciones no son tóxicas para las plantas y animales (Lillo, 2012).

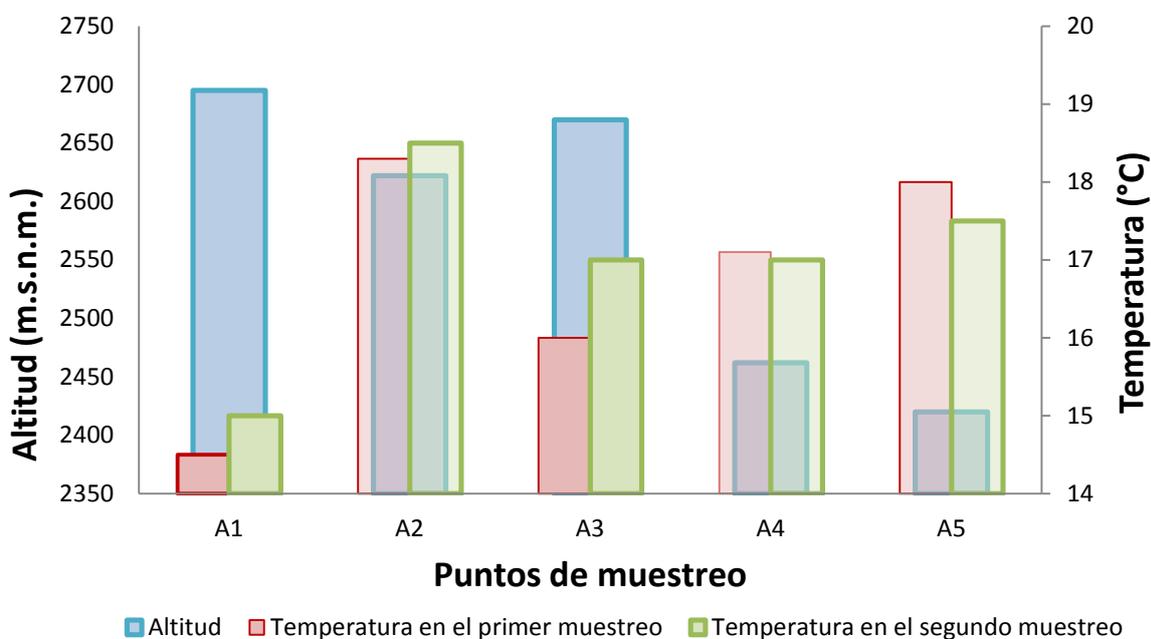
**Figura 13. Perfil altitudinal de los puntos de muestreo y temperatura del agua del Sistema de Riego El Pisque.**

El perfil de altitud de los puntos de muestreo y la temperatura del agua del Sistema de Riego El Pisque muestra una relación inversa directa, como se presenta en la Figura 13. La captación (A1) se encontró a una altura de 2695 m.s.n.m. y es el punto más alto del sistema de riego, el primer tramo del canal principal (A2) a 2622 m.s.n.m., el tercer punto es un reservorio para distribución de agua (A3) a 2670 m.s.n.m. , los canales secundarios (A4) a 2462 y finalmente los canales terciarios (A5) a 2420 m.s.n.m.

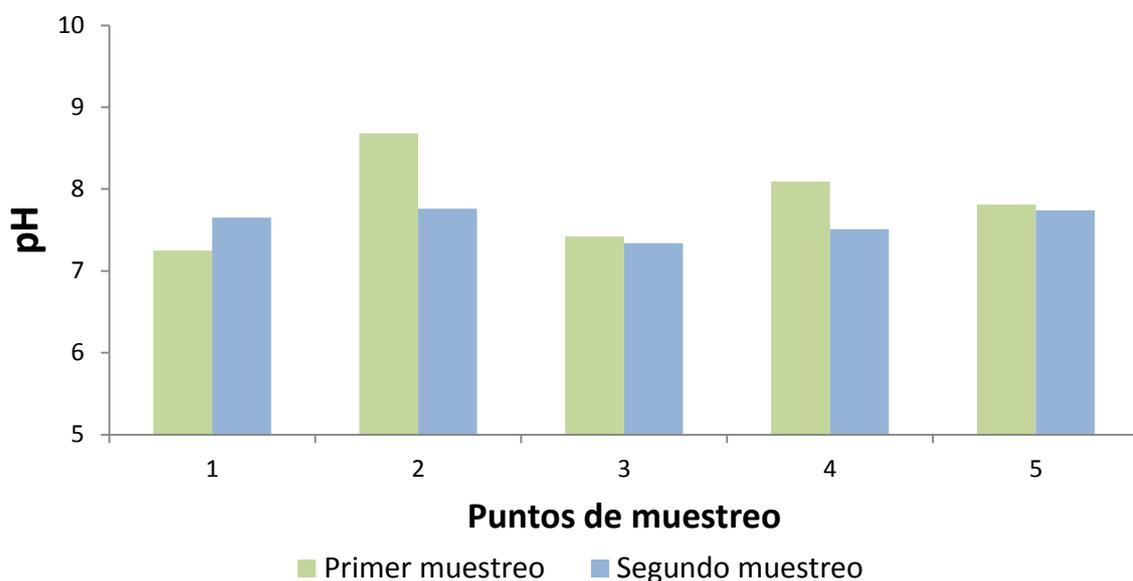
**Figura 14. Perfil del pH del agua del Sistema de Riego El Pisque.**

En la Figura 14 se observó que el agua evaluada tiene un pH alcalino; en el primer muestreo los puntos T1A2 y T1A4 presentan un mayor valor con 8.68 y 8.09 respectivamente. En el segundo muestreo se observó que todas las muestras se encontraban en un rango de 7, pero se destaca el punto T2A2 y T2A4 con valores de 7.76 y 7.74 respectivamente.

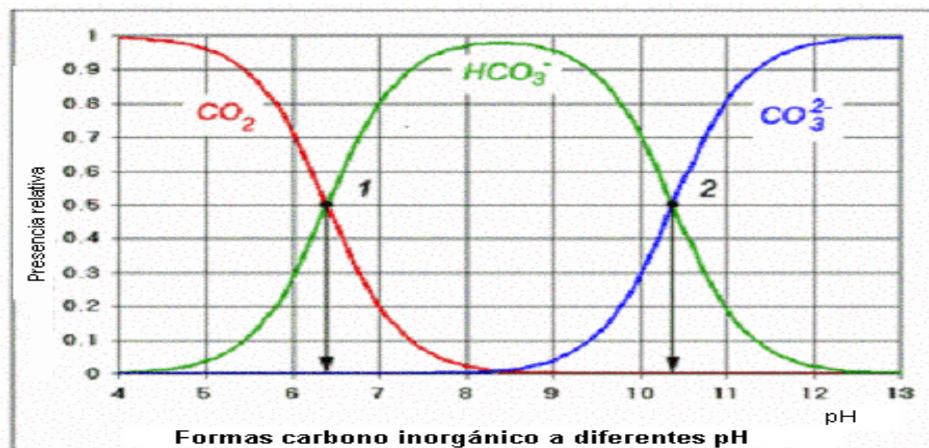
Figura 15. Relación entre el pH y la proporción relativa de carbono inorgánico:  $CO_2$ ,  $(HCO_3)^-$  y  $(CO_3)^{2-}$ .

La relación teórica entre el pH del agua con el contenido de carbonatos y bicarbonatos se muestra en la Figura 15 y se comprueba en el primer muestreo donde el contenido promedio de bicarbonatos y carbonatos es 1.04 meq/L y 0.24 meq/L respectivamente para un valor de pH de 7.9 promedio. En el segundo muestreo se obtuvo una concentración promedio de bicarbonatos de 0.60 meq/L y ninguna concentración de carbonatos para un valor promedio de pH de 7.6.

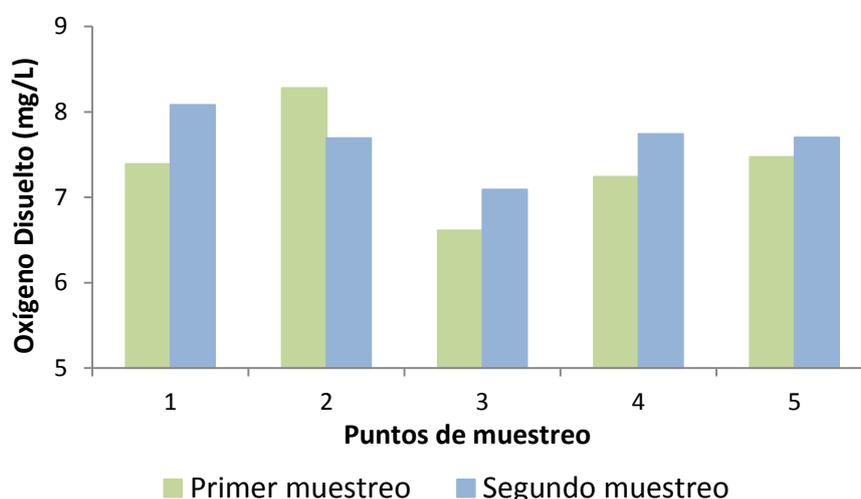
**Figura 16. Perfil de la concentración de Oxígeno Disuelto en el agua del Sistema de Riego El Pisque.**

La concentración de oxígeno disuelto representada en la Figura 16 y Tabla 14 determinó que en el primer muestreo el punto T1A2 posee una mayor concentración de oxígeno disuelto con un valor de 8.28 mg/L y la menor concentración en el punto A3T1 con 6.61 mg/L, mientras que en el segundo muestreo se observó la mayor concentración en el punto A1T2 y la menor concentración en el punto A3T1 con 8.08 y 7.09 mg/L respectivamente.

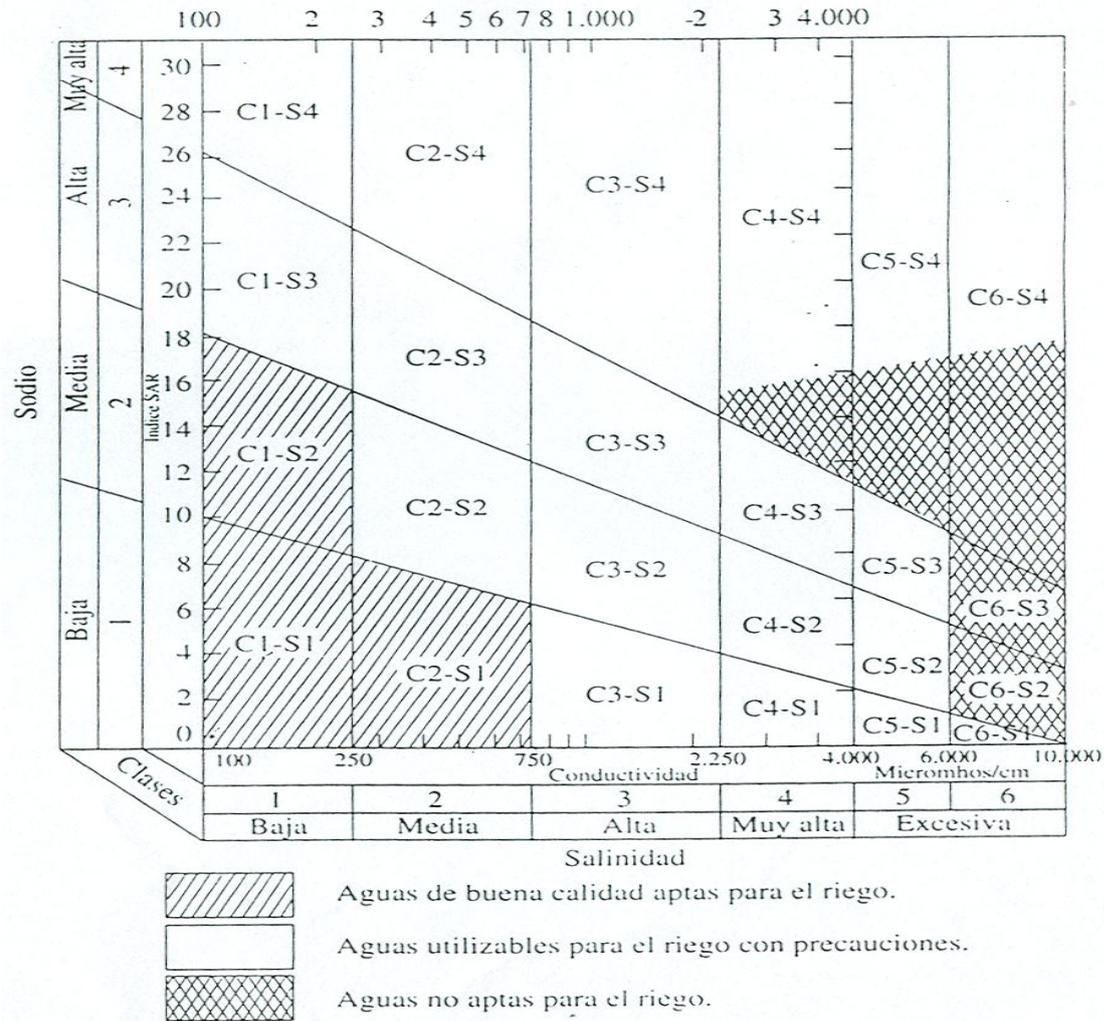
**Figura 17. Normas de Riverside para evaluar la calidad de las aguas de riego**

En la Figura 17 se observa el esquema propuesto para clasificar las aguas de riego según las Normas Riverside (Richards, 1954).

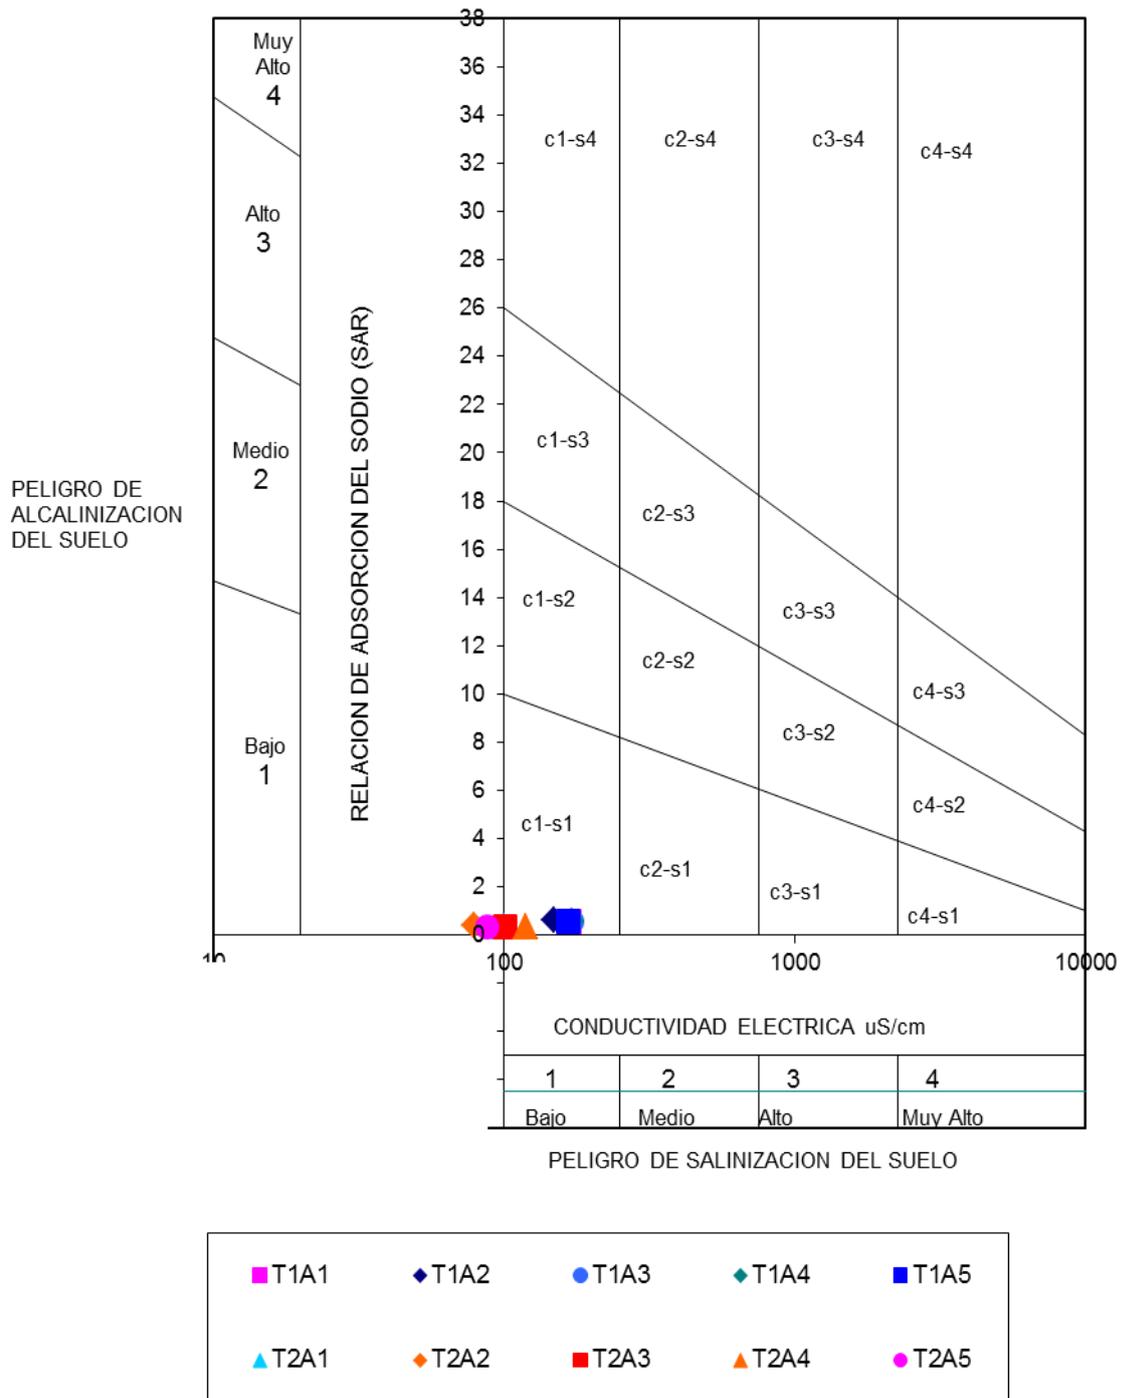
**Figura 18. Clasificación de las aguas del Sistema de Riego El Pisque de acuerdo a la Norma de Riverside en el primer y segundo muestreo**

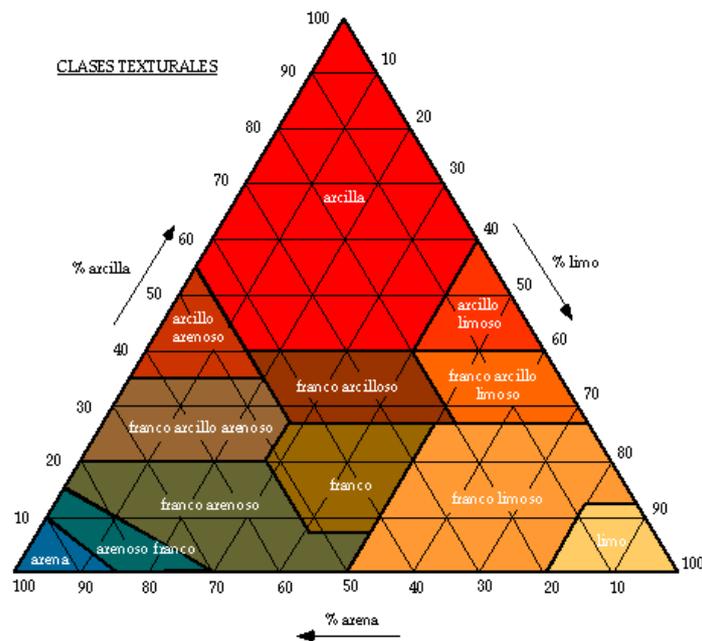
**Figura 19. Clase textural de un suelo de acuerdo al contenido de arena, limo o arcilla.**

Para determinar el tipo granulométrico o clase textural de un suelo se utilizó el triángulo de referencia un triángulo equilátero propuesto por el Departamento de Agricultura de los Estados Unidos (Coras Merino, 2000). Cada uno de sus lados a un eje graduado de 10 en 10, de 0 a 100, sobre el cual se transporta la cantidad del elemento que representa; en general un lado del triángulo corresponde a la arcilla, el otro al limo, el tercero a la arena como se muestra en la Figura 19.

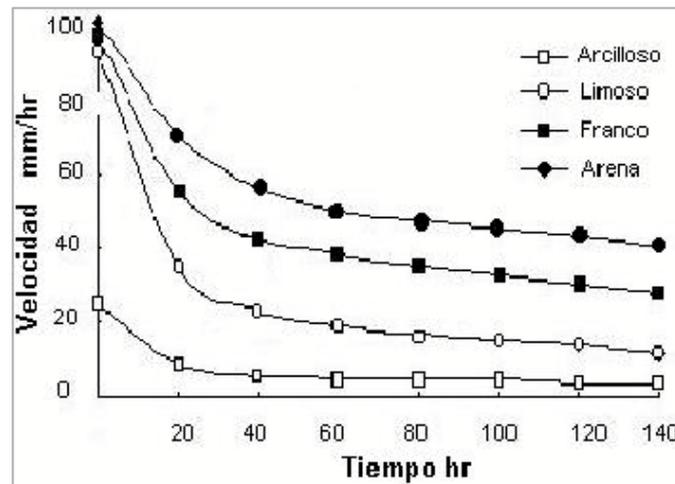
**Figura 20. Curvas de infiltración de las aguas según la textura del suelo.**

Cuando se analiza la relación entre la precipitación y la escorrentía superficial, se clasifican en “grupos hidrológicos” diferentes tipos de suelos en función de su textura. En ese caso, la clasificación es inversa que en infiltración- suelos ligeros menor escorrentía, suelos pesados, mayor- pero demuestra la importancia de la textura.

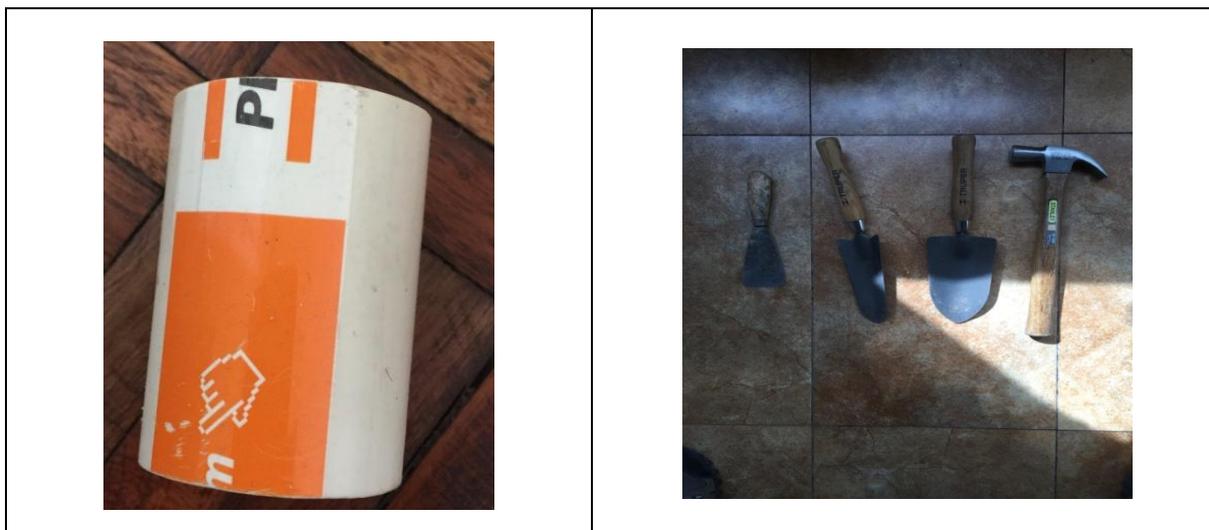
1. Tubo PVC de 2 " de diámetro y 7 cm de altura y materiales para toma de muestras

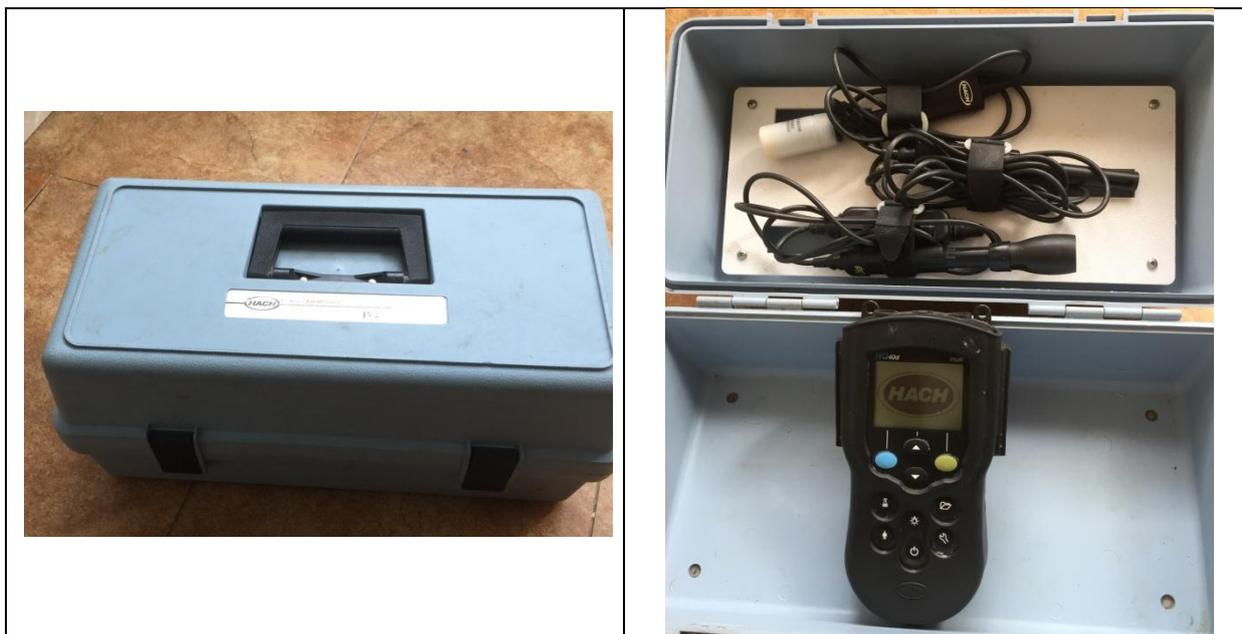
1. Equipo multiparámetro HACH

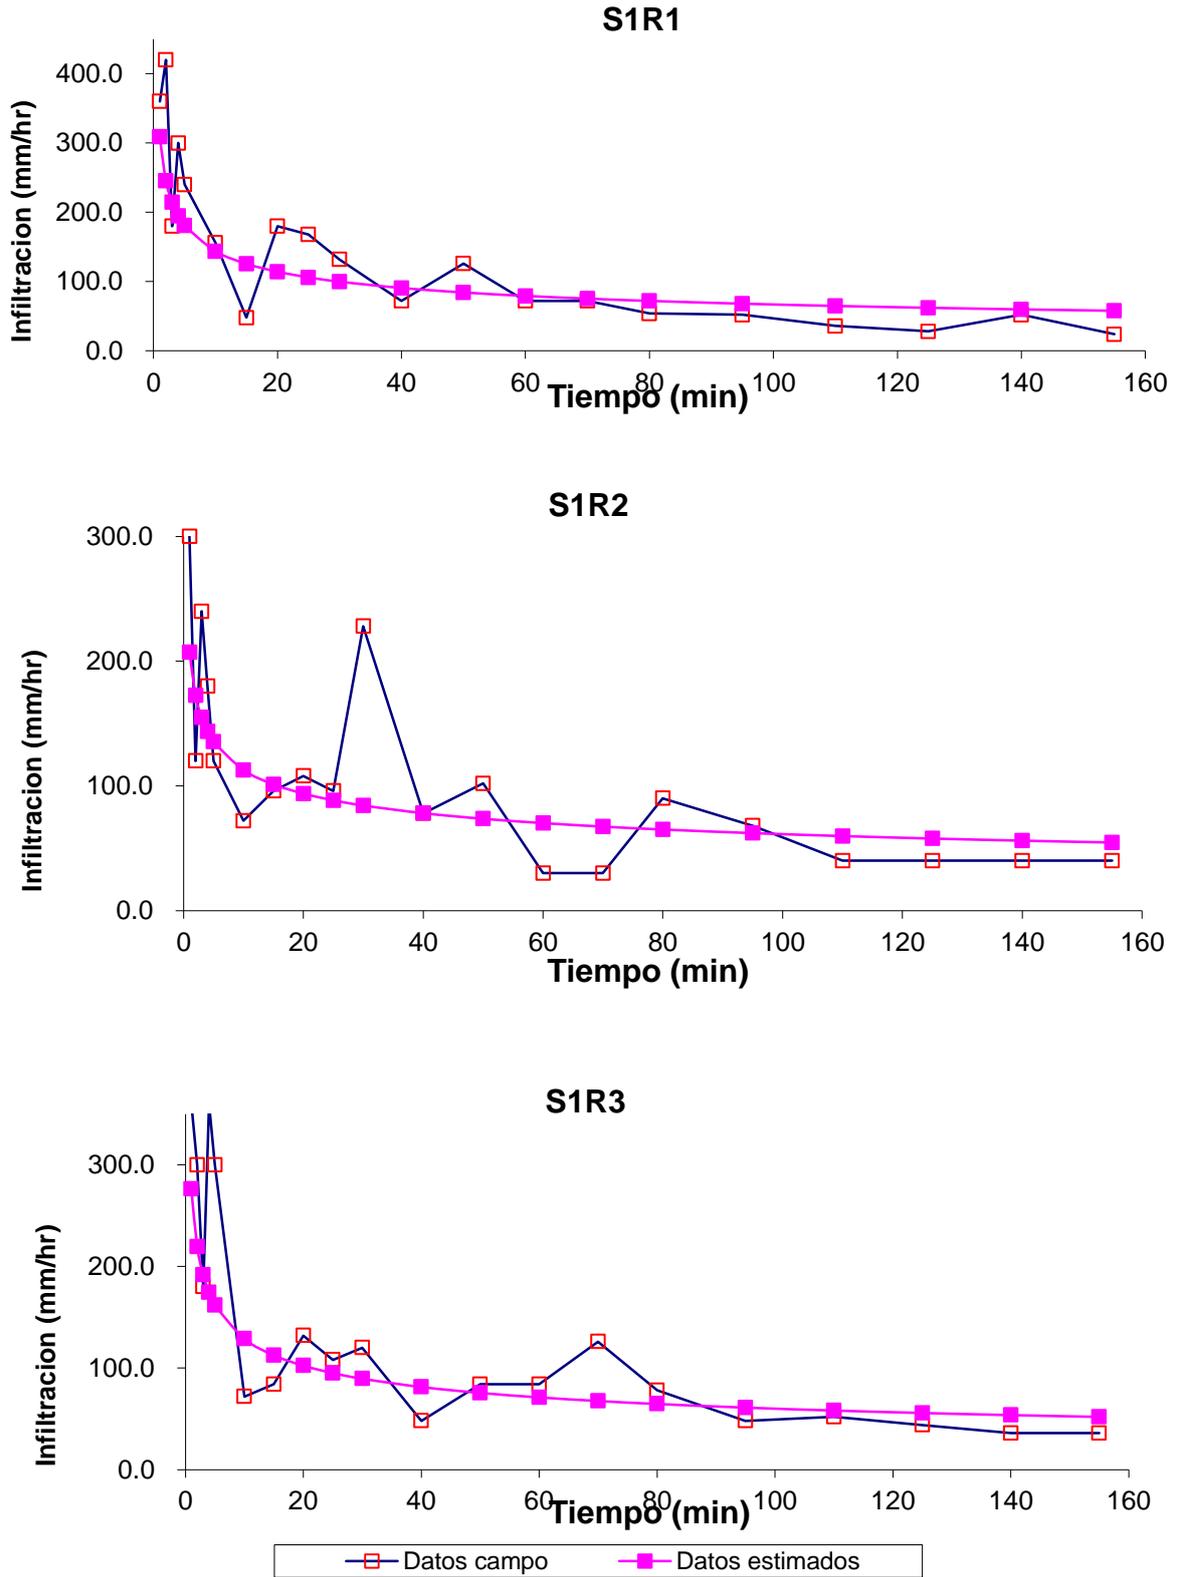
Figura 21. Curva de infiltración del agua en el sitio S1R1, S1R2 Y S1R3.

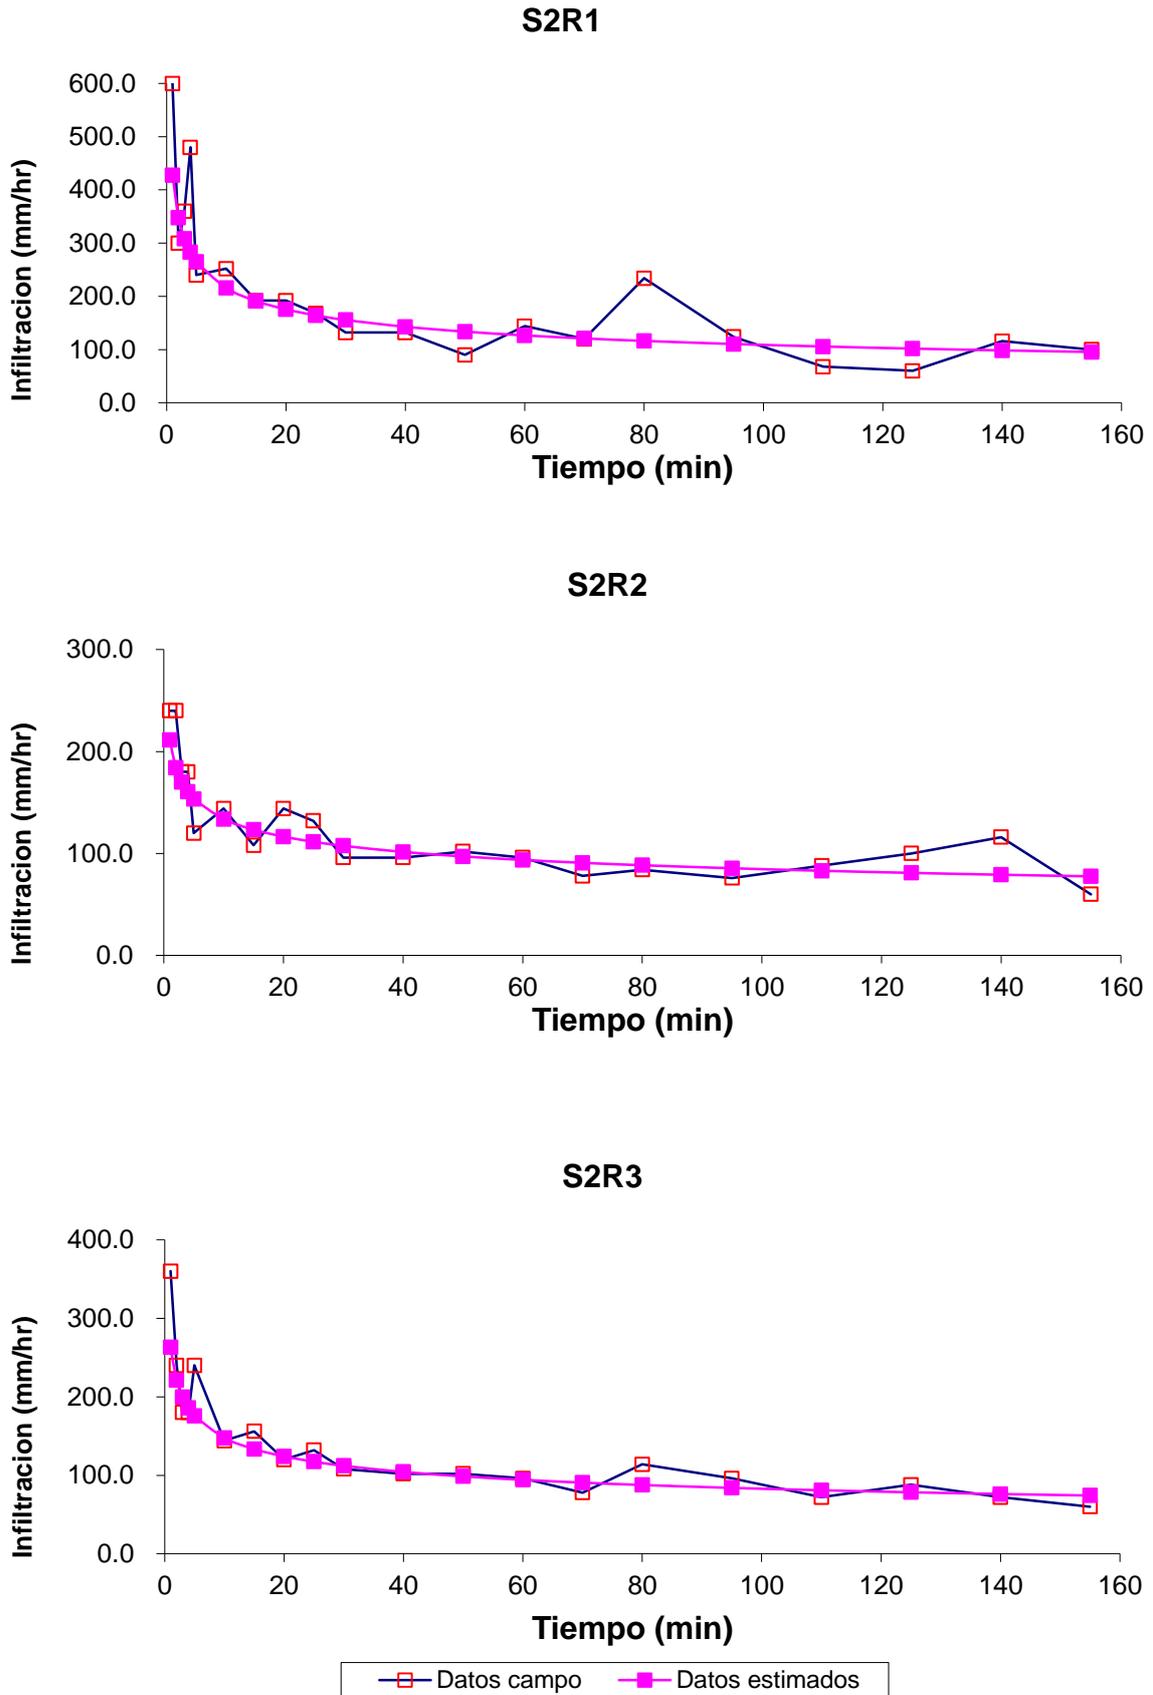
Figura 22. Curva de infiltración del agua en el sitio S2R1, S2R2 Y S2R3.

<b>Cód. Muestreo S2</b>	<b>Lámina acumulada (mm)</b>			
	<b>Rep. 1</b>	<b>Rep. 2</b>	<b>Rep. 3</b>	<b>Promedio</b>
<b>Tiempo acumulado (minutos)</b>				
0	0.00	0.00	0.00	0.00
1	10.00	4.00	6.00	6.67
2	15.00	8.00	10.00	11.00
3	21.00	11.00	13.00	15.00
4	29.00	14.00	16.00	19.67
5	33.00	16.00	20.00	23.00
10	54.00	28.00	32.00	38.00
15	70.00	37.00	45.00	50.67
20	86.00	49.00	55.00	63.33
25	100.00	60.00	66.00	75.33
30	111.00	68.00	75.00	84.67
40	133.00	84.00	92.00	103.00
50	148.00	101.00	109.00	119.33
60	172.00	117.00	125.00	138.00
70	192.00	130.00	138.00	153.33
80	231.00	144.00	157.00	177.33
95	262.00	163.00	181.00	202.00
110	279.00	185.00	199.00	221.00
125	294.00	210.00	221.00	241.67
140	323.00	239.00	239.00	267.00
155	348.00	254.00	254.00	285.33
a	0.70	0.80	0.75	
b	1.01	0.64	0.77	
Tiempo (minutos)	178.23	119.32	150.50	
Infiltración básica (mm/h)	91.56	81.60	74.75

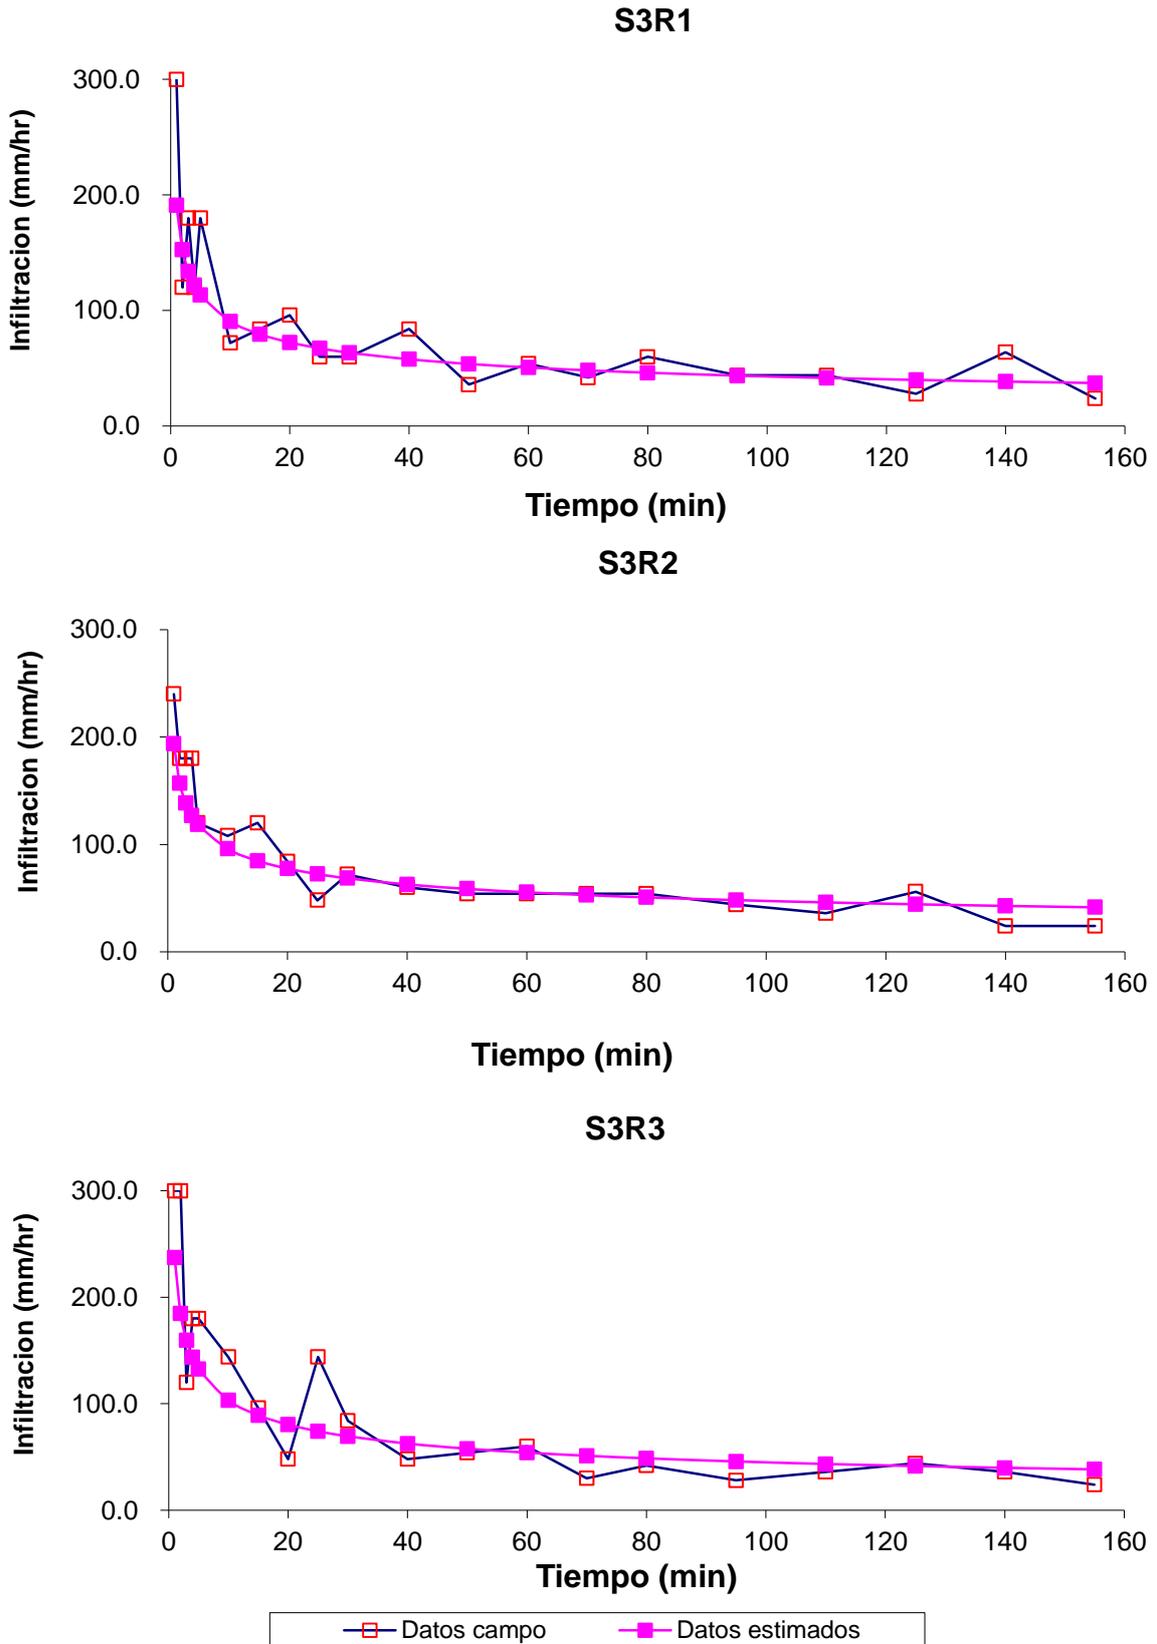
Figura 23. Curva de infiltración del agua en el sitio S3R1, S3R2 Y S3R3.

Cód. Muestreo S3 Tiempo acumulado (minutos)	Lámina acumulada (mm)			
	Rep. 1	Rep. 2	Rep. 3	Promedio
0	0.00	0.00	0.00	0.00
1	5.00	4.00	5.00	4.67
2	7.00	7.00	10.00	8.00
3	10.00	10.00	12.00	10.67
4	12.00	13.00	15.00	13.33
5	15.00	15.00	18.00	16.00
10	21.00	24.00	30.00	25.00
15	28.00	34.00	38.00	33.33
20	36.00	41.00	42.00	39.67
25	41.00	45.00	54.00	46.67
30	46.00	51.00	61.00	52.67
40	60.00	61.00	69.00	63.33
50	66.00	70.00	78.00	71.33
60	75.00	79.00	88.00	80.67
70	82.00	88.00	93.00	87.67
80	92.00	97.00	100.00	96.33
95	103.00	108.00	107.00	106.00
110	114.00	117.00	116.00	115.67
125	121.00	131.00	127.00	126.33
140	137.00	137.00	136.00	136.67
155	143.00	143.00	142.00	142.67
a	0.68	0.69	0.64	
b	0.67	0.67	0.79	
Tiempo (minutos)	194.36	183.40	216.85	
Infiltración básica (mm/h)	34.62	39.36	33.95

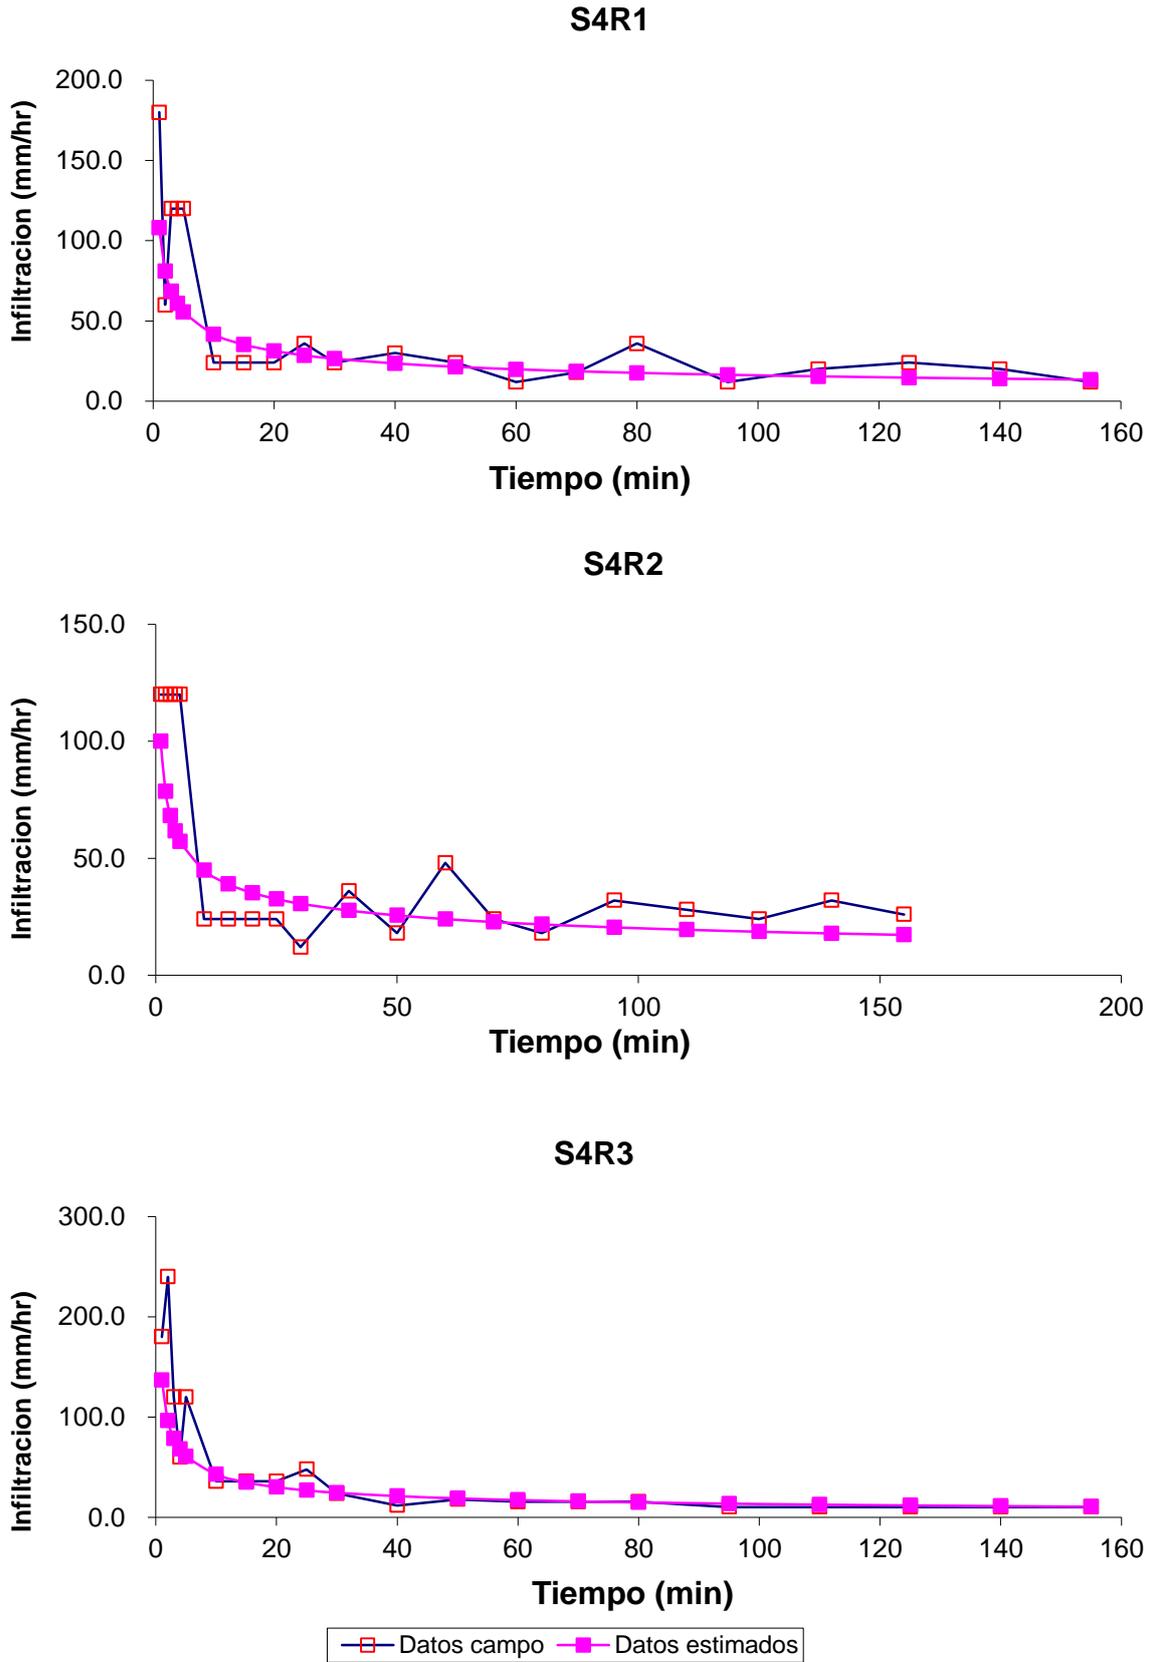
Figura 24. Curva de infiltración del agua en el sitio S4R1, S4R2 Y S4R3.

Cód. Muestreo S4 Tiempo acumulado (minutos)	Lámina acumulada (mm)			
	Rep. 1	Rep. 2	Rep. 3	Promedio
0	0.00	0.00	0.00	0.00
1	3.00	2.00	3.00	2.67
2	4.00	4.00	7.00	5.00
3	6.00	6.00	9.00	7.00
4	8.00	8.00	10.00	8.67
5	10.00	10.00	12.00	10.67
10	12.00	12.00	15.00	13.00
15	14.00	14.00	18.00	15.33
20	16.00	16.00	21.00	17.67
25	19.00	18.00	25.00	20.67
30	21.00	19.00	27.00	22.33
40	26.00	25.00	29.00	26.67
50	30.00	28.00	32.00	30.00
60	32.00	36.00	34.60	34.20
70	35.00	40.00	37.20	37.40
80	41.00	43.00	39.80	41.27
95	44.00	51.00	42.40	45.80
110	49.00	58.00	45.00	50.67
125	55.00	64.00	47.60	55.53
140	60.00	72.00	50.20	60.73
155	63.00	78.50	52.80	64.77
a	0.59	0.65	0.50	
b	0.49	0.41	0.66	
Tiempo (minutos)	248.12	209.04	302.70	
Infiltración básica (mm/h)	11.03	15.52	7.67
