**UNIVERSIDAD INTERNACIONAL SEK**

**“DETERMINACIÓN DE LA INFILTRACIÓN EN EL SUELO, ESTUDIO  
DE LA CALIDAD DEL AGUA PARA REGADÍO Y MANEJO  
AMBIENTAL DEL SISTEMA DE RIEGO EL PISQUE – PICHINCHA”**

**MAGÍSTER EN GESTIÓN AMBIENTAL EN LA INDUSTRIA**

**Quito, 11 de Agosto de 2015**

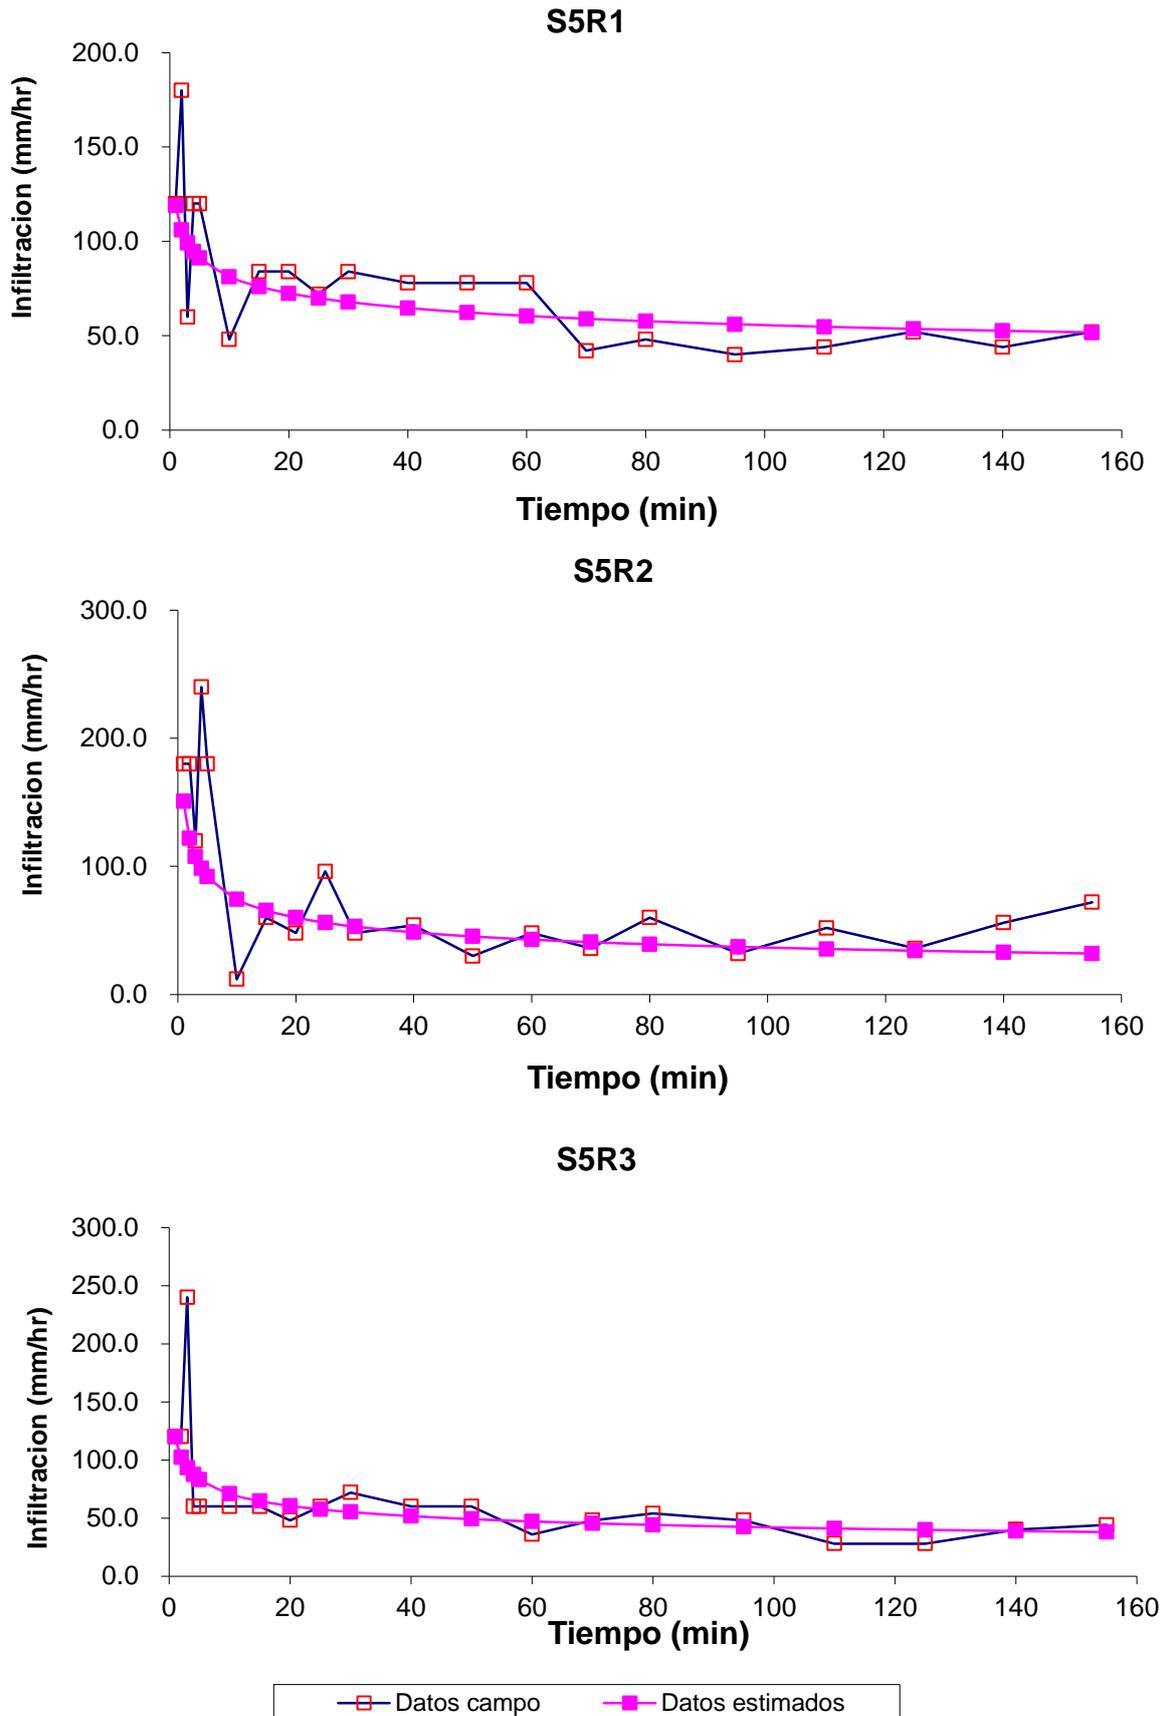
Figura 25. Curva de infiltración del agua en el sitio S5R1, S5R2 Y S5R3.

Cód. Muestreo S5 Tiempo acumulado (minutos)	Lámina acumulada (mm)			
	Rep. 1	Rep. 2	Rep. 3	Promedio
0	0.00	0.00	0.00	0.00
1	2.00	3.00	2.00	2.33
2	5.00	6.00	4.00	5.00
3	6.00	8.00	8.00	7.33
4	8.00	12.00	9.00	9.67
5	10.00	15.00	10.00	11.67
10	14.00	16.00	15.00	15.00
15	21.00	21.00	20.00	20.67
20	28.00	25.00	24.00	25.67
25	34.00	33.00	29.00	32.00
30	41.00	37.00	35.00	37.67
40	54.00	46.00	45.00	48.33
50	67.00	51.00	55.00	57.67
60	80.00	59.00	61.00	66.67
70	87.00	65.00	69.00	73.67
80	95.00	75.00	78.00	82.67
95	105.00	83.00	90.00	92.67
110	116.00	96.00	97.00	103.00
125	129.00	105.00	104.00	112.67
140	140.00	119.00	114.00	124.33
155	153.00	137.00	125.00	138.33
a	0.83	0.69	0.77	
b	0.38	0.56	0.41	
Tiempo (minutos)	99.09	184.47	136.72	
Infiltración básica (mm/h)	55.60	30.30	39.03

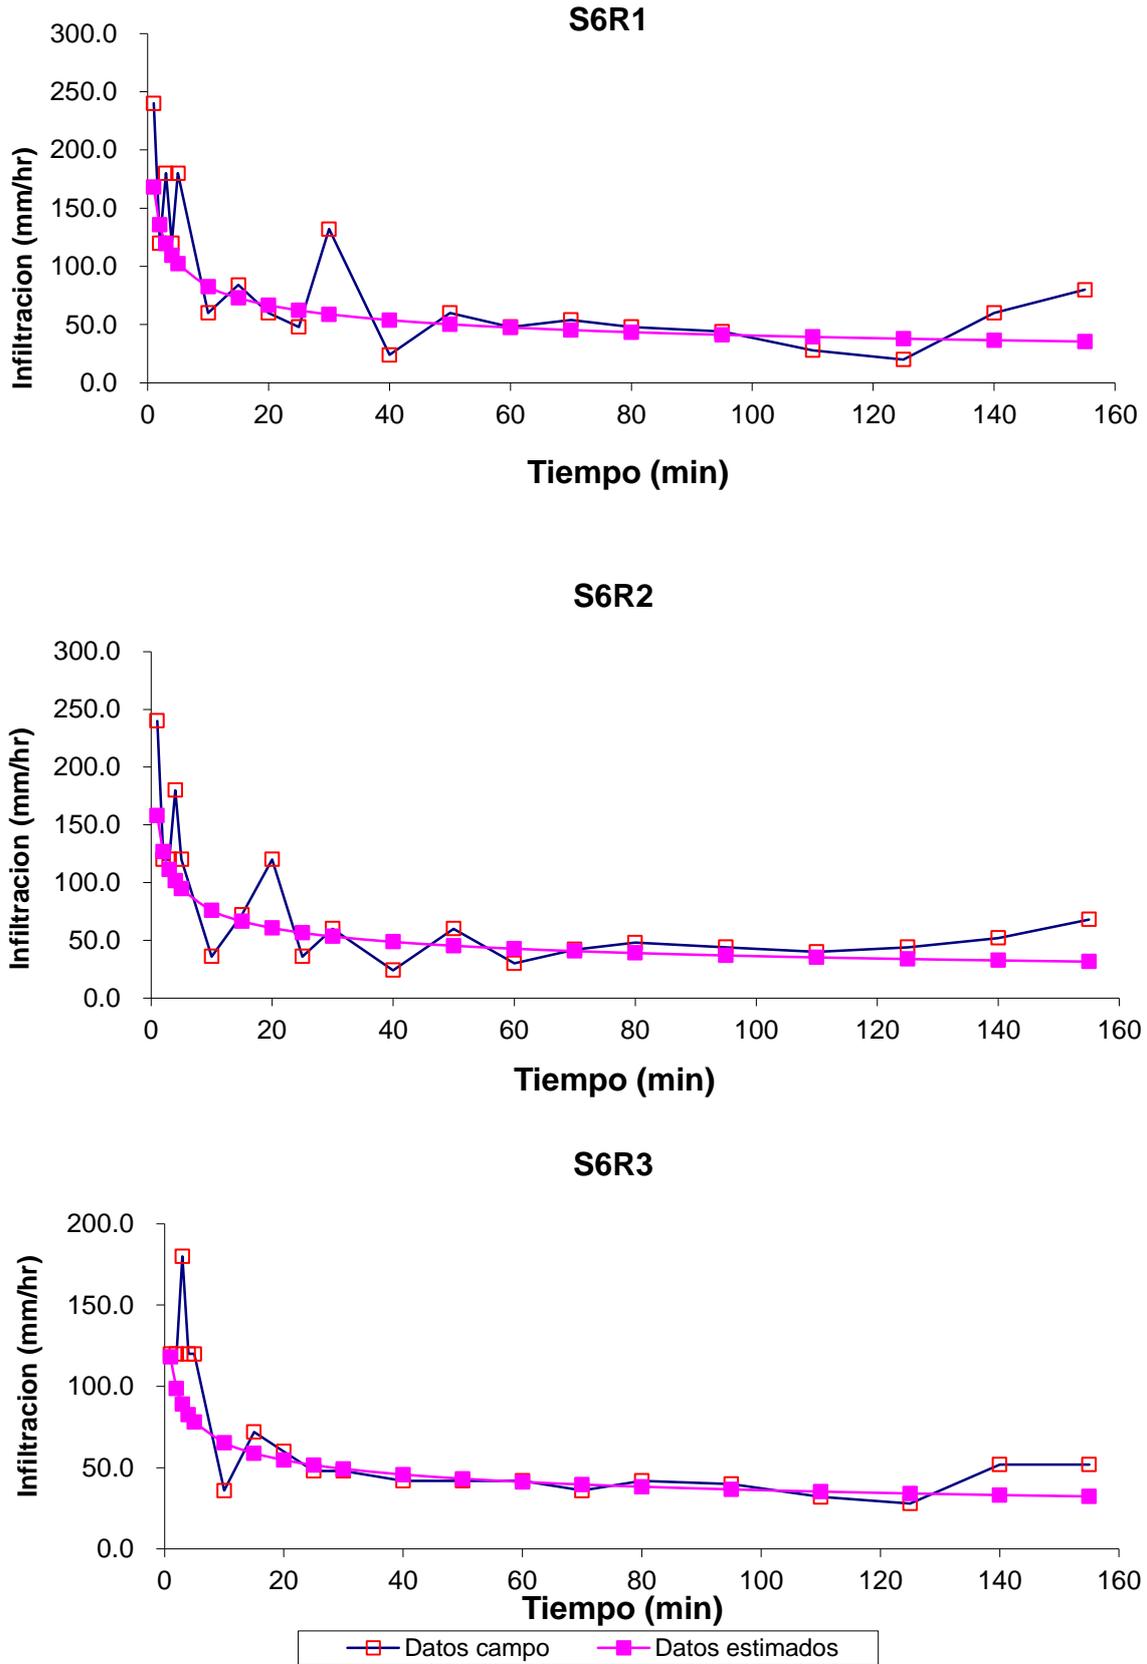
Figura 26. Curva de infiltración del agua en el sitio S6R1, S6R2 y S6.
