# “DISEÑO DE VIVIENDA DE INTERÉS SOCIAL, SISMO RESISTENTE EN LA PARROQUIA DE GÚAPULO”

*CARRERA DE ARQUITECTURA*

*TRABAJO DE TITULACIÓN:*

Quito, julio 2018

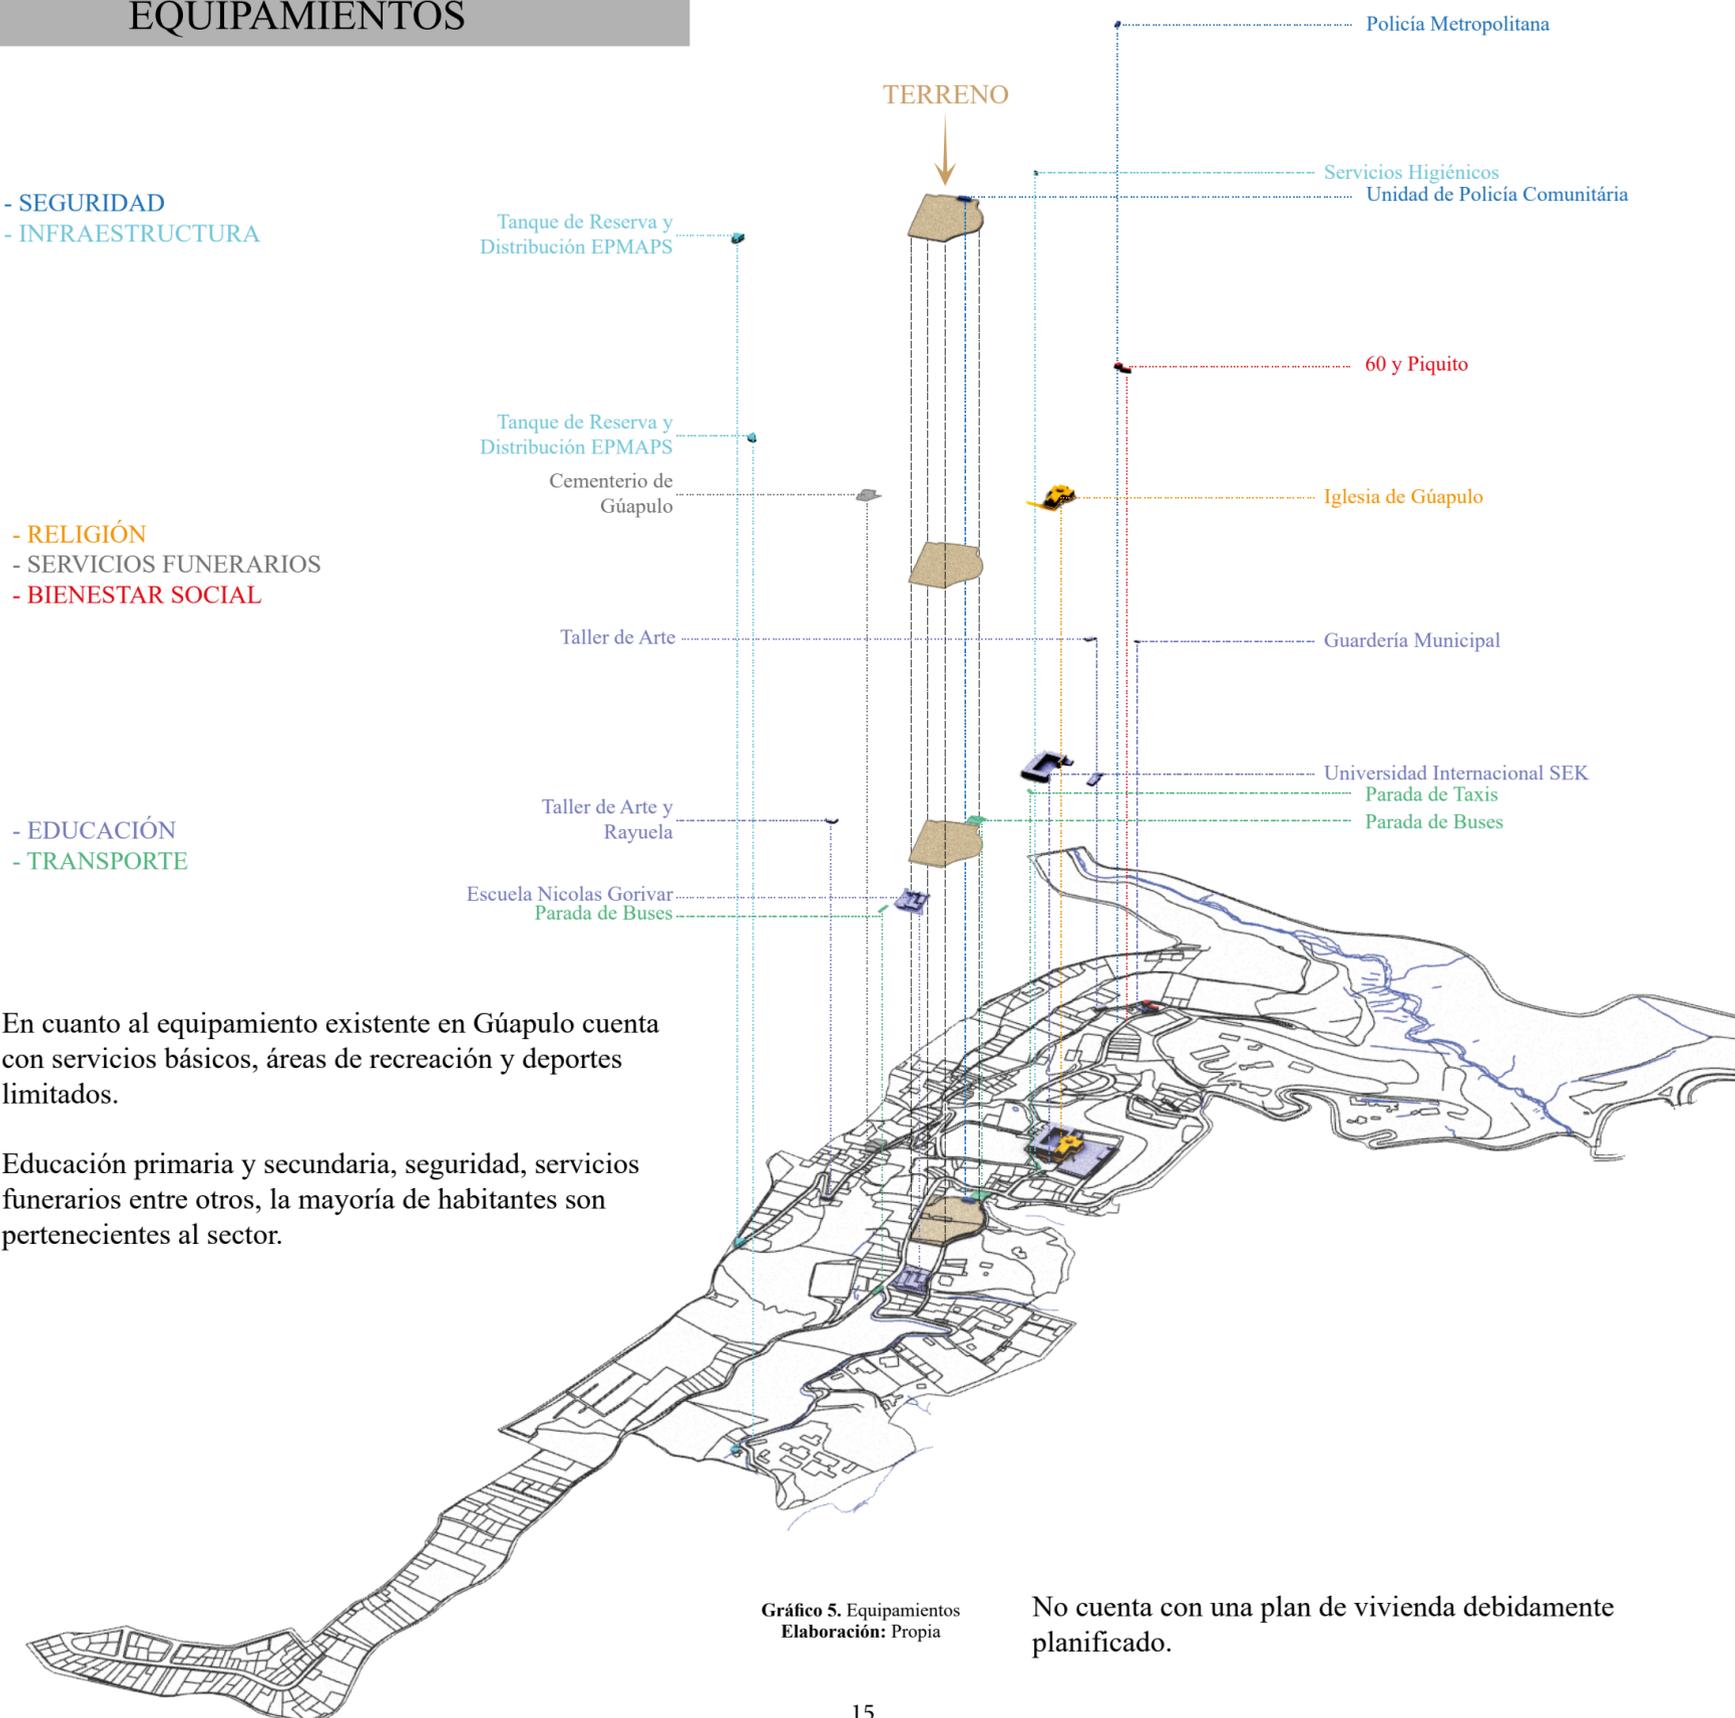
Gráfico 5. Equipamientos  
Elaboración: Propia

En cuanto al equipamiento existente en Guápulo cuenta con servicios básicos, áreas de recreación y deportes limitados.

Educación primaria y secundaria, seguridad, servicios funerarios entre otros, la mayoría de habitantes son pertenecientes al sector.

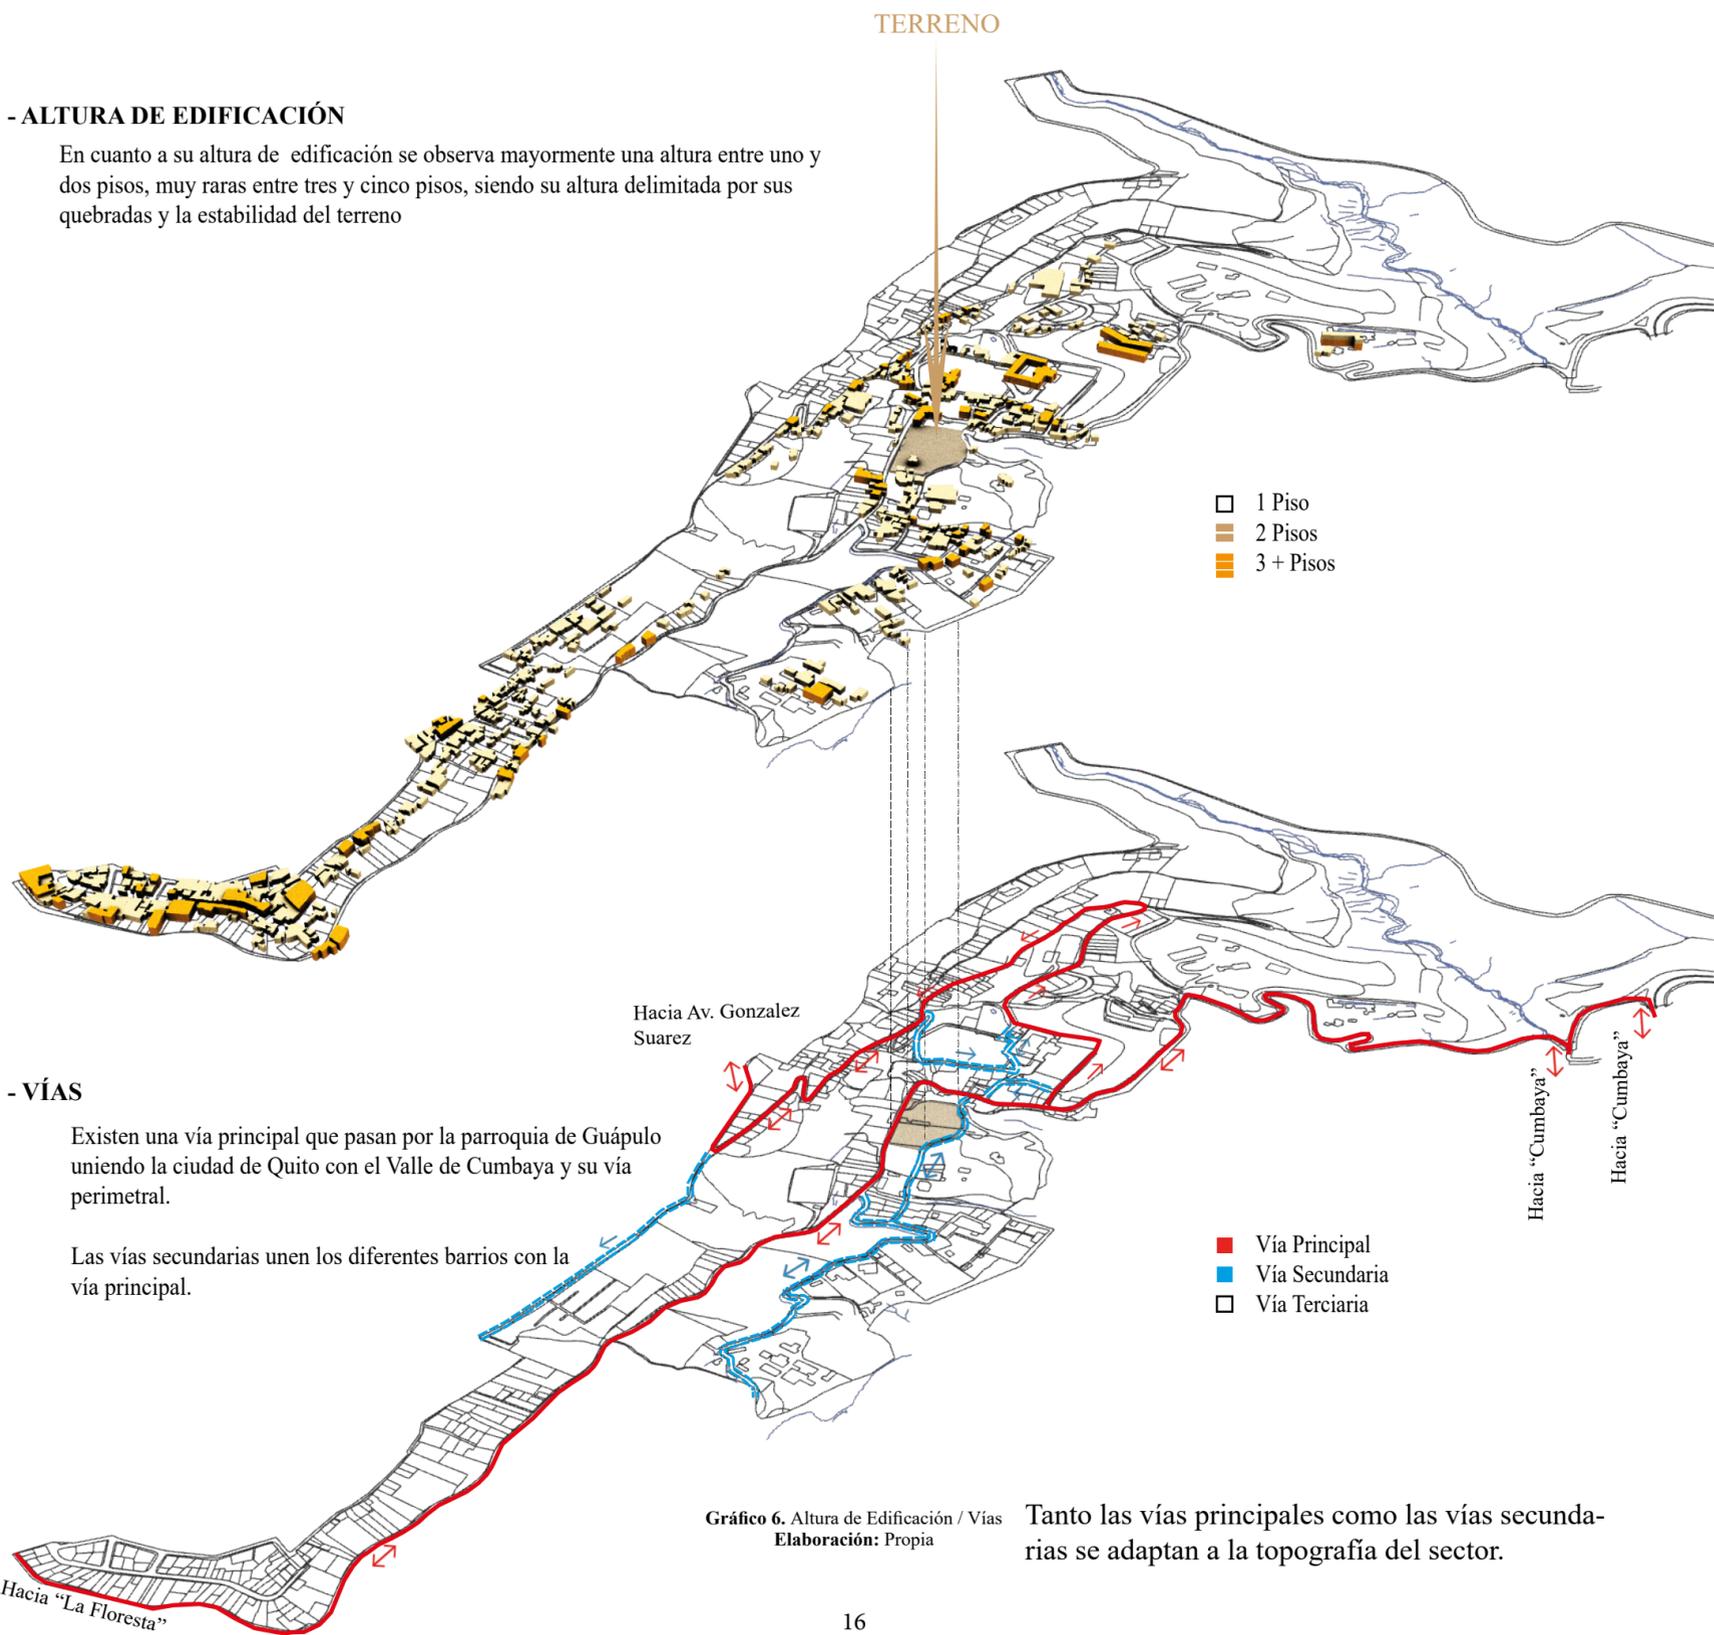
Gráfico 6. Altura de Edificación / Vías  
Elaboración: Propia

En cuanto a su altura de edificación se observa mayormente una altura entre uno y dos pisos, muy raras entre tres y cinco pisos, siendo su altura delimitada por sus quebradas y la estabilidad del terreno

Tanto las vías principales como las vías secundarias se adaptan a la topografía del sector.

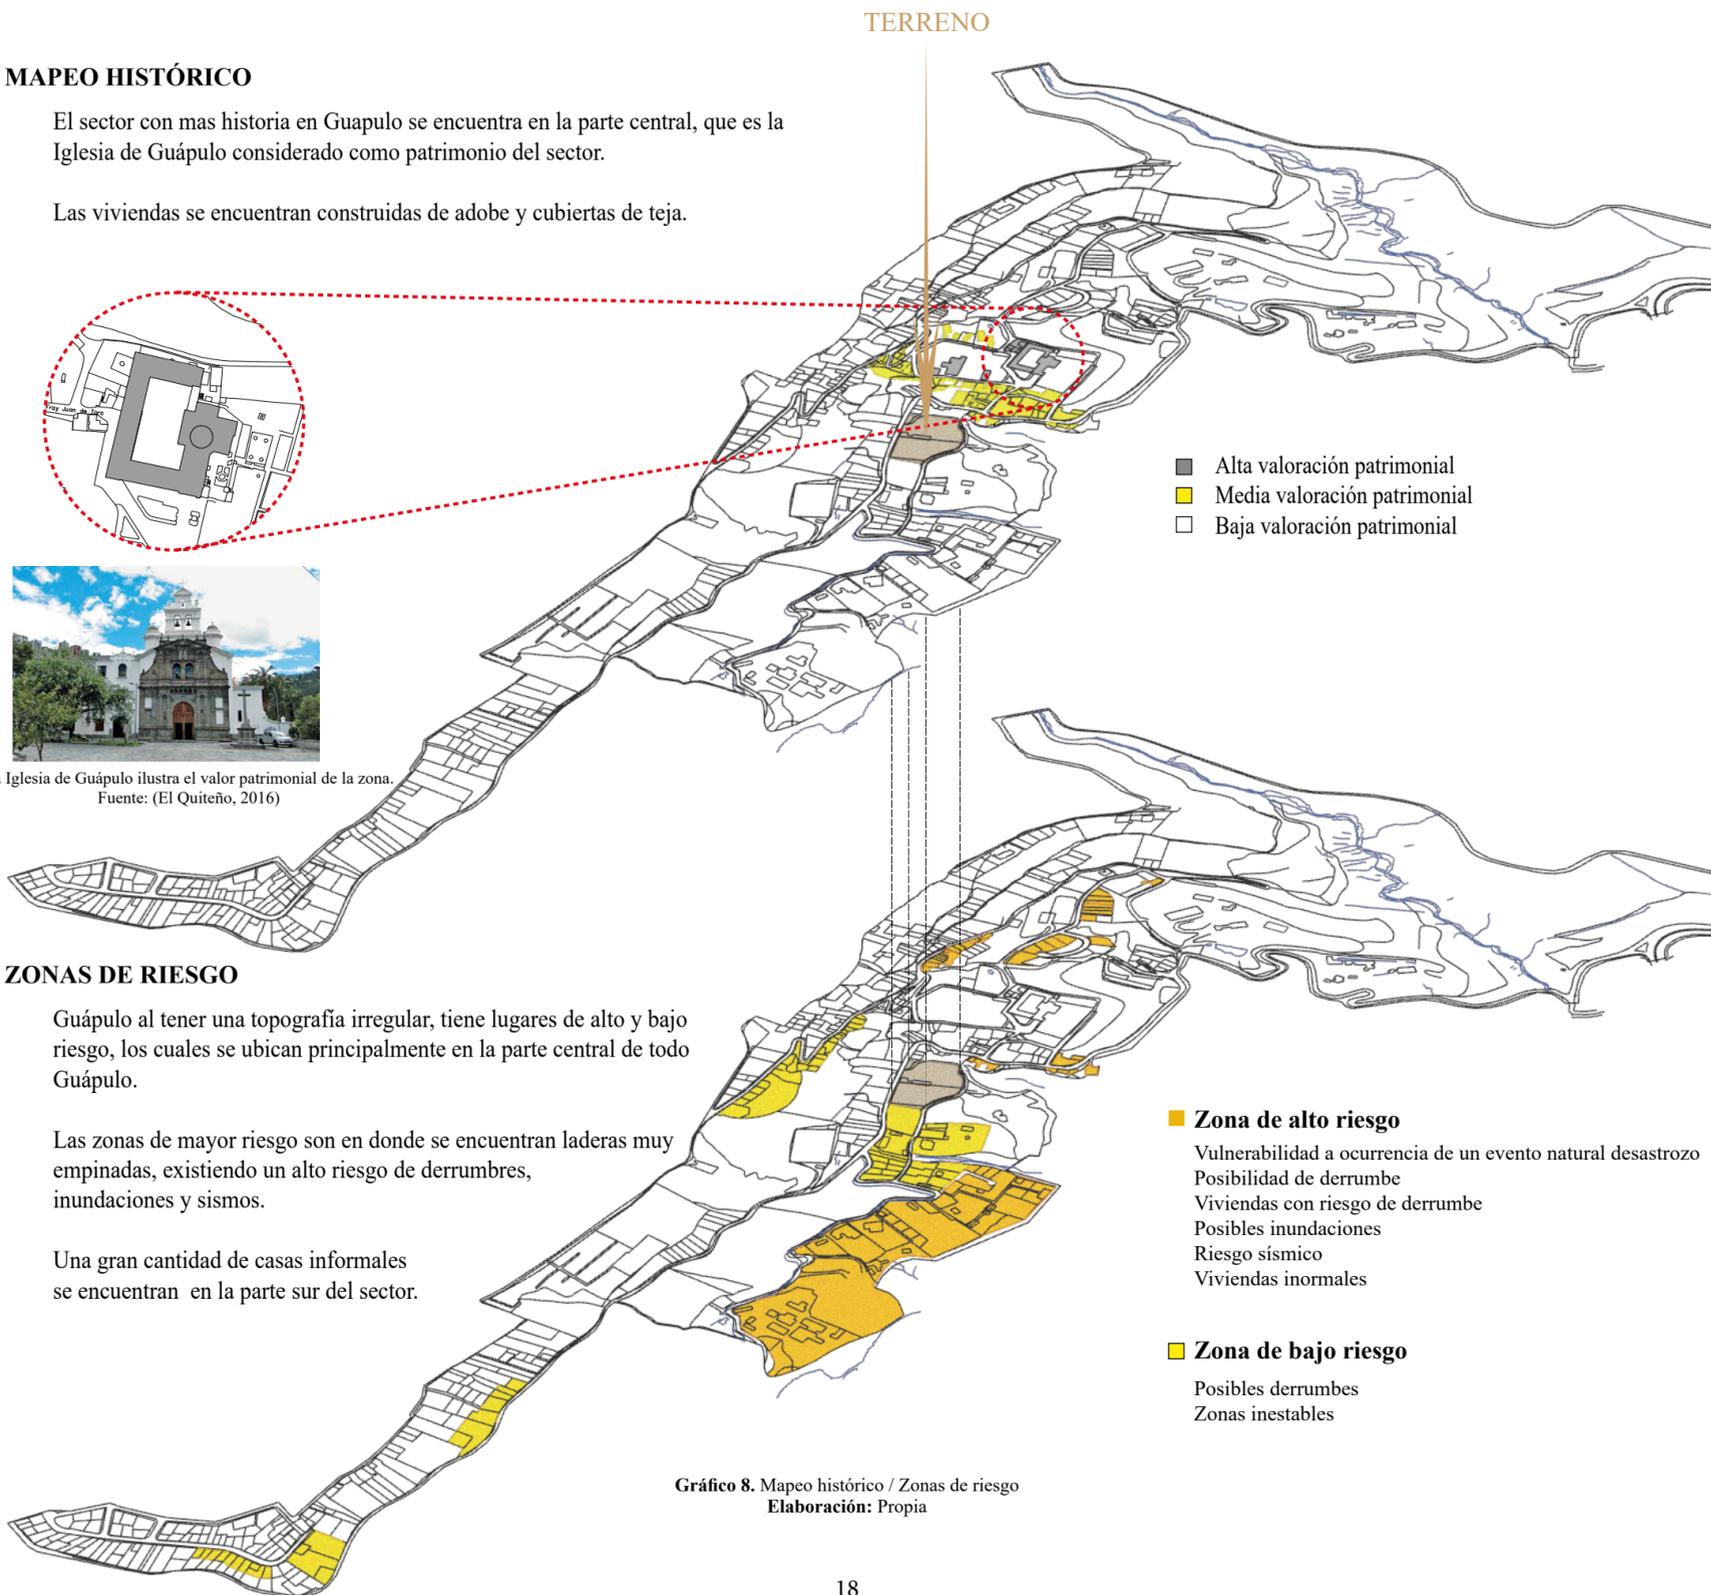
Gráfico 8. Mapeo histórico / Zonas de riesgo  
Elaboración: Propia

Las zonas de mayor riesgo son en donde se encuentran laderas muy empinadas, existiendo un alto riesgo de derrumbes, inundaciones y sismos.

Una gran cantidad de casas informales se encuentran en la parte sur del sector.

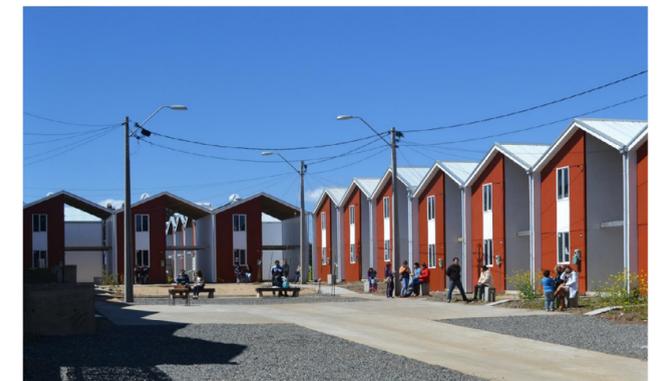
Imagen 4: Villa Verde

Las viviendas al encontrarse en una zona alta, y al estar posicionada en diferentes ángulos reciben un viento considerado de todos lados.

El mayor viento que reciben es del lado Oeste proveniente del mar. Al tener una cubierta inclinada disminuye notablemente la velocidad del viento, las aberturas de la vivienda brinda una adecuada ventilación de la vivienda.

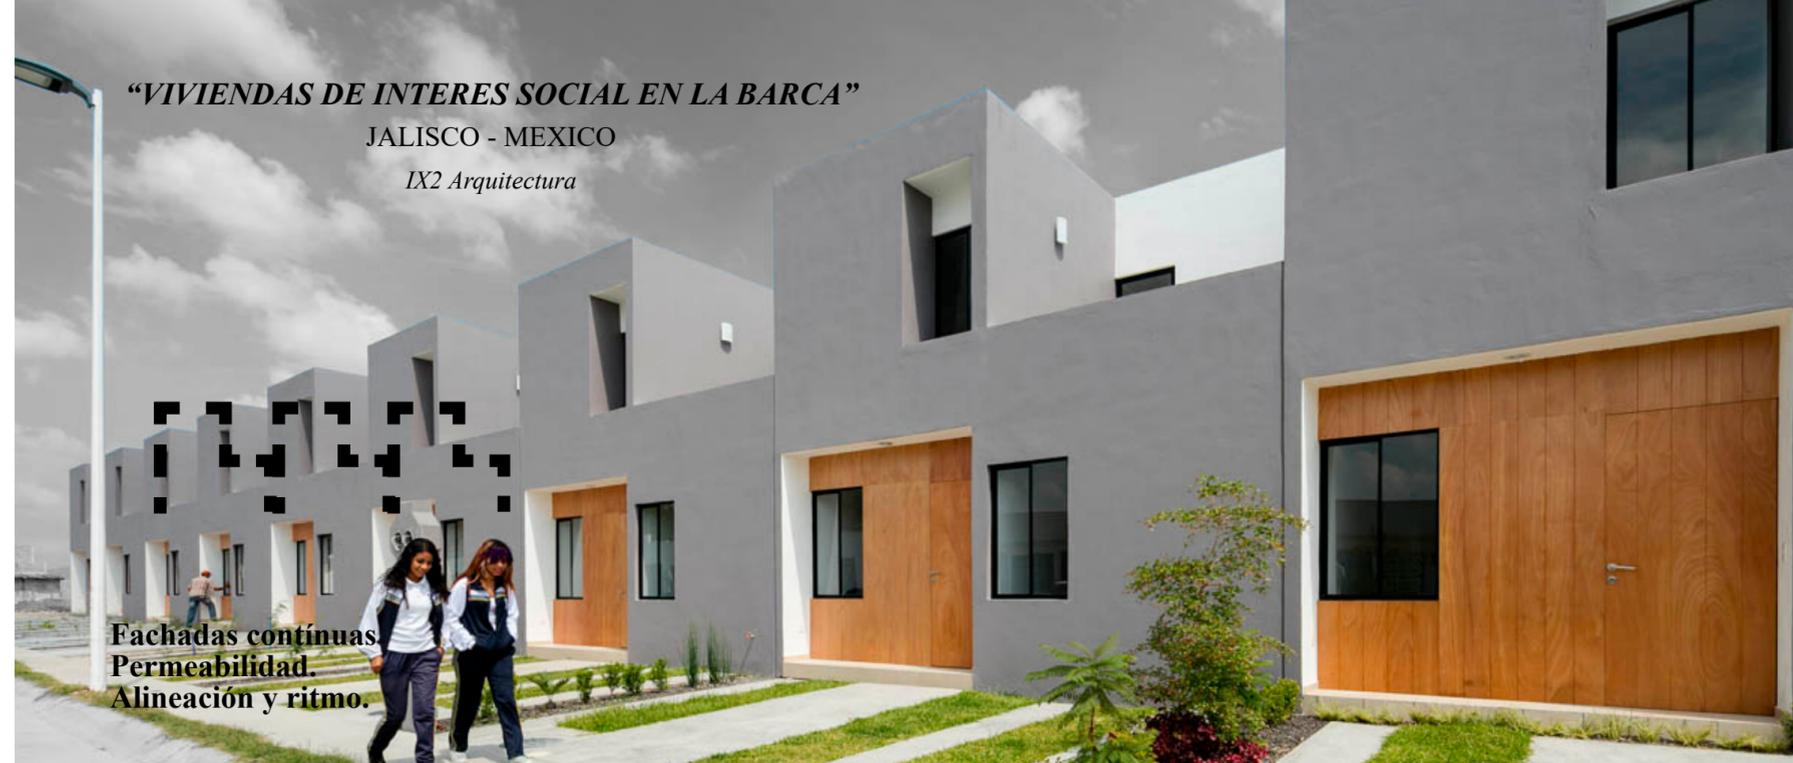
Imagen 5: Viviendas en la Barca

La estructura de madera tiene un integración con el medio que la rodea, ubicada en un sector de bosque. A la ves todos sus componentes son prefabricados y de fácil transportación al ser un material muy liviano.

ELEMENTOS	MATERIALES	TECNICAS PROCEDIMIENTOS	PROFESIONALES	ESPECIFICACIONES TECNICAS
Sistema Poste Viga			Carpintero	Madera tratada
Tabiques en L y T	Madera	Sistema Americano	Albañiles	Madera Semidura, de facil secado artificial, media especial en estructuras, de preservacion obligatoria y facil mediante vacio-presion deben aserrarse rapidamante para evitar el azulado de hongos

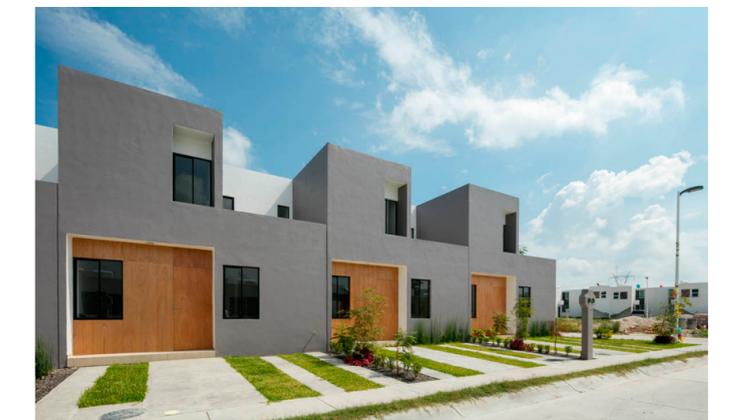
**Sistema Constructivo : Tradicional Aporticado**

El sistema aporticado es muy usado actualmente consiste en la union de columna y viga, conectados a través de nudos formando pórticos resistentes, lo cual brinda una mayor rigidez a toda la estructura.

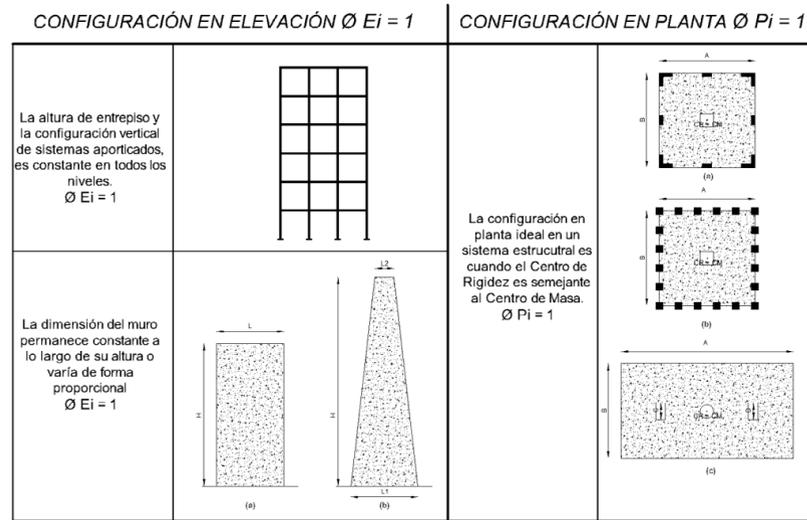
Figura 5. Configuraciones estructurales recomendadas

Cambios abruptos de rigidez y resistencia como los mostrados en la Tabla 12, deben evitarse con el fin de impedir acumulación de daño en algunos componentes en desmedro de la ductilidad global del sistema y por lo tanto no se recomiendan.

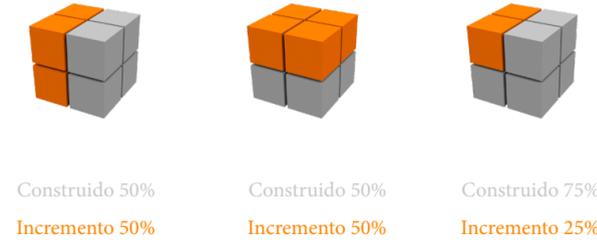
Vivienda con construcción inicial del 75 % y estructura al 90%

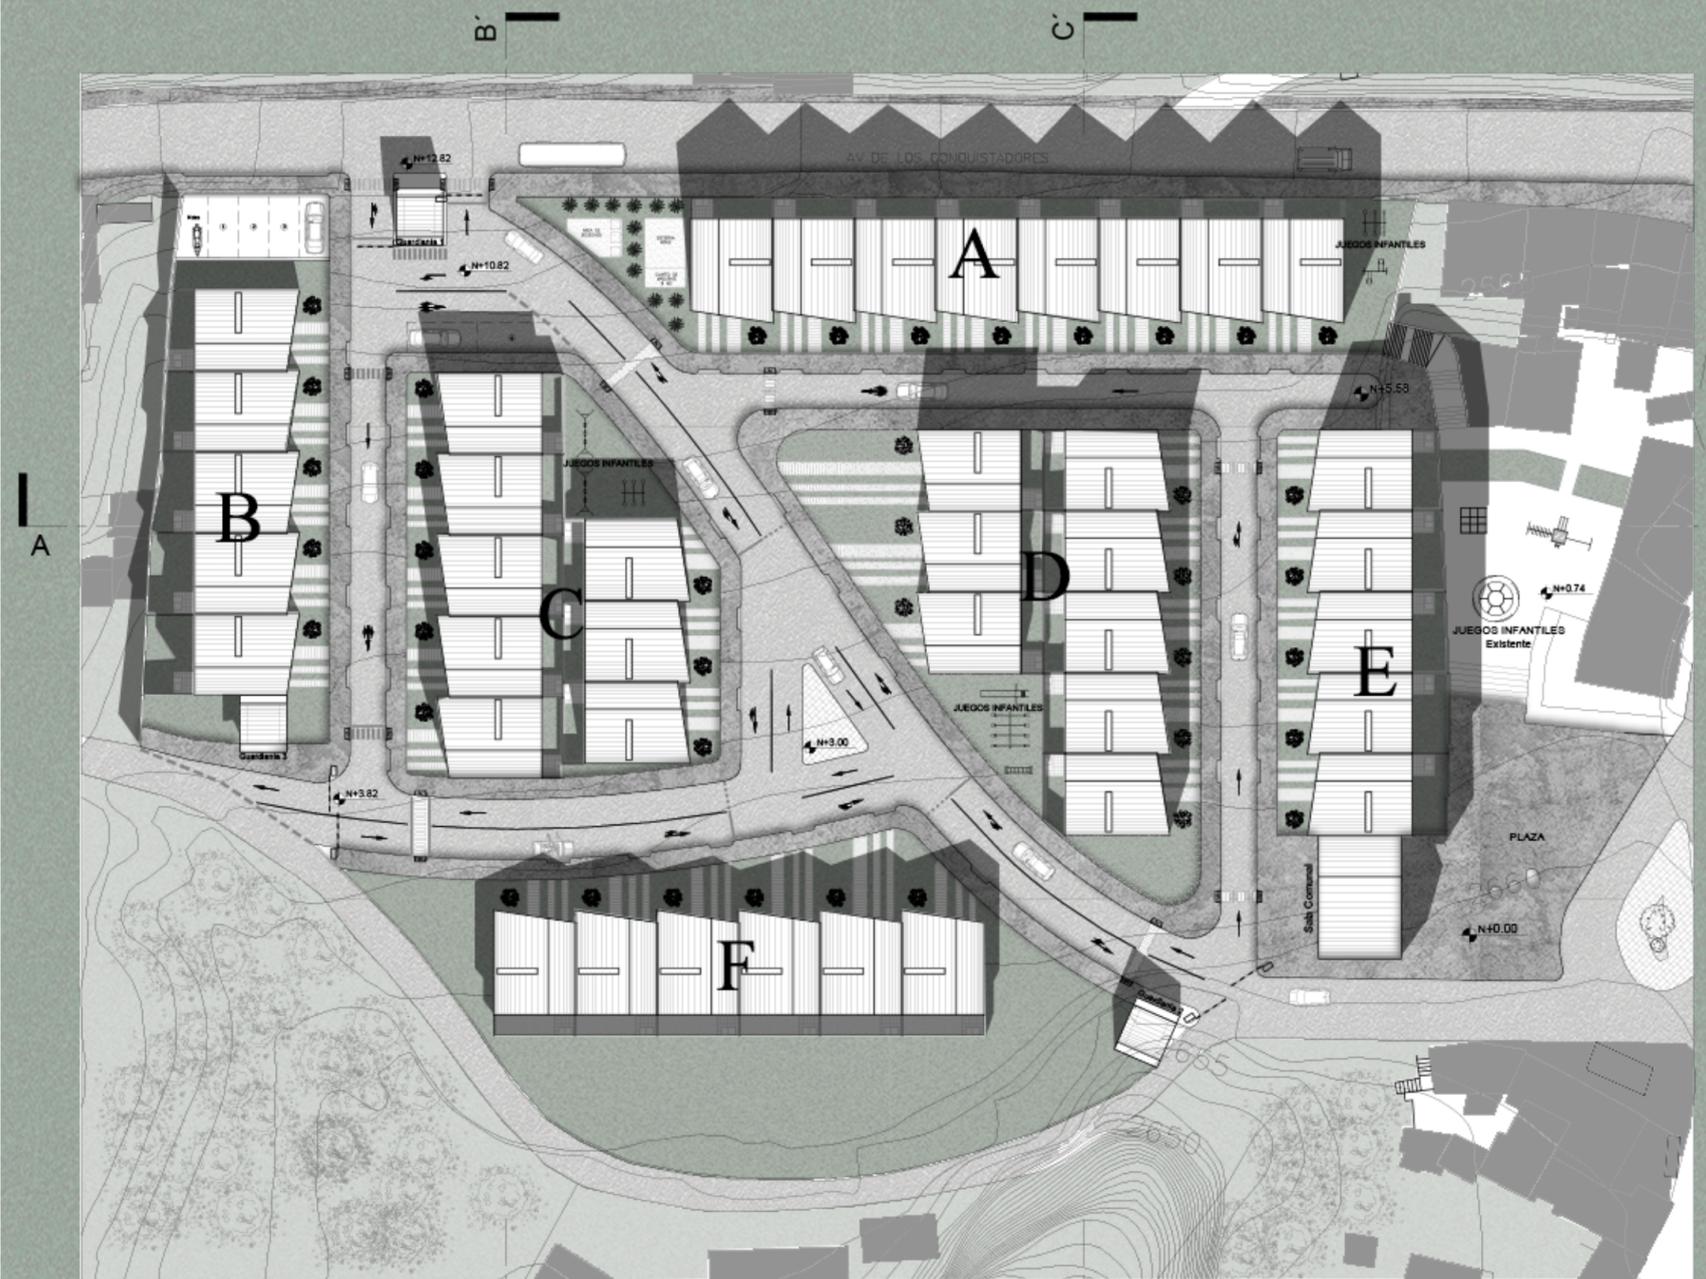
IMPLANTACIÓN GENERAL

No. DE VIVIENDAS			
ITEM	DESCRIPCION	NO.	AREA P.B.
1	BLO QUE A	8	994.25
2	BLO QUE B	5	687.44
3	BLO QUE C	8	993.76
4	BLO QUE D	8	1110.16
5	BLO QUE E	5	666.66
6	BLO QUE F	6	832.74
7	GUARDIANA	3	77.26
8	SALA COMUNAL	1	99.23
9	SERVICIOS	1	60.93
10	PARQUEADEROS	6	136.43
TOTAL P.B.			5658.9

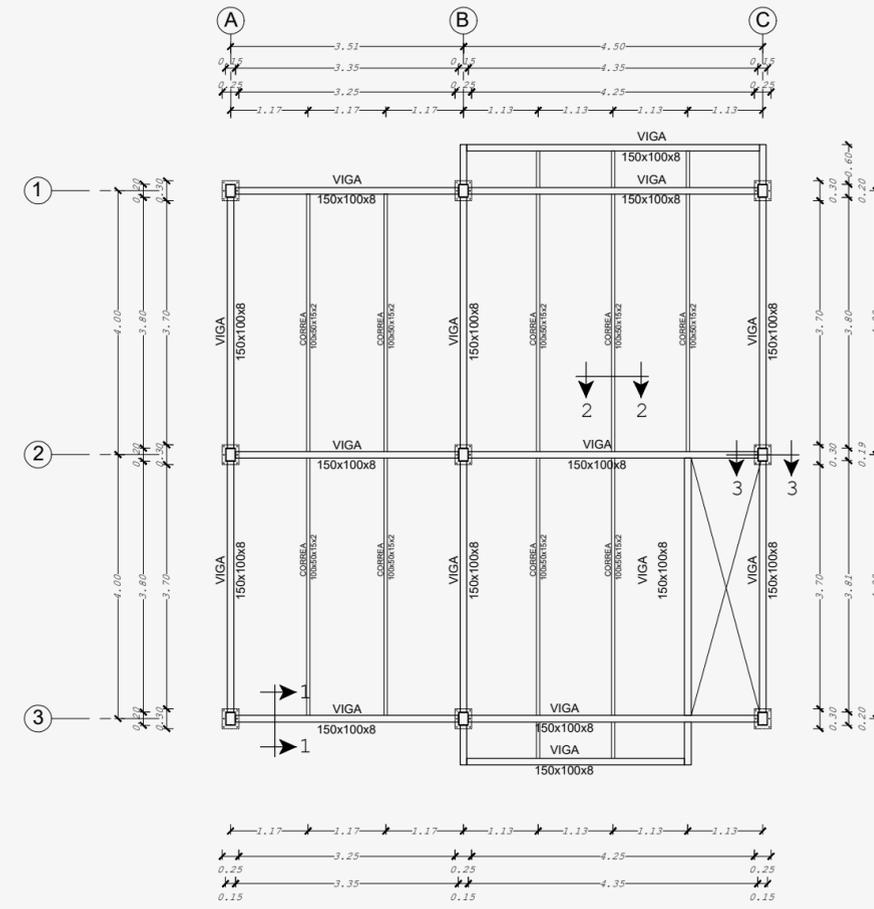
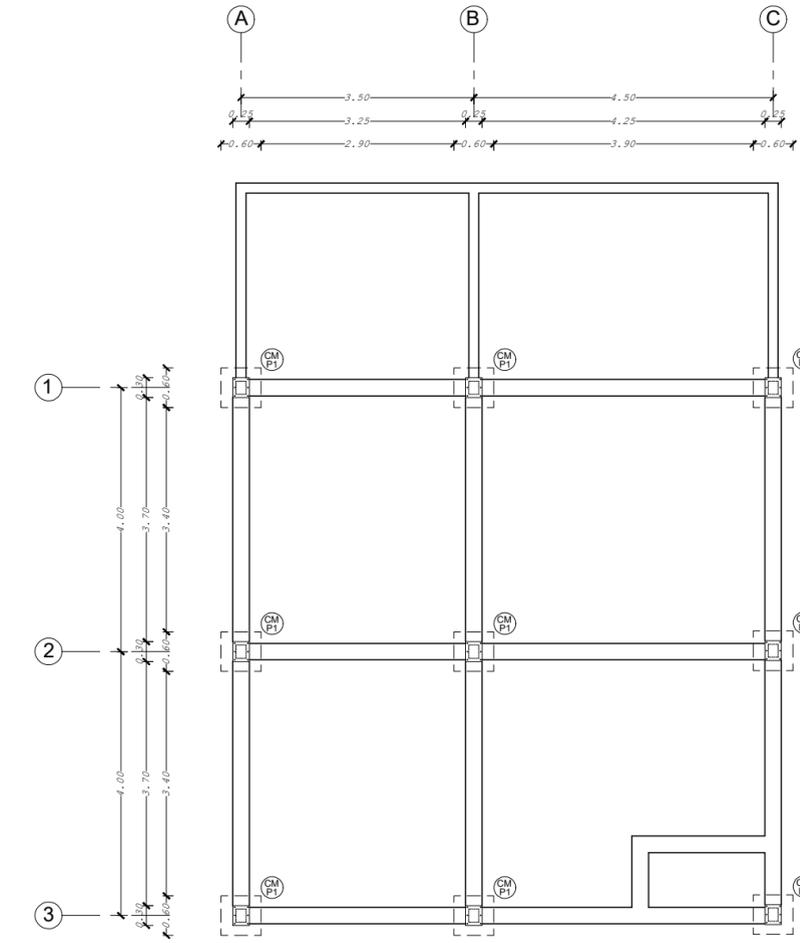
TIPOS DE PERFILES UTILIZADOS

ESTRUCTURA DE ACERO PLANTA ALTA

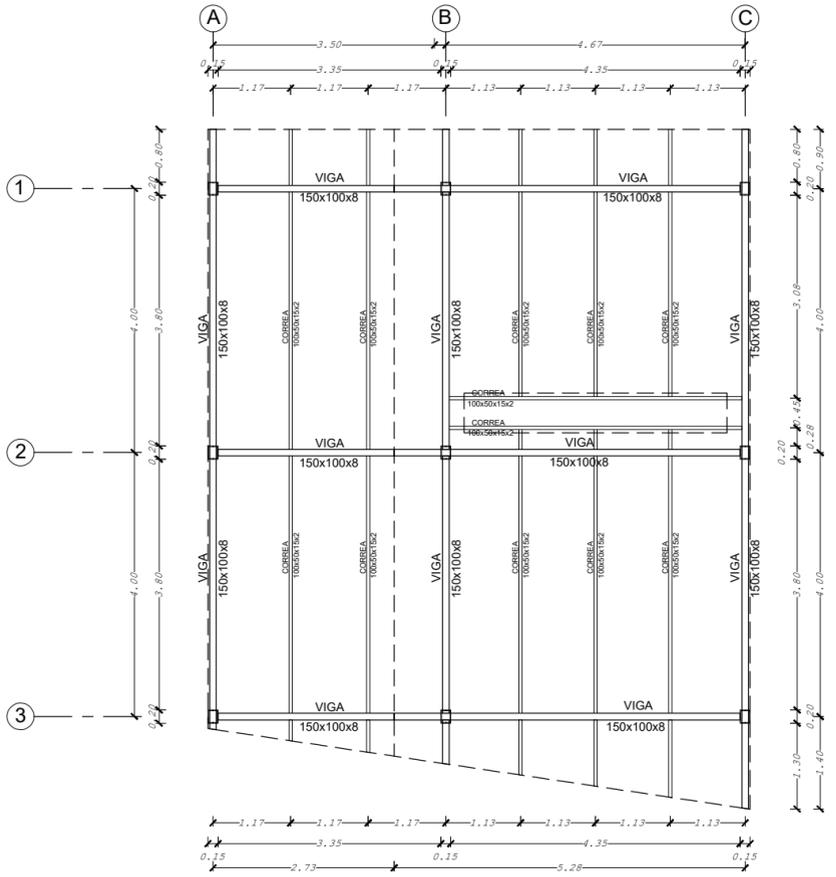
# ESTRUCTURA DE ACERO CUBIERTA

**PLANTA DE ESCALERAS**  
 ESCALA \_\_\_\_\_ 1:100  
 DESDE 0.18 A +3.06  
 16 CONTRAHUELLAS DE 18.00 cm

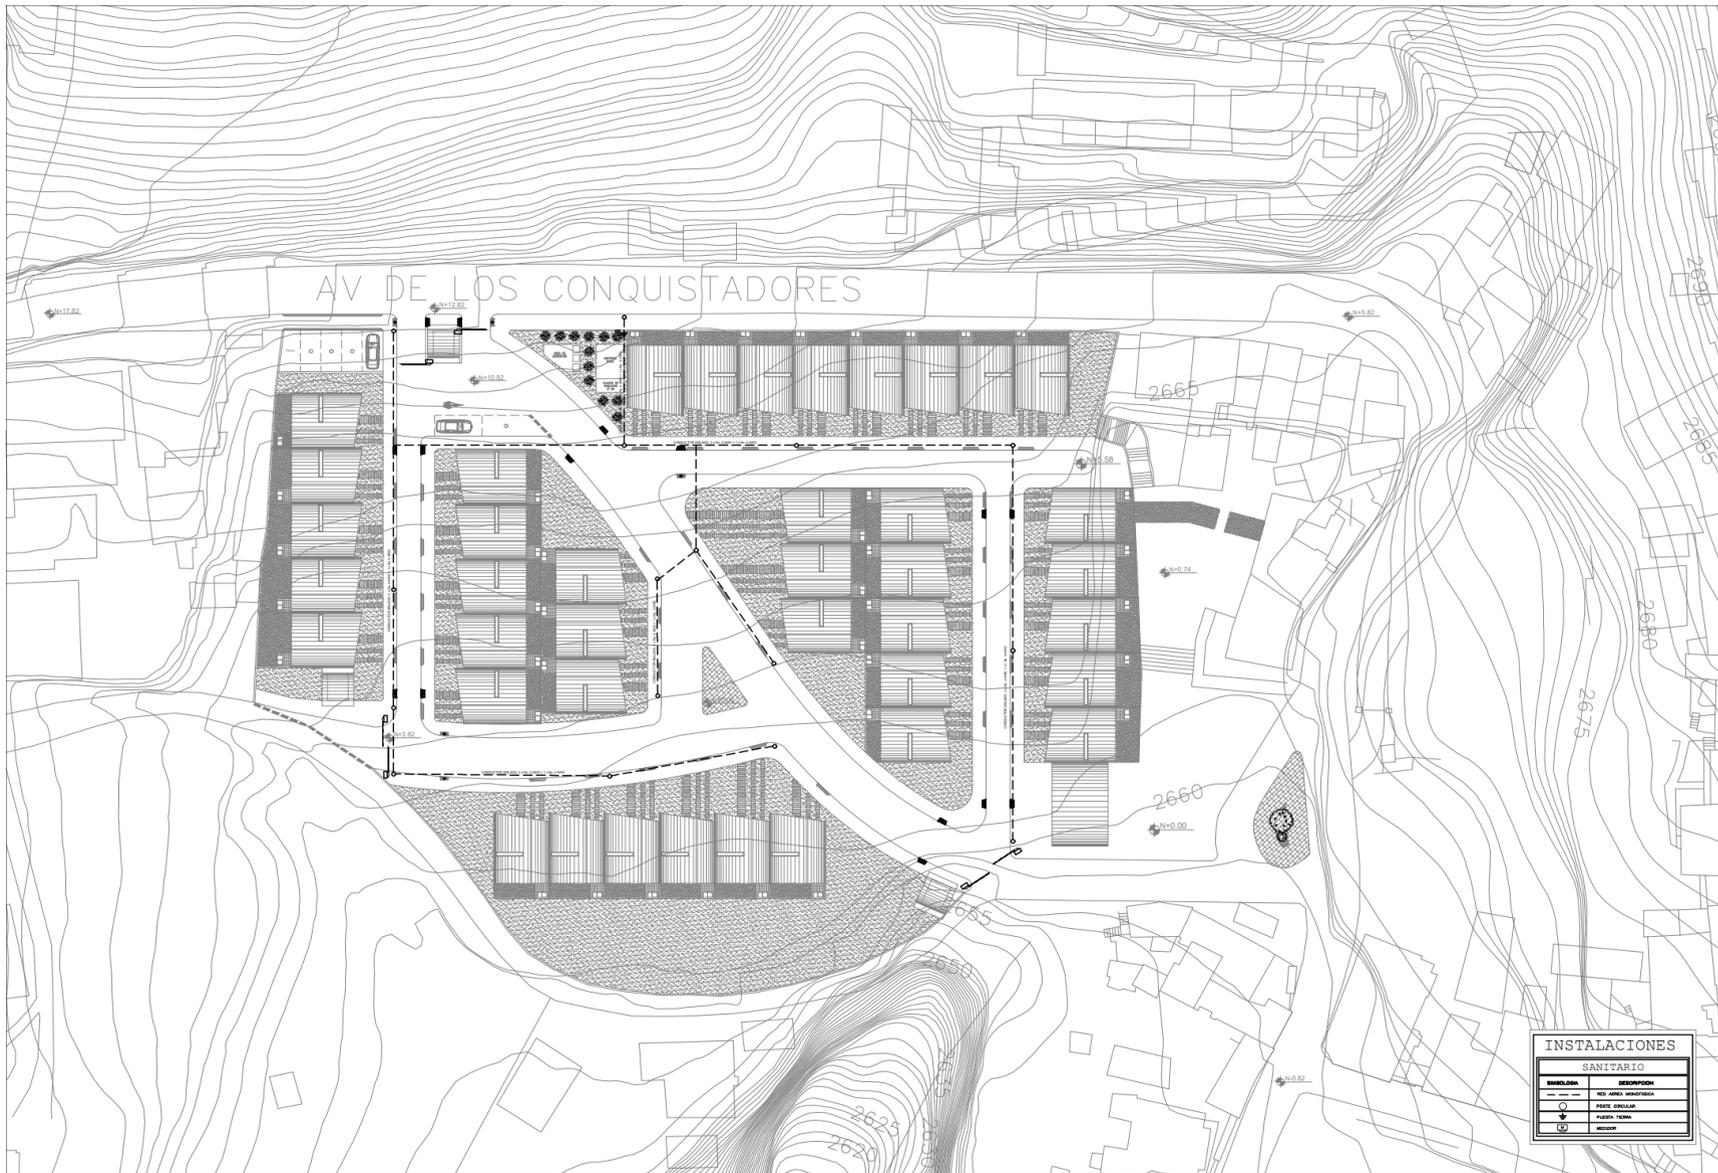
PLANO TENDIDO ELÉCTRICO

FUERZA	
INSTALACIONES DE TOMACORRIENTE	
⊕	PTO. TOMACORRIENTE
⊕	PTO. TOMACORRIENTE ESPECIAL
○	CAJA DE PASO
—	MANGUERA DE 1/2"
⊞	TABLERO DE DISTRIBUCION

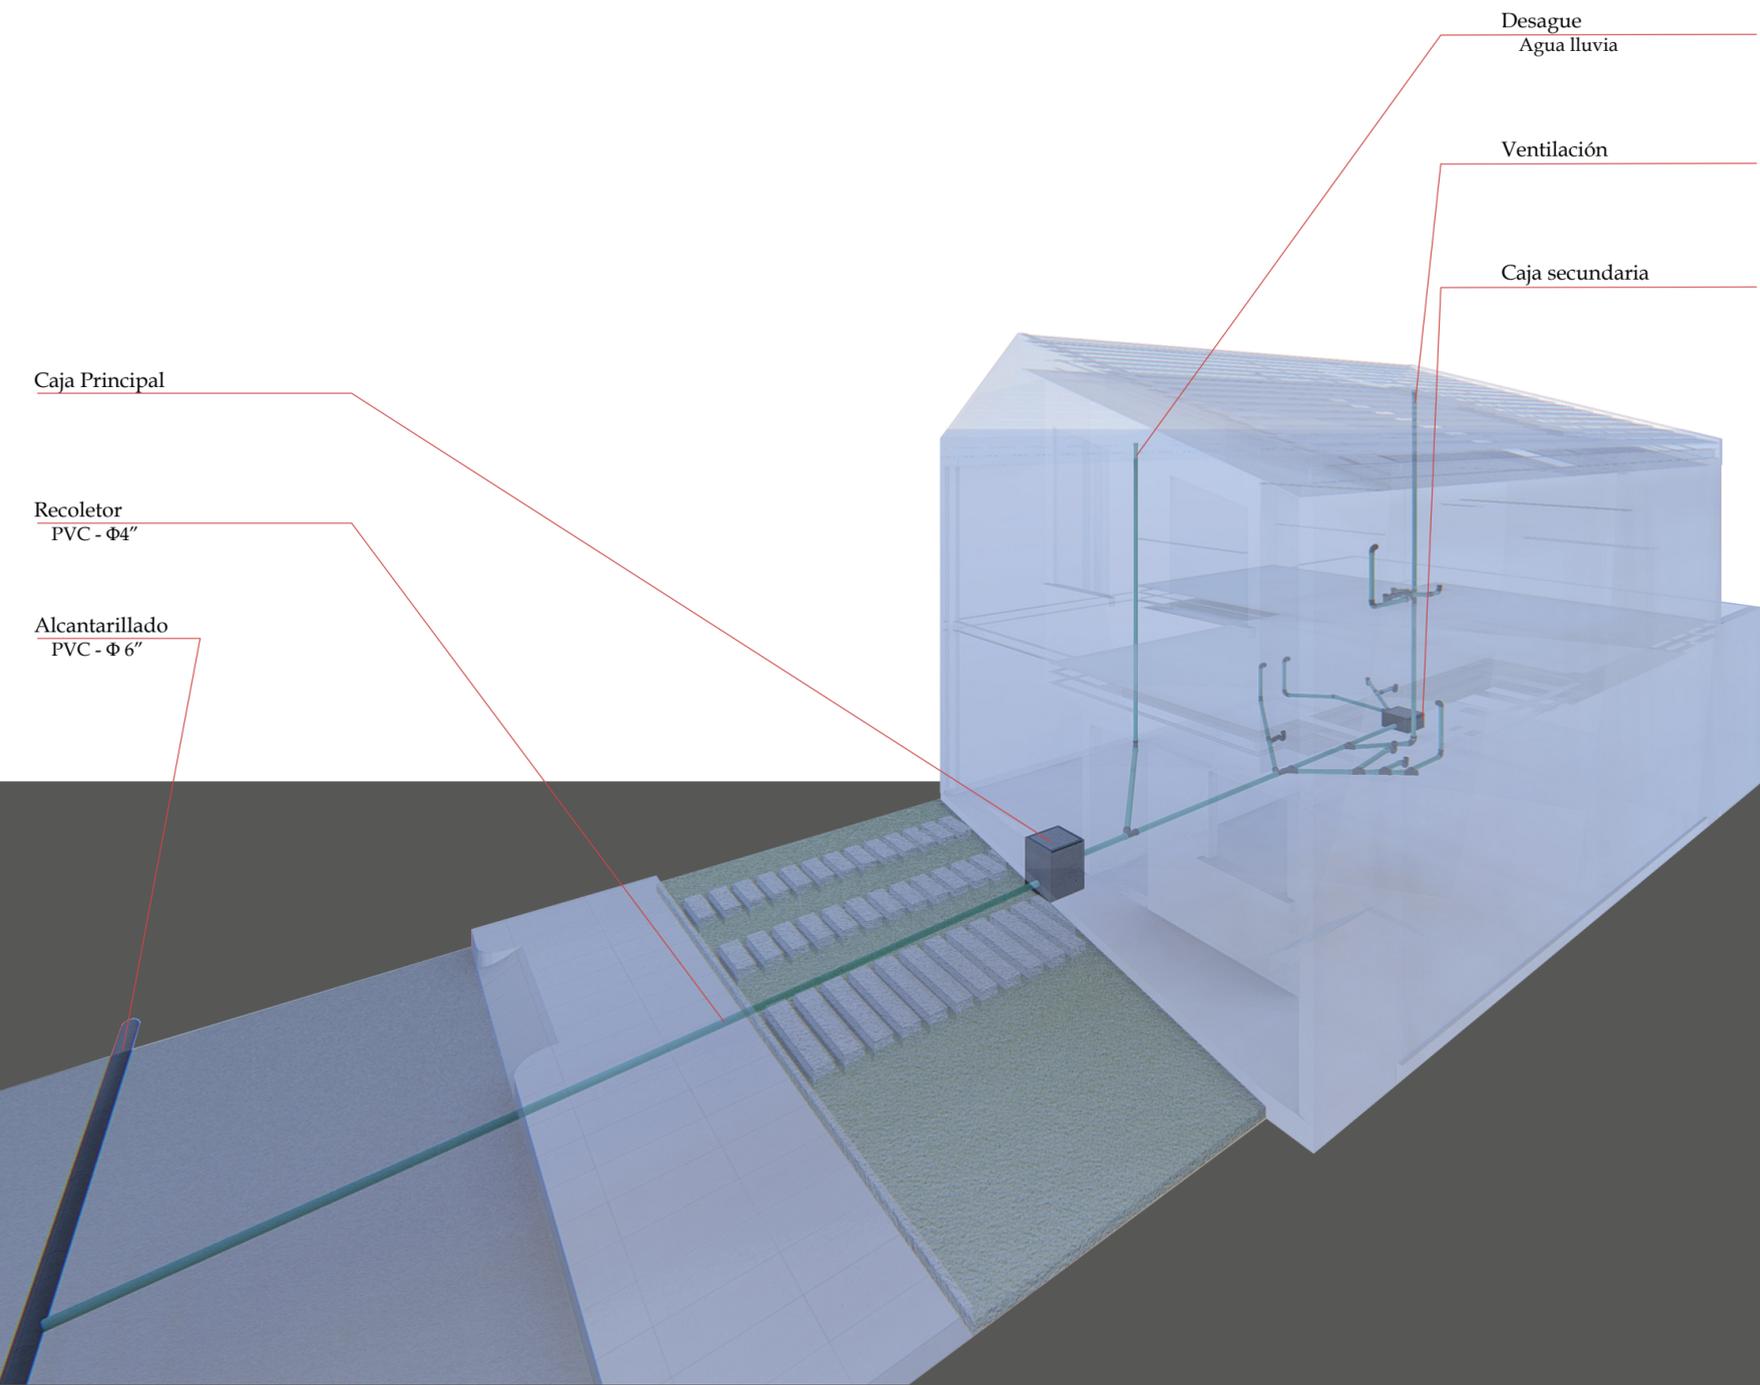
DESAGUES

# ISOMETRÍA INSTALACIONES SANITARIAS

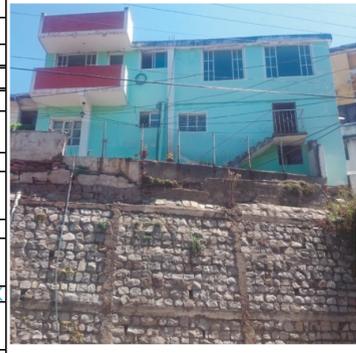
Vivienda con mantenimiento preventivo, paredes de bloque y losas de hormigón

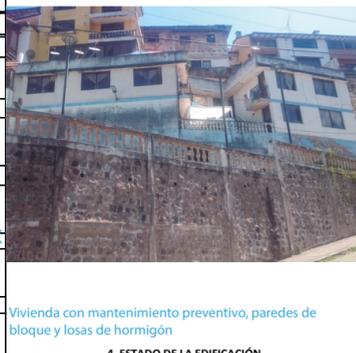
Vivienda con mantenimiento preventivo, paredes de bloque y losas de hormigón

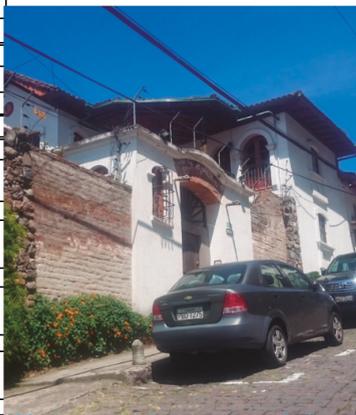
Vivienda con mantenimiento preventivo, paredes de bloque y losas de hormigón
