FACULTAD DE CIENCIAS DEL TRABAJO Y COMPORTAMIENTO HUMANO

“EVALUACIÓN Y PROPUESTA DE CONTROL ANTE
RIESGOS MECÁNICOS EN EL PROCESO DE
DEMOLICIÓN TÉCNICA DE UN EDIFICIO QUE
PRESENTA DEBILIDAD ESTRUCTURAL, UBICADO EN
EL D.M.Q SECTOR IÑAQUITO”

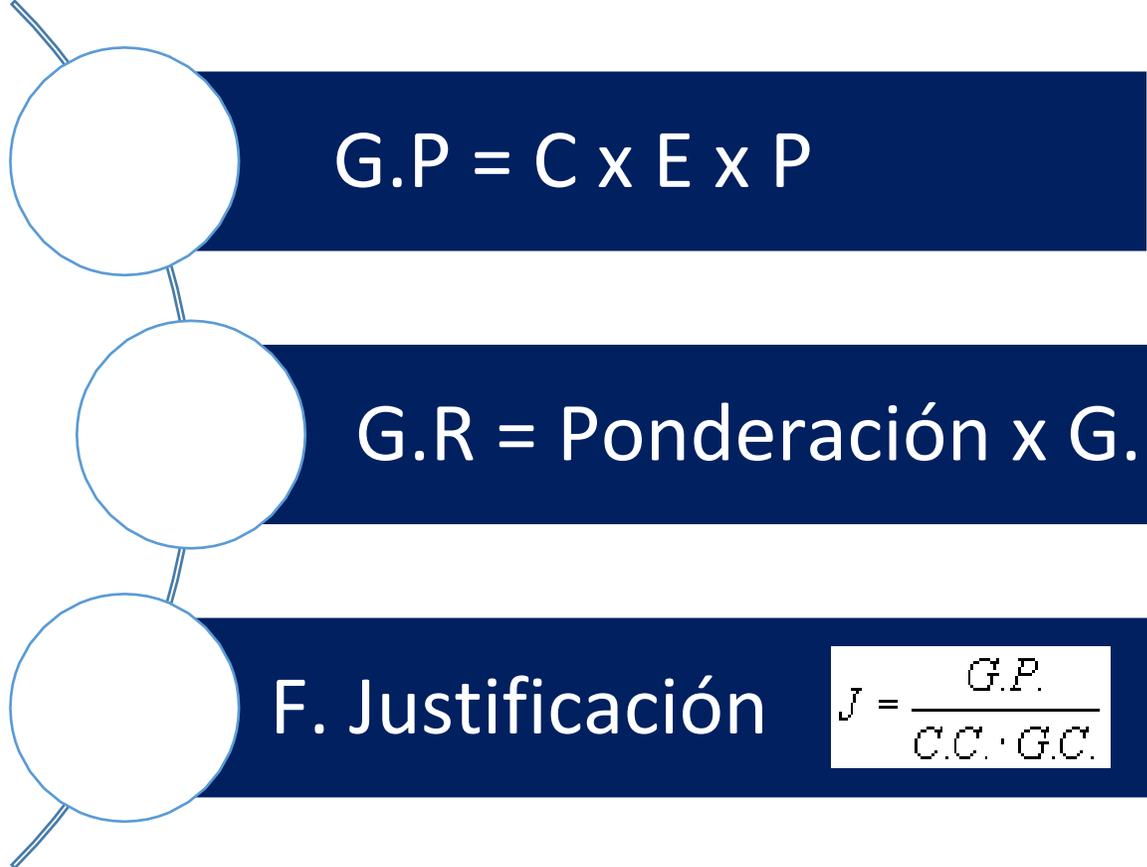
Método
William
Fine

$$G.P = C \times E \times P$$

$$G.R = \text{Ponderación} \times G.P$$

$$J = \frac{G.P.}{C.C. \cdot G.C.}$$
