Facultad de Arquitectura e Ingeniería

Ingeniería Mecánica

Análisis de factibilidad del uso de fibra de coco en la fabricación de ladrillos de cemento para construcciones de vivienda en el Ecuador.

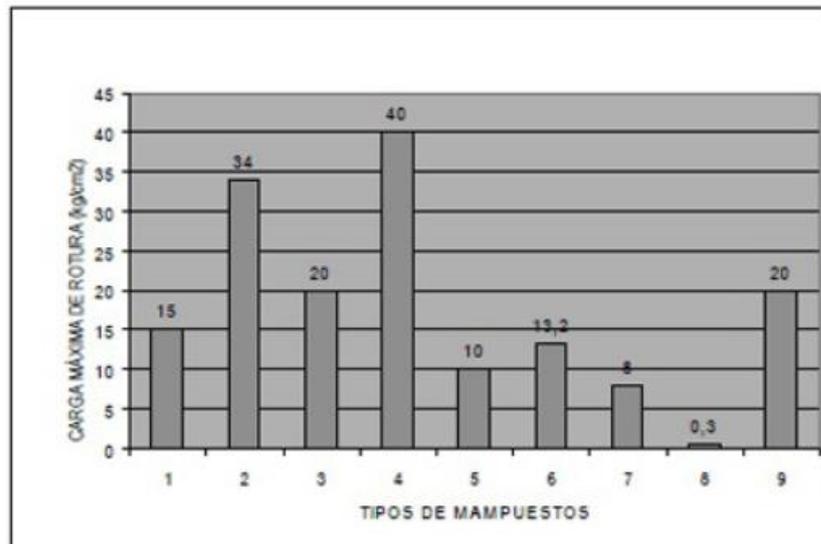
Figura 1 Resistencia a la compresión de Mampuestos [Kg/cm<sup>2</sup>]. (Rosana Gaggino, 2008)

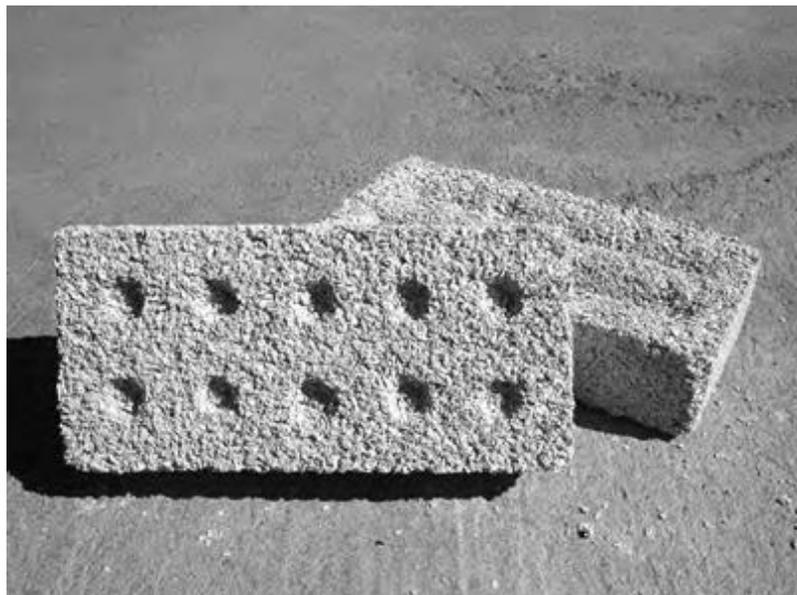
*Figura 2* Ladrillos perforado con compuesto PET.(Rosana Gaggino, 2008)

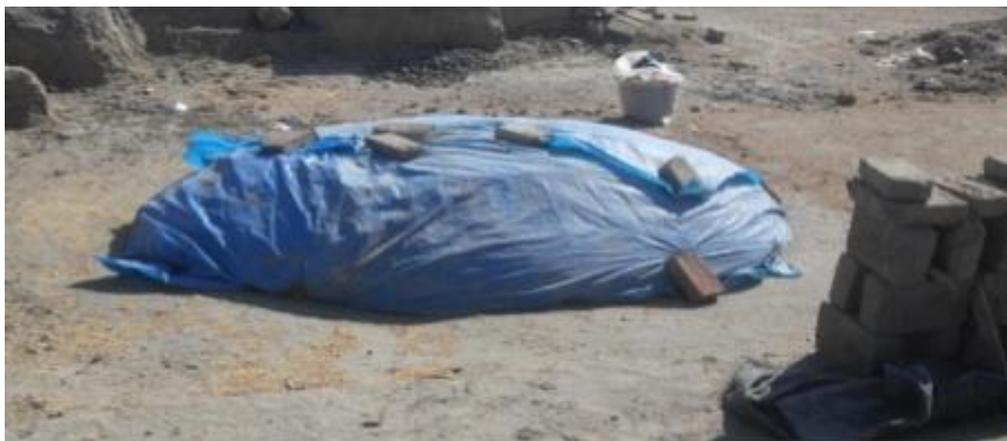
*Figura 3* Masa para la fabricación de ladrillos previo proceso de moldeado. (Galoc, 2012)

Los ladrillos son fabricados de arcilla o tierra arcillosa, el proceso de mezcla, algo complejo, requiere de arena, barro y tierra fértil previamente cernida para evitar cualquier tipo de agente externo que pueda comprometer la fabricación del ladrillo, a la mezcla previa ya antes mencionada se le agrega agua que por lo general se la almacena en pozos de hasta 3 metros de profundidad, esto para mantener una temperatura constante, debido a que las mezclas son fabricadas en grandes volúmenes es necesario la intervención de más de dos personas para llevar acabo la mezcla de los materiales antes mencionados hasta alcanzar una homogeneidad idónea. (Galoc, 2012)

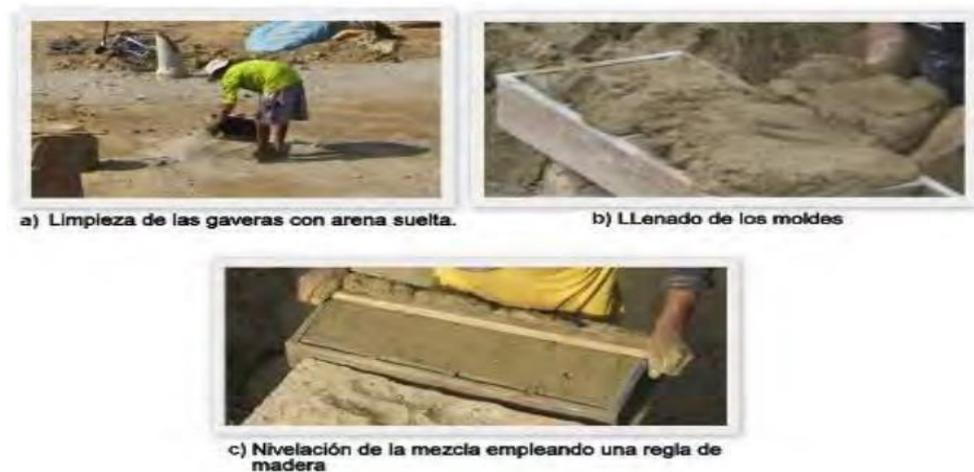
Los moldes estandarizados son previamente limpiados con arenilla, una vez realizado el proceso de limpieza, se coloca la mezcla dentro de los mismos, también llamados “gaveras”, se compacta la mezcla y se enrasa, para dar un acabado superficial llano, como se muestra en la figura 4, posterior a esto es trasladado al lugar en dónde se ordenan cuidadosamente y se desmolda todos los ladrillos crudos, colocándolos sobre paja o pajilla por un tiempo de 12 días para comenzar el proceso de secado.

*Figura 4* Procesos de moldeado de ladrillos. (Lescano, 2014)

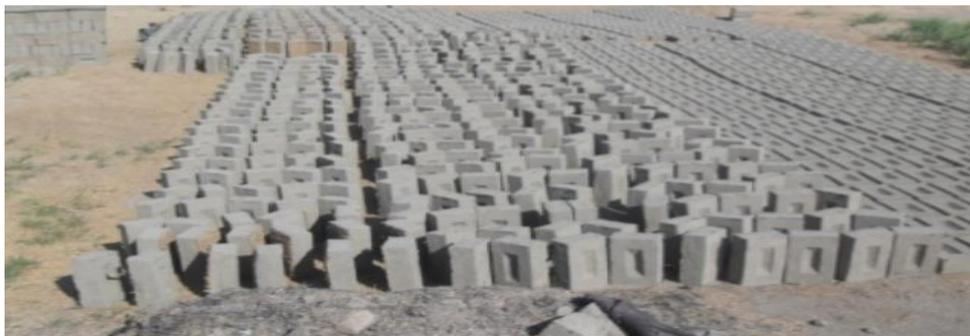
*Figura 5* Proceso de secado del ladrillo crudo. (Galoc, 2012)

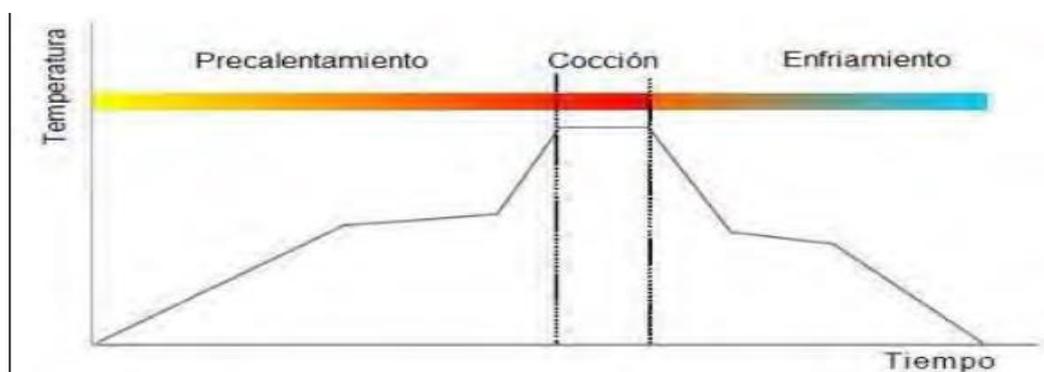
Una vez pasado el tiempo de 12 días a la intemperie, los ladrillos son ubicados en hornos cerrados para su posterior cocción, esto con el fin de mejorar sus propiedades mecánicas y físicas ya que, sin este proceso, las propiedades de un ladrillo crudo serían muy bajas y no cumplirían con la norma INEN 297 “Requisitos en ladrillos cerámicos-resistencia a la compresión”. El proceso de horneado de los ladrillos, está distribuido en tres etapas: la primera que es el precalentamiento el cual consiste en que la mezcla alcance 100° C, logrando así perder paulatinamente el agua; en la segunda etapa llamada cocción, la mezcla alcanza las propiedades mecánicas y físicas como tenacidad y dureza requeridas por la norma, gracias a este proceso de cocción que puede llegar a temperaturas mayores a 800° C la mezcla adquiere su coloración tan especial y reconocida en el área de construcción; y, por último, se tiene la etapa de enfriamiento, el tiempo que requiere dicho proceso dependerá del tamaño de las piezas fabricadas, a mayor volumen, mayor tiempo, si el mencionado proceso se lo realiza de manera abrupta, podría ocasionar fragilidad en los ladrillos y disminuir considerablemente sus resistencias físicas y mecánicas; por el contrario, si se produce un enfriamiento lento, lograremos piezas más resistentes. (Ruiz, 2015)

Figura 6 Ciclo de cocción para ladrillos de arcilla. (Terán 2013)

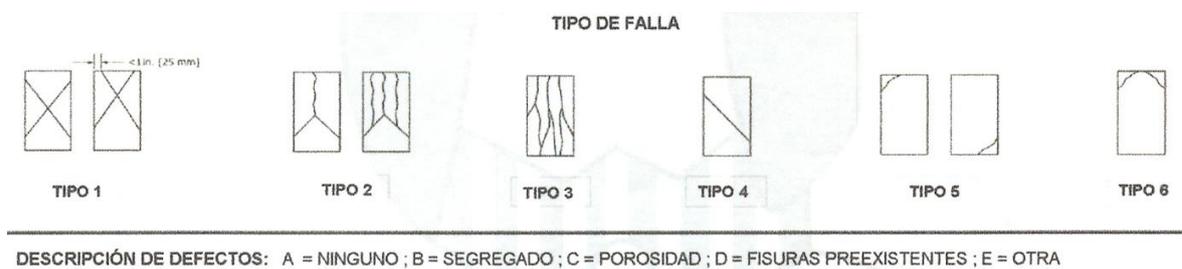
Como se puede apreciar en la figura 7, las probetas sometidas a cargas para lograr determinar la resistencia máxima de soporte del concreto pueden arrojar diferentes tipos de fallas y defectos debido comúnmente a problemas con la mezcla y temperatura no controlada durante el curado.

Figura 7 Tipos de fallos y defectos en ensayos de compresión. (Laboratorio EPN, 2019)

En la figura 7, los tipos de falla tienen el siguiente significado (NTC 673):

- Tipo 3: Se produce en especímenes que presentan fisuras verticales encolumnadas a través de ambos extremos, conos mal formados.
- Tipo 4: Se observa una fractura diagonal sin fisuras a través de los extremos, es necesario golpear suavemente para poder distinguirla de la falla Tipo 1.
- Tipo 5: Se produce en especímenes con concentraciones de esfuerzos en puntos sobresalientes de las caras de aplicación de carga, por deficiencias en el material de cabeceo, rugosidades en el plato cabeceador o placas de carga.
- Tipo 6: Se observa en especímenes que presentan una cara de aplicación cóncava y/o por deficiencias en el material de cabeceo o también por concavidad en una de las placas de carga.

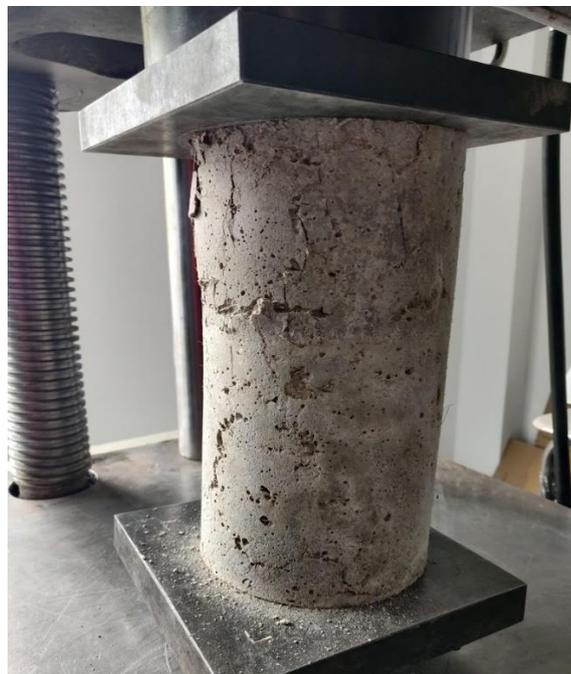
*Figura 8* Apreciación de falla "tipo 2 y 3" con defectos de porosidad durante el ensayo de resistencia a la compresión aplicado a probetas de concreto con 14 días de edad, se puede apreciar como bien formado en el extremo inferior con fisuras verticales en el extremo superior y un cono mal formado. (Autor)

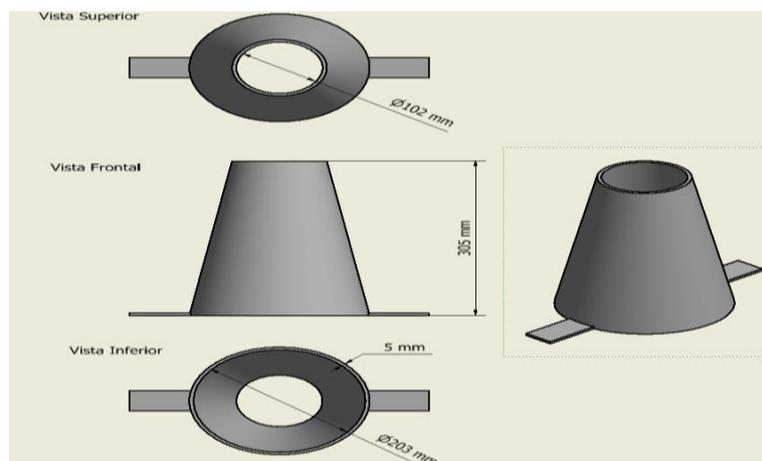
El molde utilizado para la prueba de revenimiento es un cono truncado que cuenta con un diámetro de base de 8 pulgadas (204 mm) y un diámetro superior de 4 pulgadas (101.6 mm). El material de dicho cono debe ser de metal y debe contar con abrazaderas para poder realizar la sujeción y el posterior vaciado de mezcla en una superficie plana. (Universidad Centroamericana José Simeone Cañas, n.d.)

Figura 9 Planos del cono de Abrams. (Autor)

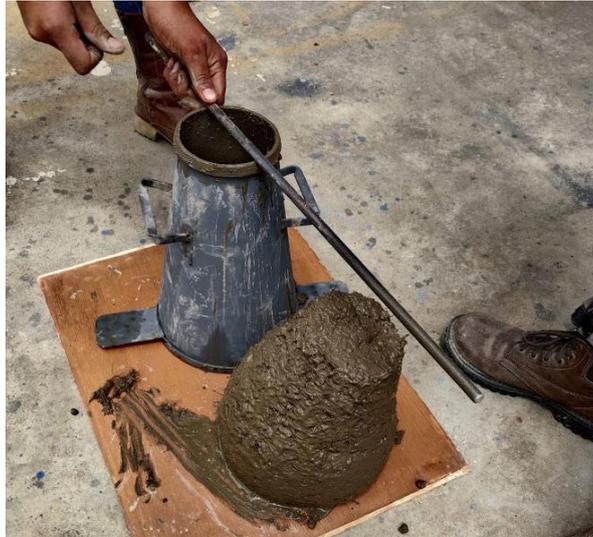
*Figura 10* Apreciación de la mezcla de concreto, luego de haber sido retirado del molde. (Autor)

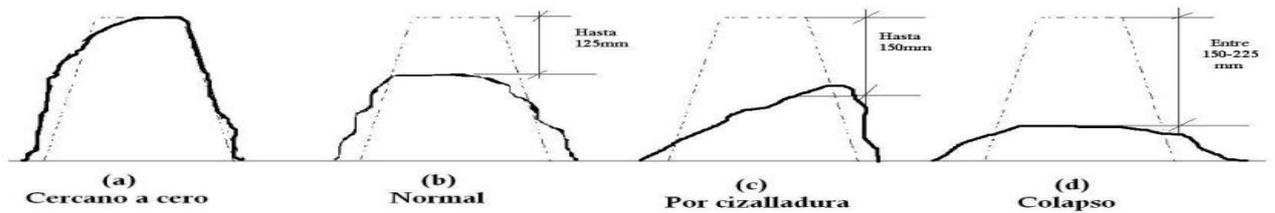
*Figura 11* Características visuales que adopta la mezcla según el tipo de revenimiento vistos en la Tabla 3.(Universidad Centroamericana José Simeone Cañas, n.d.)

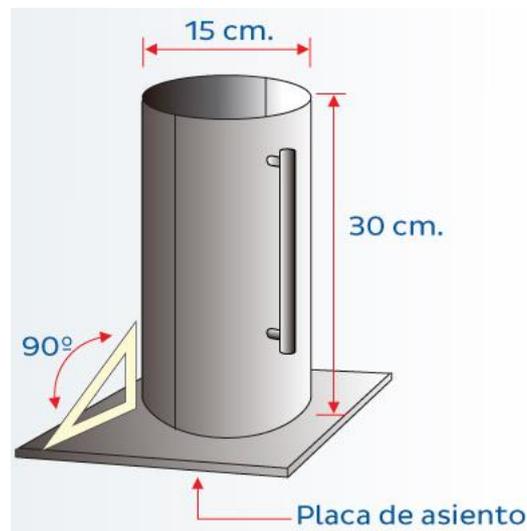
Los cilindros que contengan la mezcla a ser analizada deberán estar normalizados y contarán con un tamaño de [150 \* 300 mm], tal y como muestra la figura 12.(Imcyc, 2006).

*Figura 12* Molde Cilíndrico.(Arequipa Aceros, n.d.)

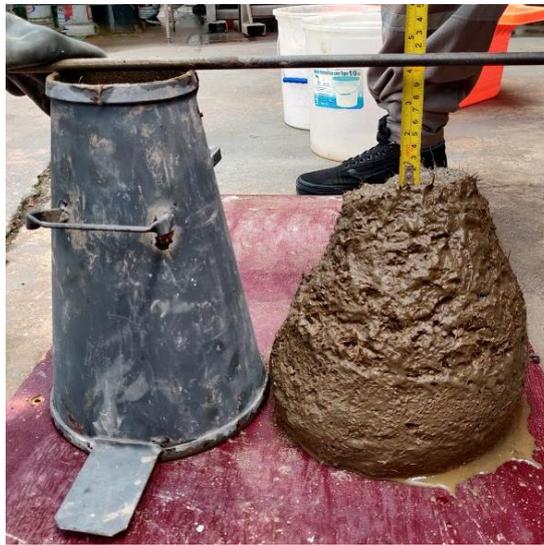
9. Humedecer la varilla y enrasar la superficie superior del molde, de modo que la mezcla quede con un acabado superficial plano.
10. Con extremada precaución y sin movimientos bruscos retirar el molde de forma vertical en un tiempo de 5 a 7 segundos.
11. Colocar el molde junto a la mezcla y proceder a realizar la medida, tal y como lo muestra la figura 14.

Figura 14 Toma de medida del proceso de revenimiento. (Autor)

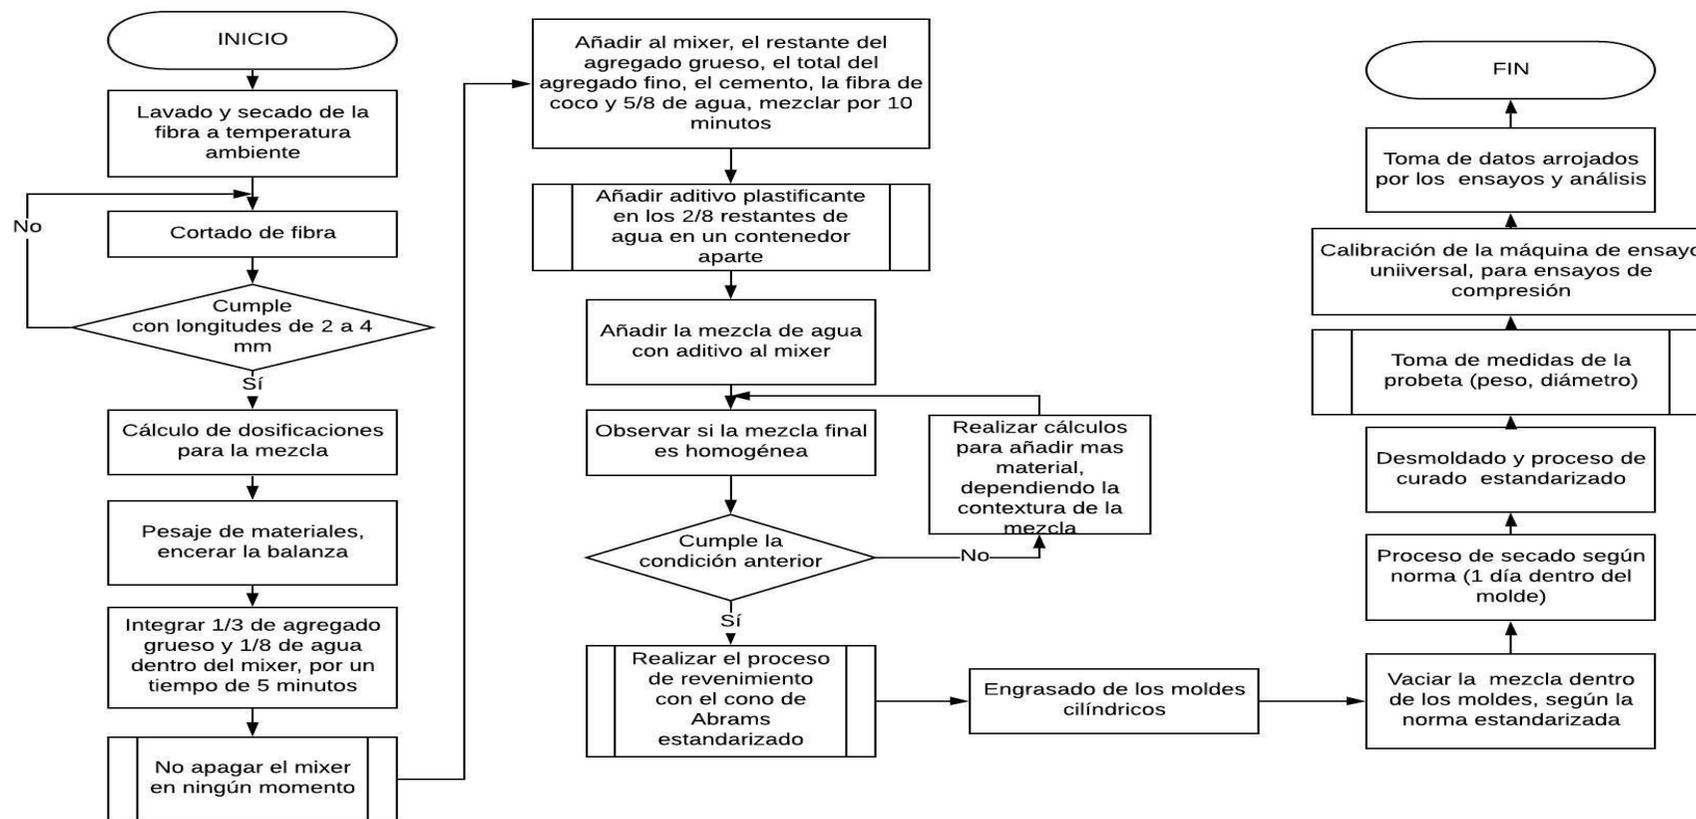
Figura 15 Diagrama de Procesos (Autor)

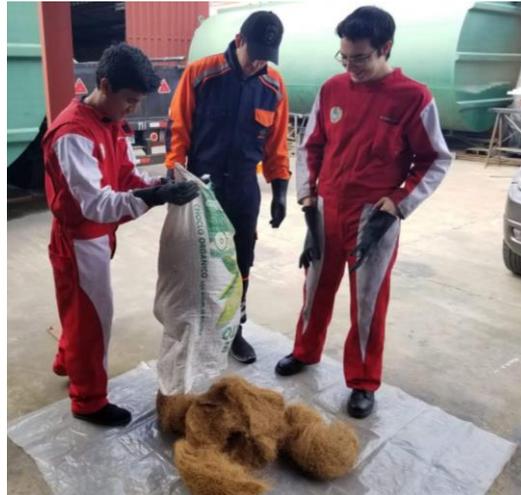
El primer paso es clasificar y limpiar la fibra de coco, en el mercado ecuatoriano se puede encontrar tanto la fibra corta como larga. Para el proceso experimental se empleó exclusivamente la fibra corta ya que se necesita una longitud máxima de 2 a 4 cm para la fabricación de ladrillos de fibrocemento, debido a que, si la longitud excede de la antes mencionada, podría quedar expuesta superficialmente.

*Figura 16* Clasificación de la fibra de coco. (Autor)

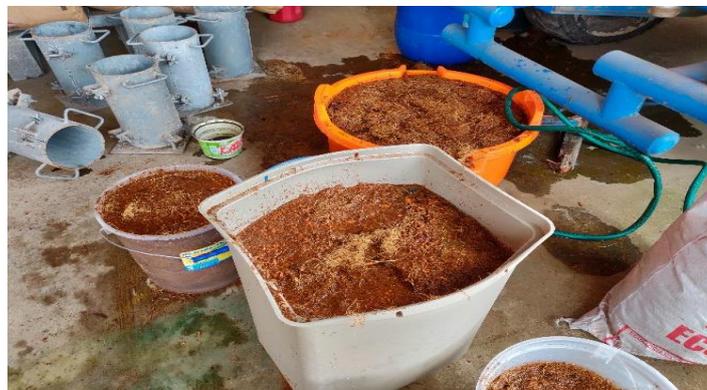
Una vez se haya clasificado la fibra de coco, el siguiente paso es lavarla para poder extraer todo tipo de impurezas restantes que no pudieron ser eliminadas en el anterior proceso tal y como lo muestra la *figura 17*.

*Figura 17* Lavado de la fibra de coco. (Autor)

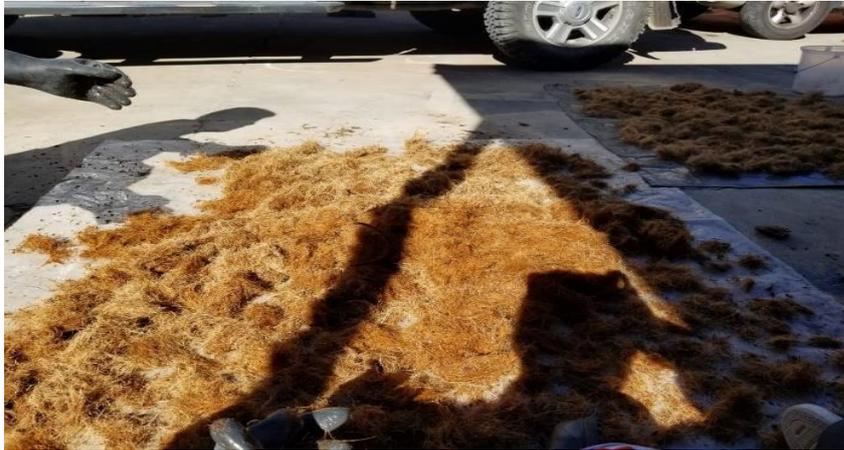
A continuación, la fibra de coco es secada a temperatura ambiente para lograr reducir la humedad de la fibra, y poder sustraer cualquier tipo de desecho que quede aún dentro de la misma.

*Figura 18* Secado de la fibra de coco. (Autor)

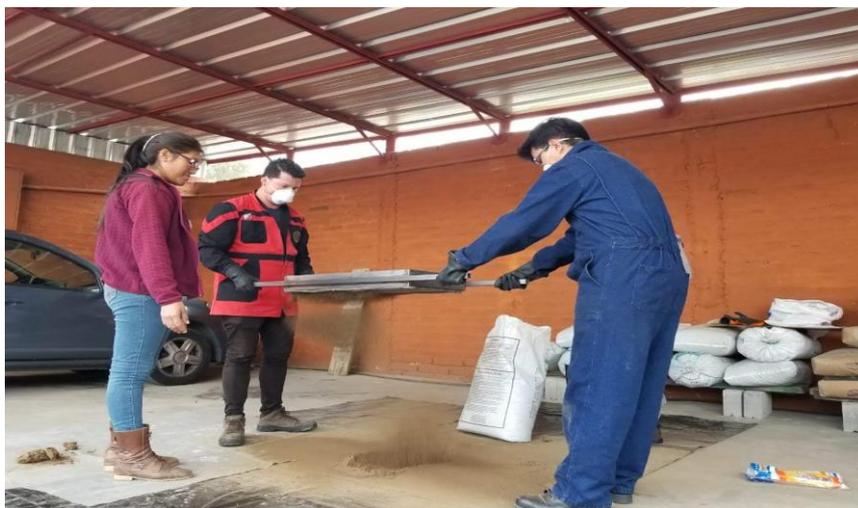
Como siguiente paso, se procede a cortar la fibra en longitudes de 2 a 4 cm, esto es para mejorar la trabajabilidad e integración de la mezcla en conjunto con los otros materiales a agregar y se tamiza la tierra para eliminar piedras o desperdicios orgánicos o sintéticos que ésta pueda tener.

*Figura 19* Tamizado de tierra. (Autor)

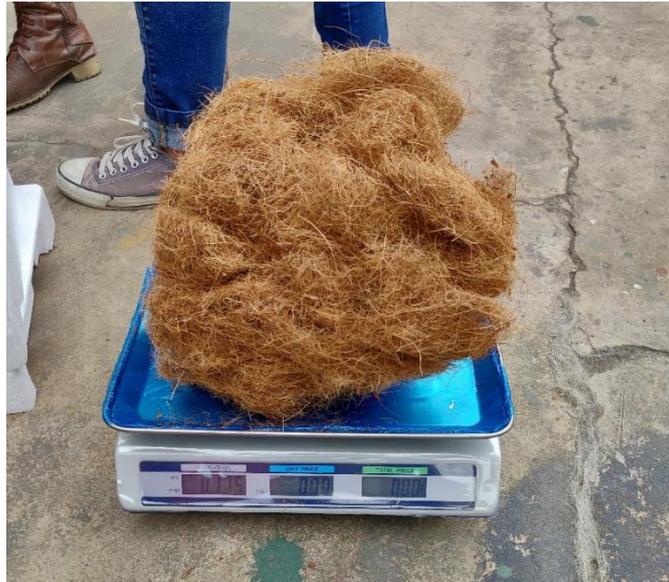
Una vez tamizada la tierra, se procede al pesaje de los materiales para agregar a la mezcla final. Siendo preciso recordar que la balanza debe estar encendida al momento de realizar dicho procedimiento; todos estos pesajes deben ser realizados mediante un cálculo de dosificaciones.

*Figura 20* Pesaje de Fibra de coco. (Autor)

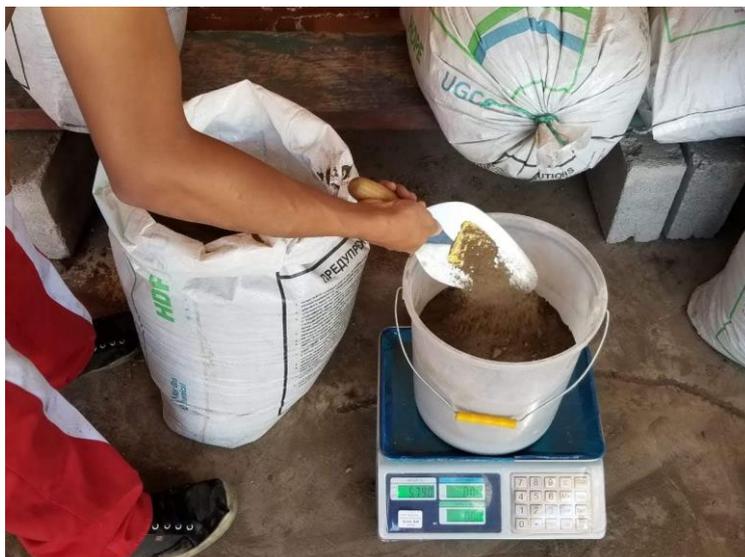
*Figura 21* Pesaje del agregado fino. (Autor)

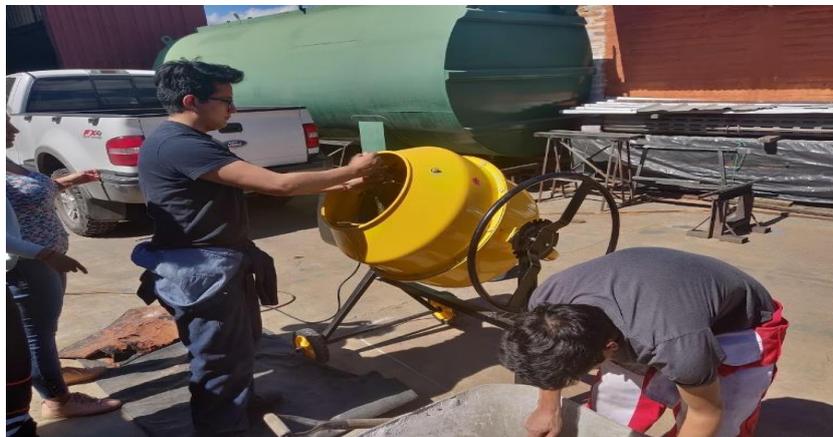
Luego de haber realizado el pesaje de acuerdo con las dosificaciones antes mencionadas, se mezcla todos los materiales en un mixer o concretera. Para este proceso, es necesario conocer los detalles técnicos, así como los pesos máximos tolerables de la concretera con la que se va a trabajar para no dañar la máquina.

*Figura 22 Adición de materiales para el proceso de mezclado. (Autor)*

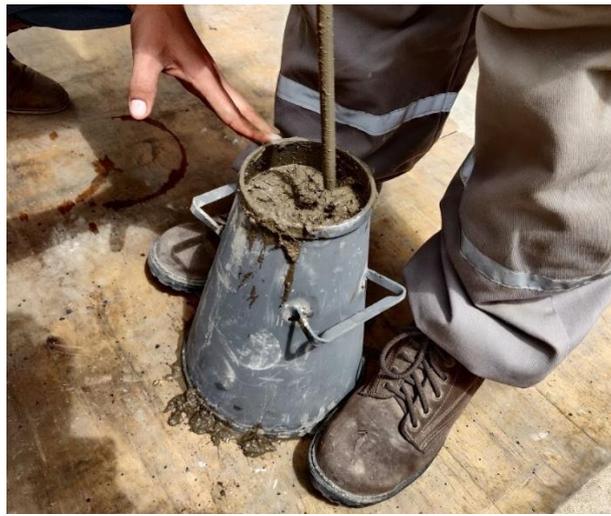
Una vez efectuada la mezcla, se procederá a realizar el ensayo de revenimiento, siguiendo los pasos antes mencionados, para poder conocer el tipo de la misma con la que se va a trabajar. Este procedimiento permitirá detectar posibles anomalías en la mezcla y consecuentemente, posibilitará realizar cambios dentro de los porcentajes de dosificaciones.

*Figura 23* Ensayo de revenimiento, inserción de la varilla para lograr liberar cualquier burbuja de aire. (Autor)

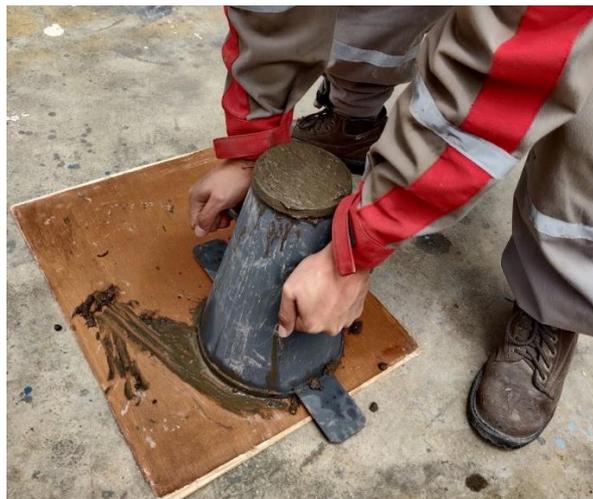
*Figura 24* Levantamiento del cono de Abrams, realizar el proceso en un tiempo de 4 a 7 segundos, levantamiento perpendicular a la base, no se debe realizar movimientos bruscos. (Autor)

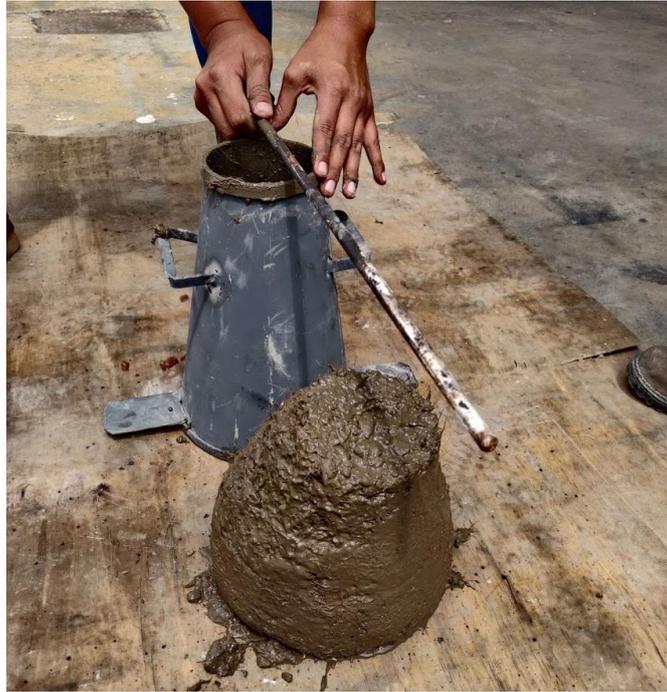
*Figura 25* Posicionamiento del cono de Abrams junto a la mezcla para realizar la medición de revenimiento. (Autor)

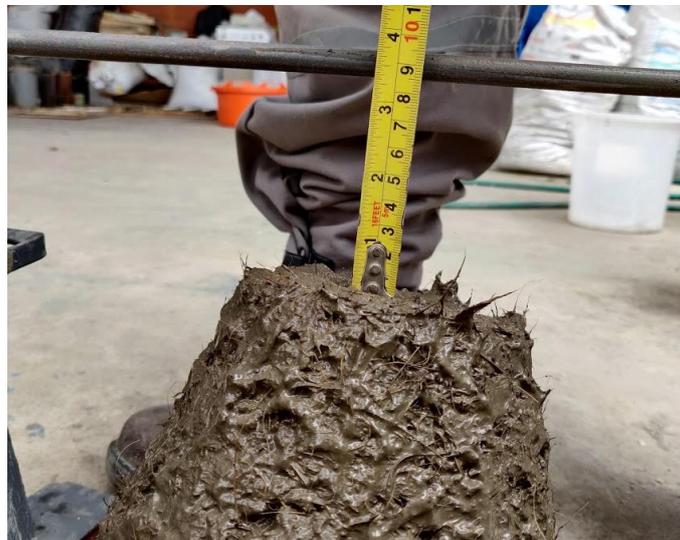
*Figura 26* Medición del ensayo de revenimiento. (Autor)

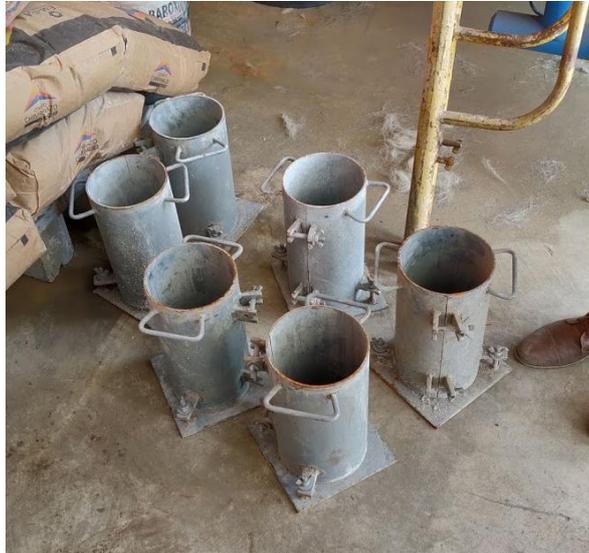
Una vez que la mezcla haya pasado por el ensayo de revenimiento, se procederá a engrasar los moldes cilíndricos metálicos, utilizar una carretilla para vaciar la mezcla

*Figura 27* Moldes cilíndricos metálicos estandarizados. (Autor)

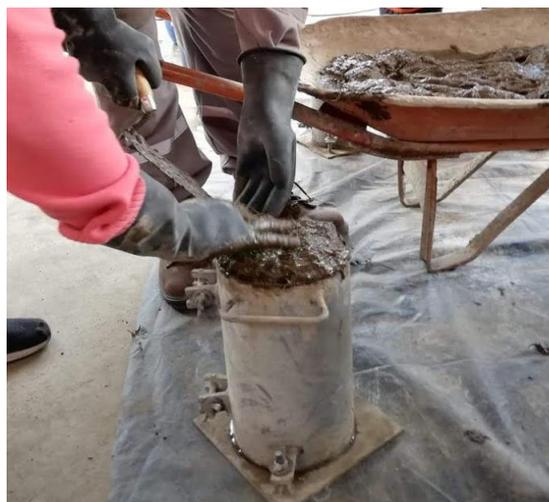
Luego de haber engrasado los moldes se procederá al llenado de éstos, siguiendo los pasos mencionados con antelación en el apartado de Resistencia a la compresión.

*Figura 28* Llenado de moldes con mezcla de hormigón. (Autor)

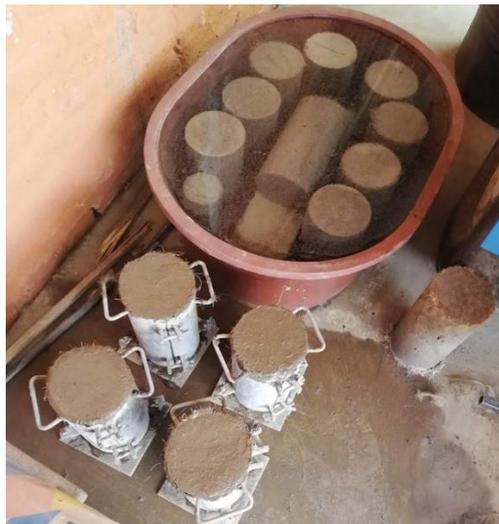
Una vez haya transcurrido 24 horas, se procede a desmoldar las probetas, etiquetarlas y sumergirlas en agua para el proceso de curado y secado, siendo necesario tener en cuenta que dichos procesos se los tiene que realizar a una temperatura ambiente constante de entre 23° C y 25°C, o a su vez, en las mismas condiciones en las que la obra será realizada.

*Figura 29* Curado de las probetas. (Autor)

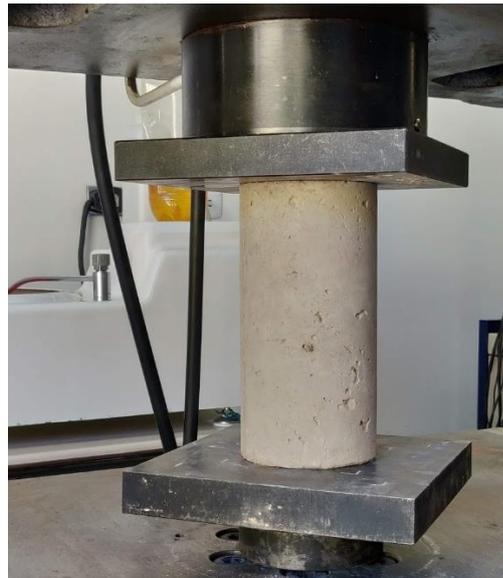
*Figura 30 Ensayo de resistencia a la compresión. (Autor)*

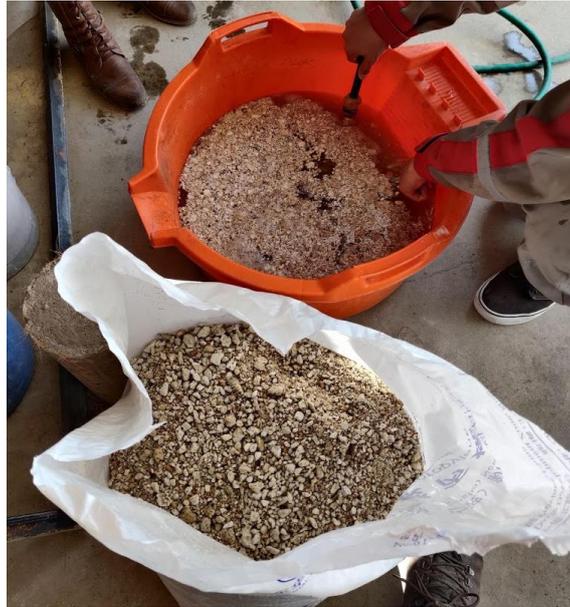
Para lograr eliminar ciertas impurezas en la piedra pómez, se procedió a realizar un previo lavado y secado de la misma, tal y como se muestra en las imágenes a continuación.

*Figura 31* Lavado de piedra pómez para eliminar impurezas. (Autor)

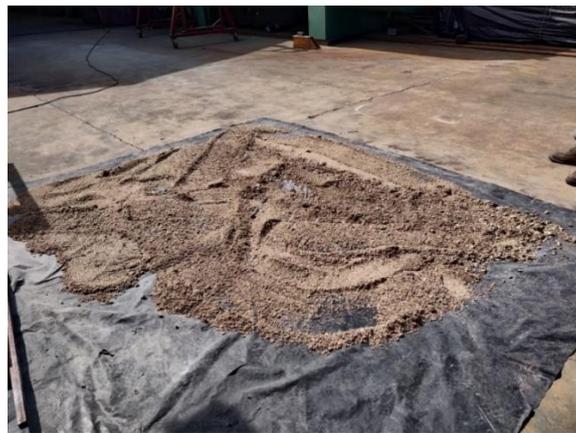
*Figura 32* Proceso de secado de la piedra pómez. (Autor)

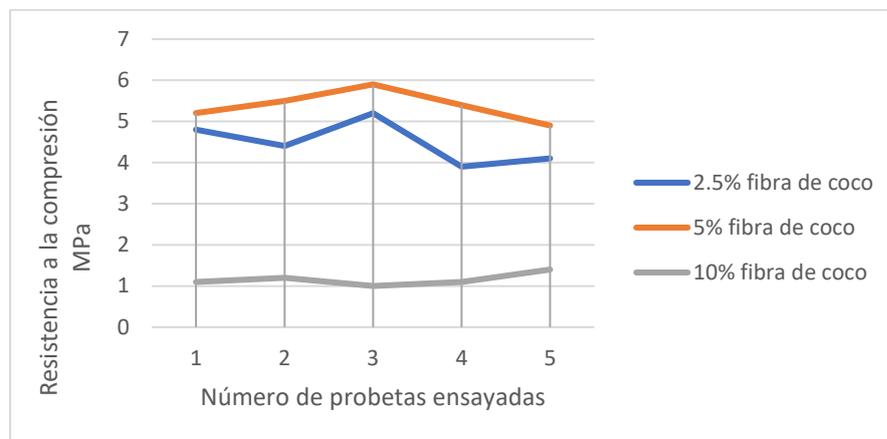
*Figura 33* Gráfica comparativa de la resistencia a la compresión en probetas con 7 días de edad. (Autor)

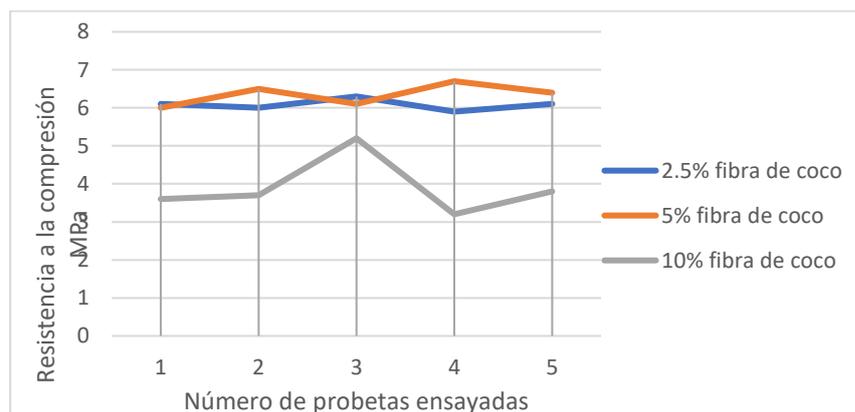
*Figura 34* Gráfica comparativa de la resistencia a la compresión en probetas de 14 días de edad. (Autor)

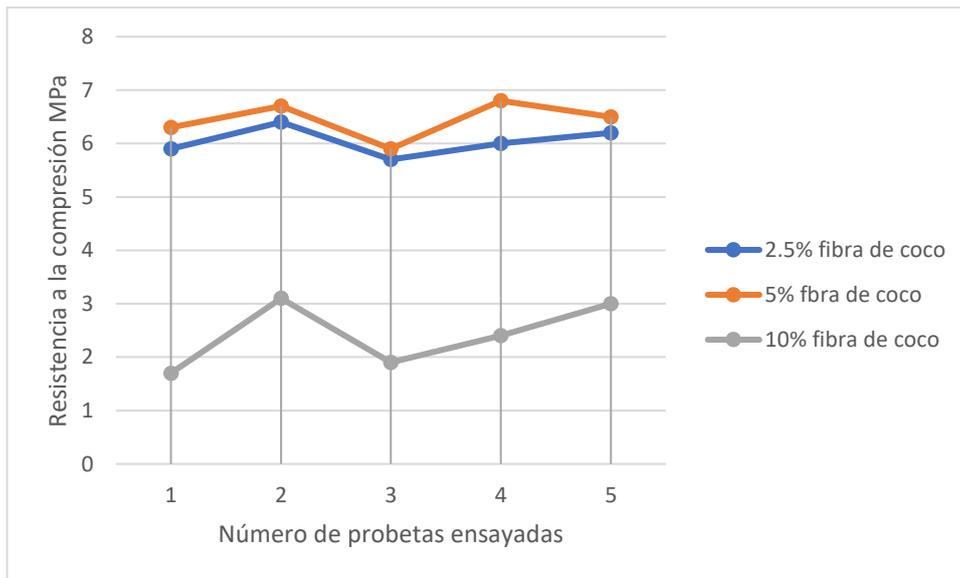
Figura 35 Gráfica comparativa de la resistencia a la compresión en probetas de 28 días de edad. (Autor)

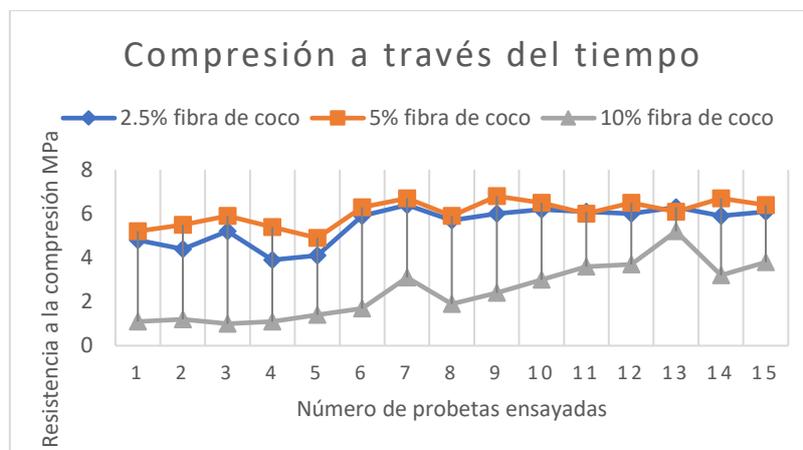
*Figura 36* Gráfica con los resultados finales de los ensayos a compresión a través del tiempo, realizadas en las probetas de 2.5%, 5% y 10 % de fibra de coco con una edad de 7, 14 y 28 días. (Autor)

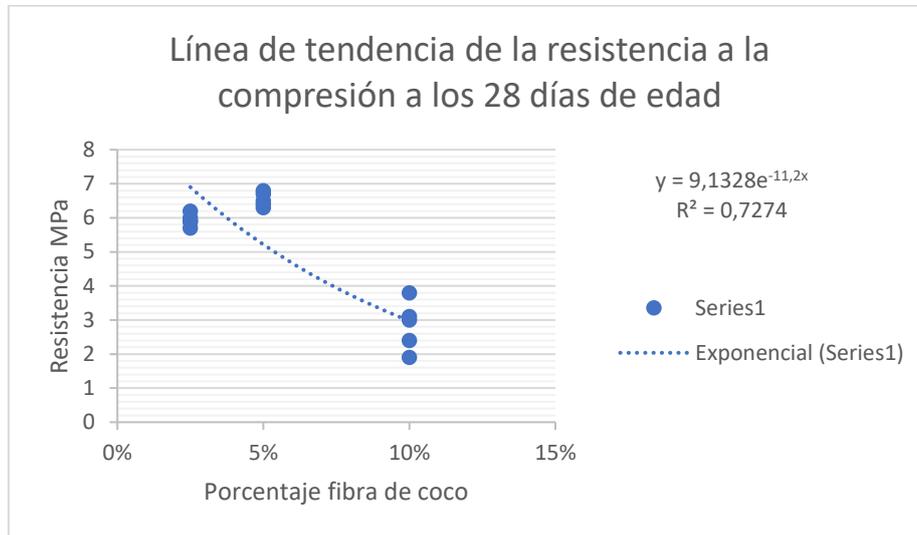
Figura 37 Gráfica de la línea de tendencia en la resistencia a la compresión de probetas de concreto con 28 días de edad. (Autor)

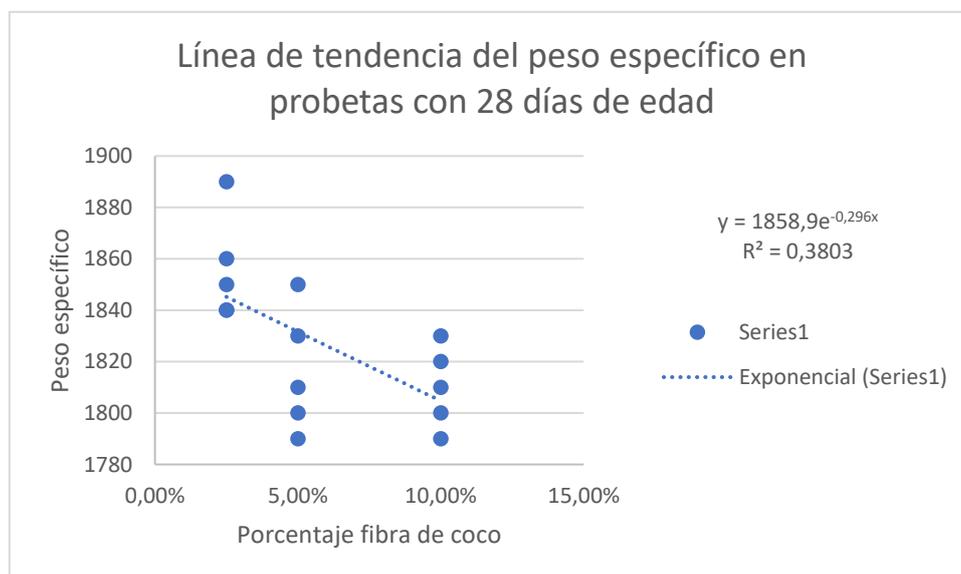
Figura 38 Gráfica de la línea de tendencia de los pesos específicos de la población de probetas ensayadas a los 28 días de edad con 2.5%, 5% y 10% de fibra de coco. (Autor)

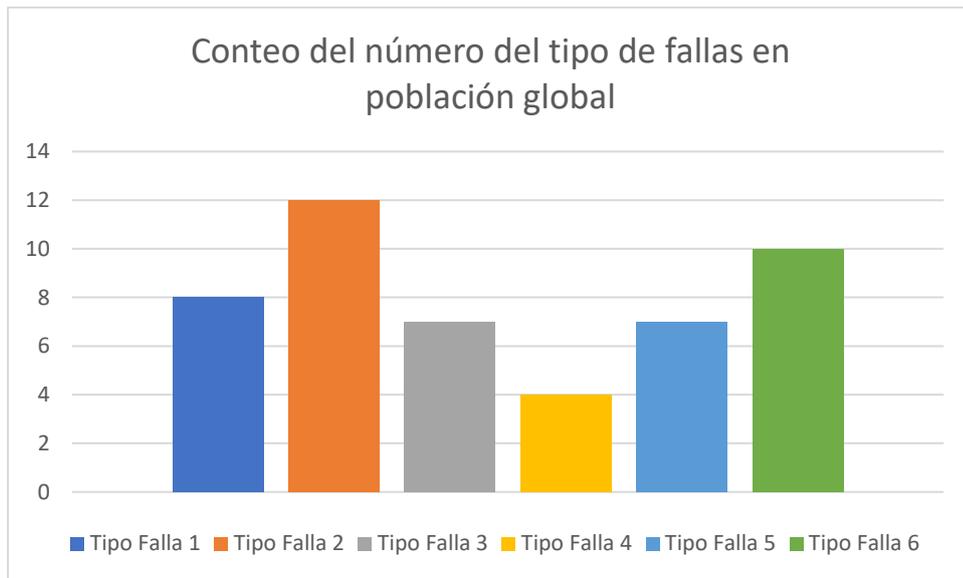
Dentro de las fallas se pudo constatar que el fallo de tipo 2 es el más recurrente en el conteo global de la población examinada, estas fallas son de tipo columnar, presentes en cargas de aplicación cóncava, debido a deficiencias en el material de refrentado<sup>5</sup> o por existencia de concavidad en una de las placas de carga.

*Figura 39* Gráfica del conteo de tipo de fallas en población global de probetas. (Autor)

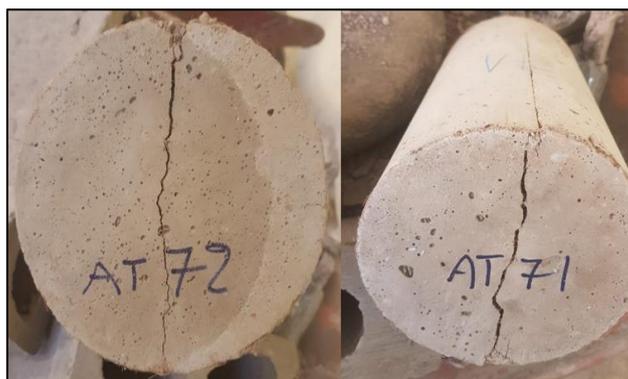
*Figura 40* Probetas de terro-cemento con adición de fibra de coco, tras realizar el ensayo, el material logra estar sujeto sin desprenderse entre sí. (Panamá 2019)

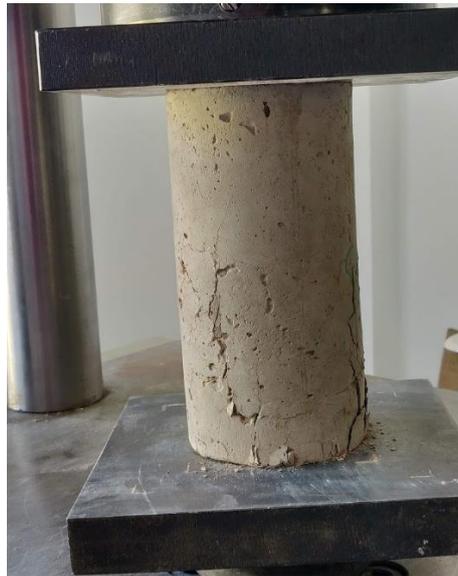
*Figura 41* Apreciación del tipo de falla 2 en probetas de concreto ensayadas a compresión. (Autor)

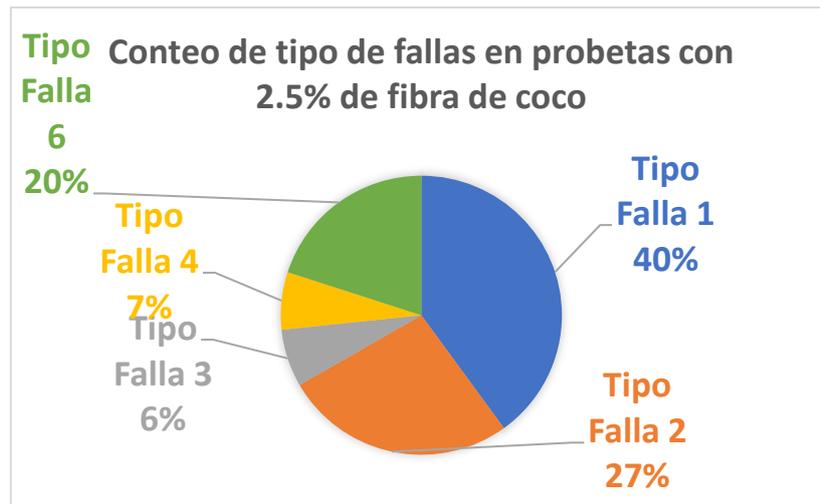
Figura 42 Gráfica del conteo de tipos de fallas en probetas con 2.5% de fibra de coco.

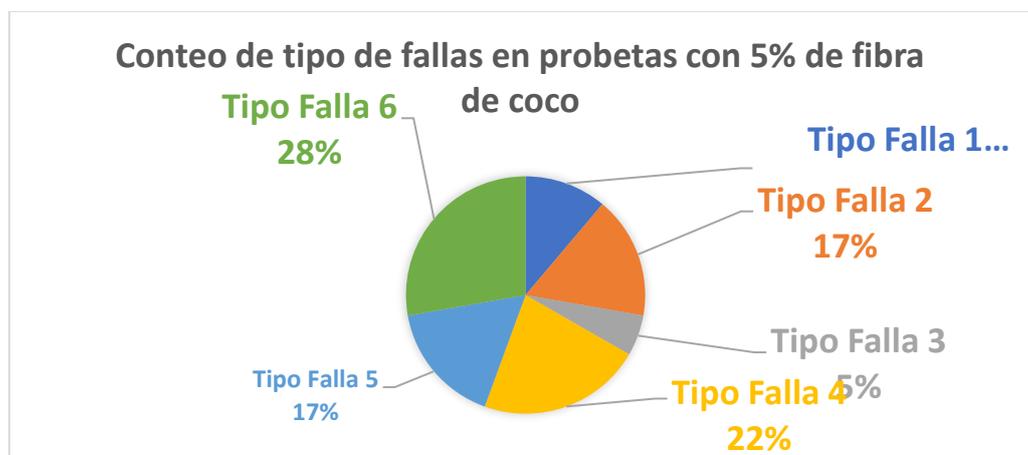
En las probetas con 5 % de fibra de coco, se puede apreciar que el tipo de fallo más recurrente es de tipo 6 con un 28%, lo cual determina que los especímenes presentan una aplicación de cara convexa o por deficiencias en la base de cabeceo o plato cabeceador; así mismo los defectos detectados con mayor recurrencia son porosidad superficial y fibra vista en las probetas. Cabe mencionar que en 3 especímenes se pudo apreciar fisuras preexistentes.

Figura 43 Gráfica del conteo de tipos de fallas en probetas con 5% de fibra de coco.

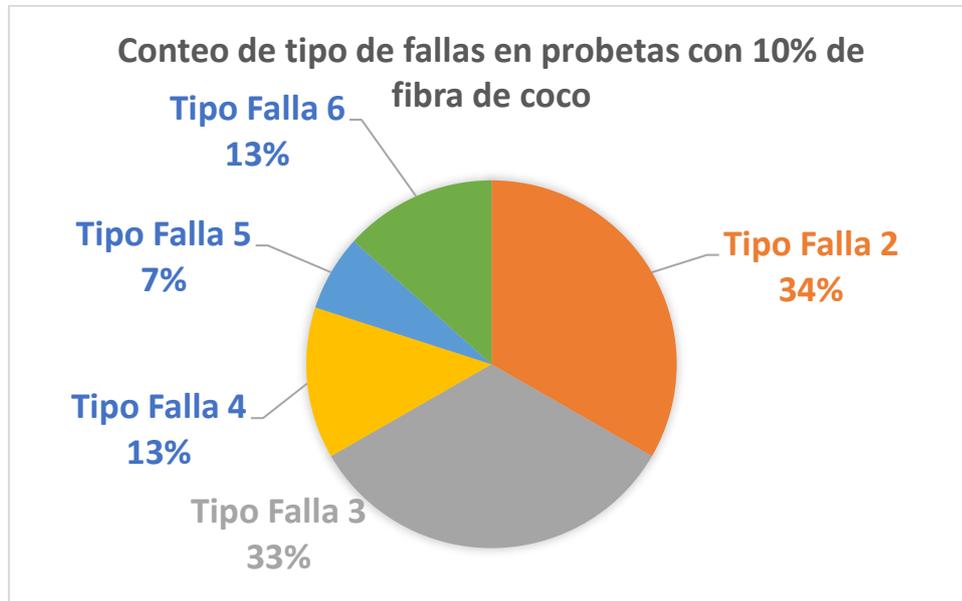
*Figura 44* Gráfica del conteo de tipos de fallas en probetas con 10% de fibra de coco. (Autor)

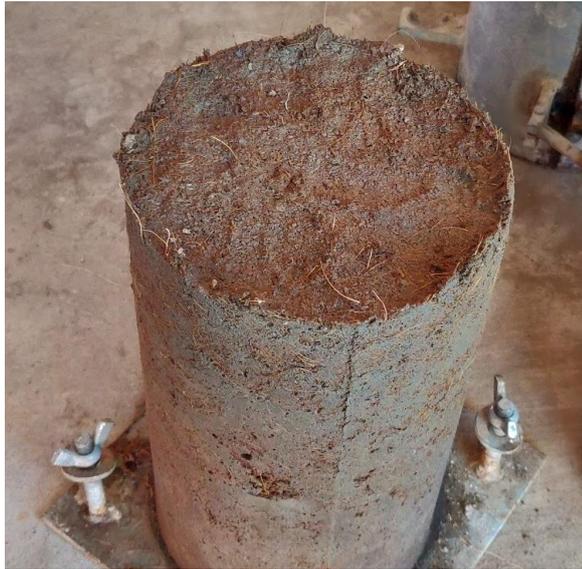
*Figura 45* Irregularidad superficial en probetas con un agregado del 10% de fibra de coco. (Autor)

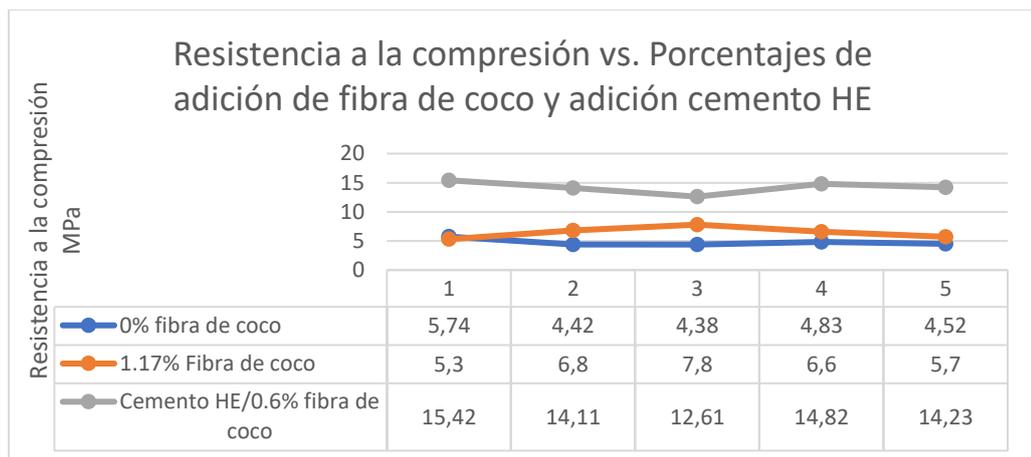
*Figura 46* Gráfica de resultados de ensayos a compresión en probetas con 7 días de edad y distintos porcentajes de fibra de coco. (Autor)

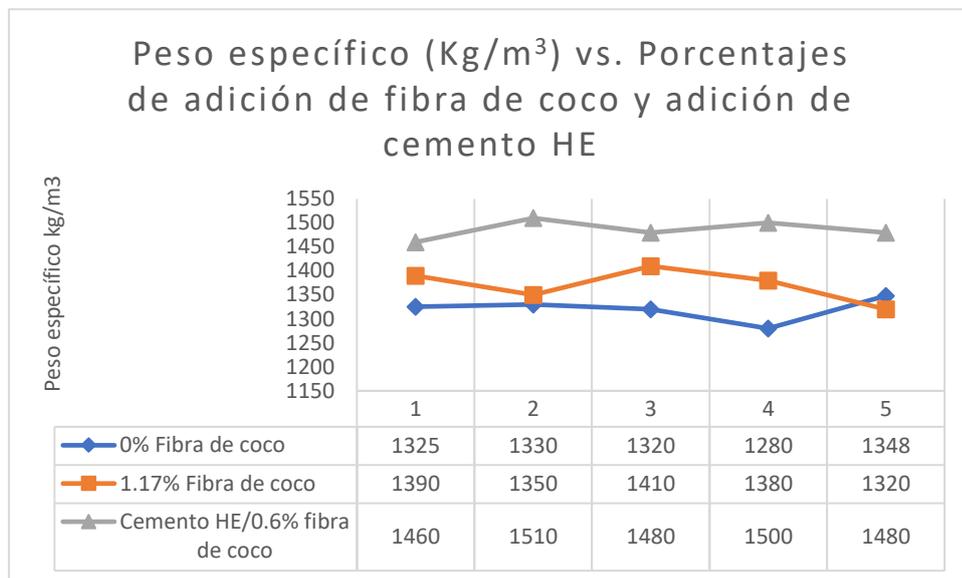
*Figura 47* Gráfica de análisis comparativo de pesos específicos en probetas con 7 días de edad y distintos porcentajes de fibra de coco. (Autor)

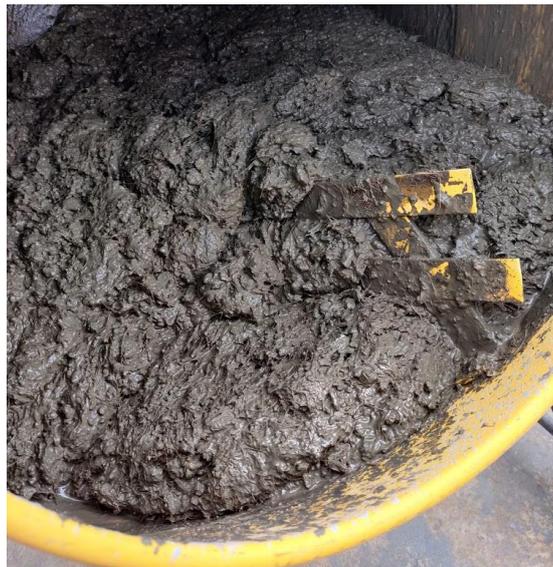
*Figura 49* Mezcla de terro-cemento con agregado de piedra pómez y el 1.7% de fibra de coco. (Autor)

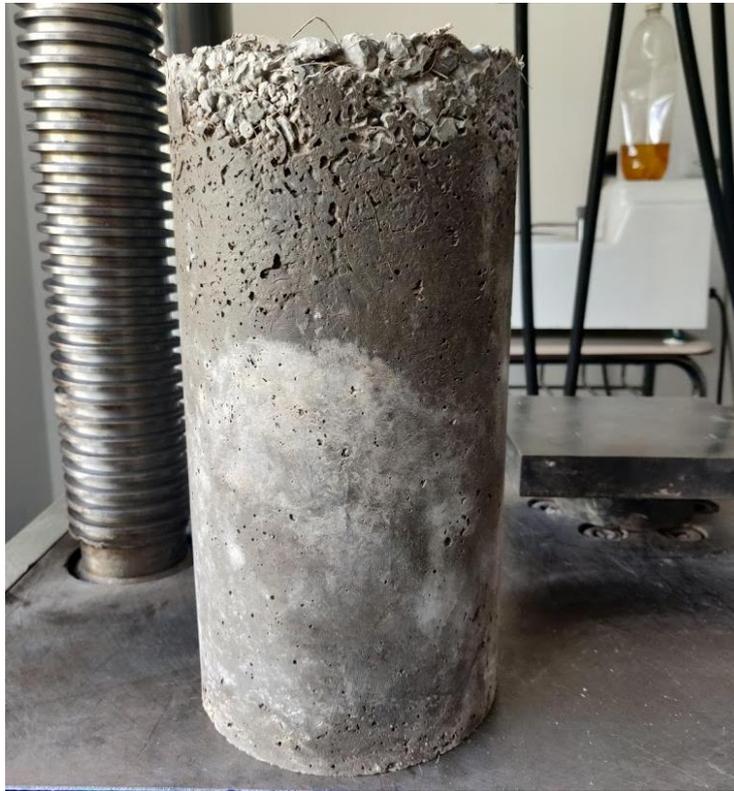
*Figura 50* Apreciación de tipos de defectos de porosidad excesiva visibles en una probeta sin ensayar, que cuenta con 1.7% de fibra de coco y piedra pómez. (Autor)
