Facultad de Arquitectura e Ingeniería

Ingeniería Mecánica

Análisis de factibilidad del uso de fibra de coco en la fabricación de ladrillos de cemento para construcciones de vivienda en el Ecuador.

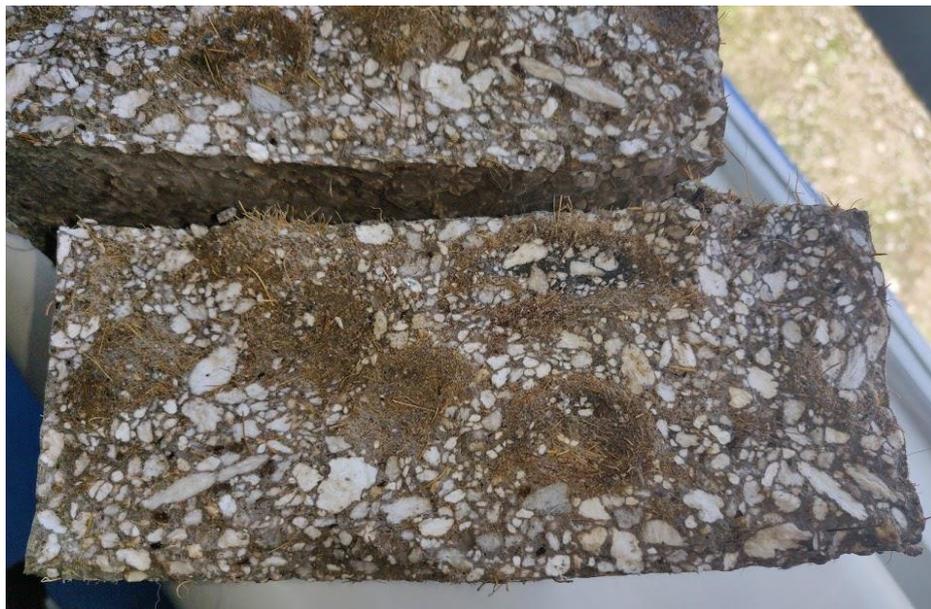
*Figura 51* Defectos encontrados en ladrillos fabricados con porcentajes de 1.7% de fibra de coco. (Autor)

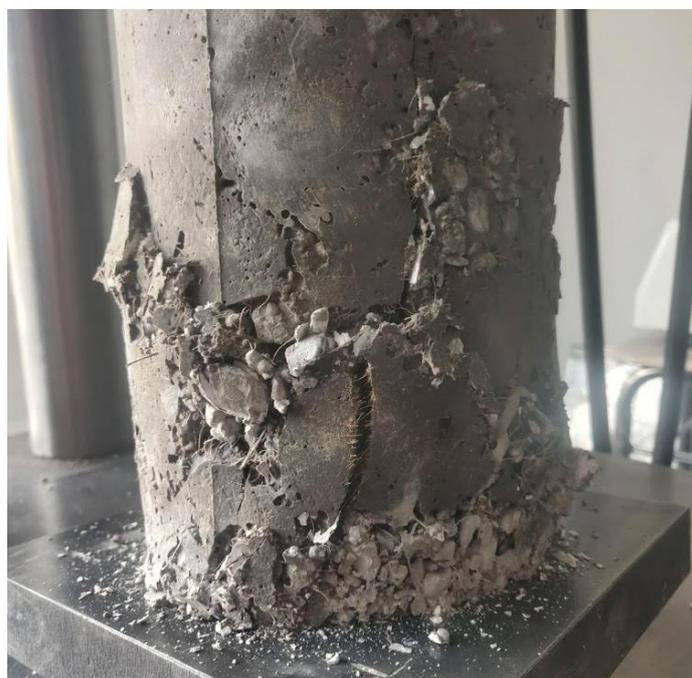
Las fallas más comunes que se pudieron apreciar a la hora de realizar ensayos en las probetas con 1.7% de fibra de coco, fueron de tipo 3. Este tipo de fallas son producidas por concentraciones de esfuerzos en puntos sobresalientes de una de las

*Figura 52* Falla de tipo 3 visibles en probetas con agregado de 1.7% de fibra de coco ensayadas a compresión. (Autor)

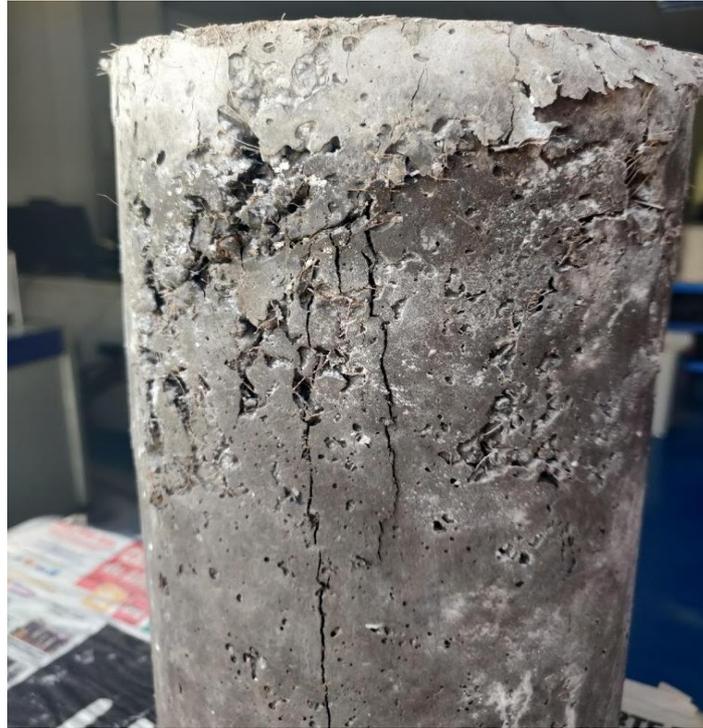
*Figura 53* Falla de tipo 3 visibles en probetas con 0.6% de fibra de coco y cemento de alta resistencia HE. (Autor)

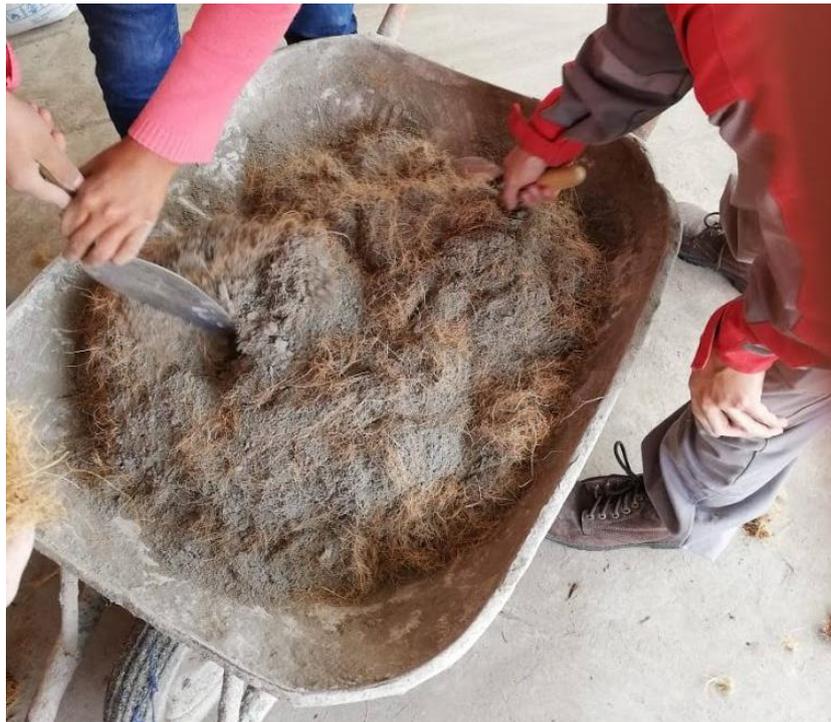
*Figura 63* Proceso de mezclado de arena y fibra de coco. (Autor)

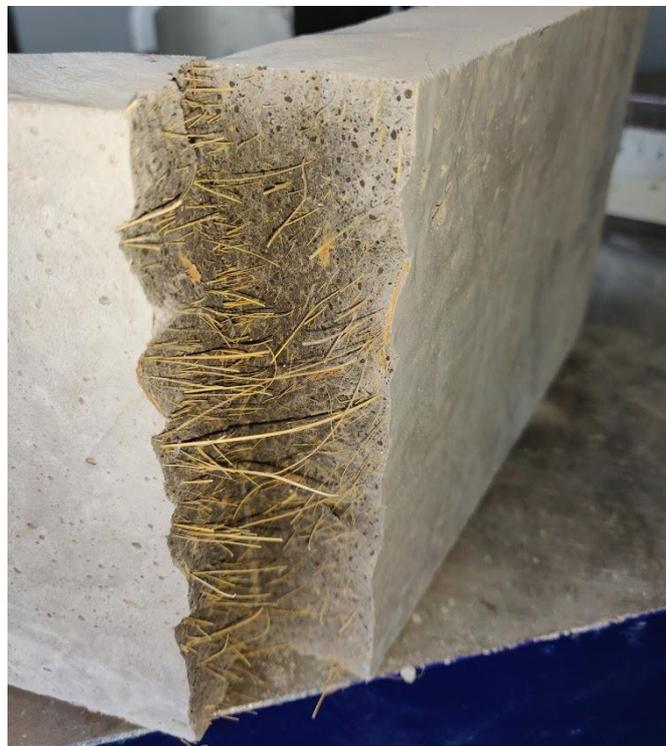
*Figura 64* Fibra de coco incorporada en la mezcla de concreto en un 5%. (Autor)

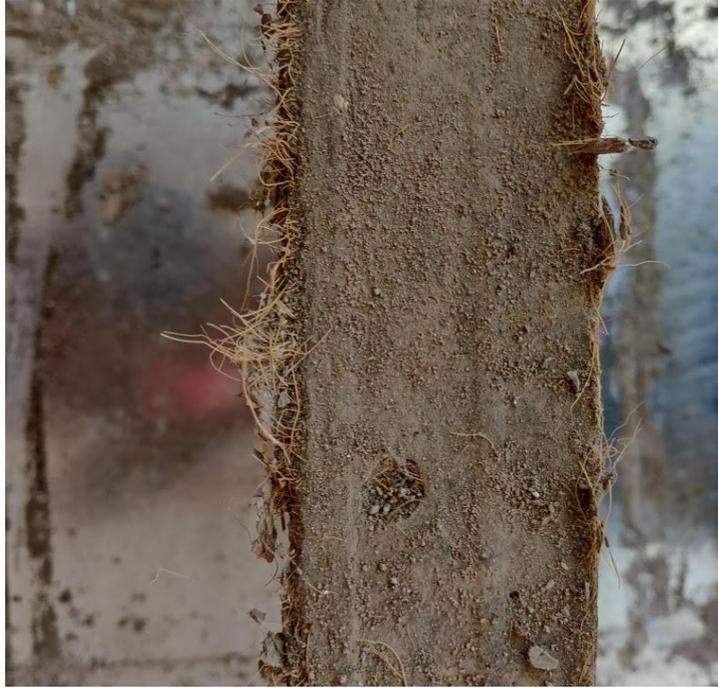
*Figura 65* Excedente de fibra de coco visible en la superficie de probetas rectangulares. (Autor)

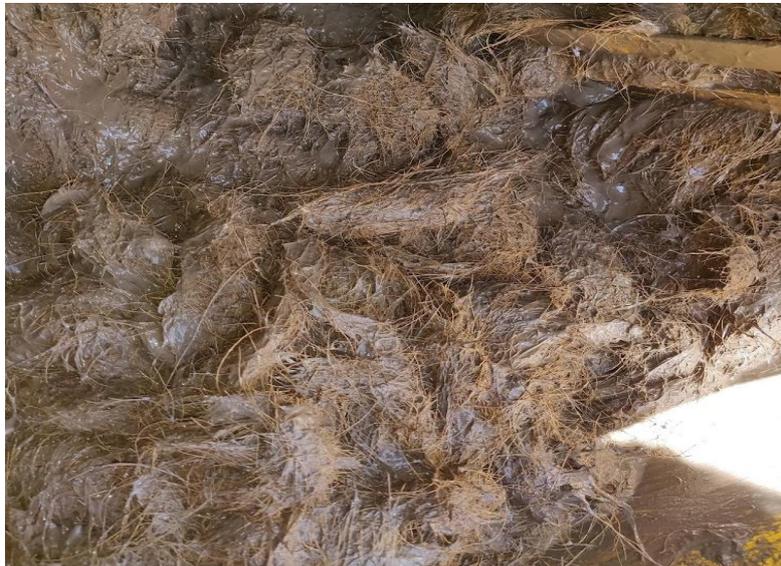
*Figura 66* Visualización de la mezcla al ingresar 15% de fibra de coco “larga”, uno de los mayores inconvenientes que se presentaron durante el proyecto, trabajar con grandes proporciones de fibra. (Autor)

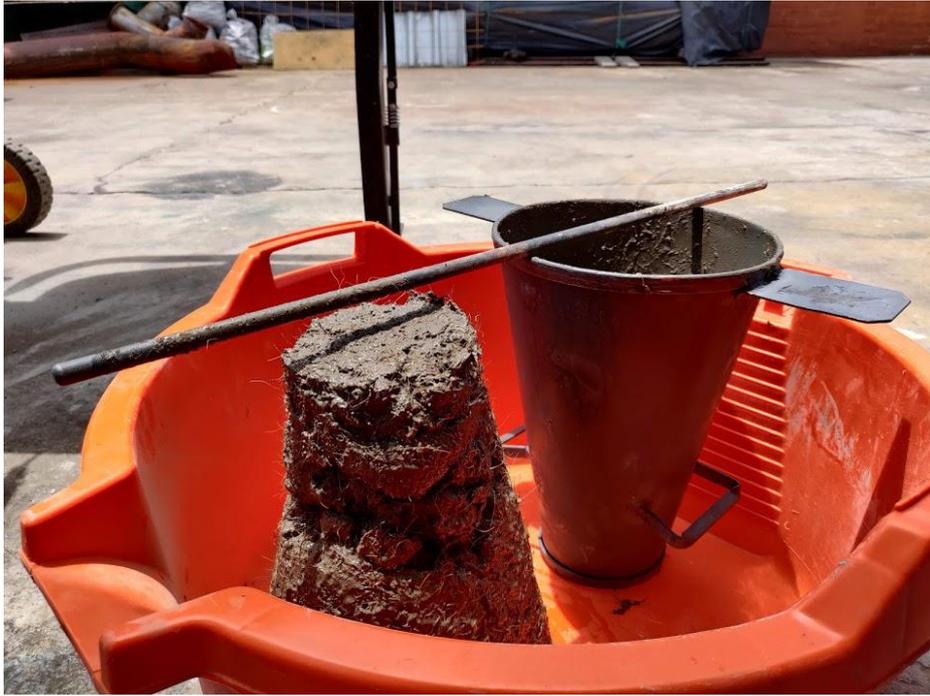
*Figura 67* Revenimiento menor al aceptado en la norma, la mezcla poseía gran cantidad de fibra de coco, lo cual demandó mayor uso de agua, dando como resultado un revenimiento casi nulo. (Autor)

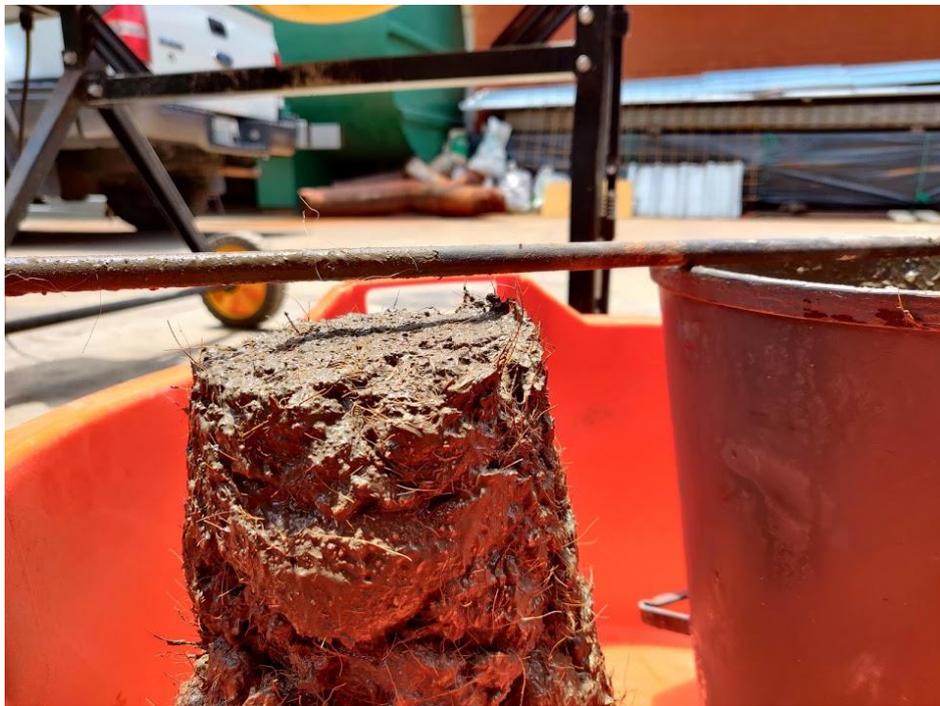
*Figura 68* Diferente ángulo de apreciación de la mezcla vista en la figura 67. (Autor)

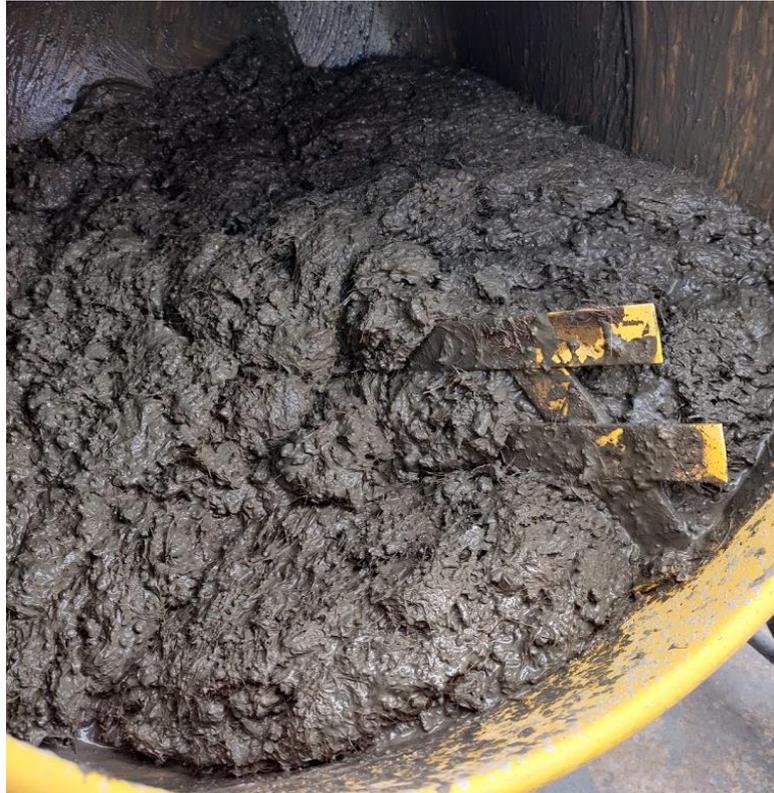
*Figura 69* Mezcla de concreto, piedra pómez y fibra de coco. (Autor)

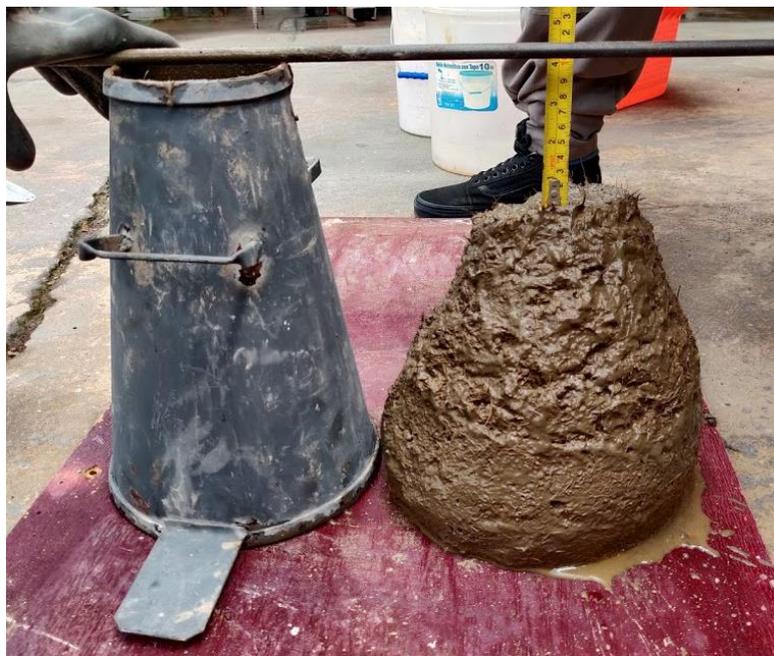
*Figura 70* Revenimiento de la mezcla vista en la figura 69, la cual se encuentra dentro de los parámetros que rigen la norma. (Autor)

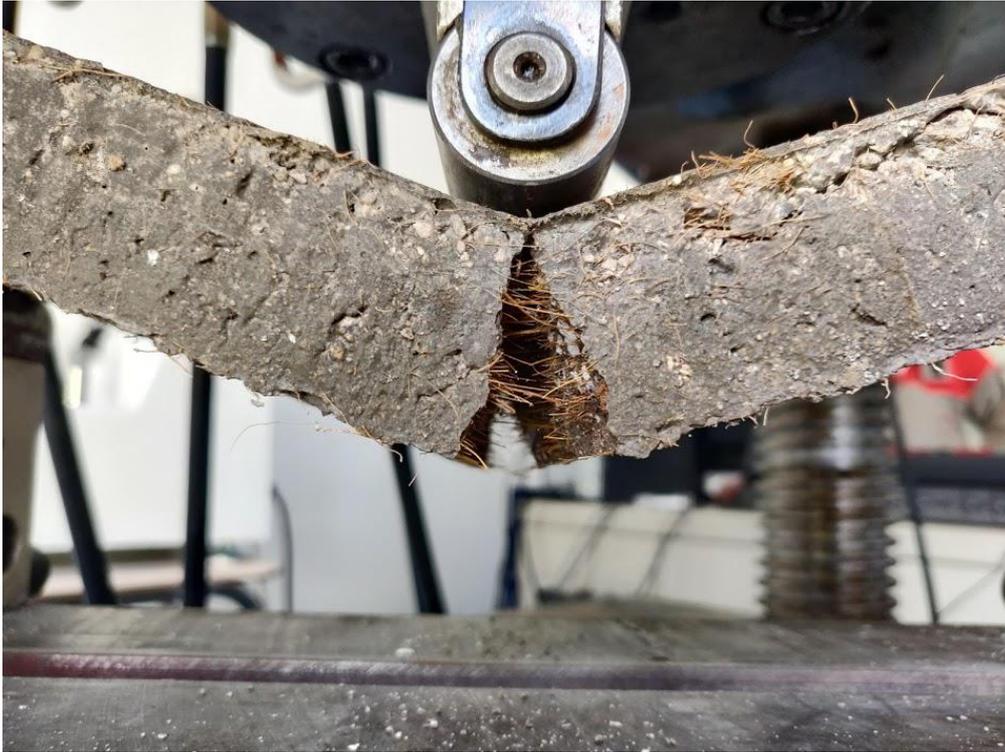
*Figura 71* La fibra de coco ayuda a sostener la probeta de concreto luego de haber sido sometida a un ensayo de flexión. (Autor)
