CAPITULO I

La presente tesis se centrará en el diseño del Cierre Técnico del botadero de basura ubicado en la quebrada Unión Grande situado en el Cantón Mejía, Parroquia el Chaupi, en el sector de Romerillos, utilizando el Programa HELP para la realización del balance hídrico del proyecto.

Desarrollar el proceso para el cierre técnico del botadero a cielo abierto ubicado en el Cantón Mejía en el sector Romerillos, ubicado al sur de dicho cantón colindante con la Provincia de Cotopaxi, mediante el programa HELP.

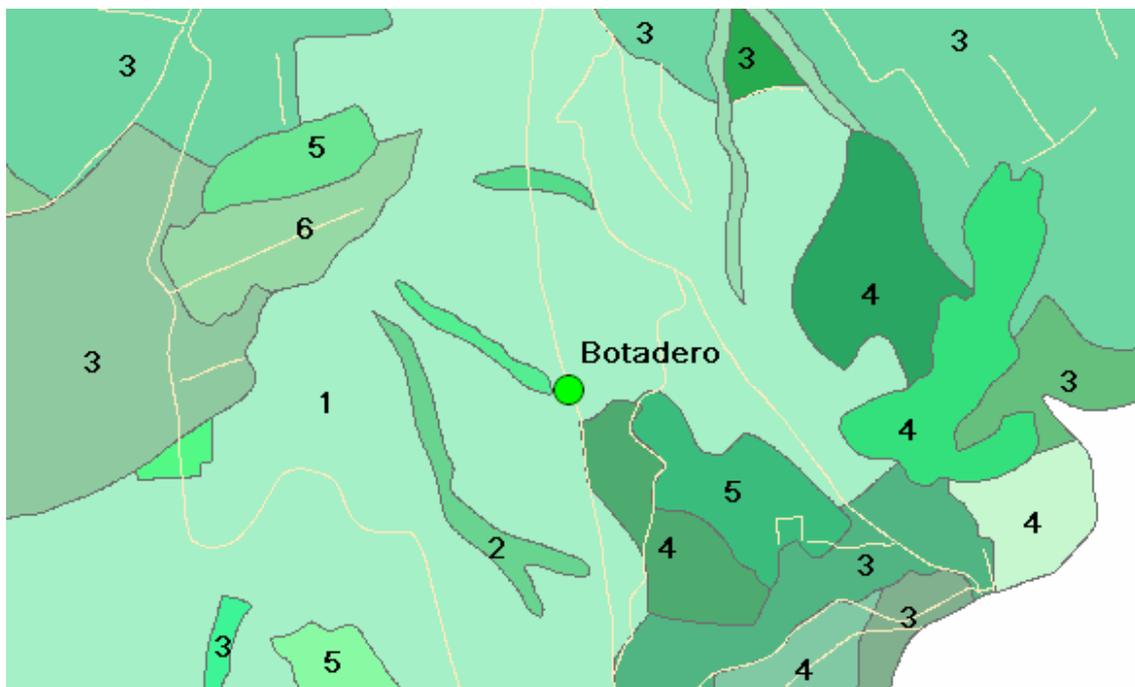
Mapa 2

El área del botadero es netamente agrícola, siendo los principales cultivos: papas, col, maíz y pasto

³ Número	Contenido
1	Papas
2	Sin cultivo
3	Pasto
4	Pino
5	Maíz
6	Col

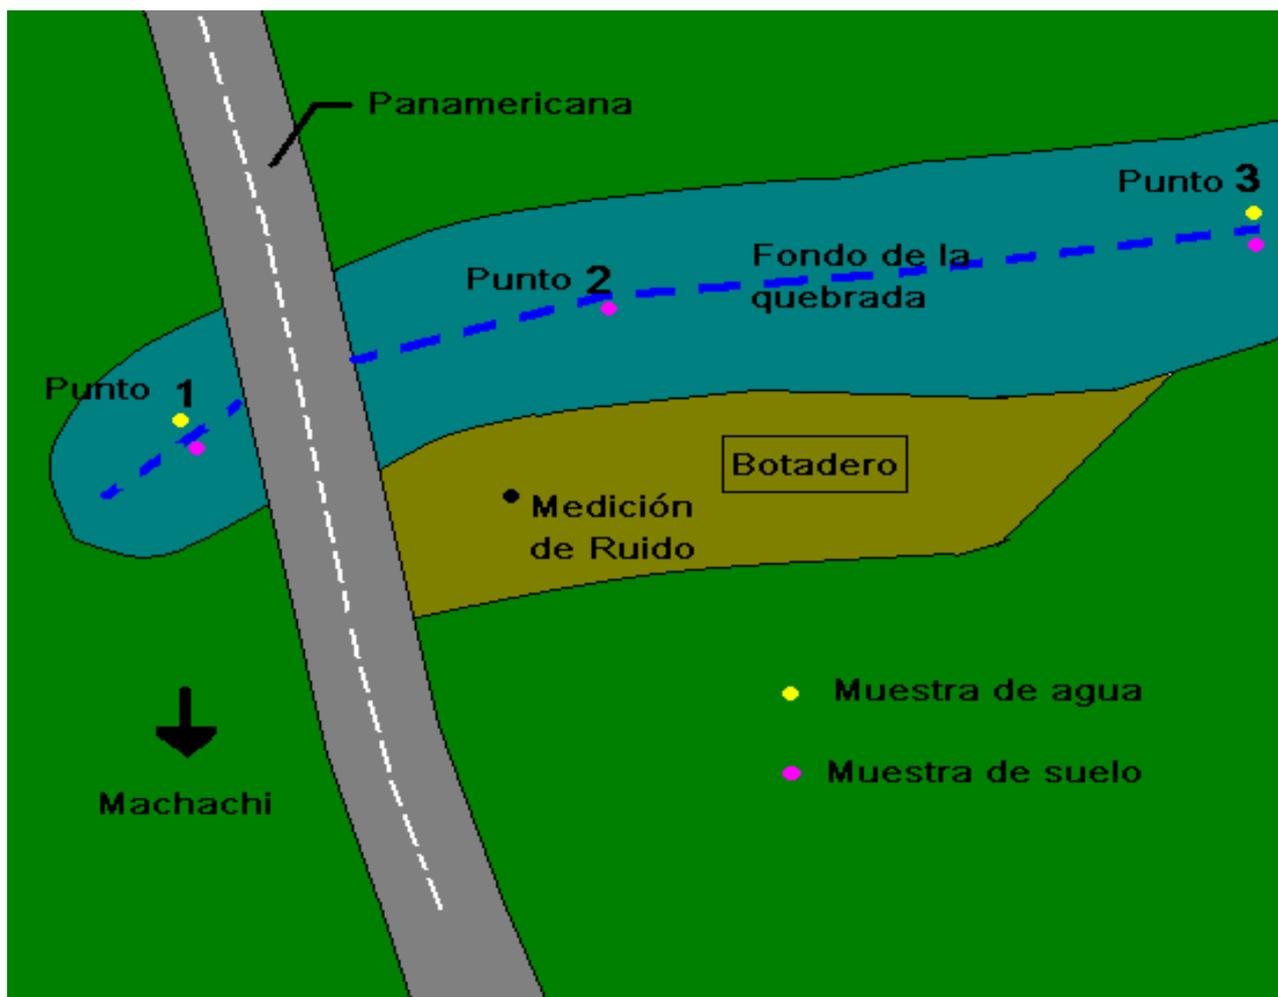
Mapa 3

Ubicación de los puntos de muestreo de suelo agua y medición de ruido

Punto 1: Ubicado aguas arriba, al lado izquierdo de la Panamericana en sentido Quito – Ambato. Se tomó muestras de suelo y agua. Coordenadas UTM 17767113E, 9932595N

Punto 2: Punto ubicado al fondo de la quebrada en la que se encuentra el botadero. Se tomó muestras de suelo. Coordenadas UTM 17781759E, 9968079N

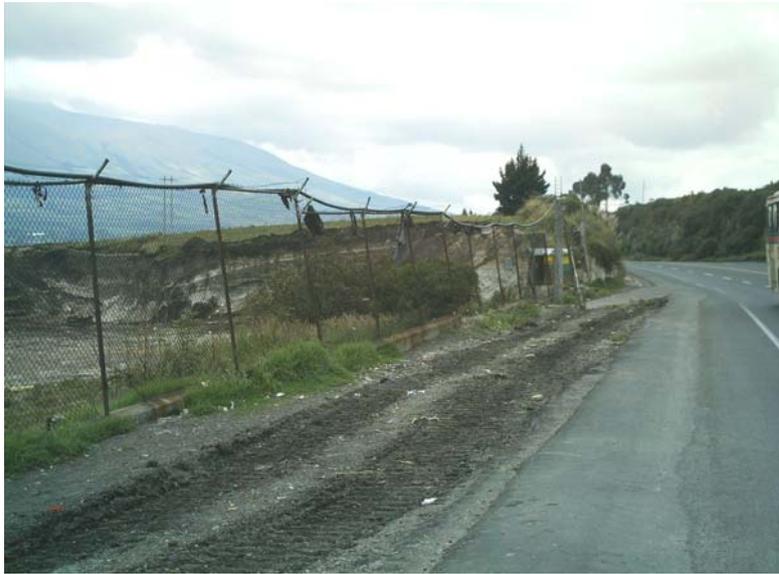
Foto 1

Entrada al botadero

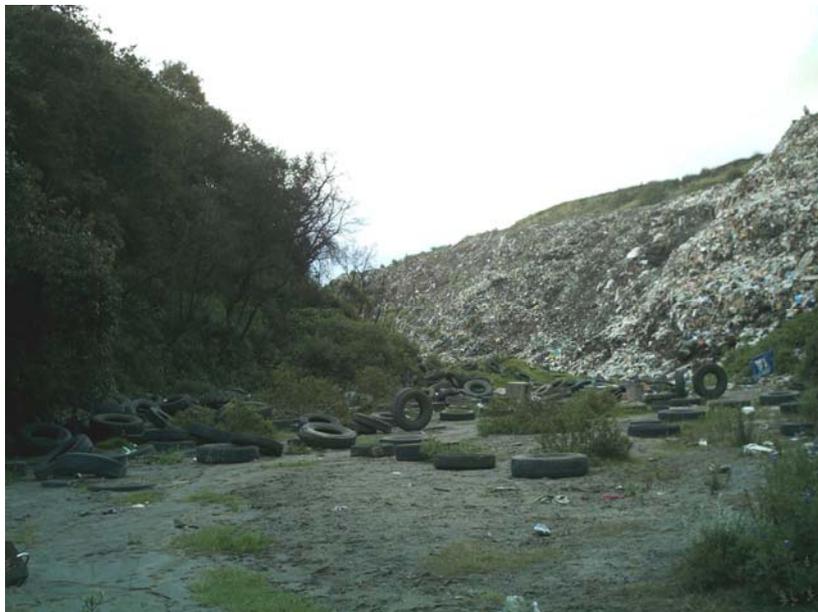
Foto 2

Fondo de la Quebrada

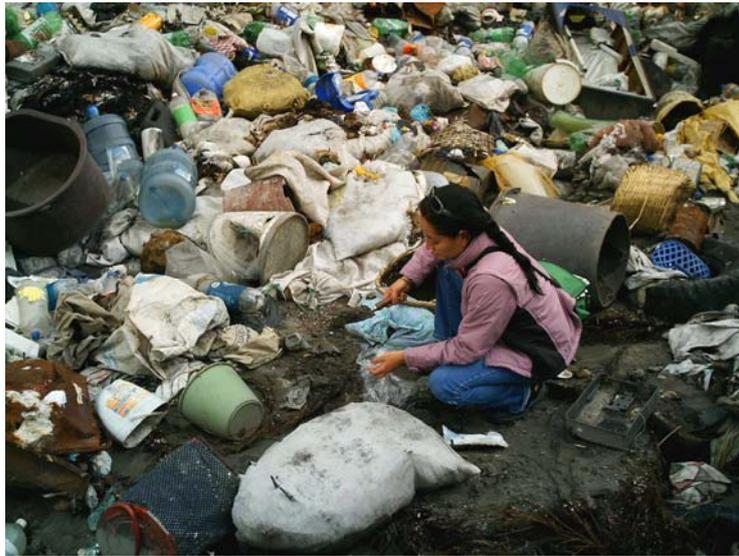
Foto 3

Fondo del botadero

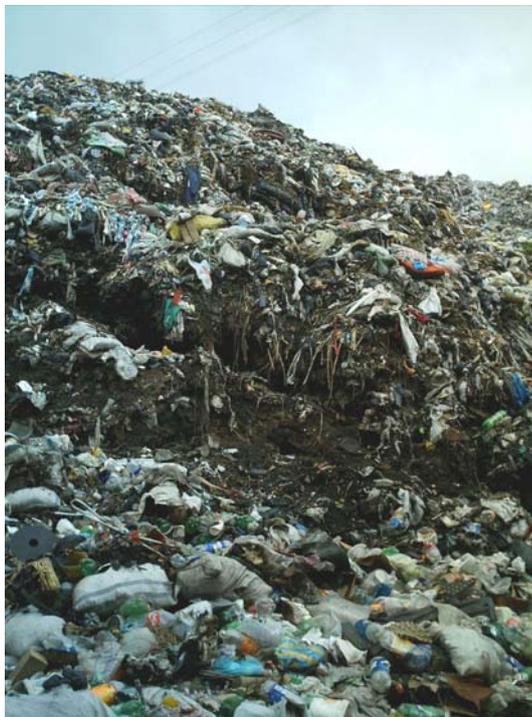
Foto 4

Pared del botadero

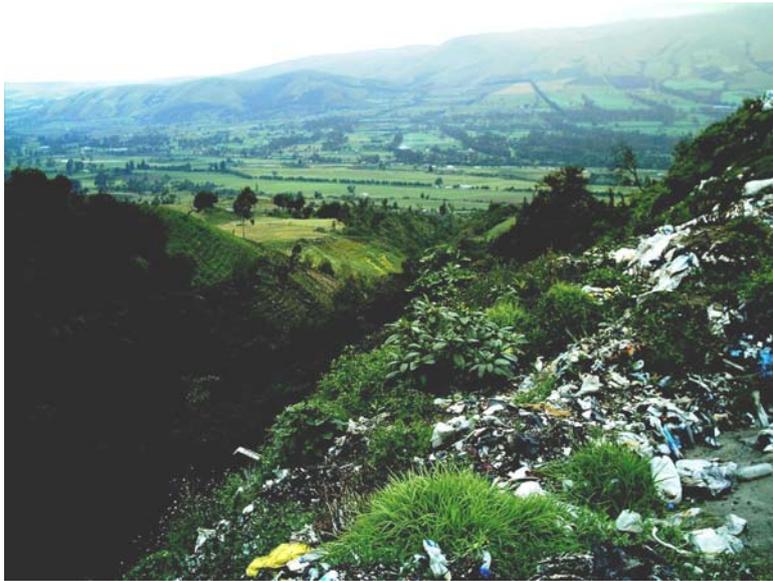
Foto 5

Parte alta del botadero

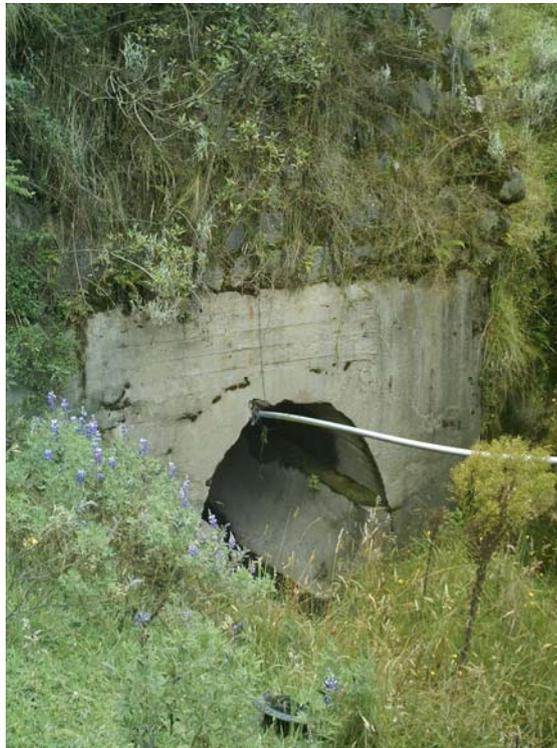
Foto 6

Tubería que cruza por la parte inferior de la Panamericana

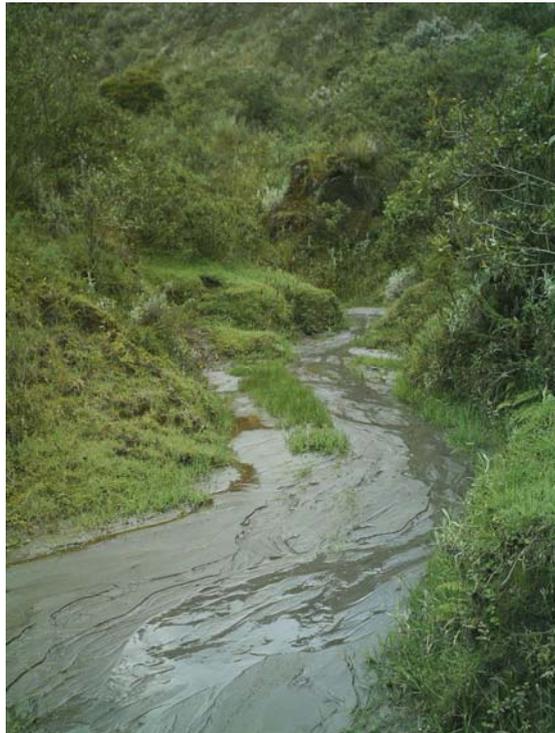
Foto 7

Pequeño caudal que baja por la quebrada

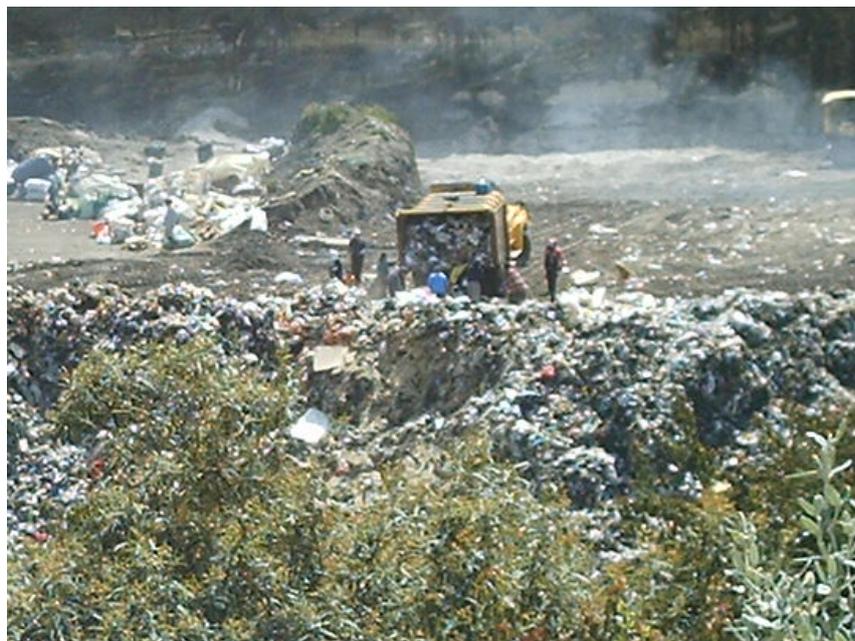
Foto 8

Volqueta descargando material
