Facultad de Arquitectura e Ingeniería Civil

Carrera Ingeniería Civil

Análisis de Vulnerabilidad Sísmica en la Comuna de “Oyambarillo”  
ubicado en la parroquia de Tababela, Quito - Ecuador.

Quito, septiembre 2021.

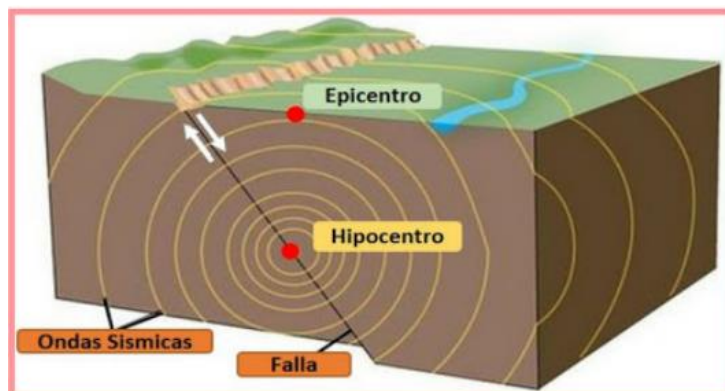
Los sismos se originan en el interior de la corteza terrestre propagándose en forma de ondas en todas las direcciones, son de corta duración y de intensidad variable. Los sismos ocurren cuando el esfuerzo en el suelo sobrepasa la resistencia de la roca generando que los lados opuestos fallen inmediatamente, estos esfuerzos pueden ser ejercidos de manera perpendicular a la falla empujando las rocas entre ellas (Quizhpilema, 2017).

FIGURA 2 Formación de un sismo.

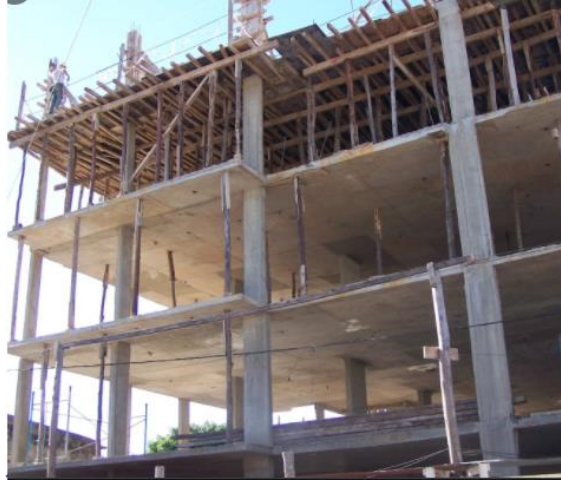
Este tipo de sistema son los más comunes y utilizados debido a su facilidad en su construcción, ya que por ser una viga banda esta es trabajada de manera más fácil para la colocación de su encofrado y su desencofrado, además por ser un solo cuerpo esta tiene una interacción entre la viga, columna, y losa, dando así la transmisión de cargas directas, por lo que este tipo de losas no son recomendables ya que este tipo de estructura provoca que los momentos se transmiten por flexión y por corte, los cuales pueden ocasionar severos daños en la estructura al producirse un sismo.

*FIGURA 9 Sistema de vigas banda.*

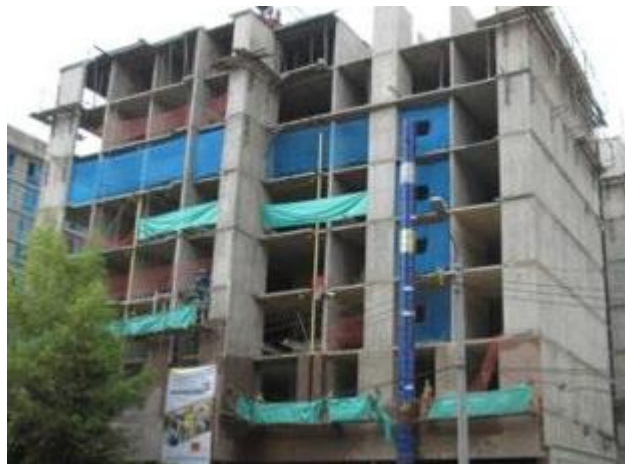
Este tipo de sistema se ha ido incrementando por el pasar del tiempo principalmente en la construcción de edificaciones de gran altura debido a que tiene grandes ventajas sismo resistente y constructivo, está compuesto por el sistema de vigas descolgadas y muros estructurales los cuales absorben el esfuerzo ya que actúan como columnas.

*FIGURA 10 Sistema de pórticos con muros y vigas descolgadas.*

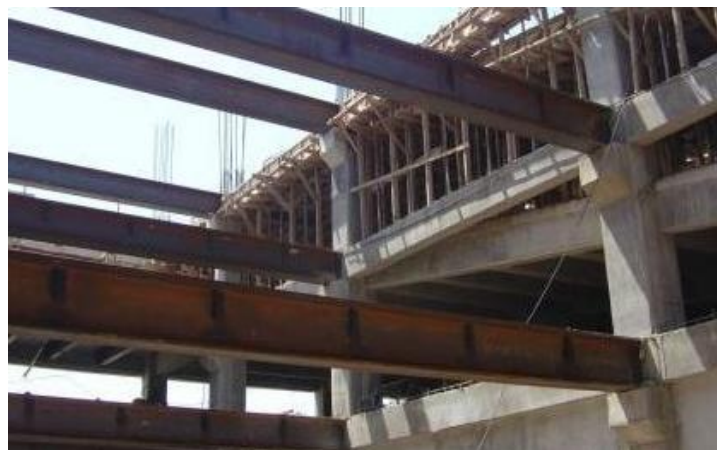
Su combinación es favorable ya que el hormigón es eficiente a la compresión y el acero a la tracción, mediante la ayuda del acero en láminas delgadas el hormigón puede arriostrarse a estos elementos evitando el pandeo, además se puede mencionar que con la ayuda del hormigón el acero resiste más al fuego.

*FIGURA 12 Sistema de estructura mixta.*

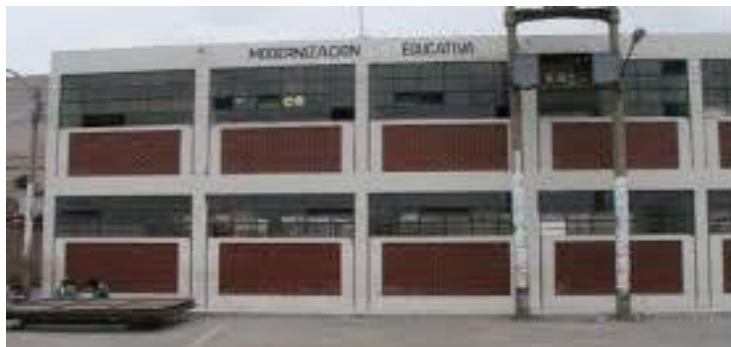
El efecto por columna corta se da por la disminución de la longitud libre de las columnas, ya que de esta manera la columna no disipa la energía ante la ocurrencia de un sismo, generalmente este tipo de daño se refleja sus grietas en forma de x.

FIGURA 13 Presencia de Columna corta.

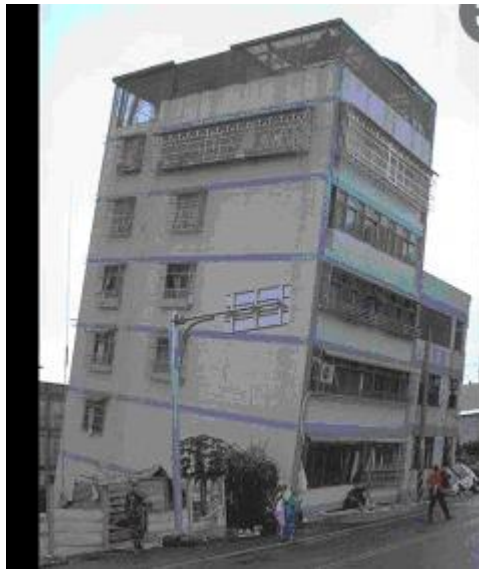
Generalmente este tipo de patologías se produce en edificaciones irregulares.

*FIGURA15 Presencia de torsión en planta en edificación.  
FUENTE: Magenes+de+torsion+en+planta+en+construcciones, 2016.*

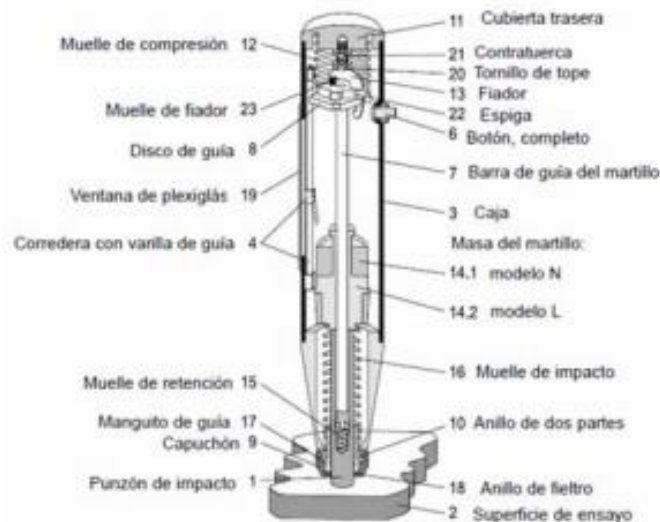
FIGURA 20 Componentes del esclerómetro.  
FUENTE: (Lozano, 2014).

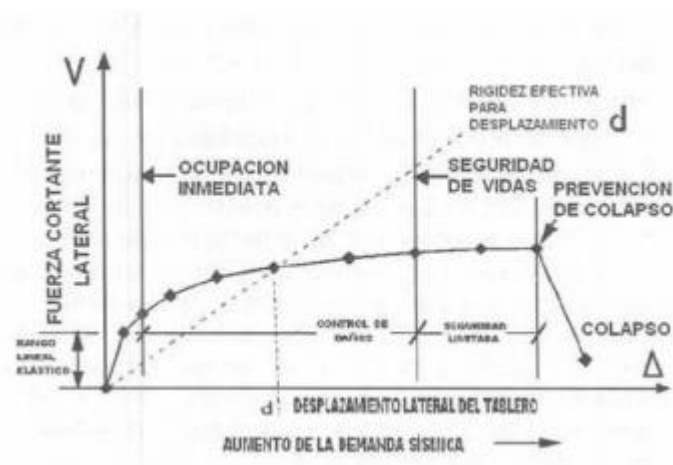
FIGURA 22 Curva de capacidad de niveles de desempeño.  
FUENTE: (Estrada, 2019).

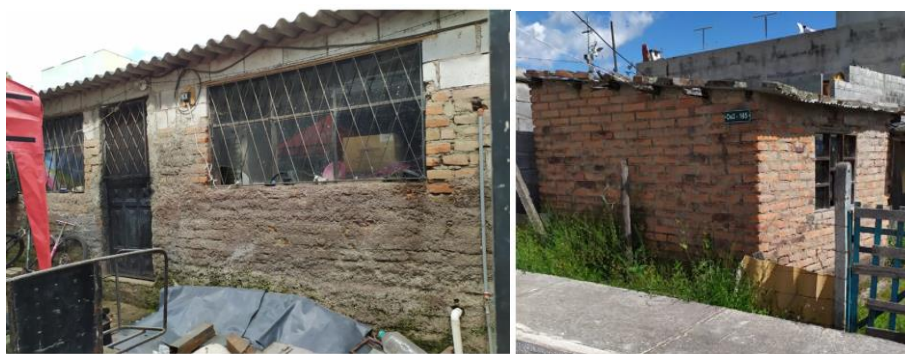
FIGURA 31 Sistema estructural de Eternit.  
FUENTE: (Pauca, 2021).

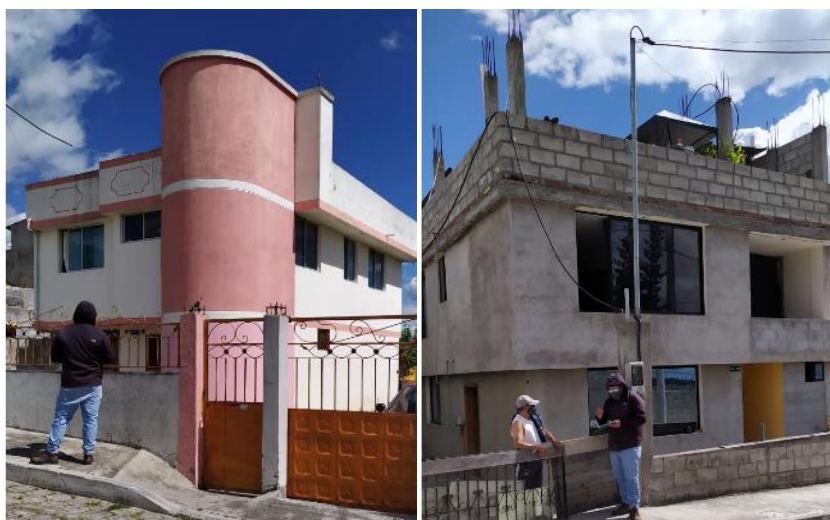
FIGURA 32 Tipologías de viviendas de losas planas.  
FUENTE: (Pauca, 2021).

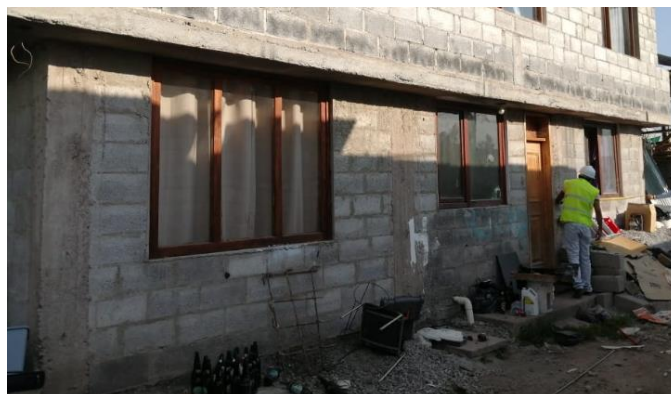
FIGURA 40 Fachada frontal de la vivienda en estudio.  
FUENTE: (Paucar, 2021).

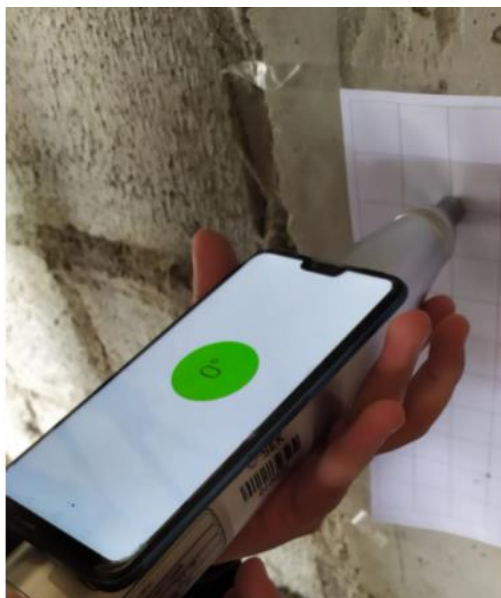
Para la realización de este ensayo se debe procurar que el martillo de rebote este perpendicular al elemento que se va a ensayar mediante la ayuda de un nivel, pudiendo ser cualquier elemento de la estructura como, una viga, una losa, o las columnas, donde una vez que se realiza el paso mencionado se oprime el percutor hasta que este sea impulsado por un resorte donde el martillo choca con el elemento y rebotar, cuando sucede esto se aplica la detención con el botón de seguro, con el objetivo de obtener una lectura que se impulsa mediante una aguja que se moverá en una escala graduada mostrando así su medida.

FIGURA 47 Ensayo con esclerómetro.

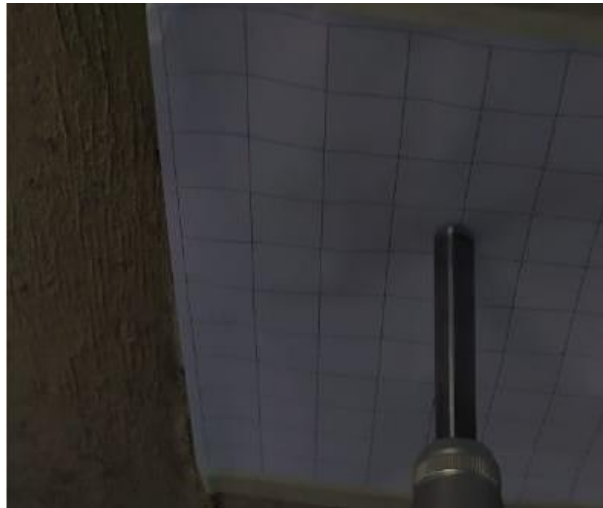
FIGURA 49 Vigas de 20x 30 cm.  
FUENTE: (Paucar, 20121).
