Facultad de Arquitectura e Ingeniería Civil

**“VULNERABILIDAD SÍSMICA DEL BARRIO LA
INMACULADA DEL CANTÓN GUANO PROVINCIA DE
CHIMBORAZO”**

Autor: Ronny Fabricio Remache Tixi

Quito, febrero 2022

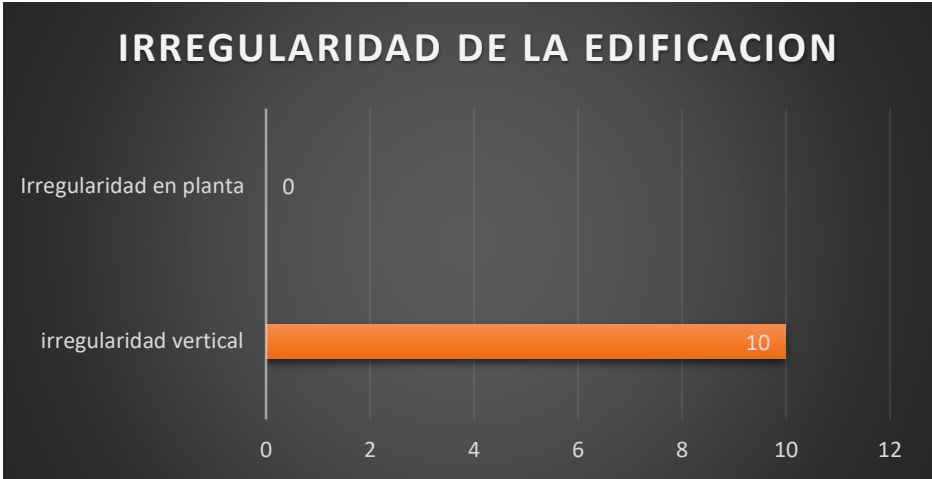
Figura 12: Irregularidad de la edificación

Según el análisis realizado se evidenció que existe la presencia de irregularidades en planta de tipo vertical en el 100% del lugar analizado.

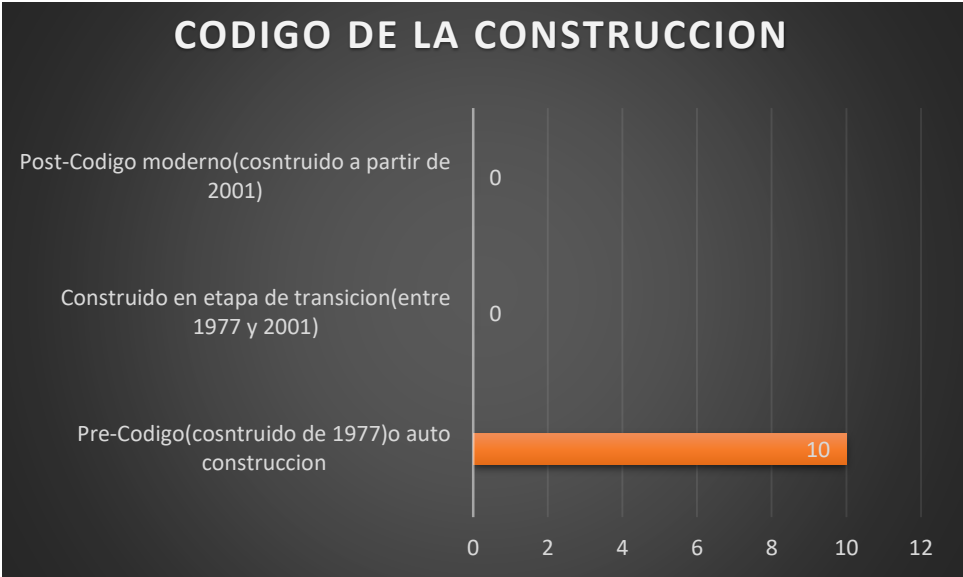
Figura 13: Código de construcción

En cuanto al Código de la construcción que establece la NEC-2015, tomando en cuenta el año de construcción de las edificaciones para su evaluación se las categorizo al 100 % de las construcciones con el Pre- Código (edificado 1977 o autoconstrucción).

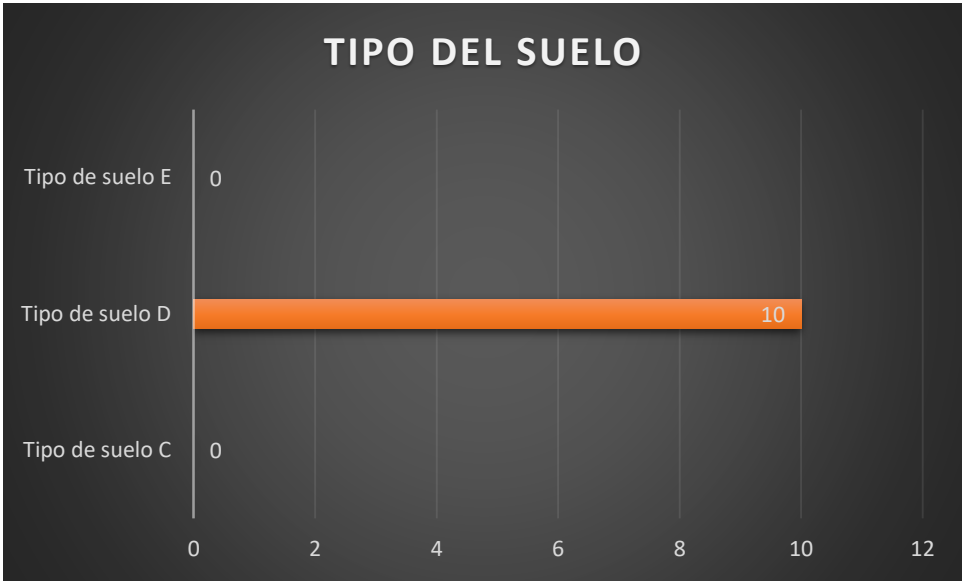
Figura 14: Tipo de Suelo

En referencia al tipo de suelo que posee el lugar de estudio se observó que el 100% llegó a presentar un tipo de suelo D.

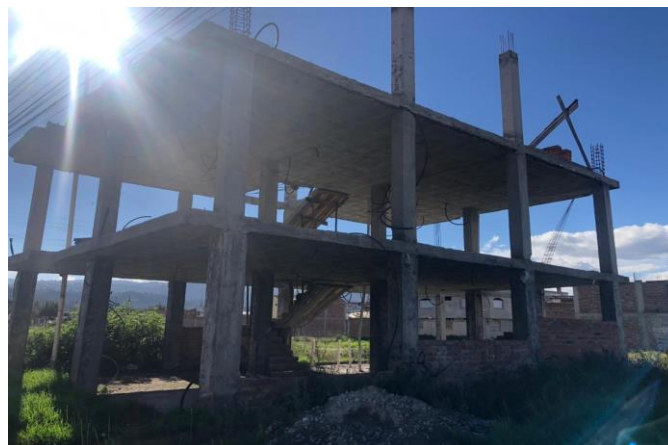
La edificación es una estructura de hormigón armado de tipo aporticada, compuesta de dos plantas la cual se encuentra ubicada en el cantón Guano de la provincia de Chimborazo en las calles Huabalac entre Juan Montalvo y Agustín Dávalos, la estructura se encuentra compuesta únicamente por los elementos estructurales tales como vigas, columnas y losa sin contar con mampostería ni ningún tipo de recubrimiento, razón por la cual se ha visto afectada por varios tipos de patologías entre ellas observamos desprendimiento del hormigón en las columnas y corrosión del acero tanto en vigas como columnas.

Figura 17: Vista de la edificación

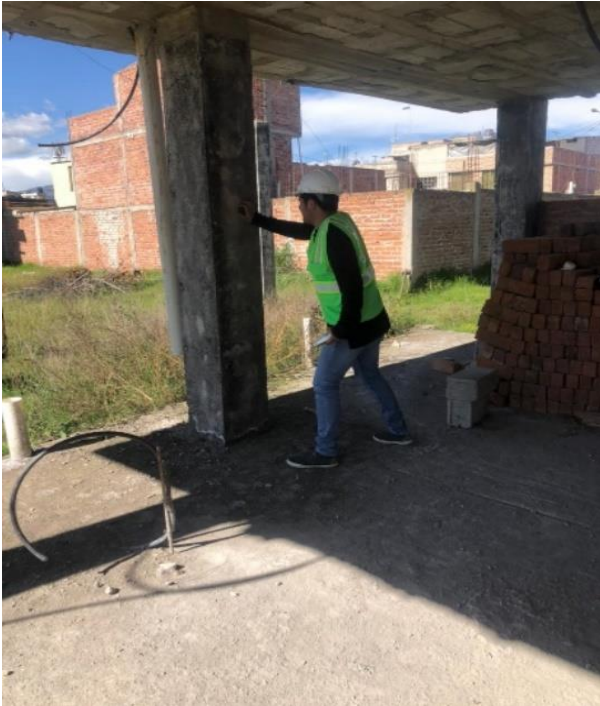
Figura 21: Limpieza de la superficie previa al ensayo

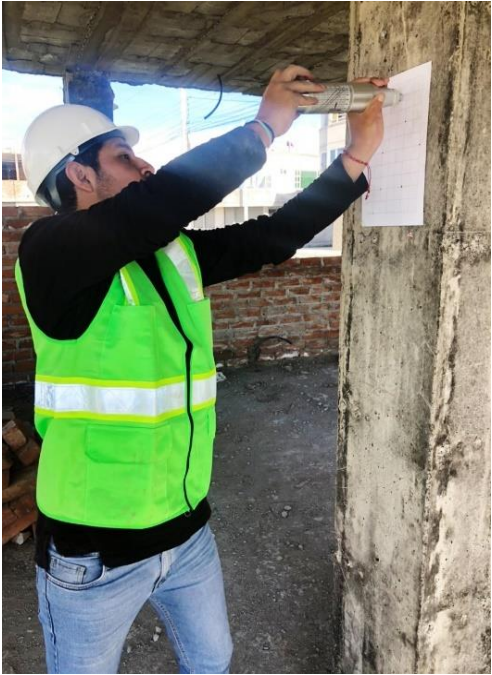
Figura 23: Toma de datos de la columna (primera planta)

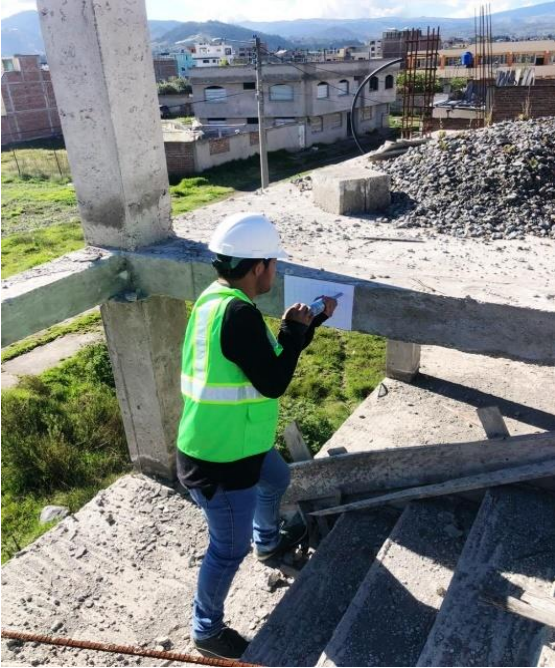
Figura 25: Toma de datos de la viga (primera planta)

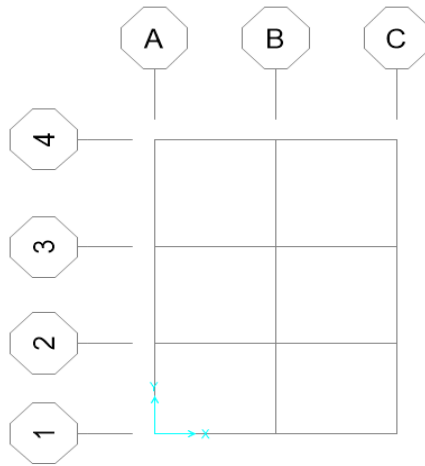
Figura 29: Vista en planta

Se observa la vista en planta ya con sus respectivos ejes tanto en sentido x como en sentido y.

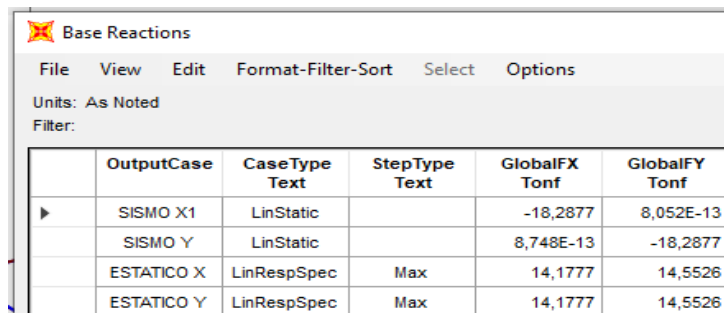
Figura 54. Resultado del cortante basal.

OutputCase	CaseType Text	StepType Text	GlobalFX Tonf	GlobalFY Tonf
▶	SISMO X1	LinStatic		-18,2877	8,052E-13
	SISMO Y	LinStatic		8,748E-13	-18,2877
	ESTATICO X	LinRespSpec	Max	14,1777	14,5526
	ESTATICO Y	LinRespSpec	Max	14,1777	14,5526

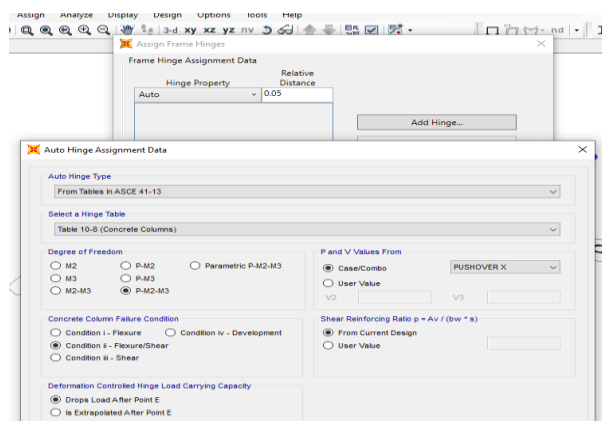
Figura 65. Rotulas plásticas en columnas.

Una vez determinados los valores de las rotulas plásticas se debe considerar la ASCE 41-17 que indica parámetros para las columnas de hormigón armado, se debe escoger el apartado P-M2-M3 para realizar le modelamiento lo que indica que tanto las cargas axiales como los momentos actúan en los ejes 2 y 3 ya que se trata de un modelo tridimensional, para ingresar los Pushover en sentido X e Y los cuales generan cambios en las cargas axiales esto se produce debido al incremento de las cargas.
