Facultad de Arquitectura e Ingeniería Civil

Evaluación de vulnerabilidad sísmica de las viviendas, en el barrio “Manzana Pamba” parroquia Licán, cantón Riobamba, provincia de Chimborazo.

Autor: Segundo Vicente Naula Naula

Quito, febrero 2023

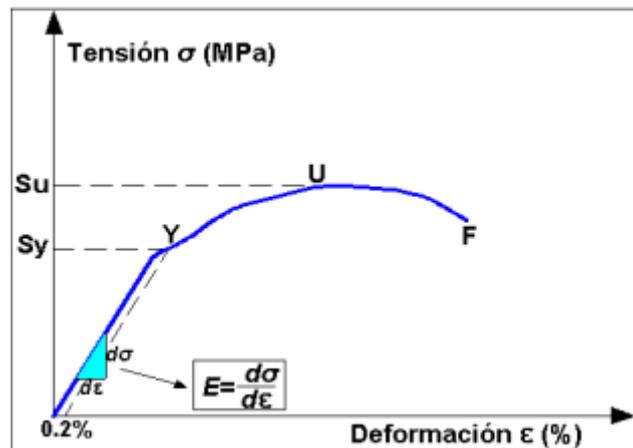
Figura No. 2. Curva esfuerzo-deformación.

El módulo de elasticidad del hormigón es un parámetro mecánico importante, que refleja la capacidad de deformación elástica del hormigón y la deformación correspondiente a los esfuerzos de tensión y compresión.

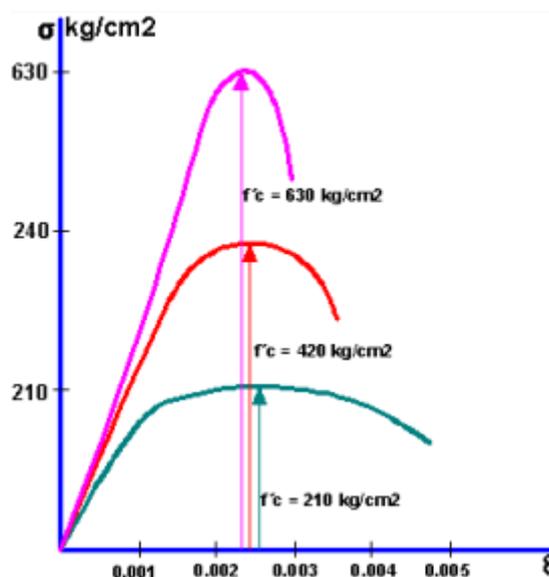
Figura No. 3. Curvas esfuerzo-deformación de hormigones de diferentes resistencias.

EL módulo de Elasticidad es diferente para distintas resistencias a la compresión del hormigón, y su valor se va incrementado cuando la resistencia del hormigón es mayor.

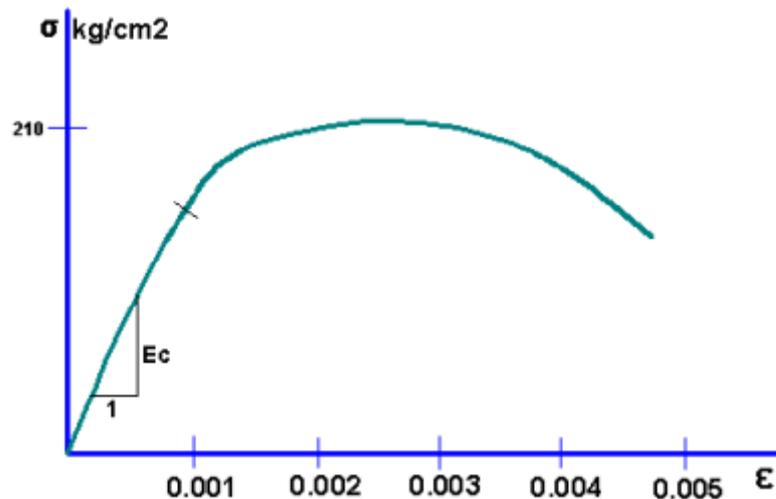
Figura No. 4. Representación gráfica del módulo de elasticidad del hormigón.

La pendiente de la curva en el rango lineal de comportamiento se denomina "Módulo de elasticidad" del material o "Módulo de Young", que se indica mediante la ecuación.

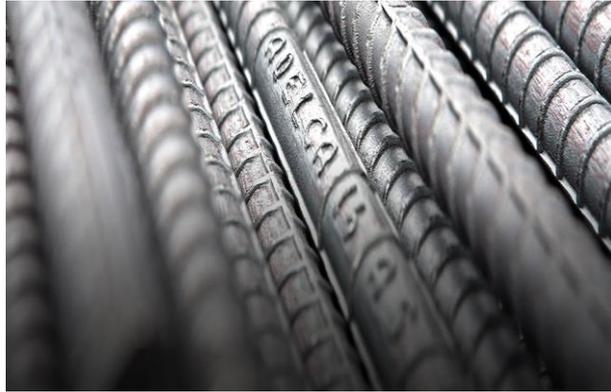
Figura No. 5. Varilla Corrugada.

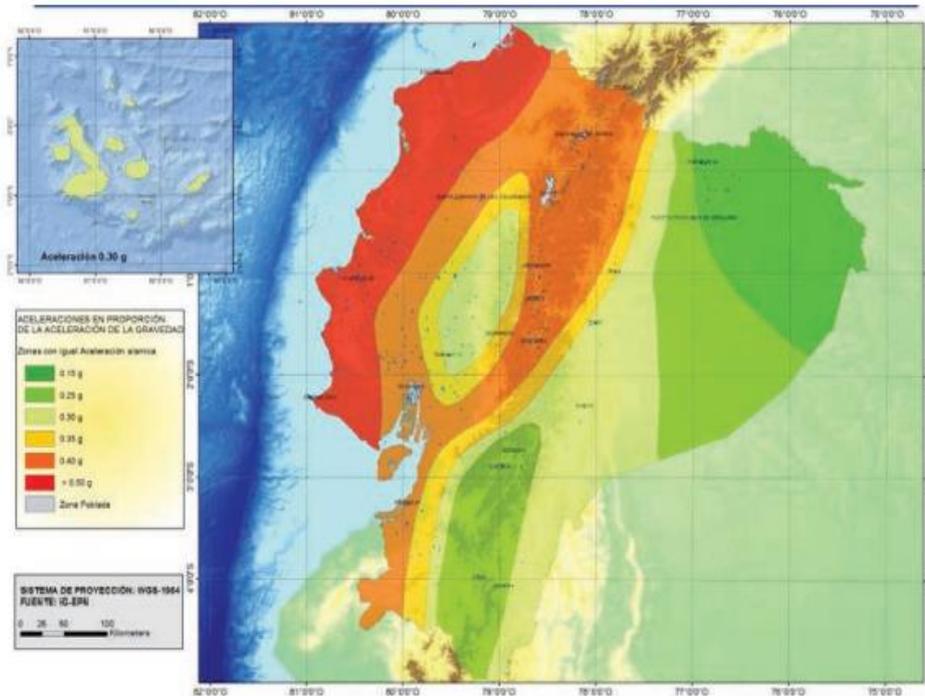
Figura No. 6. Ecuador zonas sísmicas para propósitos de diseño y valor del factor Z.

“El sitio en el que se construirá la estructura define una de las seis zonas sísmicas de Ecuador, caracterizada por el valor Z del factor de zona según el mapa de la siguiente figura.”

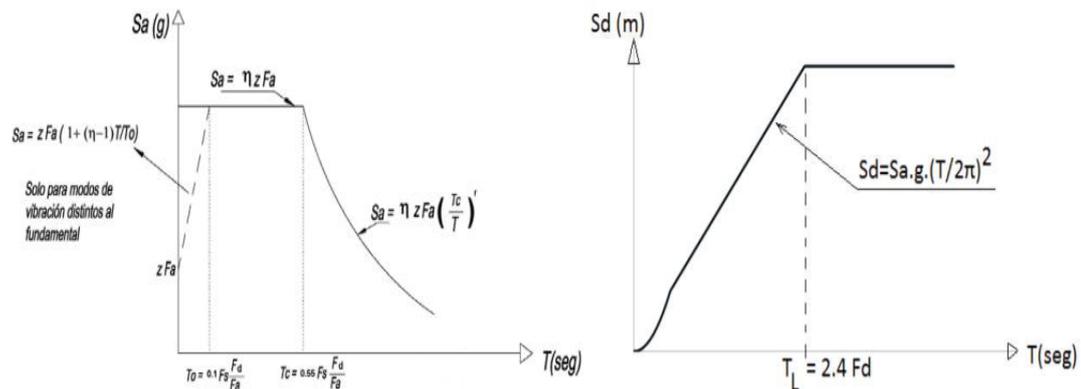
Figura No. 7. Espectro de aceleración y espectro elástico de desplazamiento.

Es un espectro elástico para el factor de amortiguamiento con el valor crítico del 5% y se utiliza con fines de diseño para mostrar el efecto dinámico del sismo de diseño.- Un espectro de diseño se puede representar como un espectro de respuesta basado en las condiciones geológicas, estructurales, sísmicas y del suelo relacionado con la ubicación de la estructura.

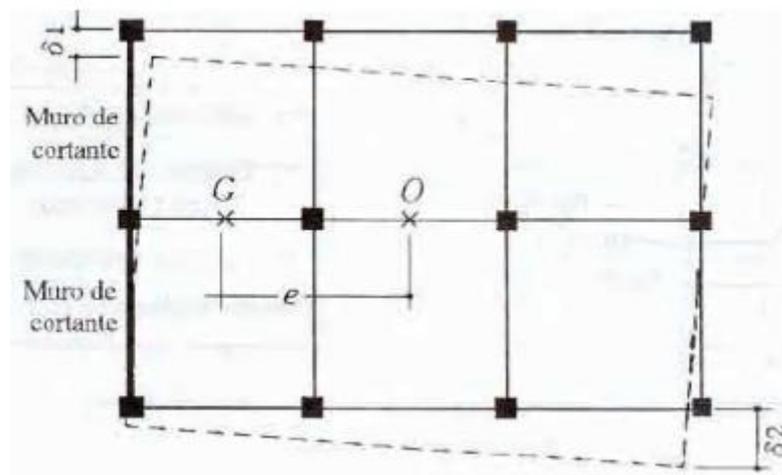
Figura No. 8. Vibración torsional causada por ausencia de coincidencia entre centro de masa y rigidez.

La asimetría se produce debido a la disposición planificada de los elementos estructurales que provocan vibraciones torsionales. La vibración torsional ocurre cuando el centro de masa de una vivienda gira alrededor del centro de masa, que no es lo mismo que el centro de rigidez, por lo que el edificio gira alrededor del centro de rigidez. Esto da como resultado un aumento significativo de las fuerzas laterales que actúan sobre los elementos de soporte circundantes en proporción a los diferentes ejes de rotación.

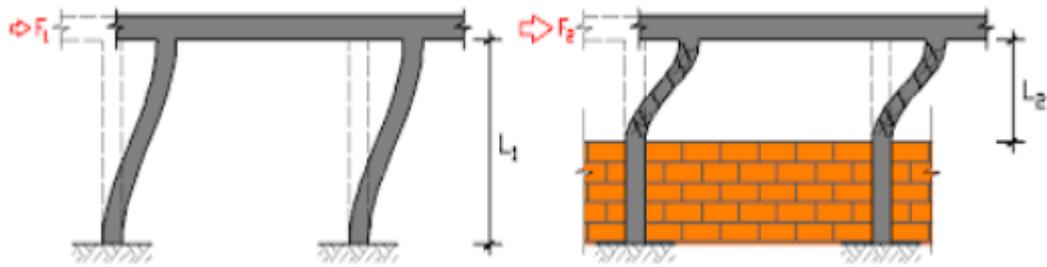
Figura No. 9. Efecto de columna corta debido a mampostería.

Como se aprecia en la siguiente figura, en particular de columna corta, causada por pared de mampostería.

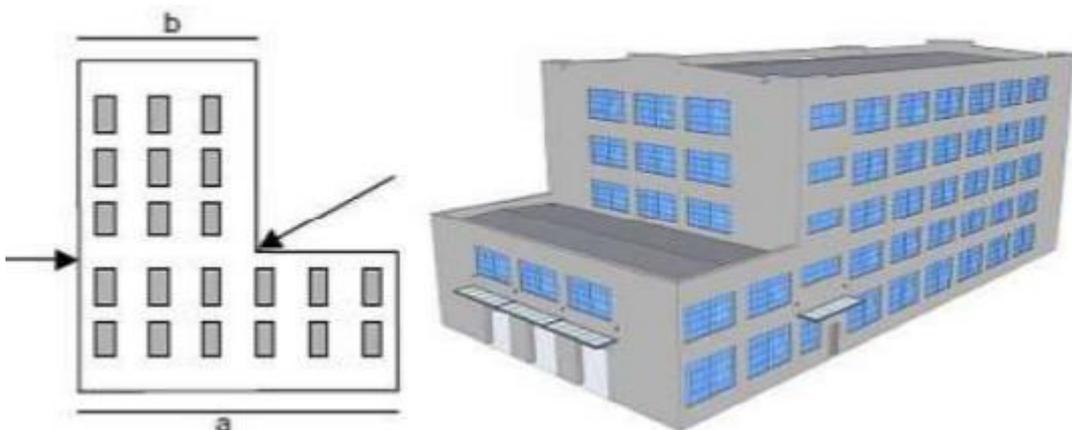
Figura No. 10. Irregularidad vertical: Irregularidad Geométrica.

Irregularidad geométrica: Si el tamaño de diseño del sistema portante de cualquier piso es mayor a 1.3 veces el tamaño del piso vecino, el edificio no es correcto, excepto para un ático de un solo piso ($a > 1.3b$).

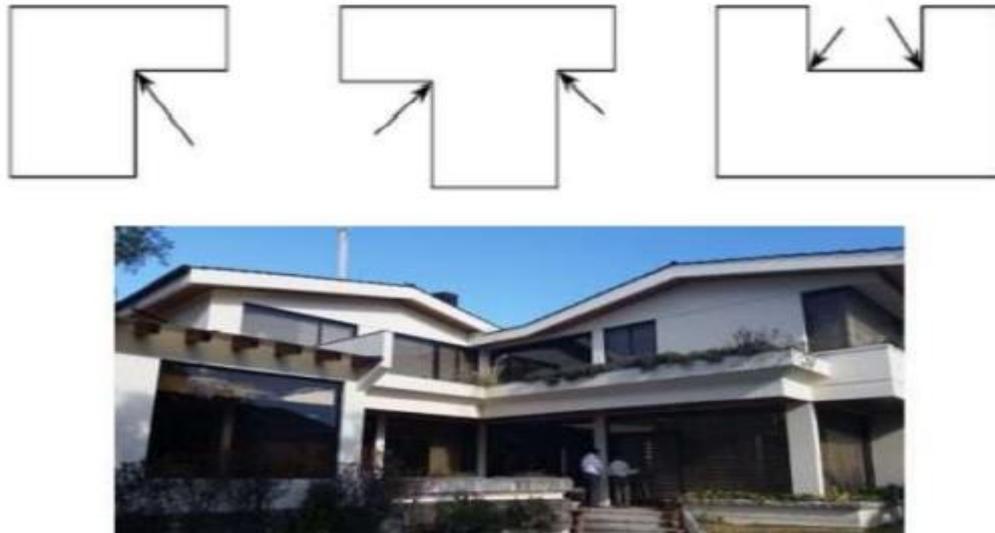
Figura No. 11. Irregularidad en planta: Configuración en planta.

Forma. - La estructura de la edificación es irregular cuando su configuración en planta presenta las formas L, T, I, U E, o forma de cruz, sin juntas de construcción.

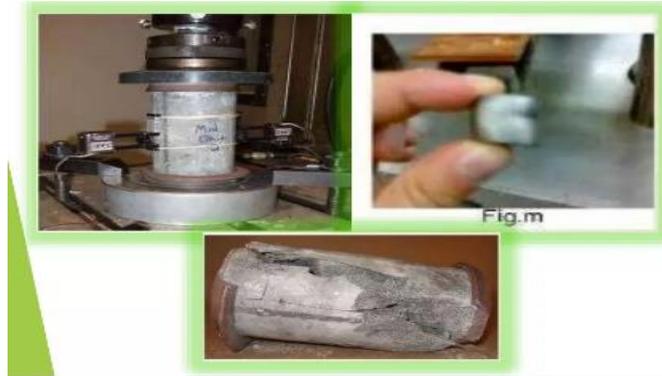
Figura No. 12. Ensayo a compresión.

Compresión. – Permite determinar la fuerza o la resistencia a la compresión en presencia de una carga.

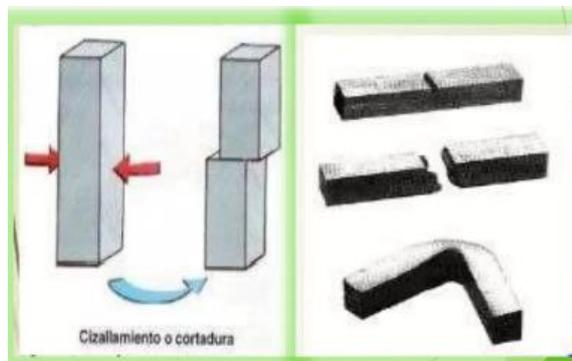
Figura No. 13. Cizallamiento o cortadura

Cizalladura. – en este tipo de ensayo consiste en someter un material a esfuerzo creciente y progresivo hasta llegar a la rotura.

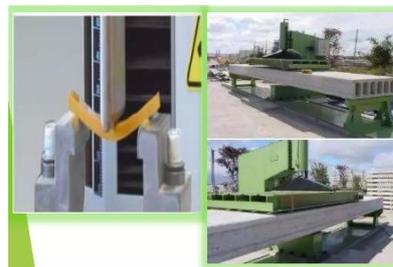
Flexión. “Es una prueba estática que determina el módulo de flexión, el esfuerzo de flexión y la deformación por flexión en una muestra de material.”

Figura No. 16.- Ensayo a Flexión

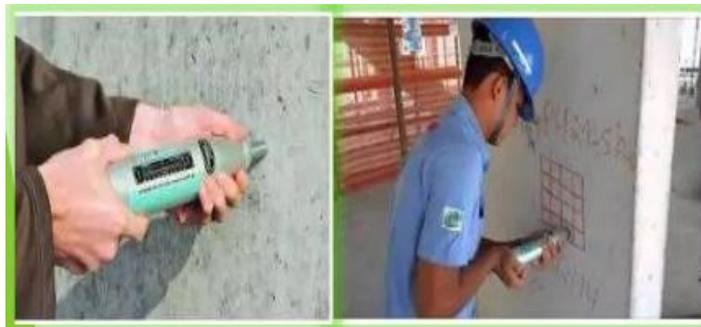
Método esclerómetro. - Constituye ensayos elementales que proporcionan la resistencia del hormigón, se estima la resistencia a partir de la dureza superficial del hormigón.

Figura No. 17. Ensayo del esclerómetro

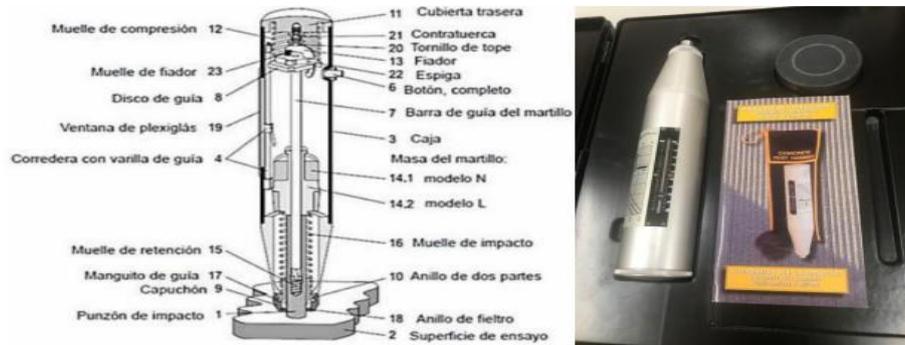
Figura No. 21. Esquema del Esclerómetro.

Serán ensayados losas y columnas para determinar la resistencia del hormigón. Para lo cual se emplea la normativa ASTM C 805-08.

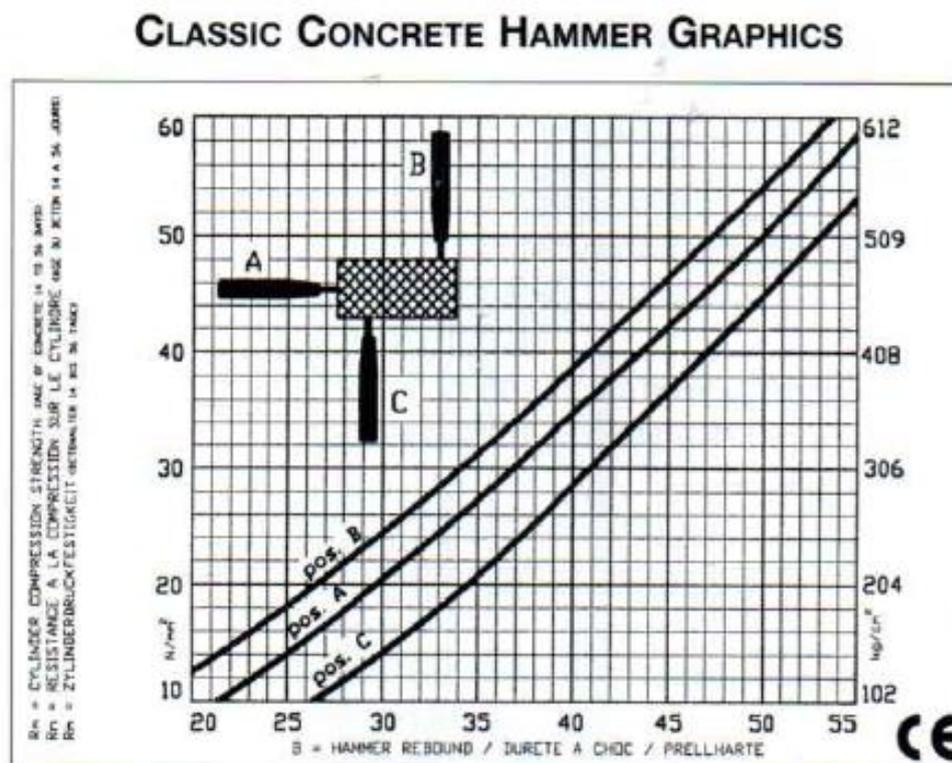
Figura No. 22. Diagrama “Modelo Clasico Per Calcestruz”

En este siguiente diagrama determinamos la resistencia requerida de cada elemento columna, losa, viga, esto de acuerdo al promedio de los rebotes.

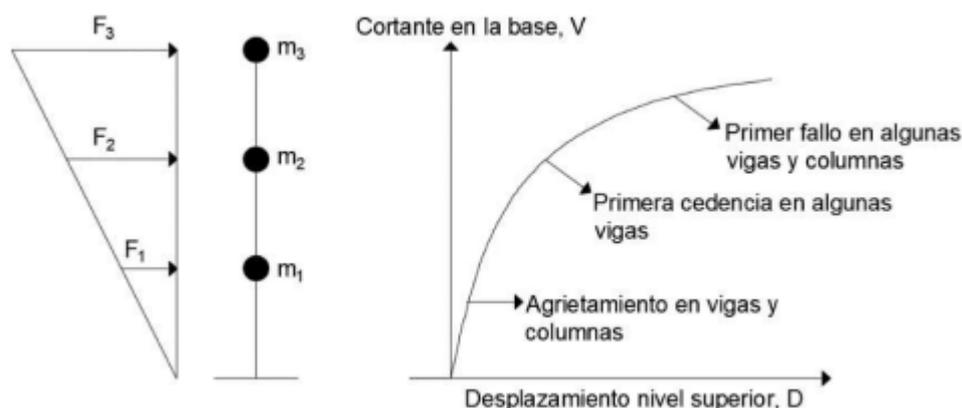
Figura No. 26. Esquema de análisis estático no lineal.

El propósito del análisis Pushover es obtener un diagrama de la curva de capacidad de carga (desplazamiento versus cortante base) utilizando un método no lineal simplificado para evaluar las deformaciones estructurales sísmicas.

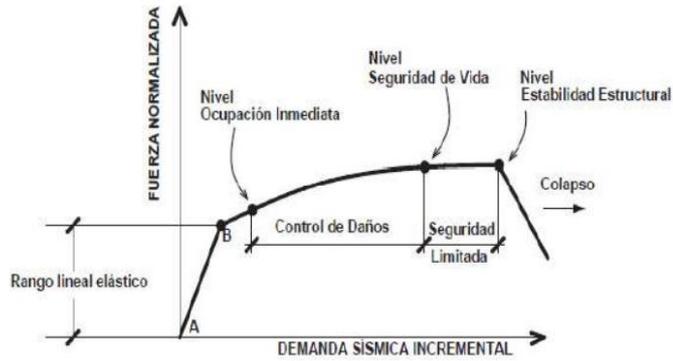
Figura No. 27. Curva de capacidad y niveles de desempeño.

La carga total de una estructura depende de la tensión y la deformación de cada componente, y la curva de capacidad de carga de la estructura se expresa como una curva de cortante, y el método más conveniente es dibujar una curva de cortante o fuerza-desplazamiento usando la parte inferior, Corte y desplazamiento de la capa superior.

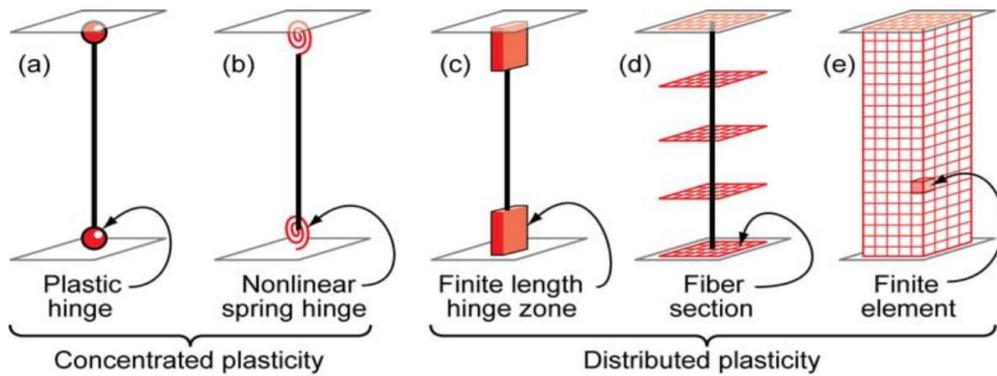
Figura No. 29. Rotulas en vigas o columnas.

La estructura tiene bucles de plástico porque crea un mecanismo de colapso en el edificio, para considerar que se forma la rótula plástica, primero es necesario formar la rótula plástica sobre la viga, no sobre la columna, ya que, si se forma sobre la columna, la estructura puede colapsar.

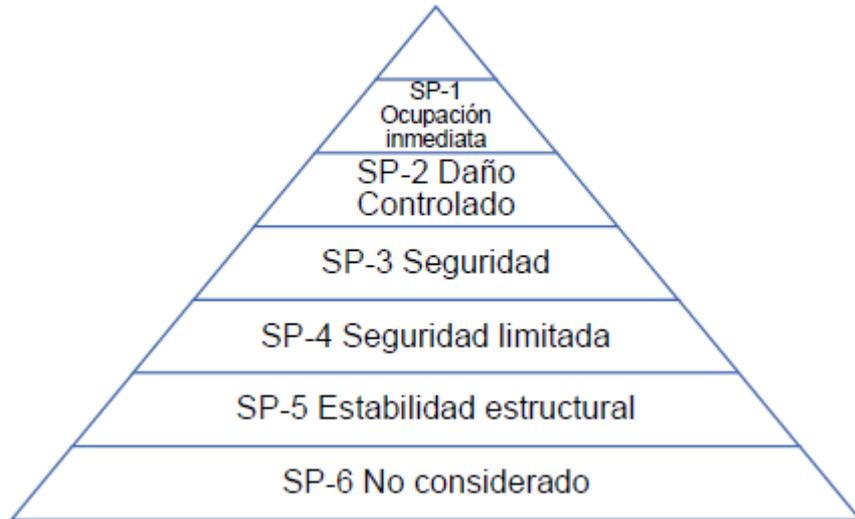
“La propuesta de ATC-40 (1966) describe los posibles daños sobre la estructura, definen tres estados de daño discreto o límites: ocupación inmediata, seguridad y estabilidad estructural, y dos rangos intermedios: daño controlado y seguridad limitada, cuales se designa con abreviación SP-1 (Structural Performance, donde n es un numero)”.

Figura No. 33. Niveles de desempeño de elementos estructurales ATC-40.

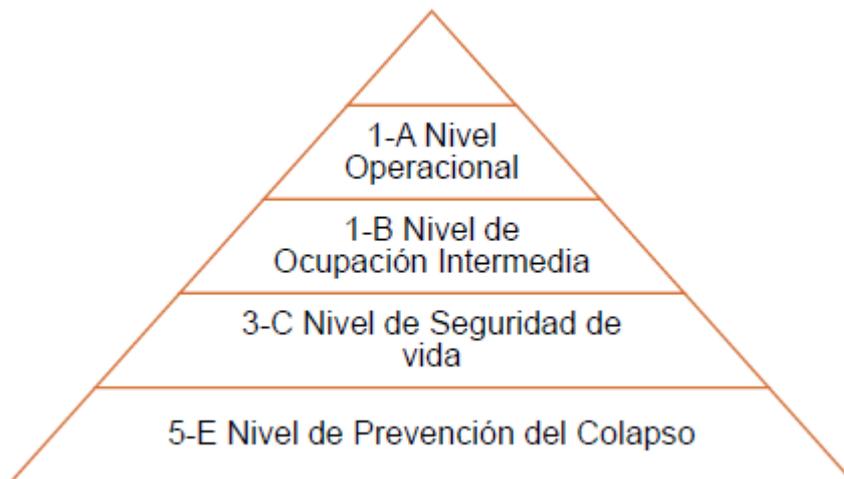
“Se considera cuatro niveles de desempeño correspondientes a estados críticos de daño para los elementos no estructurales: operacional, ocupación inmediata, seguridad y amenaza reducida como se presenta en figura”.

Figura No. 34. Niveles de desempeño de elementos estructurales y no estructural.

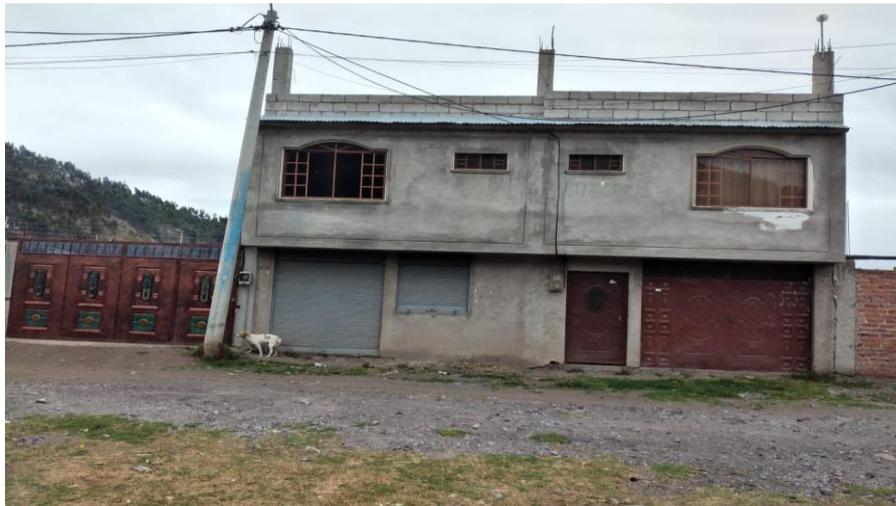
Figura No. 35. Vivienda Tipo, Sr. Luis.

La vivienda tipo se encuentra ubicado en barrio Manzana Pamba, parroquia Lican, Cantón Riobamba.

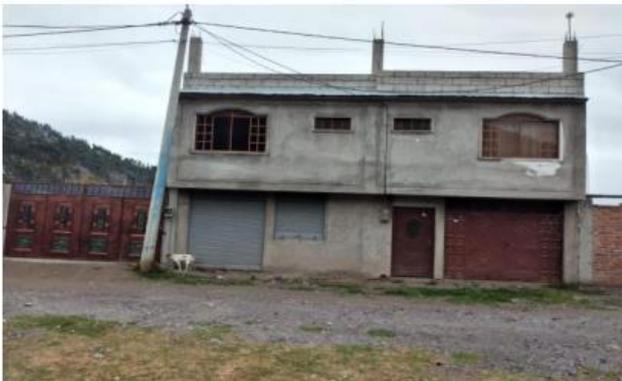
DATOS DE LA EDIFICACIÓN:													
														Dirección:													
														Nombre de la edificación: Vivienda Señor Luis													
														Sitio de referencia: Calle S/N													
Tipo de uso:																											
Año de construcción: 2014																											
Año de remodelación: S/A																											
Número de pisos: 2																											
DATOS DEL PROFESIONAL																											
Nombre del evaluador: Vicente Naula																											
C.I: 0604890400																											
Registro SENECYT:

TIPOLOGÍA DEL SISTEMA ESTRUCTURAL																											
Madera	W1	Pórtico Hormigón Armado										C1	Pórtico Acero Laminado		S1												
Mampostería sin refuerzo	URM	Pórtico H. Armado con muros estructurales										C2	Pórtico Acero Laminado con diagonales		S2

Mampostería reforzada	RM	Pórtico H Armado con mampostería confinada sin refuerzo.										C3	Pórtico Acero Doblado en frío		S3												
Mixto acero-hormigón o mixta madera-hormigón	MX	H. Armado prefabricado										PC	Pórtico Acero con paredes mampostería		S5												
PUNTAJES BÁSICOS, MODIFICADORES Y PUNTAJE FINAL S																											
Tipología del sistema estructural	W1	URM	RM	MX	C1	C2	C3	PC	S1	S2	S3	S4	S5														
Puntaje Básico	4.4	1.8	2.8	1.8	2.5	2.8	1.6	2.4	2.6	3	2	2.8	2														
ALTURA DE LA EDIFICACIÓN																											
Baja altura (menor a 4 pisos)	0	0	0	0	0	0	0	0	0	0	0	0	0														
Mediana altura (4 a 7 pisos)	N/A	N/A	0.4	0.2	0.4	0.4	0.2	0.2	0.2	0.4	N/A	0.4	0.4														
Gran altura (mayor a 7 pisos)	N/A	N/A	N/A	0.3	0.6	0.2	0.3	0.4	0.6	0.8	N/A	0.8	0.8														
IRREGULARIDAD DE LA EDIFICACIÓN																											
Irregularidad vertical	-2.5	-1	-1	-1.5	-1.5	-1	-1	-1	-1	-1.5	-1.5	-1	-1

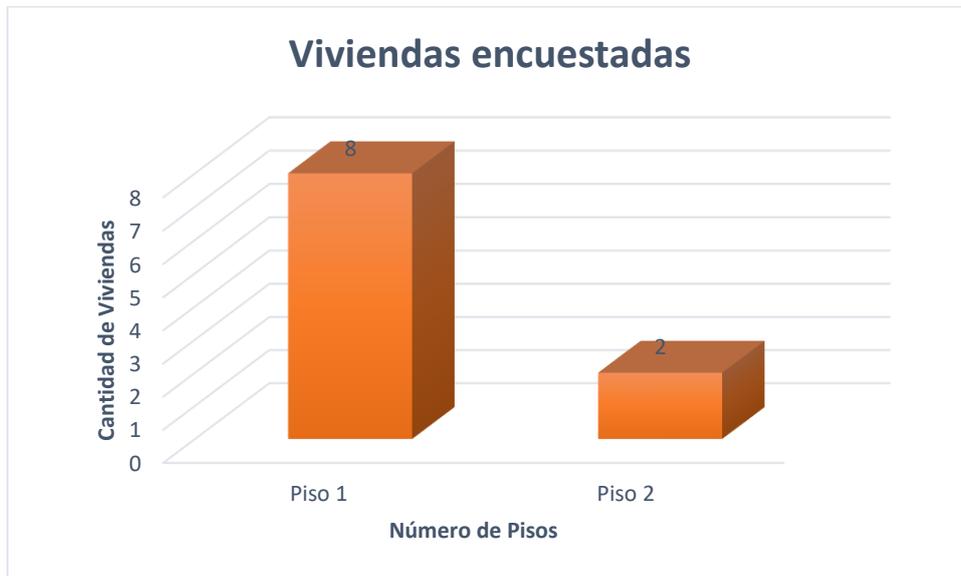
En diciembre de 2021 se realizó levantamiento de información a las 10 casas, son utilizados como vivienda familiar, se observó que el piso máximo de la vivienda

es de 2 pisos en el lugar de estudio, seguidamente se detalla en la figura 38, los datos obtenidos.

Figura No. 39. Cantidad de Viviendas encuestados con el formulario NEC 15.

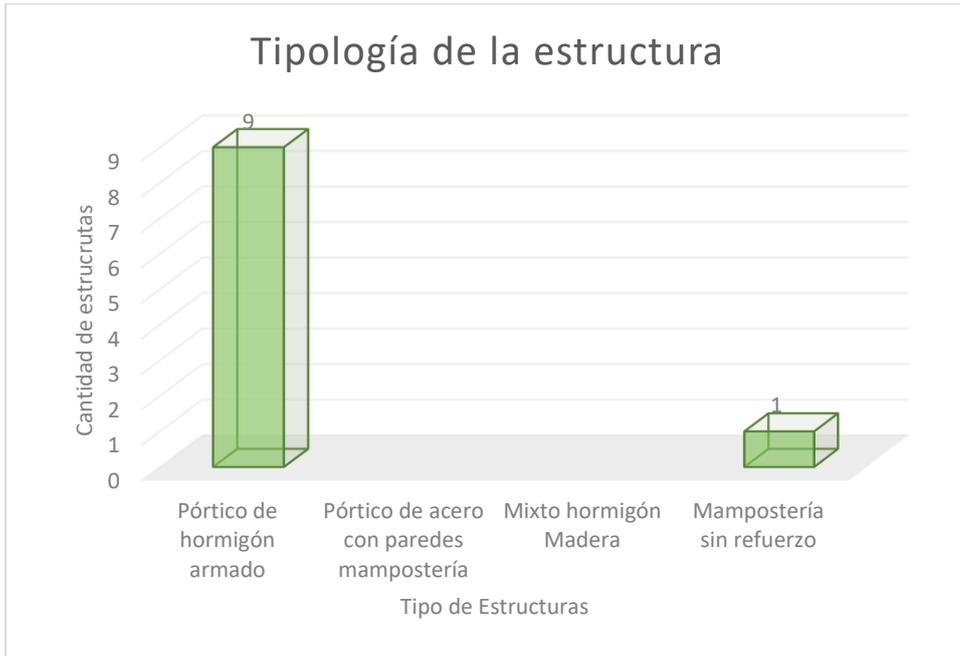
Figura No. 40. Tipos de estructura de las viviendas del barrio Manzana Pamba.

En tipología de la estructura 90 % de estructura de las viviendas del barrio Manzana pamba es de hormigón armado (9 viviendas) y resto de viviendas es de mampostería sin refuerzo, las construcciones en el sector no cumplen con los requerimiento de las normas de la construcción, son construcciones realizado por maestro mayor, sin asistencia técnica

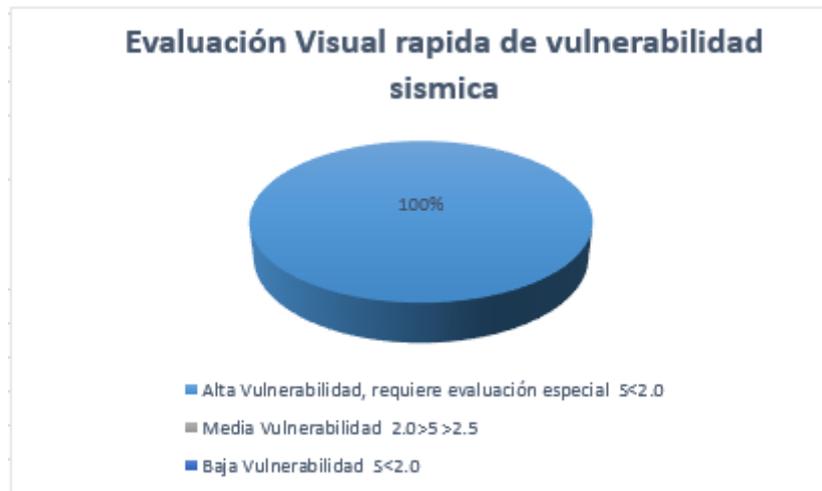
Figura No. 41. Estadística de Vulnerabilidad sísmica del Barrio “Manzana Pamba”

De 10 viviendas evaluadas Visualmente Rápida de vulnerabilidad sísmica, se obtiene que corresponden el 100% califican como alta vulnerabilidad requiere evaluación especial, siguiente gráfico detalla los resultados obtenidos.

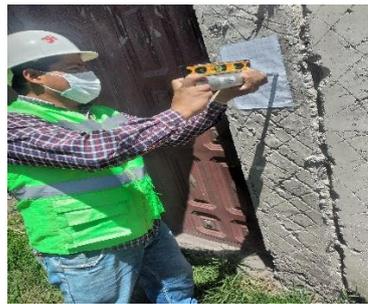
Para realizar el ensayo del esclerómetro de debe seguir los procedimientos para la utilización del esclerómetro” tal como se muestra en las siguientes figuras.

Figura No. 42. Ensayo de esclerómetro en columna.

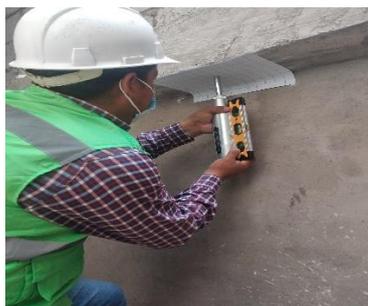
Figura No. 43. Ensayo de esclerómetro en viga.

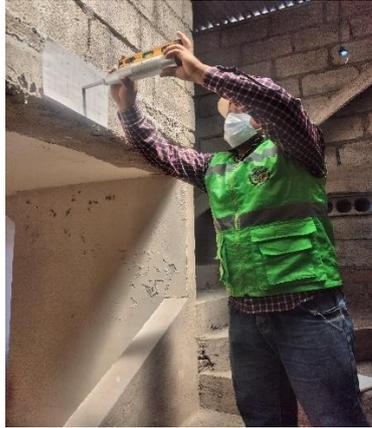
Figura No. 44. Ensayo de esclerómetro en losa.

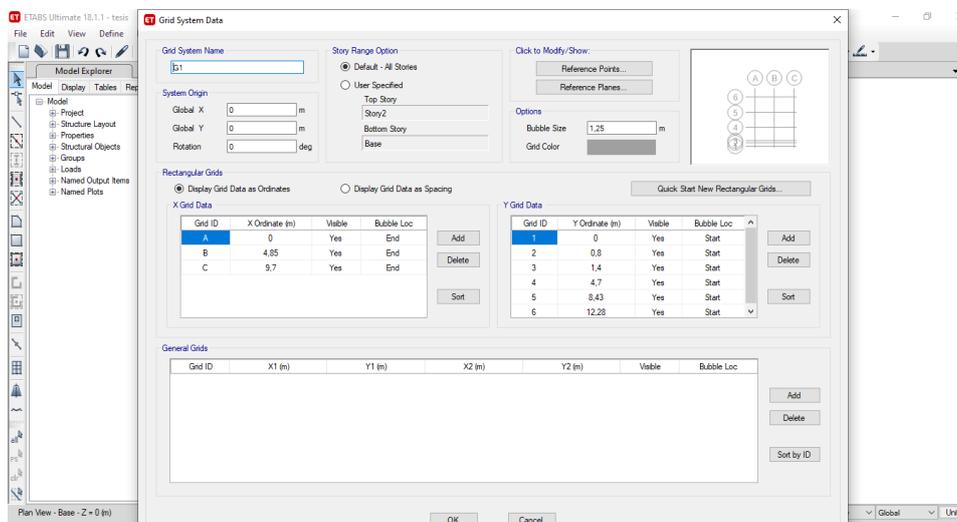
Figura No. 46. Creación de ejes Horizontales, verticales en el SAP 2000.

Para realizar los ejes, se baso en la información obtenida de la vivienda tipo, tomando en cuenta los ejes horizontales y verticales, y la altura de la estructura, creando los grid eje a eje.

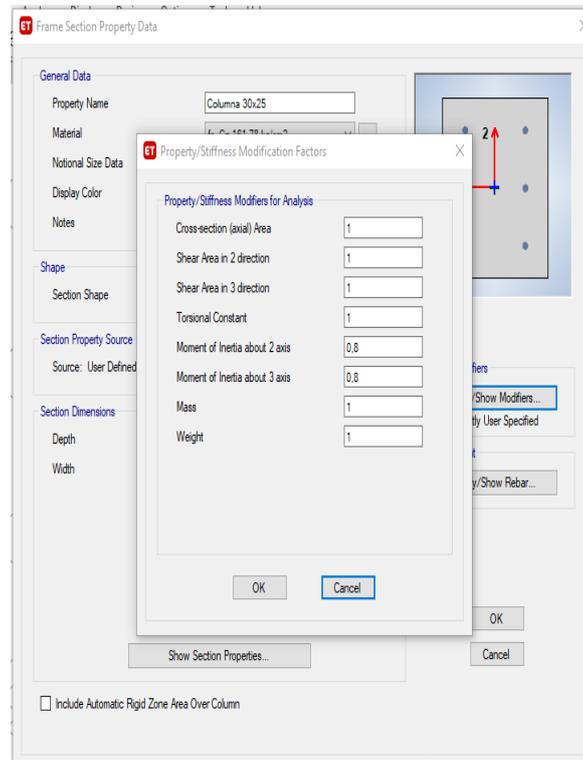
Figura No. 50. Colocación del factor de Agrietamiento en columna.

En la siguiente figura tenemos agrietamiento en la columna de 0,8 según la norma (NEC-SE- DS Cargas Sísmicas).

Para el agrietamiento según la norma NEC-15 tenemos; Columnas 0,8, viga 1 por ser banda.

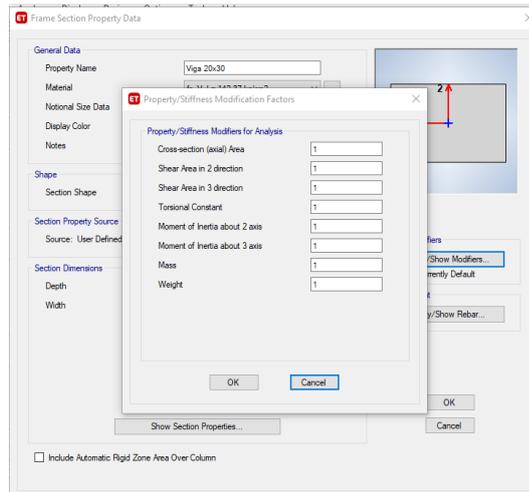
Figura No. 51. Colocación del factor de Agrietamiento en viga.

“Para el caso de la estructura de hormigón armado y de mampostería, en el cálculo de la rigidez y de las derivas se deberán utilizar el valor de la inercia de los elementos estructurales, de acuerdo la norma NEC – SE – DS peligro sísmico 6.1.6 (b) nos permite utilizar 0,5 I_g para vigas (considerando la contribución de la losa, cuando fuera aplicable), en este caso la vivienda tipo seleccionado está construido por viga bandas debido a que el factor de agrietamiento es 1, porque lo que este elemento tiene el aporte rigidez de la losa aliviada.”

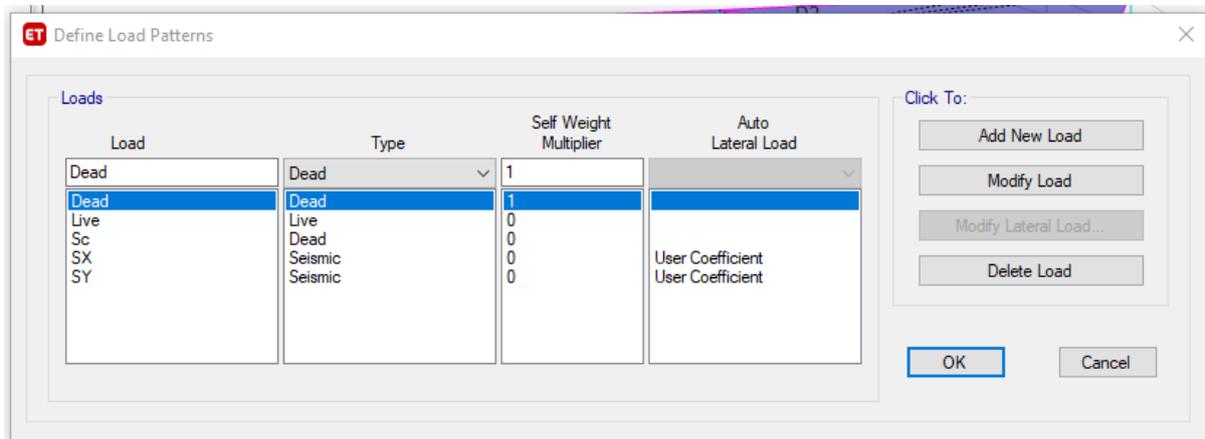
Figura No. 52. Patrones de Carga.

Según la norma NEC-SE-CG 2015, considera los siguientes patrones, sin tomar en cuenta las cargas; por viento, por ceniza o nieve.

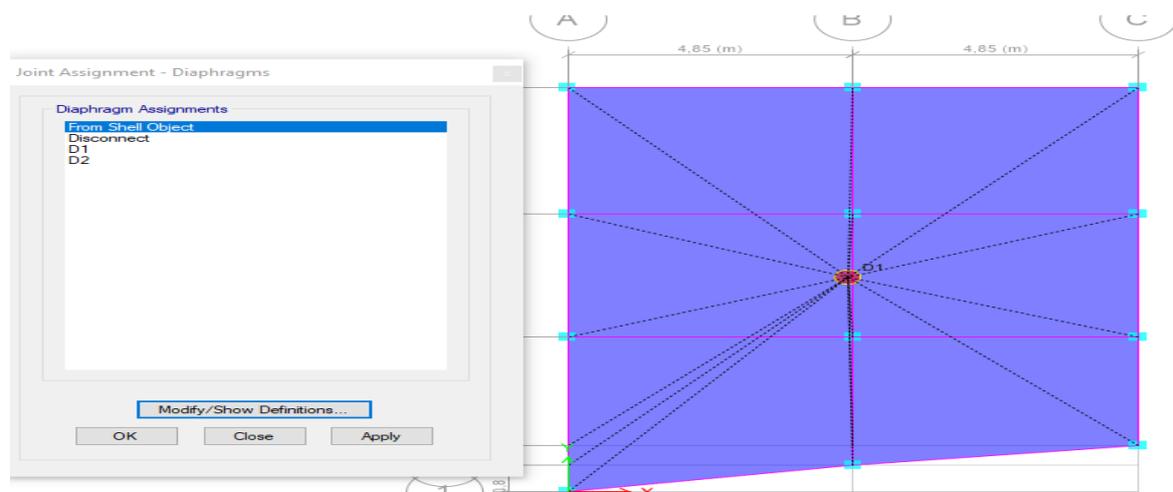
Figura No. 59. Asignación de diafragma.

Diafragmas tiene como objetivo, que los desplazamientos de los pisos sea iguales.

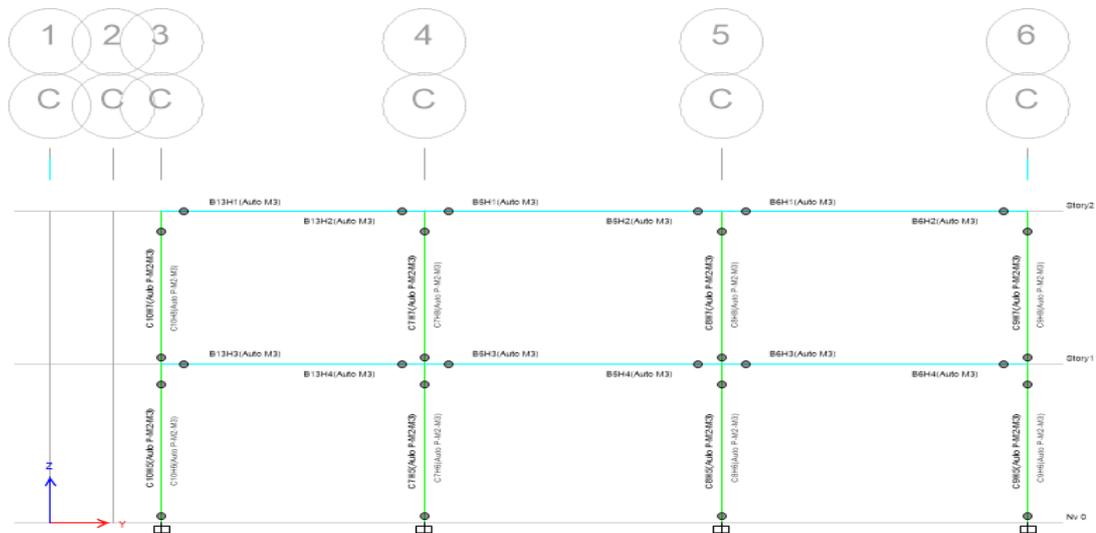
Figura No. 66. Rotulas plástica en columna y vigas, vista 2d.

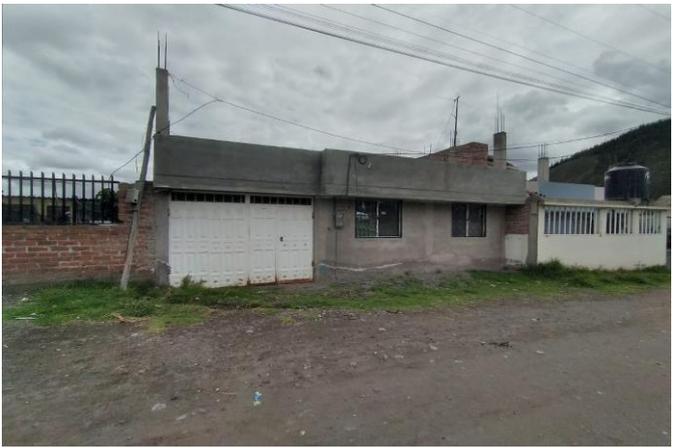
DATOS DE LA EDIFICACION:												
			Dirección:												
			Nombre de la edificación: Vivienda Señora Maria Parco												
			Sitio de referencia: Calle S/N												
			Tipo de uso:						Fecha de evaluación: 17/12/2021						
			Año de construcción: 2014						Año de remodelación: S/A						
			Área construida (m2): 80m2						Número de pisos: 1						
DATOS DEL PROFESIONAL															
Nombre del evaluador: Vicente Naula															
C.I: 0604890400															
Registro SENECYT:

TIPOLOGIA DEL SISTEMA ESTRUCTURAL															
Madera	W1	Pórtico Hormigón Armado									C1	Pórtico Acero Laminado			S1
Mampostería sin refuerzo	URM	Pórtico H. Armado con muros estructurales									C2	Pórtico Acero Laminado con diagonales			S2
Mampostería reforzada	RM	Pórtico H Armado con mampostería confinada sin refuerzo.									C3	Pórtico Acero Doblado en frío			S3

Mixto acero-hormigón o mixta madera-hormigón												Pórtico Acero Láminado con muros estructurales de hormigón armado			S4
	MX	H. Armado prefabricado									PC	Pórtico Acero con paredes mampostería			S5
PUNTAJES BASICOS, MODIFICADORES Y PUNTAJE FINAL S															
Tipología del sistema estructural	W1	URM	RM	MX	C1	C2	C3	PC	S1	S2	S3	S4	S5		
Puntaje Básico	4,4	1,8	2,8	1,8	2,5	2,8	1,6	2,4	2,6	3	2	2,8	2		
ALTURA DE LA EDIFICACIÓN															
Baja altura (menor a 4 pisos)	0	0	0	0	0	0	0	0	0	0	0	0	0		
Mediana altura (4 a 7 pisos)	N/A	N/A	0,4	0,2	0,4	0,4	0,2	0,2	0,2	0,4	N/A	0,4	0,4		
Gran altura (mayor a 7 pisos)	N/A	N/A	N/A	0,3	0,6	0,2	0,3	0,4	0,6	0,8	N/A	0,8	0,8		
IRREGULARIDAD DE LA EDIFICACION															
Irregularidad vertical	-2,5	-1	-1	-1,5	-1,5	-1	-1	-1	-1	-1,5	-1,5	-1	-1		
Irregularidad en planta	-0,5	-0,5	-0,5	-0,5	-0,5	-0,5	-0,5	-0,5	-0,5	-0,5	-0,5	-0,5	-0,5		
CÓDIGO DE LA CONSTRUCCIÓN

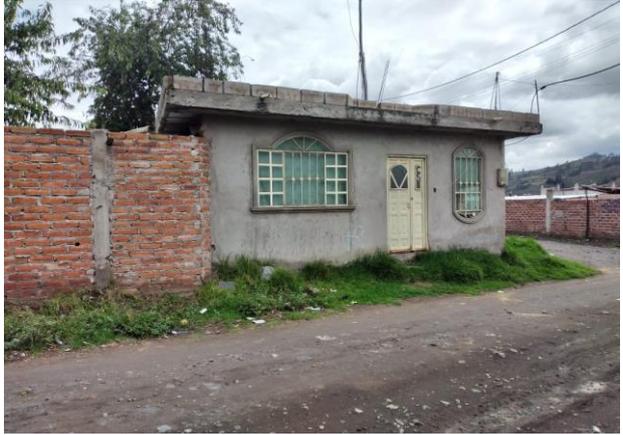
DATOS DE LA EDIFICACION:														
	Dirección:														
Nombre de la edificación: Vivienda Señor Luis															
Sitio de referencia: Calle S/N															
Tipo de uso:										Fecha de evaluación: 17/12/2021					
Año de construcción: 2009										Año de remodelación: S/A					
Área construida (m ²): 47 m ²										Número de pisos: 2					
DATOS DEL PROFESIONAL															
Nombre del evaluador: Vicente Naula															
C.I: 0604890400															
Registro SENECYT:

TIPOLOGIA DEL SISTEMA ESTRUCTURAL															
Madera	W1	Pórtico Hormigón Armado		C1	Pórtico Acero Laminado		S1								
Mampostería sin refuerzo	URM	Pórtico H. Armado con muros estructurales		C2	Pórtico Acero Laminado con diagonales		S2								
Mampostería reforzada	RM	Pórtico H Armado con mampostería confinada sin refuerzo.		C3	Pórtico Acero Doblado en frío		S3								
Mixto acero-hormigón o mixta madera-hormigón								Pórtico Acero Láminado con muros estructurales de hormigón armado		S4

MX	H. Armado prefabricado		PC	Pórtico Acero con paredes mampostería		S5								
PUNTAJES BASICOS, MODIFICADORES Y PUNTAJE FINAL S															
Tipología del sistema estructural	W1	URM	RM	MX	C1	C2	C3	PC	S1	S2	S3	S4	S5		
Puntaje Básico	4,4	1,8	2,8	1,8	2,5	2,8	1,6	2,4	2,6	3	2	2,8	2		
ALTURA DE LA EDIFICACIÓN															
Baja altura (menor a 4 pisos)	0	0	0	0	0	0	0	0	0	0	0	0	0		
Mediana altura (4 a 7 pisos)	N/A	N/A	0,4	0,2	0,4	0,4	0,2	0,2	0,2	0,4	N/A	0,4	0,4		
Gran altura (mayor a 7 pisos)	N/A	N/A	N/A	0,3	0,6	0,2	0,3	0,4	0,6	0,8	N/A	0,8	0,8		
IRREGULARIDAD DE LA EDIFICACION															
Irregularidad vertical	-2,5	-1	-1	-1,5	-1,5	-1	-1	-1	-1	-1,5	-1,5	-1	-1		
Irregularidad en planta	-0,5	-0,5	-0,5	-0,5	-0,5	-0,5	-0,5	-0,5	-0,5	-0,5	-0,5	-0,5	-0,5		
CÓDIGO DE LA CONSTRUCCIÓN															
Pre-código (construido antes de 1977) o auto construcción	0	-0,2	-1	-1,2	-1,2	-1	-0,2	-0,8	-1	-0,8	-0,8	-0,8	-0,2

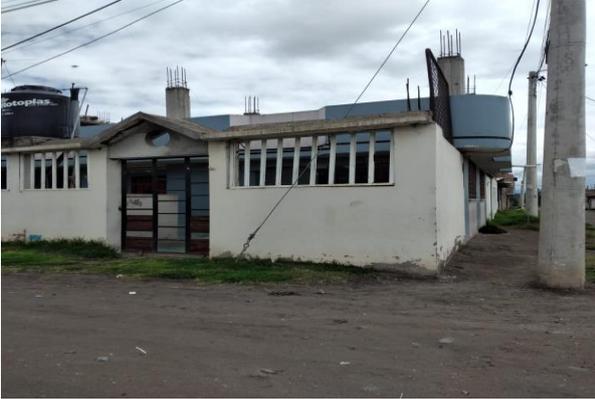
DATOS DE LA EDIFICACION:												
			Dirección:												
			Nombre de la edificación: Vivienda Señor Alfonso Anilema												
			Sitio de referencia: Calle S/N												
			Tipo de uso:						Fecha de evaluación: 17/12/2021						
			Año de construcción: 2011						Año de remodelación: S/A						
			Área construida (m2): 77 m2						Número de pisos: 1						
			DATOS DEL PROFESIONAL												
			Nombre del evaluador: Vicente Naula												
			C.I: 0604890400												
Registro SENECYT:

TIPOLOGIA DEL SISTEMA ESTRUCTURAL															
Madera	W1	Pórtico Hormigón Armado								C1	Pórtico Acero Laminado				S1
Mampostería sin refuerzo	URM	Pórtico H. Armado con muros estructurales								C2	Pórtico Acero Laminado con diagonales				S2
Mampostería reforzada	RM	Pórtico H Armado con mampostería confinada sin refuerzo.								C3	Pórtico Acero Doblado en frío				S3

Mixto acero-hormigón o mixta madera-hormigón										Pórtico Acero Laminado con muros estructurales de hormigón armado				S4	
	MX	H. Armado prefabricado								PC	Pórtico Acero con paredes mampostería				S5
PUNTAJES BASICOS, MODIFICADORES Y PUNTAJE FINAL S															
Tipología del sistema estructural	W1	URM	RM	MX	C1	C2	C3	PC	S1	S2	S3	S4	S5		
Puntaje Básico	4,4	1,8	2,8	1,8	2,5	2,8	1,6	2,4	2,6	3	2	2,8	2		
ALTURA DE LA EDIFICACIÓN															
Baja altura (menor a 4 pisos)	0	0	0	0	0	0	0	0	0	0	0	0	0		
Mediana altura (4 a 7 pisos)	N/A	N/A	0,4	0,2	0,4	0,4	0,2	0,2	0,2	0,4	N/A	0,4	0,4		
Gran altura (mayor a 7 pisos)	N/A	N/A	N/A	0,3	0,6	0,2	0,3	0,4	0,6	0,8	N/A	0,8	0,8		
IRREGULARIDAD DE LA EDIFICACION															
Irregularidad vertical	-2,5	-1	-1	-1,5	-1,5	-1	-1	-1	-1	-1,5	-1,5	-1	-1		
Irregularidad en planta	-0,5	-0,5	-0,5	-0,5	-0,5	-0,5	-0,5	-0,5	-0,5	-0,5	-0,5	-0,5	-0,5		
CÓDIGO DE LA CONSTRUCCIÓN

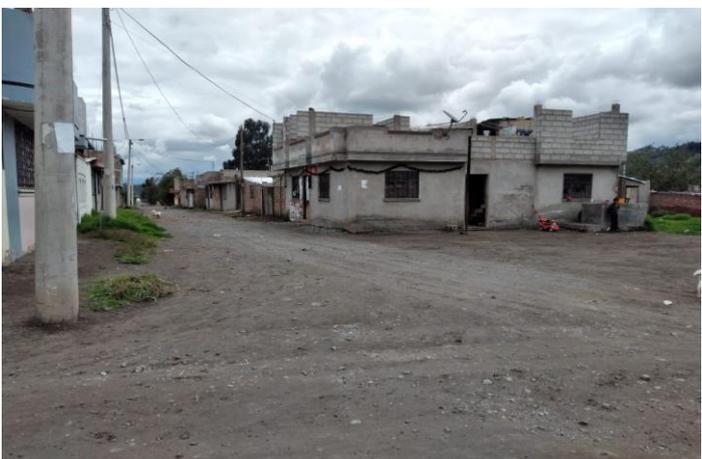
DATOS DE LA EDIFICACION:														
	Dirección:														
Nombre de la edificación: Vivienda Señor Alfredo Tenemaza															
Sitio de referencia: Calle S/N															
Tipo de uso:										Fecha de evaluación: 17/12/2021					
Año de construcción: 2013															
Área construida (m2): 63 m2										Año de remodelación: S/A					
DATOS DEL PROFESIONAL															
Nombre del evaluador: Vicente Naula															
C.I: 0604890400															
Registro SENECYT:

TIPOLOGIA DEL SISTEMA ESTRUCTURAL															
Madera	W1	Pórtico Hormigón Armado			C1	Pórtico Acero Laminado			S1						
Mampostería sin refuerzo	URM	Pórtico H, Armado con muros estructurales			C2	Pórtico Acero Laminado con diagonales			S2						
Mampostería reforzada	RM	Pórtico H Armado con mampostería confinada sin refuerzo.			C3	Pórtico Acero Doblado en frío			S3						
Mixto acero-hormigón o mixta madera-hormigón						Pórtico Acero Láminado con muros estructurales de hormigón armado			S4

MX	H. Armado prefabricado			PC	Pórtico Acero con paredes mampostería			S5						
PUNTAJES BASICOS, MODIFICADORES Y PUNTAJE FINAL S															
Tipología del sistema estructural	W1	URM	RM	MX	C1	C2	C3	PC	S1	S2	S3	S4	S5		
Puntaje Básico	4,4	1,8	2,8	1,8	2,5	2,8	1,6	2,4	2,6	3	2	2,8	2		
ALTURA DE LA EDIFICACIÓN															
Baja altura (menor a 4 pisos)	0	0	0	0	0	0	0	0	0	0	0	0	0		
Mediana altura (4 a 7 pisos)	N/A	N/A	0,4	0,2	0,4	0,4	0,2	0,2	0,2	0,4	N/A	0,4	0,4		
Gran altura (mayor a 7 pisos)	N/A	N/A	N/A	0,3	0,6	0,2	0,3	0,4	0,6	0,8	N/A	0,8	0,8		
IRREGULARIDAD DE LA EDIFICACION															
Irregularidad vertical	-2,5	-1	-1	-1,5	-1,5	-1	-1	-1	-1	-1,5	-1,5	-1	-1		
Irregularidad en planta	-0,5	-0,5	-0,5	-0,5	-0,5	-0,5	-0,5	-0,5	-0,5	-0,5	-0,5	-0,5	-0,5		
CÓDIGO DE LA CONSTRUCCIÓN															
Pre-código (construido antes de 1977) o auto construcción	0	-0,2	-1	-1,2	-1,2	-1	-0,2	-0,8	-1	-0,8	-0,8	-0,8	-0,2

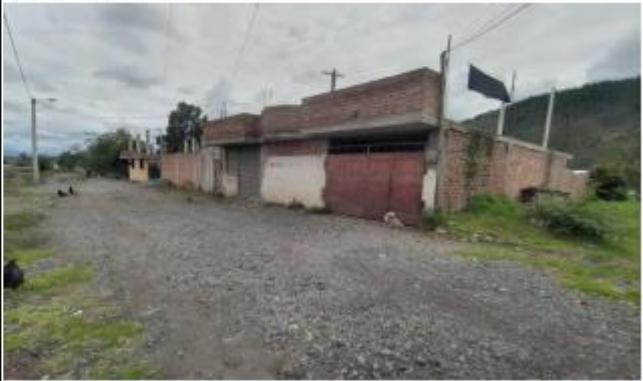
Vivienda 7

EVALUACION VISUAL RAPIDA DE VULNERABILIDAD SISMICA DE EDIFICACIONES														
DATOS DE LA EDIFICACION:														
Dirección:														
Nombre de la edificación: Vivienda Señora Aurora														
Sitio de referencia: Calle 5N														
Tipo de uso:										Fecha de evaluación: 17/12/2021				
Año de construcción: 2018														
Año de remodelación: S/A														
Área construida (m ²): 80 m ²										Número de pisos: 1				
DATOS DEL PROFESIONAL:														
Nombre del evaluador: Vicente Naula														
C.I.: 9924926400														
Registro SENECYT:

TIPOLOGIA DEL SISTEMA ESTRUCTURAL														
Madera	WI	Pórtico Hormigón Armado										C1	Pórtico Acero Laminado	S1
Mampostería sin refuerzo	UMI	Pórtico H. Armado con muros estructurales										C2	Pórtico Acero Laminado con diagonales	S2
Mampostería reforzada	RU	Pórtico H. Armado con mampostería confinada sin refuerzo.										C3	Pórtico Acero Doblado en frío	S3

Mixto acero-hormigón o mixto madera-hormigón													Pórtico Acero Laminado con muros estructurales de hormigón armado	S4
												PC	Pórtico Acero con paredes mampostería	S5
PUNTAJES BASICOS, MODIFICADORES Y PUNTAJE FINAL S														
Tipología del sistema estructural	WI	URM	RM	MX	C1	C2	C3	PC	S1	S2	S3	S4	S5	
Puntaje Básico	4.4	1.8	2.8	1.8	2.5	2.8	1.6	2.4	2.6	3	2	2.8	3	
ALTURA DE LA EDIFICACION														
Baja altura (menor a 4 pisos)	0	0	0	0	0	0	0	0	0	0	0	0	0	
Mediana altura (4 a 7 pisos)	N/A	N/A	0.4	0.2	0.4	0.4	0.2	0.2	0.2	0.2	0.2	N/A	0.4	
Gran altura (mayor a 7 pisos)	N/A	N/A	N/A	0.3	0.6	0.2	0.3	0.4	0.6	0.8	N/A	0.8	0.8	
IRREGULARIDAD DE LA EDIFICACION														
Irregularidad vertical	-2.5	-1	-1	-1.5	-1.5	-1	-1	-1	-1	-1.5	-1.5	-1	-1	
Irregularidad en planta	-0.5	-0.5	-0.5	-0.5	-0.5	-0.5	-0.5	-0.5	-0.5	-0.5	-0.5	-0.5	-0.5	
CODIGO DE LA CONSTRUCCION														
Pre-código (construido antes de 1977) o auto construcción	0	-0.2	-1	-1.2	-1.2	-1	-0.2	-0.8	-1	-0.8	-0.8	-0.8	-0.2
