Facultad de Arquitectura e Ingeniería Civil

**ESTUDIO DE LA VULNERABILIDAD SÍSMICA DE LAS  
VIVIENDAS DE UN SECTOR DEL BARRIO LA ESPERANZA  
AL NORTE DE LA CIUDAD DE QUITO, PROVINCIA DE  
PICHINCHA, DE LA PARROQUIA: PONCEANO, QUITO-  
ECUADOR.**

Autor: Quilumba Chachapoya Diego Francisco

Quito, julio 2023

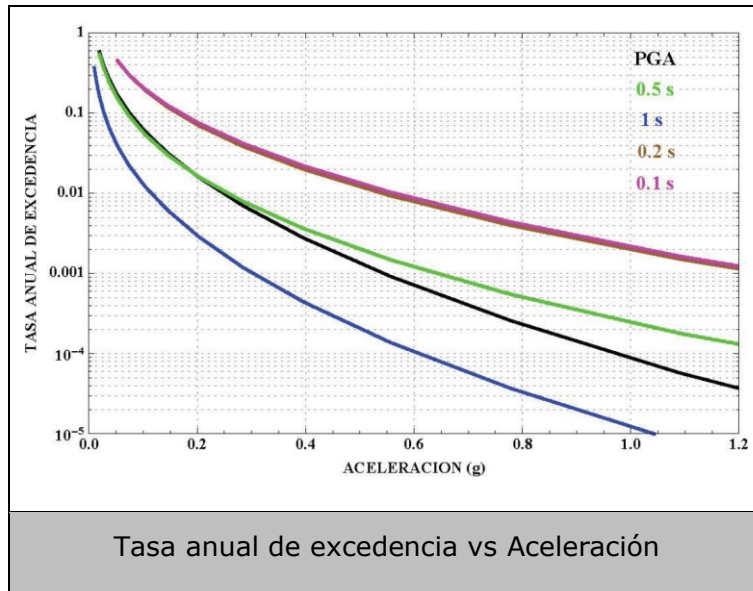
El período de retorno se define como la inversa de la probabilidad anual de excedencia. Además, también se encuentran disponibles las curvas de aceleración máxima espectrales para distintos períodos estructurales, como 0.5, 1.0, 0.2 y 0.1 segundos.

Figura 5. Curvas de peligro sísmico, Quito

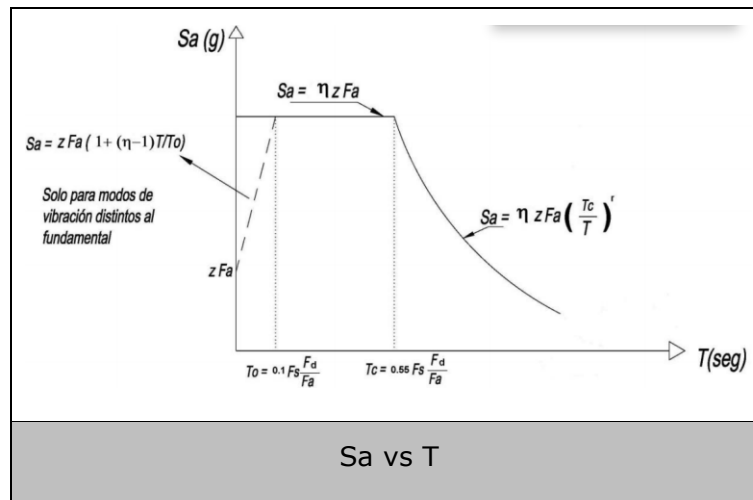
El espectro de diseño elástico de aceleración ( $S_a$ ) se utiliza en el diseño sísmico para representar la respuesta sísmica esperada de un sitio en términos de aceleración, expresada como una fracción de la aceleración de la gravedad ( $g$ ). El  $S_a$  se calcula considerando diversos parámetros, como los valores de amplificación del suelo  $F_a$ ,  $F_d$  y  $F_s$ , y el factor de zona sísmica  $Z$ .

Figura 6. Espectro de diseño

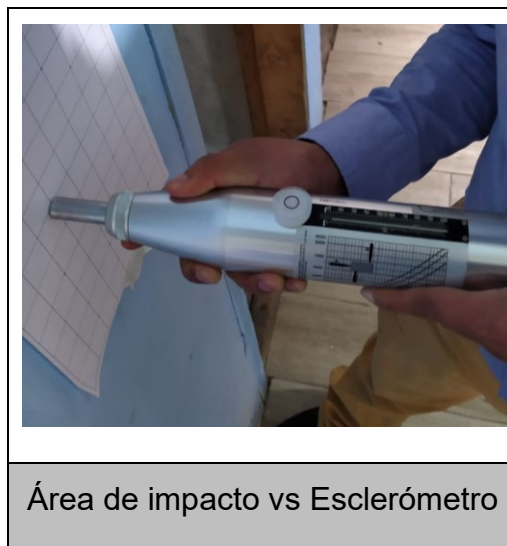
Está definida por la norma ASTM C805, donde se aplica con impacto en la superficie a ensayar en cualquier parte de elemento estructural obteniendo un valor adimensional la cual la convertiremos en el valor de la resistencia de hormigón.

*Figura 12. Esclerómetro a nivel*

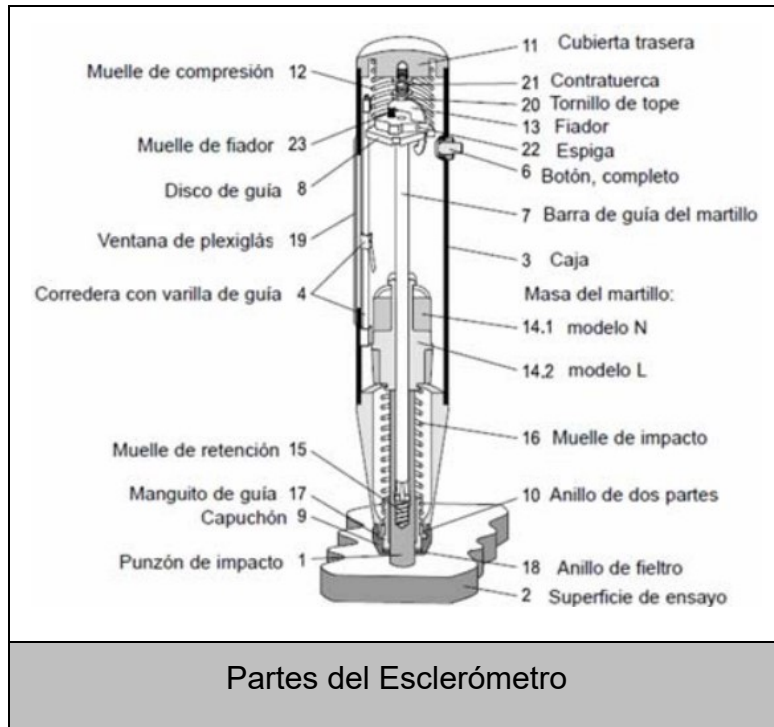
El martillo de Schmidt utiliza su mecanismo para realizar los ensayos no destructivos en elementos constituidos principalmente de hormigón.

Figura 13. Partes que conforman un Esclerómetro

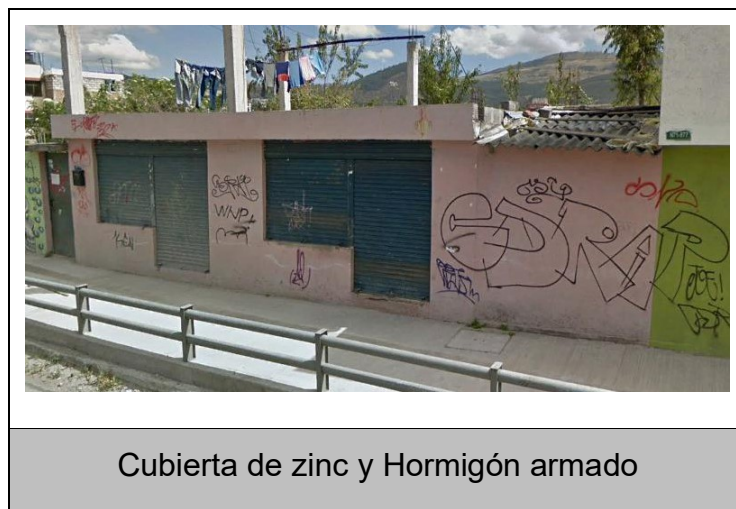
En la ciudad de Quito, es común encontrar viviendas unifamiliares de un solo piso con cubiertas de zinc, Eternit o losas de hormigón. Estas viviendas suelen tener una geometría regular, con ejes que se encuentran típicamente entre 2.50 metros y 3.50 metros de separación.

*Figura 18. Fotografía de muestra,*

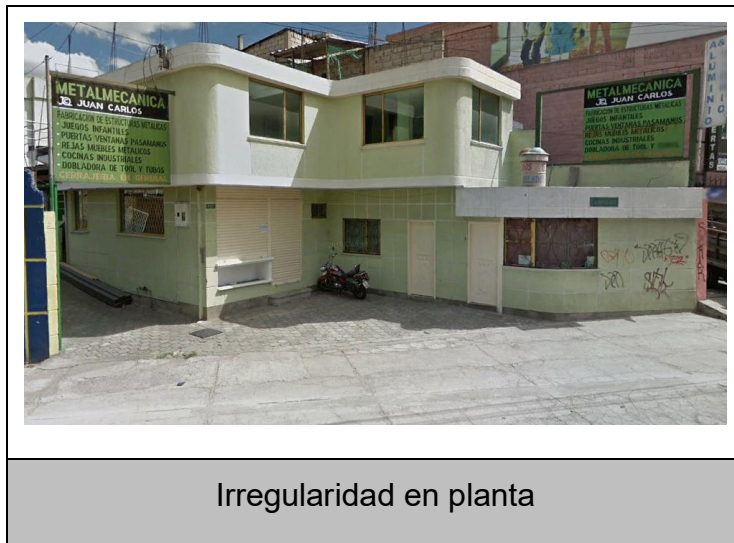
En la ciudad de Quito, se pueden encontrar edificaciones de dos a tres pisos construidas principalmente con hormigón. Estas edificaciones presentan una irregularidad en planta, adoptando una configuración en forma de "L".

Figura 19. Fotografía de muestra,

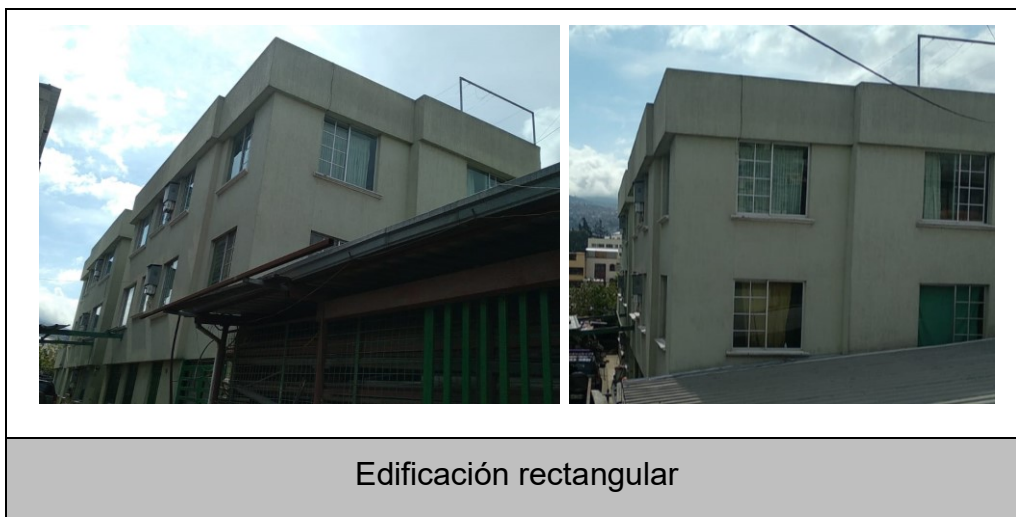
En la ciudad de Quito, se pueden encontrar edificaciones de dos a tres pisos construidas íntegramente en hormigón. Estas edificaciones tienen una forma rectangular completa y muestran un exceso de voladizos en las partes delanteras de la construcción.

Figura 20. Fotografía de muestra,

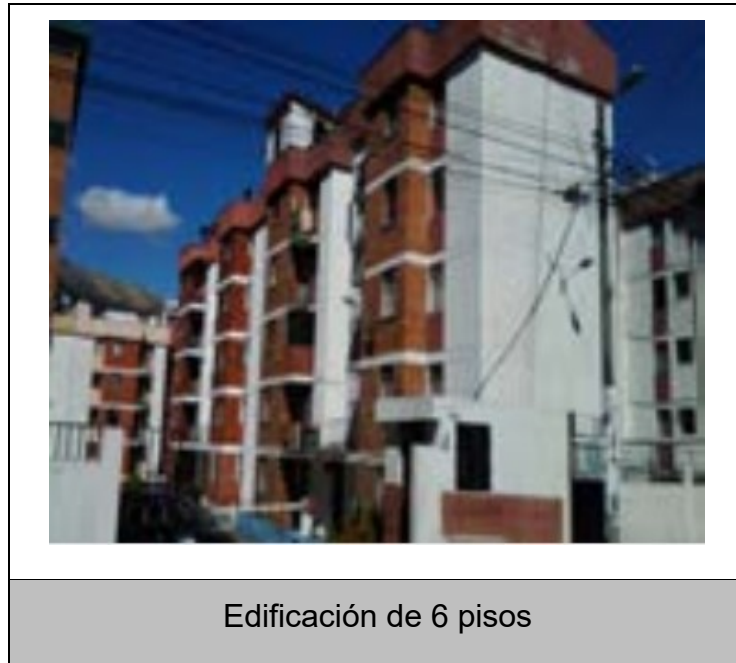
En la ciudad de Quito, es posible encontrar edificaciones de estructuras de hormigón que constan de más de tres pisos, incluso llegando hasta seis pisos. Estas edificaciones presentan plantas irregulares y tienen una forma rectangular en su diseño arquitectónico.

*Figura 21. Fotografía de muestra,*

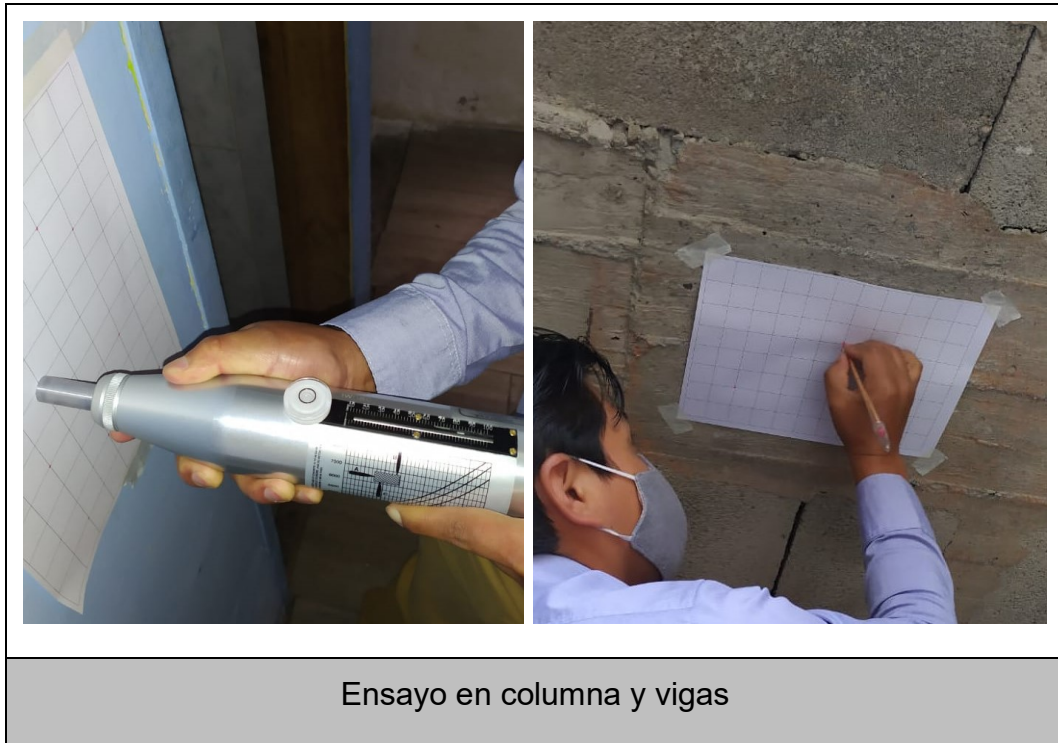
*Figura 24. Ensayo en columnas y vigas,*

Al realizar el estudio fue necesario realizar un ensayo esclerométrico, para definir la resistencia del hormigón, dicha vivienda fue seleccionada por su configuración estructural y año de construcción, la vivienda donde se realizó este ensayo fue del Sr. Cesar Guáchala de dos pisos, casa color beige.

Se debe conocer el número de pisos ya que de esta manera modelaremos en el software SAP2000, seleccionaremos varios elementos estructurales, como son vigas y columnas de cada piso.

Ensayo en columna y vigas

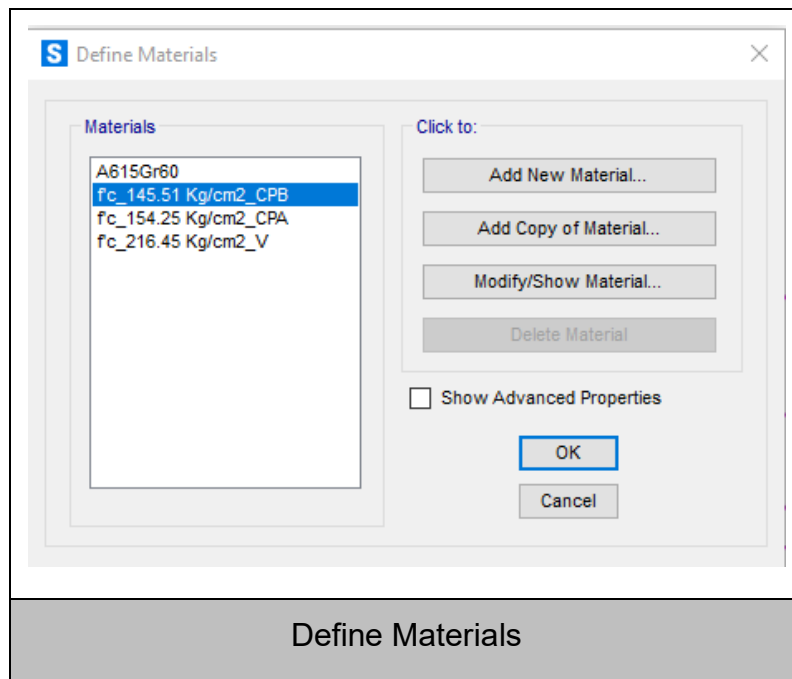
$f_y= 4200 \text{ kg/cm}^2$

Figura 25. Definición de los Materiales, SAP2000

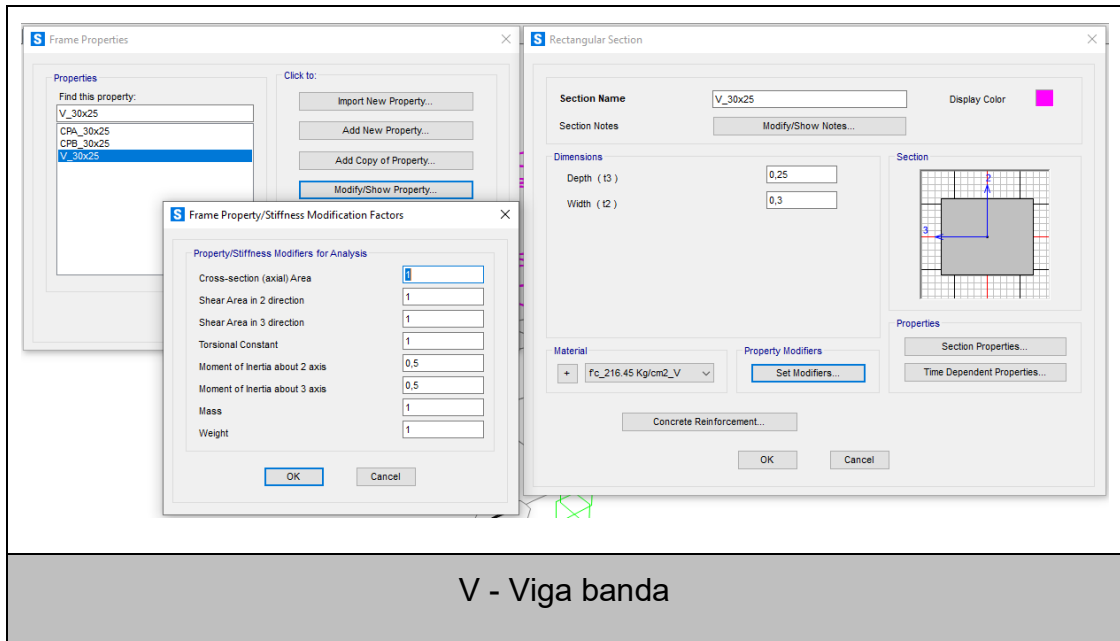
Figura 29. Sección Viga banda, SAP2000

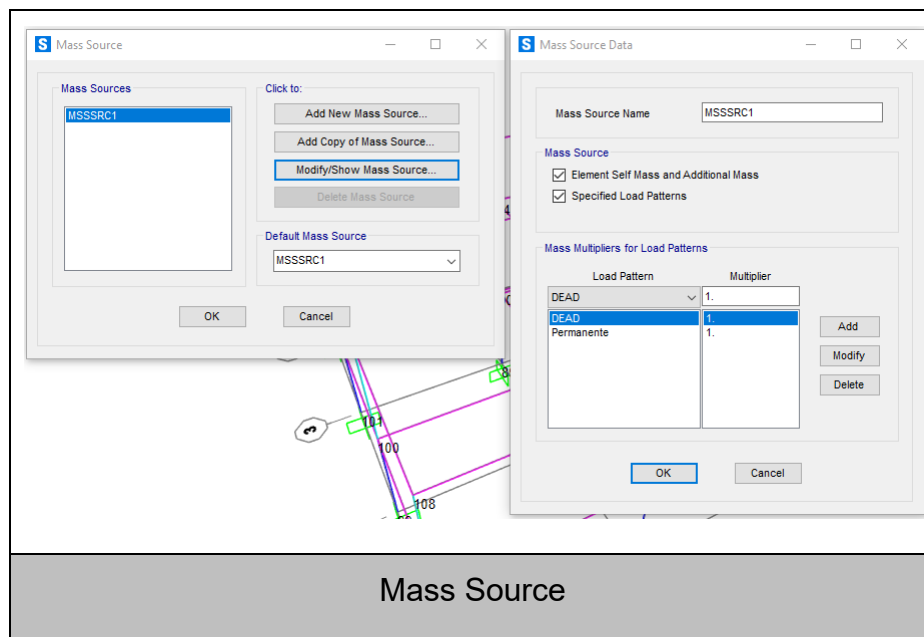
En el programa de diseño estructural, se definirá el 100% de la masa correspondiente al peso propio y carga permanente aplicada a la estructura. Esto implica considerar todos los elementos y componentes que conforman la vivienda, como vigas, losas, columnas, muros, entre otros, incluyendo su propio peso y las cargas permanentes que actúan sobre la estructura de manera constante.

Figura 30. Mass Source, SAP2000

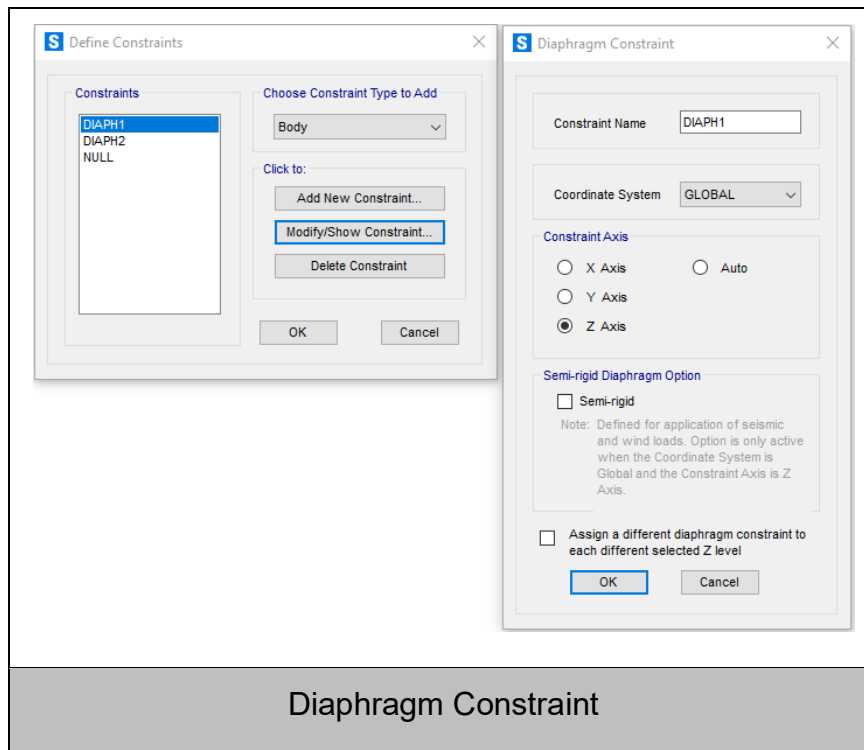
Añadiremos un diafragma para cada piso en el diseño estructural, se obtiene una mayor rigidez lateral y una mejor distribución de las cargas sísmicas en la estructura. El diafragma actúa como un elemento rígido que transmite los desplazamientos y fuerzas horizontales entre los elementos verticales de la estructura, como las vigas y columnas.

Figura 31. Diaphragm Constraint, SAP2000

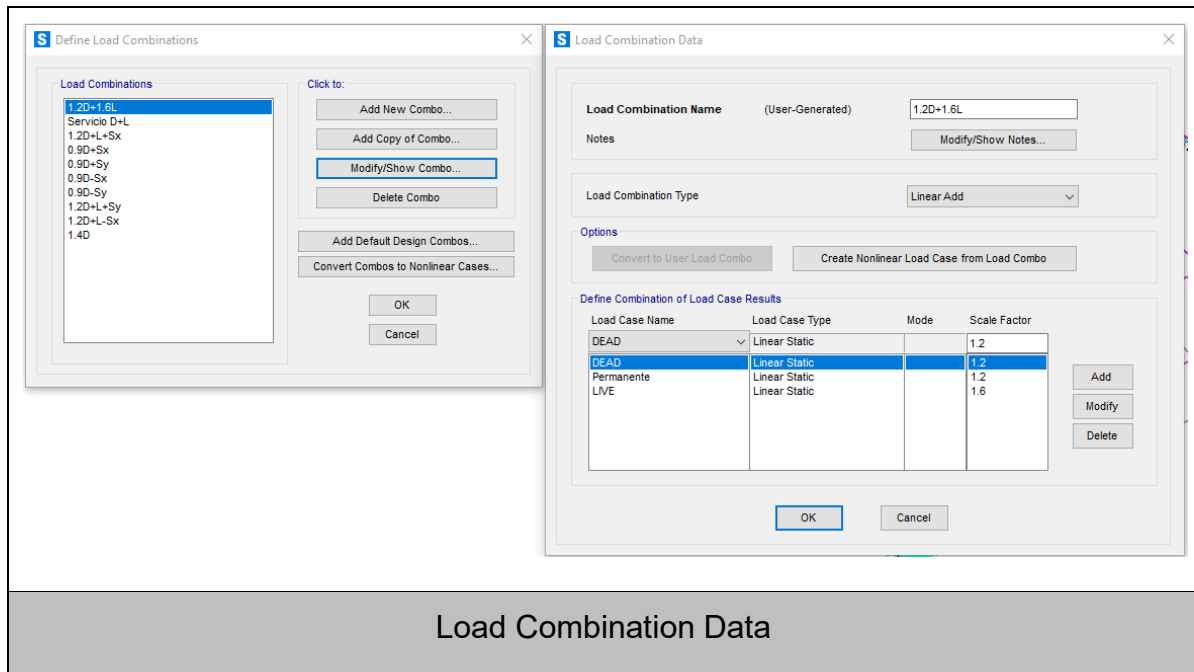
permite diseñar la estructura para soportar tanto su propio peso como las cargas adicionales esperadas durante su vida útil.

Figura 35. Combinaciones de Carga, SAP2000

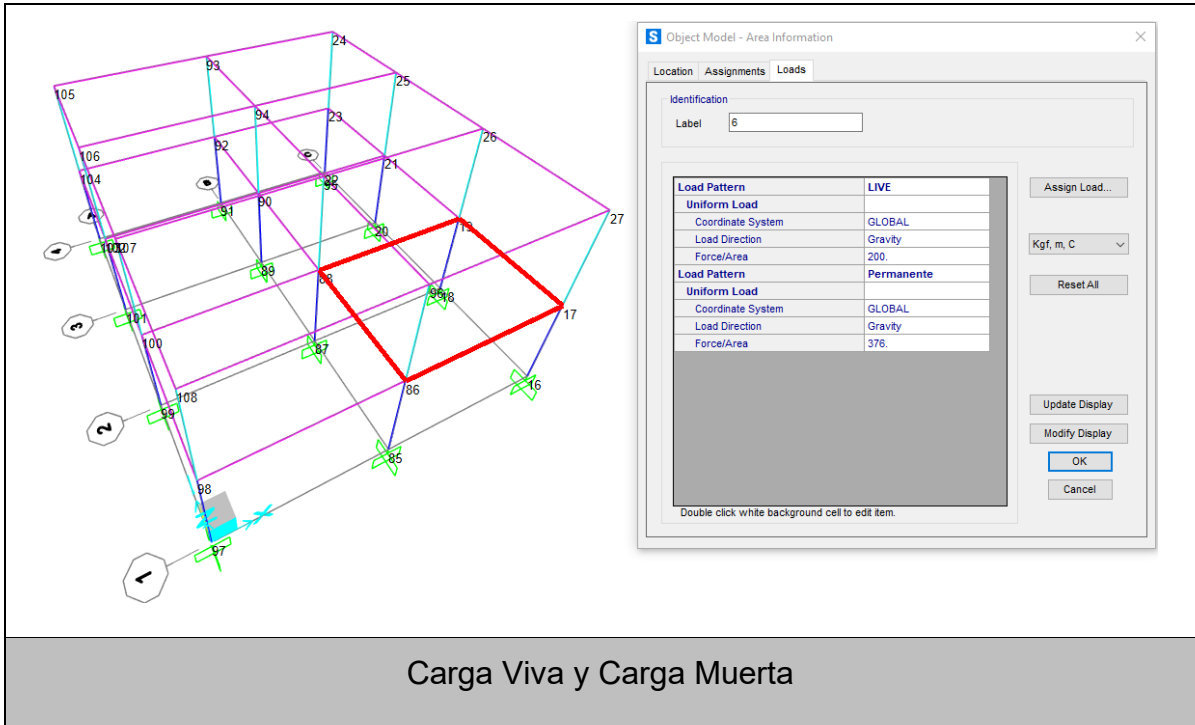
Al aplicar estas cargas en el diseño estructural, podemos evaluar la capacidad de la estructura para resistir y soportar de manera segura las cargas esperadas durante su vida útil. Esto nos brinda la capacidad de dimensionar los elementos estructurales de manera adecuada y asegurar la integridad y estabilidad de la construcción.

Figura 36. Aplicamos Carga Viva y Carga Muerta, SAP2000

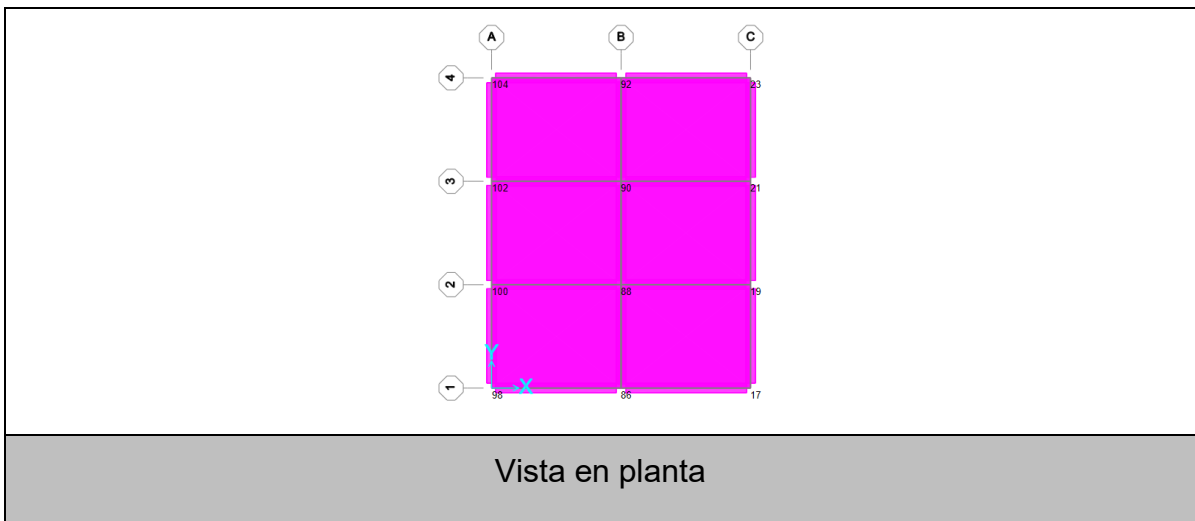
A continuación, presentamos las vistas en planta, elevación y vista 3D de la edificación modelada en el programa SAP2000.

Figura 37. Juego de vistas de la Estructura, SAP2000

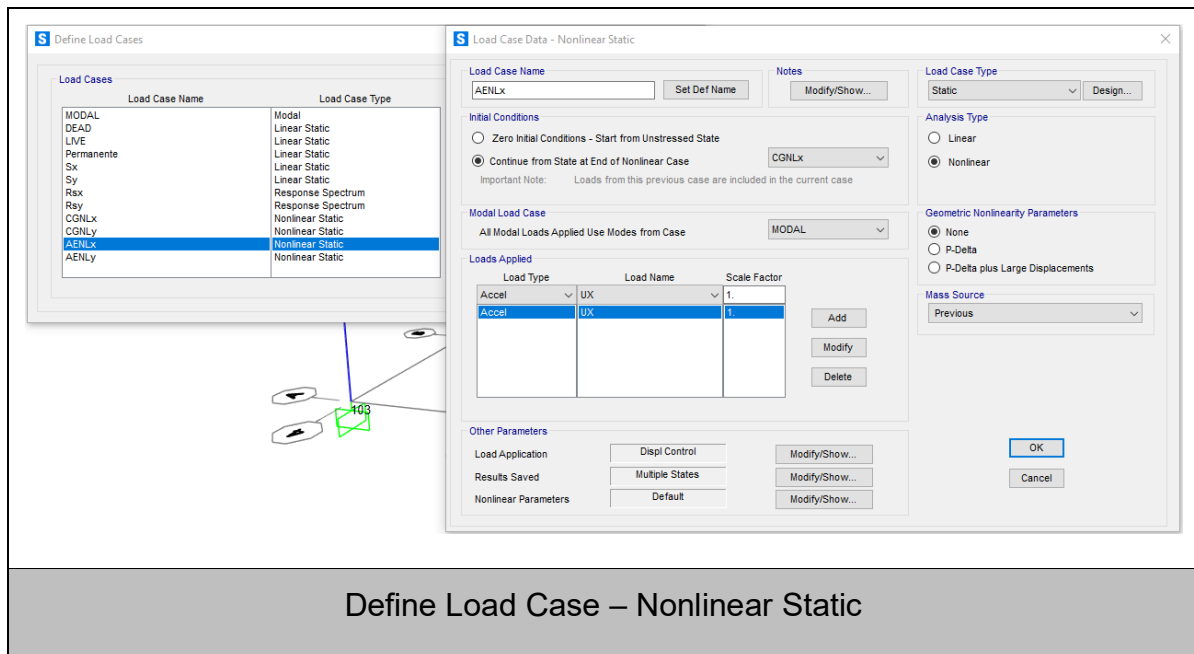
Figura 43. Aceleración Estático no lineal, SAP2000

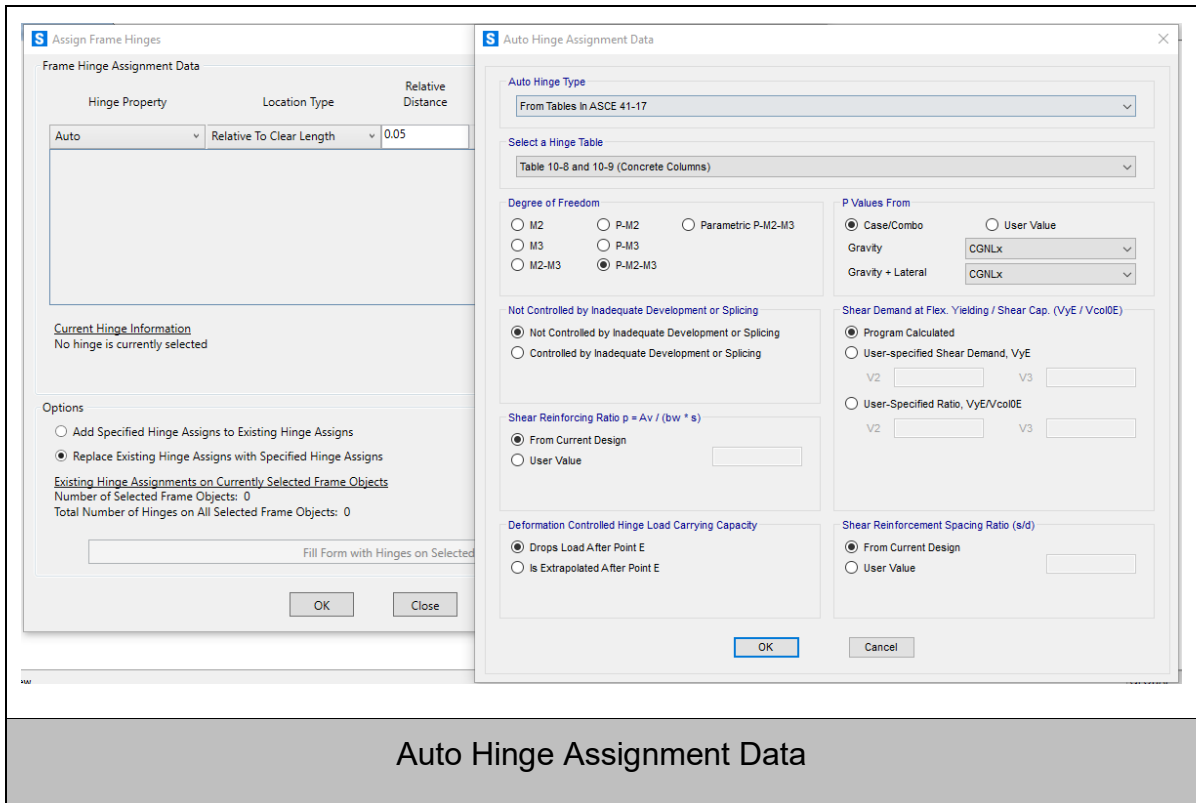
Figura 45. Aplicación de los Hinges, SAP2000

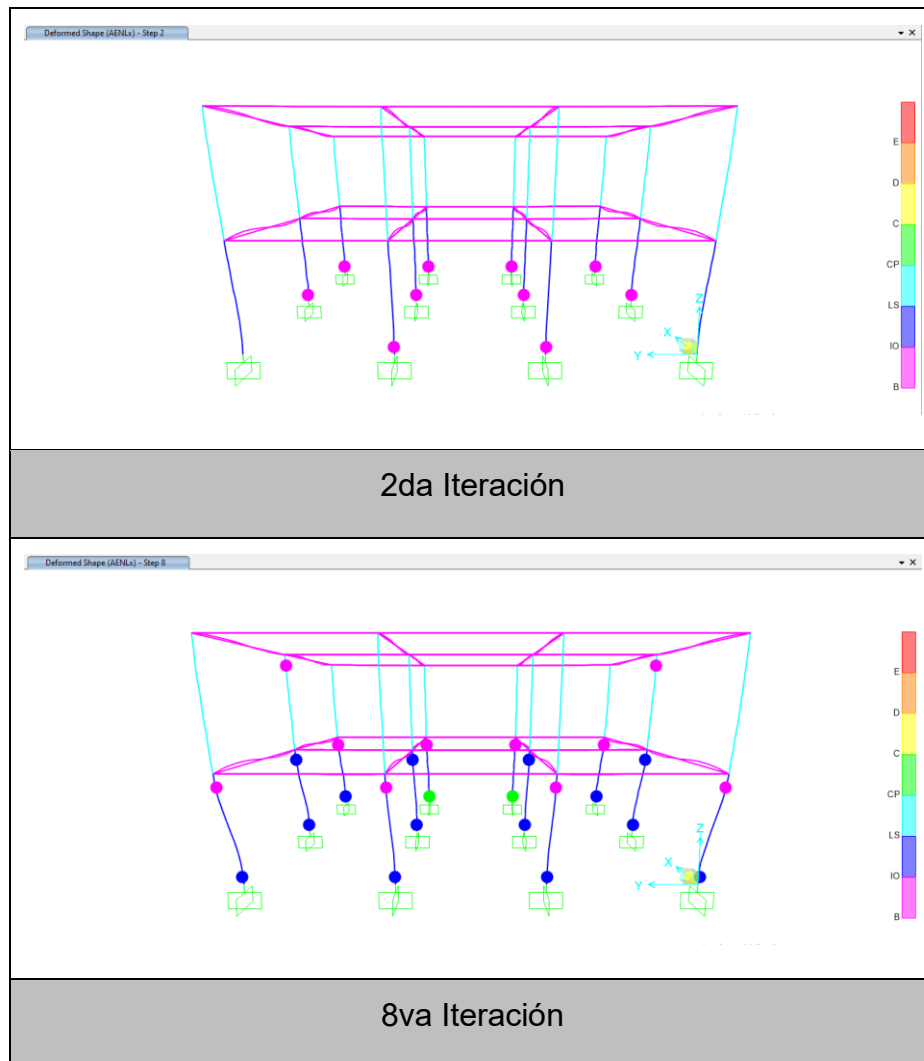
Figura 48. Análisis de interacción eje Y, SAP2000
