UNIVERSIDAD INTERNACIONAL SEK

**Trabajo de Titulación Previo a la Obtención del Título de
INGENIERO CIVIL**

**ANÁLISIS DE VULNERABILIDAD SÍSMICA EN EL BARRIO LA FLORESTA
DEL DISTRITO METROPOLITANO DE QUITO – ECUADOR.**

Quito, julio del 2022

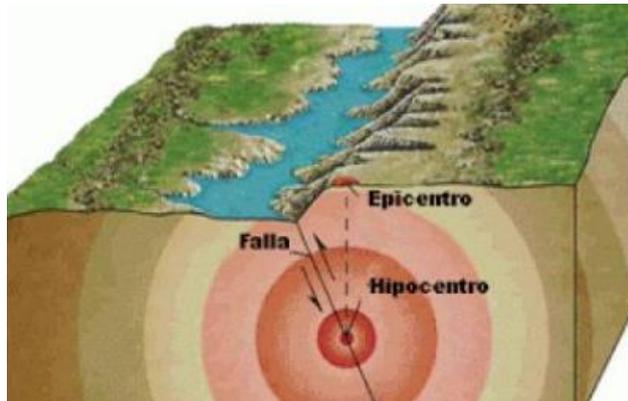
Figura 2.- Partes de un evento sísmico.

- **Hipocentro:** Es el punto interior que se encuentra en la tierra donde comienza la tendencia sísmica.
- **Epicentro:** Proyección donde se siente con mayor magnitud el sismo, mismo que se encuentra sobre la superficie de la tierra.
- **Isosista:** Zona concéntrica donde están delimitadas por curvas que conectan puntos de magnitud en los que las ondas son iguales.

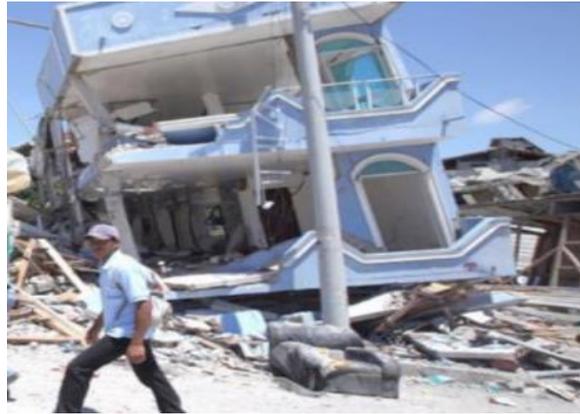
Figura 3.- Edificación dada en el terremoto producido el 16 de abril del 2016.

- **Daños estructurales:** Son todos los daños que presentan a nivel de elementos estructurales los cuales pueden llevar a la estructura a su colapso total, estos se dan en: columnas, vigas, losas, muros estructurales portantes, muros, etc.

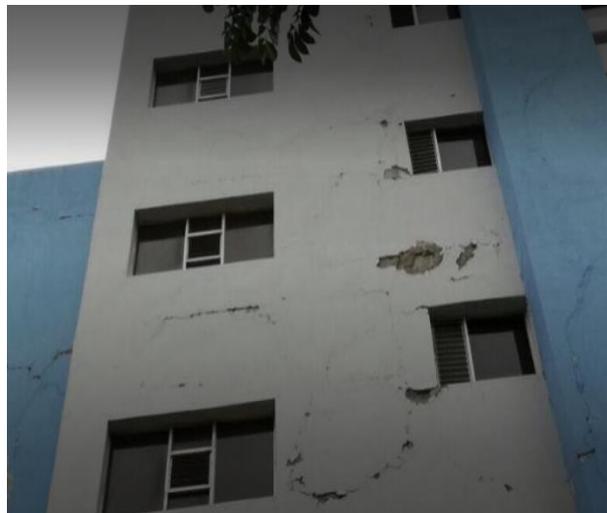
Figura 4.- Sismo de 6 grados de magnitud, Manabí.

- ***Daños no estructurales:*** Son todos los elementos que no se dan a nivel de sistema resistente a cargas gravitacionales o sísmicas, sino que los daños se presentan en: paredes, mampostería, puertas, ventanas, revestimientos, etc.

Estos daños no ponen en peligro al edificio, pero sí representan pérdidas a nivel económico.

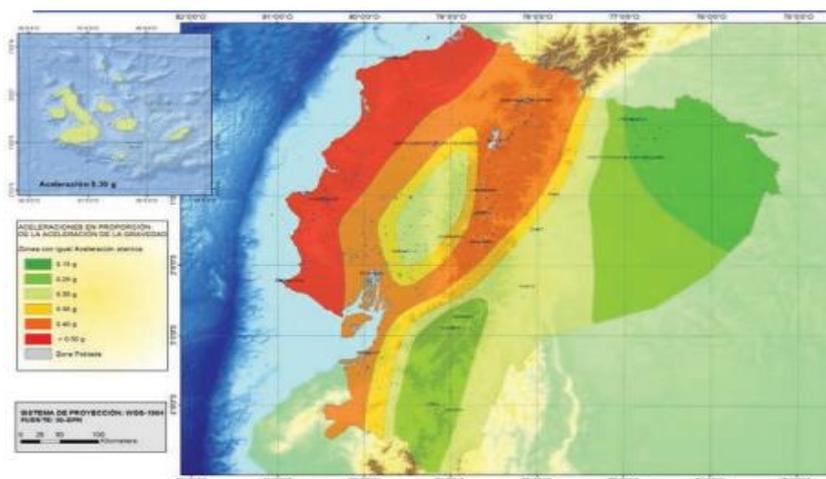
Figura 5. Zonas sísmicas en Ecuador.

El mapa sísmico que presenta el Ecuador identifica las áreas sísmicamente peligrosas, estas son identificadas como máximo el color rojo y mínimos el blanco, por lo que se analiza utilizando los factores Z.

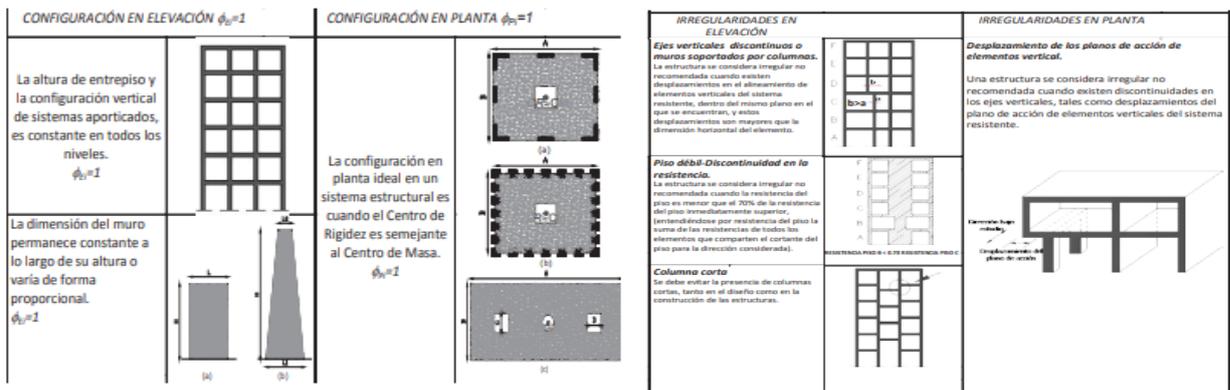
Figura 8.- Configuración estructural.

Existen configuraciones de privilegio y complejas, mismas que diseñadores y estructurales optan que las configuraciones estructurales sean sencillas y con forma regular para el análisis de desempeño sísmico, como se exterioriza en la figura 8.

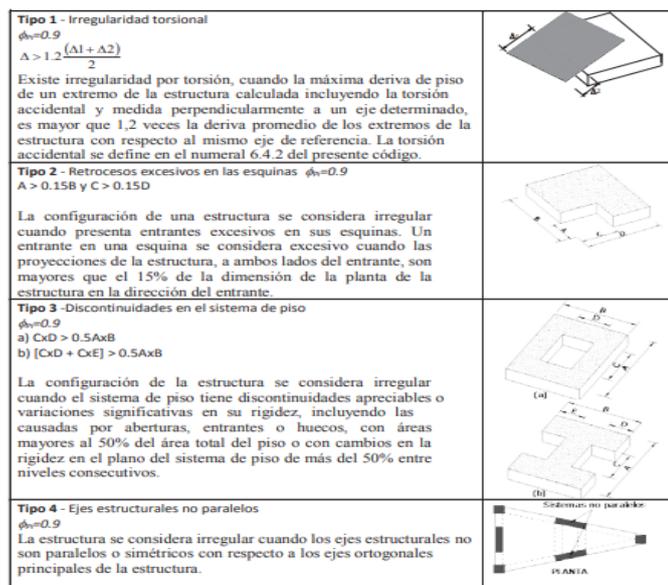
Figura 9.- Configuración de irregularidad en planta.

En edificaciones de forma irregular, se presentan en planta y elevación, donde se considerarán las diversas configuraciones estructurales, donde se muestran las Figuras 9 y 10.

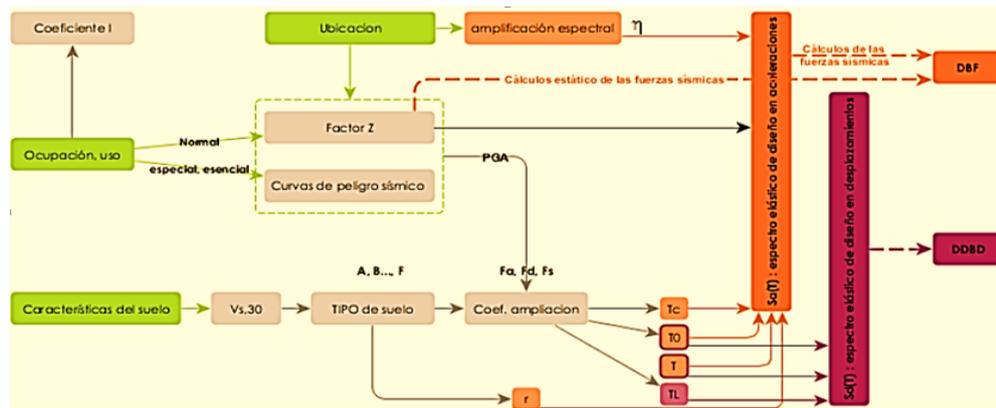
Figura 12.- Cadena de la determinación de la demanda sísmica

Como resultado, se fijarán los coeficientes del suelo y perfil de este, así como: F_a , F_d y F_s , el coeficiente de amplificación espectral η , factor de importancia I, periodo de vibración T, mismo que se calcula para determinar las fuerzas sísmicas que son aplicadas a la estructura, los límites del periodo de oscilación son: T_o , T_c y T_l , donde la aceleración espectral (S_a) está relacionado con el periodo de oscilación de la estructura y la amplificación del suelo en un ciclo dado.

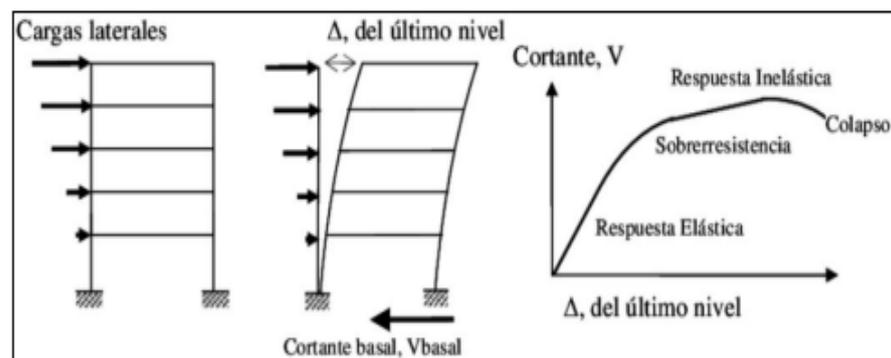
Figura 16.- Procedimiento general del análisis Pushover.

Una característica del análisis Pushover es que el análisis estático se somete continuamente a cargas laterales hasta el límite de desplazamiento, lo que ayuda a comprender los cambios que provocan en cada pieza, como ductilidad, falla y deformación. (Nogales, 2019)

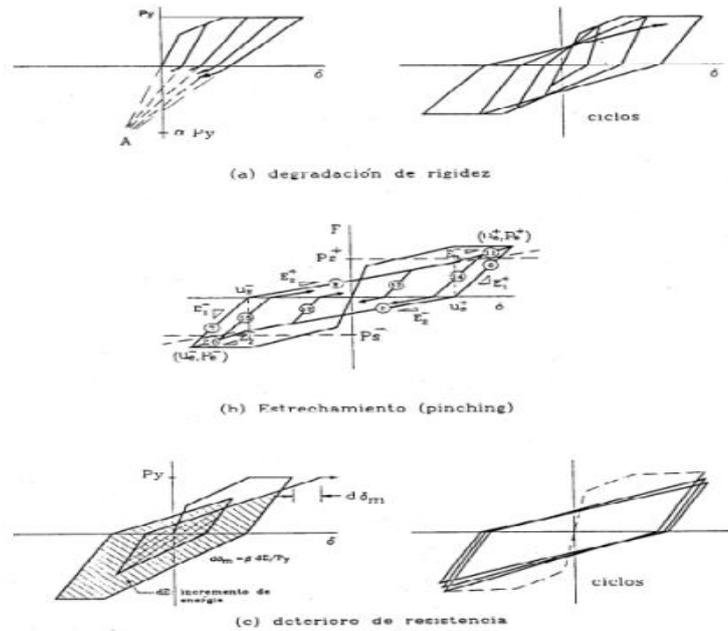
Figura 18.- Modelo de histéresis por Park.

Para los requerimientos de este modelo debe contar con: evitar la rotura por fragilidad de las juntas, mantener la integridad de la conexión y reducir el deterioro de la dureza, para evitar la pérdida de la unión entre el concreto.

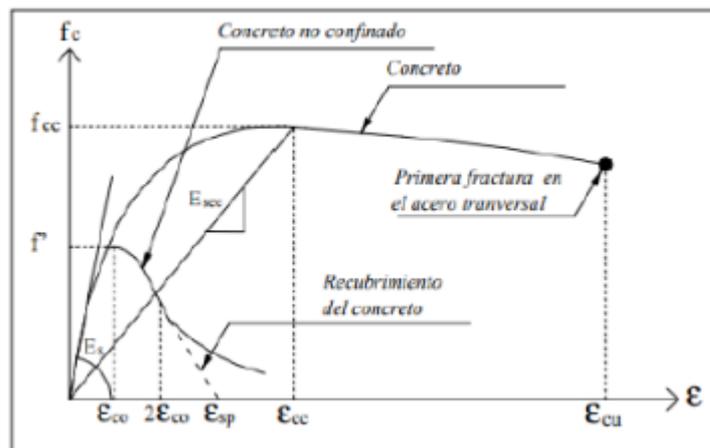
Figura 20.- Modelo Mander de la curva esfuerzo Vs Deformación.

En la Figura 20 se indica las curvas de Esfuerzo-Deformación, de confinamiento y no confinamiento del concreto.

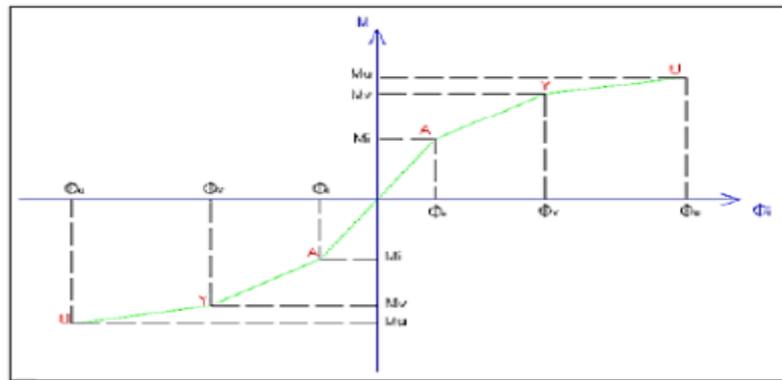
Figura 21.- Relación Momento – ϕ .

Las componen importantes en el diagrama $M-\phi$, son 3 puntos: A (primer agrietamiento), Y (límite elástico a tracción del acero) y U (deformación útil máxima a compresión), como se observa en la figura 21.

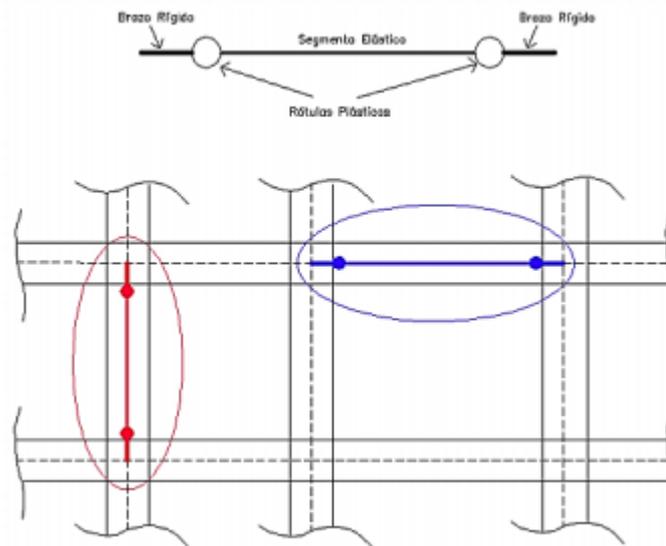
Figura 23.- Rótulas en un pórtico armado.

Al identificar las rótulas, se necesita los siguientes parámetros: deformación inelástica estable, deformación total antes de la falla y resistencia residual.

La rótula plástica de centrado es un punto en la estructura que es propenso a la deformación y al agrietamiento donde la resistencia correspondientemente es elevada.

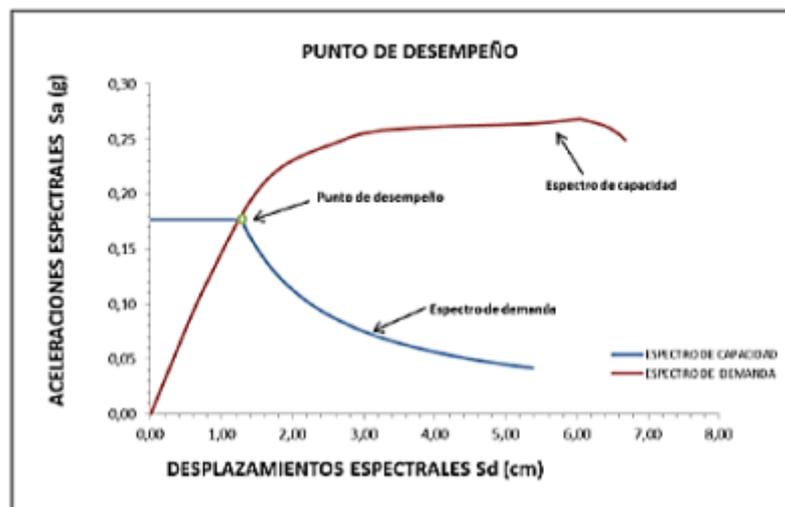
Figura 26.- Punto de desempeño.

Este método calcula el desplazamiento de demanda, por lo cual no es preciso convertir la curva de capacidad en coordenadas espectrales, para este método se debe elegir un modelo preciso donde represente la distribución de masa y rigidez del sistema estructural, donde se deben estar los efectos de no linealidad y mecanismos del grado de deformación.

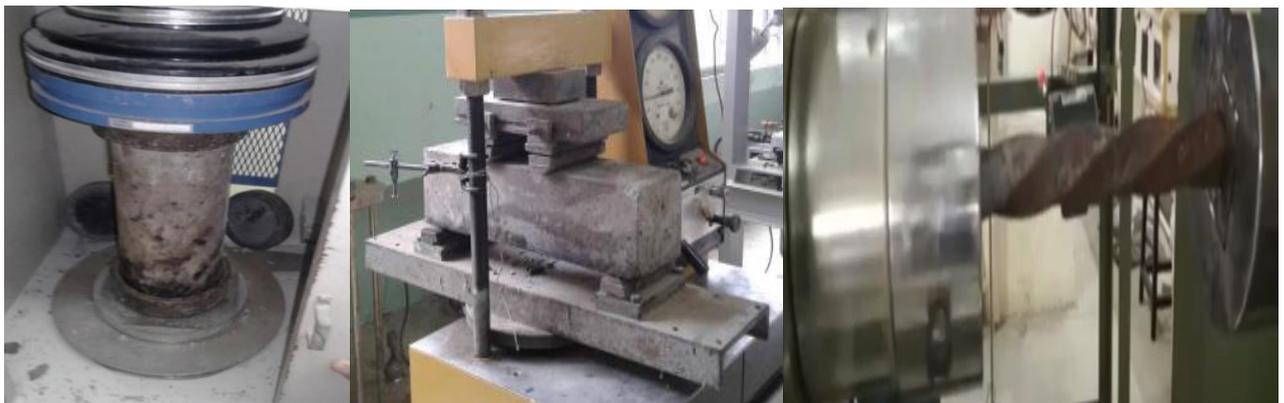
Figura 30.- Ensayos destructivos.

- ✚ Resistencia a la tracción.
- ✚ Ensayo de corte.
- ✚ Compresión simple.
- ✚ Flexión.
- ✚ Desgaste.
- ✚ Cizalladura.
- ✚ Torsión
- ✚ Resiliencia.

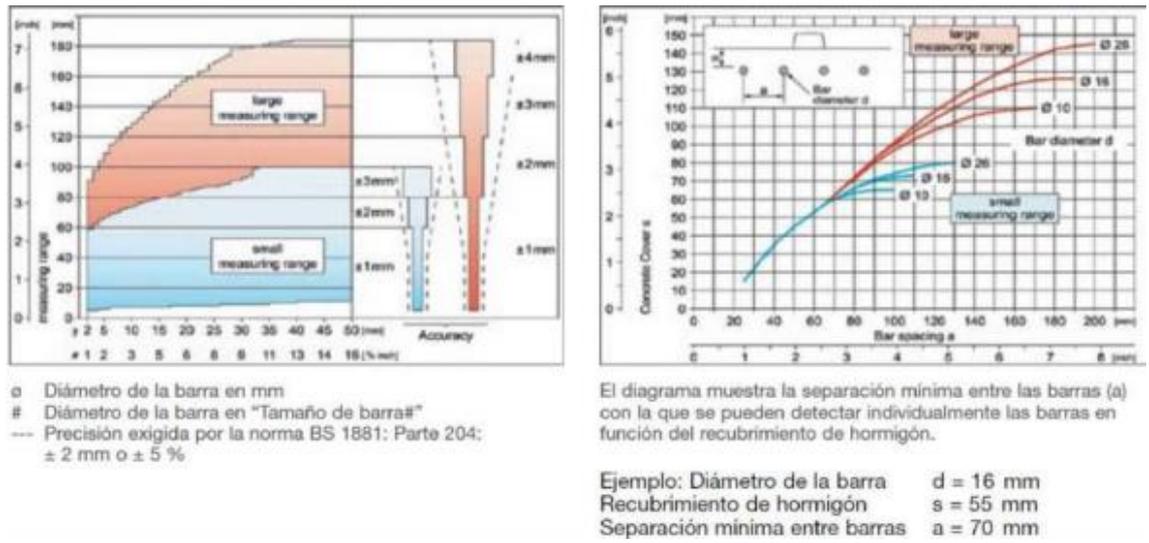
Figura 33.- Limitaciones para el ensayo del pachómetro.

- A mayor profundidad se disipa la precisión del diámetro y recubrimiento de la armadura.
- Sensible en elementos ferromagnéticos.
- No detectan más de dos barras, sino que presentan un diámetro equivalente.
- Es necesario usar cateos para la verificación de los diámetros de las armaduras.

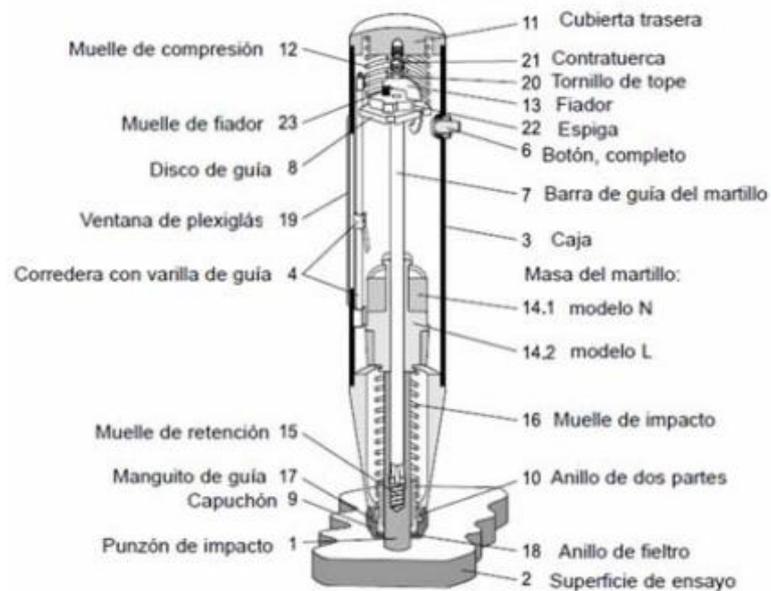
Figura 35.- Partes del Martillo Schmidt.

Es una herramienta que permite estimar la resistencia de una roca a la compresión simple, se aplica sobre la matriz de la roca y sus fallas, el martillo Schmidt permite realizar ensayos no destructivos de materiales como el hormigón y la roca. Para realizar el ensayo se debe considerar que la zona esté libre carbonatación, es decir este limpia su superficie y la posición a ensayar sea perpendicular a la superficie a realizar.

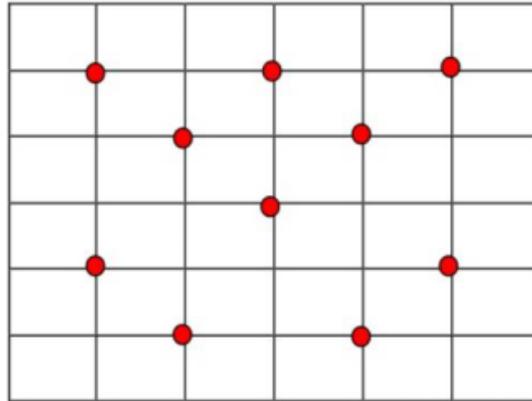
Figura 36.- Malla para el ensayo con el esclerómetro.

- Se debe tener limpia la superficie a ensayar, es decir, libre de fisuras, grietas, tierra, vegetales, donde la superficie este totalmente lisa.
- Una vez lista la superficie a ensayar, procedemos a utilizar la piedra abrasiva, después se coloca la malla donde se realizarán 10 muestras para cada ensayo.

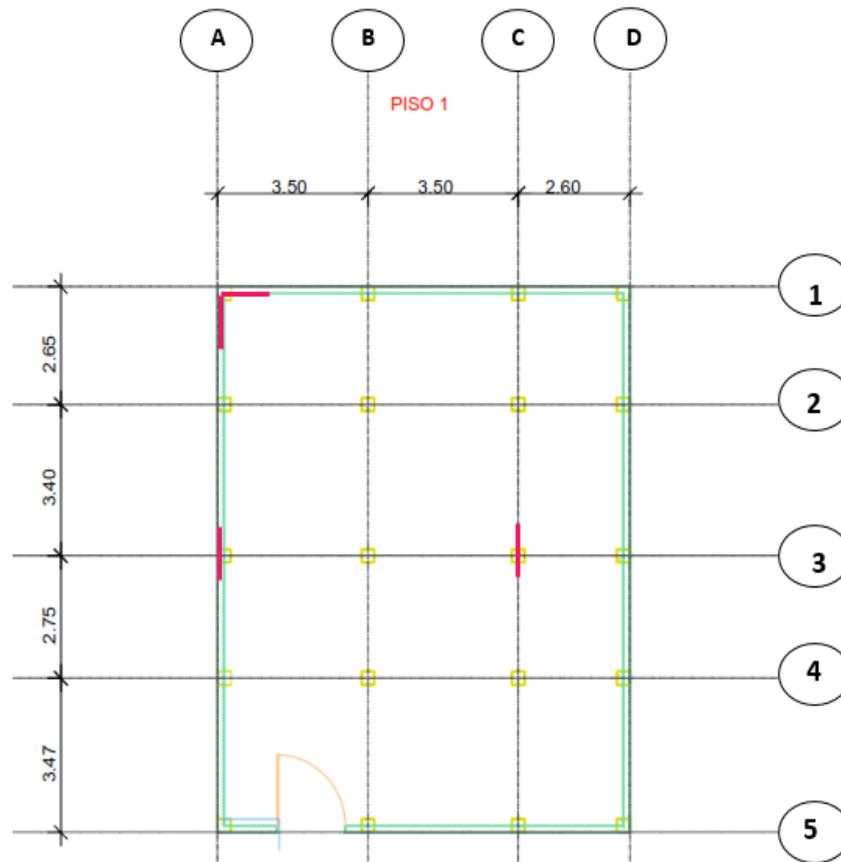
Figura 44.- Planos de elementos a ensayar con el esclerómetro en el primer piso.

Para ello, se elaboraron planos arquitectónicos donde se identificarán los elementos del ensayo de la estructura, mismo que comprenden vigas peraltadas (30x30) cm, 2 columnas esquineras (30x30) cm, 2 columnas medianeras (30x30) cm, 2 columnas centrales (30x30) cm de la primera y segunda planta.

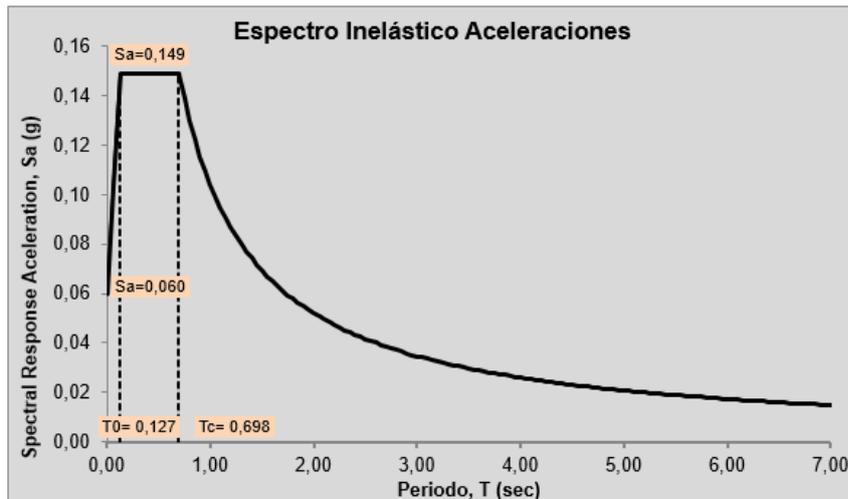
Figura 46.- Espectro inelástico de diseño.

Provincia / Region	PICHINCHA
η	2,48
r	1,00
F_a	1,20
F_d	1,19
F_s	1,28
T_0	0,127
T_c	0,698
T_L	2,856
Z	0,40

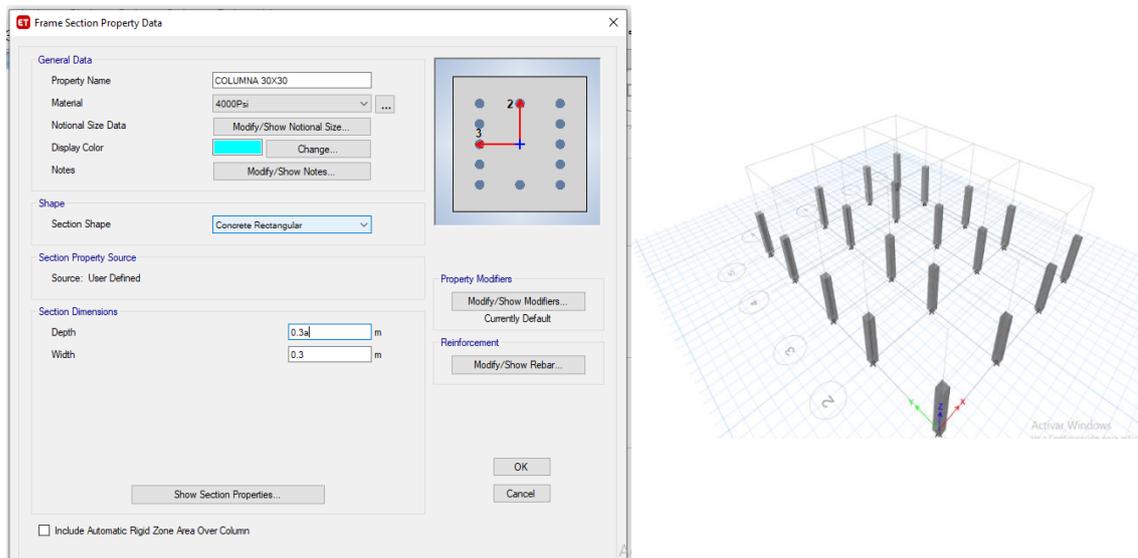
Figura 54.- Geometría de columna.

Luego de ello, se ingresará el nombre, material, sección del elemento estructural, para este caso las columnas serán de (30x30) cm.

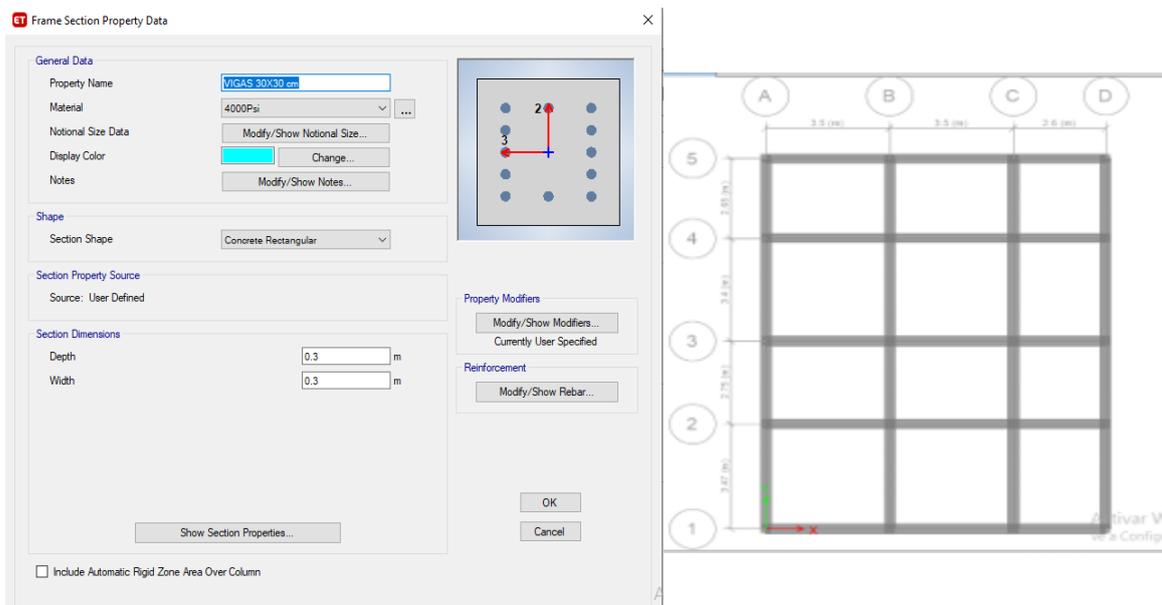
Figura 55.- Geometría de viga.

Se ingresará el nombre, el material y la sección del elemento estructural, para este caso las vigas serán de (30x30) cm.

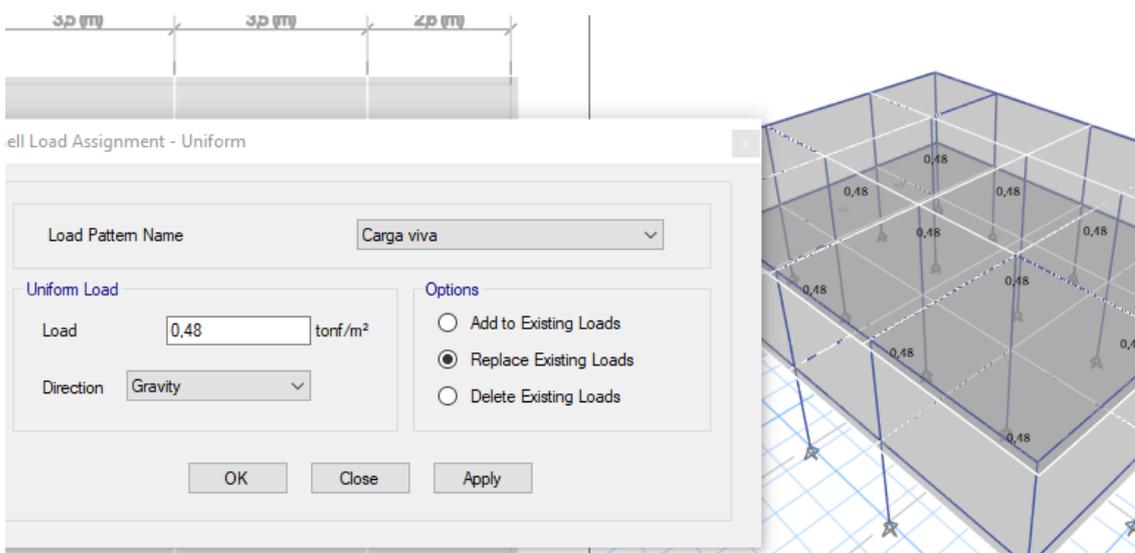
Figura 61.- Asignación de carga viva para almacén.

Primer Piso, almacén = 0.48 T/m²

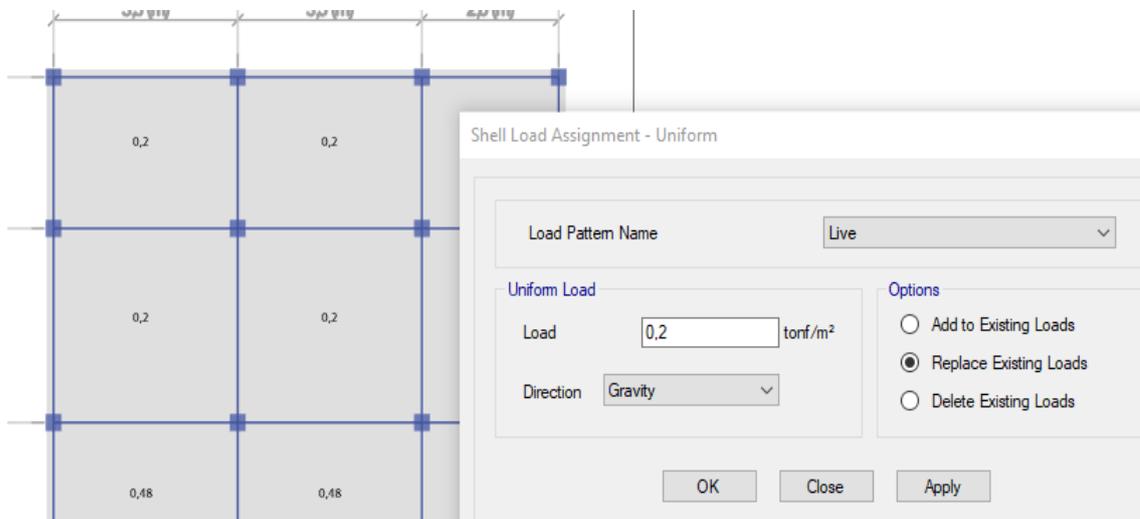
Figura 62.- Asignación de carga viva para departamentos.

Primer Piso, departamentos = 0.20 T/m²

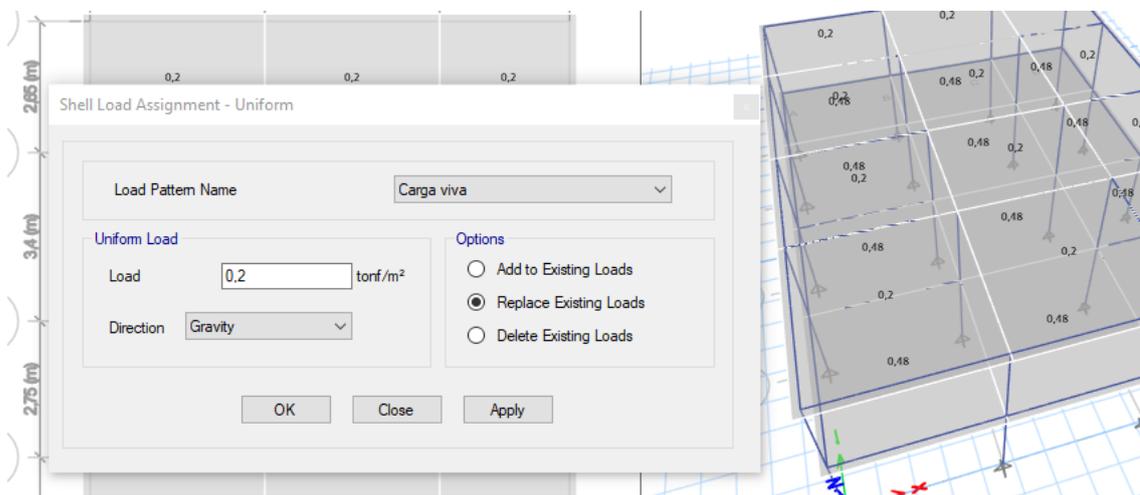
Figura 63.- Asignación de carga viva para departamentos.

Segundo piso, departamentos = 0.20 T/m²

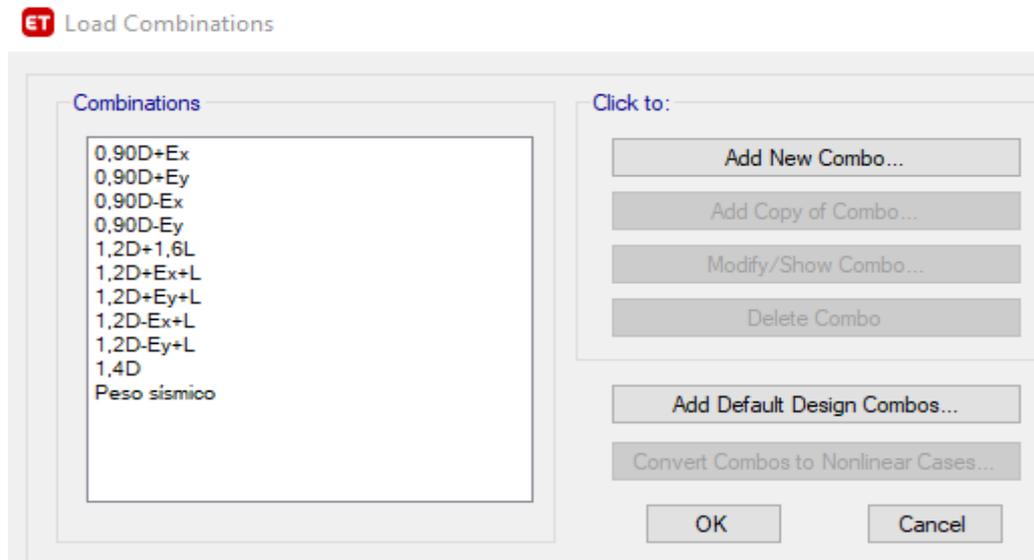
Figura 69.- Combinación de cargas.

Para la asignación de combinación de cargas nos guiaremos en la NEC-15, dichas cargas serán mayoradas por el usuario y estas ayudarán a la estructura a soportar las respectivas solicitaciones.

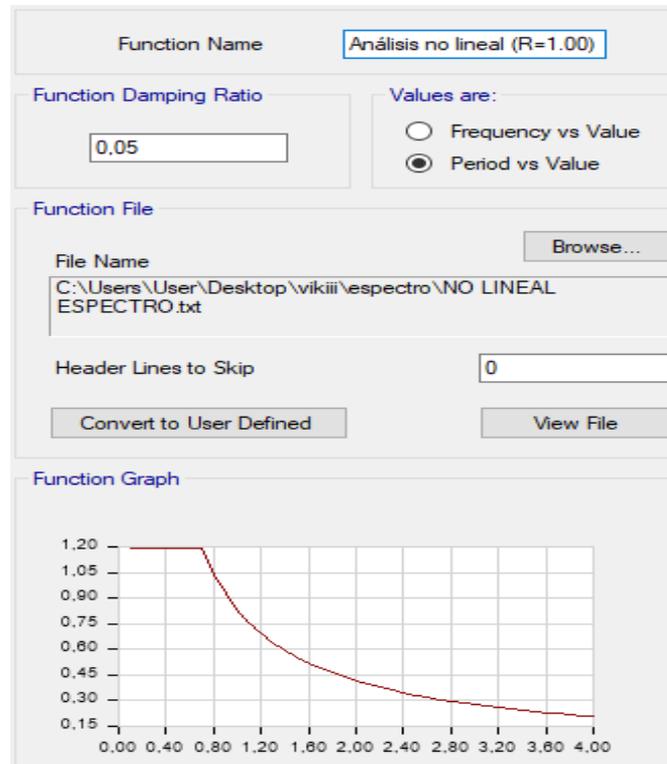
Figura 81.- Espectro sísmico con $R=1.00$.

Para este caso se debe tomar en consideración que el coeficiente de reducción $R=1.00$, por el cual tenemos el siguiente espectro.

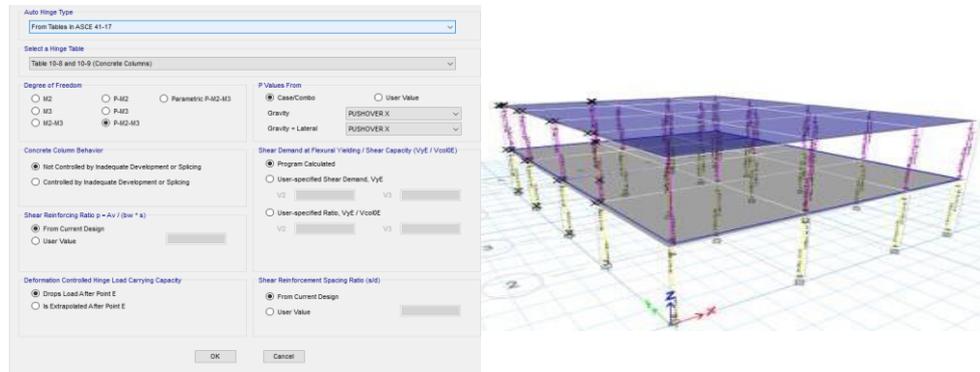
Figura 84.- Rótulas plásticas en columnas.

En columna se considera el 5% y 95% de su longitud total donde se utilizará las cargas de las dos direcciones, Pushover en X y Pushover en Y.

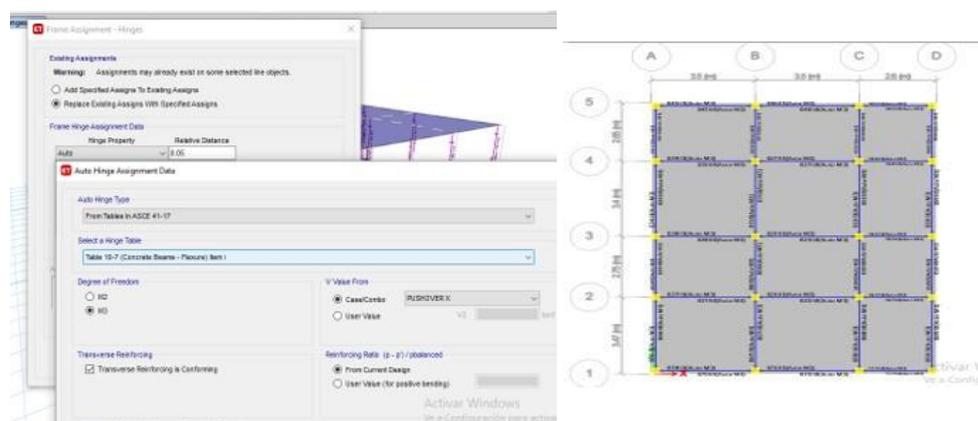
Figura 85.- Rótulas plásticas en vigas.

En vigas se considera el 5% y el 95% de su longitud, mismo que permite determinar en el tipo de carga llamada carga gravitacional no lineal (CGNL), de acuerdo lo estipulado en Fema-356.

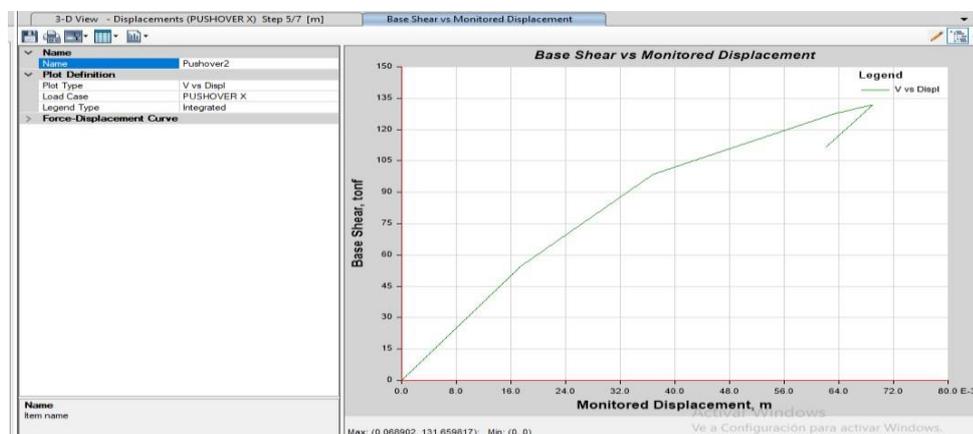
Figura 86.- Curva de capacidad Pushover, sentido X.

✚ Cortante en base al desplazamiento del sentido X

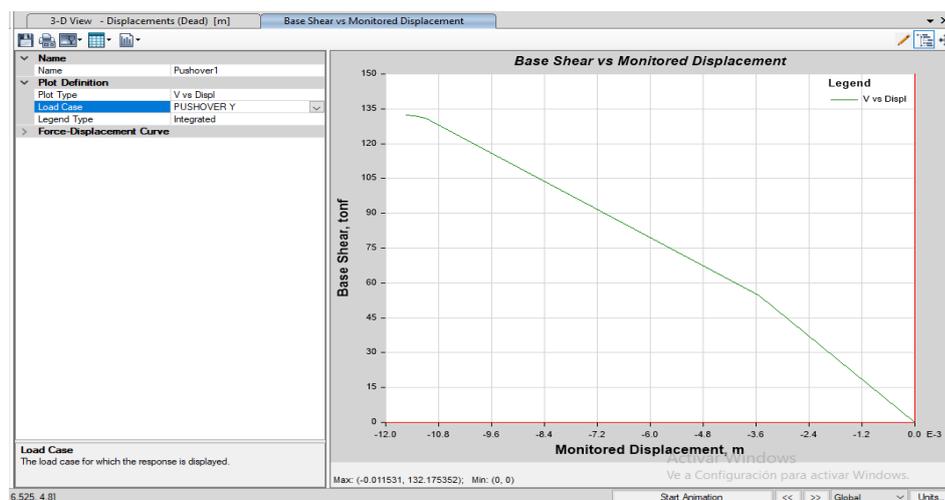
Figura 87.- Curva de capacidad Pushover, sentido Y.

✚ Cortante en base al desplazamiento en sentido Y

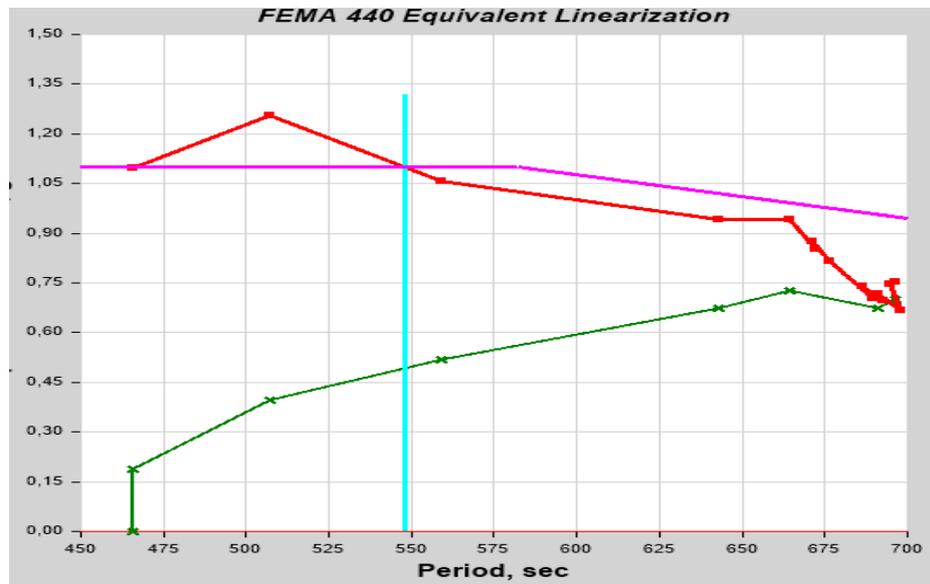
Figura 88.- Punto de desempeño en el sentido X.

✚ Pushover en dirección X

La gráfica de análisis presenta por el (FEMA 440, 2005), no existe punto de desempeño por cual la estructura falla antes de poder mostrar una intersección entre la curva de capacidad y la curva de demanda.

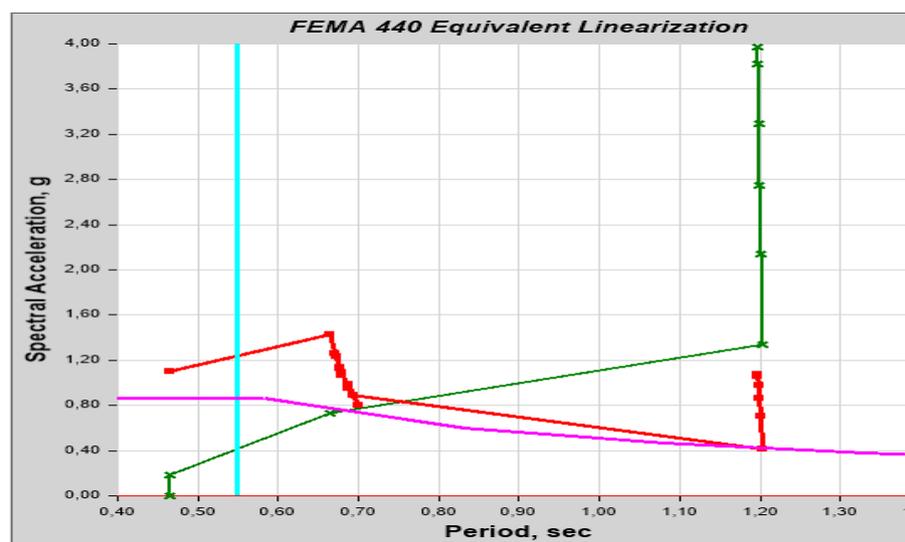
Figura 89.- Punto de desempeño en el sentido Y.

✚ Pushover en dirección Y

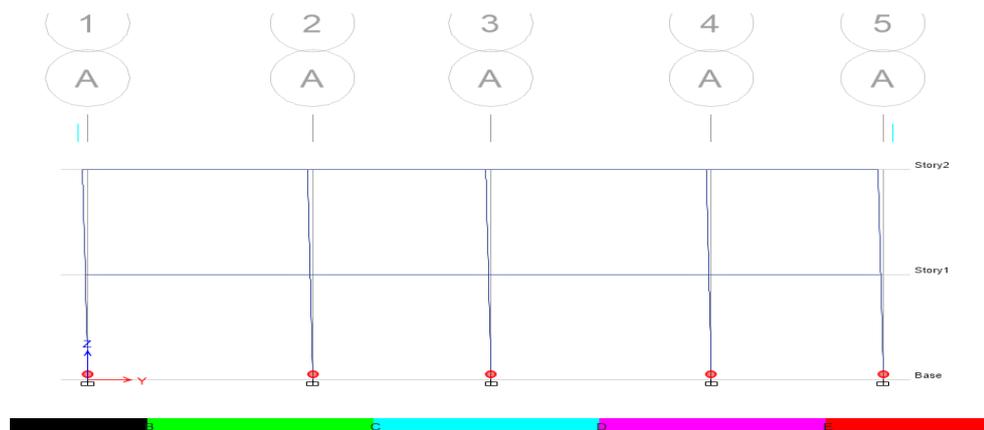
Figura 91.- Rótulas plásticas en el paso 2.

- En el paso 2 del Pushover en dirección y, se puede observar la presencia de rótulas plásticas provocando que la estructura colapse ante la presencia de un sismo, debido a que los daños se generan en el pie de la columna.

- ✚ Finalmente se analiza el análisis no lineal Pushover, el cual permite observar el desempeño que la estructura está ejerciendo dentro del software Etabs, mismo que la estructura no posee punto de desempeño por el cual llegaría a colapsar, dejando así ver que mediante las rotulas plásticas la estructura tiene fallas en el paso 2 del pie de la columna y el paso 13 tiene presencia de rótulas plásticas en las vigas (leves) y en las columnas (daños severos en el pie y cabeza).

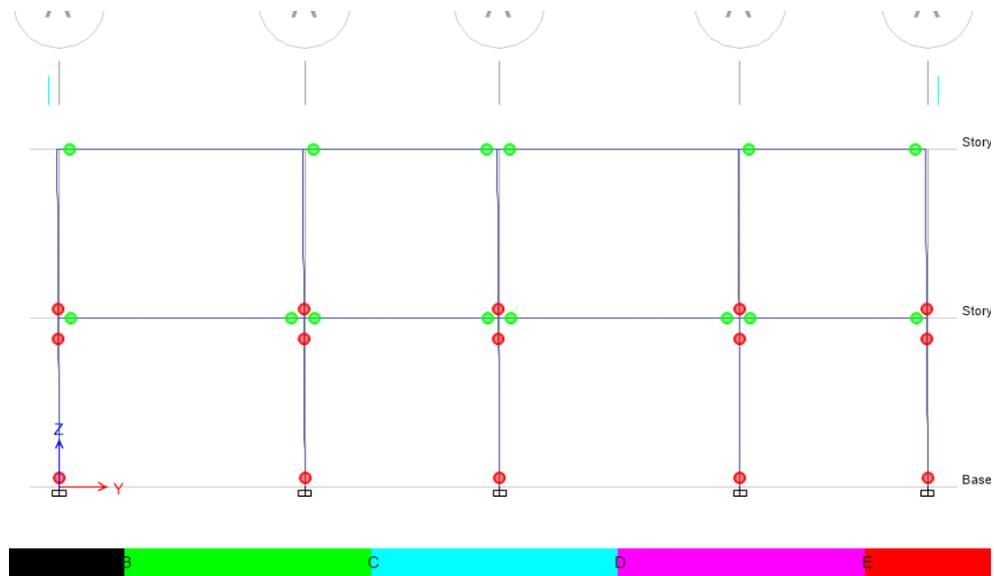
Figura 92.- Rótulas plásticas en el paso 13.

- En el paso 13 se observa la presencia de rótulas plásticas en el pie y cabeza de la columna, provocando daños graves en la estructura, como también existe la presencia de rótulas plásticas en las vigas, pero estas siendo leves.

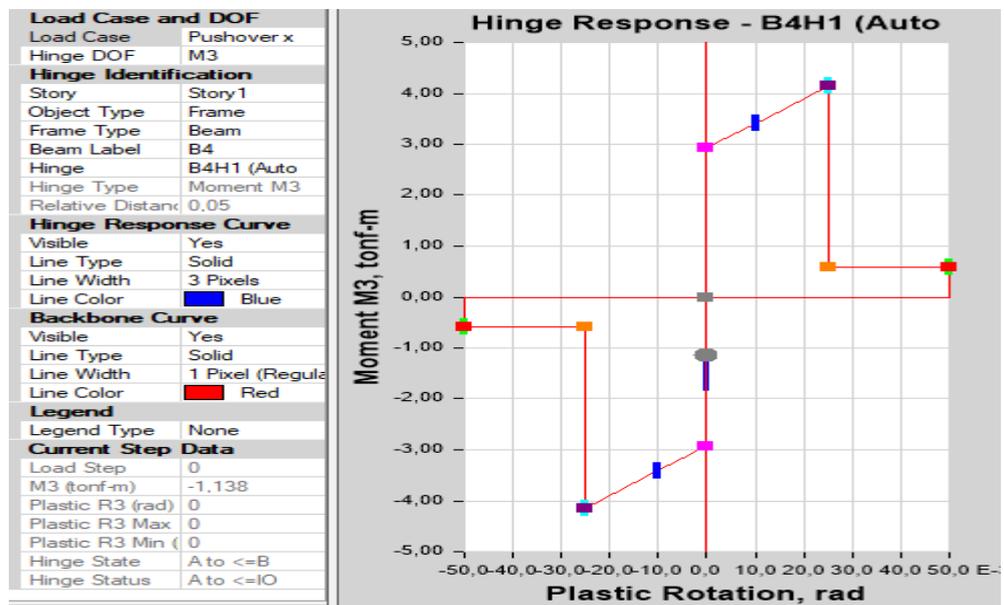
Figura 94.- Análisis de rótula plástica en el paso 9.

En el caso de la viga B4, en el paso 9 se encuentra en el rango elástico
