UNIVERSIDAD INTERNACIONAL SEK

**Trabajo de Titulación Previo a la Obtención del Título de
INGENIERO CIVIL**

**“Evaluación de vulnerabilidad sísmica de la ciudadela Jardines del
Sur perteneciente a Quito-Ecuador”**

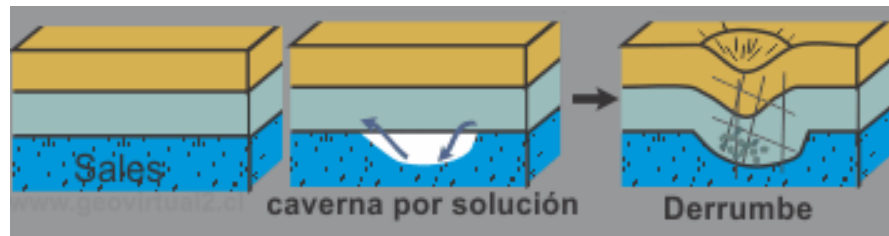
Figura 3. Hundimiento
Tomado de: (Griem, 2016)

El paso del agua subterránea produce erosión y esta gradualmente crea un vacío en la corteza terrestre, el mismo que debido a al peso de la parte superior cede, generando vibraciones o sismos los cuales son poco frecuentes y de baja extensión.

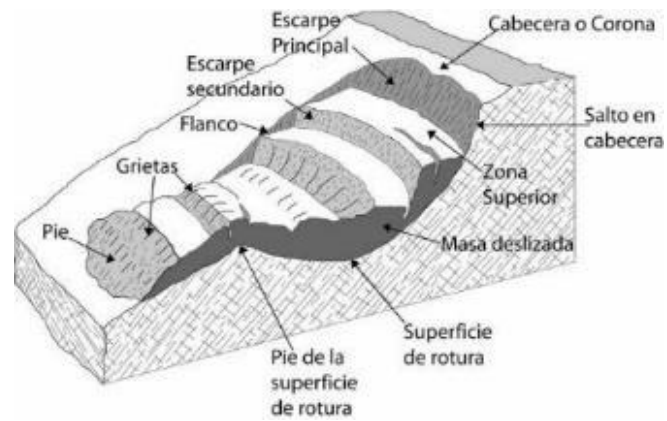
El peso de una montaña se convierte en una gran fuerza, la misma que es capaz de aplanarla mediante el corrimiento o deslizamiento de tierra, debido a un talud inestable, esta acción puede ocasionar sismos de baja magnitud.

Figura 4. Esquema de un deslizamiento
Tomado de: <https://www.diccionario.geotecnia.online>

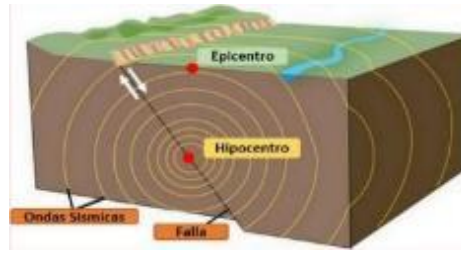
Figura 6. Partes de un sismo
Tomado de: <http://www.ovsicori.una.ac.cr>

El punto por debajo de la tierra donde se da origen a un sismo recibe el nombre de foco o hipocentro, desde él se propagan las ondas sísmicas por todas direcciones hasta llegar al epicentro, el cual se encuentra en línea recta sobre el hipocentro en la superficie terrestre.

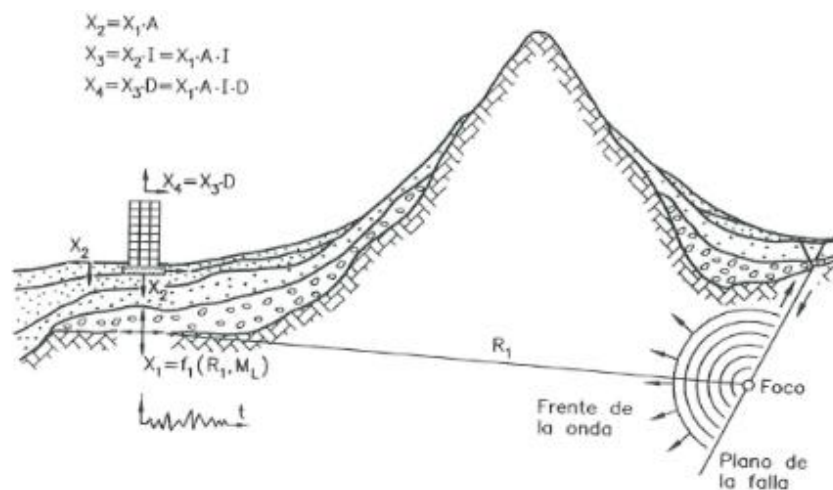
“Son todos los efectos producidos por eventos telúricos, los mismos que se pueden representar por velocidad, aceleración, desplazamiento o intensidad” (Yépez, Barbat, & Canas, 1995), para evaluarlos es necesario investigar el fenómeno desde el momento en que la onda sísmica se genera en el epicentro hasta el momento en que llega a cualquier punto de la estructura.

Figura 7. Propagación de energía sísmica desde su epicentro hacia la estructura
Tomado de: (Yépez et al., 1995) <https://upcommons.upc.edu>

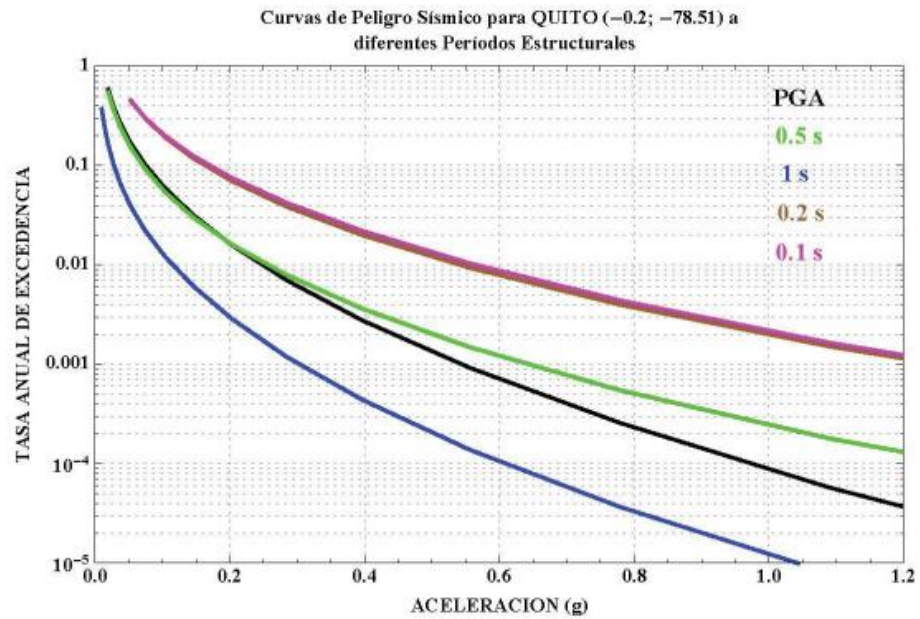
La grafica posee curvas de aceleración espectral máxima para diferentes periodos.

Figura 12. Curvas de peligro sísmico, Quito.

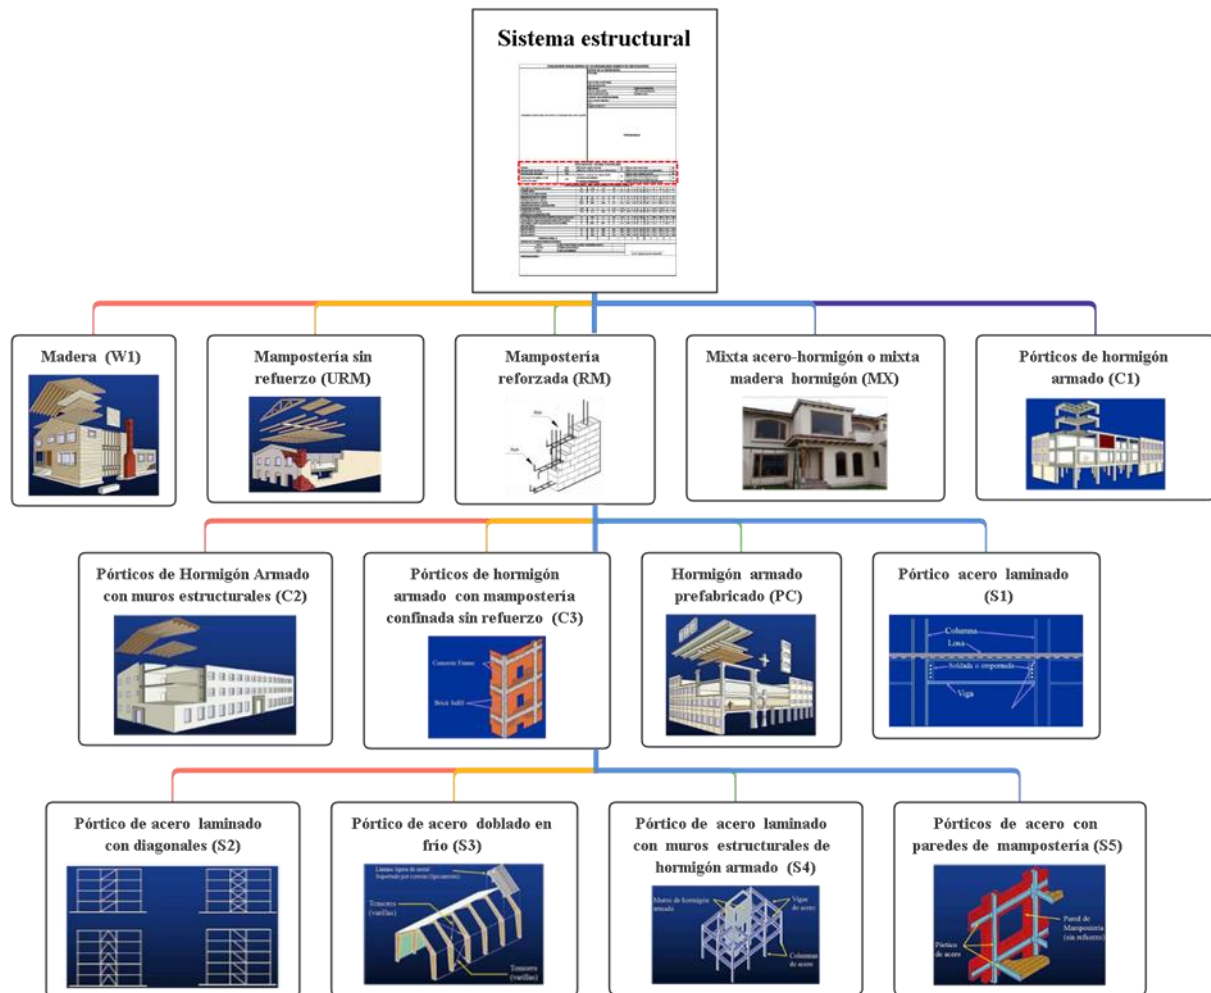
El técnico o profesional encargado deberá identificar el sistema estructural de la edificación, para lo cual se ha dividido en trece tipos de construcción cada uno con su código como se indica a continuación.

Figura 23. Sistema estructural formulario evaluación rápida
Tomado de: Guía de diseño (NEC, 2015)

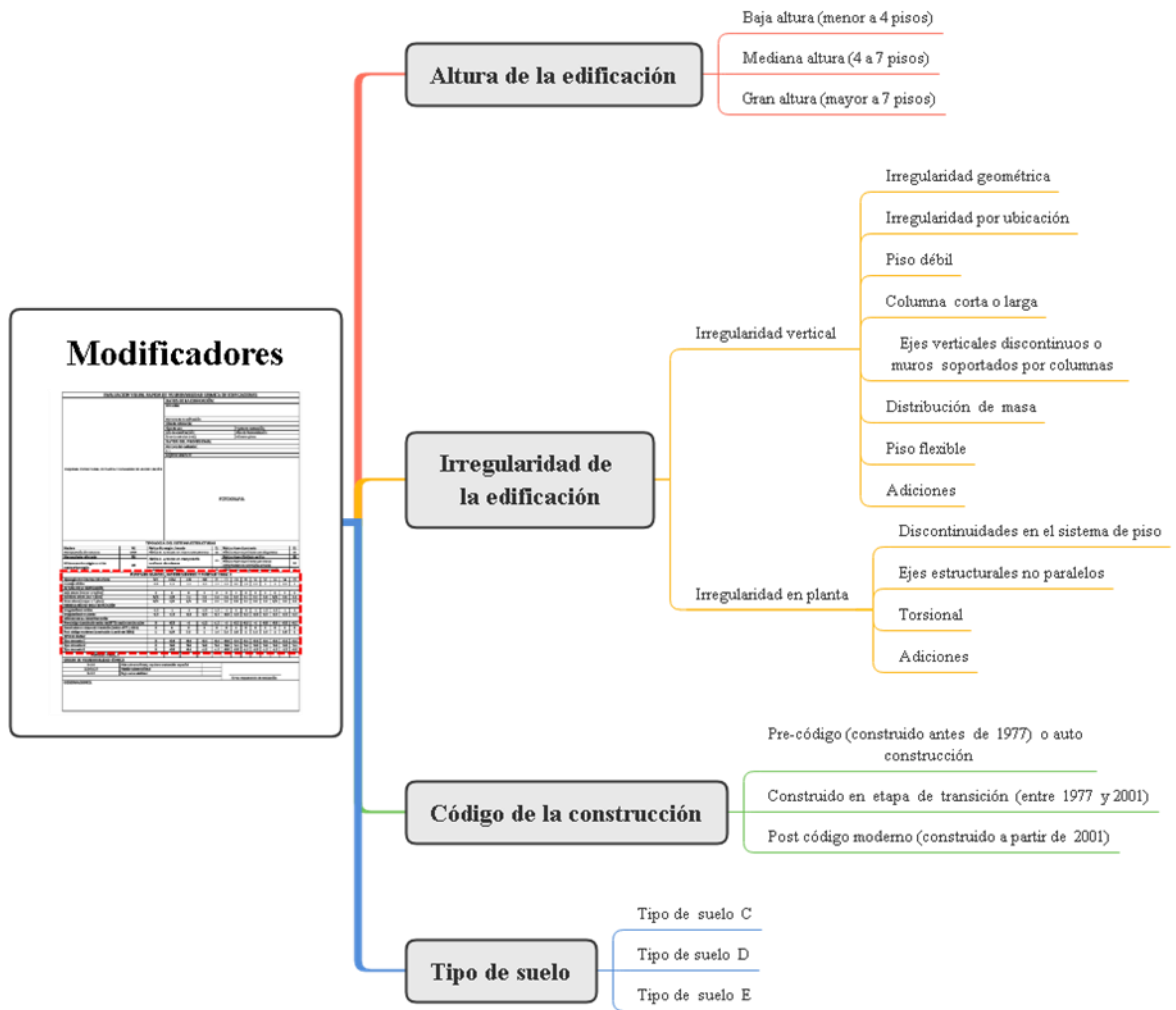
Son los factores los cuales disminuyen el rendimiento estructural, todos poseen su valor numérico y varía de acuerdo al tipo de estructura.

Figura 24. Modificadores
Tomado de: Guía de diseño (NEC, 2015)

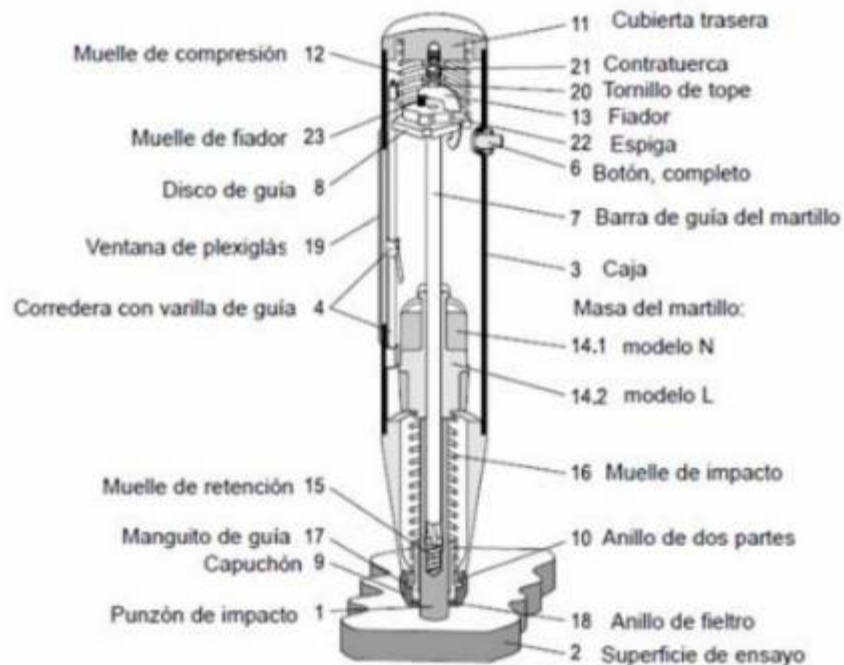
Figura 29. Esquema del martillo de rebote
Tomado de: <https://www.mercado.geotecnia.online/wp-content/uploads/2020/07/Martillo-Schmidt-Esclero%CC%81metro.pdf>

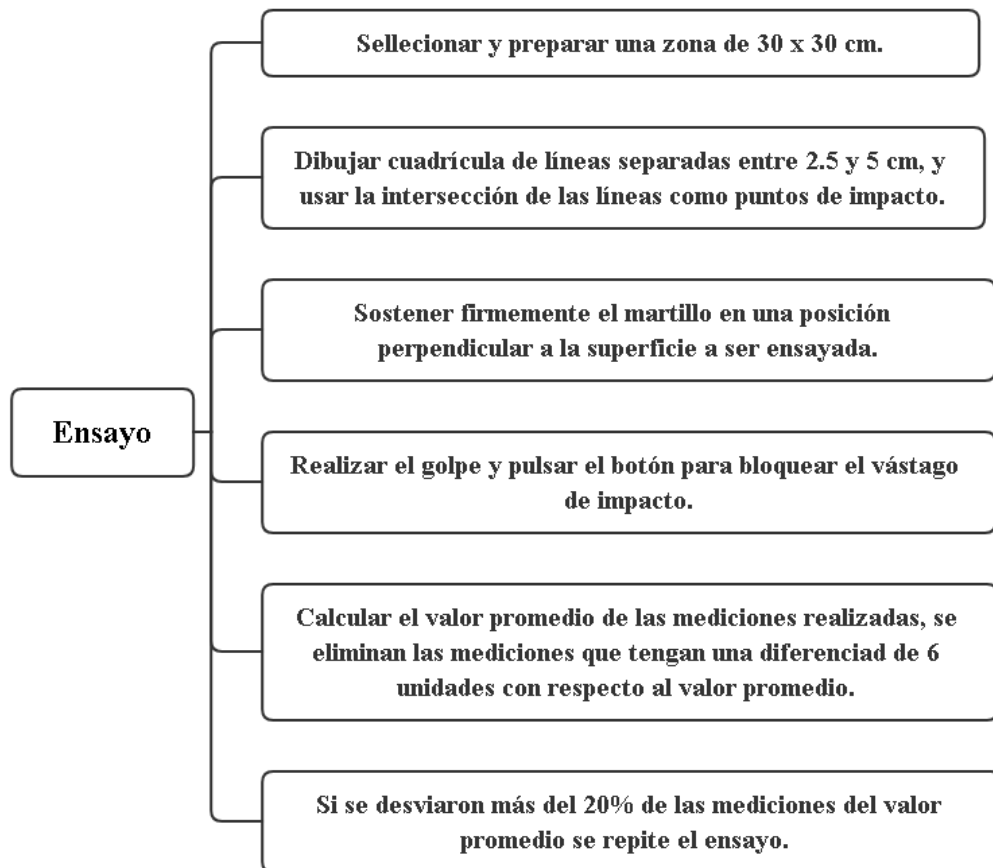
Figura 31. Procedimiento de ensayo
Tomado de: (NTE INEN 3121, 2016-11).

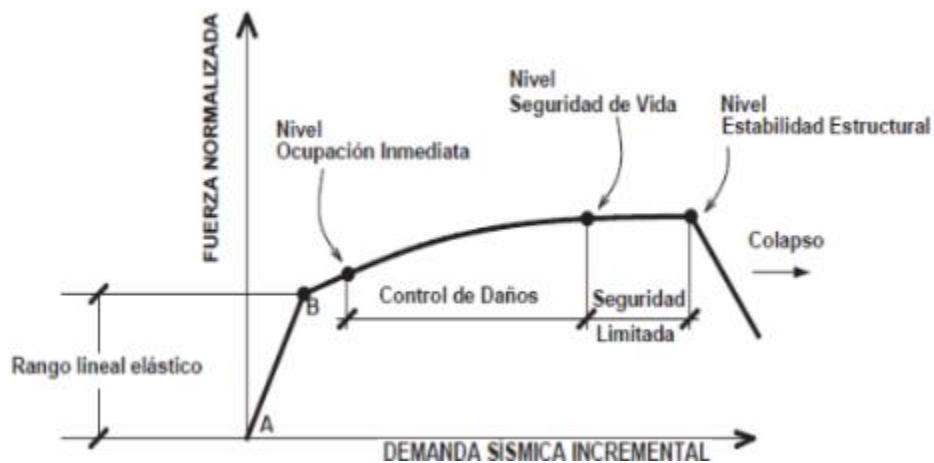
Mediante el diagrama Momento vs Curvatura se determina la longitud plástica si el momento de demanda supera al de fluencia, lo que quiere decir que los elementos estructurales trabajan en un rango no lineal disipando energía (Suntaxi, 2016).

Figura 39. Nivel de desempeño y curva de capacidad
Tomado de: (ATC, 1996)

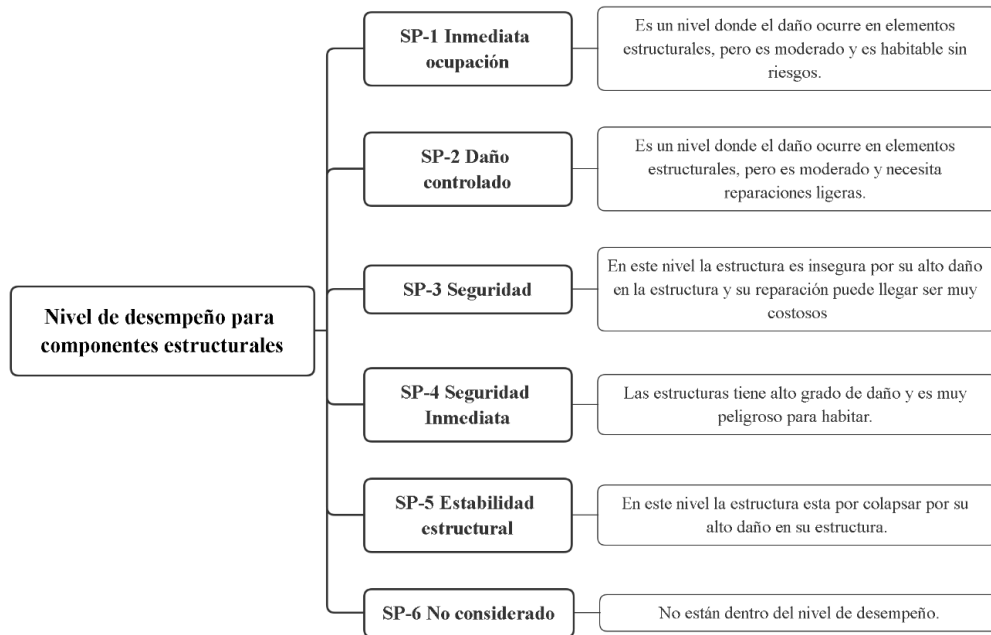
Figura 40. Nivel de desempeño en componentes estructurales
Tomado de: (ATC-40, 1996).

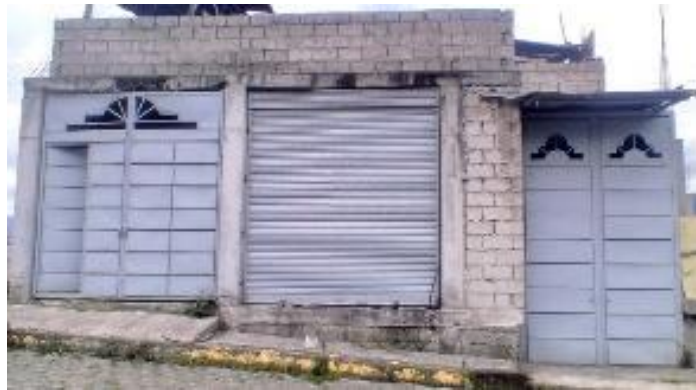
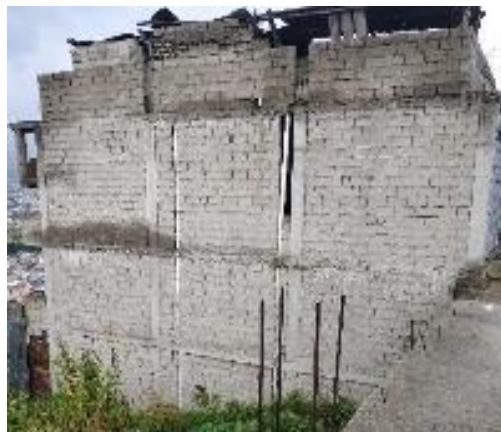
Figura 49. Vivienda seleccionada
Fuente: Elaboración propia

Esta vivienda fue construida hace 4 años, sin la ayuda de personal técnico por lo que no cuenta con planos de ningún tipo, tratándose de una construcción informal.

Cuenta con un área de construcción de 744 m², conformada de 3 pisos las alturas son variables, el uso de la edificación varía, la primera planta está destinada a vivienda, la segunda y tercera planta será de uso comercial y bodega.

Las cargas utilizadas para este estudio son altas, se recomienda darle un servicio diferente al cual fue destinado para evitar daños críticos en elementos estructurales.

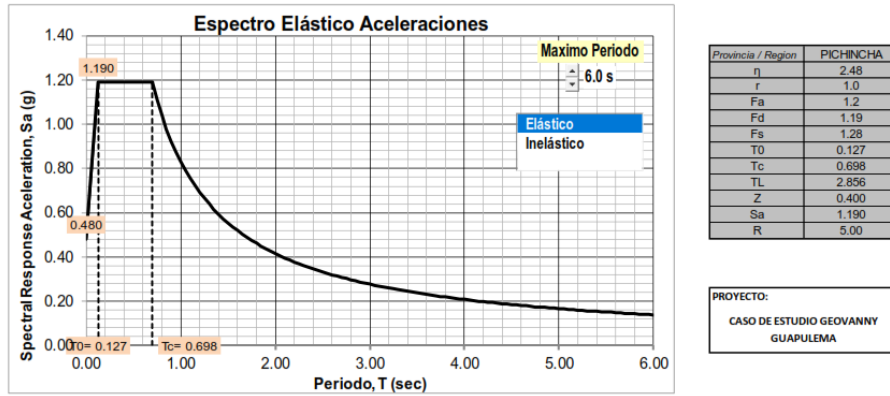
Figura 56. Espectro elástico de aceleraciones
Tomado de: (Albuja, 2022)

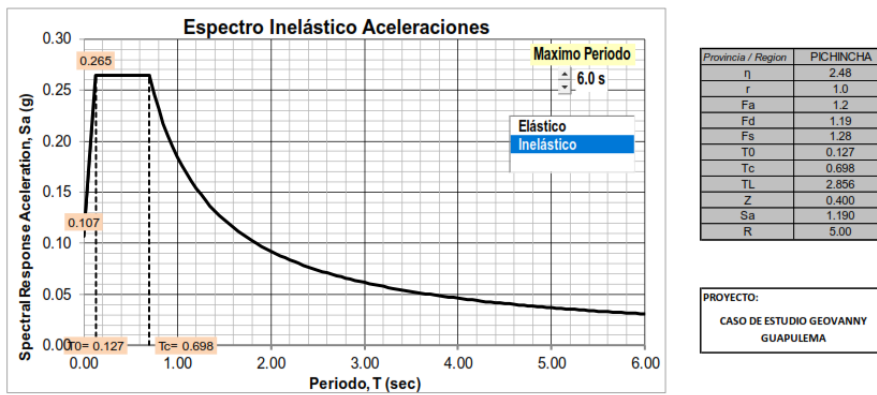
Figura 57. Espectro inelástico de aceleraciones
Tomado de: (Albuja, 2022)

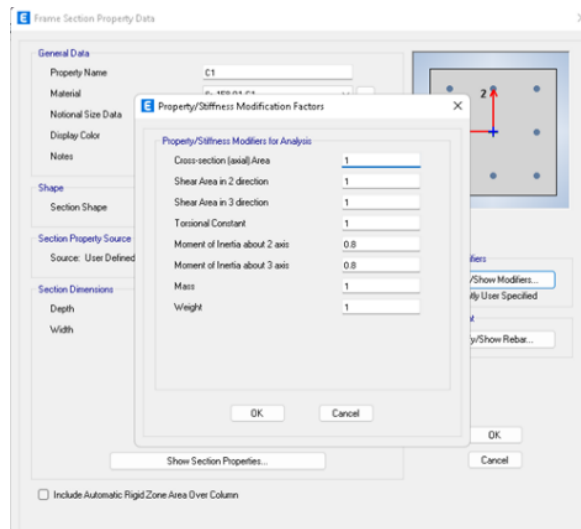
La inercia agrietada que se utilizó para todas las columnas es de 0.8, esto debido a la normativa NEC.

Figura 62. Inercia utilizada en columnas
Fuente: Elaboración propia

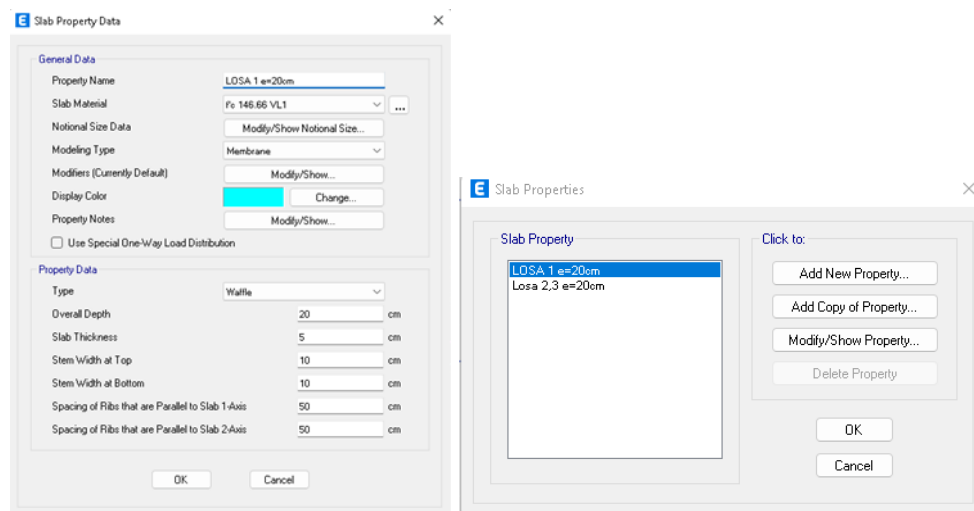
En cuanto a la losa se la considera como tipo waffle con dimensiones de espesor $e=20\text{cm}$, nervios de 10cm de espesor cada 50 cm como se muestra en la figura, se crea un tipo de losa para el primer piso y otro para los pisos superiores.

Figura 65. Creación de losas
Fuente: Elaboración propia
