**UNIVERSIDAD INTERNACIONAL SEK**

**Trabajo de Titulación Previo a la Obtención del Título de  
Ingeniero Civil**

**Análisis de vulnerabilidad sísmica aplicado a viviendas de hormigón armado,  
pertenecientes al barrio “La Concordia”, ubicado en la “Cdla. Ibarra”,  
cantón Quito.**

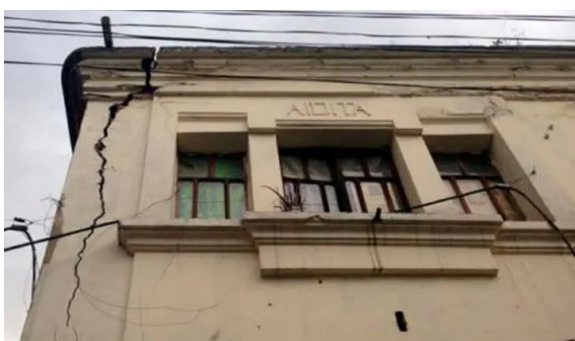
*Figura 5.- Daños no estructurales en una edificación*

Nota: en la presente figura se muestran los daños en elementos no estructurales de una edificación. (Fuente: (Seguí, 2024))

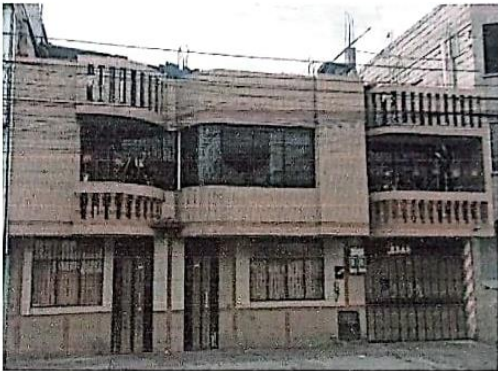
| EVALUACIÓN VISUAL RAPIDA DE VULNERABILIDAD SÍSMICA DE EDIFICACIONES | | | | | | | | | | | | | | |
|---|---|---|---|---|---|---|---|---|---|---|---|---|---|--|
| <p>Planta</p> <p>Elevación</p> | | <b>DATOS DE LA EDIFICACIÓN</b><br>Dirección: <u>Calle 540A y De6C</u><br>Nombre de la edificación: <u>Vivienda 1</u><br>Sitio de referencia: <u>—</u><br>Tipo de uso: <u>Residencial</u> Fecha de evaluación: <u>10-11-2024</u><br>Año de construcción: <u>2007</u> Año de remodelación: <u>—</u><br>Área construida (m2): <u>—</u> Número de pisos: <u>2</u> | | | | | | | | | | | | |

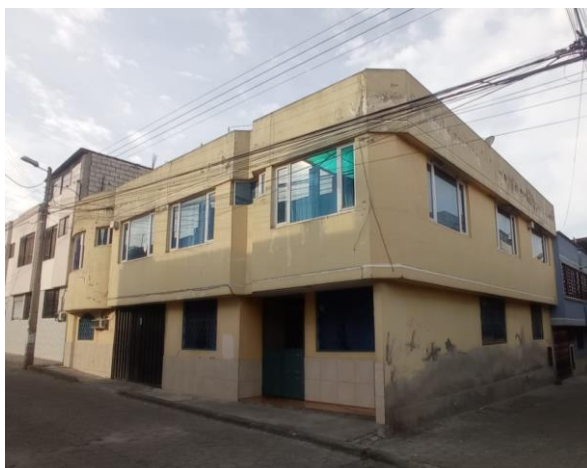
*Figura 22.- Vivienda tipo*

Nota: En la presente figura se muestra la vivienda tipo a modelar. (Fuente: Elaboración propia, 2024)

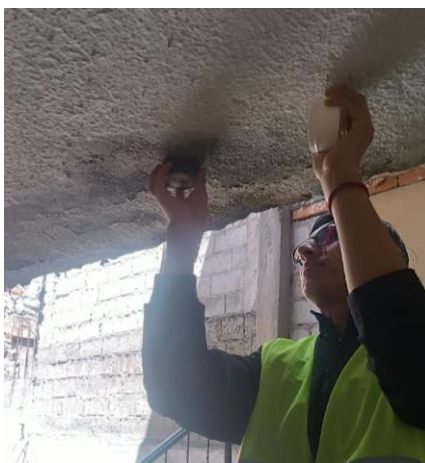
*Figura 24.- Limpieza de la superficie a ensayar*

Nota: En la presente figura se muestra la limpieza de la superficie de ensayo. (Fuente: Elaboración propia, 2024)

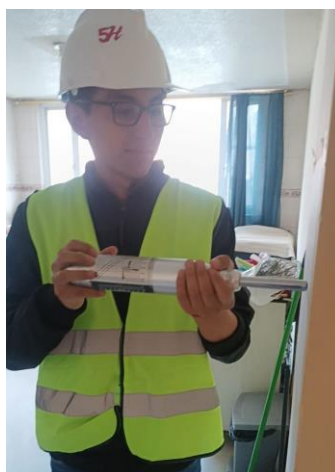
*Figura 25.- Aplicación del ensayo de esclerómetro*

Nota: En la presente figura se muestra la aplicación del ensayo. (Fuente: Elaboración propia, 2024)

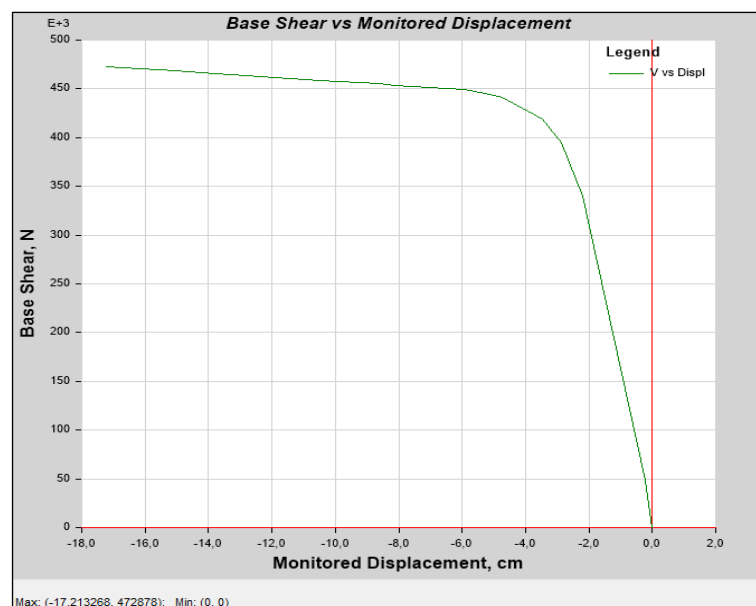
Figura 58.- Curva de capacidad Pushover X

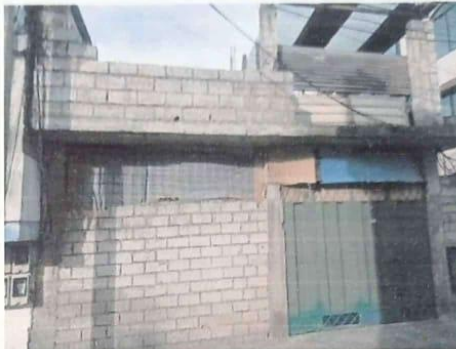
| EVALUACIÓN VISUAL RÁPIDA DE VULNERABILIDAD SÍSMICA DE EDIFICACIONES | | | | | | | | | | | | | | |
|---|---|---|---|---|---|---|---|---|---|---|---|---|---|--|
| <p>Planta</p> <p>Elevación</p> | | <b>DATOS DE LA EDIFICACIÓN</b><br>Dirección: <u>540A y Oe6C</u><br>Nombre de la edificación: <u>Vivienda 2</u><br>Sitio de referencia: <u>---</u><br>Tipo de uso: <u>Residencial</u> Fecha de evaluación: <u>19-11-2024</u><br>Año de construcción: <u>2010</u> Año de remodelación: <u>---</u><br>Área construida (m <sup>2</sup> ): <u>---</u> Número de pisos: <u>1</u> | | | | | | | | | | | | |

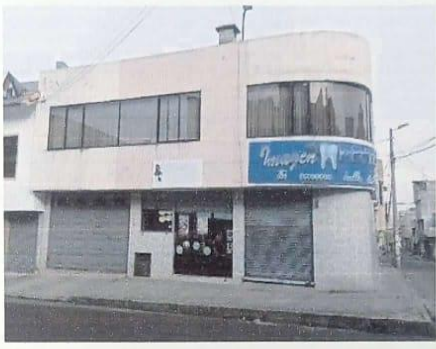
| EVALUACIÓN VISUAL RÁPIDA DE VULNERABILIDAD SÍSMICA DE EDIFICACIONES | | | | | | | | | | | | | |
|---|---|---|---|---|---|---|---|---|---|---|---|---|---|
| <p>Planta</p> <p>Elevación</p> | | <b>DATOS DE LA EDIFICACIÓN</b><br>Dirección: <u>540A y De6C</u><br>Nombre de la edificación: <u>Vivienda 3</u><br>Sitio de referencia: <u>—</u><br>Tipo de uso: <u>Comercial</u><br>Año de construcción: <u>2005</u><br>Área construida (m2): <u>—</u><br>Fecha de evaluación: <u>10-11-2024</u><br>Año de remodelación: <u>—</u><br>Número de pisos: <u>7</u><br><b>DATOS DEL PROFESIONAL</b><br>Nombre del evaluador: <u>Luis Gascón</u><br>C.I. <u>0604366617</u><br>Registro SENESCYT | | | | | | | | | | | |

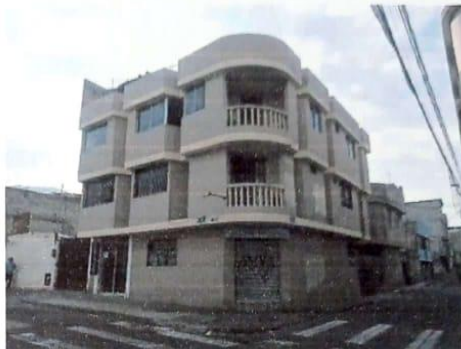
| | <b>DATOS DE LA EDIFICACIÓN</b><br>Dirección: 540A y 0e6B<br>Nombre de la edificación: Vivienda 4<br>Sitio de referencia: ---<br>Tipo de uso: Residencial<br>Año de construcción: 2004<br>Área construida (m <sup>2</sup> ): ---<br><b>DATOS DEL PROFESIONAL</b><br>Nombre del evaluador: Luis García<br>CI: 0604366617<br>Registro SINESCYT: --- | | | | | | | | | | | | | | | | | | | | | | | | | | | | | | | | | | | | | | | | | | |
| | | <p>Fecha de evaluación: 10-11-2024<br/> Año de remodelación: ---<br/> Número de pisos: 3</p> | | | | | | | | | | | | | | | | | | | | | | | | | | | | | | | | | | | | | | | | | | |
| | |

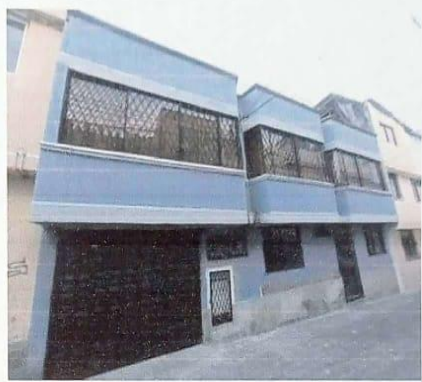
| EVALUACIÓN VISUAL RÁPIDA DE VULNERABILIDAD SÍSMICA DE EDIFICACIONES | | | | | | | | | | | | | | |
|---|---|---|---|---|---|---|---|---|---|---|---|---|---|--|
| <p>Planta</p> <p>Elevación</p> | | <b>DATOS DE LA EDIFICACIÓN</b><br>Dirección: 540A y 0e6B<br>Nombre de la edificación: Vivienda 5<br>Sitio de referencia: -<br>Tipo de uso: Residencial<br>Año de construcción: 2003<br>Área construida (m <sup>2</sup> ):<br>Fecha de evaluación: 10-11-2024<br>Año de remodelación:<br>Número de pisos: 2 | | | | | | | | | | | | |

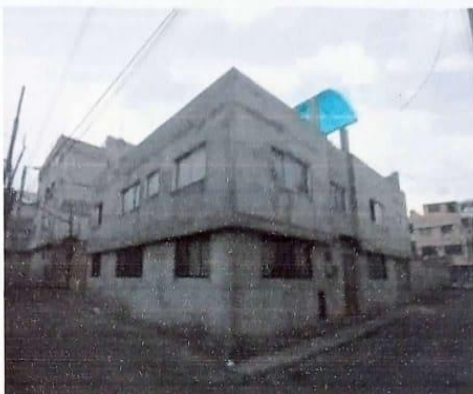
| EVALUACIÓN VISUAL RÁPIDA DE VULNERABILIDAD SÍSMICA DE EDIFICACIONES | | | | | | | | | | | | | |
|---|---|---|---|---|---|---|---|---|---|---|---|---|---|
| <p>Planta</p> <p>Elevación</p> | | <b>DATOS DE LA EDIFICACIÓN</b><br>Dirección: <u>540A y De6C</u><br>Nombre de la edificación: <u>Vivienda 7</u><br>Sitio de referencia: <u>---</u><br>Tipo de uso: <u>Residencial</u><br>Año de construcción: <u>2007</u><br>Área construida (m <sup>2</sup> ): <u>---</u><br>Fecha de evaluación: <u>10-11-2024</u><br>Año de remodelación: <u>---</u><br>Número de pisos: <u>2</u> | | | | | | | | | | | |

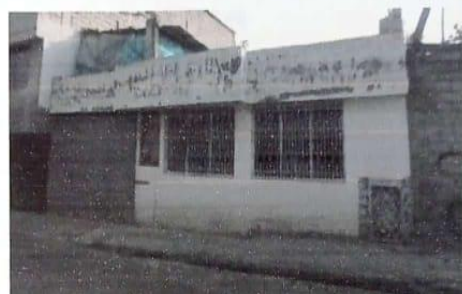
| EVALUACIÓN VISUAL RÁPIDA DE VULNERABILIDAD SÍSMICA DE EDIFICACIONES | | | | | | | | | | | | | |
|---|---|---|---|---|---|---|---|---|---|---|---|---|---|
| <div style="text-align: center;">Planta</div> <div style="text-align: center;">Elevación</div> | | <b>DATOS DE LA EDIFICACIÓN</b><br>Dirección: <u>S40A y De6B</u><br>Nombre de la edificación: <u>Vivienda B</u><br>Sitio de referencia: <u>—</u><br>Tipo de uso: <u>Residencial</u><br>Año de construcción: <u>2008</u><br>Área construida (m <sup>2</sup> ): <u>—</u><br>Fecha de evaluación: <u>10-11-2024</u><br>Año de remodelación: <u>—</u><br>Número de pisos: <u>1</u><br><b>DATOS DEL PROFECCIONAL</b><br>Nombre del evaluador: <u>Luis Gando</u><br>C.I. <u>060-1366617</u><br>Registro SENESCYT | | | | | | | | | | | |

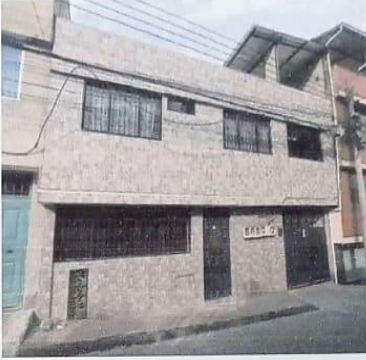
| EVALUACIÓN VISUAL RÁPIDA DE VULNERABILIDAD SÍSMICA DE EDIFICACIONES | | | | | | | | | | | | | | |
|---|---|---|---|---|---|---|---|---|---|---|---|---|---|--|
| <p>Planta</p> <p>Elevación</p> | | <b>DATOS DE LA EDIFICACIÓN</b><br>Dirección: 540 y De6B<br>Nombre de la edificación: Vivienda 9<br>Sitio de referencia: ---<br>Tipo de uso: Residencial<br>Año de construcción: 2010<br>Área construida (m <sup>2</sup> ): ---<br>Fecha de evaluación: 10-11-2024<br>Año de remodelación: ---<br>Número de pisos: 2<br><b>DATOS DEL PROFESIONAL</b><br>Nombre del evaluador: Luis Gerónimo<br>C.I. 0604366617<br>Registro SENESCYT | | | | | | | | | | | | |

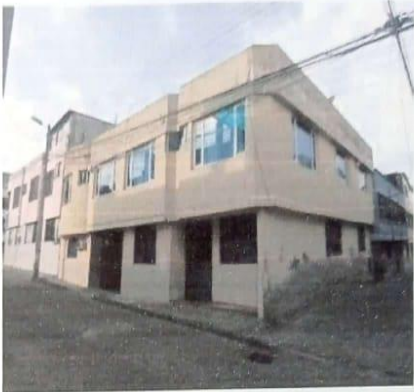
| EVALUACIÓN VISUAL RÁPIDA DE VULNERABILIDAD SÍSMICA DE EDIFICACIONES | | | | | | | | | | | | | | |
|---|---|---|---|---|---|---|---|---|---|---|---|---|---|--|
| <p>Planta</p> <p>Elevación</p> | | <b>DATOS DE LA EDIFICACIÓN</b><br>Dirección: 540A y 066B<br>Nombre de la edificación: Vivienda 10<br>Sitio de referencia: —<br>Tipo de uso: Residencial<br>Fecha de evaluación: 10-11-2024<br>Año de construcción: 2008<br>Año de remodelación: —<br>Área construida (m2): —<br>Número de pisos: —<br><b>DATOS DEL PROFESIONAL</b><br>Nombre del evaluador: Luis Gadea<br>C.I. 060436617<br>Registro SEMESCYT | | | | | | | | | | | | |

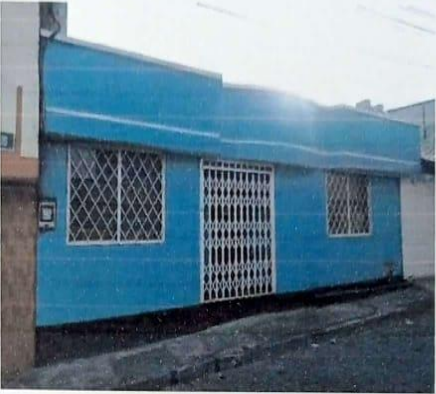
| EVALUACIÓN VISUAL RÁPIDA DE VULNERABILIDAD SÍSMICA DE EDIFICACIONES | | | | | | | | | | | | | |
|---|---|---|---|---|---|---|---|---|---|---|---|---|---|
| <p>Planta</p> <p>Elevación</p> | | <b>DATOS DE LA EDIFICACIÓN</b><br>Dirección: <u>SUA y Oe6B</u><br>Nombre de la edificación: <u>Vivienda 11</u><br>Sitio de referencia: <u>-</u><br>Tipo de uso: <u>Residencial</u><br>Año de construcción: <u>2012</u><br>Área construida (m <sup>2</sup> ): <u>-</u><br>Fecha de evaluación: <u>10-11-2024</u><br>Año de remodelación: <u>-</u><br>Número de pisos: <u>1</u> | | | | | | | | | | | |

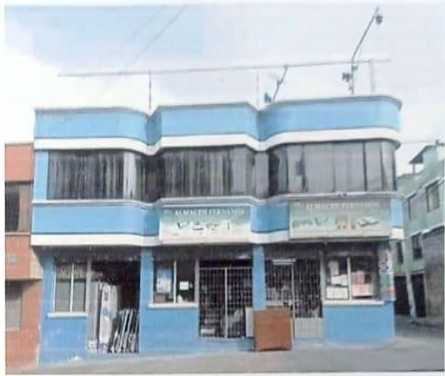
| EVALUACIÓN VISUAL RÁPIDA DE VULNERABILIDAD SÍSMICA DE EDIFICACIONES | | | | | | | | | | | | | |
|---|---|---|---|---|---|---|---|---|---|---|---|---|---|
| <p>Planta</p> <p>Elevación</p> | | <b>DATOS DE LA EDIFICACIÓN</b><br>Dirección: 5408 y Oe6C<br>Nombre de la edificación: Vivienda 12<br>Sitio de referencia: ---<br>Tipo de uso: Comercial<br>Año de construcción: 2008<br>Año de remodelación: ---<br>Área construida (m <sup>2</sup> ): ---<br>Número de pisos: 2<br><b>DATOS DEL PROFESIONAL</b><br>Nombre del evaluador: Luis Lugo<br>C.I. 0404366617<br>Registro SINISCYT | | | | | | | | | | | |

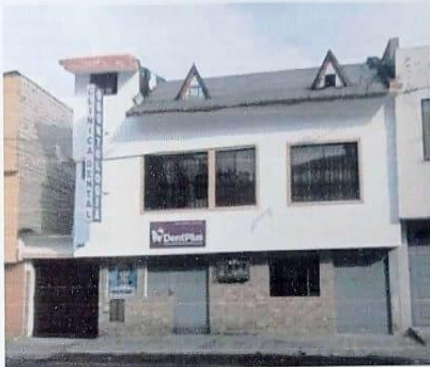
| EVALUACIÓN VISUAL RÁPIDA DE VULNERABILIDAD SÍSMICA DE EDIFICACIONES | | | | | | | | | | | | | | |
|---|---|---|---|---|---|---|---|---|---|---|---|---|---|--|
| <div style="display: flex; justify-content: space-between;"> <div style="width: 40%;"> <p>Planta</p> <p>Elevación</p> </div> <div style="width: 60%;"> <p><b>DATOS DE LA EDIFICACIÓN</b></p> <p>Dirección: <u>S40 y OetC</u></p> <p>Nombre de la edificación: <u>Vivienda 14</u></p> <p>Síto de referencia: <u>-</u></p> <p>Tipo de uso: <u>Comercial</u>      Fecha de evaluación: <u>10-11-2024</u></p> <p>Año de construcción: <u>2004</u>      Año de remodelación: <u>-</u></p> <p>Área construida (m<sup>2</sup>): <u>-</u>      Número de pisos: <u>2</u></p> <p><b>DATOS DEL PROFESIONAL</b></p> <p>Nombre del evaluador: <u>Luis Gabán</u></p> <p>C.I. <u>0604366617</u></p> <p>Registro SENESCYT <u>-</u></p> </div> </div> | | | | | | | | | | | | | | |

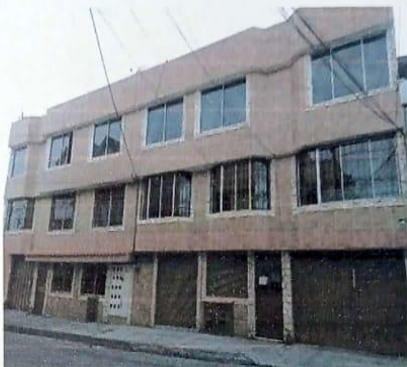
| EVALUACIÓN VISUAL RÁPIDA DE VULNERABILIDAD SÍSMICA DE EDIFICACIONES | | | | | | | | | | | | | |
|---|---|---|---|---|---|---|---|---|---|---|---|---|---|
| <p>Planta</p> <p>Elevación</p> | | <b>DATOS DE LA EDIFICACIÓN</b><br>Dirección: 540 y De 6A<br>Nombre de la edificación: Vivienda 15<br>Sitio de referencia: *<br>Tipo de uso: Residencial<br>Año de construcción: 2012<br>Área construida (m <sup>2</sup> ):<br>Fecha de evaluación: 10-11-2024<br>Año de remodelación:<br>Número de pisos: 3 | | | | | | | | | | | |

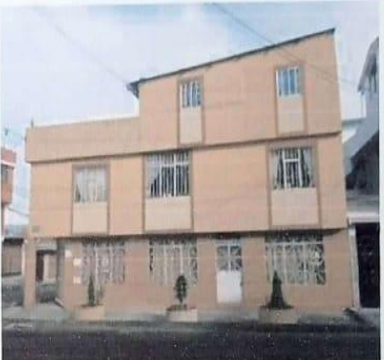
| EVALUACIÓN VISUAL RÁPIDA DE VULNERABILIDAD SÍSMICA DE EDIFICACIONES | | | | | | | | | | | | | | |
|---|---|---|---|---|---|---|---|---|---|---|---|---|---|--|
| <p>Planta</p> <p>Elevación</p> | | <b>DATOS DE LA EDIFICACIÓN</b><br>Dirección: 540 y Oe6C<br>Nombre de la edificación: Vivienda 16<br>Sitio de referencia: ---<br>Tipo de uso: Comercial<br>Año de construcción: 2009<br>Área construida (m <sup>2</sup> ):<br>Fecha de evaluación: 10-11-2024<br>Año de remodelación:<br>Número de pisos: 3<br><b>DATOS DEL PROFESIONAL</b><br>Nombre del evaluador: Luis Gando<br>C.I. 0604366617<br>Registro SENESCYT | | | | | | | | | | | | |

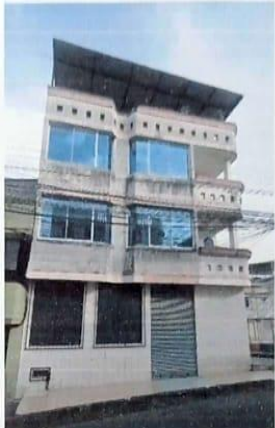
| EVALUACIÓN VISUAL RÁPIDA DE VULNERABILIDAD SÍSMICA DE EDIFICACIONES | | | | | | | | | | | | | | |
|---|---|---|---|---|---|---|---|---|---|---|---|---|---|--|
| <p>Planta</p> <p>Elevación</p> | | <b>DATOS DE LA EDIFICACIÓN</b><br>Dirección: 540A y Oeb<br>Nombre de la edificación: Vivienda 17<br>Sitio de referencia: ---<br>Tipo de uso: Residencial<br>Fecha de evaluación: 10-11-2024<br>Año de construcción: 2011<br>Año de remodelación: ---<br>Área construida (m²): ---<br>Número de pisos: 3<br><b>DATOS DEL PROFESIONAL</b><br>Nombre del evaluador: Luis Garzón<br>C.I. 0604366617<br>Registro SINTSCVI | | | | | | | | | | | | |

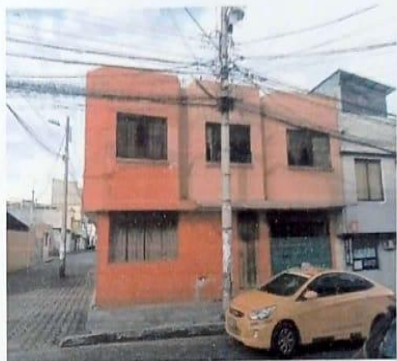
| EVALUACIÓN VISUAL RÁPIDA DE VULNERABILIDAD SÍSMICA DE EDIFICACIONES | | | | | | | | | | | | | |
|---|---|---|---|---|---|---|---|---|---|---|---|---|---|
| <p>Planta</p> <p>Elevación</p> | | <b>DATOS DE LA EDIFICACIÓN</b><br>Dirección: 540 y 0e6B<br>Nombre de la edificación: Vivienda 18<br>Sitio de referencia: -<br>Tipo de uso: Residencial<br>Fecha de evaluación: 10-11-2024<br>Año de construcción: 2010<br>Año de remodelación: -<br>Área construida (m <sup>2</sup> ): -<br>Número de pisos: 2<br><b>DATOS DEL PROFESIONAL</b><br>Nombre del evaluador: Luis Ganán<br>C.I. 0604366617<br>Registro SENESCYT | | | | | | | | | | | |

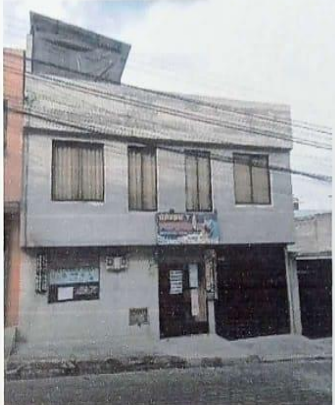
| EVALUACIÓN VISUAL RÁPIDA DE VULNERABILIDAD SÍSMICA DE EDIFICACIONES | | | | | | | | | | | | | |
|---|---|---|---|---|---|---|---|---|---|---|---|---|---|
| <div style="text-align: center;">Planta</div> <div style="text-align: center;">Elevación</div> | | <b>DATOS DE LA EDIFICACIÓN</b><br>Dirección: <u>540 y De6B</u><br>Nombre de la edificación: <u>Vivienda 19</u><br>Sitio de referencia: <u>---</u><br>Tipo de uso: <u>Comercial</u><br>Fecha de evaluación: <u>10-11-2024</u><br>Año de construcción: <u>2011</u><br>Año de remodelación: <u>---</u><br>Área construida (m <sup>2</sup> ): <u>---</u><br>Número de pisos: <u>2</u> | | | | | | | | | | | |

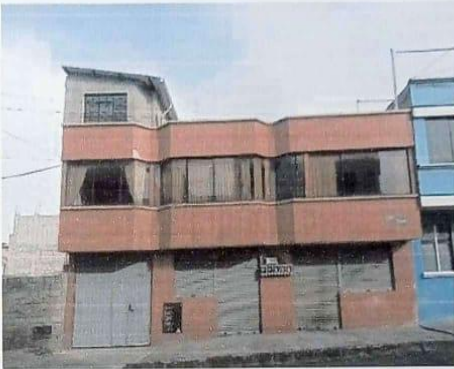
| EVALUACIÓN VISUAL RÁPIDA DE VULNERABILIDAD SÍSMICA DE EDIFICACIONES | | | | | | | | | | | | | |
|---|---|---|---|---|---|---|---|---|---|---|---|---|---|
| <p>Planta</p> <p>Elevación</p> | | <b>DATOS DE LA EDIFICACIÓN</b><br>Dirección: Calle 540A y De6C<br>Nombre de la edificación: Vivienda 20<br>Sitio de referencia: —<br>Tipo de uso: Residencial<br>Fecha de evaluación: 10-11-2024<br>Año de construcción: 2010<br>Año de remodelación: —<br>Área construida (m²): —<br>Número de pisos: 3<br><b>DATOS DEL PROFESIONAL</b><br>Nombre del evaluador: Luis Ganan<br>C.I. 0604366017<br>Registro SENESCYT | | | | | | | | | | | |
