UNIVERSIDAD INTERNACIONAL SEK
FACULTAD DE INGENIERÍA Y ARQUITECTURA

Trabajo de Titulación Previo a la Obtención del Título de
Ingeniero Civil

ANÁLISIS DE VULNERABILIDAD SÍSMICA DE LAS VIVIENDAS DE
HORMIGÓN ARMADO, PERTENECIENTES AL SECTOR “LA MÉXICO”,
PARROQUIA CHIMBACALLE, CANTÓN QUITO, PROVINCIA DE PICHINCHA,
MEDIANTE LA NORMA TÉCNICA NEC-15.

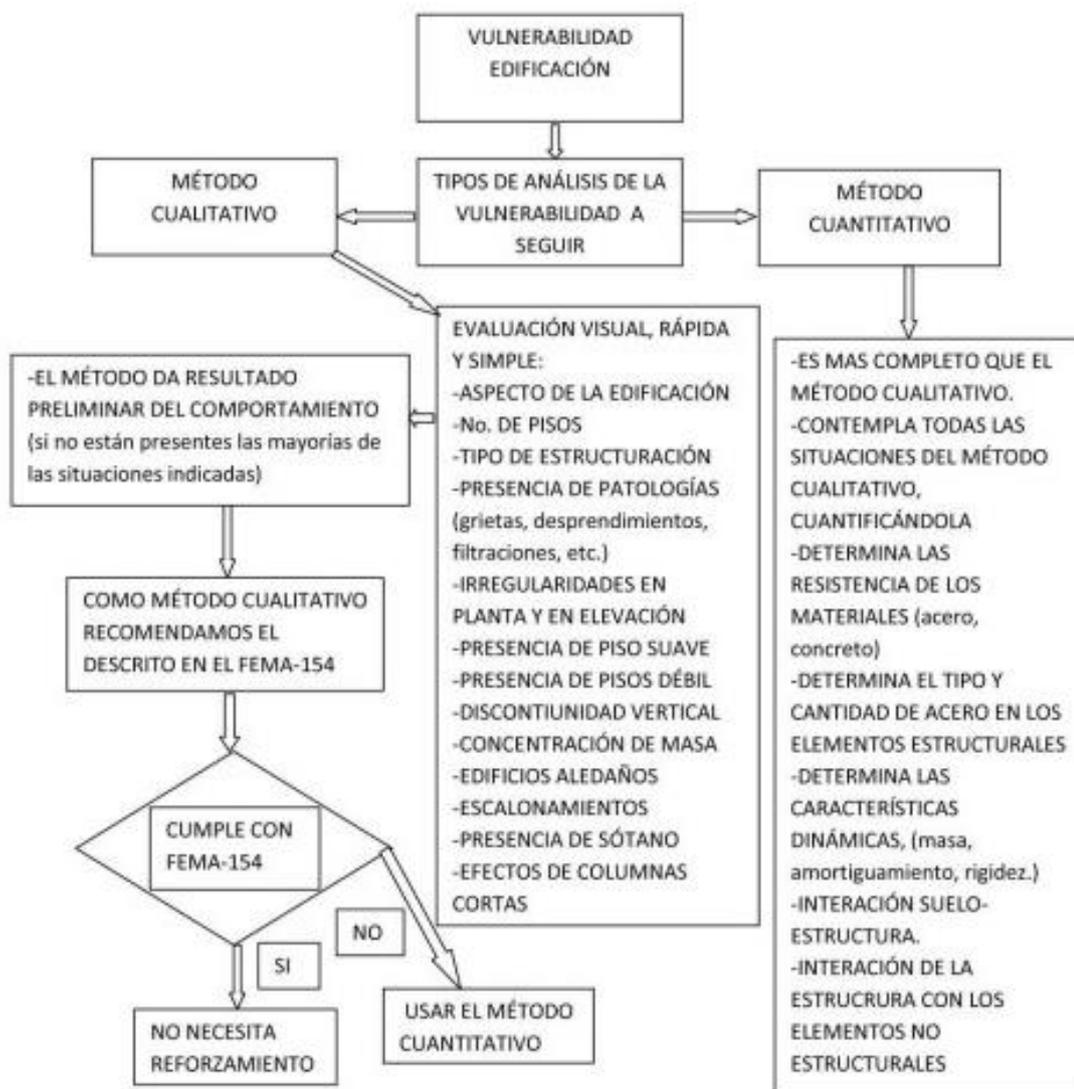
Figura 4. Matriz de vulnerabilidad sísmica

2.4.1 MATRIZ DE ANÁLISIS DE LA VULNERABILIDAD SÍSMICA DE UNA EDIFICACIÓN

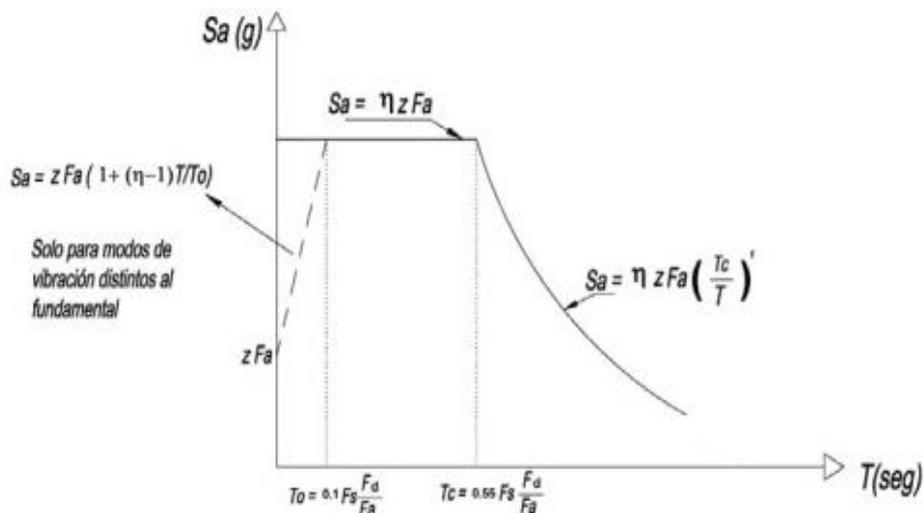
Figura 6. Espectro sísmico elástico de aceleraciones

El espectro de diseño puede expresarse mediante un espectro de respuesta que toma en cuenta las condiciones geológicas, tectónicas, sismológicas y del tipo de suelo vinculadas con la localización de la estructura. (NEC-SE-DS, 2015)

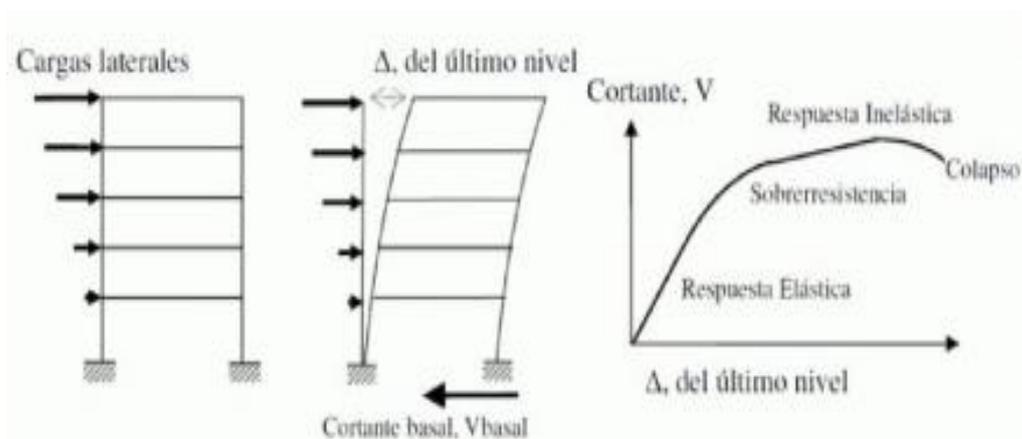
Figura 7. Secuencia del proceso de análisis no lineal (pushover)

Con este método, es posible identificar la secuencia en la que se producen el agrietamiento, la fluencia y el fallo de los elementos estructurales y no estructurales. También permite determinar los estados límites de servicio y describir las deformaciones y cortes en la estructura, conforme a la curva de capacidad. (Ortega, 2022)

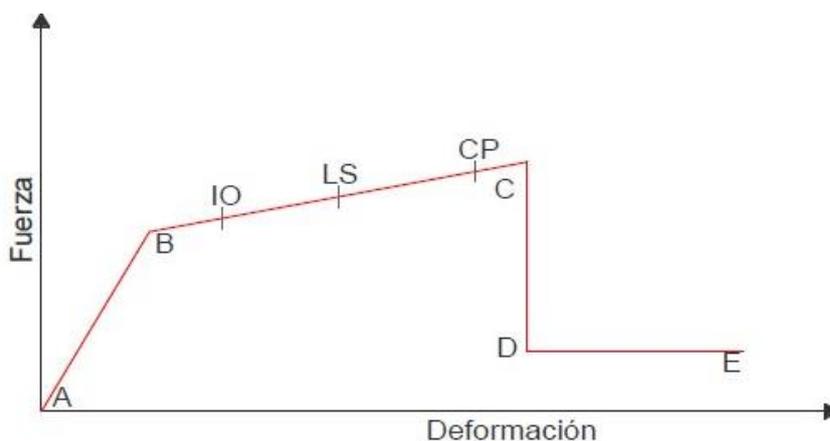
Figura 9. Curva generalizada para elementos de hormigón armado.

En la siguiente figura se muestra el comportamiento de las rotulas para elementos de hormigón armado en función de la fuerza vs deformación, donde el significado de los puntos se detalla a continuación:

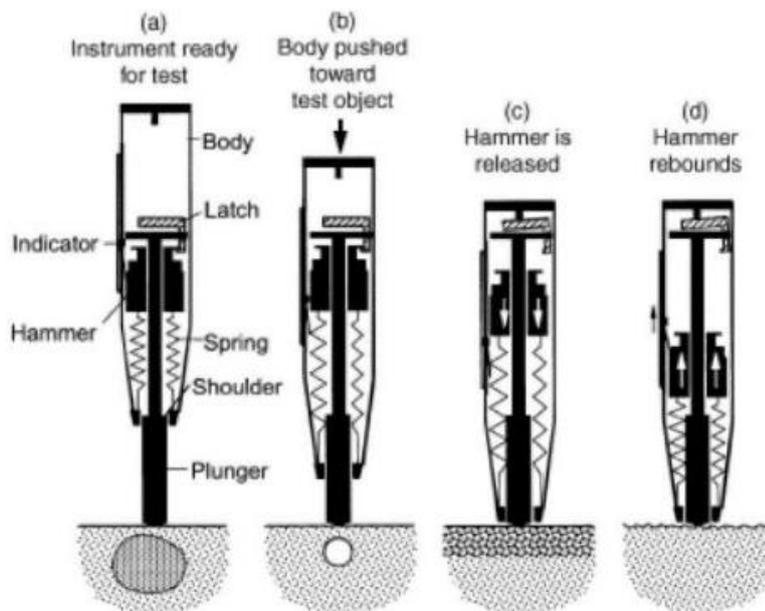
Figura 12. Esquema típico de aplicación del esclerómetro

Cuando el cuerpo del instrumento alcanza el final de su recorrido, el seguro se libera, permitiendo que el resorte accione el martillo, el cual impacta la parte superior del émbolo. Este golpe transfiere parte de la energía al hormigón, provocando un rebote que se registra en un indicador para evaluar la dureza del material. (Cáceres, 2023)

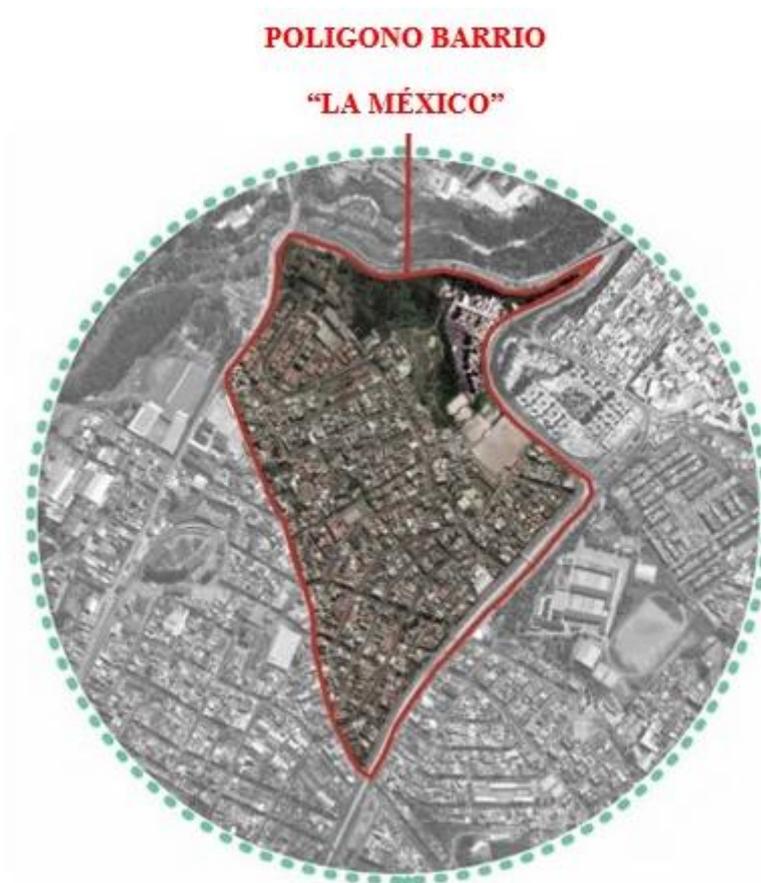
Figura 13. Descripción geográfica del Barrio La México.

El barrio “La México” se encuentra ubicada en el sector sur de Quito en la parroquia de Chimbacalle, cuenta con una extensión de 34.5 hectáreas. Cada vivienda cuenta con alrededor de 300 metros de construcción.

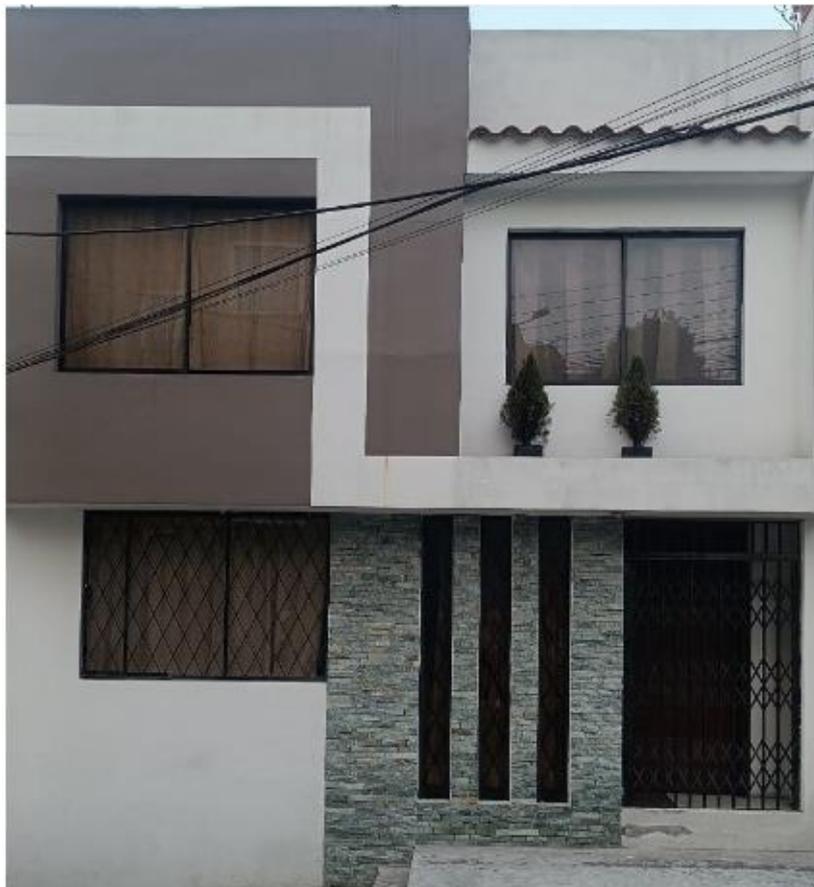
Figura 14. Vista fachada principal de la edificación que será evaluada.

- Dimensión de vigas bandas de 25 x 20 cm (ambos pisos)
- Losa bidireccional con un peralte de 20 cm. (ambos pisos)
- Área aproximada de la vivienda: 49 m².

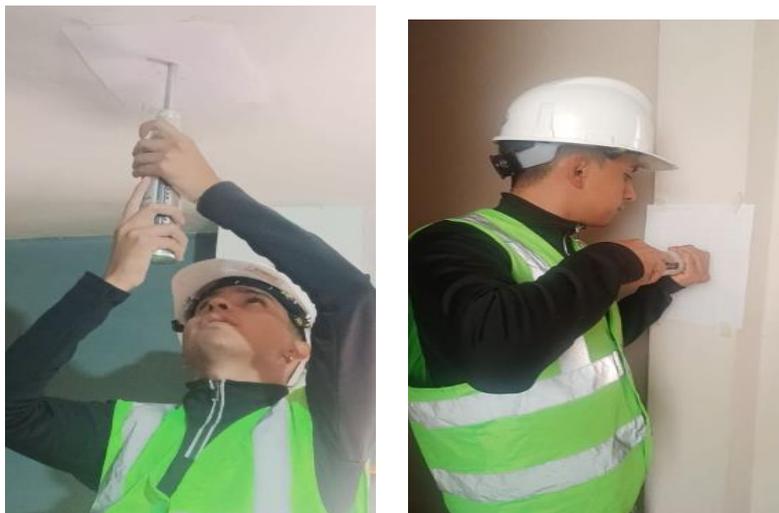
Figura 16. Ensayo de los elementos con el esclerómetro.

- Se debe limpiar la superficie de las columnas o vigas con la ayuda de la piedra lija.
- Colocamos la cuadrícula sobre la superficie, posteriormente el martillo se debe colocar de manera perpendicular hacia la superficie del elemento estructural a ser ensayado.
- Empujar gradualmente el martillo hacia la superficie del concreto hasta que este impacte y luego presionar el botón lateral para bloquear el embolo en su posición retraída.
- Finalmente registramos el número de rebote arrojado por el instrumento, este procedimiento se lo realiza en 10 puntos de la cuadrícula.

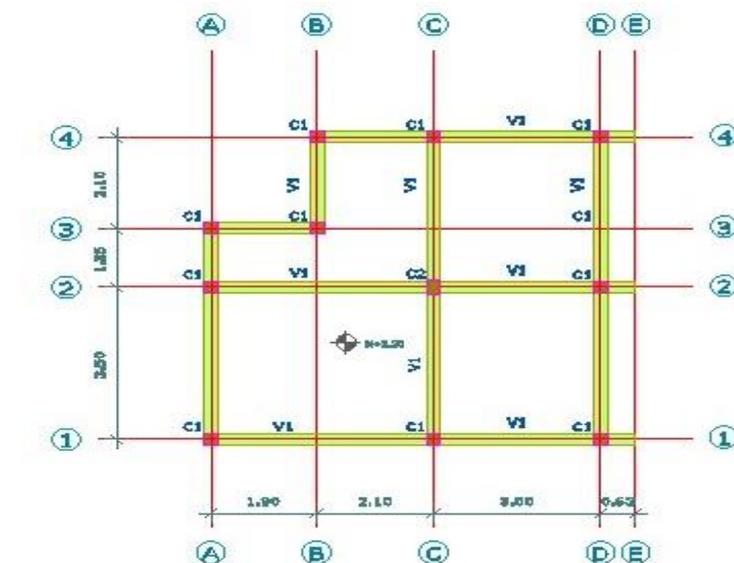
PLANTA LOSA N+2.20
Ecc _____ 1:50

A continuación, se presenta una referencia del plano de la vivienda visto desde una perspectiva en planta, el cual nos servirá para el respectivo modelamiento en ETABS.

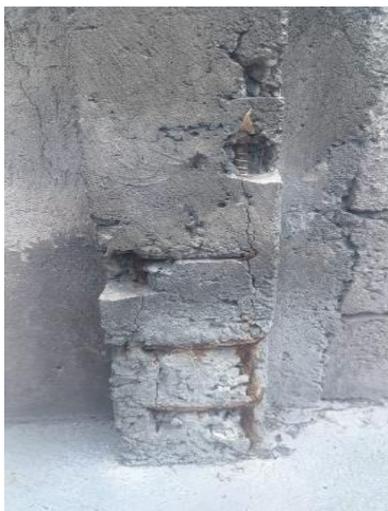
Figura 22. Detalle del armado de una columna existente para su respectiva verificación.

Para la revisión de los elementos estructurales se inspecciono el armado de columnas y vigas. Dado que no se dispone de un pachómetro para realizar el análisis previo y ensayo que permita identificar el acero de refuerzo, se observó a simple vista el armado de una columna en la terraza de la vivienda debido a una deficiencia en la colocación del hormigón, como se muestra en la siguiente figura.

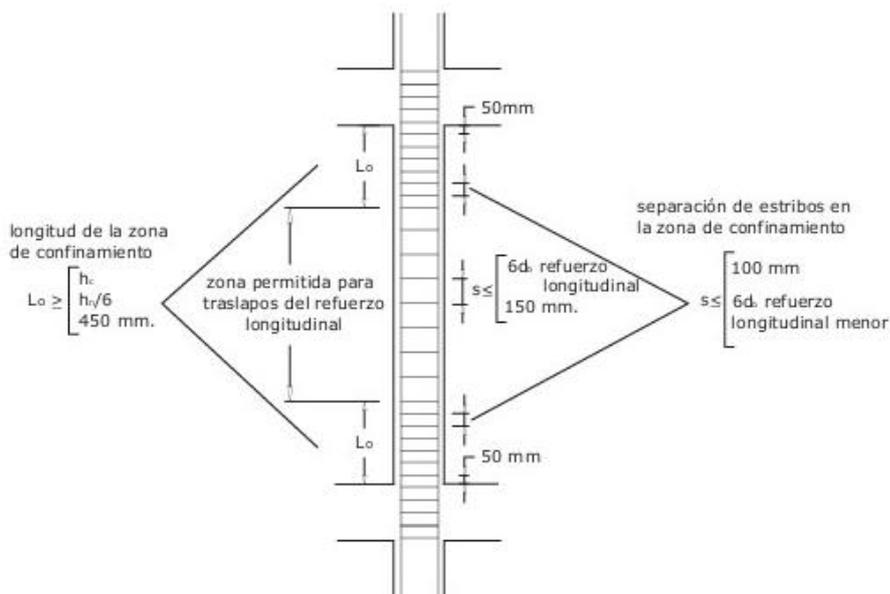
Figura 23. Separación entre estribos establecido en la norma NEC-SE-HM.

Para determinar el espaciamiento entre estribos se toma en cuenta lo establecido en la Norma NEC-SE-HM, se muestra a continuación:

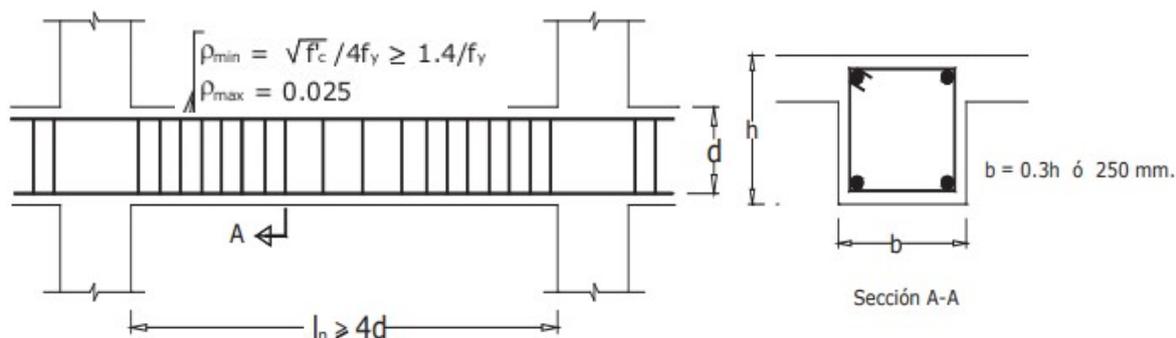
Figura 24. Características de sección en vigas.

La norma NEC-SE-HD establece que la sección mínima para viga debe cumplir con los parámetros presentados en la siguiente figura.

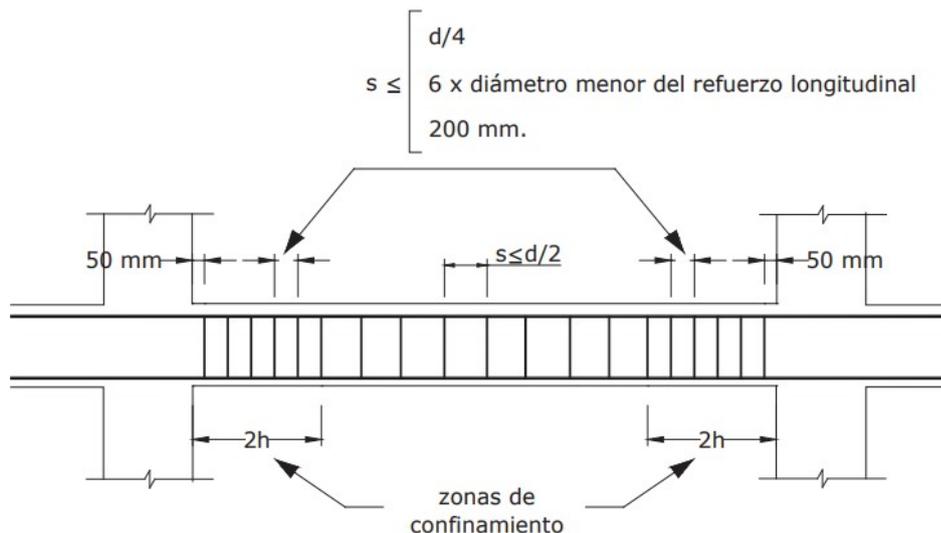
Figura 25. Separación de estribos en vigas.

La norma NEC-SE-HM establece la siguiente disposición para la separación de estribos, como se muestra en la siguiente figura.

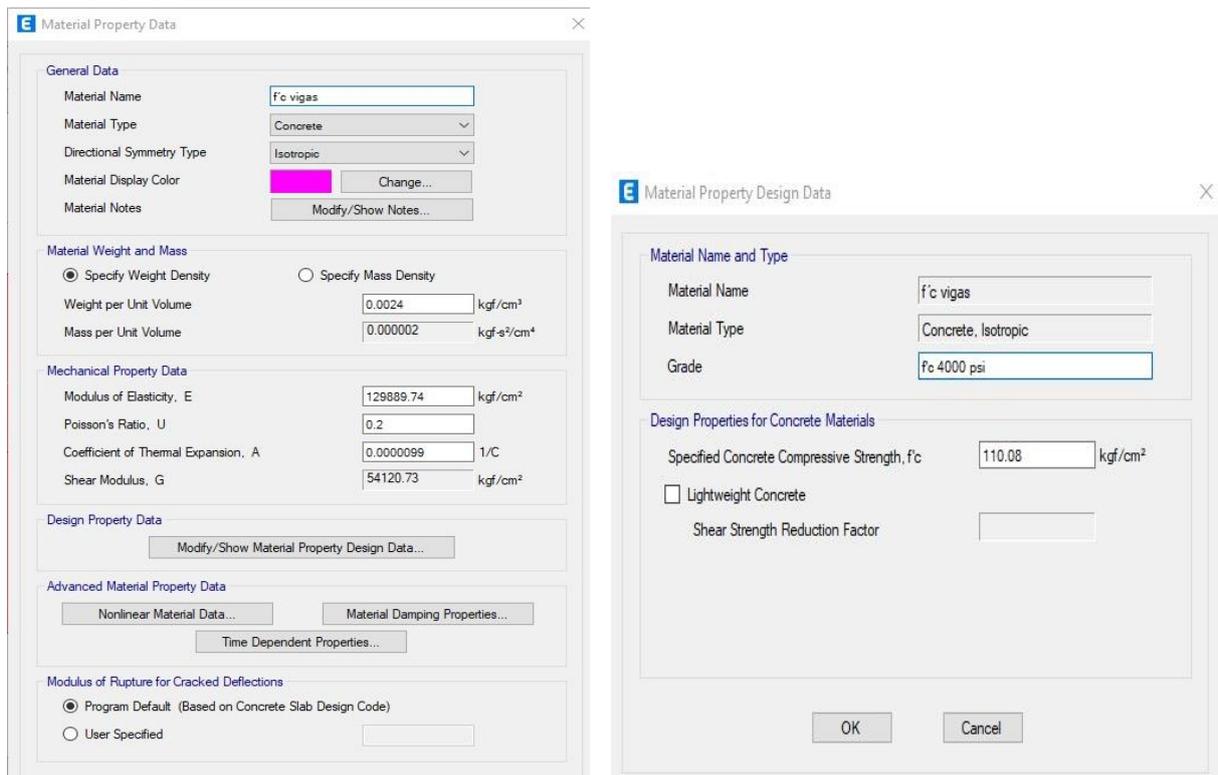
Figura 28. Definición de material para elemento estructural (viga).

Se muestra las propiedades del material de las vigas, para lo cual se coloca el módulo de elasticidad y la resistencia a la compresión obtenida por el esclerómetro, lo mismo se realiza con las columnas y losa respectivamente.

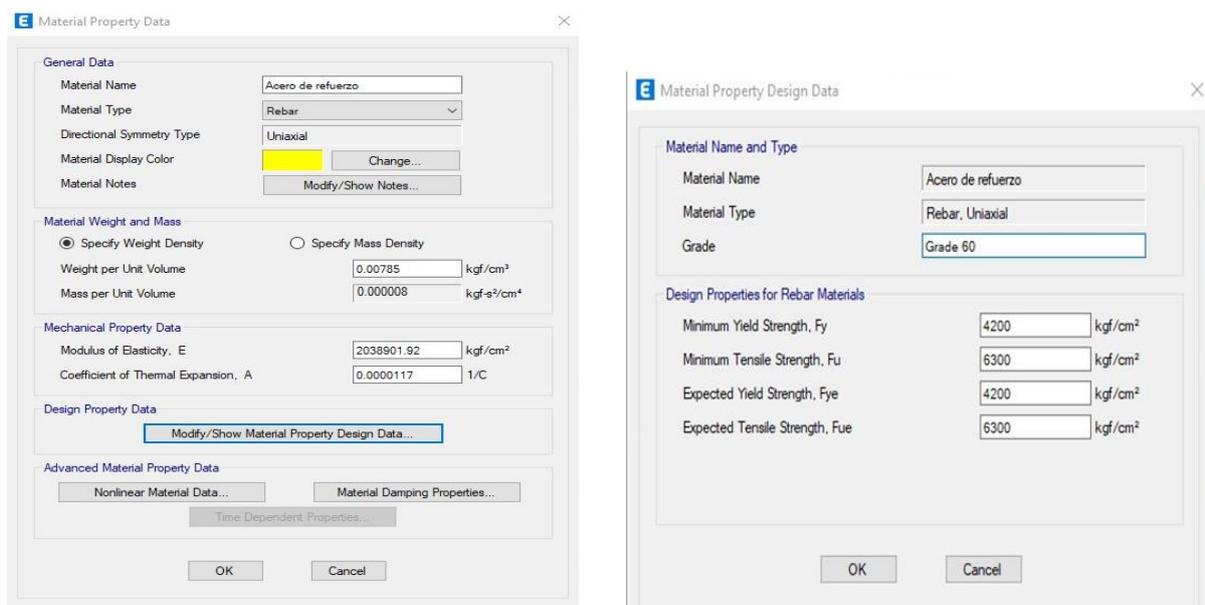
Figura 29. Definición de material para acero de refuerzo

fy:4200 kg/cm², varillas corrugadas grado 60.

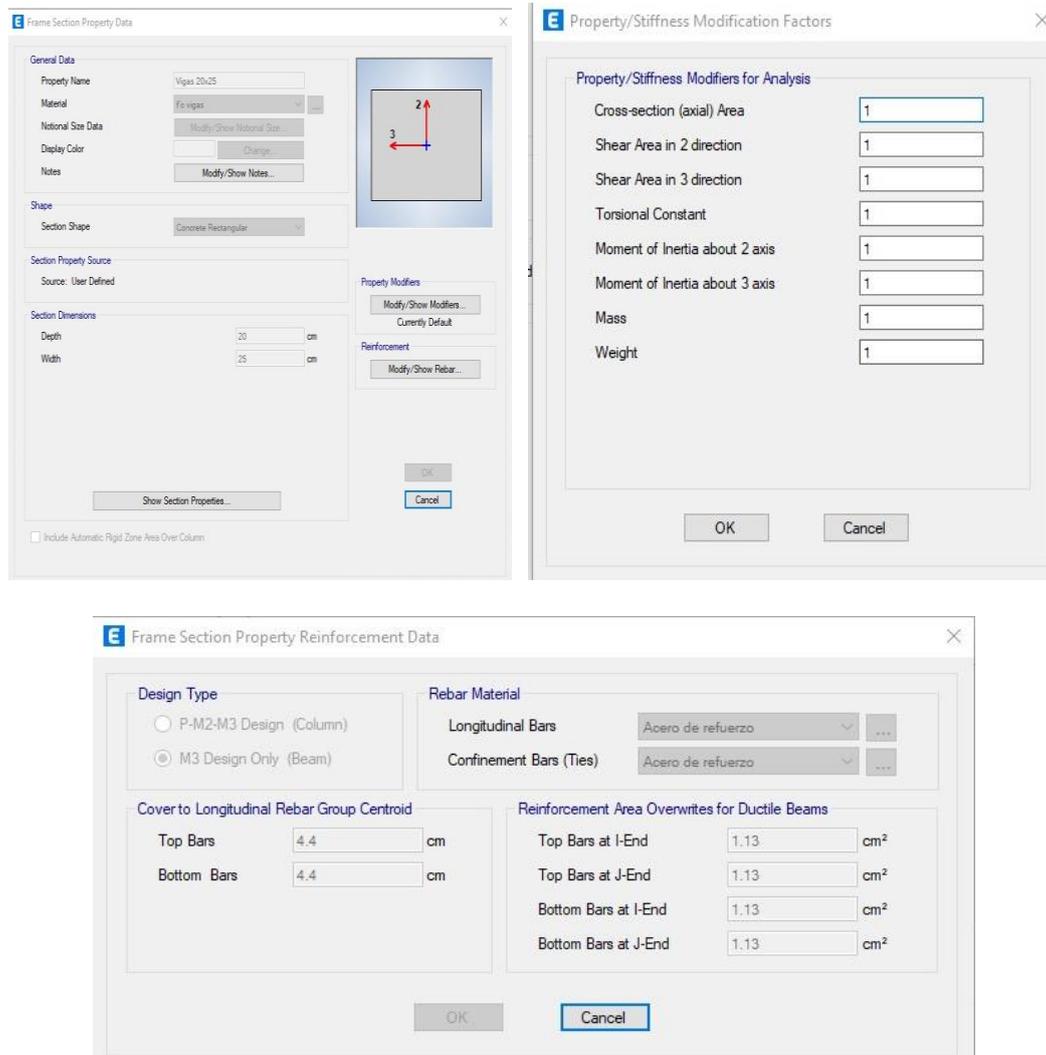
Figura 30. Dimensión y propiedades de vigas.

La dimensión de nuestra viga será de 25x20cm para ambos pisos. El factor de agrietamiento será de “1” ya que son vigas banda, es decir que el concreto mantiene su rigidez completa.

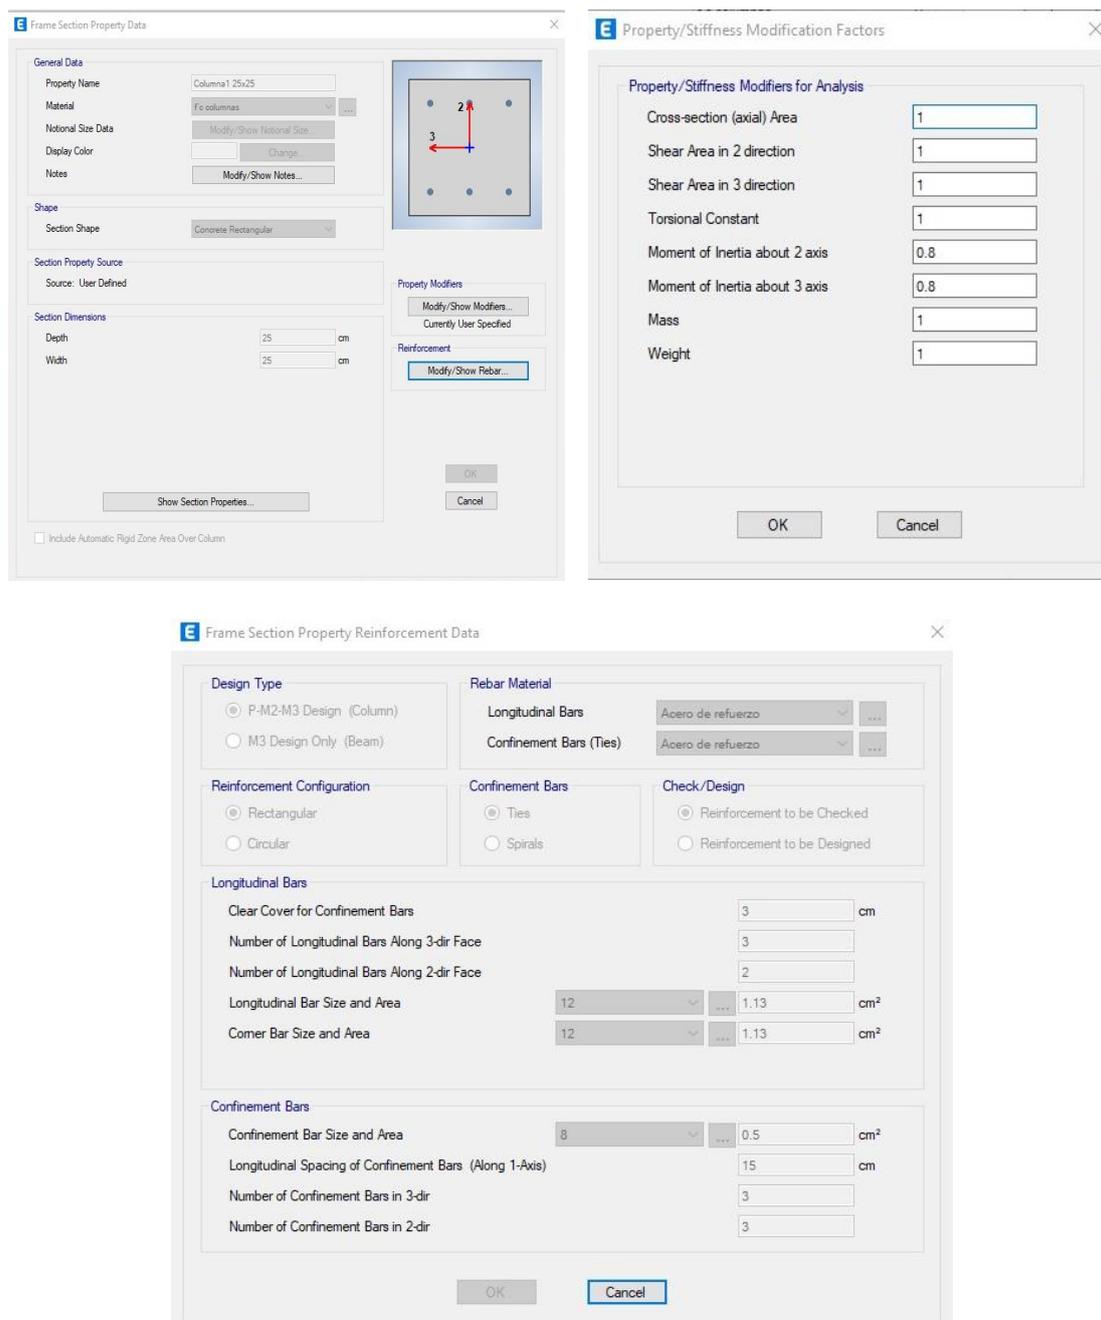
Figura 31. Dimensión y propiedades de columnas.

La dimensión de las columnas serán las siguientes: únicamente la columna central tendrá dimensión de 25x30 cm, mientras que las demás columnas serán de 25x25 cm, estas para ambos pisos. El valor de agrietamiento será de 0.8 como lo establece la norma NEC-SE-DS capítulo 6.1.6.b.

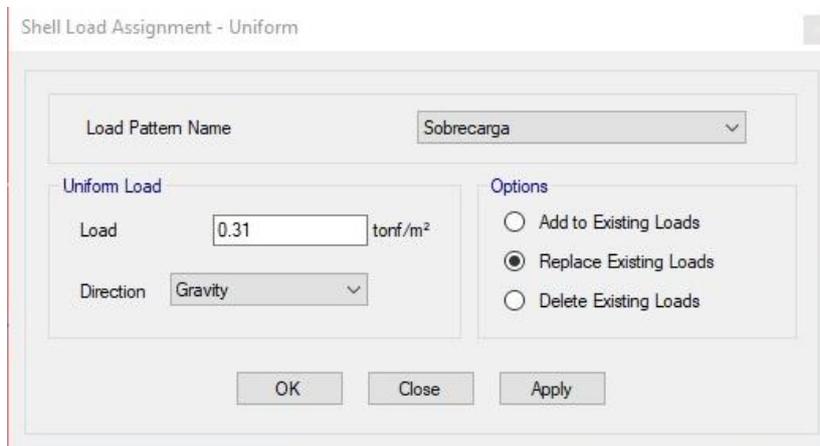
Figura 39. Asignación de sobrecarga.

$$SC \text{ segundo piso} = 0.21 \text{ t/m}^2$$

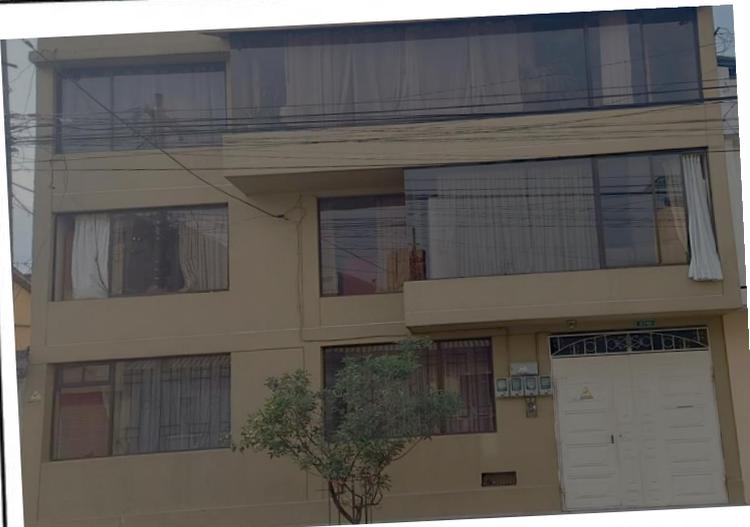
TIPOLOGÍA ESTRUCTURAL															
Madera	WI	Pórtico hormigón armado	C1	Pórtico acero laminado	S1										
Mampostería sin refuerzo	URM	Pórtico H. armado con muros estructurales	C2	Pórtico acero laminado con diagonales	S2										
Mampostería reforzada	RM			Pórtico acero doblado en frío	S3										
Mixta acero-hormigón o mixta madera hormigón	MX	Pórtico H. armado con mampostería confinada sin refuerzo	C3	Pórtico acero laminado con muros estructurales de hormigón armado	S4										
		H. armado prefabricado	PC	Pórtico acero con paredes mampostería	S5

PUNTAJES BÁSICOS, MODIFICADORES Y PUNTAJE FINAL S														
Tipología del sistema estructural	WI	URM	RM	MX	C1	C2	C3	PC	S1	S2	S3	S4	S5	
Tipología del sistema estructural	4.4	1.8	2.8	1.8	2.5	2.8	1.6	2.4	2.6	3	2	2.8	2	
Puntaje básico														
ALTURA DE LA EDIFICACIÓN														
Baja altura (menor 4 pisos)	0	0	0	0	0	0	0	0	0	0	0	0	0	0
Mediana altura (4 a 7 pisos)	N/A	N/A	0.4	0.2	0.4	0.4	0.2	0.2	0.2	0.4	N/A	0.4	0.4	
Gran altura (mayor a 7 pisos)	N/A	N/A	N/A	0.3	0.6	0.8	0.4	0.4	0.6	0.8	N/A	0.5	0.5	
IRREGULARIDAD DE LA EDIFICACIÓN														
Irregularidad vertical	-2.5	-1	-1	-1.5	-1.5	-1	-1	-1	-1	-1.5	-1.5	-1	-1	
Irregularidad en planta	-0.5	-0.5	-0.5	-0.5	-0.5	-0.5	-0.5	-0.5	-0.5	-0.5	-0.5	-0.5	-0.5	
CODIGO DE LA CONSTRUCCIÓN														
Pre-código (construido antes de 1977) o auto construcción	0	-0.2	-1	-1.2	-1.2	-1	-0.2	-0.8	-1	-0.8	-0.8	-0.8	-0.8	-0.2
Construido en etapa de transición (entre 1977 y 2001)	0	0	0	0	0	0	0	0	0	0	0	0	0	0

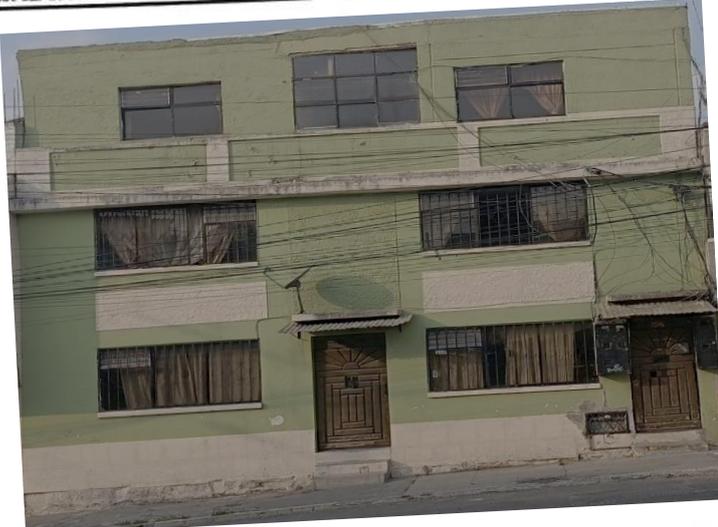
TIPOLOGÍA ESTRUCTURAL															
Madera	WI	Pórtico hormigón armado	C1	Pórtico acero laminado	S1										
Mampostería sin refuerzo	URM	Pórtico H. armado con muros estructurales	C2	Pórtico acero laminado con diagonales	S2										
Mampostería reforzada	RM	Pórtico H. armado con mampostería confinada sin refuerzo	C3	Pórtico acero doblado en frío	S3										
Mixta acero-hormigón o mixta madera hormigón	MX	H. armado prefabricado	PC	Pórtico acero laminado con muros estructurales de hormigón armado	S4										
				Pórtico acero con paredes mampostería	S5										
PUNTAJES BÁSICOS, MODIFICADORES Y PUNTAJE FINAL S															
	WI	URM	RM	MX	C1	C2	C3	PC	S1	S2	S3	S4	S5		
Tipología del sistema estructural	4.4	1.8	2.8	1.8	(2.5)	2.8	1.6	2.4	2.6	3	2	2.8	2		
Puntaje básico															
ALTURA DE LA EDIFICACIÓN															
Baja altura (menor 4 pisos)	0	0	0	0	(0)	0	0	0	0	0	0	0	0	0	0

Mediana altura (4 a 7 pisos)	N/A	N/A	0.4	0.2	0.4	0.4	0.2	0.2	0.2	0.4	N/A	0.4	0.4	0.4	0.4
Gran altura (mayor a 7 pisos)	N/A	N/A	N/A	0.3	0.6	0.8	0.4	0.4	0.6	0.8	N/A	0.5	0.5	0.5	0.5
IRREGULARIDAD DE LA EDIFICACIÓN															
Irregularidad vertical	-2.5	-1	-1	-1.5	-1.5	-1	-1	-1	-1	-1.5	-1.5	-1	-1	-0.5	-0.5
Irregularidad en planta	-0.5	-0.5	-0.5	-0.5	(-0.5)	-0.5	-0.5	-0.5	-0.5	-0.5	-0.5	-0.5	-0.5	-0.5	-0.5
CODIGO DE LA CONSTRUCCIÓN															
Pre-código (construido antes de 1977) o auto construcción	0	-0.2	-1	-1.2	(-1.2)	-1	-0.2	-0.8	-1	-0.8	-0.8	-0.8	-0.8	-0.2	-0.2
Construido en etapa de transición (entre 1977 y 2001)	0	0	0	0	0	0	0	0	0	0	0	0	0	0	0
Post código moderno (construido a partir de 2001)	1	N/A	2.8	1	1.4	2.4	1.4	1	1.4	1.4	1	1.6	1	1.6	1
TIPO DE SUELO															
Tipo de suelo C	0	-0.4	-0.4	-0.4	-0.4	-0.4	-1.4	-0.4	-0.4	-0.4	-0.4	-0.4	-0.4	-0.4	-0.4
Tipo de suelo D	0	-0.6	-0.6	-0.6	(-0.6)	-0.6	-0.4	-0.6	-0.6	-0.6	-0.6	-0.6	-0.6	-0.6	-0.4

2.0>S>2.5	Media vulnerabilidad														
S>2.5	Baja vulnerabilidad														
OBSERVACIONES															
Presenta humedad en la tercera planta y grietas.

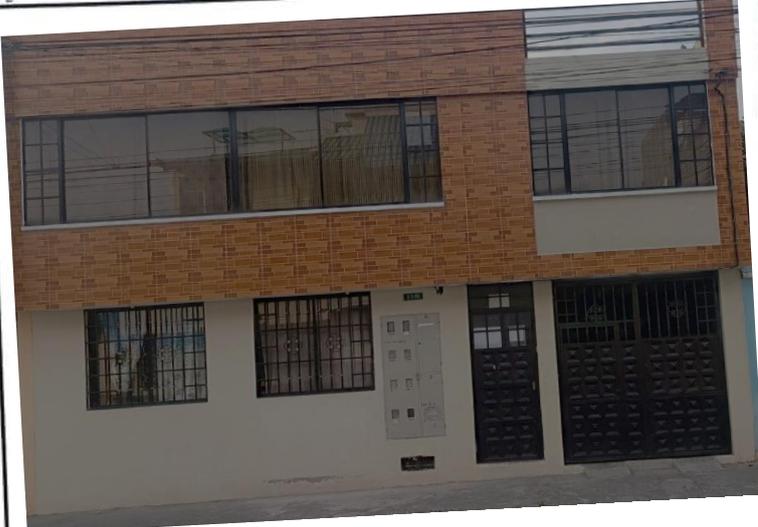
TIPOLOGÍA ESTRUCTURAL										
Madera	W1	Pórtico hormigón armado	(C1)	Pórtico acero laminado	S1					
Mampostería sin refuerzo	URM	Pórtico H. armado con muros estructurales	C2	Pórtico acero laminado con diagonales	S2					
Mampostería reforzada	RM	Pórtico H. armado con mampostería confinada sin refuerzo	C3	Pórtico acero doblado en frío	S3					
Mixta acero-hormigón o mixta madera hormigón	MX			Pórtico acero laminado con muros estructurales de hormigón armado	S4					
		H. armado prefabricado	PC	Pórtico acero con paredes mampostería	S5

PUNTAJES BÁSICOS, MODIFICADORES Y PUNTAJE FINAL S													
	W1	URM	RM	MX	C1	C2	C3	PC	S1	S2	S3	S4	S5
Tipología del sistema estructural	4.4	1.8	2.8	1.8	(2.5)	2.8	1.6	2.4	2.6	3	2	2.8	2
Puntaje básico													
ALTURA DE LA EDIFICACIÓN					(0)	0	0	0	0	0	0	0	0
Baja altura (menor 4 pisos)	0	0	0	0	0	0	0	0	0	0	0	0	0
Mediana altura (4 a 7 pisos)	N/A	N/A	0.4	0.2	0.4	0.4	0.2	0.2	0.2	0.4	N/A	0.4	0.4
Gran altura (mayor a 7 pisos)	N/A	N/A	N/A	0.3	0.6	0.8	0.4	0.4	0.6	0.8	N/A	0.5	0.5
IRREGULARIDAD DE LA EDIFICACIÓN													
Irregularidad vertical	-2.5	-1	-1	-1.5	-1.5	-1	-1	-1	-1	-1.5	-1.5	-1	-1
Irregularidad en planta	-0.5	-0.5	-0.5	-0.5	-0.5	-0.5	-0.5	-0.5	-0.5	-0.5	-0.5	-0.5	-0.5
CODIGO DE LA CONSTRUCCIÓN					(-1.2)	-1	-0.2	-0.8	-1	-0.8	-0.8	-0.8	-0.2
Pre-código (construido antes de 1977) o auto construcción	0	-0.2	-1	-1.2	-1.2	-1	-0.2	-0.8	-1	-0.8	-0.8	-0.8	-0.2
Construido en etapa de transición (entre 1977 y 2001)	0	0	0	0	0	0	0	0	0	0	0	0	0

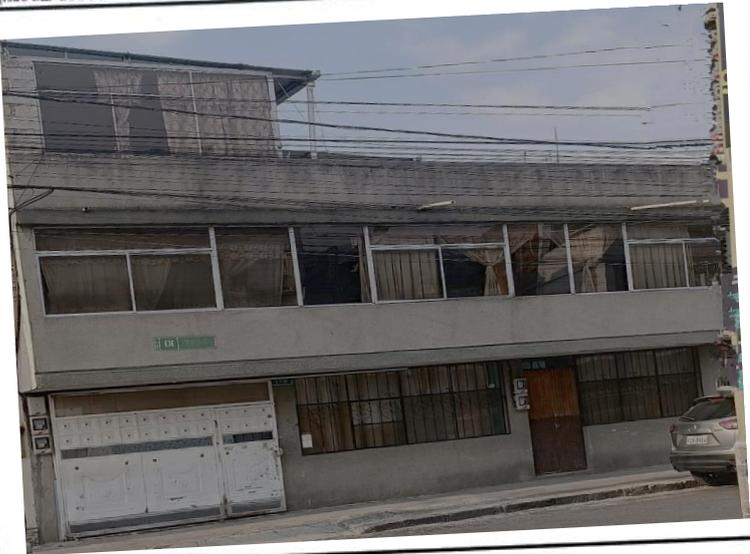
TIPOLOGÍA ESTRUCTURAL														
Madera	WI	Pórtico hormigón armado	C1	Pórtico acero laminado	S1									
Mampostería sin refuerzo	URM	Pórtico H. armado con muros estructurales	C2	Pórtico acero laminado con diagonales	S2									
Mampostería reforzada	RM	Pórtico H. armado con mampostería confinada sin refuerzo	C3	Pórtico acero doblado en frío	S3									
Mixta acero-hormigón o mixta madera hormigón	MX			Pórtico acero laminado con muros estructurales de hormigón armado	S4

H. armado prefabricado	PC	Pórtico acero con paredes mampostería	S5									
PUNTAJES BÁSICOS, MODIFICADORES Y PUNTAJE FINAL S														
Tipología del sistema estructural	WI	URM	RM	MX	C1	C2	C3	PC	S1	S2	S3	S4	S5	
Puntaje básico	4.4	1.8	2.8	1.8	(2.5)	2.8	1.6	2.4	2.6	3	2	2.8	2	
ALTURA DE LA EDIFICACIÓN														
Baja altura (menor 4 pisos)	0	0	0	0	(0)	0	0	0	0	0	0	0	0	
Mediana altura (4 a 7 pisos)	N/A	N/A	0.4	0.2	0.4	0.4	0.2	0.2	0.2	0.4	N/A	0.4	0.4	
Gran altura (mayor a 7 pisos)	N/A	N/A	N/A	0.3	0.6	0.8	0.4	0.4	0.6	0.8	N/A	0.5	0.5	
IRREGULARIDAD DE LA EDIFICACIÓN														
Irregularidad vertical	-2.5	-1	-1	-1.5	(-1.5)	-1	-1	-1	-1	-1.5	-1.5	-1	-1	
Irregularidad en planta	-0.5	-0.5	-0.5	-0.5	-0.5	-0.5	-0.5	-0.5	-0.5	-0.5	-0.5	-0.5	-0.5	
CODIGO DE LA CONSTRUCCIÓN														
Pre-código (construido antes de 1977) o auto construcción	0	-0.2	-1	-1.2	-1.2	-1	-0.2	-0.8	-1	-0.8	-0.8	-0.8	-0.2	
Construido en etapa de transición (entre 1977 y 2001)	0	0	0	0	(0)	0	0	0	0	0	0	0	0

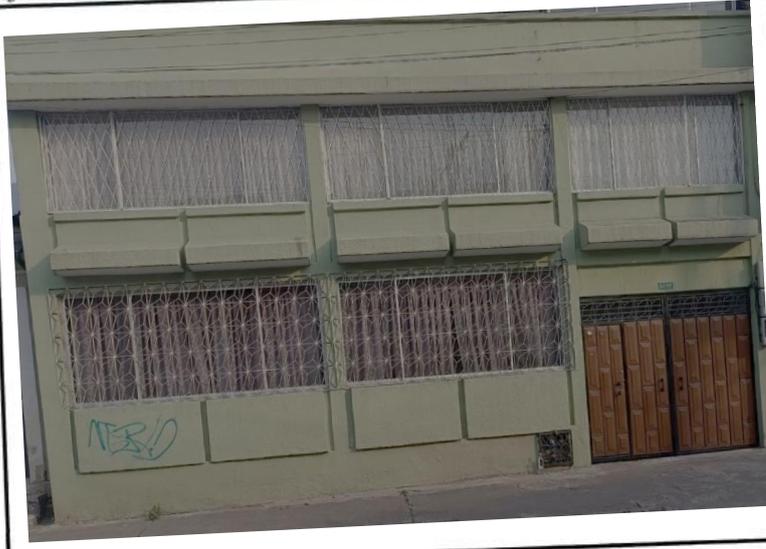
TIPOLOGÍA ESTRUCTURAL												S1	S2	S3	S4	S5
Madera	W1	Pórtico hormigón armado	C1	Pórtico acero laminado	S1											
Mampostería sin refuerzo	URM	Pórtico H. armado con muros estructurales	C2	Pórtico acero laminado con diagonales	S2											
Mampostería reforzada	RM	Pórtico H. armado con mampostería confinada sin refuerzo	C3	Pórtico acero doblado en frío	S3											
Mixta acero-hormigón o mixta madera hormigón	MX			Pórtico acero laminado con muros estructurales de hormigón armado	S4											
		H. armado prefabricado	PC	Pórtico acero con paredes mampostería	S5

PUNTAJES BÁSICOS, MODIFICADORES Y PUNTAJE FINAL S															
	W1	URM	RM	MX	C1	C2	C3	PC	S1	S2	S3	S4	S5		
Tipología del sistema estructural	4.4	1.8	2.8	1.8	2.5	2.8	1.6	2.4	2.6	3	2	2.8	2		
Puntaje básico															
ALTURA DE LA EDIFICACIÓN															
Baja altura (menor 4 pisos)	0	0	0	0	0	0	0	0	0	0	0	0	0		
Mediana altura (4 a 7 pisos)	N/A	N/A	0.4	0.2	0.4	0.4	0.2	0.2	0.2	0.4	N/A	0.4	0.4		
Gran altura (mayor a 7 pisos)	N/A	N/A	N/A	0.3	0.6	0.8	0.4	0.4	0.6	0.8	N/A	0.5	0.5		
IRREGULARIDAD DE LA EDIFICACIÓN															
Irregularidad vertical	-2.5	-1	-1	-1.5	-1.5	-1	-1	-1	-1	-1.5	-1.5	-1	-1		
Irregularidad en planta	-0.5	-0.5	-0.5	-0.5	-0.5	-0.5	-0.5	-0.5	-0.5	-0.5	-0.5	-0.5	-0.5		
CODIGO DE LA CONSTRUCCIÓN															
Pre-código (construido antes de 1977) o auto construcción	0	-0.2	-1	-1.2	-1.2	-1	-0.2	-0.8	-1	-0.8	-0.8	-0.8	-0.2		
Construido en etapa de transición (entre 1977 y 2001)	0	0	0	0	0	0	0	0	0	0	0	0	0

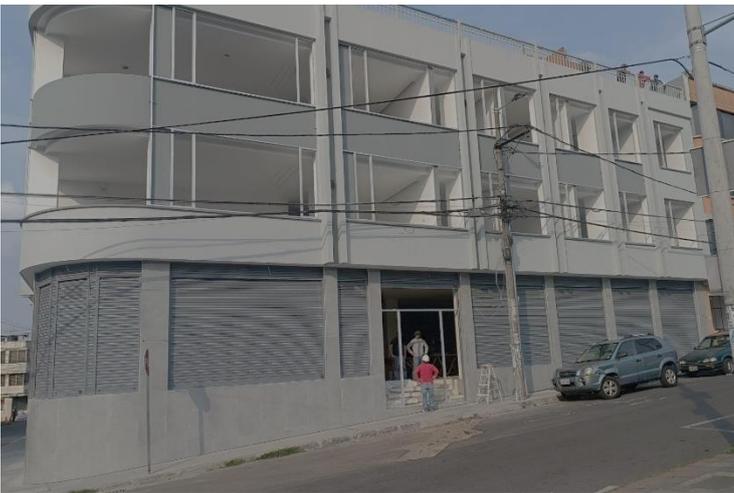
TIPOLOGIA ESTRUCTURAL												
			Madera	W1	Pórtico hormigón armado		C1	Pórtico acero laminado		S1					
			Mampostería sin refuerzo	URM	Pórtico H. armado con muros estructurales		C2	Pórtico acero laminado con diagonales		S2					
Mampostería reforzada	RM	Pórtico H. armado con mampostería confinada sin refuerzo		C3	Pórtico acero doblado en frío		S3

Mixta acero-hormigón o mixta madera hormigón	MX	H. armado prefabricado		PC	Pórtico acero laminado con muros estructurales de hormigón armado		S4								
					Pórtico acero con paredes mampostería		S5								
PUNTAJES BASICOS, MODIFICADORES Y PUNTAJE FINAL S															
Tipología del sistema estructural	W1	URM	RM	MX	C1	C2	C3	PC	S1	S2	S3	S4	S5		
Puntaje básico	4.4	1.8	2.8	1.8	(2.5)	2.8	1.6	2.4	2.6	3	2	2.8	2		
ALTURA DE LA EDIFICACIÓN															
Baja altura (menor 4 pisos)	0	0	0	0	(0)	0	0	0	0	0	0	0	0		
Mediana altura (4 a 7 pisos)	N/A	N/A	0.4	0.2	0.4	0.4	0.2	0.2	0.2	0.4	N/A	0.4	0.4		
Gran altura (mayor a 7 pisos)	N/A	N/A	N/A	0.3	0.6	0.8	0.4	0.4	0.6	0.8	N/A	0.5	0.5		
IRREGULARIDAD DE LA EDIFICACIÓN															
Irregularidad vertical	-2.5	-1	-1	-1.5	-1.5	-1	-1	-1	-1	-1.5	-1.5	-1	-1		
Irregularidad en planta	-0.5	-0.5	-0.5	-0.5	(-0.5)	-0.5	-0.5	-0.5	-0.5	-0.5	-0.5	-0.5	-0.5		
CODIGO DE LA CONSTRUCCIÓN

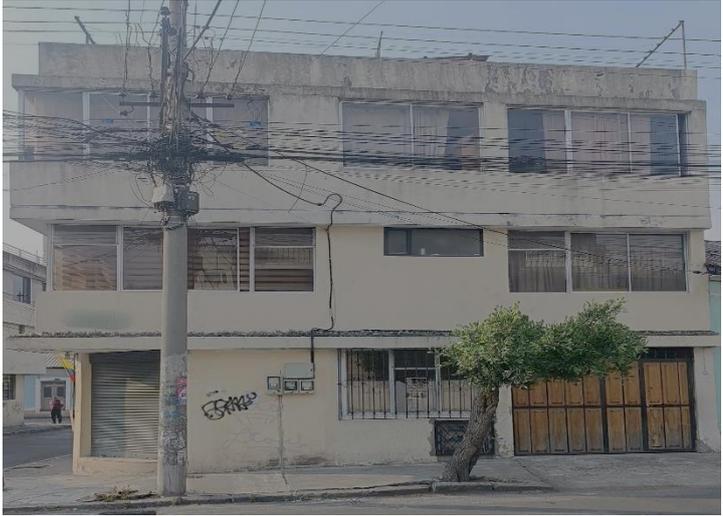
TIPOLOGÍA ESTRUCTURAL														
Madera	W1	Pórtico hormigón armado	(C1)	Pórtico acero laminado	S1									
Mampostería sin refuerzo	URM	Pórtico H. armado con muros estructurales	C2	Pórtico acero laminado con diagonales	S2									
Mampostería reforzada	RM	Pórtico H. armado con mampostería confinada sin refuerzo	C3	Pórtico acero doblado en frío	S3									
Mixta acero-hormigón o mixta madera hormigón	MX	H. armado prefabricado	PC	Pórtico acero laminado con muros estructurales de hormigón armado	S4									
				Pórtico acero con paredes mampostería	S5									
PUNTAJES BÁSICOS, MODIFICADORES Y PUNTAJE FINAL S														
Tipología del sistema estructural	W1	URM	RM	MX	C1	C2	C3	PC	S1	S2	S3	S4	S5	
Puntaje básico	4.4	1.8	2.8	1.8	(2.5)	2.8	1.6	2.4	2.6	3	2	2.8	2	
ALTURA DE LA EDIFICACIÓN														
Baja altura (menor 4 pisos)	0	0	0	0	(0)	0	0	0	0	0	0	0	0

Mediana altura (4 a 7 pisos)	N/A	N/A	0.4	0.2	0.4	0.4	0.2	0.2	0.2	0.4	N/A	0.4	0.4	
Gran altura (mayor a 7 pisos)	N/A	N/A	N/A	0.3	0.6	0.8	0.4	0.4	0.6	0.8	N/A	0.5	0.5	
IRREGULARIDAD DE LA EDIFICACIÓN														
Irregularidad vertical	-2.5	-1	-1	-1.5	-1.5	-1	-1	-1	-1	-1.5	-1.5	-1	-1	
Irregularidad en planta	-0.5	-0.5	-0.5	-0.5	-0.5	-0.5	-0.5	-0.5	-0.5	-0.5	-0.5	-0.5	-0.5	
CODIGO DE LA CONSTRUCCIÓN														
Pre-código (construido antes de 1977) o auto construcción	0	-0.2	-1	-1.2	(-1.2)	-1	-0.2	-0.8	-1	-0.8	-0.8	-0.8	-0.2	
Construido en etapa de transición (entre 1977 y 2001)	0	0	0	0	0	0	0	0	0	0	0	0	0	
Post código moderno (construido a partir de 2001)	1	N/A	2.8	1	1.4	2.4	1.4	1	1.4	1.4	1	1.6	1	
TIPO DE SUELO														
Tipo de suelo C	0	-0.4	-0.4	-0.4	-0.4	-0.4	-1.4	-0.4	-0.4	-0.4	-0.4	-0.4	-0.4	
Tipo de suelo D	0	-0.6	-0.6	-0.6	(-0.6)	-0.6	-0.4	-0.6	-0.6	-0.6	-0.6	-0.6	-0.4	
Tipo de suelo E	0	-0.8	-0.4	-1.2	-0.8	-0.8	-0.8	-1.2	-1.3	-1.2	-1.2	-1.2	-0.8
