SITUACIÓN DE LOS MUSEOS EN CUENCA: FACTORES EXTRÍNSECOS DE DETERIORO DE LOS BIENES CULTURALES Y SOLUCIONES REALES

MAGISTER EN CONSERVACIÓN Y ADMINISTRACIÓN DE BIENES CULTURALES

"SITUACIÓN DE LOS MUSEOS EN CUENCA: FACTORES EXTRÍNSECOS DE DETERIORO DE LOS BIENES CULTURALES Y SOLUCIONES REALES"

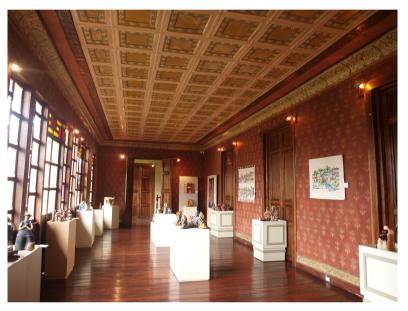
Sala 4. Museo Remigio Crespo

Uno de los espacios museográficos más importantes y emblemáticos de la ciudad es precisamente el "Museo Remigio Crespo Total". La edificación fue construida a inicios del siglo XX con una amplia variedad de materiales tales como el adobe y el bahareque; barro cocido en tejados y paredes de ladrillo; madera en columnas, ventanas y pisos; piedra en paredes y

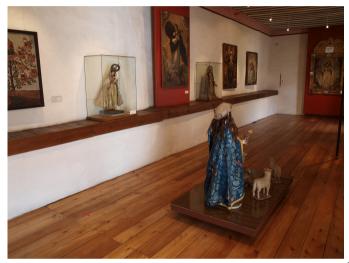
Sala de exhibición. Segunda Planta

La edificación tiene paredes de adobe con un espesor de 0.80 m. a 1.30 m.; pisos de madera, ladrillo y madera; y cubierta de madera y teja artesanal. Tiene dos patios internos con vegetación variada en clase y tamaño. Tras su apertura y hasta la fecha, la distribución de los espacios fue de la siguiente manera: en la planta baja

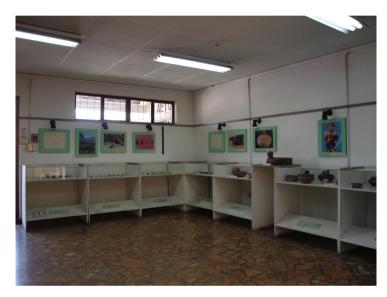
Sala 1. Entrada.

Su edificación es moderna, con paredes de ladrillo, bloque, cemento y hierro; pisos de cerámica y cemento; cubierta de hierro y fibrocemento. Los espacios del inmueble fueron adecuados para su actual uso tanto en iluminación como en mobiliario para exposición. El museo presenta tres salas de exposición en donde se observar objetos pueden precolombinos de las diferentes

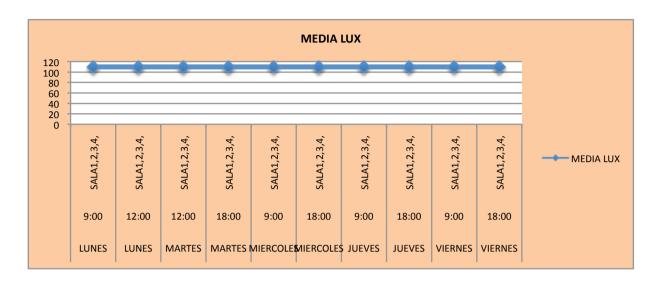
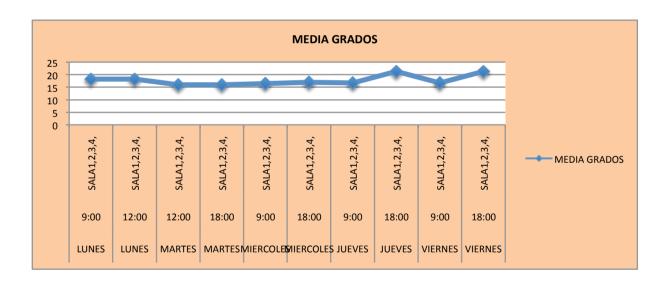
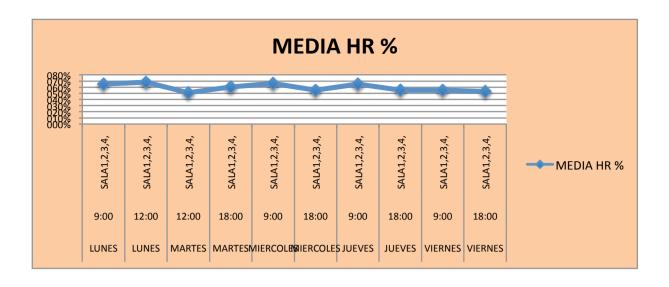
GRÁFICOS EXPLICATIVOS

18H00			
LUX	110	120	120	300
Cō	16,7	16	16	16
RH	65%	66,4%	66%	67%
VIERNES 20-	05-2011			
	SALA 1	SALA 2	SALA 3	SALA 4
	09H00			
LUX	110	120	120	300
Cō	16,7	17,8	16	16,2
RH	65%	66,4%	65,3%	66,1%
	12H00			
LUX	110	120	120	300
Cō	18,2	18,4	18,5	18,8
RH	67,9%	69,9%	69,5%	69,3%
LUX	110	120	120	300
Cō	18,1	18	18	18
RH	67%	67%	69,5%	69,3%

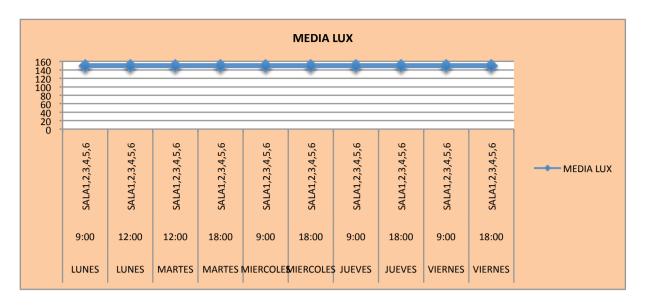
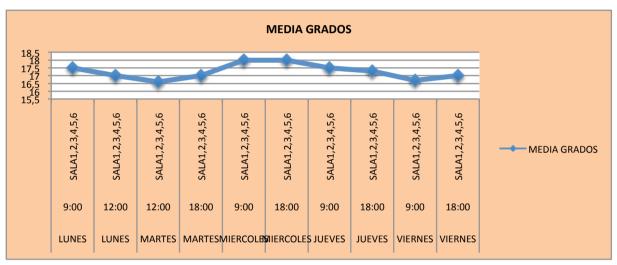
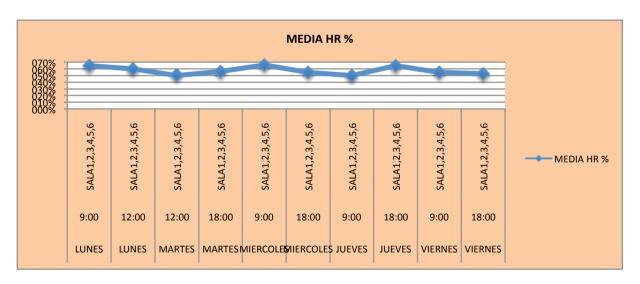
GRÁFICOS EXPLICATIVOS

El monitoreo del entorno ambiental se le realizó en seis salas de exposición y reserva donde se encuentran obras pictóricas y escultóricas. En las_ salas dónde se exhiben fotografías y recreaciones costumbristas se realizó el monitoreo una sola vez y se realizó una media constante. A continuación los datos obtenidos:

RH	50%	50%	56%	56%	56%	55%
VIERNE	S 15-04-2011					
	sala 1	sala 2	sala 3	sala 4	sala 5	sala 6
	09Н00					
LUX	150	120	100	110	200	150
Cō	17	17,2	16	18,1	17,2	17,3
RH	56%	56%	60%	56%	56%	56%
	12H00					
LUX	150	120	100	110	200	150
Cō	18	18	18	18,3	18	18
RH	56%	56%	62%	56%	56%	56%
	17H00					
LUX	150	120	100	110	200	150
Cō	18	18	18	18,4	18	18
RH	50%	50%	56%	56%	56%	55%

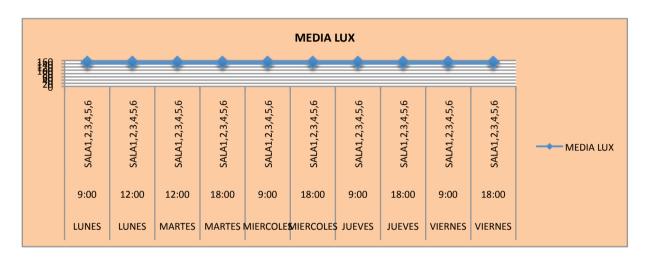
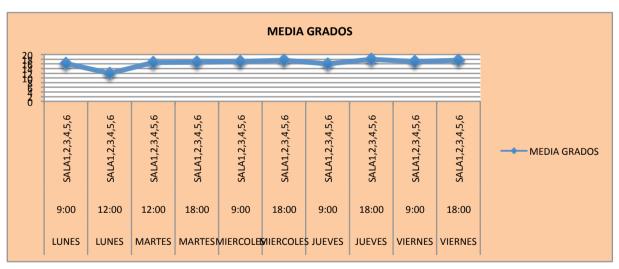
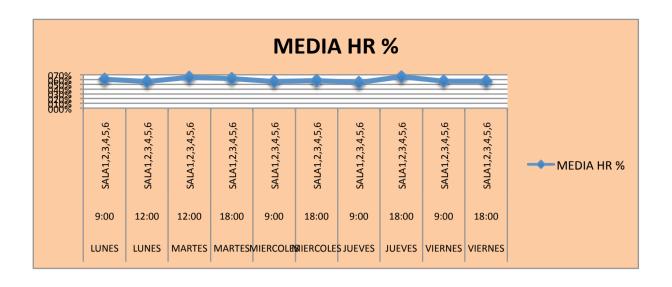
GRÁFICOS EXPLICATIVOS

LUX	150	120	100	110	200	150
Cō	18	18	18	18,4	18	18
RH	50%	50%	56%	56%	56%	55%

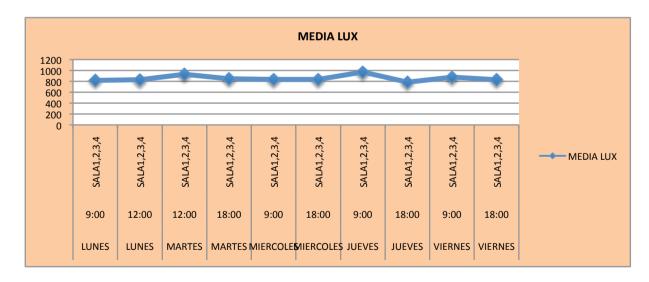
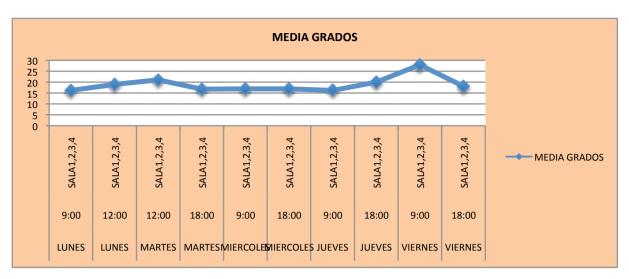
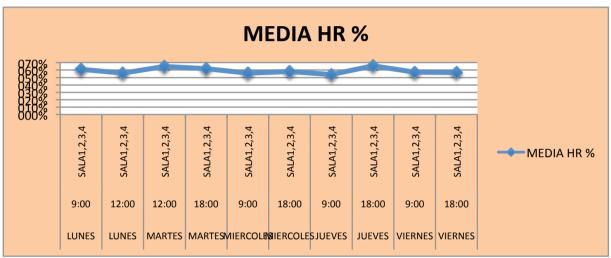
GRÁFICOS EXPLICATIVOS

El monitoreo de los diferentes ambientes, se realizó en las tres salas de exposición y reserva; a continuación los datos obtenidos:

RH	50%	52,1%	51,3%	51,5%
	14H00			
LUX	893	1142	1947	178
Cō	19,5	20	21,1	21,1
RH	64%	63,5%	62,4%	62,1%
	18H00			
LUX	2327	316	1024	185
Cō	21,3	21,7	21,6	21,5
RH	55,2%	54,2%	54,3%	55,2%

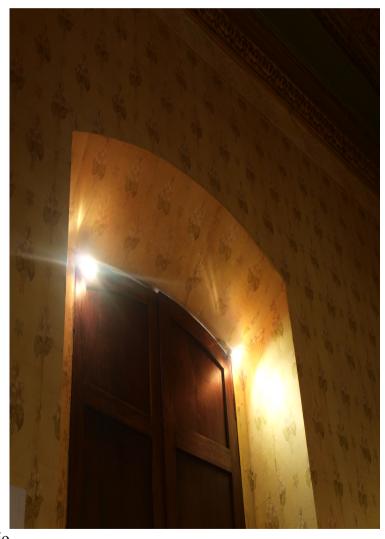
También, a más de la luz artificial, tenemos presente luz solar, que de manera directa ingresa al inmueble a través de las ventanas y mamparas existentes. De manera puntual, las salas posteriores con vista al río Tomebamba son las más afectadas en el tema de iluminación. La luz del día emite una cantidad de 800 Ix. a 1200 lx., directamente sobre el papel tapiz, lo cual es totalmente visible si observamos la degradación de los pigmentos y tintes que poseen los tapices.

Acción directa de luz artificial sobre papel tapiz.

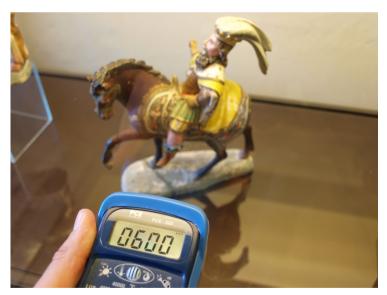
Los niveles de luz en las salas monitoreadas rodean luxes, cifras poco aconsejables para los materiales iluminados. Además vitrinas en con iluminación interior, los niveles llegan hasta el alarmante nivel de 600 luxes, y una temperatura que bordea los 30C°. Así mismo v a la iluminación pesar de intermitente, el consumo eléctrico es muy grande.

Muestra con Luxómetro.

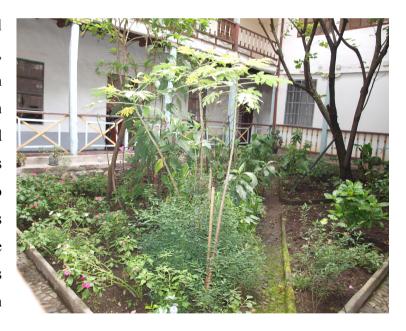
La humedad relativa dentro del Inmueble, presenta cambios leves, sin embargo, existen zonas en donde la presencia de vegetación (jardines) determina una humedad excesiva (70% - 85% HR) para los bienes culturales cercanos. No obstante los niveles generales fluctúan entre 50% a 65% de humedad relativa, lo cual es aceptable para una edificación "fría" en su interior.

Jardín interno generador de humedad relativa.

La humedad relativa en el inmueble es condicionada por los dos jardines que posee, en especial los salones que se encuentran entre ellos. Para contrarrestar los despuntes de humedad es necesario sellar los ventanales con masilla hidrofugante entre el vidrio y la madera; también el uso continuo de deshumificadores en periódos de tiempo cortos en todas las salas es una alternativa óptima.

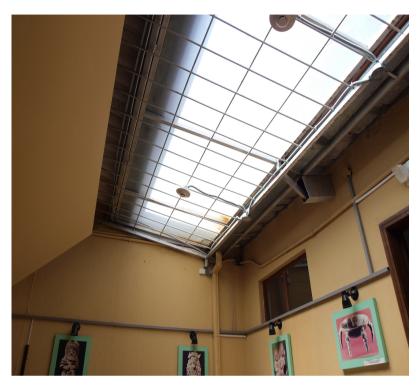
4Como podemos ver, la iluminación tanto natural como artificial sobre-pasa todos los niveles permitidos para cualquier obra de arte, incluso para cerámica sin decoración; las medidas inaceptables. En ninguna de las salas, en los puntos y zonas de exposición, las cifras que marca el luxómetro bajan de los 150 luxes, teniendo picos de 2700 Ix. aproximadamente.

Acción de luz natural sobre obras.

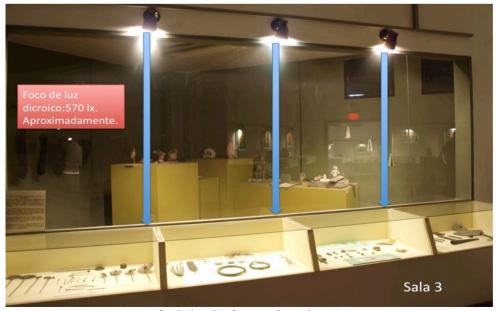
más de la radiación recibida, los microclimas generados en las diferentes vitrinas son inadecuados para los materiales. La zona de mayor afectación, es la sala trasera en donde encontramos una fuente de luz natural escasamente controlada. También en la zona de reserva existe carencia total de filtros e incluso vidrios protectores en algunas ventanas.

Acción de luz dicróica y calor sobre vitrinas

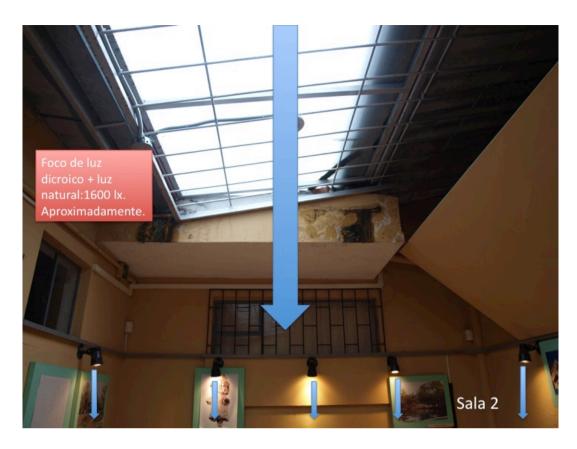
Acción conjunta de luz natural y artificial.

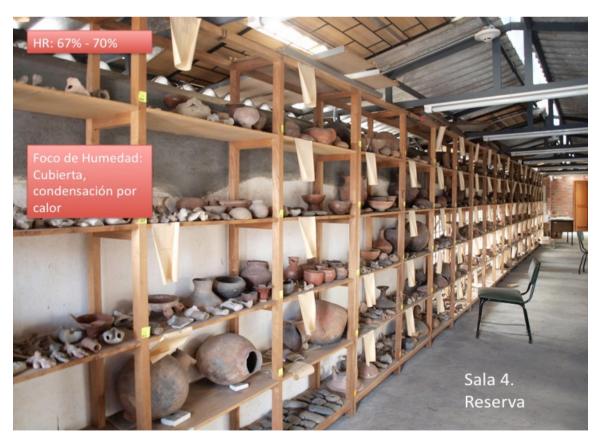
Reserva Inadecuada.
