ESTUDIO PARA LA INTERVENCIÓN Y REHABILITACIÓN DE INMUEBLES DE VALOR HISTÓRICO APLICADO A LA QUINTA RIVERA-UGARTE

3. DIAGNÓSTICO DESARROLLADO

3.3 SITUACIÓN ACTUAL

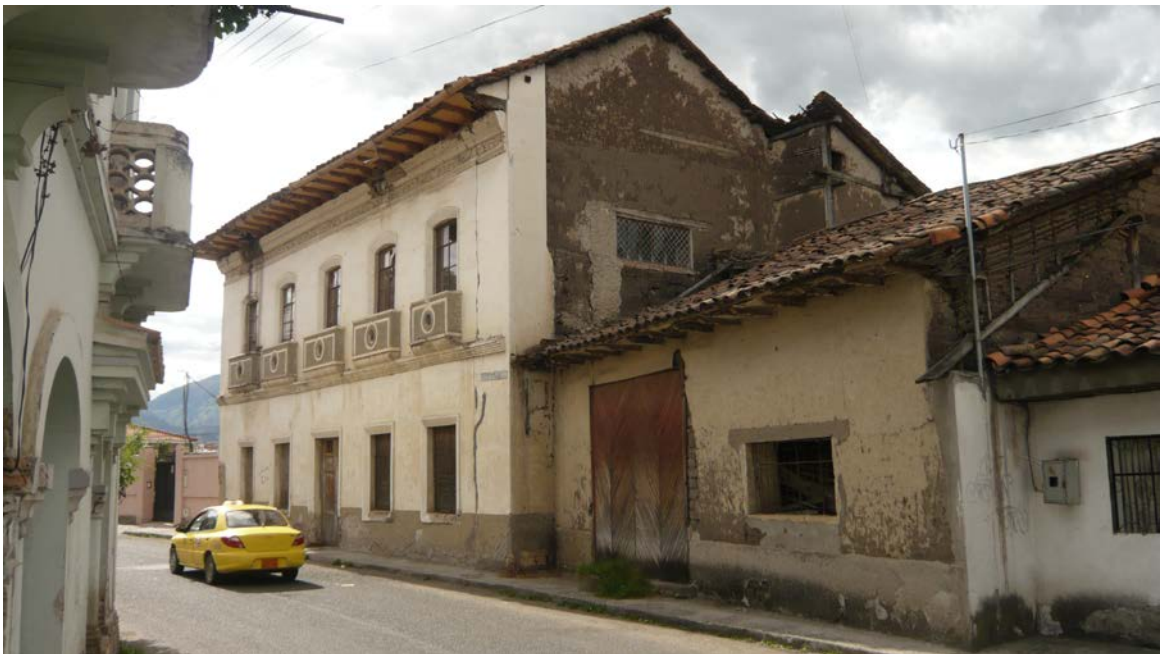
Característica vernácula de su construcción, vista desde calle Lorenzo Piedra

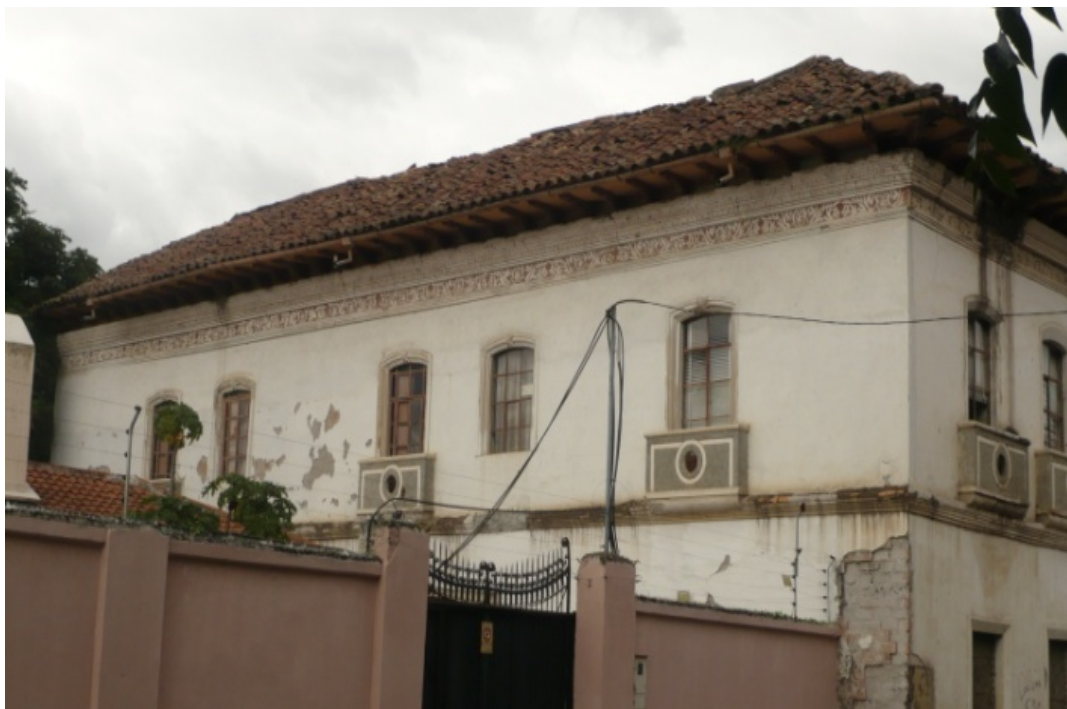
Esta se encuentra en pésimo estado de conservación y presenta fuertes filtraciones que ponen en peligro de colapso general lo cual afectaría la estabilidad del edificio y por lo tanto será el compromiso inicial de su rescate, implementando como complemento de ello, todo el sistema de canales y desagües de aguas lluvias para su correcta evacuación puesto que requeriría de su reposición en el 100%.

Mal estado de cubierta

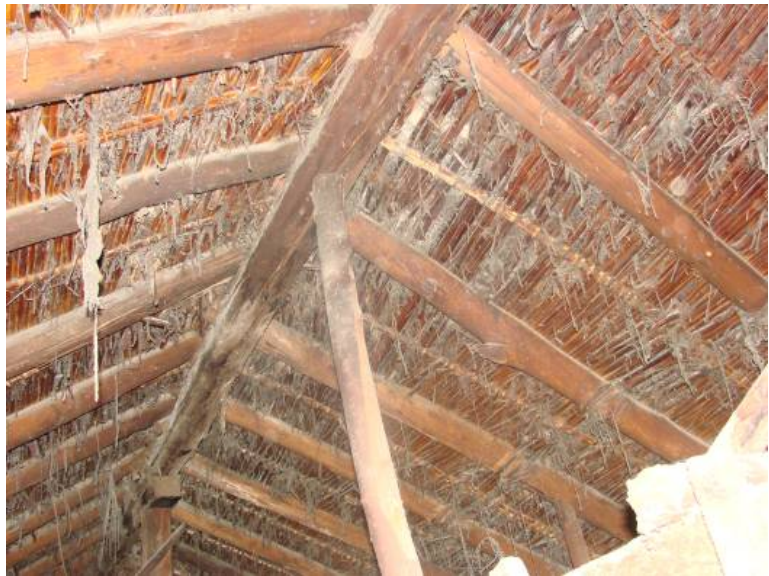
El sistema empleado en la cubierta es el de par e hilera y consiste en una estructura geométrica conformada en forma triangular en la cual los pares se apoyan en el cumbrero/a (como vértice), y reciben todo el peso del tejado. Los

tirantes colocados transversalmente, forman la línea horizontal que se opone a la tendencia de los pares a separarse. Los tirantes se apoyan sobre las soleras y las enlazan horizontalmente, simplemente apoyados y reforzados con clavos.

Para la unión con las soleras los pares forman un pequeño triángulo indeformable con el canecillo con la inserción de un puntal denominado “tocho”. El conjunto de pares y canecillos se liga entre sí a través de un elemento horizontal o listón redondo de aproximadamente 10cm promedio, conformando una unidad.

Los canecillos se unen a las soleras mediante clavos, sujetándose al listón a través de cabuya gruesa de penco. Para la unión del canecillo con los pares se corta la punta del par en línea horizontal, y se sujeta simplemente con clavo.

La cubierta se encuentra deteriorada en un estimado del 90% por lo que requiere de manera urgente su intervención con la sustitución de ciertas piezas así como un tratamiento de piezas apolilladas, limpieza general, y la instalación de materiales impermeables previo a la colocación de sus tejas con la debida reposición de las deterioradas.

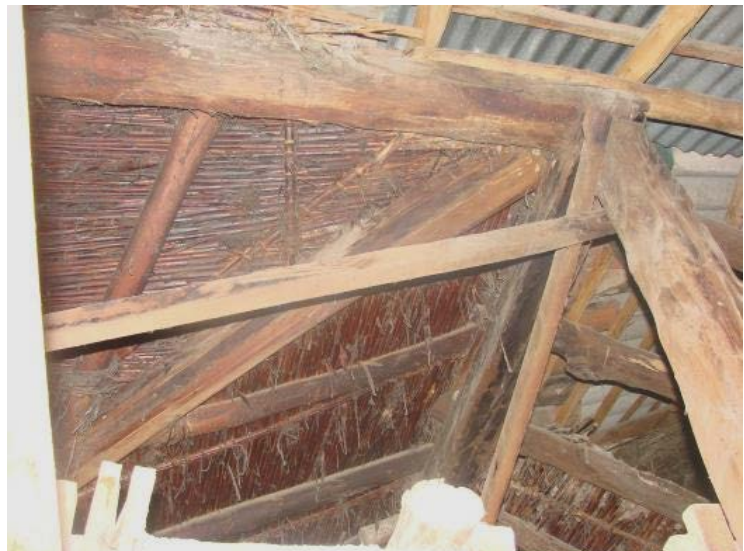
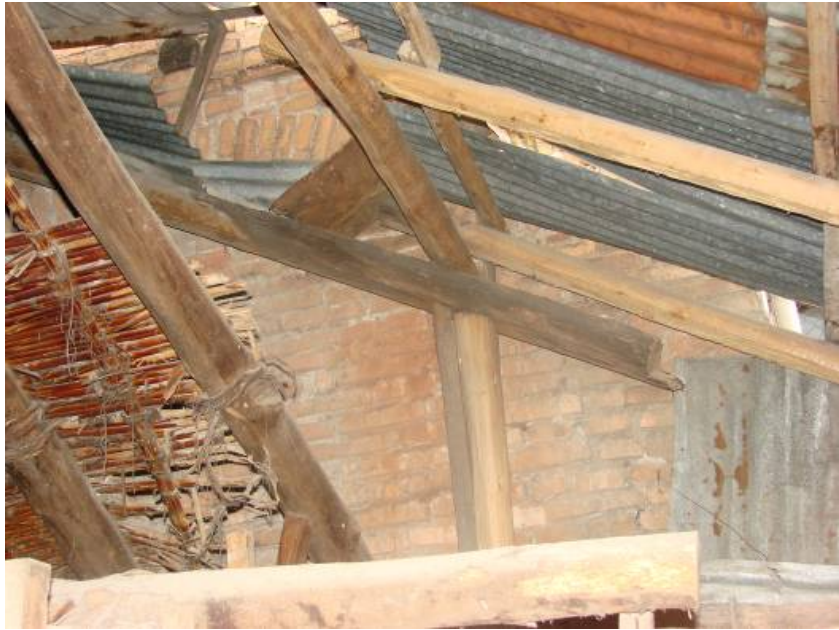
En los pares se emplearon rollizos sin escuadrar, ligeramente

arreglados con azuela en su cara superior para debilitarlos lo menos posible, de similar manera se procede con los tirantes, que son piezas de gran sección, se considera que su estado es crítico por cuanto presenta pandeos

peligrosos en un 60%. Los listones son ramas, que fueron colocadas sin cáscara, pero mantienen sus formas curvas, para lograr el apoyo necesario se utilizan alzas de madera. Tanto la cumbrera como los tochos son piezas de madera azuelada por las cuatro caras y se estima que deberían reponerse en un 70%.

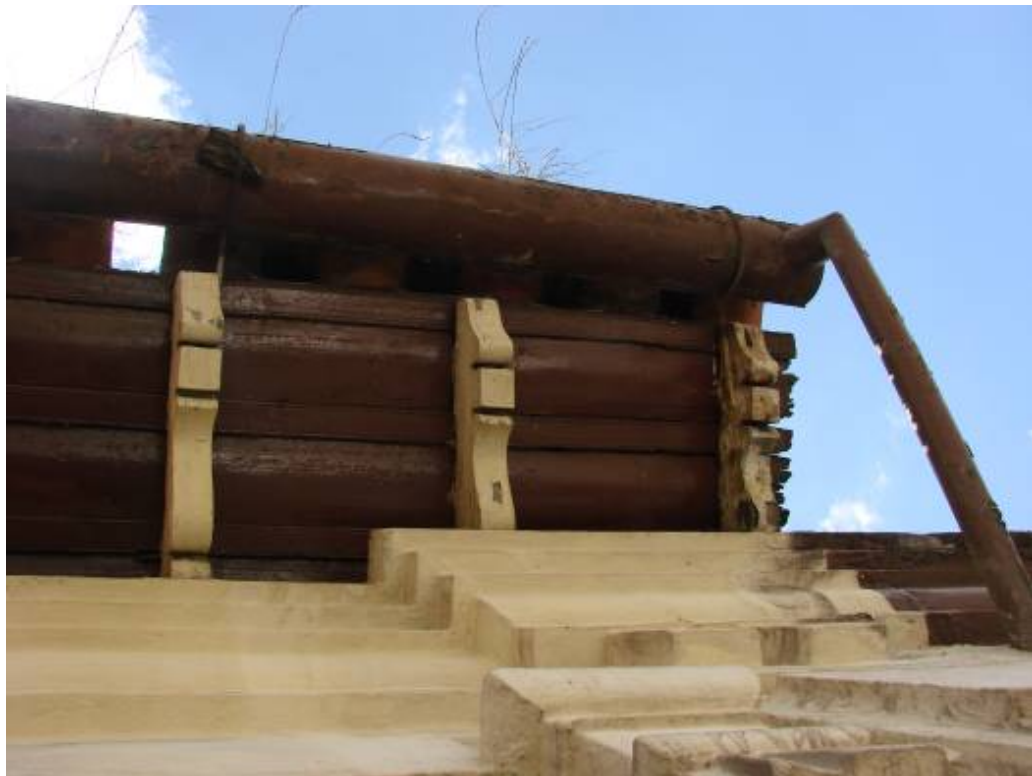
Conforme la concepción vernácula utilizada en esta construcción, sobre toda la estructura de madera se coloca una “cama” construida mediante carrizo de aproximadamente 2-2.5cm de sección alternadamente, esto es, punta delgada con punta gruesa los cuales son amarrados mediante cabuya hacia los pares. Sobre dicha “cama” se coloca la argamasa de barro con paja y cisco (pedazos pequeños de teja) como elemento de enlace con la teja. La teja es la llamada “teja española” u “ondulada gigante” de 20x40x1.5cm. Como remate en la cumbrera se estructura con dos hiladas de teja unidas con argamasa o mortero de cal y arena. En sus fachadas, se utilizaron para la construcción de sus aleros canecillos conformados por marcos de madera de 12x9cm, trabajados y recortados. Sobre estos se estructuran sus aleros mediante tablas longitudinales de 12 cm de ancho y 1cm de espesor.

Fotografía y detalle de alero

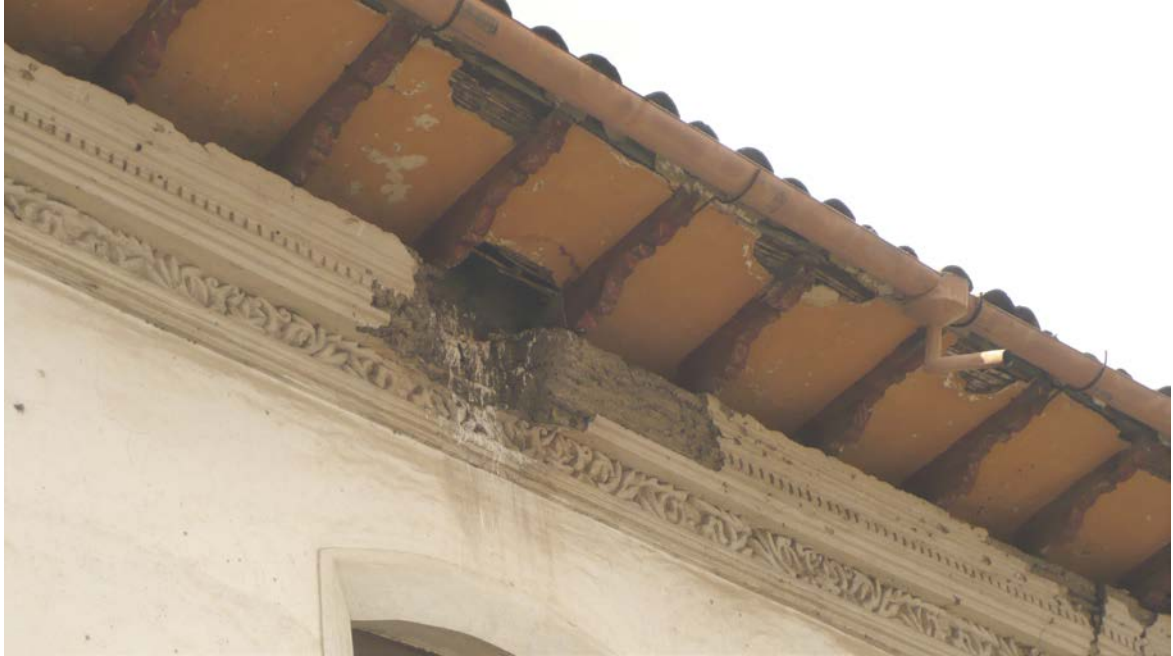
apreciar, la única causa de las humedades presentadas son producto de filtraciones en su cubierta, por cuanto no se encontraron señales en la base de los muros.

Incidencia de las filtraciones de humedad en aleros y paredes

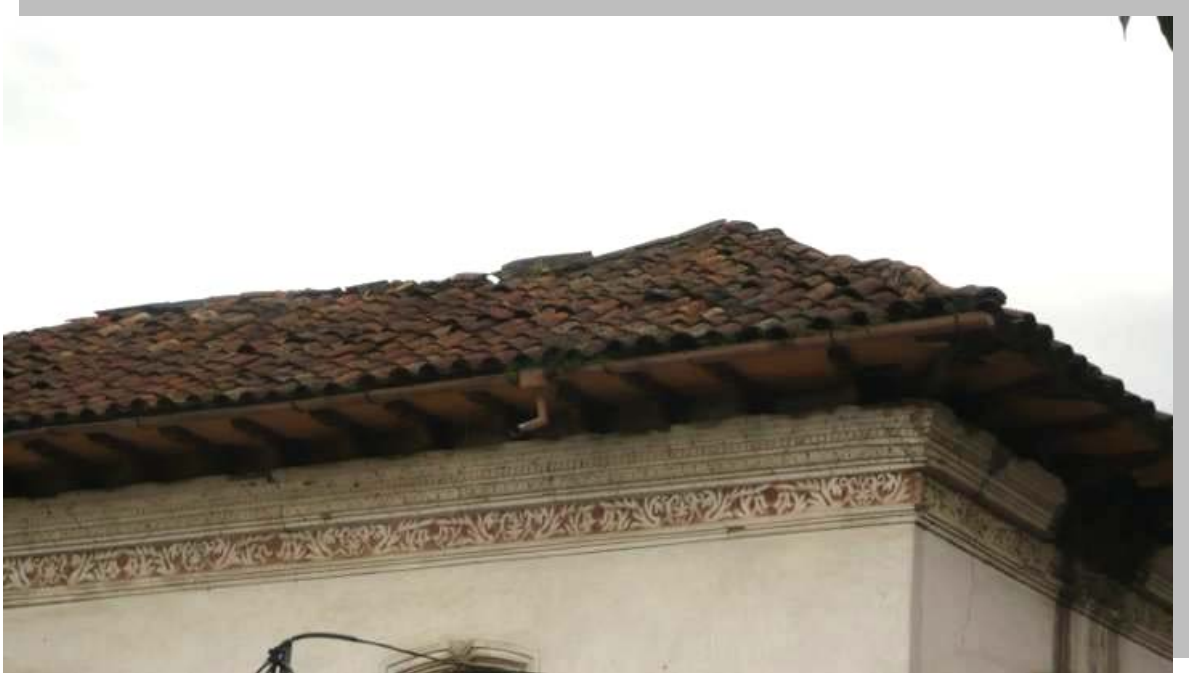
Estado de deterioro de su cubierta

- Secuencialmente se procede luego a retirar la cama de carrizo y barro. Recién en este estado se puede apreciar con exactitud las piezas de madera por reponer y las estrategias para la consolidación de su estructura en general.

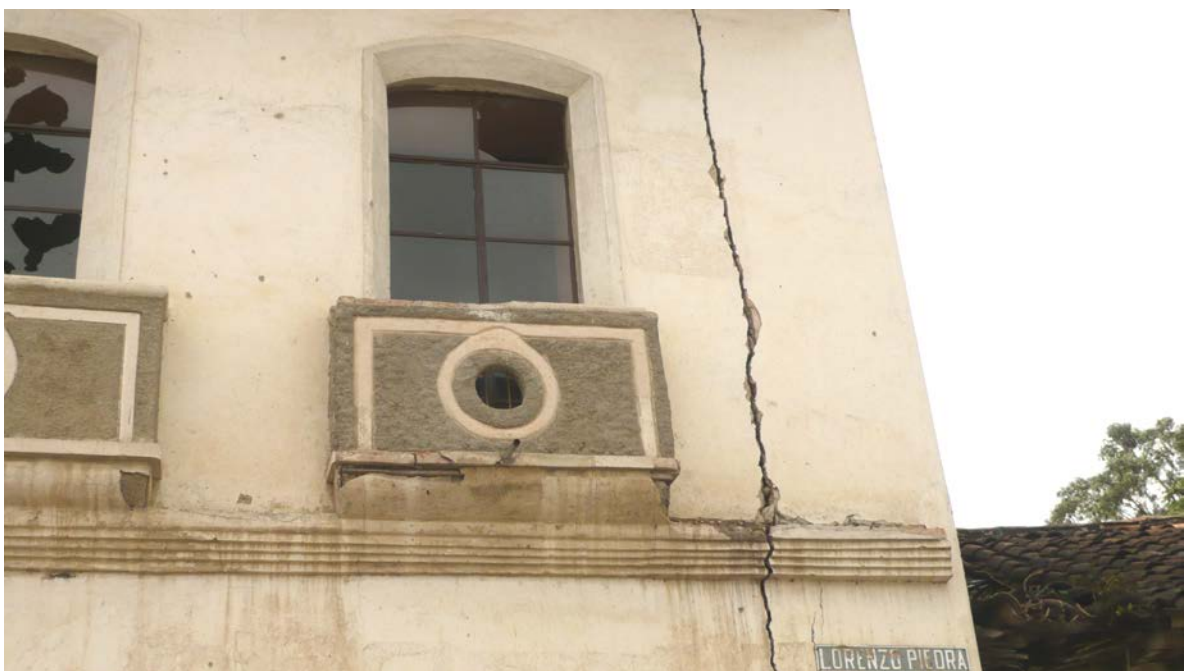
Agrietamiento vertical en fachada, vista desde calle L. Piedra

Especial atención amerita el caso del agrietamiento vertical y en todo su alto, de la fachada que da hacia la calle Lorenzo Piedra (conforme la fotografía), en el tramo comprendido entre la edificación principal que es de dos plantas y la contigua o adosada, puesto que podrían tratarse de una falla estructural relevante.

Un análisis estructural minucioso sería el que de las pautas más idóneas para su intervención; puesto que, producto de una apreciación superficial, se considera que los muros ubicados en el extremo, típicamente son los elementos más susceptibles a resultar dañados en las edificaciones históricas de adobe por cuanto sus tímpanos son altos y delgados, no soportan cargas y generalmente no están bien conectados o “amarrados” con la estructura al nivel del entrepiso, ático o techo, por lo que podría suscitarse su volteo (que es el tipo principal de daño que sufre el tímpano). Los daños más severos provocan el colapso de todo un muro, lo que destruye grandes cantidades de construcción histórica y plantea una grave amenaza para la vida de los ocupantes.

Resultaría sumamente preocupante el hecho de que un segmento de muro se independice del resto de la estructura debido al patrón de agrietamiento, la inestabilidad de un segmento como el indicado se considera grave, porque al no tener restricción alguna, podría colapsar aun con movimientos sísmicos moderados.

Conforme lo anotado, la intervención en el rescate tanto del muro como de la cubierta debería considerarse en *forma emergente ya que constituye un serio peligro que incluso atentaría en contra de la estabilidad de este inmueble, sin desmedro del adelanto o desarrollo paralelo del estudio integral del proyecto.*

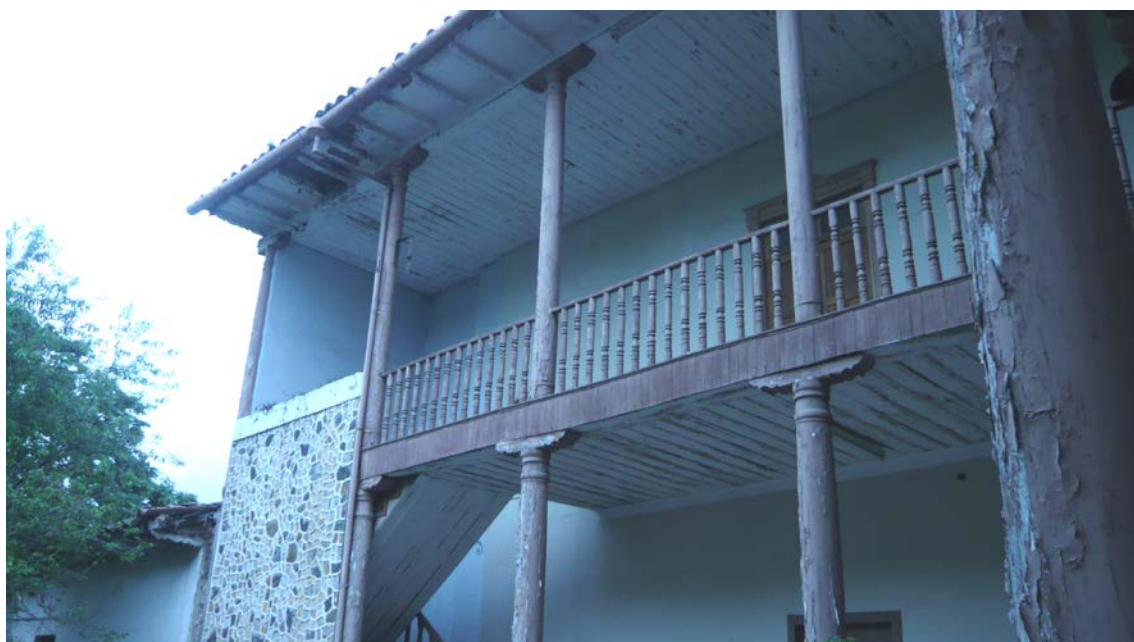
Es notorio también el deterioro sufrido por las piezas de madera que conforman los soportales y su balaustrada o pasamano de madera en sus plantas baja y alta, los cuales deberían en algunos casos restaurarlos y en otros proceder con su reposición, desde luego cuidando de guardar sus características morfológicas similares para que no distorsione el carácter e imagen estética de estos espacios.

Soportal con su balaustrada – vista interior

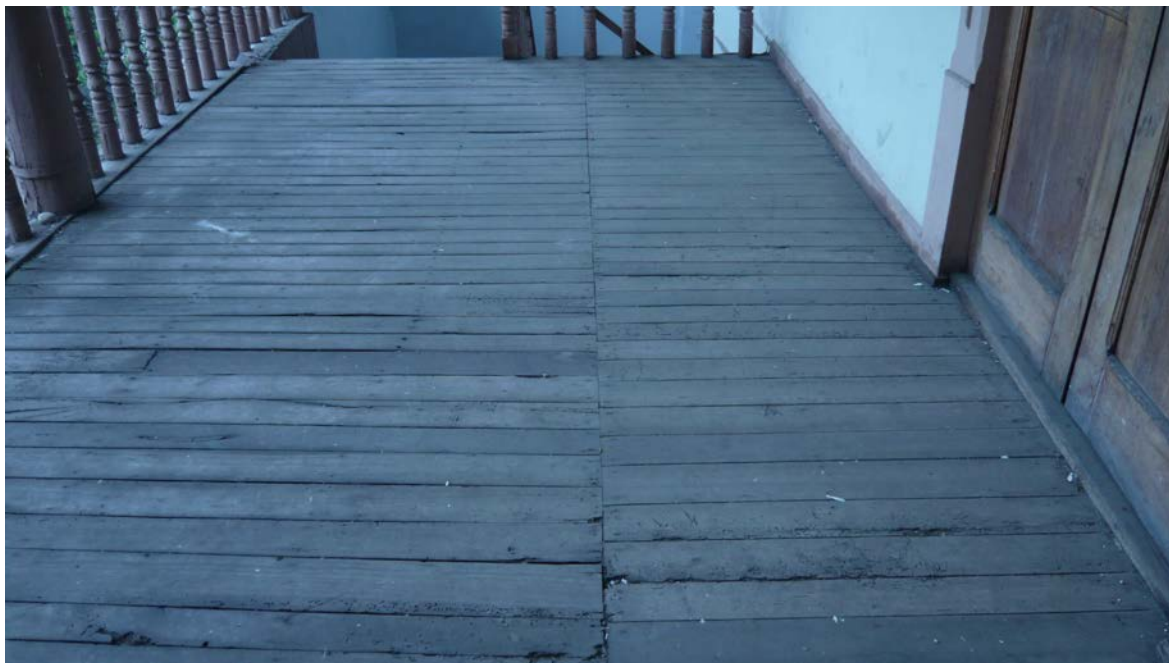
Detalle de piso y balaustrada de planta alta

Todos sus pisos, que son concebidos en madera, se encuentran deteriorados en un 100%, por lo que se tendría que plantear su reposición total.

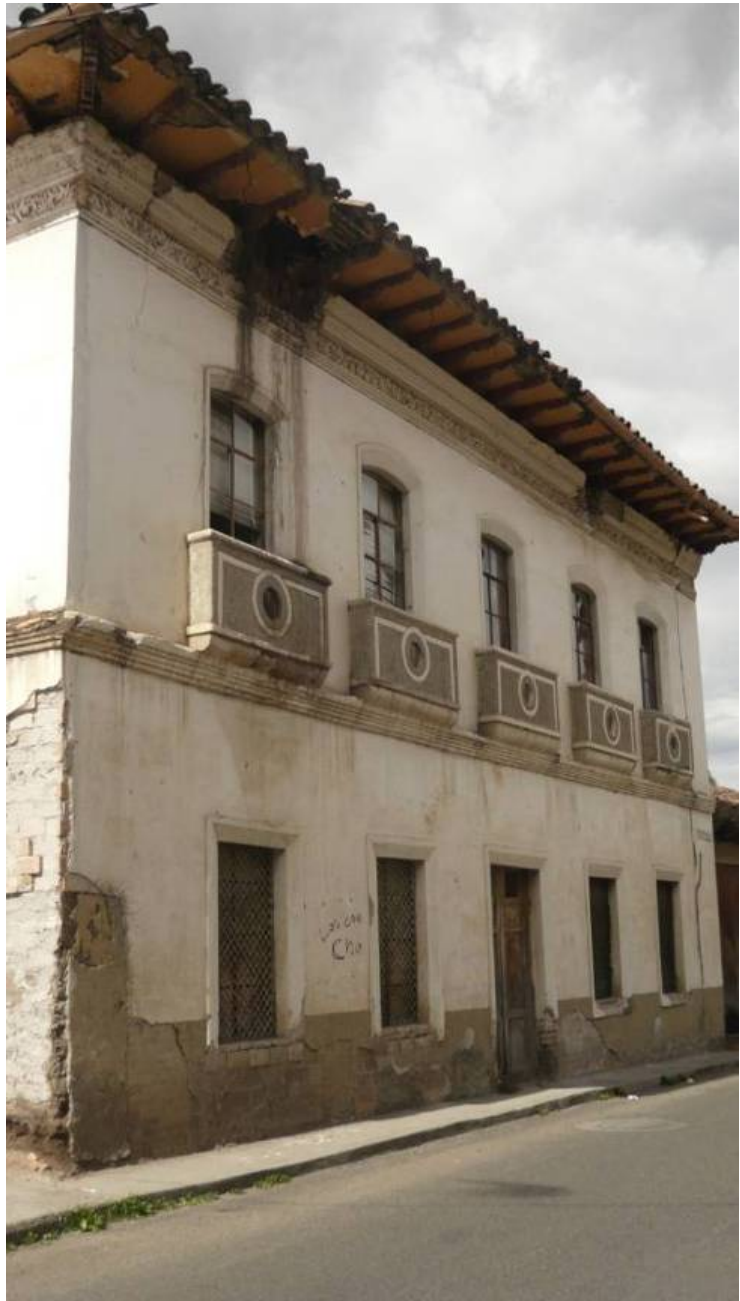
Previa a la colocación de la pintura sobre la pared, se ha observado, según las calas de prospección realizadas, que han sido recubiertas con algunas capas de diferente material con la finalidad de dejarlos listos para la aplicación de la pintura logrando un resultado parejo en su composición.

Enlucido y molduras en fachada,
calle L. Piedra

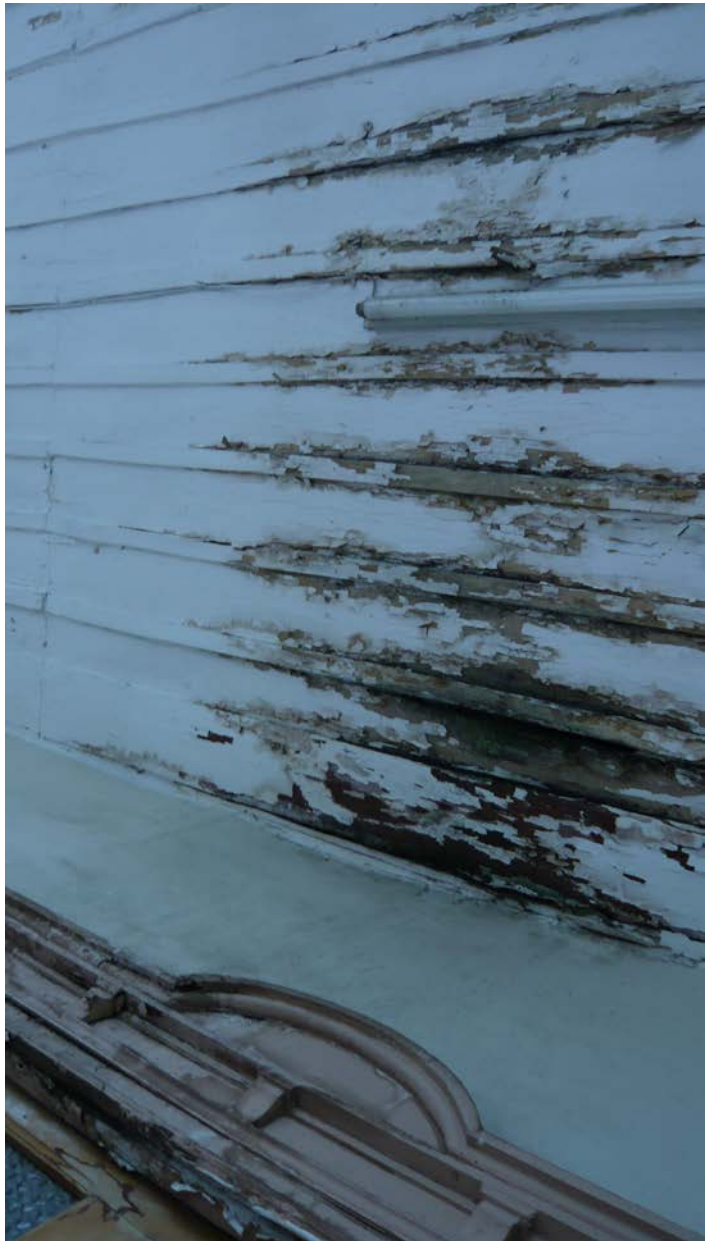
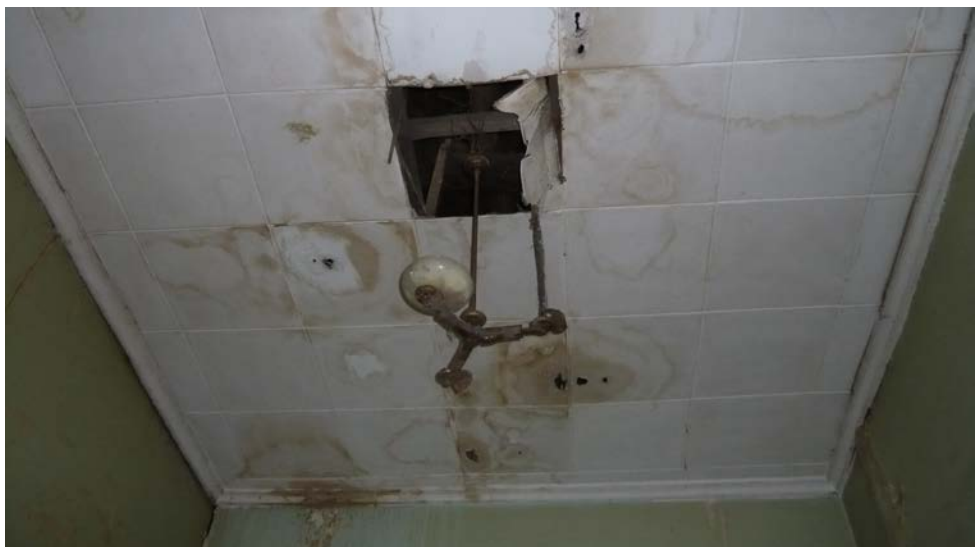
Incidencia de la humedad existente en cielo rasos de madera y de estuco de yeso

El mayor deterioro de los cielos rasos, es debido a la presencia

de agua proveniente de la cubierta. Desde la planta baja y alta se evidencian manchas de humedad en los de madera y oquedades en varios puntos del cielo raso de estuco de yeso.

Los daños existentes en los cielo rasos de estuco ameritan su reposición en el 100%.

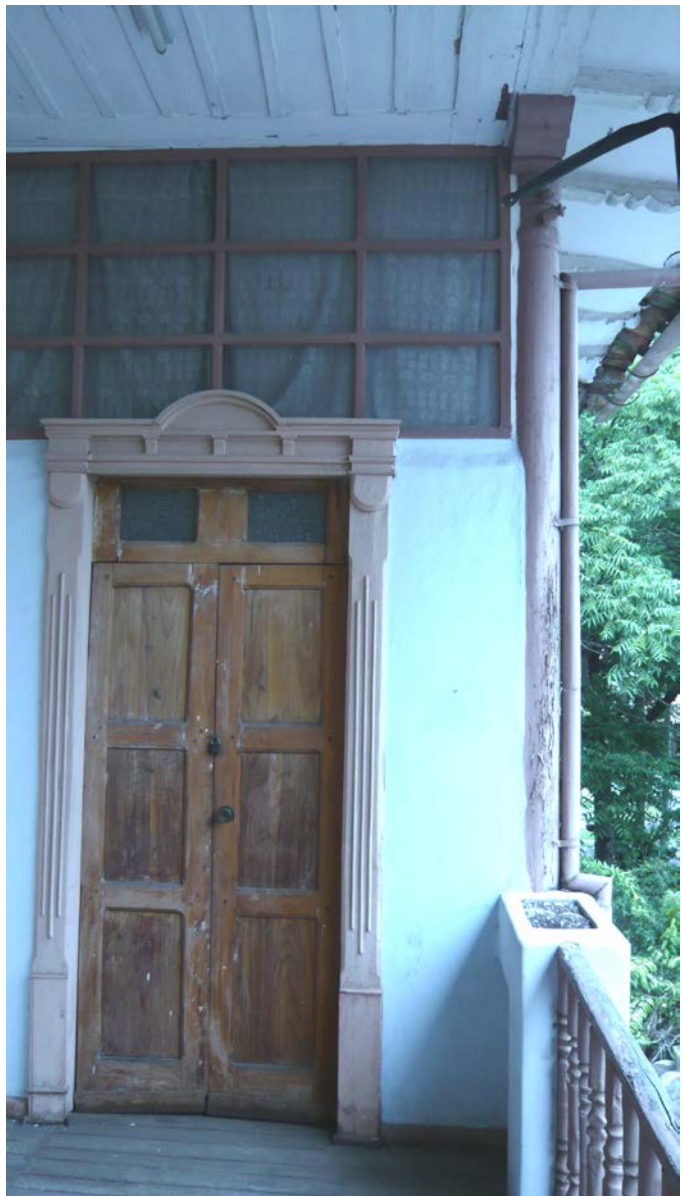
Las puertas y ventanas originales de madera se encuentran en estado regular de conservación. La estructura y los materiales no presentan mayor deterioro. El recubrimiento presenta un desgaste natural. Las puertas poseen molduras.

Puertas y marcos con molduras

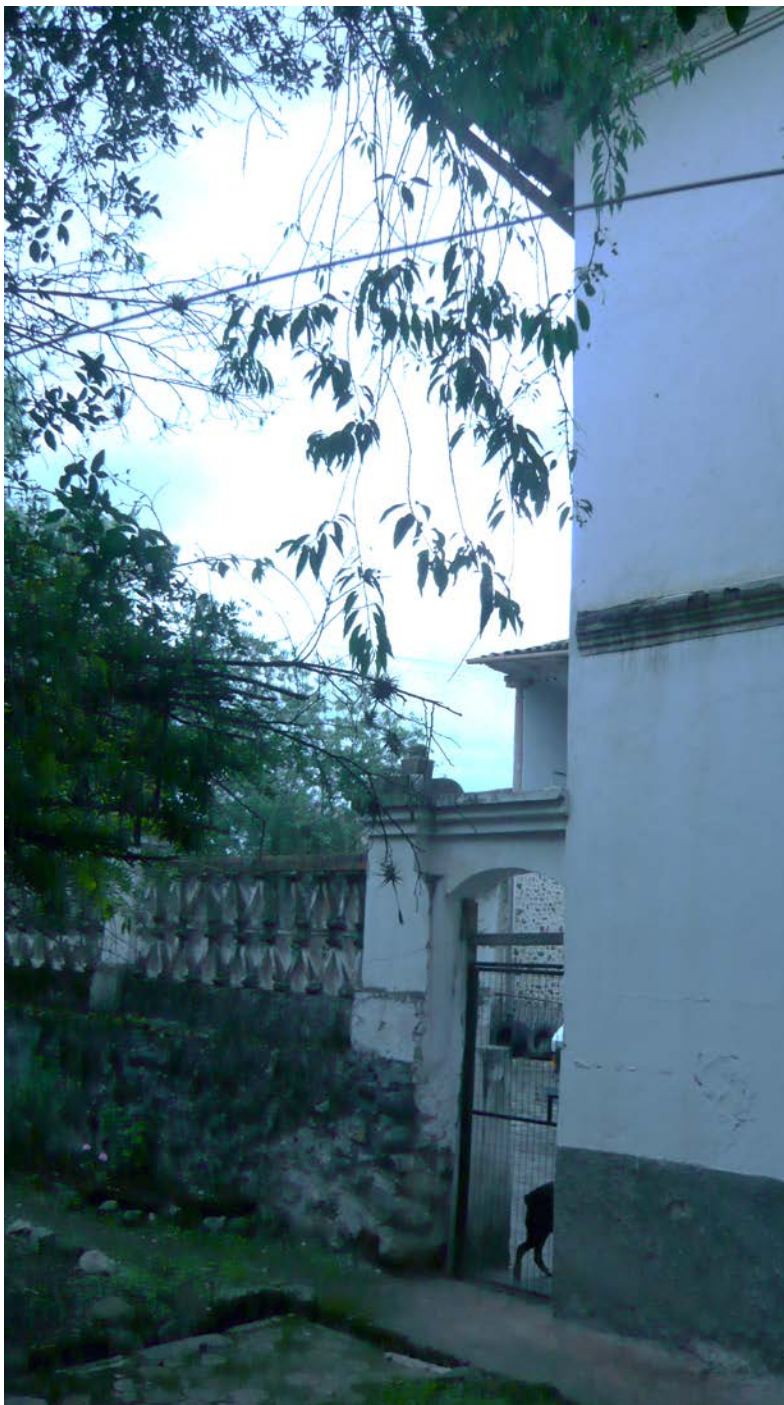
Balaustrada de ladrillo que delimita el patio interior

En resumen, la propuesta de intervención planteada en este inmueble se la puede catalogar como “integral”, ya que por su alto grado de deterioro es evidente que para su rehabilitación necesariamente se debería *contar con un equipo multidisciplinario de profesionales especializados en*

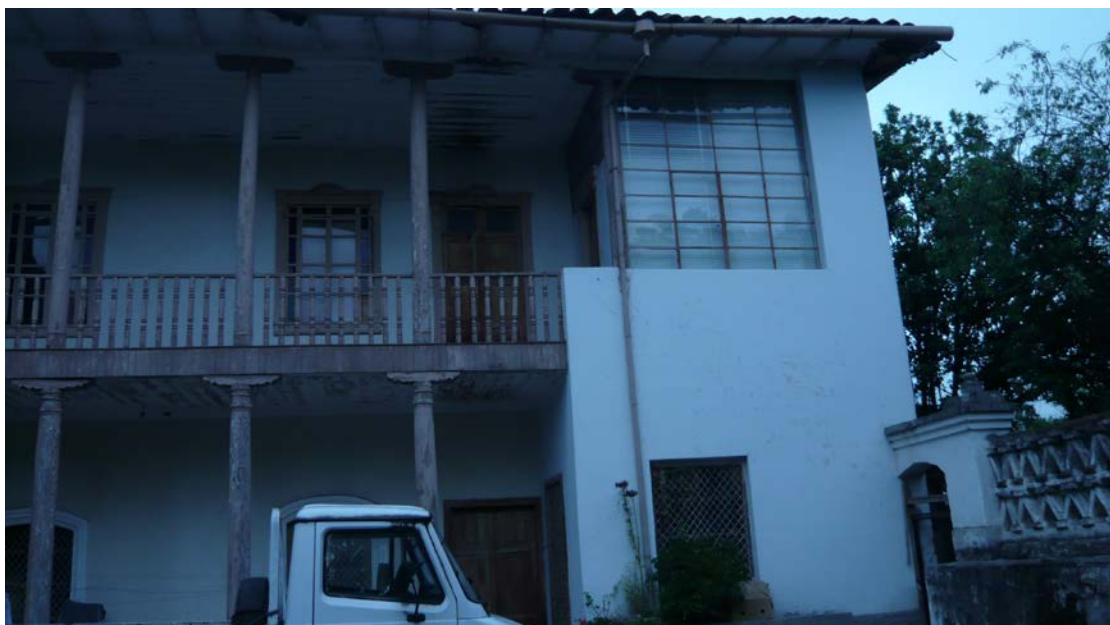
Todo bien inmueble y de manera preferente los considerados patrimoniales, deberían considerar la eliminación de circulaciones vehiculares sobre todo en su interior. Tal es el caso del presente, como se puede apreciar en la fotografía adjunta, por lo que se debería tomar en cuenta esta precaución ya que el acceso de automotores en su patio interno presenta inconvenientes de incompatibilidad que atentan contra esta edificación cuyo uso previsto privilegia su empleo como de vivienda. La contaminación producida por estos: emanaciones por quema de combustibles, vibraciones, y otros, que sumado al potencial efecto de choque que podría suscitarse contra sus elementos estructurales: pilares, muros, etc.; representan una patología que urgentemente tendría que eliminarse.

Vehículo en patio interior

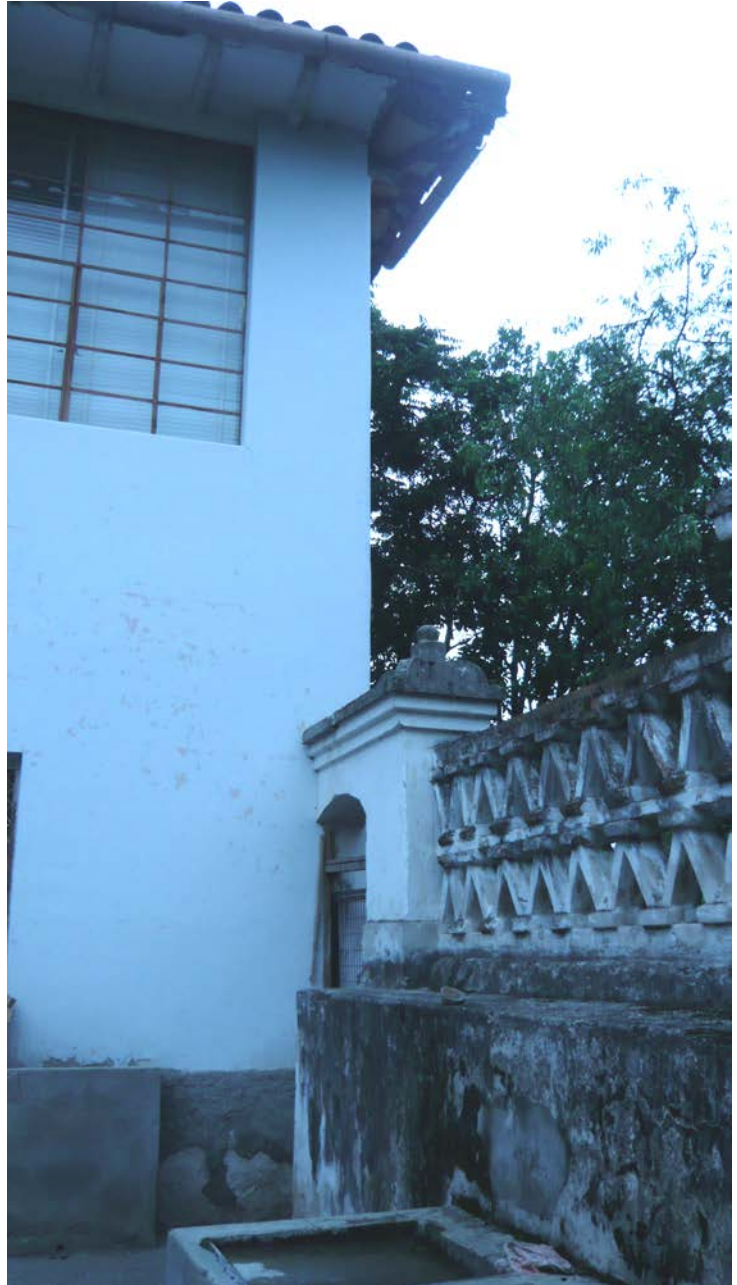
Vista desde patio interior:
fachada y balaustrada de ladrillo

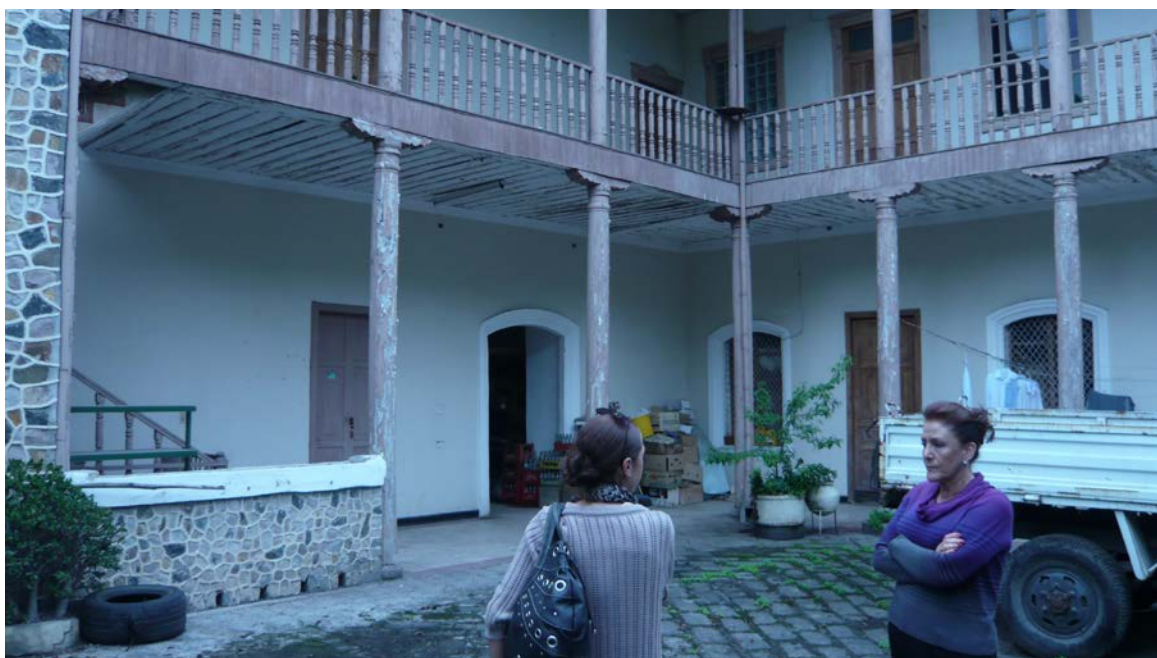
Por este recorrido se llega a un acceso que presenta una balaustrada ornamental estructurada en ladrillo de importante relevancia dada su configuración estética, la misma que delimita un amplio patio rectangular con calzada de piedra en cuyo contorno se edifica el inmueble en forma de “L”, el cual

Planta en forma de “L” con su patio interior

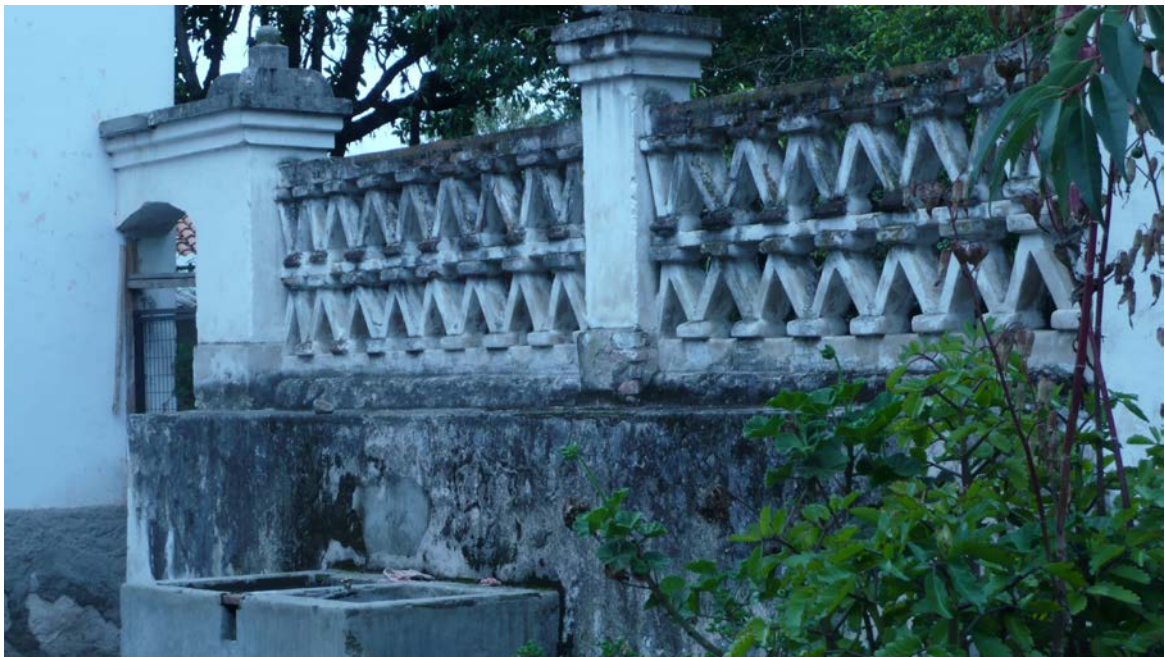
Balaustrada ornamental a manera de cerramiento, vista desde patio interior

En el tramo lateral a dicho patio, dispone de un terreno amplio que en la actualidad se le da uso con incipientes sembríos, pero que para efectos del proyecto propuesto se lo transformaría en zona de parqueadero de vehículos respetando su balaustrada.

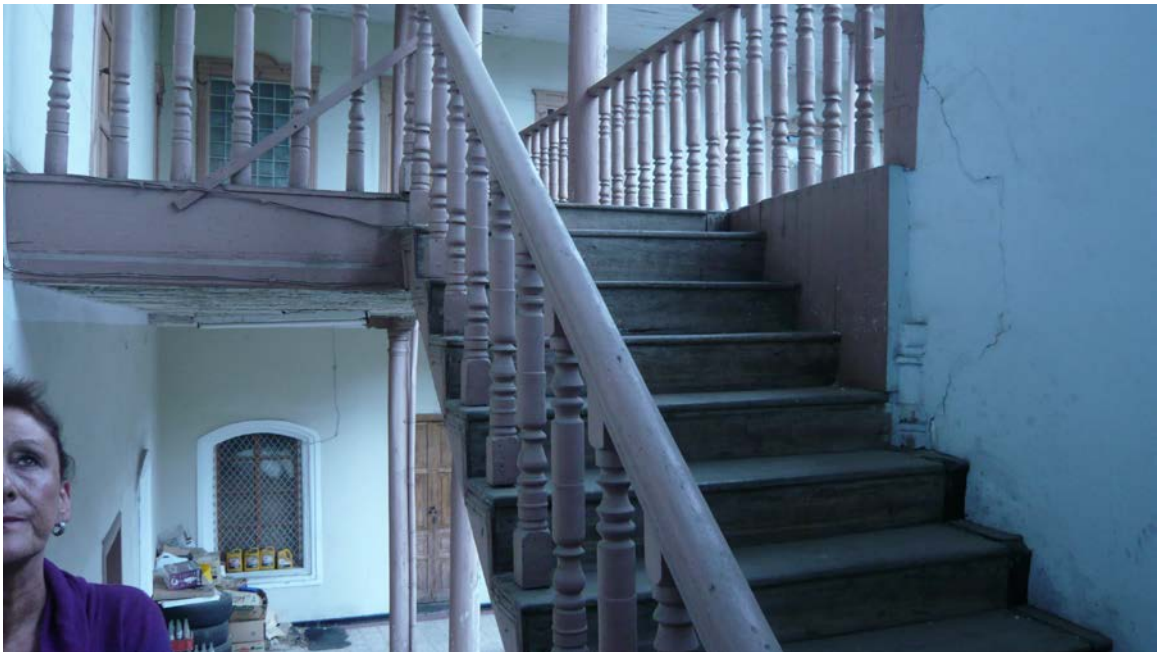
Grada de acceso hacia planta alta

A su planta alta se accede por una grada construida en madera que desemboca en un soportal o galería con barandas y pasamanos desde la cual se ingresa a diferentes habitaciones que fueron destinadas como dormitorios.

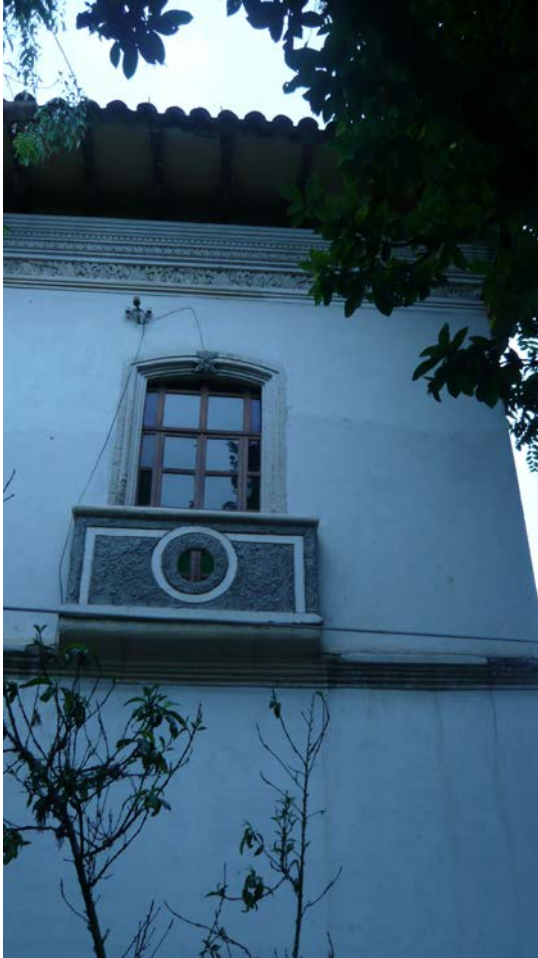
Molduras longitudinales construidas a media altura (nivel de entrepiso) como también a nivel de cubierta así como en el contorno de sus ventanas, adornan y dan carácter a sus fachadas.

Molduras en sus fachadas: superiores, a media altura y en ventanas. Características de sus vanos.

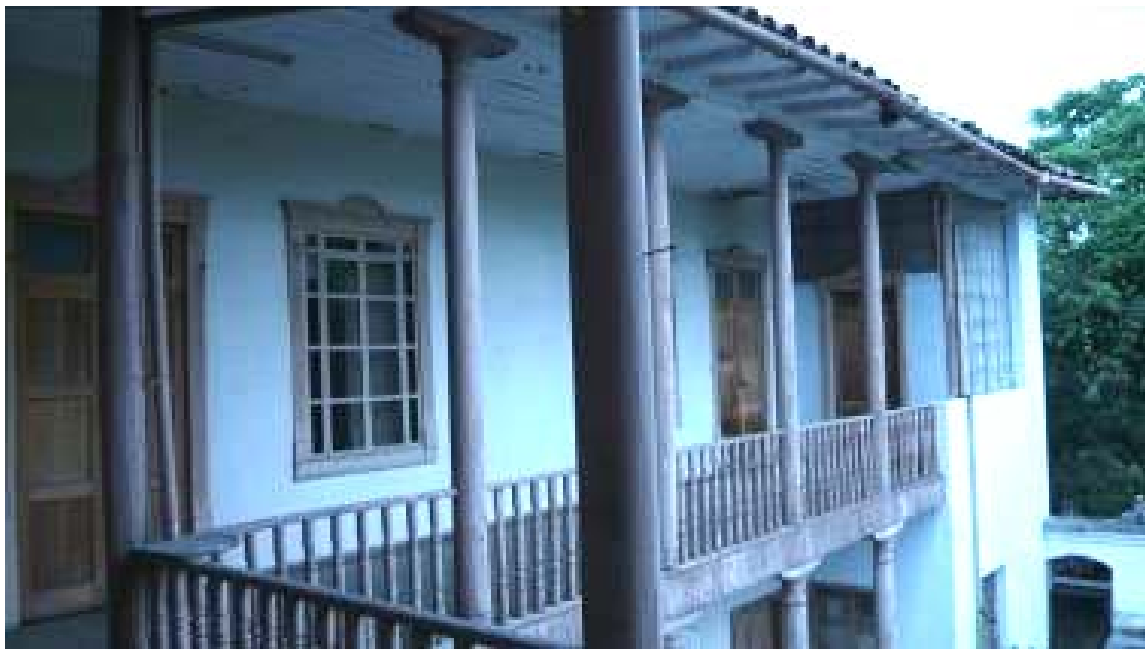
En las fachadas descritas, ciertas ventanas de la planta superior son de "piso a techo", desde las cuales se accede a pequeños balcones los cuales dan sobriedad y elegancia a este inmueble. Como se ha descrito anteriormente, las fachadas que circundan el patio interior, presentan galerías o soportales característicos o predominantes en las construcciones de esa época.

Soportales de planta alta concebidos en forma de "L"

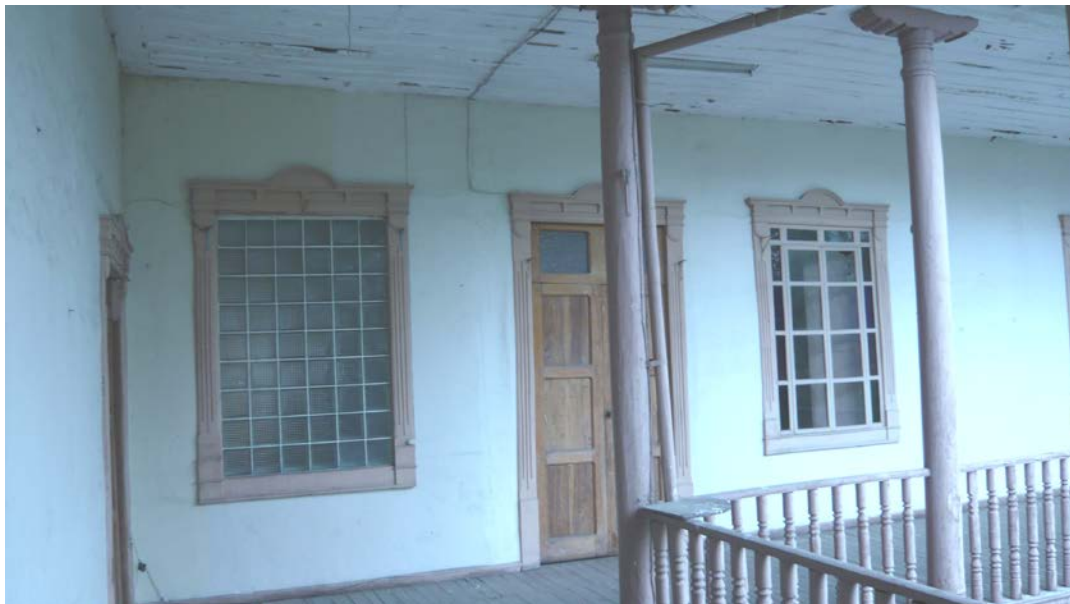
Todos los espacios que conforman la edificación por sus dimensiones, presentan mucha amplitud y poseen gran altura. Sus cielorazos son contruidos de estuco de yeso en sus habitaciones interiores, y de madera sobre el soportal de planta alta como en sus aleros. La altura existente entre el piso de madera de su planta alta y la cubierta en su tramo más bajo, posee una altura que permite el desarrollo de mezanines o entrepisos.

Altura de sus espacios en planta alta

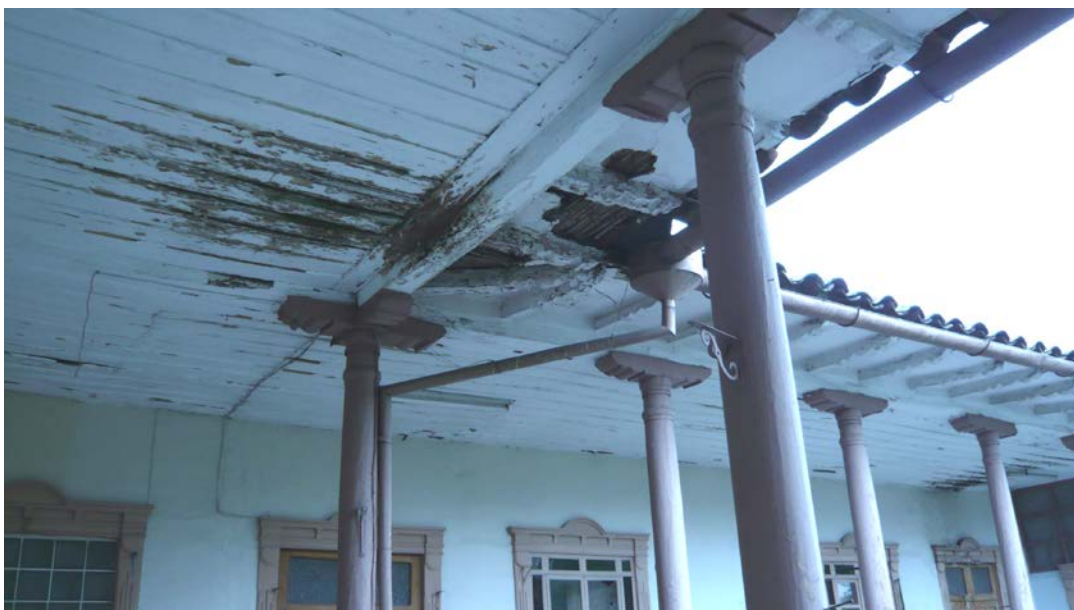
Vista de planta alta, pilares y capiteles de soportal

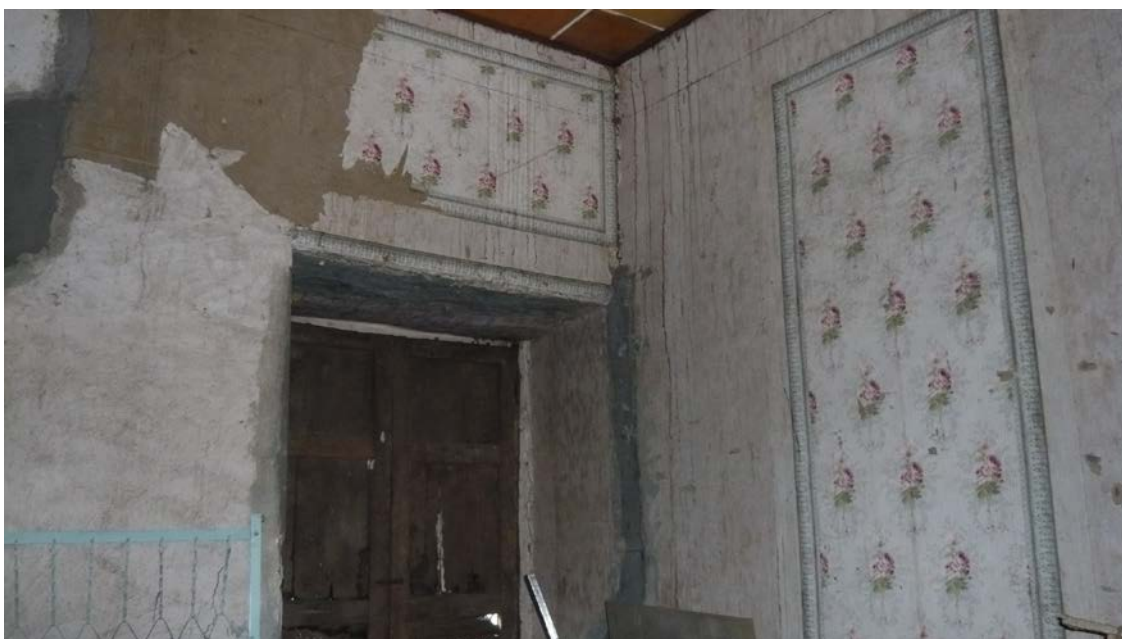
Presencia de papel tapiz en paredes

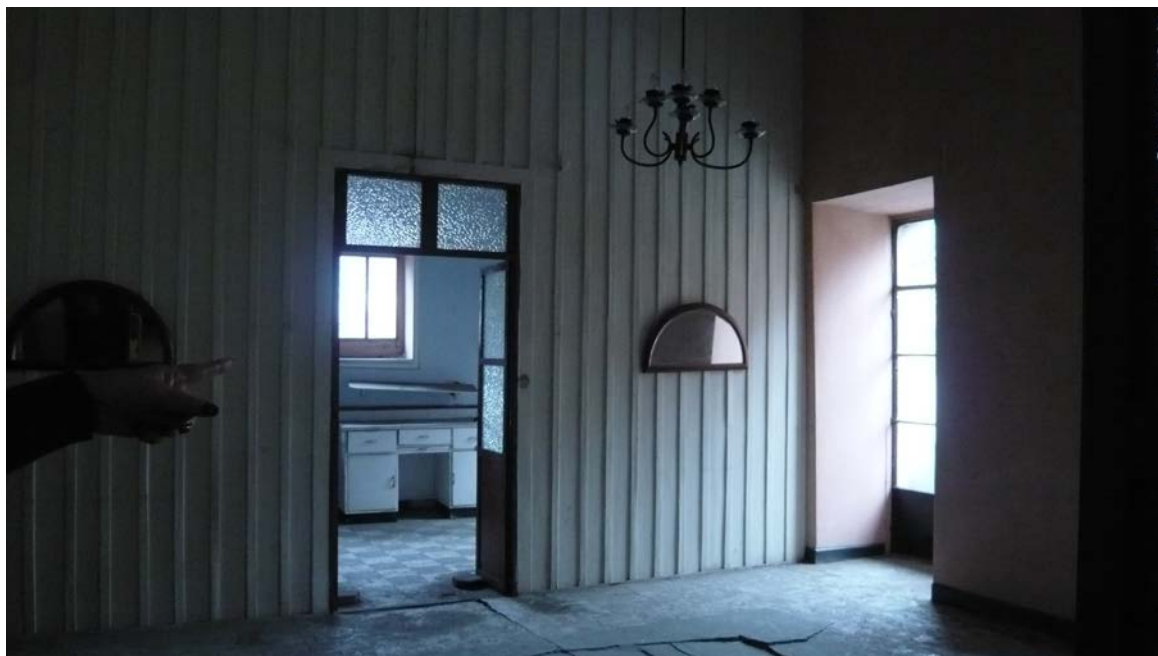
Tabiques adicionales
