ESTUDIO PARA LA INTERVENCIÓN Y REHABILITACIÓN DE INMUEBLES DE VALOR HISTÓRICO APLICADO A LA QUINTA RIVERA-UGARTE

3. DIAGNÓSTICO DESARROLLADO

3.3 SITUACIÓN ACTUAL

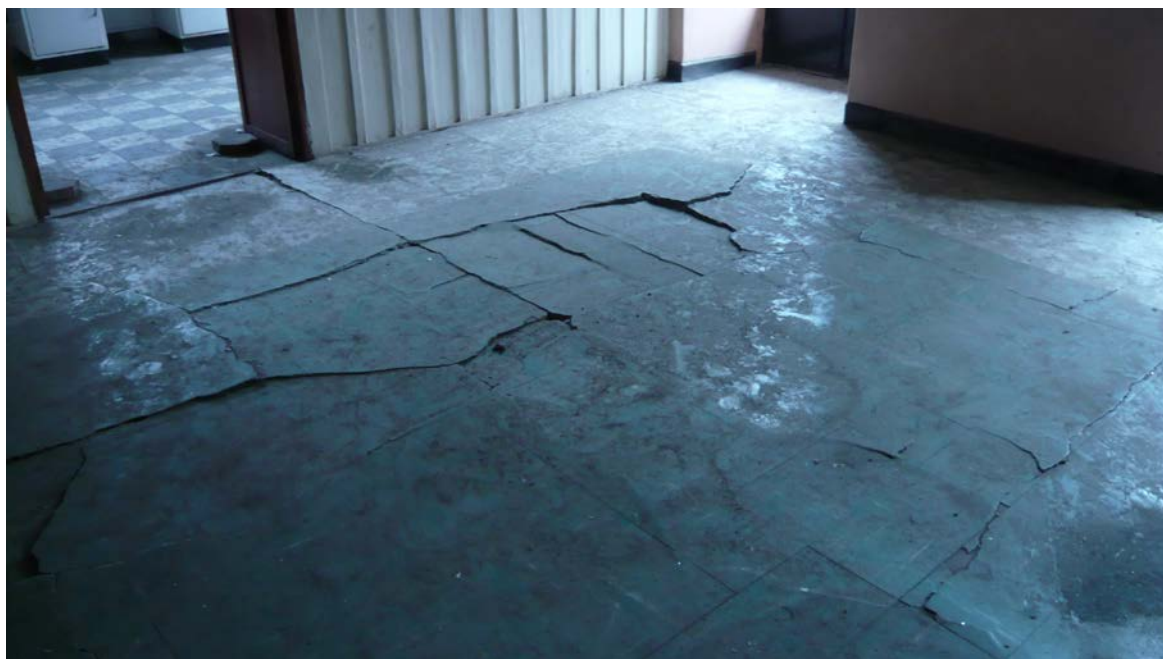
“cama de cemento” sobre la cual se aplicó un producto vinílico (linóleo) muy difundido en su uso allá por la década de los años 60, lo cual aporta un peso considerable que no se compadece con su estructura.

Encementado y recubrimiento vinílico sobre piso de madera

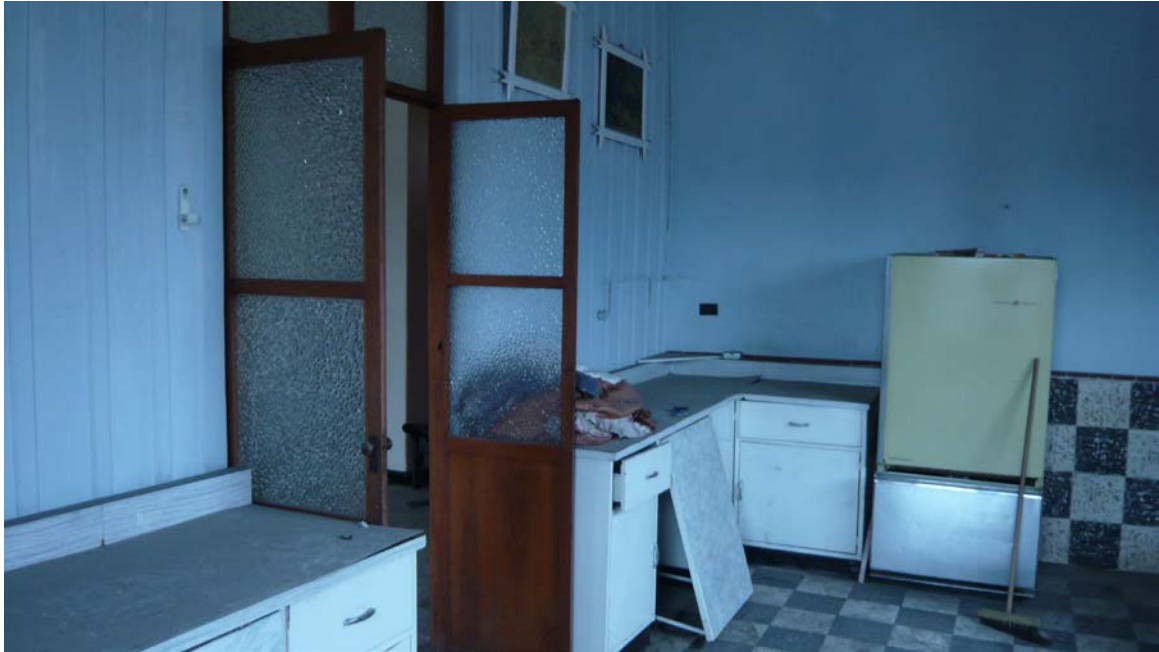
También es notoria la presencia de baldosa tanto en paredes como en el piso de los servicios higiénicos implementados,

Presencia de piezas de baldosa en paredes y sobre piso de madera

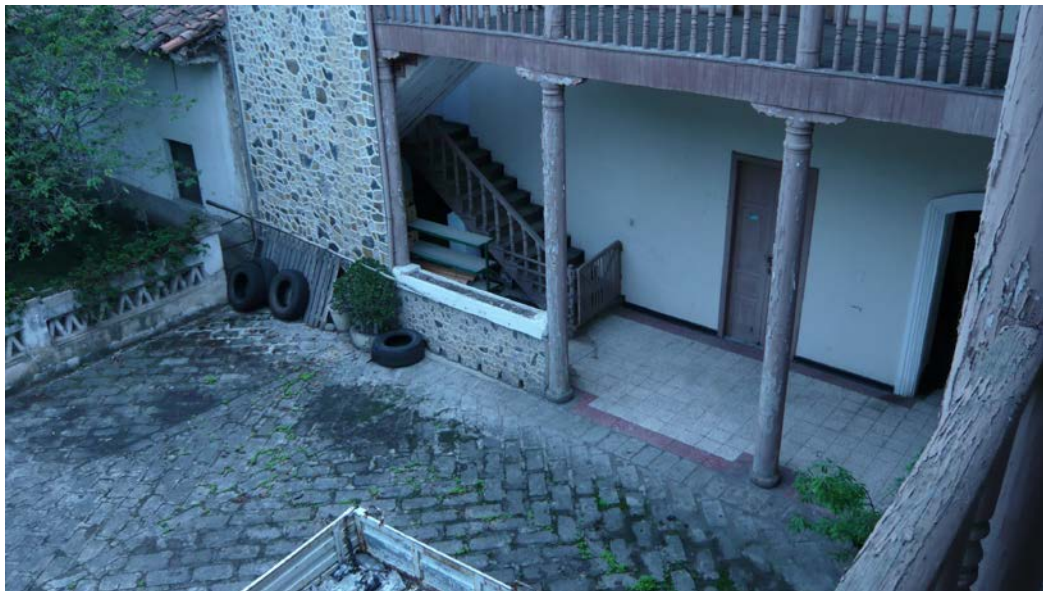
Recubrimientos de piedra “ornamentales” en muro de planta baja

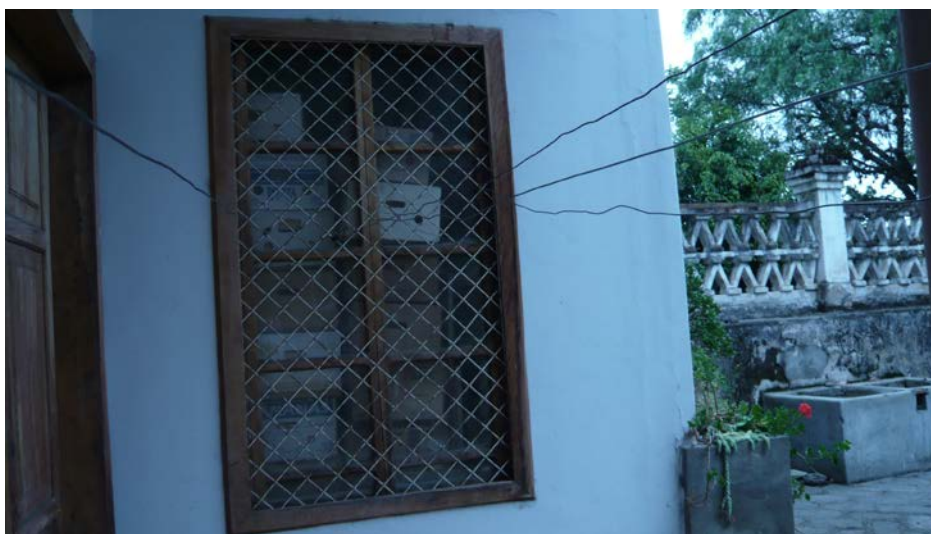
Detalle de ventana con enrejado, patio interior

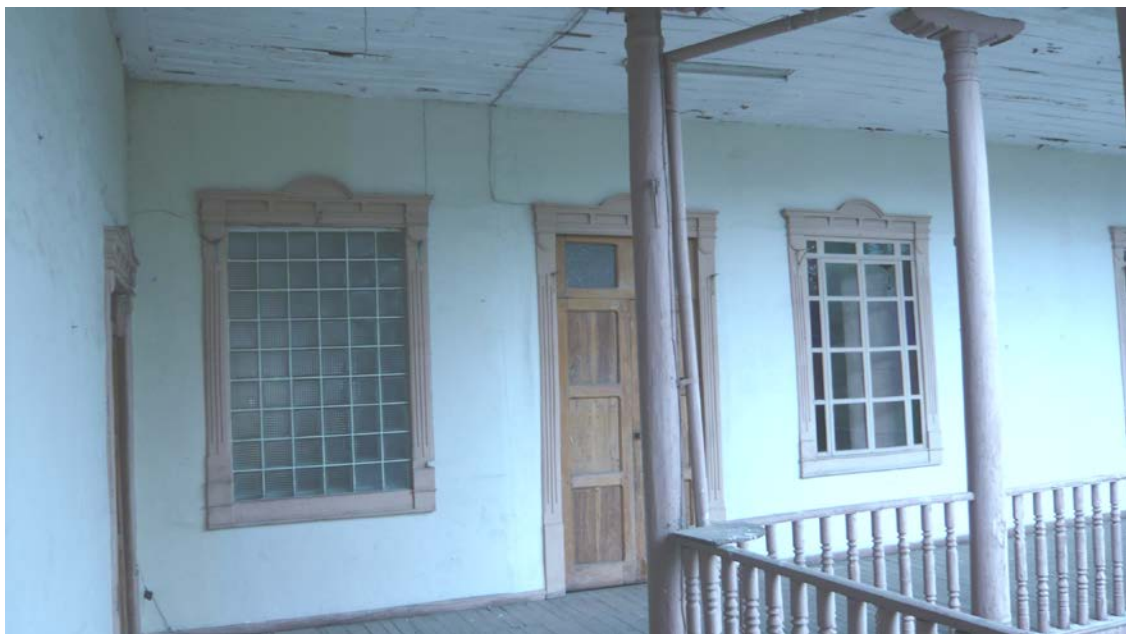
Detalle de puertas y ventanas en soportal de planta alta

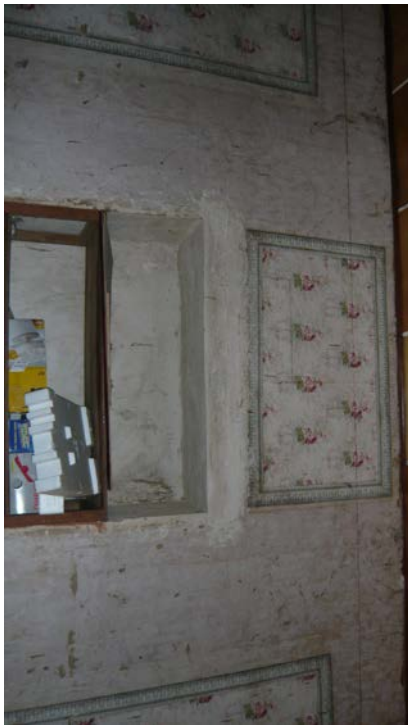
Detalle de paredes interiores

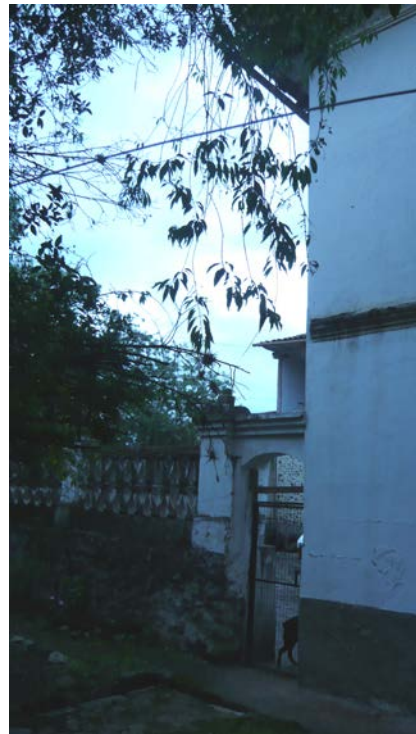
Vista de balaustrada de ladrillo

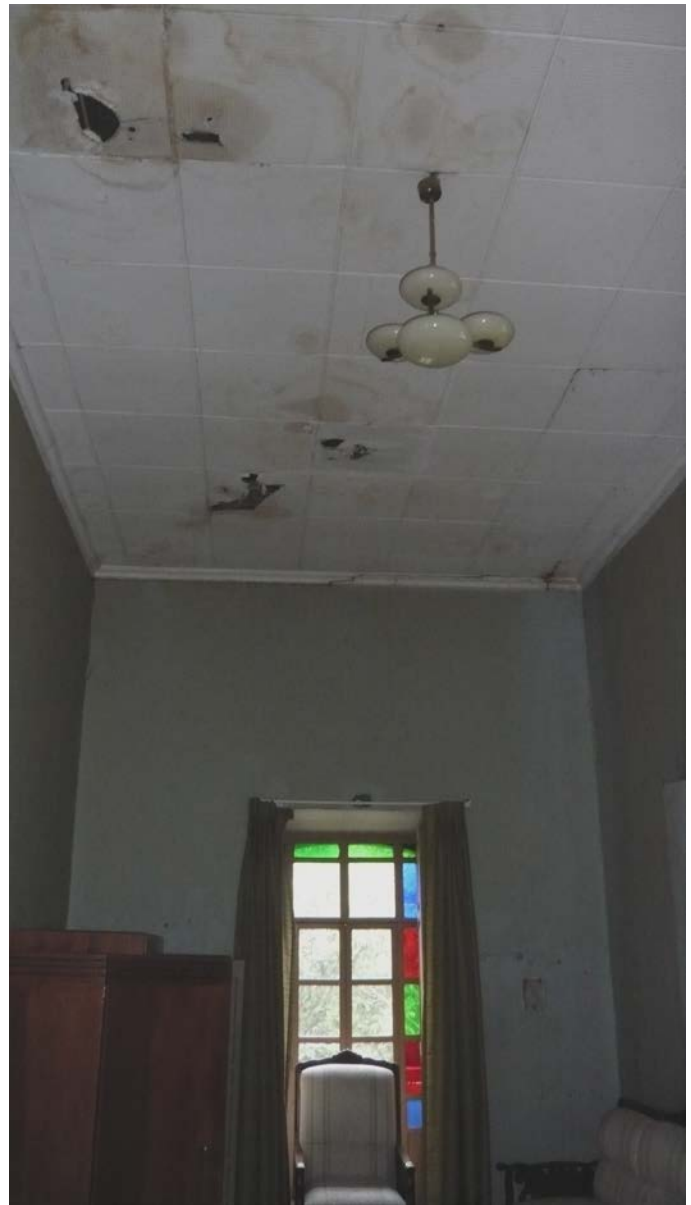
- Una vez que la altura existente entre el entrepiso de la planta alta y la estructura de cubierta así lo permite, se aprovecha esta para lograr espacios en los cuales se pueda proyectar suites cuya concreción permita la obtención de réditos económicos para el propietario, que en cierta manera logren sustentar el proyecto bajo un perfil económico definido.
- Servicio de hospedaje distribuido en cinco suites con mezanines.
Consiste en pequeñas suites con:
 - Sala-comedor-cocina y baño completo, además de la caja de gradas, en su parte baja.

Gran altura entre piso y cielo rasos

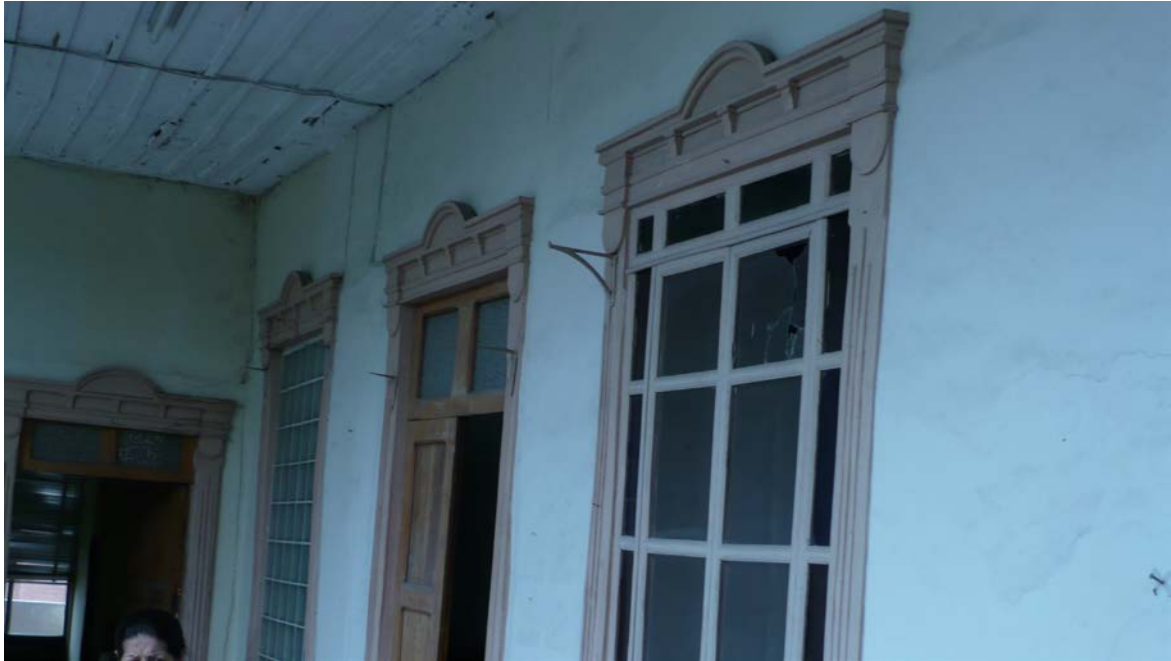
Detalle de soportal: puertas y ventanas

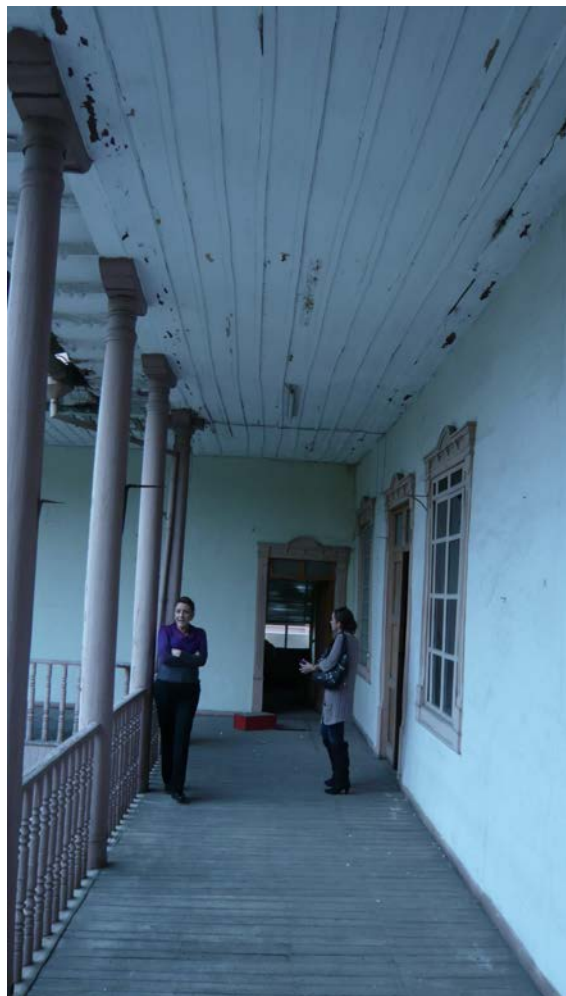
Vista de soportal con su corredor
