UNIVERSIDAD INTERNACIONAL SEK

MAESTRÍA EN CONSERVACIÓN Y ADMINISTRACIÓN DE BIENES CULTURALES

ESTUDIO PARA LA INTERVENCIÓN Y REHABILITACIÓN DE INMUEBLES DE VALOR HISTÓRICO APLICADO A LA QUINTA RIVERA-UGARTE

QUITO, FEBRERO DE 2012

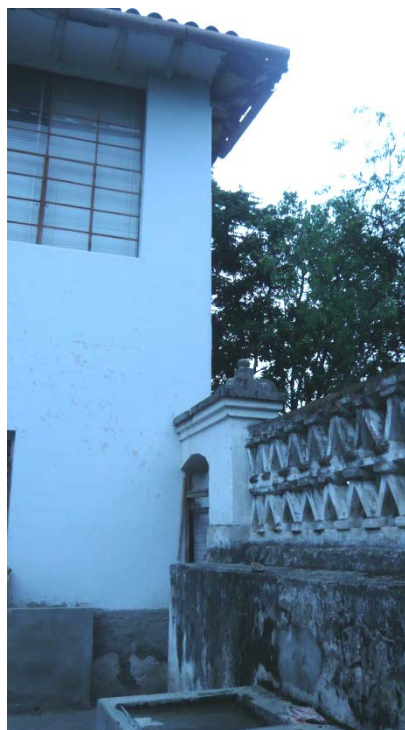
Vista de balaustrada de ladrillo que delimita el patio interior

A través de este recorrido se llega a un acceso que presenta una balaustrada ornamental estructurada en ladrillo de importante relevancia dada su configuración estética, la misma que delimita un amplio patio rectangular con calzada de piedra en cuyo contorno se edifica el inmueble en forma de “L”, el cual dispone de soportales en sus plantas baja y alta; cuya estructura morfológica se encuentra descrita gráficamente en los planos arquitectónicos adjuntos.

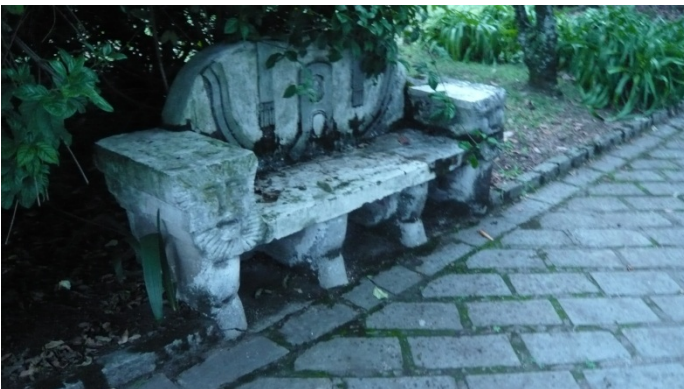
Originalmente su único acceso se daba a través de una vía vehicular conformada por adoquines de piedra en la que a más de la jardinería que la enmarcaba, cuenta hasta la presente con algunas bancas ornamentales. Su recorrido recto de aproximadamente 80 mts es tangencial desde la Av. Loja, que era el vínculo natural como enlace a la red de caminos públicos existentes en el sector.

Bancas ornamentales en actual acceso desde av. Loja

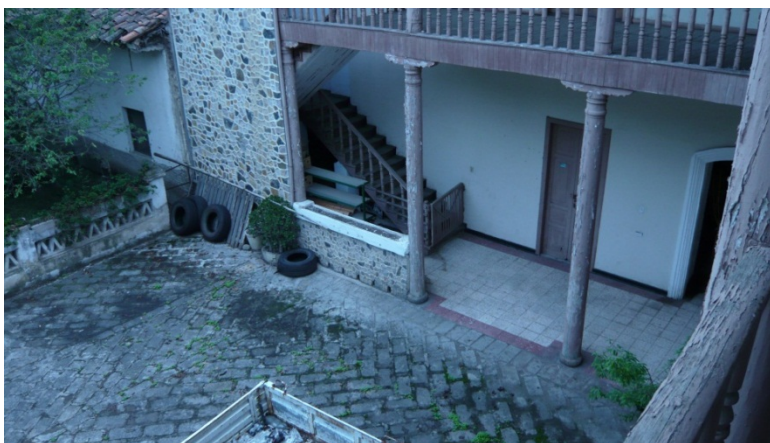
Planta en forma de “L” vista desde su interior

Como hemos explicado, su conformación espacial está concebida en forma de “L”, en la cual, su planta baja se compone de un soportal concebido en madera tanto sus columnas como sus capiteles, como parte

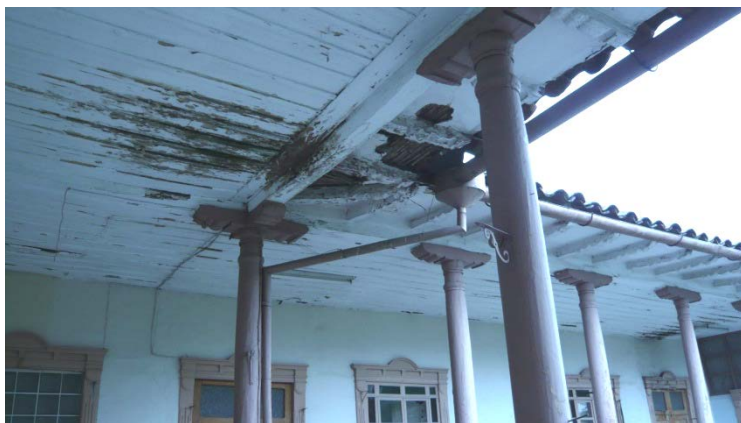
Soportales en planta alta

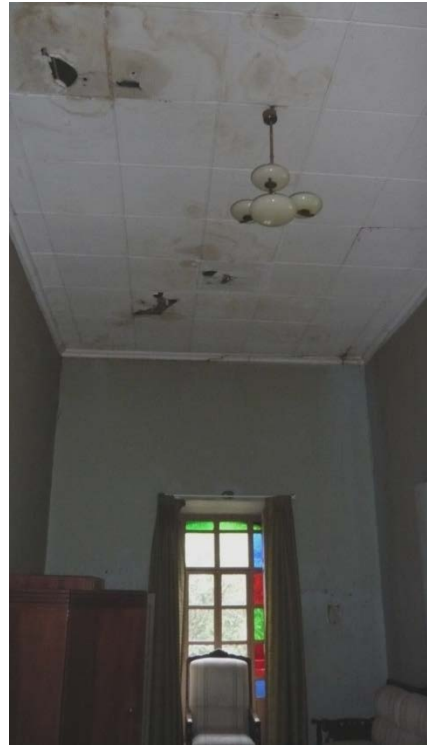
Gran altura: de piso a cielo raso

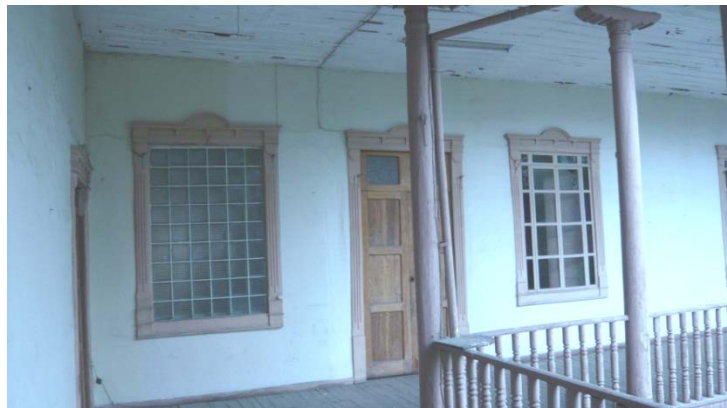
Detalle de puertas y ventanas
