EVOLUCIÓN TEMPORAL 2007-2015 DE LA CALIDAD DE AGUA DE LA CUENCA DEL RÍO MANTA

MAGÍSTER EN GESTIÓN AMBIENTAL

Quito, Julio de 2015

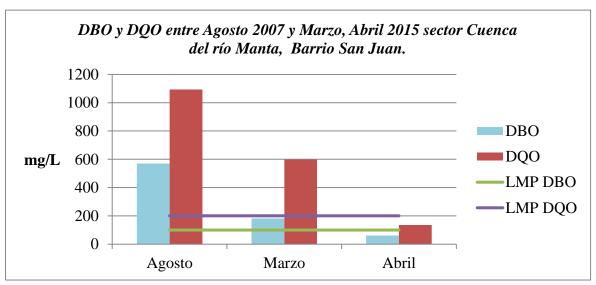
FIGURA 2. Comparación DBO y DQO entre los años 2007 y 2015 sector Cuenca del río Manta, Barrio San Juan.

En la Tabla 2 y figura 2 se muestra la comparación de los parámetros medidos en el 2007 y 2015, del sector cuenca del río Manta, Barrio San Juan en los cuales los parámetros DBO, DQO, reflejan que el mes de Abril 2015 es el mes que cumple con la normativa vigente, mientras que los meses de Agosto 2007 y Marzo 2015 no cumplen los niveles establecidos por la legislación vigente para descargas en cuerpo de agua dulce. Para la DBO va desde 61 mg/L hasta 570 mg/L, y la DQO 135 mg/L hasta 1093.1 mg/L mientras que la normativa acepta hasta 100 mg/L para la DBO y 200 mg/L para DQO, los altos valores de DQO en el agua corresponden e influyen en la existencia de patógenos y malos olores, lo cual se debe al alto contenido de compuestos químicos oxidables, por lo que se produce un aumento del consumo de oxígeno que incrementa la DQO. Así mismo los valores altos DBO indican que la calidad de agua es deficiente desde el lado fisicoquímico, marcada por una alta contaminación por materia orgánica.

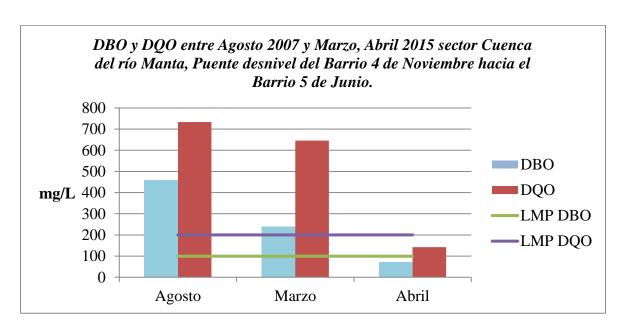
FIGURA 3. Comparación DBO y DQO entre los años 2007 y 2015 sector Cuenca del río Manta, puente desnivel del Barrio 4 de Noviembre hacia el Barrio 5 de Junio.

En la Tabla 3 y figura 3 adjunta se puede observar la evolución de la calidad del agua de los parámetros medidos en el 2007 y 2015, del sector cuenca del río Manta, Puente desnivel del Barrio 4 de Noviembre hacia el Barrio 5 de Junio en los cuales DBO, DQO, se observa que la calidad de agua en referente a estos parámetros tuvo un cambio, se dieron valores bajos referentes a los del 2007. La DBO presenta valores que van desde 72 mg/L hasta 459 mg/L, en el mes de abril se refleja valores por debajo de la normativa vigente, produciendo una leve mejoría.

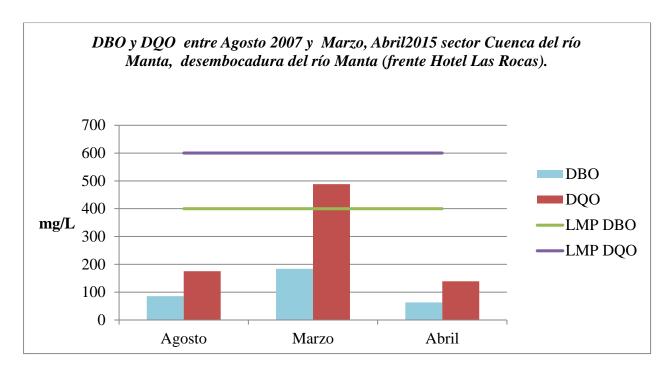
FIGURA 4. Comparación DBO y DQO entre los años 2007 y 2015 sector Cuenca del río Manta, desembocadura del río Manta (frente Hotel Las Rocas).

En la Tabla 4 y figura 4 se observa la comparación de los parámetros medidos dentro de los años 2007 y 2015 del sector de la cuenca del río Manta en la desembocadura del río hacia al Mar en los cuales presentan concentraciones admisibles para los parámetros evaluados, las menores concentraciones las tuvieron en el mes de abril 2015 con una DBO de 63 mg/L mientras que la DQO se encuentra en 139 mg/L, esto se puede atribuir a que se produjeron abundantes precipitaciones con lo que el caudal aumenta de manera considerable.

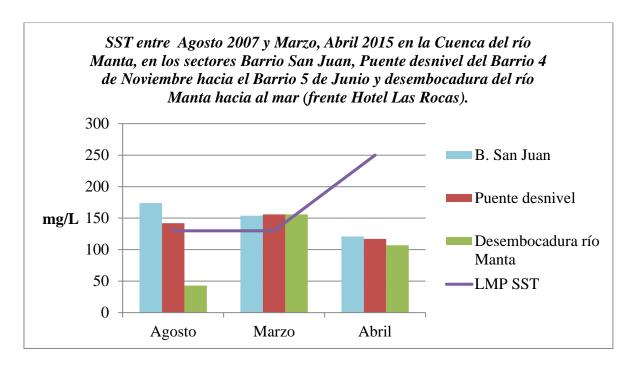
FIGURA 5. Comparación de los SST entre agosto 2007 y Marzo, Abril 2015 en la Cuenca del río Manta, en los sectores Barrio San Juan, Puente desnivel del Barrio 4 de Noviembre hacia el Barrio 5 de Junio y desembocadura del río Manta hacia al mar (frente Hotel Las Rocas).

En la Tabla 5 y figura 5 muestra los valores encontrados para SST en los sectores muestreados, en el barrio San Juan va de 121 mg/L hasta 174 mg/L mientras la normativa establece 130 mg/L, lo que posiblemente se deba a las condiciones de aquietamiento de la cuenca del río Manta, así mismo en el Puente desnivel del Barrio 4 de Noviembre hacia el Barrio 5 de Junio con valores entre 117 mg/L hasta 156 mg/L lo que corresponde a valores superiores a los de la normativa y para desembocadura del río Manta hacia al mar (frente Hotel Las Rocas) con un 43 mg/L los cuales cumplen la normativa ambiental puesto que están dentro del rango establecido para descargas de un cuerpo de agua marina. Estos valores registrados aumentan y disminuyen aleatoriamente de un año a otro.

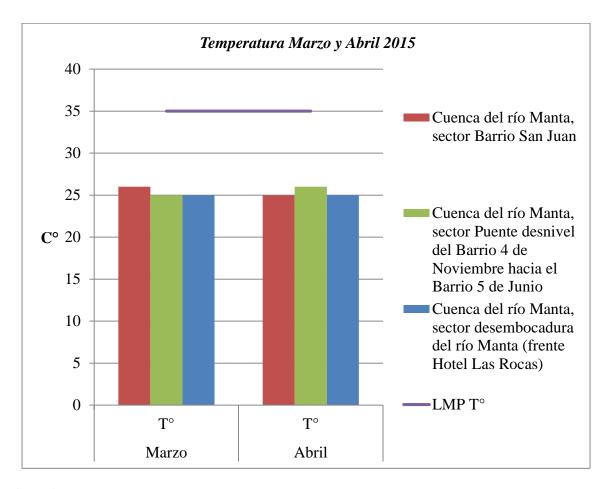
FIGURA 6. Datos de físicos: Temperatura año 2015.

La Tabla 6 y figura 6 y 7 se presentan la Temperatura y el pH en los mes de Marzo y Abril dentro de los sectores de la cuenca del río Manta, Barrio San Juan y el puente desnivel del Barrio 5 de Junio al 4 de Noviembre y la desembocadura del río hacia al Mar, en los cuales la temperatura está dentro del rango 25° C - 26° C, manteniéndose en todas las ocasiones por debajo de < 35° C lo cual está perfectamente correlacionado con los valores medios de las temperaturas anuales de la ciudad de Manta, considerándose normales para el lugar y la época, la cual puede modificarse dependiendo de los factores climáticos y ambientales, el pH con valores mínimos de 6.7 y máximo de 8.1, en general los datos son ligeramente alcalinos, todos los puntos de muestreo cumplieron con el ámbito establecido de 6 a 9 unidades de pH. Estos valores tanto de temperatura y pH muestran condiciones que son adecuadas en general cumpliendo con la normativa vigente. Se realizaron los muestreos en estos puntos durante las primeras horas de la mañana.

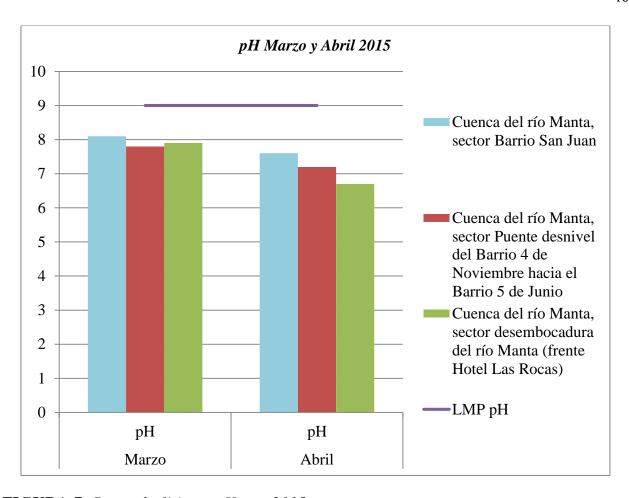
FIGURA 7. Datos de físicos: pH año 2015.

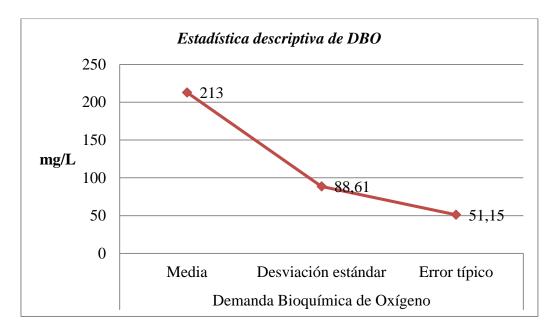
FIGURA 8. Estadísticas descriptivas de DBO entre los años 2007 y el 2015 en la Cuenca del río Manta, en los sectores Barrio San Juan, Puente desnivel del Barrio 4 de Noviembre hacia el Barrio 5 de Junio y desembocadura del río Manta hacia al mar (frente Hotel Las Rocas).

En la Tabla 7, figura 8, 9 y 10 se presenta, un análisis estadístico de los tres parámetros investigados en los tres puntos de muestreo, durante el año 2007 y los dos meses del año 2015 en los sectores, Barrio San Juan, Puente desnivel del Barrio 4 de Noviembre hacia el Barrio 5 de Junio y desembocadura del rio Manta hacia al mar (frente Hotel Las Rocas). A cada parámetro se le calculó un promedio y posteriormente con este la media, la desviación estándar y el error típico. La DBO con una media de 213,00 una desviación estándar de 88,61 y un error típico de 51,15, esta concentración de la media sobrepasa los límites admisible para un cuerpo de agua dulce con un valor de 100 mg/L, para el DQO con una media de 380,26, desviación estándar de 120,44 y error típico 69,53, para DQO la normativa marca 200 mg/L sobrepasando esta concentración de la media, así mismo los SST con valores de media 129,96, desviación estándar de 24,87 y un error típico de 14,35.mientras que para los SST se encuentra dentro del rango de la norma con 130 mg/L.

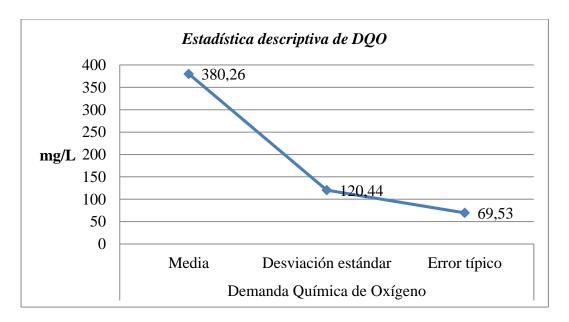
FIGURA 9. Estadísticas descriptivas de DQO entre los años 2007 y el 2015 en la Cuenca del río Manta, en los sectores Barrio San Juan, Puente desnivel del Barrio 4 de Noviembre hacia el Barrio 5 de Junio y desembocadura del río Manta hacia al mar (frente Hotel Las Rocas).

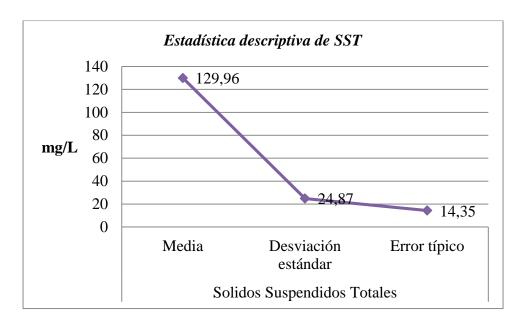
FIGURA 10. Estadísticas descriptivas de SST entre los años 2007 y el 2015 en la Cuenca del río Manta, en los sectores Barrio San Juan, puente desnivel del Barrio 4 de Noviembre hacia el Barrio 5 de Junio y desembocadura del río Manta hacia al mar (frente Hotel Las Rocas).

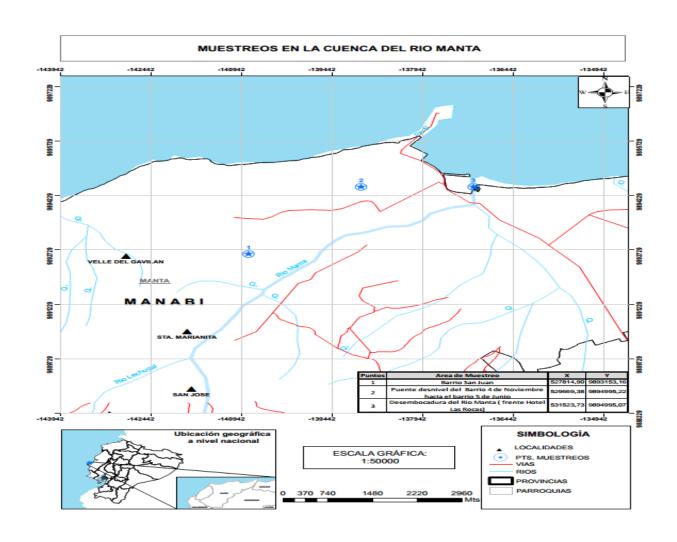
FIGURA 11. Localización geográfica de puntos de muestreos en la Cuenca del río Manta.

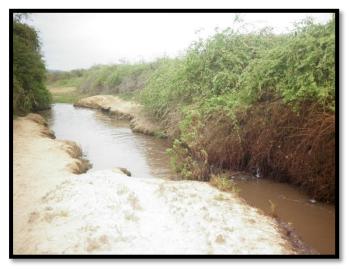
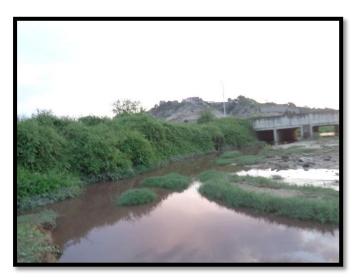
FIGURA 12. Punto 1. Cuenca del río Manta, Barrio San Juan, Lagunas de oxidación.

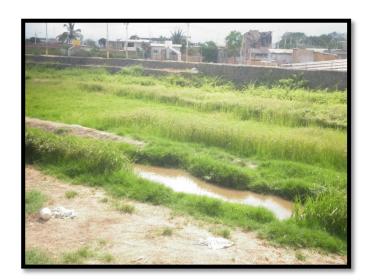
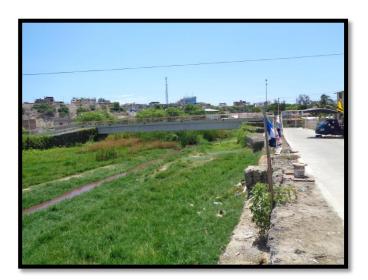
FIGURA 13. Punto 2. Cuenca del río Manta, Puente desnivel del Barrio 5 de Junio hacia al Barrio 4 de Noviembre.

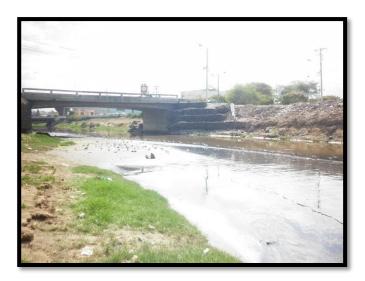
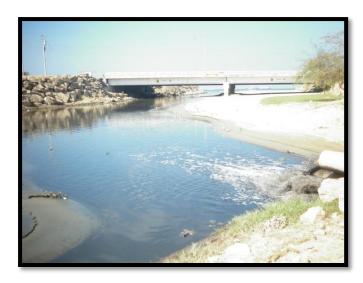
FIGURA 14. Punto 3. Cuenca del río Manta, desembocadura hacia al mar (frente Hotel Las Rocas)

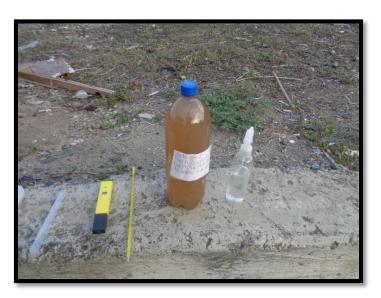
FIGURA 15. Termómetro, pH-metro, muestra, agua destilada

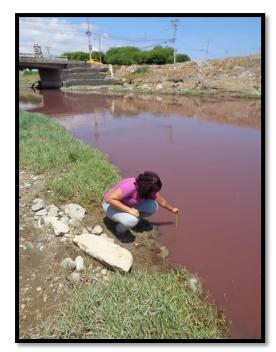
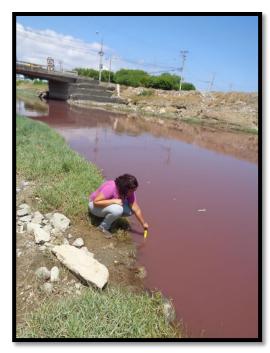
FIGURA 16. Medición de temperatura y pH.
