**UNIVERSIDAD INTERNACIONAL SEK**

**Trabajo de Fin de Carrera previo a la obtención del Título de Ingeniero Ambiental**

**INFLUENCIA CONTAMINANTE DEL CANAL *POZA DE LA MUERTE* EN LA  
BAHÍA DE PUERTO LÓPEZ**

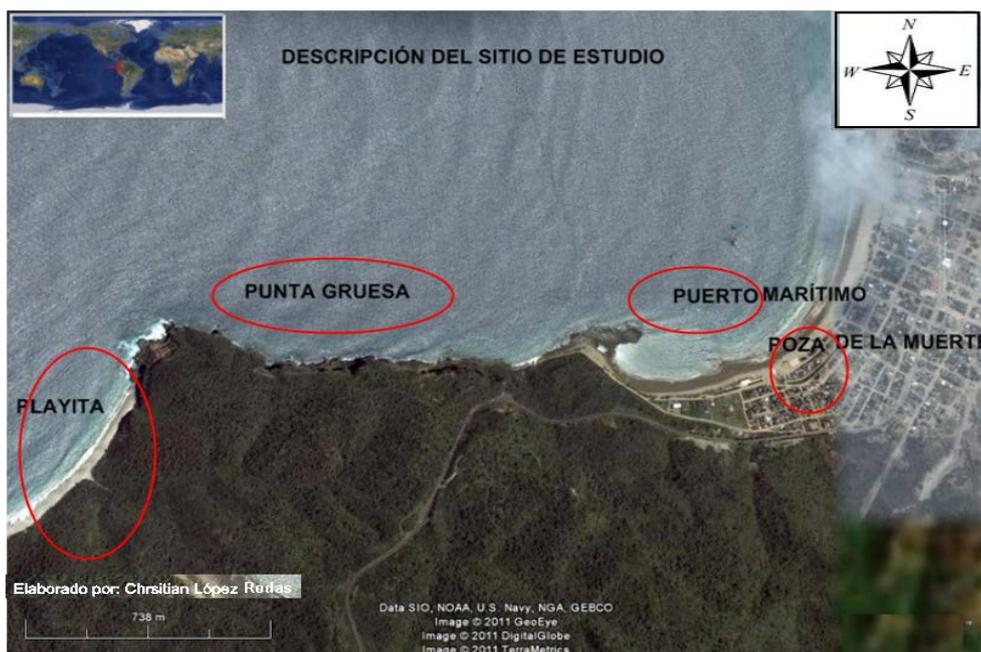
**Figura 3.1.** Ubicación del sitio de estudio en la bahía de Puerto López

*Figura 3.1.* Mapa de ubicación de los cuatro sitios de investigación (enmarcados en círculos rojos) identificados para el estudio de la descripción contaminante en la bahía de Puerto López desde junio del 2010 hasta enero del 2011. Adaptado de “Google Inc. (2011). Google Earth (versión 4.3.7284.3916) [Software]. Disponible en: <http://www.google.es/intl/es/earth/index.html>”.

La parroquia de Puerto López está localizada en la zona centro-norte del cantón Puerto López, Provincia de Manabí en la Republica del Ecuador (S 01°33'44.59", O 80°48'21.02") (ver figura 3.1). Cuenta con una línea costera marina de dos km aproximadamente y posee a su vez dos salidas significativas al mar; la primera es natural y está ubicada al norte del poblado y la segunda es un canal artificial ubicado al sur del poblado y que es objeto de estudio en esta investigación. El sitio de operación marítima y pernoctación de embarcaciones en Puerto López (puerto artesanal) está localizado exactamente en dirección oeste al frente del canal artificial Poza de la Muerte, a unos 150 m aproximadamente.

El canal artificial, denominado por la gente de la zona como Poza de la Muerte, está ubicado en el barrio La Ensenada, parroquia Puerto López (S 01°33'43.55", O 80°48'54). Tiene una longitud de 400 metros de largo, 8 metros de ancho, 70 cm de profundidad. Su volumen aproximado es 2240 m<sup>3</sup> (ver figura 3.1) y (ver figura 3.2). Las zonas protegidas en la bahía de Puerto López conocidas localmente como Playita y Punta Gruesa están ubicadas en el cantón Puerto López dentro del Parque Nacional Machalilla, Provincia de Manabí en la Republica del Ecuador en las siguientes coordenadas S 01°33'55.33" O 80°50'12.88" y S 01°33'38.55" O 80°50'1.05" respectivamente (ver figura 3.1). Cuentan con una línea costera marina de 0.8 km para Playita y 0.3 km para Punta Gruesa. Se encuentran distanciadas del canal artificial Poza de la Muerte aproximadamente por 2300 m en el caso de Playita y 2000 m en el caso de Punta Gruesa hacia el sur por el perfil costero.

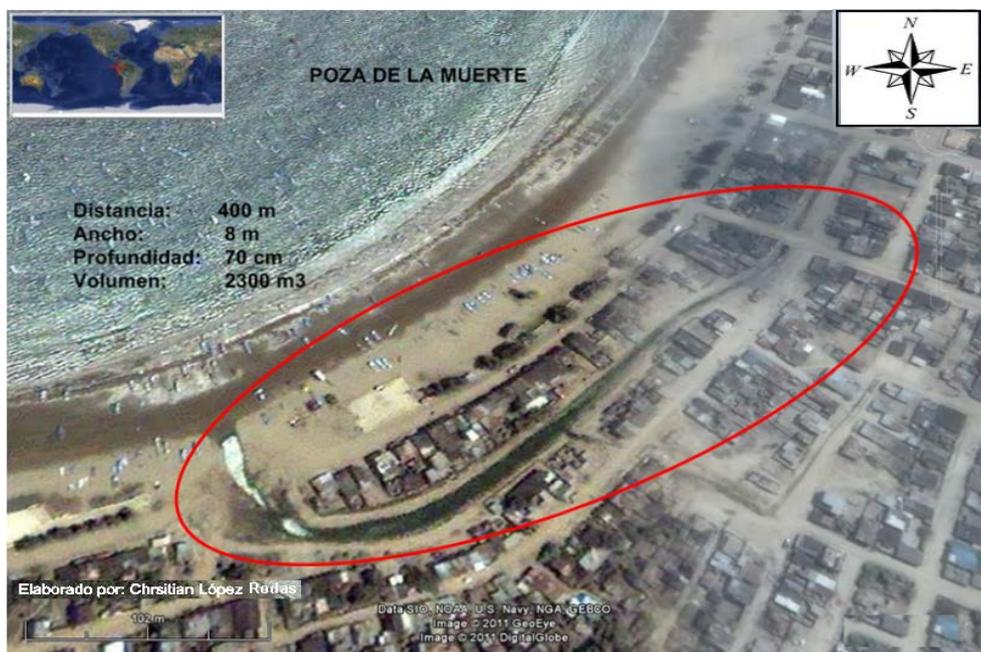
*Figura 3.2.* Mapa de ubicación y descripción (distancia, ancho, profundidad, volumen) del canal Poza de la Muerte (enmarcada en rojo) en el barrio la Ensenada del cantón Puerto López. Adaptado de “Google Inc. (2011). Google Earth (versión 4.3.7284.3916) [Software]. Disponible en: <http://www.google.es/intl/es/earth/index.html>”.

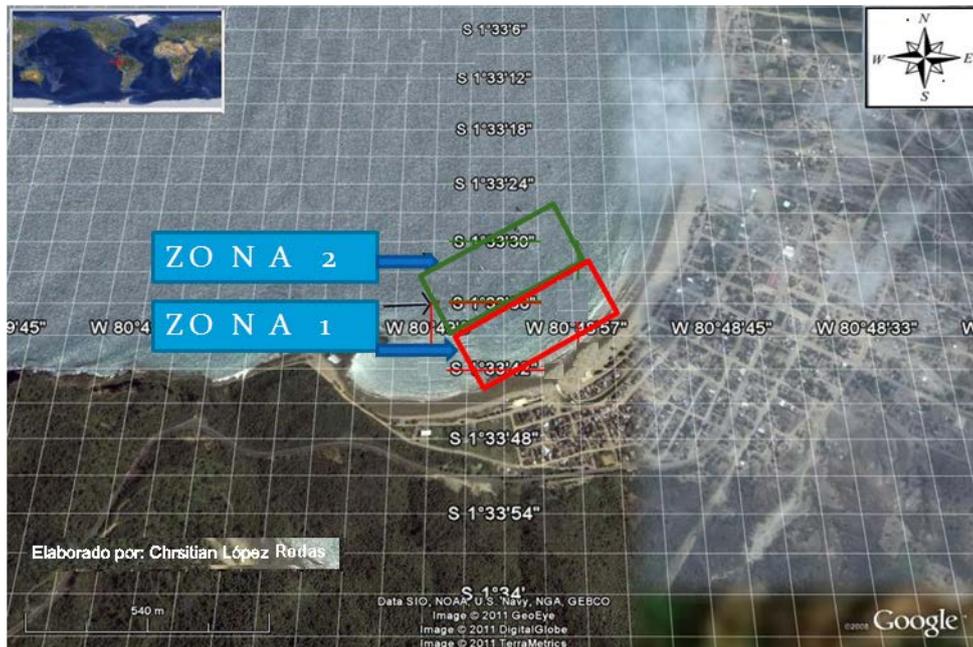
*Figura 3.3.* Mapa de ubicación de las zonas de lanzamiento utilizadas para las pruebas del trazador en la bahía de Puerto López desde junio del 2010 hasta enero del 2011. Adaptado de “Google Inc. (2011). Google Earth (versión 4.3.7284.3916) [Software]. Disponible en: <http://www.google.es/intl/es/earth/index.html>”.

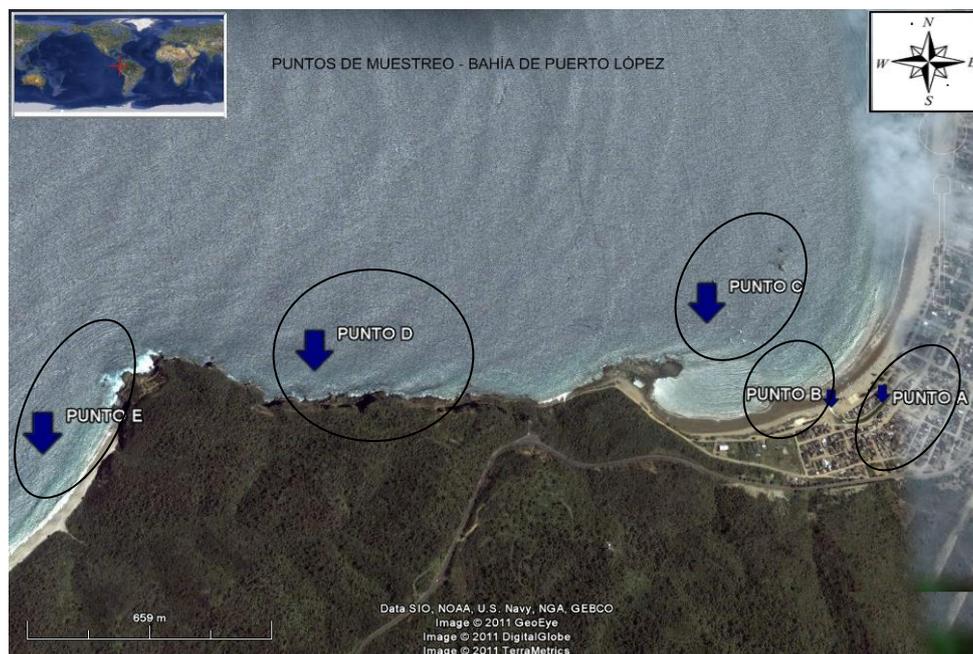
Figura 3.4. Mapa de ubicación de los puntos de muestreo (enmarcados en negro) para el análisis de agua de los parámetros determinados en el estudio de la descripción contaminante en la bahía de Puerto López desde julio del 2010 hasta enero del 2011. Adaptado de “Google Inc. (2011). Google Earth (versión 4.3.7284.3916) [Software]. Disponible en: <http://www.google.es/intl/es/earth/index.html>”.

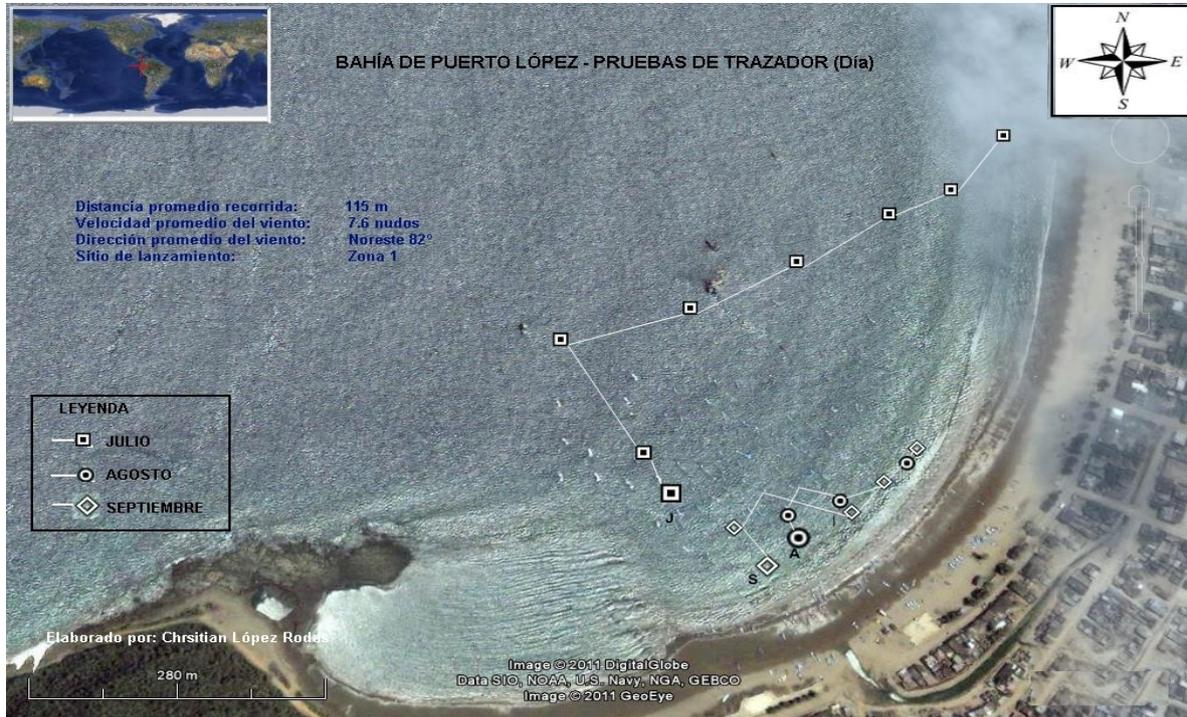
*Figura 4.1.* Mapa de movimiento diario del trazador de los ensayos realizados en la zona de lanzamiento uno, en la bahía de Puerto López, los meses de julio, agosto y septiembre del 2010, junto con la descripción de la distancia promedio recorrida, velocidad y dirección del viento. Las letras J, A y S en las líneas del trazador del mapa, indican el inicio de la prueba. Adaptado de “Google Inc. (2011). Google Earth (versión 4.3.7284.3916) [Software]. Disponible en: <http://www.google.es/intl/es/earth/index.html>”.

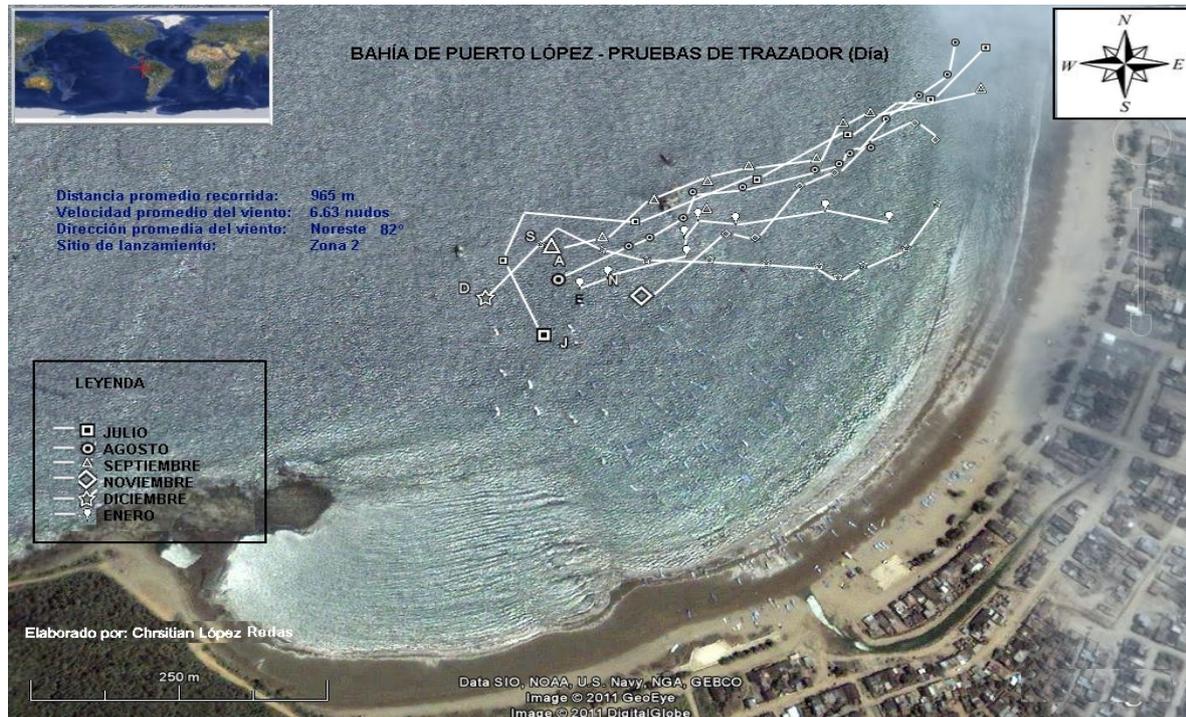
*Figura 4.2.* Mapa de movimiento diario del trazador de los ensayos realizados en la zona de lanzamiento dos, en la bahía de Puerto López, los meses de julio, agosto, septiembre, noviembre, diciembre del 2010 y enero del 2011, junto con la descripción de la distancia promedio recorrida, velocidad y dirección del viento. Las letras J, A, S, N, D y E en las líneas del trazador del mapa, indican el inicio de la prueba. Adaptado de “Google Inc. (2011). Google Earth (versión 4.3.7284.3916) [Software]. Disponible en: <http://www.google.es/intl/es/earth/index.html>”.

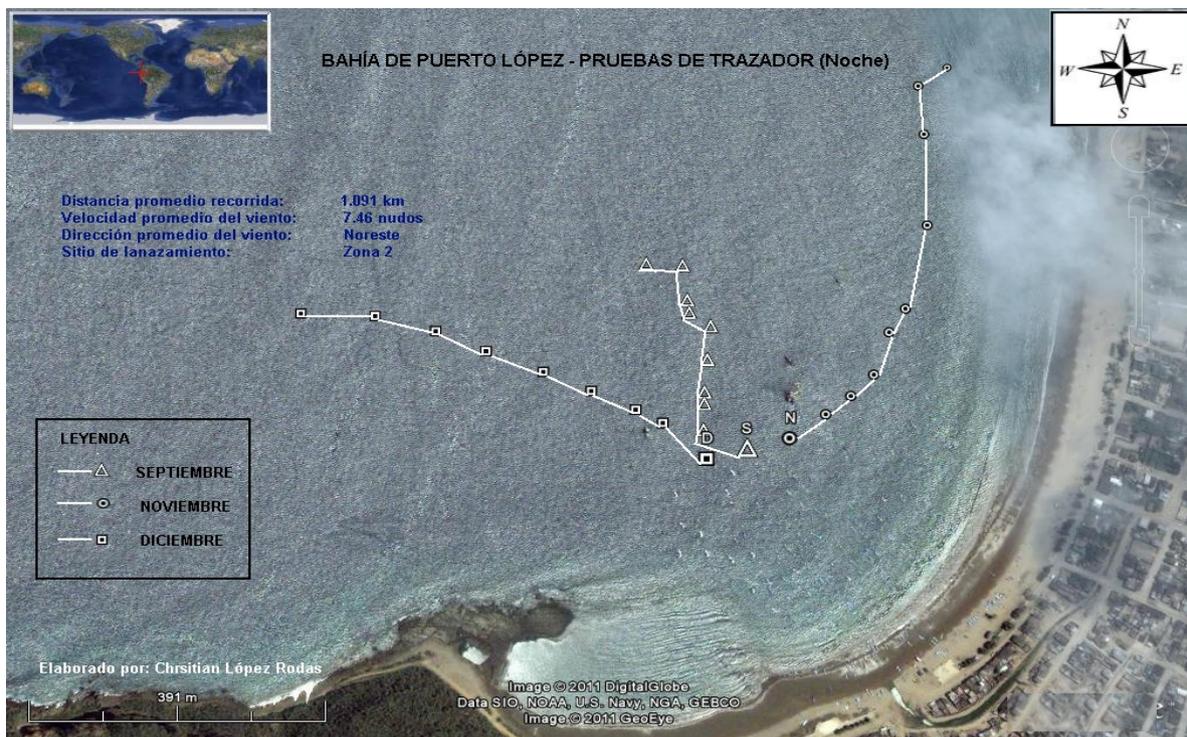
*Figura 4.3.* Mapa de movimiento nocturno del trazador de los ensayos realizados en la zona de lanzamiento dos, en la bahía de Puerto López, los meses de septiembre, noviembre y diciembre del 2010, junto con la descripción de la distancia promedio recorrida, velocidad y dirección del viento. Las letras S, N y D en las líneas del trazador del mapa, indican el inicio de la prueba. Adaptado de “Google Inc. (2011). Google Earth (versión 4.3.7284.3916) [Software]. Disponible en: <http://www.google.es/intl/es/earth/index.html>”.

Considerando todos los puntos descritos, hay un patrón de movimiento no definido. En el mes de septiembre, el trazador se desplazó en dirección noreste pero en los meses de noviembre y diciembre el movimiento fue en dirección noroeste  $100^\circ$  y oeste  $165^\circ$  respectivamente, avanzando en el mes de diciembre en dirección oeste hasta 1.25 km y localizándose en el área de forrajeo de la tortuga carey, corroborando el contacto entre los sitios de estudio. Esto pudo deberse a las condiciones de marea suscitadas en el mes de diciembre (tabla 4.1).

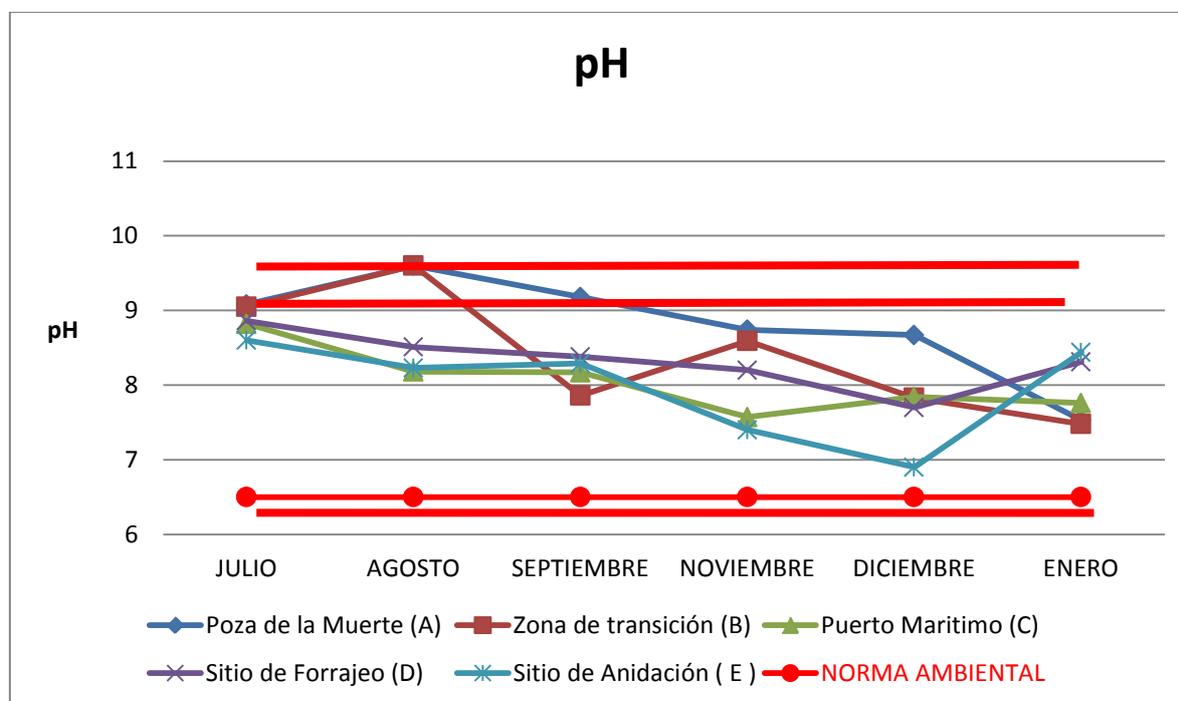
Figura 4.4. Representación gráfica de la relación de los valores de pH obtenidos durante los meses de estudio de los sitios de muestreo determinados en la bahía de Puerto López. En el gráfico se encuentra representado los rangos permisibles de la norma ambiental ecuatoriana (TULAS, 2002), que para este caso se encuentra establecida entre 6 y 9, para los puntos A y B, y entre 6,5 -9,5 para los puntos C,D y E (ver Anexo 4 – Tabla 3 y Tabla 13). Las condiciones ambientales suscitadas durante los muestreos se puede observar en la tabla 3.1.

(Ayón, 2003). Este cuadro de relación entre pH y salinidad, se lo puede corroborar claramente en las figuras 4.4 y 4.5, en donde se denota un claro aumento del valor de conductividad para el mes de agosto (ver figura 4.5) y la disminución del pH en el mismo mes (ver figura 4.4).

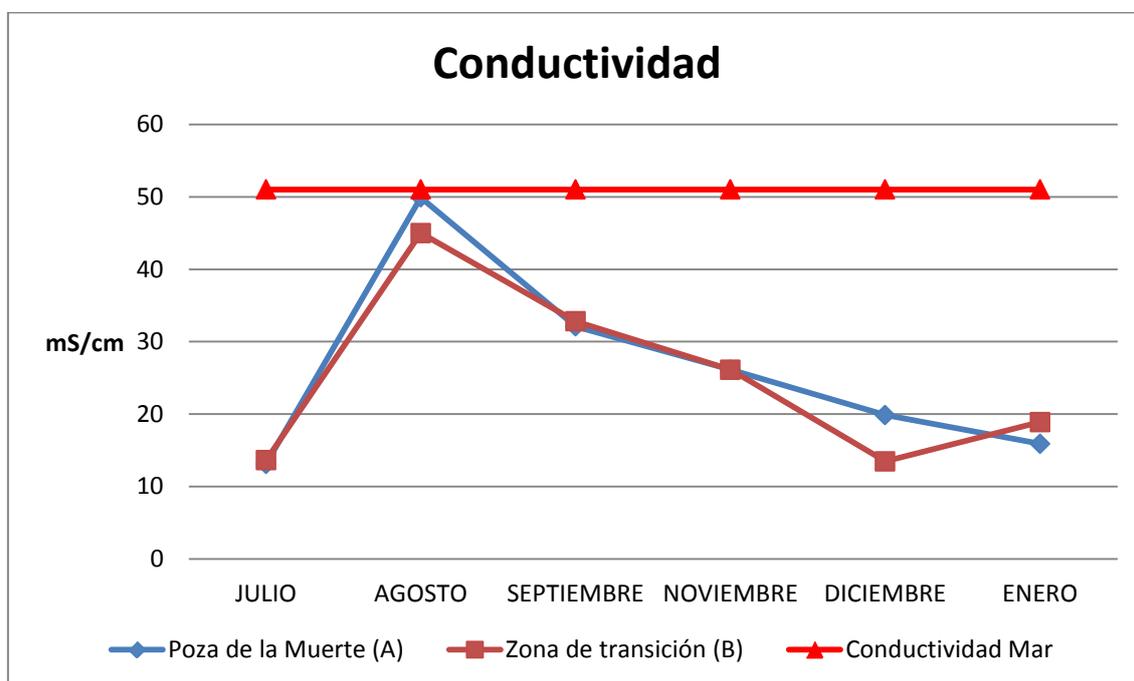
Figura 4.5. Representación gráfica de la relación de los valores de conductividad (Ms/cm) obtenidos durante los meses de estudio de los sitios de muestreo determinados en la bahía de Puerto López. El valor designado para la conductividad del mar, es un promedio del estudio de las aguas ecuatoriales realizado por el INOCAR. Las condiciones ambientales suscitadas durante los muestreos se pueden observar en la tabla 3.1.

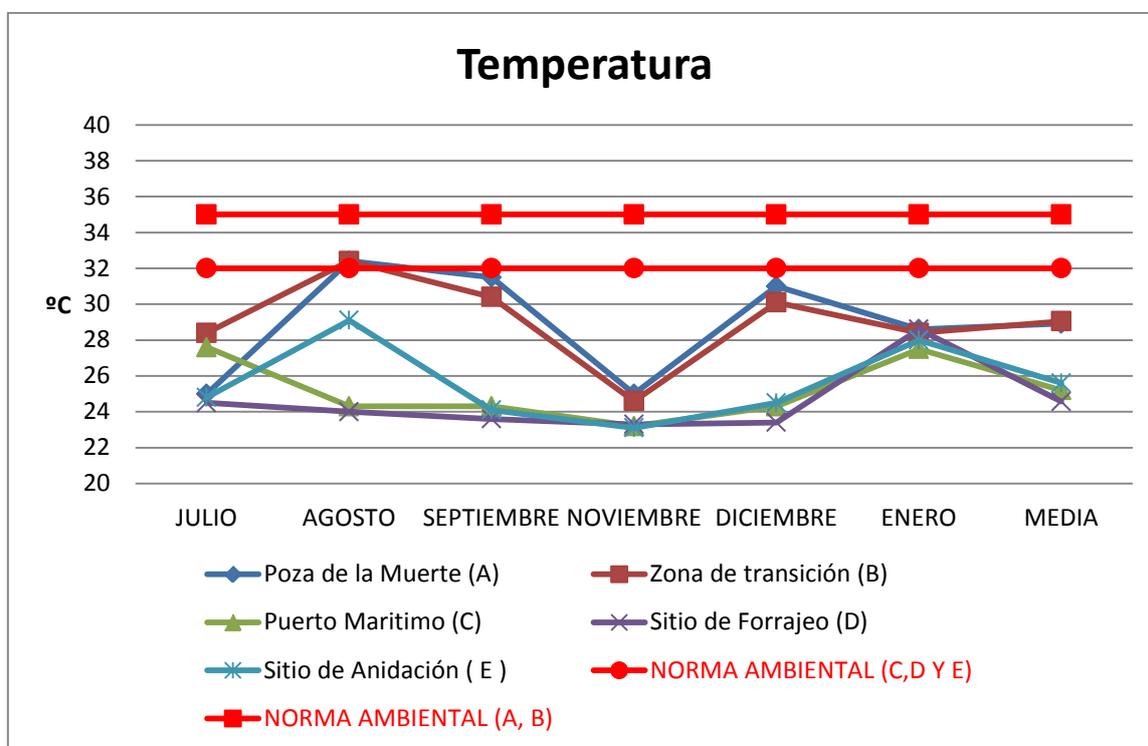
Figura 4.6. Representación gráfica de la relación de los valores obtenidos para el parámetro de temperatura (°C) durante los meses de estudio de los sitios de muestreo determinados en la bahía de Puerto López. En el gráfico se encuentra representado los rangos permisibles de la norma ambiental ecuatoriana (TULAS, 2002). Las condiciones ambientales suscitadas durante los muestreos se puede observar en la tabla 3.1.

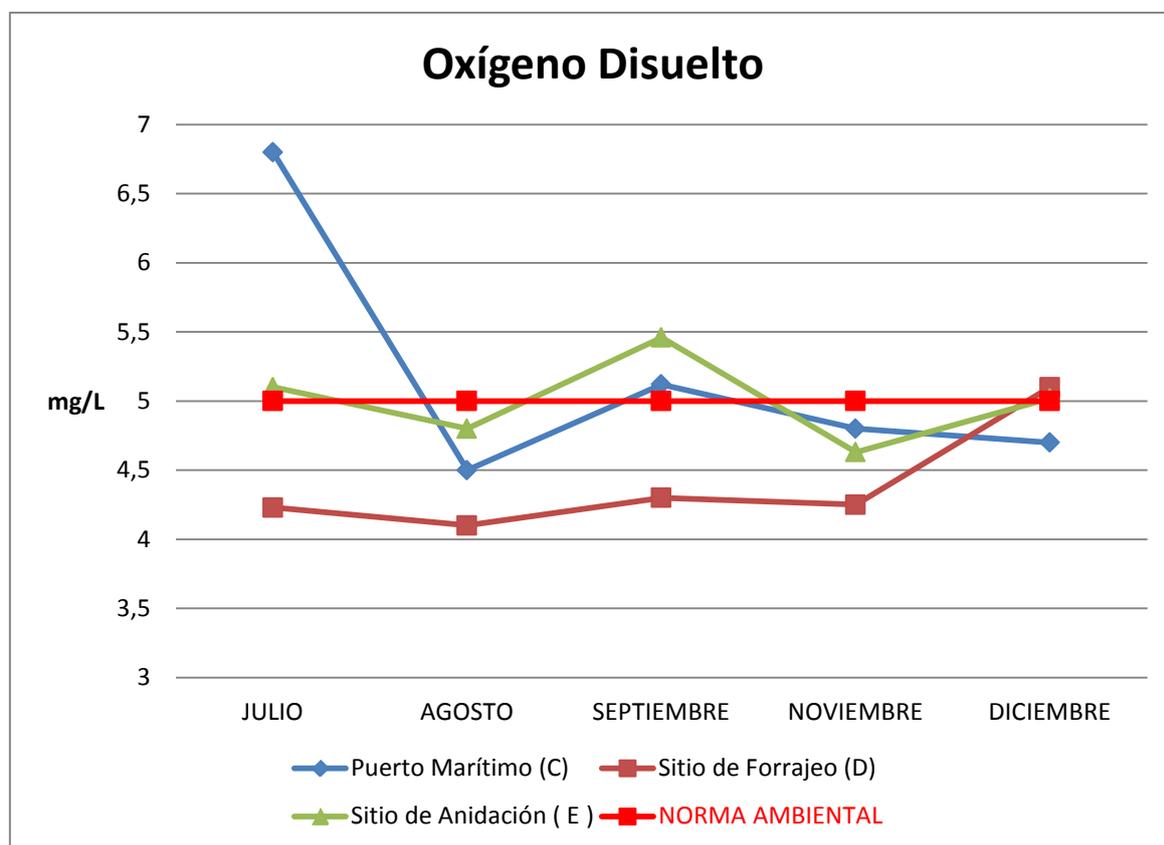
*Figura 4.4.* Representación gráfica de la relación de los valores de oxígeno disuelto (mg/L) obtenidos durante los meses de estudio de los sitios de muestreo determinados en la bahía de Puerto López. En el gráfico se encuentra representado el rango permisible por la norma ambiental ecuatoriana (TULAS, 2002). Las condiciones ambientales suscitadas durante los muestreos se puede observar en la tabla 3.1.

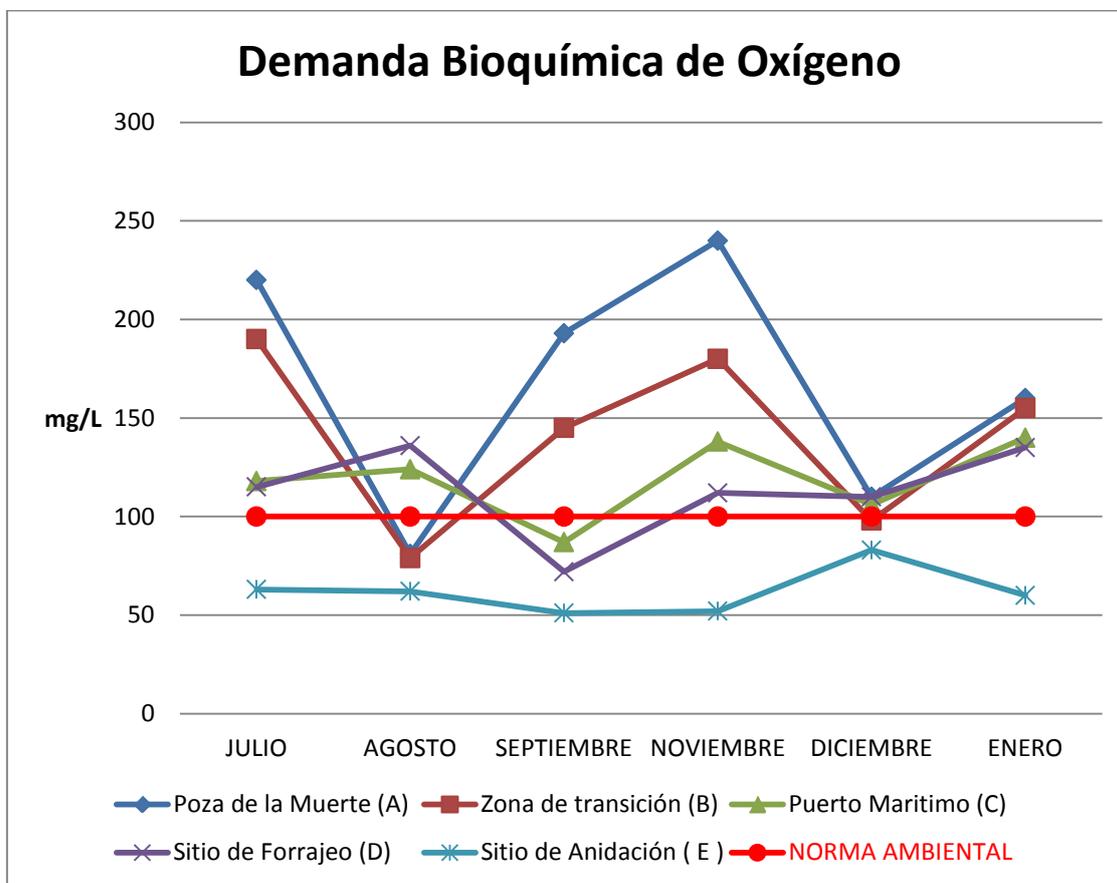
Figura 4.8. Representación gráfica de la relación de los valores de DBO (mg/L) obtenido durante los meses de estudio de los sitios de muestreo determinados en la bahía de Puerto López. En el gráfico se encuentra representado el rango permisible por la norma ambiental ecuatoriana (TULAS, 2002). Las condiciones ambientales suscitadas durante los muestreos se puede observar en la tabla 3.1.

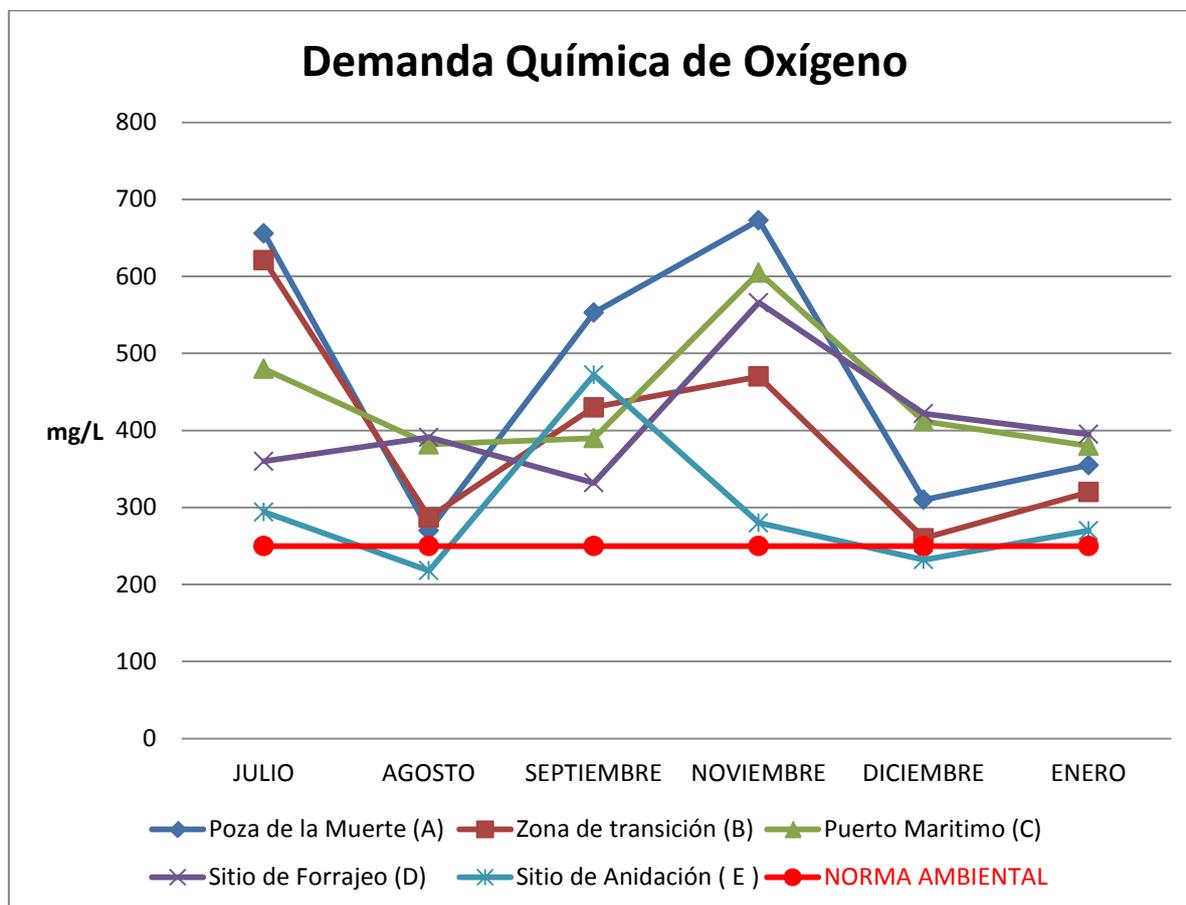
Figura 4.9. Representación gráfica de la relación de los valores de DQO (mg/L) obtenido durante los meses de estudio de los sitios de muestreo determinados en la bahía de Puerto López. En el gráfico se encuentra representado el rango permisible por la norma ambiental ecuatoriana (TULAS, 2002). Las condiciones ambientales suscitadas durante los muestreos se puede observar en la tabla 3.1.

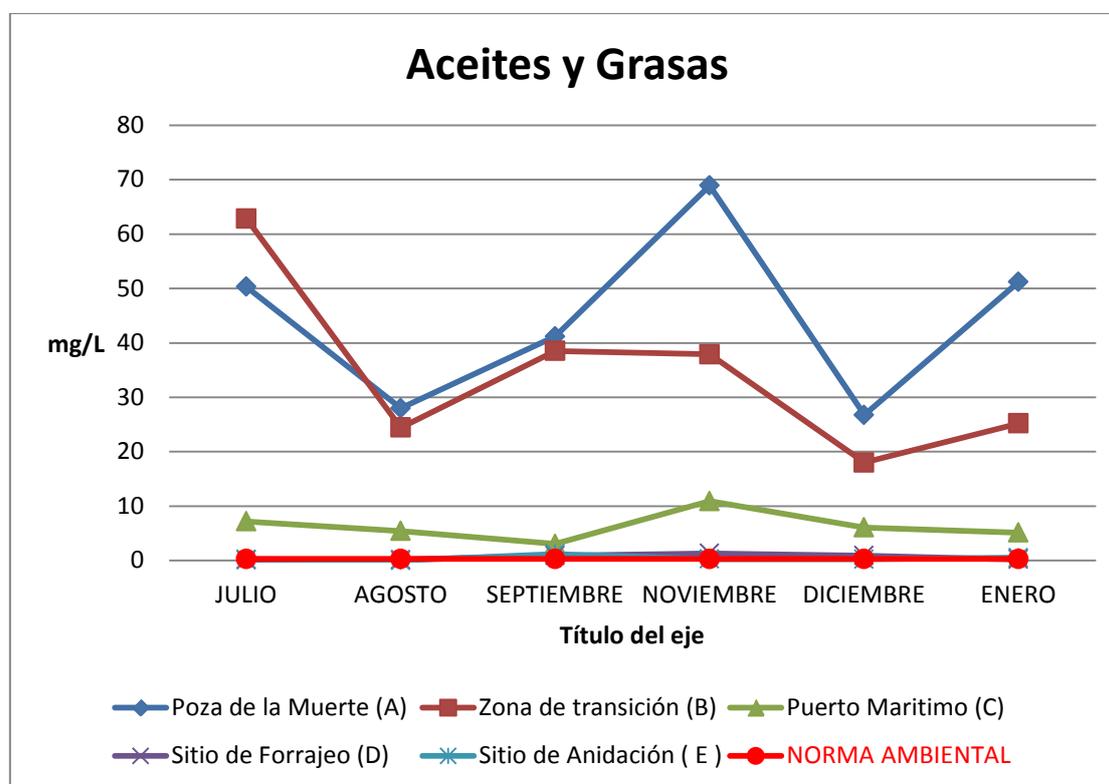
Figura 4.10. Representación gráfica de la relación de los valores de Aceites y Grasas (mg/L) obtenido durante los meses de estudio de los sitios de muestreo determinados en la bahía de Puerto López. En el gráfico se encuentra representado el rango permisible por la norma ambiental ecuatoriana (TULAS, 2002). Las condiciones ambientales suscitadas durante los muestreos se puede observar en la tabla 3.1.

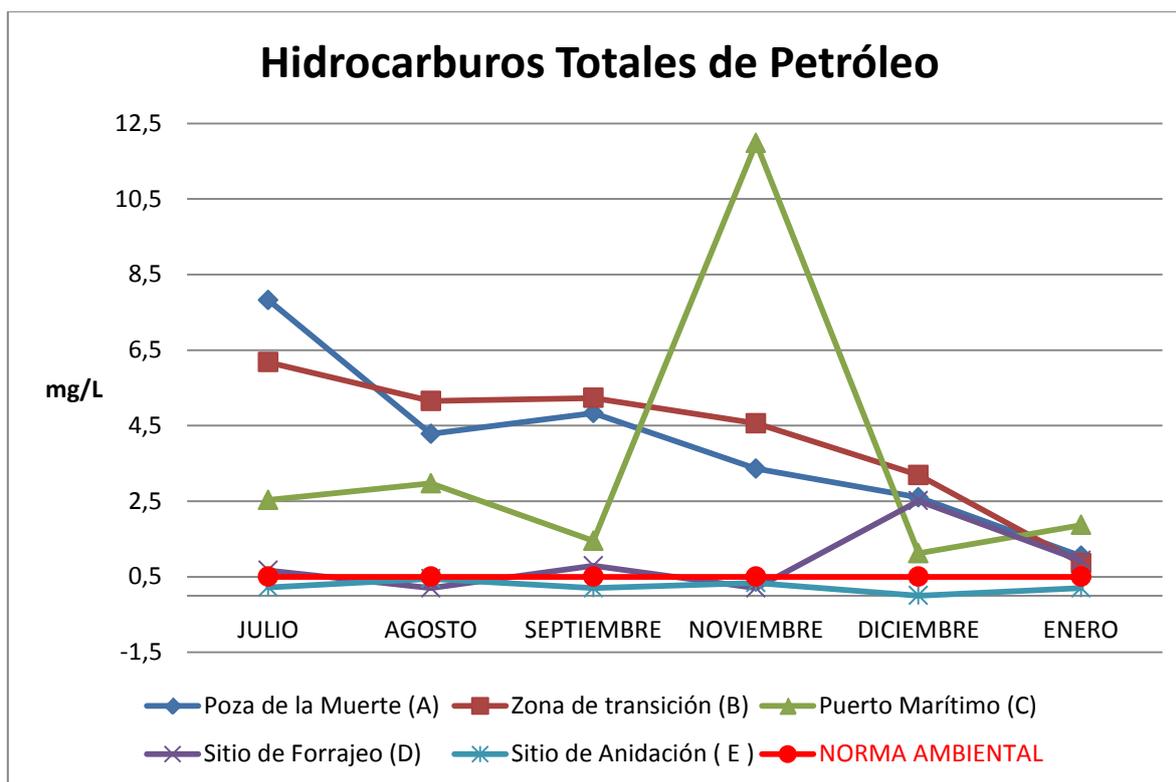
*Figura 4.11.* Representación gráfica de la relación de los valores de TPH (mg/L) obtenido durante los meses de estudio de los sitios de muestreo determinados en la bahía de Puerto López. En el gráfico se encuentra representado el rango permisible por la norma ambiental ecuatoriana (TULAS, 2002). Las condiciones ambientales suscitadas durante los muestreos se puede observar en la tabla 3.1.

Por otro lado, el valor pico del mes de noviembre en el punto de muestreo C, se debe a que durante el muestreo se tuvo la presencia de una mancha grande de combustible, situación que fue corroborada al momento de sellar el envase y observar 2 fases en la muestra (ver Anexo 3- Mes noviembre)

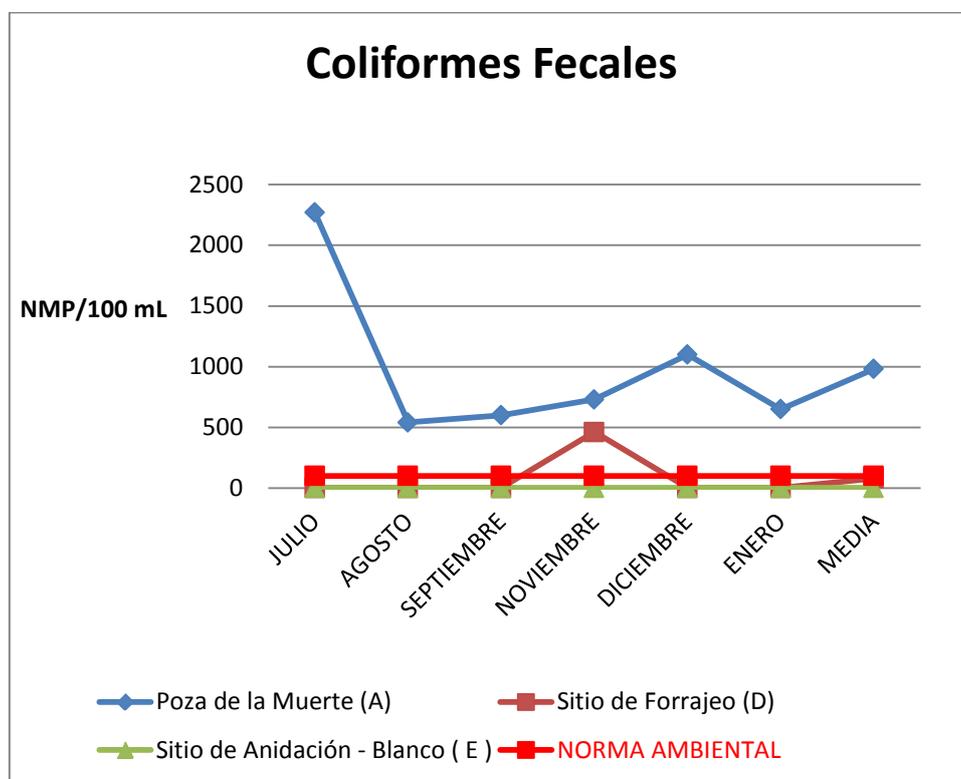
Figura 4.12. Representación gráfica de la relación de los valores de Coliformes Fecales (NMP/100 mL) obtenido durante los meses de estudio de los sitios de muestreo determinados en la bahía de Puerto López. En el gráfico se encuentra representado el rango permisible por la norma ambiental ecuatoriana (TULAS, 2002). Las condiciones ambientales suscitadas durante los muestreos se puede observar en la tabla 3.1.

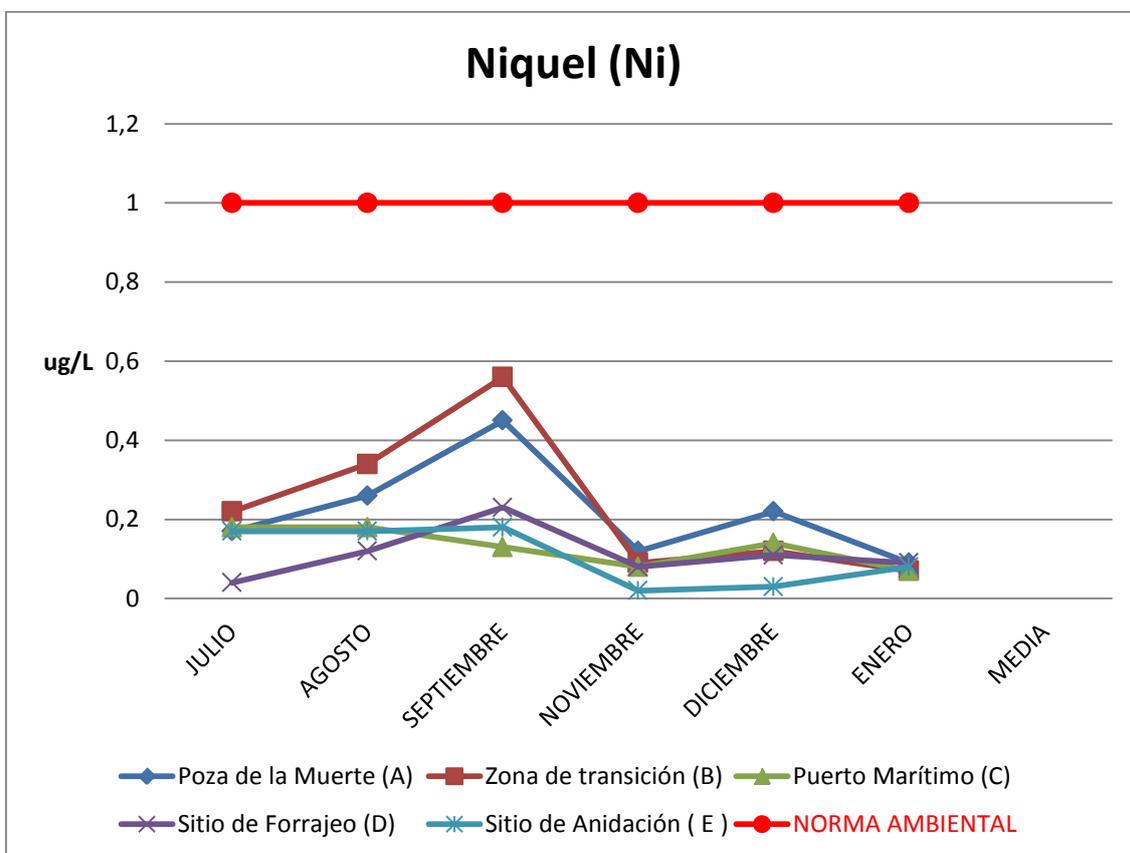
Figura 4.13. Representación gráfica de la relación de los valores de Níquel (ug/L) obtenido durante los meses de estudio de los sitios de muestreo determinados en la bahía de Puerto López. En el gráfico se encuentra representado el rango permisible por la norma ambiental ecuatoriana (100 ug/L) (TULAS, 2002). Las condiciones ambientales suscitadas durante los muestreos se puede observar en la tabla 3.1.

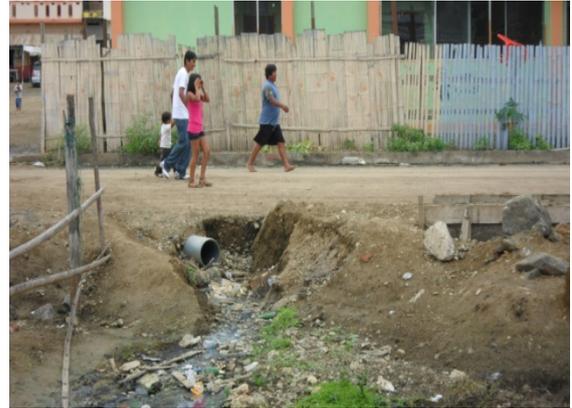
**Foto 2: Aporte al canal de aguas urbanas**

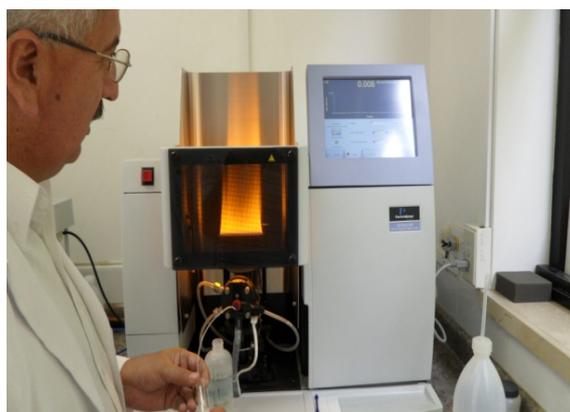
**Foto 11: Análisis de metales pesados - Laboratorio Ambiental UISEK**

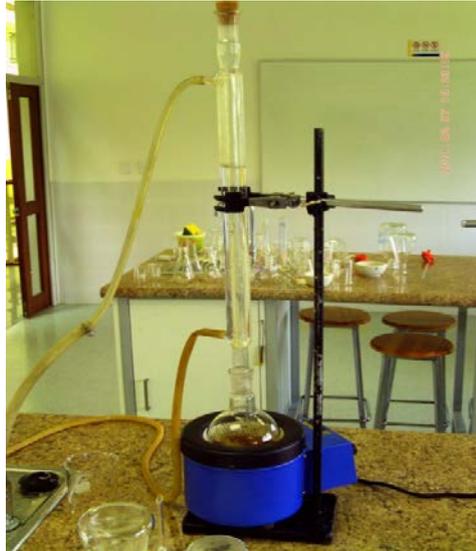
**Foto 12: Análisis de DQO - Laboratorio de Química UISEK**

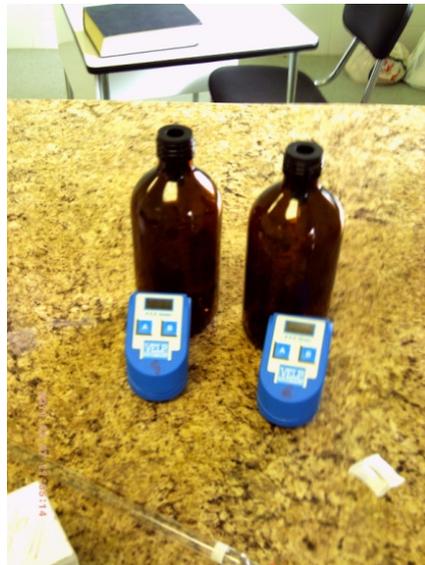
**Foto 13: Análisis de DBO - Laboratorio de Química UISEK**

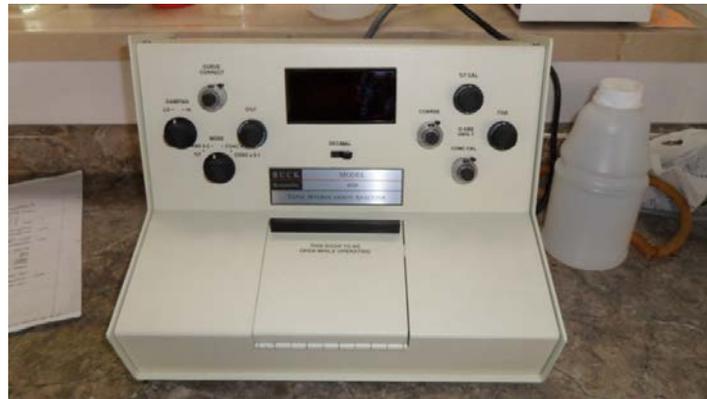
**Foto 16: Análisis de TPH – Laboratorio Ambiental UISEK**

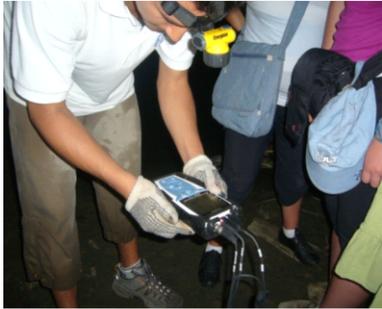
<p style="text-align: center;"><b>FOTOGRAFIA</b></p>		DESCRIPCIÓN DEL SITIO	
		FÍSICO	
		El canal tiene gran cantidad de basura orgánica e inorgánica	
		Ancho: 8 m, Profundidad 70 cm	
		Existe cerca de la zona una entrada a la calle principal	
		CONDICIONES AMBIENTALES	
		El muestreo se realizó en la noche	
		FUENTES DE CONTAMINACIÓN	
		Las aguas negras y grises de las casas de la zona	
		Animales	
Basura y residuos			
PARÁMETROS IN SITU			
Profundidad Superficial	Color:	Verde Militar	
Caudal:	-	Alicuota:	50 ml

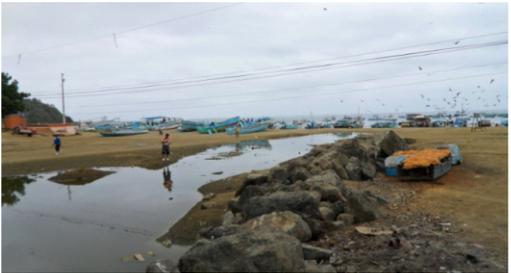
<b>DESCRIPCIÓN DEL SITIO</b>		
				<b>FÍSICO</b>		
				El lugar de la toma de muestra colinda con la playa		
				Ancho: 12 m		
				En este momento el agua de mar no tiene contacto con el canal		
				<b>CONDICIONES AMBIENTALES</b>		
				Día Nublado		
				<b>FUENTES DE CONTAMINACIÓN</b>		
Las aguas negras y grises de la casas de la zona						
Animales						
Basura y residuos

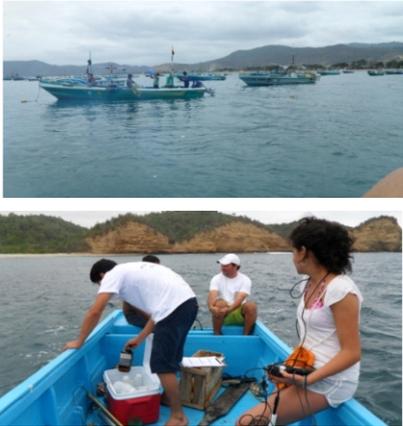
<b>DESCRIPCIÓN DEL SITIO</b>		
				<b>FÍSICO</b>		
				La muestra fue tomada en el punto de anclamiento de las embarcaciones en Puerto López		
				<b>CONDICIONES AMBIENTALES</b>		
				Día Nublado		
				<b>FUENTES DE CONTAMINACIÓN</b>		
				Aceites y combustibles de Embarcaciones		
PARÁMETROS IN SITU						
<b>Profundidad 1 m</b>		<b>Color:</b>	Transparente			
<b>Caudal:</b>		-		<b>Alicuota:</b>	2 litros

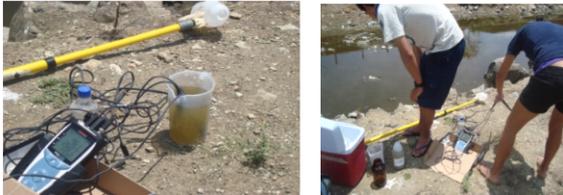
DESCRIPCIÓN DEL SITIO		
	FÍSICO		
	El canal tiene gran cantidad de basura orgánica e inorgánica Ancho: 8 m, Profundidad 70 cm Existe cerca de la zona una entrada a la calle principal

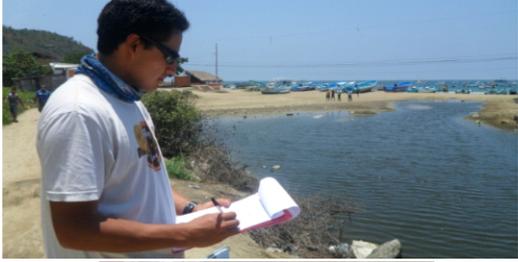
DESCRIPCIÓN DEL SITIO		
	FÍSICO		
	El lugar de la toma de muestra colinda con la playa		
	Ancho: 12 m		
	En este momento el agua de mar no tiene contacto con el canal		
	CONDICIONES AMBIENTALES		
	Día soleado, totalmente despejado		
	FUENTES DE CONTAMINACIÓN		
	Las aguas negras y grises de las casas de la zona		
	Animales		
	Basura y residuos

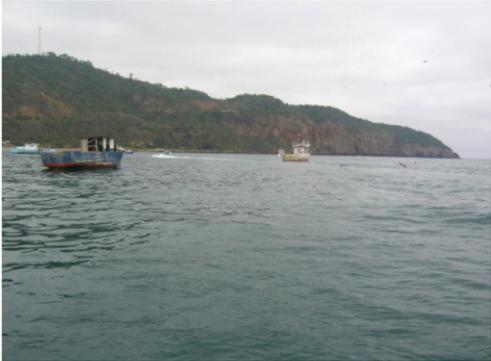
<p style="text-align: center;"><b>FOTOGRAFIA</b></p>	<b>DESCRIPCIÓN DEL SITIO</b>		
	<b>FÍSICO</b>		
	La muestra fue tomada en el punto de anclamiento de las embarcaciones en Puerto López		
	<b>CONDICIONES AMBIENTALES</b>		
	Día soleado, totalmente despejado		
	<b>FUENTES DE CONTAMINACIÓN</b>		
	Aceites y combustibles de Embarcaciones		
PARÁMETROS IN SITU			
Profundidad 1 m	Color:	Transparente	
Caudal:	-	Alicuota:	2 litros
ESTADO DE LA MAREA			
<b>FLUJO (LLENANDO)</b>			
TIPO DE ENVASE			
Plástico (1 litro), Vidrio (1 litro)

OBSERVACIONES			
La muestra fue tomada en medio de embarcaciones que se encuentran ancladas en esa zona.			
Responsable:		Christían López Rodas

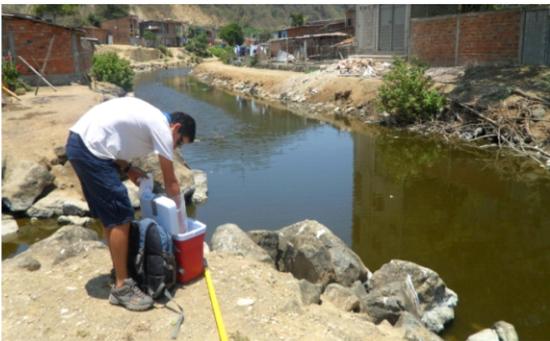
<p>FOTOGRAFIA</p>	DESCRIPCIÓN DEL SITIO		
	FÍSICO		
	El canal tiene gran cantidad de basura orgánica e inorgánica		
	Ancho: 8 m, Profundidad 70 cm		
	Existe cerca de la zona una entrada a la calle principal		
	CONDICIONES AMBIENTALES		
	Día parcialmente despejado		
	Fuertes vientos del sur		
	FUENTES DE CONTAMINACIÓN		
	Las aguas negras y grises de las casas de la zona		
Animales			
Basura y residuos			
PARÁMETROS IN SITU			
Profundidad	Superficial	Color:	Café claro
Caudal:	-	Alicuota:	2 Litros
ESTADO DE LA MAREA

OBSERVACIONES			
Se observó una señora tirando un balde de agua con varios tipos de residuos.			
Se evidenció la presencia de malos olores y de todo tipo de basura (plásticos).			
Responsable:			
Christian López Rodas

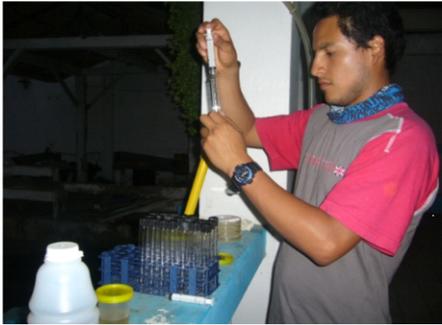
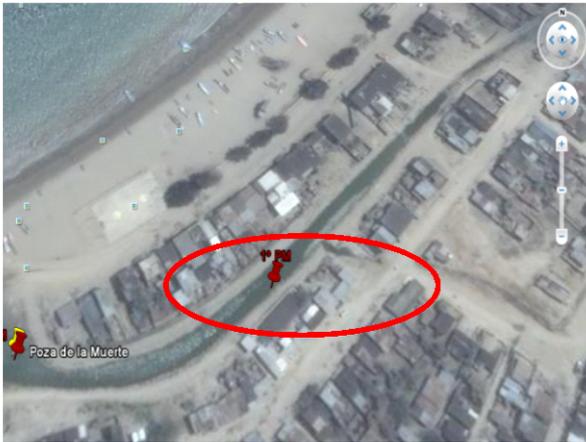
<b>DESCRIPCIÓN DEL SITIO</b>				
			<b>FÍSICO</b>				
			El canal tiene gran cantidad de basura orgánica e inorgánica				
			Ancho: 8 m, Profundidad 70 cm				
			Existe cerca de la zona una entrada a la calle principal				
			<b>CONDICIONES AMBIENTALES</b>				
			El muestreo se realizó en horas de la tarde				
			Fuertes vientos del sur				
			<b>FUENTES DE CONTAMINACIÓN</b>

Las aguas negras y grises de las casas de la zona				
Animales							
Basura y residuos							
<b>FOTOGRAFIA</b>			<b>PARÁMETROS IN SITU</b>

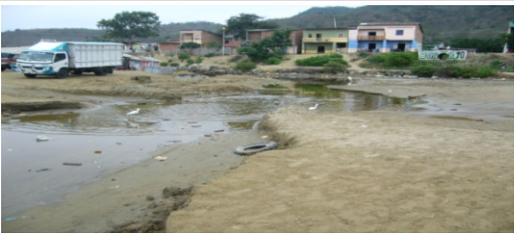
<b>DESCRIPCIÓN DEL SITIO</b>		
	<b>FÍSICO</b>		
	El lugar de la toma de muestra colinda con la playa		
	Ancho: 12 m		
	En este momento el agua de mar no tiene contacto con el canal		
	<b>CONDICIONES AMBIENTALES</b>		
	Día parcialmente despejado		
	Fuerzes vientos del sur		
	<b>FUENTES DE CONTAMINACIÓN</b>		
	Las aguas negras y grises de la casa de la zona		
Animales			
Basura y residuos

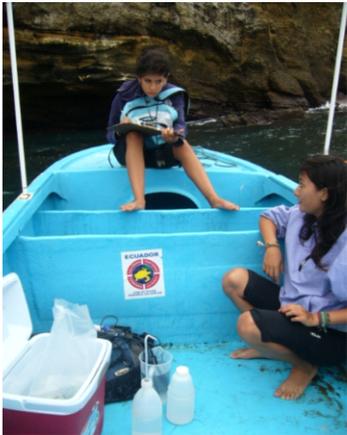
<p><b>FOTOGRAFIA</b></p>				<b>DESCRIPCIÓN DEL SITIO</b>		
				<b>FÍSICO</b>		
				La muestra fue tomada en Punta Guesa cerca de una pequeña cueva (Sitio de alimentación de la Tortuga Carey).		
				<b>CONDICIONES AMBIENTALES</b>		
				Día parcialmente despejado		
				Fuertes vientos del sur		
				<b>FUENTES DE CONTAMINACIÓN</b>		
				Aceites y combustibles de Embarcaciones.

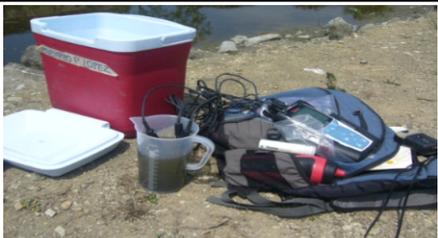
El canal tiene gran cantidad de basura orgánica e inorgánica		
	Ancho: 8 m, Profundidad 70 cm		
Existe cerca de la zona una entrada a la calle principal			
<b>CONDICIONES AMBIENTALES</b>			
Día Nublado/ Lloviendo.			
Viento fuerte en dirección sur-norte			
<b>FUENTES DE CONTAMINACIÓN</b>			
Las aguas negras y grises de las casas de la zona			
Animales

OBSERVACIONES			
Se evidenció la presencia de malos olores y de todo tipo de basura (plásticos).			
<b>Responsable:</b>			
Christian López Rodas

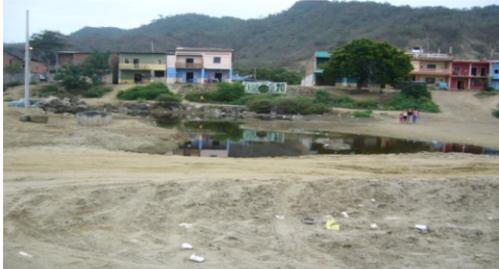
<b>FOTOGRAFIA</b>				<b>DESCRIPCIÓN DEL SITIO</b>		
				<b>FÍSICO</b>		
				El lugar de la toma de muestra colinda con la playa		
				Ancho: 12 m		
				En este momento el agua de mar no tiene contacto con el canal		
				<b>CONDICIONES AMBIENTALES</b>		
				Día nublado / lloviendo		
				Viento fuerte en dirección sur-norte		
				<b>FUENTES DE CONTAMINACIÓN</b>

Las aguas negras y grises de las casas de la zona		
Animales						
Basura y residuos						
PARÁMETROS IN SITU						
<b>Profundidad Superficial</b>		<b>Color:</b>	Café Oscuro			
<b>Caudal:</b>	-	<b>Alicuota:</b>	2 Litros			
<b>ESTADO DE LA MAREA</b>						
<b>FLUJO (PLEA)</b>						
<b>TIPO DE ENVASE</b>						
Plástico (1 litro ) Vidrio (1litro)						
<b>CALIDAD DE AGUA IN SITU</b>						
<b>pH :</b>	8,59	<b>Conductividad: ms/cm</b>	26,12			
<b>T°(C):</b>	24,6	<b>Oxígeno Disuelto: mg/l</b>	2,8			
<b>Equipos Utilizados:</b>	Multiparámetro, Muestreador de agua 1					
	GPS, Cámara fotográfica					
<b>Uso del agua actual:</b>	Ninguna					
OBSERVACIONES						
Se evidenció la presencia de malos olores y de todo tipo de basura (plásticos).						
El agua se encontraba viajando hacia el norte debido al viento.						
<b>Responsable:</b> Christian López Rodas

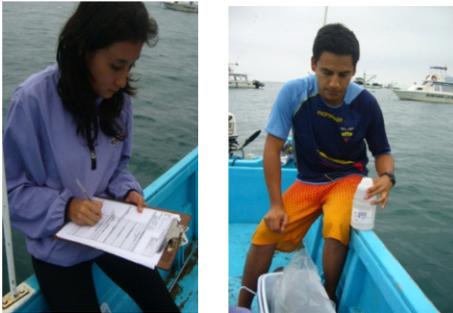
DESCRIPCIÓN DEL SITIO	
		FÍSICO	
		La muestra fue tomada en el punto de anclamiento de las embarcaciones en Puerto López	
		CONDICIONES AMBIENTALES	
		Día Nublado / Lloviendo	
		Viento fuerte en dirección sur-norte	
		FUENTES DE CONTAMINACIÓN	
		Aceites y combustibles de Embarcaciones	
FOTOGRAFIA			
PARÁMETROS IN SITU			
Profundidad 1 m	Color:	Transparente	
Caudal:	-	Alicuota:	2 litros
ESTADO DE LA MAREA			
FLUJO (VACIANDO)			
TIPO DE ENVASE			
Plástico (1 litro ), Vidrio ( 1 litro)			
CALIDAD DE AGUA IN SITU			
pH :	7.57	Conductividad: ms/cm	51.3

T°(C):	23.2	Oxígeno Disuelto: mg/l	4.8
Equipos Utilizados:	Multiparámetro, Muestreador de agua 2 GPS, Camara fotografica		
Uso del agua actual:	Anclamiento de embarcaciones		
CROQUIS UBICACIÓN

OBSERVACIONES			
La muestra fue tomada en medio de embarcaciones que se encuentran ancladas en esa zona.			
Al momento de tomar la muestra se observo gran movimiento de embarcaciones.			
Se observó manchas de aceite cerca del punto de la toma de la muestra.			
Responsable:	Christian López Rodas
