**UNIVERSIDAD INTERNACIONAL SEK**

**Trabajo de Fin de Carrera previo a la obtención del Título de Ingeniero Ambiental**

**INFLUENCIA CONTAMINANTE DEL CANAL *POZA DE LA MUERTE* EN LA  
BAHÍA DE PUERTO LÓPEZ**

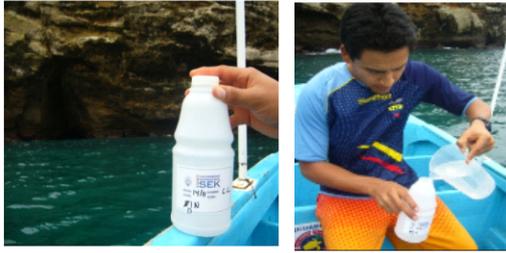
La muestra fue tomada en Punta Guesa cerca de una pequeña cueva (Sitio de alimentación de la Tortuga Carey).		
			CONDICIONES AMBIENTALES		
FOTOGRAFIA			Día Nublado / lloviendo		
			Viento fuerte en dirección sur-norte		
			FUENTES DE CONTAMINACIÓN		
			Se observó algunas embarcaciones pasar cerca de esta zona Turistas		
PARÁMETROS IN SITU					
Profundidad 1 m		Color:	Transparente		
Caudal:		-	Alicuota:	2.50 litros	
ESTADO DE LA MAREA					
FLUJO (VACIANDO)

TIPO DE ENVASE					
Plástico (1 litro ), Vidrio ( 1 litro), Esterilizado (50 ml)					
CALIDAD DE AGUA IN SITU					
pH :	8,2	Conductividad: ms/cm	51,2		
T°(C):	23,3	Oxígeno Disuelto: mg/l	4,25		
Equipos Utilizados:		Multiparámetro, Muestreador de agua 2 GPS, Cámara fotográfica			
Uso del agua actual:		Turismo /área de forrajeo de tortugas			
CROQUIS UBICACIÓN

OBSERVACIONES					
La muestra fue tomada en el sitio donde se han avistado la mayor cantidad de Tortugas Carey por parte de la fundación Equilibrio Azul.					
En esta ocasión se observó algunos turista en la zona.					
Responsable:		Christian López Rodas

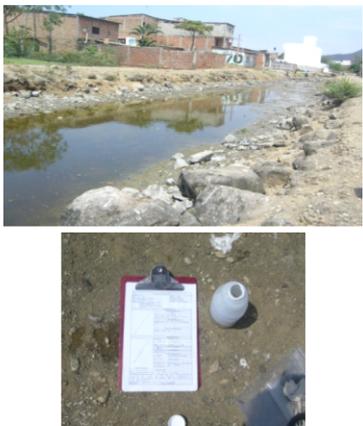
DESCRIPCIÓN DEL SITIO			
				FÍSICO			
				El canal tiene gran cantidad de basura orgánica e inorgánica			
				Ancho: 3 m, Profundidad: 60 cm			
				Existe cerca de la zona una entrada a la calle principal			
				CONDICIONES AMBIENTALES			
				Día despejado, con sol			
				Noche del 4 de diciembre y madrugada del 5 de diciembre llovió			
				FUENTES DE CONTAMINACIÓN			
				Las aguas negras y grises de las casas de la zona			
Animales							
Basura y residuos

PARÁMETROS IN SITU							
Profundidad Superficial		Color:	Café oscuro				
Caudal:		-	Alicuota:	2 Litros			
ESTADO DE LA MAREA							
FLUJO (LLENANDO) /AGUAJE							
TIPO DE ENVASE							
Plástico (1 litro ), Vidrio (1 Litro)							
CALIDAD DE AGUA IN SITU							
pH :	8.67	Conductividad: ms/cm	9.88				
T(°C):	31	Oxígeno Disuelto: mg/l	6,5				
Equipos Utilizados:		Multiparámetro, Muestreador de agua 1					
		GPS, Cámara fotográfica					
Uso del agua actual:		Ninguna					
OBSERVACIONES							
Se evidenció la presencia de la malos olores y de todo tipo de basura (plásticos).							
Dentro de la poza existen partes sin agua y solo residuos sólidos.							
Responsable:				Christian López Rodas

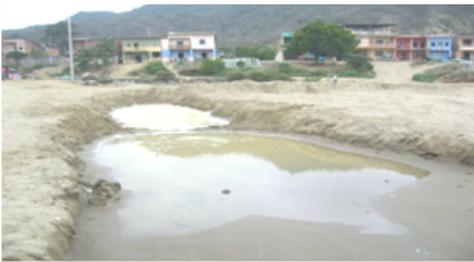
<p style="text-align: center;"><b>FOTOGRAFIA</b></p>	<b>DESCRIPCIÓN DEL SITIO</b>		
	<b>FÍSICO</b>		
	El lugar de la toma de muestra colinda con la playa		
	Ancho: 6 m		
	En este momento el agua de mar no tiene contacto con el canal		
	<b>CONDICIONES AMBIENTALES</b>		
	Día despejado, con sol		
	Noche del 4 de diciembre y madrugada del 5 de diciembre llovió		
	<b>FUENTES DE CONTAMINACIÓN</b>		
	Las aguas negras y grises de la casas de la zona		
Animales			
Basura y residuos			
PARÁMETROS IN SITU

Profundidad Superficial		Color:	Café Oscuro
Caudal:	-	Alicuota:	2 Litros
<b>ESTADO DE LA MAREA</b>			
<b>FLUJO (LLENANDO) / AGUAJE</b>			
<b>TIPO DE ENVASE</b>			
Plástico (1 litro ) Vidrio (1litro)			
<b>CALIDAD DE AGUA IN SITU</b>			
pH :	7.83	Conductividad: ms/cm	13.48
T°(C):	30.1	Oxígeno Disuelto: mg/l	5,3
Equipos Utilizados:	Multiparámetro, Muestreador de agua 1		
	GPS, Cámara fotográfica		
Uso del agua actual:	Ninguna		
<b>CROQUIS UBICACIÓN</b>			
OBSERVACIONES			
El multiparámetro al medir describió un error en su pantalla dos veces.			
Se evidenció la presencia de la malos olores y de todo tipo de basura (plásticos).			
Dentro de la poza existen partes sin agua y solo residuos sólidos.			
Se nos informó por los moradores que la lluvia había provocada la salida de agua de la poza hacia el mar.			
Se evidenció la construcción un un monticulo de arena para separar la poza del mar y permitir el paso de autos

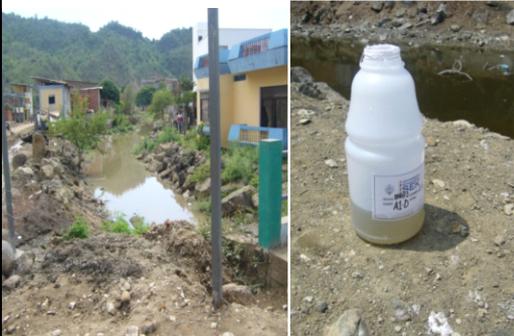
DESCRIPCIÓN DEL SITIO
				FÍSICO
El canal tiene gran cantidad de basura orgánica e inorgánica				
Ancho: 7 metros Profundidad: 65 cm				
Existe cerca de la zona una entrada a la calle principal				
CONDICIONES AMBIENTALES				
Día soleado				
La noche del 29 y madrugada del 30 llovió				
FUENTES DE CONTAMINACIÓN				
Las aguas negras y grises de las casas de la zona				
Animales				
Basura y residuos				
PARÁMETROS IN SITU				
Profundidad Superficial	Color:	Café claro		
Caudal:	-	Alicuota:	2 Litros

ESTADO DE LA MAREA				
FLUJO (PLEA)				
TIPO DE ENVASE				
Plástico (1 litro), Vidrio (1 Litro)				
CALIDAD DE AGUA IN SITU				
pH :	7,53	Conductividad: ms/cm	15,9	
T°(C):	28,6	Oxígeno Disuelto: mg/l	0,75	
Equipos Utilizados:	Multiparámetro, Muestreador de agua 1 GPS, Cámara fotográfica			
Uso del agua actual:	Ninguna			
CROQUIS UBICACIÓN

OBSERVACIONES				
El agua de la poza se encontraba bastante clara debido a la lluvia que cayó la noche anterior				
Se observó peces en la poza de la muerte				
Se evidenció la presencia de malos olores y de todo tipo de basura (plásticos).				
Responsable:				
Christian López Rodas

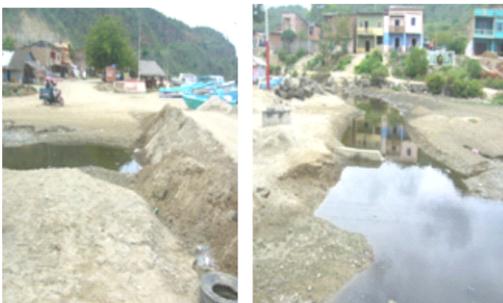
DESCRIPCIÓN DEL SITIO	
		FÍSICO	
		El lugar de la toma de muestra colinda con la playa	
		Ancho: 12 m	
		En este momento el agua de mar no tiene contacto con el canal	
		CONDICIONES AMBIENTALES	
		Día soleado	
		La noche del 29 y madrugada del 30 llovió	
		FUENTES DE CONTAMINACIÓN	
		Las aguas negras y grises de la casas de la zona	
Animales			
Basura y residuos			
FOTOGRAFIA		PARÁMETROS IN SITU

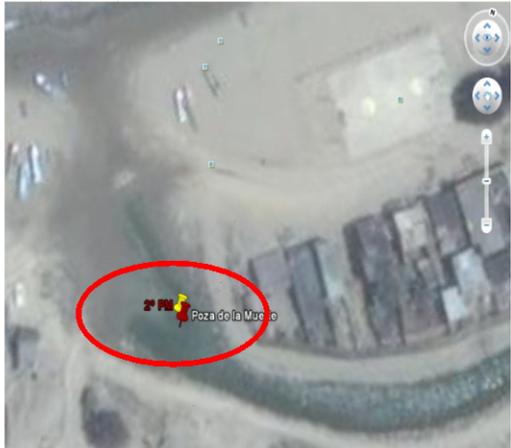
Profundidad Superficial	Color: Café Oscuro
		Caudal: -	Alicuota: 2 Litros
		ESTADO DE LA MAREA	
		FLUJO (VACIANDO)

TIPO DE ENVASE	
		Plástico (1 litro ) Vidrio (1litro)	
		CALIDAD DE AGUA IN SITU	
		pH : 7.48	Conductividad: ms/cm 18,9
		T°(C): 28.4	Oxígeno Disuelto: mg/l 1.5
		Equipos Utilizados:	Multiparámetro, Muestreador de agua 1
	GPS, Cámara fotográfica		
Uso del agua actual:	Ninguna		
OBSERVACIONES			
Se ha realizado en la playa para evitar la conexión un montículo de arena de 1,5 m			
Se evidenció la presencia de la malos olores y de todo tipo de basura (plásticos).			
Responsable: Christian López Rodas

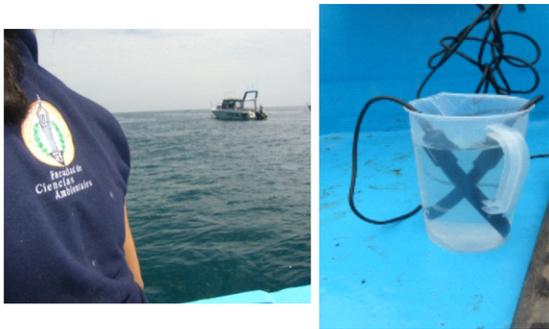
DESCRIPCIÓN DEL SITIO			
				FÍSICO			
				La muestra fue tomada en el punto de anclamiento de las embarcaciones en Puerto López			
				CONDICIONES AMBIENTALES			
				Día nublado			
				La noche del 29 y madrugada del 30 llovió			
				FUENTES DE CONTAMINACIÓN			
				Aceites y combustibles de Embarcaciones			
FOTOGRAFIA							
PARÁMETROS IN SITU							
Profundidad 1 m		Color:		Transparente			
Caudal:		-		Alicuota:		2 litros	
ESTADO DE LA MAREA							
FLUJO (VACIANDO)

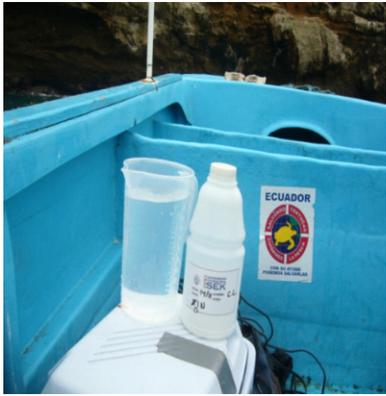
DESCRIPCIÓN DEL SITIO			
				FÍSICO			
				La muestra fue tomada en Punta Gruesa cerca de una pequeña cueva (Sitio de alimentación de la Tortuga Carey).			
				CONDICIONES AMBIENTALES			
				Día soleado			
				La noche del 29 y madrugada del 30 llovió			
				FUENTES DE CONTAMINACIÓN			
				Se observó algunas embarcaciones pasar cerca de esta zona			
				Turistas			
<b>FOTOGRAFIA</b>							
PARÁMETROS IN SITU							
Profundidad 1 m		Color:		Transparente			
Caudal:		-		Alicuota:		2.50 litros

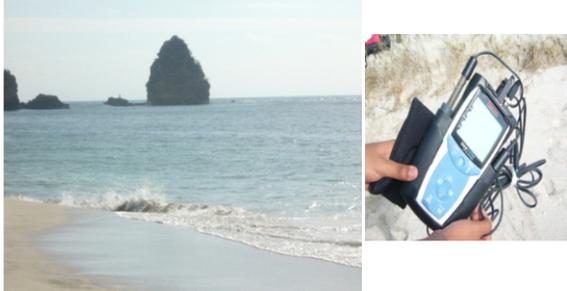
DESCRIPCIÓN DEL SITIO						
	FÍSICO						
La muestra fue tomada enfrente del sitio llamado la Playita.							
CONDICIONES AMBIENTALES							
Día soleado							
La noche del 29 y madrugada del 30 llovió							
FUENTES DE CONTAMINACIÓN							
Este punto será tomado como Blanco.							
FOTOGRAFIA							
PARÁMETROS IN SITU							
Profundidad 1 m	Color:		Transparente				
Caudal:	-		Alicuota:	2.50 litros			
ESTADO DE LA MAREA							
FLUJO (VACIANDO)							
TIPO DE ENVASE
