2 Corte esquemático de Guápulo desde el sector de la Floresta.

Guápulo presenta una topografía accidentada causada por la erosión del río Machángara, esta característica natural del terreno provoca que el barrio tenga que acomodarse a su morfología. También es causante de la existencia de zonas de riesgo por derrumbe y la existencia de quebrada. Las pendientes de Guápulo oscilan entre 10 y 70 grados.

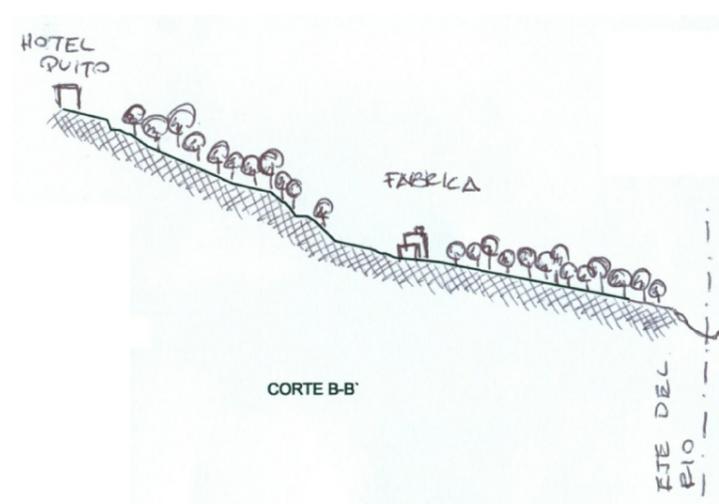
3 Corte esquemático desde el sector del Hotel Quito.

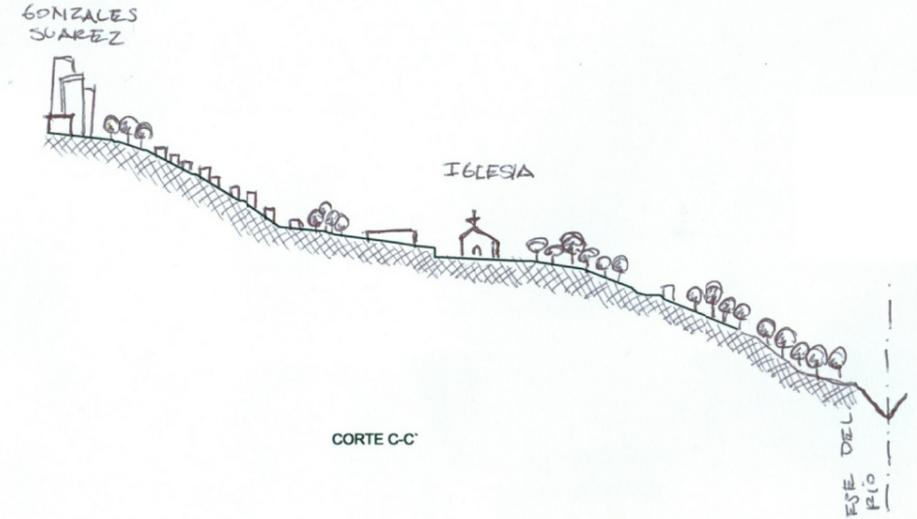
4 Corte esquemático desde el sector de la Gonzáles Suárez.
