### 4.1 Movilidad

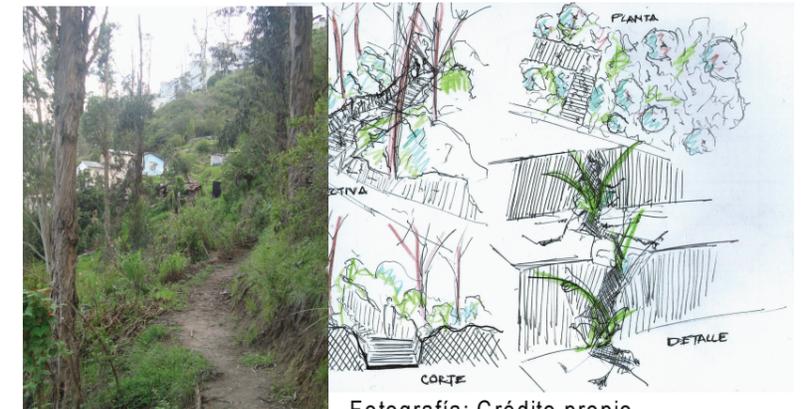
- La mayoría de escalinatas se encuentran en mal estado; estas están invadidas por la vegetación y presentan fisuras en varias partes de sus tramos.
- No existe la cantidad de rutas y escalinatas necesarias para facilitar el acceso de los habitantes y visitantes del sector.
- Parte de las escalinatas existentes no cumplen con las normas de proporción para el desarrollo de las escalinatas.
- Falta de mantenimiento en los accesos y no existe mobiliario urbano tipo eliminación, basureros, áreas de descanso.

Fotografía: Crédito propio  
 2 Chaquiñán creado por los habitantes.  
 3 Escalinatas de acceso a la cancha de volley (mercado).

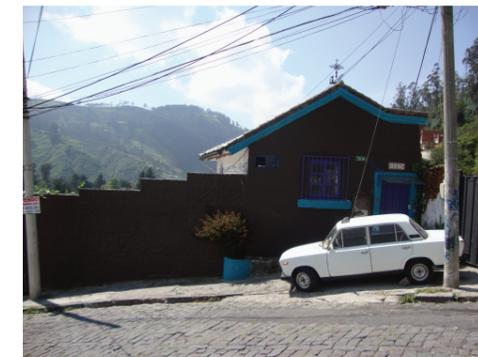
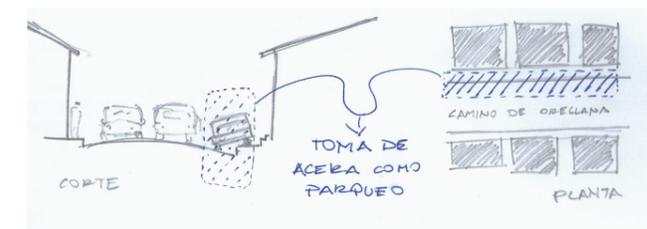
- Algunas vías como el Camino de Orellana son estrechas y crean dificultad de acceso en diferentes sectores.
- Las aceras son usadas como parqueos públicos, lo cual corta el acceso peatonal.
- El alto flujo que se provoca en horas pico acelera la degradación de las calles y las edificaciones colindantes.
- No existe continuidad en las aceras peatonales, muchas de estas están en totalmente degradadas y en sectores donde las vías se estrechan estas se cortan y desaparecen los accesos peatonales.

4 Aceras tomadas como parqueadero público.
