Facultad de Arquitectura e Ingenierías  
Maestría de Arquitectura con mención en Proyectos Integrales

**“Accesibilidad Para Adulto Mayor En Edificios  
Públicos: Caso Centro Ambulatorio Naciones  
Unidas Quito.”**

Quito, septiembre 2020

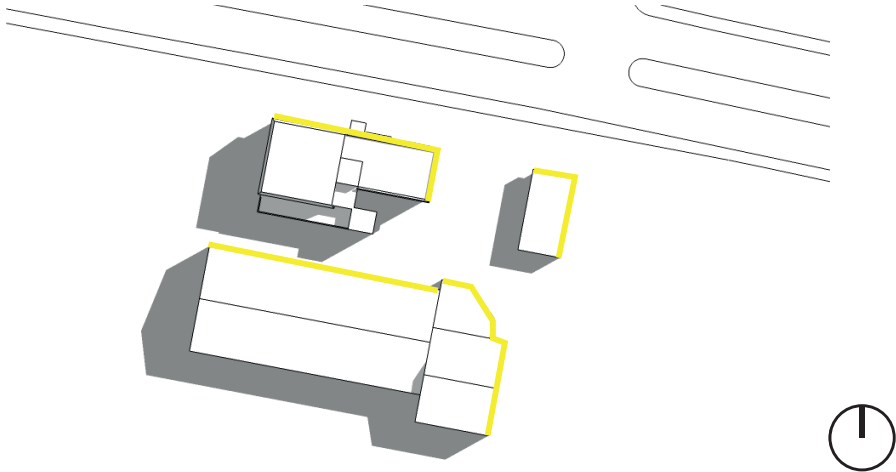
Gráfico 9: Asoleamiento a 9:00 H  
Elaboración: Propia

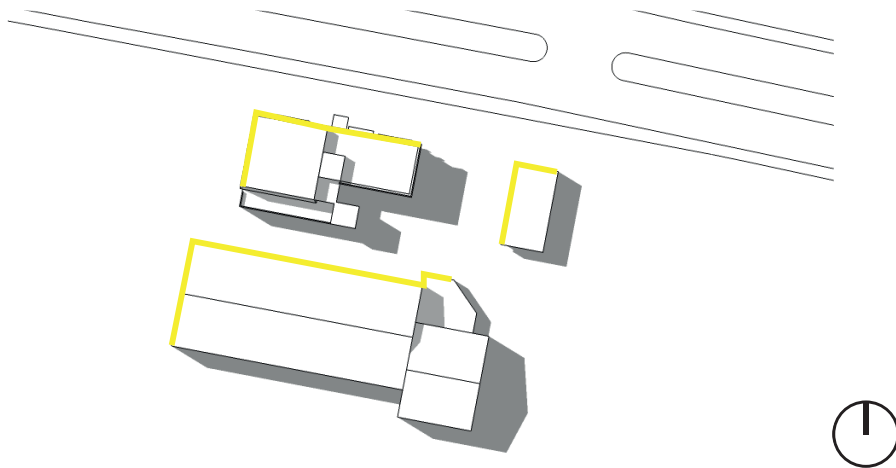
Gráfico 10: Asoleamiento a 15:00 H  
Elaboración: Propia

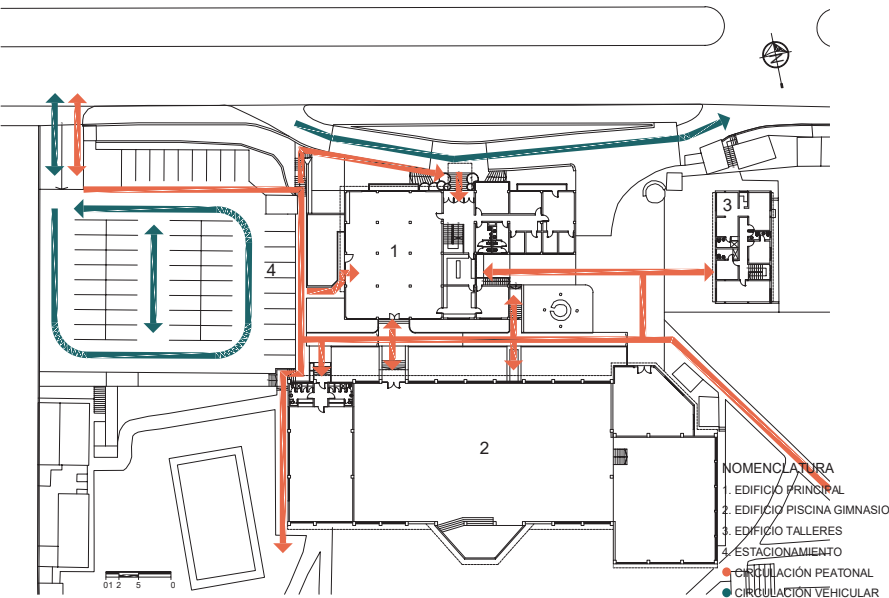
Gráfico 17: Planta Baja. Circulaciones  
Elaboración: Propia

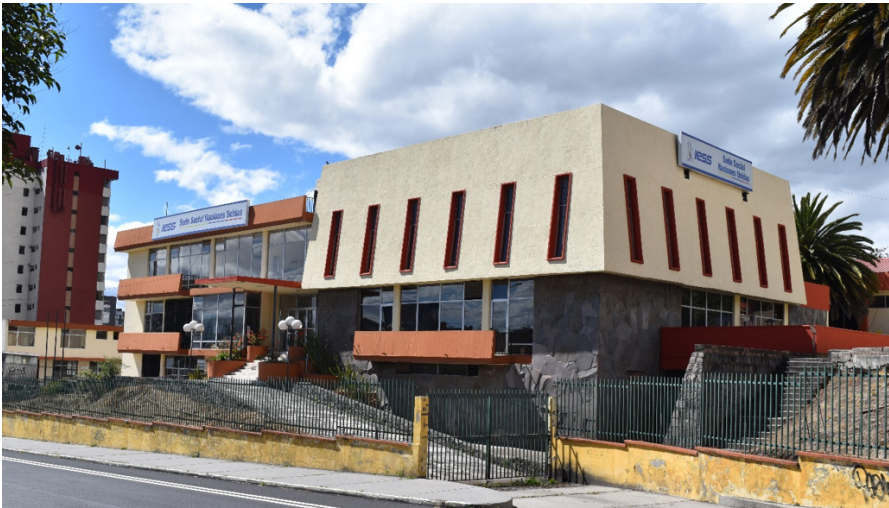
La materialidad del edificio esta compuesta por la estructura de hormigón armado, mampostería de ladrillo enlucida y pintada, lajas de piedra, hormigón pintado en los balcones y ventanería de aluminio natural y vidriería de aluminio natural y vidrio claro. Ver gráfico 20.

Fotografía 1: Fotografía edificio principal, 2020  
Fuente: Propia

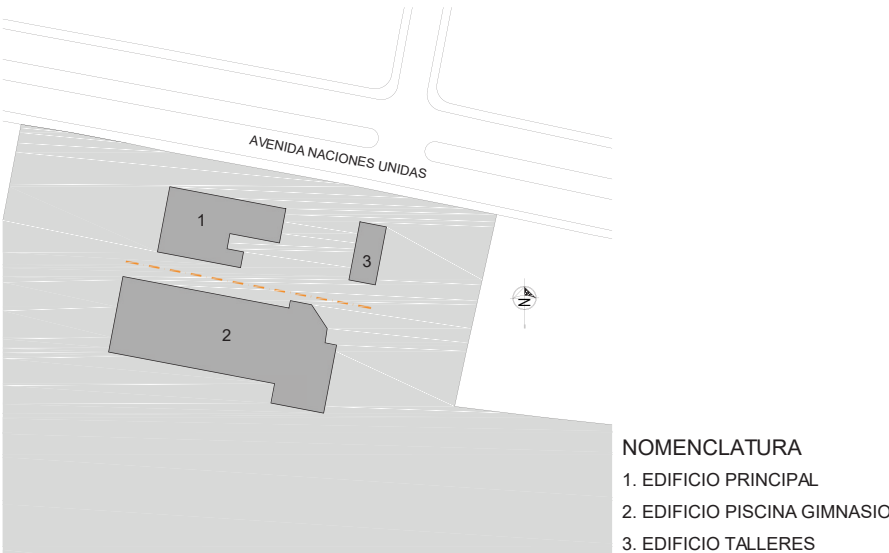
Según el espacio principal del edificio, los tres edificios están organizados de forma agrupada según un eje de circulación, espacios que se agrupan basándose en la proximidad y relación funcional y visual. El edificio principal tiene una organización espacial central, que es una composición estable, concentra y compacta compuesta de varios espacios secundarios, que a través del núcleo de circulación se organiza los espacios y tiene una forma compacta y regular. El edificio de la piscina y de talleres tienen una organización lineal, que está compuesta por varios espacios similares en forma tamaño y función. Lineal (Ching, 2002). Ver gráficos 22 y 23.

Gráfico 22: organización espacial  
Elaboración: Propia

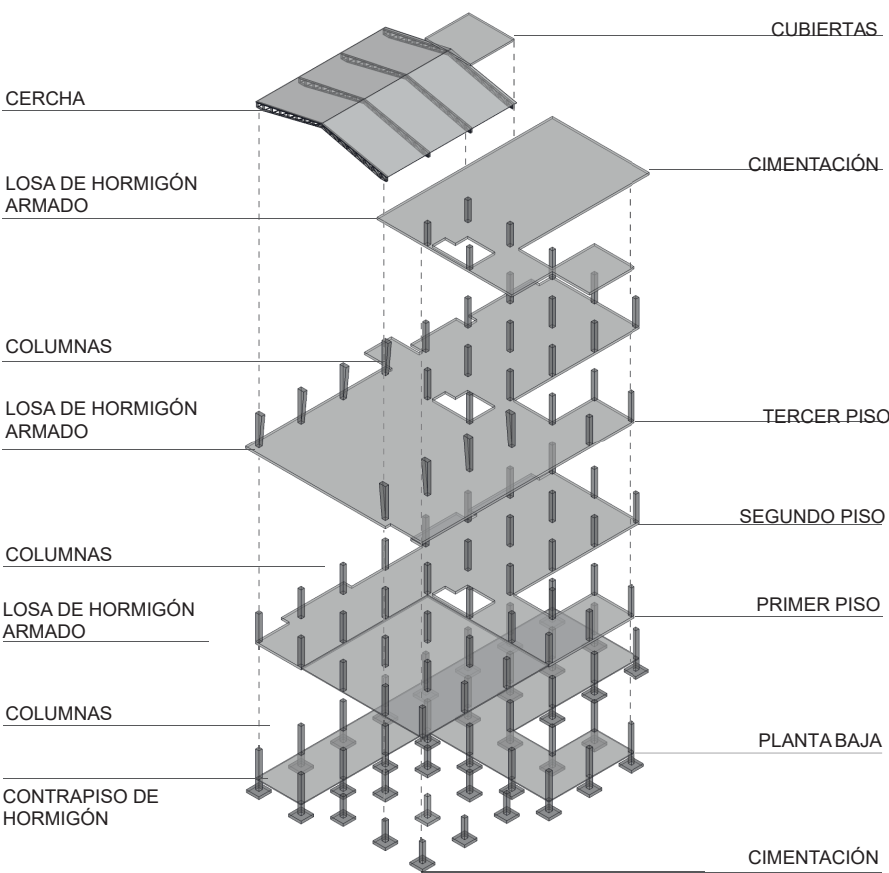
Subsistema horizontal. La subestructura horizontal está formada por vigas bandas y losas de hormigón armado con alivianamientos de bloques de piedra pómez de 25 cm de espesor y cubiertas de fibro-cemento sobre el salón 2 y planchas de acero con galvalume (aleación de aluminio, zinc y silicio con la que se recubre el alma de acero del panel), en el edificio de la piscina y gimnasio sobre estructura de acero tipo cercha y que se encuentran en buen estado. Ver gráfico 24 y 25

Gráfico 24: Estructura, edificio principal  
Elaboración: Propia

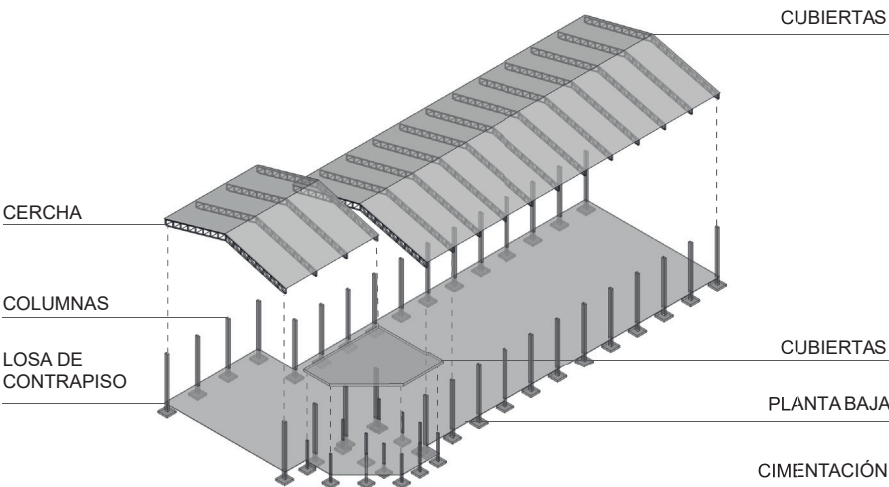
Gráfico 25: Estructura, edificio piscina  
Elaboración: Propia

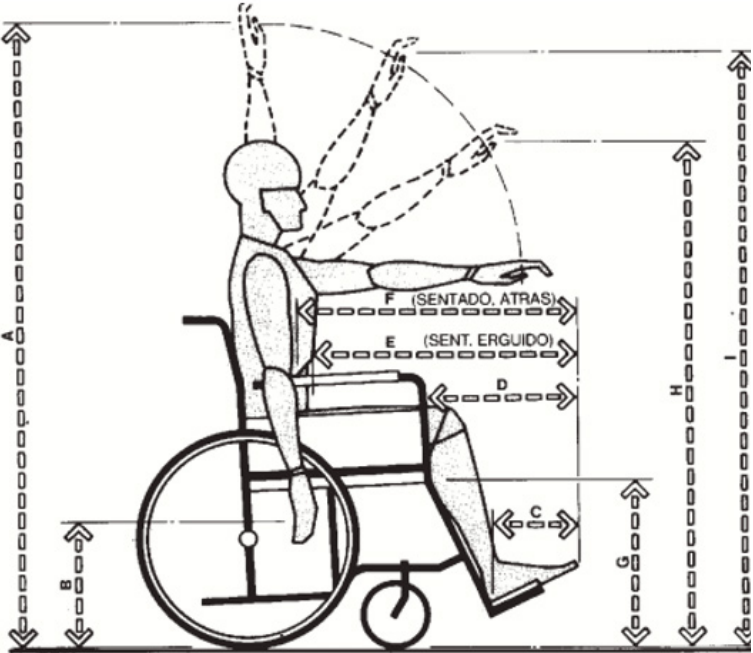
Gráfico 54: Persona en silla de ruedas, vista lateral  
Fuente: Las dimensiones humanas de los espacios interiores

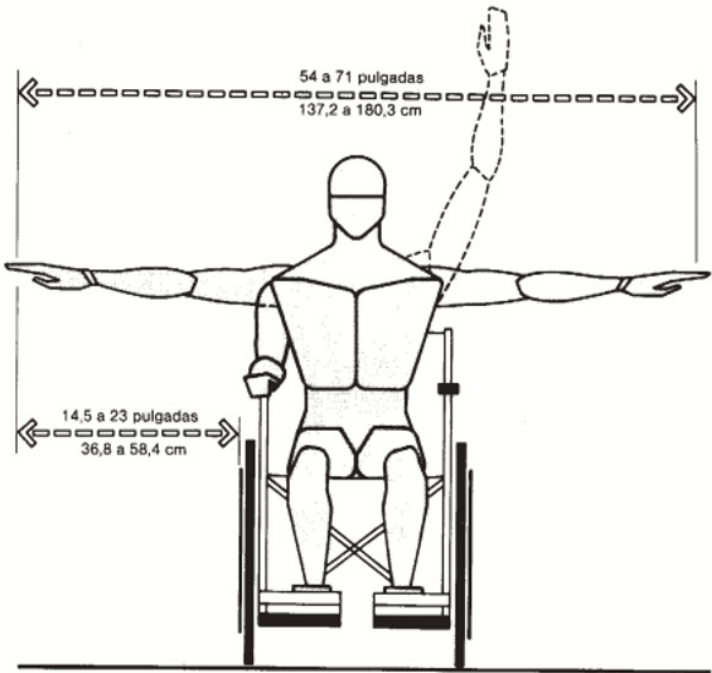
Gráfico 55: Persona en silla de ruedas, vista frontal  
Fuente: Las dimensiones humanas de los espacios interiores

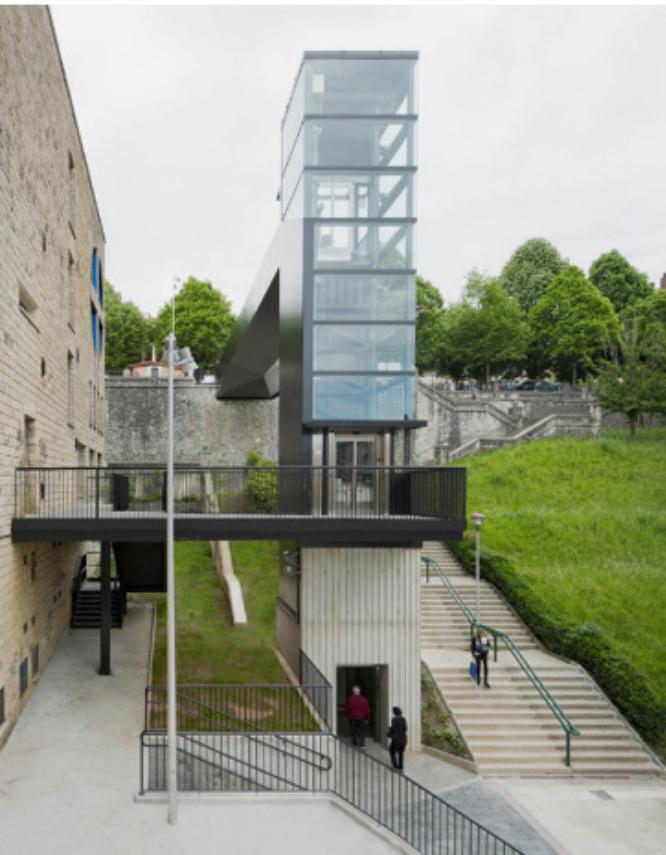
Fotografía 16: Espacio Público, Puente Peatonal  
Fuente: Arquitectos: VAUMM

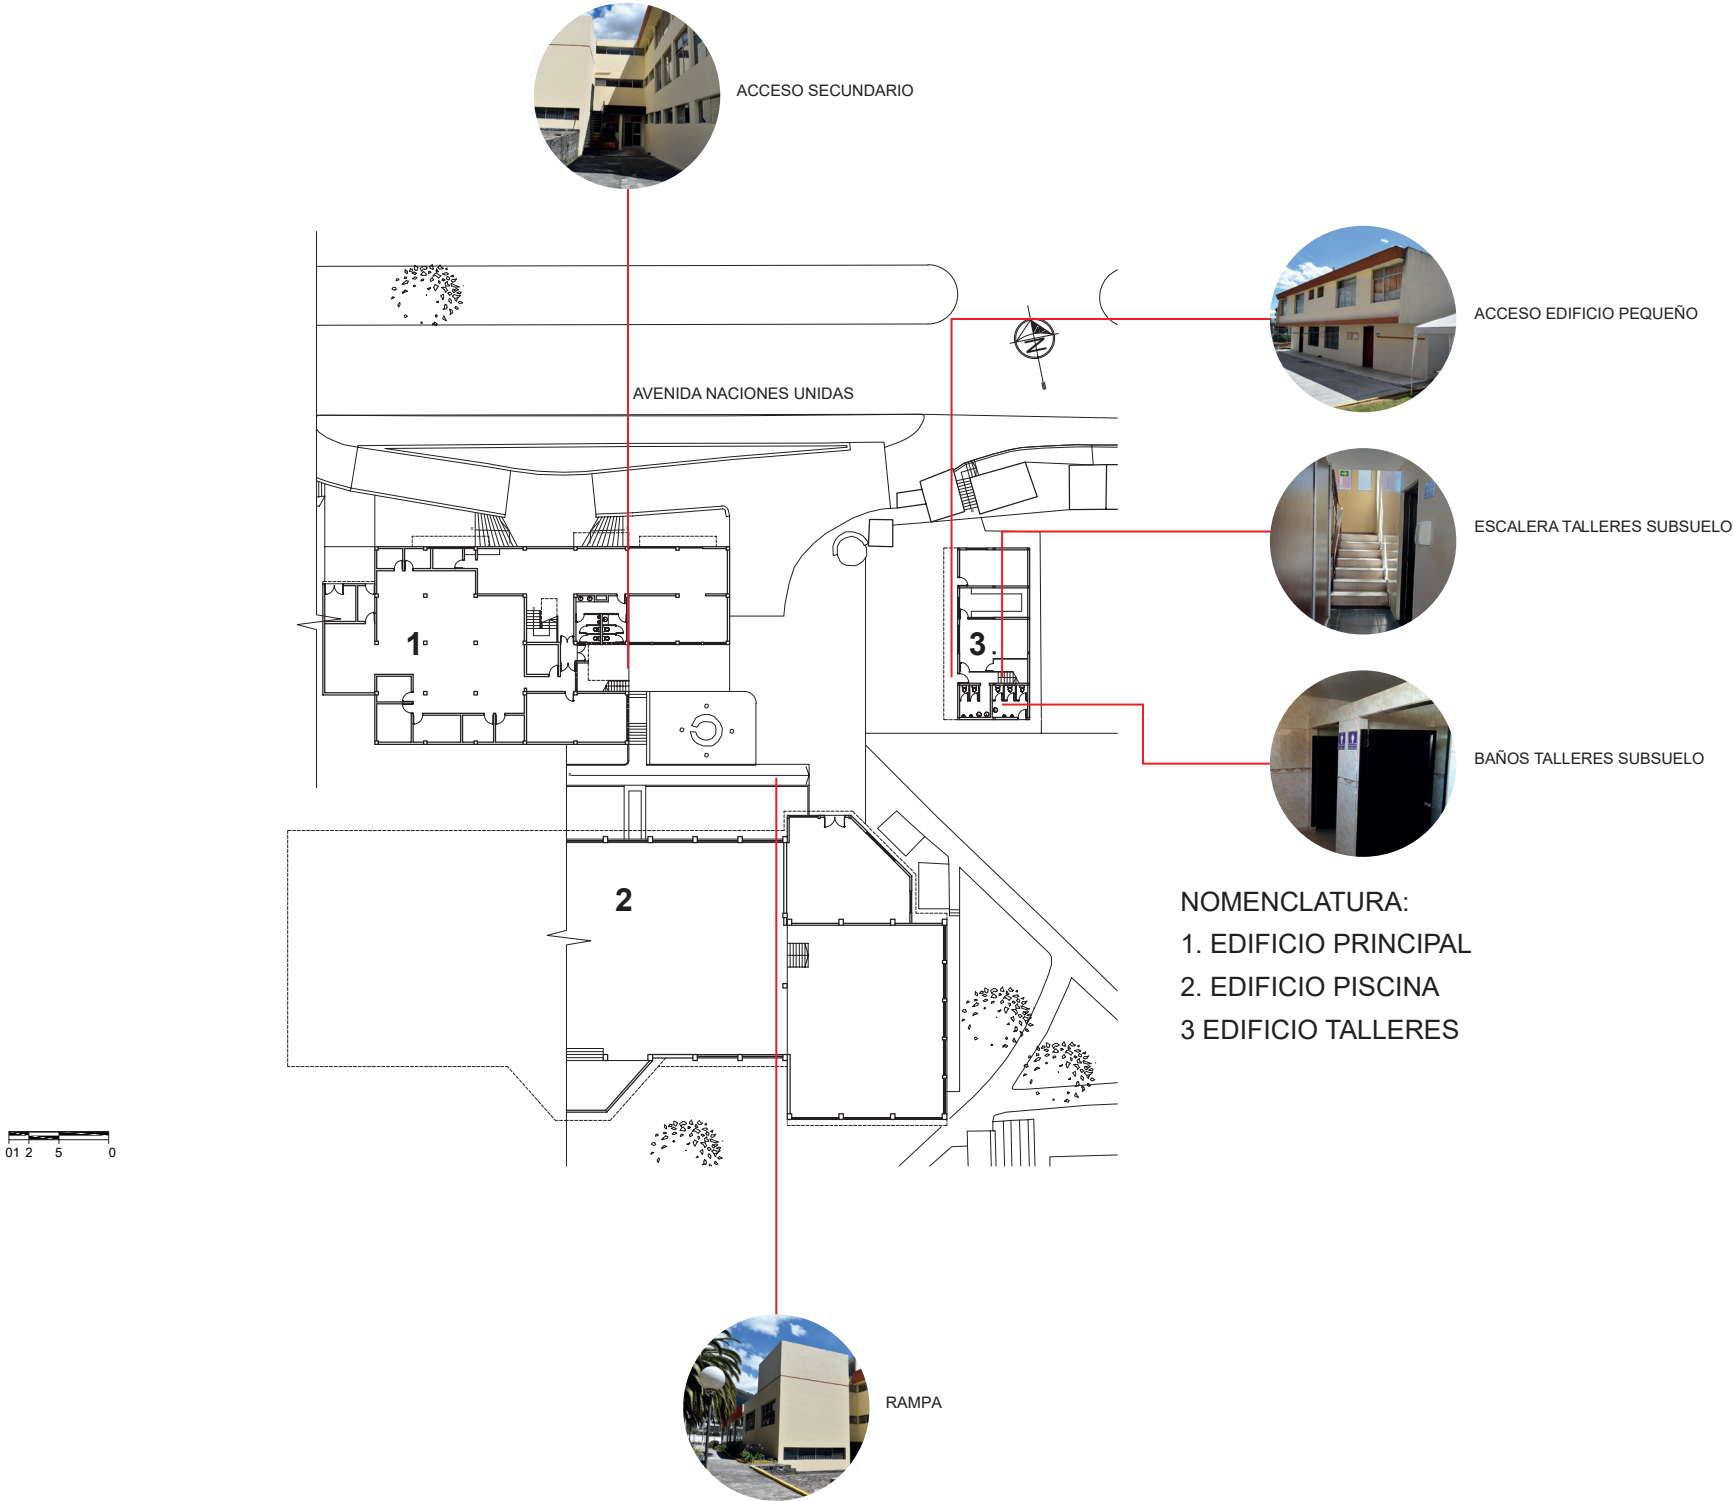
Gráfico 74: Espacios que no cumplen con las normas de accesibilidad universal específica – Subsuelo

Son las deficiencias del edificio de la Sede IESS, donde funciona el Centro Ambulatorio del Adulto Mayor Naciones Unidas, se analizó en base a las visitas de campo y al estudio de los planos del estado actual de las tres edificaciones, el edificio principal, edificio talleres y edificio piscina, analizando que cumplan con la normativa Ecuatoriana de la Construcción (NEC) capítulo de Accesibilidad Universal (AU) y la Ordenanza 3746 del 10 junio 2008, Normas de Arquitectura y Urbanismo para el Distrito Metropolitano de Quito y a las dimensiones y características específicas antropométricas y ergonómicas establecidas en el estudio.

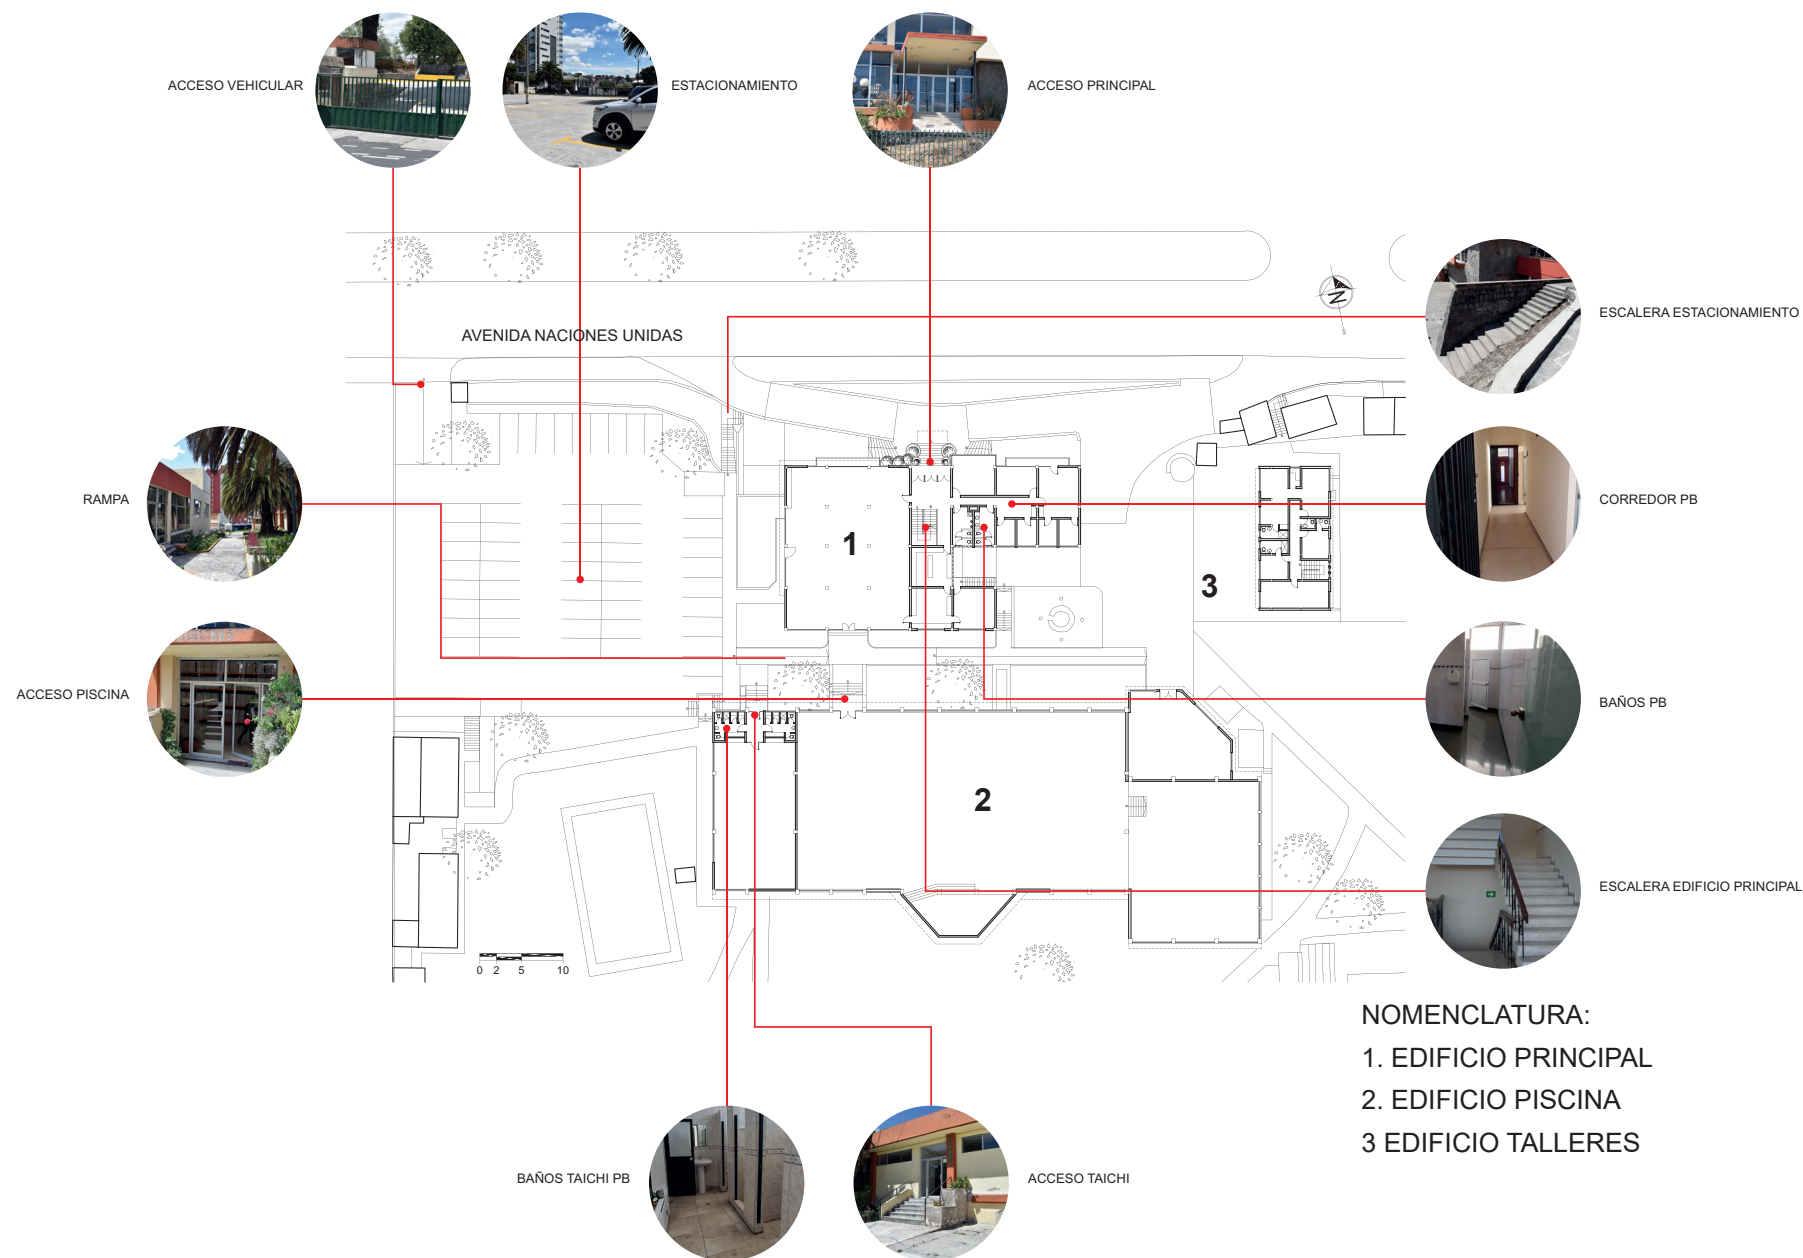
Gráfico 75: Espacios que no cumplen con las normas de accesibilidad universal específica – Planta Baja.

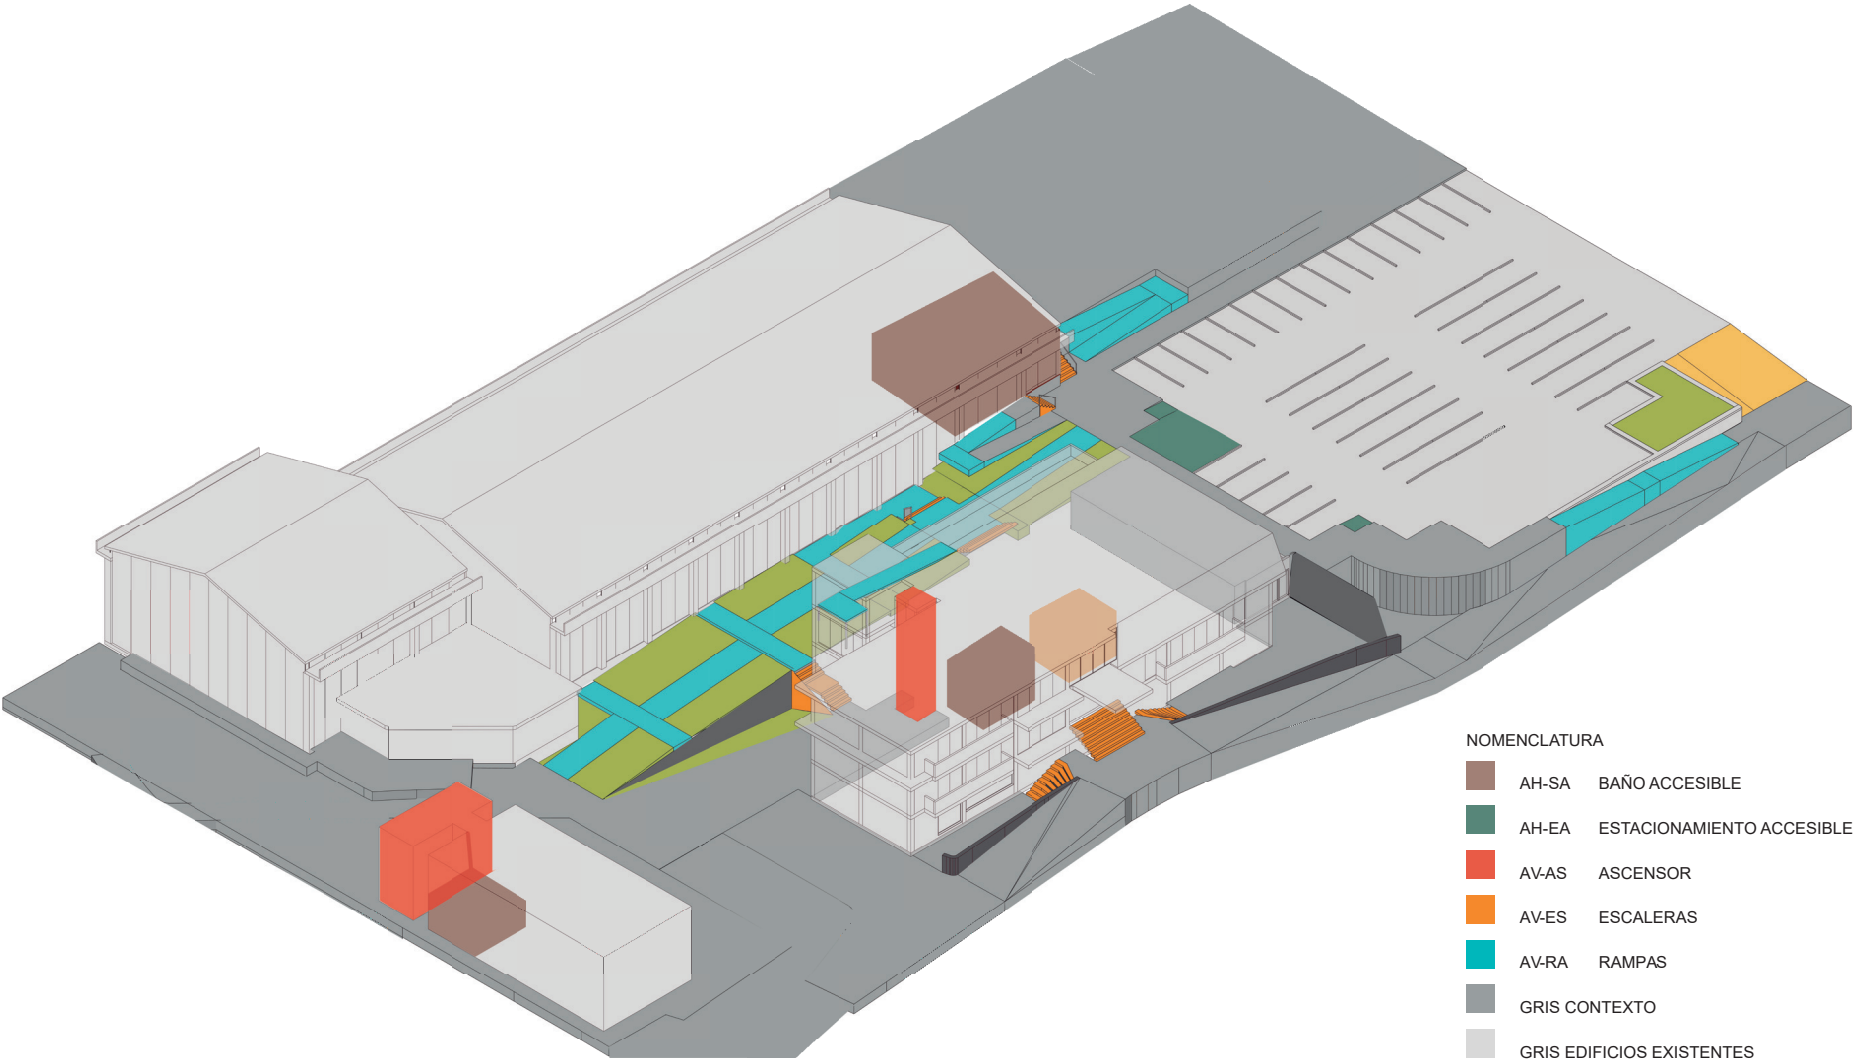
Gráfico 76: Axonometría Plan Masa  
Elaboración: Propia

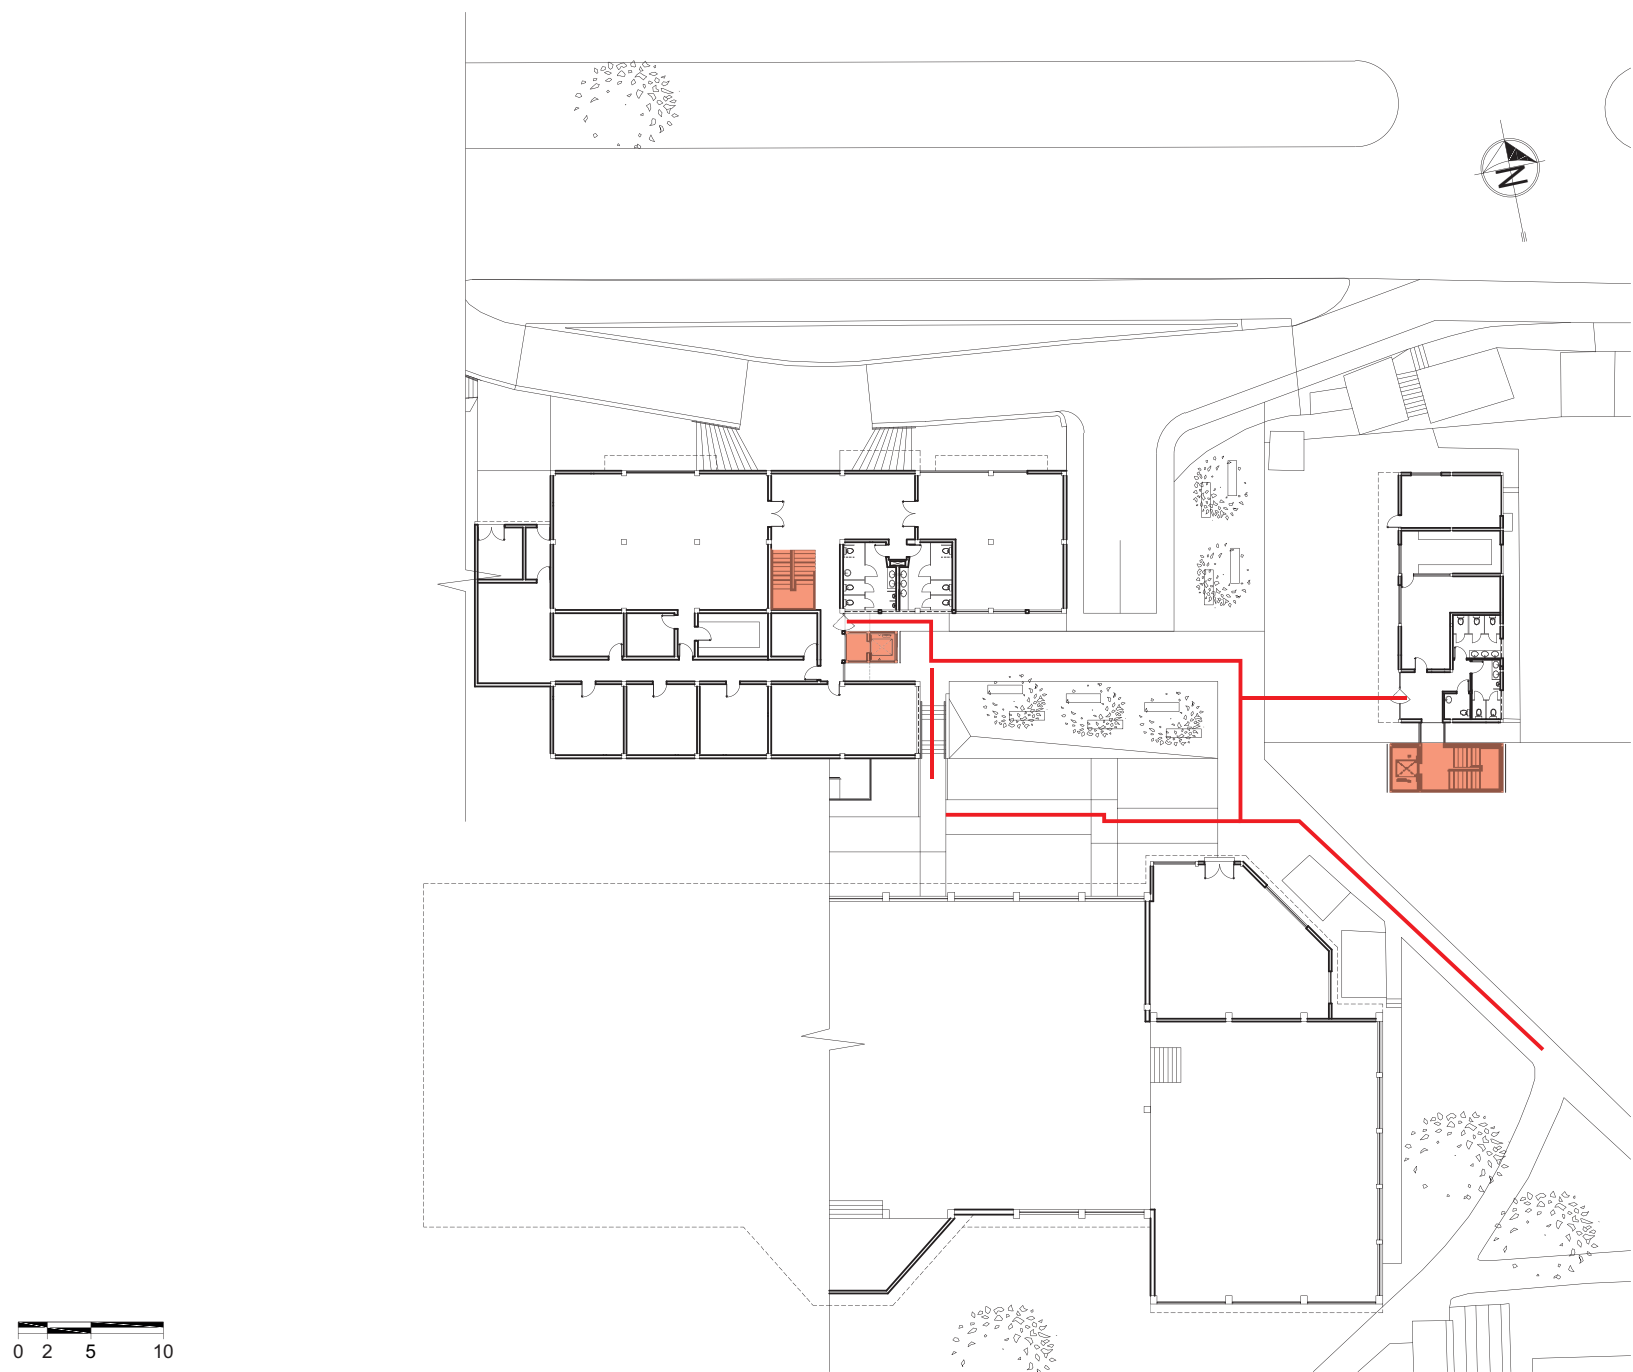
Gráfico 77: Ruta accesible – Subsuelo

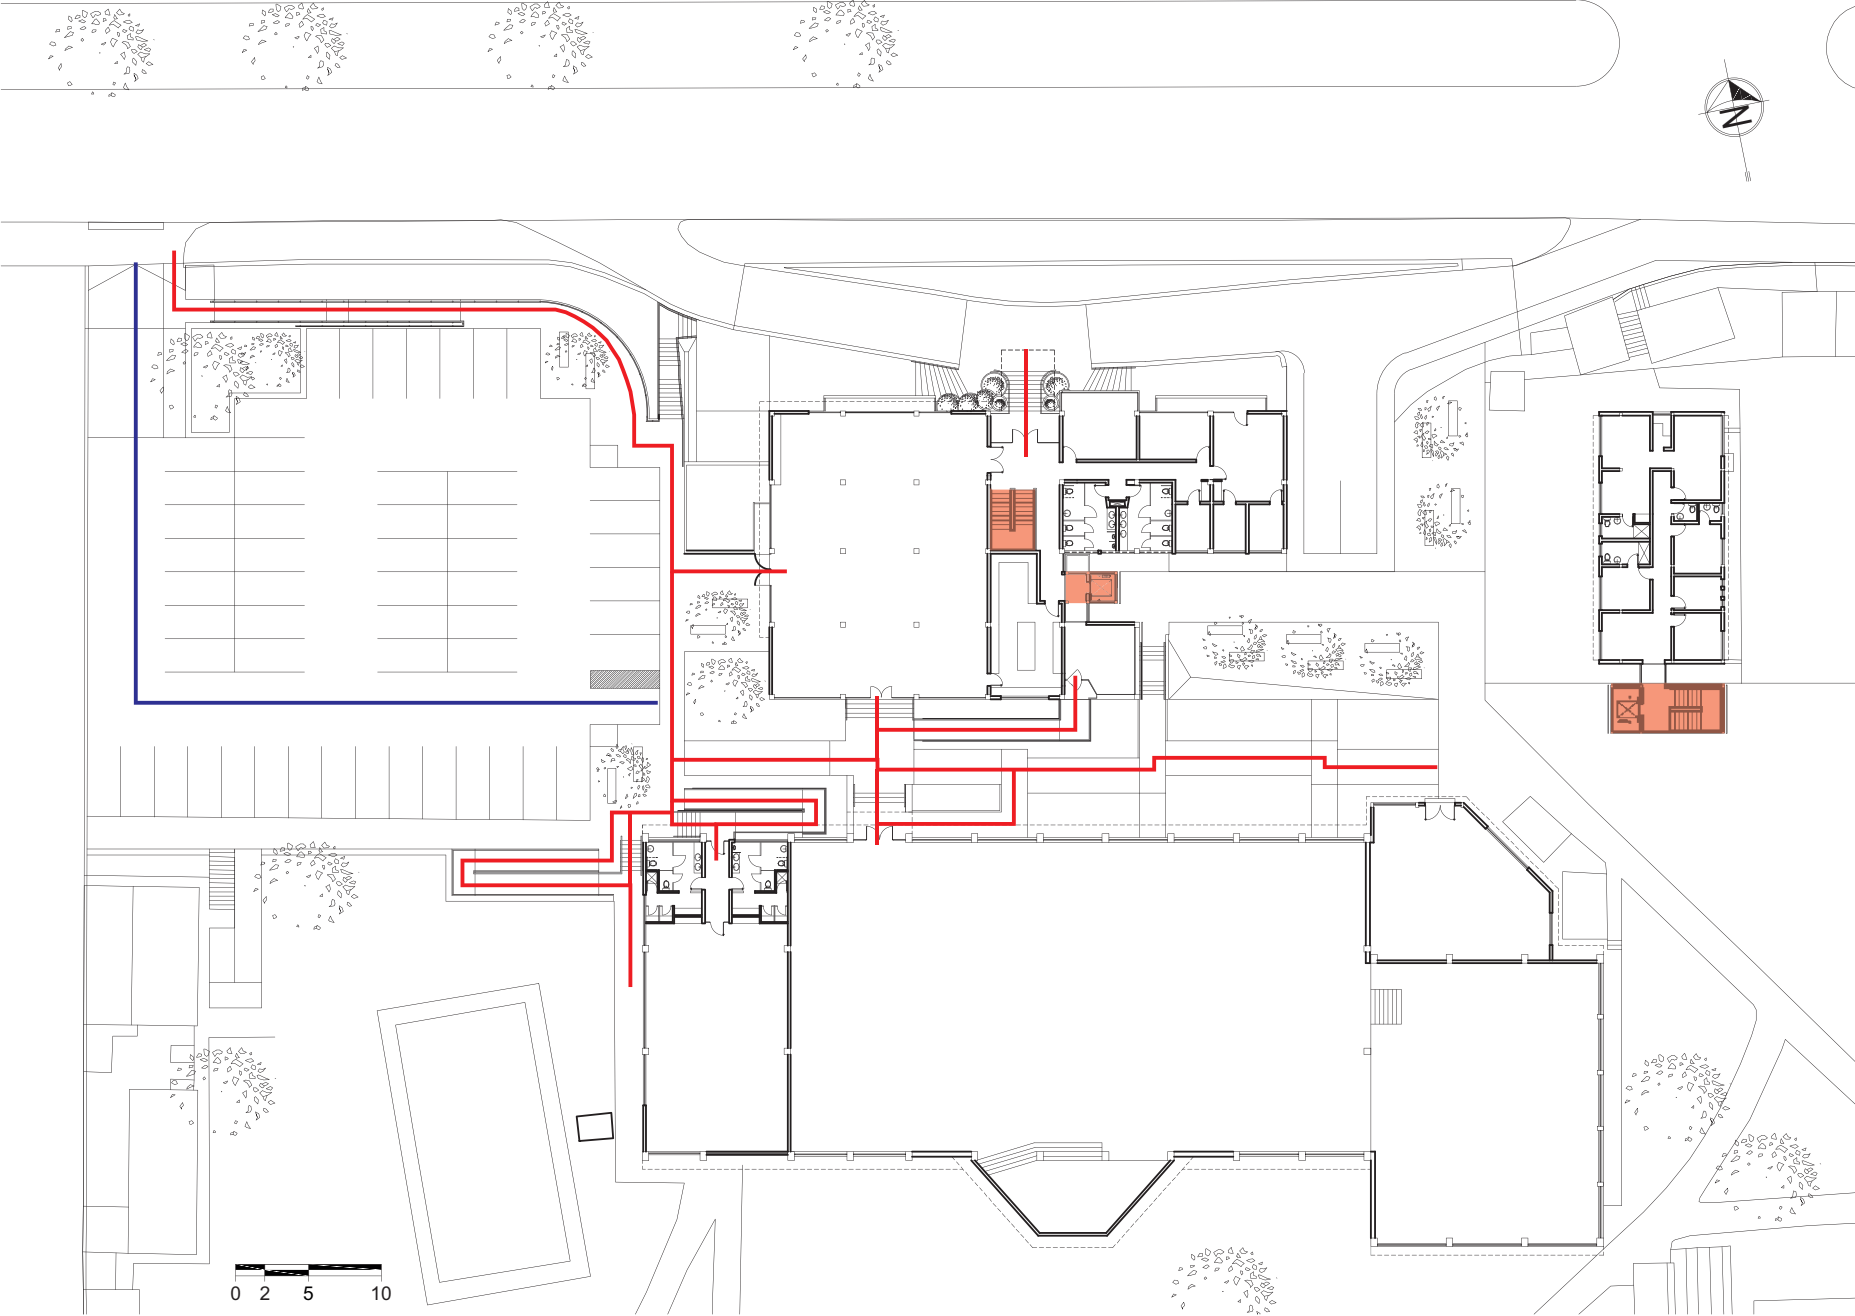
Gráfico 78: Ruta accesible – Planta Baja

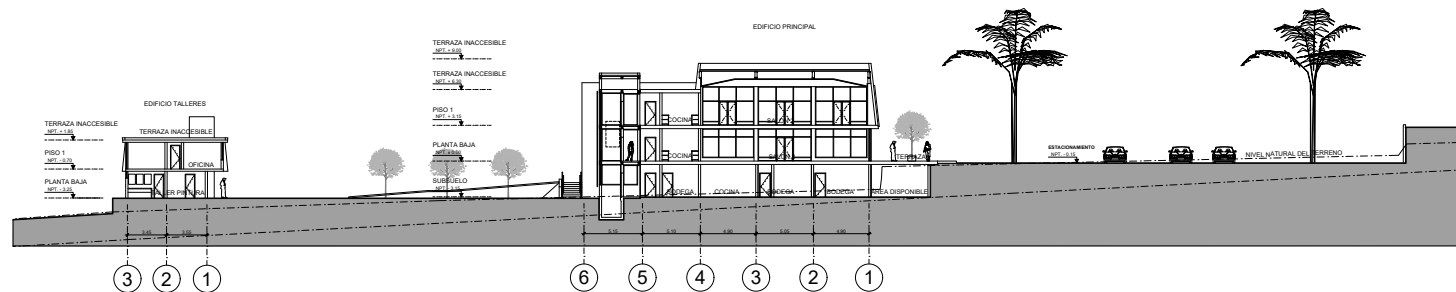
## A2-03 Secciones y Elevaciones Generales

**SECCIÓN 1-1**  
ESCALA 1:200

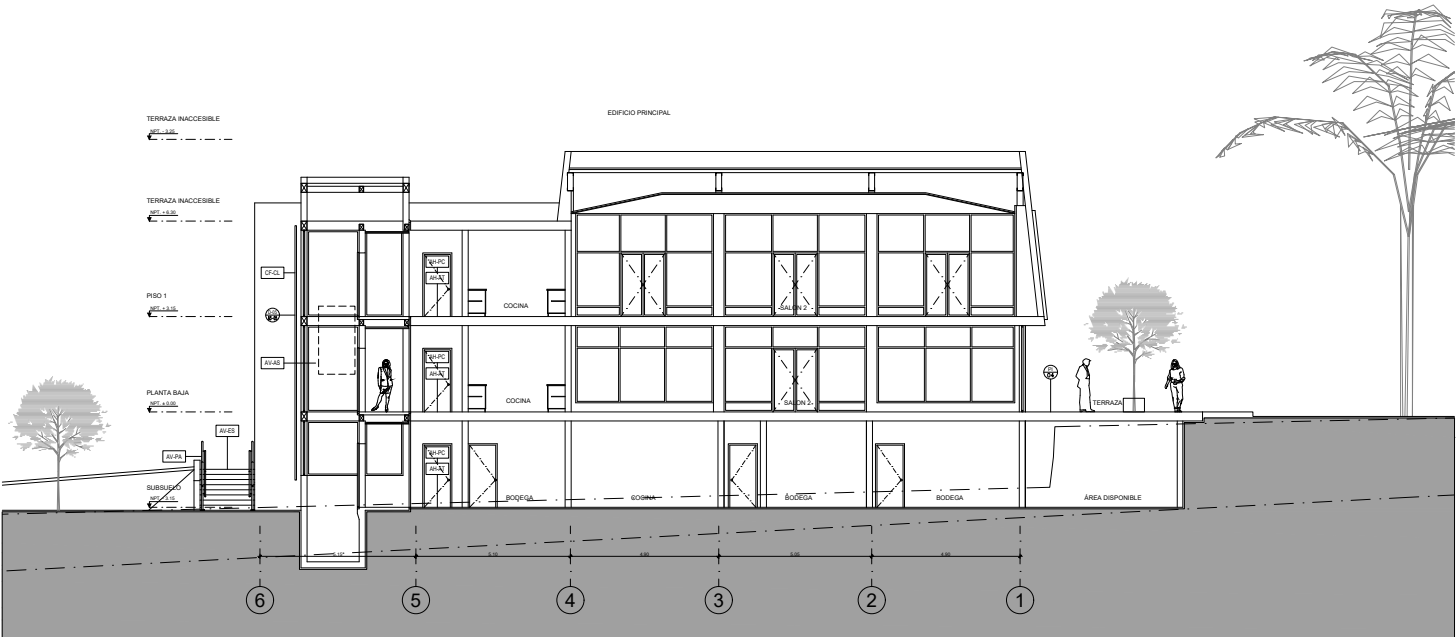
A2-07 Sección 1

SECCIÓN 1-1  
ESCALA 1:75

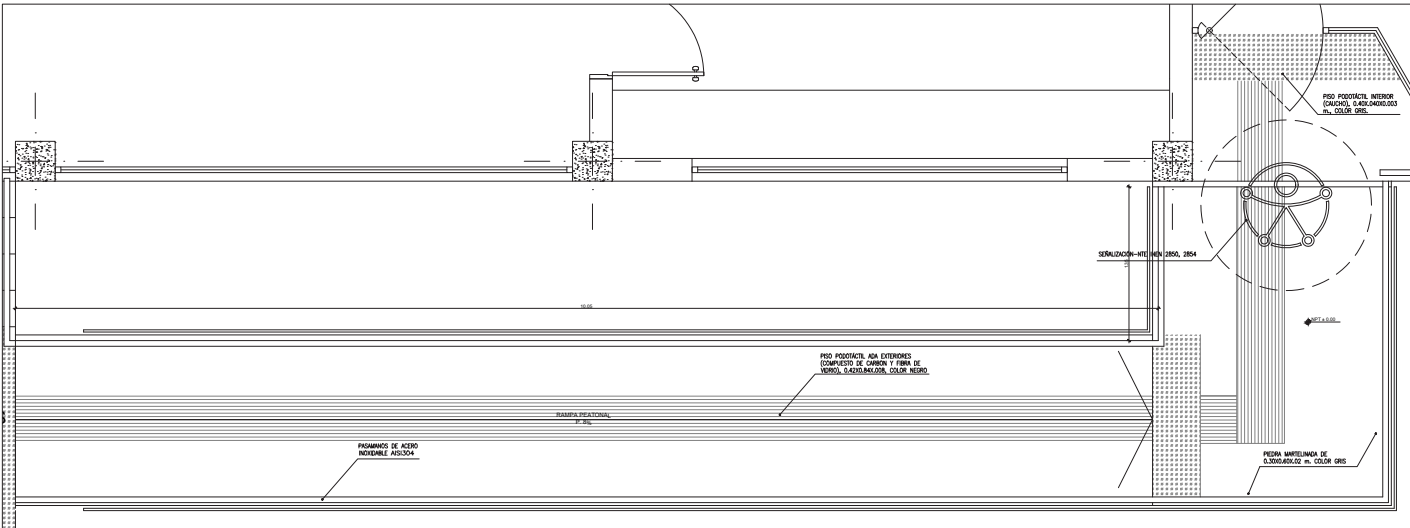
DETALLE 4 RAMPA  
EDIFICIO PRINCIPAL

PLANTA  
ESCALA 1:20

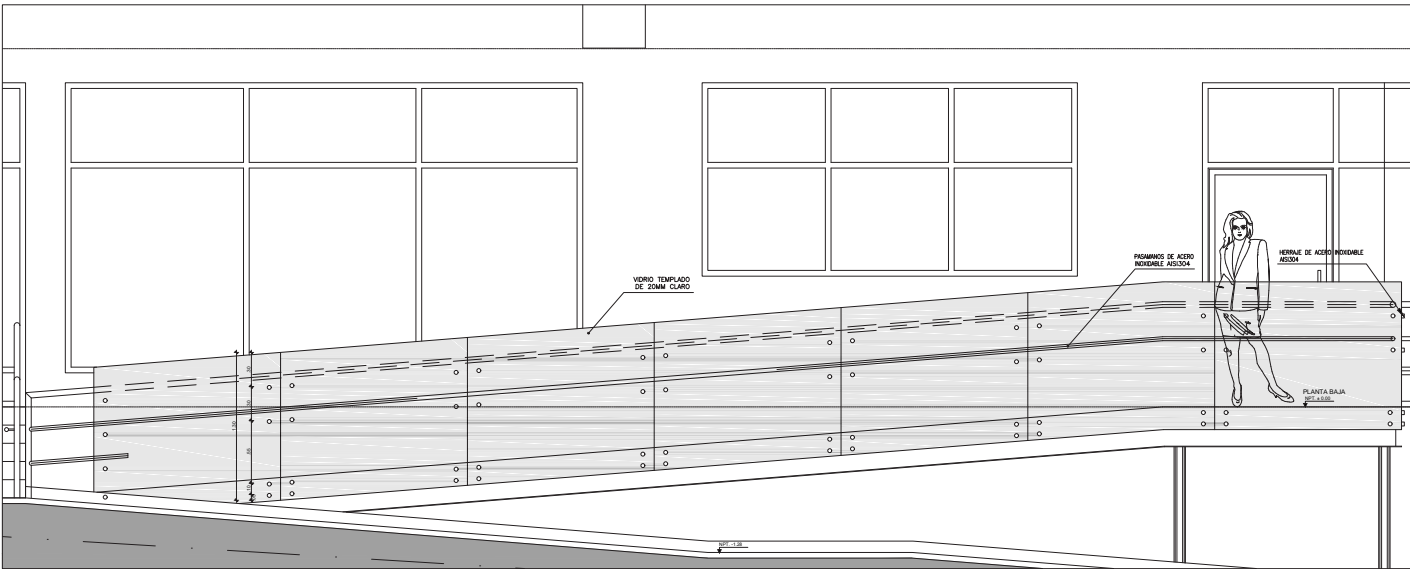
ELEVACIÓN  
ESCALA 1:20

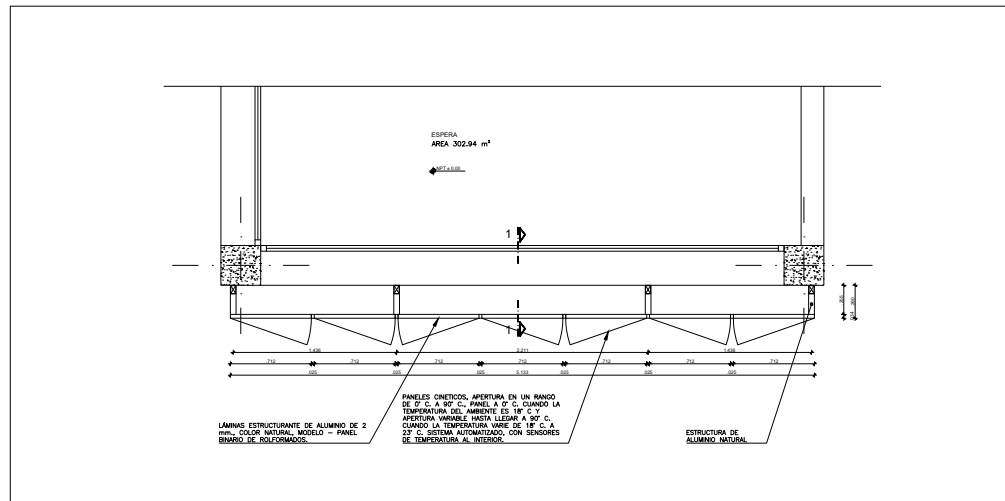
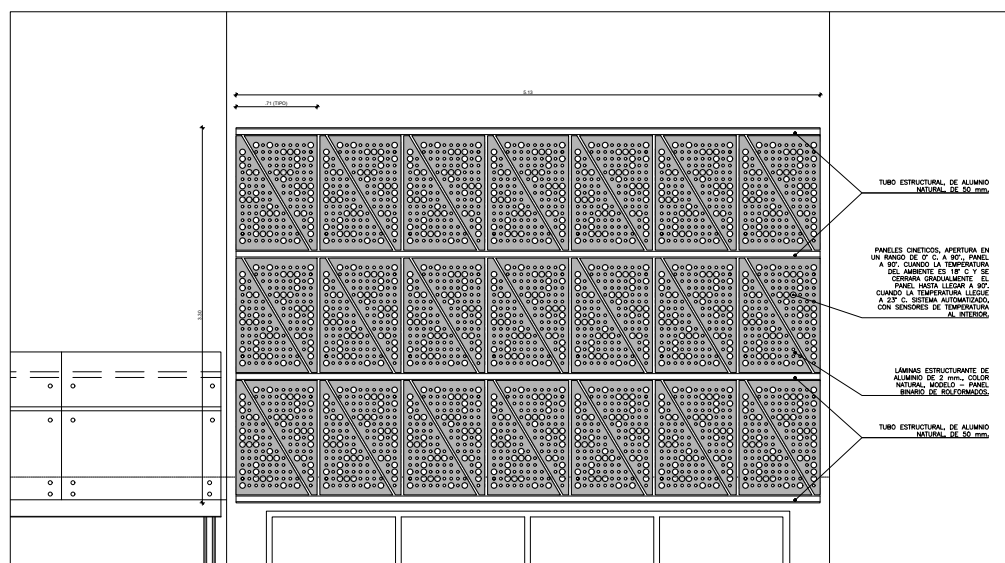
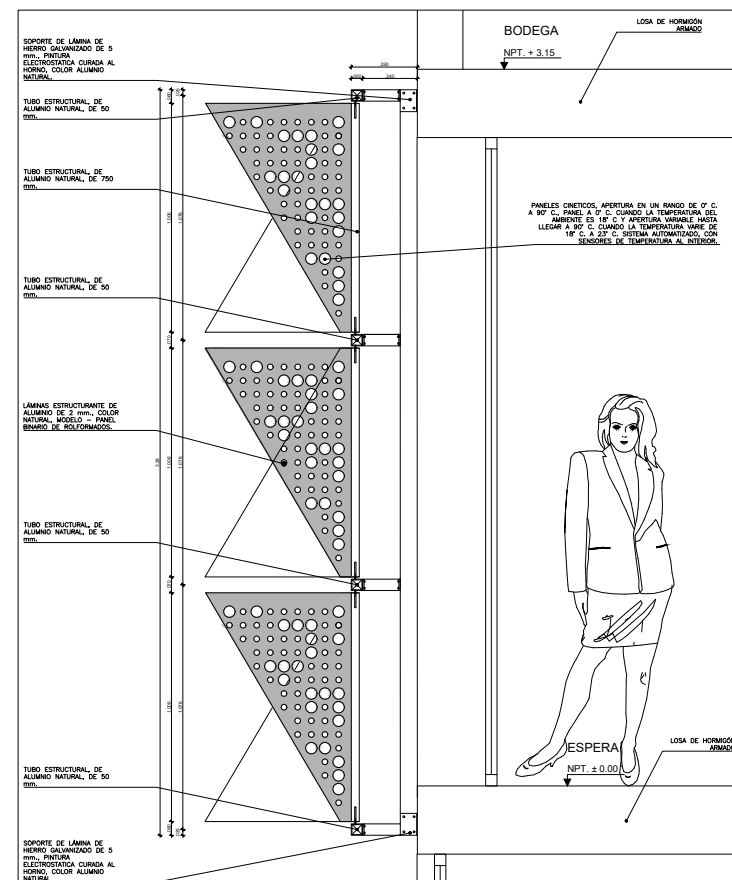
### DETALLE 5 FACHADA CINÉTICA

**PLANTA**  
ESCALA 1:20

**ELEVACIÓN FRONTAL**  
ESCALA 1:20

**SECCIÓN 1-1**  
ESCALA 1:10
