FACULTAD DE ARQUITECTURA E INGENIERÍA CIVIL
CARRERA DE INGENIERÍA CIVIL

EVALUACIÓN DEL GRADO DE VULNERABILIDAD SÍSMICA DE LAS VIVIENDAS EXISTENTES DE HORMIGÓN ARMADO, EN UN SECTOR DE LA COOPERATIVA DE VIVIENDA REINO DE QUITO, DEL DISTRITO METROPOLITANO DE QUITO.

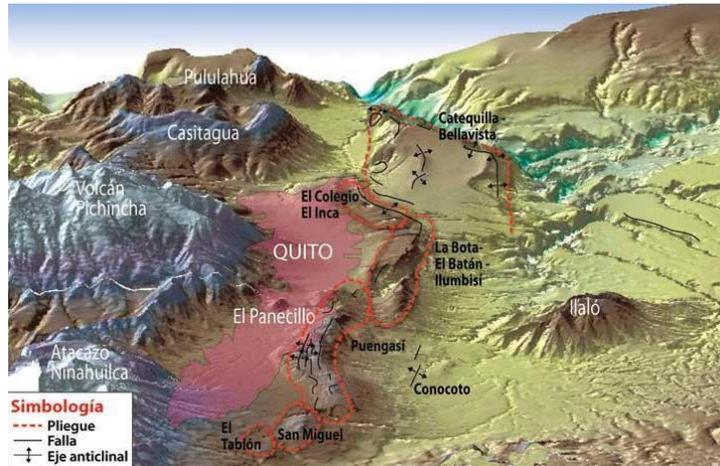
Ilustración 10: "Fallas de Quito".

El sistema de fallas de Quito es un plano de fractura, conformado por 3 grandes segmentos tectónicos que en longitud alcanzan los 60 kilómetros. Por otro lado, se tiene el sistema de fallas Guayllabamba ubicado a 20 Km al noroeste de Quito, por lo cual su influencia en la ciudad es considerablemente menor. (FACIL G. , 2000).

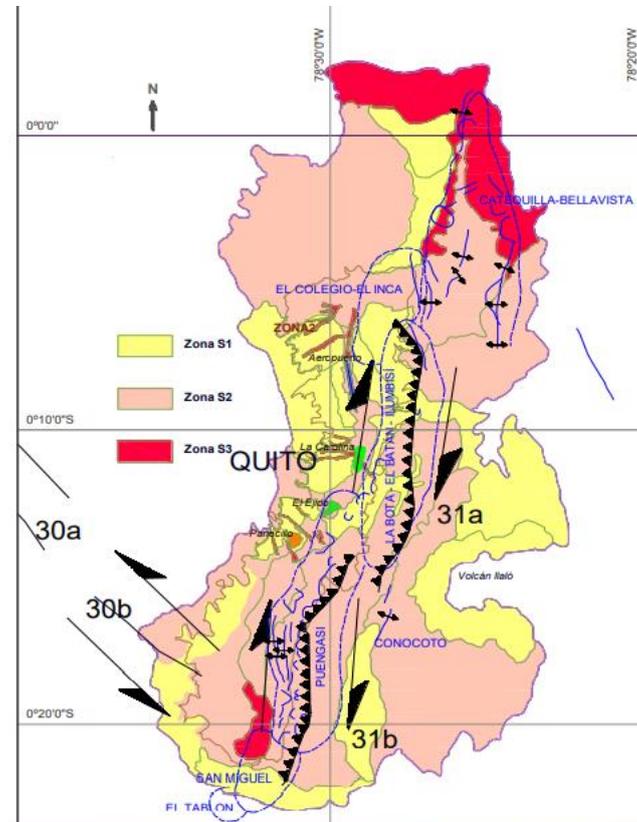
Ilustración 12: Sistema de fallas de Quito y clasificación de suelos del 2002.

La Cooperativa de Vivienda Reino de Quito se encuentra al suroeste del Distrito Metropolitano de Quito, ubicada sobre la falla del El Cinto que tiene una longitud aproximada de 24.4 Km, la misma que afecta a los depósitos volcánicos del cuaternario, como son los volcanes Atacazo y Pichincha como se puede apreciar en la siguiente ilustración en las secciones 30^a y 30^b.

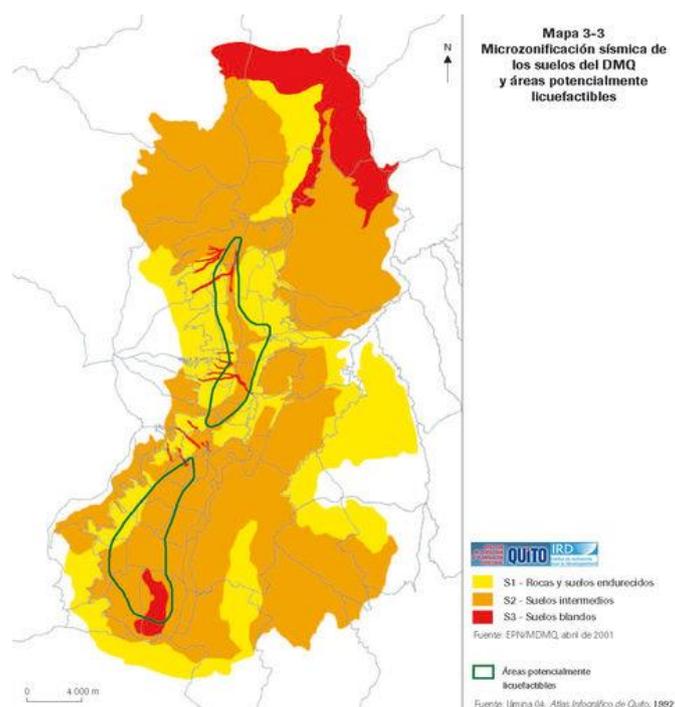
Ilustración 13: Microzonificación sísmica de los suelos del DMQ y áreas potencialmente licuefactibles.

Una mejor estimación del riesgo sísmico es fundamental para minimizar la pérdida de vida, daño a la propiedad, el trastorno social y económico debido a los sismos. Una presentación relevante y transparente del riesgo sísmico, provee la base para mejores códigos de construcción, planes de respuesta emergente, protección de la infraestructura crítica...Con cada terremoto que ocurre en el planeta se demuestra una y otra vez, que mientras los diseños arquitectónicos y estructurales sean más completos, menor será el efecto que un sismo tenga en la edificación. (Secretaría de Gestión de Riesgo MIDUVI,SGR, 2016)

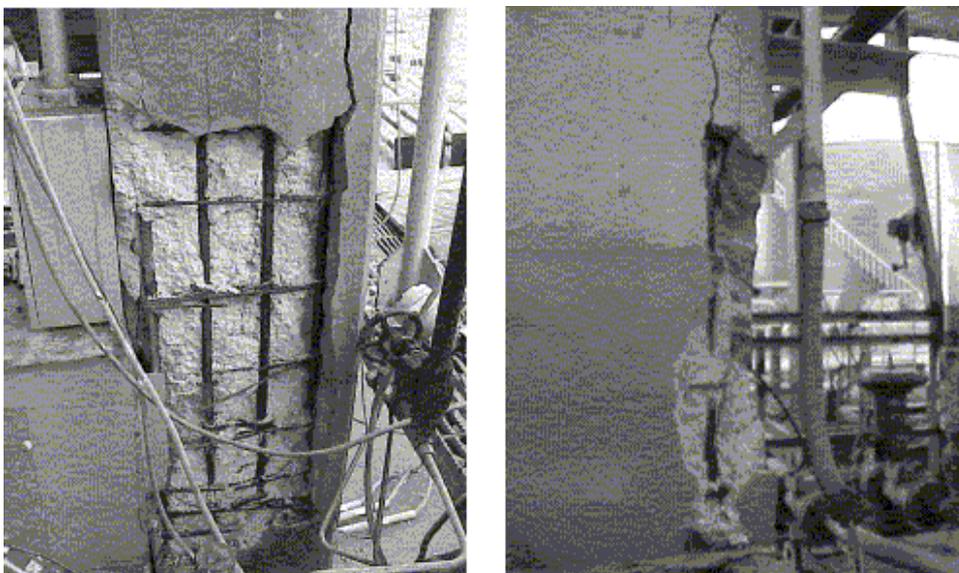
Ilustración 14: "Daño estructural columna".

De igual manera, las edificaciones presentan concentración de esfuerzos cuando se tiene vigas cortas. El tipo de falla de una viga corta es frágil, aunque podría ser reparable. Por otro lado, existen sistemas estructurales con ausencia de vigas formados solamente por columnas y losas, que ante cargas sísmicas cíclicas crea un efecto de punzonamiento de las columnas hacia la losa, afectando gravemente la estructura. Está claro que este sistema tendrá muy poca resistencia frente a un evento sísmico, por la excesiva demanda de ductilidad y resistencia que las conexiones losa-columna no pueden proveer (Secretaría de Gestión de Riesgo MIDUVI, SGR, 2016, págs. 27-29)

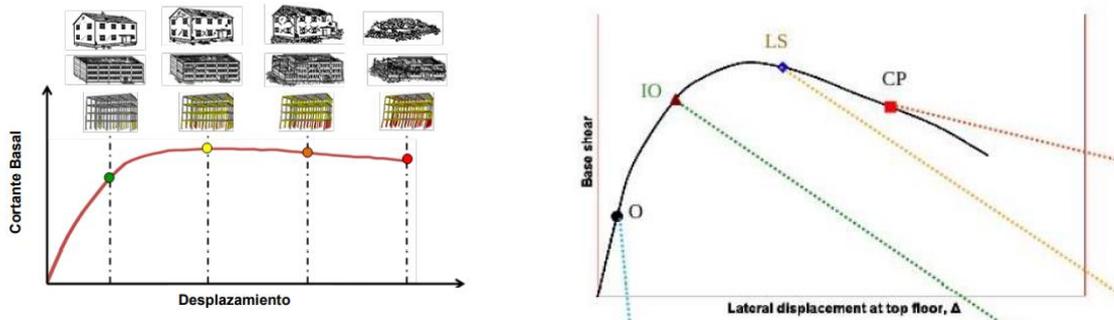
Ilustración 18: Curva de Pushover y Evaluación de diferentes umbrales de daño.

Un gráfico del cortante basal versus el desplazamiento superior en una estructura es obtenido para este análisis, permitiendo la determinación de la carga de colapso y capacidad de ductilidad. (Oliva, 2017)

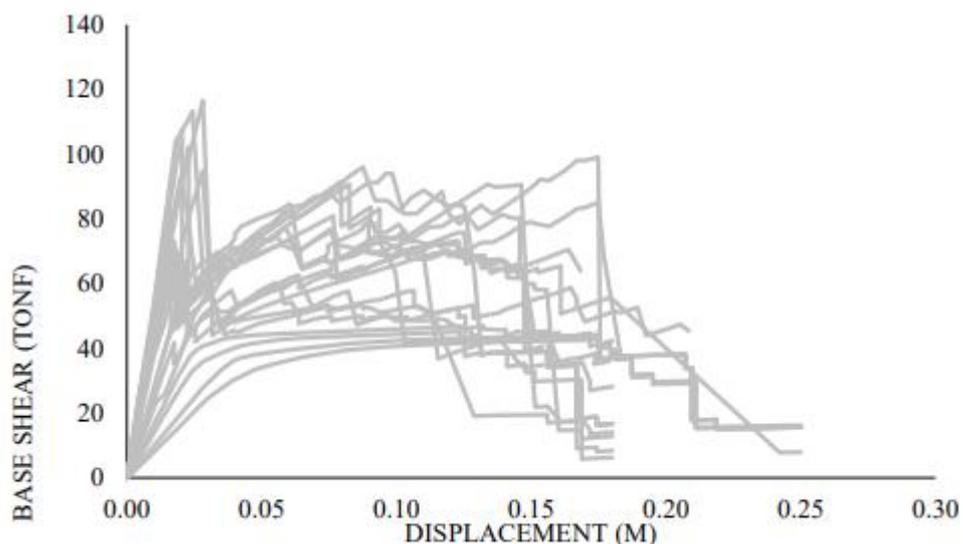
Ilustración 19: Curvas de capacidad, Tipología 3.

La ilustración 19, corresponde a las curvas típicas de capacidad de la tipología 3, obtenidas en el estudio del GEM SARA, permitirá realizar una comparación con las curvas de capacidad, generadas en el análisis estático no lineal de la vivienda materia de estudio en esta investigación.

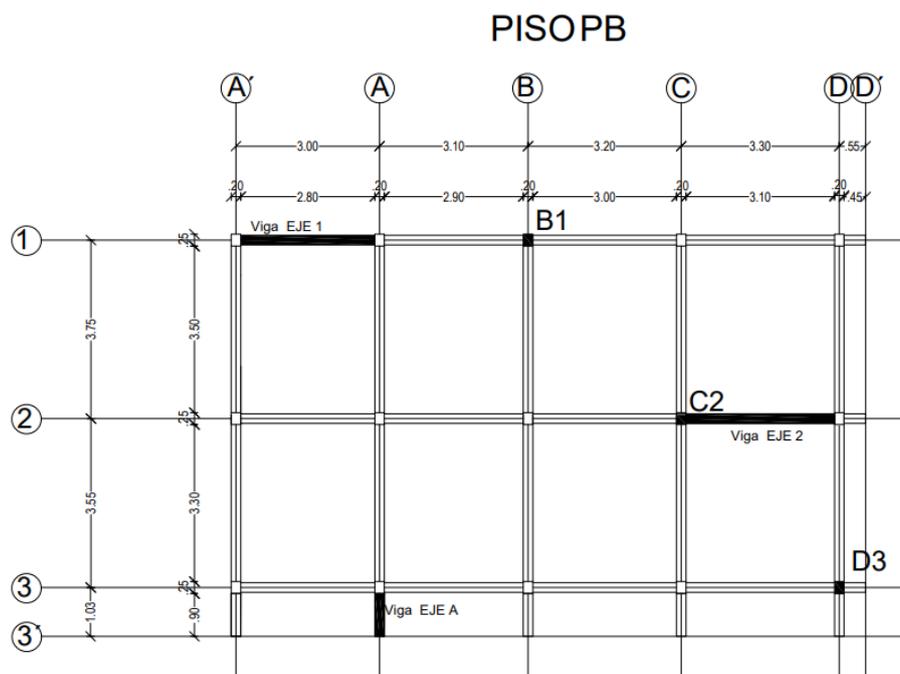
Ilustración 22: Planos de elementos ensayados con esclerómetro, en vivienda de muestra. Plano de PB y P2.

Para la práctica del ensayo esclerométrico se seleccionaron aleatoriamente los elementos estructurales. Para planta baja, 3 columnas con la siguiente ubicación: una central C2, una esquinera D3 y una medianera B1; para el caso de las vigas en los ejes: EJE 1, EJE 2, EJE A y su losa; en el segundo piso: una columna esquinera A'1, una columna medianera A'2 y una columna central B2; las vigas en los ejes: EJE A'1, EJE A'2, EJE 1 y la segunda losa, según el siguiente detalle.

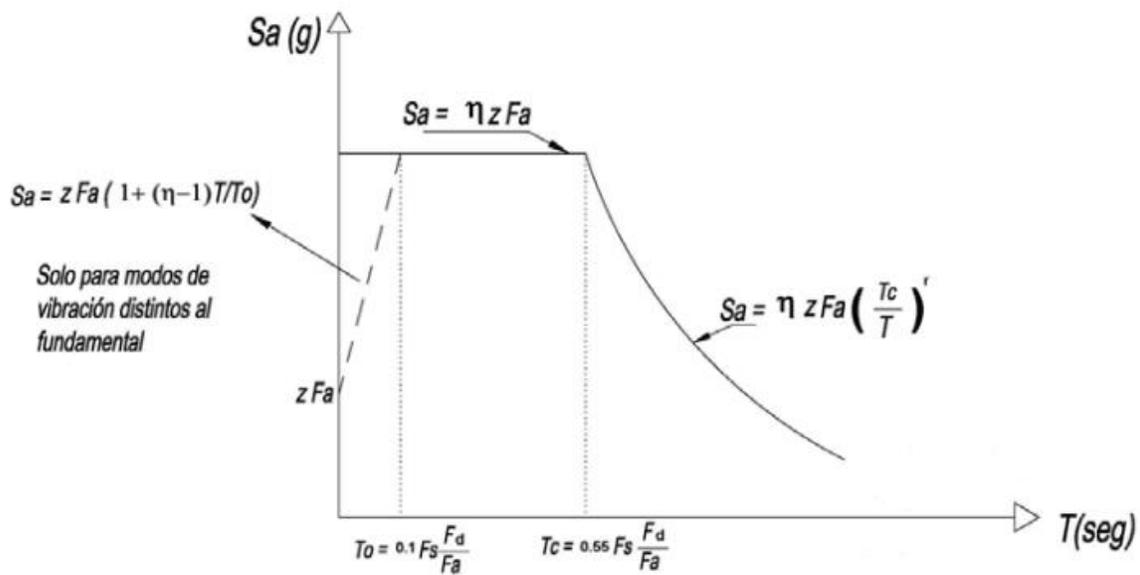
Ilustración 32: Espectro de Diseño Elástico.

finalmente se asignará el tiempo que requiere para obtener la curva, quedando construido el espectro de respuesta elástico de aceleraciones.

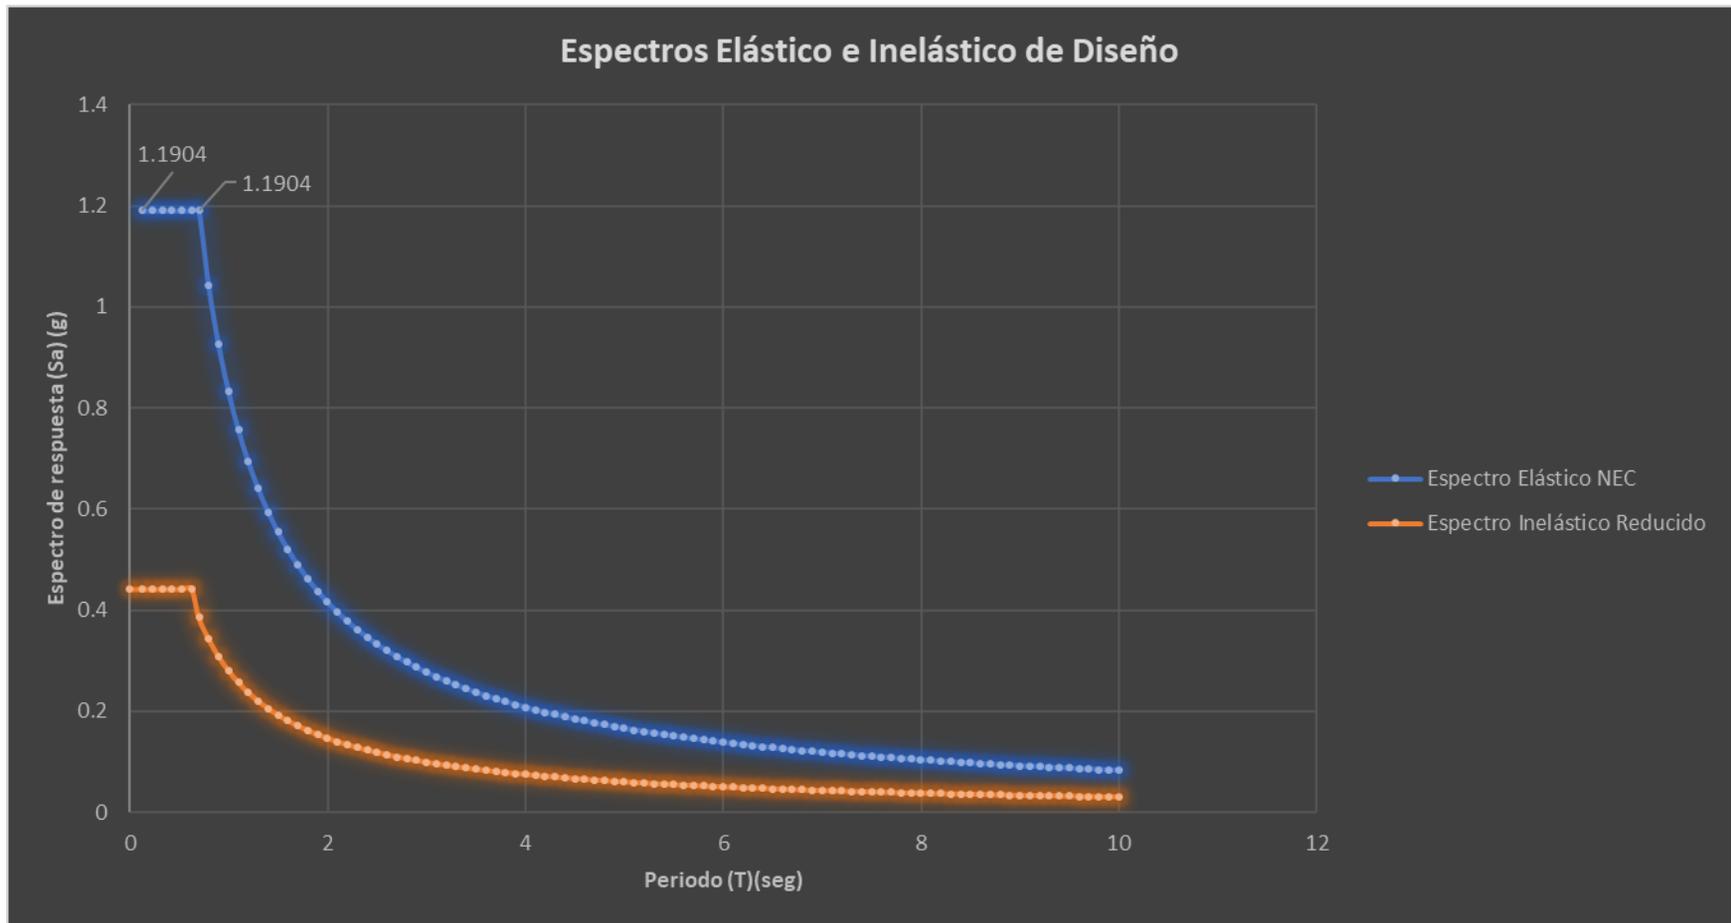
Ilustración 33: Espectros de Diseño.

En el espectro de diseño inelástico o reducido se considera un factor de reducción de las fuerzas sísmicas, para la disipación de la energía, puesto que se requiere sea lo suficientemente dúctil. En base a la norma NEC - 2015, donde se especifica que con el coeficiente del Cortante Basal y el Sa obtenido del espectro elástico, se arma el Espectro de Diseño Inelástico, que se presenta en la siguiente ilustración.

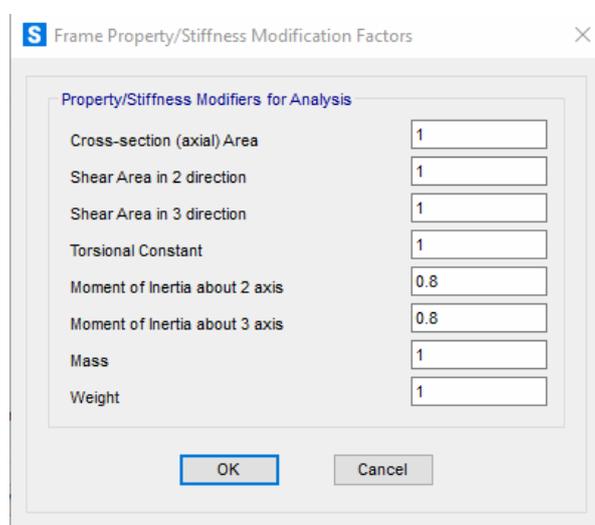
Ilustración 47: Frame Property/ Stiffness Modification Factors

➤ En la pestaña de **Set Modifiers** se ingresa la Inercia de las secciones agrietadas, según la NEC – 2015, en el caso de columnas se ocupará $0.8 I_g$.

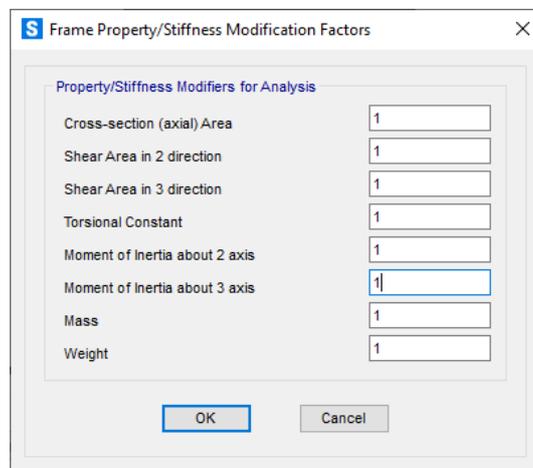
Ilustración 51: Frame Property/ Stiffness Modification Factors

➤ En la pestaña de **Set Modifiers** se ingresará la Inercia de las secciones agrietadas, según la NEC-2015 que especifica, se usará inercias agrietadas $0.5 I_g$ en vigas, pero en este caso las vigas tienen el valor de la inercia de la sección transversal total será de $1 I_g$, debido que se debe considerar la contribución de la losa de piso como aporte de rigidez a la misma, además por tratarse de ser una losa alivianada con vigas bandas que se encuentran monolíticamente unidas.

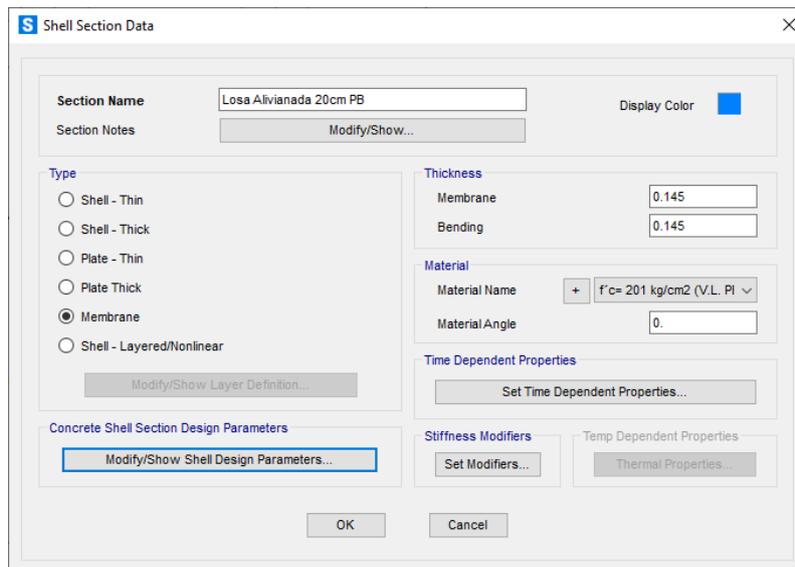
Ilustración 55: Shell Section Data

➤ Se desplegará una nueva ventana, donde escribirá el nombre, coloque la altura equivalente de la losa maciza obtenida previamente de 14,50 cm, la resistencia del hormigón que es de 201 kg/cm² y el tipo que es una **Membrane**.

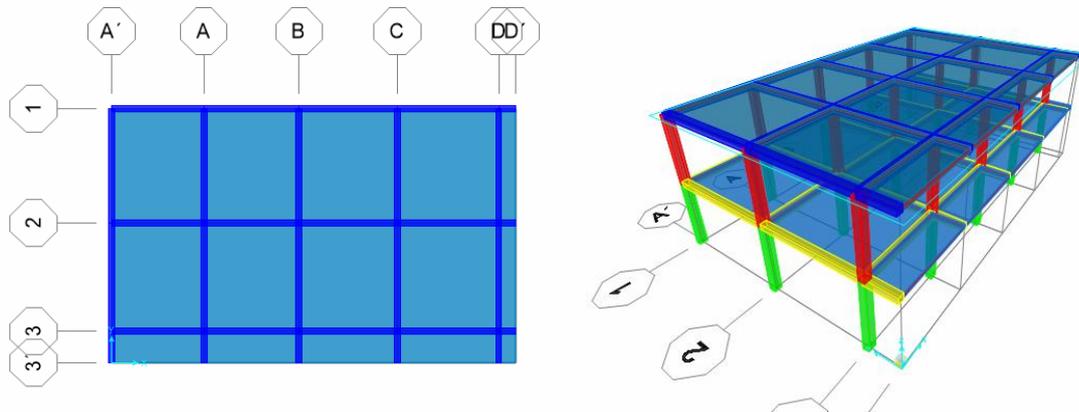
Ilustración 62: Modelo SAP 2000

➤ Para culminar esta etapa se presenta el modelo de la vivienda.

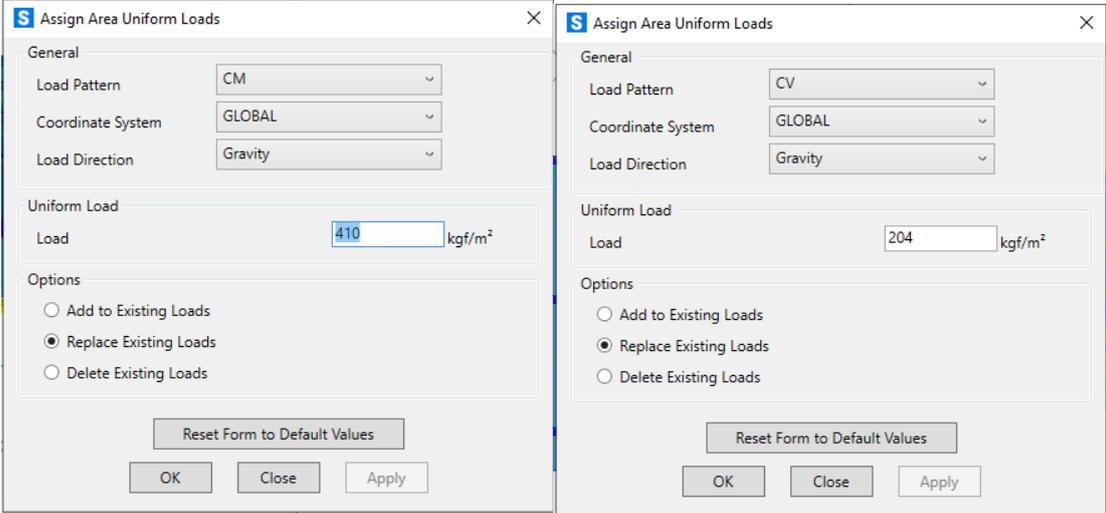
Ilustración 68: Assign Area Uniform Loads. Losa planta baja.

Valores de cargas de primera losa.

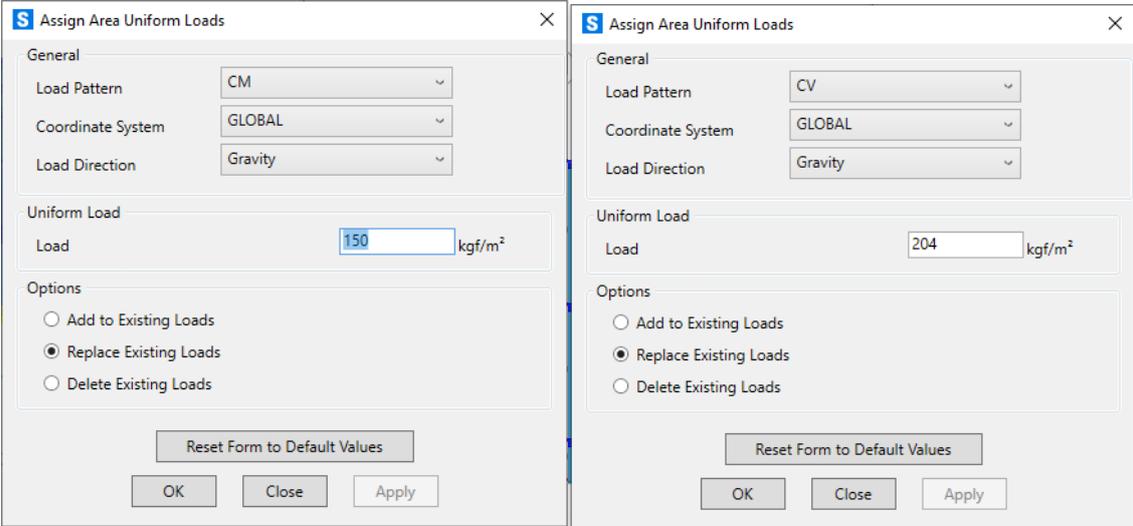
Ilustración 69: Assign Area Uniform Loads. Losa planta alta.

Valores de cargas de segunda losa.

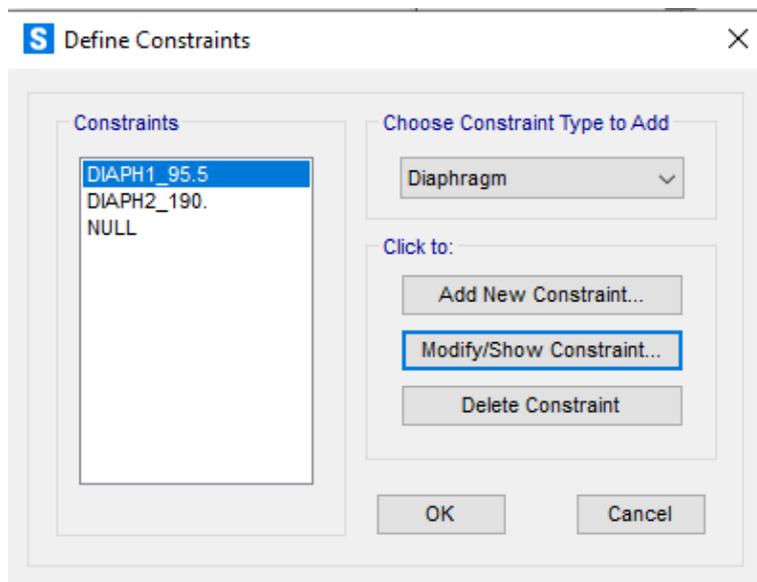
Ilustración 75: Define Constraint

Al momento de agregar un diafragma, se logra que la estructura trabaje como un solo cuerpo, además permite que todos los puntos de los elementos estructurales tengan el mismo desplazamiento, llegando a tener un diafragma rígido por cada nivel.

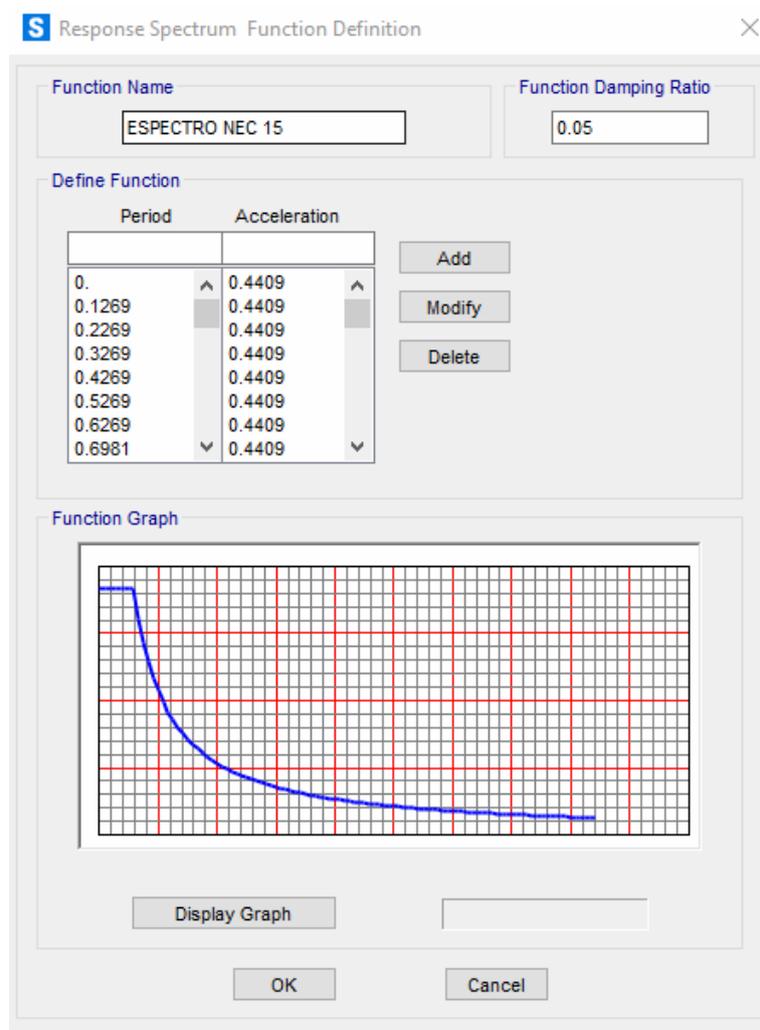
Ilustración 80: Espectro de deseo Inelástico

➤ Ahora ya procesados los datos ingresados, observe el Espectro de Diseño Inelástico que se ocupará en el estudio. Presione en **Ok**.

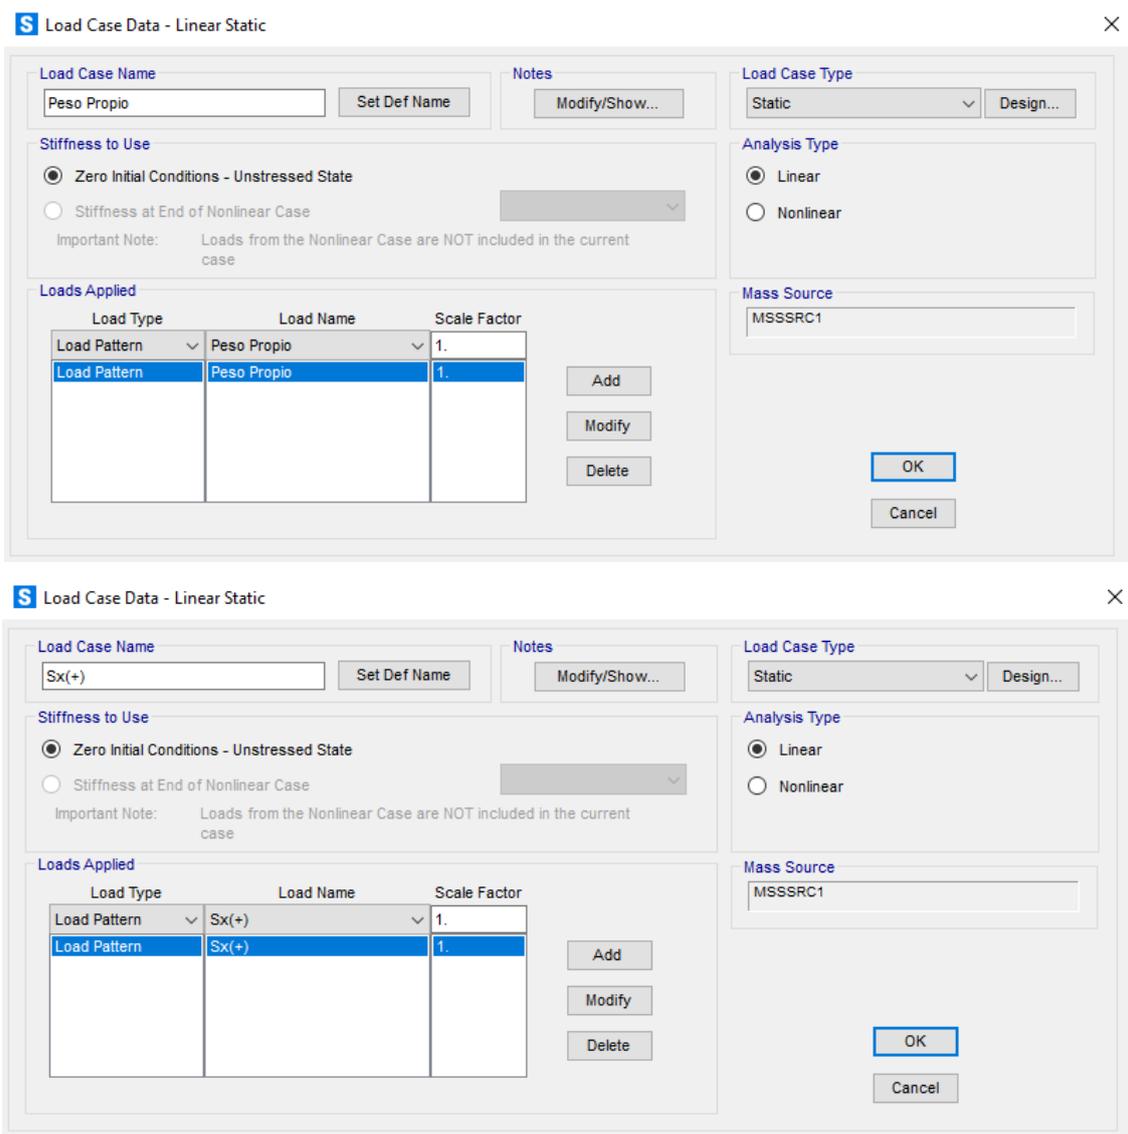
Ilustración 82: Load Case Data-Linear Static

Para el caso de las cargas de sismos, su factor será de **1** y de tipo **Static**, además el análisis a realizar es **Linear**.

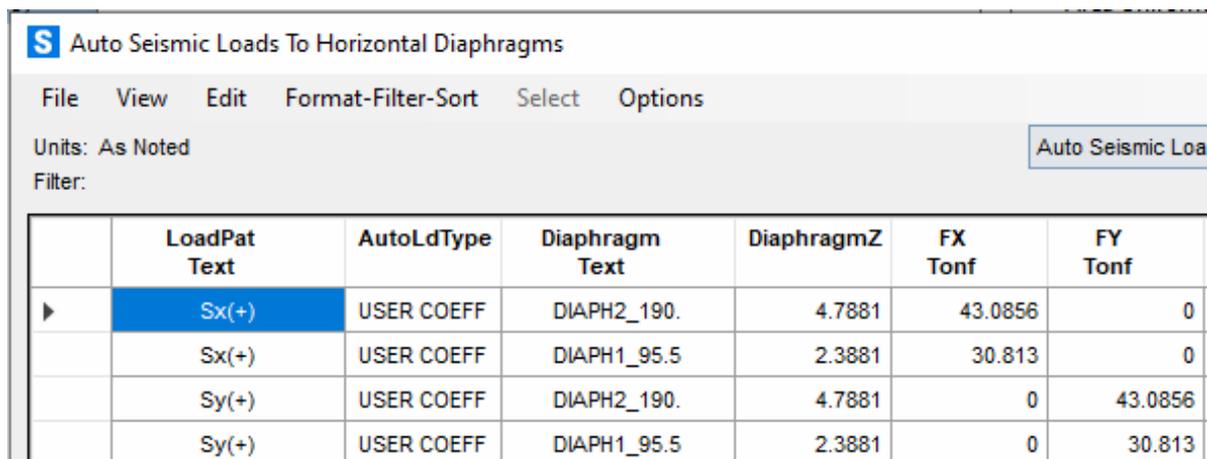
LoadPat Text	AutoLdType	Diaphragm Text	DiaphragmZ	FX Tonf	FY Tonf
Sx(+)	USER COEFF	DIAPH2_190.	4.7881	43.0856	0
Sx(+)	USER COEFF	DIAPH1_95.5	2.3881	30.813	0
Sy(+)	USER COEFF	DIAPH2_190.	4.7881	0	43.0856
Sy(+)	USER COEFF	DIAPH1_95.5	2.3881	0	30.813

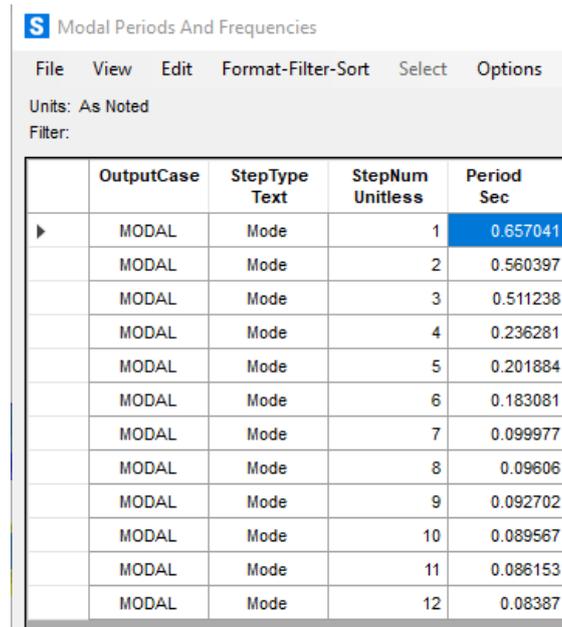
The screenshot shows the 'Modal Periods And Frequencies' window in SAP 2000. The window title is 'S Modal Periods And Frequencies'. The menu bar includes 'File', 'View', 'Edit', 'Format-Filter-Sort', 'Select', and 'Options'. Below the menu bar, it says 'Units: As Noted' and 'Filter:'. The main area contains a table with the following columns: 'OutputCase', 'StepType Text', 'StepNum Unitless', and 'Period Sec'. The table lists 12 modes, with the first mode (StepNum 1) highlighted in blue, showing a period of 0.657041 seconds.
