Facultad de Arquitectura e Ingeniería Civil

Ingeniería Civil

Vulnerabilidad Sísmica De Las Edificaciones De Concreto Armado Del Barrio “El Triunfo” Norte De Quito, Parroquia De Cochapamba, Cantón Quito – Ecuador.

Quito, septiembre 2021.

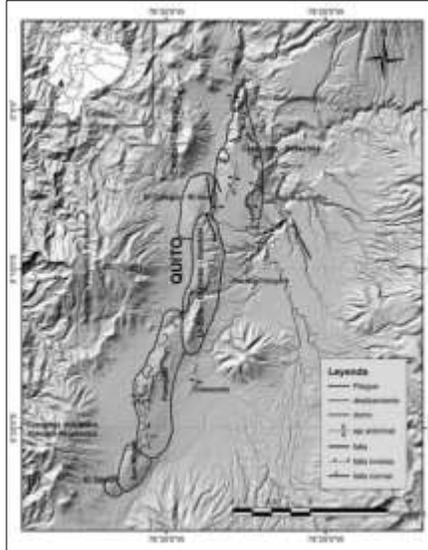
El sistema de fallas de Quito comienza en la ciudad de Tambillo en el sur y avanza hacia el norte hasta San Antonio de Pichincha, definido como una línea de 47 a 50 km de longitud. Los cerros que se encuentra involucrados con la falla son El Batán, La Bota, loma Puengasí, Bellavista y Catequilla (Secretaria de Seguridad , 2015). Estos cerros son el resultado de fallas inversas en la superficie de la estructura que no se observan en la superficie, estas fallas doblan las capas para formar estas estructuras (Secretaria de Seguridad , 2015). Esta característica es un rasgo que a menudo exhiben los defectos inversos. Para la falla de Quito, la manzana en la que se ubica la ciudad se eleva sobre el nivel del valle Interandino esta se denomina falla oculta en este caso (Rivadeneira, y otros, 2007).

FIGURA 28: SISTEMA DE FALLAS DEL DISTRITO METROPOLITANO DE QUITO.

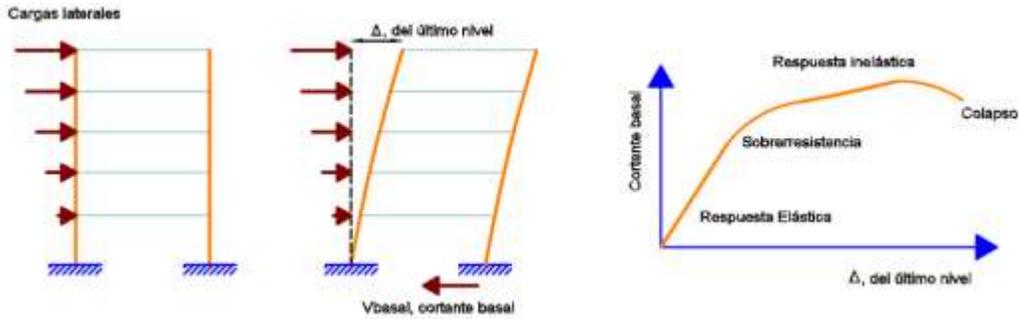
- Las principales características de este método es determinar:
- Valorar que elementos estructurales fallan primero
- Determinar la ductilidad de cada elemento estructural
- Determinar la degradación de cada elemento estructural
- Analizar resultado de desplazamientos inelásticos

FIGURA 29: SECUENCIA DEL ANALISIS PUSHOVER.
FUENTE: (Aguiar, Cagua, & Pilatasig, 2020)

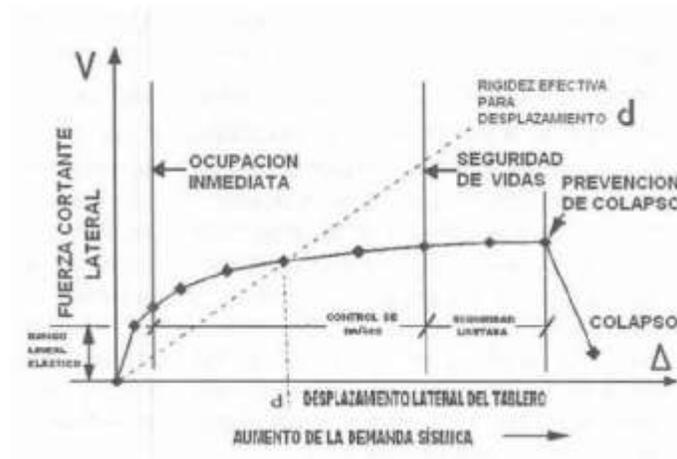
FIGURA 30: CURVA DE CAPACIDAD DE NIVELES DE DESEMPEÑO.
FUENTE: (Cruz & Huayaney, 2016).

El Pushover tiene como fin analizar la curva de capacidad (desplazamiento vs cortante basal), para evaluar las deformaciones estructurales sísmicas.

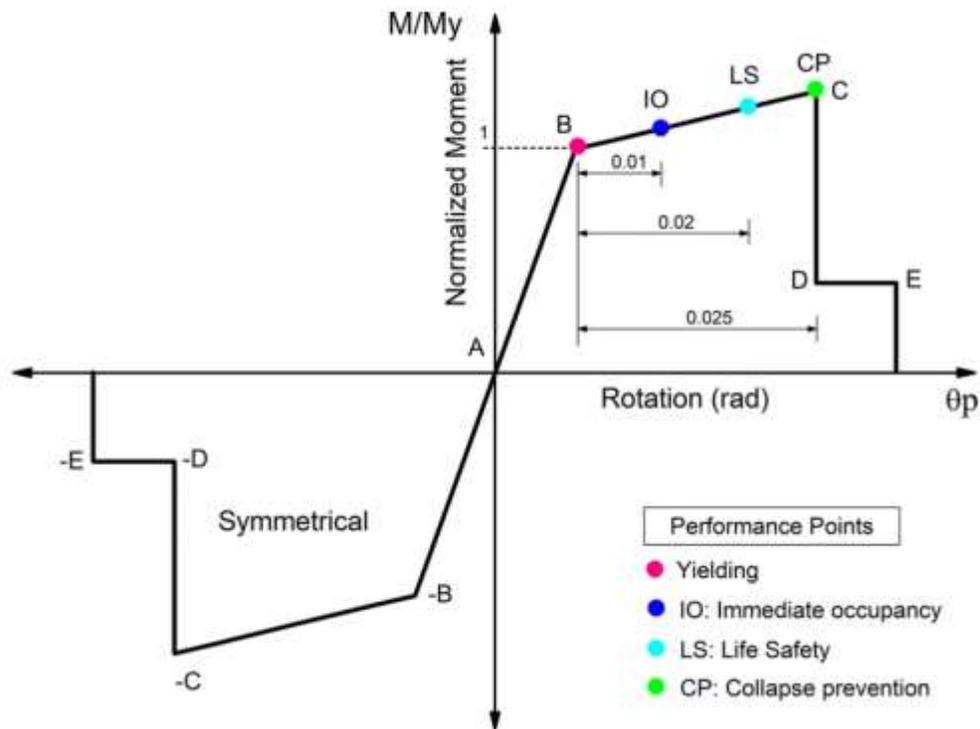
FIGURA 33: CURVA DE MOMENTO ROTACIÓN PARA RÓTULAS PLÁSTICAS FEMA 356.
FUENTE: (Bhandarl, 2020).

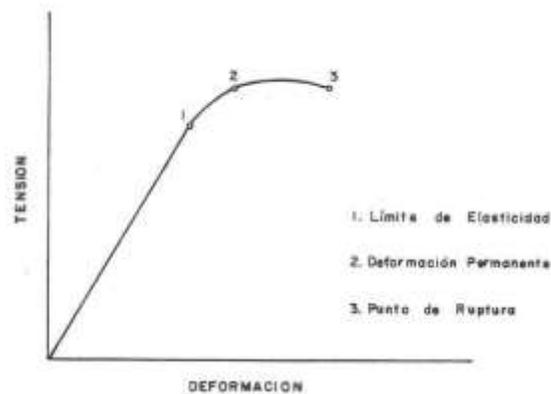
FIGURA 34: MÓDULO DE ELASTICIDAD.
FUENTE: (Osorio, 2018).

Es la relación de esfuerzo vs deformación, esta se genera a través de someter al material a una carga constante lineal e indicara el límite que alcanza la misma, cada material cumple con un comportamiento elástico que debe cumplir con la ley de Hooke (Osorio, 2018).

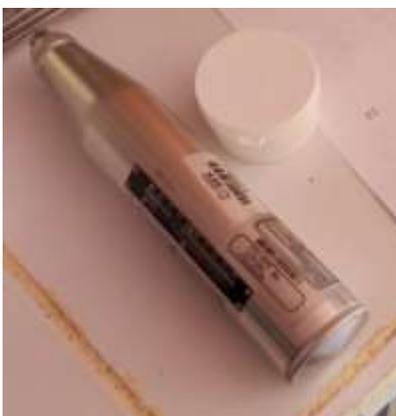
FIGURA 45: ESCLEROMETRO.
FUENTE: (ANALUCA R, 2021).

El valor producido por el dispositivo como valor R o Q se denomina índice de rebote, que depende del ángulo que forma el punzón con la superficie de contacto, ya que la gravedad afecta la fuerza de rebote. La energía potencial del martillo es recibida por el resorte calibrado y el mismo se desplaza a lo largo de la barra hasta cuando entra en contacto con el hormigón, el rebote es la que proporciona el dato de la dureza del hormigón (Saif, 2019).

Estadística de recuperación "Q"; el hormigón de baja resistencia y dureza absorberá una mayor cantidad de energía que el hormigón de alta resistencia y baja dureza, lo que dará como resultado una tasa de rebote más baja. Cuando el golpe está en un compuesto fuerte, se obtiene una estadística de recuperación alta, mientras que cuando el golpe está en un hueco o en un compuesto débil, se obtiene una estadística de recuperación baja (Saif, 2019).

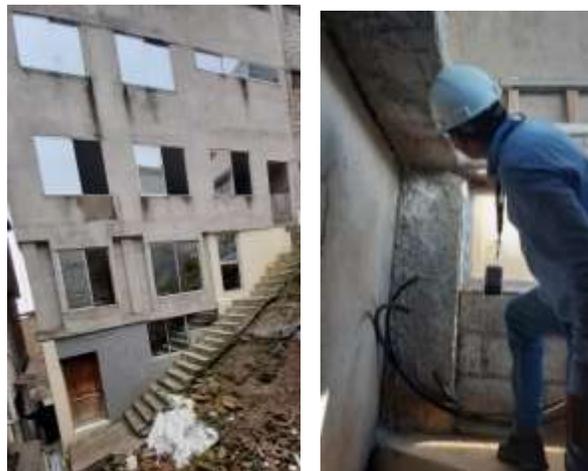
FIGURA 46: ENSAYO ESCLEROMETRO– BARRIO EL TRIUNFO
FUENTE: (ANALUCA R, 2021).

Lo que se puede destacar de esta edificación que es típica del lugar y cumple también con características típicas de la zona como es la construcción de tipo informal, uso residencial, hormigón armado. Para la presente se realizará el ensayo en columnas y vigas. Antes de realizar el ensayo, la superficie debe estar lisa esto significa que no debe tener ningún recubrimiento de pintura o empastado, recomendado trabajar en obra gris, en nuestro caso se utiliza la piedra porosa para preparar el área a ensayar.

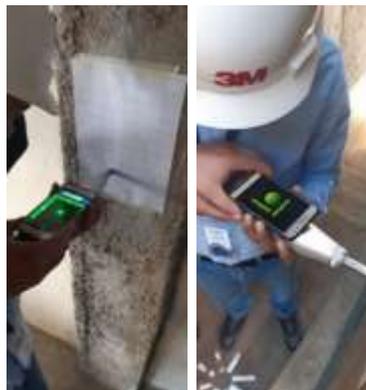
FIGURA 48: ENSAYO ESCLEROMETRO – NIVELACION PERPENDICULAR A LA SECCIÓN.

El esclerómetro se sujeta firmemente de modo que el émbolo quede perpendicular a la superficie de prueba en este caso la ayuda de un nivel digital, se empuja detenidamente hacia la superficie hasta que el martillo golpea la superficie de hormigón. Después del impacto, se mantiene la presión sobre el instrumento y si es necesario, se presiona un botón en el costado del instrumento para bloquear el pistón en su posición contraída.

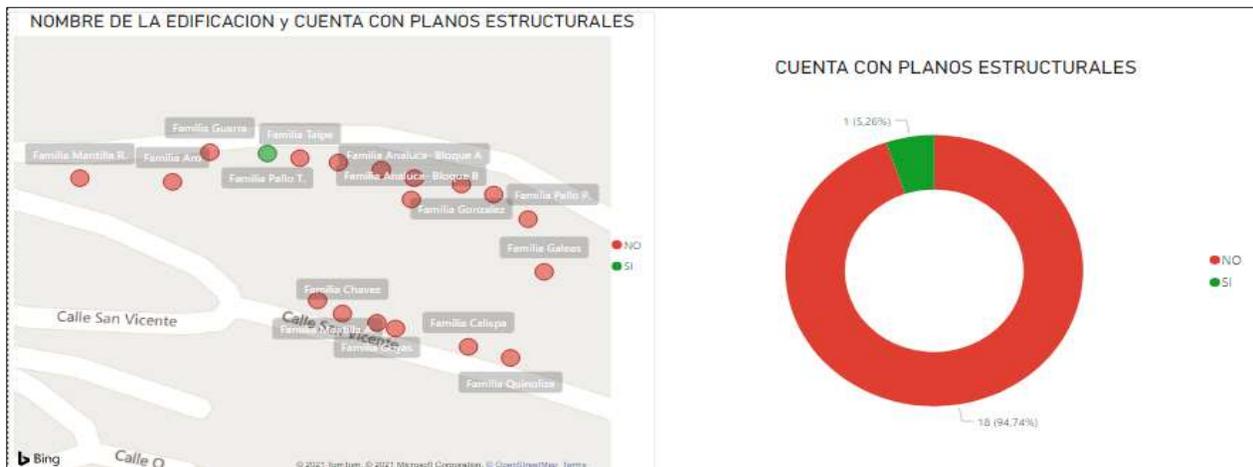
FIGURA 52: ENCUESTA - CUENTA CON PLANOS ESTRUCTURALES.
FUENTE: (ANALUCA R, 2021).

Como resultados de la encuesta realizada, se observa que en la zona de estudio hay 20 edificaciones en común todos estos son de uso residencial y no han realizado reforzamiento. Se encuentra también que del total de edificaciones el 5,26% contaban con planos estructurales y el 94,74% no contaban, esto se identifica en la siguiente gráfica por nombre de edificación.

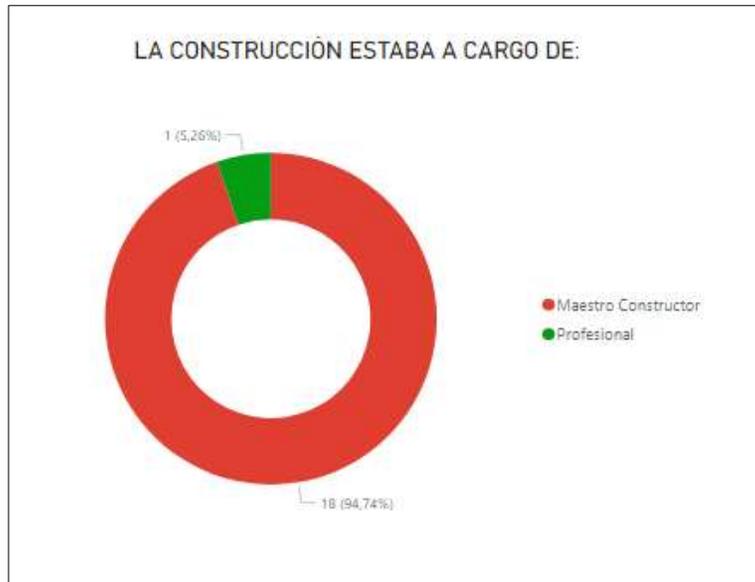
FIGURA 54: ENCUESTA – CONSTRUCCIONES ESTABAN A CARGO DE MAESTRO MAYOR O PROFESIONAL.
FUENTE: (ANALUCA R, 2021).

Concluyo que más del 94.74% de las construcciones estuvieron supervisadas en toda la construcción por un maestro mayor y un 5.26% por un profesional.

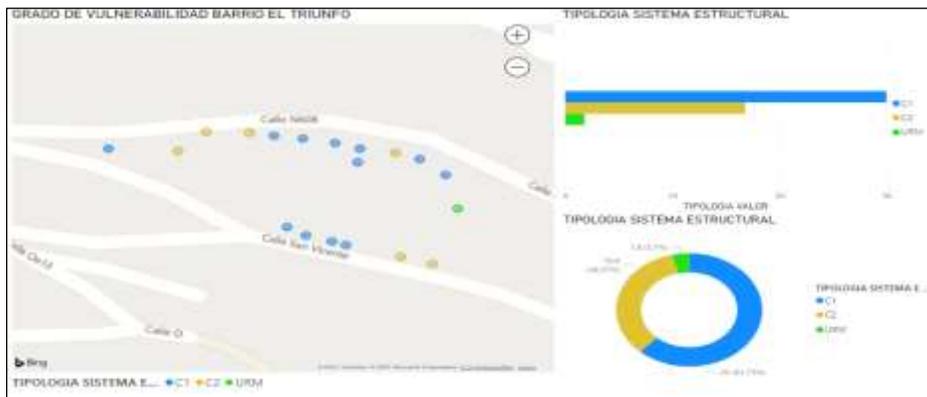
FIGURA 56: GRADO DE VULNERABILIDAD SISMICA DEL BARRIO EL TRIUNFO POR TIPOLOGIA SEGÚN LA NEC 2015.
FUENTE: (ANALUCA R, 2021).

Como resultado se identificó 3 tipos de tipologías en la zona de estudio las cuales son pórticos de hormigón (C1) con un valor de 61.73%, pórticos de hormigón armado con muros estructurales (C2) con un valor de 34.57% y mampostería sin refuerzo (URM) con un valor de 3.71% (Ministerio de Desarrollo Urbano y Vivienda, 2015).

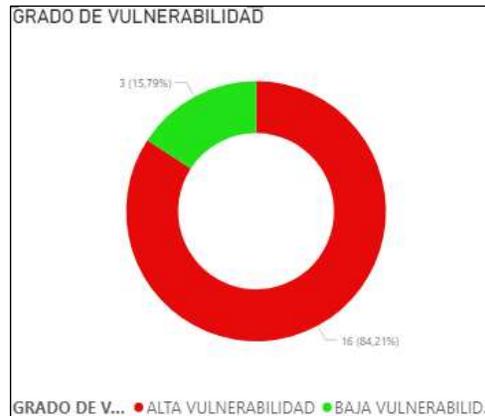
FIGURA 57: GRADO DE VULNERABILIDAD.
FUENTE: (ANALUCA R, 2021).

De las 20 edificaciones en estudio el 84.21% son edificaciones vulnerables y solo un 18.79% están en condiciones ante un evento sísmico, aumentado la vulnerabilidad y el riesgo de las vidas humanas.

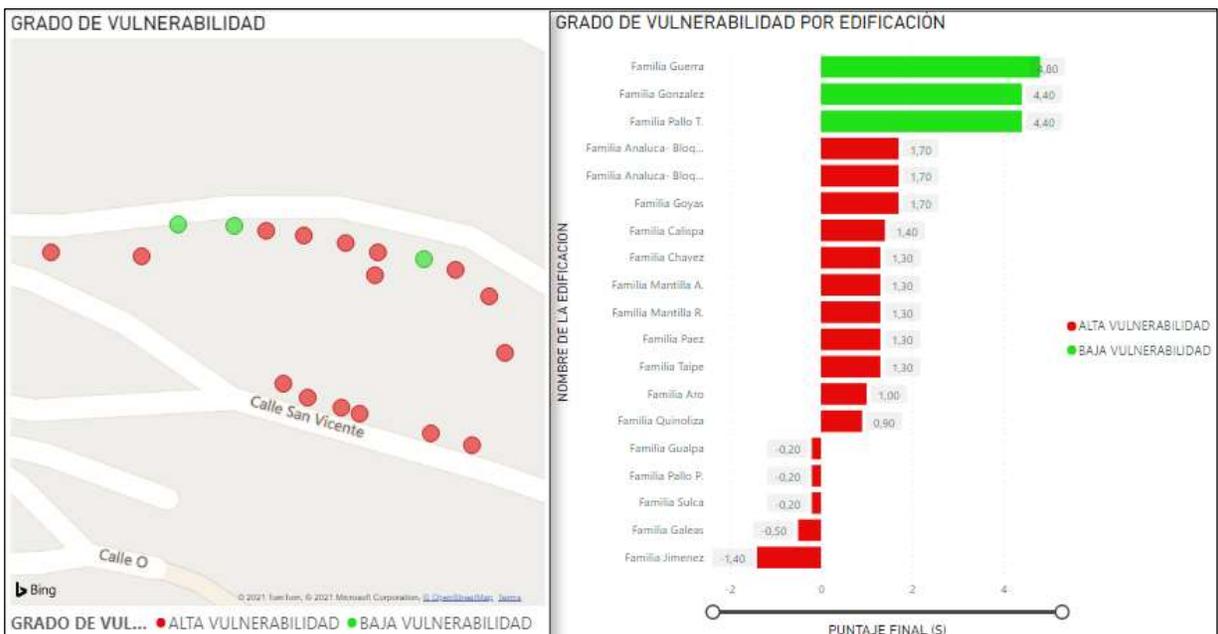
Se etiqueta a cada edificación con valor final del resultado de la evaluación visual rápida de vulnerabilidad sísmica en edificaciones (Ministerio de Desarrollo Urbano y Vivienda, 2015).

FIGURA 58: GRADO DE VULNERABILIDAD EL BARRIO EL TRIUNFO POR EDIFICACIÓN
FUENTE: (ANALUCA R, 2021).

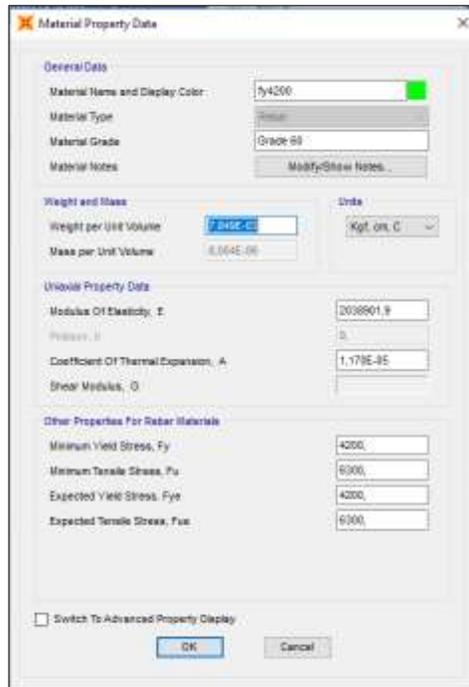
FIGURA 75: MATERIAL ACERO.
FUENTE: (ANALUCA R, 2021).

- Determinación del acero que se utilizara para el modelamiento, modulo es el más utilizado en Ecuador.

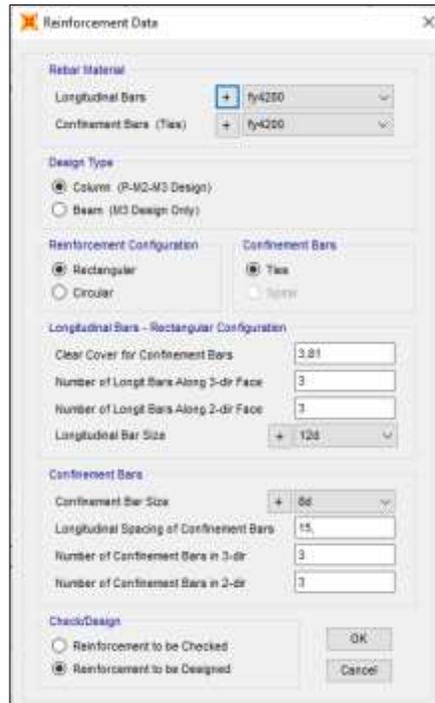
- En este caso para el acero y el reforzamiento se asumirá datos: 8 varillas de 12 mm (8Φ12mm) y con respecto al acero de refuerzo se definirá lo mínimo, es decir, estribos de 8mm. Con espaciamiento cada 15cm.
- Fy acero es 4200 kg/cm2.

FIGURA 79: REFUERZO COLUMNA.
FUENTE: (ANALUCA R, 2021).

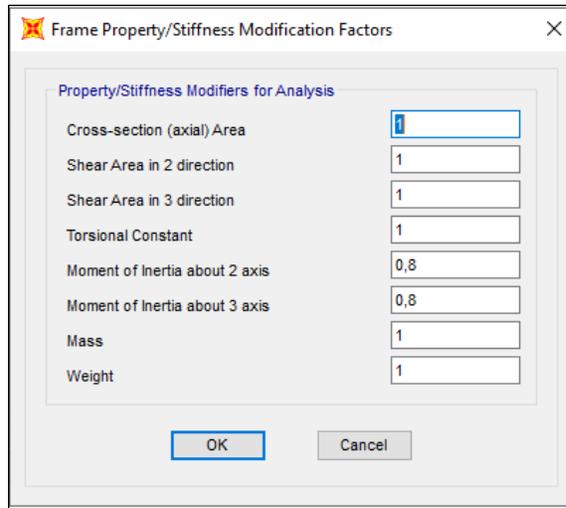
- Agrietamiento que se utilizar en columnas será de 0.8; según las NEC (NORMA ECUATORIANA DE LA CONSTRUCCION-NEC, 2015).

FIGURA 80: AGRIETAMIENTO COLUMNA.
FUENTE: (ANALUCA R, 2021).

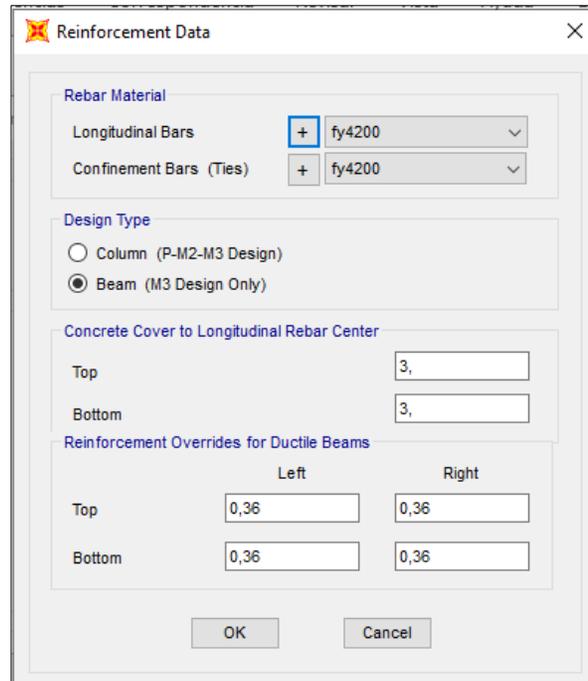
- Para el reforzamiento en vigas se utilizará un F_y de 4200 kg/cm².

FIGURA 82: REFUERZO VIGA.
FUENTE: (ANALUCA R, 2021).

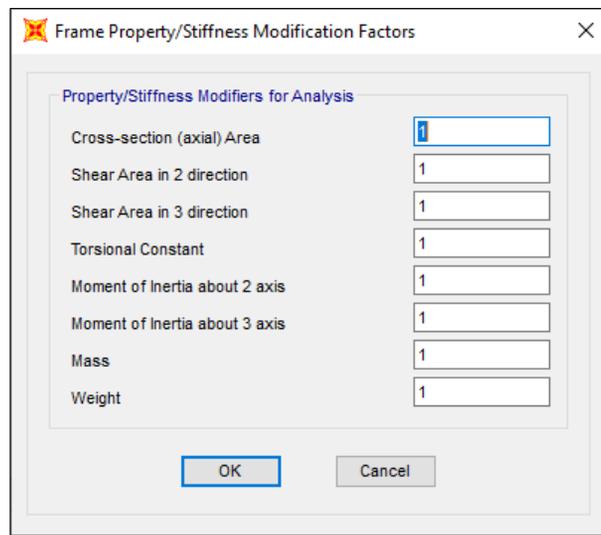
- Agrietamiento que se utilizar en vigas será de 1, esta trabajará conjunto con los nervios de la losa.

FIGURA 83: AGRIETAMIENTO VIGA.
FUENTE: (ANALUCA R, 2021).

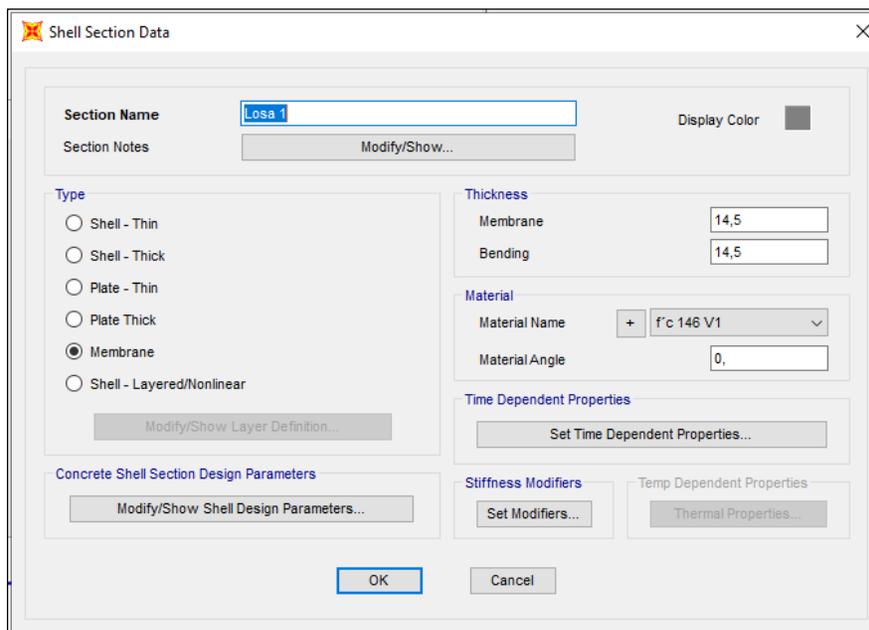
- Se utiliza el parámetro de la membrana y el espesor de la losa equivalente previamente ya calculada.

FIGURA 85: SECCIÓN LOSA.
FUENTE: (ANALUCA R, 2021).

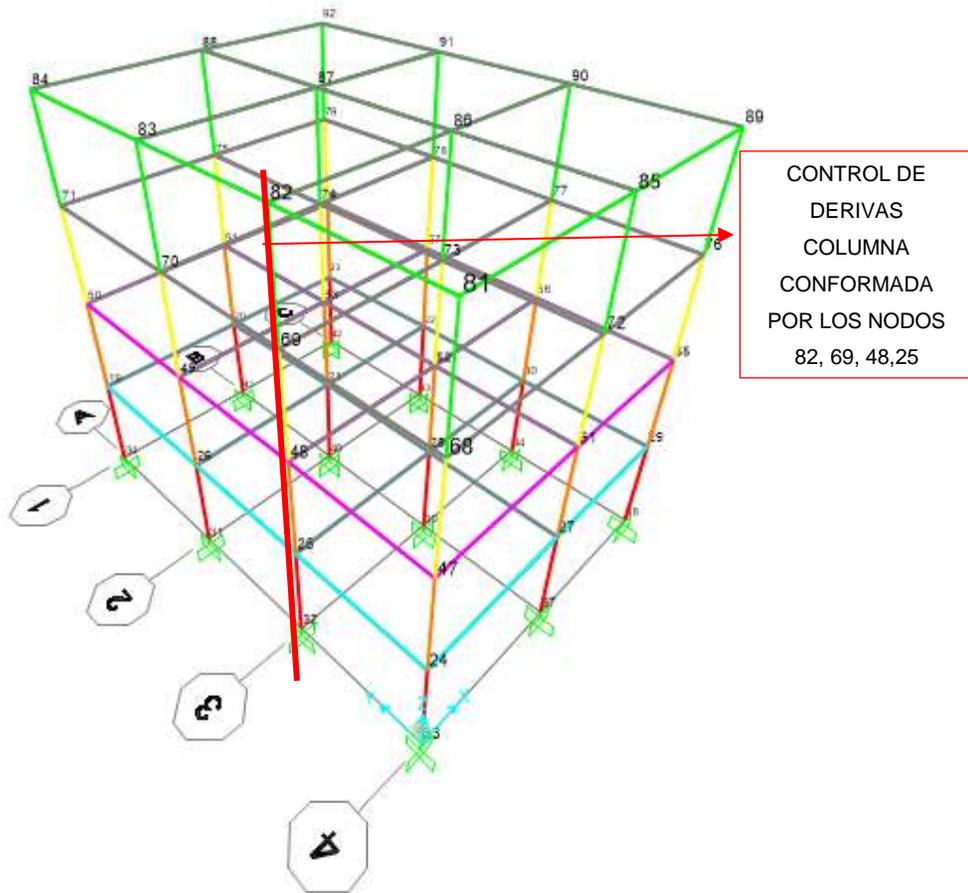
Para el control de derivas el limitante se encuentra en 0.176m como desplazamiento máximo.

FIGURA 97: CONTROL DE DERIVAS – COLUMNA.
FUENTE: (ANALUCA R, 2021).

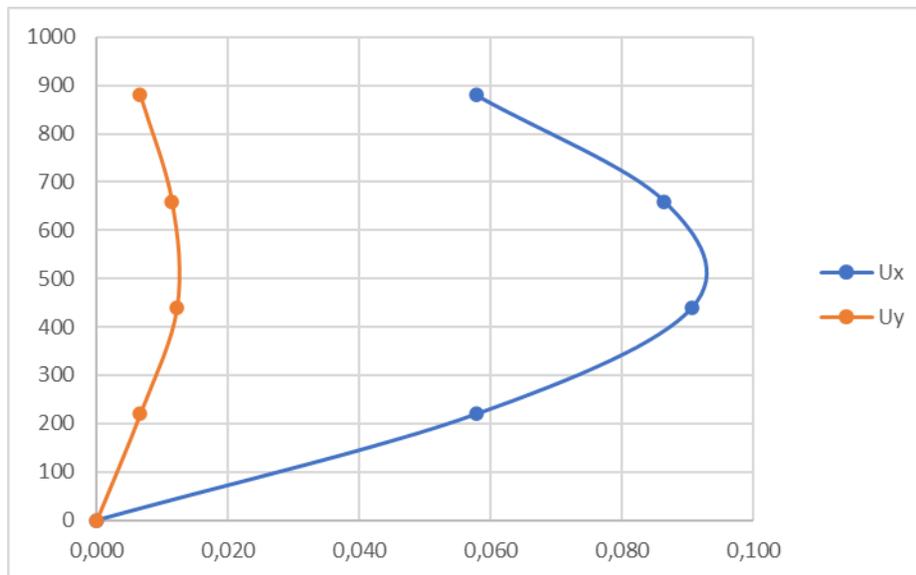
FIGURA 98: CONTROL DE DERIVAS SISMO EN "X".
FUENTE: (ANALUCA R, 2021).

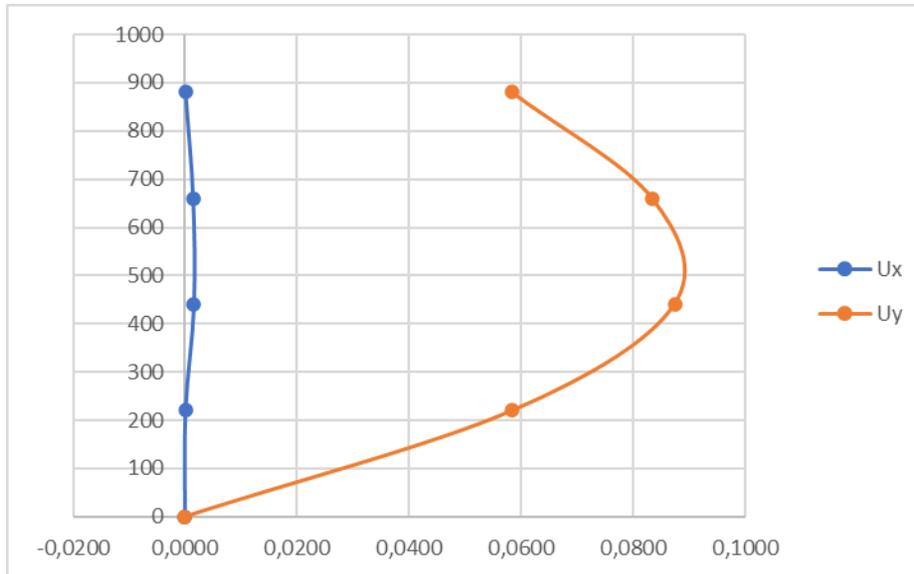
FIGURA 100: CONTROL DE DERIVAS SISMO EN "Y".
FUENTE: (ANALUCA R, 2021).

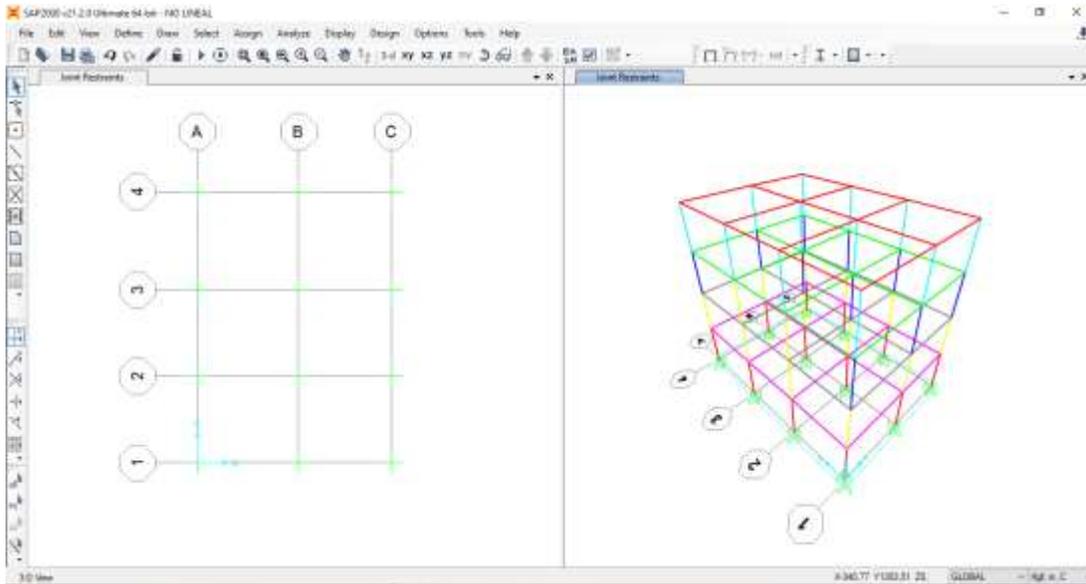
- Asignación de restricciones en apoyos, permitirá que se restrinja en las direcciones x, y, z, esto se colocara en la base de cada eje de cada columna.

FIGURA 105: ASIGNACIÓN DE APOYOS.
FUENTE: (ANALUCA R, 2021).

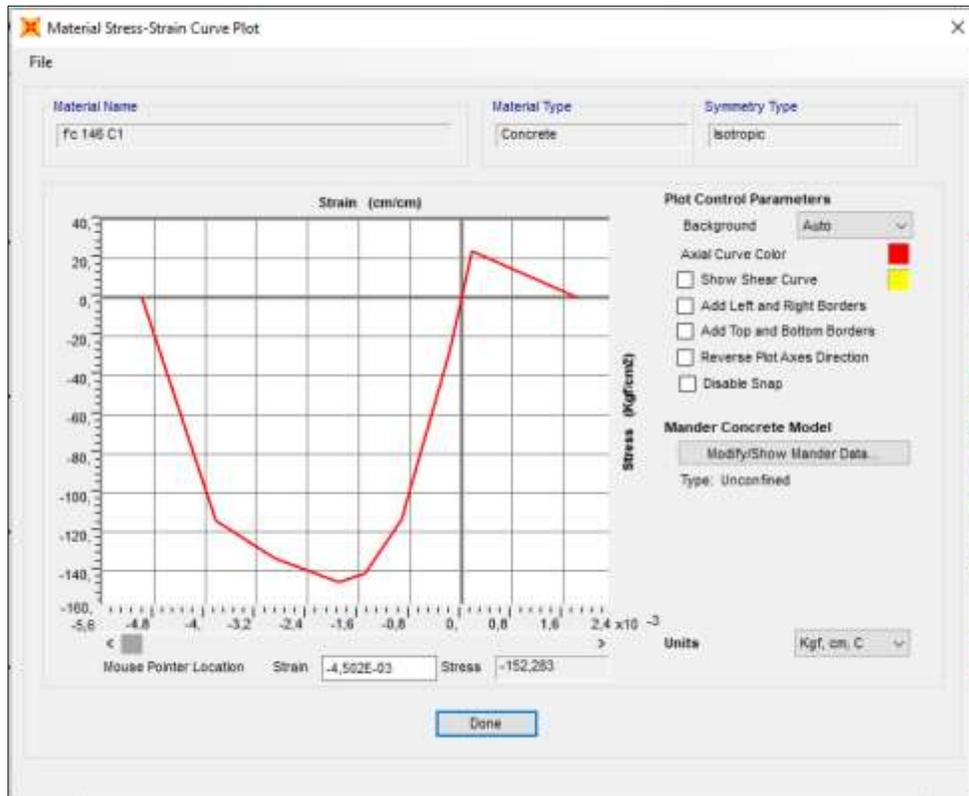
FIGURA 110: CURVA DE ESFUERZO Y DEFORMACIÓN.
FUENTE: (ANALUCA R, 2021).

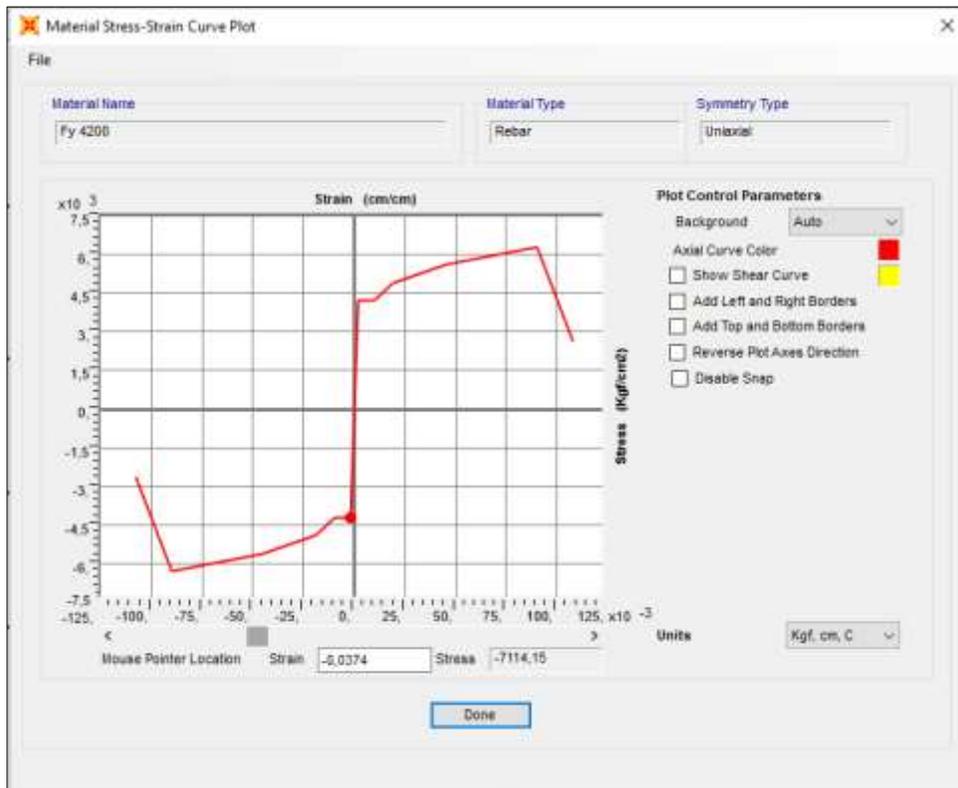
FIGURA 114: CURVA DE ESFUERZO DEFORMACIÓN.
FUENTE: (ANALUCA R, 2021).

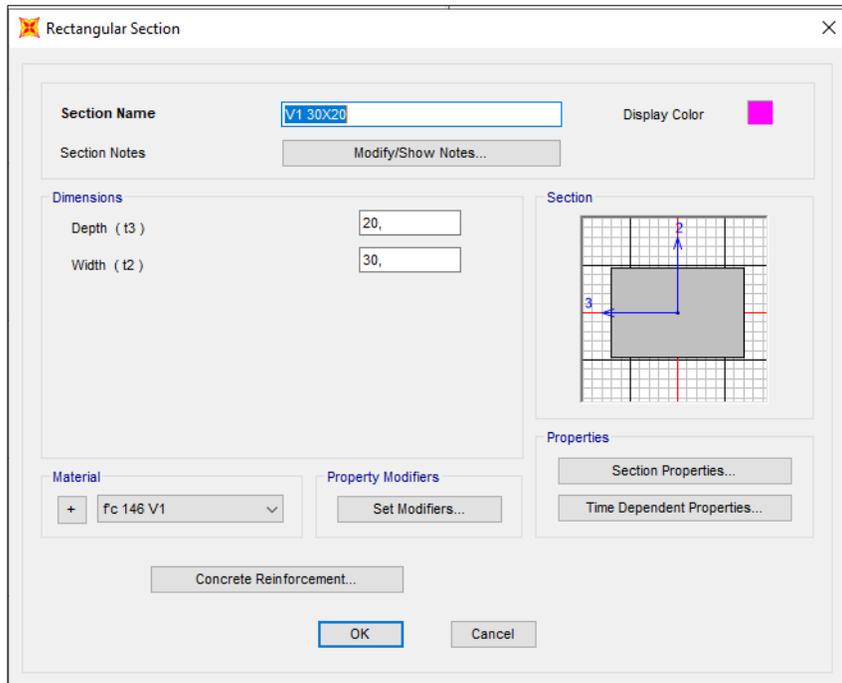
- Para la sección de vigas las dimensiones van a hacer las mismas para todas en este caso son de 30 x 20 cm, cada una, teniendo la resistencia del hormigón de cada piso.

FIGURA 119: SECCIÓN VIGA.
FUENTE: (ANALUCA R, 2021).

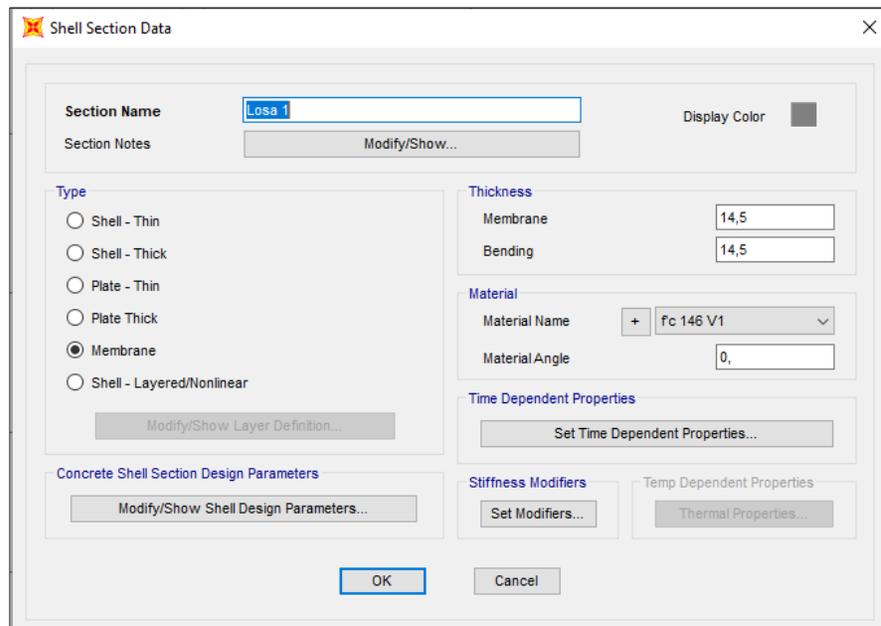
- Se define que actúan como membrana, esta losa cuenta con un espesor de 15,5 cm de cálculo de losa equivalente.

FIGURA 122: SECCIÓN LOSA.

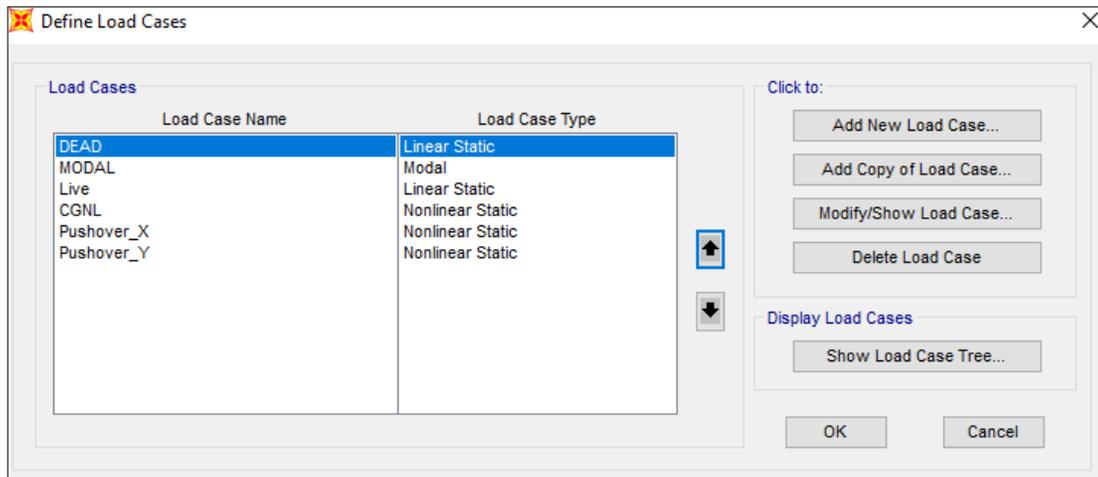
- Se determina los Load Cases este contara de DEAD, MODAL, Live, carga gravitacional no lineal (CGNL), Pushover X y Pushover Y.

FIGURA 127: CARGAS GRAVITACIONALES.

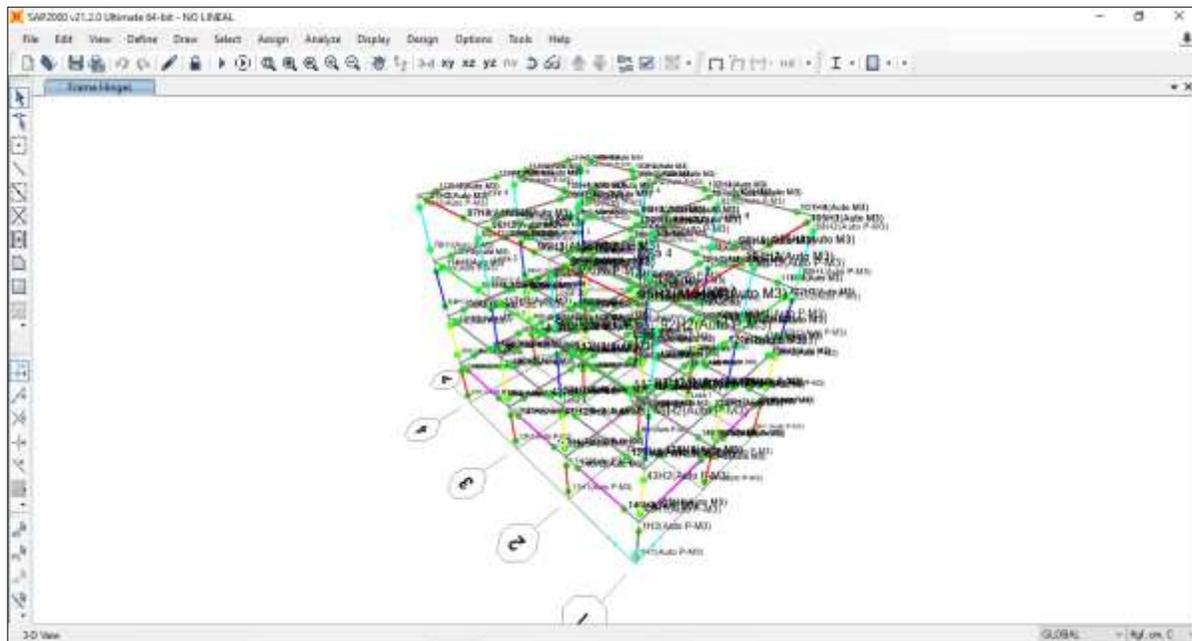
FIGURA 139: ASIGNACIÓN DE ROTULAS PLÁSTICAS EN COLUMNAS Y VIGAS – VISTA 3D.
FUENTE: (ANALUCA R, 2021).

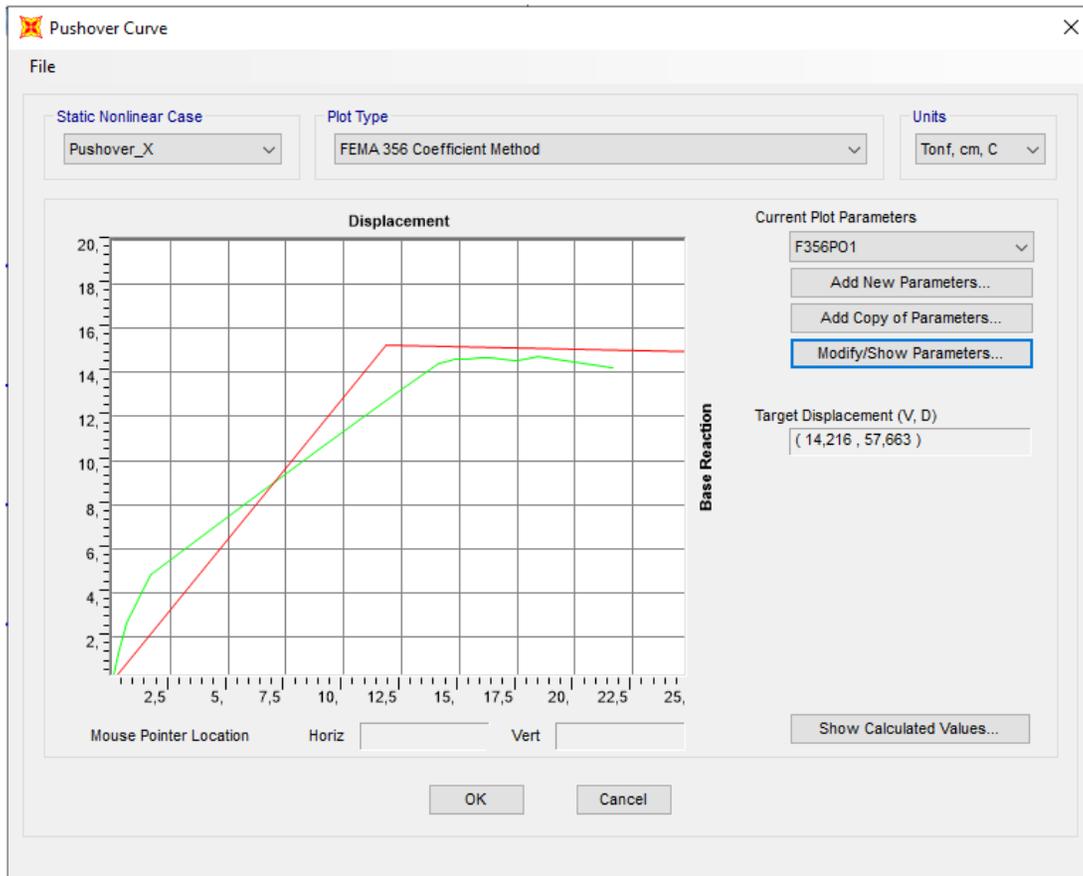
FIGURA 140: REPRESENTACIÓN BILINEAL DE LA CURVA DE CAPACIDAD X.
FUENTE: (ANALUCAR, 2021).

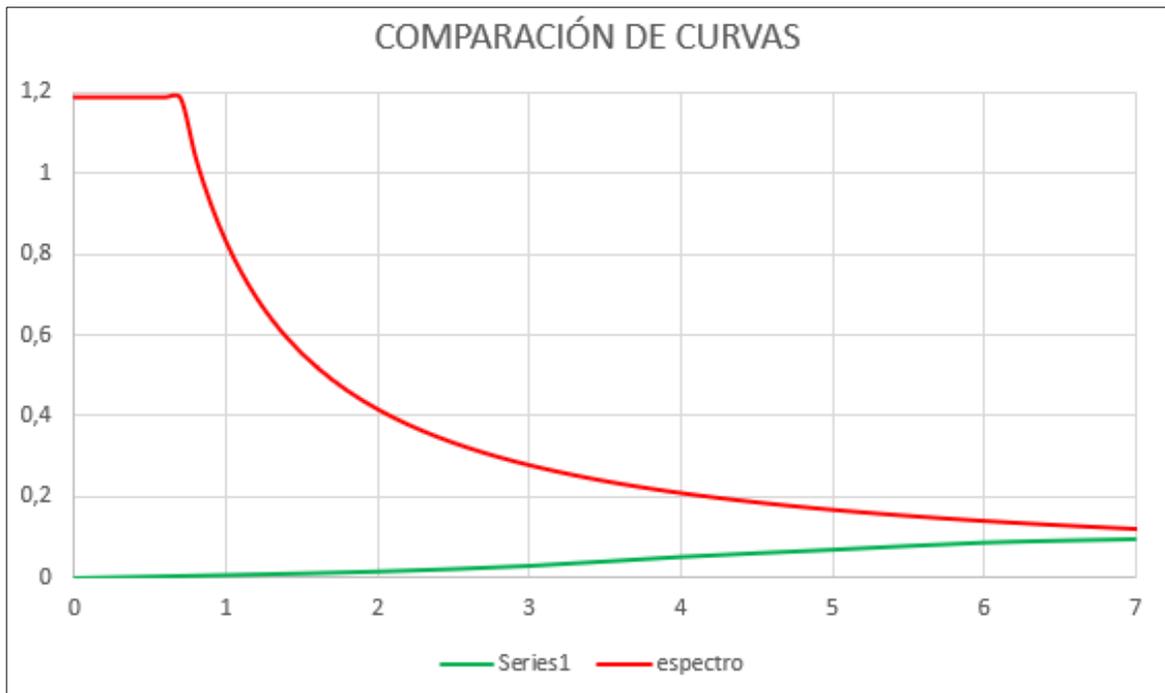
FIGURA 146: COMPARACIÓN DE CURVAS CAPACIDAD Y ESPECTRO.
