**"DIATOMEAS EPILÍTICAS COMO BIOINDICADORES EN LA CALIDAD DEL AGUA DEL RÍO PITA, SECTOR CASCADA CÓNDROR MACHAY, PICHINCHA ECUADOR"**

Trabajo de Fin de Carrera Titulado:

**INGENIERA EN BIOTECNOLOGÍA**

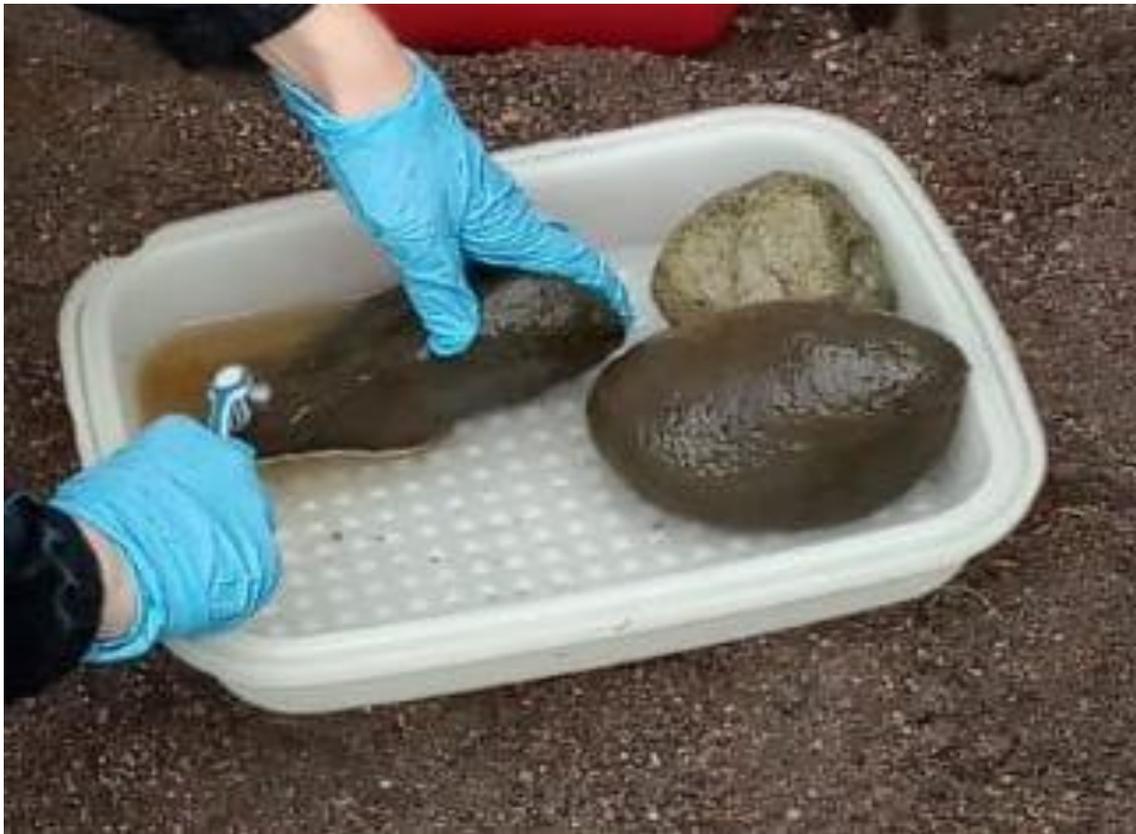
Se procedió a raspar la superficie con un cepillo, permitiendo que el sedimento marrón caiga sobre una fuente (*Figura 2*).

*Figura 2. Recolección de muestra In situ.*

Siguiendo el protocolo propuesto por (Blanco S. , 2011), se recolectaron tres piedras, cada una con dimensiones aproximadas de 10 a 20 cm, las cuales presentaban una biopelícula de color marrón. Estas piedras fueron obtenidas a una profundidad de 40 a 50 cm en el río.

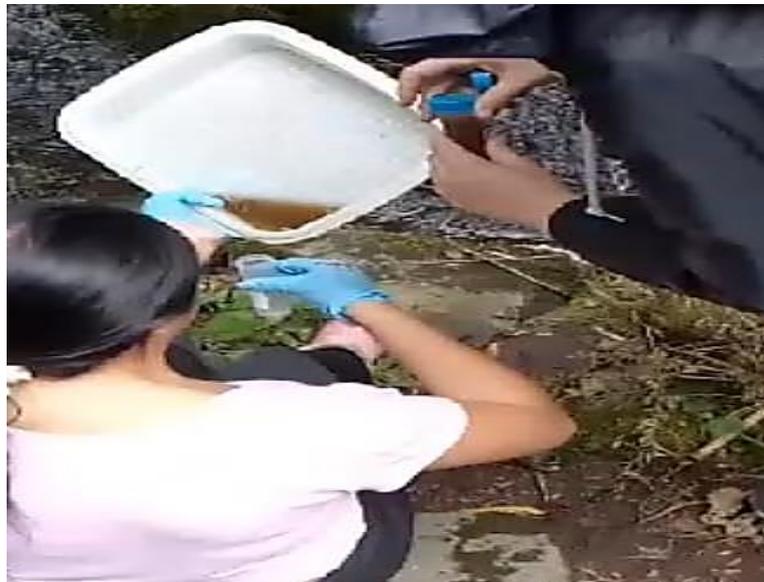
A continuación, se recolectó muestras por duplicado en tubos Falcon de 50ml, asignando la rotulación correspondiente. Se tomó una muestra duplicada en cada punto de muestreo. Para la preservación de las muestras se utilizó etanol al 70%, en una proporción de una parte de muestra por una parte de etanol, lo cual es necesario para inmovilizar la división celular y evitar la descomposición orgánica (Blanco S. , 2011) (*Figura 3*).

*Figura 3. Preparación de muestras en campo*

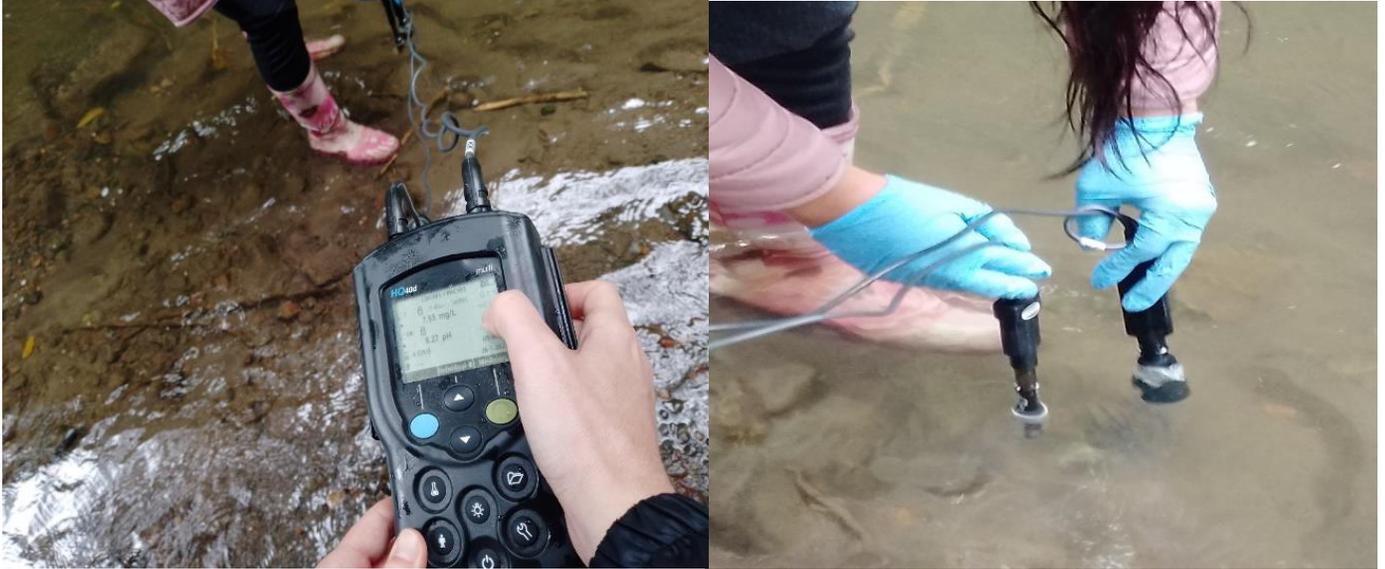
Finalmente, para la medición de fósforo (*Phosphorus reactive*), nitritos (*Nitriver 3*) y nitratos (*Nitriver 6 -3*) se utilizó el Manual HACH (*Figura 4*).

*Figura 4. Medición de parámetros físico-químicos en el Río Pita, Sector Cascada Cóndor Machay*

La toma de los siguientes parámetros físico-químicos: pH, temperatura ( $^{\circ}\text{C}$ ), oxígeno disuelto ( $\text{mg/L}$ ) y conductividad ( $\mu\text{S/cm}$ ), se realizó en cada uno de los puntos de muestreo a 5cm de la superficie del río, utilizando un multiparámetro portátil HQ40d – HACH. Además, se usó tiras Tetra *EasyStrips* para determinar nitritos nitratos, dureza, y alcalinidad.

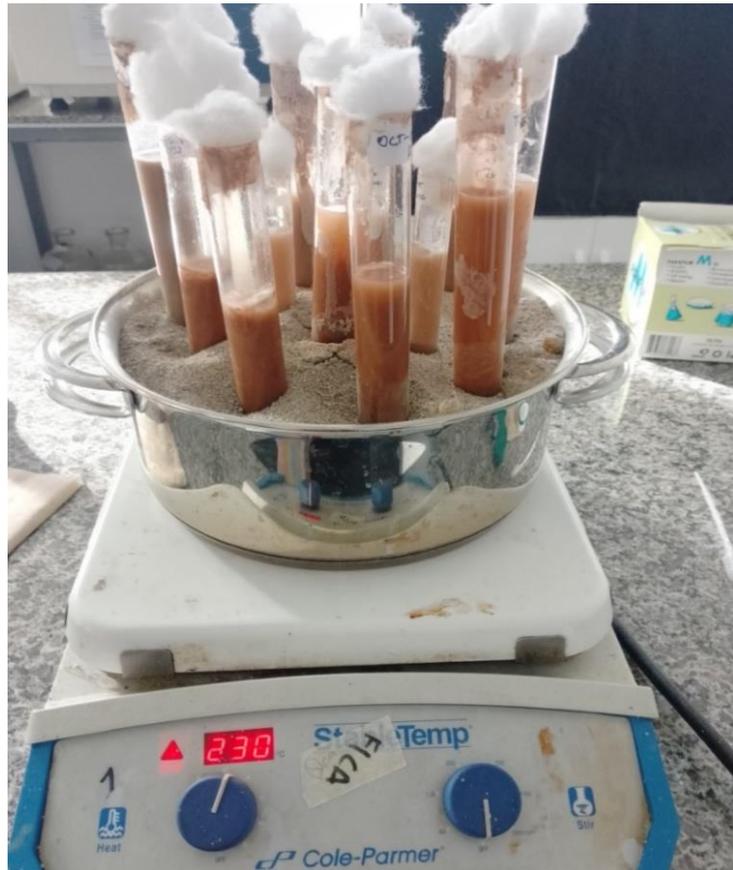
Posteriormente, se agregó 12ml de muestra y 8ml de peróxido de hidrogeno ( $H_2O_2$  al 30%) en cada tubo de ensayo, con un volumen total de 20 ml. Los tubos de ensayo se taparon con algodón y se colocaron en una olla con arena sobre una plancha de calentamiento a una temperatura de  $230^{\circ}C$ . Este procedimiento de digestión de muestras se llevó a cabo durante 24 horas seguidas (Chamorro, 2022) (Figura 5).

Figura 5. Digestión de muestras

Finalmente, cuando la muestra tomó una tonalidad amarillenta se procedió a retirar el peróxido de hidrógeno con un gotero esterilizado. Consecutivamente, se realizaron tres lavados con agua destilada y las muestras fueron cambiadas a nuevos tubos (ECS, 2003).

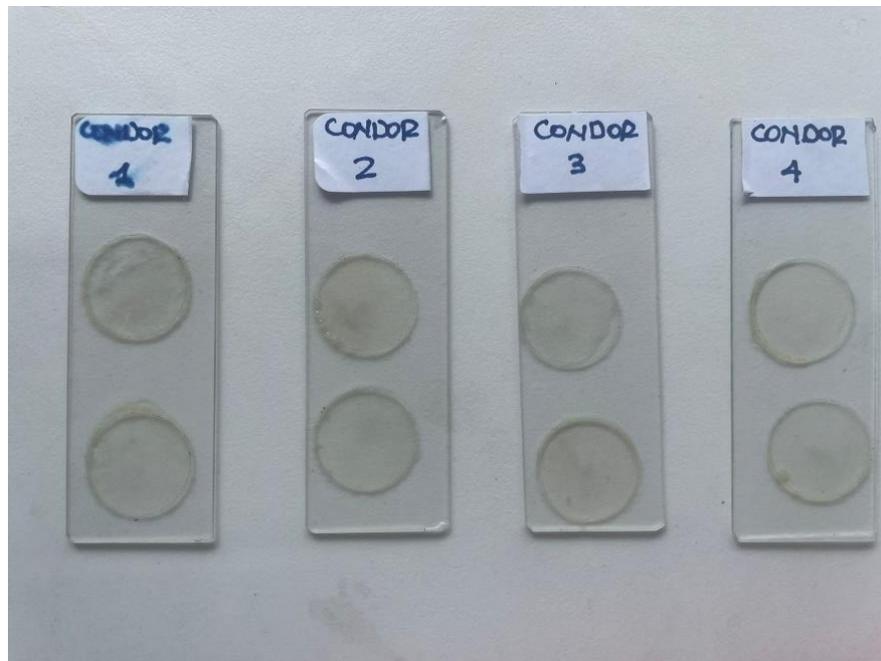
Para la fijación permanente de diatomeas en las placas, se utilizó la plancha de calentamiento a 85°C. Por cada muestra se colocó cubreobjetos redondos con un diámetro de 18mm, sobre los cuales se añadió una alícuota de muestra, la cual se dejó secar a temperatura ambiente. Una vez secas, se tomó cada cubreobjetos y se invirtió sobre un portaobjetos con una gota de Naphrax. Este medio de montaje de placas permite tener un alto índice de refracción. Luego, se colocó nuevamente en la plancha de calentamiento hasta llegar al punto de ebullición. Continuamente, se retiró de la plancha de calentamiento y se presionó suavemente hasta lograr una fijación homogénea (Blanco S. , 2011) . Por último, se etiquetó la placa para su identificación por análisis microscópico (*Figura 6*).

*Figura 6. Placas para análisis óptico*

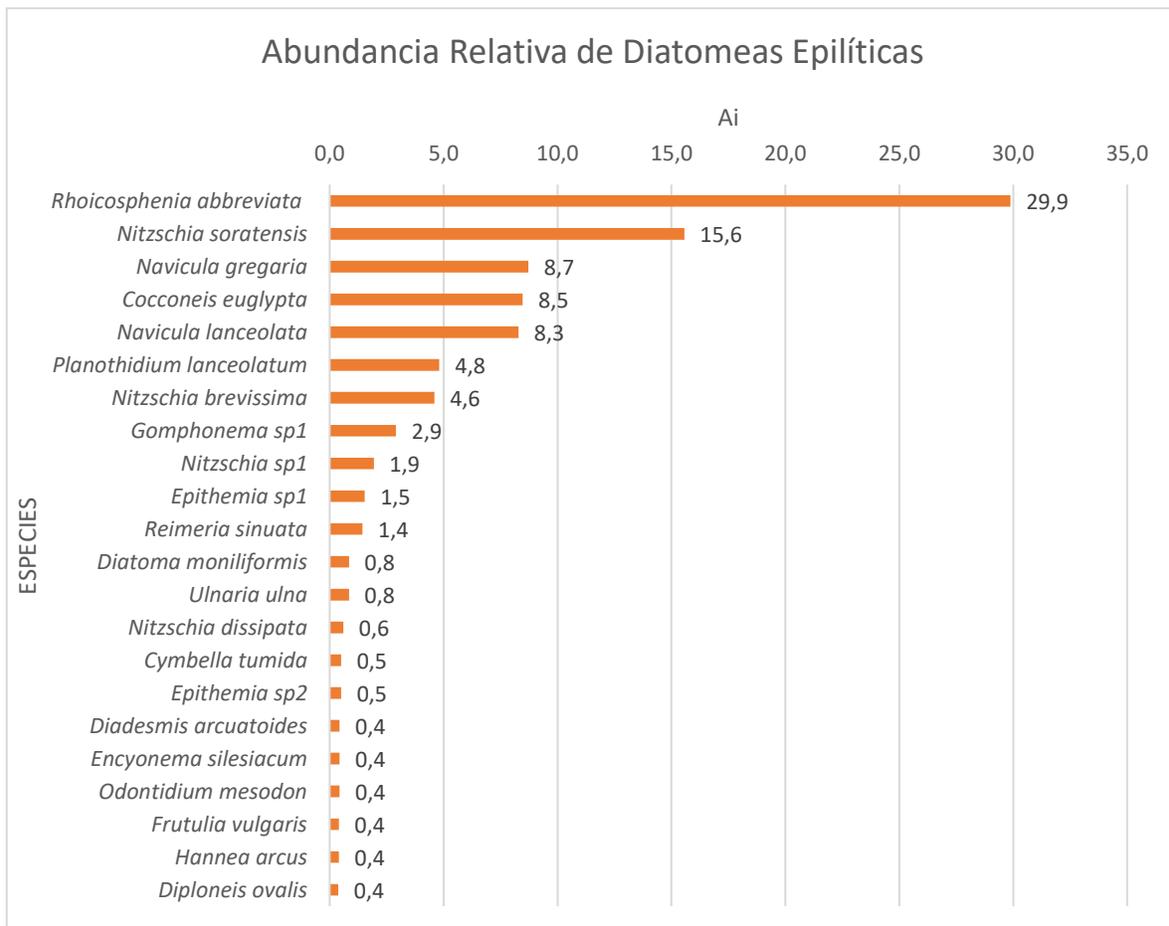
correspondientes a: *Rhoicosphenia abbreviata* (29.8%), *Nitzschia soratensis* (15.6%), *Navicula gregaria* (8.7%), *Cocconeis euglypta* (8.5%), *Navicula lanceolata* (8.3%), *Planothidium lanceolatum* (4.8%) y *Nitzschia brevissima* (4.6%). Por otro lado, se encontraron 6 especies con abundancia relativa menor al 3% como lo son *Gomphonema sp1* (2.9%), *Nitzschia sp1* (1.9%), *Epithemia sp1* (1.5%), *Reimeria sinuata* (1.4%), *Diatoma moniliformis* (0.8%), *Ulnaria ulna* (0.8%), *Nitzschia dissipata* (0.6%) (Figura 7).

Figura 7. Abundancia relativa de diatomeas epilíticas

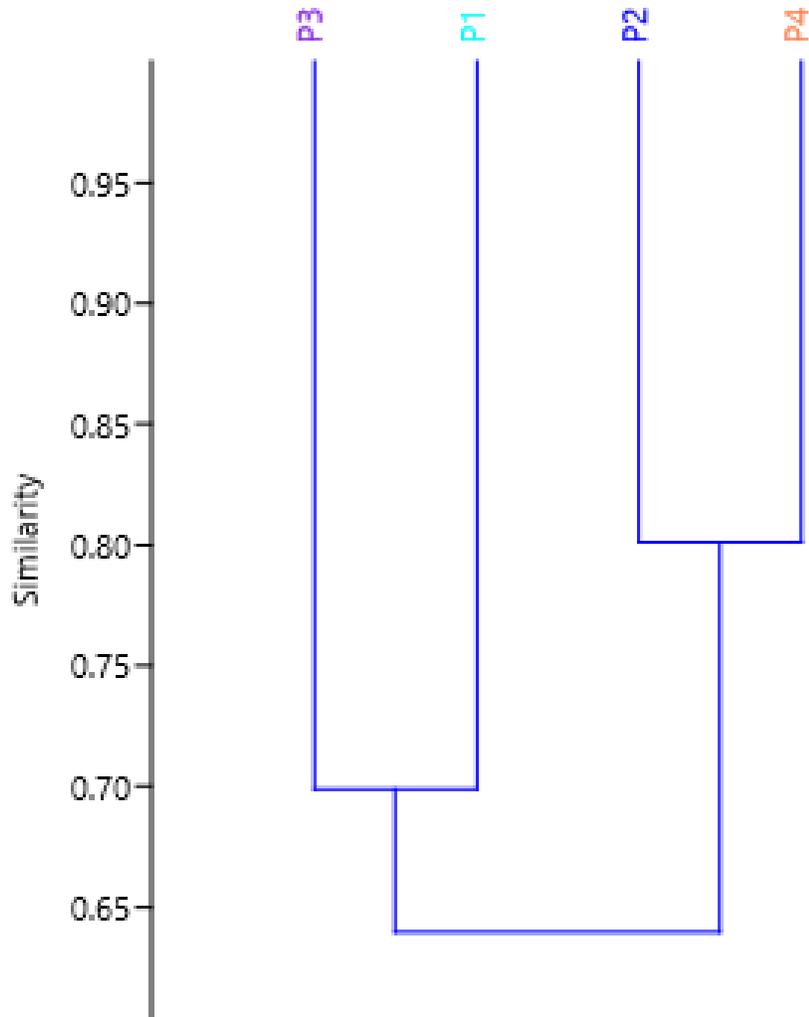
Se ejecutó un clúster para medir la similitud entre las especies presente en los puntos de muestreo. Se obtuvo una similitud de 0.7 en el punto 3 y punto 1, debido a que compartieron especies como *Rhoicosphenia abbreviata*, *Nitzschia soratensis* y *Planothidium lanceolatum*. En cambio, entre el punto 2 y punto 4 se obtuvo 0.8 de similitud, esto indicó que el punto 2 y 4 comparten mayor cantidad de especies entre sí, acercándose al valor máximo de 1. En particular, se encontraron especies como *Nitzschia soratensis*, *Navicula lanceolata* y *Cocconeis euglypta* (*Figura 8*).

Figura 8. Análisis de similitud según Bray Curtis

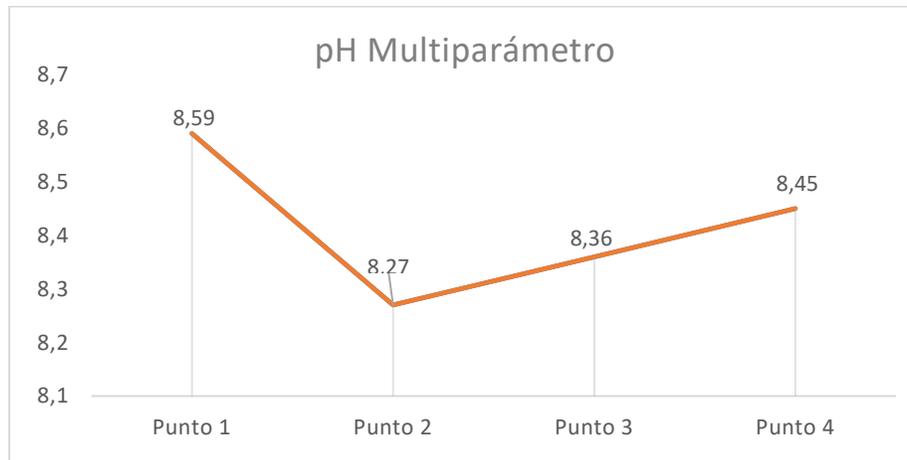
En la fase de muestreo, el pH se mantuvo constante en 8 y el valor más bajo registrado fue de 8.27 en el P2, lo que indica una alcalinidad básica (*Figura 9*).

*Figura 9. Datos pH obtenidos en el sendero de la Cascada Cóndor Machay*

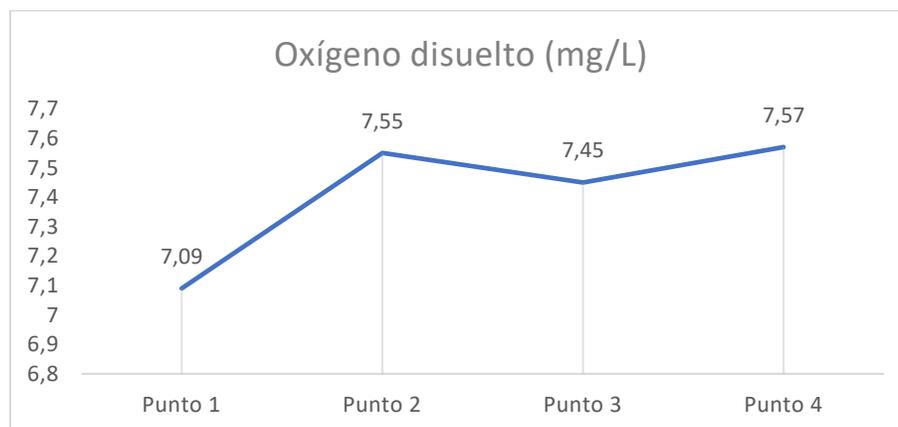
La variación de oxígeno presente es baja, manteniéndose alrededor de 7 con cambios de décimas; el valor más alto alcanzado es 7.57 en el punto 4 (*Figura 10*).

*Figura 10. Datos de oxígeno disuelto obtenidos en el sendero de la Cascada Cóndor Machay*

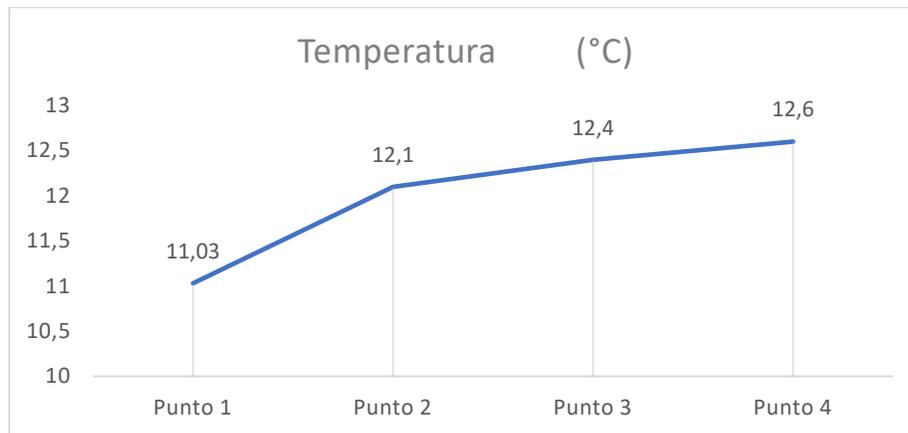
La temperatura del agua se mantuvo en 12°C en los últimos tres puntos de muestreo, con un mínimo de 11°C registrado, mostrando poca variabilidad (*Figura 11*).

*Figura 11. Datos de temperatura obtenidos en el sendero de la Cascada Condor Machay*

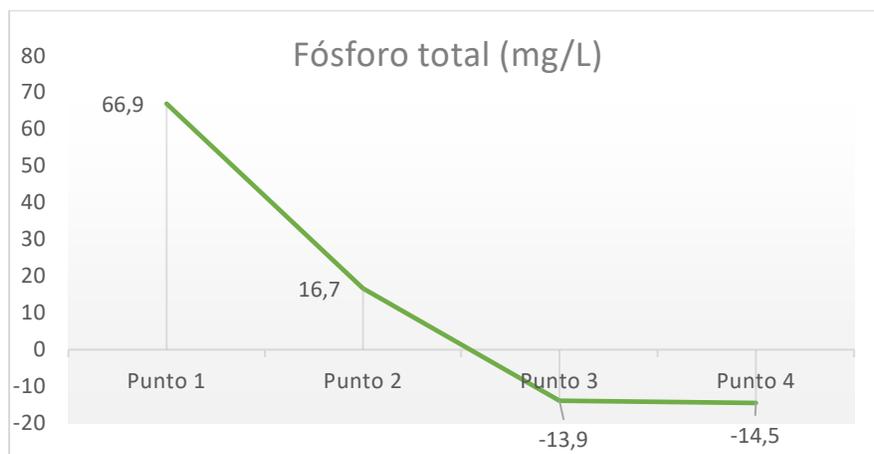
Se destaca el punto 1 por presentar mayor concentración en relación con los otros puntos con un valor de 66.9 mg/L (*Figura 12*).

*Figura 12. Datos fósforo total obtenidos en el sendero de la Cascada Cóndror Machay*

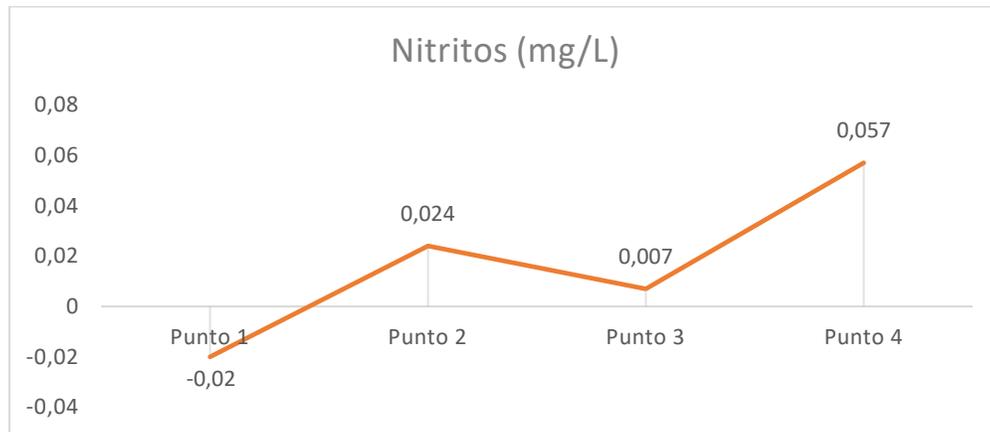
Los valores de nitritos obtenidos fueron inferiores a 0.2 mg/L en los puntos de muestreo (Figura 13).

Figura 13. Datos de nitritos obtenidos en el sendero de la Cascada Cóndor Machay

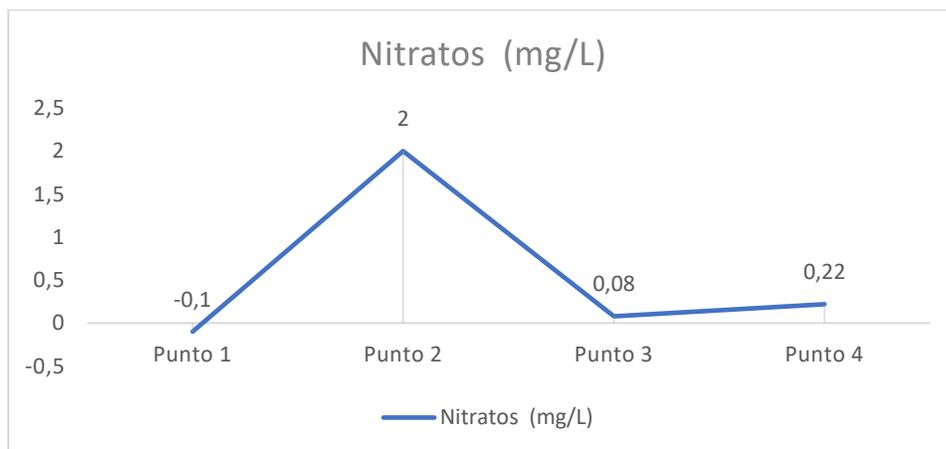
Los valores se presentan bajos en el punto 1, con -0.1mg/L, mientras que en el punto 2 se observó un pico de incremento a 2mg/L (Figura 14).

Figura 14. Datos nitratos obtenidos en el sendero de la Cascada Cóndor Machay

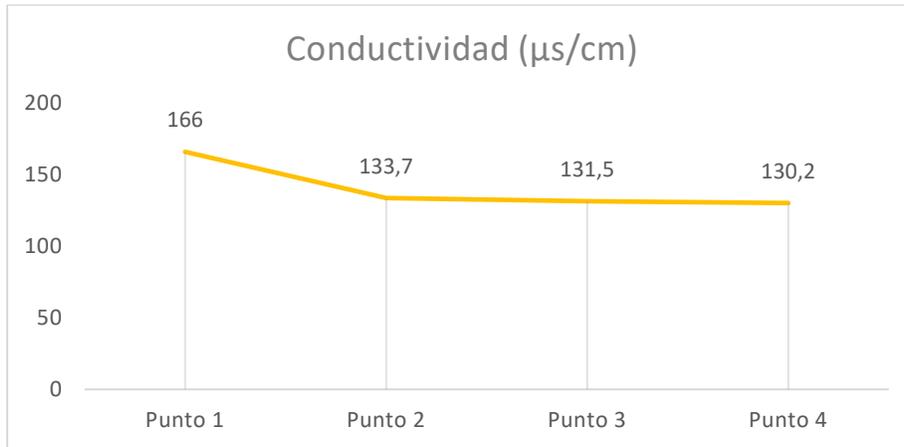
En el primer punto de muestreo, la conductividad fue de 166  $\mu\text{s}/\text{cm}$  y disminuyó hasta alcanzar 130.2  $\mu\text{s}/\text{cm}$  en el punto 4 (Figura 15).

Figura 15. Datos de conductividad obtenidos en el sendero de la Cascada Cóndor Machay

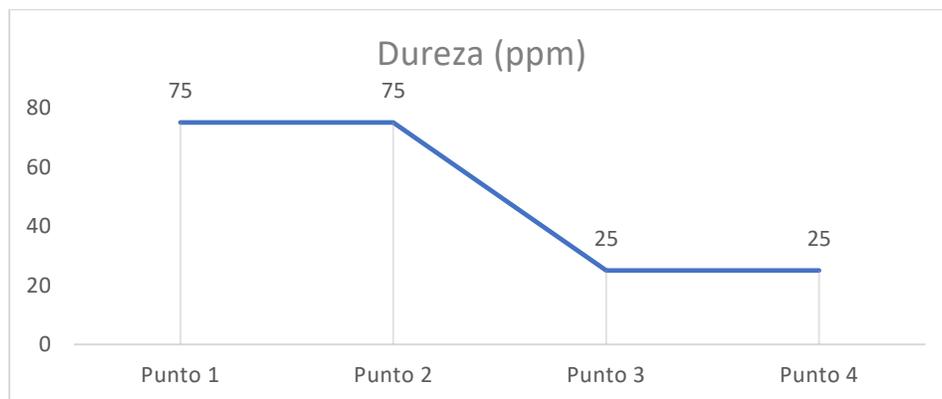
Se observaron dos valores: 75 ppm en el punto 1 y 2, mientras que en el punto 3 y 4 se mantuvieron estables en 25 ppm (Figura 16).

Figura 16. Datos de dureza obtenidos en el sendero de la Cascada Cóndor Machay

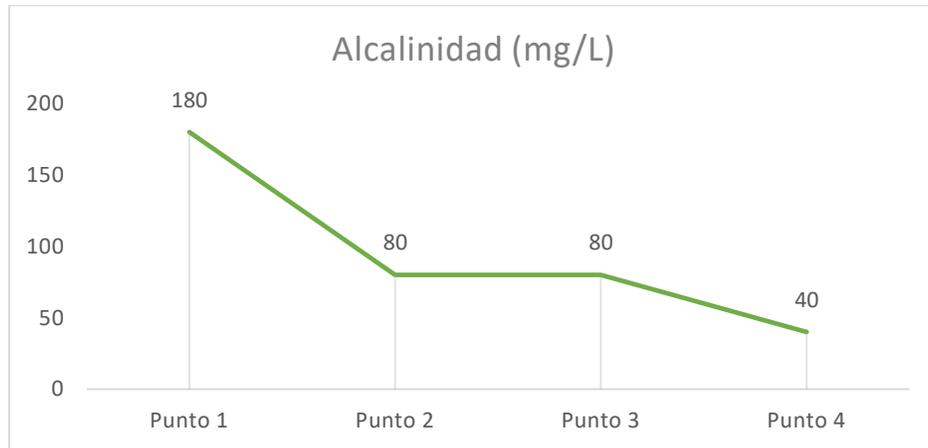
El valor mayor de alcalinidad es en el punto 1, indicando que existe mayor capacidad amortiguadora en el agua del río Pita.

Figura 17. Datos de alcalinidad obtenidos en el sendero de la Cascada Cóndor Machay

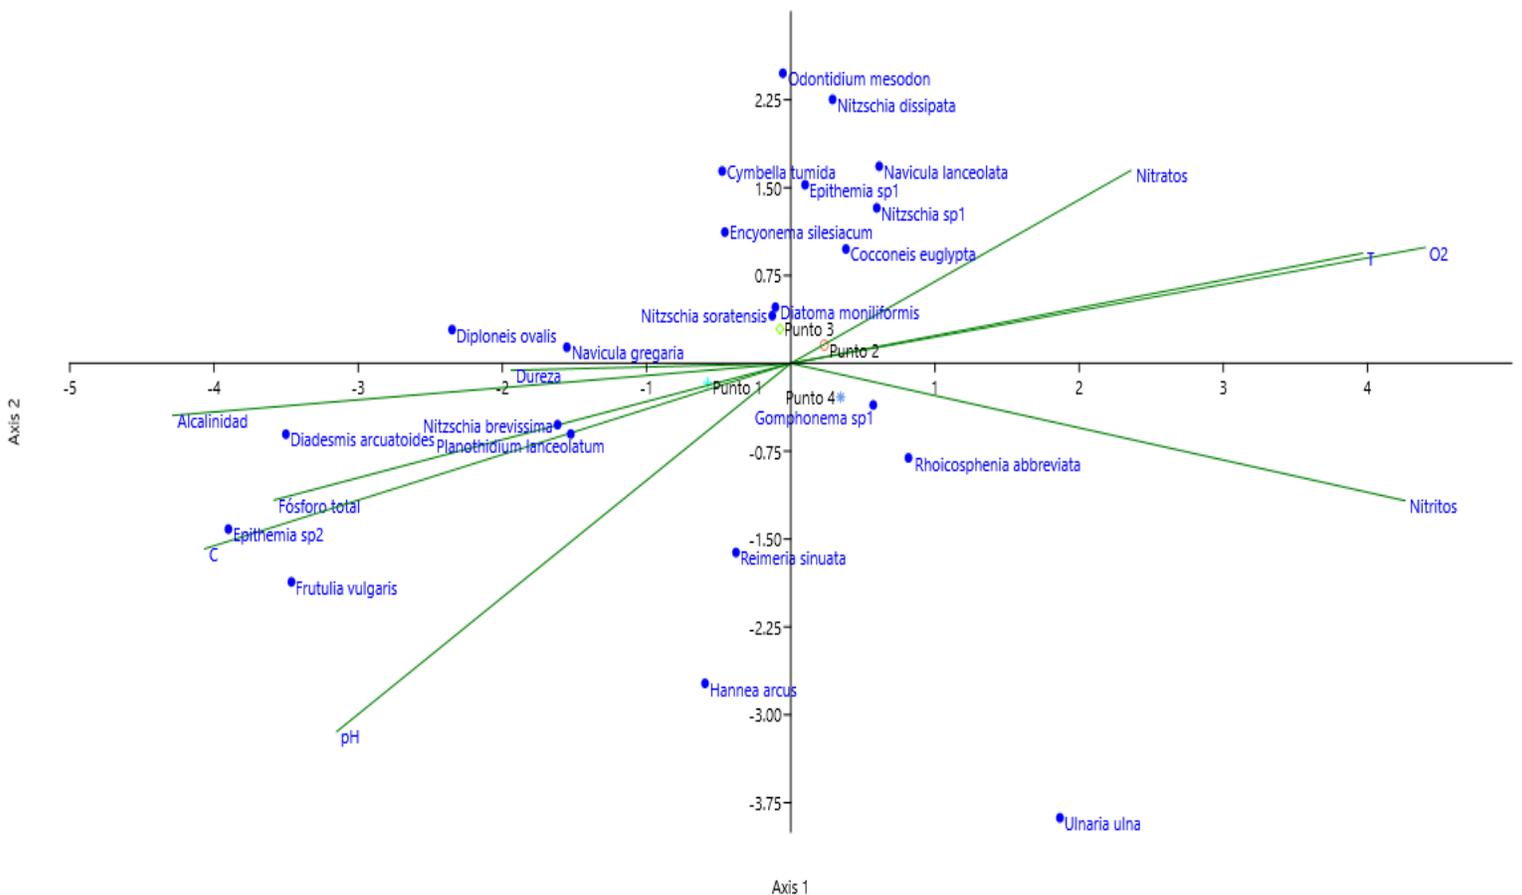
En el punto 3, las especies *Diatoma moniliformis* y *Nitzschia soratensis* no mantuvieron una relación directa con los parámetros fisicoquímicos. Sin embargo, se observó una correlación entre los parámetros de alcalinidad, fósforo total, conductividad y pH. Por otro lado, las especies *Nitzschia brevissima*, *Planotidium lanceolatum* y *Diademesis arcuatoides* se asociaron directamente en el punto 1 debido a su afinidad con las siguientes mediciones: 166 uS/cm, pH 8.59 – alcalino y T 11.03°C. Esto nos indica que cada especie tiende a concentrarse donde existan niveles adecuados de los factores ambientales, regulando así su ocurrencia diferencial en el ambiente (M.G Kelly, (2015). Se muestra cómo las condiciones del medio influyen en la abundancia relativa de las especies identificadas y la influencia de factores ambientales en la composición de esta comunidad biótica.

Figura 18. Análisis de correspondencia canónica (CCA)
