**EVALUACIÓN DE LA VULNERABILIDAD SÍSMICA DE LAS ESTRUCTURAS CONSTRUIDAS
EN EL BARRIO PARAÍSO DE BELLAVISTA CALDERÓN - QUITO.**

Autor: Lema Cabascango Edison Javier

Quito, 30 de agosto 2021

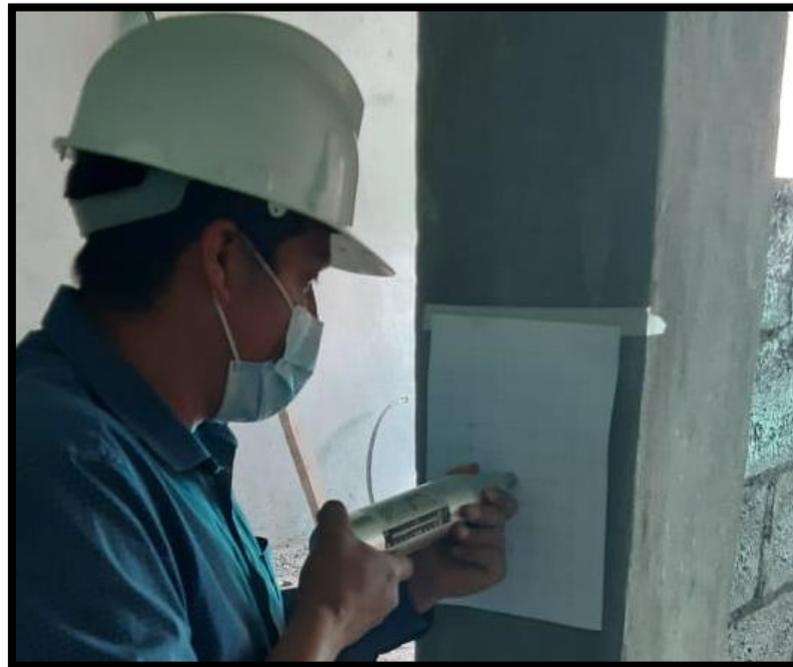
Figura 3.3. Ensayo esclerómetro en columna central.
Fuente: Propia.

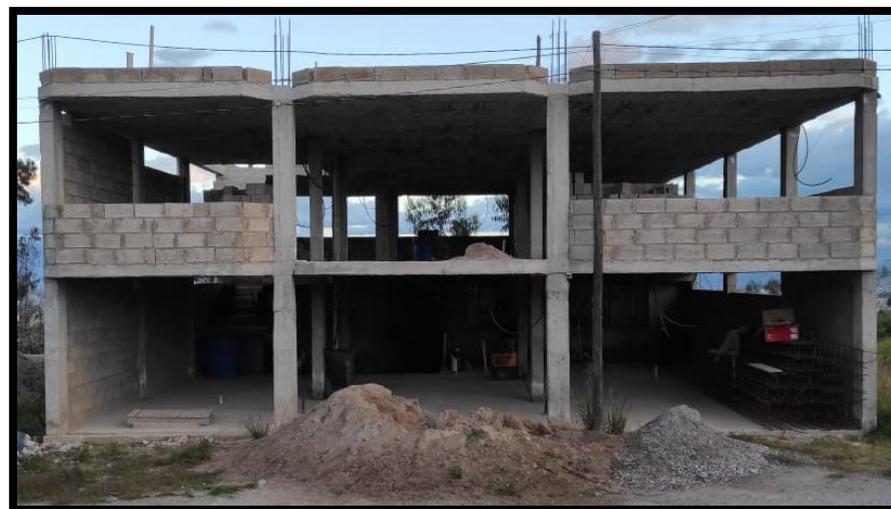
Figura 3.7. Vista frontal de la estructura en evaluación.

Vivienda de dos plantas construida en hormigón armado con mampostería de bloque, como se puede apreciar en la figura 3.7

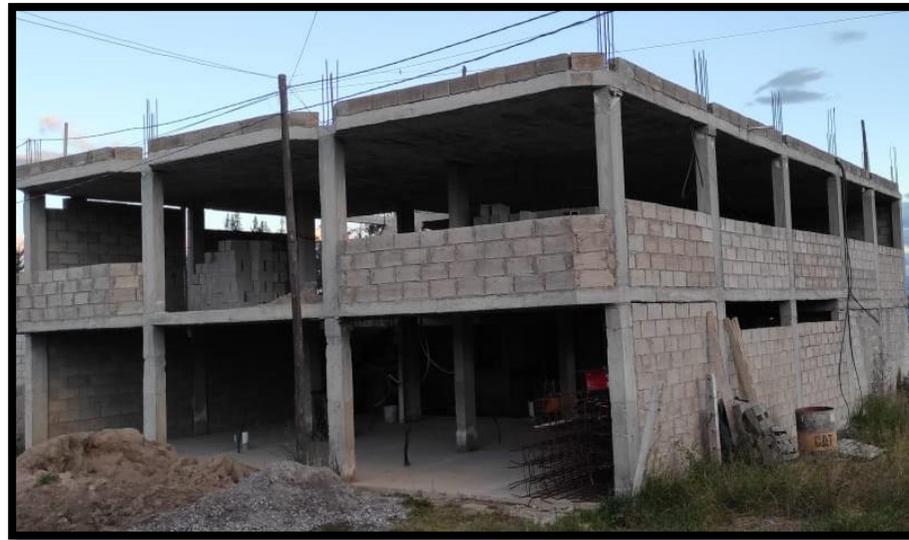
Figura 3.8. Vista lateral de la estructura en evaluación.

El propietario no ha proporcionado planos de su vivienda ya que la construcción fue realizada por una persona particular la misma que le presento un bosquejo de construcción el cual se lo ha adjuntado en el anexo 3 de este estudio.

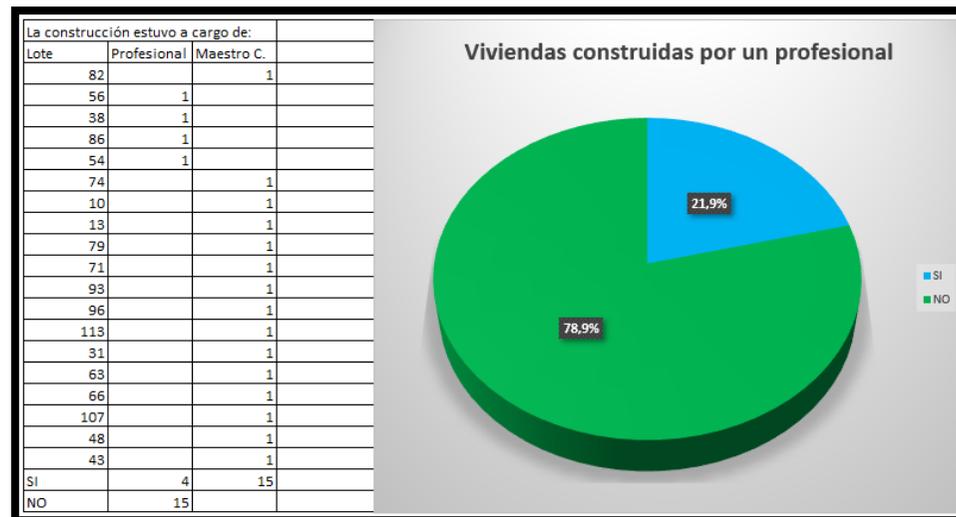
Figura 3.14. Porcentaje de viviendas construidas por un profesional.

El porcentaje de viviendas construidas por un profesional en base a las encuestas es del 21.9%, información que no concuerda con la realidad, ya que, en las construcciones se evidencia malas prácticas y errores constructivos.

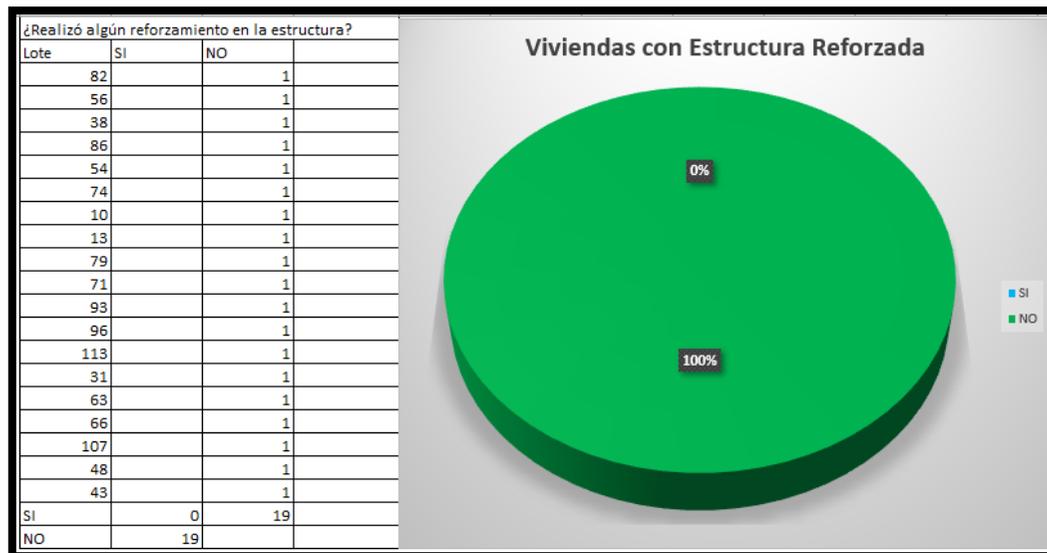
Figura 3.16. Porcentaje de viviendas con refuerzos estructurales.

En las viviendas del barrio en estudio no se ha realizado ningún reforzamiento estructural. Al ser un barrio nuevo y ningún sismo fuerte ha ocurrido, no presenta daños en elementos estructurales por lo que un reforzamiento no es necesario.

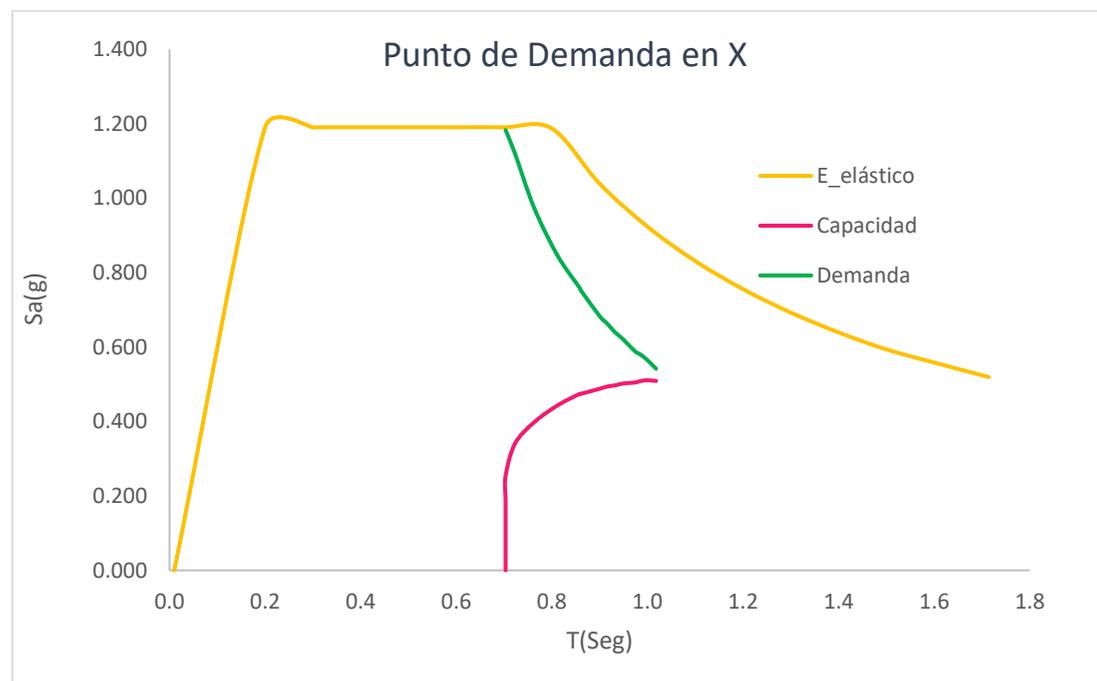
Figura 7.5. Punto de demanda (Excel) (FEMA 440, 2005) Equivalent Linearization, dirección X.

En el caso de carga pushover en la dirección (x), se puede apreciar que la curva de capacidad presentada en la figura 7.5 no alcanza un punto de desempeño estructural, ya que, al fallar la edificación las curvas quedan alejadas.

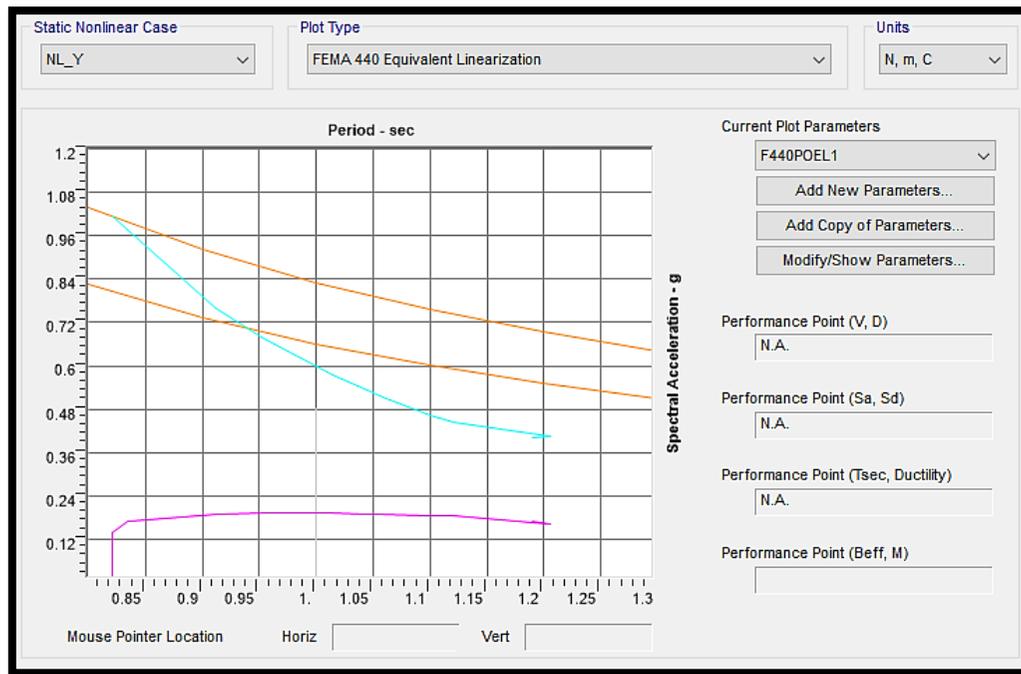
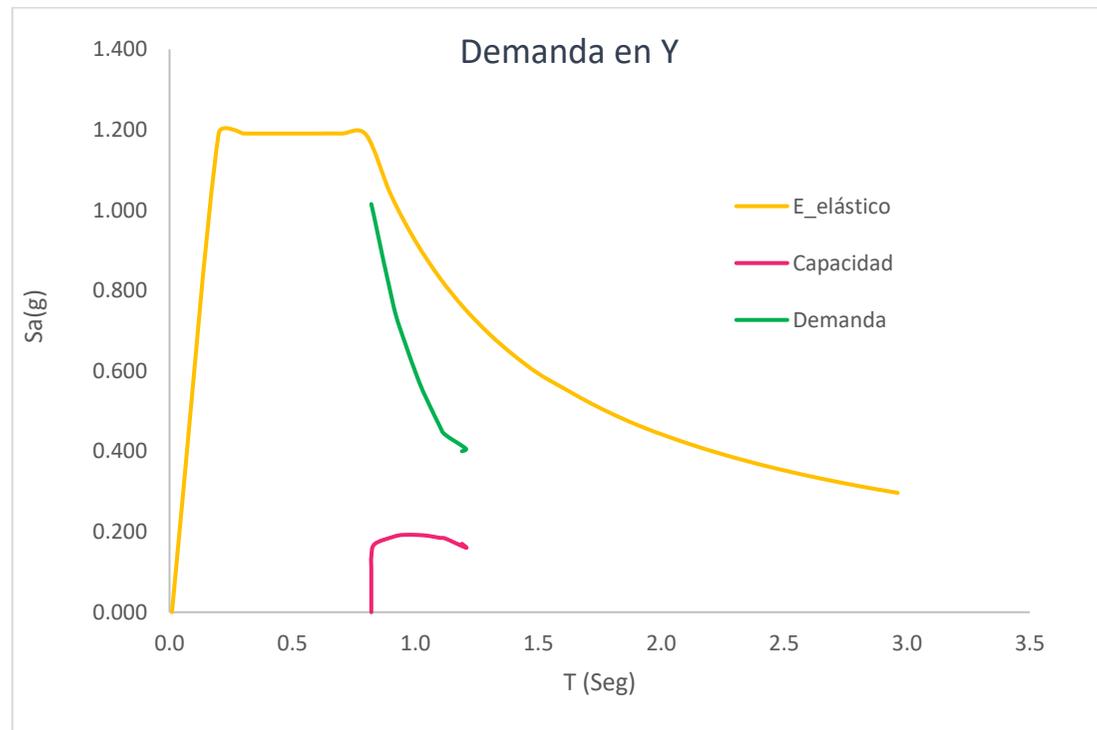
Figura 7.6. Gráfica (FEMA 440, 2005) Equivalent Linearization, dirección Y.
Fuente: Propia.

De acuerdo con la gráfica de análisis que presenta la (FEMA 440, 2005) no existe punto de desempeño por cuanto la estructura ya falló antes de poder mostrar una intersección entre la curva de capacidad y la curva de demanda. Debido al fallo las gráficas presentan un cambio brusco en sus direcciones.

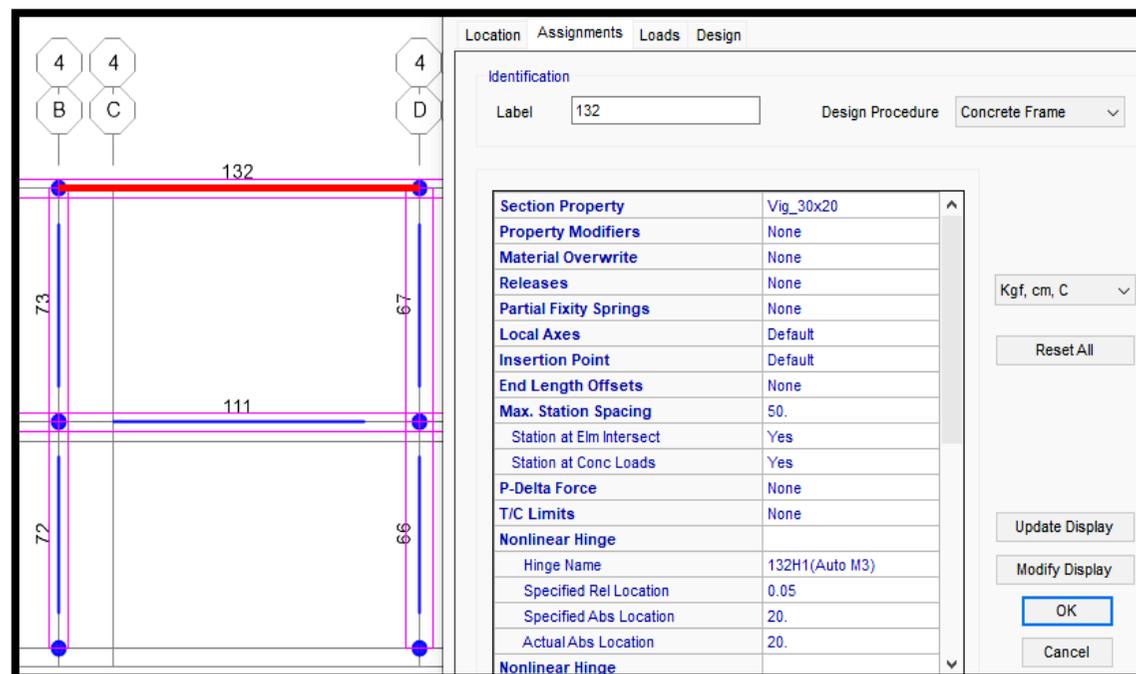
Figura 7.12. Gráfica Pushover rótulas plásticas en vigas.

Para el caso de la viga 132 las rótulas plásticas generadas en el paso 11 se encuentran en el tramo elástico, su comportamiento es estable frente a la aplicación de la carga pushover en dirección (x).

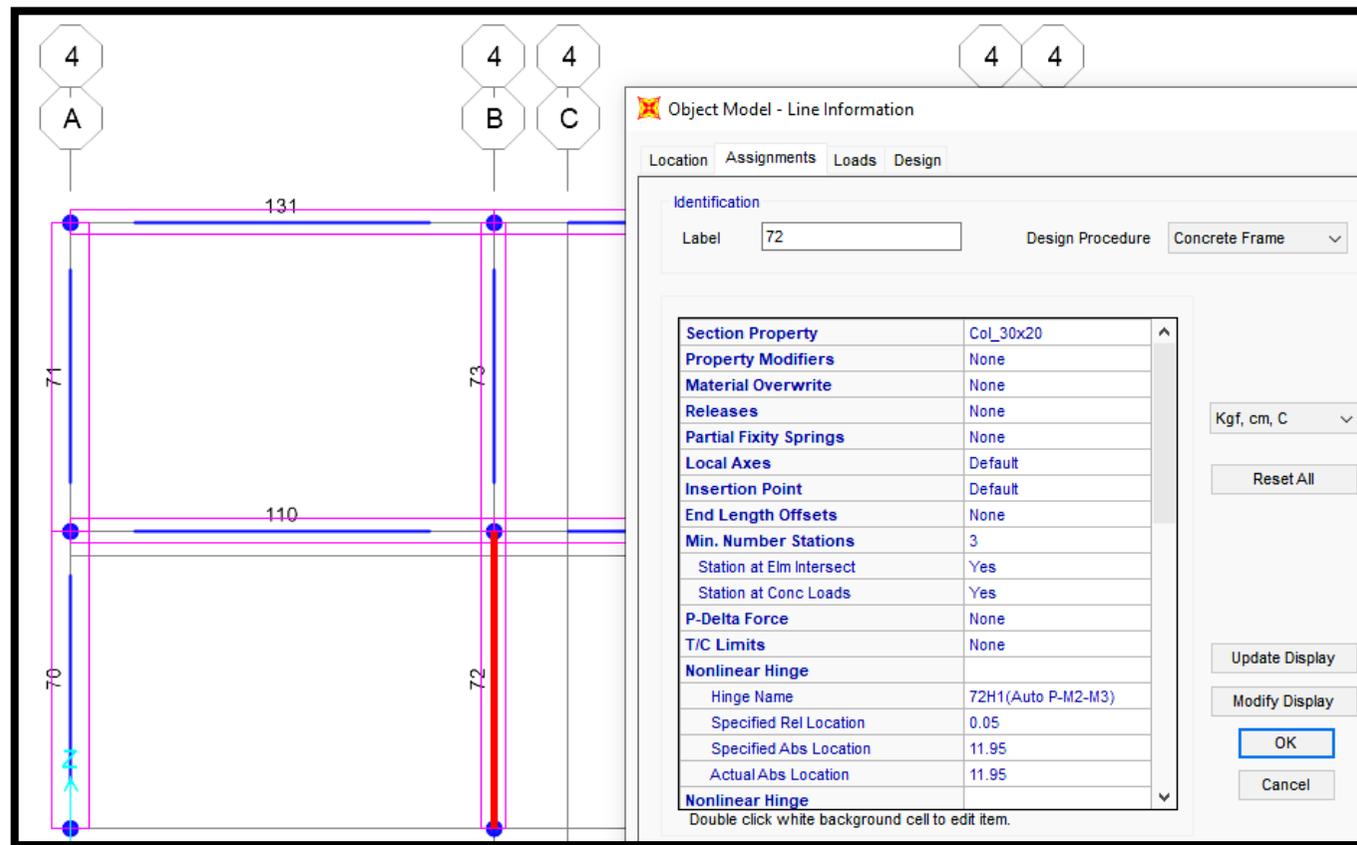
Figura 7.14. Gráfica Pushover rótulas plásticas en columnas.

Al revisar los resultados obtenidos por el método pushover mediante rótulas plásticas formadas en la columna 72, se puede notar que la curva se desploma luego de alcanzar el límite elástico sin mostrar resistencia en el tramo B-C.

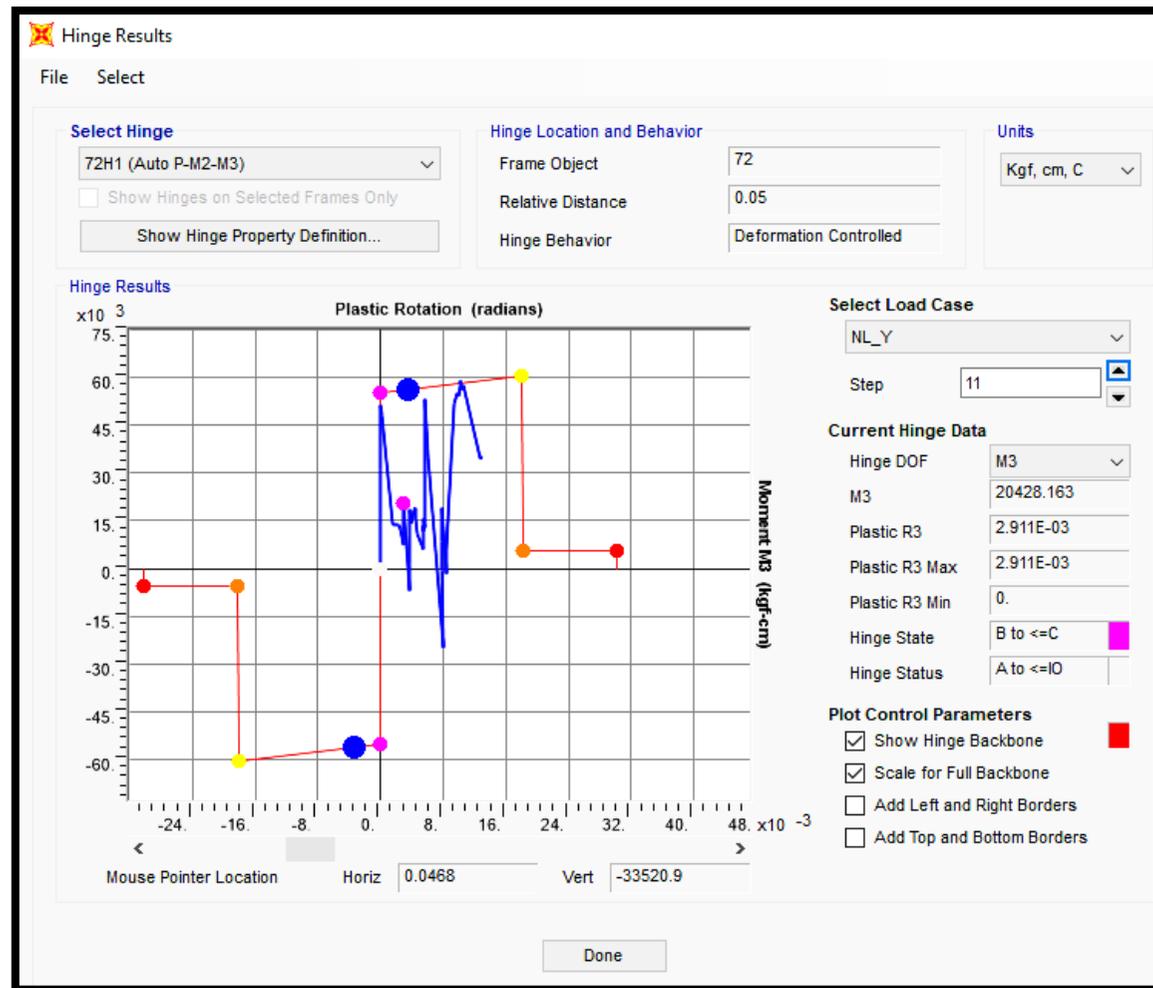
Figura 7.15. Análisis por rótulas plásticas en columnas, paso 11.

- 8) La figura 7.15 presentada por SAP2000 mediante la formación de rótulas plásticas en la columna 72 permite observar la capacidad de la estructura y ser interpretada en base a la (FEMA 440, 2005) en los puntos B-C y C-D. En el caso de estudio se tiene una gráfica que indica el colapso de la estructura antes de poder llegar al punto SL; concluyendo una vez más la vulnerabilidad alta en las edificaciones.

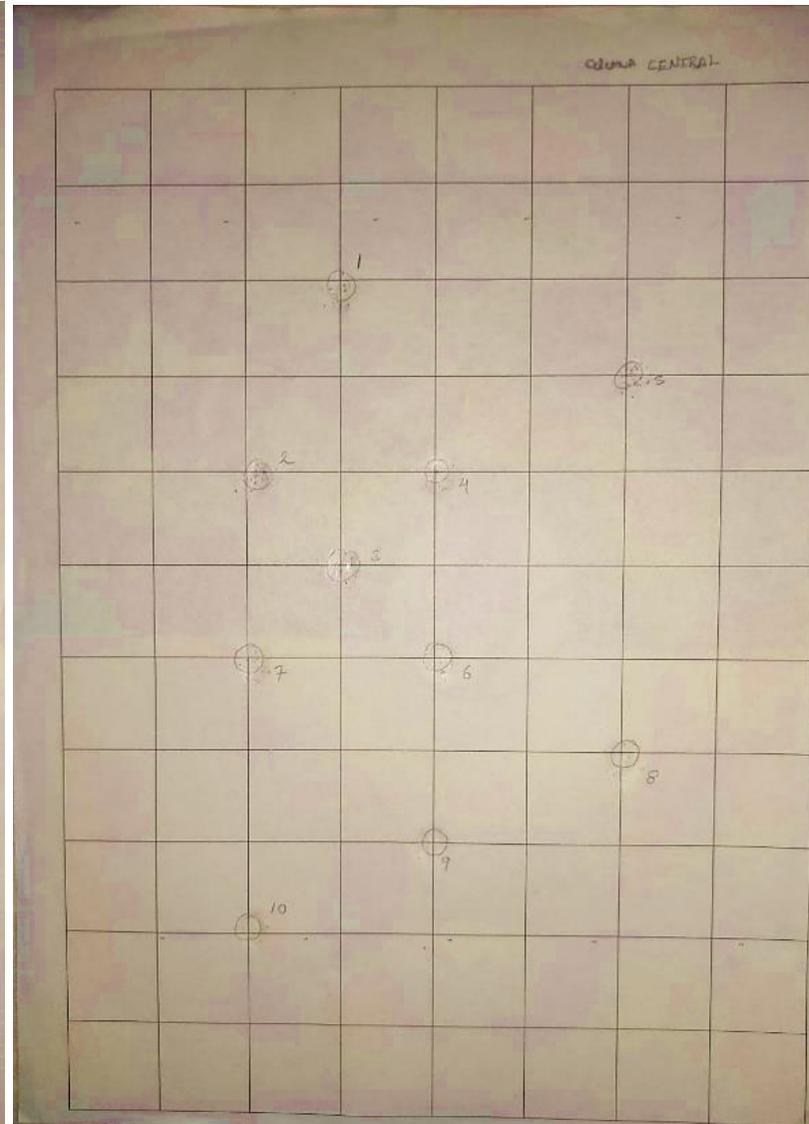
Cuadrícula de ensayo no destructivo en columna central.

Lecturas del área de prueba	Posición del área de prueba		Comentarios
	Elemento 1	Diferencia	
1	280		
2	320		
3	320		
4	280		
5	300		
6	240		
7	320		
8	280		
9	300		
10	300		
Promedio de lecturas Ro

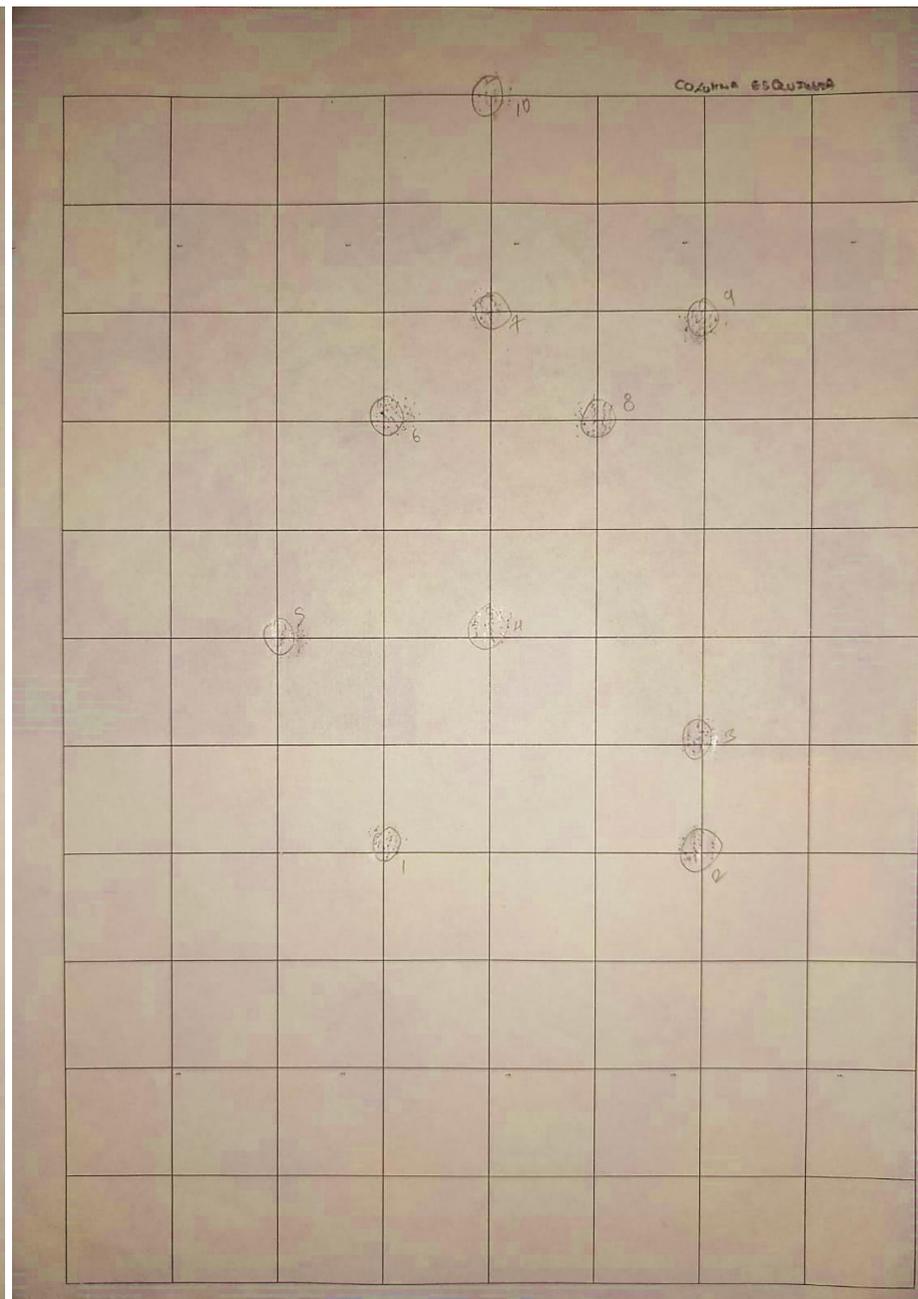
Cuadrícula de ensayo no destructivo en la columna esquinera.

Lecturas del área de prueba	Posición del área de prueba		Comentarios
	Elemento 1	Diferencia	
1	260		
2	260		
3	300		
4	320		
5	280		
6	320		
7	320		
8	300		
9	260		
10	260		
Promedio de lecturas Ro

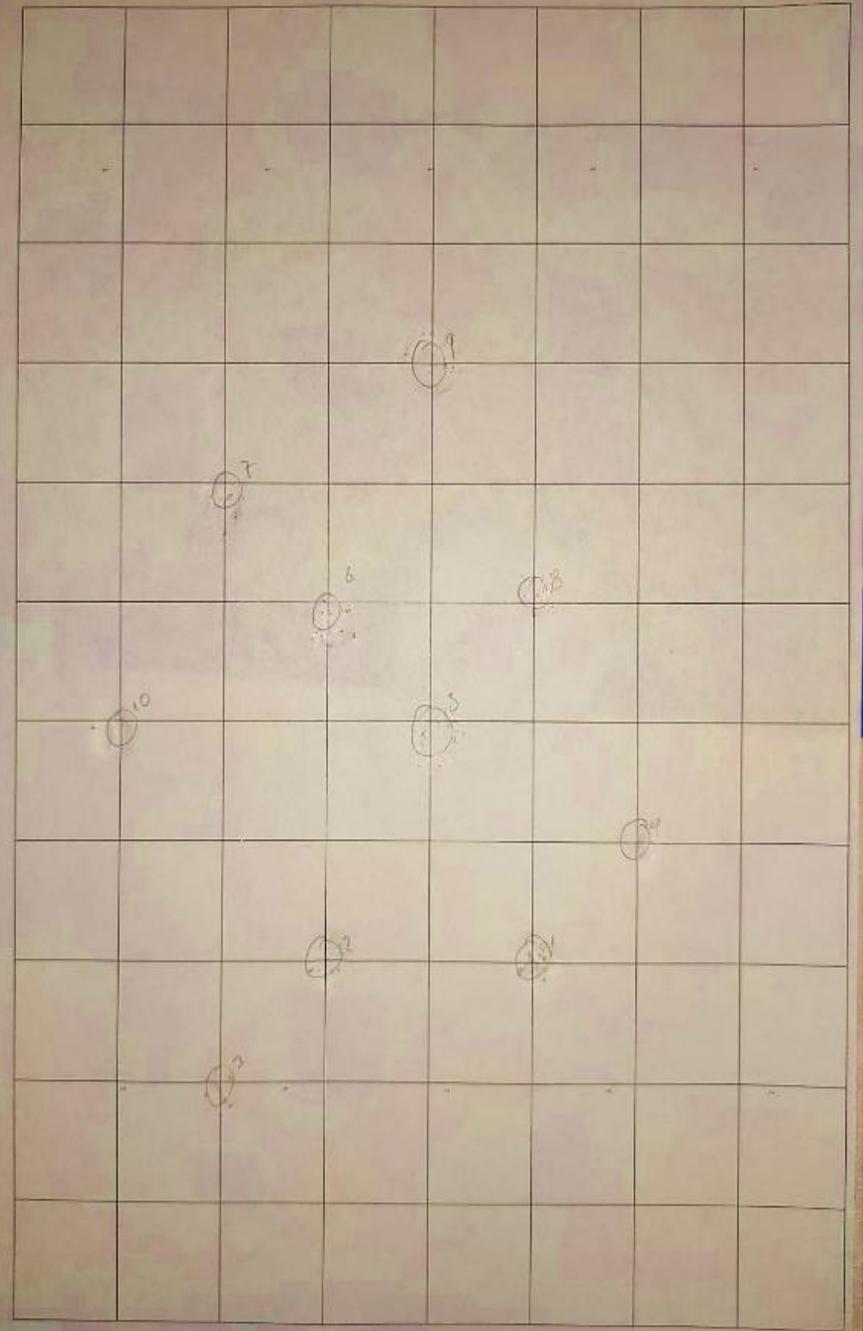
Cuadrícula de ensayo no destructivo en la columna lateral.

Lecturas del área de prueba	Posición del área de prueba		
	Elemento 1	Diferencia	Comentarios
1	360		
2	320		
3	360		
4	380		
5	360		
6	340		
7	340		
8	300		
9	340		
10	320		
Promedio de lecturas Ro
