**MAESTRÍA EN CONSERVACIÓN Y ADMINISTRACIÓN DE
BIENES CULTURALES**

**CONSERVACIÓN DE LOS BIENES PATRIMONIALES
DE LA IGLESIA
CATEDRAL PRIMADA DE QUITO**

QUITO, ABRIL DE 2012

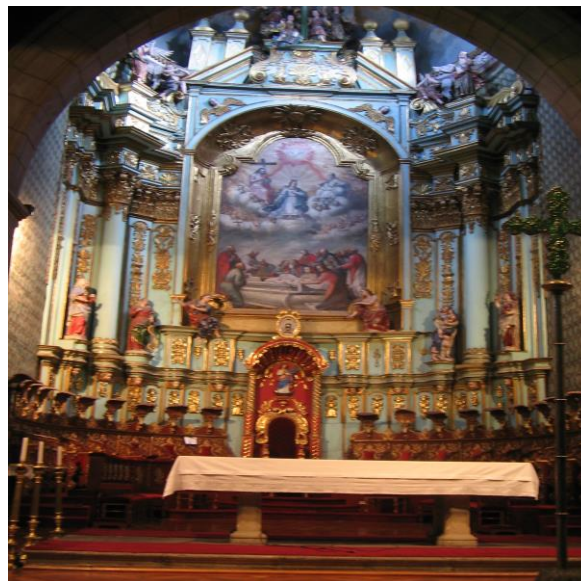
Vista Frontal¹⁰

Como esta obra es realizada íntegramente en madera, el mayor deterioro que presenta es el ataque de xilófagos; esto ha ocasionado perdida del soporte en algunas áreas, así también debilitamiento a nivel de uniones y ensambles, ocasionando con esto un debilitamiento en la estructura del retablo.

En la parte estética existe pérdida de tallas doradas, molduras, desgaste en la superficie dorada, rajaduras y agrietamiento en paneles y columnas; pero lo más notorio quizá es la gran acumulación de polvo y mugre que cubre toda la superficie sumado a esto la pérdida de tono en la policromía.

Un factor que esta influyendo muy aceleradamente en el deterioro del retablo en general es el ingreso de la luz solar a través de las ventanas en ciertas horas del día; esta luz baña directamente al retablo.

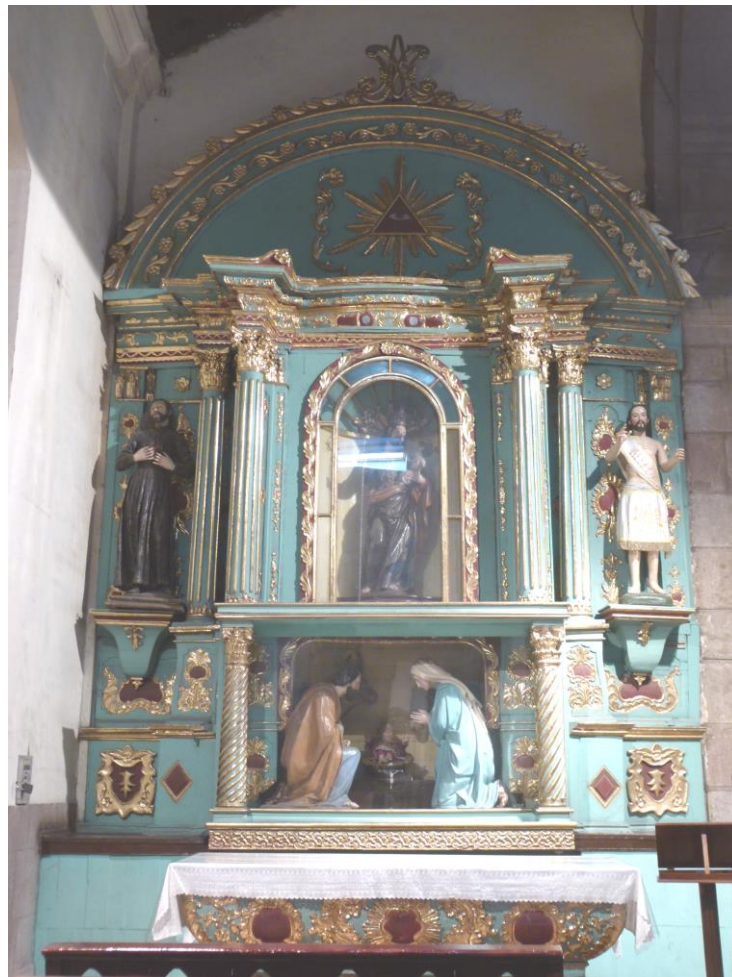
Vista frontal

Se encuentra en regular estado de conservación; se puede observar ataques de micro organismos, rajaduras y grietas estabilizadas. Quizá el deterioro más notorio es la gran acumulación de polvo y mugre en toda la superficie del retablo.

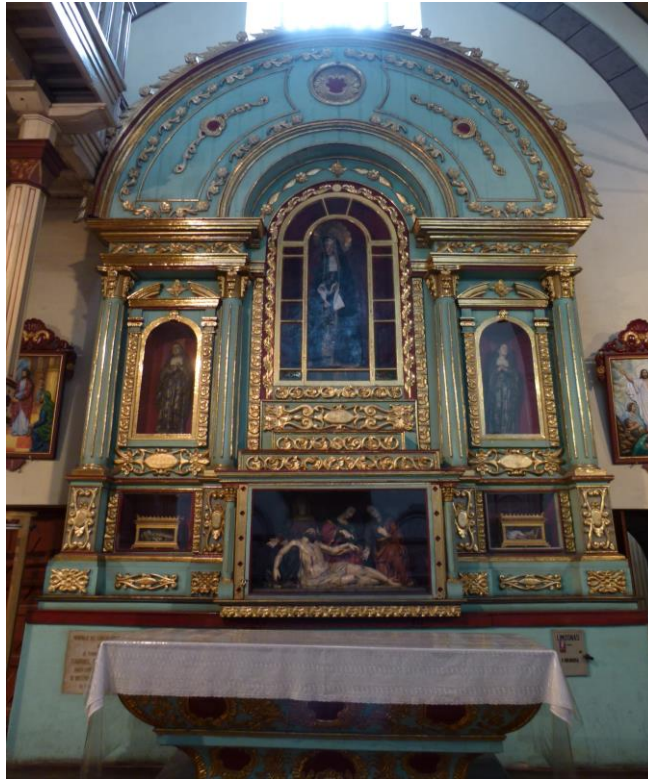
Vista frontal

Se encuentra al igual que el anterior en regular estado de conservación, presentando grietas, fisuras, ataques de xilófagos en diferentes partes de la obra; como en el resto de los retablos presenta una superficie de polvo y mugre que afecta estéticamente a la obra.

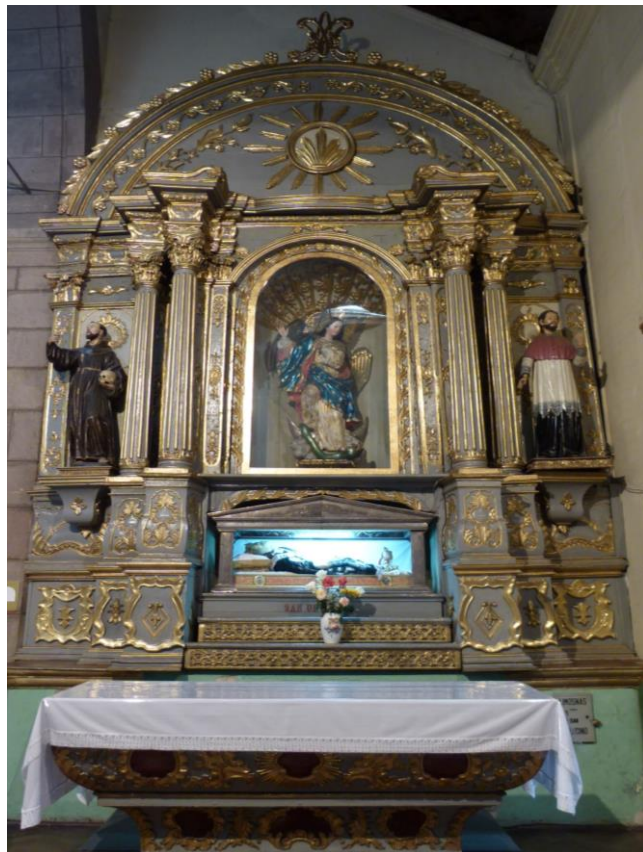
Vista frontal

La obra se encuentra en regular estado de conservación; como el resto de retablos de esta área presenta ataque de xilófagos, a más de esto se observan grietas y fisuras en diferentes partes del retablo, también existen ligeros faltantes de soporte; uno de los factores que es evidente en esta obra es la acumulación de polvo y mugre en toda la superficie lo que afecta estéticamente a la obra.

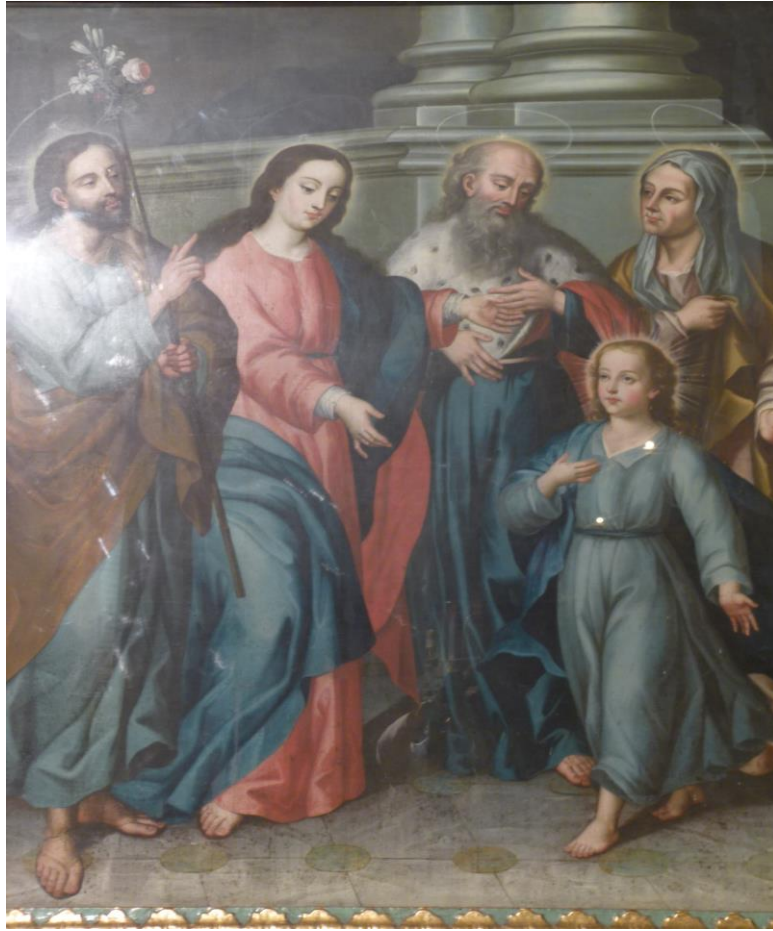
Vista frontal

La obra presenta un regular estado de conservación; ya que se observa ligeras roturas a nivel del soporte como también polvo y mugre en toda la superficie.

- 1.- Limpieza superficial.
- 2.- Desmontaje de la obra.
- 3.- Velado de protección.
- 4.- Punteado de roturas.
- 5.- Limpieza química.
- 6.- Montaje en su bastidor.
- 7.- Aplicación de una capa de protección.

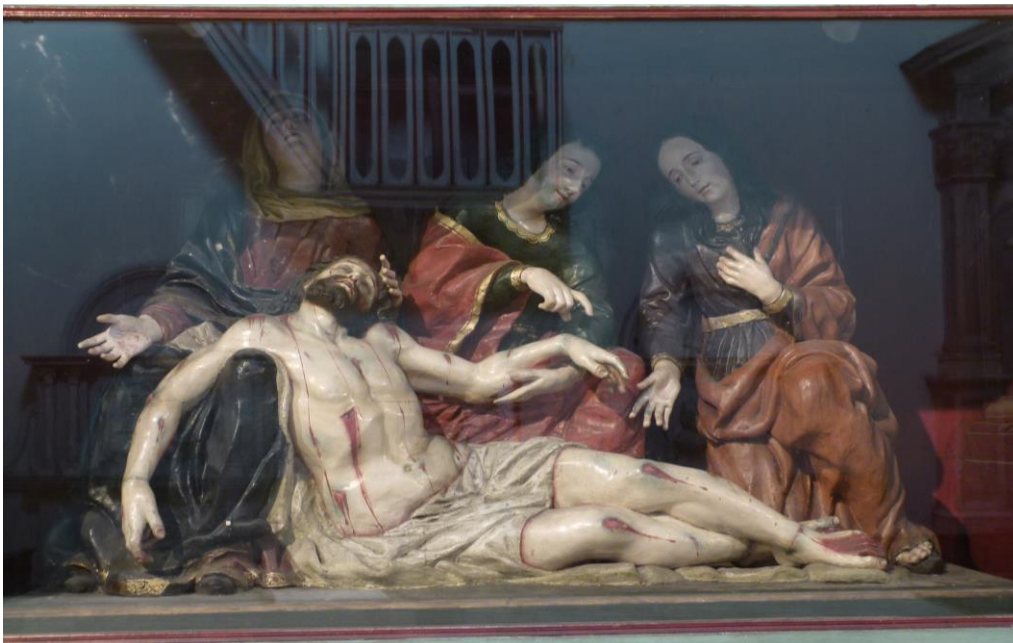
Vista en su conjunto

La escultura está en muy mal estado de conservación; se observa a simple vista profundas grietas que atraviesan los estratos, fisuras; existe desprendimientos de estratos por falta de adherencia del soporte; los embones que conforman la estructura de la escultura al momento se están separando debido a los movimientos internos de la madera, el polvo y la mugre han cubierto en su totalidad a la escultura oscureciendo los tonos originales de la obra.

- 1.-Desmontaje de la obra.
- 2.-Fijación de los estratos
- 3.-Tratamiento de grietas.
- 4.-Reforsamiento en la unión de los embones.
- 5.-Limpieza química.

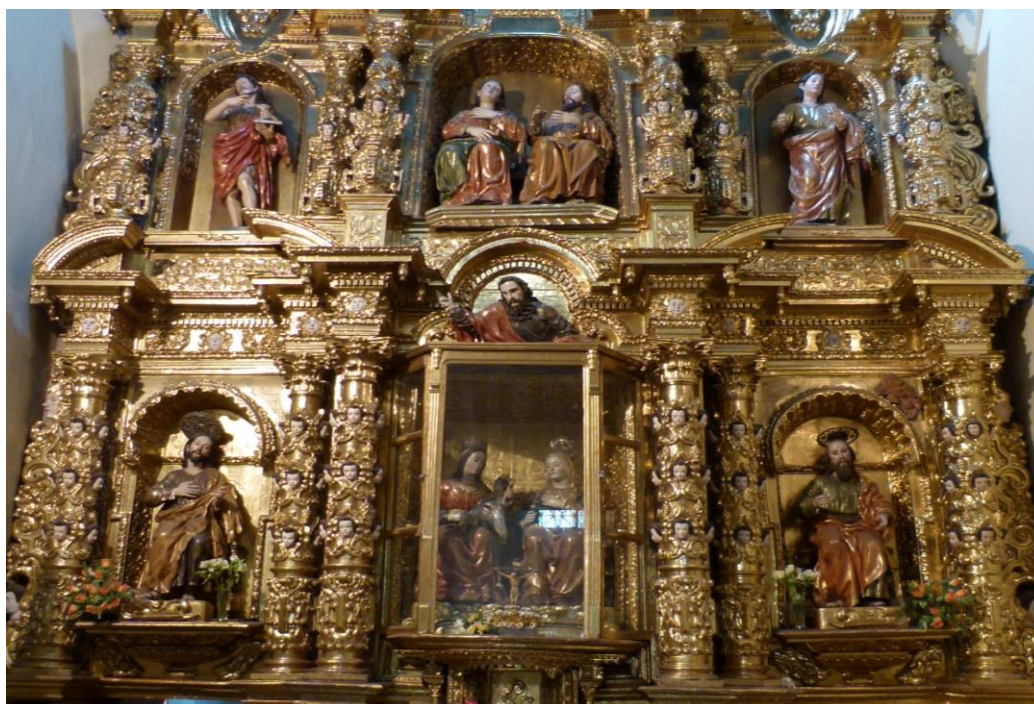
Vista en detalle del conjunto escultórico

Este conjunto de esculturas por estar en un mismo sitio y bajo las mismas condiciones de microclima, e iluminación, tienen los mismos signos de deterioro; como acumulación de polvo graso sobre la superficie de la obra, las uniones de las manos con los brazos se

- 1.- Limpieza Profunda.
- 2.- Fijación de ensambles.
- 3.- Limpieza de la platería.

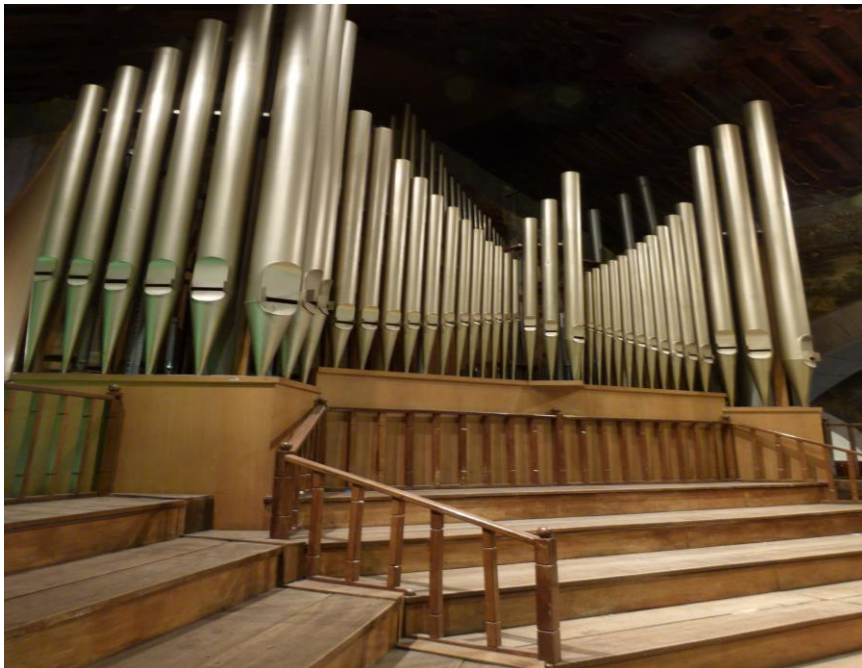
Coro alto de la iglesia

La subutilización de este instrumento, sumado a la nula conservación del mismo ocasiona que este órgano este en proceso de deterioro.

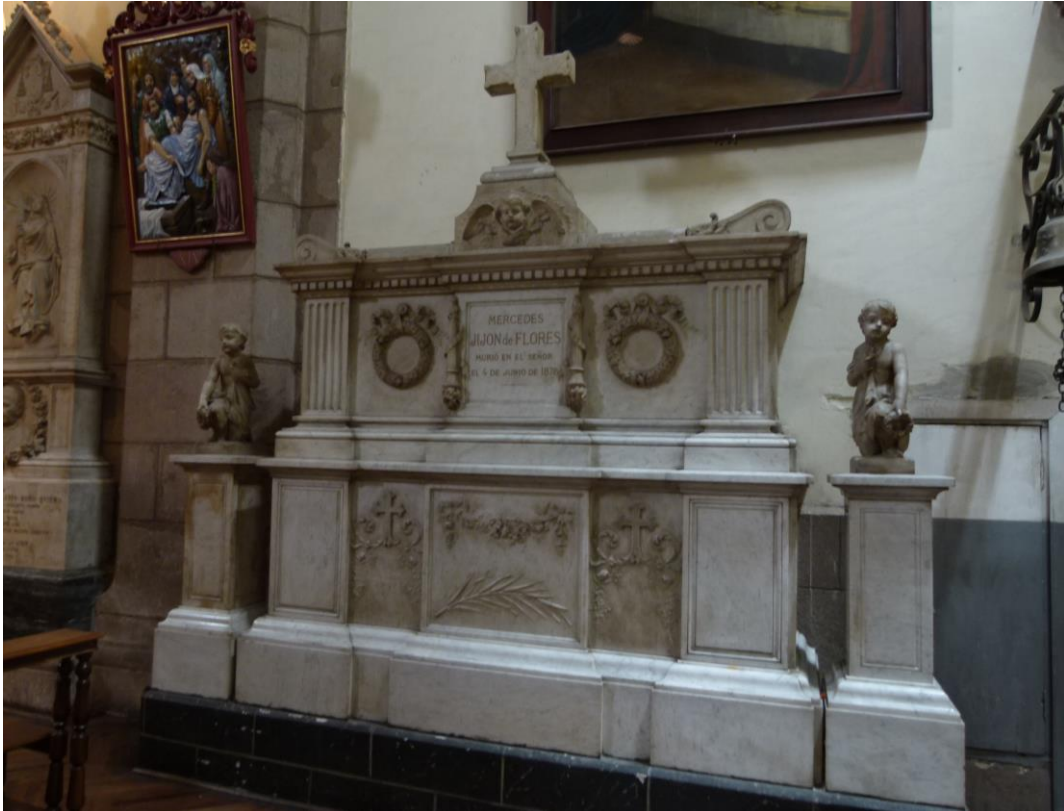
Vista parcial de uno de los memoriales / nave sur

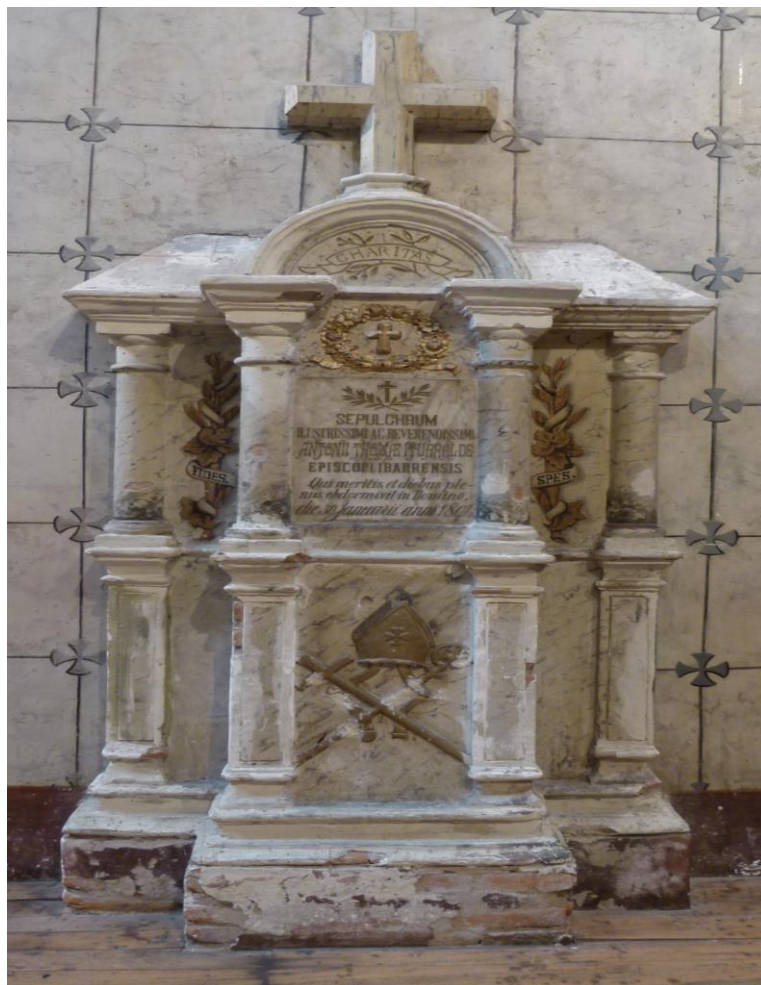
Memorial / vista general del estado de conservación / capilla de las almas

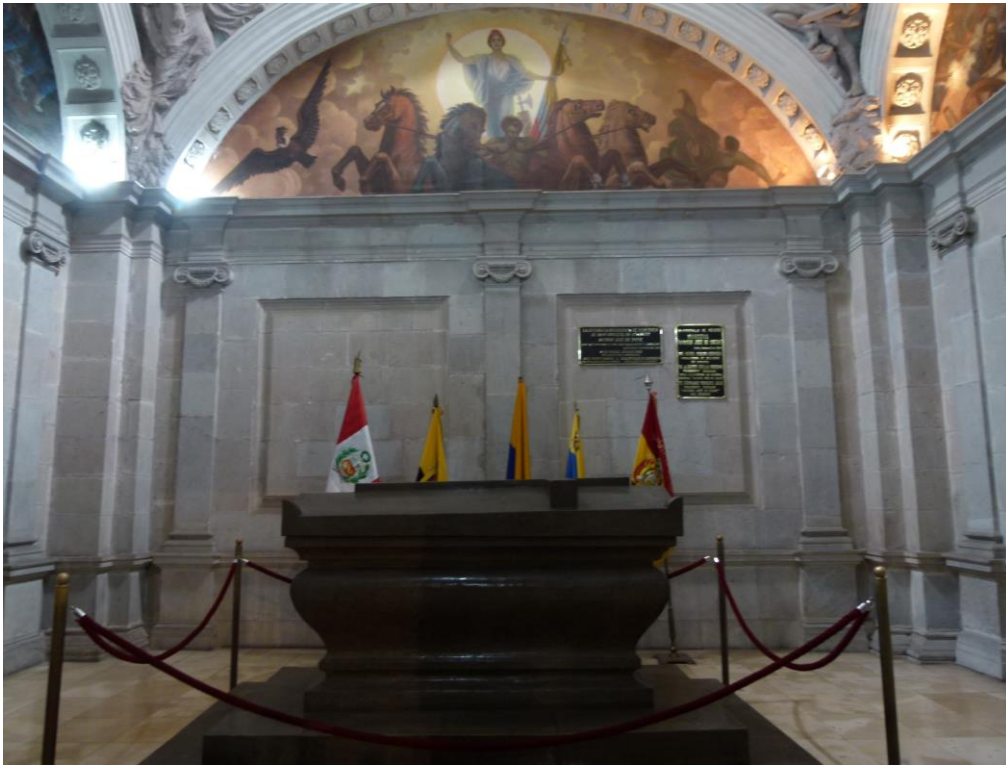
Vista general / mausoleo del Mariscal Sucre

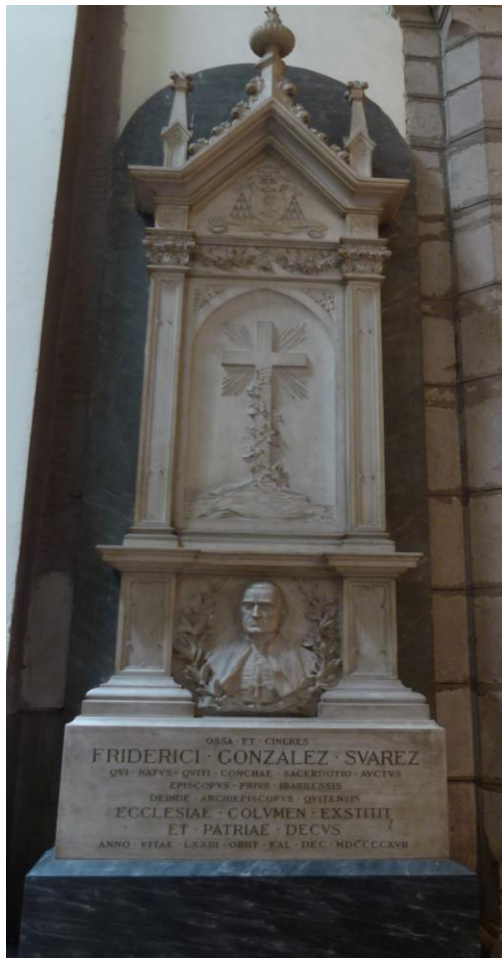
Uno de los memoriales / nave lateral sur

Los tres memoriales, existentes en este espacio son realizados, en mármol importado. El trabajo es de buena calidad, se puede palpar y observar la sutileza del tallado en la imagen de los bustos y en la decoración floral. Esto a diferencia de los memoriales trabajados en el trascoro y en la nave norte que son realizados en mármol nacional y toscamente tallados.

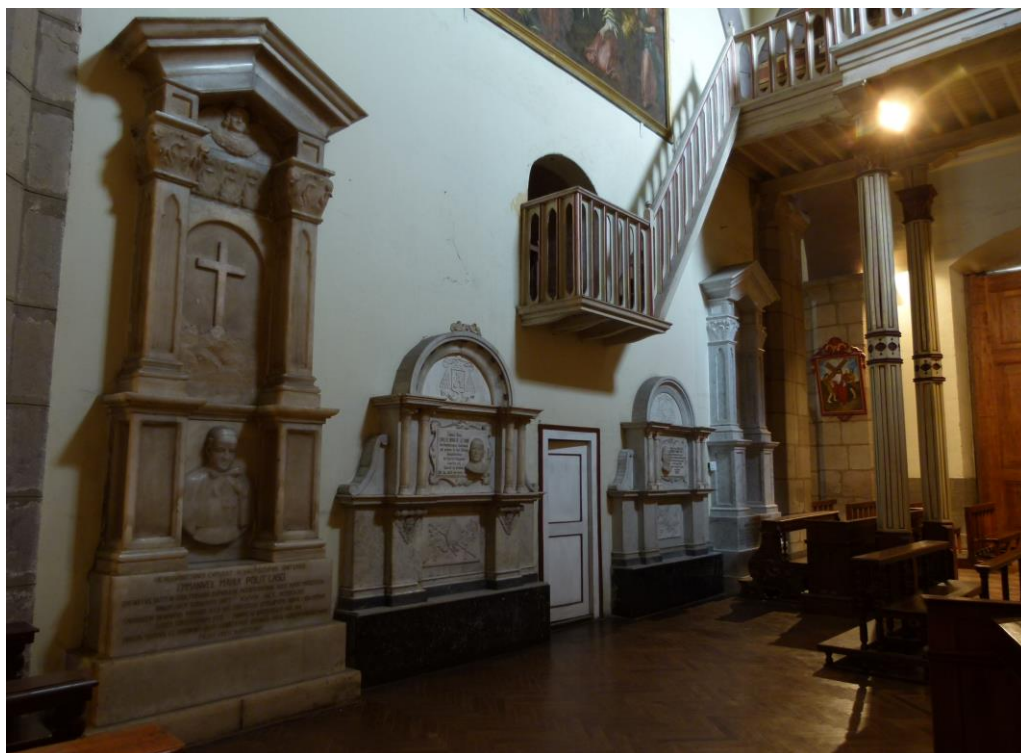
Memoriales / tras coro

Como se mencionó anteriormente, el trabajo realizado en estos memoriales es de baja calidad. Hay que indicar que estas obras fueron realizadas en los últimos años.

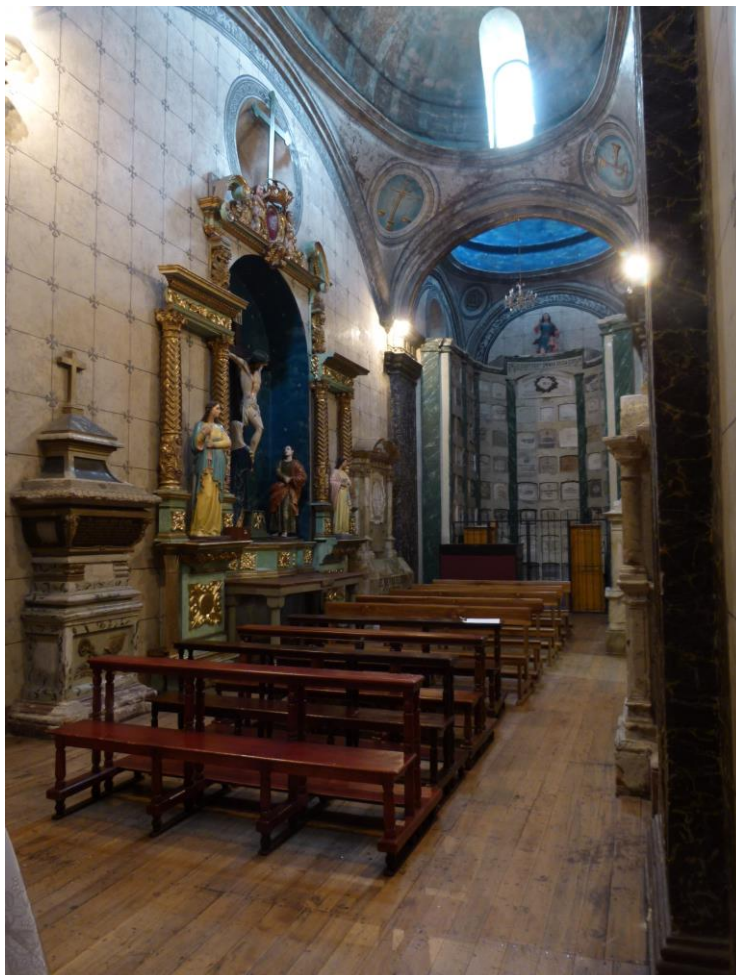
Interior / capilla de las almas

Su estado de deterioro, es bastante alto; esto se debe a factores como la falta de mantenimiento, vandalismo, etc.

Entre los signos evidentes del deterioro constante en que esta sujeta esta capilla están: la pérdida en un 80% de la pintura mural ubicada en las tres cúpulas centrales. Esto por filtración de humedad, faltante de soporte en algunas molduras que decoran el interior de la cúpula, arcos y elementos que dan forma a los nichos ubicados en uno de los extremos de la capilla.

- 1.- Tratamiento de la pintura mural del interior de la capilla.
- 2.- Impermeabilización de la cúpula para evitar el ingreso de humedad.
- 3.- Tratamiento de los memoriales

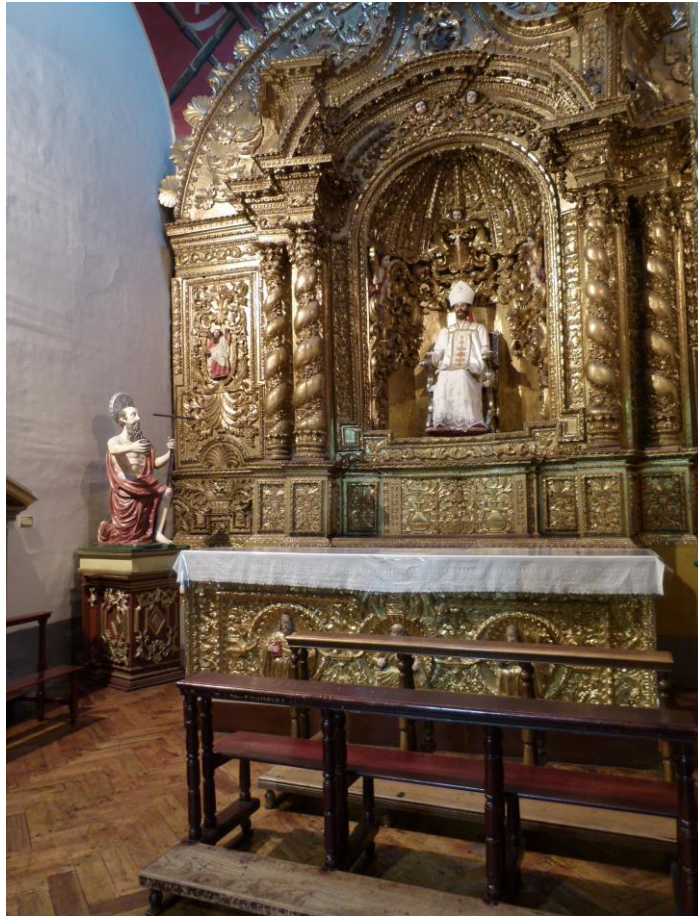
Interior / capilla de San Pedro

Más pequeña que la anterior tiene una sola cúpula con linterna y cuatro pechinas. Esta decorada con pintura mural de mala ejecución.

1.- Limpieza General.

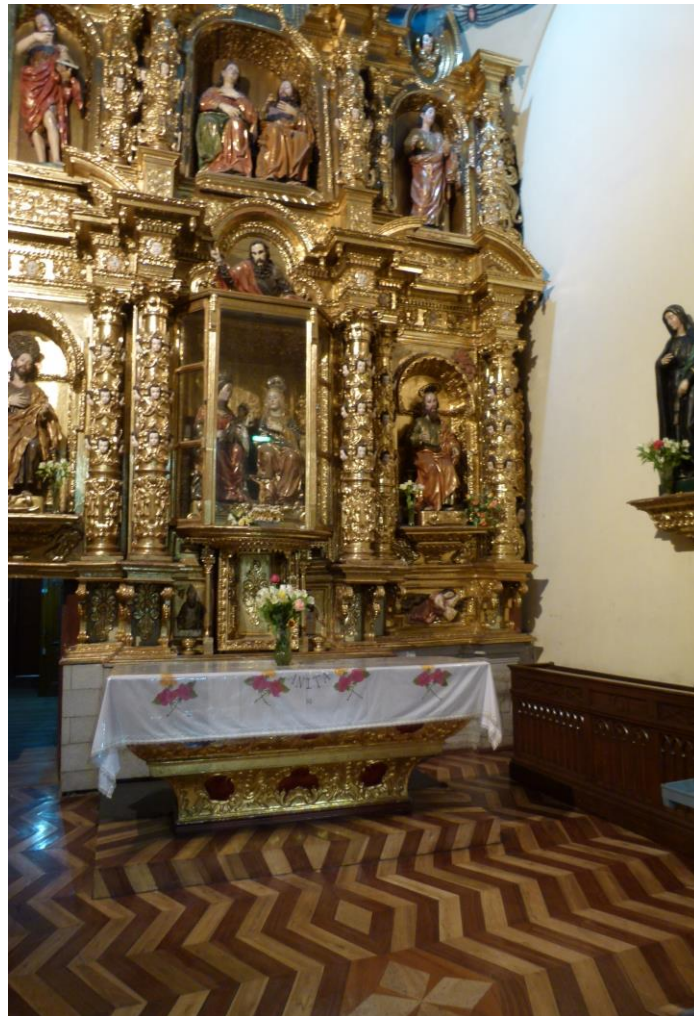
Interior / capilla de Santa Ana

Del mismo formato que la anterior, posee una cúpula de media naranja decorada con pintura mural de mala ejecución.

1.- Limpieza general.

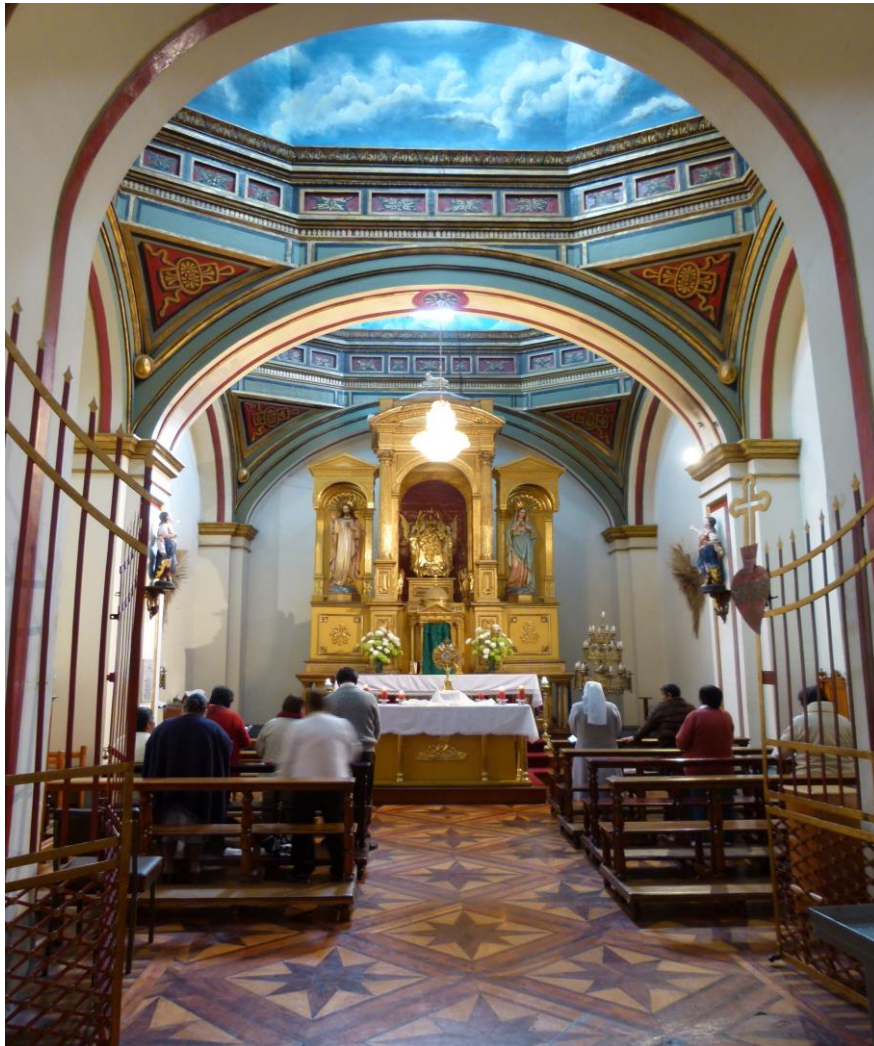
Interior / capilla del Santísimo

Es la capilla más bella y más grande de las cuatro. Esta compuesta por dos cúpulas, las cuales están decoradas por pintura mural color cielo; el interior de la capilla se encuentra dividido por un arco decorado por molduras y cenefas con acabados en oro. Las paredes laterales, no poseen ninguna decoración complementaria.

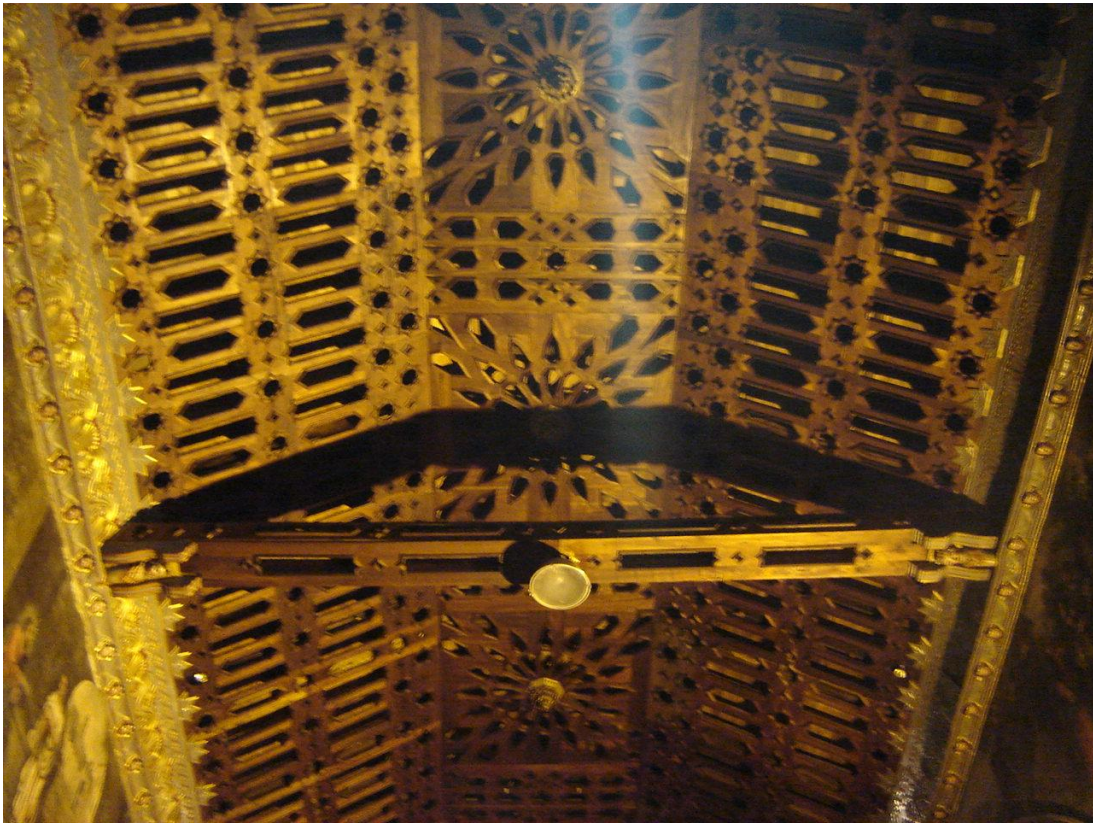
Vista general del cielo raso

El actual mudéjar es reconstruido, en base al levantado en el siglo XVIII que estuvo dentro de los cambios internos sucedidos en aquella época.
