Facultad de Arquitectura e Ingenierías
Maestría de Arquitectura con mención en Proyectos Integrales

**Patologías, diagnóstico y propuesta de rehabilitación integral del área de
obraje de la ex fábrica San Pedro de Otavalo**

Autor: Juan Carlos Pillajo Chiliguano

Quito, marzo 2020

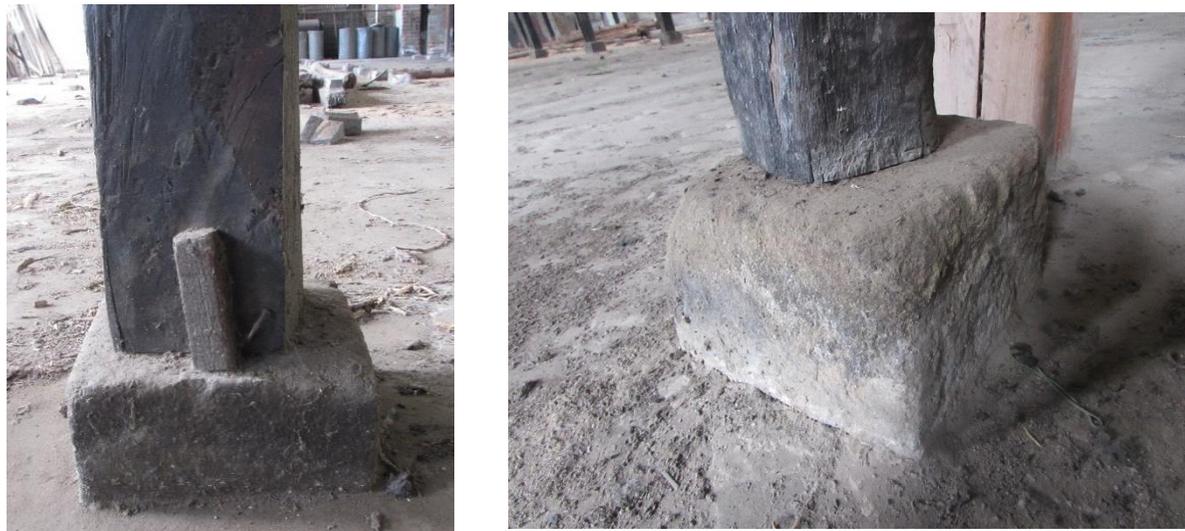
*Imagen 49: bases para columna de madera
Fuente: Juan Carlos Pillajo, 2020*

La cimentación de la estructura se encuentra conformada por bases de hormigón que sobresalen a nivel del suelo con el objetivo de proteger a la columna de madera de la humedad, estas son de forma cúbica de medidas 25x25x15 cm como promedio, estas tienen perforaciones para recibir la pieza de madera de modo que encaje la columna y exista una transmisión de cargas proveniente de las vigas y cubierta. El contrapiso es un repllantillo de hormigón construido sobre baldosas de piedra de la época.

El principal deterioro está dado en las bases que presentan degradación de sus materiales causando la pérdida de la sección transversal del mismo.

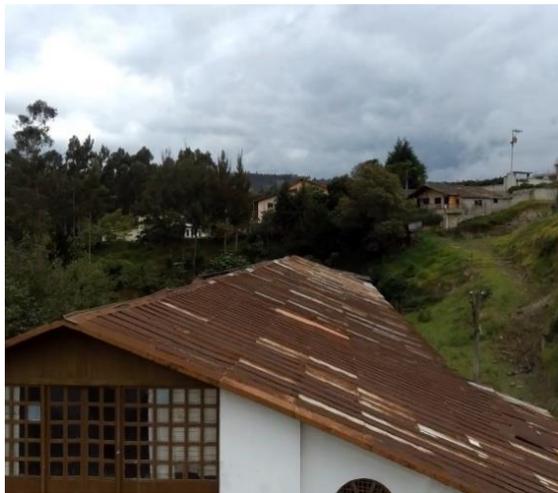
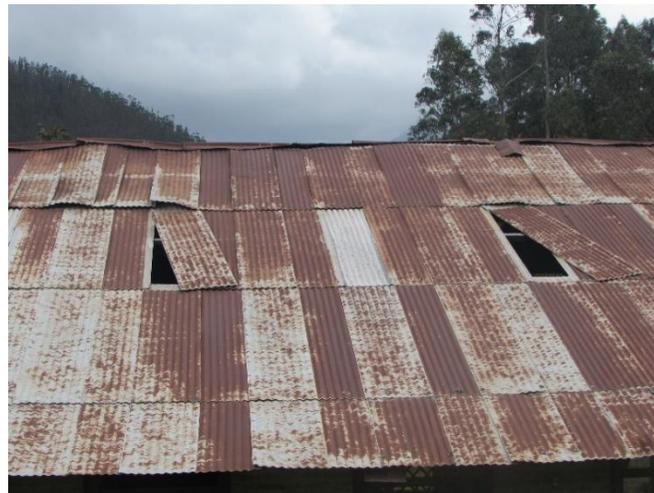
Imagen 52: Cubierta de zinc
Fuente: Juan Carlos Pillajo, 2020

La cubierta es un elemento significativo en la edificación pues brinda protección contra los agentes climáticos, el sistema de cubierta está basado en cerchas de madera de eucalipto en donde la pieza central tipo cumbrero es la encargada de recibir las correas longitudinales para el apoyo de la cubierta de zinc, las uniones están dadas mediante diferentes tipos de sistemas como clavos, pernos y amarras; una consideración especial es que la cubierta original era de teja (Sr, René Zambrano, 2020) posterior en algún momento de su historia se realizaron dos intervenciones para cambiar la cubierta por zinc, la segunda intervención conserva las características estructurales originales pero alteradas por las diferentes patologías existentes, y la tercera intervención (aumento) en donde los elementos conformantes de las cerchas casi en su mayoría presentan alteraciones de sus propiedades mecánicas y elásticas, inclusive existe improvisación y ausencia de elementos.(ver imagen 48). La cubierta de zinc se encuentra en mal estado, inclusive existe ausencia en ciertos tramos lo que ocasiona el daño progresivo de la estructura por efecto de la influencia de la lluvia y el sol.

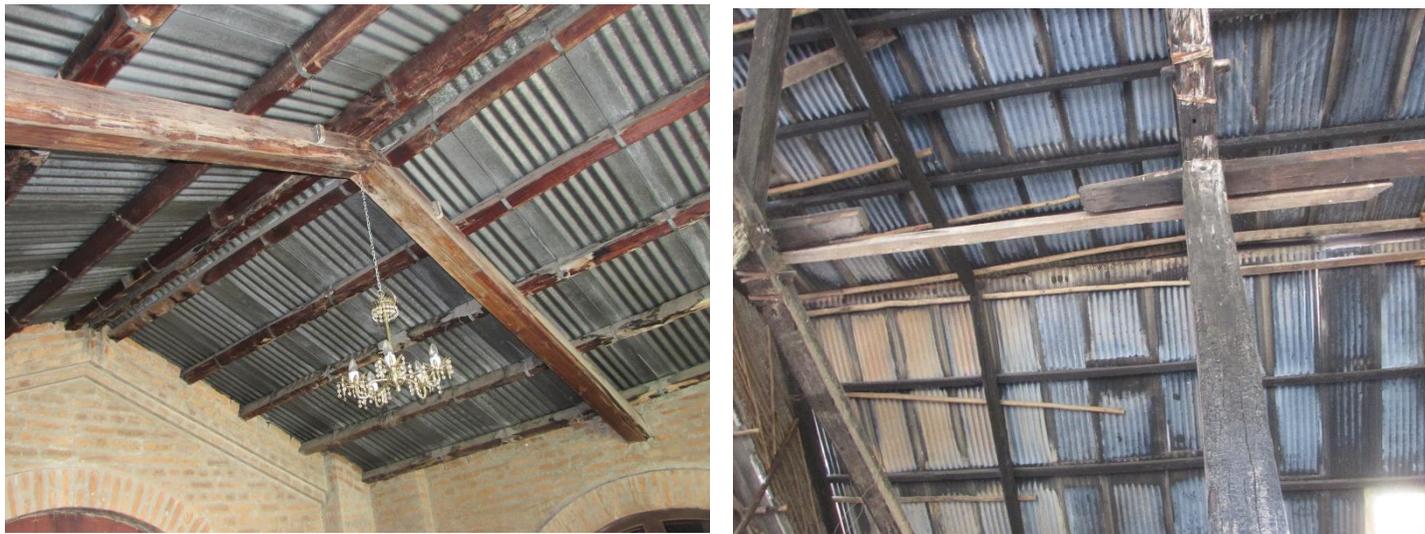
*Imagen 53: Sistema de cubierta intervención 2 y 3
Fuente: Juan Carlos Pillajo, 2020*

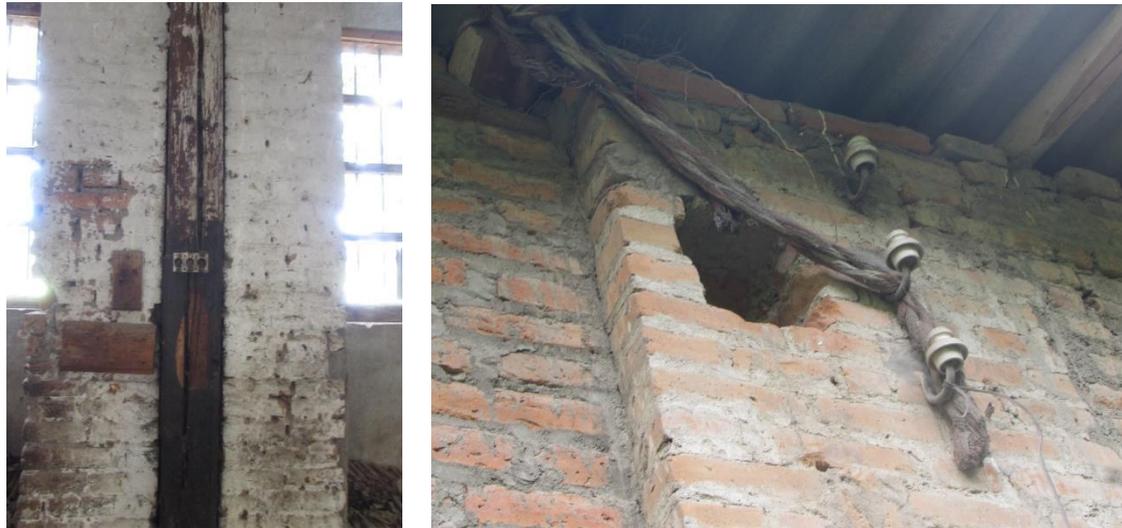
*Imagen 55: Restos de instalaciones eléctricas
Fuente: Juan Carlos Pillajo, 2020*

Ausencia de instalaciones eléctricas, en las columnas se observan perforaciones que talvez en su momento sirvieron para instalar piezas eléctricas y de distribución, en el exterior todavía se conservan partes de las instalaciones de la época.

Ausencia de canales y bajantes en el exterior lo que contribuye al deterioro por efecto de la lluvia, internamente no se observan instalaciones hidráulicas de relevancia.

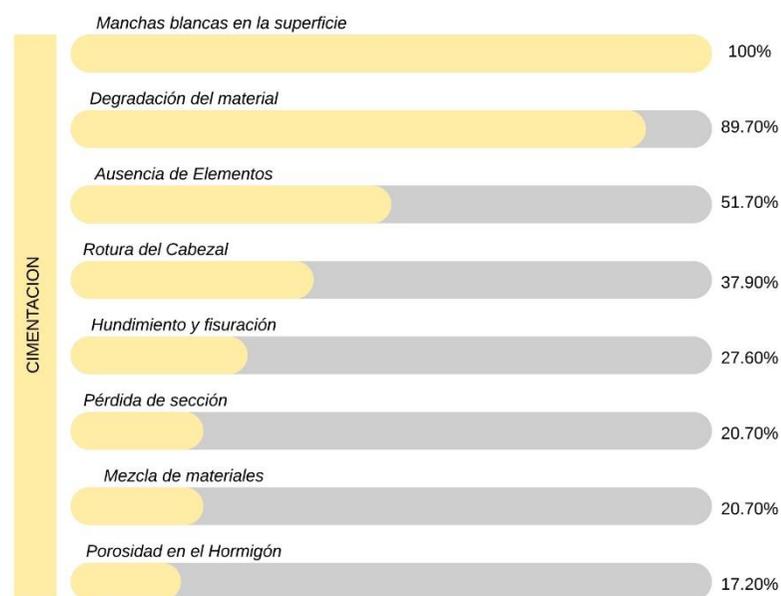
Tabla 02: Patologías en Cimentación
Elaboración: Juan Carlos Pillajo, 2020

La tabla 02 muestra las ocho principales patologías, síntomas y causa de mayor incidencia encontradas en la cimentación; existen otras patologías como manchas en el piso, huecos, bases de concreto que en su momento eran el soporte para las maquinas textiles, entre las más representativas, que si bien son puntuales es necesario mencionar ya que serán objeto del plan de intervención del capítulo cinco.

La evaluación se encuentra realizada en base de la ficha de daños mostrando los resultados por cada eje (29) en donde a través de la inspección visual y el registro fotográfico se ha podido establecer que la principal patología encontrada en un 100% son las manchas blancas en las paredes de los cabezales de hormigón, seguidas en un 89.70% por la degradación del hormigón, es lógico ya que las dos principales patologías encontradas se dan por influencia de la humedad.

En un 51.70% de los ejes se encuentran las patologías producidas por efecto de la ausencia del cabezal de hormigón que es general en los ejes que son parte del perímetro de la edificación mismo que al estar en contacto con el terreno o sobre el cimiento de piedra quedan desprotegidos de la acción del agua, generando patologías de diferente origen ya sean bióticas o abióticas. Con un 37.90 % se encuentran las roturas en las secciones de los cabezales, es necesario recordar que la edificación data del siglo XIX, la acción de la humedad, el paso del tiempo y el uso en sí como fábrica textil contribuyeron a la degradación del material y posterior desprendimiento de partes de la sección transversal del cabezal.

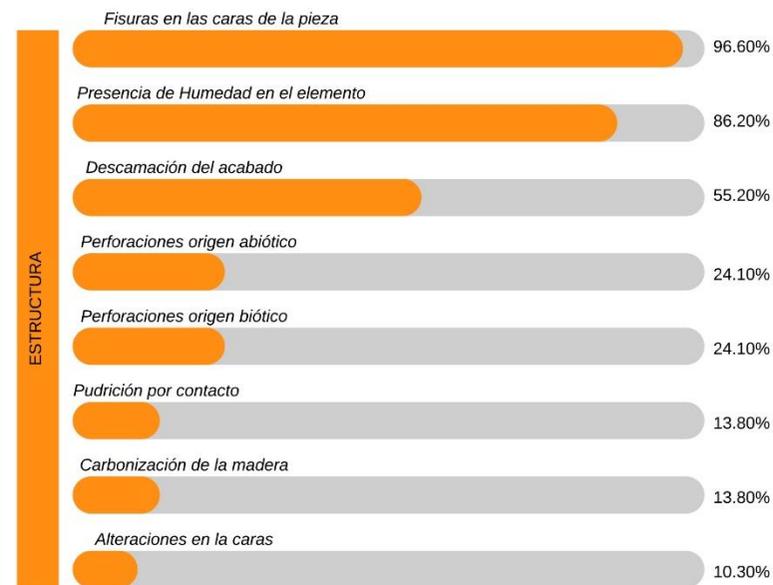
Tabla 04: Patologías en Estructura
Elaboración: Juan Carlos Pillajo, 2020

La tabla 04 muestra los resultados de las patologías encontradas en la estructura (columnas, vigas horizontales y riostras), el resultado está expresado en ejes tomando como el 100% los 29 ejes de la edificación.

La patología de mayor incidencia en la madera con un 96.60% son los fisuramientos en las caras de los elementos, a lo largo de toda la edificación es común ver este tipo de patología desde pequeños fisuramientos hasta grietas principalmente en columnas.

En el siglo XX un incendio en la fábrica provocó la carbonización de algunos elementos como columnas y vigas afectando la estructura en un 13.80%, el alcance del daño permite solamente visualizar la carbonización mas no poder emitir un criterio acerca del alcance del incendio y los posibles efectos en la capacidad portante de los elementos.

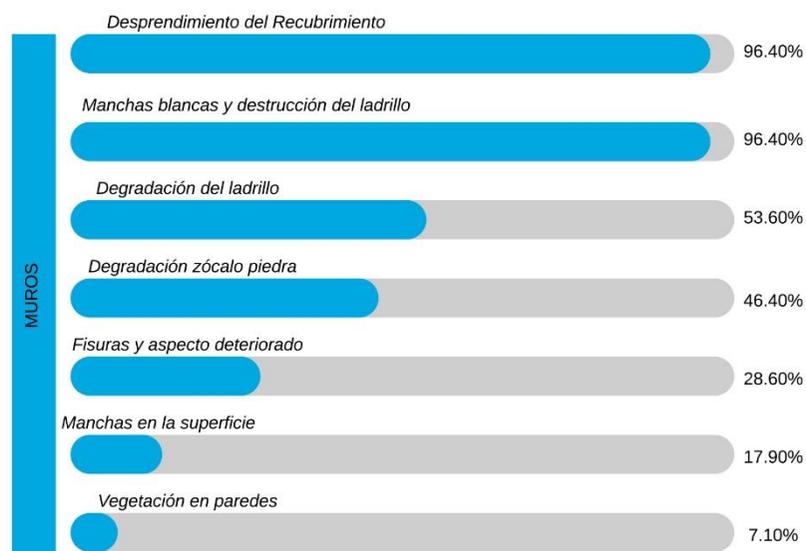
Tabla 06: Patologías en Muros
Elaboración: Juan Carlos Pillaño, 2020

La tabla 06 muestra las principales patologías encontradas en los muros o mamposterías de la edificación, los resultados se muestran en porcentajes y han sido obtenidos de la tabulación de las fichas de daños haciendo el análisis por tramos en forma secuencial.

La principal patología encontrada se da por efectos de la humedad ya sea del suelo original o por efecto de los accidentes geográficos que se encuentran a su alrededor manifestándose como manchas blancas y erosión del ladrillo en las fachadas con un 96.40%.

Los efectos producidos por la acción de la humedad y el paso del tiempo han provocado degradación del material en fachadas con un 53.60% e interiormente también la degradación del zócalo de piedra en sus uniones y materiales originales en un 46.40%.

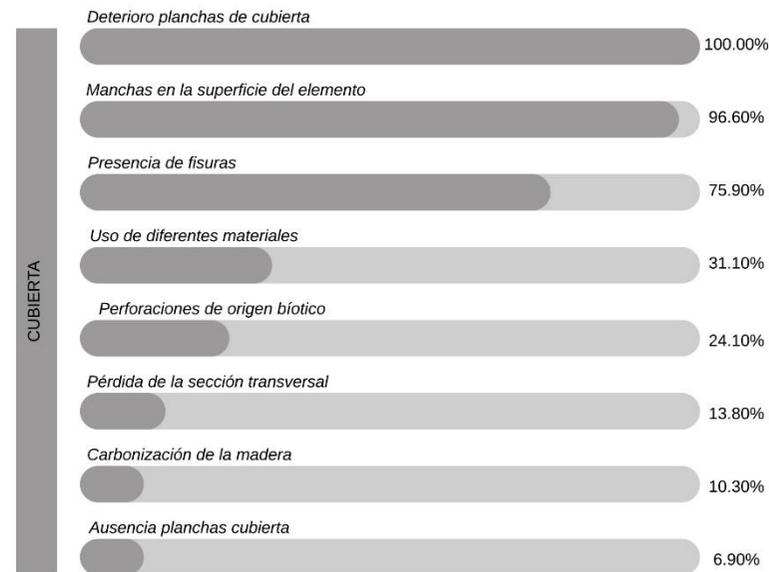
Tabla 08: Patologías en Cubierta
Elaboración: Juan Carlos Pillojo, 2020

La tabla 08 muestra los resultados de las patologías encontradas en la cubierta (vigas inclinadas, riostras, correas, y planchas de cubierta), los resultados han sido obtenidos de la tabulación de las fichas de daños tomando como 100% los 29 ejes de la edificación.

El mal estado de la cubierta es evidente, las planchas de zinc se encuentran deterioradas en un 100% y estas han permitido el paso del agua en algunos sectores causando manchas a los elementos de madera y propiciando patologías de origen biótico en un 96.60%.

Patologías como la oxidación en los clavos y pernos, uso de diferentes materiales, falta de anclaje de las planchas, y un cumbrero deficiente son en menor porcentaje también importantes para el estudio.

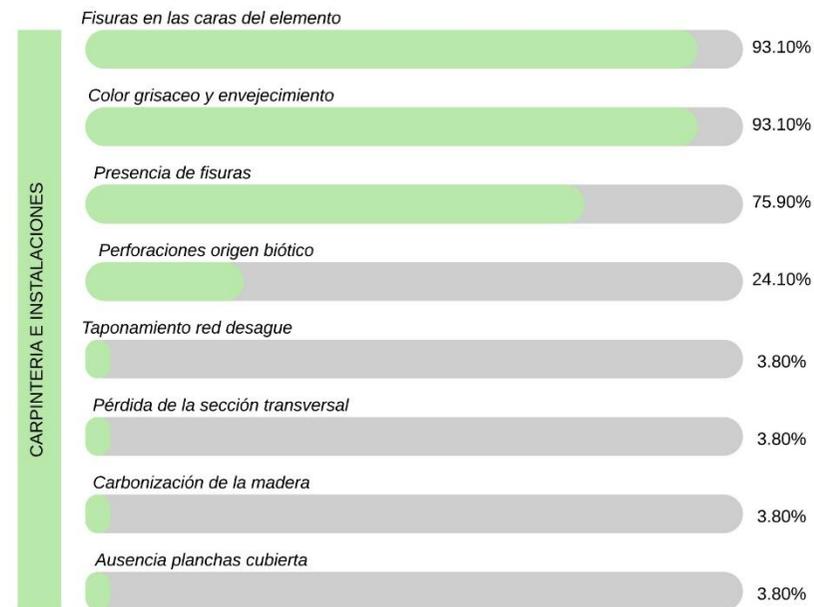
Tabla 10: Patologías en Instalaciones y carpintería
Elaboración: Juan Carlos Pillojo, 2020

La tabla 10 muestra el detalle de las principales patologías referentes a instalaciones eléctricas, instalaciones hidrosanitarias y carpintería en lo referente a puertas y ventanas.

Las puertas y ventanas presentan un alto deterioro en lo referente a su aspecto visual, con un 93.10% el envejecimiento y la presencia de fisuras son las principales patologías que se destacan en toda la edificación. La presencia de perforaciones en la madera producto del ataque de insectos xilófagos también se encuentra presente en un 24.10% del total de elementos.

Las puertas presentan patologías puntuales como manchas en las caras, agrietamiento y descamación que si bien tienen bajos porcentajes son comunes por la edad de la edificación y la falta de mantenimiento.

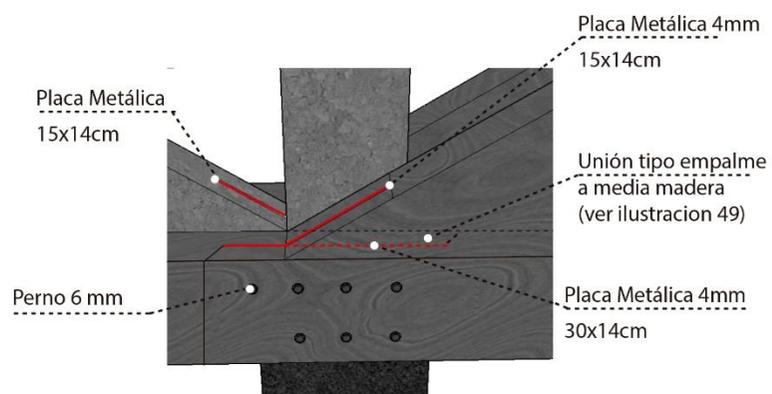
UNIÓN TIPO EMPALME A MEDIA MADERA. D4-D10-D12

*Ilustración 51: Detalle de unión empalme a media madera
Elaboración: Juan Carlos Pillajo, 2020*

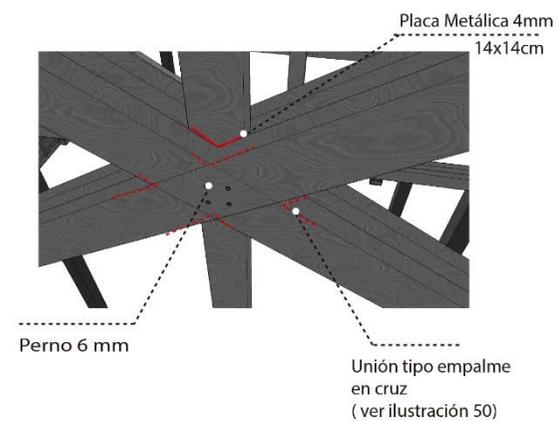
UNIÓN TIPO EMPALME A MEDIA MADERA EN CRUZ D7

*Ilustración 52: Detalle unión tipo empalme a media madera en cruz
Elaboración: Juan Carlos Pillajo, 2020*

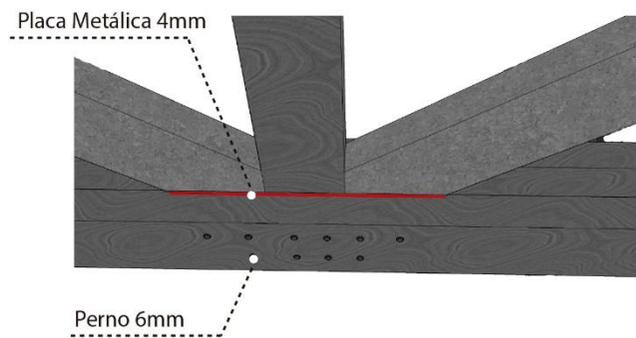
UNIÓN TIPO HERRAJE Y CONECTOR.
D3-D5-D6-D8-D9-D11-D13-D14

Ilustración 53: Detalle de unión tipo herraje y conector
Elaboración: Juan Carlos Pillajo, 2020

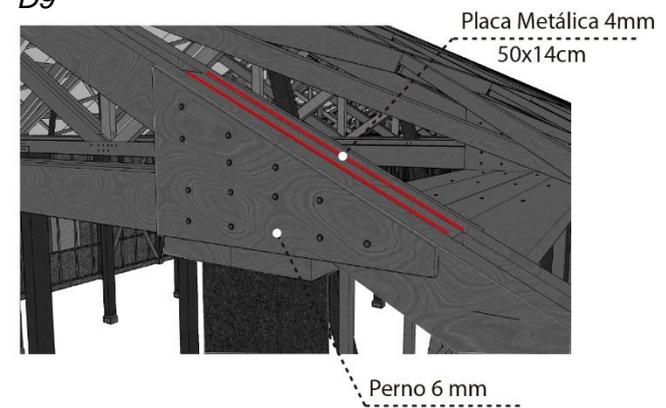
UNIÓN PAR-TIRANTE
D9

Ilustración 54: Detalle de unión par-tirante
Elaboración: Juan Carlos Pillajo, 2020

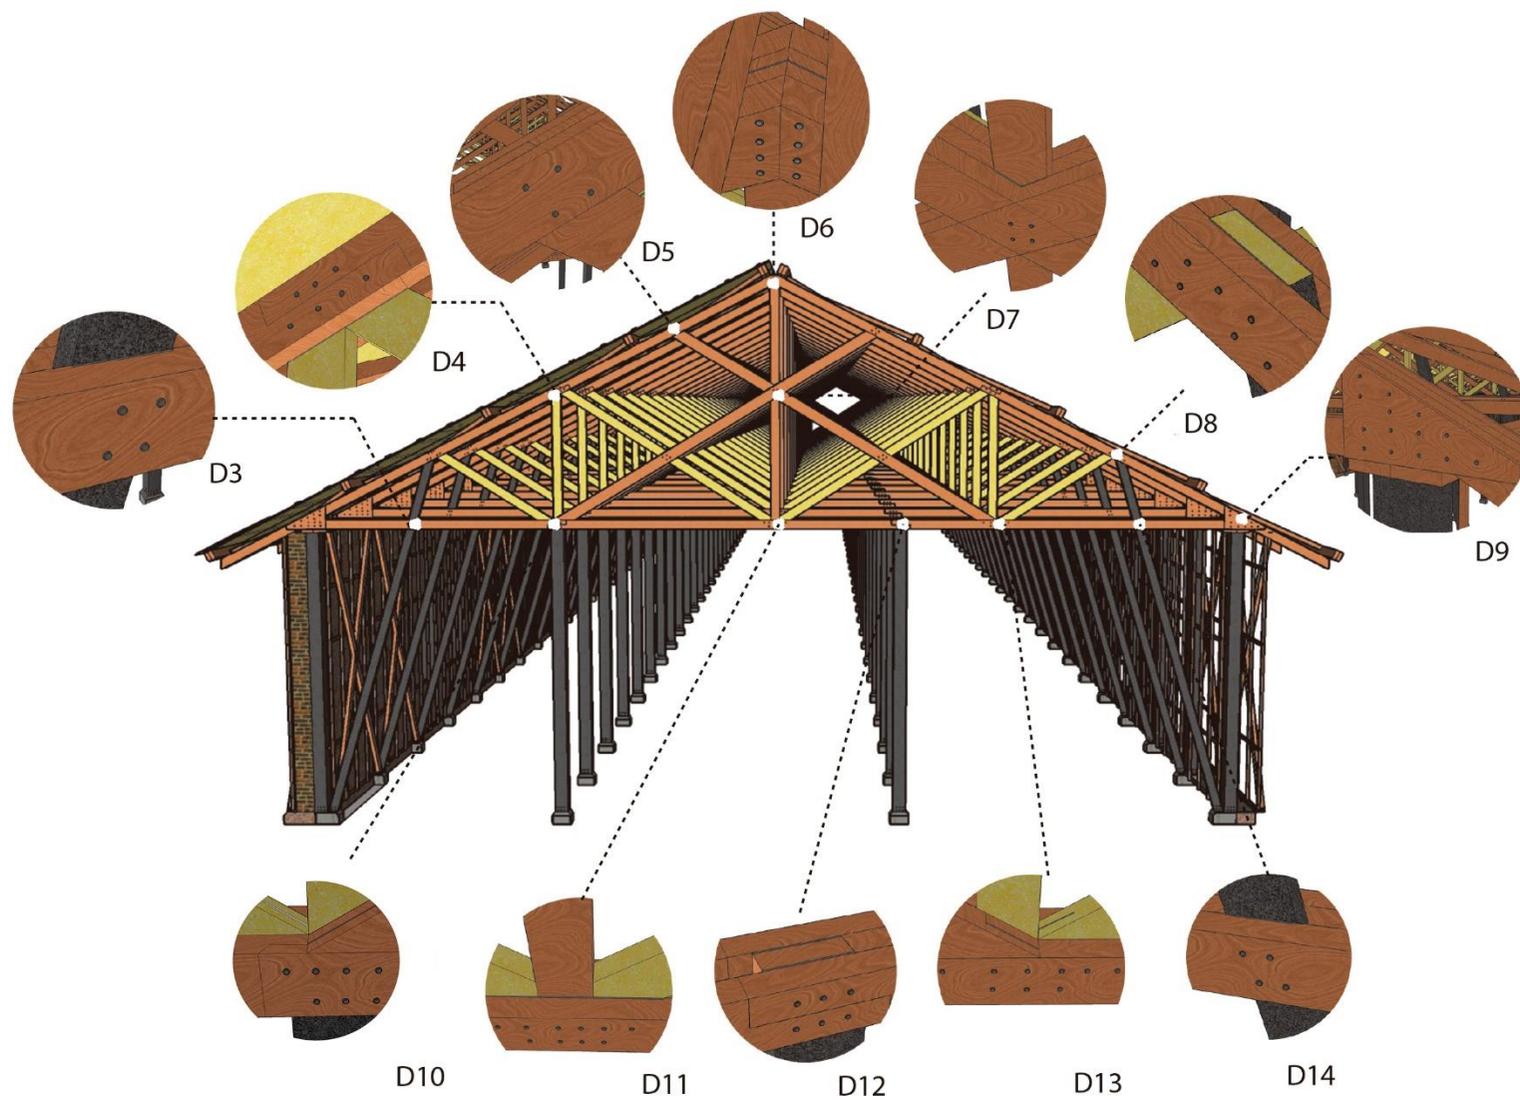
Ilustración 55: Detalles constructivos refuerzos en estructura
Elaboración: Juan Carlos Pillajo, 2020

No	TIPO UNIÓN	TIPO HERRAJE				TIPO CONECTOR			
		Tipo	Número	Medidas	Espesor	Tipo	Número	Medidas	Espesor
				cm	mm			cm	mm
D3	Unión herraje y mecánica	Placa acero	2	14x14	4	Perno acero	4	24	6
D4	Unión media madera, herraje y mecánica	Placa acero	2	15X14	4	Perno acero	7	24	6
D5	Unión herraje y mecánica	Placa acero	2	14x14	4	Perno acero	4	24	6
D6	Unión herraje y mecánica	Placa acero	1	14x14	4	Perno acero	8	24	6
D7	Unión media madera en cruz, herraje y mecánica	Placa acero	2	14x14	4	Perno acero	4	24	6
D8	Unión herraje y mecánica	Placa acero	2	14x28	4	Perno acero	7	24	6
D9	Unión herraje y mecánica	Placa acero	2	50x14	4	Perno acero	14	24	6
D10	Unión media madera, herraje y mecánica	Placa acero	2	40x14	4	Perno acero	7	24	6
D11	Unión herraje y mecánica	Placa acero	2	40x14	4	Perno acero	10	24	6
D12	Unión media madera, herraje y mecánica	Placa acero	2	14x20	4	Perno acero	6	24	6
D13	Unión herraje y mecánica	Placa acero	2	40x14	4	Perno acero	9	24	6

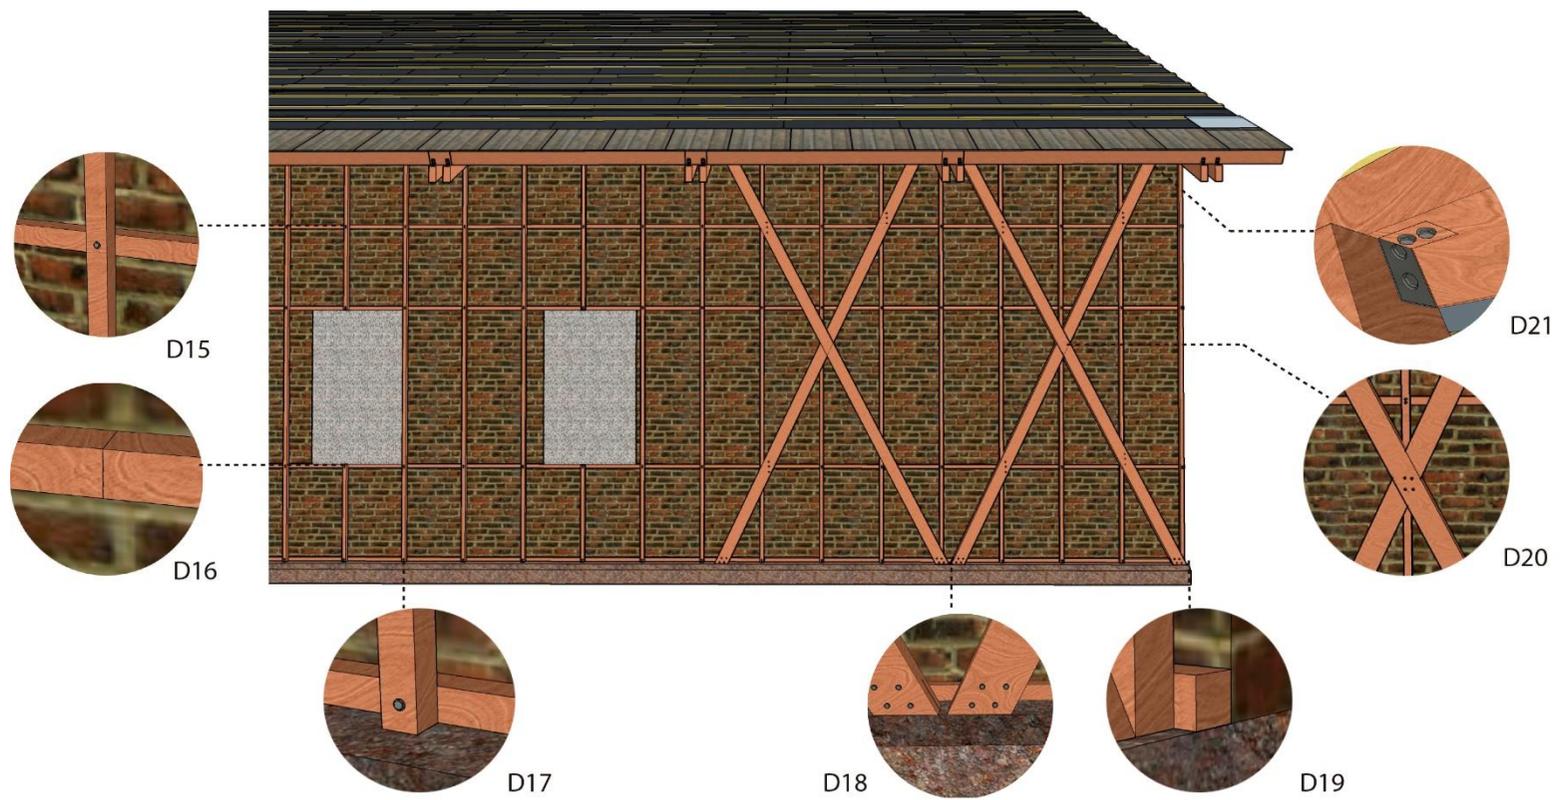
*Ilustración 62: Detalles constructivos refuerzo mampostería
Elaboración: Juan Carlos Pillajo, 2020*

No	TIPO UNIÓN	TIPO HERRAJE				TIPO CONECTOR			
		Tipo	Número	Medidas cm	Espesor mm	Tipo	Número	Medidas cm	Espesor mm
D15	Unión mecánica					Tirafondo acero	2	10	6
D16	Unión media madera y					Tirafondo acero	2	10	6
D17	Unión mecánica					Tirafondo acero	2	14	6
D18	Unión herraje y mecánica	Placa acero	1	14x10	4	Perno acero	4	10	6
			1	14x10	4		4	10	6
D19	Unión mecánica					Tirafondo acero	2	10	6
D20	Unión mecánica					Tirafondo acero	3	21	6
D21	Unión herraje y mecánica	Platina acero	1	6x10	2	Tirafondo acero	4	8	6
			1	6x10	2

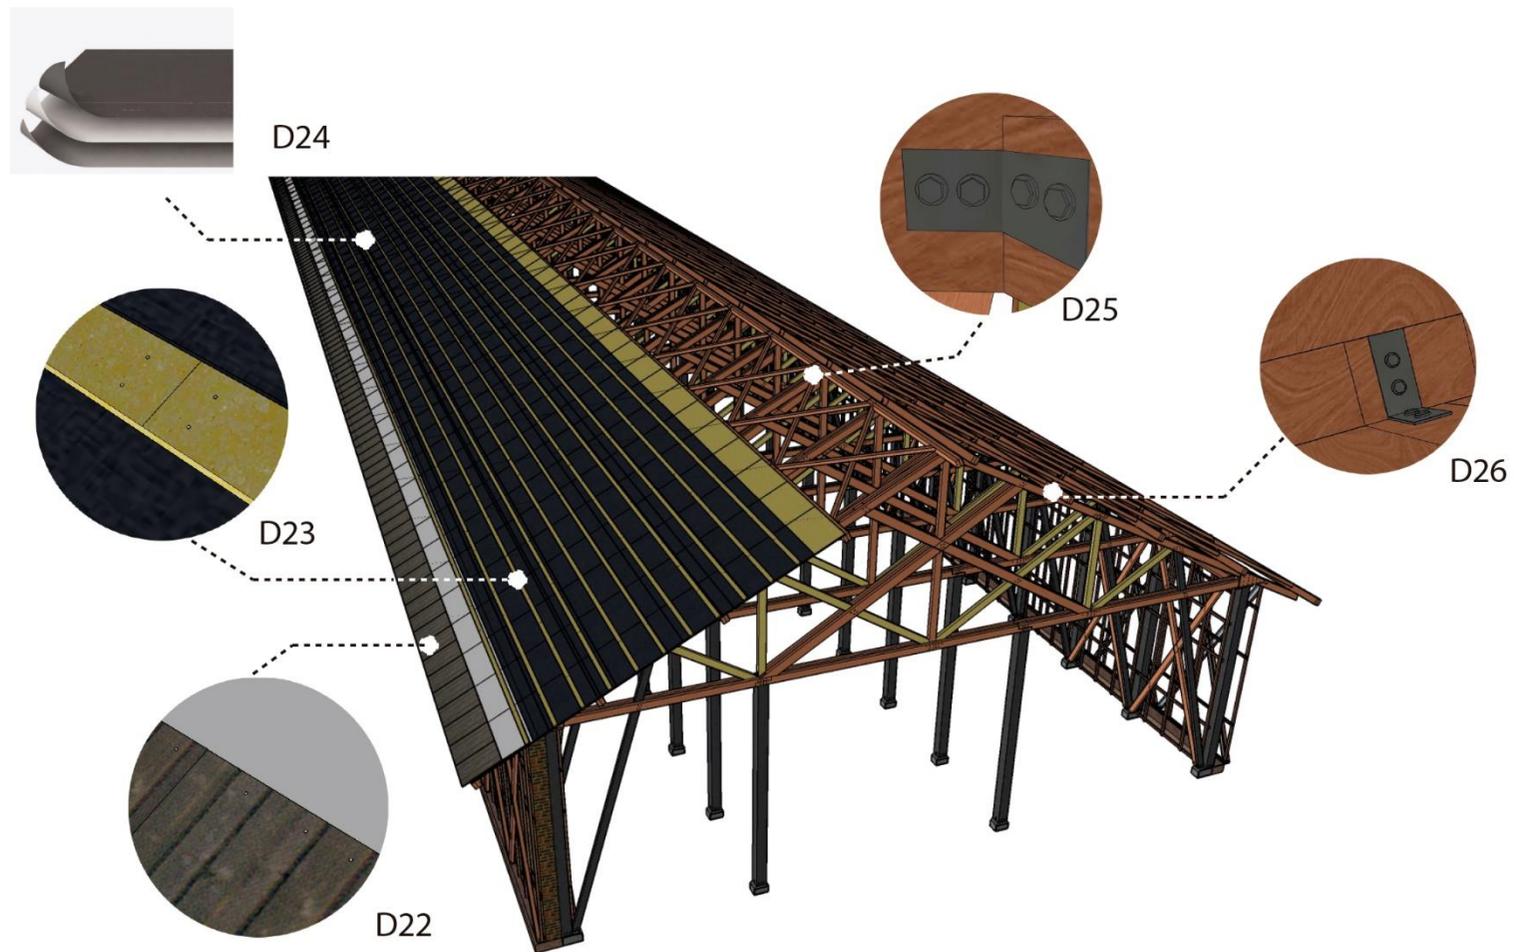
Ilustración 68: Detalles constructivos refuerzo en cubierta
Elaboración: Juan Carlos Pillajo, 2020

No	TIPO UNIÓN	TIPO HERRAJE				TIPO CONECTOR		
		Tipo	Número	Medidas cm	Espesor mm	Tipo	Número	Medidas pulg
D22	Unión mecánica					Clavo con recubrimiento anticorrosivo	N	2
D23	Unión mecánica					Clavo con recubrimiento anticorrosivo	N	2
D25	Unión herraje y mecánica	Platina acero	1	5x10	1.5	Tirafondo acero	N	2.5
D26	Unión herraje y mecánica	Platina acero	1	5x10	1.5	Tirafondo acero	N	2.5

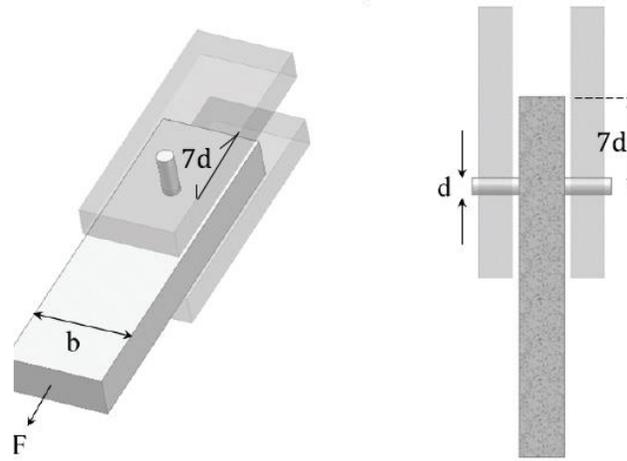
Según la recomendación del autor César Echaverría en su publicación “Distancias a los extremos en conexiones pernadas de madera” recomienda que “distancias menores a 7 veces el diámetro del perno son insuficientes y generan concentraciones de tensiones en tracción perpendicular a las fibras que producen la ruptura frágil de la conexión en el rango elástico, las distancias reducidas no garantizan una ruptura dúctil de la conexión pernada” (Echavarría López, 2013), para el caso de estudio se recomienda que para todas las conexiones de tipo mecánica se utilicen distancias mayores a los extremos de 7 veces el diámetro de la conexión. (ver ilustración 70).

*Ilustración 70: Distancia a los bordes de la conexión pernada Eurocode 5
Adaptado de: Distancias a los extremos en conexiones pernadas en madera, Echavarría López, 2013*
