Maestría de Arquitectura con mención en Proyectos Integrales

**Sistemas Constructivos Tradicionales Andinos:
Caso De La Parroquia Tanicuchí - Provincia De Cotopaxi**

Autor: Germánico Javier Gallardo Gallardo.

Quito, septiembre 2020

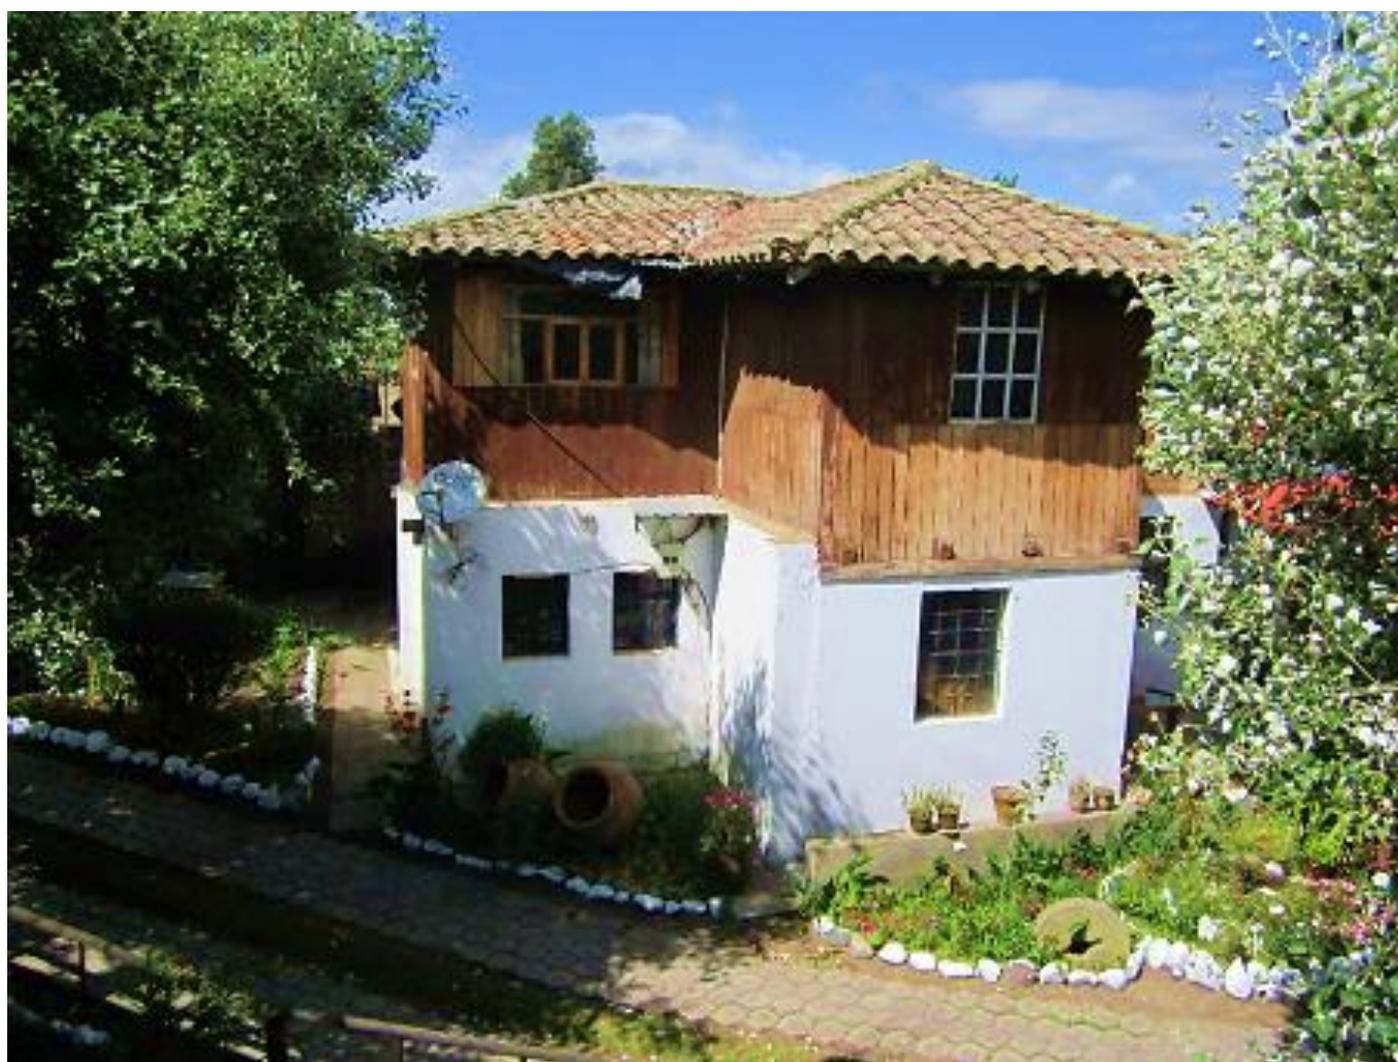
Foto 5 Inventario de bienes inmuebles MAPI 001, Fuente: Propia

FICHA DE INVENTARIO DE BIENES INMUEBLES			
MAESTRÍA DE ARQUITECTURA PROYECTOS INTEGRALES		SISTEMAS CONSTRUCTIVOS TRADICIONALES – SIGLO XX	
BIEN INMUEBLE	MAPI-001	FECHA DE INVENTARIO	ENERO 2020
DIRECCIÓN	Camino San Pedro – La Avelina	UBICACIÓN: zona rural	
TIPOLOGÍA	VIVIENDA	AÑO DE CONSTRUCCIÓN	1940
EDAD	80 años	ESTADO DE CONSERVACIÓN	Muy bueno

ANÁLISIS CONSTRUCTIVO						
SISTEMA ESTRUCTURAL	ELEMENTO	ESTADO ACTUAL	PARÁMETRO	DIAGNÓSTICO	LINEA BASE	ESTRATEGIA
	CIMENTACIÓN	cimiento corrido de piedra	Anclaje en cimentación	0% NO EXISTE	80%	Grapas de acero-epóxico
	ESTRUCTURA PORTANTE	mampostería portante de ladrillo-adobe sin reforzamiento	Mampostería reforzada	0% NO EXISTE	80%	Rigidizadores verticales en esquinas
	CUBIERTA	entramado de madera vigas-tijeras-tiras y remate con tejas de barro cocido	Porcentaje de humedad	18%	15%-18%	-
			Protección por diseño	75%	90%	Impregnación de aditivos impermeabilizantes
	OTROS ELEMENTOS DE MADERA	Sistema poste-viga entramado de madera de eucalipto, revestimiento vertical de duela en planta alta	Madera estructural	TIPO B	A-B-C	Cambio de piezas deterioradas

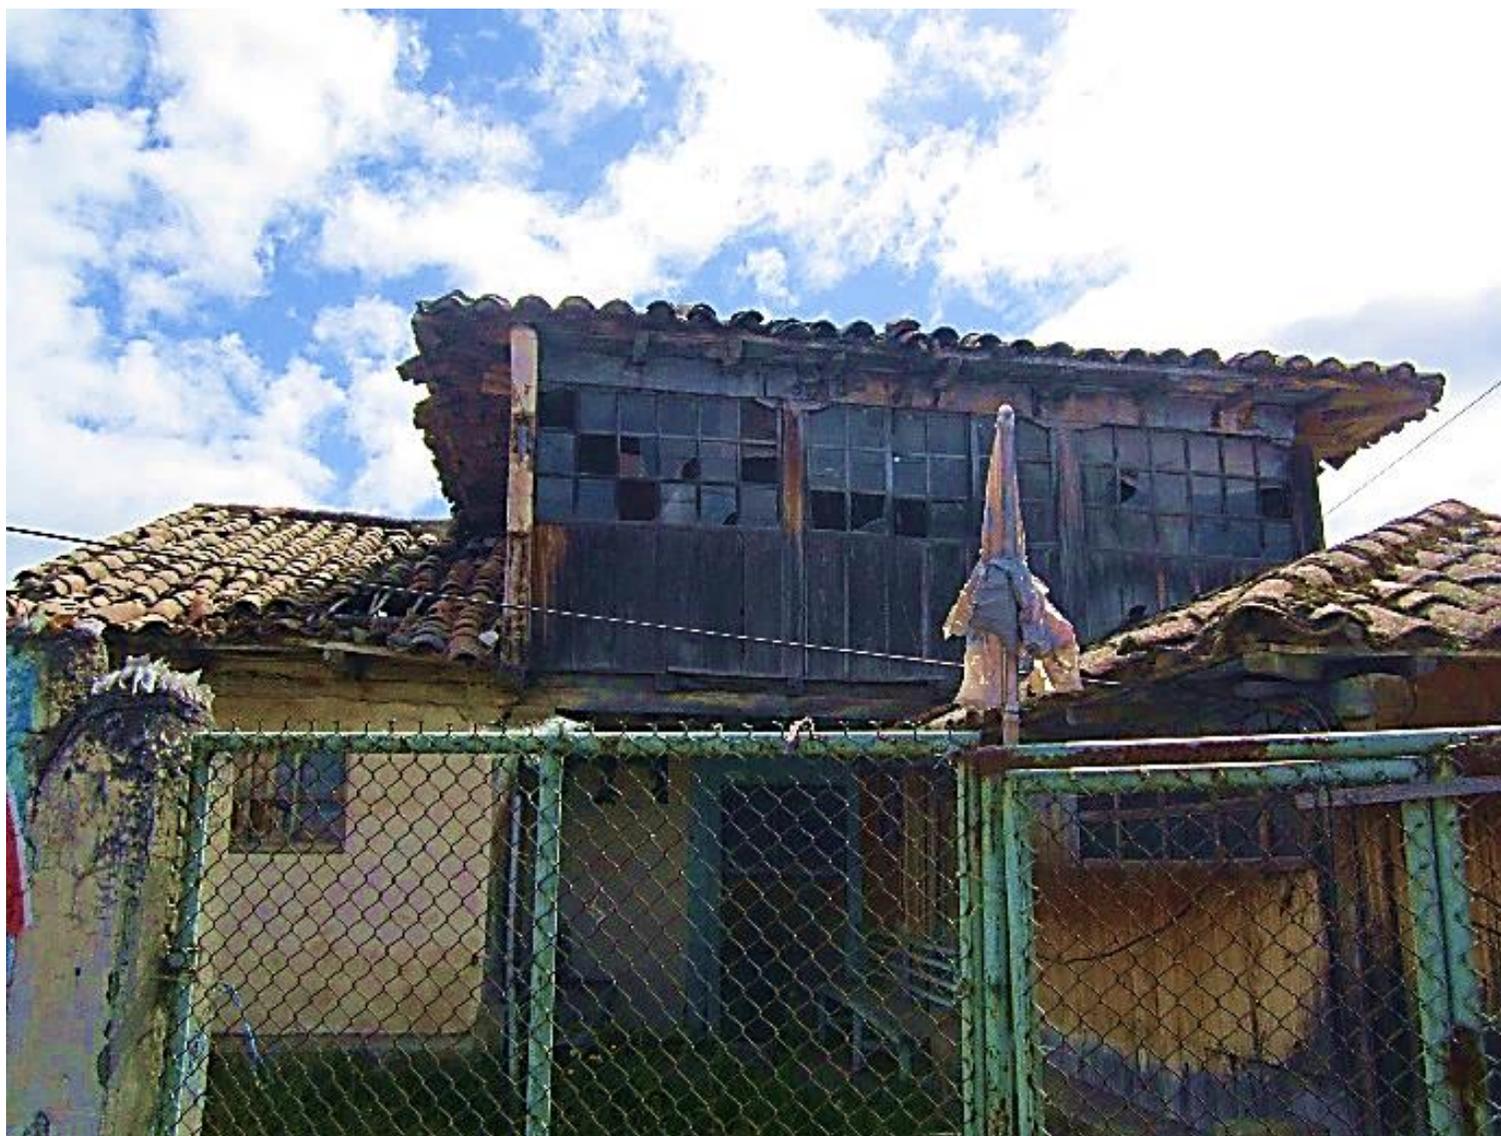
Foto 6 Inventario de bienes inmuebles MAPI002, Fuente: Propia

FICHA DE INVENTARIO DE BIENES INMUEBLES					
MAESTRÍA DE ARQUITECTURA PROYECTOS INTEGRALES	2020	SISTEMAS CONSTRUCTIVOS TRADICIONALES – SIGLO XX			
BIEN INMUEBLE	MAPI-002	FECHA DE INVENTARIO	ENERO 2020		
DIRECCIÓN	Vía Saquisilí Lasso	UBICACIÓN			
TIPOLOGÍA	VIVIENDA	AÑO DE CONSTRUCCIÓN	1930-1940		
EDAD	90 años	ESTADO DE CONSERVACIÓN	Malo	CONDICIÓN ACTUAL	No habitada

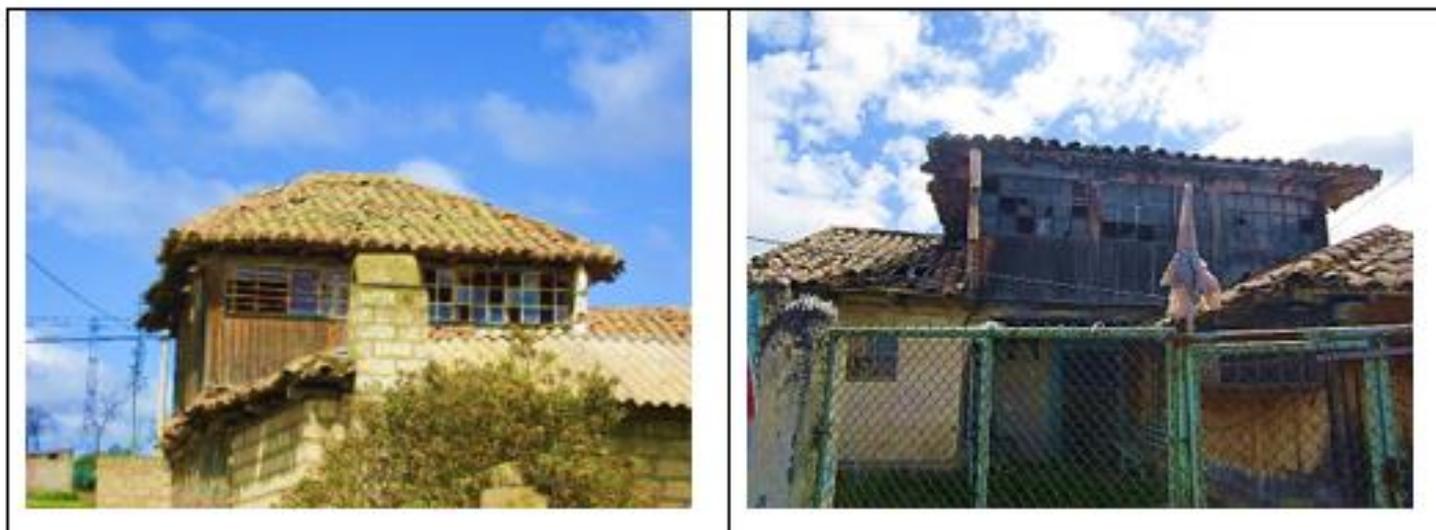
Tabla 12 Levantamiento fotográfico MAPI 002. Elaboración Propia

AGUAS SERVIDAS	canalización de letrina				
	AGUAS LLUVIAS	cubierta bota directamente hacia patios				
SISTEMA ELÉCTRICO	ILUMINACION FUERZA	incorporadas en la década de los años 70				
CONFORT TÉRMICO	MECANICO	n/e	Temperatura interior	12 C	20-26 C	Colocar aislante térmico en paredes y cubierta
	NATURAL	n/e	Humedad relativa	20%	20 - 80 %	-
PATOLOGIA	vivienda mal conservada, el desplazamiento de tejas en la cubierta es la patología más visible, destrucción de ventanales

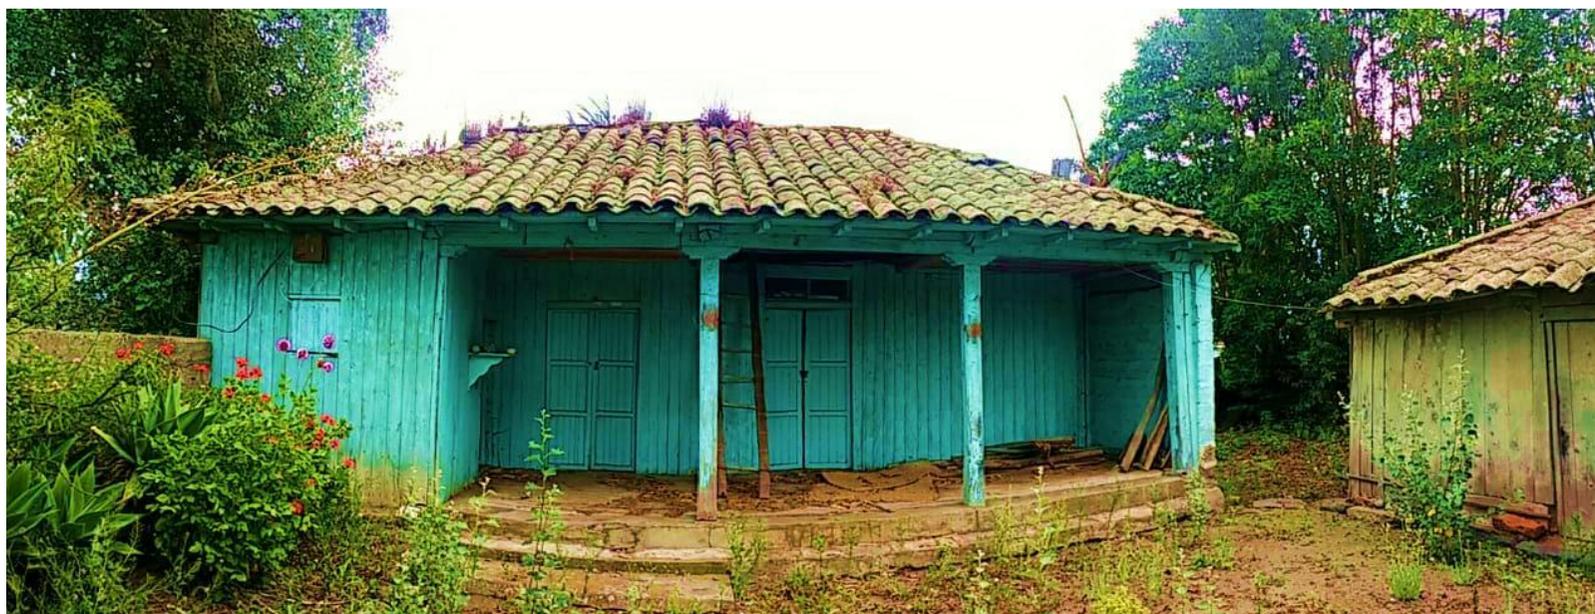
Foto 7 Inventario de bienes inmuebles MAPI003. Fuente: Propia

FICHA DE INVENTARIO DE BIENES INMUEBLES					
MAESTRIA DE ARQUITECTURA PROYECTOS INTEGRALES	2020	SISTEMAS CONSTRUCTIVOS TRADICIONALES – SIGLO XX			
BIEN INMUEBLE	MAPI-003	FECHA DE INVENTARIO	ENERO 2020		
DIRECCION	Via Centro-La Floresta	UBICACION	zona urbana		
TIPOLOGIA	VIVIENDA	ANO DE CONSTRUCCION	1930-1940		
EDAD	90 ANOS	ESTADO DE CONSERVACION	bueno	CONDICION ACTUAL	No habitada

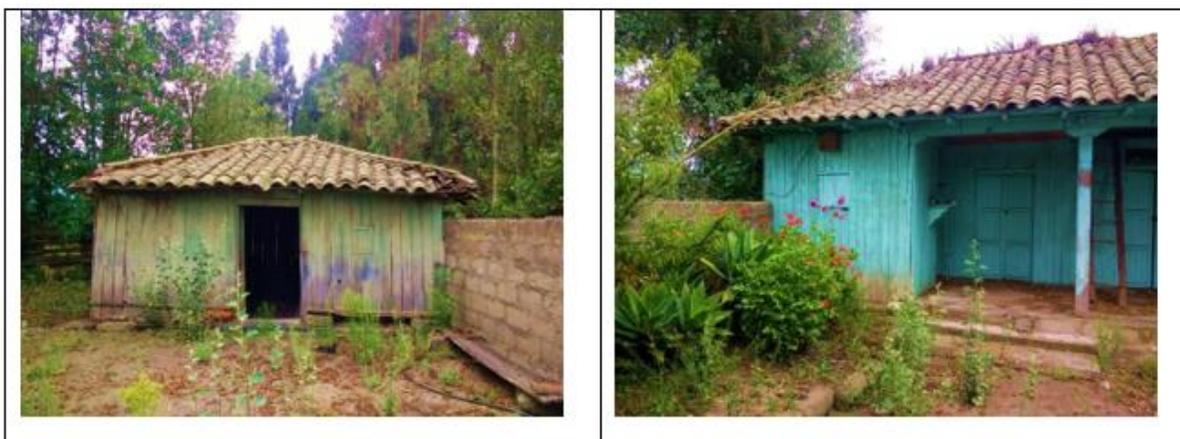
Tabla 17 Levantamiento fotográfico MAPI003 Elaboración: Propia

AGUAS SERVIDAS	canalización de letrina, no existente a la actualidad				
	AGUAS LLUVIAS	cubierta bota directamente hacia patios				
SISTEMA ELÉCTRICO	ILUMINACIÓN	incorporadas en la década de los años 70				
	FUERZA					
CONFORT TÉRMICO	MECÁNICO	n/e	Temperatura interior	12 C	20-26 C	Colocar aislante térmico en paredes y cubierta
	NATURAL	Recubrimiento interior de papel, esteras en cielo raso	Humedad relativa	20%	20 – 80 %	-
PATOLOGÍA	vivienda bien conservada, el desplazamiento de tejas en la cubierta es la patología más visible, no existen ventanales suficientes para ventilación e iluminación

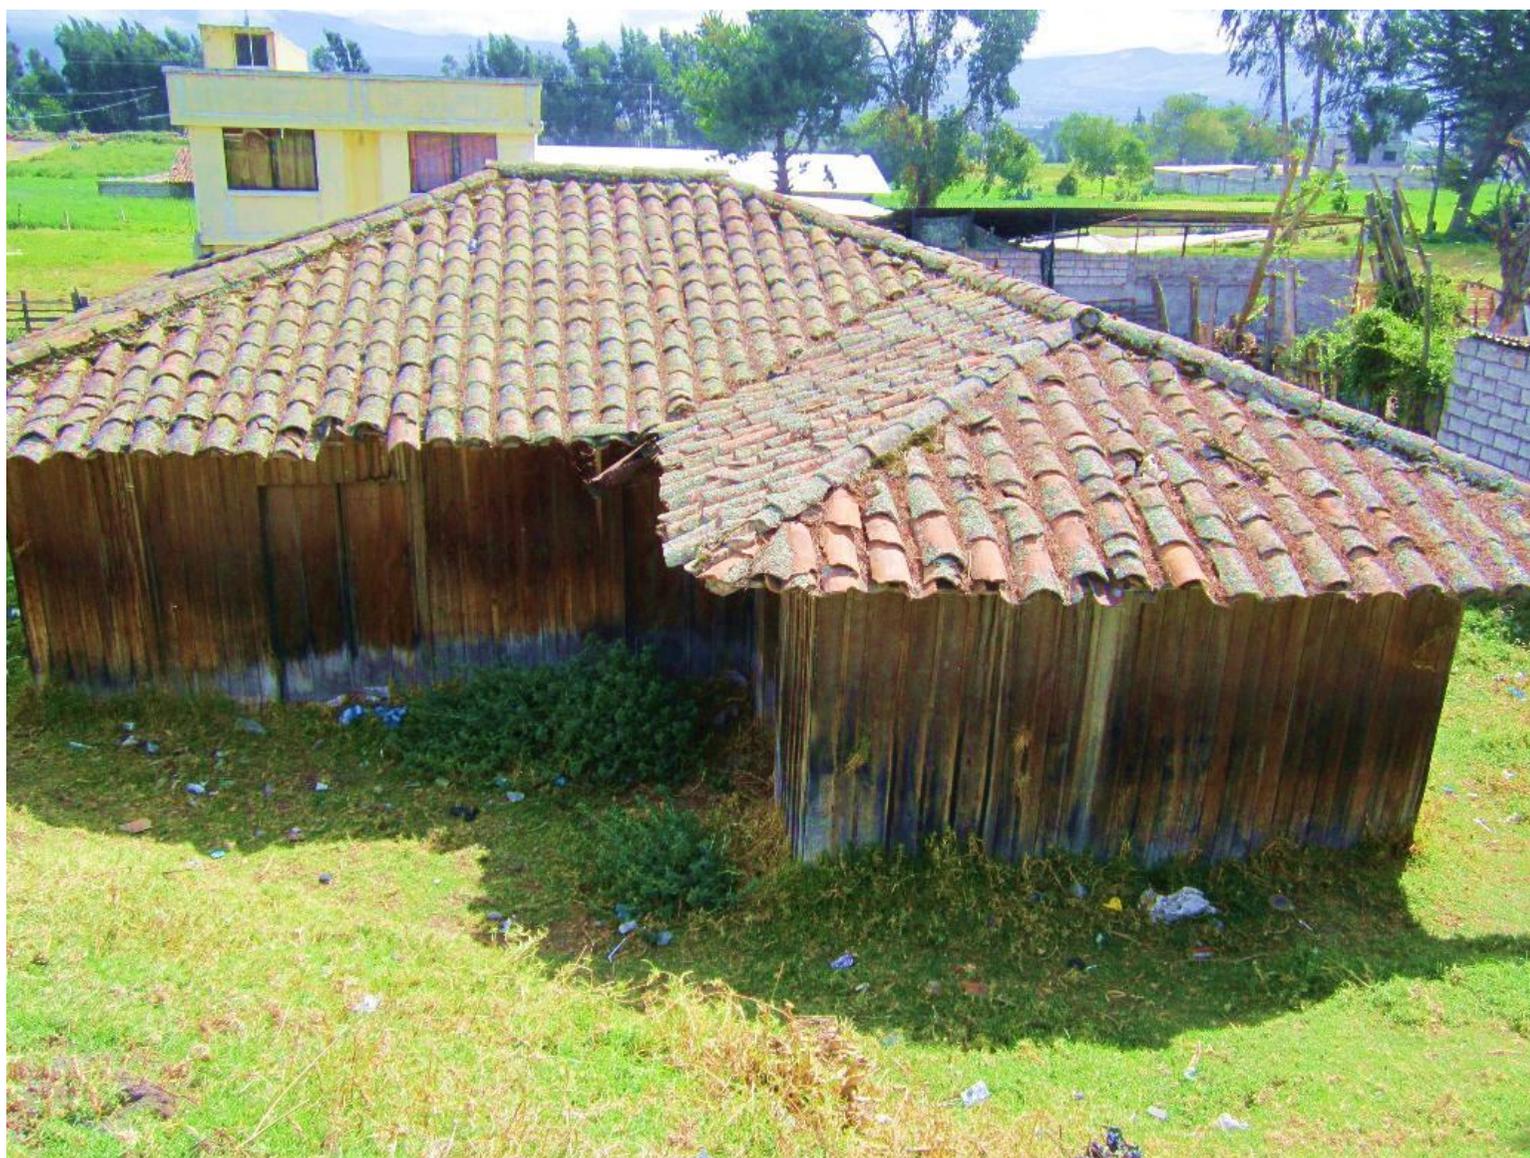
Foto 8 Inventario de bienes inmuebles MAPI004, Fuente: Propia

<p><i>Imagen Google Earth MAPI004</i></p>
BIEN INMUEBLE	MAPI-004	FECHA DE INVENTARIO	ENERO 2020	
DIRECCIÓN		UBICACIÓN		
TIPOLOGÍA	VIVIENDA	AÑO DE CONSTRUCCIÓN	1930-1940	
EDAD	90 AÑOS	ESTADO DE CONSERVACIÓN	Malo	
				En abandono

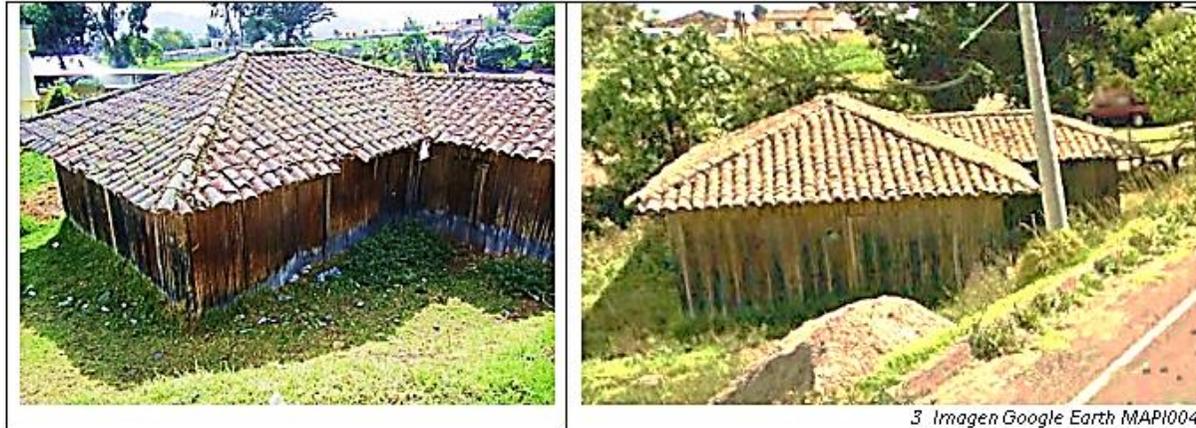
Tabla 22 Levantamiento fotográfico MAPI004. Elaboración: Propia

AGUAS SERVIDAS	n/e				
	AGUAS LLUVIAS	cubierta bota directamente hacia patios				
SISTEMA ELÉCTRICO	ILUMINACIÓN	incorporadas en la década de los años 70				
	FUERZA					
CONFORT TÉRMICO	MECÁNICO	n/e	Temperatura interior	12 C	20-26 C	Colocar aislante térmico en paredes y cubierta
	NATURAL	Recubrimiento interior de papel, esteras en cielo raso	Humedad relativa	20%	20 – 80 %	Sellar las aperturas de carpintería – teja ; carpintería entre sí , juntas de perdidas calóricas
PATOLOGÍA	vivienda regularmente conservada, el desplazamiento de tejas en la cubierta es la patología más visible, no existen ventanales para ventilación e iluminación

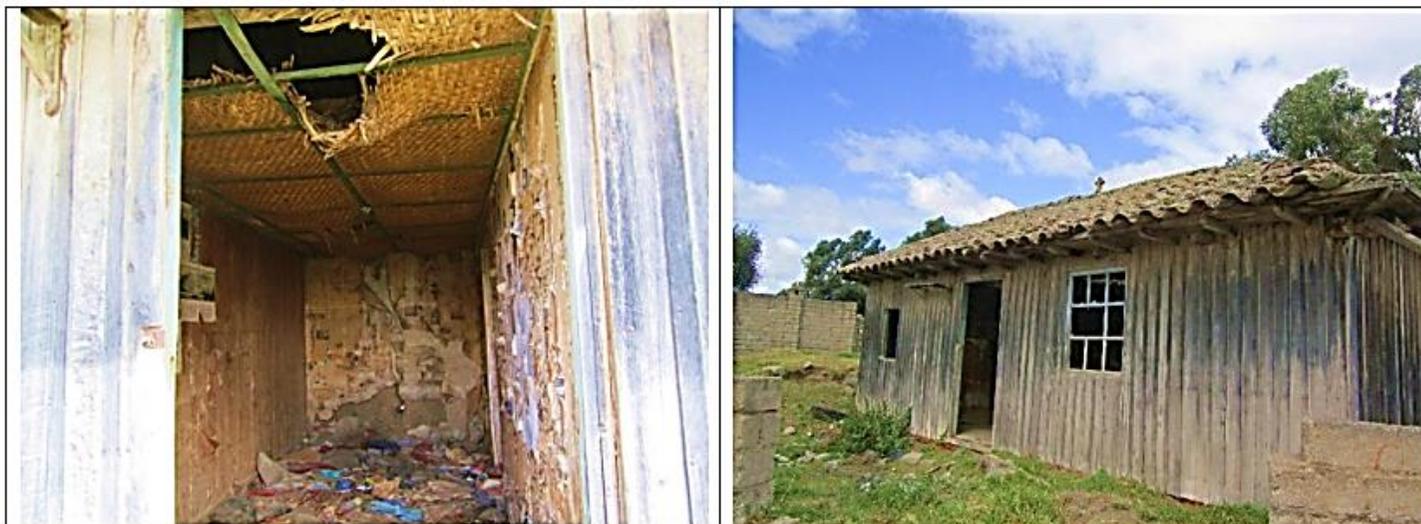
Tabla 27 Levantamiento Fotográfico MAPI005. Elaboración: Propia

AGUAS SERVIDAS	n/e				
	AGUAS LLUVIAS	cubierta bota directamente hacia patios				
SISTEMA ELÉCTRICO	ILUMINACIÓN	incorporadas en la década de los años 70				
	FUERZA					
CONFORT TÉRMICO	MECÁNICO	n/e	Temperatura interior	12 C	18-20 C	Colocar aislante térmico en paredes y cubierta
	NATURAL	Recubrimiento interior de papel, esteras en cielo raso	Humedad relativa		50 – 60 %	Sellar las aperturas de carpintería – teja ; carpintería entre sí , juntas de perdidas calóricas
PATOLOGÍA	vivienda abandonada, el desplazamiento, rotura y destrucción de tejas en la cubierta donde ha empezado un crecimiento de cactus es la patología más visible.

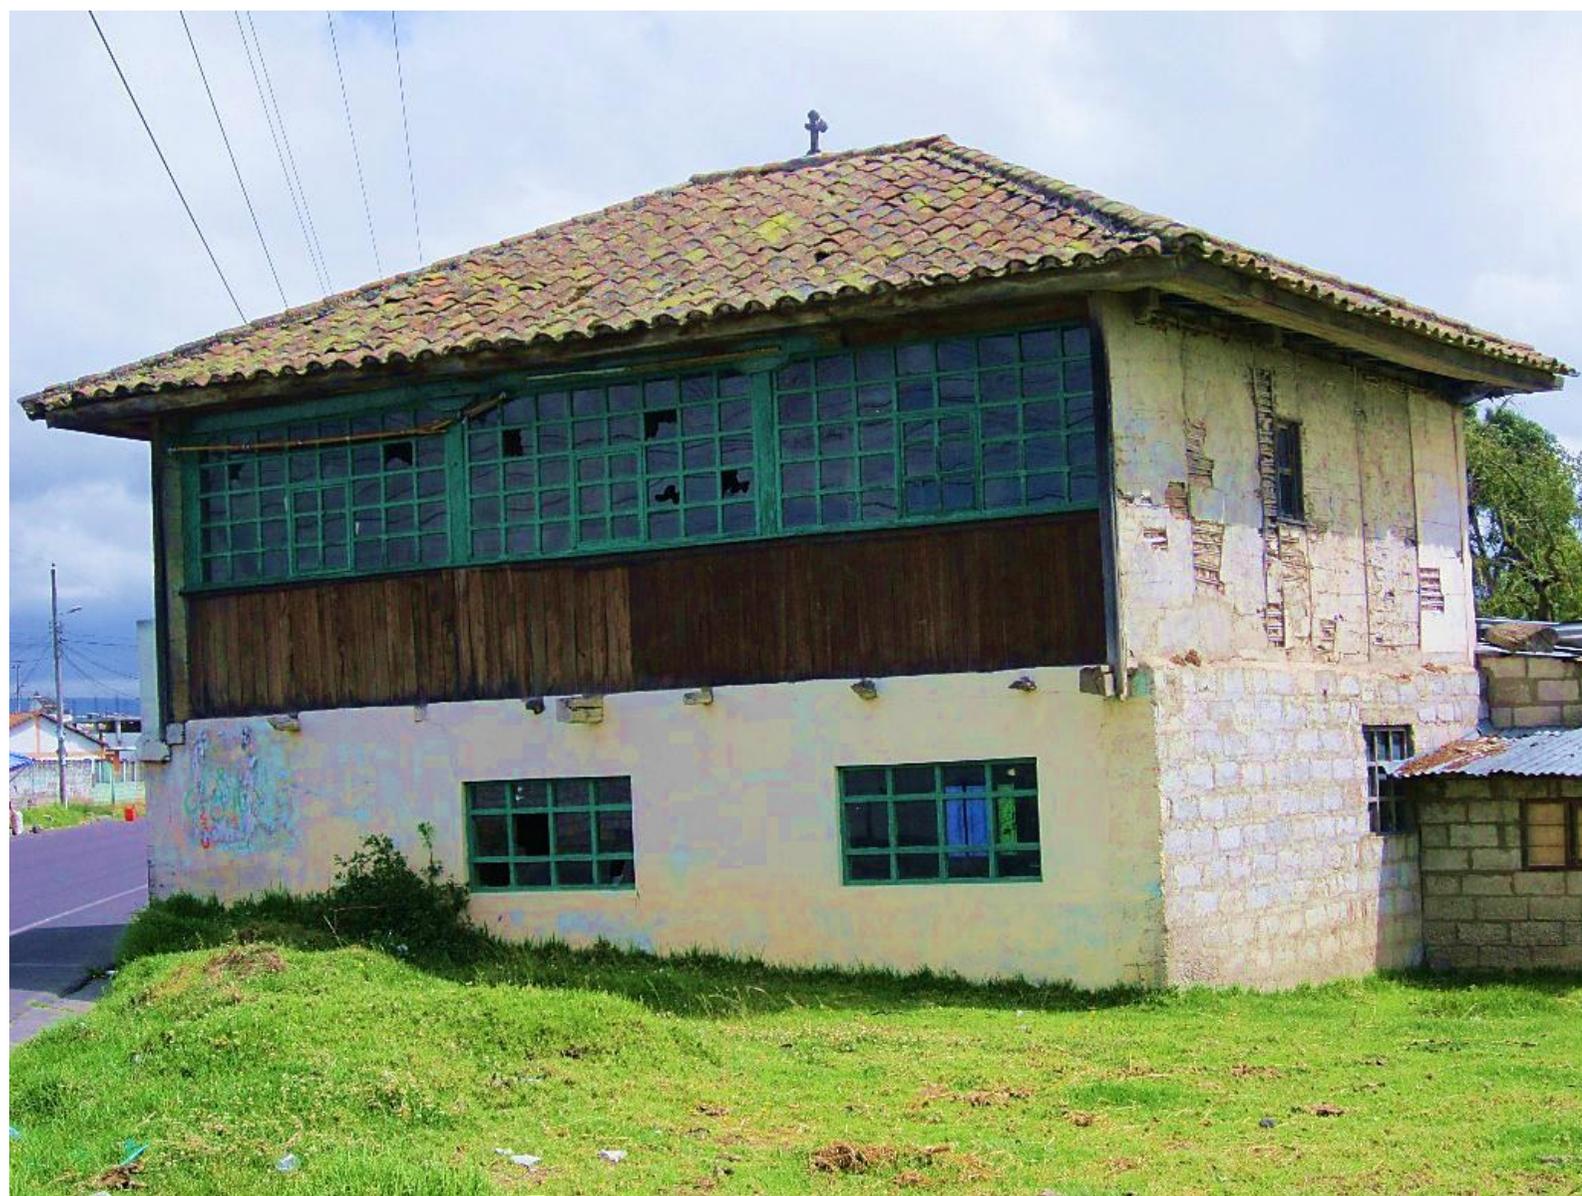
Foto 10 Inventario de bienes inmuebles MAPI 006, Fuente: Propia

FICHA DE INVENTARIO DE BIENES INMUEBLES					
MAESTRÍA DE ARQUITECTURA PROYECTOS INTEGRALES	2020	SISTEMAS CONSTRUCTIVOS TRADICIONALES – SIGLO XX			
BIEN INMUEBLE	MAPI-006	FECHA DE INVENTARIO	ENERO 2020		
DIRECCIÓN	Vía Lasso-Saquisilí	UBICACIÓN			
TIPOLOGÍA	VIVIENDA	AÑO DE CONSTRUCCIÓN	1930-1940		
EDAD	90 AÑOS	ESTADO DE CONSERVACIÓN	Regular	CONDICIÓN ACTUAL	En abandono

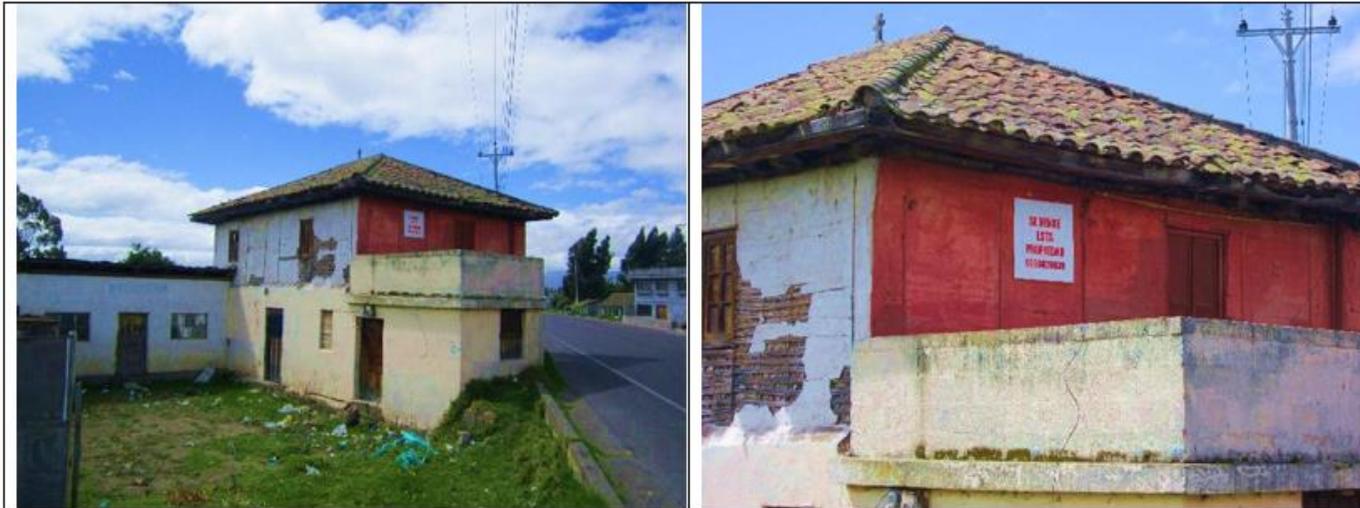
Tabla 32 Levantamiento fotográfico MAPI006 Elaboración : Propia

AGUAS SERVIDAS	Uso de letrinas y cuarto de baño incorporado en los años 70				
	AGUAS LLUVIAS	Cubierta bota directamente hacia patios				
SISTEMA ELÉCTRICO	ILUMINACIÓN	incorporadas en la década de los años 70	5 Imagen Google Earth MAPI006			
	FUERZA					
CONFORT TÉRMICO	MECÁNICO	n/e	Temperatura interior	12-15 C	18-20 C	Incluir sistema de aislación térmica basado en técnicas pasivas que aprovechen las energías limpias.
	NATURAL	Recubrimiento interior de papel, esteras en cielo raso y mortero tierra-carrizo en paredes de bahareque planta alta	Humedad relativa	--	50-60%	
PATOLOGÍA	Vivienda regularmente conservada, el desplazamiento y rotura de tejas en la cubierta es la patología más visible, seguida de cuarteamiento y fisuramiento de las paredes de bahareque de la planta alta.

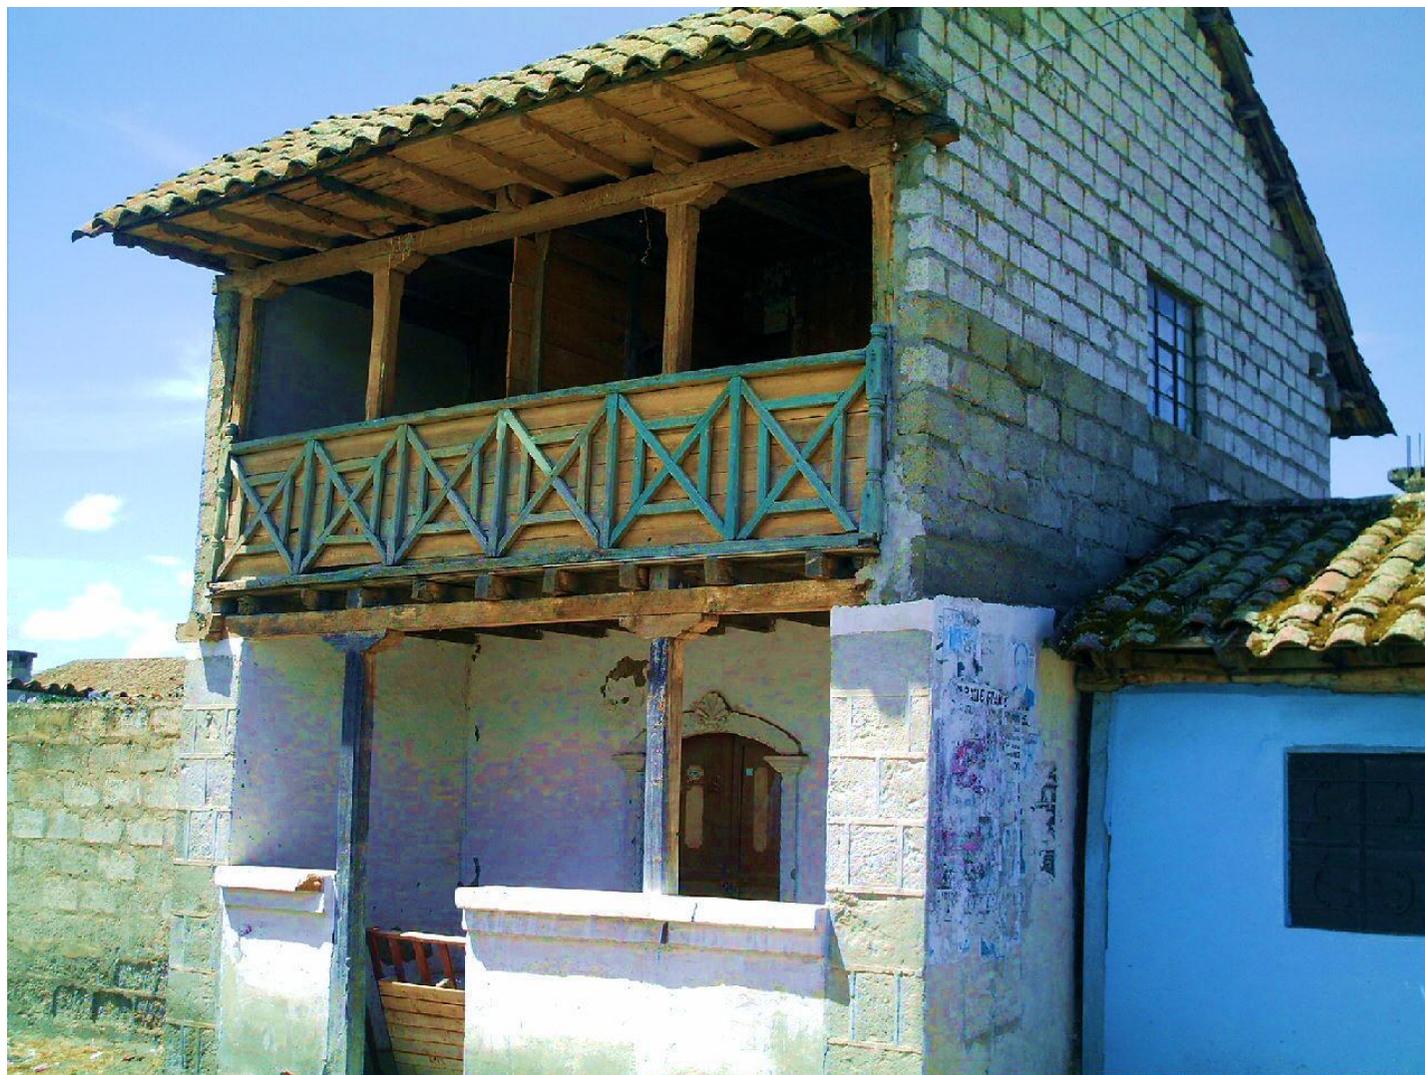
Foto 11 Inventario de bienes inmuebles MAPI 007, Fuente: Propia

FICHA DE INVENTARIO DE BIENES INMUEBLES					
MAESTRÍA DE ARQUITECTURA PROYECTOS INTEGRALES	2020	SISTEMAS CONSTRUCTIVOS TRADICIONALES - SIGLO XX			
BIEN INMUEBLE	MAPI-007	FECHA DE INVENTARIO	ENERO 2006		
DIRECCIÓN		UBICACIÓN			
TIPOLOGÍA	VIVIENDA	AÑO DE CONSTRUCCIÓN	1930-1940		
EDAD	60 AÑOS	ESTADO DE CONSERVACIÓN	REGULAR	CONDICIÓN ACTUAL	DERROCADA

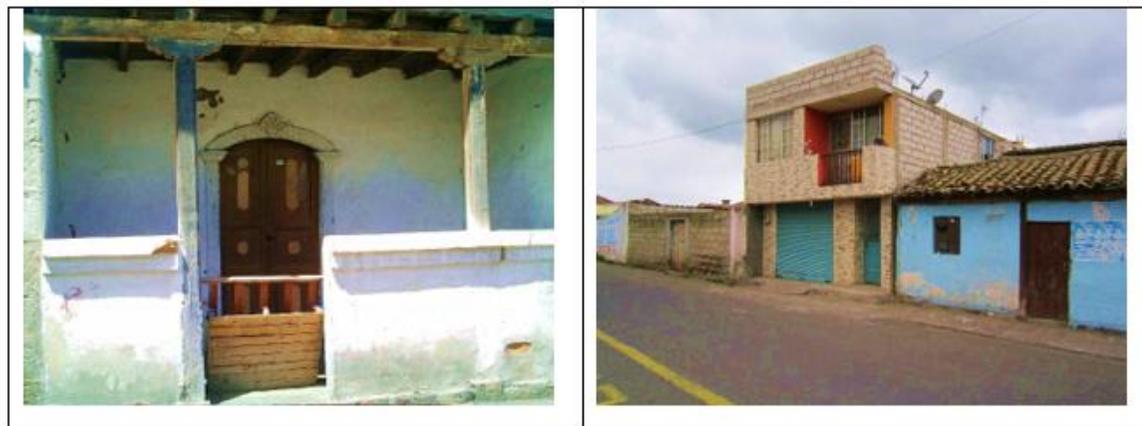
Tabla 37 Levantamiento Fotográfico MAPI007. Elaboración: Propia

ANÁLISIS CONSTRUCTIVO		
SISTEMA ESTRUCTURAL	CIMENTACIÓN	cimiento corrido de piedra
	ESTRUCTURA PORTANTE	Mampostería portante sin refuerzo en planta baja, Sistema a poste viga-pilar de madera, refuerzo de bloque de cemento en pared lateral
	CUBIERTA	entramado de madera vigas-tijeras-tiras y remate con tejas de barro cocido
SISTEMA HIDROSANITARIO	AGUA POTABLE	n/e
	AGUAS SERVIDAS	n/e
	AGUAS LLUVIAS	cubierta bota directamente hacia patios
SISTEMA ELÉCTRICO	ILUMINACIÓN	incorporadas en la década de los años 70
	FUERZA	
CONFORT TÉRMICO	MECÁNICO	n/e
	NATURAL	Recubrimiento interior de papel, esteras en cielo raso
PATOLOGÍA	vivienda regularmente conservada hasta el año 2009, el desplazamiento y rotura de tejas en la cubierta era la patología más visible, humedad en contrapiso de tierra y madera

TRANSFORMACIÓN FORMAL		
UNIDAD DE VIVIENDA		La vivienda fue derrocada en inicios de la década de 2010 y sustituida por otra de características formales de volumetría recta y de tipología constructiva de hormigón armado.

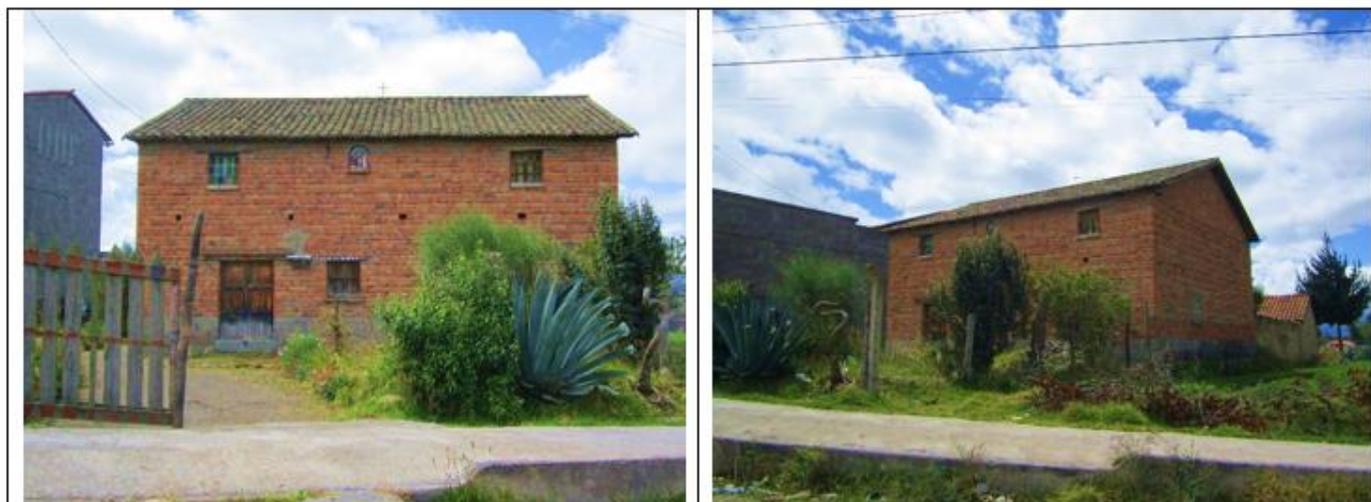
Tabla 41 Levantamiento Fotográfico MAPI008. Elaboración: Propia

AGUAS SERVIDAS	n/e				
	AGUAS LLUVIAS	cubierta bota directamente hacia patios				
SISTEMA ELÉCTRICO	ILUMINACIÓN	incorporadas en la década de los años 70	<p style="text-align: right; font-size: small;">7 Imagen Google Earth MAPI008</p>			
	FUERZA					
CONFORT TÉRMICO	MECÁNICO	n/e	Temperatura interior	12-15 C	18-20 C	Incluir sistema de aislación térmica basado en técnicas pasivas que aprovechen las energías limpias.
	NATURAL	n/e	Humedad relativa	--	50-60%	
PATOLOGÍA	vivienda regularmente conservada, el desplazamiento y rotura de tejas en la cubierta es la patología más visible, humedad en contrapiso de tierra y escasa ventilación natural

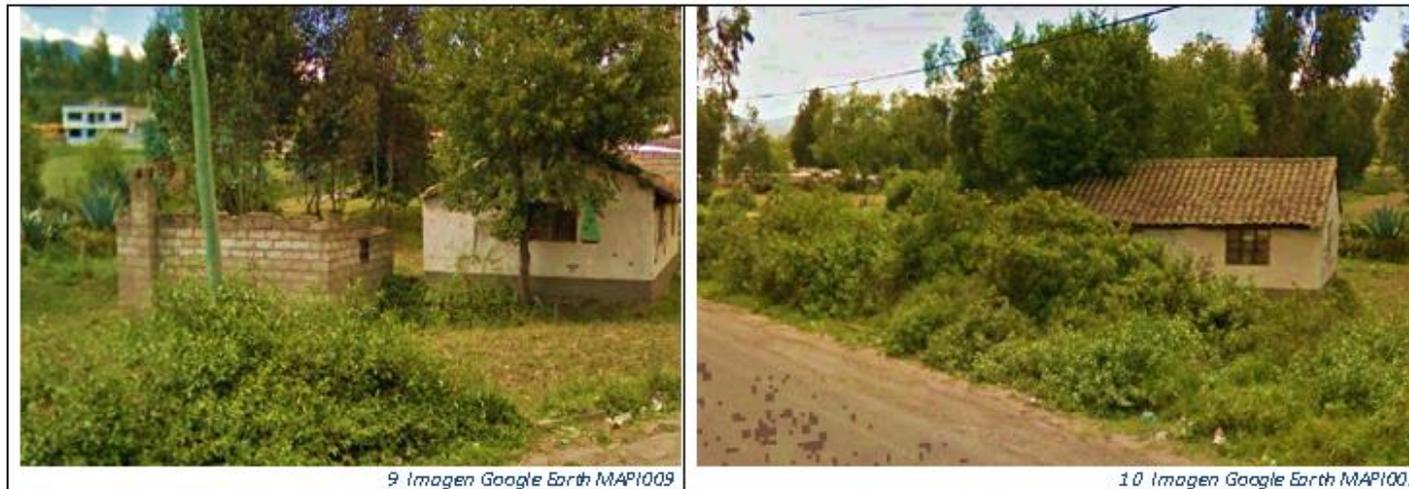
Tabla 46 Levantamiento Fotográfico MAPI009. Elaboración: Propia

ANÁLISIS CONSTRUCTIVO						
SISTEMA ESTRUCTURAL	ELEMENTO	ESTADO ACTUAL	PARÁMETRO	DIAGNÓSTICO	LÍNEA BASE	ESTRATEGIA
	CIMENTACIÓN	cimiento corrido de piedra basal	Anclaje en cimentación	0% No existe	80%	Grapas de acero-epóxico, calzado de zonas puntuales
	ESTRUCTURA PORTANTE	Mampostería portante de adobe enlucido pintado sin refuerzo. Estructura frontal de madera sistema viga-pilar entramado vertical de duelas de madera.	Mampostería reforzada	0% No existe	80%	Inclusión de varillas de acero de refuerzo horizontales traslapadas en planta baja. Inclusión de rigidizadores a contraviento en estructura de madera..
	CUBIERTA	entramado de madera vigas-tijeras-tiras y remate con tejas de barro cocido	Porcentaje de humedad	18%	15-18%	Cambio de piezas deterioradas , inclusión de fajas anti-deslizantes cada 5 hileras de tejas adaptación de perforación, re-ingeniería de teja
			Protección por diseño	75-80%	90%	Impregnación de aditivos impermeabilizantes y sistema integral de impermeabilización,

OTROS ELEMENTOS DE MADERA	Sistema poste-viga, entramado de madera de eucalipto, revestimiento vertical de duela planta baja	Madera estructural	TIPO B	A-B-C	Cambio de piezas deterioradas

SISTEMA HIDROSANITARIO	AGUA POTABLE	n/e				
	AGUAS SERVIDAS	n/e				
	AGUAS LLUVIAS	cubierta bota directamente hacia patios				
SISTEMA ELÉCTRICO	ILUMINACIÓN	Incorporadas, sobrepuestas en la década de los años 70				
	FUERZA					
CONFORT TÉRMICO	MECÁNICO	n/e	Temperatura interior	12 C	20-26 C	Adaptar sistema de aislamiento térmico con técnicas pasivas
	NATURAL	n/e	Humedad relativa	-	50-60%	
PATOLOGÍA	vivienda mal conservada, el desplazamiento y rotura de tejas en la cubierta es la patología más visible, humedad en contrapiso de tierra y escasa ventilación natural

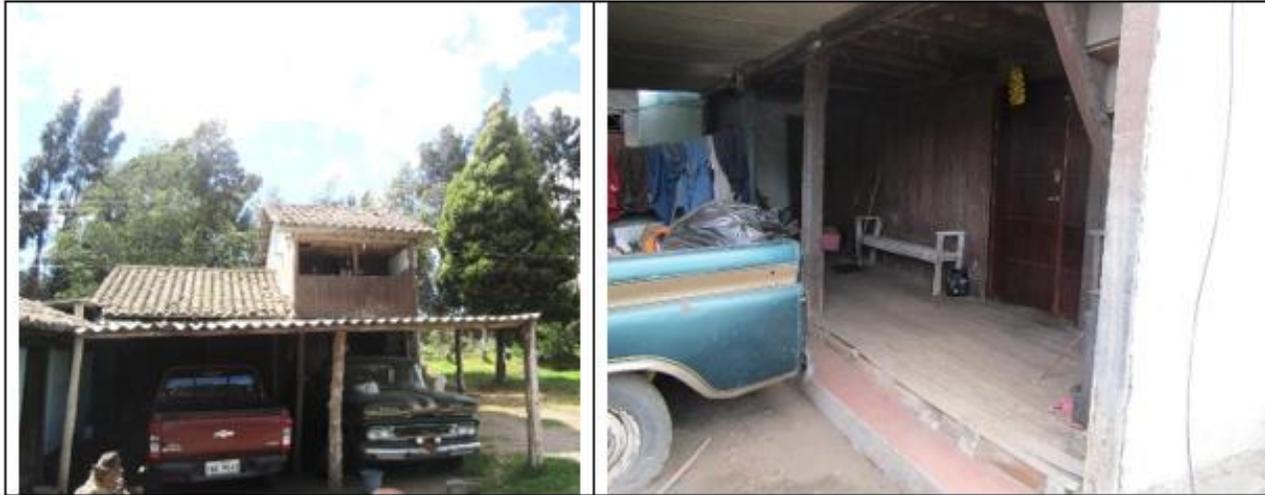
Tabla 50 Levantamiento Fotográfico MAPI010. Elaboración: Propia

ANÁLISIS CONSTRUCTIVO						
SISTEMA ESTRUCTURAL	ELEMENTO	ESTADO ACTUAL	PARÁMETRO	DIAGNÓSTICO	LÍNEA BASE	ESTRATEGIA
	CIMENTACIÓN	cimiento corrido de piedra basal	Anclaje en cimentación	0% No existe	80%	Grapas de acero-epóxico, calzado de zonas puntuales
	ESTRUCTURA PORTANTE	Mampostería portante de adobe enlucido pintado sin refuerzo. Estructura frontal de madera sistema viga-pilar entramado vertical de duelas de madera.	Mampostería reforzada	0% No existe	80%	Inclusión de varillas de acero de refuerzo horizontales traslapadas en planta baja. Inclusión de rigidizadores a contraviento en estructura de madera..
	CUBIERTA	entramado de madera vigas-tijeras-tiras y remate con tejas de barro cocido	Porcentaje de humedad	18%	15-18%	Cambio de piezas deterioradas , inclusión de fajas anti-deslizantes cada 5 hiladas de tejas adaptación de perforación, re-ingeniería de teja
			Protección por diseño	75-80%	90%	Impregnación de aditivos impermeabilizantes y sistema integral de impermeabilización,

ELEMENTOS DE MADERA	Sistema poste-viga-entramado de madera de eucalipto, revestimiento d vertical de duela de eucalipto en planta alta	Madera estructural	TIPO B	A-B-C	Cambio de piezas deterioradas

<p style="text-align: right;"><i>12 Imagen Google Earth MAPI010</i></p>			
	AGUAS SERVIDAS	n/e				
	AGUAS LLUVIAS	cubierta bota directamente hacia patios				
SISTEMA ELECTRICO	ILUMINACION	incorporadas en la década de los años 70				
	FUERZA					
CONFORT TERMICO	MECÁNICO	n/e	Temperatura interior	12 C	20-26 C	Adaptar sistema de aislamiento térmico con técnicas pasivas
	NATURAL	n/e	Humedad relativa	-	50-60%	
PATOLOGÍA	vivienda regularmente conservada, el desplazamiento y rotura de tejas en la cubierta es la patología más visible, humedad en contrapiso de tierra , escasa ventilación natural, deformación de la verticalidad de los OTROS ELEMENTOS DE MADERA de las fachadas

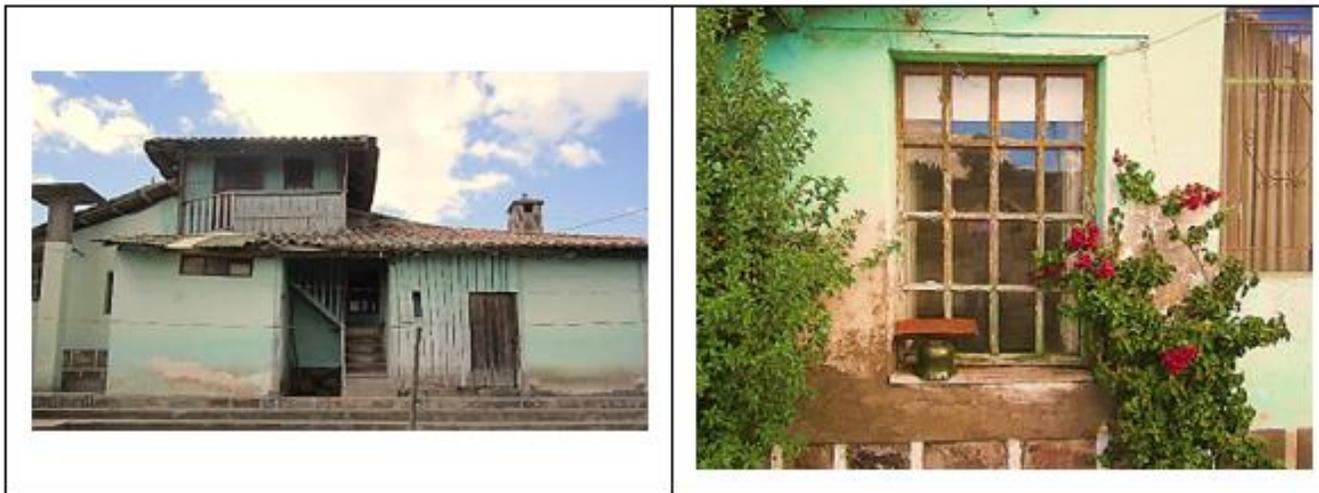
Tabla 55 Levantamiento fotográfico MAPI011. Elaboración: Propia

ANÁLISIS CONSTRUCTIVO						
SISTEMA ESTRUCTURAL	ELEMENTO	ESTADO ACTUAL	PARÁMETRO	DIAGNÓSTICO	LÍNEA BASE	ESTRATEGIA
	CIMENTACIÓN	cimiento comido de piedra basal	Anclaje en cimentación	0% No existe	80%	Grapas de acero-epóxico, calzado de zonas puntuales
	ESTRUCTURA PORTANTE	Mampostería portante de adobe enlucido pintado sin refuerzo. Estructura frontal de madera sistema viga-pilar entramado vertical de duelas de madera en segunda planta.	Mampostería reforzada	0% No existe	80%	Inclusión de varillas de acero de refuerzo horizontales traslapadas en planta baja. Inclusión de rigidizadores a contraviento en estructura de madera.
	CUBIERTA	Entramado de madera vigas-tijeras-tiras y remate con tejas de barro cocido	Porcentaje de humedad	18%	15-18%	Cambio de piezas deterioradas, inclusión de fajas anti-deslizantes cada 5 hiladas de tejas adaptación de perforación, re-ingeniería de teja.
Protección por diseño			75-80%	90%	Impregnación de aditivos impermeabilizantes y sistema integral de impermeabilización

OTROS ELEMENTOS DE MADERA	Sistema poste-viga-entramado de madera de eucalipto, revestimiento d vertical de duela de eucalipto en planta alta	Madera estructural	TIPO B	A-B-C	Cambio de piezas deterioradas

AGUAS SERVIDAS	incorporadas en la década de los años 70				
	AGUAS LLUVIAS	cubierta bota directamente hacia patios				
SISTEMA ELÉCTRICO	ILUMINACIÓN	incorporadas en la década de los años 70				
	FUERZA					
CONFORT TÉRMICO	MECÁNICO	n/e	Temperatura interior	12 C	20-26 C	Adaptar sistema de aislamiento térmico con técnicas pasivas
	NATURAL	n/e	Humedad relativa	-	50-60%	
PATOLOGÍA	Vivienda regularmente conservada, el desplazamiento yrotura de tejas en la cubierta es la patología más visible, humedad en contrapiso de tierra , deformación notable de la verticalidad de los OTROS ELEMENTOS DE MADERA

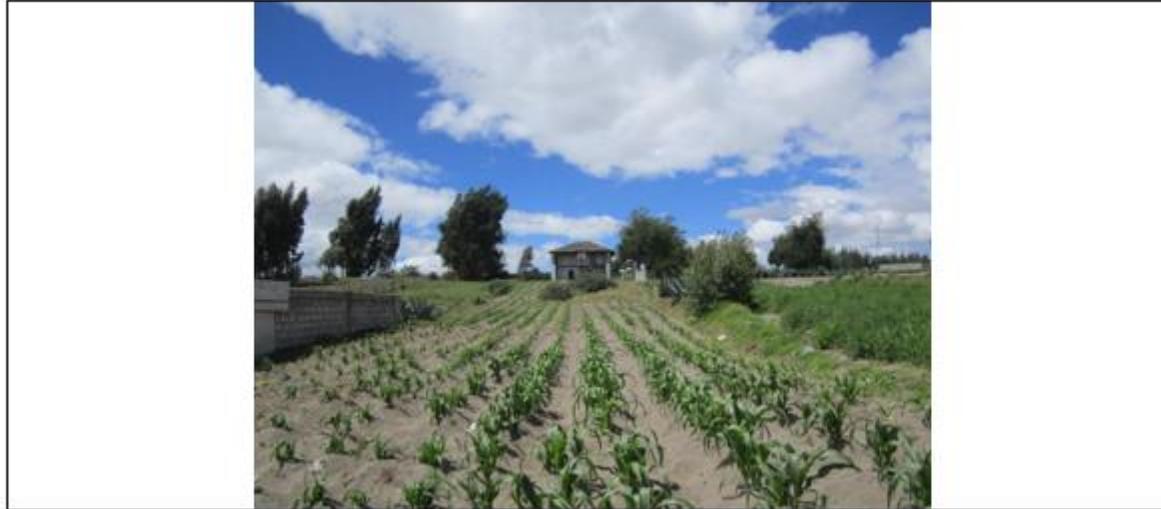
Tabla 60 Levantamiento Fotografico MAPI012. Elaboración: Propia

ANÁLISIS CONSTRUCTIVO						
SISTEMA ESTRUCTURAL	ELEMENTO	ESTADO ACTUAL	PARÁMETRO	DIAGNÓSTICO	LÍNEA BASE	ESTRATEGIA
	CIMENTACIÓN	cimiento corrido de piedra basal	Anclaje en cimentación	0% No existe	80%	Grapas de acero-epóxico, calzado de zonas puntuales
	ESTRUCTURA PORTANTE	Mampostería portante de adobe enlucido pintado en dos pisos.	Mampostería reforzada	0% No existe	80%	Inclusión de varillas de acero de refuerzo horizontales traslapadas en planta baja. Inclusión de rigidizadores a contraviento en estructura de madera.
	CUBIERTA	Entramado de madera vigas-tijeras-tiras y remate con tejas de barro cocido	Porcentaje de humedad	18%	15-18%	Cambio de piezas deterioradas, inclusión de fajas anti-deslizantes cada 5 hiladas de tejas adaptación de perforación, re-ingeniería de teja.
			Protección por diseño	75-80%	90%	Impregnación de aditivos impermeabilizantes y sistema integral de impermeabilización.
	OTROS ELEMENTOS DE MADERA	Detalle de acabados en fachada frontal con vestíbulo y balcón en planta alta sustentados por un sistema poste-viga	Madera estructural	TIPO B	A-B-C	Cambio de piezas deterioradas

SISTEMA HIDROSANITARIO	AGUA POTABLE	incorporadas en la década de los años 70				
	AGUAS SERVIDAS	incorporadas en la década de los años 70				
	AGUAS LLUVIAS	cubierta bota directamente hacia patios				
SISTEMA ELÉCTRICO	ILUMINACIÓN FUERZA	incorporadas en la década de los años 70				
CONFORT TÉRMICO	MECÁNICO	n/e	Temperatura interior	12 C	20-26 C	Adaptar sistema de aislamiento térmico con técnicas pasivas
	NATURAL	n/e	Humedad relativa	-	50-60%	
PATOLOGÍA	vivienda regularmente conservada, el desplazamiento y rotura de tejas en la cubierta es la patología más visible, OTROS ELEMENTOS DE MADERA de planta baja y alta en zona de balcón y patio recibidor en mal estado, destruidos o retirados

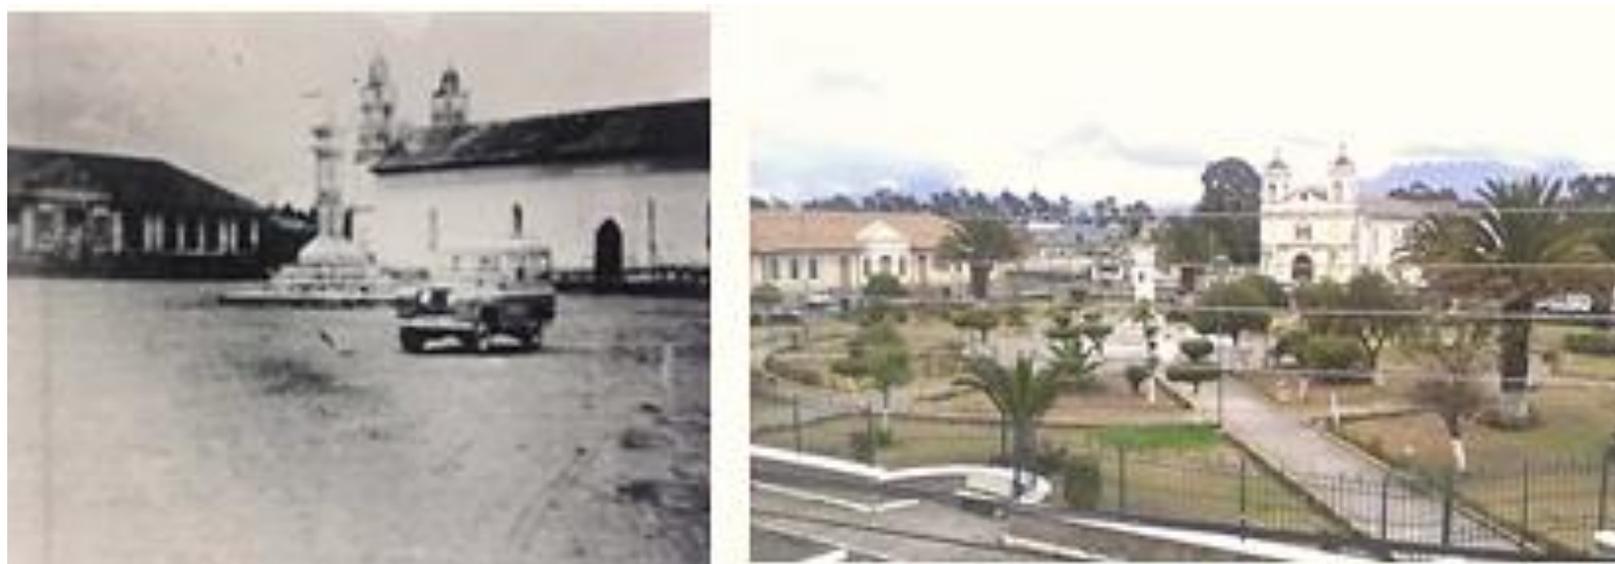
Foto 18 Izquierda :Vista del parque central de Tanicuchí fecha aproximada inicios de los años 60. Autor: desconocido, Derecha Vista actual fuente: <https://www.goraymi.com/es-ec/cotopaxi/latacunga/fiestas-parroquializacion/parroquializacion-san-lorenzo-tanicuchi>

La transformación de la arquitectura del sitio es evidente de acuerdo a los registros fotográficos existentes, en la gráfica precedente se puede observar (izq.) a la antigua iglesia parroquial construida en paredes de adobe y tapial cuyo ingreso original y torres se ubicaban en la cabecera norte, y el bien inventariado por el INPC (der) como el bien IBI-05-01-61-000-000001 de la nueva Iglesia Parroquial, construida en el mismo sitio donde se derrocó la edificación original y reemplazando sus materiales constructivos por elementos de ladrillo y hormigón armado (Párroco, 1998)²², inventario en el cual se deja sin evidencia la existencia del elemento original. Nótese en la gráfica de la derecha el cerramiento del parque central para “resguardo” de su mal uso y deterioro

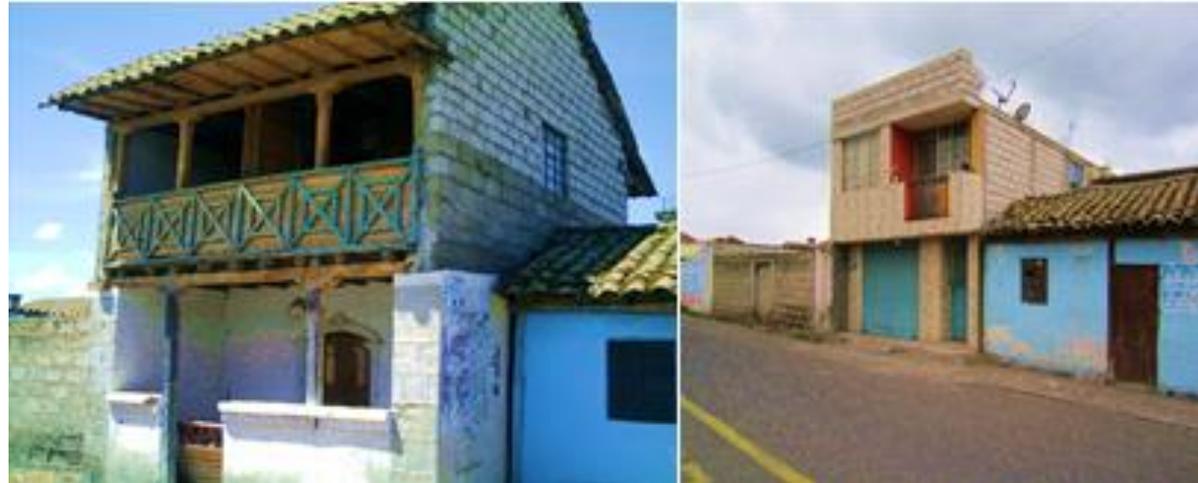
Foto 19 Bien inmueble fotografía año 2006 , DER año 2019 reemplazo por sistema constructivo de hormigón armado. Fuente y elaboración propia

El reemplazo parcial de elementos de fácil uso y manejo deriva finalmente en reemplazos totales de los sistemas constructivos y de las técnicas utilizadas no solamente es un proceso técnico constructivo, que como se ha podido visualizar responde a un fenómeno social y económico amparado en la aparente poca eficiencia y durabilidad del ciclo de vida de los sistemas antiguos que no garantizarían la inversión realizada o resultan de mantenimiento costoso frente a los sistemas de hormigón armado.
